# Büro für Bauforschung und Denkmalschutz

## St. BLASIEN - **MENZENSCHWAND**

Historische Ortsanalyse

Dezember 2010  
im Auftrag des  
Regierungspräsidium Freiburg  
Referat 26 - Denkmalpflege

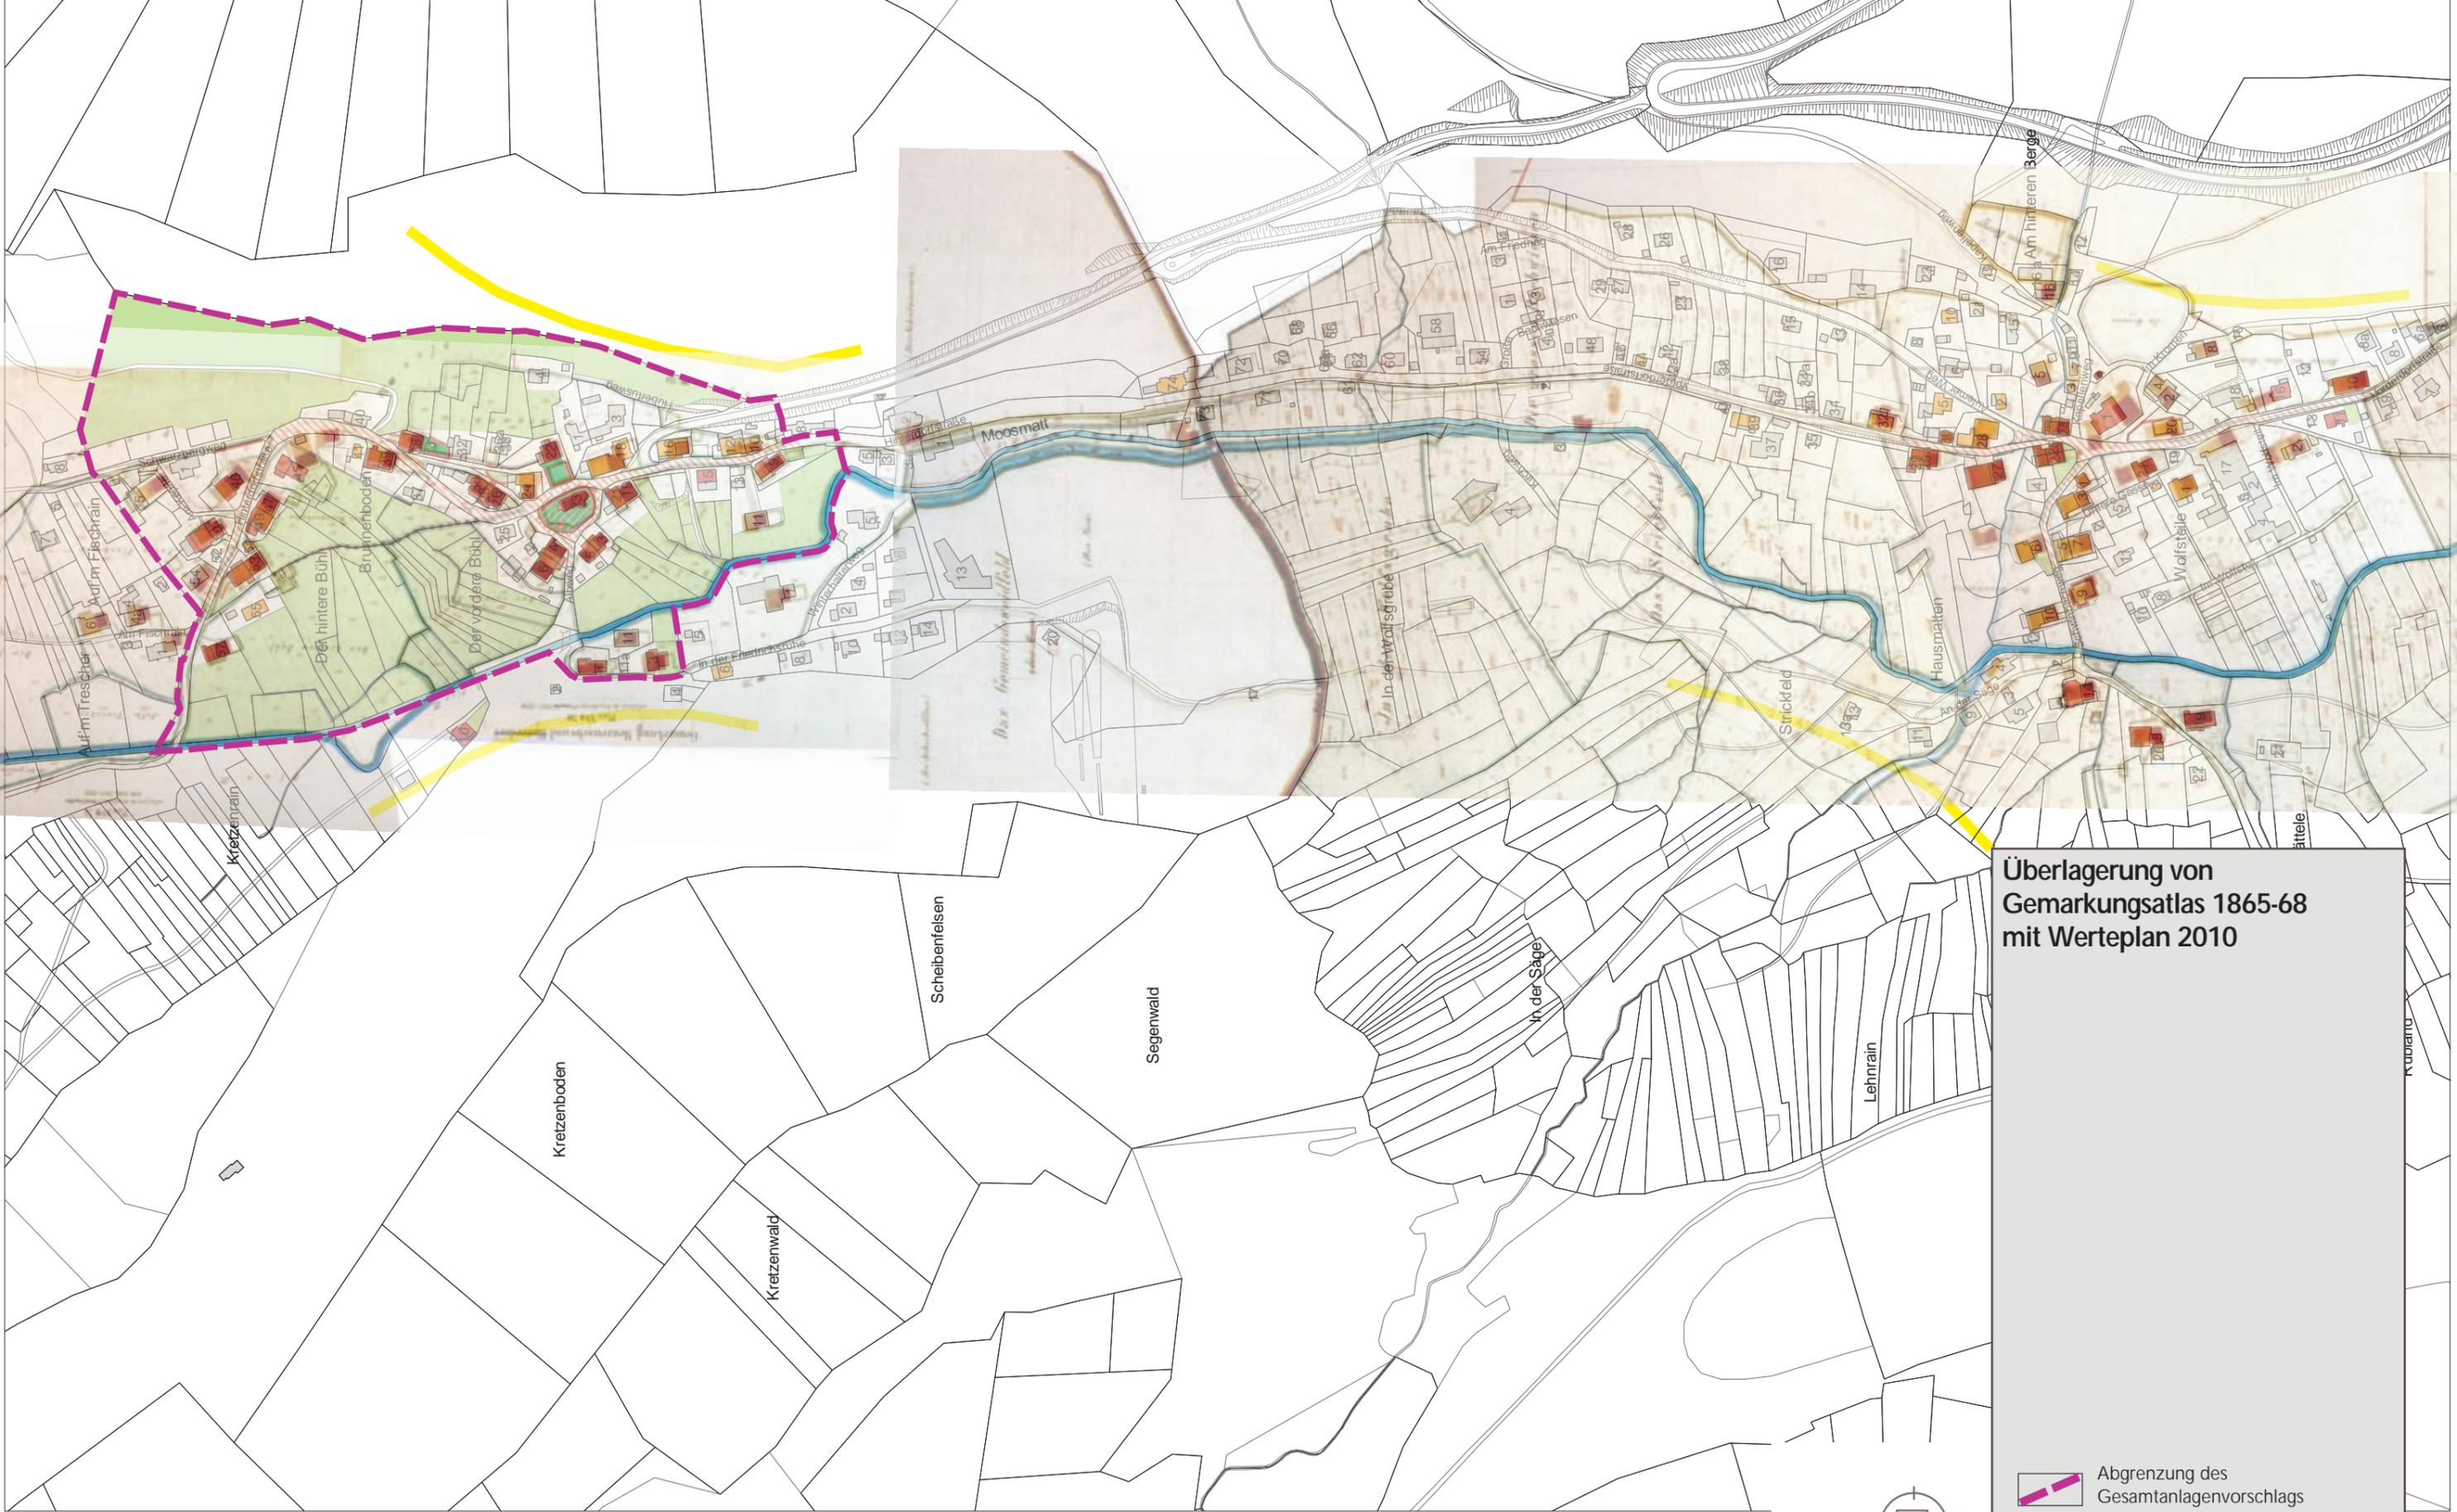
**Überlagerung von  
Gemarkungsatlas 1865-68  
mit Werteplan 2010**

Wie aus der Überlagerung des Gemarkungsatlas von 1865-68 (Abb. 4 und 5) mit dem heutigen Katasterplan ersichtlich wird, hat sich der historische Ortsumriss der beiden Siedlungskerne, besonders im Hinterdorf, seitdem nur wenig verändert. Die alten Ortsränder zum Steilhang und zur Talauie blieben in weiten Bereichen erhalten. Innerhalb der Ortskerne fanden einzelne Nachverdichtungen statt. Sie führten zu einer Verdichtung der ehemaligen Streusiedlung, sind aber für das historische Erscheinungsbild weniger relevant, da sich die historischen Baustrukturen weitgehend unverändert erhalten konnten.

Eine erste Ortserweiterung fand im späten 19. Jahrhundert entlang der Vorderdorfstraße zwischen Vorder- und Hinterdorf sowie am Äulemer Weg statt und brachte so die beiden Orte näher zusammen. Im 20. Jahrhundert entstand eine kleinere Ortserweiterung südwestlich des Hinterdorfes mit dem Winterhalterweg. Zwischen den beiden historischen Siedlungskernen wurde 1975/76 die neue katholische Pfarrkirche mit Pfarrzentrum errichtet. Die nebenstehende Satellitenaufnahme, mit Hervorhebung der historischen Ortskerne, lässt diese städtebauliche Entwicklung deutlich erkennen.

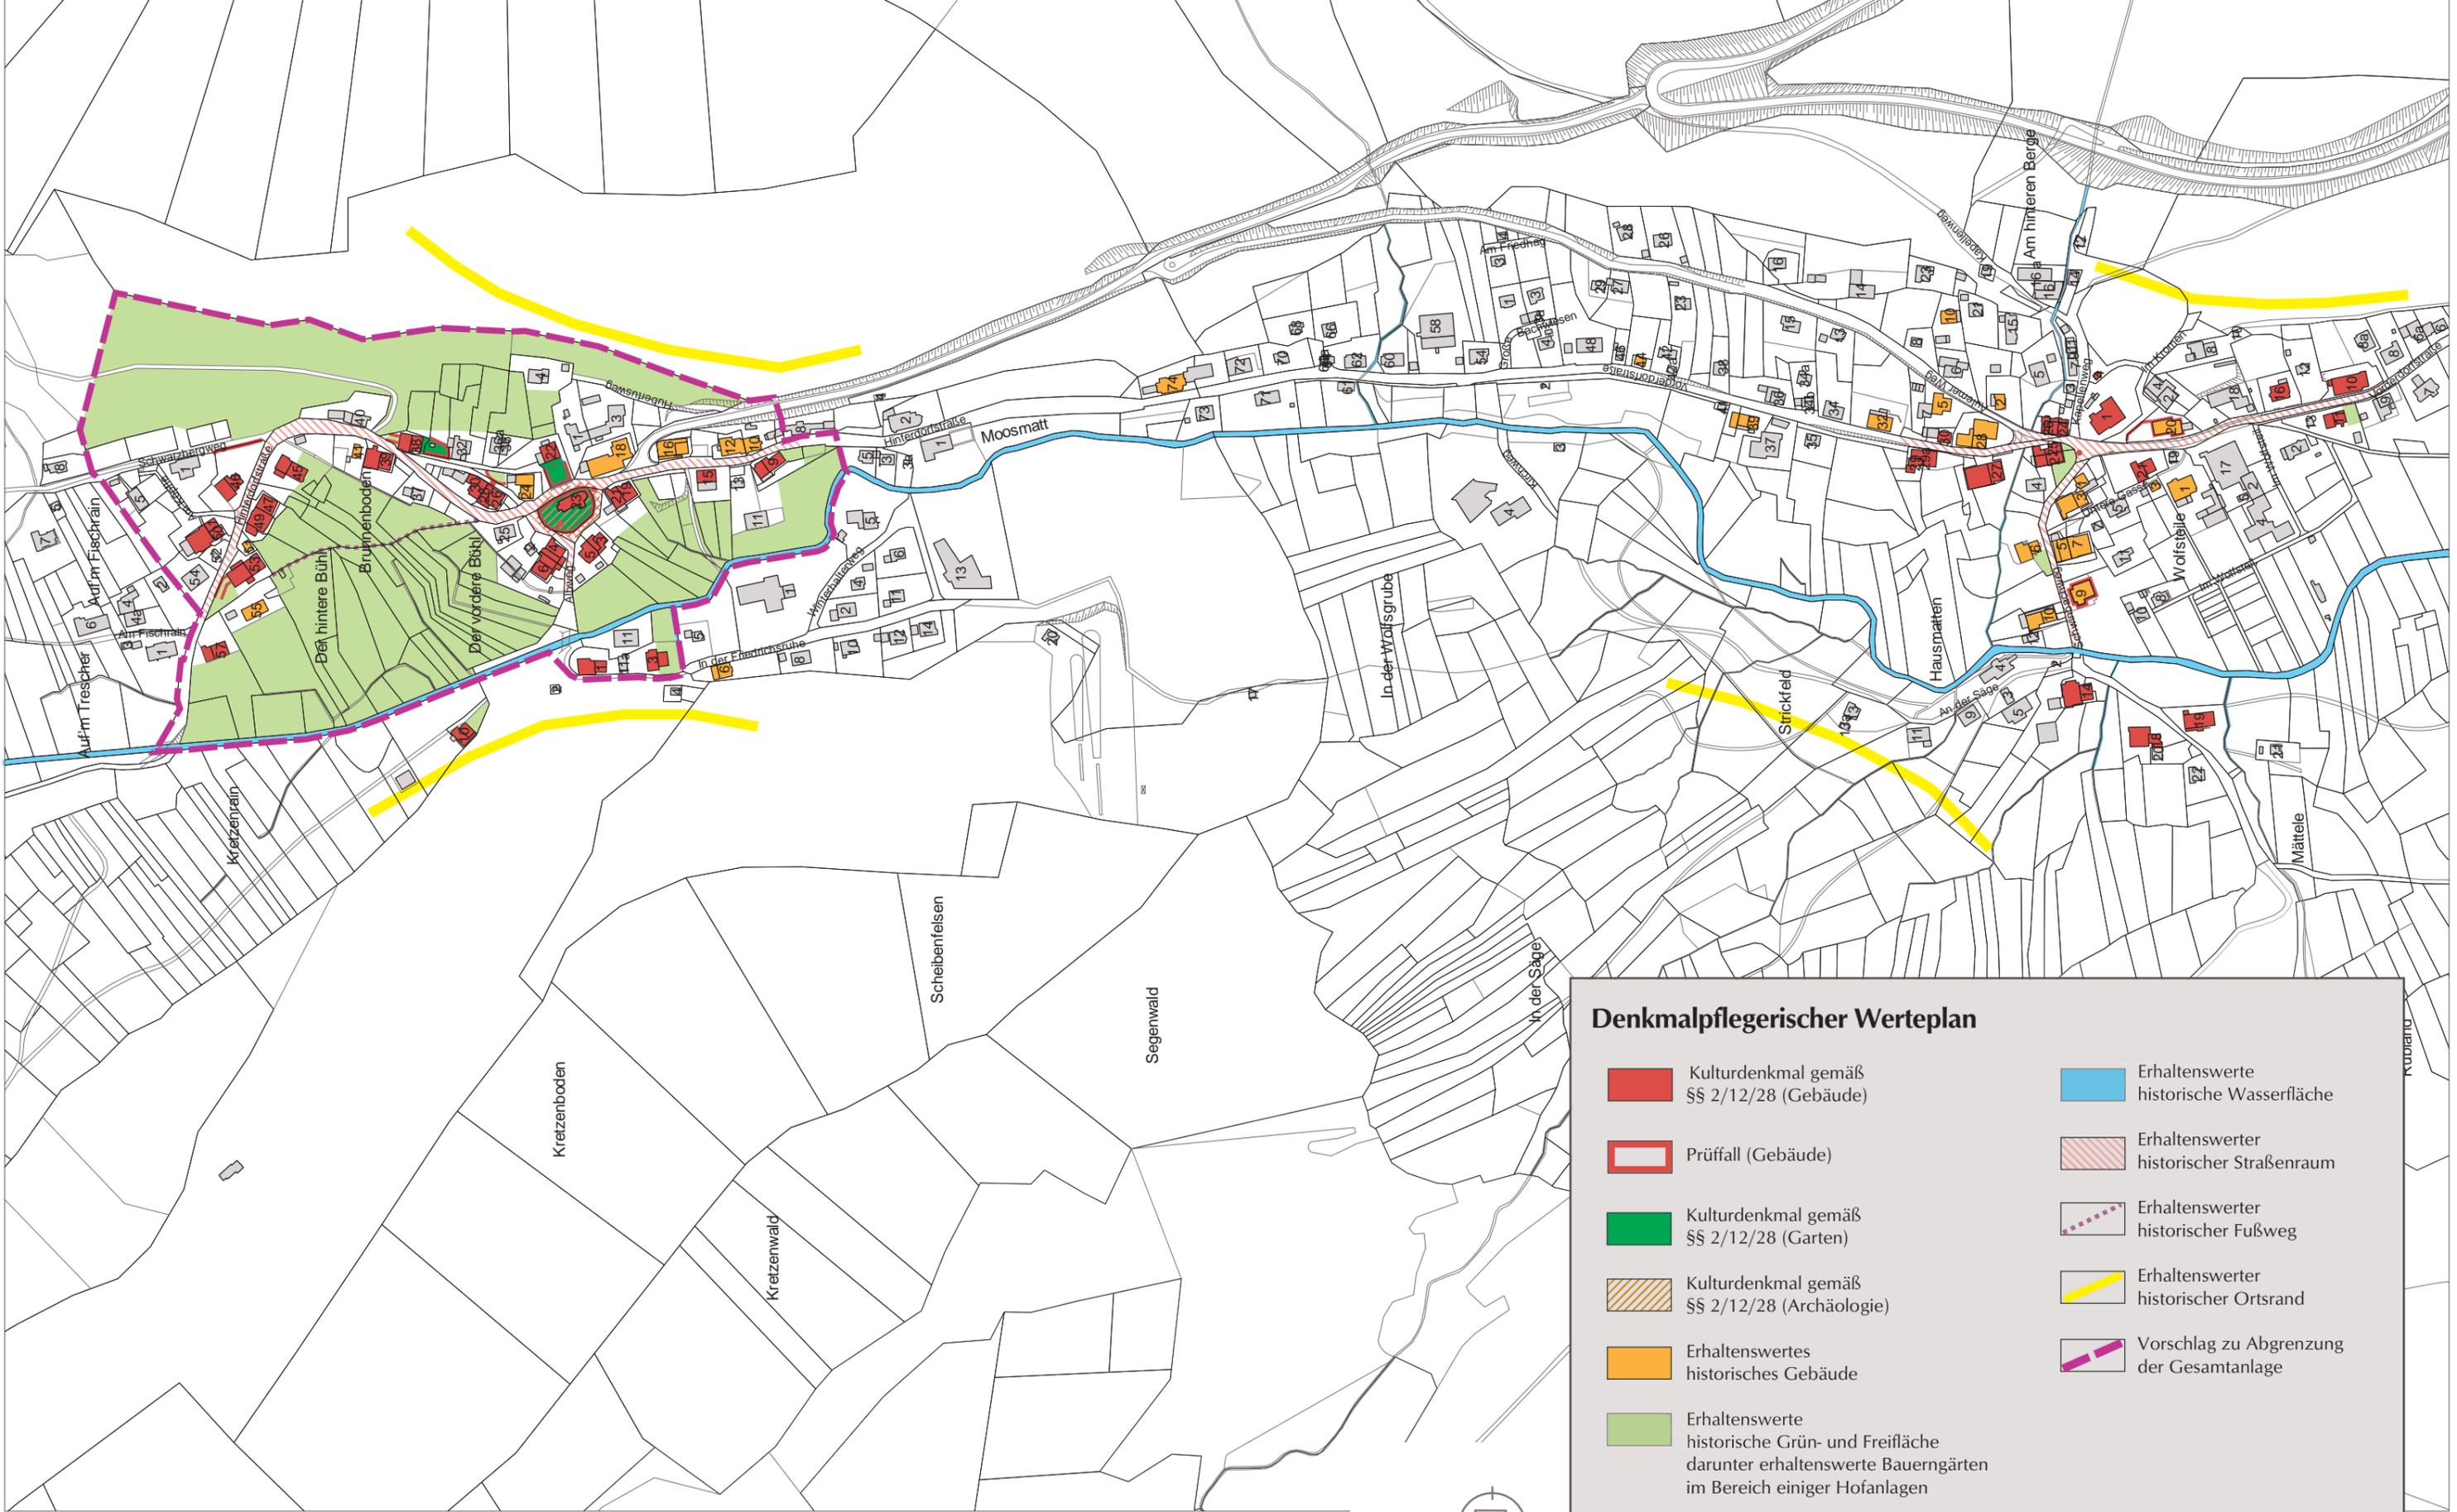
### Denkmalpflegerischer Werteplan

Zunächst bedingt durch die abgeschiedene Lage und später vielleicht auch aufgrund des touristischen Wertes haben sich in Menzenschwand bis heute zahlreiche Anwesen gut erhalten. Die hier befindlichen Kulturdenkmäler verteilen sich recht gleichmäßig über die historischen Ortskerne. Auffallend ist jedoch eine deutliche Verdichtung im Hinterdorf. Neben den Kulturdenkmälern gibt es jedoch weitere Gebäude, Straßen- und Freiräume, welche in nicht unwesentlichem Umfang das historische Erscheinungsbild Menzenschwands mitprägen und daher als erhaltenswert einzustufen sind. Besonders im Zentrum des Vorderdorfes sowie am südlichen Rand des Hinterdorfes finden sich mehrere gut überlieferte und teils auch sehr stattliche Schwarzwaldhöfe.

Vor allem im Hinterdorf tragen die Einbettung in die Landschaft und die Dichte der überlieferten historischen Bebauung dazu bei, dass die Siedlungsstruktur einer ursprünglich klösterlichen Siedlung in den Höhenlagen des Südschwarzwalds hier besonders anschaulich dokumentiert ist. Das Hinterdorf von Menzenschwand gehört innerhalb des badischen Landesteils zu den am besten erhaltenen Orten und weist aus denkmalfachlicher Sicht die Merkmale einer Gesamtanlage auf. An ihrer Erhaltung besteht daher ein besonderes öffentliches Interesse.

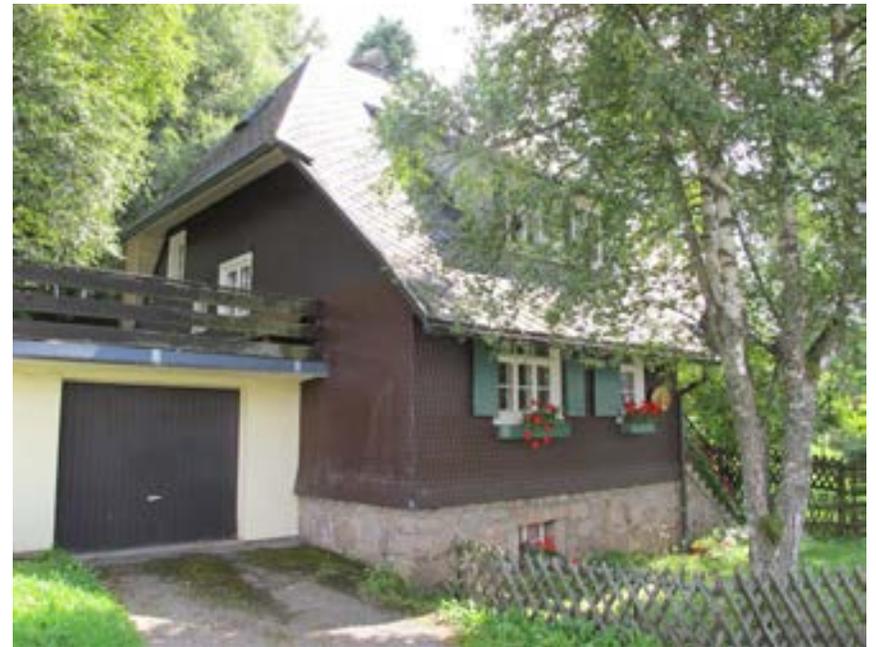
Eingeschossiges, traufständiges Wohnhaus mit Holzverschindelter Fassade über massiv gemauertem Kellersockel. Nach oben mit einer Dachgeschossebene und Spitzboden unter einem Halbwalmdach mit Schleppegaupe abschließend. An der südlichen Giebelseite außenliegender Treppenaufgang. 1935 im Schwarzwaldheimatstil erbaut.

Das Wohnhaus bildet ein typisches Beispiel für die Heimatstil-Architektur und fügt sich somit sehr gut in die ländlich geprägte Bebauung von Menzenschwand ein.

Ansicht des Wohnhauses von Nordwesten

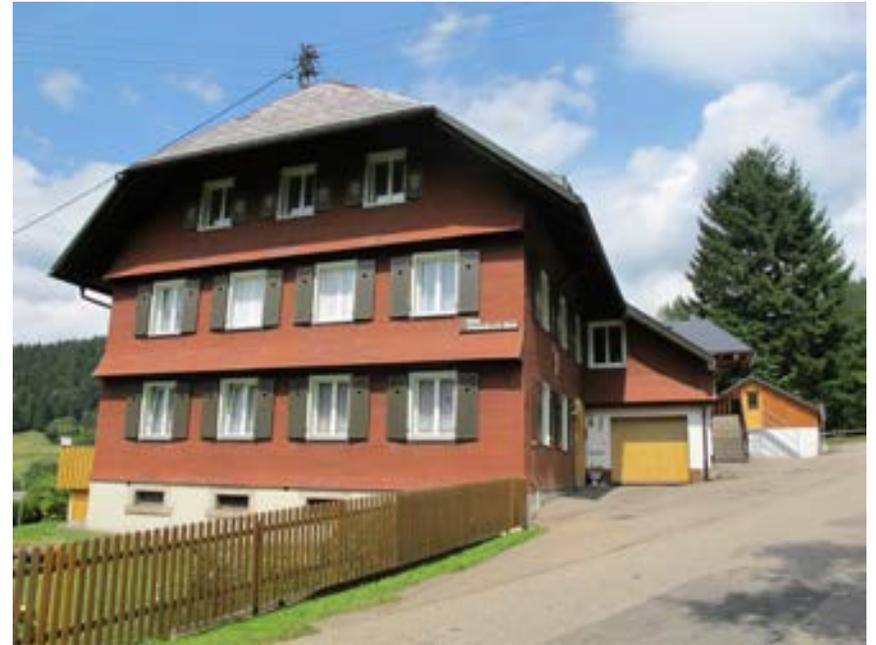
In Hanglage stehendes, zweigeschossiges, traufständiges Wohnhaus mit Holzverschindelter Fassade über massiv gemauertem Kellersockel. Die südliche Giebelseite mit vorstoßenden Wetterdächern über den Vollgeschossen. Nach oben mit einer Dachgeschossebene und Spitzboden unter einem weit vorkragenden Halbwalmdach mit Schleppgaube abschließend. 1888 im Schwarzwaldheimatstil erbaut.

Das Gebäude bildet ein typisches Beispiel für die Heimatstil-Architektur und fügt sich somit sehr gut in die von stattlichen Schwarzwaldhöfen geprägte Bebauung von Menzenschwand ein.

Ansicht des Wohnhauses von Südosten

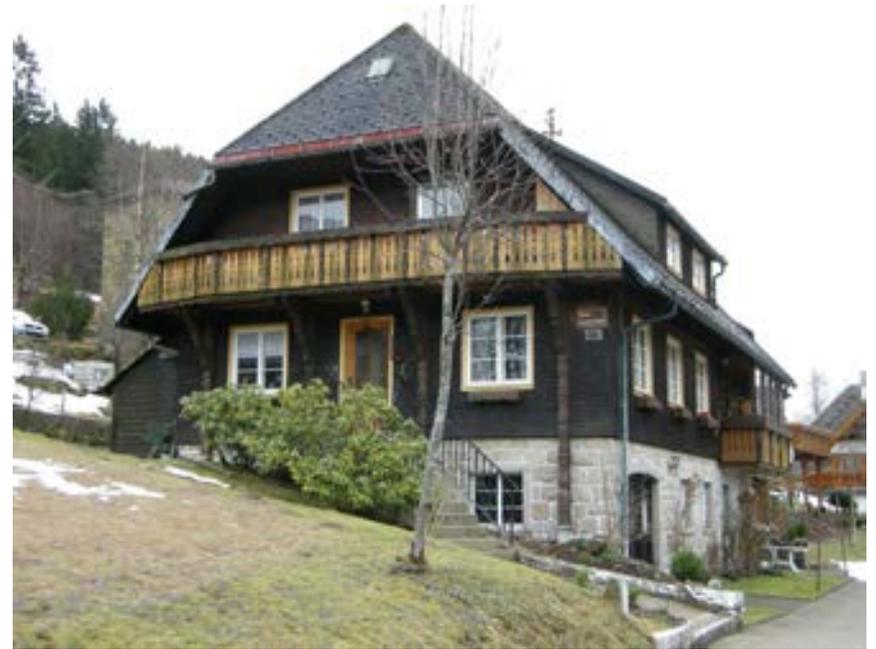
In Hanglage stehendes, zweigeschossiges, traufständiges Wohnhaus mit holzverschindelter Obergeschoss-Fassade über massiv gemauerter Erdgeschosszone. An der nördlichen Giebelseite mit einem über die gesamte Hausbreite reichendem Balkon im 1. Dachgeschoss. Nach oben mit einer Dachgeschossebene und Spitzboden unter einem Halbwalmdach mit Schleppgaube abschließend. In der Mitte des 19. Jahrhunderts im Schwarzwaldheimatstil erbaut.

Das Gebäude bildet ein typisches Beispiel für die Heimatstil-Architektur und fügt sich somit sehr gut in die von stattlichen Schwarzwaldhöfen geprägte Bebauung von Menzenschwand ein.

Ansicht des Wohnhauses von Nordwesten

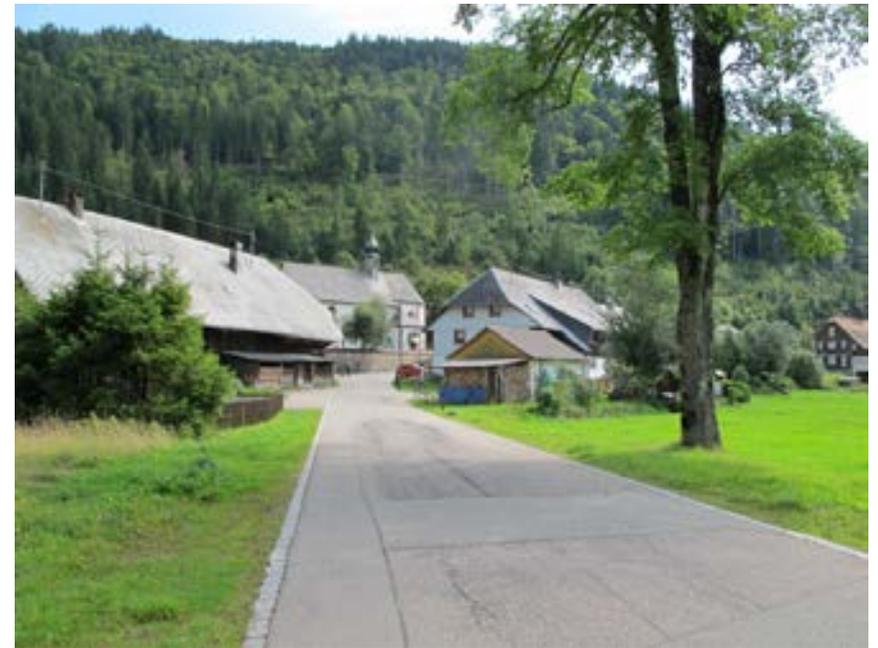
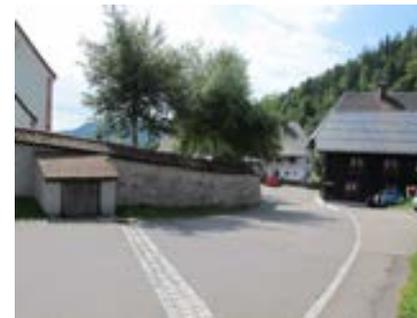
Der Albweg wird im östlichen Abschnitt (Hausnr. 2 bis 6) von historischer Bebauung des 17. bis 19. Jahrhunderts geprägt; wobei die östlich der Straße stehende Pfarrkirche mit umgebendem Friedhof den Abschnitt deutlich dominiert.

Der Albweg bildet einen wichtigen Bestandteil der frühneuzeitlichen Grundrisstruktur und prägt als wichtige innerörtliche Erschließungsstraße das historische Erscheinungsbild Menzenschwands mit.

Blick nach Osten auf Höhe des Bachlaufes der Menzenschwander Alb

Blick nach Südwesten im Bereich der Friedhofsmauer

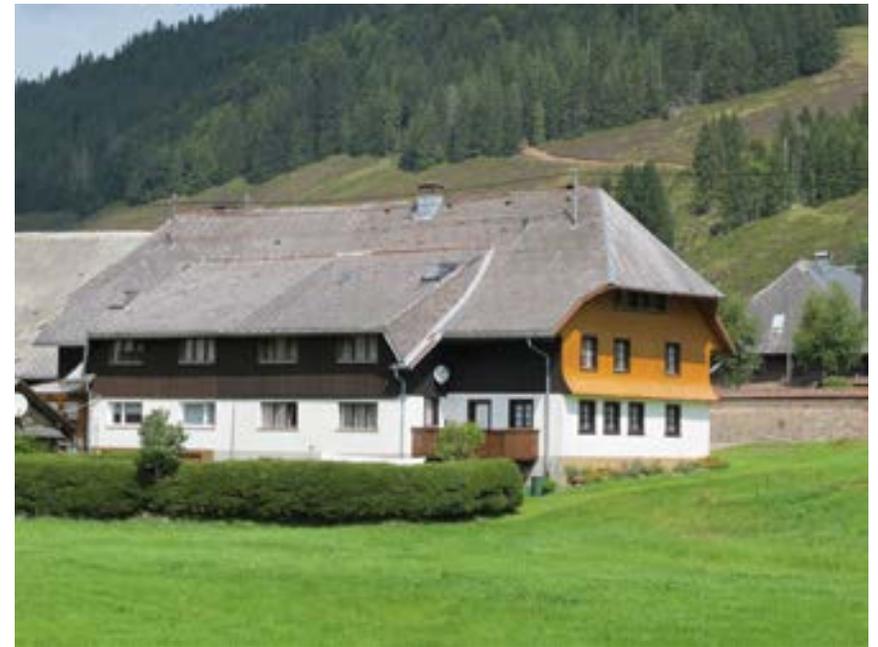
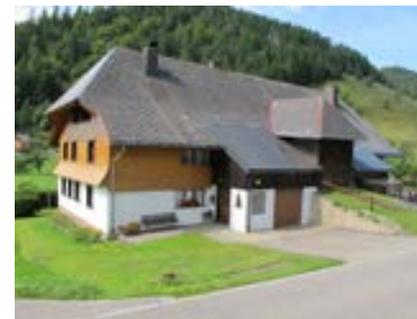
Ansicht des Doppelhofes von Süden

Ansicht des Doppelhofes von Osten

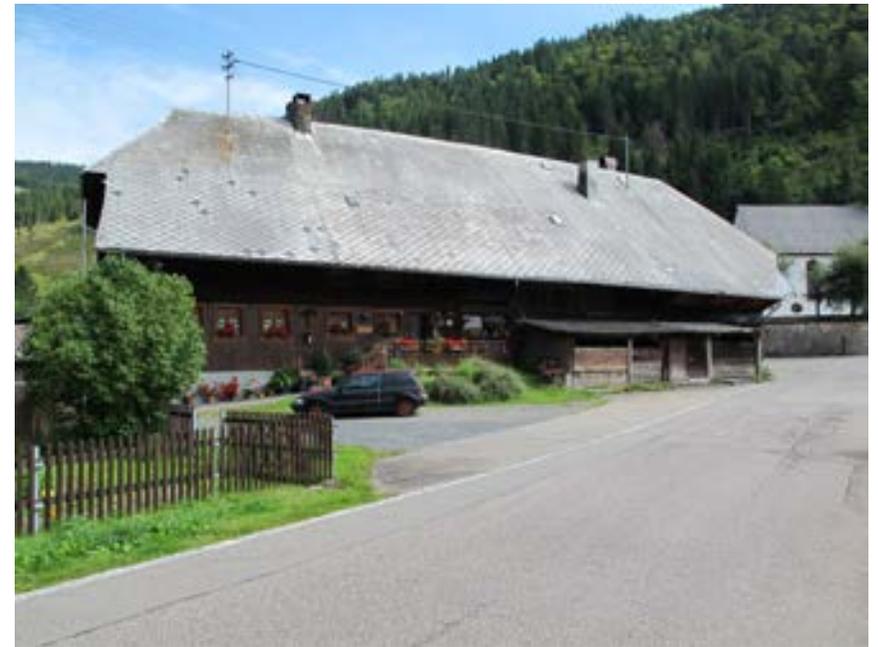
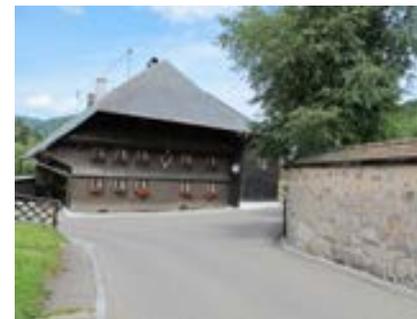
Die Wohnteile sitzen an den Giebelseiten, der Ökonomieteil liegt mittig mit gemeinsamer Hocheinfahrt.

Der mächtige Schwarzwalddoppelhof gilt als ältester Hof von Menzenschwand und bildet ein anschauliches Zeugnis für die stattliche Schwarzwaldhof-Architektur des 17. Jahrhunderts. An seiner Erhaltung besteht aus wissenschaftlichen Gründen ein öffentliches Interesse.

Ansicht des Doppelhofes von Südwesten

Ansicht des Doppelhofes von Südosten

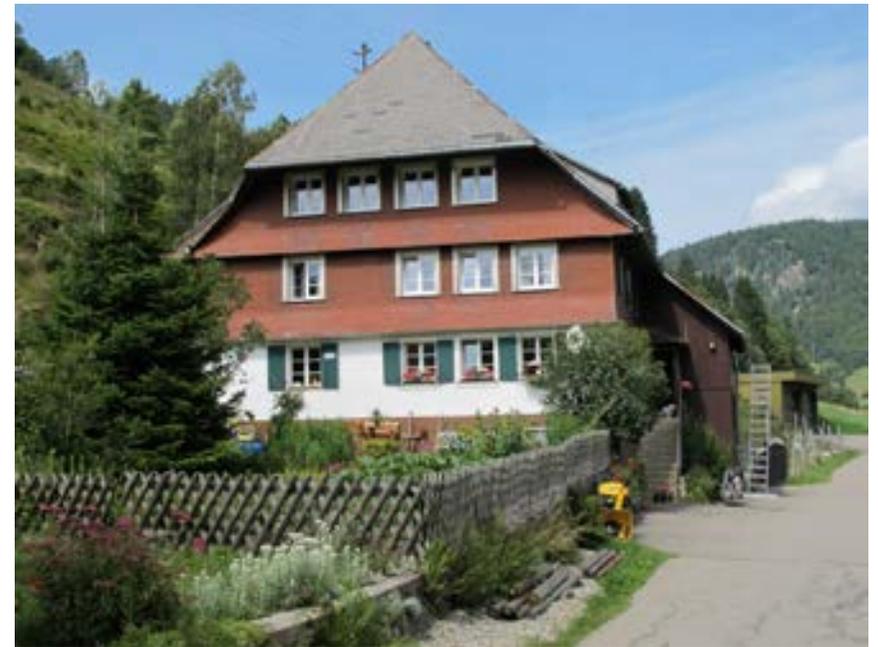
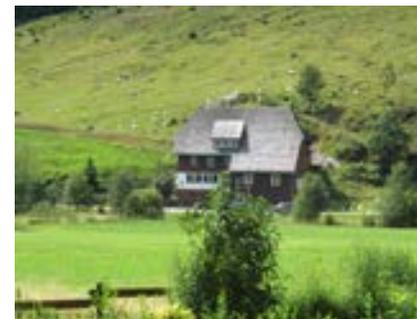
Der Schwarzwaldhof bildet ein wichtiges Zeugnis für die stilistische Kontinuität und die sukzessive formale Weiterentwicklung nach dem Ende der Klosterherrschaft in Richtung Schwarzwaldheimatstil. An seiner Erhaltung besteht aus wissenschaftlichen Gründen ein öffentliches Interesse.

Ansicht des Hofes von Südosten

Ansicht des frei in der Landschaft stehenden Hofes von Nordosten

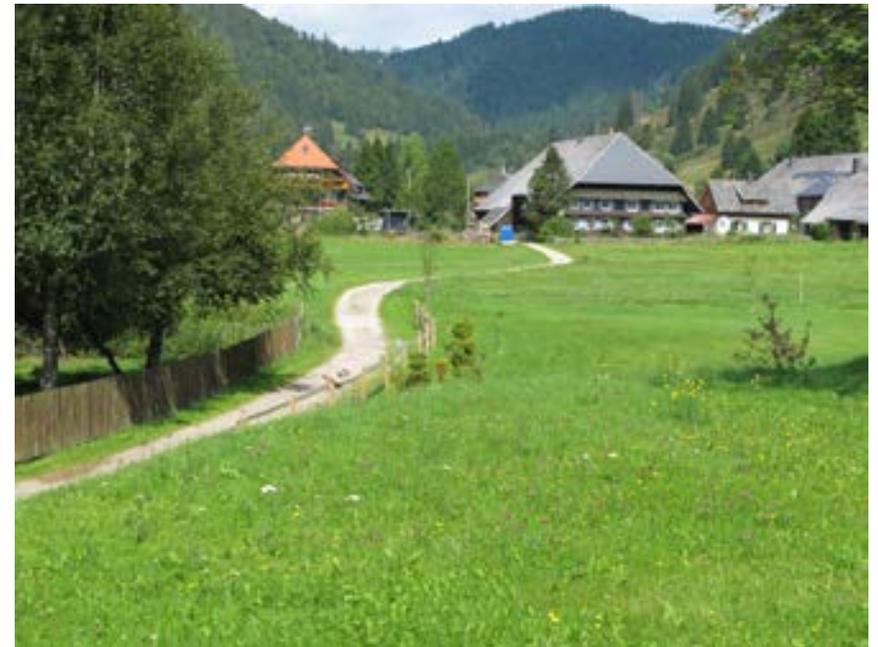
Der Weg bildet eine fußläufige Abkürzung im Bereich der Hinterdorfstraße, welche hier in einem weiten Bogen nach Osten verläuft.

Der Fußweg über das Gewann Brunnenboden ist schon im Gemarkungsatlas von 1865/68 dargestellt und ist als erhaltenswerter historischer Fußweg anzusehen.

Historischer Fußweg zwischen den Wiesen im Gewann Brunnenboden

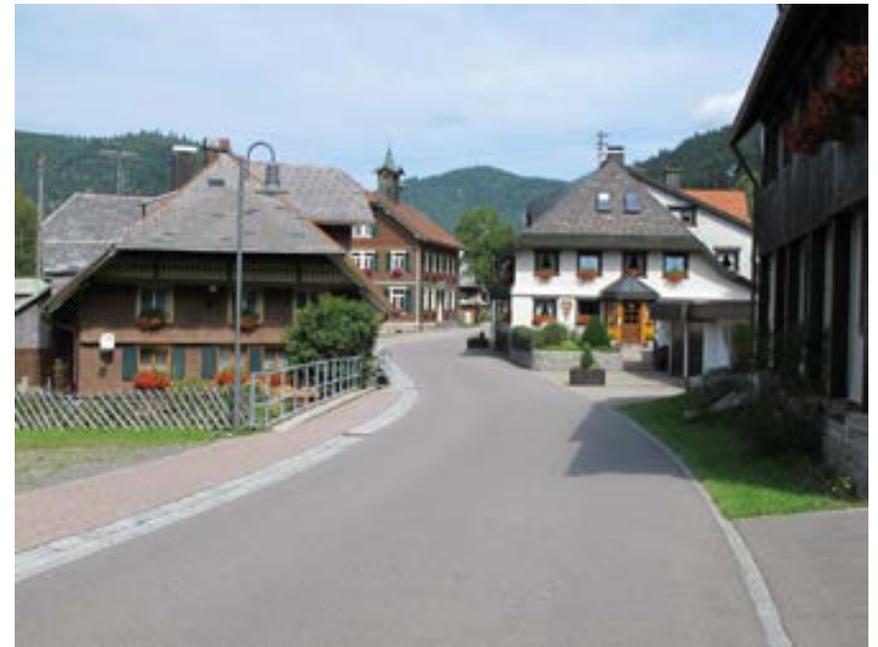
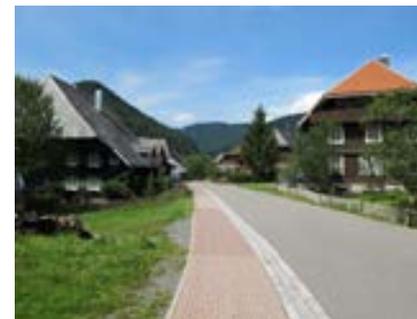
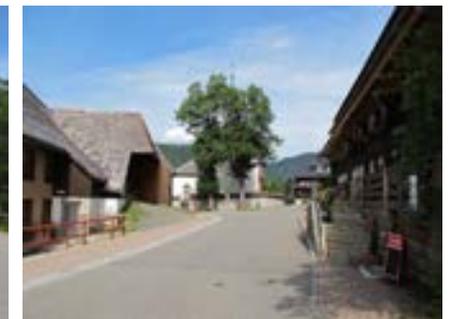
Die Hinterdorfstraße wird im zentralen Abschnitt (Hausnr. 8 bis 57) von historischer Bebauung des 17. bis 19. Jahrhunderts geprägt, wobei die Straße zumeist durch die lockere Stellung der zahlreichen stattlichen Schwarzwaldhöfe bestimmt wird. Städtebauliche Dominanten bilden neben dem Rat- und Schulhaus (Hausnr. 15) vor allem die in Solitärlage an der Abzweigung des Albweges stehende Pfarrkirche mit Friedhof und das östlich der Kirche stehende Pfarrhaus mit Pfarrgarten (Hausnr. 22).

Die Hinterdorfstraße bildet den zentralen Bestandteil der frühneuzeitlichen Grundrissstruktur und prägt als zentrale Hauptachse das historische Erscheinungsbild Menzenschwands in erheblichem Maße.

Blick nach Norden auf Höhe des Gebäudes Hinterdorfstraße 8

Blick nach Nordwesten auf Höhe von Hinterdorfstraße 45

Blick nach Norden auf Höhe von Hinterdorfstraße 18

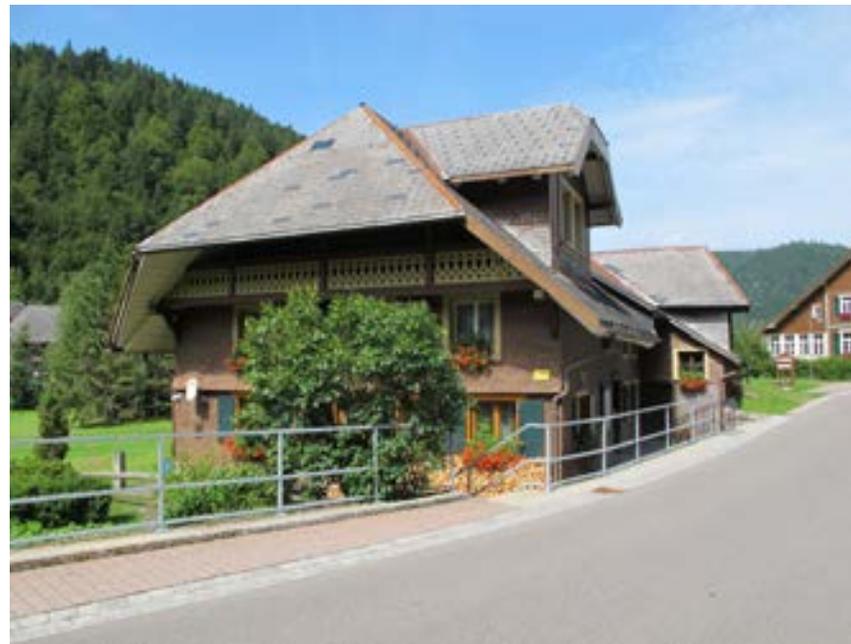
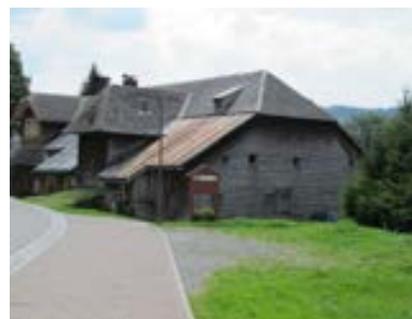
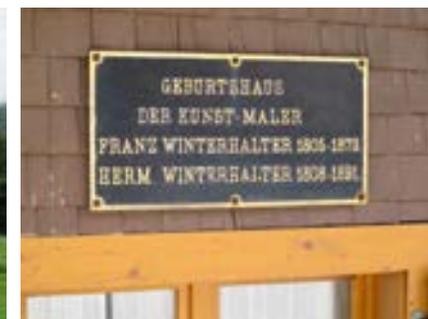
Der anschaulich überlieferte Schwarzwaldhof bildet ein wichtiges Zeugnis für die ländliche Architektur des 18. Jahrhunderts. Zudem stellt das Gebäude als Geburtshaus der Kunstmaler Winterhalter ein wichtiges Dokument dar, an dessen Erhaltung aus wissenschaftlichen und heimatgeschichtlichen Gründen ein öffentliches Interesse besteht.

Ansicht des Hofes von Südosten

Ansicht des Hofes von Norden

Gusseiserne Gedenktafel für die Kunstmaler Winterhalter

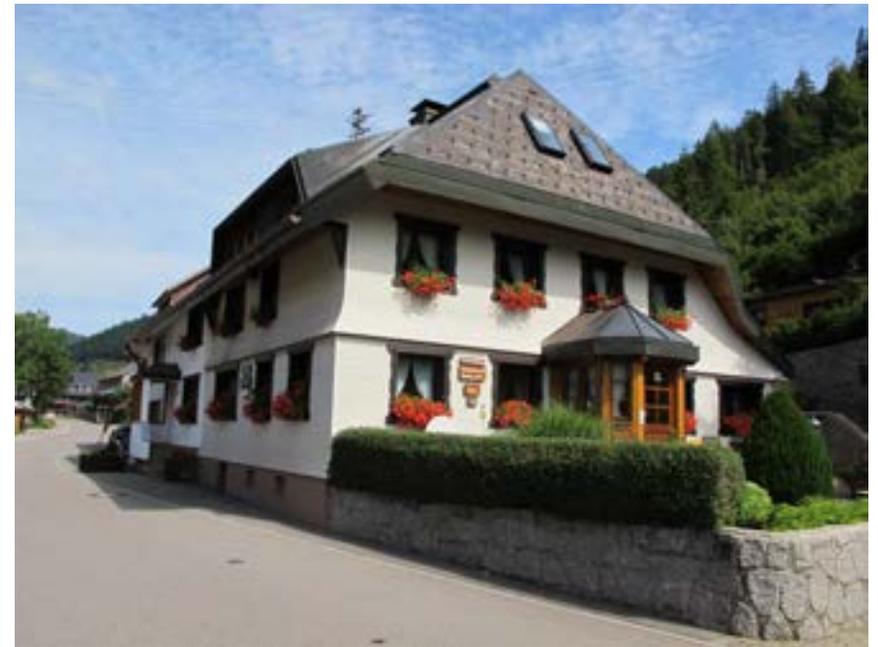
Im Kern wohl 18. Jahrhundert mit jüngeren Veränderungen.

Das Gebäude ist beispielhaft für ein Schwarzwaldhaus anzusehen, welches sich durch seine Fassadengestaltung und Dachform gut in die umgebende, ländliche Bebauung von Menzenschwand einfügt.

Ansicht des Wohnhauses von Südwesten

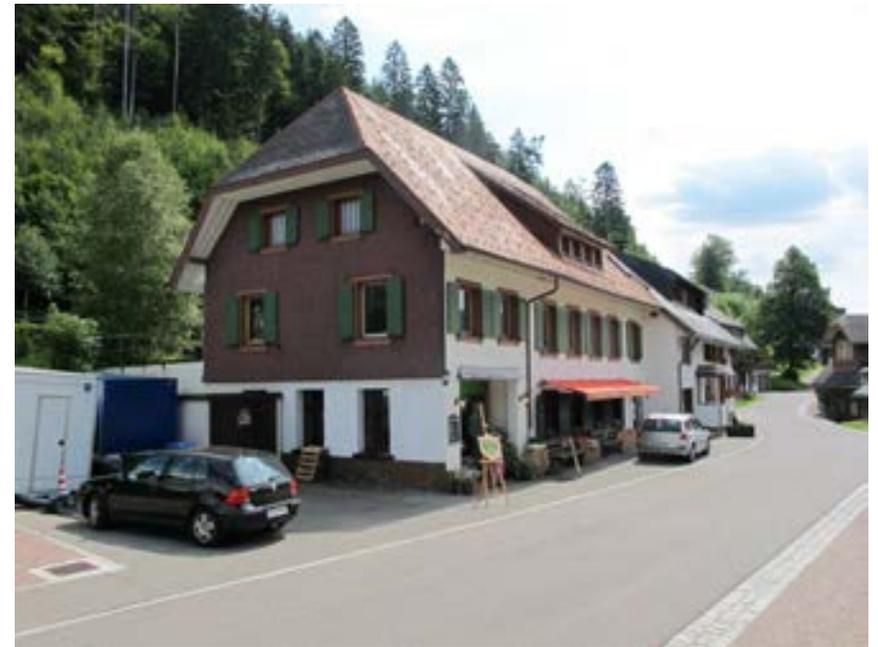
Am östlichen Ortsrand stehendes, zweigeschossiges, traufständiges Wohnhaus, welches unmittelbar an Hausnr. 10 angebaut wurde. Massiv gemauerte und verputzte Fassade, lediglich die Giebel-Fassade teilweise holzverschindelt. Nach oben mit einer Dachgeschossebene und Spitzboden unter einem Halbwalmdach mit Schleppgaube abschließend. Wohl Anfang 19. Jahrhundert erbaut; mit jüngeren Veränderungen und Einbau eines Ladengeschäftes im Erdgeschoss..

Das Gebäude ist beispielhaft für ein Schwarzwaldhaus anzusehen, welches sich durch seine Fassadengestaltung und Dachform gut in die umgebende, ländliche Bebauung von Menzenschwand einfügt.

Ansicht des Wohnhauses von Nordwesten

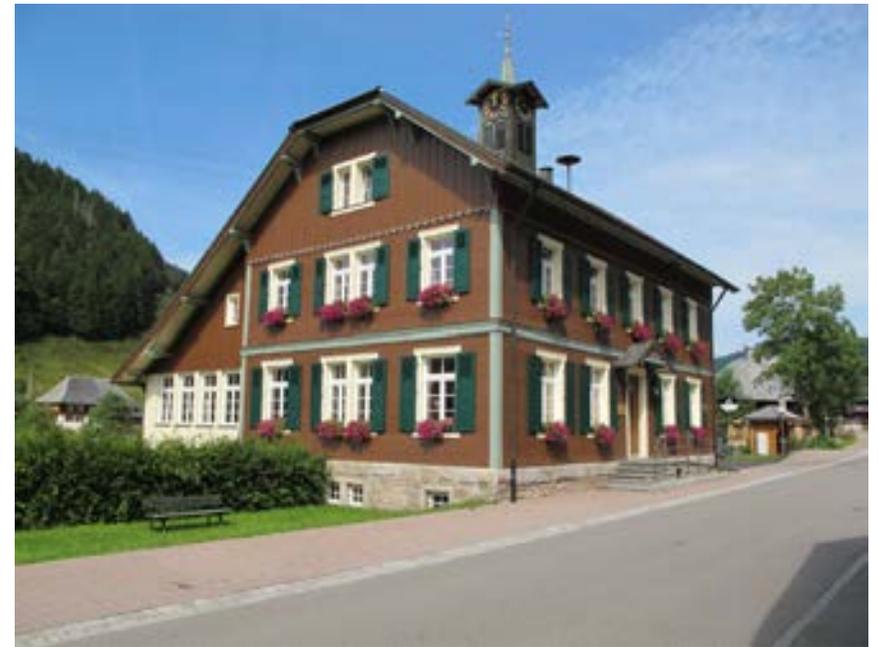
Kulturdenkmal gemäß § 2 DSchG

Weitere auffallende Sondergebäude sind das Rathaus (Hinterdorfstraße 15) mit seinem Dachreiter und das ehemalige Schulhaus (Vorderdorfstraße 16), ein im Heimatstil errichteter, über nahezu quadratischem Grundriss stehender Baukörper mit hohem, weit vorkragendem Walmdach.

Ansicht des Rat- und Schulhauses von Südosten

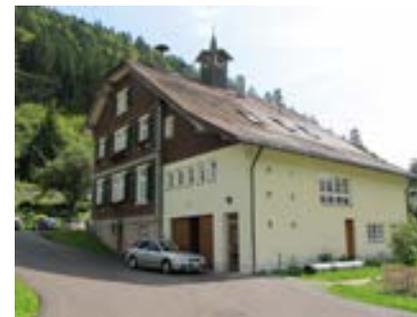
Ansicht Rat- und Schulhauses von Nordwesten

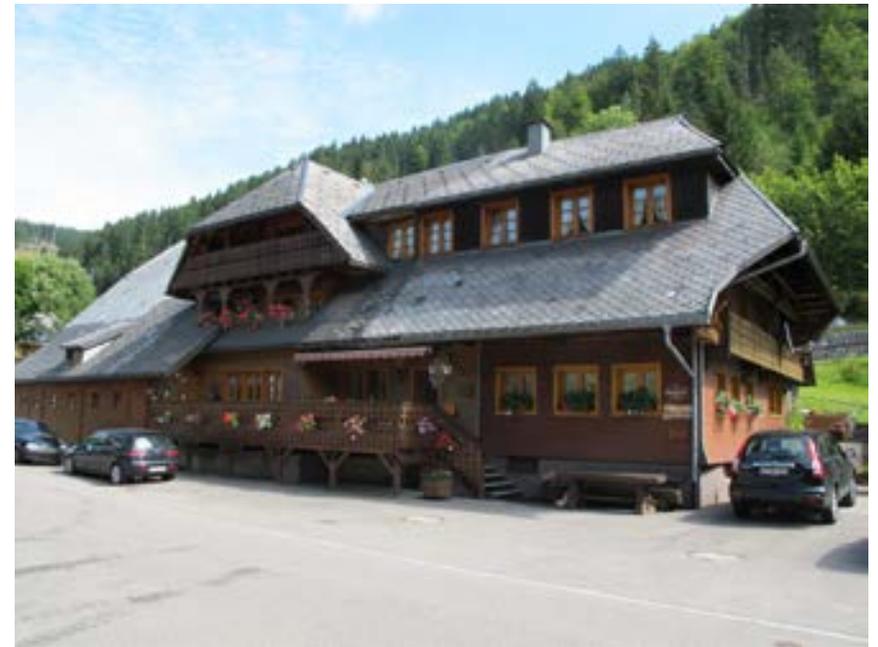
Hinterdorfstraße 16 (Flst.Nr. 2048)

In Ecklage stehender, zweigeschossiger Schwarzwaldhof mit Holzverschindelter Fassade über massiv gemauertem Kellersockel. Die südliche Giebelseite mit einem über die gesamte Hausbreite reichenden Balkon im Obergeschoss. Nach oben mit einer Dachgeschossebene und Spitzboden unter einem weit vorkragenden Halbwalmdach mit Schleppgaube und Dachhaus abschließend. 1776 erbaut; mit zahlreichen jüngeren Veränderungen.

Der Schwarzwaldhof bildet trotz stärkerer Veränderungen ein Beispiel für die typische Schwarzwaldhof-Architektur mit hölzerner Fassade und weit vorkragendem Dach. Er fügt sich somit gut in die umgebende Bebauung des Hinterdorfes ein.

Ansicht des Hofes von Südwesten

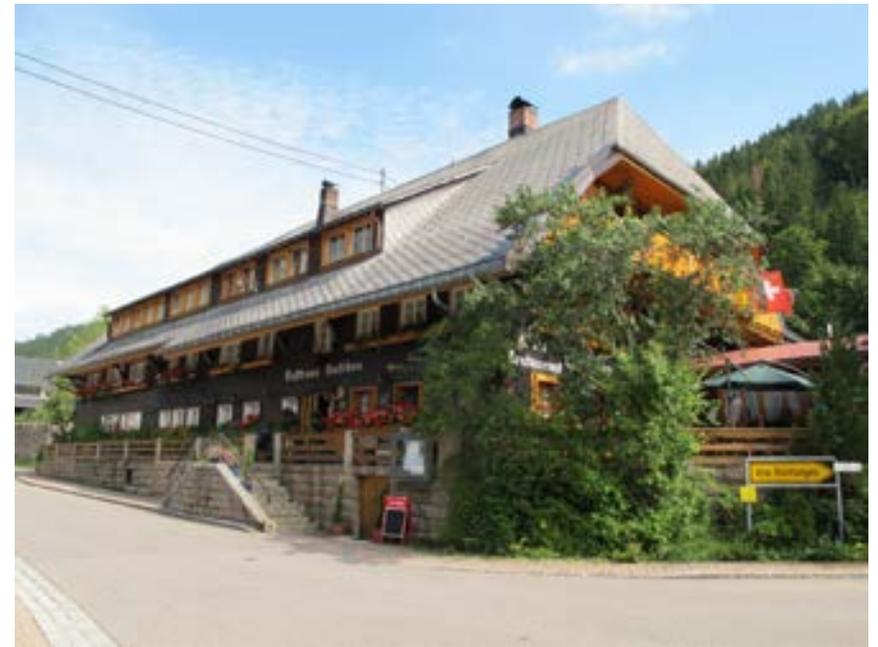
Hinterdorfstraße 18 (Flst.Nr. 2053/2)

In Ecklage stehender, zweigeschossiger Gasthof „Hirschen“ mit Holzverschindelnder Fassade über einem hohen, terrassenartig verbreiterten Kellersockel mit zweiläufiger Freitreppe. Die südöstliche Giebelseite mit einem über die gesamte Hausbreite reichenden Balkon im Dachgeschoss. Nach oben mit einer Dachgeschossebene und Spitzboden unter einem Halbwalmdach mit Schlepplgauben abschließend. Südöstlich angebauter eingeschossiger Saalbau. Der Gasthof 1738 erbaut; mit zahlreichen jüngeren Veränderungen. Der Saalanbau 1925 durch Architekt J. Kawan angefügt.

Der in Ecklage unweit der Pfarrkirche stehende, traditionsreiche Gasthof ist ein gutes Beispiel für das dörfliche Gasthauswesen des 18./19. Jahrhunderts in Menzenschwand. Das Gebäude verkörpert zugleich den typischen Schwarzwaldhofstil, welcher Menzenschwand bis heute noch eindrucksvoll prägt.

Ansicht des Gasthofes von Südwesten

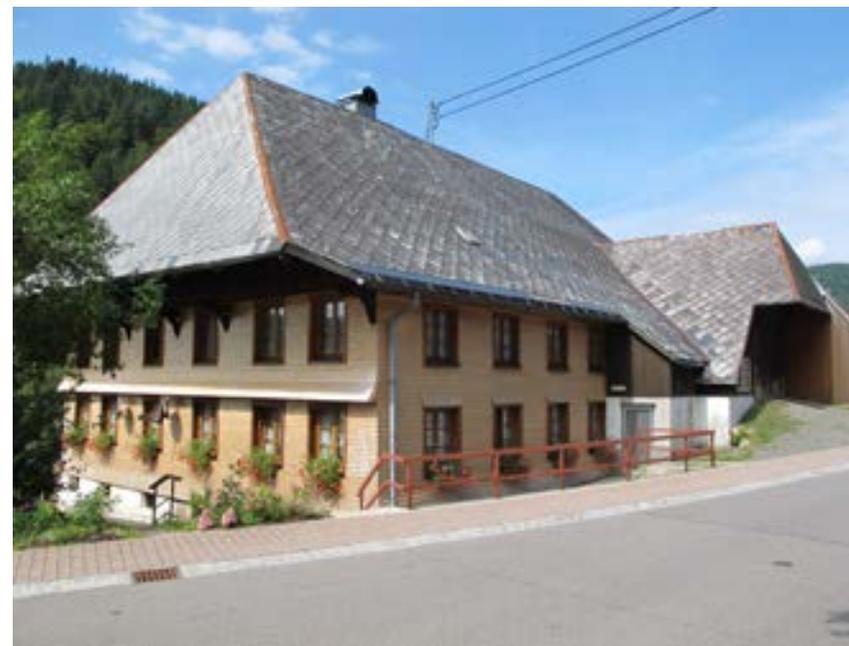
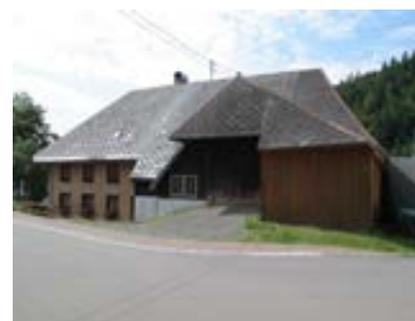
Hinterdorfstraße 19, 21 (Flst.Nr. 2031)

In leichter Hanglage stehender, zweigeschossiger Schwarzwaldhof mit holzverschindelter Fassade über massiv gemauertem Kellersockel. Die südöstliche Giebelseite mit vorstoßenden Wetterdächern über den Vollgeschossen. An der nordöstlichen Traufseite mit Hocheinfahrt ins Obergeschoss. Nach oben mit einer Dachgeschossebene und Spitzboden unter einem weit vorkragenden Walmdach abschließend.

18. Jahrhundert mit jüngeren Veränderungen.

Der anschaulich überlieferte Schwarzwaldhof bildet ein wichtiges Zeugnis für die ländliche Architektur des 18. Jahrhunderts. Zudem repräsentiert das Gebäude einen charakteristischen Doppelhof des Herrschaftsgebietes von St. Blasien, an dessen Erhaltung aus wissenschaftlichen Gründen ein öffentliches Interesse besteht.

Ansicht des Hofes von Südosten

Ansicht des Hofes von Nordosten

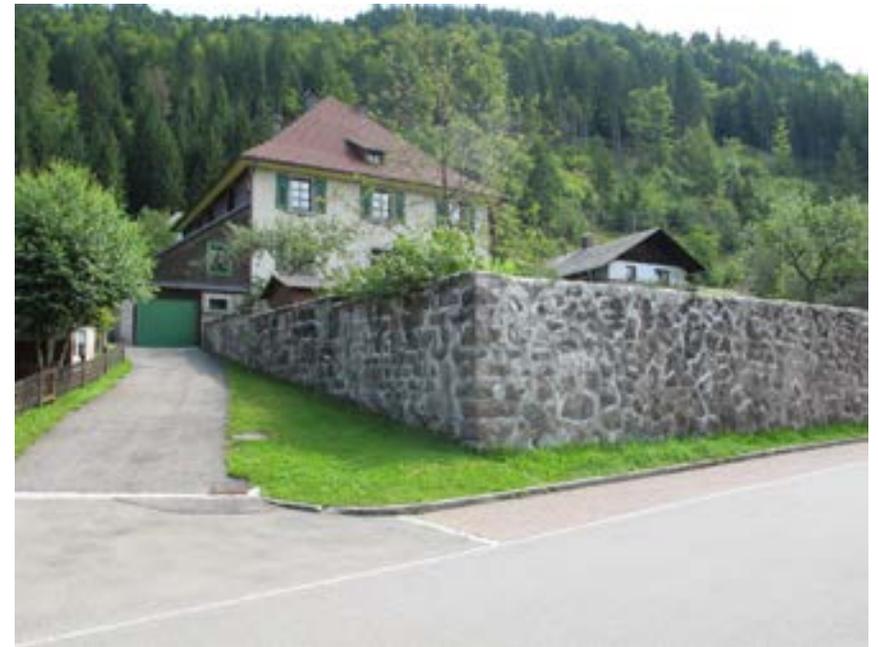
Kulturdenkmal gemäß § 2 DSchG (Sachgesamtheit)

In zweiter Reihe zur Straße, in Hanglage stehendes Pfarrhaus. Zweigeschossiger, kubischer Bau über nahezu quadratischem Grundriss mit teilweise holzverschindelter Fassade. Nach oben mit einer Dachgeschossebene und Spitzboden unter einem Pyramidendach mit Schleppgaube abschließend. Außenliegende, zweiläufige Freitreppe.

Westlich des Pfarrhauses der durch eine hohe Bruchstein-Stützmauer umfriedete Pfarrgarten.

Ansicht des Pfarrhauses und der hohen Pfarrgartenmauer von Nordwesten

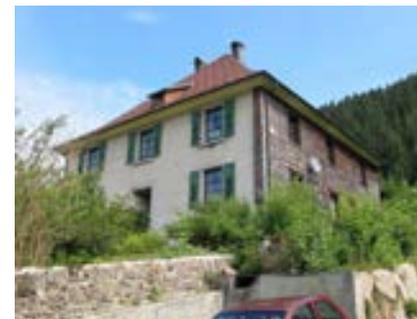
Hinterdorfstraße 22 (Flst.Nr. 2056)

Das Pfarrhaus wurde 1811 durch den sanktblasianischen Baumeister Sebastian Fritschi und seinen Sohn errichtet.

Das gut überlieferte Pfarrhaus stellt in Sachgesamtheit mit dem ummauerten Pfarrgarten ein wichtiges Zeugnis für die einstigen Lebens- und Wohnverhältnisse der Geistlichkeit dar. An seiner Erhaltung besteht aus wissenschaftlichen und heimatgeschichtlichen Gründen ein öffentliches Interesse.

Ansicht des Pfarrhauses von Südwesten

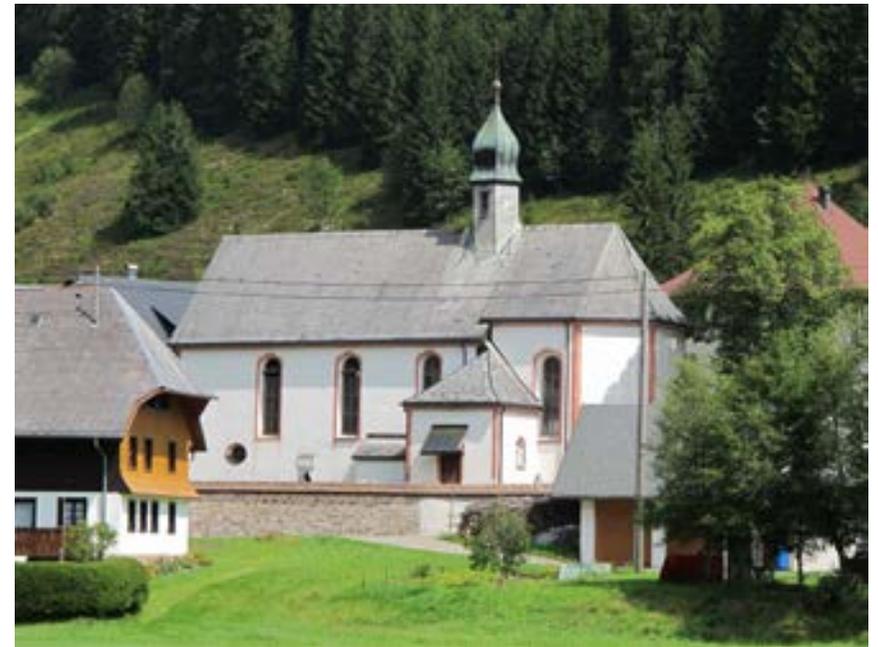
Kulturdenkmal gemäß § 28 DSchG (Sachgesamtheit)

Ansicht der Pfarrkirche von Südwesten
