# Büro für Bauforschung und Denkmalschutz

## St. BLASIEN - **MENZENSCHWAND**

Historische Ortsanalyse

Dezember 2010  
im Auftrag des  
Regierungspräsidium Freiburg  
Referat 26 - Denkmalpflege

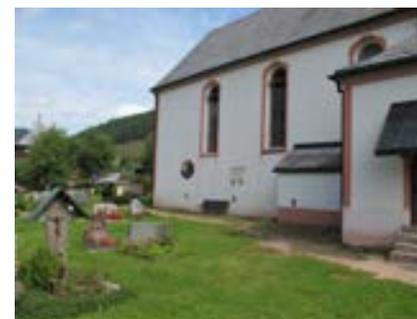
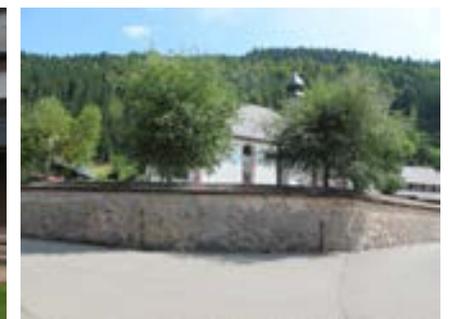
Hinterdorfstraße 23 (Flst.Nr. 2001/1, 2001/3)

In zentraler Solitärlage stehende ehemalige katholische Pfarrkirche mit ummauertem Friedhof. Barocker Saalbau mit eingezogenem Polygonalchor und Dachreiter mit Zwiebelhaube.

1688 durch den Baumeister Michl Weissenbach erbaut, ab 1787 Pfarrkirche des Klosters St. Blasien, nach 1806 beim Großherzogtum Baden, seit 1976 evangelische Kirche, 1978 restauriert.

Fester Bestandteil der Innenausstattung sind Wandbemalung, Kassettendecke, Kanzel und Empore. Umgeben wird die Pfarrkirche von einem ummauerten Friedhof. Das Friedhofs Kreuz stammt von 1864 sowie einige alte Grabmäler, darunter das der Familie Winterhalter.

Die ortsbildprägende Pfarrkirche mit Ausstattung und ummauertem Friedhof stellt in Sachgesamtheit ein wichtiges Zeugnis der dörflichen Glaubenswelt dar. An ihrer Erhaltung besteht aus künstlerischen, wissenschaftlichen und heimatgeschichtlichen Gründen ein besonderes öffentliches Interesse. Im Bereich von Pfarrkirche und Friedhof ist mit archäologischen Befunden zu rechnen (siehe: Mittelalterliche Vorgängerbauten).

Blick auf den Friedhof westlicher der Kirche

Ansicht des ummauerten Friedhofes von Westen

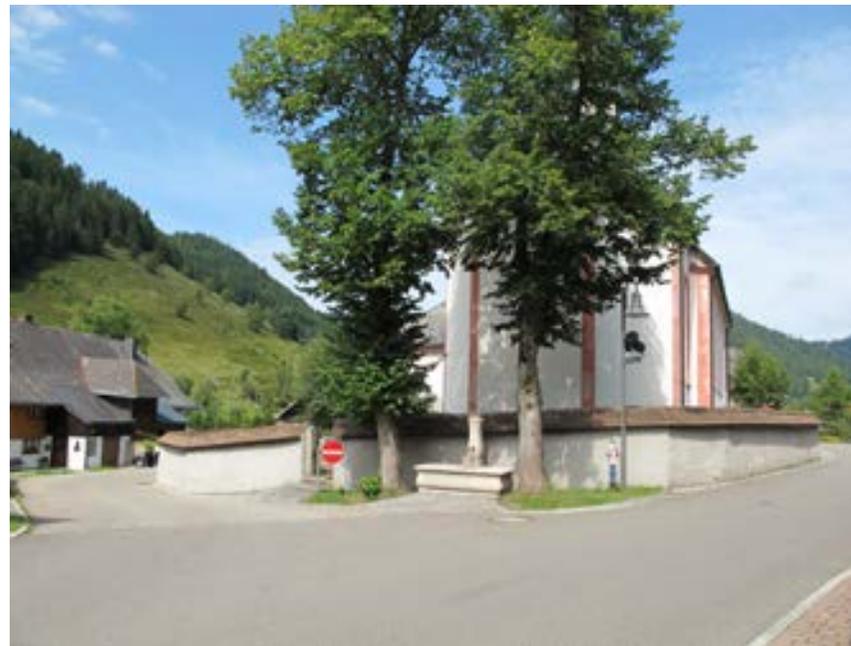
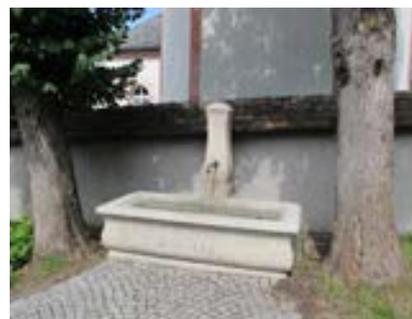
Hinterdorfstraße, bei 23 (Flst.Nr. 2004)

An der aufgeweiteten Einmündung des Albweges in die Hinterdorfstraße, unmittelbar südlich vor der Friedhofsmauer stehender Laufbrunnen. Brunnenstock und rechteckiger Trog aus weißlichem Granit mit barockisierenden geschwungenen Formen. Der Brunnen wird beidseitig von Bäumen flankiert. Der Brunnentrog inschriftlich datiert auf „W 18 - 78 K“.

Der Brunnen stellt als Vertreter eines Laufbrunnens des 19. Jahrhunderts ein wichtiges Dokument für die historische Wasserversorgung in Menzenschwand dar. An seiner Erhaltung besteht aus wissenschaftlichen Gründen ein öffentliches Interesse.

Ansicht des von zwei Bäumen flankierten Brunnens südlich vor der Pfarrkirche

Ansicht des Laufbrunnens

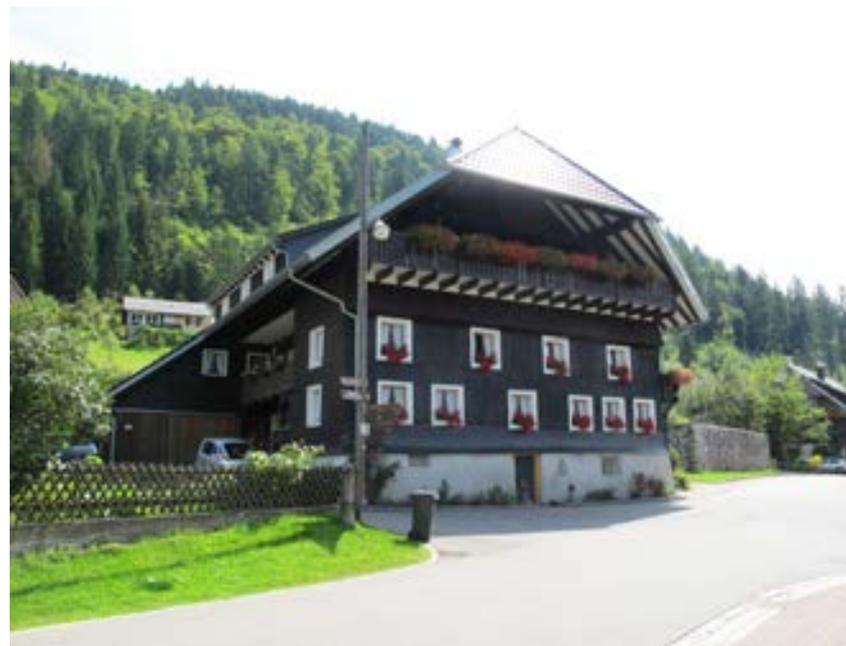
Hinterdorfstraße 24 (Flst.Nr. 2057)

Zweigeschossiger, giebelständiger Schwarzwaldhof mit holzverschindelter Fassade über hohem, massiv gemauertem Kellersockel. Die südliche Traufseite mit einem über die gesamte Hausbreite reichenden Balkon im Obergeschoss. Die westliche Giebelseite mit einem über die gesamte Hausbreite reichenden Balkon im 1. Dachgeschoss. Nach oben mit einer Dachgeschossebene und Spitzboden unter einem weit vorkragenden Halbwalmdach mit Schleppgauben abschließend.

Im 18. Jh. eingeschossig und hangparallel errichtet; in zwei späteren Bauphasen gedreht und aufgestockt.

Der Schwarzwaldhof bildet trotz baulicher Veränderungen ein Beispiel für die typische Schwarzwaldhof-Architektur mit hölzerner Fassade und weit vorkragendem Dach. Er fügt sich in zentraler Lage des Hinterdorfs, unmittelbar gegenüber der Pfarrkirche, gut in die umgebende Bebauung ein.

Ansicht des Hofes von Nordwesten

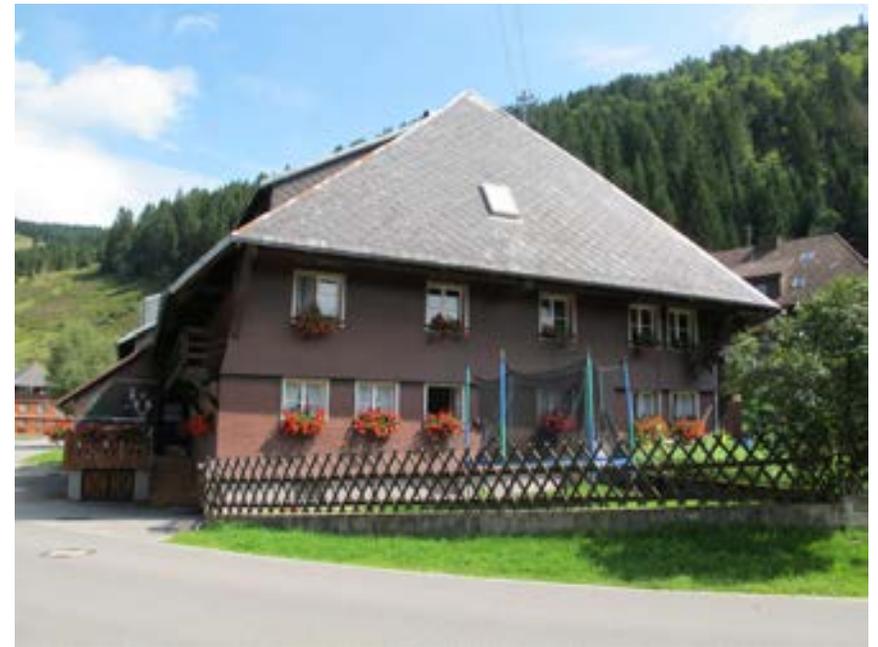
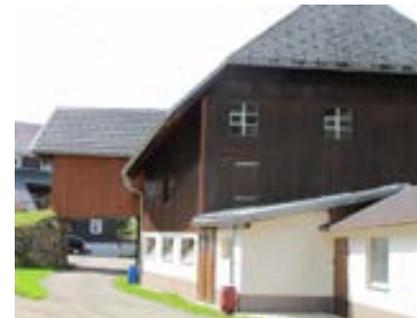
Hinterdorfstraße 26, 28, 30 (Flst.Nr. 2091, 2092)

In nahezu inselartiger Lage zwischen einer Kurve der Hinterdorfstraße und einem schmalen Verbindungsweg stehender, zweigeschossiger Schwarzwaldhof mit teilweise holzverschindelter Fassade über massiv gemauertem Kellersockel. Ursprünglich für drei Familien erbaut mit südlichem Wohnteil und nördlichem Ökonomieteil. An der südöstlichen Traufseite mit Hocheinfahrt ins Obergeschoss. Nach oben mit einer Dachgeschossebene und Spitzboden unter einem weit vorkragenden Walmdach mit Schleppgauben abschließend. Vor 1765 erbaut. Der Ökonomieteil mit einigen jüngeren Veränderungen.

Der gut überlieferte Schwarzwaldhof bildet ein wichtiges Zeugnis für die ländliche Architektur des 18. Jahrhunderts in Menzenschwand. Das Anwesen gilt als einer der ältesten Höfe des Ortes. Der sehr stattliche Hof steht zudem durch seine zentrale, inselartige Lage sehr repräsentativ im Hinterdorf. An seiner Erhaltung besteht aus wissenschaftlichen Gründen ein öffentliches Interesse.

Ansicht des Hofes von Südwesten

Ansicht des Hofes von Nordosten

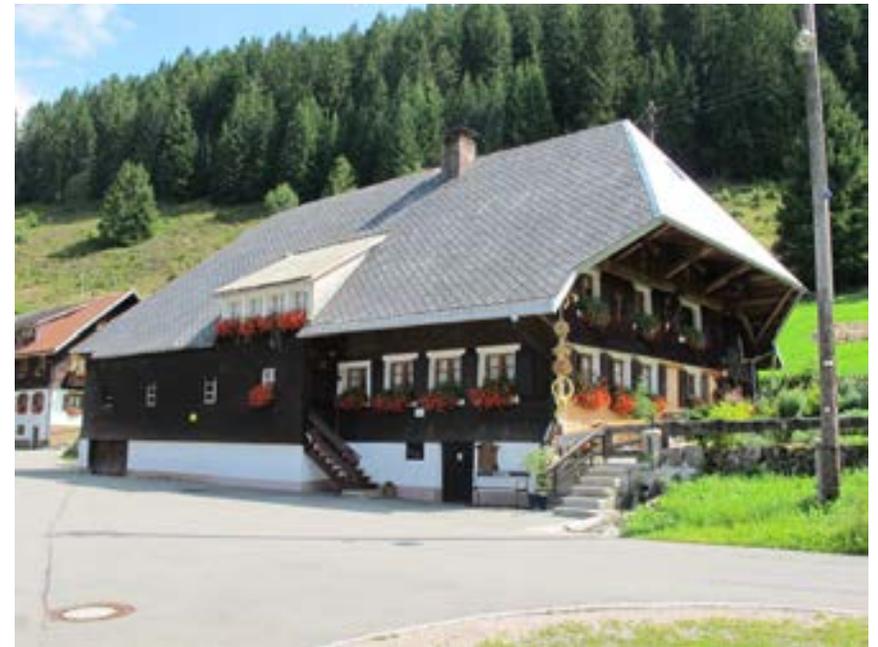
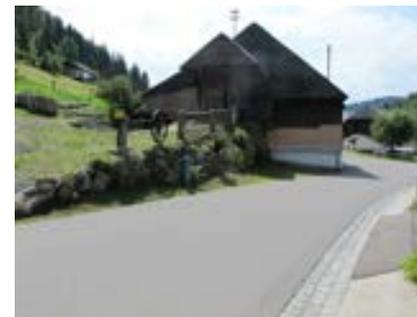
Hinterdorfstraße 38 (Flst.Nr. 2067)

In leichter Hanglage stehender, zweigeschossiger, traufständiger Schwarzwaldhof mit holzverschindelter Fassade über massiv gemauertem Sockelgeschoss. An der nördlichen Giebelseite mit Hocheinfahrt ins Obergeschoss. Nach oben mit einer Dachgeschossebene und Spitzboden unter einem weit vorkragenden Walmdach mit Schleppgaube abschließend.  
18. Jahrhundert.

Südlich vor dem Gebäude ein umfriedeter Hausgarten.

Der sehr anschaulich überlieferte Schwarzwaldhof bildet ein wichtiges Dokument für einen typischen, sehr stattlichen Schwarzwaldhof des 18. Jahrhunderts. Zudem zeugen die nördliche Hocheinfahrt und der südliche Hausgarten von den einstigen Bewirtschaftungsformen. An dem Gebäude besteht in Sachgesamtheit mit dem Garten ein öffentliches Erhaltungsinteresse aus wissenschaftlichen Gründen.

Ansicht des Hofes von Südwesten

Ansicht des Hofes mit der Hocheinfahrt von Norden

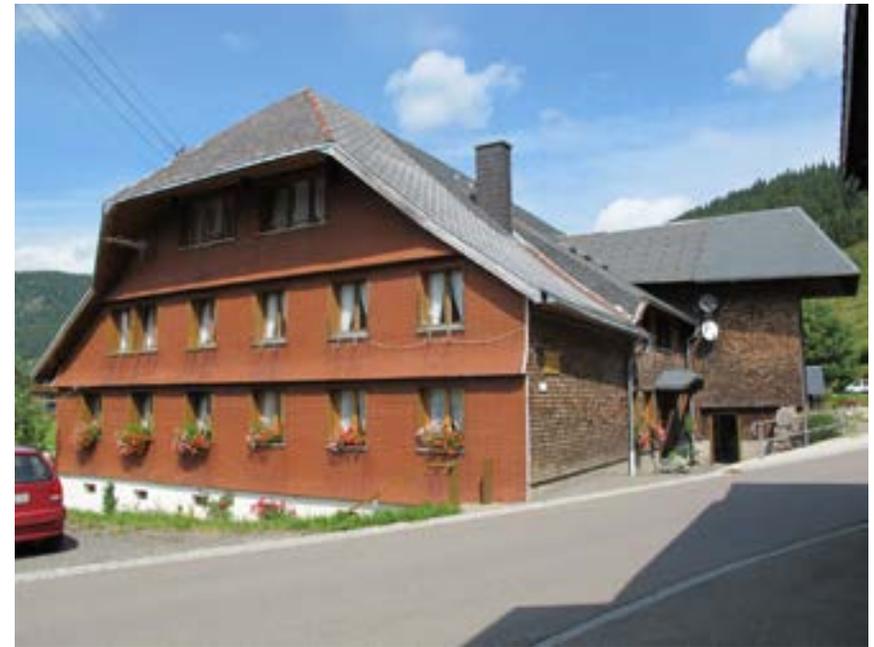
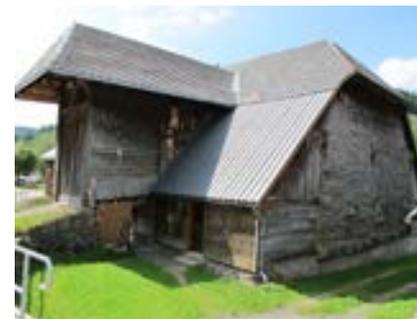
Hinterdorfstraße 39 (Flst.Nr. 2108)

In leichter Hanglage stehender, traufständiger, zweigeschossiger Schwarzwalddoppelhof mit Holzverschindelter Fassade über massiv gemauertem Kellersockel. Die südliche Giebelseite am Wohnteil mit vorstoßenden Wetterdächern über den Vollgeschossen. An der östlichen Traufseite mit Hocheinfahrt ins Obergeschoss des Ökonomieteils. Nach oben mit einer Dachgeschossebene und Spitzboden unter einem weit vorkragenden Halbwalmdach abschließend. 18. Jahrhundert mit baulichen Veränderungen um 1850.

In beiden Stuben sind zumindest Teile der Ausstattung aus dem 18. und 19. Jahrhundert erhalten. Der Ökonomieteil ist hervorragend überliefert.

Der Schwarzwaldhof bildet ein Zeugnis für die Bauweise der stattlichen Schwarzwalddoppelhöfe, die noch bis ins 19. Jh. hinein üblich war. Zudem handelt es sich hier um ein, auch in seiner Ausstattung, gut überliefertes Gebäude. An seiner Erhaltung besteht aus wissenschaftlichen Gründen ein öffentliches Interesse.

Ansicht des Doppelhofes von Südosten

Ansicht des Doppelhofes von Nordosten

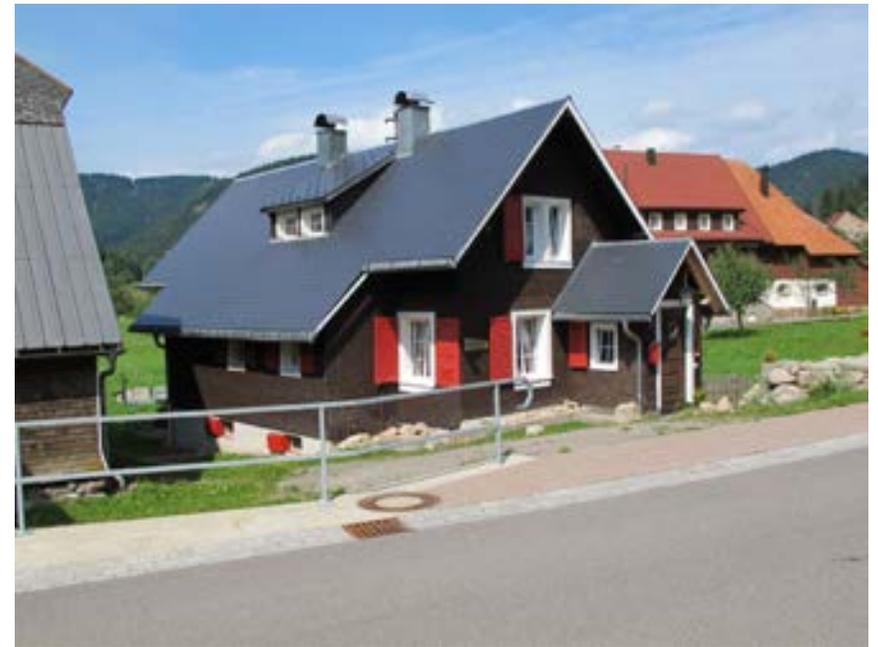
Hinterdorfstraße 41 (Flst.Nr. 2109/1)

In leichter Hanglage stehendes, eingeschossiges, giebelständiges Wohnhaus in einer Kurve der Hinterdorfstraße. Mit Holzschindeln verkleidete Fassade über massiv gemauertem Kellersockel. Nach oben mit einer Dachgeschosebene unter einem Satteldach mit Schleppgauben abschließend. Der Eingangsbereich in einem kleinen Vorbau mit Satteldach.  
19./20. Jahrhundert.

Das Wohnhaus könnte auf eine ehemalige Werkstatt zurückgehen. Als eher untypischer Kleinbau zwischen den stattlichen Schwarzwaldhöfen steht das Gebäude beispielhaft für den jüngeren Hausbau des 19./20. Jahrhunderts in Menzenschwand, der den Übergang von den landwirtschaftlichen Höfen zu anderen Lebens- und Erwerbsformen darstellt.

Ansicht des Wohnhauses von Südosten

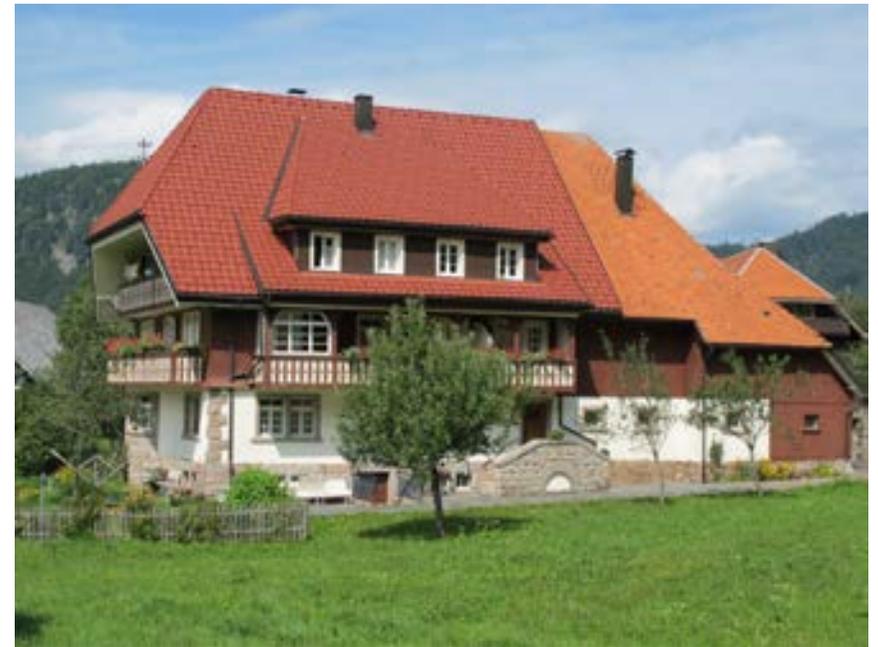
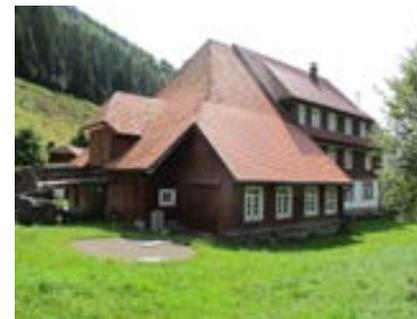
Hinterdorfstraße 45 (Flst.Nr. 2112)

In einer Kurve der Hinterdorfstraße stehendes, zweigeschossiges Wohnhaus mit Ökonomieteil. Holzverschindelte Obergeschoss-Fassade über massiv gemauerter Erdgeschosszone mit Naturstein-Kellersockel, halbrundem Standerker und Eckquaderung. An den südlichen und östlichen Gebäudeseiten mit Balkonen über die gesamte Hauslänge. Nach oben mit zwei Dachgeschossebenen unter einem Halbwalmdach mit Schleppgauben abschließend. Der nördliche Ökonomieteil mit Vollwalmdach und giebelseitiger Hocheinfahrt ins Obergeschoss. 1926 von Architekt Hödle im Schwarzwaldheimatstil erbaut.

Das Gebäude ist ein sehr gut überliefertes Zeugnis für die Heimatstil-Architektur der 1920er Jahre und fügt sich dadurch gut in die von stattlichen Schwarzwaldhöfen geprägte Bebauung von Menzenschwand ein. An seiner Erhaltung besteht aus wissenschaftlichen Gründen ein öffentliches Interesse.

Ansicht des Hofes von Südosten

Ansicht des Hofes von Nordwesten

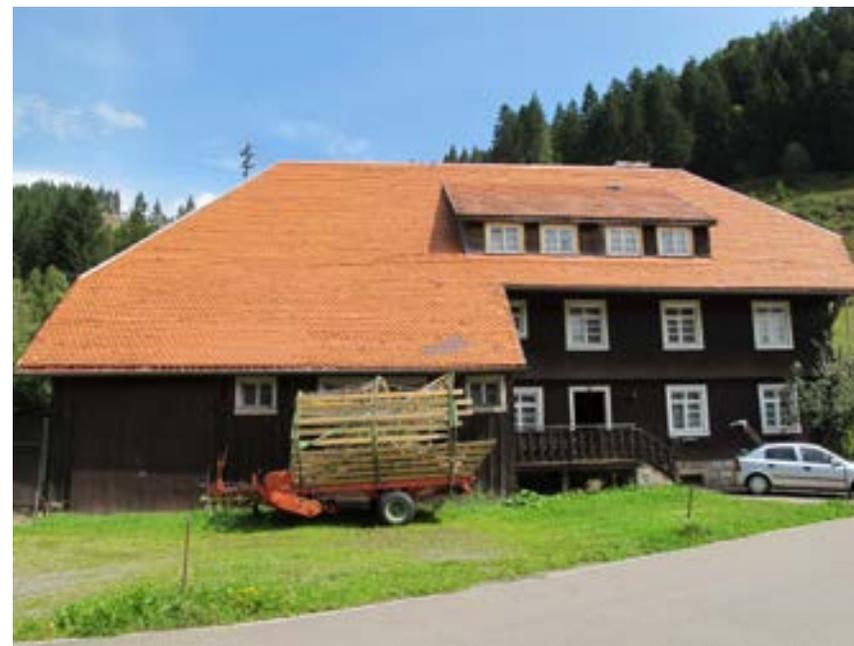
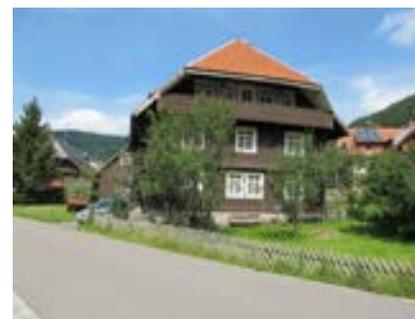
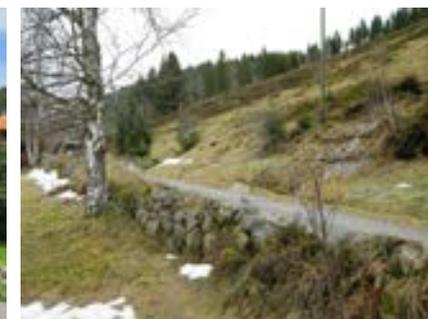
Hinterdorfstraße 46 (Flst.Nr. 2175)

In Ecklage zwischen der Hinterdorfstraße und Am Köpfle stehendes, zweigeschossiges Wohnhaus mit Ökonomieteil. Holzverschindelte Fassade über massiv gemauertem Kellersockel. Die südöstliche Giebelseite mit einem über die gesamte Hausbreite reichenden Balkon im 1. Dachgeschoss. Der östliche Wohn- teil mit vorstoßenden Wetterdächern über den Vollgeschossen. Nach oben mit einer Dachgeschossebene und Spitzboden unter einem Halbwalmdach mit Schleppgauben abschließend.

1924 Neubau nach einem Brandunglück; 1954 Ausbau des Dachgeschosses.

An der östlichen Grundstücksgrenze, zum Schwarzbergweg hin, eine Mauer aus Lesesteinen.

Das Gebäude stellt ein gut überliefertes Zeugnis für die Heimatstil-Architektur der 1920er Jahre dar, welches die typischen Schwarzwaldhof-Architektur aufnimmt und weiterführt. An seiner Erhaltung besteht, in Sachgesamtheit mit der Lese- steinmauer, aus wissenschaftlichen Gründen ein öffentliches Interesse.

Ansicht des Hofes von Südwesten

Ansicht des Hofes von Südosten

Ansicht der Lesesteinmauer an der Grenze zum Schwarzbergweg

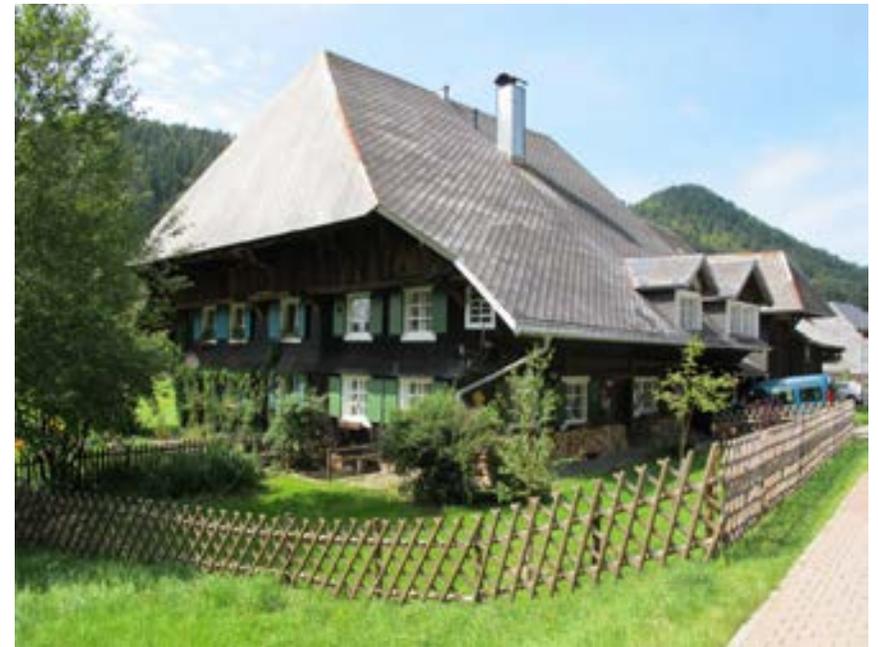
Hinterdorfstraße 47, 49 (Flst.Nr. 2127)

Traufständiger, zweigeschossiger Schwarzwalddoppelhof mit Holzverschindelter Fassade. Die östliche Giebelseite am Wohnteil mit vorstoßenden Wetterdächern über den Vollgeschossen. An der nördlichen Traufseite mit Hocheinfahrt ins Obergeschoss des Ökonomieteils. Auffallend die höhere Firstlinie des Wohnteils im Vergleich zum Ökonomieteil. Nach oben mit einer Dachgeschossebene und Spitzboden unter einem weit vorkragenden Halbwalmdach abschließend. Bemerkenswert die Satteldachgauben auf Höhe des Obergeschosses. 1831 nach Brandunglück errichtet; Ökonomieteil 1902 erweitert.

Der Schwarzwaldhof bildet ein wichtiges Zeugnis für die Bauweise der stattlichen Schwarzwalddoppelhöfe, die noch bis ins 19. Jh. hinein üblich war. Bemerkenswert sind einige Sonderformen, wie die unterschiedlichen Firsthöhen und die Gauben im Obergeschoss. An einer Erhaltung des Schwarzwalddoppelhofes besteht aus wissenschaftlichen Gründen ein öffentliches Interesse.

Ansicht des Doppelhofes von Nordosten

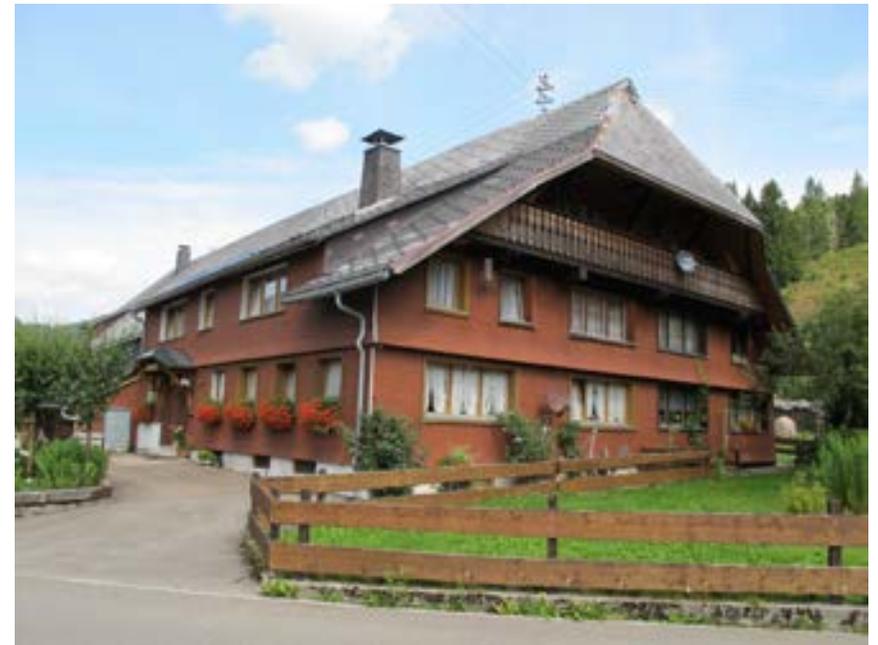
In Ecklage zur Straße Am Köpfle stehender, zweigeschossiger Schwarzwalddoppelhof mit Holzverschindelter Fassade über massiv gemauertem Kellersockel. Der Wohnteil mit vorstoßenden Wetterdächern über den Vollgeschossen. Am südöstlichen Giebel mit einem Balkon über die gesamte Hausbreite im Dachgeschoss. An der nordöstlichen Traufseite mit Hocheinfahrt ins Obergeschoss des nördlichen Ökonomieteils. Nach oben mit einer Dachgeschossebene und Spitzboden unter einem weit vorkragenden Halbwalmdach abschließend. An beiden Traufseiten des Wohnteils die Obergeschosse über die Trauflinie hochgezogen. Angeblich 1788 datiert, in den 1940er Jahre Anbau einer Schreinerei am nord-westlichen Giebel des Ökonomieteils. Seit den 1970er Jahren diverse Veränderungen.

Der Schwarzwalddoppelhof bildet trotz größerer Veränderungen im Wohnteil ein Zeugnis für die typische ländliche Bauweise im Schwarzwald. An seiner Erhaltung besteht aus wissenschaftlichen (Hausforschung) und heimatgeschichtlichen Gründen ein öffentliches Interesse.

Ansicht des Doppelhofes von Süden

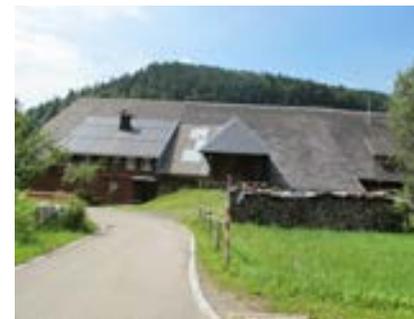
Hinterdorfstraße 50, Am Köpfle 1 (Flst.Nr. 2173/1, 2173/3, 2174)

Ansicht des Doppelhofes von Nordosten

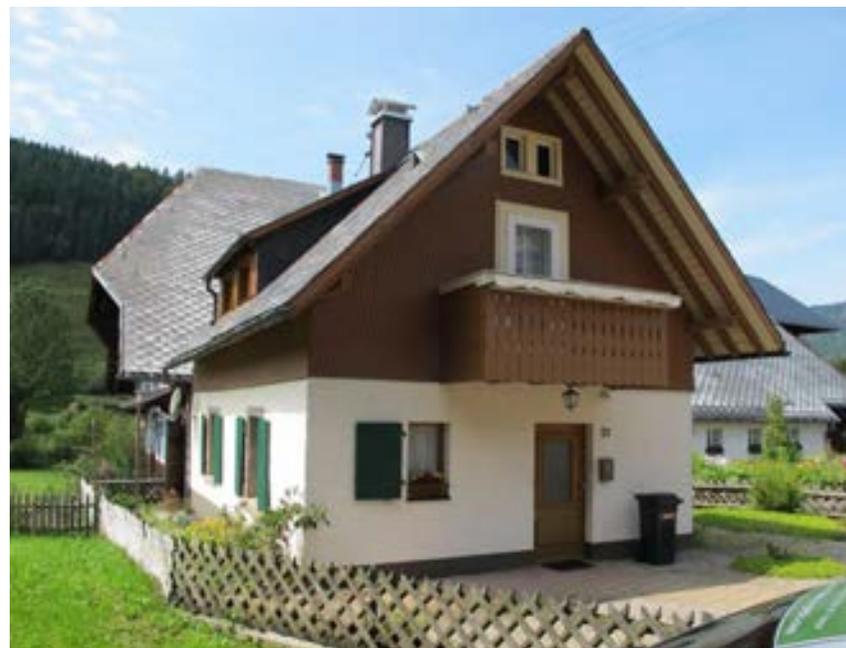
Hinterdorfstraße 51 (Flst.Nr. 2129)

Eingeschossiges, giebelständiges Wohnhaus mit holzverschindelter Dachgeschoss-Fassade über massiv gemauerter Erdgeschosszone. Nach oben mit einer Dachgeschossebene und Spitzboden unter einem Satteldach mit Schleppgaube abschließend.

18./19. Jahrhundert mit jüngeren Veränderungen.

Das Gebäude diente ursprünglich als Feilhauerwerkstatt.

Als eher untypischer Kleinbau zwischen den stattlichen Schwarzwaldhöfen steht das Gebäude beispielhaft für ein ehemals handwerklich genutztes Werkstattgebäude des 18./19. Jahrhunderts.

Ansicht der ehemaligen Feilhauerwerkstatt von Nordosten

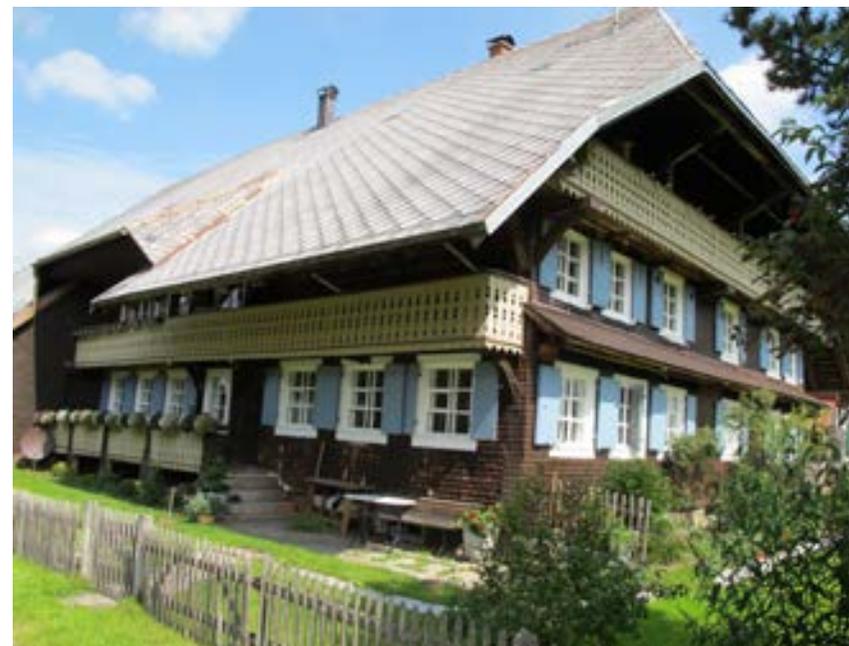
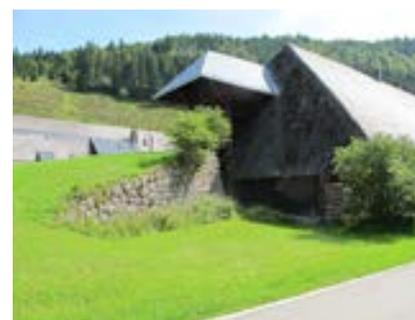
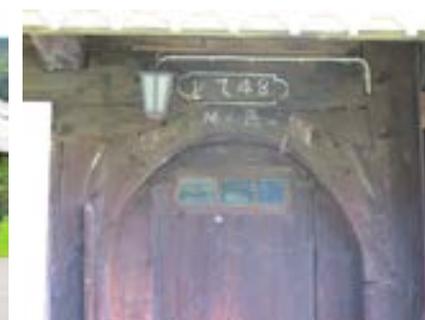
Auffallend schräg zur Straße stehender, zweigeschossiger Schwarzwaldhof mit Holzverschindelter Fassade am südöstlichen Wohnteil über massiv gemauertem Kellersockel. An der südöstlichen und südwestlichen Wohnteilseite mit Balkonen über die gesamte Hauslänge. Der nördliche Ökonomieteil weitestgehend fachwerksichtig mit Bohlenwänden. An der nordwestlichen Giebelseite mit Hocheinfahrt ins Obergeschoss. Nach oben mit einer Dachgeschossebene und Spitzboden unter einem weit vorkragenden Halbwalmdach abschließend. Im Türsturz inschriftlich datiert auf 1748.

Der sehr anschaulich überlieferte Schwarzwaldhof bildet ein eindrucksvolles Zeugnis für einen typischen, sehr stattlichen Schwarzwaldhof aus der Mitte des 18. Jahrhunderts. Der Hof ist auch in Bezug auf die Innenausstattung seiner Stuben und Kammern als hervorragend anzusehen. An dem Gebäude besteht ein öffentliches Erhaltungsinteresse aus wissenschaftlichen und heimatgeschichtlichen Gründen.

Ansicht des Hofes von Süden

Ansicht der Hocheinfahrt an der Nordwestseite des Gebäudes

Bauzeitliche Haustüre mit Inschrift „1748“

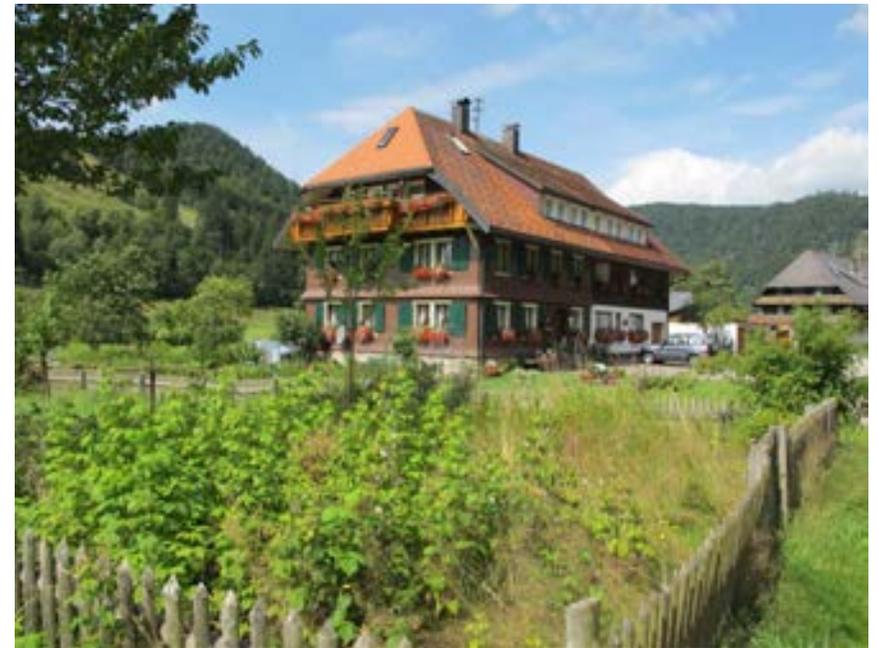
Hinterdorfstraße 55 (Flst.Nr. 2154)

In zweiter Reihe zur Straße stehender, zweigeschossiger Schwarzwaldhof mit weitestgehend holzverschindelter Fassade über einem massiv gemauerten Kellersockel. Die südöstliche Giebelseite mit einem über die gesamte Hausbreite reichenden Balkon im Dachgeschoss. Nach oben mit zwei Dachgeschossebenen unter einem Halbwalmdach mit Schleppgauben abschließend. 19./20. Jahrhundert; mit jüngeren Veränderungen.

Der Schwarzwaldhof bildet trotz baulicher Veränderungen ein Beispiel für die typische Schwarzwaldhof-Architektur mit hölzerner Fassade und weit vorkragendem Dach. Er fügt sich in seiner Ortsrandlage des Hinterdorfs gut in die umgebende Bebauung ein.

Ansicht des Hofes von Südosten

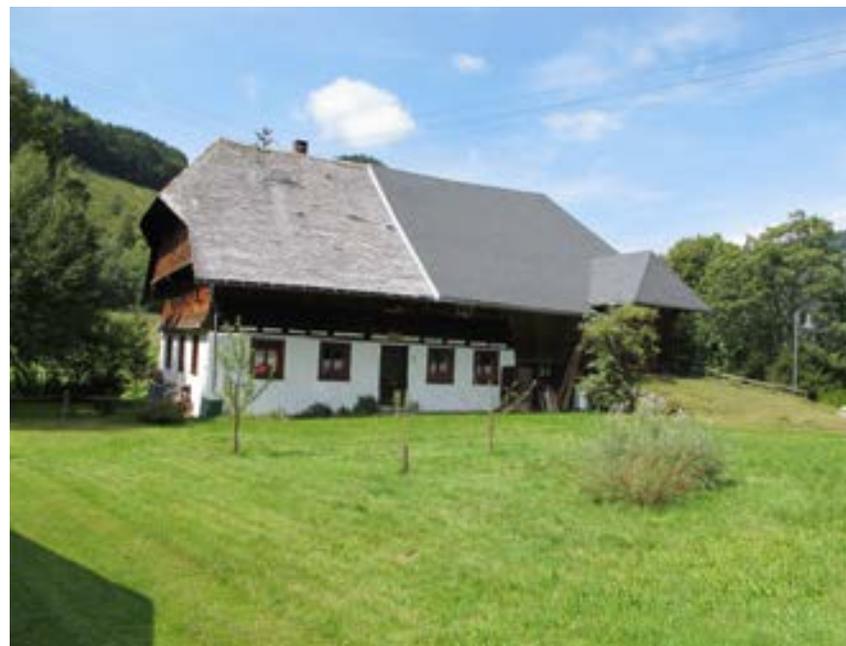
Hinterdorfstraße 57 (Flst.Nr. 2157)

Am nordwestlichen Ortsrand stehender, zweigeschossiger Schwarzwaldhof mit Holzverschindelter Obergeschoss-Fassade über massiv gemauerter Erdgeschosszone. Am südöstlichen Giebel mit Wetterdächern über den Vollgeschossen. An der nordöstlichen Giebelseite des Ökonomieteils mit Hocheinfahrt ins Obergeschoss. Nach oben mit einer Dachgeschossebene und Spitzboden unter einem weit vorkragenden Halbwalmdach abschließend.  
1831 nach dem Brand des hier stehenden Doppelhofes für eine Familie errichtet.

Der am Ortsrand stehende, gut überlieferte Schwarzwaldhof bildet ein wichtiges Zeugnis für einen typischen Schwarzwaldhof aus der Mitte des 19. Jahrhunderts. An dem Gebäude besteht ein öffentliches Erhaltungsinteresse aus wissenschaftlichen Gründen.

Ansicht des Hofes von Osten

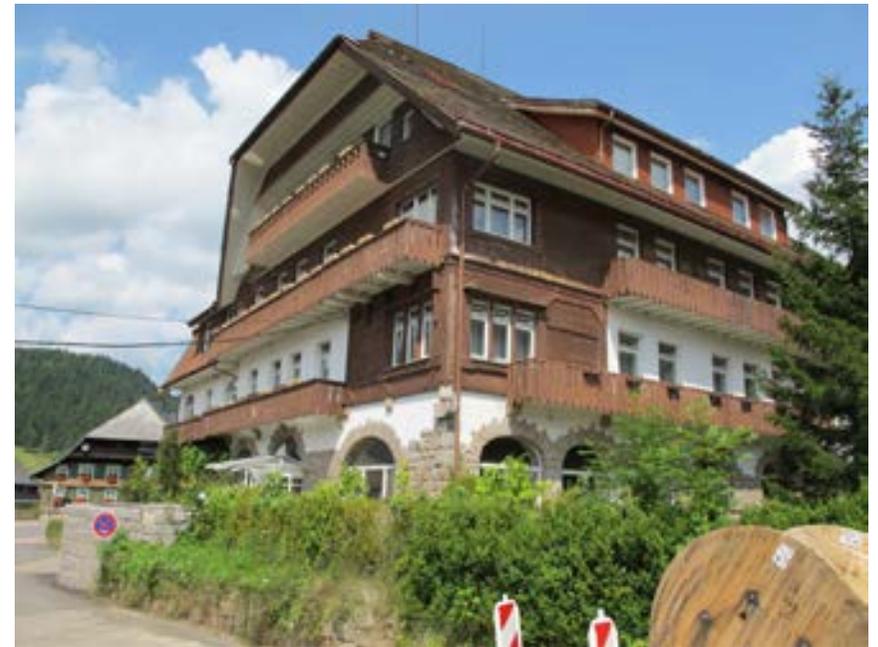
Kulturdenkmal gemäß § 2 DSchG

In leichter Hang- und zugleich Kopflage stehendes, dreigeschossiges Gebäude über L-förmigem Grundriss im Zentrum des Vorderdorfes. Der zur Straße Im Kromen giebelständige Baukörper mit massiv gemauerter und verputzter Erd- und Obergeschosszone; das 2. Obergeschoss Holzverschindelt. Nach oben mit zwei Dachgeschossesebenen unter einem Halbwalmdach mit Schleppegaube abschließend. Der nördlich anschließende, traufständige Baukörper sowie der östliche Baukörper jeweils nur zweigeschossig und nach oben mit zwei Dachgeschossesebenen unter einem Mansarddach mit Schleppegauen abschließend. Die Erdgeschosszone mit reicher Werksteingliederung. Die zahlreichen Balkone mit durch den Jugendstil bestimmten Brüstungselementen.

Ansicht des Gebäudes von Süden

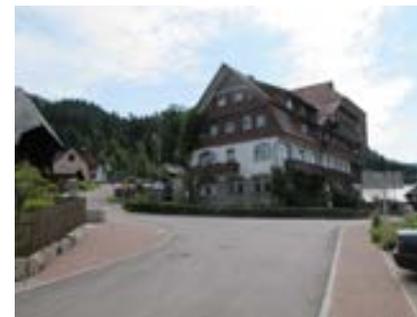
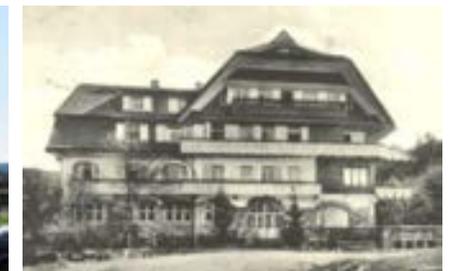
Im Kromen 1 (Flst.Nr. 28/1)

Das ehemalige Kurhaus und Erholungsheim wurde 1906 von dem Freiburger Architekten R. Mühlbach entworfen. In den 1980er Jahren größere Sanierungsmaßnahmen.

Ansicht des Gebäudes von Nordwesten

Ansicht des Erholungsheimes um 1929

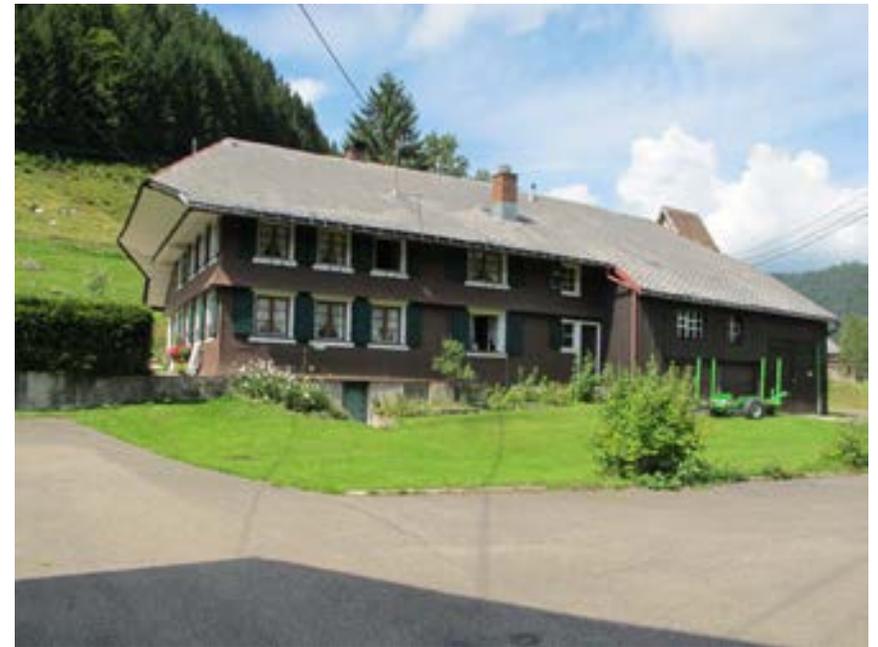
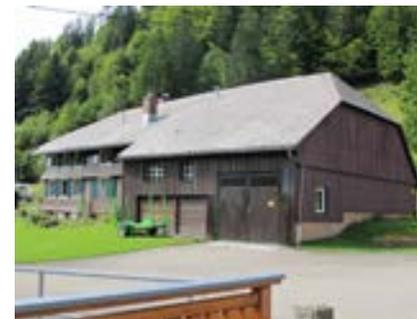
In der Friedrichsruhe 1 (Flst.Nr. 2006)

Am westlichen Ortsrand des Hinterdorfs stehender, zweigeschossiger Schwarzwaldhof mit Holzverschindelter Fassade über massiv gemauertem Kellersockel. An südlicher und östlicher Seite mit Wetterdächern über den Vollgeschossen. An der westlichen Traufseite mit Hocheinfahrt ins Obergeschoss. Nach oben mit einer Dachgeschossebene und Spitzboden unter einem weit vorkragenden Vollwalmdach mit Schleppgauben abschließend. Ursprünglich die Jagdhütte der Mönche, bez. 1706. Im 20. Jahrhundert diverse Veränderungen und Anbau eines Pferdestalls, der nicht Bestandteil des Kulturdenkmals ist.

Der am Ortsrand stehende Schwarzwaldhof bildet ein wichtiges Dokument als ehemalige Jagdhütte der Mönche und heute typischer Vertreter eines Schwarzwaldhof. Trotz seiner Veränderungen besteht an dem Gebäude ein öffentliches Erhaltungsinteresse aus wissenschaftlichen (hausgeschichtlich) und heimatgeschichtlichen Gründen.

Ansicht des Hofes von Südosten

Ansicht des Hofes von Nordosten

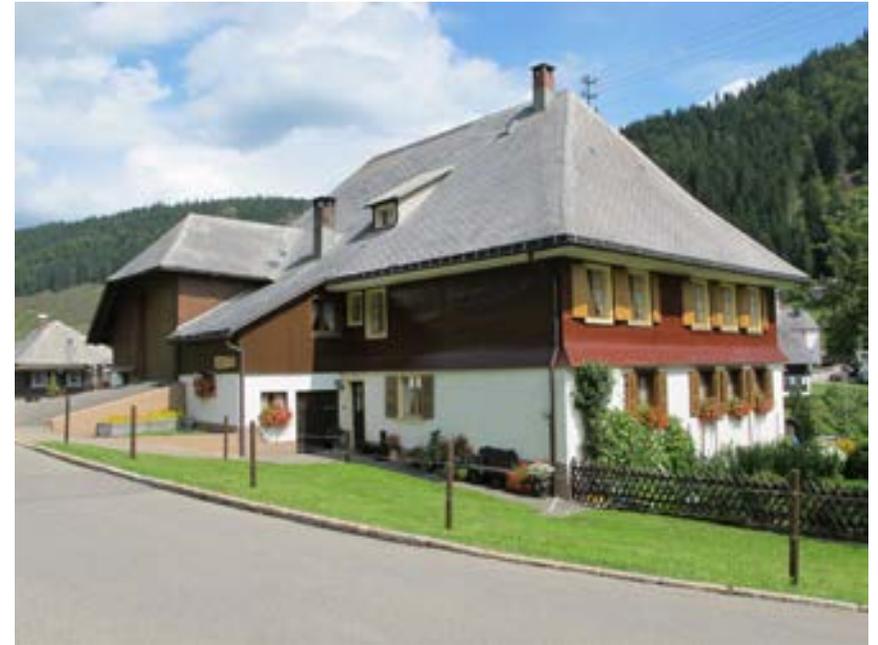
In der Friedrichsruhe 3 (Flst.Nr. 2012)

Am westlichen Ortsrand des Hinterdorfs stehender, zweigeschossiger Schwarzwaldhof mit Holzverschindelter Obergeschoss-Fassade über massiv gemauerter und verputzter Erdgeschosszone. An der westlichen Traufseite mit Hocheinfahrt ins Obergeschoss. Nach oben mit einer Dachgeschossebene und Spitzboden unter einem Vollwalmdach mit Schleppgauben abschließend. Im Innern eine mit Wandschränken, Wandtäfern und Kachelofen hervorragend ausgestattete Stube. 1837 vom damaligen Bürgermeister Isidor Maier erbaut.

Der am Ortsrand stehende Schwarzwaldhof bildet ein sehr anschaulich überliefertes Zeugnis eines Schwarzwaldhofes einer gehobeneren bäuerlichen Schicht der Mitte des 19. Jh. An der Erhaltung des Gebäude besteht aus wissenschaftlichen Gründen ein öffentliches Interesse. Bei dem umfriedeten Hausgarten handelt es sich um eine erhaltenswerte Grünfläche.

Ansicht des Hofes von Südwesten

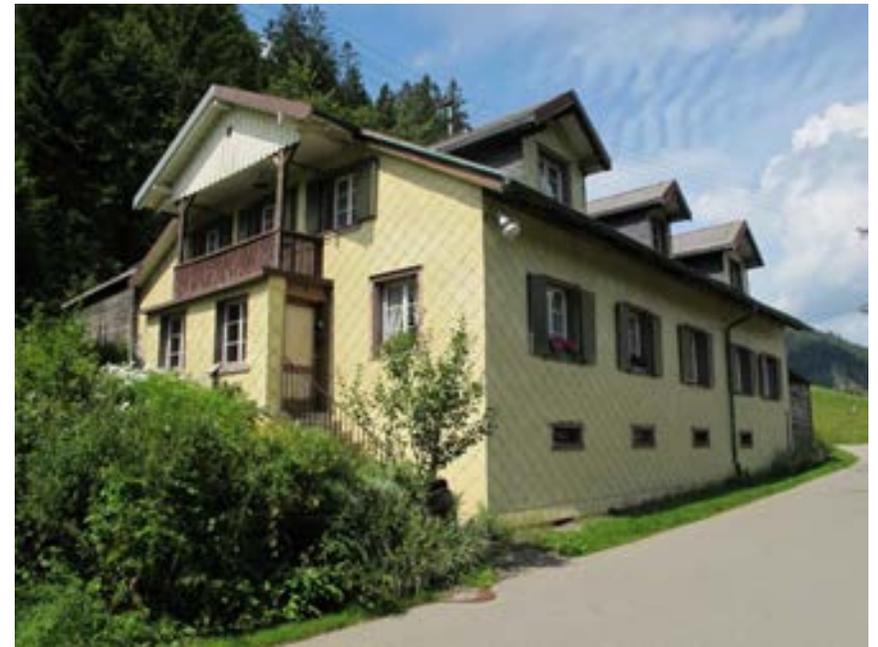
In der Friedrichsruhe 6 (Flst.Nr. 2274/12)

Am südwestlichen Ortsrand des Hinterdorfs stehendes, eingeschossiges, traufständiges Wohnhaus über hohem Kellersockel. Das Gebäude vollflächig mit Platten (Eternitschindeln?) verkleidet. Am südlichen Giebel erkerartig vorspringender Eingangsbereich mit außenliegender Eingangstreppe und mit Balkon im Dachgeschoss. Nach oben mit einer Dachgeschossebene unter einem Satteldach mit Satteldachgauben abschließend.  
1884 erbaut.

Das abweichend von den ortstypischen Schwarzwaldhäusern erbaute Wohnhaus steht als sehr früher Vertreter beispielhaft für den Wandel vom rein landwirtschaftlich geprägten Bauerndorf hin zu einem Ferien- und Kurort. Denkbar wäre, dass das Gebäude für die Unterbringung von Feriengästen genutzt wurde.

Ansicht des Wohnhauses von Südosten

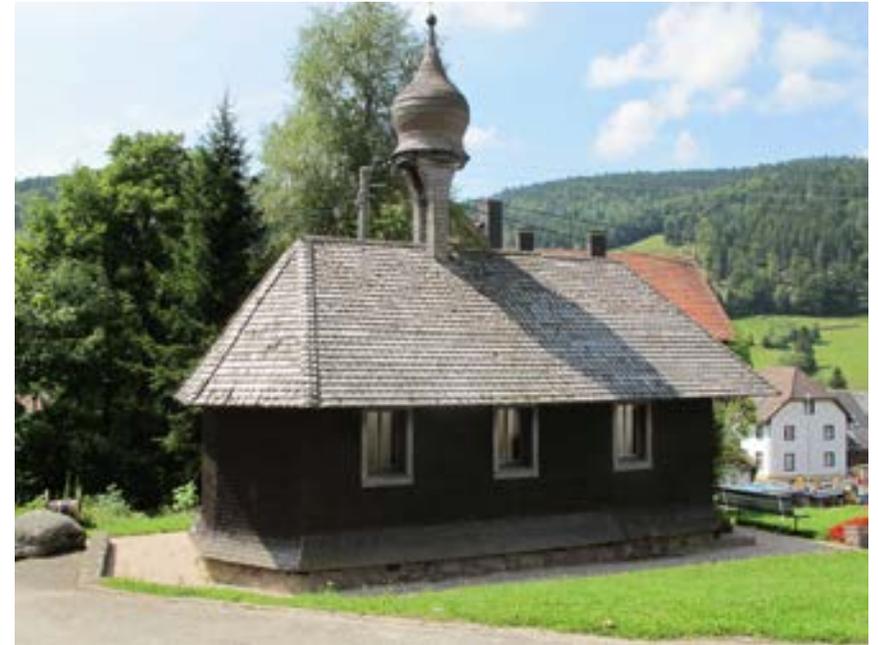
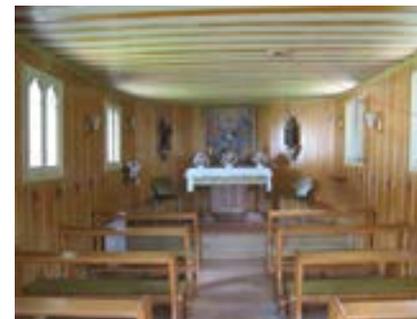
Kapellenweg 4 (Flst.Nr. 27)

In leicht Hanglage stehende Kapelle St. Sebastian. Einschiffiger Saalbau mit polygonalem Chorabschluss und Walmdach mit Zwiebelturm-Dachreiter. Sowohl die Fassade als auch Dach und Dachreiter holzverschindelt. Im Innern flachgedeckter Kapellenraum mit Altargemälde und vier barocken Holzskulpturen. 1604 erbaut und 1835 von der Straße weg an ihren heutigen Standort versetzt. 1959 erweitert.

Die St. Sebastianskapelle mit ihrer Ausstattung stellt ein wichtiges Zeugnis der dörflichen Glaubenswelt dar. An ihrer Erhaltung besteht aus künstlerischen, wissenschaftlichen und heimatgeschichtlichen Gründen ein öffentliches Interesse.

Ansicht der St. Sebastianskapelle von Osten

Blick in den Kapellenraum

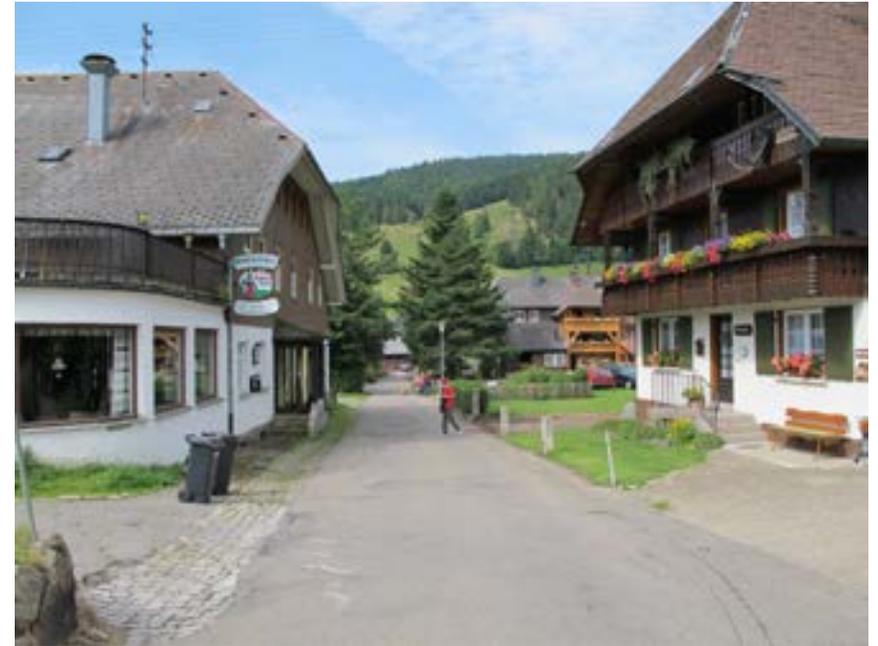
## Schwinbachweg (Flst.Nr. 85)

Der Schwinbachweg verläuft zunächst von der Vorderdorfstraße kommend in nordwestliche Richtung bis er bei Hausnr. 3 nach Westen abknickt und in geradem, leicht abfallendem Verlauf über den Bachlauf der Menzenschwander Alb führt. Dort knickt der Weg in Richtung Südwesten ab und verläuft mit stetigem Anstieg in einem weiten Bogen westlich aus dem Dorf.

Der östliche Abschnitt (Hausnr. 1 bis 10) des Schwinbachweges wird von historischer Bebauung des 18./19. Jahrhunderts geprägt, wobei die Straßen von giebelständigen, zweigeschossigen Schwarzwaldhöfen bestimmt wird.

Blick nach Westen auf Höhe des Gebäudes Schwinbachweg 3

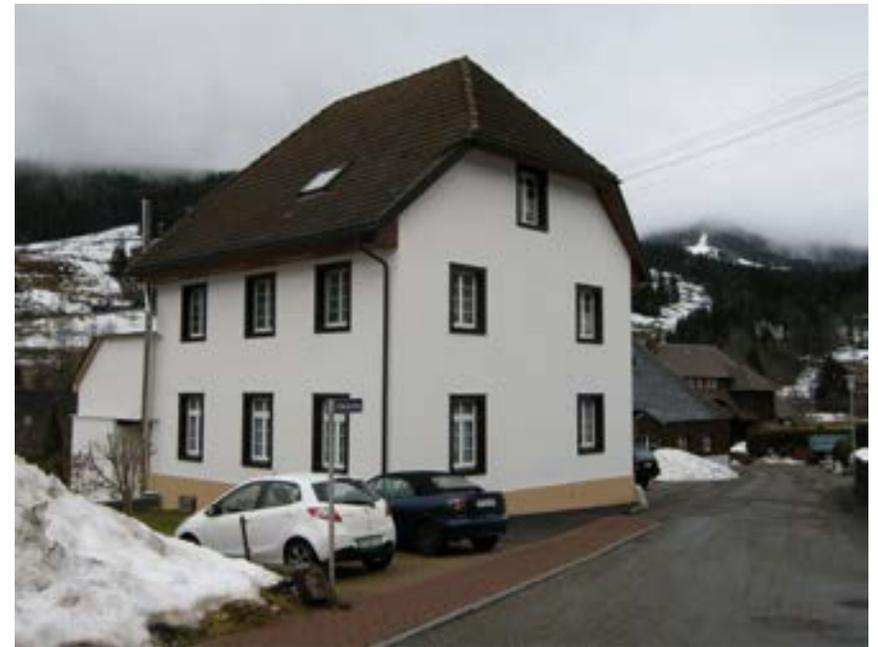
Schwinbachweg 1 (Flst.Nr. 103)

An der Einmündung zur Vorderdorfstraße stehendes ehemaliges Schulhaus. Zweigeschossiges, massiv gemauertes und verputztes Gebäude über massivem Kellersockel. Nach oben mit einer Dachgeschosebene und Spitzboden unter einem Halbwalmdach abschließend.

1840 als Schulhaus erbaut und nach 1910 umgenutzt zum Wohnhaus.

Das ehemalige Schulhaus steht beispielhaft für das dörfliche Schulwesen des 19. Jahrhunderts im Hochschwarzwald. In zentraler Lage des Vorderdorfs hebt sich das Gebäude noch heute als Sondergebäude deutlich von den sonst üblichen Schwarzwaldhöfen ab.

Ansicht des ehemaligen Schulhauses von Osten

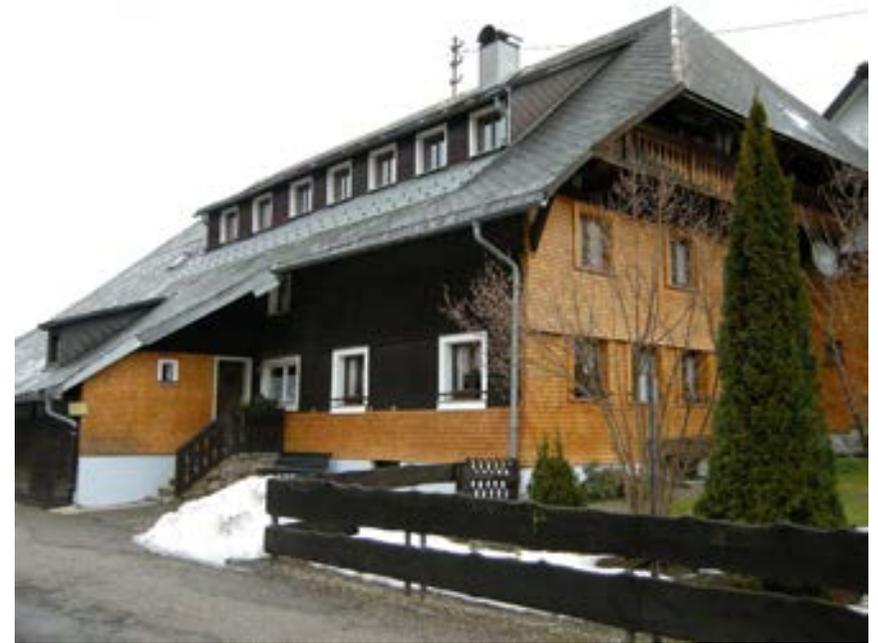
Schwinbachweg 3 (Flst.Nr. 87)

In leichter Hang- und Kopflage zur Unteren Gasse stehender, zweigeschossiger Schwarzwaldhof mit weitestgehend holzverschindelter Fassade über einem massiv gemauerten Kellersockel. Die südöstliche Giebelseite mit einem über die gesamte Hausbreite reichenden Balkon im Dachgeschoss. Nach oben mit einer Dachgeschossebene und Spitzboden unter einem weit vorkragenden Halbwalmdach mit Schleppgauben abschließend.

18./19. Jahrhundert; mit jüngeren Veränderungen.

Der Schwarzwaldhof ist trotz baulicher Veränderungen ein Beispiel für die typische Schwarzwaldhof-Architektur mit hölzerner Fassade und weit vorkragendem Dach. Er fügt sich in zentraler Lage des Vorderdorfs gut in die umgebende Bebauung ein.

Ansicht des Hofes von Südosten

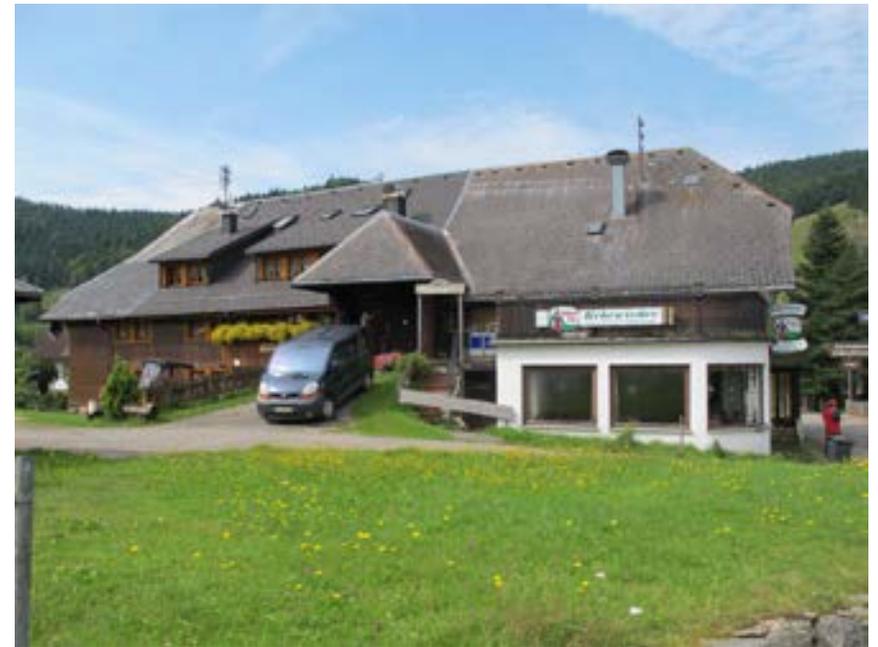
Schwinbachweg 5, 7 (Flst.Nr. 90/1, 91, 91/1)

In Ecklage zur Unteren Gasse stehender, zweigeschossiger Schwarzwalddoppelhof mit weitestgehend Holzverschindelter Fassade über massiv gemauertem Kellersockel. An der östlichen Traufseite mit Hocheinfahrt ins Obergeschoss. Nach oben mit zwei Dachgeschossebenen unter einem weit vorkragenden Halbwalmdach mit Schleppgauben abschließend. 18. Jahrhundert; mit jüngeren Veränderungen.

Der stattliche Schwarzwalddoppelhof bildet trotz größerer Veränderungen ein Beispiel für die typische ländliche Bauweise im Schwarzwald. Der Hof fügt sich gut in seine umgebende Bebauung ein.

Ansicht des Hofes von Nordosten

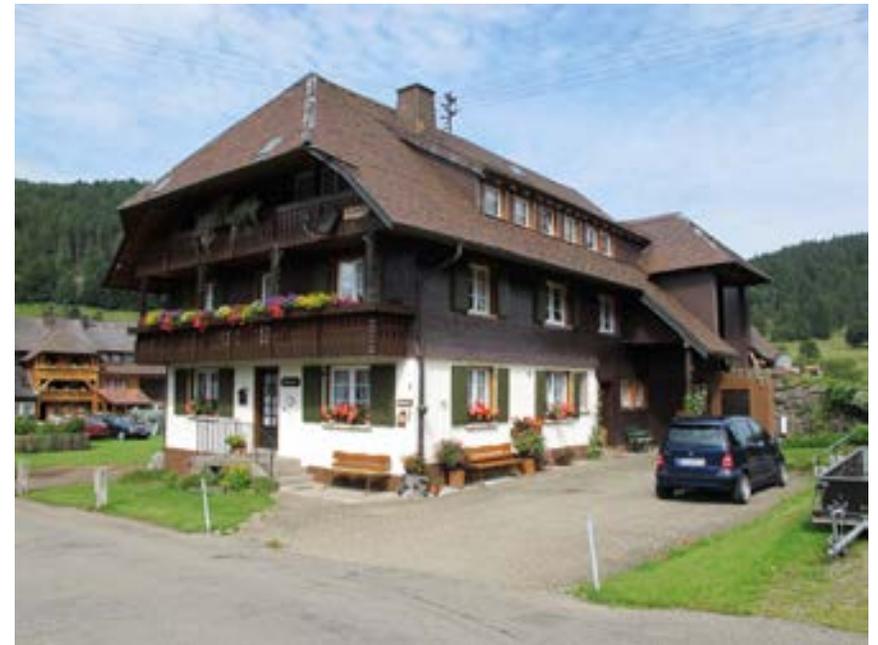
Schwinbachweg 6 (Flst.Nr. 72)

Zweigeschossiger, giebelständiger Schwarzwaldhof mit holzverschindelter Obergeschoss-Fassade über einer massiv gemauerten Erdgeschosszone. Die südliche Giebelseite mit zwei über die gesamte Hausbreite reichenden Balkonen. An der östlichen Traufseite des nördlichen Ökonometeils mit Hocheinfahrt ins Obergeschoss. Nach oben mit einer Dachgeschossebene und Spitzboden unter einem weit vorkragenden Halbwalmdach mit Schleppgauben abschließend. Nach einem Brand des Vorgängergebäudes 1947 im Heimatstil wieder aufgebaut.

Der Schwarzwaldhof ist als sehr authentisch überliefertes Beispiel eines dem Heimatstil verpflichteten Wiederaufbaus in der typischen Schwarzwaldhof-Architektur mit holzverkleideter Fassade und weit vorkragendem Dach anzusehen.

Ansicht des Hofes von Südosten

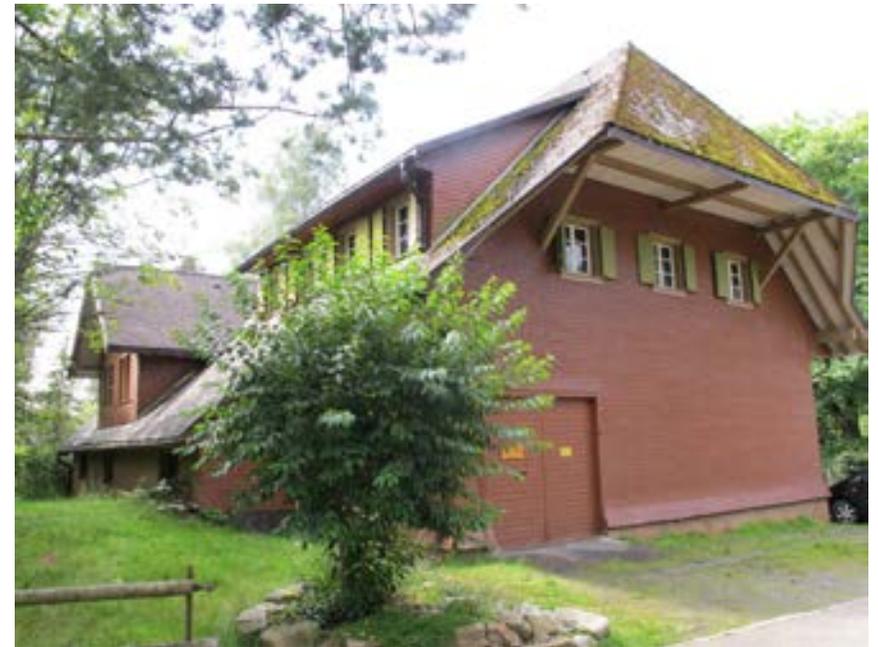
Schwinbachweg 9 (Flst.Nr. 93/1)

Zweigeschossiger, giebelständiger Schwarzwaldhof mit Holzverschindelter Fassade über massiv gemauertem Kellersockel. Nach oben mit einer Dachgeschossesebene und Spitzboden unter einem weit vorkragenden Halbwalmdach mit Schleppegauen abschließend. Der südliche Wohnteil mit großem Dachhaus. Wohl um 1729 als Doppelhof erbaut. 1934 durch den Architekten Eckert für den St. Blasier Arzt Prof. Bacmeister am Ökonomieteil um zwei Gefache erweitert. 1961 Dachgeschossausbau.

Bemerkenswert ist die Orientierung des Hofes mit dem Ökonomieteil zur Straße hin.

Das Gebäude bildet ein sehr anschauliches Beispiel für einen Schwarzwaldhof des 18. Jh., welcher schließlich im 20. Jh. für gehobene Wohnbedürfnisse ausgebaut wurde. Bei dem Schwarzwaldhof handelt es sich um einen Kulturdenkmal-Prüffall.

Ansicht des Hofes von Nordosten
