# Büro für Bauforschung und Denkmalschutz

## St. BLASIEN - **MENZENSCHWAND**

Historische Ortsanalyse

Dezember 2010  
im Auftrag des  
Regierungspräsidium Freiburg  
Referat 26 - Denkmalpflege

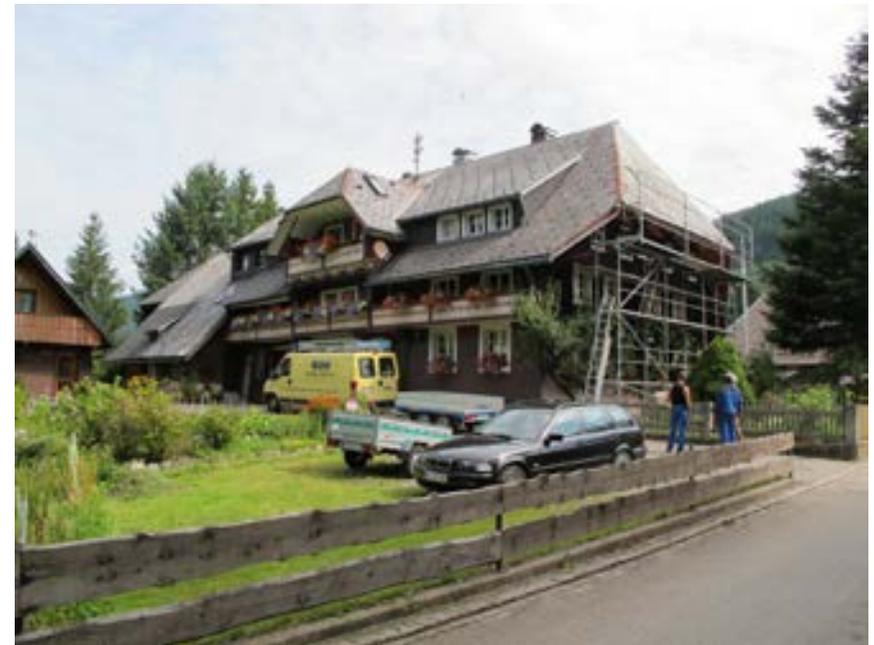
Schwinbachweg 10 (Flst.Nr. 66)

Unweit des Bachlaufes stehender, zweigeschossiger Schwarzwaldhof mit holzverschindelter Fassade über einem massiv gemauerten Kellersockel. Die westliche Traufseite mit einem über die gesamte Hauslänge reichenden Balkon im Obergeschoss. Nach oben mit einer Dachgeschossebene und Spitzboden unter einem weit vorkragenden Halbwalmdach mit Schleppgauben abschließend. An der westlichen Traufseite Zwerchhaus mit Halbwalmdach. Um 1760 erbaut mit jüngeren Veränderungen.

Der stattliche Schwarzwaldhof ist trotz baulicher Veränderungen ein gutes Beispiel für die typische Schwarzwaldhof-Architektur mit Holzverkleideter Fassade und weit vorkragendem Dach. Er fügt sich in Ortsrandlage des Vorderdorfs gut in die umgebende Bebauung ein.

Ansicht des Hofes von Südwesten

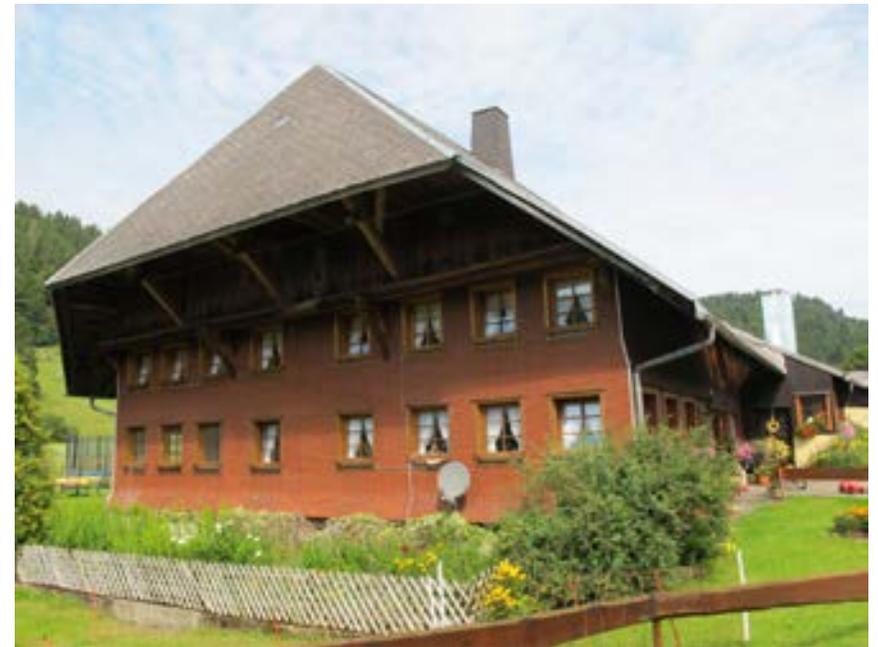
Schwinbachweg 14 (Flst.Nr. 372)

Am westlichen Ortsrand des Vorderdorfs stehender, zweigeschossiger Schwarzwaldhof mit Holzverschindelter Fassade über massiv gemauertem Kellersockel. An der nördlichen Giebelseite des Ökonomieteils mit Hocheinfahrt ins Obergeschoss. Nach oben mit einer Dachgeschosebene und Spitzboden unter einem weit vorkragenden Halbwalmdach abschließend. An der Hocheinfahrt auf 1651 datiert. Wohl im 18. Jahrhundert umgebaut. Jüngere Veränderungen.

Der am Ortsrand stehende, gut überlieferte und sehr stattliche Schwarzwaldhof bildet ein wichtiges Zeugnis für einen typischen Schwarzwaldhof des 18. Jahrhunderts. Der im Kern bereits auf die Mitte des 17. Jahrhunderts zurückreichende Hof gehört zu den ältesten Anwesen in Menzenschwand. An dem Gebäude besteht ein öffentliches Erhaltungsinteresse aus wissenschaftlichen (hausgeschichtlich) und heimatgeschichtlichen Gründen.

Ansicht des Hofes von Südosten

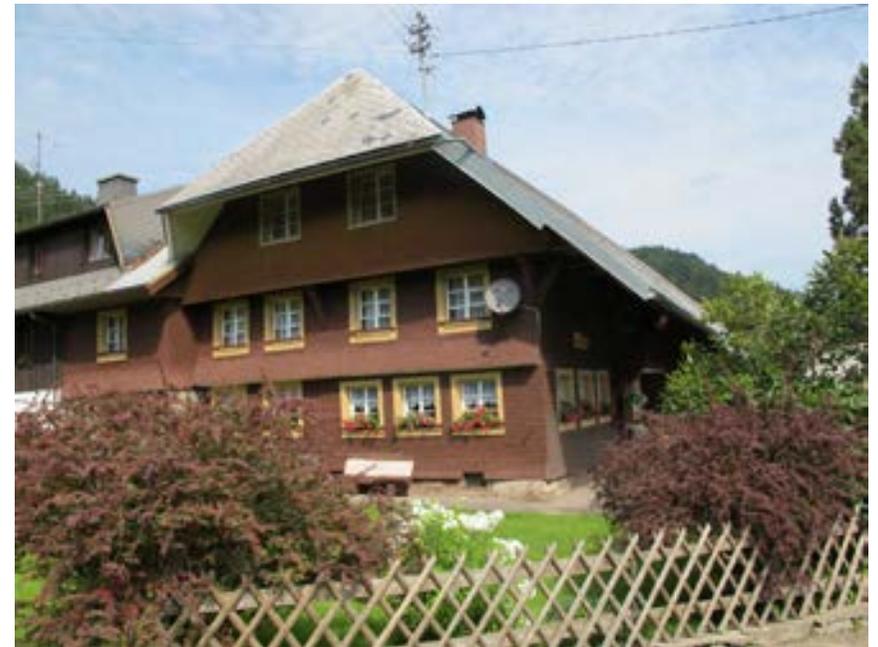
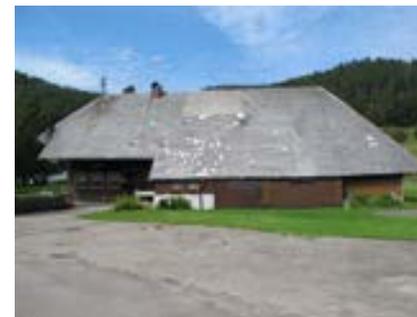
Schwinbachweg 18 (Flst.Nr. 386)

Am westlichen Ortsrand des Vorderdorfs stehender, zweigeschossiger Schwarzwaldhof mit Holzverschindelter Fassade über massiv gemauertem Kellersockel. Am südlichen Giebel mit Wetterdächern über den Vollgeschossen. Nach oben mit einer Dachgeschossebene und Spitzboden unter einem weit vorkragenden Halbwalmdach abschließend. Im Innern eine Stube mit Wandschränken, Wandtäfern und Kachelofen der Mitte des 19. Jahrhunderts. 18. Jahrhundert; mit jüngere Veränderungen.

Der am Ortsrand stehende, sehr anschaulich überlieferte Schwarzwaldhof bildet ein wichtiges Dokument für einen Schwarzwaldhof des 18. Jahrhunderts. Er fügt sich sehr gut in die umgebende Bebauung und den Naturraum ein. An der Erhaltung des Gebäudes besteht aus wissenschaftlichen Gründen ein öffentliches Interesse.

Ansicht des Hofes von Südosten

Ansicht des Hofes von Osten

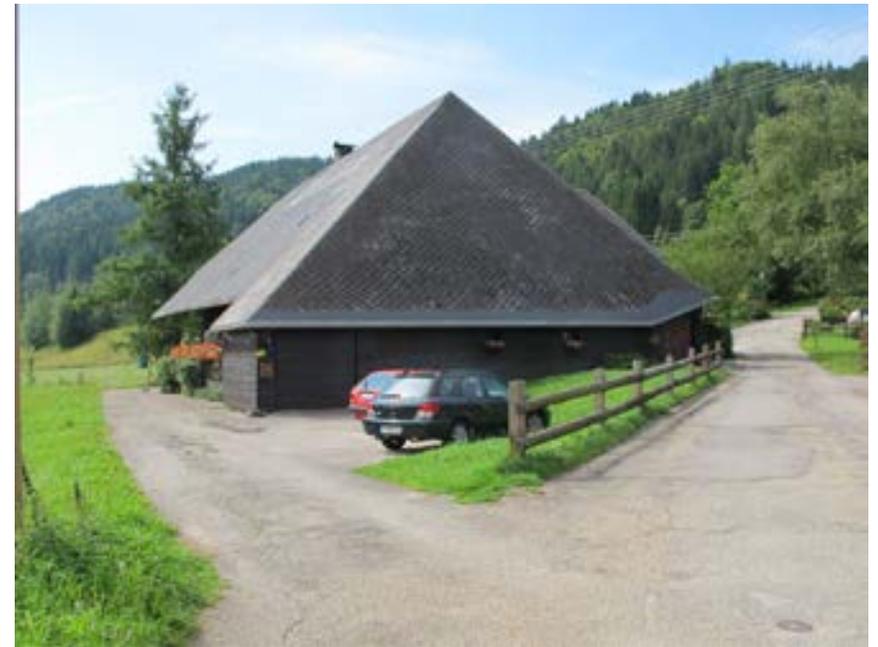
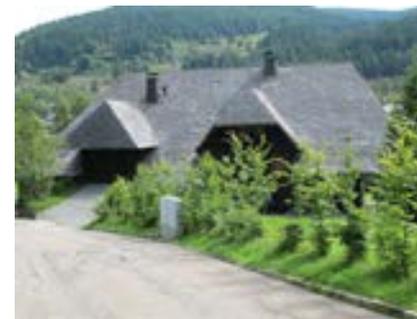
Am westlichen Ortsrand des Vorderdorfs, in leichter Hanglage stehender, zweigeschossiger Schwarzwaldhof mit Holzverschindelter Fassade über massiv gemauertem Kellersockel. An der westlichen Traufseite mit Hocheinfahrt ins Obergeschoss. Nach oben mit einer Dachgeschossebene und Spitzboden unter einem weit vorkragenden Halbwalmdach abschließend. Am nördlichen Ökonometeil mit Vollwalmdach. An der westlichen Traufseite des Wohnteils ein Zwerchhaus mit Halbwalmdach  
Angeblich schon um 1650/70 erbaut. Wohl im 18. Jh. (bez. 1738) umgebaut.

Der am Ortsrand schon fast solitär stehende, gut überlieferte Schwarzwaldhof bildet ein wichtiges Zeugnis für einen Schwarzwaldhof des 18. Jahrhunderts, welcher im Kern auf die Mitte des 17. Jh. zurückgehen könnte und damit zu den ältesten Hofanlagen Menzenschwands zu zählen wäre. Er fügt sich sehr gut in die umgebende Bebauung und den Naturraum ein. An der Erhaltung des Gebäudes besteht aus wissenschaftlichen Gründen ein öffentliches Interesse.

Ansicht des Hofes von Nordosten

Ansicht des Hofes von Westen

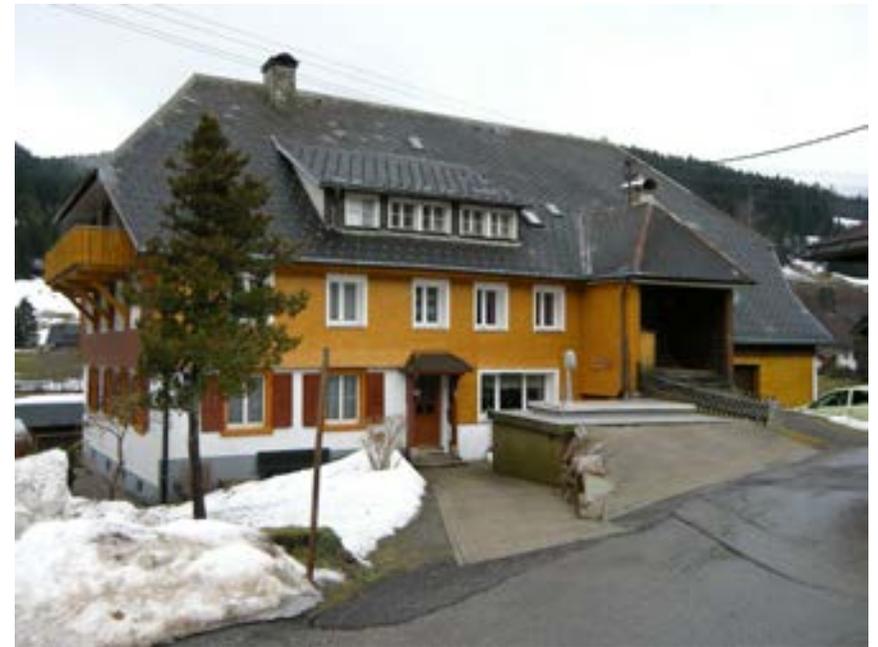
Untere Gasse 1 (Flst.Nr. 1252)

In leichter Hanglage stehender, zweigeschossiger, traufständiger Schwarzwaldhof mit Holzverschindelter Obergeschoss-Fassade über einer massiv gemauerten Erdgeschosszone. Die südliche Giebelseite mit einem über die gesamte Hausbreite reichenden Balkon. An der östlichen Traufseite des nördlichen Ökonomie-teils mit Hocheinfahrt ins Obergeschoss. Nach oben mit einer Dachgeschoss-ebene und Spitzboden unter einem Halbwalmdach mit Schleppgauben abschließend.

1855 durch einen Eisenhändler erbaut; mit jüngeren Veränderungen.

Der Schwarzwaldhof gehört zu den Bauten, die das Fortwirken der Menzenschwander Bautradition, mit den typischen Holzverkleideten Fassaden und den weit vorkragenden Dächern aus dem 18. Jahrhundert bis in die Mitte des 19. Jahrhunderts belegen.

Ansicht des Hofes von Osten

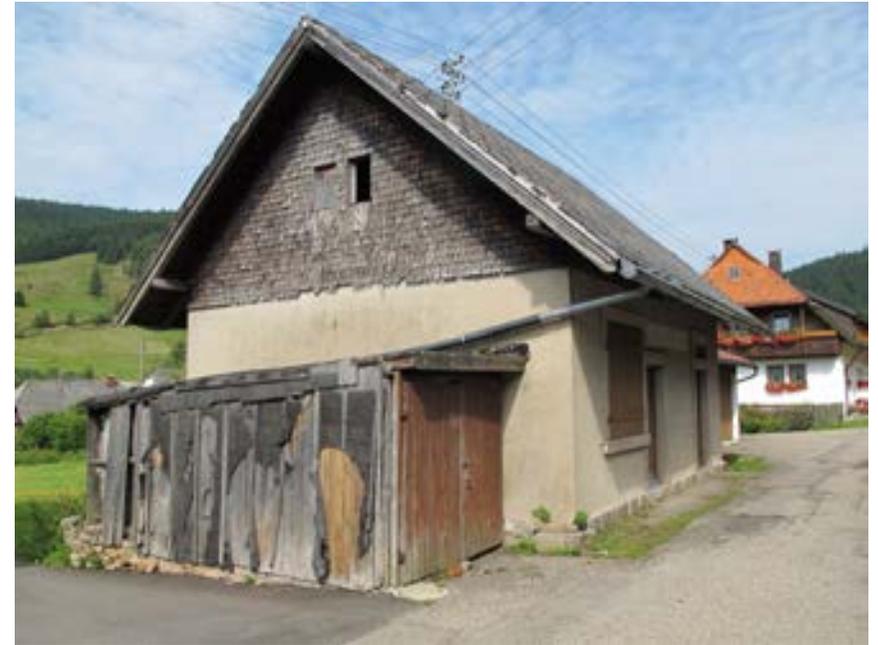
Untere Gasse 3 (Flst.Nr. 1251)

Eingeschossiges, traufständiges Ökonomiegebäude mit massiv gemauerter und verputzter Erdgeschosszone und holzverschindeltem Giebeldreieck. Nach oben mit einer Dachgeschossebene unter einem mit Schieferplatten gedeckten Satteldach abschließend.

19./20. Jahrhundert.

Das kleine Ökonomiegebäude (möglicherweise Werkstattgebäude oder eine Art Milchhäusle) steht beispielhaft für die landwirtschaftliche Prägung Menzenschwands und ist zugleich ein seltener Vertreter solcher historischer Kleinbauten im Ort.

Ansicht des Gebäudes von Südosten

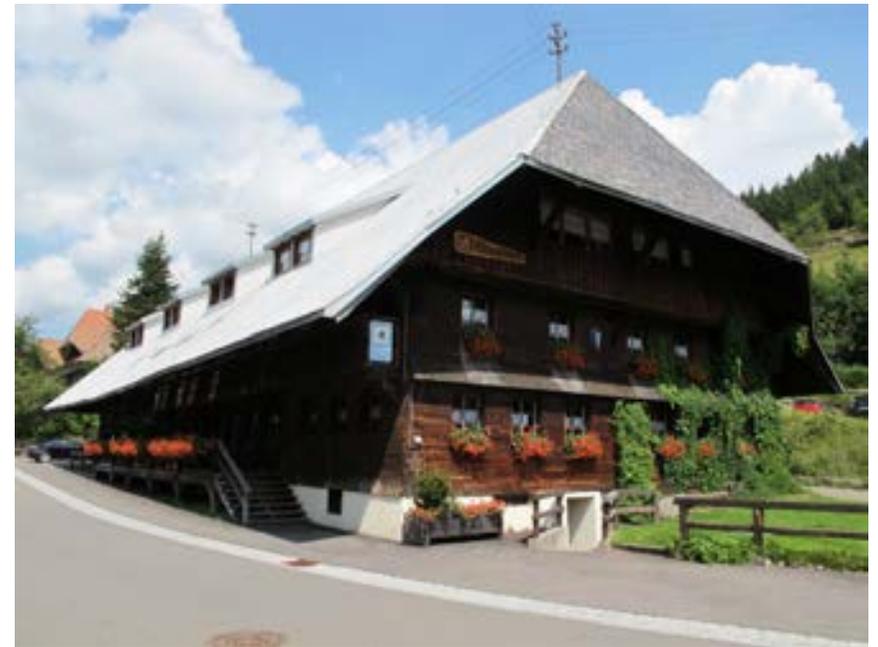
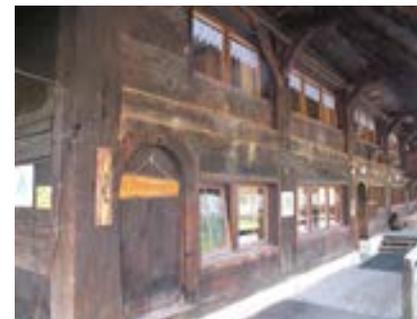
Vorderdorfstraße 10 (Flst.Nr. 8)

Am südlichen Ortsrand stehender, zweigeschossiger Schwarzwaldhof mit weitestgehend holzverschindelter Fassade über massiv gemauertem Kellersockel. An der westlichen Traufseite mit Laubengang. Am südlichen Giebel mit Wetterdächern über den Vollgeschossen. An der nördlichen Giebelseite mit Hocheinfahrt ins Obergeschoss. Nach oben mit einer Dachgeschossebene und Spitzboden unter einem weit vorkragenden Halbwalmdach mit Schleppegauben abschließend. Angeblich um 1660 erbaut. Datiert 1758 MA RX RE IS. Seit 1934 Jugendherberge, 1966 umgebaut.

Der stattliche, anschaulich überlieferte Schwarzwaldhof bildet ein wichtiges Zeugnis für die typische Schwarzwaldhof-Architektur des 18. Jahrhunderts. Im Kern könnte das Anwesen auf das 17. Jahrhundert zurückgehen und somit zu den ältesten Höfen Menzenschwands gehören. An dem Gebäude besteht ein öffentliches Erhaltungsinteresse aus wissenschaftlichen Gründen.

Ansicht des Hofes von Südwesten

Detailansicht der Holzfassade

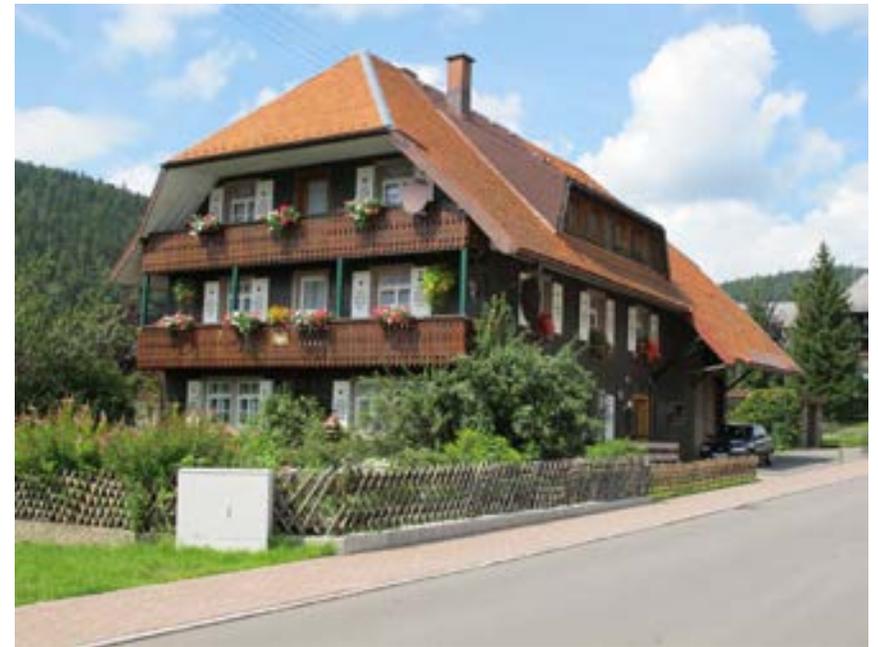
Vorderdorfstraße 11 (Flst.Nr. 198/1)

Am südlichen Ortsrand stehender, zweigeschossiger, traufständiger Schwarzwaldhof mit holzverschindelter Fassade über massiv gemauertem Kellersockel. An der südlichen Giebelseite mit zwei über die gesamte Hausbreite reichenden Balkonen. Nach oben mit einer Dachgeschossebene und Spitzboden unter einem Halbwalmdach mit Schleppgaube abschließend. 1925 von dem St. Blasien Architekten Emil Eckert im Heimatstil entworfen.

Der gut überlieferte Schwarzwaldheimatstilhof stellt ein wichtiges Dokument für die Heimatstil-Architektur in Menzenschwand dar, welche die historische, schwarzwälder Bautradition mit holzverschindelter Fassade und weiten Walmdächern im frühen 20. Jahrhundert aufgreift. An der Erhaltung besteht aus wissenschaftlichen Gründen ein öffentliches Interesse. Bei dem umfriedeten Hausgarten handelt es sich um eine erhaltenswerte Grünfläche.

Ansicht des Hofes von Südosten

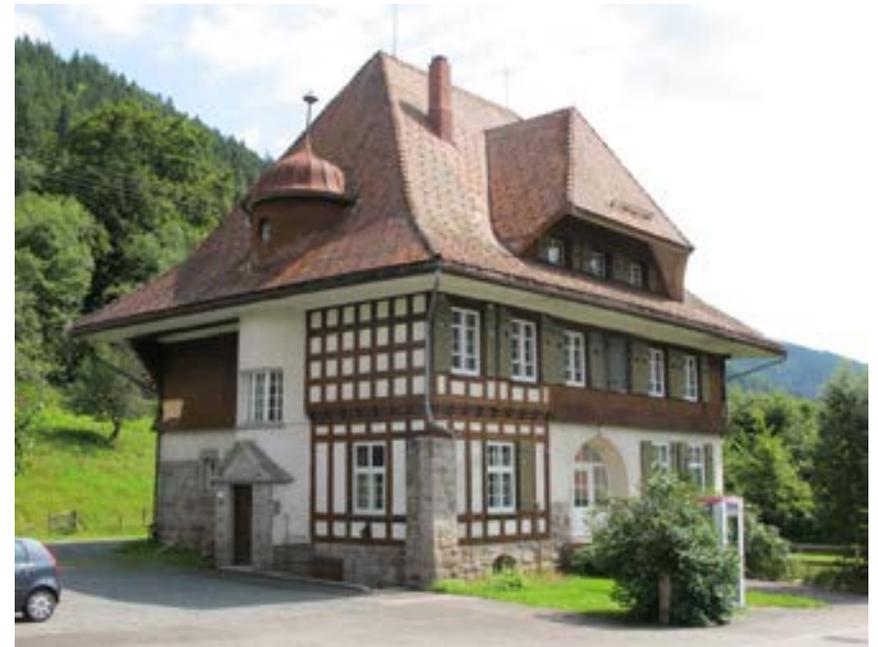
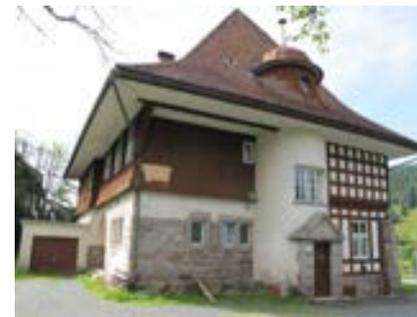
Vorderdorfstraße 16 (Flst.Nr. 13/3)

Am südöstlichen Rand des Vorderdorfs stehendes ehemaliges Schulhaus. Zweigeschossiges, villenartiges Gebäude über weitestgehend massiv gemauerter Erdgeschosszone. Holzverschindelte Obergeschoss-Fassade; teilweise fachwerksichtig. Halbrunder Treppenhausvorbau an der Nordfassade mit abschließender welscher Haube. Nach oben mit zwei Dachgeschossebenen unter einem weit vorkragenden Walmdach mit Dachhaus abschließend.

1907/08 von den Karlsruher Architekten Rittmeister und Christen entworfen und bis 1997 als Schulhaus genutzt.

Das ehemalige Schulhaus ist ein wichtiges Zeugnis für das dörfliche Schulwesen des 20. Jahrhunderts in Menzenschwand. Durch seinen villenartigen Landhausstil hebt sich das Gebäude noch heute als Sondergebäude deutlich von den sonst üblichen Schwarzwaldhöfen ab. Die ortsgeschichtliche Bedeutung des Gebäudes belegt das öffentliche Interesse an seiner Erhaltung aus wissenschaftlichen, heimatgeschichtlichen und künstlerischen Gründen.

Ansicht des ehemaligen Schulhauses von Nordwesten

Ansicht ehemaligen Schulhauses von Norden

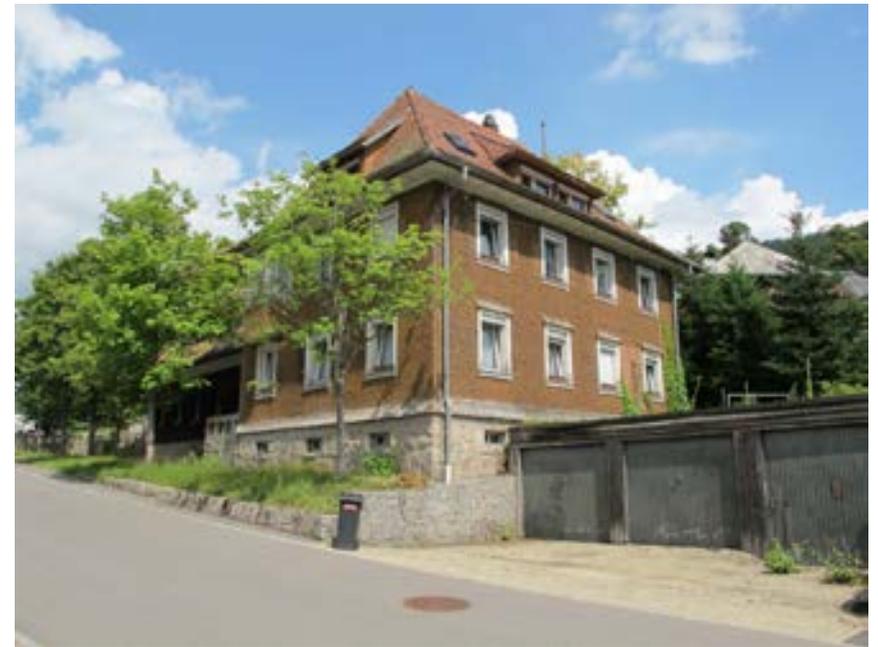
Vorderdorfstraße 20 (Flst.Nr. 22/1)

Unweit des Zentrums des Vorderdorfs stehendes ehemaliges Ärzte- und Personalhaus des Erholungsheims. Zweigeschossiges, Holzverschindeltes Gebäude über einem hohen, massiv gemauerten Kellersockel. Nördlich ein eingeschossiger Vorbau. An der westlichen Seite mit Polygonal-Erker im Obergeschoss. Treppengeländer und Hofmauer in geometrischen Jugendstilformen. Nach oben mit zwei Dachgeschossebenen unter einem Walmdach mit Schlegelgauben abschließend.

1926 als Ärztehaus für das benachbarte Erholungsheim (Im Kromen 1) erbaut.

Das ehemalige Ärztehaus gibt einen wichtigen Hinweis auf den Strukturwandel, der in Menzenschwand ab dem späten 19. Jahrhundert stattfand und aus dem einstigen bäuerlichen Schwarzwalddorf einen Ferien- und Kurort machte. Bei dem Gebäude handelt es sich um einen Kulturdenkmal-Prüffall.

Ansicht des Gebäudes von Südwesten

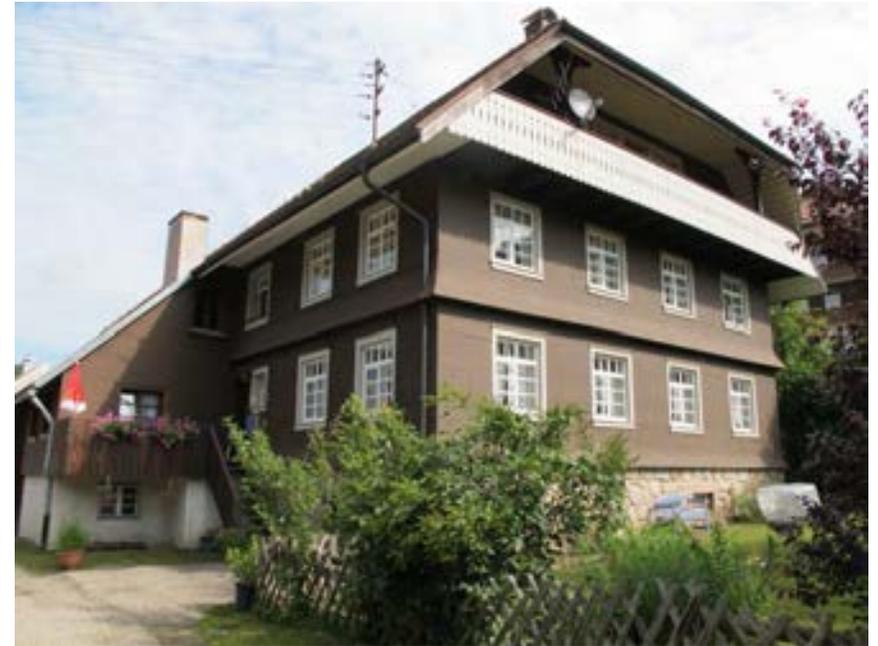
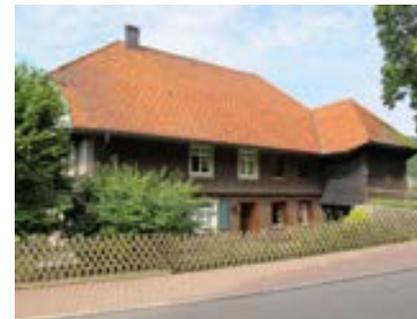
Vorderdorfstraße 21 (Flst.Nr. 106)

Im Zentrum des Vorderdorfs in leichter Hanglage stehender, zweigeschossiger Schwarzwaldhof mit Holzverschindelter Fassade über massiv gemauertem Keller-sockel. Mit vorstoßenden Wetterdächern über den Vollgeschossen. An der südlichen Giebelseite mit einem über die gesamte Hausbreite reichenden Balkon im Dachgeschoss. An der östlichen Traufseite des nördlichen Ökonometeils mit Hocheinfahrt ins Obergeschoss. Nach oben mit einer Dachgeschossebene und Spitzboden unter einem Halbwalmdach abschließend.

1922 von dem St. Blasien Architekten Emil Eckert im Heimatstil entworfen und über der Brandstätte eines Vorgängergebäudes errichtet.

Der anschaulich überlieferte Schwarzwaldheimatstilhof stellt ein wichtiges Zeugnis für die Heimatstil-Architektur in Menzenschwand dar, welche die historische, schwarzwälder Bautradition mit Holzverschindelter Fassade und weiten Walmdächern im frühen 20. Jahrhundert aufgreift. An der Erhaltung besteht aus wissenschaftlichen Gründen ein öffentliches Interesse.

Ansicht des Hofes von Südwesten

Ansicht des Hofes von Osten

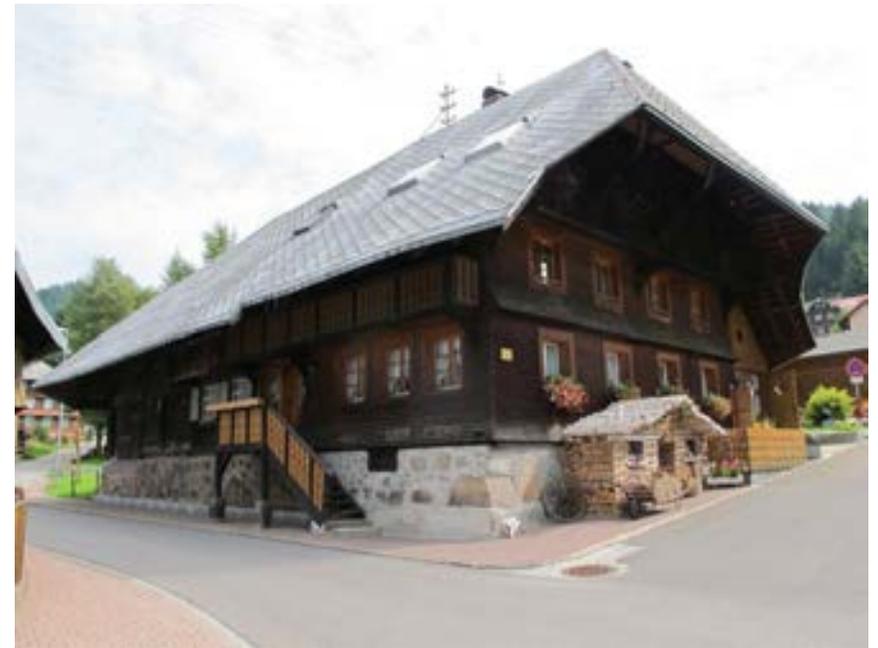
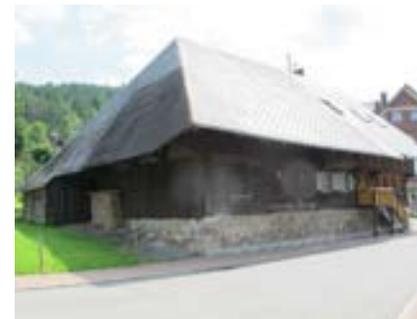
Vorderdorfstraße 24, 26 (Flst.Nr. 38, 39, 40)

In Eck- und leichter Hanglage stehender, zweigeschossiger Schwarzwalddoppelhof mit weitestgehend holzverschindelter Fassade über massiv gemauertem Kellersockel. Die südliche Giebelseite mit vorstoßenden Wetterdächern über den Vollgeschossen. An der östlichen Traufseite mit Hocheinfahrt ins Obergeschoss. Nach oben mit einer Dachgeschossebene und Spitzboden unter einem weit vorkragenden Halbwalmdach abschließend. Angeblich 1633 erbaut. Im Türsturz auf 1772 datiert.

Der ortsbildprägend im Zentrum des Vorderdorfs stehende Schwarzwaldhof bildet ein wichtiges Zeugnis für die Bauweise der stattlichen Schwarzwalddoppelhöfe, die noch bis ins 19. Jahrhundert hinein üblich war. Zudem könnte es sich im Kern um einen der ältesten Höfe Menzenschwands handeln. An seiner Erhaltung besteht aus wissenschaftlichen Gründen ein öffentliches Interesse.

Ansicht des Hofes von Südwesten

Ansicht des Hofes von Nordwesten

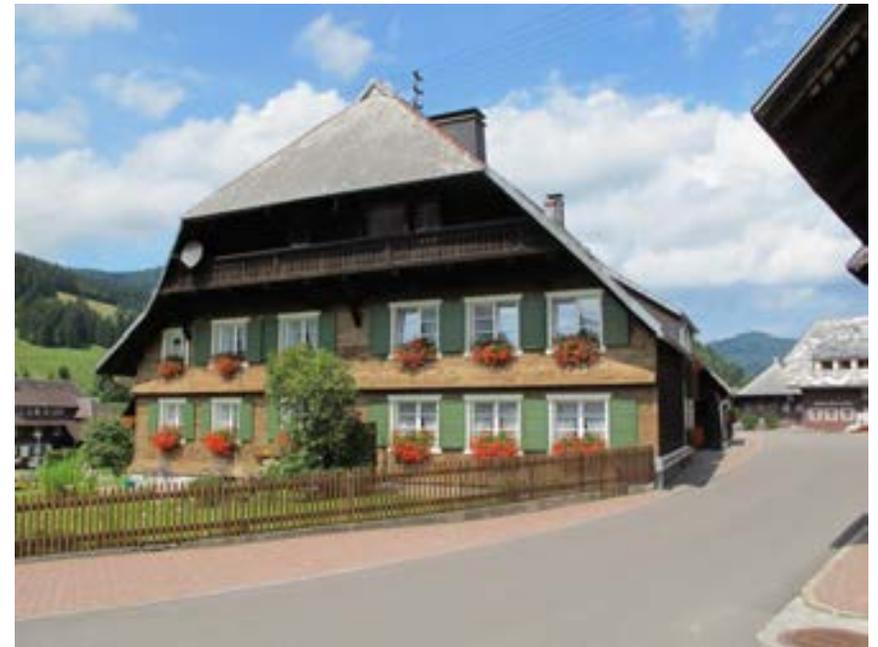
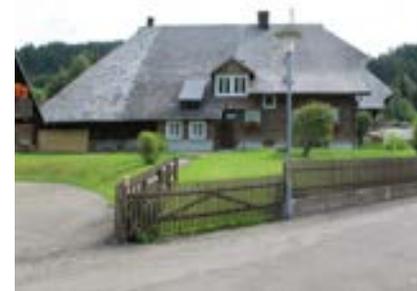
Vorderdorfstraße 25, Schwinbachweg 2 (Flst.Nr. 81, 81/1)

In ortsbildprägender Kopflage stehender, zweigeschossiger Schwarzwalddoppelhof mit weitestgehend holzverschindelter Fassade über massiv gemauertem Kellersockel. Die südliche Giebelseite mit vorstoßenden Wetterdächern über den Vollgeschossen. An der südlichen Giebelseite ein über die gesamte Hausbreite reichender Balkon im Dachgeschoss. Nach oben mit einer Dachgeschossebene und Spitzboden unter einem weit vorkragenden Halbwalmdach mit Zwerchhaus und Schlepptgauben abschließend.

Im Türsturz auf 1732 datiert; mit jüngeren Veränderungen.

Der ortsbildprägend im Zentrum des Vorderdorfs stehende Schwarzwaldhof bildet ein wichtiges Zeugnis für die Bauweise der stattlichen Schwarzwalddoppelhöfe. An seiner Erhaltung besteht aus wissenschaftlichen Gründen ein öffentliches Interesse.

Ansicht des Hofes von Südosten

Ansicht des Hofes von Westen

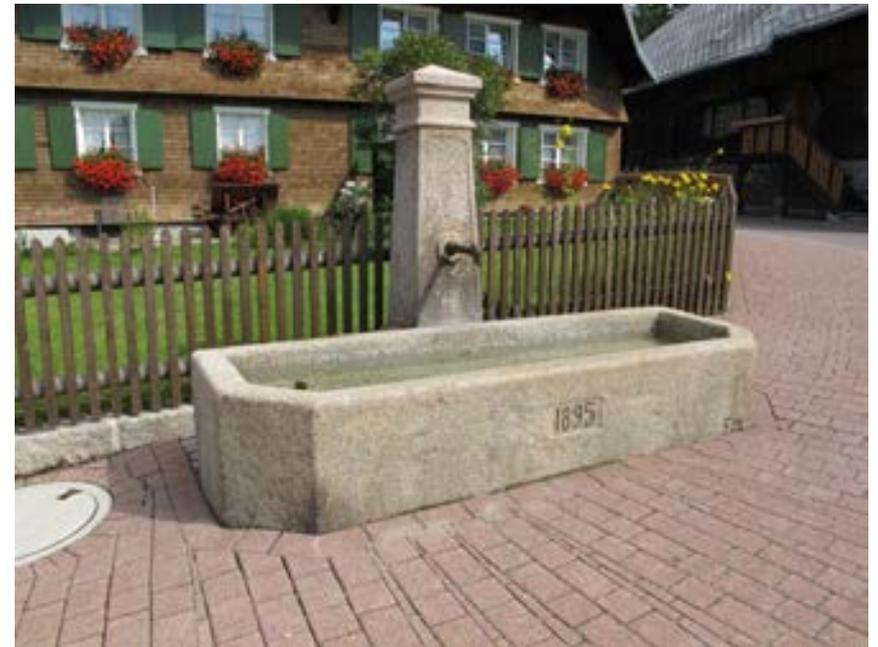
Vorderdorfstraße, bei 25 (Flst.Nr. 1287)

An der aufgeweiteten Einmündung des Schwinbachweges in die Vorderdorfstraße stehender Laufbrunnen. Brunnenstock und rechteckiger Trog aus weißlichem Granit mit barockisierenden geschwungenen Formen.

Der Brunnentrog inschriftlich datiert auf 1895 und mit den Initialen „FM“.

Der Brunnen stellt als Vertreter eines Laufbrunnens des 19. Jahrhunderts ein wichtiges Dokument für die historische Wasserversorgung in Menzenschwand dar. An seiner Erhaltung besteht aus wissenschaftlichen Gründen ein öffentliches Interesse.

Ansicht des Laufbrunnens an der Einmündung des Schwinbachweges in die Vorderdorfstraße

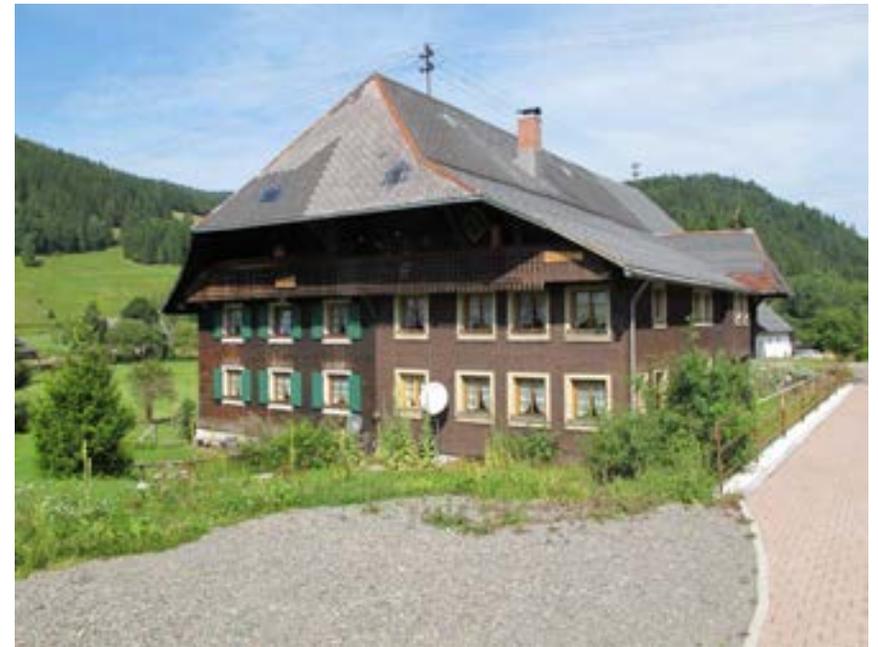
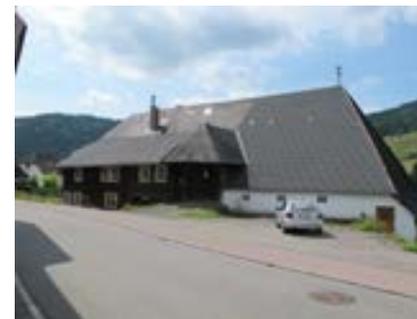
Vorderdorfstraße 27 (Flst.Nr. 57)

In Hanglage stehender, zweigeschossiger, traufständiger Schwarzwalddoppelhof mit weitestgehend Holzverschindelter Fassade über massiv gemauertem Kellersockel; der nördliche Ökonomieteil verputzt. Der südliche Wohnteil wurde nachträglich nach Osten erweitert. An der südlichen Giebelseite ein über die gesamte Hausbreite reichender Balkon im Dachgeschoss. An der östlichen Traufseite eine Hocheinfahrt ins Obergeschoss. Nach oben mit einer Dachgeschossebene und Spitzboden unter einem weit vorkragenden Walmdach abschließend. Im Kern 18. Jahrhundert; mit jüngeren Veränderungen.

Der sehr stattliche, unweit des Zentrums des Vorderdorfs stehende Schwarzwaldhof ist ein anschauliches Zeugnis für die Bauweise der großen Schwarzwalddoppelhöfe sowie für ihre kontinuierliche Weiternutzung als Doppelwohnhaus mit großem Ökonomieteil. An seiner Erhaltung besteht aus wissenschaftlichen Gründen ein öffentliches Interesse.

Ansicht des Hofes von Südosten

Ansicht des Hofes von Nordosten

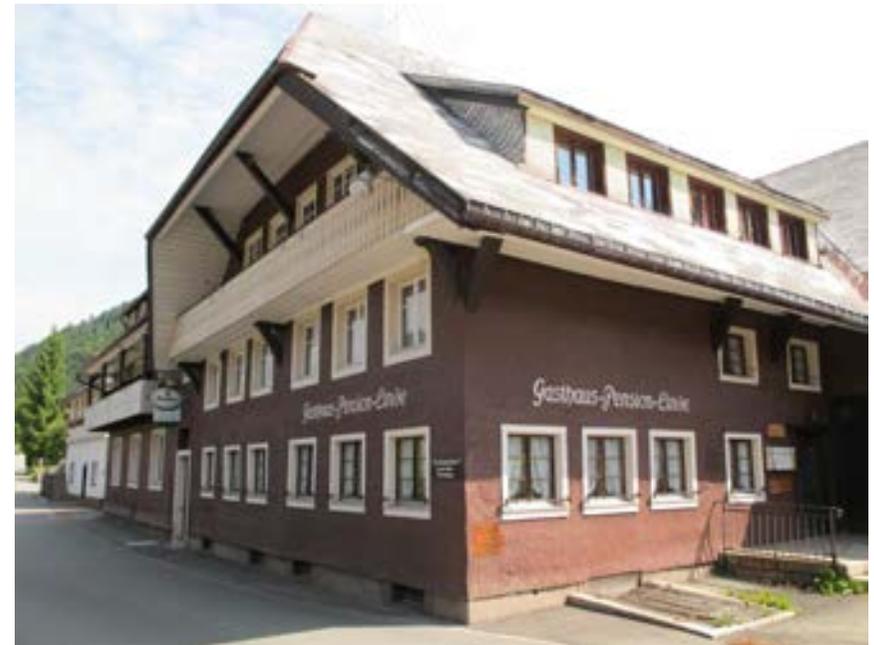
Vorderdorfstraße 28 (Flst.Nr. 46/1)

In Kopflage stehendes, zweigeschossiges, ehemaliges Gasthaus „Linde“ mit Holzverschindelter Fassade über einem massiven Kellersockel. Das Hauptgebäude nachträglich um Saalanbauten nach Südosten und nach Norden erweitert. Die westliche Giebelseite mit einem über die gesamte Hausbreite reichenden Balkon im Dachgeschoss. Nach oben mit einer Dachgeschossebene und Spitzboden unter einem Halbwalmdach mit Schleppgauben abschließend. Im Kern 18. Jahrhundert mit mehrfachen Veränderungen.

Das in ortbildprägender Lage unweit des Zentrums des Vorderdorfs stehende, ehemalige Gasthaus ist ein anschauliches Beispiel für das dörfliche Gasthauswesen des 19./20. Jahrhunderts in Menzenschwand. Das Gebäude verkörpert zugleich den typischen Schwarzwaldhofstil, welcher Menzenschwand bis heute noch eindrucksvoll prägt.

Ansicht des Gasthauses von Südwesten

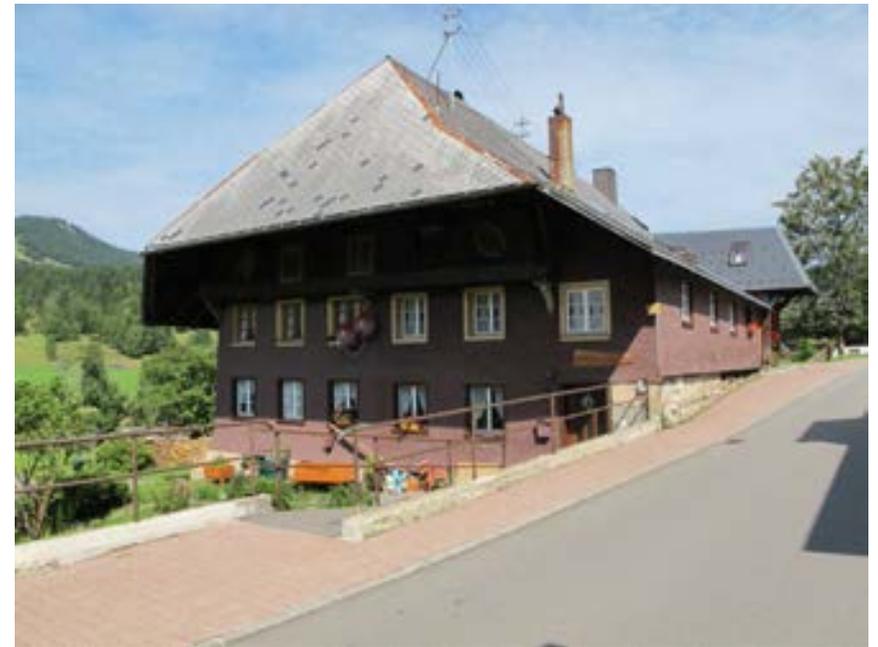
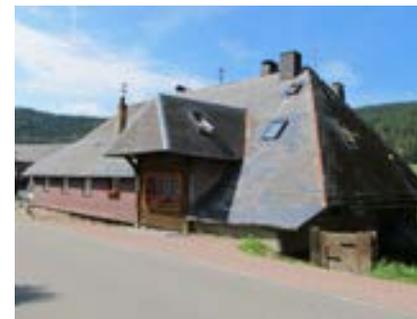
Vorderdorfstraße 29, 29a (Flst.Nr. 50/4, 54/1)

In Hanglage stehender, zweigeschossiger, traufständiger Schwarzwalddoppelhof mit teilweise holz-, teilweise eternitverschindelter Fassade über massiv gemauertem Kellersockel. An der östlichen Traufseite eine Hocheinfahrt ins Obergeschoss. Nach oben mit einer Dachgeschossebene und Spitzboden unter einem weit vorkragenden Walmdach abschließend. Inschriftlich auf 1732 datiert; mit jüngeren Veränderungen.

Der stattliche, am nördlichen Ortsrand des Vorderdorfs stehende Schwarzwaldhof ist ein wichtiges Zeugnis für die Bauweise der großen Schwarzwalddoppelhöfe. Der dokumentiert die historische Lebens- und Wirtschaftsweise der Menzenschwander Bevölkerung im 18./19. Jahrhundert. An seiner Erhaltung besteht aus wissenschaftlichen Gründen ein öffentliches Interesse.

Ansicht des Hofes von Südosten

Ansicht des Hofes von Nordosten

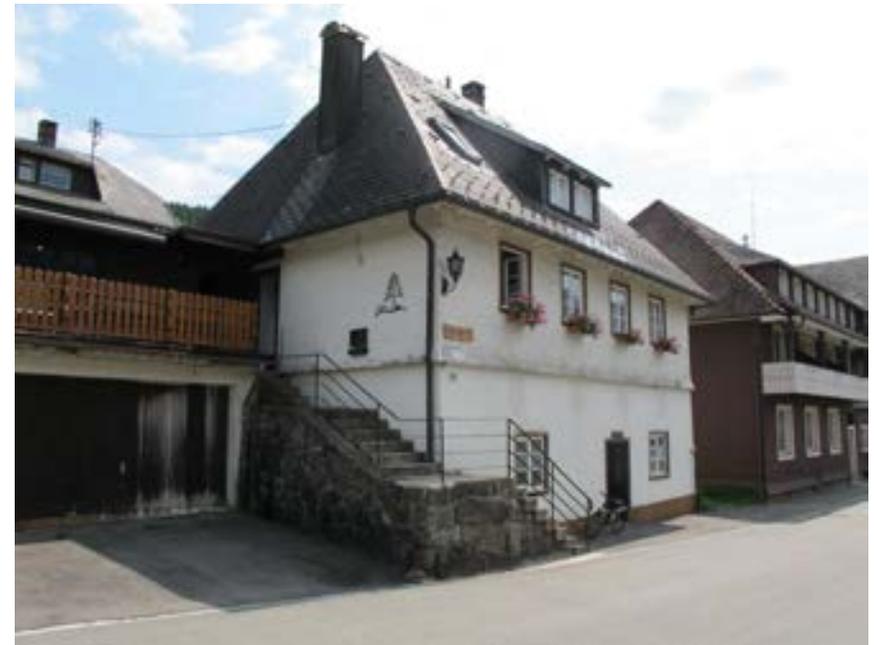
Nachträglich angebrachte Inschrift im Türsturz „AT 1476“. Von 1476 bis 1950 soll hier eine Schmiede bestanden haben. Nach 1950 zu Wohnzwecken umgenutzt.

Das kleine Handwerkergebäude bildet als Sonderbau zwischen den zahlreichen stattlichen Schwarzwaldhöfen ein herausragendes Zeugnis für das im dörflichen Umfeld seit jeher unerlässliche Schmiedehandwerk. Im Kern könnte das Gebäude noch aus dem 15. Jahrhundert stammen und somit ein letztes Dokument der Zeit des „Bruderhofes“ sein. An einer Erhaltung des Gebäudes besteht aus wissenschaftlichen Gründen ein öffentliches Interesse.

Ansicht der ehemaligen Schmiede von Nordwesten

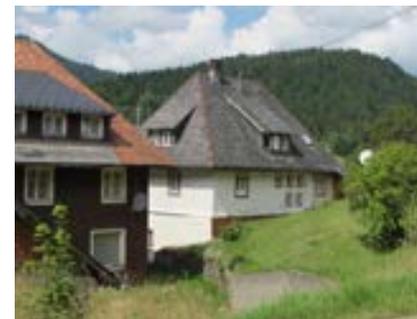
Ansicht der ehemaligen Schmiede von Südosten

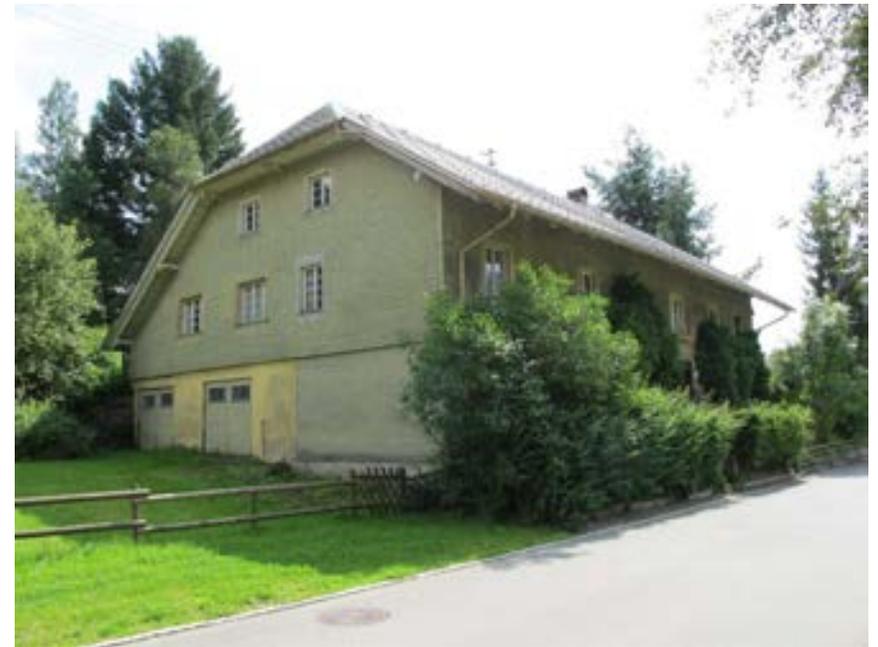
Vorderdorfstraße 32 (Flst.Nr. 558)

Am nördlichen Rand des Vorderdorfs stehender, zweigeschossiger, traufständiger Schwarzwaldhof mit Holzverschindelter Fassade über einem massiv gemauerten Kellersockel. An der südlichen Giebelseite mit vorstoßenden Wetterdächern über den Vollgeschossen. An der westlichen Traufseite mit außenliegendem Treppenaufgang. Nach oben mit einer Dachgeschossebene und Spitzboden unter einem weit vorkragenden Halbwalmdach abschließend.

Der Schwarzwaldhof ist trotz baulicher Veränderungen ein gutes Beispiel für die typische Schwarzwaldhof-Architektur mit Holzverkleideter Fassade und weit vorkragendem Dach. Er fügt sich in Ortsrandlage des Vorderdorfs gut in die umgebende Bebauung ein.

Ansicht des Hofes von Nordwesten

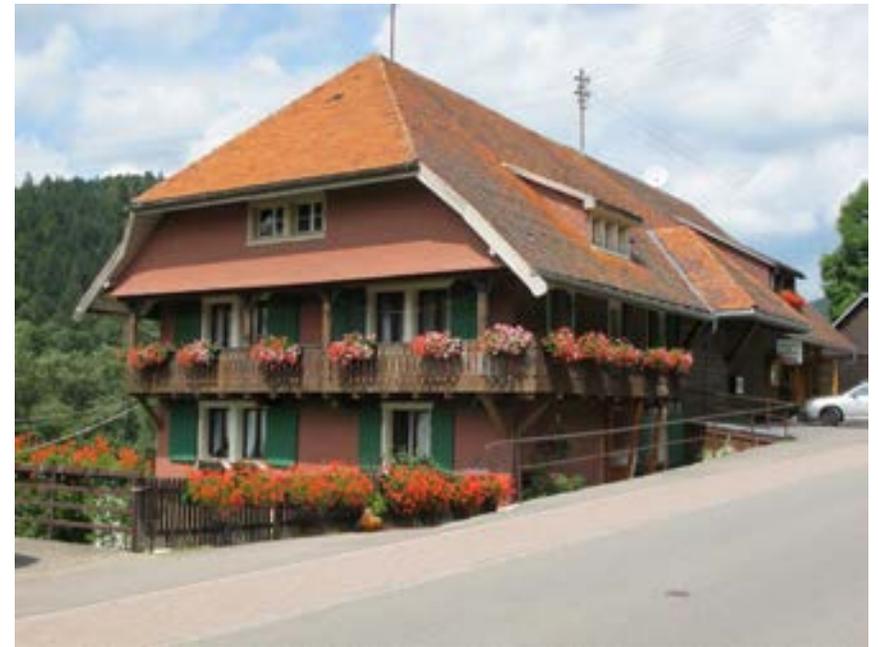
Vorderdorfstraße 39 (Flst.Nr. 551)

Nördlich, bereits außerhalb des historischen Vorderdorfs in Hanglage stehender, zweigeschossiger, traufständiger Schwarzwaldhof mit weitestgehend holzverschindelter Fassade über einem hohen, massiv gemauerten Kellersockel. An der südlichen Giebelseite mit einem über die gesamte Hausbreite reichenden Balkon im Obergeschoss. An der östlichen Traufseite mit Hocheinfahrt ins Obergeschoss. Nach oben mit einer Dachgeschossebene und Spitzboden unter einem weit vorkragenden Halbwalmdach mit Schleppgauben abschließend. 19./20. Jahrhundert erbaut; mit jüngeren Veränderungen. Der nördliche Ökonomieteil heute „Gasthaus Cafe Schönblick“.

Der Schwarzwaldhof ist trotz baulicher Veränderungen ein gutes Beispiel für die typische Schwarzwaldhof-Architektur mit holzverkleideter Fassade und weit vorkragendem Dach. Er fügt sich in außerhalb des Vorderdorfs gut in die umgebende Bebauung und den Naturraum ein.

Ansicht des Hofes von Südosten

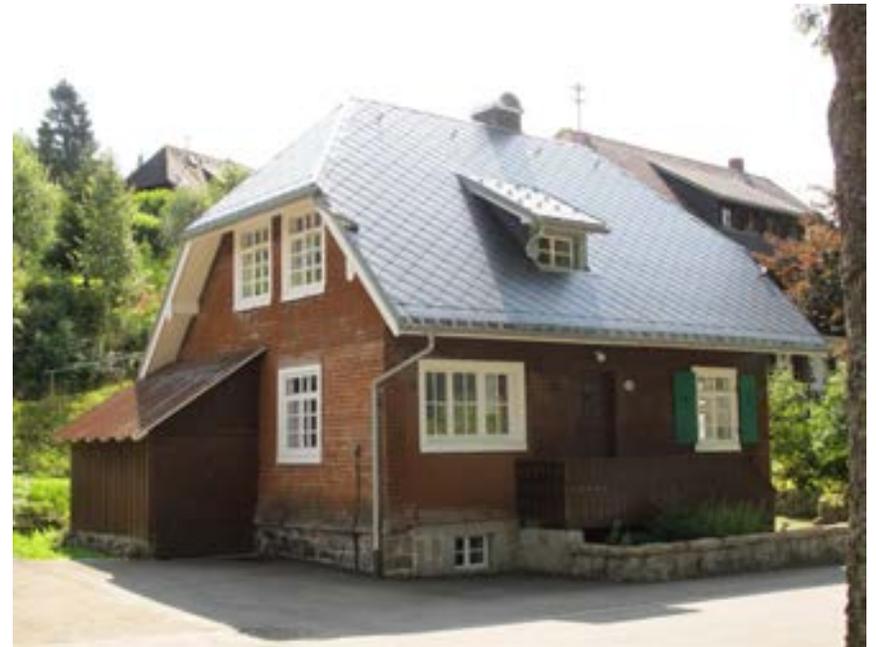
Vorderdorfstraße 44 (Flst.Nr. 572/2)

Eingeschossiges, traufständiges Wohnhaus mit Holzverschindelter Fassade über massiv gemauertem Kellersockel. Nach oben mit einer Dachgeschossebene und Spitzboden unter einem Halbwalmdach mit Schleppgaube abschließend. An der westlichen Traufseite außenliegender Treppenaufgang. In der ersten Hälfte des 20. Jahrhunderts im Schwarzwaldheimatstil erbaut.

Das Wohnhaus bildet ein typisches Beispiel für die Heimatstil-Architektur und fügt sich somit sehr gut in die ländlich geprägte Bebauung von Menzenschwand ein.

Ansicht des Wohnhauses von Nordwesten

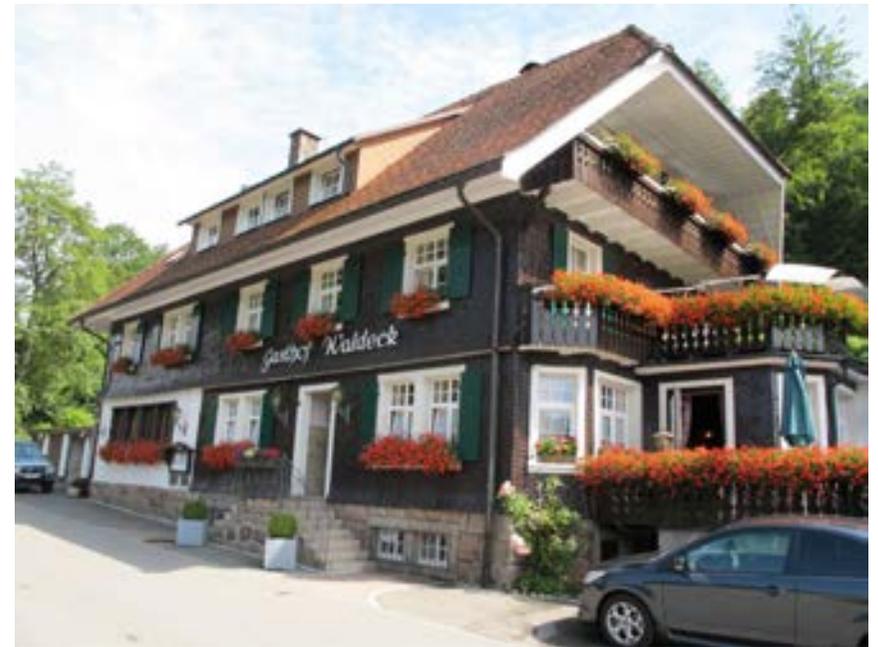
Vorderdorfstraße 74 (Flst.Nr. 2274/3)

Weit außerhalb des Vorderdorfs, schon fast beim Hinterdorf stehender, zweigeschossiger Gasthof „Waldeck“ mit weitestgehend holzverschindelter Fassade über einem massiv gemauerten Kellersockel mit zweiläufiger Freitreppe. Die südliche Giebelseite mit zwei über die gesamte Hausbreite reichenden Balkonen. Nach oben mit einer Dachgeschossebene und Spitzboden unter einem Halbwalmdach mit Schleppgauben abschließend. Frühes 20. Jahrhundert mit zahlreichen jüngeren Veränderungen.

Der Gasthof stellt ein gutes Beispiel für das dörfliche Gasthauswesen des 20. Jahrhunderts in Menzenschwand dar. Das Gebäude verkörpert zugleich den typischen Schwarzwaldhofstil, welcher Menzenschwand bis heute noch eindrucksvoll prägt.

Ansicht des Gasthofes von Südwesten

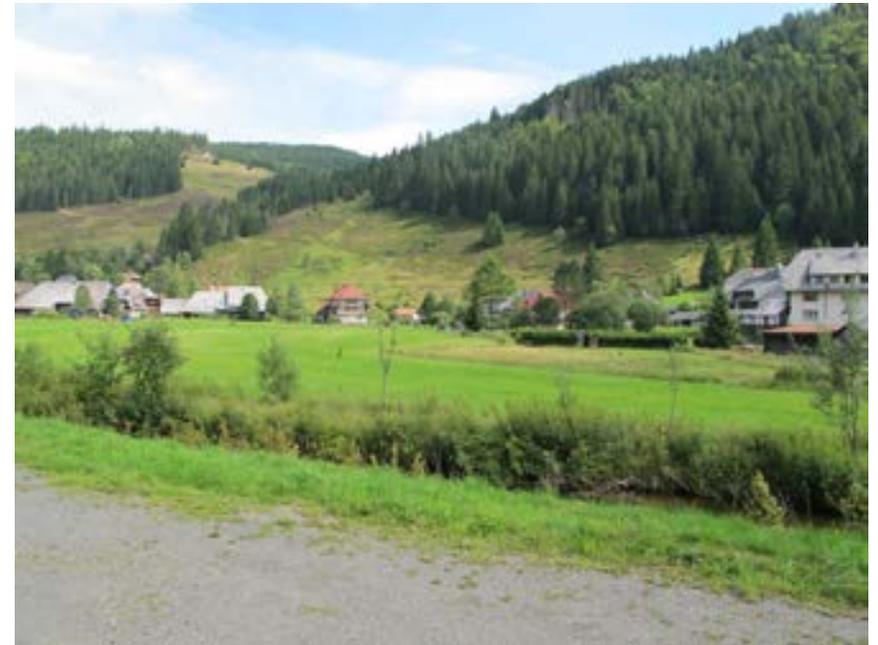
Im Bereich der Gewanne Brunnenboden, der hintere Bühl und der vordere Bühl innerhalb des Hinterdorfes befinden sich große, unbebaute Grün- und Freiflächen, die den ländlichen Siedlungscharakter und die straßendorfähnliche Struktur des Hinterdorfes bewahren. Eine bauliche Freihaltung dieser historischen Grün- und Freiflächen ist für das Siedlungsbild des Hinterdorfes unabdingbar.

Blick von Gebäude Albweg 10 nach Nordosten auf die zentralen Grünflächen im Hinterdorf

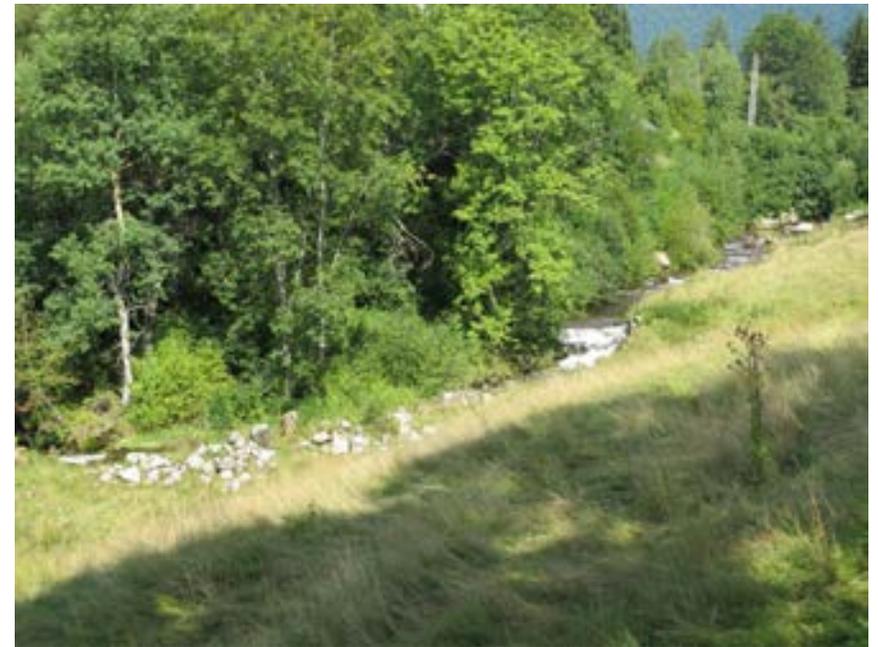
Von Norden kommender Bachlauf der Menzenschwander Alb, welcher in leicht gewundenem Verlauf zunächst westlich am Hinterdorf vorbei fließt. Südlich des Hinterdorf erstreckt sich der Bachlauf dann in nahezu geradem Verlauf parallel zur Vorderdorfstraße. Am westlichen Ortsrand des Vorderdorfs fließt die Menzenschwander Alb dann leicht mäandrierenden in Richtung Süden vorbei.

Bereits im Gemarkungsatlas von 1865 ist dieser Bachlauf mit nahezu identischem Verlauf verzeichnet. Lediglich nördlich des Gebäudes Albweg 10 wurde der Verlauf inzwischen leicht begradigt. Der Bach bildete ursprünglich einen wesentlichen Bestandteil der dörflichen Wasserversorgung.

Ansicht der Menzenschwander Alb westlich, unterhalb von Vorderdorfstraße 39

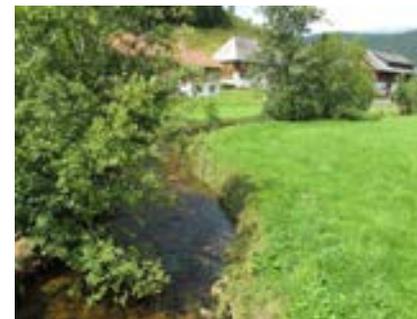
Mäandrierender Bachverlauf im Bereich Hinterdorfstraße 11

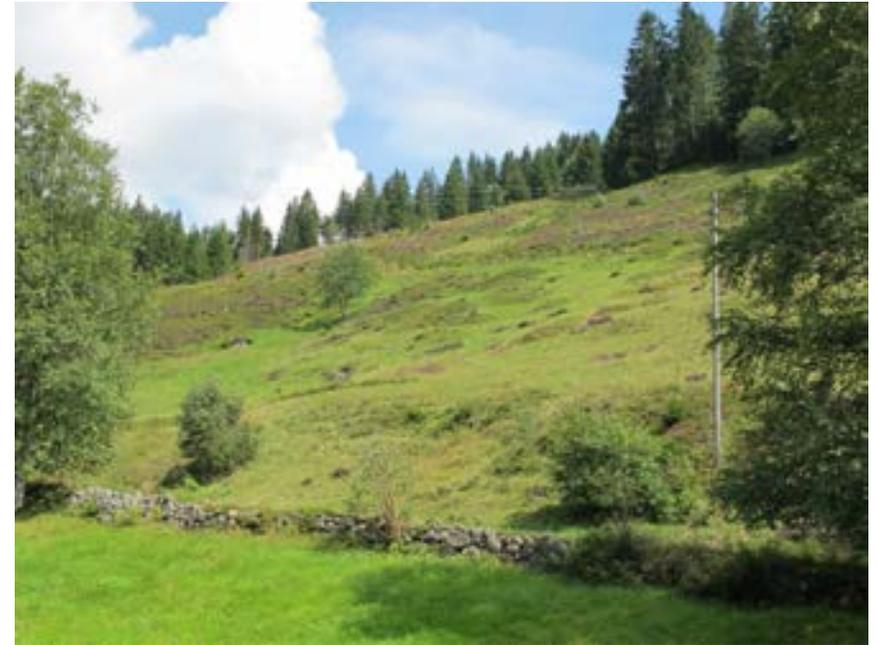
Der östliche Ortsrand, welcher durch die steilen Frei- und Grünflächen gebildet wird, die teilweise als historische Weideflächen genutzt wurden, hat sich noch weitestgehend erhalten. Diese freiräumliche Situation mit ihrem Wiesen- und Weidenbestand prägt in erhöhtem Maße den Ortsrand und die dortige Ansicht Menzenschwands. Eine bauliche Freihaltung dieses historischen Ortsrandes mit seiner historisch überlieferten Struktur ist für das Siedlungsbild von Menzenschwand unabdingbar.

Der östliche Ortsrand im Hinterdorf wird durch steile Weideflächen geprägt

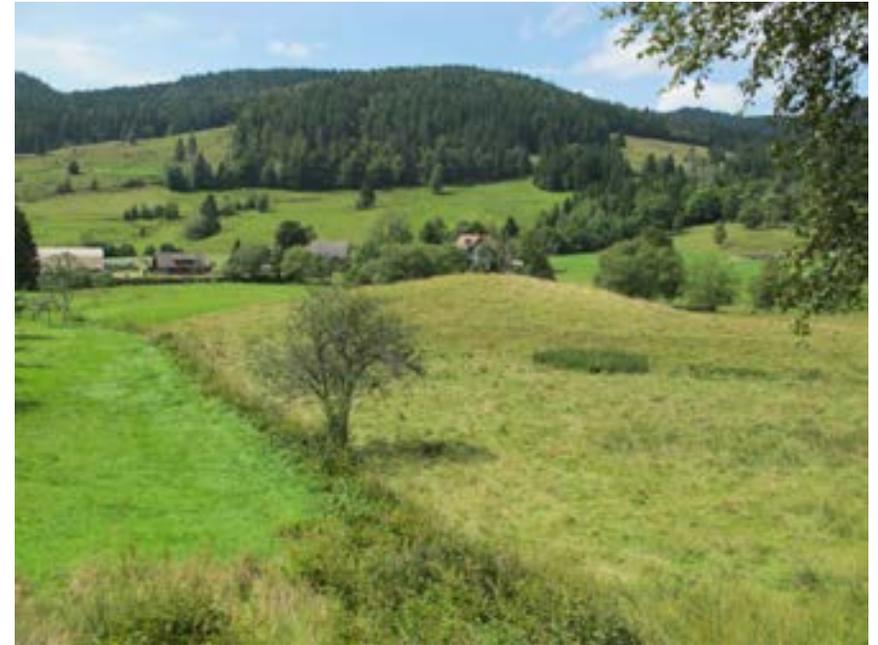
Der westliche Ortsrand, welcher durch die steilen Frei- und Grünflächen gebildet wird, die teilweise bis heute als Weideflächen genutzt werden, hat sich noch weitestgehend erhalten. Diese freiräumliche Situation mit ihrem Wiesen- und Weidenbestand prägt in erhöhtem Maße den Westrand und die dortige Ansicht Menzenschwands. Eine bauliche Freihaltung dieses historischen Ortsrandes mit seiner historisch überlieferten Struktur ist für das Siedlungsbild von Menzenschwand unabdingbar.

Der westliche Ortsrand im Vorderdorf zeigt ausgedehnte Wiesenflächen

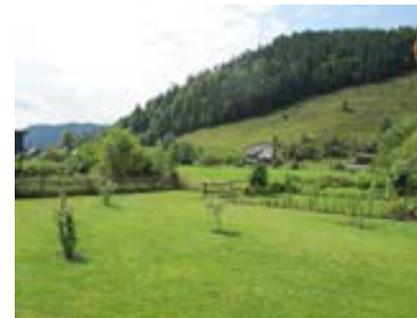
Der westliche Ortsrand im Hinterdorf geht in steilere Weideflächen über
