# Büro für Bauforschung und Denkmalschutz

## St. BLASIEN - **MENZENSCHWAND**

Historische Ortsanalyse

Dezember 2010  
im Auftrag des  
Regierungspräsidium Freiburg  
Referat 26 - Denkmalpflege

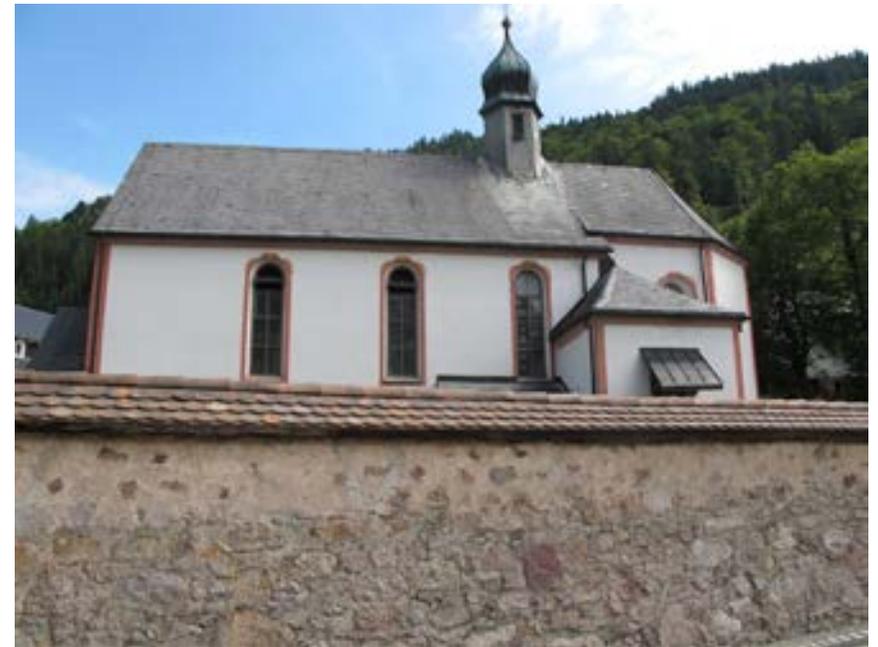
Bereich Hinterdorfstraße 23:

1308 entstand im Hinterdorf die erste Kapelle (St. Antonius) als Ferialkirchlein der Abtei St. Blasien. Die Mönche übernahmen die Seelsorge im Tal. Um 1343 wird erstmals ein Leutpriester namentlich erwähnt. Die St. Antoniuskapelle wurde um 1621/22 verlängert und mit einem neuen Chor versehen. In den Jahren 1687/88 erfolgte schließlich ein völliger Kirchenneubau mit der heute noch bestehenden Pfarrkirche im Hinterdorf.

Im Bereich der Pfarrkirche im Hinterdorf ist mit archäologischen Befunden zu rechnen
