# Denkmalpflegerischer Fachplan

## Kloster Adelberg

(Gemeinde Adelberg, Landkreis Göppingen)

Landesdenkmalamt Baden-Württemberg  
(Hahn, Numberger, Pressler)  
Februar 2003

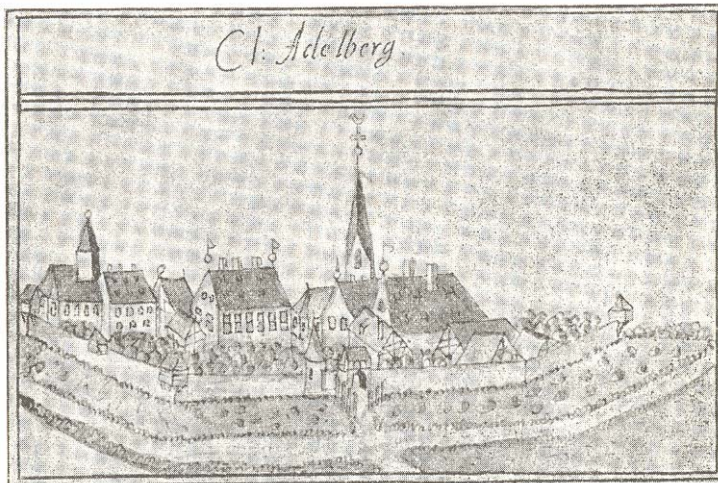
Kloster Adelberg in der Kieser'schen Forstkarte von 1685. Zu erkennen sind u.a. die Ummauerung mit Wachtürmchen, das obere Tor, die Ulrichkapelle mit hohem Turm in der Mitte, die Prälatur links daneben (mit Fähnchen) sowie eine weitere Kapelle (evtl. die Siechenkapelle). Kloster und Klosterkirche sind zu diesem Zeitpunkt bereits abgebrochen.

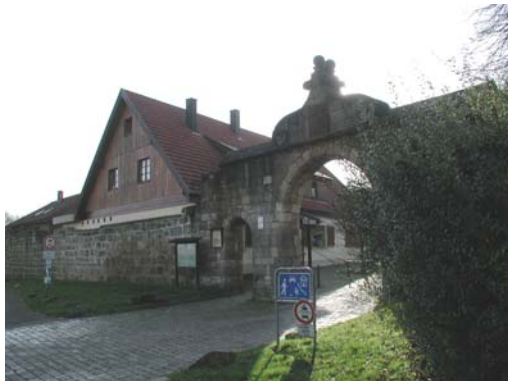
Der Haupteingang in die Klosteranlage, das obere Tor, vermittelt dem Besucher Dank seiner aufwändigen Gestaltung auch heute noch die einstmalige Bedeutung des Komplexes. Freilich wird auch gleich hier am Eingang deutlich, dass zahlreiche Überformungen (z.B. die Haus Nr. 26 in modernen Bauformen) das Erscheinungsbild der ehemaligen Klosteranlage mitbestimmen.

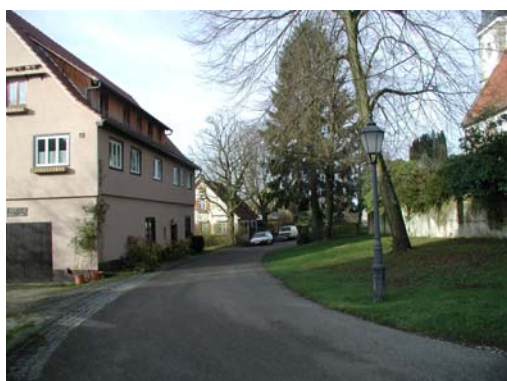
Die Gasse zur Zehntscheuer bietet nochmals alle Zeitschichten der Bebauung im Kloster, angefangen bei Bauten des 16. Jahrhunderts, die noch auf klösterliche Nutzung zurückgehen (Nr. 13 und 14), über Neubauten des 19. Jahrhunderts (Nr. 8 und 12) bis zu den jüngsten Gebäuden aus den 1950-70er Jahren (Nr. 7, 9 und 11).

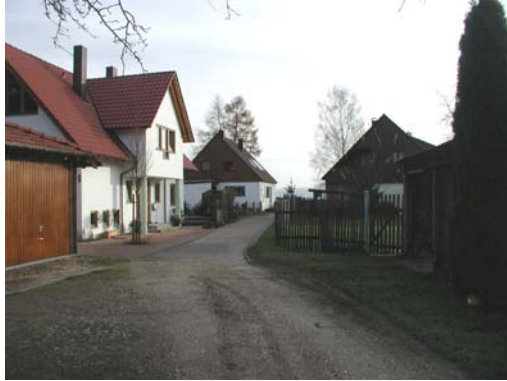
Mit den drei Neubauten im Rückbereich von Haus Nr. 19 aus den vergangenen 40 Jahren wird die Problematik des Verlustes von historischen Freiflächen (ehem. Baumgärten), des Durchbruchs der eindrucksvollen Klostermauer sowie der Veränderung der Fernansicht des ehemaligen Klosterkomplexes (hier von Osten) deutlich.

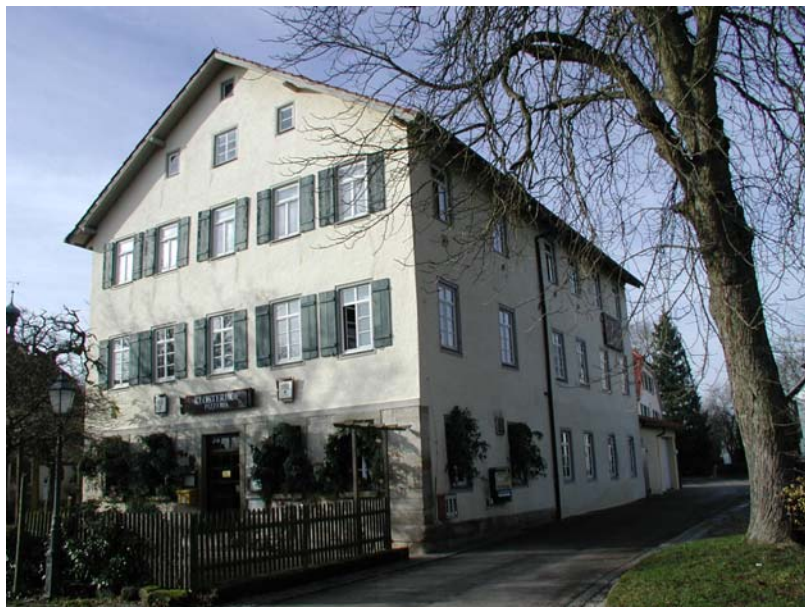
## Gebäude Nr. 1

Hotel Klosterhof,  
dreigeschossiger  
verputzter Massivbau mit  
zeittypischem flacherem  
Satteldach, 1878 als  
Gasthof erbaut;  
**erhaltenswert.**

Hier stand bis 1878 in fast  
identischer Lage und  
Ausrichtung die alte  
Amtsschreiberei. Die  
Nebengebäude an der  
Ringmauer sind nicht  
erhalten. Der südlich  
gelegene Garten (früher  
ein mit Wegekreuz  
gestalteter Gemüse-  
garten) ist heute  
Gastgarten. Nördlich vom  
Gebäude stand ehemals  
eine Kegelbahn und  
außerhalb der Mauer ein  
Eiskeller.

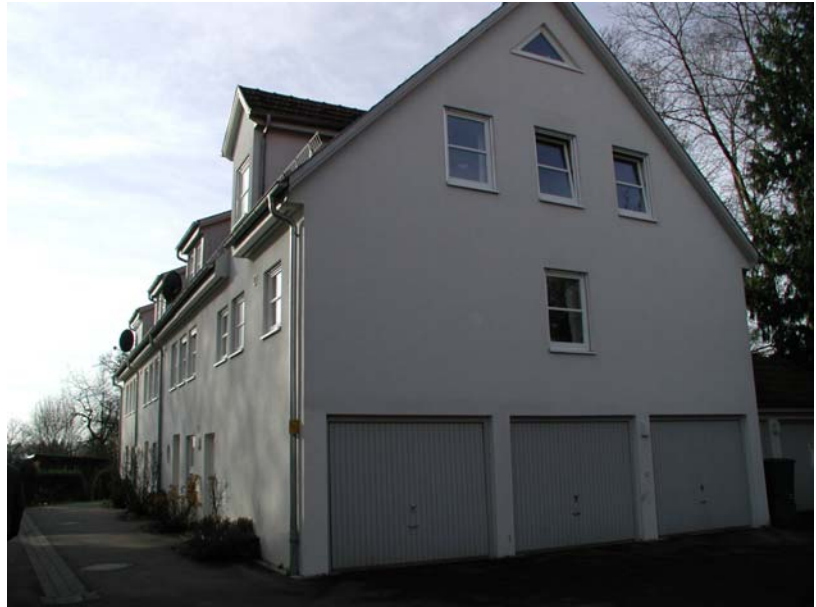
## Gebäude Nr. 2

Wohnhaus,  
zweigeschossiges lang  
gestrecktes Reihenhaus  
mit Satteldach, Neubau  
1990er Jahre.

Der Urkataster  
verzeichnet an dieser  
Stelle nur ein winziges  
Nebengebäude. Einen  
älteren Vorgängerbau für  
das heutige Gebäude gibt  
es somit nicht. Das  
Gebäude durchbricht  
zudem die historische  
Gartenfläche an dieser  
Stelle und verändert deren  
Parzellierung.

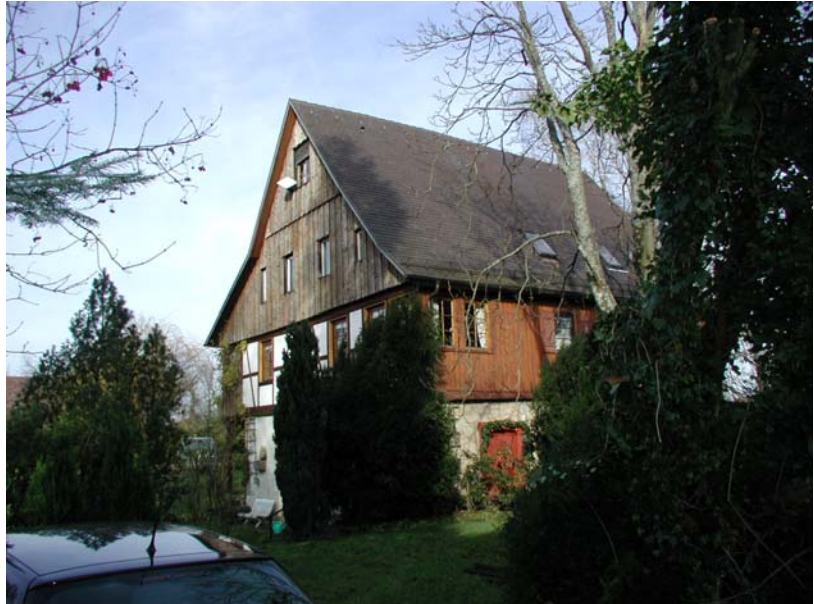
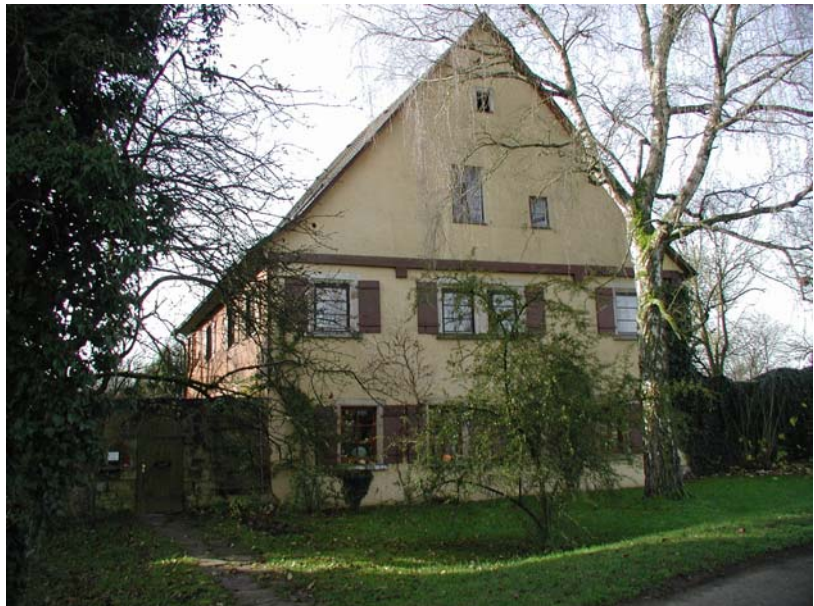
## Gebäude Nr. 3

Ehemaliges Wohnhaus des Amtspflegers, unter Einbeziehung der Klostermauer zu dieser giebelständiges zweigeschossiges Massiv- und Fachwerkhaus, heute verputzt bzw. bretterverschalt, mit Vorstößen, wohl 18. Jh. mit älterem Kern (Treppeneingang mit gestuftem Eselsrückengewände).  
**Kulturdenkmal**

Der Garten – weitgehend in historischer Parzellierung – wird als Zier- und Baumgarten genutzt.

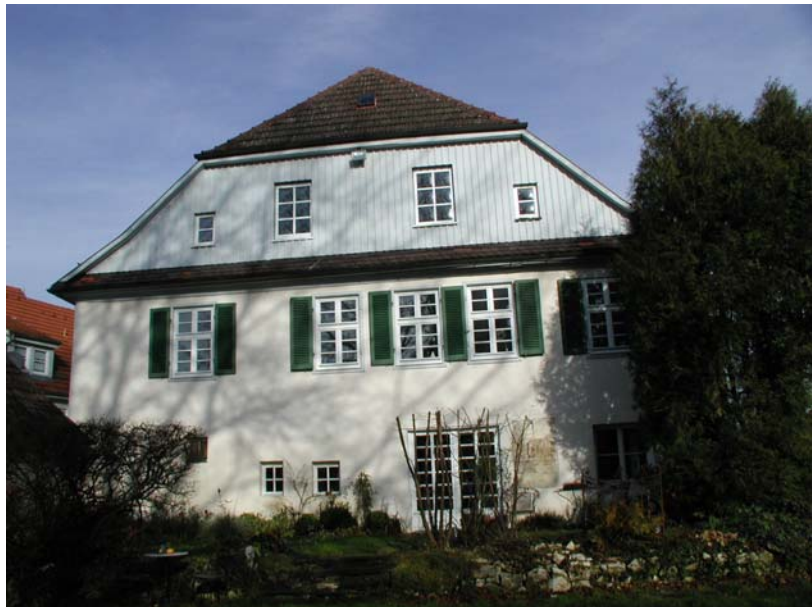
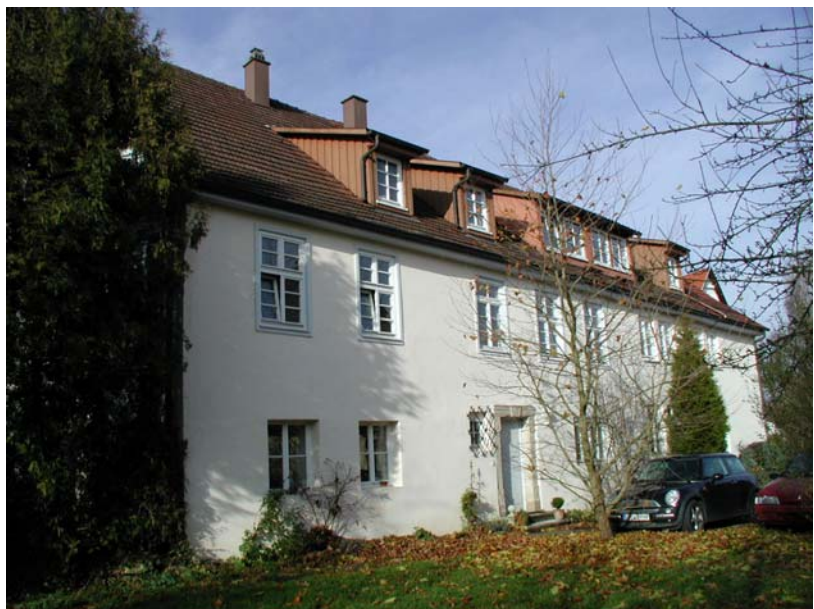
Die Oberamtei, ein stattliches Gebäude, stand ursprünglich um 90° gedreht an dieser Stelle. Zahlreiche Umbauten werden seit 1813 erwähnt, schon 1883/84 ist das Gebäude dann aber in der Firstrichtung gedreht. Der nördliche Gebäudeteil ist eine jüngere Erweiterung.

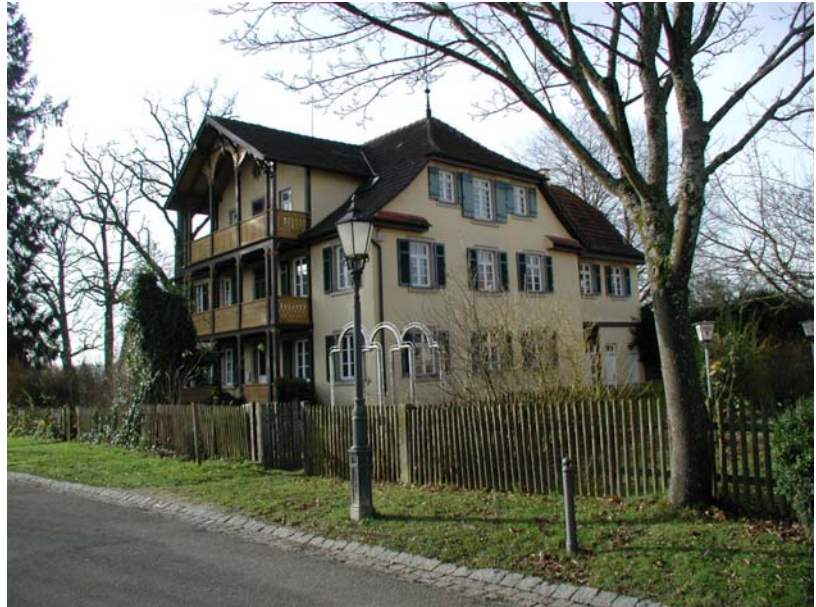
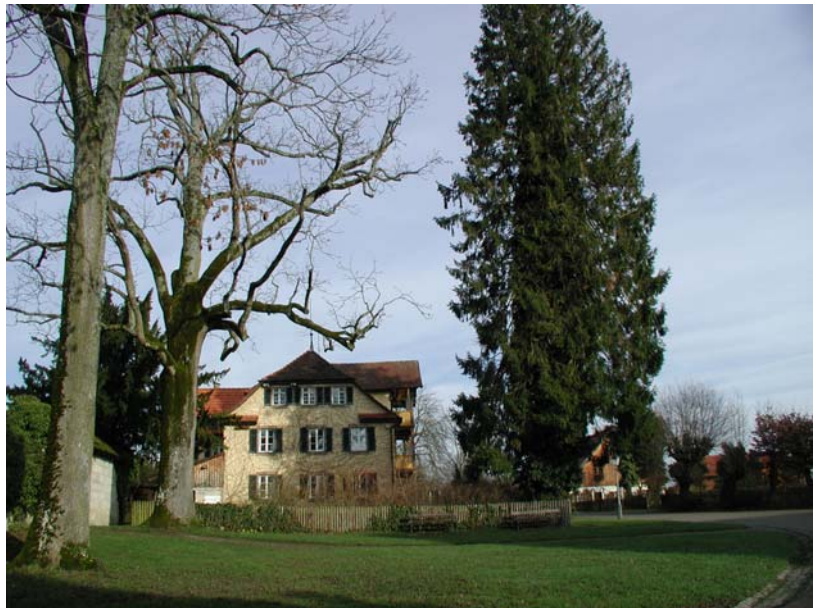
## Gebäude Nr. 5

Wohnhaus,  
zweigeschossiger  
verputzter Bau mit  
Halbwalmdach und  
Wiederkehr; 1835 für den  
Schultheißen Link erbaut,  
1886 im Schweizerhausstil  
mit Zwerchhaus und  
hölzerner Balkonveranda  
umgebaut. Bemerkens-  
wertes Beispiel des  
Schweizerhausstils mit  
reicher Sägeornamentik  
und Teilen der originalen  
Fenster- bzw. Türaus-  
stattung.

Dieses Gebäude besitzt  
keinen Vorgängerbau, es  
wurde auf einer Frei- bzw.  
Hoffläche des ehem.  
Klosters erbaut. Somit  
haben auch die Gärten  
keine historischen  
Vorbilder, sind aber im Stil  
älterer Gärten gestaltet.  
Der noch erhaltene  
Nadelbaum dürfte eine  
zeittypische Baum-  
pflanzung zur Umge-  
staltung Ende des 19. Jhs.  
sein.

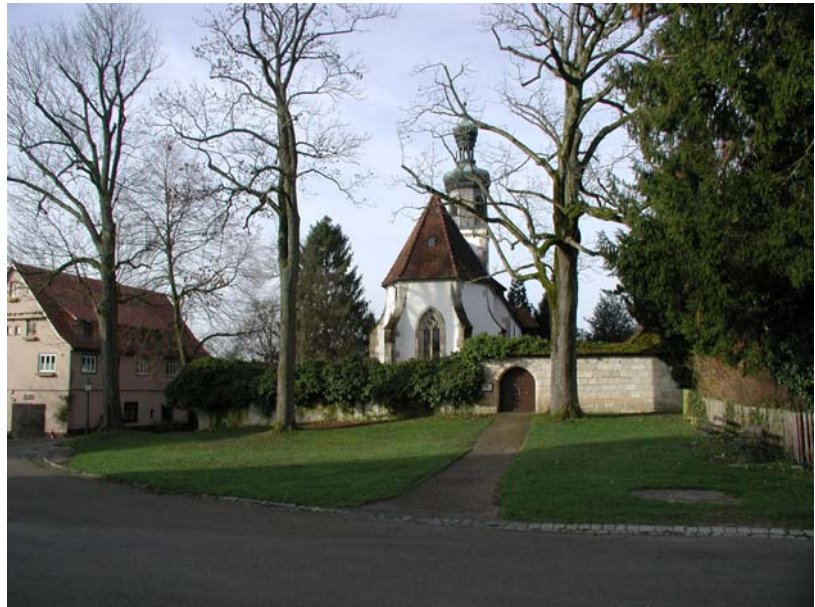
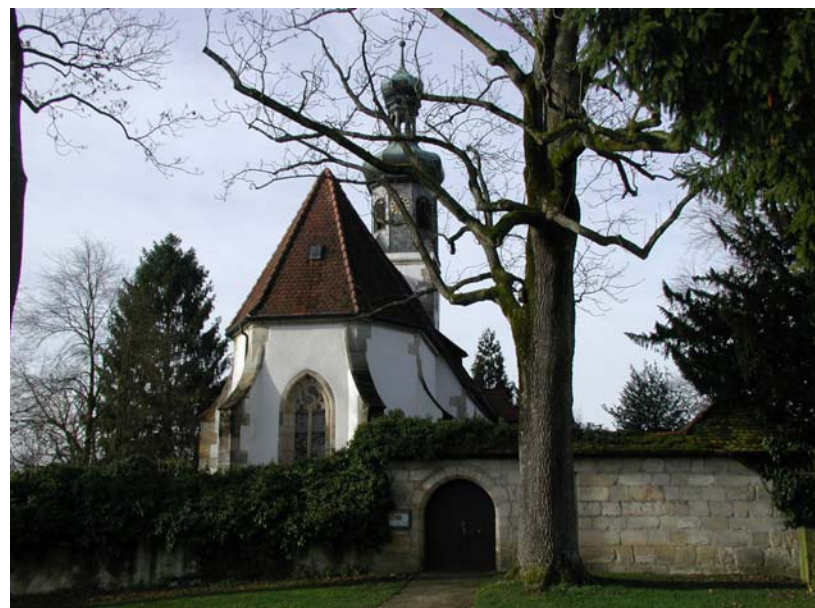
## Gebäude Nr. 6

Vor der Kirche Freifläche mit drei älteren Baumpflanzungen.

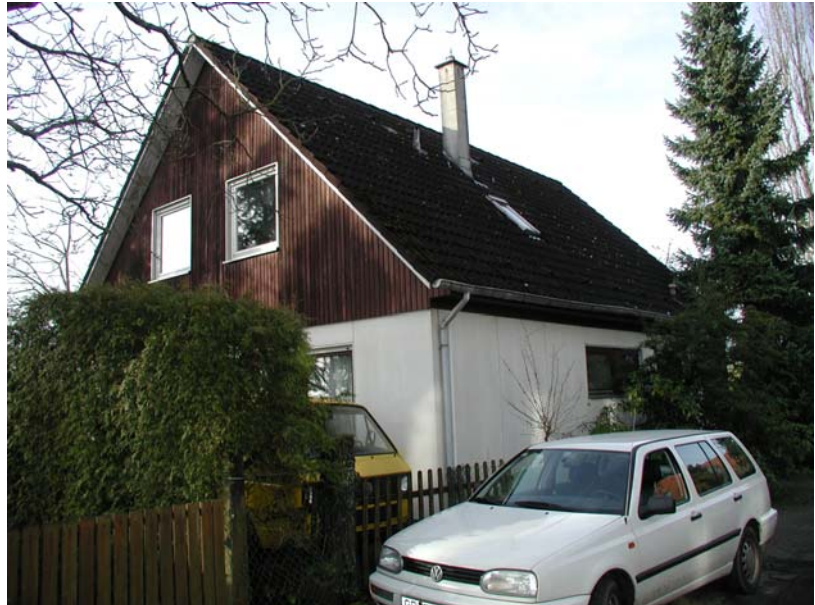
An dieser Stelle stand das 1746 erbaute, stattliche lang gestreckte Schafhaus, das dem Knick der Klostermauer folgte. 1860 wird es abgebrochen und nach 1905 wieder mit Wohnhäusern bebaut. Ob Teile des „gedrämten“ Kellers erhalten sind, ist nicht bekannt. Das jetzige Gebäude, das nur einen kleinen Teil des ehemaligen Schafhauses überbaut, ist in den 1970/80er Jahren errichtet worden. Die Gärten werden als Ziergärten genutzt.

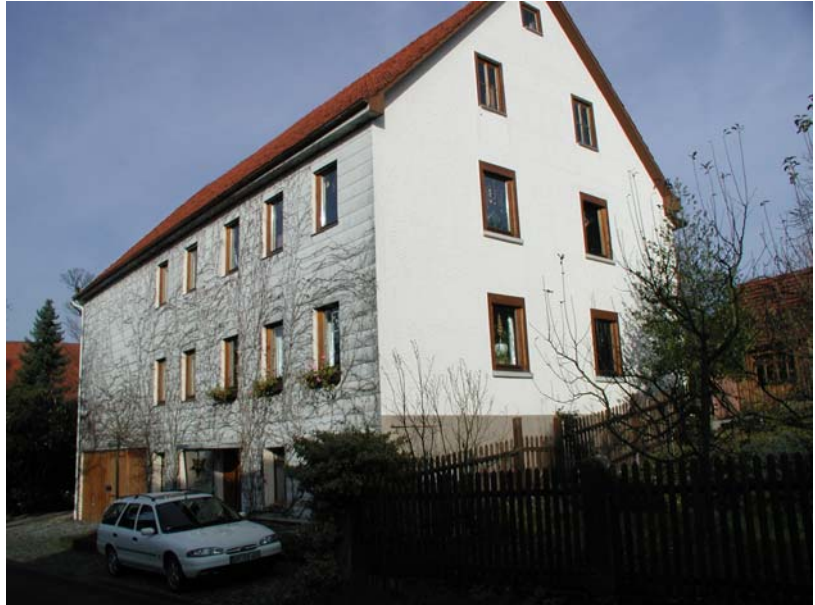
Etwas weiter nördlich  
stand hier die alte Meierei,  
von der möglicherweise  
einer der überlieferten  
Keller erhalten und in den  
Bau von 1892 integriert  
worden ist.

Die Gärten des Grund-  
stücks werden noch als  
Baum- und Hausgärten  
genutzt, zum Hauptweg ist  
eine ältere  
Garteneinfassung mit  
Sandsteinpfosten erhalten  
(**Erhaltenswert**).

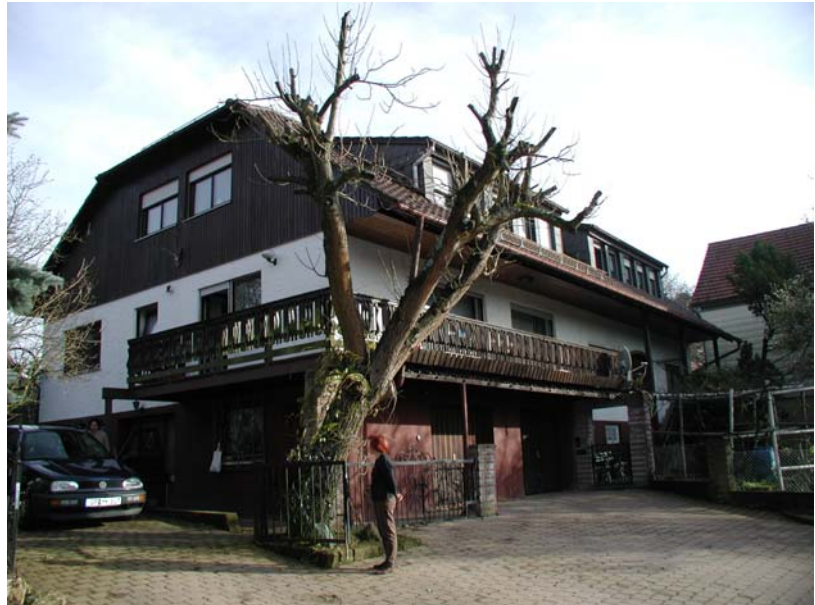
Wohnhaus,  
zweigeschossiger Neubau  
der 1970/80er Jahre mit  
Walmdach.

Der Vorgängerbau dieses  
Hauses überbaute 1892  
einen Teil der Meierei, die  
1891 abgebrannt ist. Zum  
größeren Teil wird mit  
dem heutigen Neubau  
eine ehemalige Garten-  
fläche in Anspruch  
genommen.

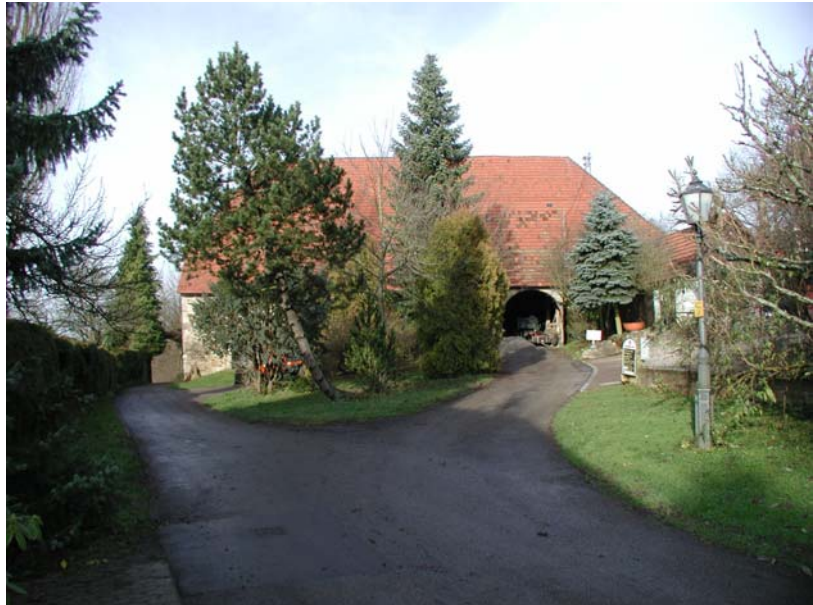
Die trapezförmige  
Vorfläche ist heute als  
inselförmige Rasenfläche  
mit jüngeren Nadelbaum-  
pflanzungen gestaltet, die  
den (wohl ehemals) freien  
Blick auf die Zehnt-  
scheune verhindern. Im  
Rückbereich zur  
Klostermauer finden sich  
noch traditionelle  
Nutzgärten mit älteren  
Sandsteinpfosten. An der  
Nordwestecke der  
Scheuer Störung durch  
modernes Trafohäuschen.

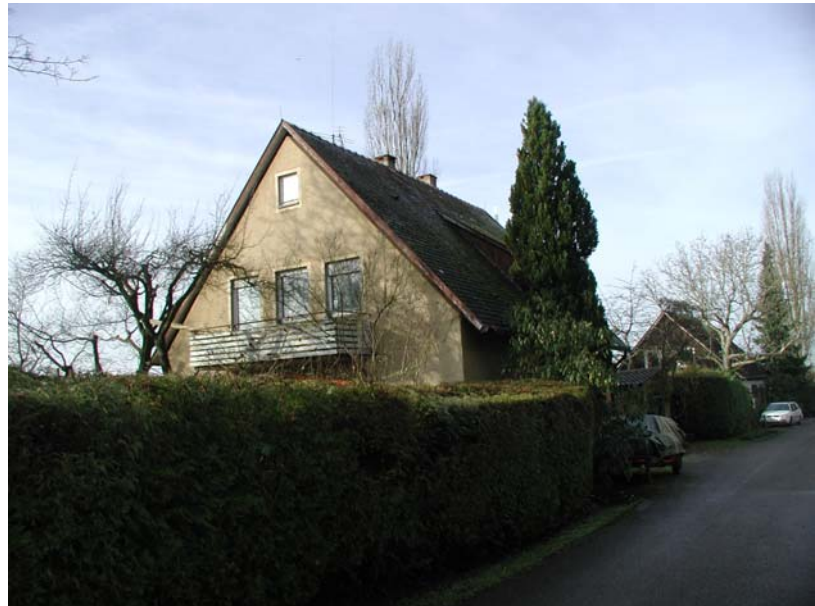
Das Wohnhaus überbaut  
Teile des ehemaligen  
Fruchtkastens, der wohl  
1786 an der Klostermauer  
errichtet wurde. Der  
stattliche zweigeschossige  
Bau wurde als Stall und  
Getreidespeicher genutzt.  
1850 wurde er abge-  
brochen, das Grundstück  
nach 1905 überbaut. In  
der Klostermauer finden  
sich noch Reste eines  
Fensters und eines  
(Abwasser?)auslasses.

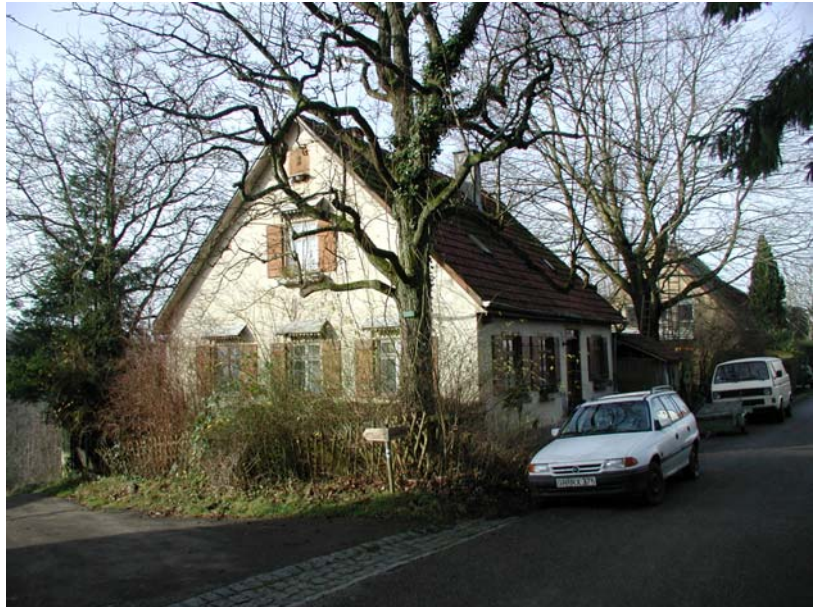
Wohnhaus, eingeschossiger verputzter (Fachwerk?)bau von 1875 mit Satteldach, erhaltenen Fenstern und Haustüre, Holzläden und Fensterüberdachungen.  
**Erhaltenswert.**

Das Gebäude besitzt keinen Vorgängerbau. Der Urkataster verzeichnet an dieser Stelle einen Freiraum zwischen langem Fruchtkasten und der Küferei.

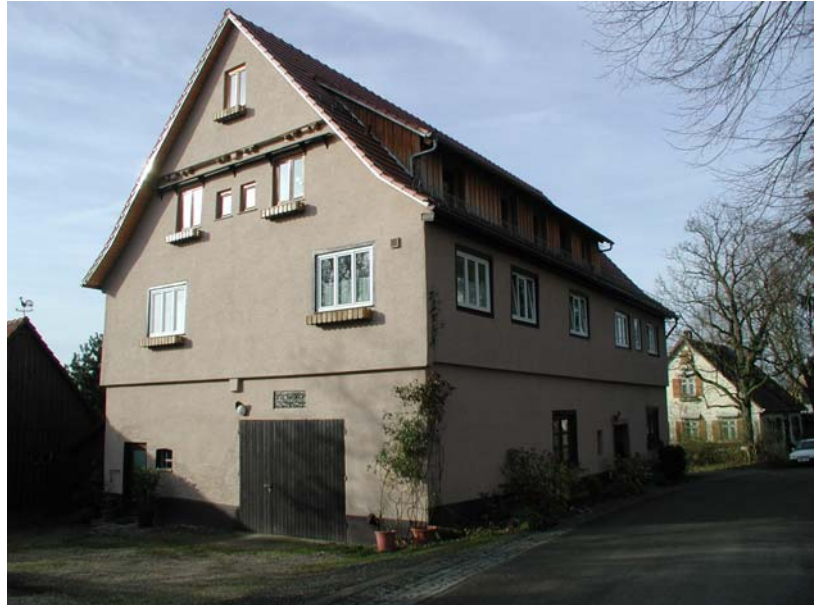
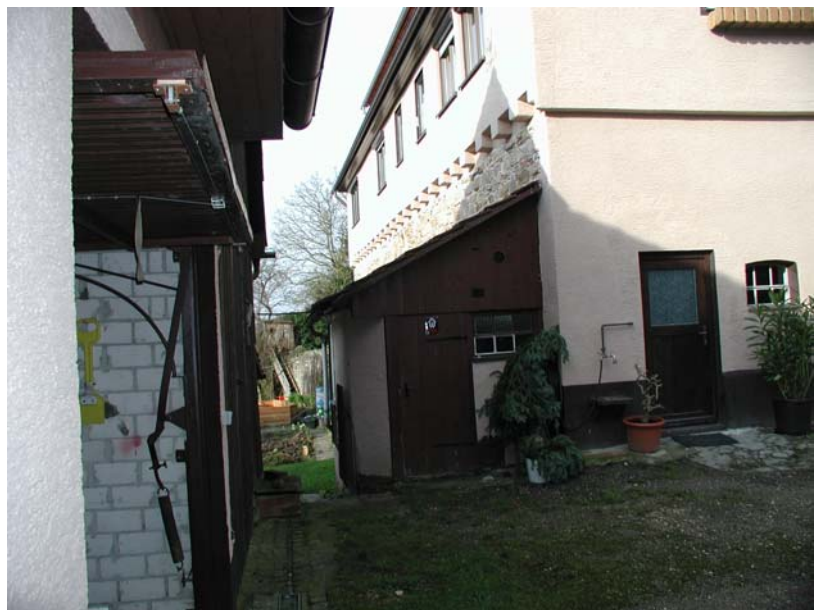
Das L-förmige Nebengebäude ist inzwischen abgerissen, die Klostermauer an dieser Stelle unterbrochen. Als einziges Gebäude besitzt die Nr. 13 einen Garten außerhalb der Klostermauer, der schon im Urkataster so verzeichnet ist.

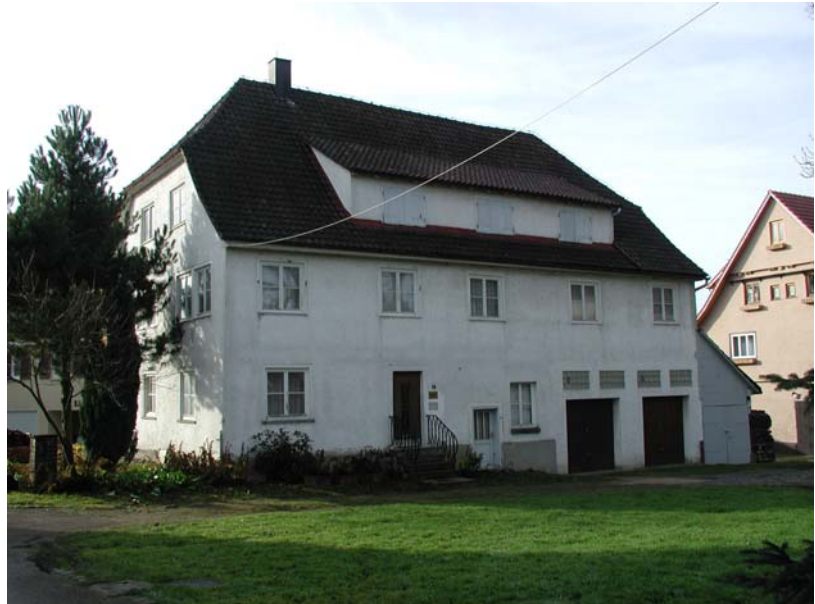
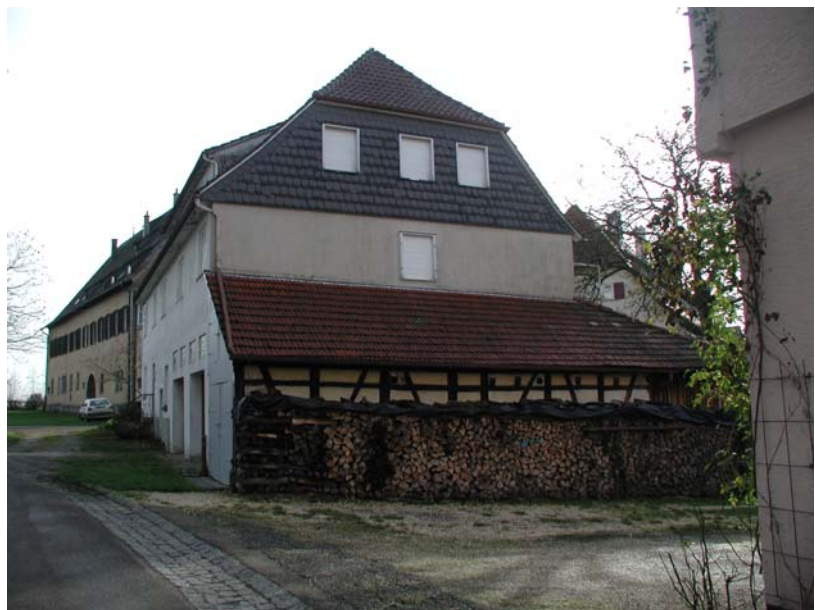
Das Gebäude besitzt im Rückbereich zur Klostermauer nur eine sehr schmale Gartenfläche, in der mehrere kleinere Anbauten stehen.

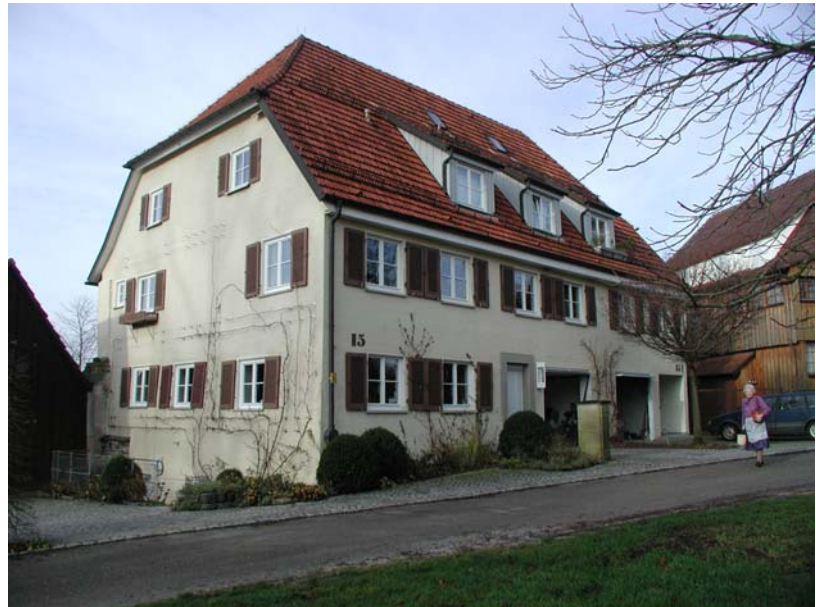
Ehemalige Prälaturscheuer, 1813 zum Wohnhaus umgebaut, auf der Klostermauer aufsitzen-der, zu dieser traufstän-diger zweige-schossiger verputzter Fachwerkbau mit Halb-walmdach, ehemaliger Balkendeckenkeller, jetzt innen verkleidet, um 1600; mit Spolien in Unterge-schoßaußenwand; ehe-maliges, verbrettertes Back- und Waschhaus in Ecklage der Klostermauer mit Tor zum Garten vor Klostermauer, 16./17. Jh. und jünger.

Der Garten des Gebäudes außerhalb der Klostermauer ist eine Umgestaltungsmäßnahme der jüngsten Vergangenheit. Dort waren früher nur die Klosteranlage umgebende Streuobstwiesen. Nur die Nr. 13 (s.d.) hatte auch im 19. Jh. schon einen Garten außerhalb der Mauern.

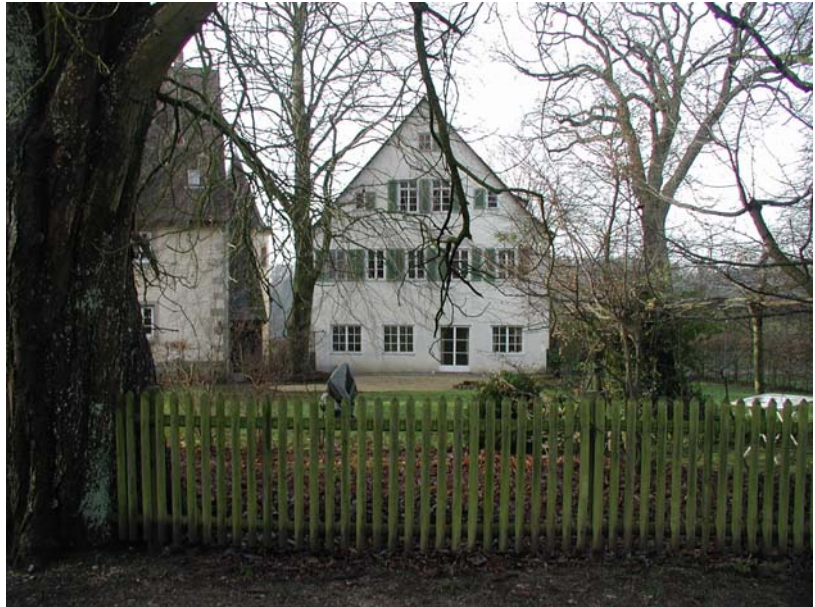
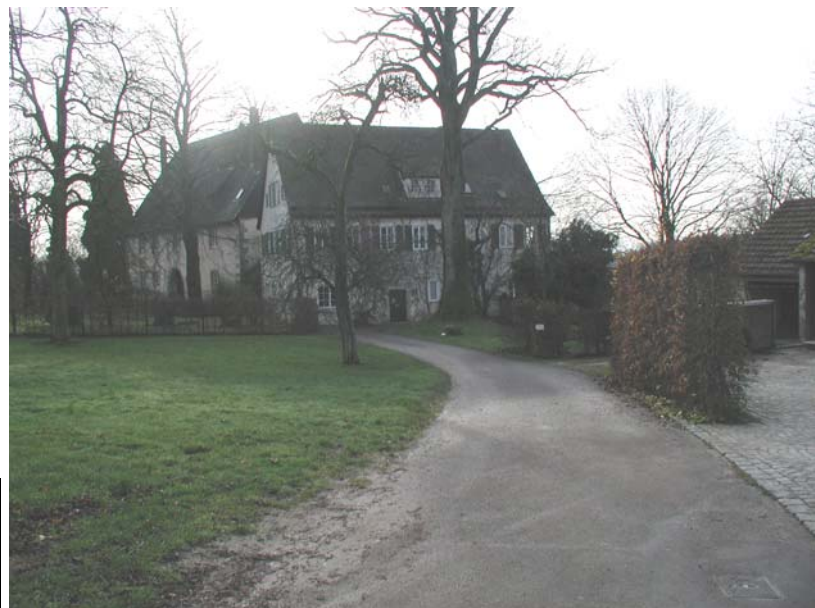
Der Urkataster zeigt bereits den ungewöhnlichen Vorsprung des Gebäudes vor die Klostermauer. Die im 19. Jh. noch genannten Nebengebäude sind nicht mehr erhalten. Vor dem Gebäude bestand früher ein mit Wegekreuz gestalteter Hausgarten, der heute noch in leicht veränderter Parzellenform erhalten ist und weiterhin als Gartenfläche (ohne Wegekreuz) dient.

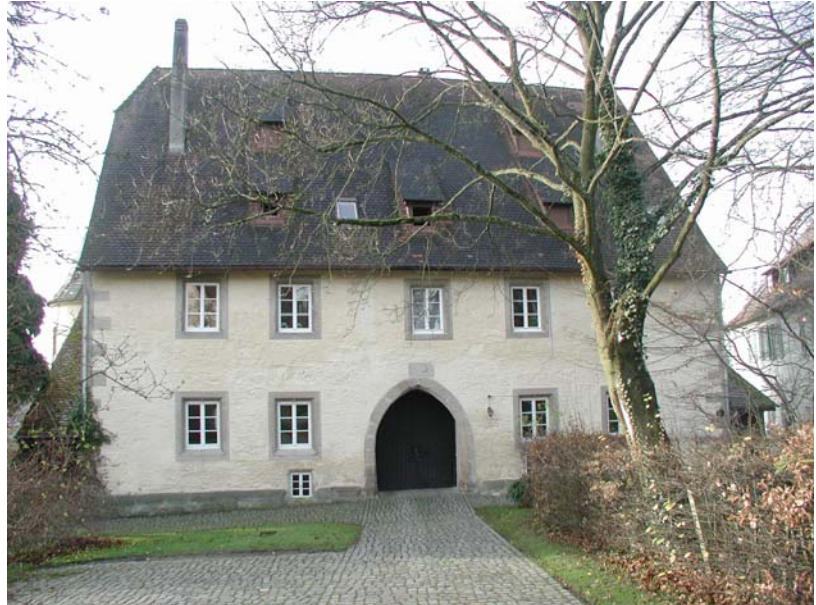
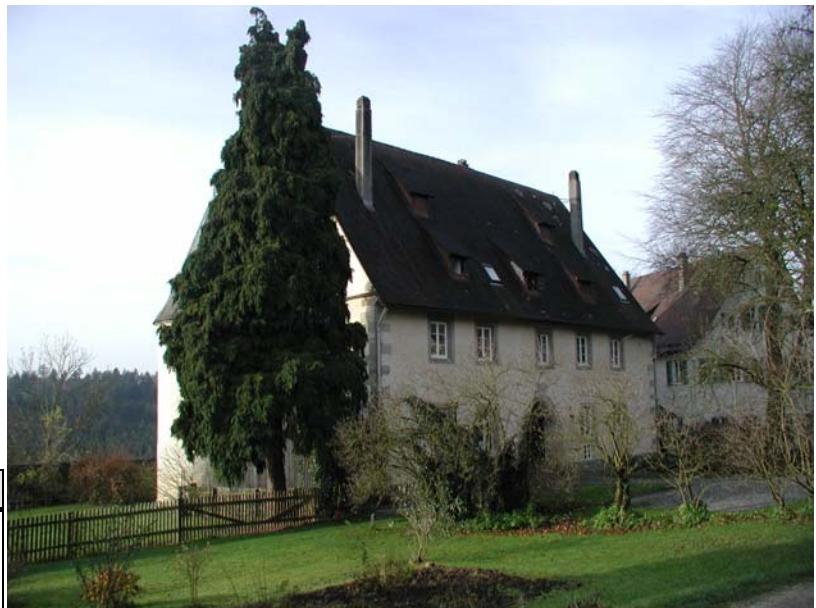
## Gebäude Nr. 17

Ehemaliger Frucht-  
speicher, zweige-  
schossiger verputzter  
Massiv- und Fachwerkbau  
mit einseitigem Krüppel-  
walmdach und zwei  
Rundtürmchen an den  
Ecken der Südseite  
(ehemaliges Kloster-  
gefängnis), über dem  
Eingang Inschriftstein mit  
Wappen bez. 1481, wohl  
1744 zum Wohnhaus  
(Forstwarthaus) umge-  
baut.

Das Gebäude verdeutlicht,  
dass schon vor dem 19.  
Jahrhundert vereinzelt  
ehem. Wirtschafts-  
gebäude, die noch aus der  
Klosterzeit stammen, zu  
Wohnzwecken herange-  
zogen und umgebaut  
wurden. Die Ecktürmchen  
sind für die Südansicht  
des Klosterkomplexes von  
hoher Bedeutung.

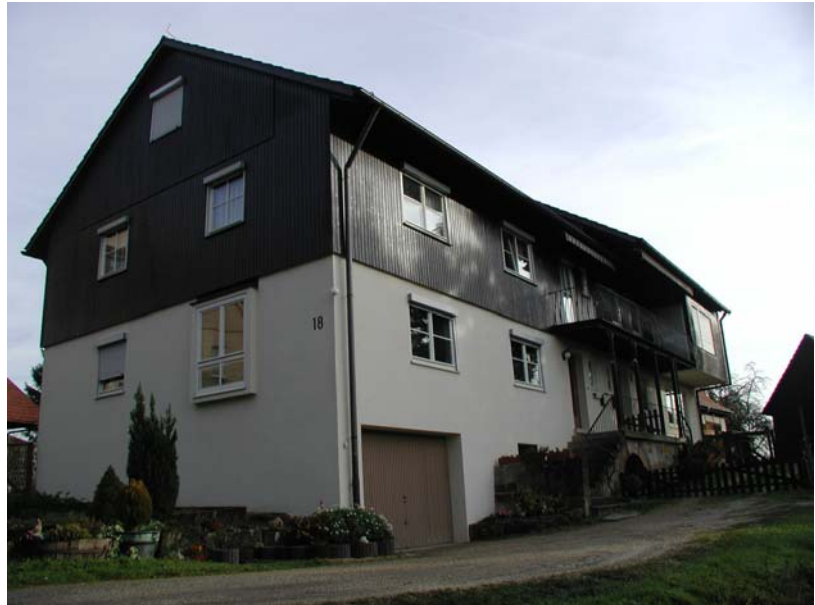
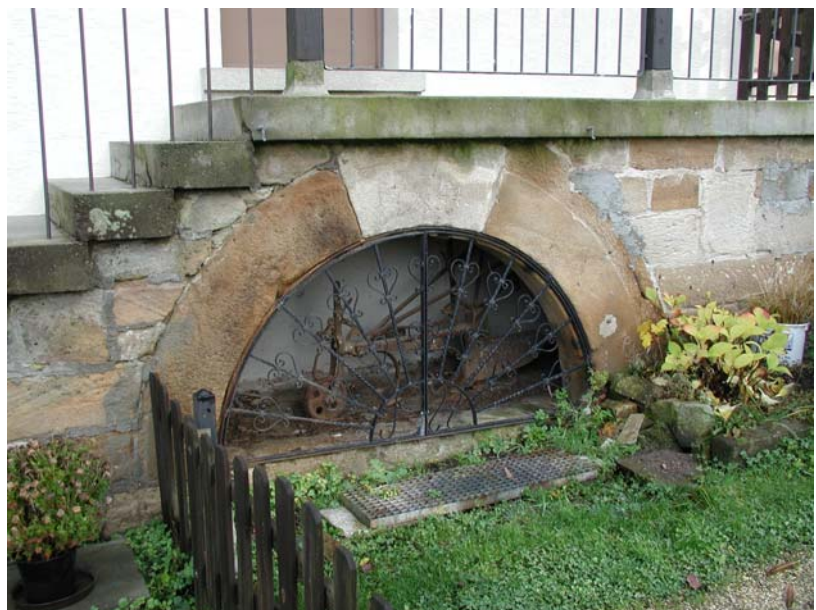
## Gebäude Nr. 18

Wohnhaus, zweigeschossiger Neubau von 1959/60, 1970 erweitert.

Im Bereich der östlichen Haushälfte stand ein nicht näher bekanntes Gebäude, das 1808 als Scheuer zwischen Konventhaus und Pfisterei genannt wird. Ein aus diesem Gebäude (oder aus der benachbarten Pfisterei?) stammender Kellerabgang (**Kulturdenkmal**) mit Datierung 1744 ist im Gebäude heute außen wieder eingebaut. Der östlich vom Gebäude liegende Garten wird wie früher als Haus- und Baumgarten genutzt.

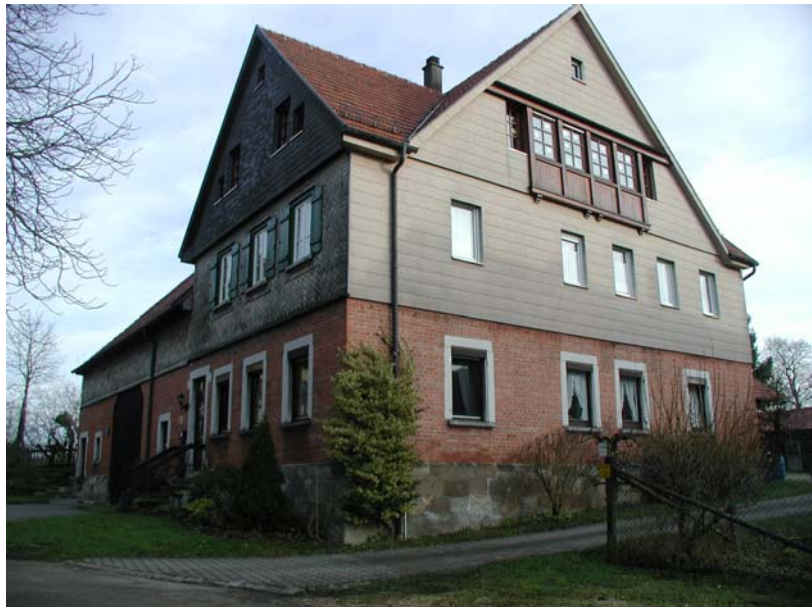
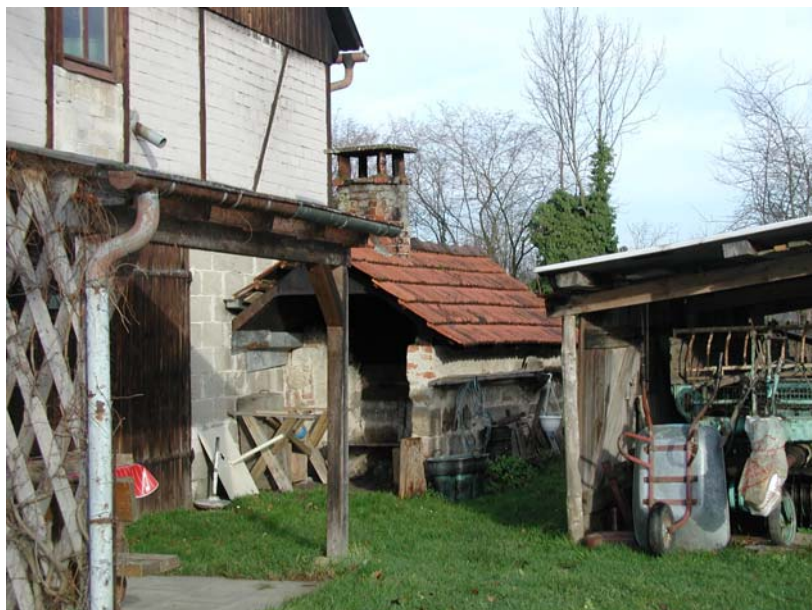
## Gebäude Nr. 19

Wohnstallhaus, zweigeschossiger Ziegelbau mit verkleidetem Obergeschoß und Satteldach mit großem Zwerchhaus, erbaut 1910 anstelle eines durch Blitzschlag zerstörten Gebäudes von 1885.

Hier stand bis 1814 das Pfarr- oder Konventhaus (mit ehem. sechseckiger [Siechen?]-kapelle), das damals durch einen Bauernhof ersetzt wurde. Das noch 1808 erwähnte Backhäuschen ist hinter einer Scheune erhalten geblieben.

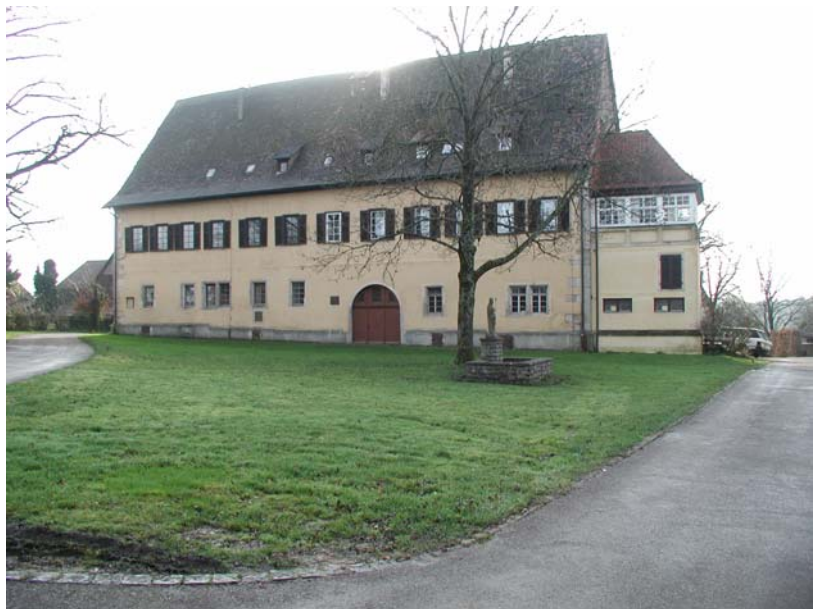
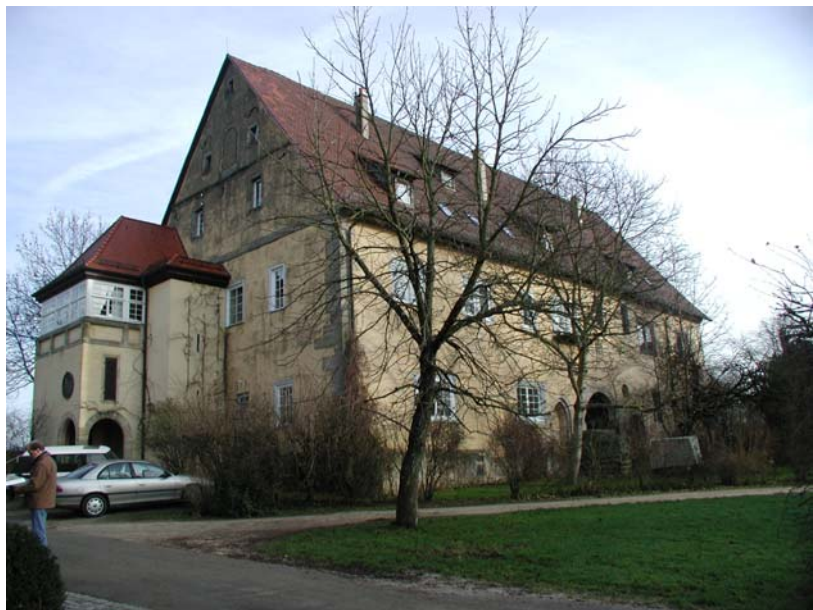
Das größte Gebäude der ehemaligen Klosteranlage geht im Kern noch auf klösterliche Zeit zurück, ist aber auch im späteren Baugeschehen der dominante und am reichsten ausgestattete Bau der Anlage. Auch städtebaulich ist das Gebäude durch die große Freifläche im Norden beherrschend. An der Südostecke hat sich die gemauerte Umfassung eines ehemaligen Gartens erhalten.

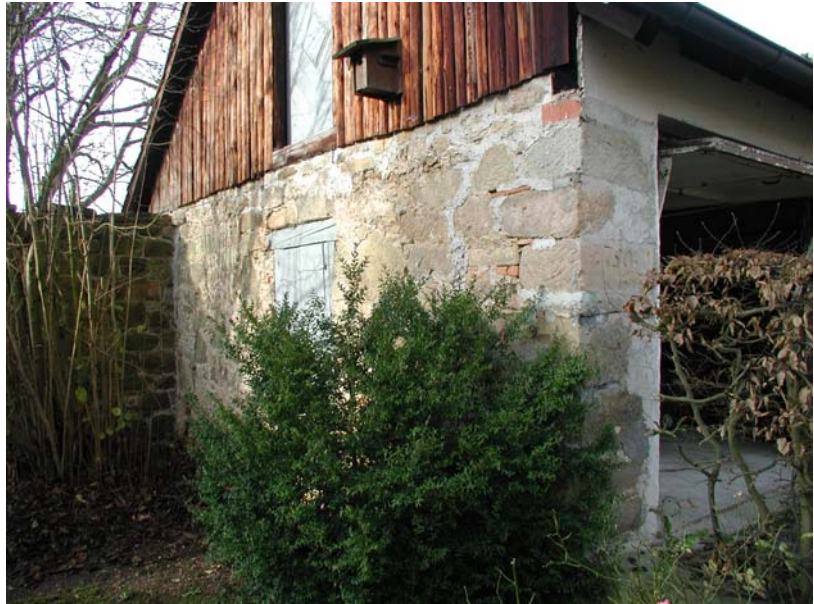
## Gebäude Nr. 21

Garage, kleiner  
Massivbau mit Satteldach,  
unter Einbeziehung  
älteren Baumaterials,  
darunter auch eines  
datierten Steins (1759),  
erbaut (**erhaltenswert**).

Möglicherweise stand hier  
ein 1808 erwähntes  
Holzmagazin am großen  
Fruchtkasten, das 1813  
abgebrochen wurde.

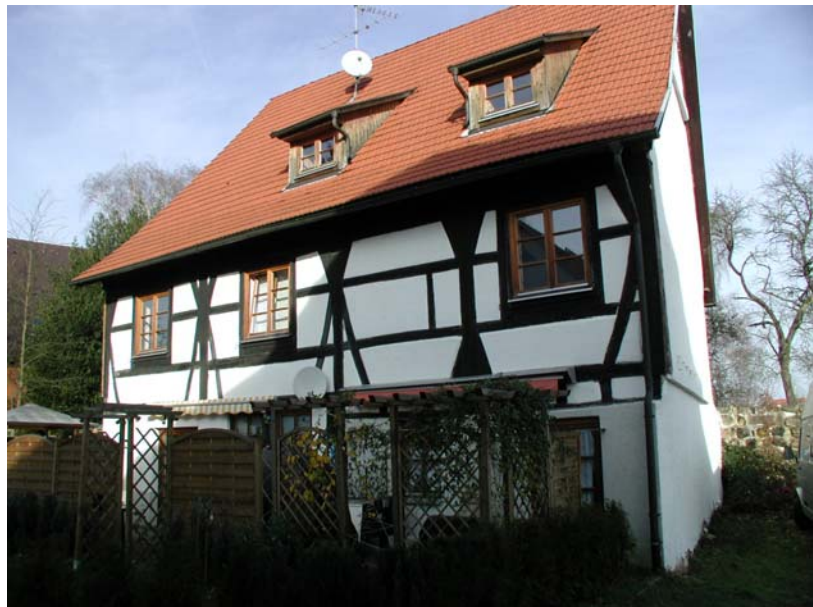
## Gebäude Nr. 22

Wohnhaus (wohl ehemalige "kleine Amtspflege" oder Amtsschreiberei), auf der Klostermauer aufsitzendes, zu dieser traufständiges zweigeschossiges Fachwerkhhaus, Giebelseiten bretterverschalt bzw. verputzt, wohl 16./frühes 17. Jh.

Die Parzellierung und Gartengestaltung um das Gebäude ist stark verändert.

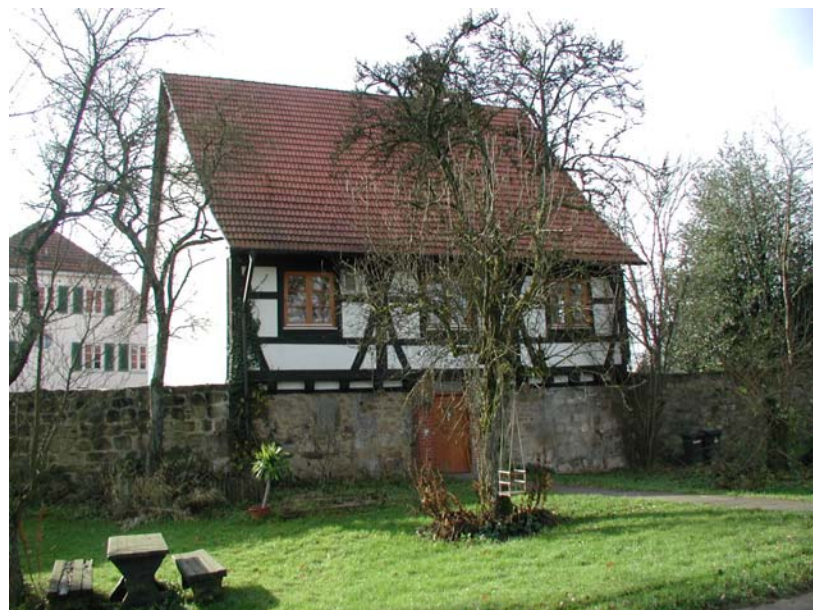
Direkt östlich anschließend stand das alte Heuhaus mit diversen Ställen mit wohl ähnlicher Kubatur, das 1975 abgebrochen wurde. Die Fläche wird heute als Parkplatz genutzt.

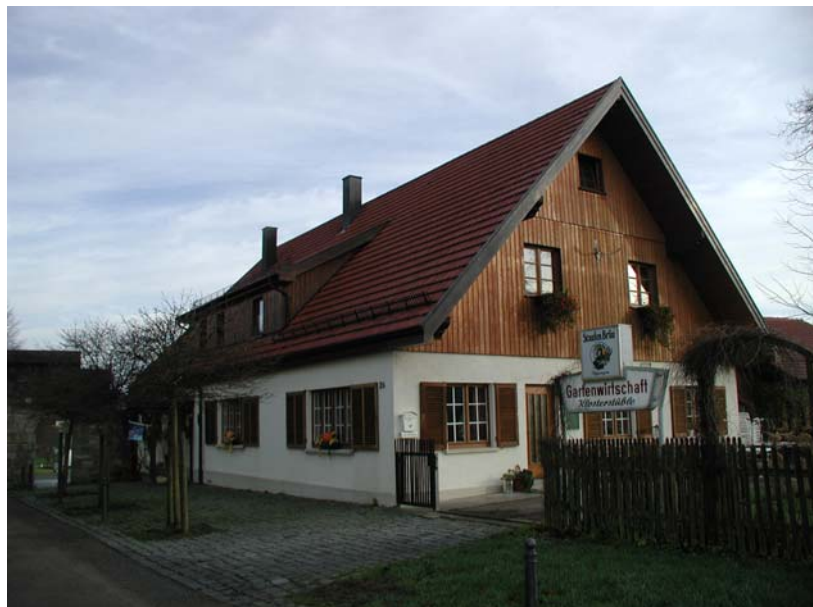
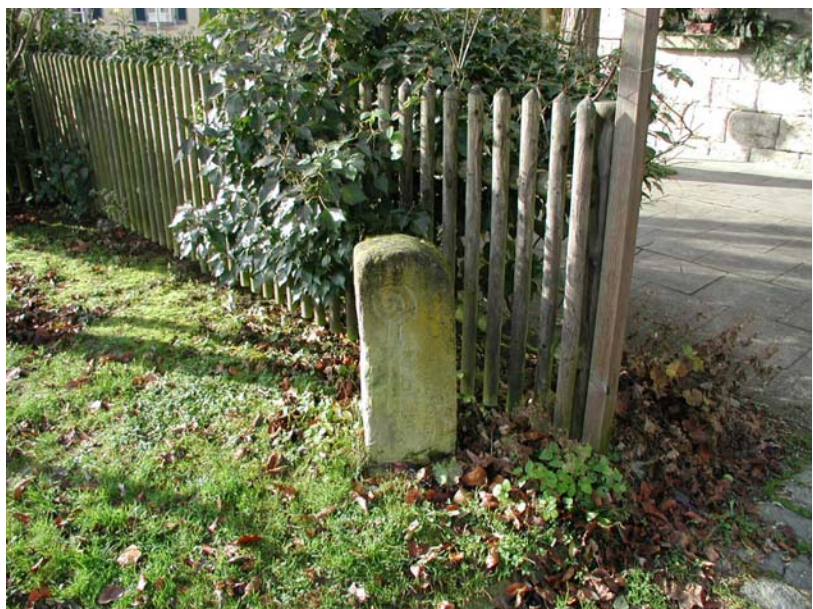
## Gebäude Nr. 26

Gaststätte Klosterstübe, eingeschossiger Neubau der 1950er Jahre mit jünger verändertem Satteldach.

Das Gebäude steht an der Stelle des oberen Torhauses, das ebenfalls direkt an die Klostermauer angebaut war. Es ist zwar niedriger als das abgebrochene zweigeschossige Torhaus, überbaut aber eine größere Fläche.

Die Restfläche des zerteilten ehemaligen Gartens wird als Gastgarten genutzt.

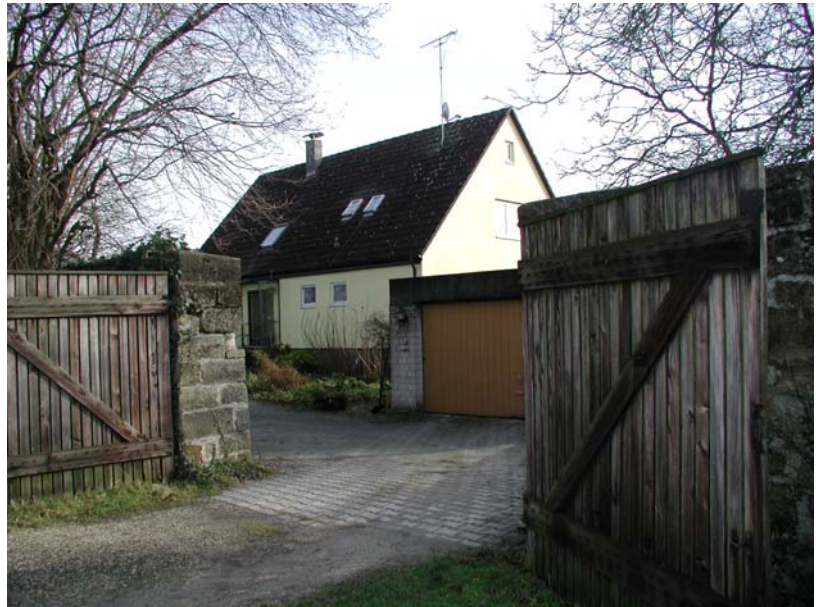
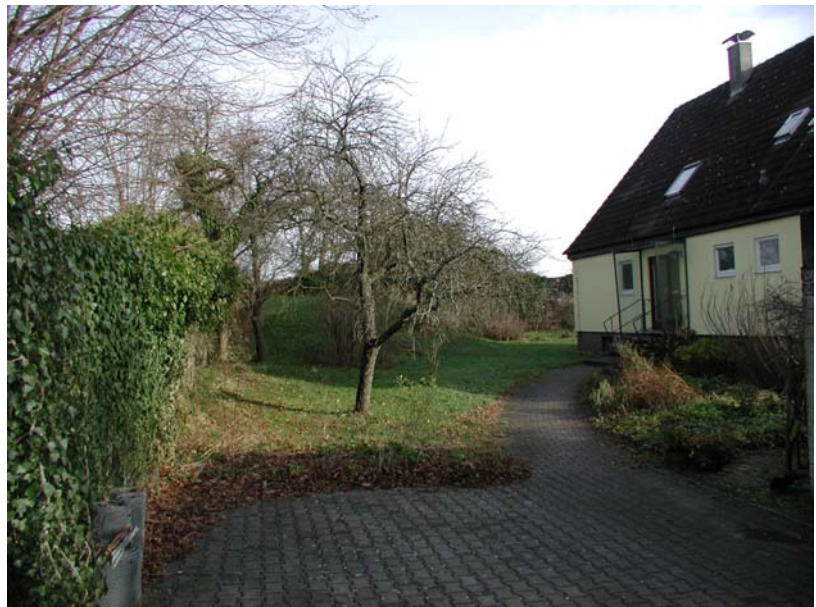
Das Gebäude samt  
Garage stört diesen  
weiten Freibereich, der  
das Umfeld der Wirt-  
schaftsgebäude des  
ehem. Klosters kenn-  
zeichnete. Zudem ist mit  
der Erschließung ein  
massiver Durchbruch der  
Klostermauer verbunden.
