# Denkmalpflegerischer Fachplan

## Kloster Adelberg

(Gemeinde Adelberg, Landkreis Göppingen)

Landesdenkmalamt Baden-Württemberg  
(Hahn, Numberger, Pressler)  
Februar 2003

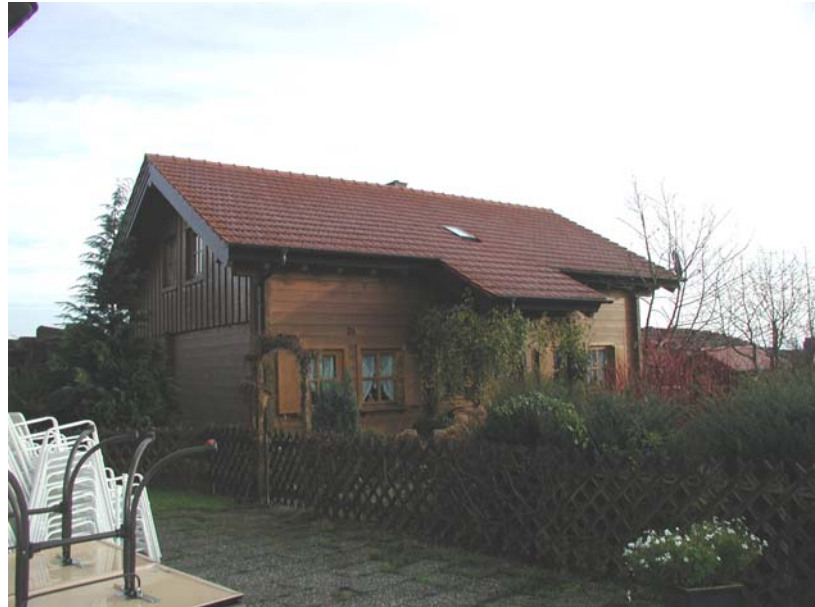
## Gebäude Nr. 28

Wohnhaus,  
eingeschossiger Neubau  
in Blockbohlenbauweise,  
1990er Jahre.

Der Neubau besetzt einen  
bisher als Garten ge-  
nutzten Rückbereich von  
Haus Nr. 26. Der  
historische Baum-, Haus-  
und Ziergarten (z.T.  
besonders gestaltet mit  
Wegekreuzen) wurde  
dazu zerteilt. Er wird heute  
als Ziergarten genutzt.

Mit Neubauten ohne  
älteren Vorgängerbau,  
d.h. an bisher nicht  
bebauten und als Garten  
genutzten Freiflächen ist  
mit Haus Nr. 28 (ähnlich  
wie Nr. 2, 27 und 19/1,  
19/2 und 19/3) in jüngster  
Vergangenheit eine  
Störung der historischen  
Freiflächennutzung im  
ehemaligen Klosterareal  
erfolgt.

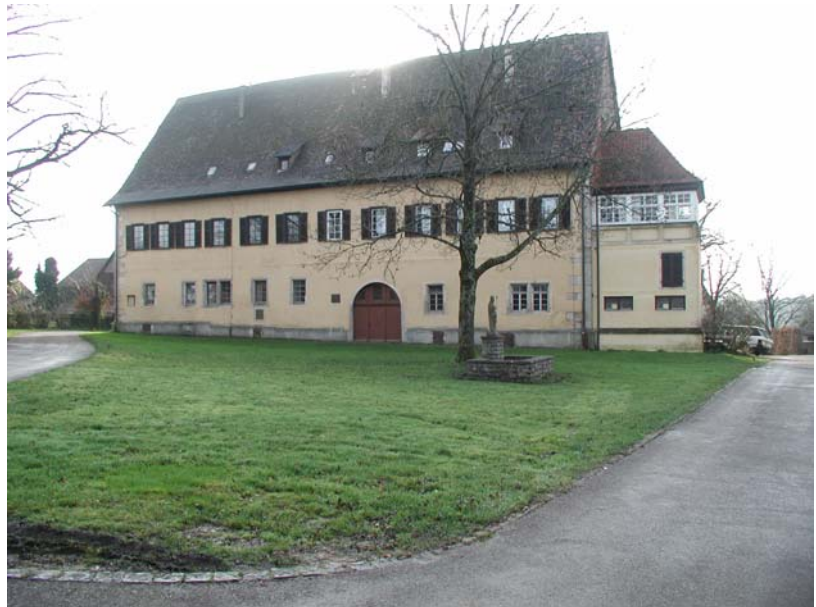
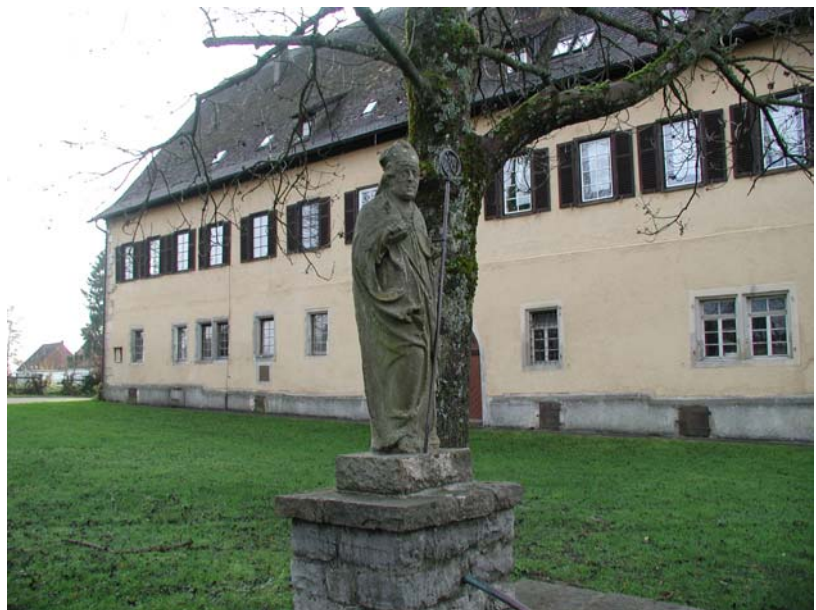
## Brunnen

Brunnenfigur, Sandstein, wohl den Gründer des Prämonstratenserordens Norbert von Xanten darstellend, nach 1520.  
**Kulturdenkmal**

Der Brunnen selbst stellt eine Gestaltung der jüngeren Vergangenheit dar. Der Standort des Brunnens wird 1808 als „mitten im Kloster“ erwähnt. Ob er sich allerdings genau an dieser Stelle befand, ist aus dem Urkataster nicht ersichtlich.

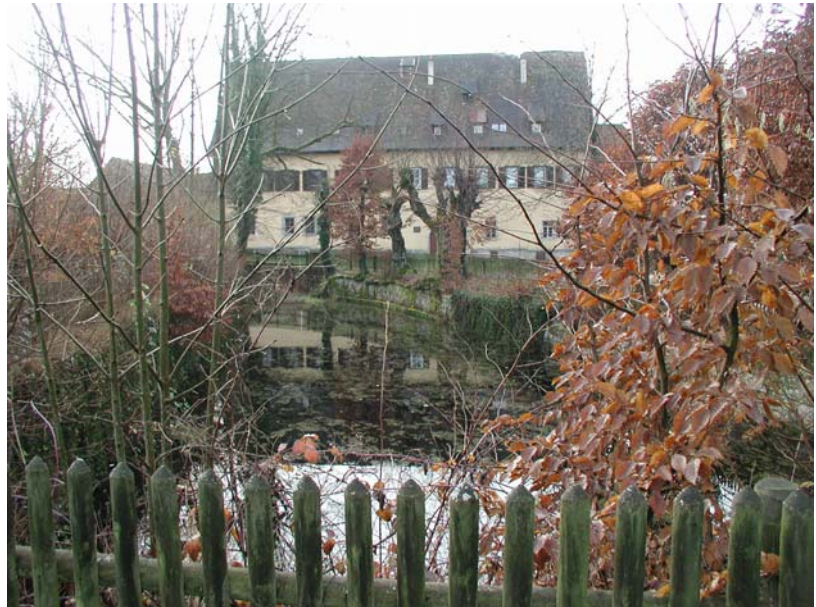
## Hülbe/Wette

Flurstück Nr. 959, Hülbe  
(Klosterweiher), mit  
Umfassungsmauer.  
**Kulturdenkmal**

Als Zeugnis der  
historischen Wasser-  
versorgung und Brand-  
vorsorge ist die erhalten  
gebliebene Wette  
besonders bemerkens-  
wert.

Am Westrand hat sich ein  
Teilstück einer älteren  
Pflasterung erhalten.

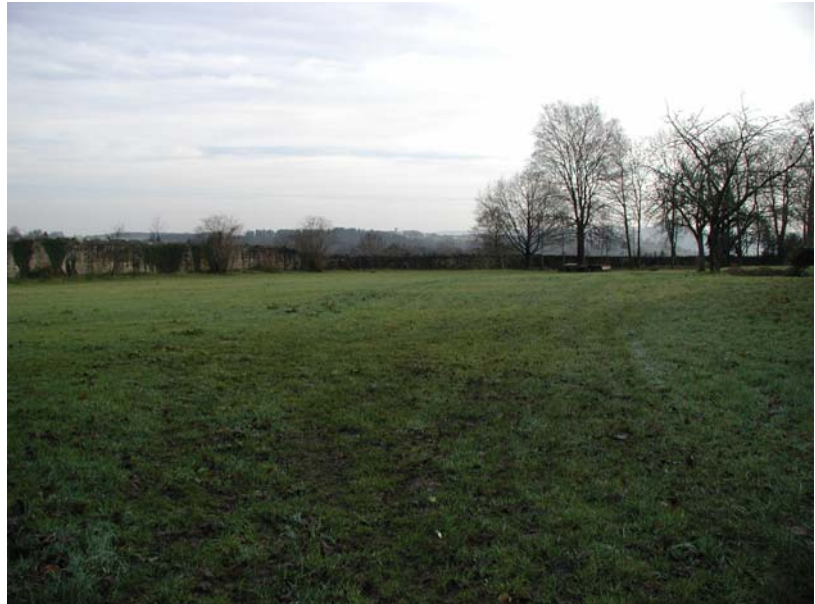
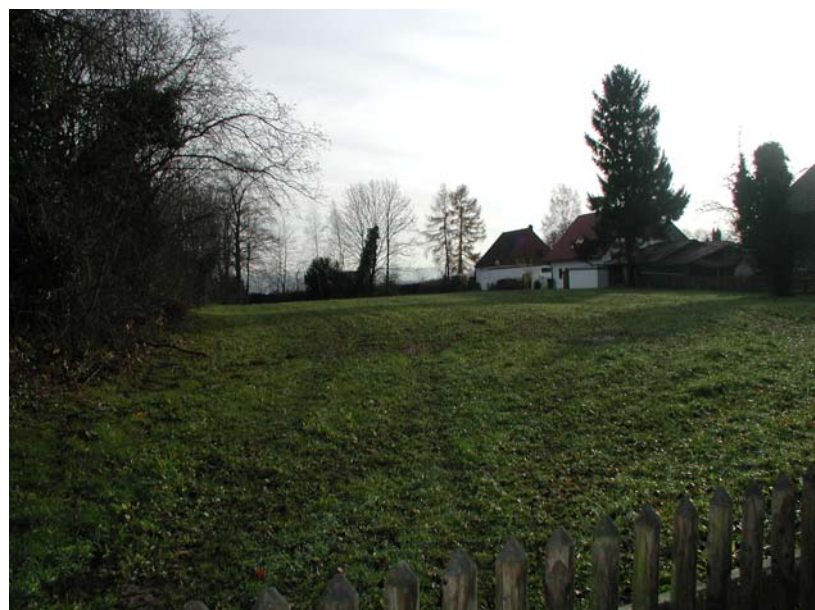
## Freiflächen Fl.Nr. 957, 956

In den großen, noch ungestörten Wiesenflächen im Osten des Klosterareals werden die im Boden überlieferten Baureste der eigentlichen Klosterkirche und des zugehörige Konventbaus vermutet. Daher sind diese Flächen von ganz besonderer archäologischer Relevanz.

Im Urkataster sind diese Flächen als Streuobstwiesen überliefert (benannt als „Land-, Gras- und Baumgarten, im Conventgarten“). Heute stehen hier nur noch wenige Obstbäume.

Ganz im Südwesten der Fl.Nr. 957 stand an der Wette eine kleine Scheuer, die 1843 abgebrochen wurde.

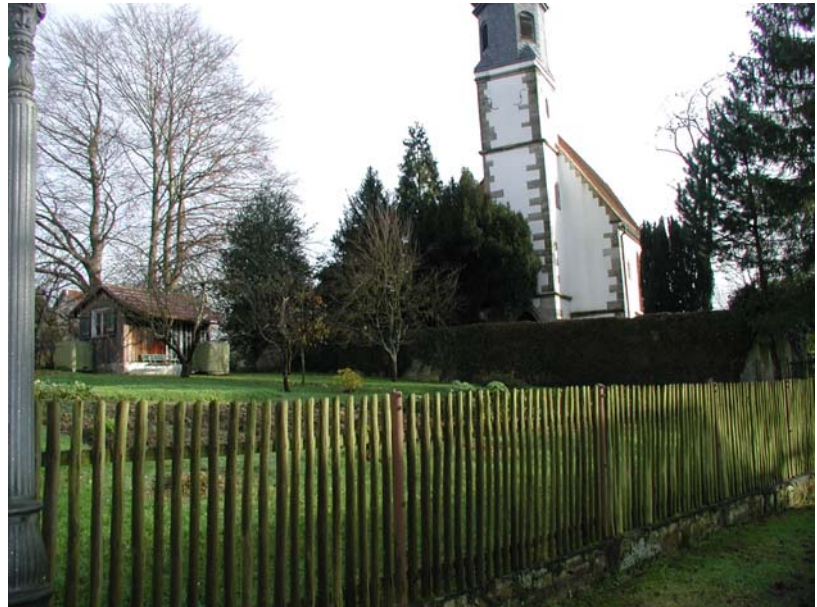
## Freifläche Fl.Nr. 942

Die Gartenfläche westlich der Ulrichskapelle war einstmalig wesentlich kleiner, da direkt angrenzend an die Kirchhofmauer hier die Amtsknechts- bzw. Nachtwächterwohnung stand. Das zweigeschossige Gebäude wird noch 1843 erwähnt und später abgebrochen.

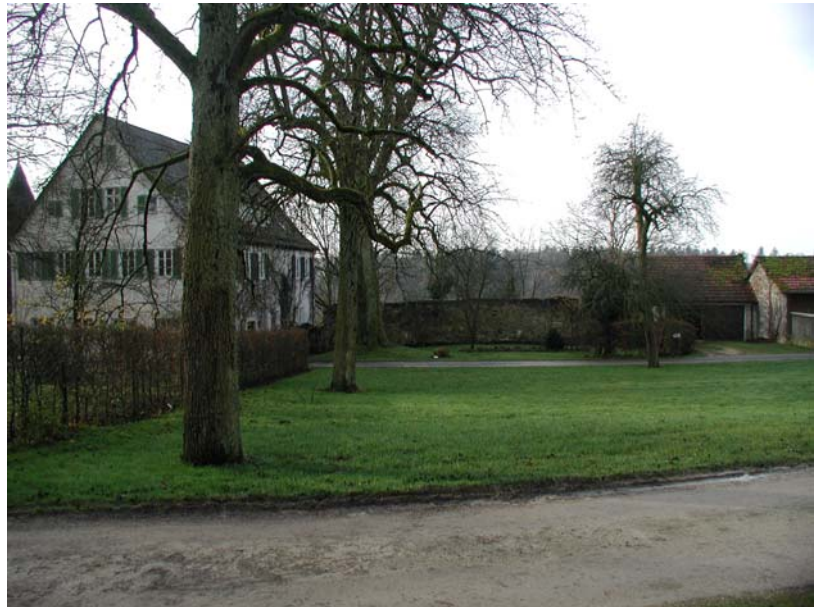
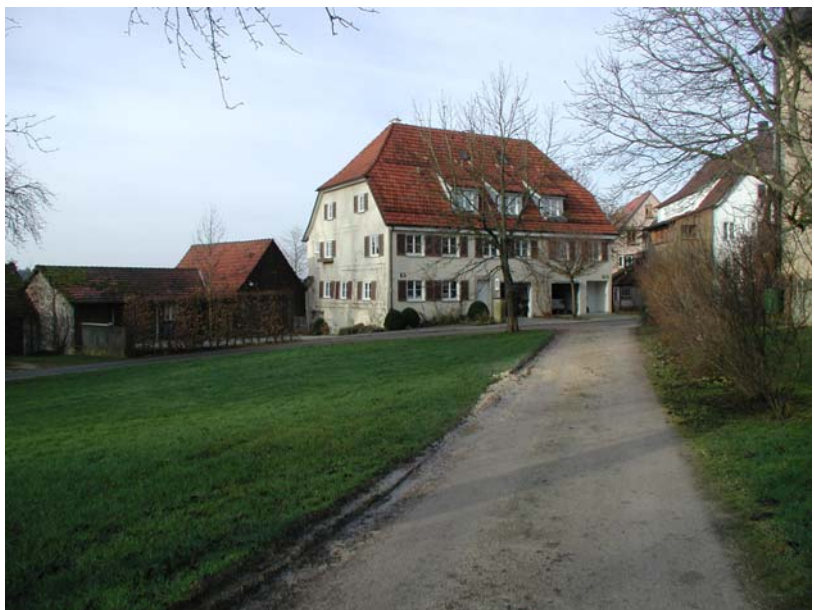
## Freiflächen Fl.Nr. 1111/1

Ebenfalls 1843 noch erwähnt und zu einem unbekanntem Zeitpunkt später abgebrochen wird der 1757 erbaute neue Fruchtkasten. Das stattliche eingeschossige Gebäude (wohl mit hohem Dach) besaß einen großen Keller, der möglicherweise noch im Boden erhalten ist. Das Gelände ist heute Rasenfläche, die drei älteren Baumpflanzungen deuten in etwa die östliche Gebäudeflucht des Fruchtkastens an.

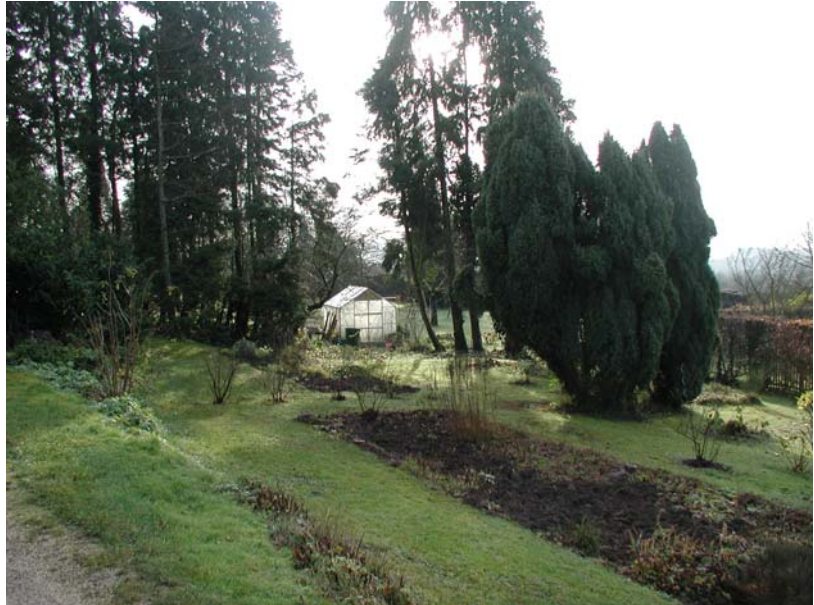
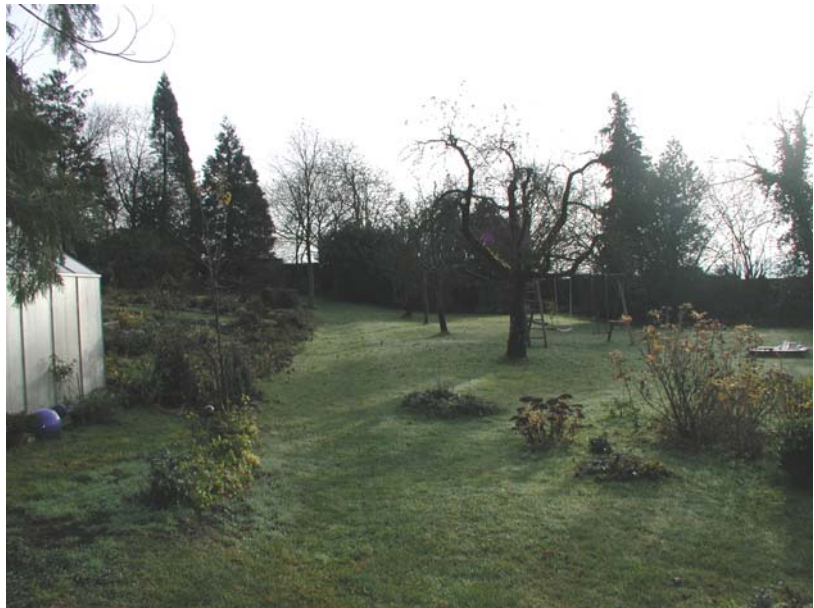
## Freiflächen Fl.Nr. 950, 951

Auch auf dieser Gartenfläche stand ein ehemaliges Wirtschaftsgebäude, die Pfisterei. Sie wird noch 1786 als „sehr alt und weitläufig“ bezeichnet, könnte demnach im Kern auch noch aus der klösterlichen Phase gestammt haben. 1813 wird das Gebäude abgebrochen. Eine leichte Verebnung deutet den Standort des ehemaligen Gebäudes heute noch an.

Die Gärten werden heute wie früher (1834 als „Gras- und Baumgarten, im Pfistereigarten“ erwähnt) als Baum- und Hausgärten genutzt.

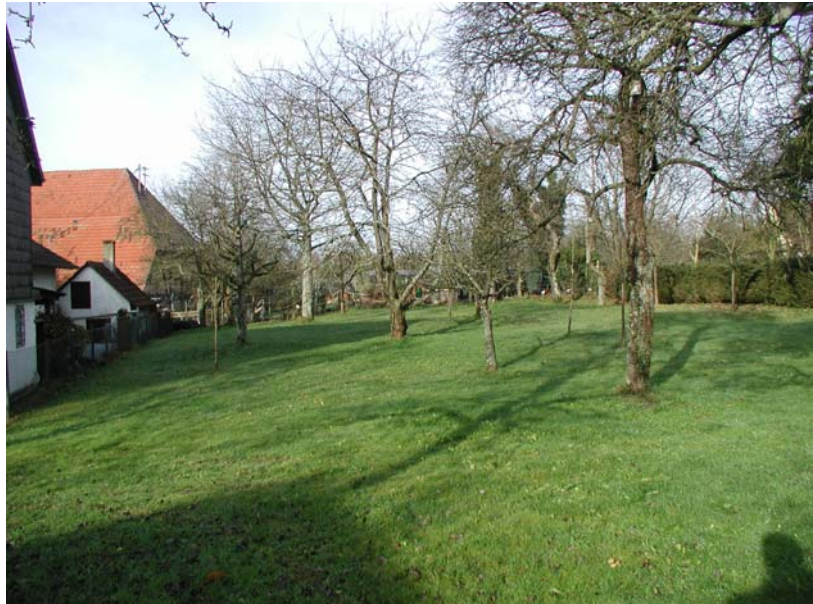
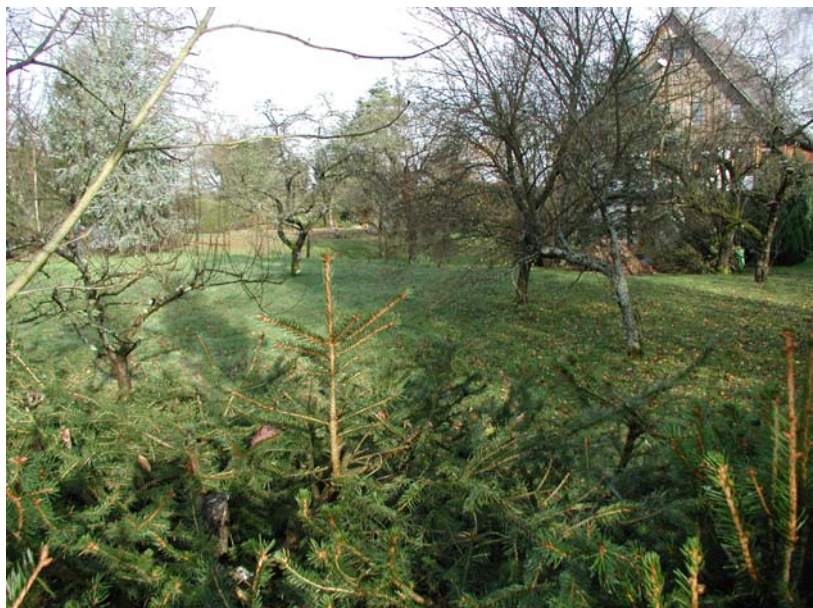
## Freiflächen Fl.Nr. 933, 934, 935, 936

Das Urkataster verzeichnet für die Freiflächen im westlichen Teil der ummauerten Anlage lediglich Baumgärten. Entlang der Mauer an der Nordwestecke ist kartographisch auch der Hopfenanbau im klimatischen Schutz der Mauer nachzuweisen. Im Wesentlichen sind diese Freiflächen auch heute noch als Streuobstwiesen erhalten, gestört allerdings durch den Einbau der Gebäude Nr. 2 und 27.

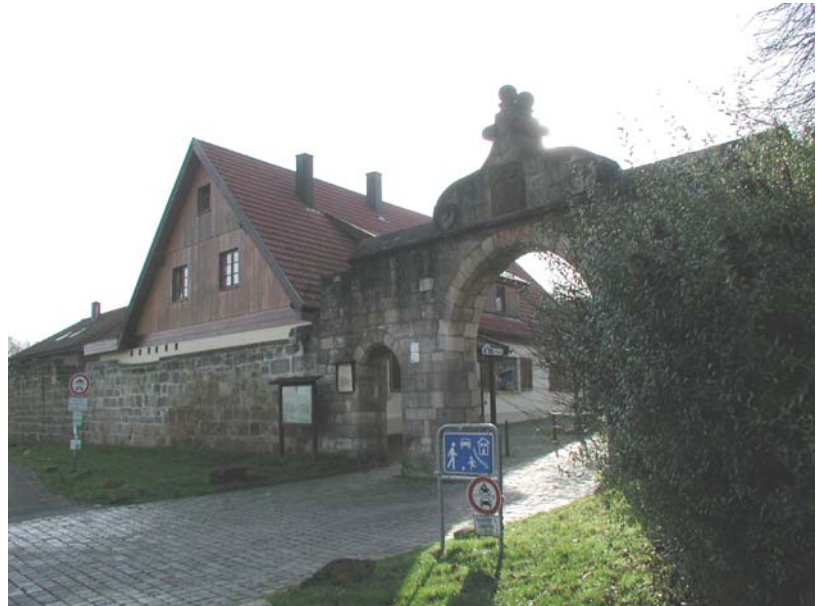
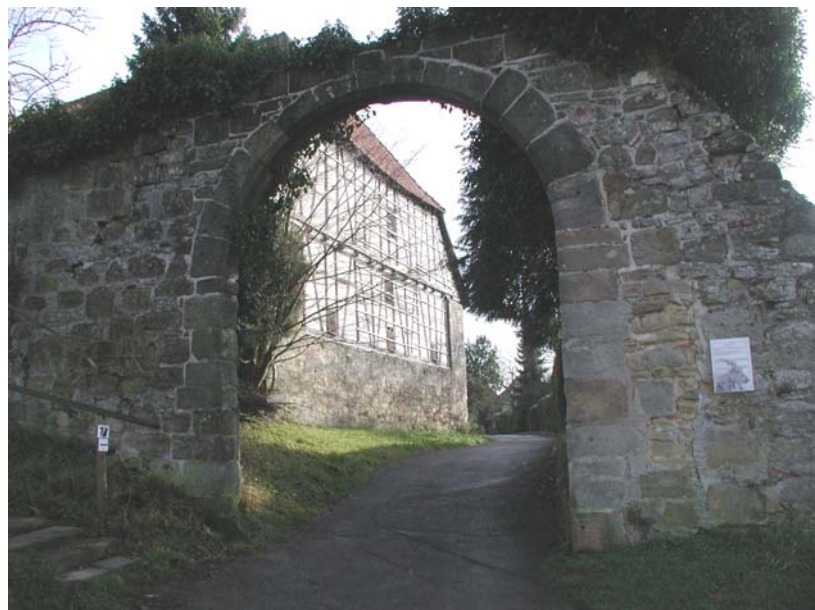
## Tore

Das obere Tor stellt den Hauptzugang zur ehemaligen Klosteranlage dar. Das Doppelportal mit Wappen ist am aufwendigsten gestaltet. 1744 wird es nochmals überarbeitet.

Im Südwesten besteht ein hohes rundbogiges Portal ohne weitere Datierung.

Der Zugang im Süden zur Herrenmühle ist lediglich als Mauerdurchbruch überliefert. Möglicherweise handelt es sich hier um eine erst jüngere Erschließung.

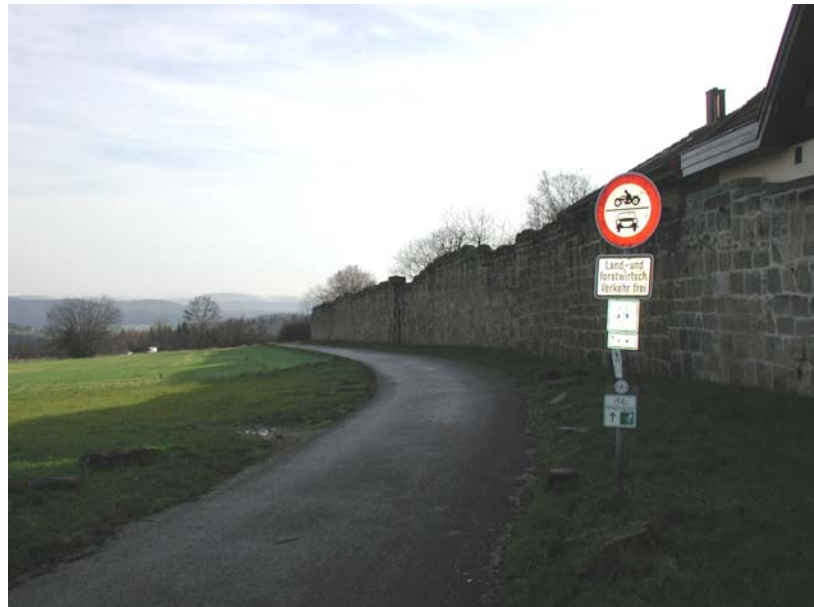
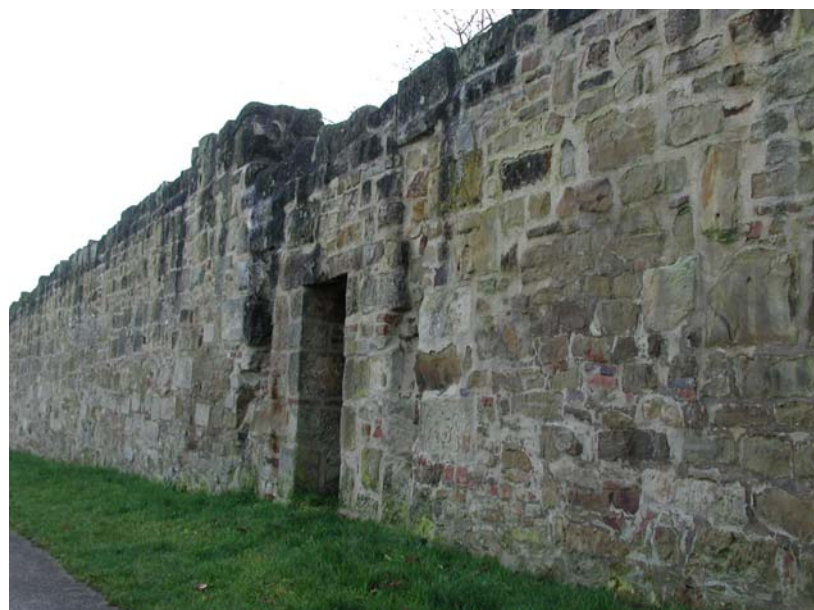
## Mauer Nordost

Mittelalterliche Klostermauer, im Nordwesten in beeindruckender Höhe erhalten. Hier und im östlichen Bereich sind mit den Buckelquadern die ältesten und weitgehend ungestörten Abschnitte der Mauer erhalten. An der Nordostmauer zeichnet sich auch ein ehemaliger, auf dem Urkataster noch vorhandener, runder Schalenturm ab.

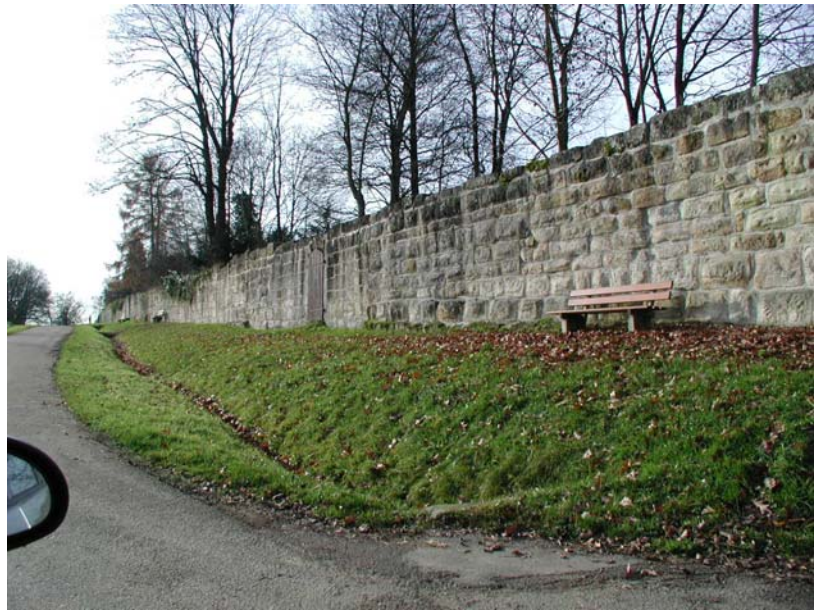
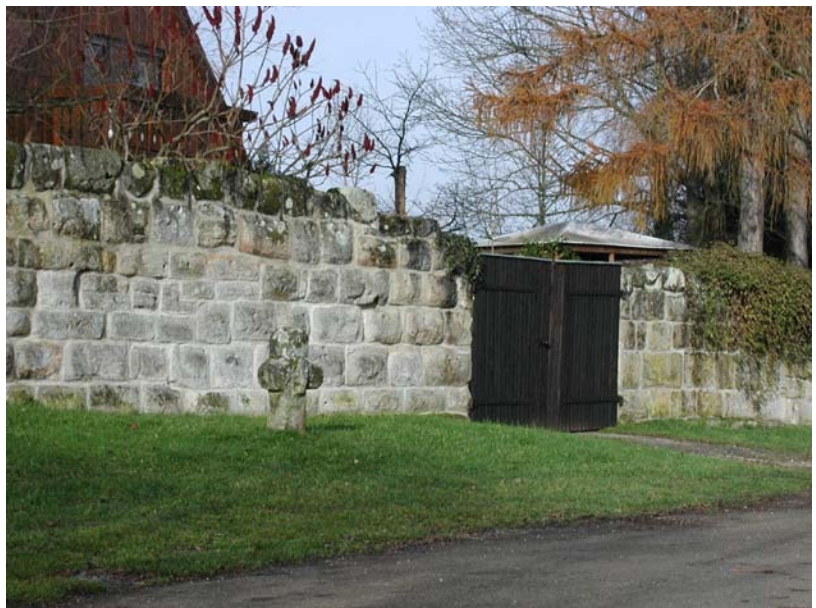
## Mauer Ost

Die mächtigen Buckelquader zeugen von der mittelalterlichen Entstehungsgeschichte der Mauer und damit auch des Klosters. Sie sind somit die ältesten baulichen Zeugnisse der Anlage. Im östlichen Abschnitt ist diese Mauer mit vier kleineren (z.T. älteren) Pforten unterbrochen. Eine größere Störung stellt der Einbruch einer Einfahrt im Bereich der Haus Nr. 19/1 bzw. 19/2 dar. Diese Gebäude verändern heute auch die Silhouette der einst ungestörten mächtigen Klostermauer.

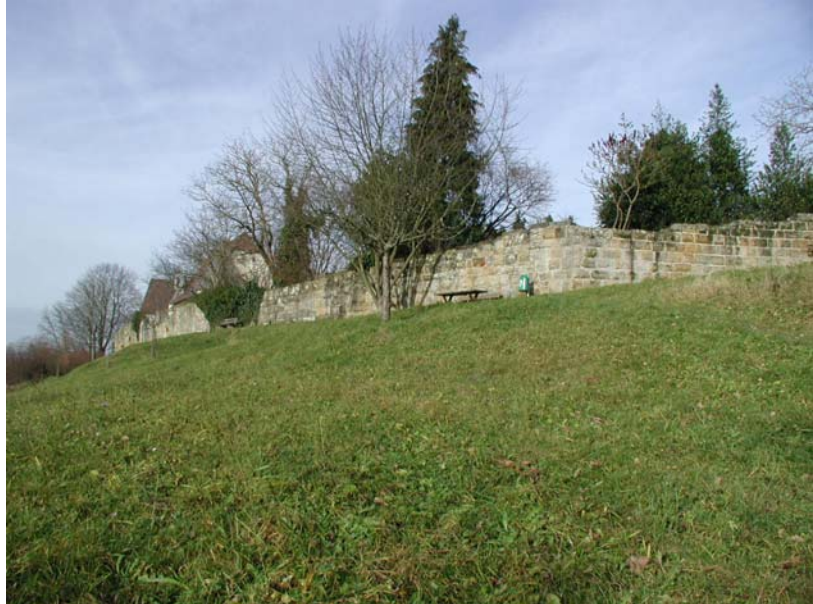
## Mauer Süd

Besonders beeindruckend ist die „Klosterrsilhouette“ von Süden her, da zumindest im östlichen Bereich keine Störungen der Mauer und keine dahinter liegende jüngere Bebauung zu sehen sind. Im weiteren Verlauf nach Westen zeigt die Mauer mehrere historisch belegte Vor- und Rücksprünge bzw. sie knickt um mehrere Gebäude herum ab (insbesondere der Bereich zwischen Nr. 13 und 16).

Reste von heute abgegangenen, ehemals direkt an die Mauer anschließenden Gebäuden finden sich bei Nr. 21 (Auslass) sowie bei Nr. 11 (Auslass und Fenster).

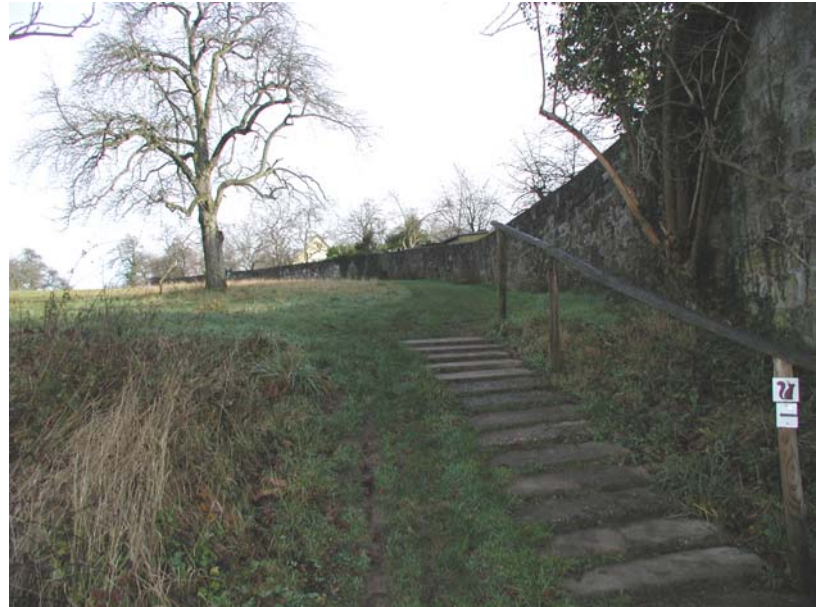
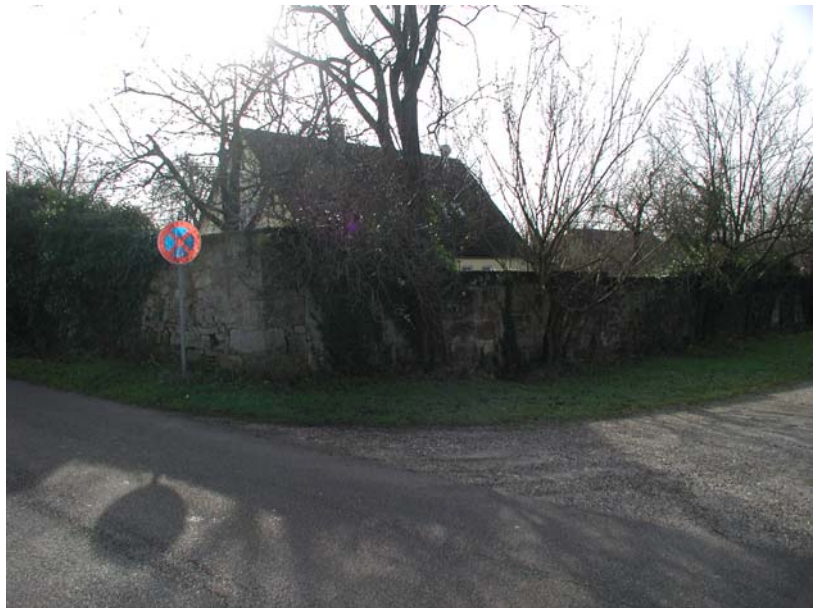
## Mauer West

Vom Baumaterial und damit auch als Mauerabschnitt jünger gibt sich die westliche Klostermauer. Zum Teil ist sie im Inneren auch modern mit Beton verstärkt. In weitem Bogen schwingt die Mauer nach Norden, um in einem scharfen Eck nach Osten abzuknicken. In der Nähe dieser Ecke ist der störende jüngere Mauerdurchbruch im Bereich der Haus Nr. 27. Der nordwestliche Klostermaerverlauf beinhaltet ebenfalls kleinere Unterbrechungen (drei kleinere, z.T. moderne Fußgängerporten).

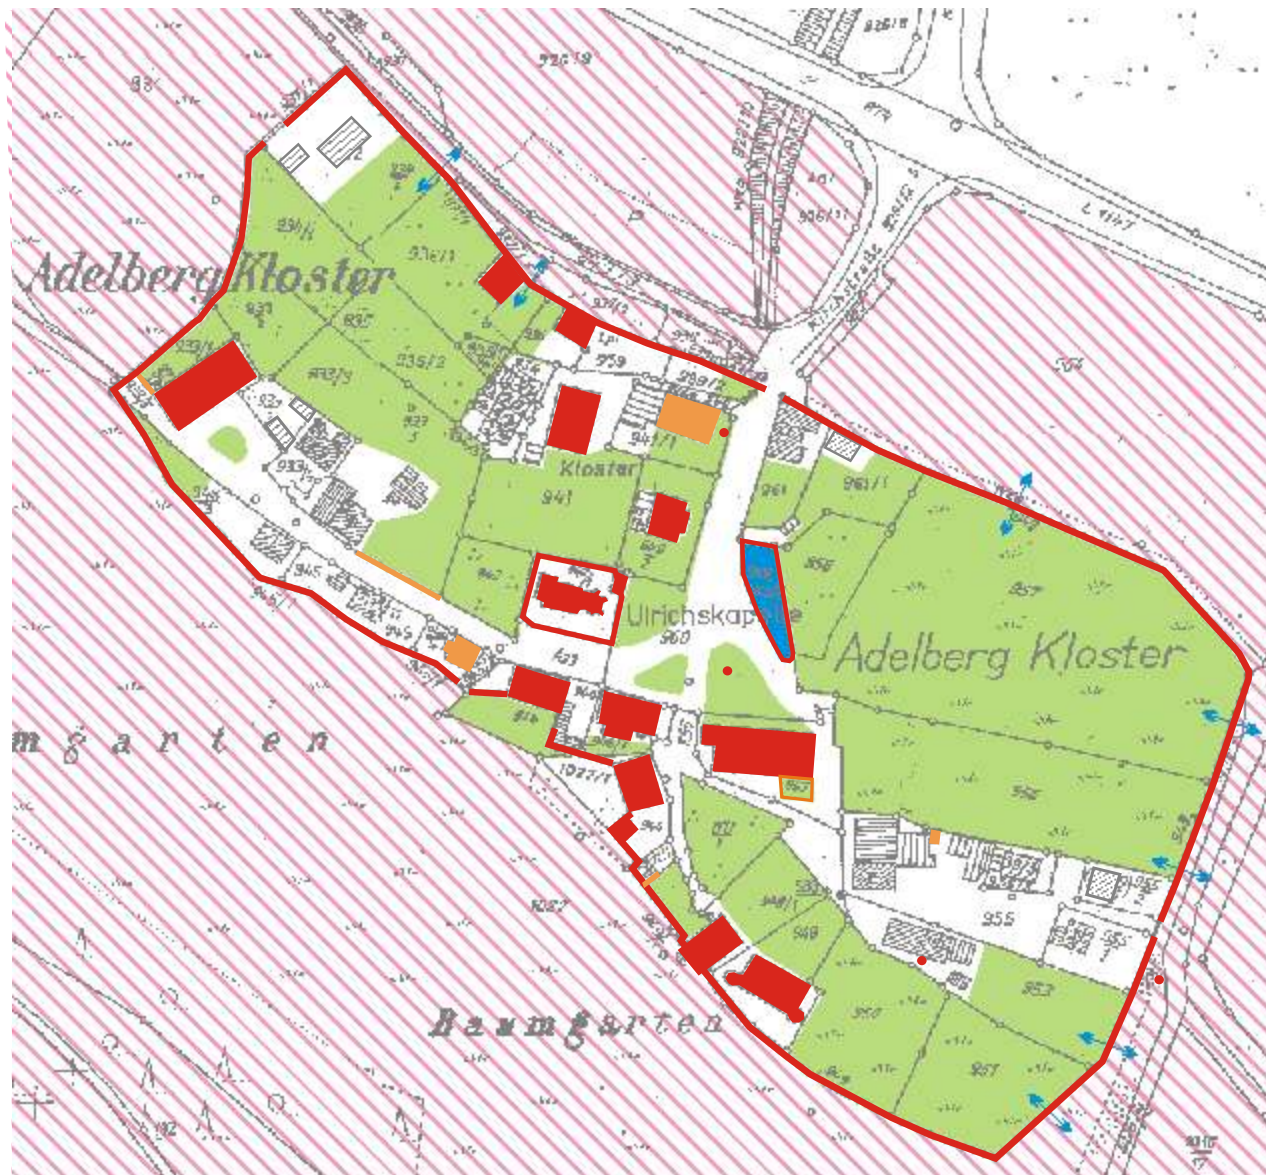
#### Baualterskarte

Hauptbauphasen:

- Vor dem Brand von 1646  
(Klosterzeit und Reformation)
- Vom Wiederaufbau 1681/84  
bis 1807  
(Württembergisches Oberamt)
- 19. und frühes 20. Jahrhundert  
(Privatisierung)
- nach 1950  
(Umbau und Aufsiedlung)
