GRÖTZINGEN

Historische Ortsanalyse

Aichtal, Ortsteil Grötzingen, Landkreis Esslingen

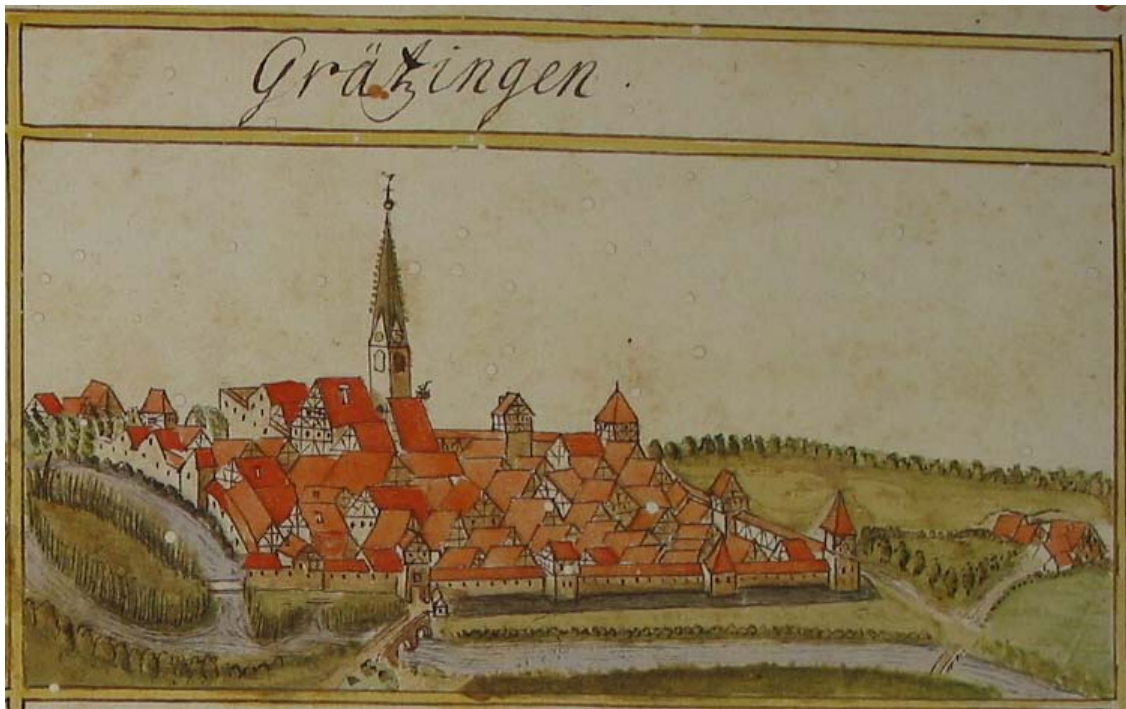
Ansicht aus dem Kieserschen Forstlagerbuch um 1683

Die Altstadt von Grötzingen bildet fast genau ein Rechteck mit einer Ausbuchtung an der Westseite. Südwestlich dieser Ausbuchtung, der heutigen Burgstraße, stand die erste Burg- und Hofanlage der Herren von Grötzingen im 13. Jahrhundert. In die zweite Hälfte des 14. Jahrhunderts bis in die erste Hälfte des 15. Jahrhunderts muss die Errichtung der Stadtmauer fallen. Auf das einstige wehrhafte Aussehen des Landstädtchens lassen noch einige Reste der Befestigung schließen. So speziell im Bereich zwischen der Turmstraße und der Straße Am Weiherbach, wo sich neben einem teilrekonstruierten Stadtmauerabschnitt auch noch einer von ursprünglich zwölf Wehrtürmen erhalten hat. Darüber hinaus gab es ehemals drei Stadttore von welchen Reste des Oberen Tores im Bereich der Grabenstraße erhalten sind und Reste des sog. Türle bei Gebäude Turmstraße 12. Die Abbildung im Kieserschen Forstlagerbuch aus der Zeit um 1683 gibt einen guten Überblick über die Tore und Türme.

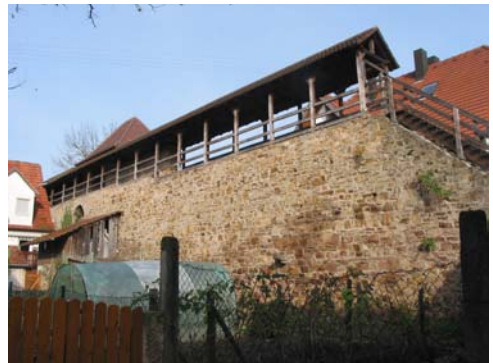
Am Weiherbach 13-15 (hinter dem Haus; Flstnr. 21/7) **auch: Turmstraße 12, 12a**

Stadtmauer mit Turm
14. Jahrhundert
Wehrgang-Rekonstruktion

Kulturdenkmal gemäß § 12 DSchG

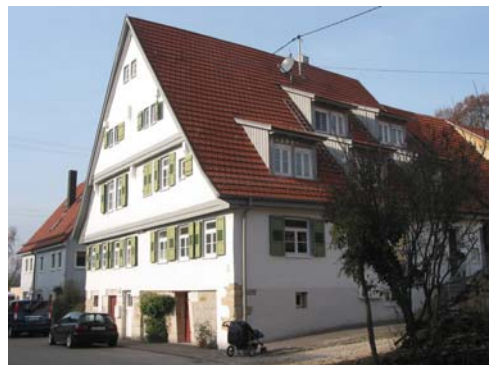
Bismarckstraße 3

Verputzter Fachwerkbau mit zwei giebelseitigen
Vorstößen und Knaggen
17. Jahrhundert

Kulturdenkmal gemäß § 2 DSchG

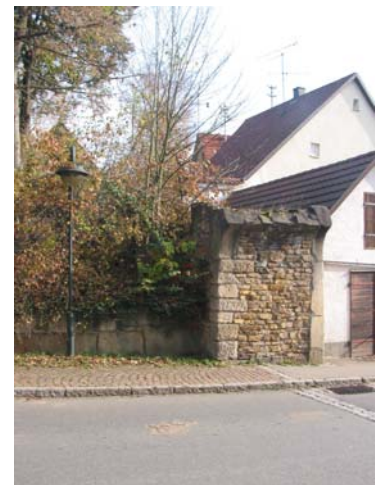
Grabenstraße 2-6 (Flstnr. 148/2) **auch: Hindenburgstraße 30**

Stadtmauerrest
14. Jahrhundert

Kulturdenkmal gemäß § 12 DSchG

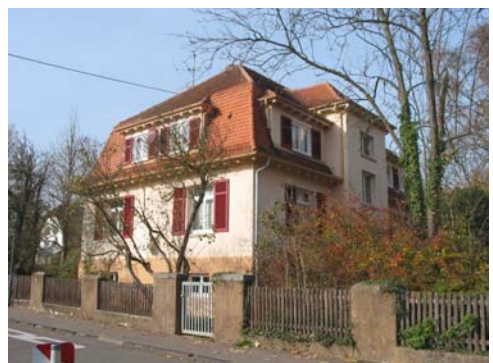
Schulstraße 21

Lehrerwohnhaus mit abgewalmtem Mansarddach
und Mittelrisalit
1914

Kulturdenkmal gemäß § 2 DSchG

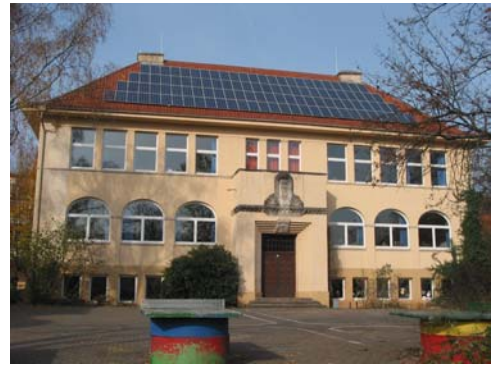
Schulstraße 23

Schule
Putzbau mit Walmdach und vorgeschobenem Portal
1914-1920

Kulturdenkmal gemäß § 2 DSchG

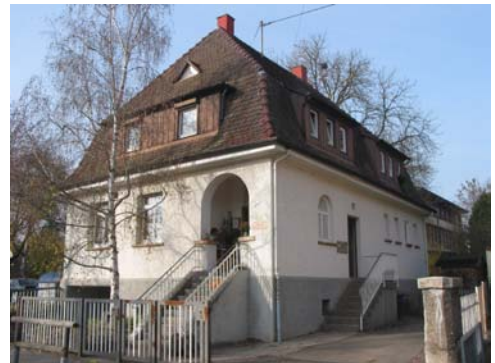
Schulstraße 25

Kindergarten
Putzbau mit abgewalmtem Mansarddach
Treppenaufgang mit Eingangsloggia
1928

Kulturdenkmal gemäß § 2 DSchG

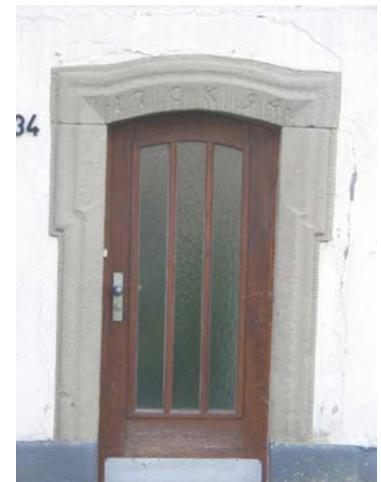
Schulstraße 34

(am Wohnhaus)
Geohrte Türrahmung
datiert 1794

Kulturdenkmal gemäß § 2 DSchG

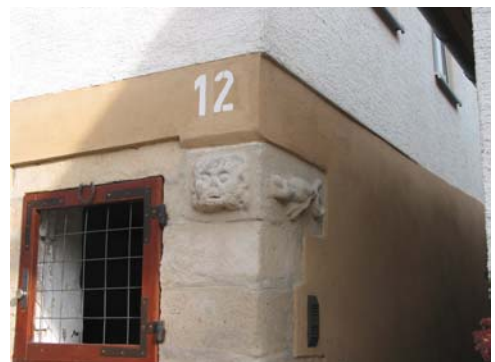
Turmstraße 12

(am Wohnhaus)
Steinreliefs: Neidkopf und Fabelwesen

Kulturdenkmal gemäß § 2 DSchG

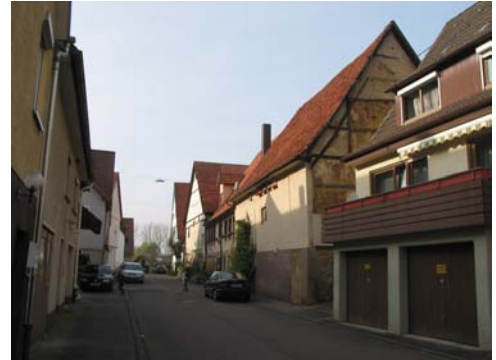
Bismarckstraße

Die Straße zeichnet, ebenso wie ihre nördlichen Nebengassen und Fußwege, noch den ehemaligen Grundriss nach. Auch die Baufluchten sind noch weitgehend überliefert.

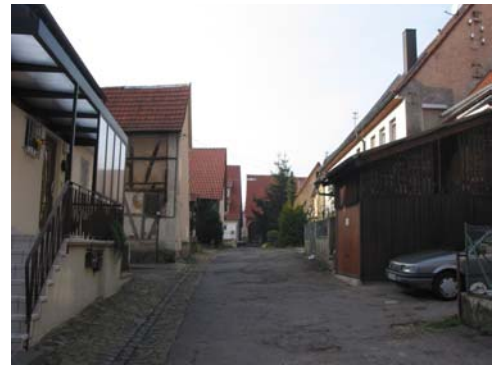
Bismarckstraße - Grabenstraße

Zwischen der Bismarckstraße und der Grabenstraße finden sich weitere, den Straßen zugeordnete Nebengassen und Fußwege, welche noch einen Eindruck der mittelalterlichen Gassen- und Wegeführungen vermitteln.

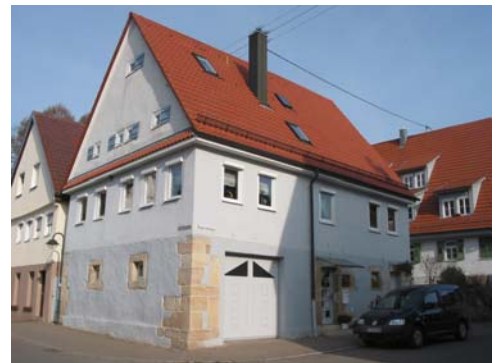
Bismarckstraße 1

Zweigeschossiges, verputztes Wohngebäude in Ecklage.
Massive Erdgeschosszone mit Eckquaderung.
Im Türsturz datiert 1839.
Umbauten im 20. Jh.

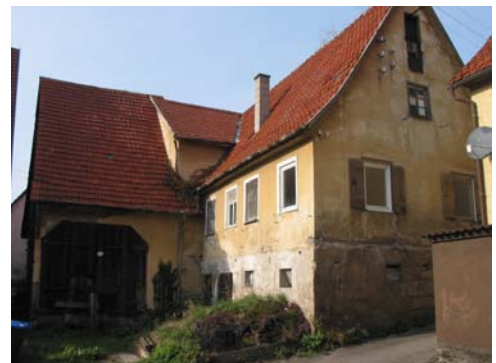
Bismarckstraße 5

Zweigeschossiges, verputztes Winkelgehöft.
Wohnhaus mit massivem Erdgeschosssockel.

18. Jahrhundert

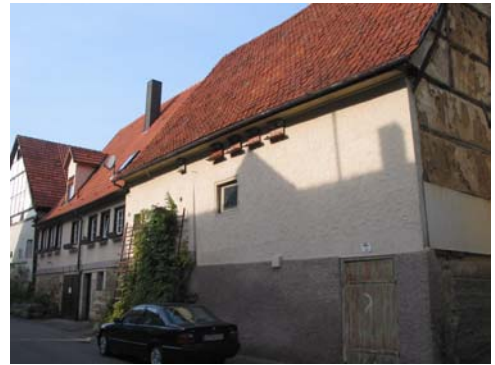
Bismarckstraße 13

Zweigeschossiges Wohngebäude mit östlich angebauter Scheune. Die Scheune weist in der freiliegenden Fachwerk-Giebelwand verblattete Holzverbindungen mit langen Steigbändern und großen Gefachefeldern auf.

Scheune wohl 16. Jahrhundert
Wohnhaus jünger und im 20. Jh. stark überformt

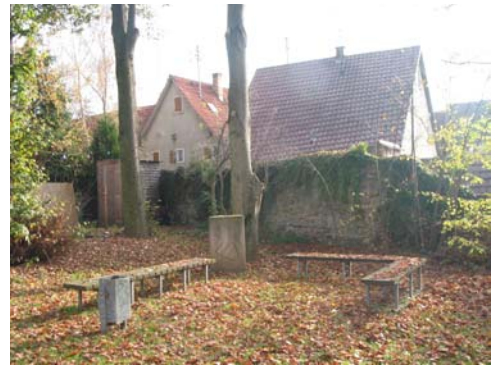
Grabenstraße

ehemalige Pestfriedhöfe
Im Nordwesten, außerhalb der ehem. Stadtmauer befinden sich zwei ehem. Pestfriedhöfe, welche wohl im 16. Jahrhundert angelegt wurden.

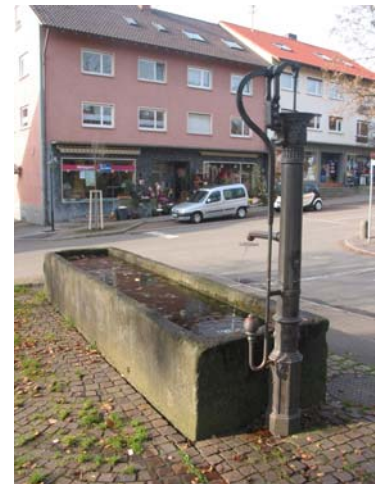
Grabenstraße

Gusseiserner Pumpbrunnen mit Steinernem Trog
Der heute am Rand des südlichen Pestfriedhofes gelegene Brunnen stand urspr. ca. 10m weiter nördlich und musste wohl in der Mitte des 20. Jh. dem Straßenbau weichen.

19. Jahrhundert

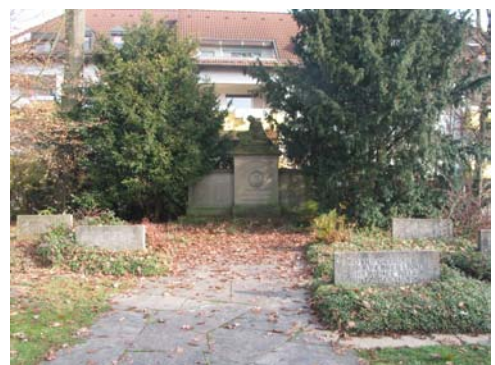
Grabenstraße/Nürtinger Straße

Kriegerdenkmal 1914-18
Auf dem nördlichen Pestfriedhof wurde ein Kriegerdenkmal für die Gefallenen des Ersten Weltkrieges errichtet.

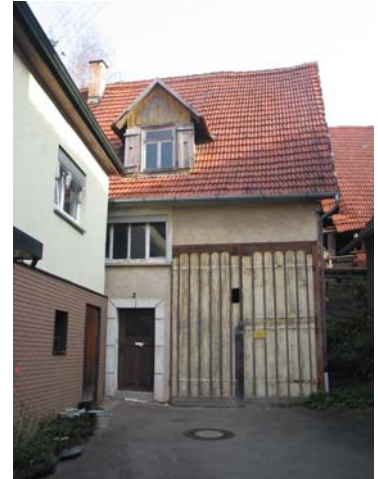
Hindenburgstraße 26

Zweigeschossiges, verputztes Einhaus in zweiter Reihe an der Hindenburgstraße stehend.

19. Jahrhundert

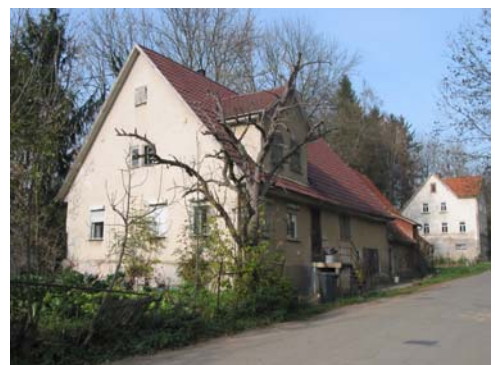
Lindenstraße 1

Eingeschossiges verputztes Wohnhaus mit Zwerchhaus und nördlich angebauter Scheune.

Um 1800

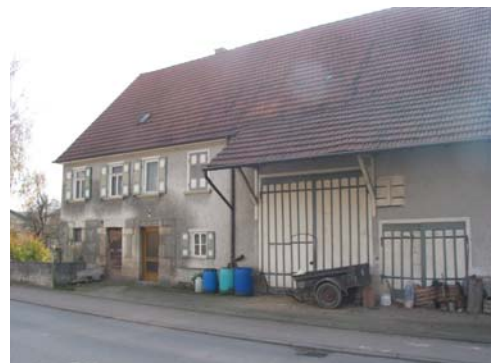
Nürtinger Straße 12

Zweigeschossiges, verputztes Wohnhaus mit angebauter Scheune in prägender Ortslage am Weiherbach.

Im Türsturz datiert 1903

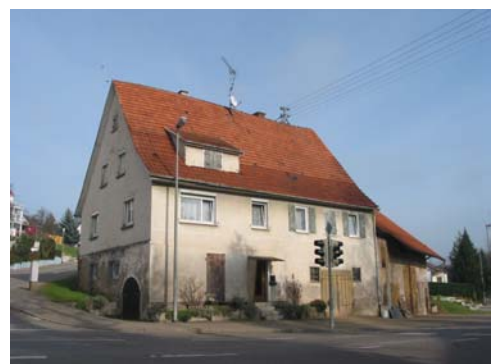
Nürtinger Straße 37

Zweigeschossiges, verputztes Wohnhaus mit angebauter Scheune in prägender Lage am östlichen Ortseingang.
Mit rundbogigem Kellerabgang.

Im Kern 18. Jahrhundert
Überformungen im 19. Jahrhundert

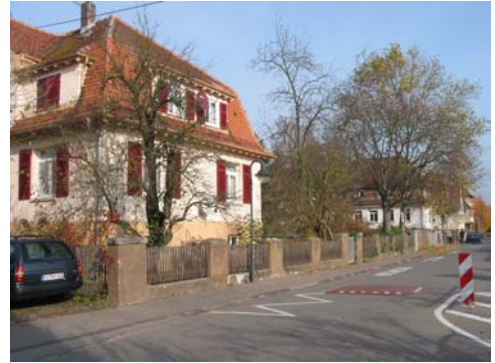
Schulstraße 21-25

Freifläche im Bereich der Baugruppe aus Schule, Lehrerwohngebäude und Kindergarten.
Die symmetrisch gestaltete Anordnung der drei Gebäude zueinander, sowie der zentrale Freibereich des Schulhofes bilden eine bewusst gestaltete Zone aus der Zeit um 1920.

Bauliche Dominanten lassen sich innerhalb des Abgrenzungsgebietes nicht ausmachen. Erwähnenswert und prägend für den östlichen Abschnitt der Schulstraße ist jedoch die um 1920 entstandene Baugruppe aus Schule, Lehrerwohngebäude und Kindergarten. Ebenso prägend, wenngleich baulich und stadtgestalterisch unterschätzt, sind die beiden Grünflächen im Nordwesten des Abgrenzungsgebietes. Hier befanden sich, am nördlichen Eingang der Altstadt außerhalb der Stadtmauer die ehemaligen Pestfriedhöfe des 16. und 17. Jahrhunderts.

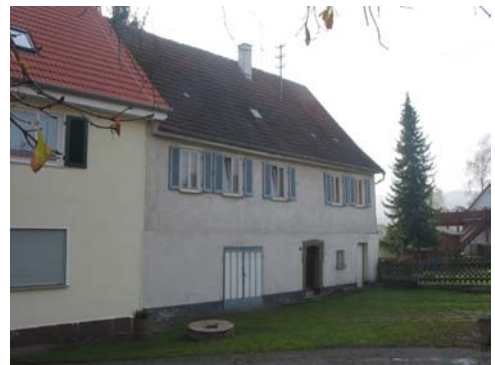
Schulstraße 34

Zweigeschossiges, verputztes Wohngebäude in südwestlicher Ortsrandlage.

Im Türsturz (Kulturdenkmal) datiert 1794.

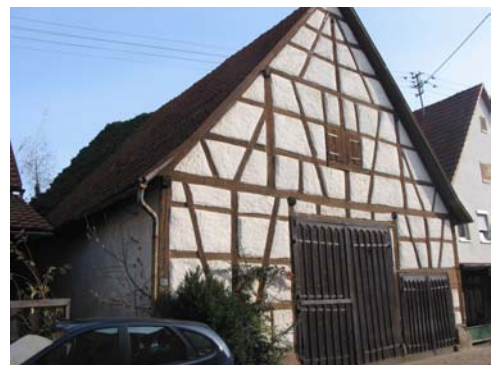
Turmstraße 12a

Fachwerksichtige Scheune mit großem Scheunentor zur Straße.

Wohl 17./18. Jahrhundert

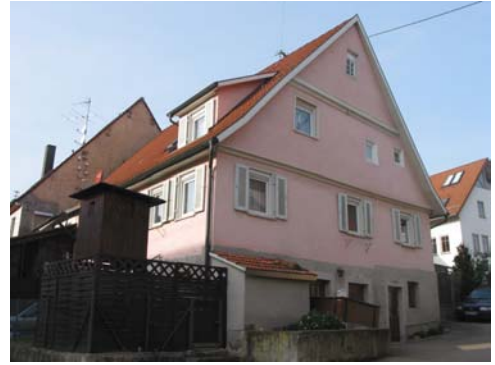
Turmstraße 13

Zweigeschossiges, verputztes Wohnhaus mit massiver Erdgeschosszone und zwei giebelseitigen Vorstößen.

Im Türsturz datiert 1892
