## ALDINGEN - AIXHEIM Landkreis Tuttlingen

### Historische Ortsanalyse

Dezember 2006  
im Auftrag des  
Regierungspräsidium Freiburg  
Referat 25 - Denkmalpflege

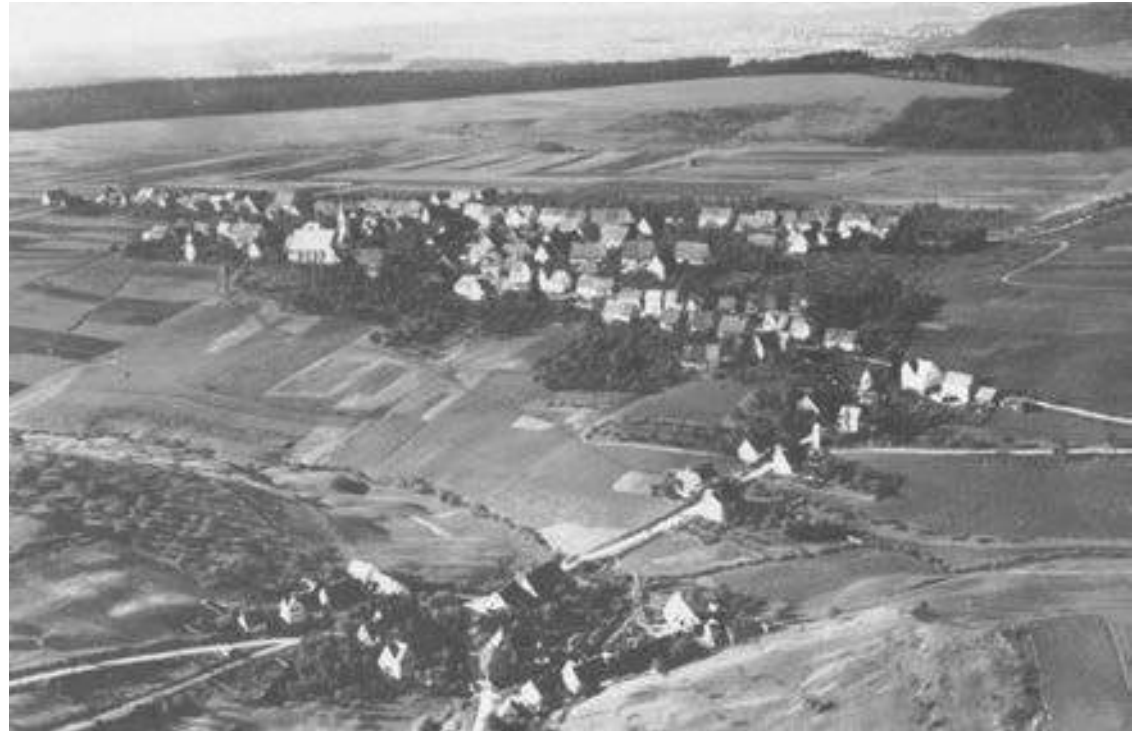
Abb. 4 - Luftaufnahme von Südosten (1934)

Die historische Bebauung ist zumeist in Form von Einhäusern traufständig zur Straße ausgerichtet. Die historische Parzellenstruktur zeigte mehrheitlich typische, durch Realteilung entstandene schmale, langgestreckte Grundstücke.

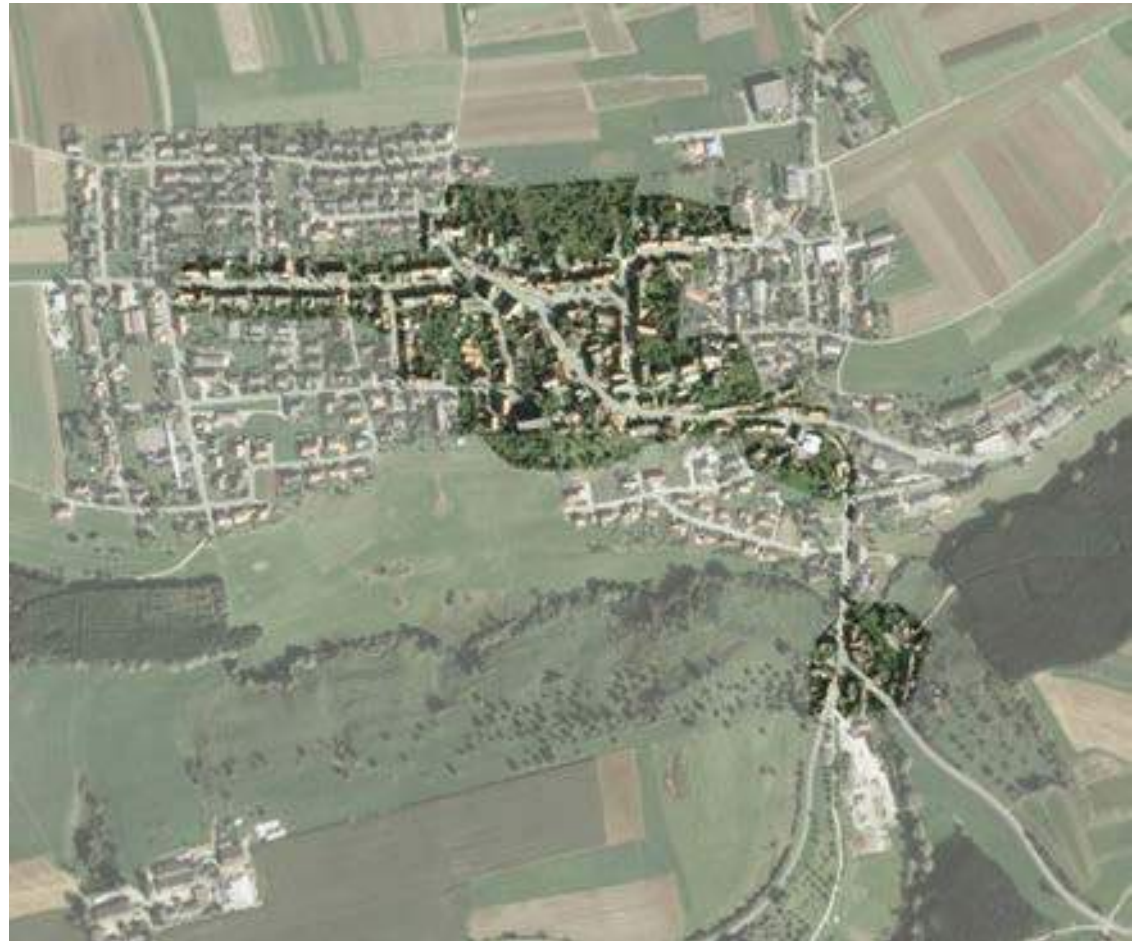
Abb. 5 - Satellitenaufnahme (um 2003) mit Hervorhebung des historischen Ortskernes

Entlang der Ausfallstraßen (heute Neufraer-, Oberdorf- und Sulzstraße) entwickelte sich der Ort im Laufe des 19. Jahrhunderts und erhielt so sein langrechteckiges Aussehen. Im 20. Jahrhundert wuchs der Ort durch die Anlage neuer Wohngebiete rings um den historischen Ortskern deutlich an. Besonders auffallend ist der Zuwachs der Bebauung in westlicher Richtung, wie auf nebenstehender Satellitenaufnahme zu sehen ist.

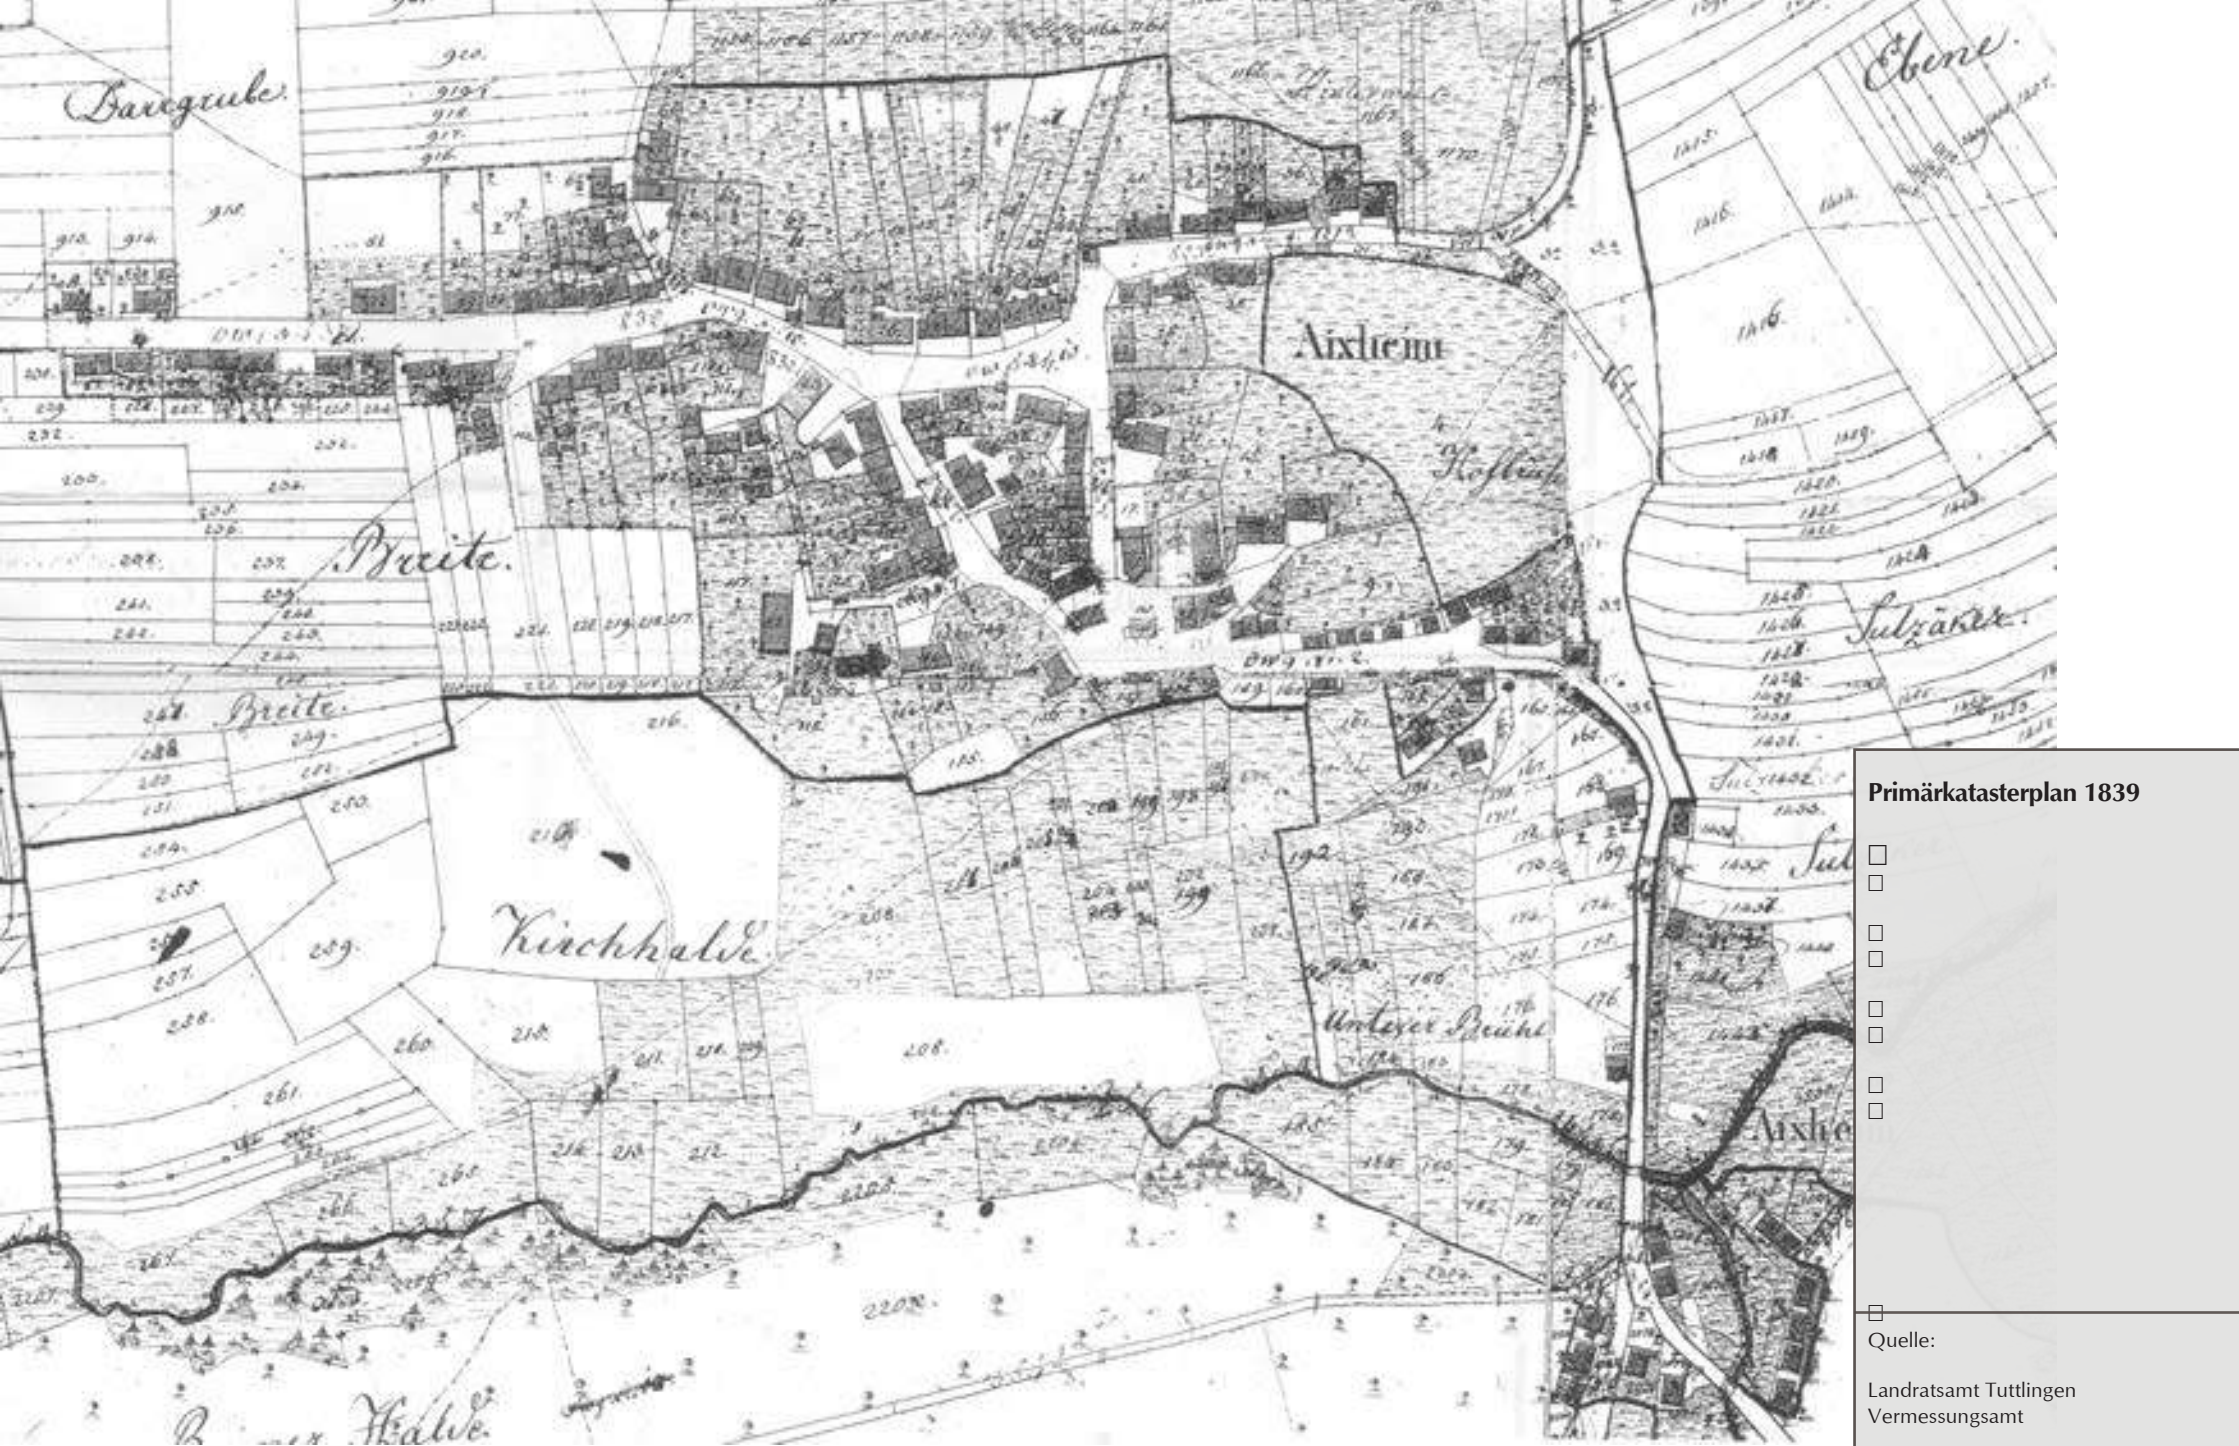
Primärkatasterplan 1839

Diese, im Primärkatasterplan von 1839 noch ablesbare Parzellierung konnte sich bis heute nur in sehr wenigen Bereichen (am Nordrand des historischen Ortskernes) erhalten.

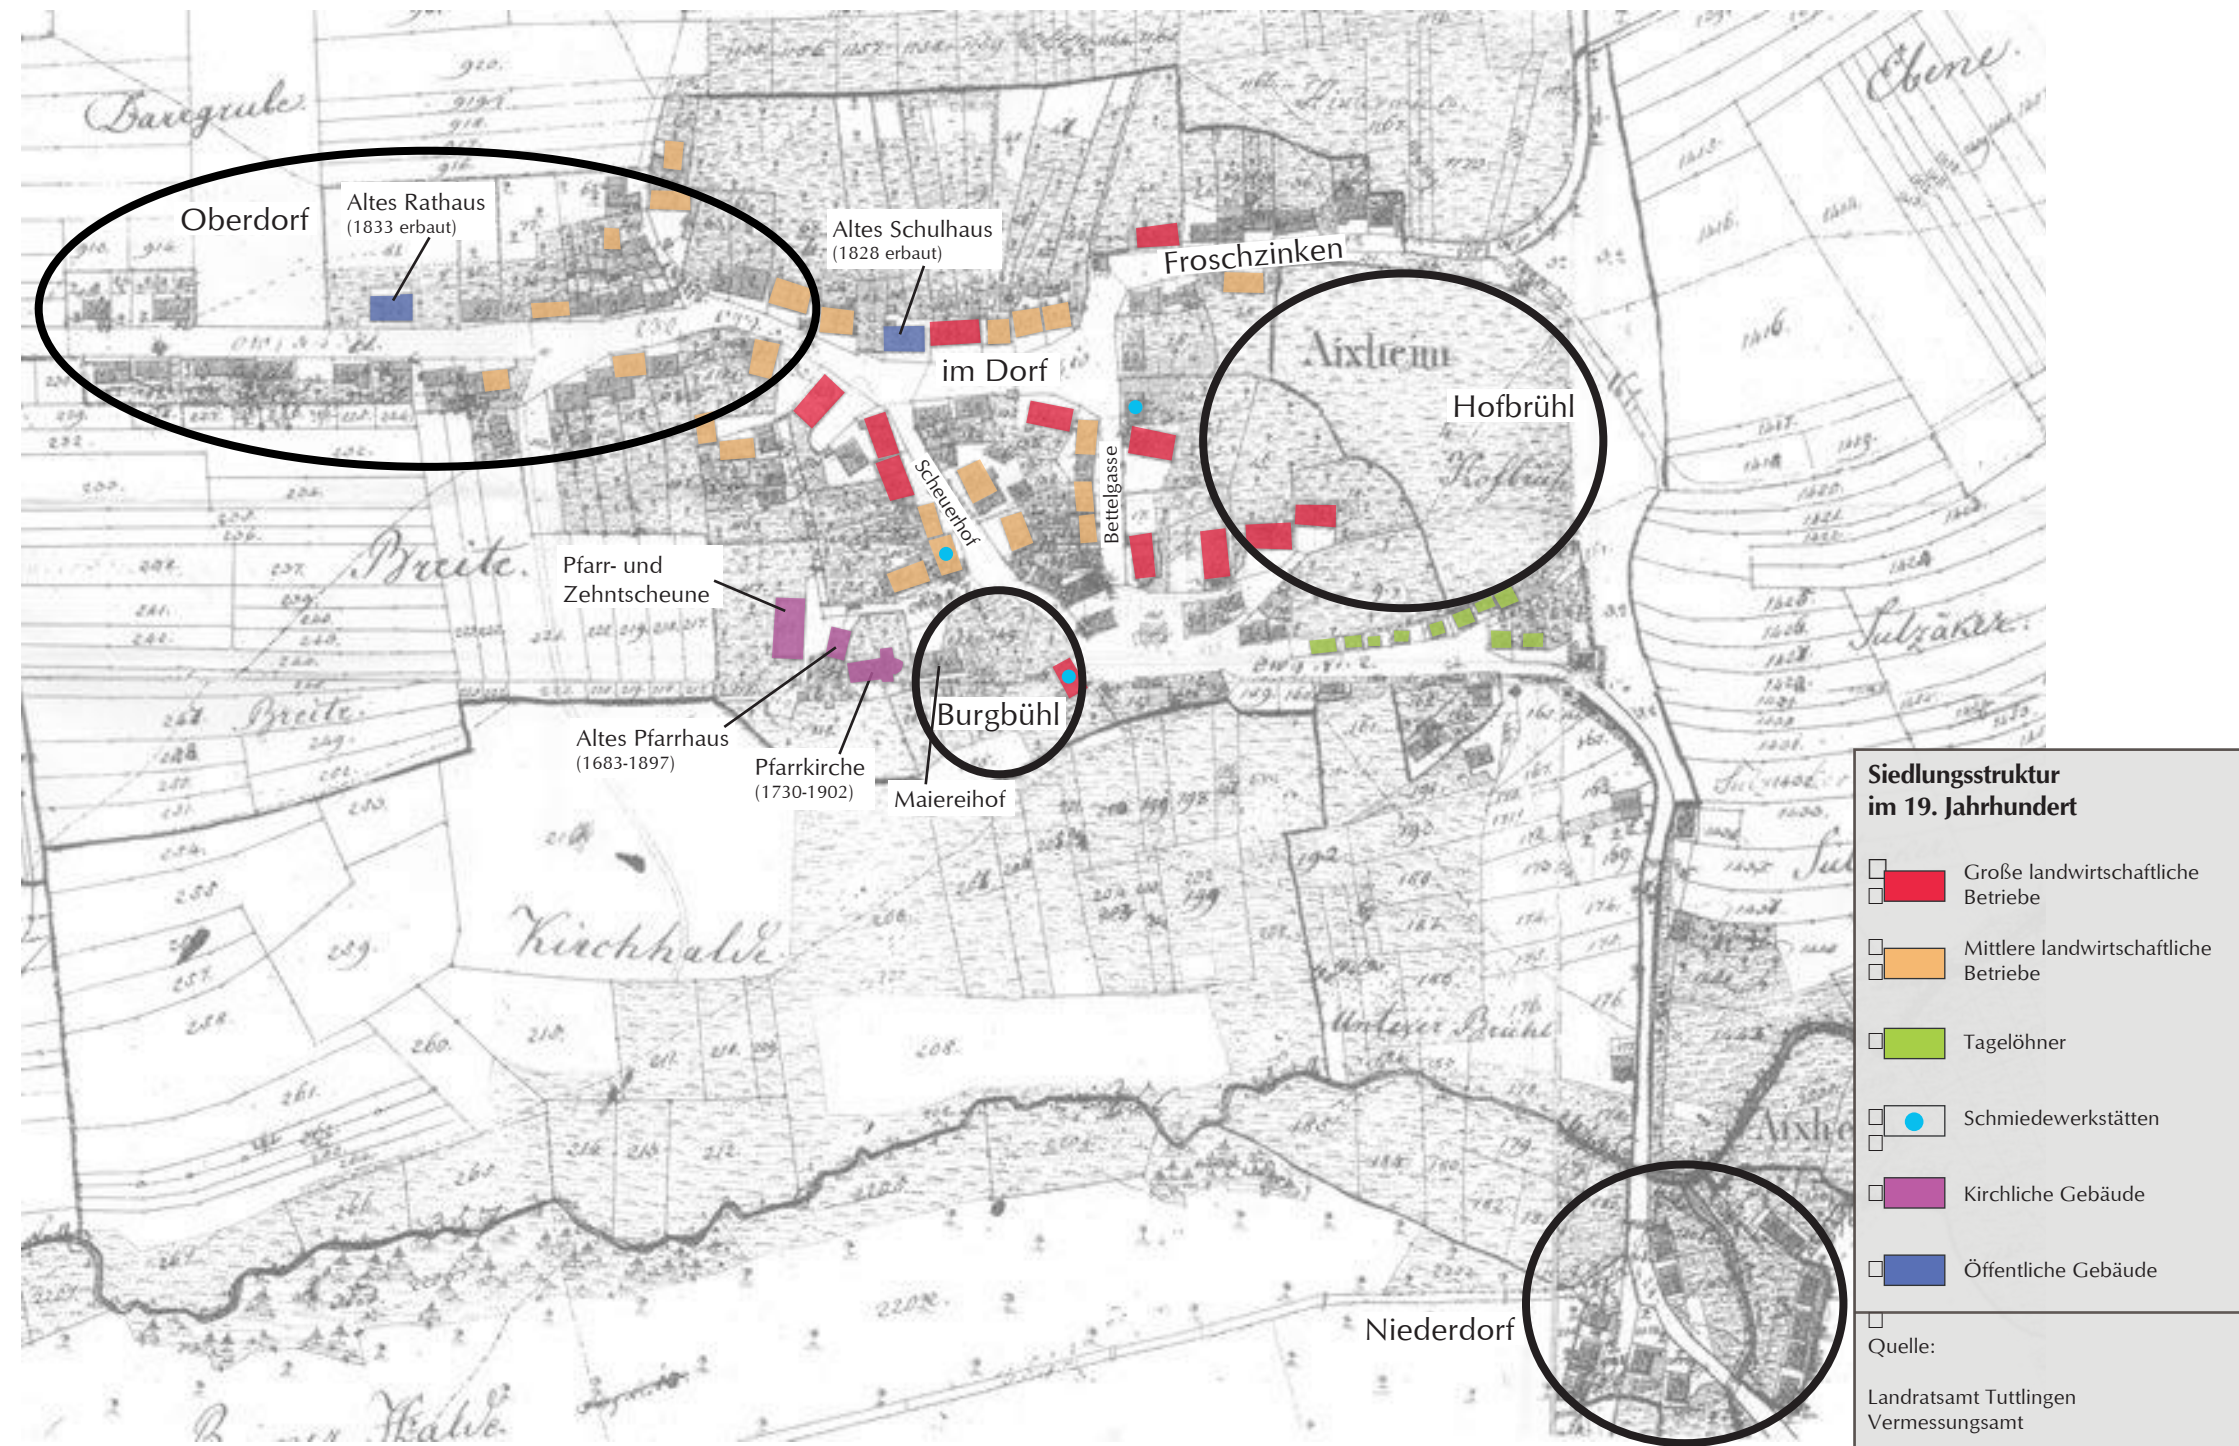
Überlagerung von  
Primärkatasterplan 1839  
mit Wertepan 2006

Wie aus der Überlagerung des Primärkatasterplans von 1839 mit dem heutigen Katasterplan ersichtlich wird, konnte sich der historische Ortsgrundriss Aixheims in weiten Teilen bis heute gut erhalten. Es sind kaum Lücke in der historischen Bebauung vorhanden, stattdessen läßt sich eher eine geringe Nachverdichtung innerhalb des historischen Ortskernes ablesen. Beim aufgehenden Gebäudebestand zeichnen sich jedoch zunehmend bauliche Änderungen und Eingriffe in die historische Gefügestruktur ab (wie Garageneinbauten, Dachaufbauten oder moderne Befensterungen), welche sich teilweise negativ auf das historisch gewachsene Erscheinungsbild Aixheims auswirken.

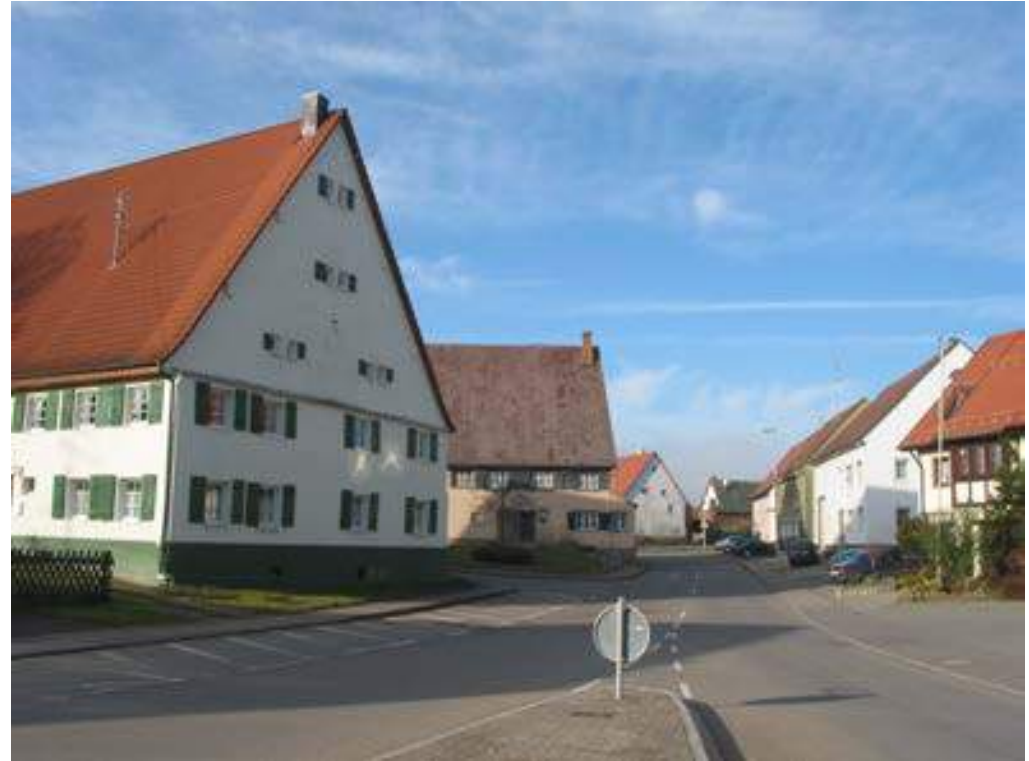
Der historische Ortskern von Aixheim wird als bäuerliches Dorf in erster Linie durch Bauernhäuser geprägt. Diese bäuerlichen Anwesen stehen in der Regel traufständig zur Straße und vereinen Wohn- und Wirtschaftsräume in nur einem Haus, unter einem Dach. Es handelt sich hierbei um sog. Einhäuser, welche zumeist verputzt sind und zweigeschossige Wohnteile aufweisen. Die Siedlungsstruktur des 19. Jahrhunderts zeigt, dass die großen Bauernhäuser, welche über zwei Stallungen verfügen, im Kernbereich der Siedlung liegen. Auffallend ist die am südöstlichen Ortsrand des Oberdorfes gelegene Reihung von Kleinbauern- bzw. Tagelöhnerhäuschen.

Abb. 6 - Nordwestlicher Abschnitt der Aixheimer Hauptstraße mit deutlich dominierenden, stattlichen Bauernhäusern (links die wenigen giebelständigen Einhäuser) (2006)

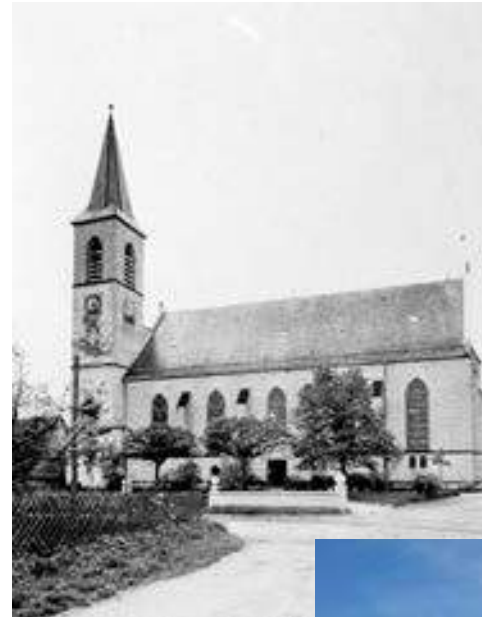
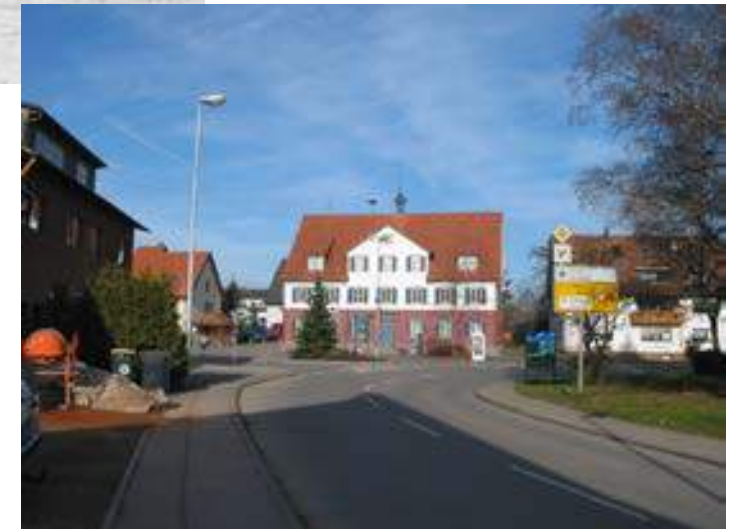
Städtebauliche Dominanten bilden zum einen die weithin sichtbare katholische Pfarrkirche und zum anderen das mittig im Ort stehende Alte Schulhaus (Aixheimer Hauptstraße 10). Die Pfarrkirche prägt gemeinsam mit der ehemaligen Pfarr- und Zehntscheune nicht nur den östlichen Bereich der Kirchstraße, sondern sie beherrscht auch den, wenngleich nur in einem schmalen Bereich noch erhaltenen historischen Ortsrand. Das bewusst symmetrisch gegliederte Alte Schulhaus prägt dagegen die zentrale Dorflage im Bereich der Straßenmündung von Neufraer- und Aixheimer Hauptstraße.

Abb. 7 + 8 - katholische Pfarrkirche St. Georg (um 1940) und Altes Schulhaus (2006)

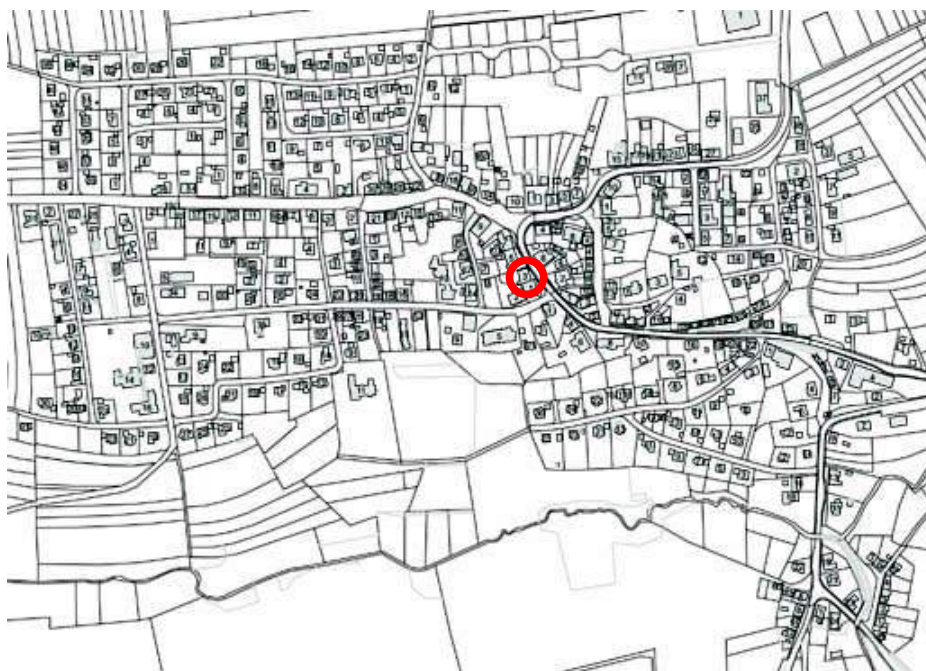
## Aixheimer Hauptstraße 3

Zweigeschossiges, verputztes Einhaus in traufständiger Lage. Teilweise mit historischer Dachdeckung.

18. Jahrhundert mit jüngeren Veränderungen

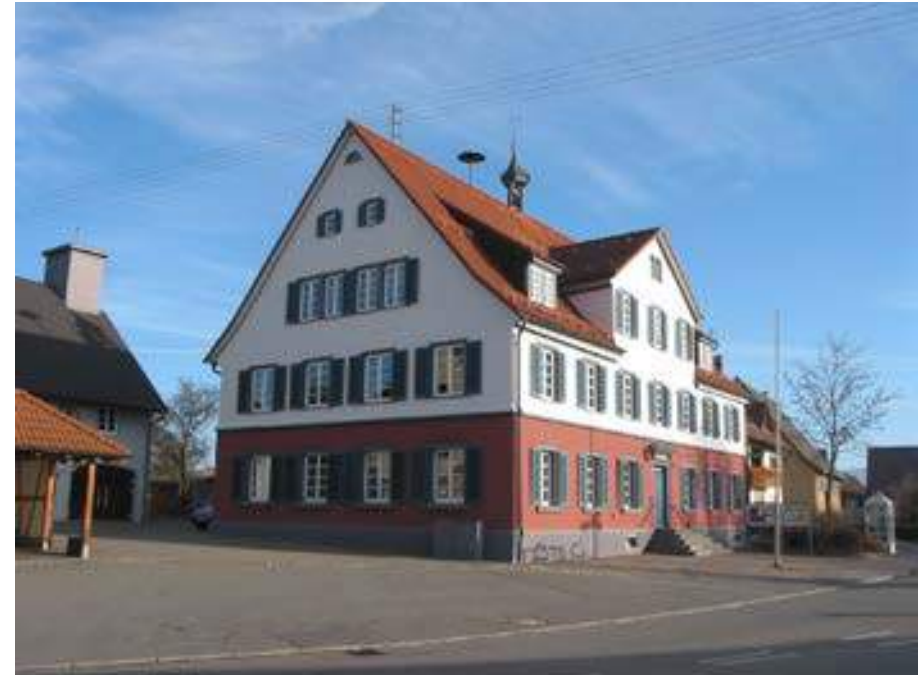
## Aixheimer Hauptstraße 10

Zweigeschossiges, verputztes Altes Schulhaus in zentraler, ortsbildprägender Lage. Mit massiv gemauertem Erdgeschoss und farblich abgesetztem, Fachwerk-Obergeschoss. Straßenseitig durch das Zwerchhaus dominiert, mit außenliegender Freitreppe, Glockentürmchen und symmetrischer Fassadengliederung.

1882 erbaut und 1986 zum Rathaus umgebaut

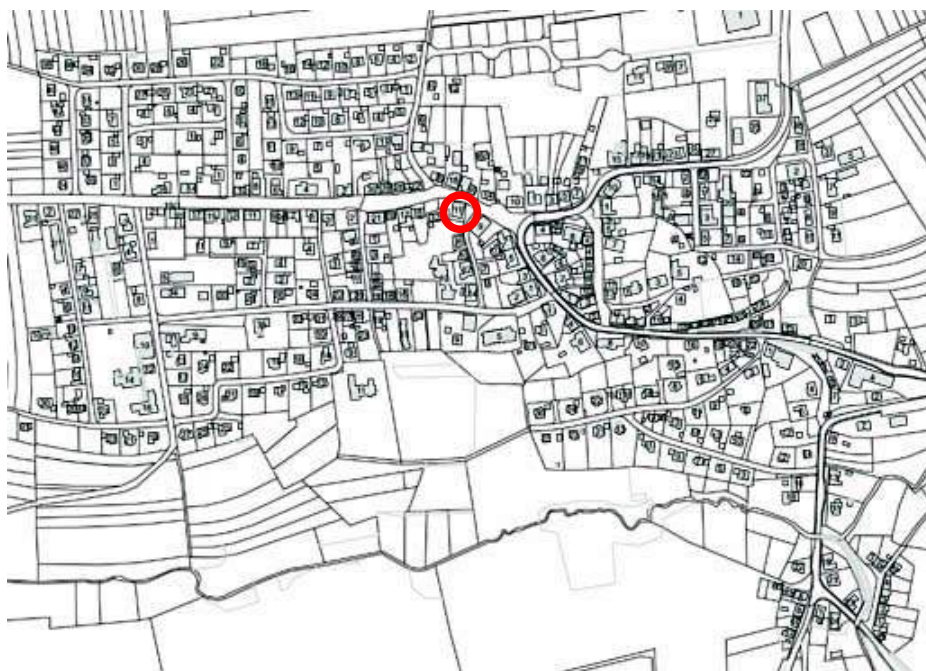
## Aixheimer Hauptstraße 11

Zweigeschossiges, verputztes Einhaus in giebelständiger Lage. Mit drei Dachgeschossebenen unter einem Satteldach und zwei geringen Giebel-Vorstößen. Im Giebel inschriftlich datiert 1704 und 1982.

1704 erbaut mit jüngeren Veränderungen

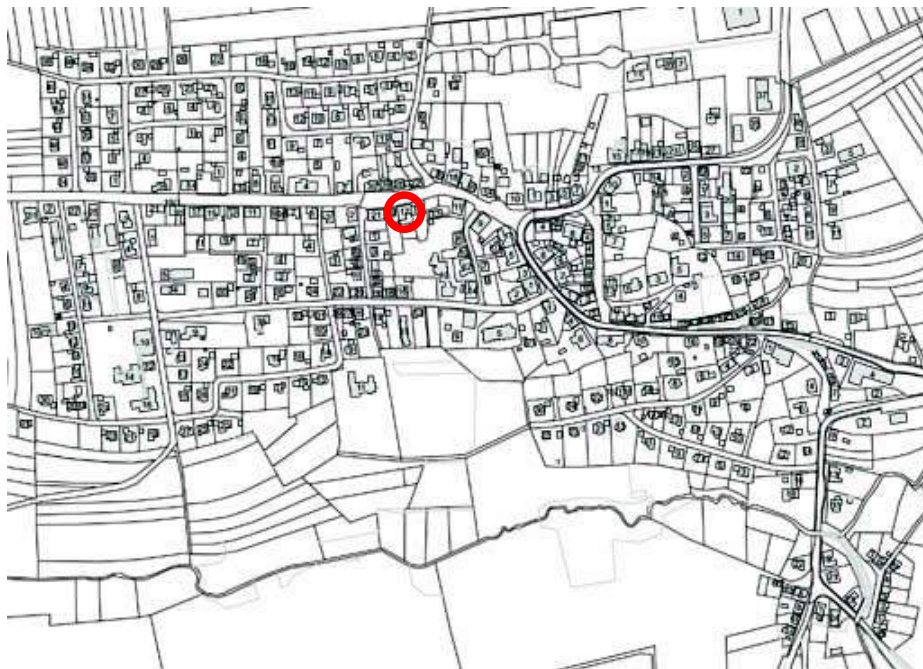
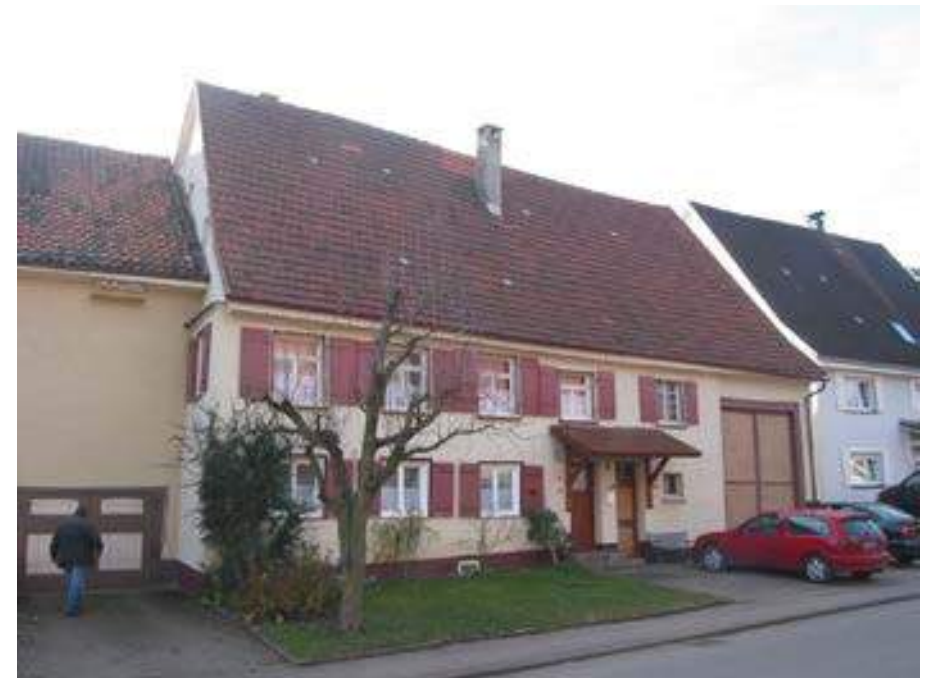
Aixheimer Hauptstraße 17

Zweigeschossiges, verputztes Einhaus in traufständiger Lage.

18. Jahrhundert mit jüngeren Veränderungen

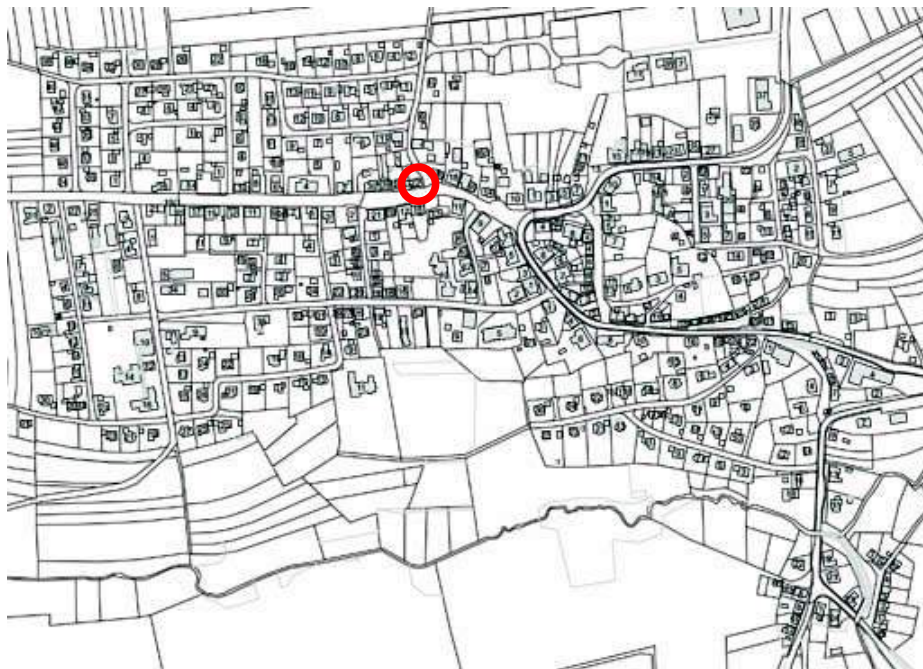
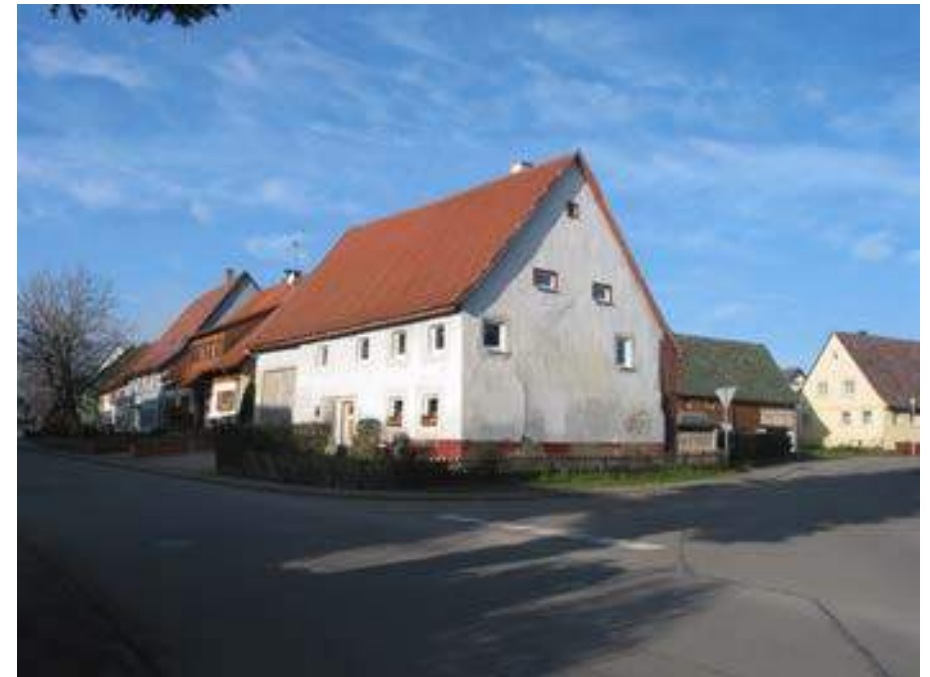
## Aixheimer Hauptstraße 22

Zweigeschossiges, verputztes Einhaus in Ecklage; teilweise mit historischer Dachdeckung.

18. Jahrhundert mit jüngeren Veränderungen

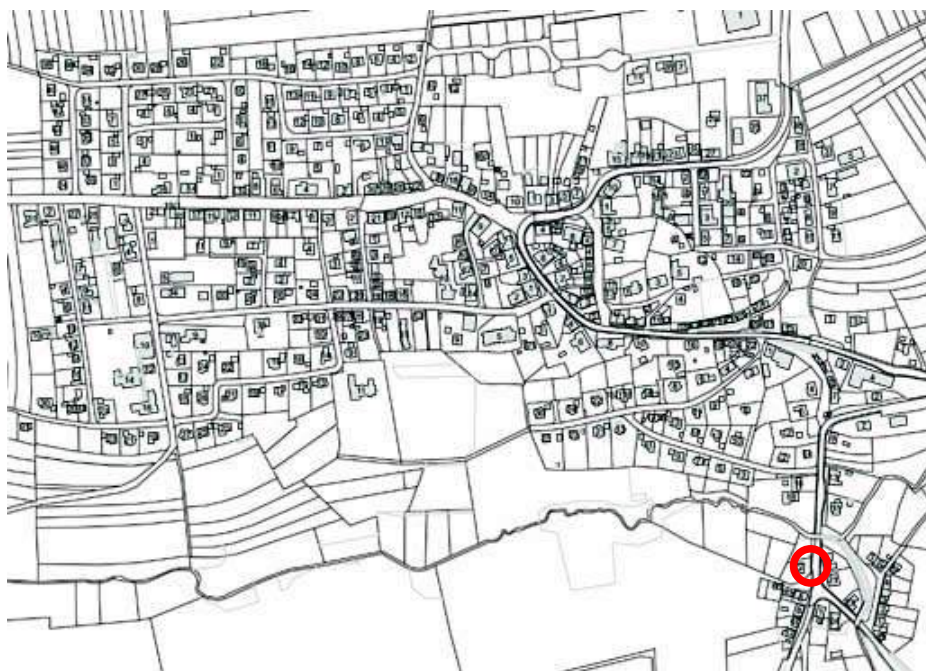
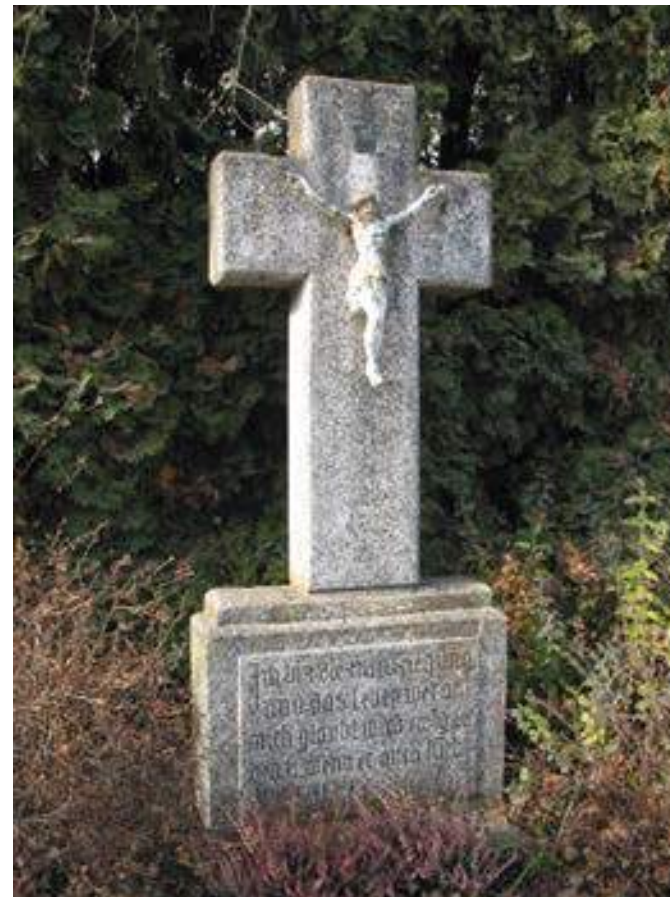
bei Aldinger Straße 22

Kreuz und Sockel aus Keupersandstein.

Inschrift: „Ich bin die Auferstehung und das Leben wer an mich glaubt wird ewig leben u. wenn er auch stirbt. gestiftet 1883“

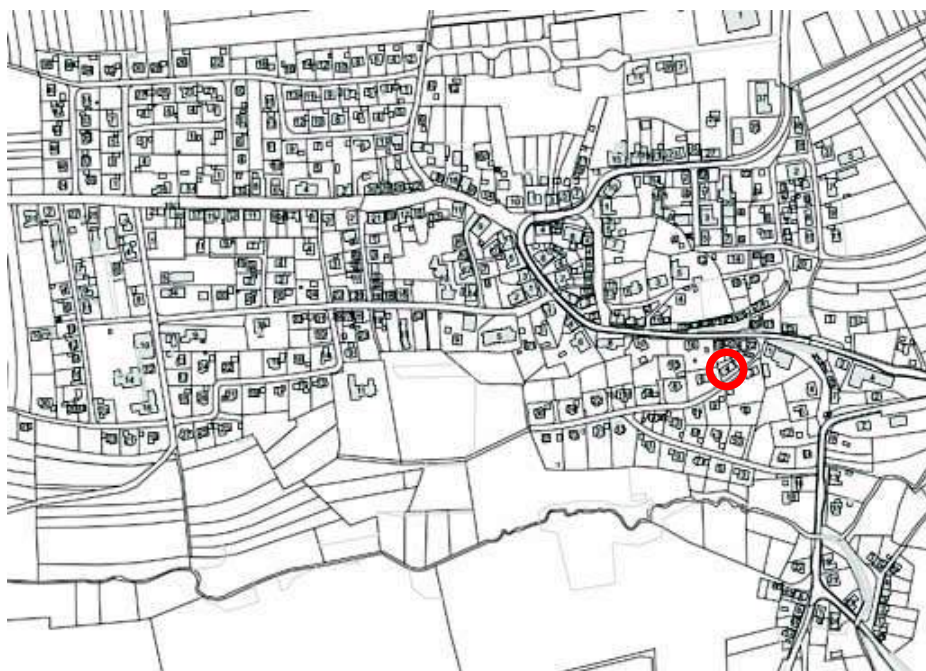
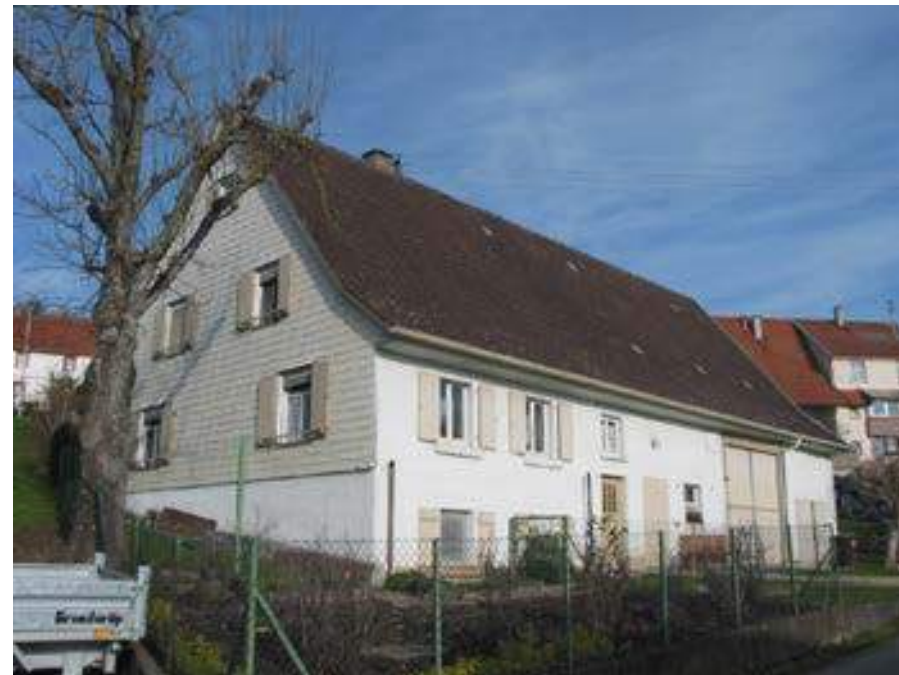
Brühlweg 4

Zweigeschossiges, verputztes Einhaus in traufständiger Lage. Teilweise verschindelt.

18./19. Jahrhundert

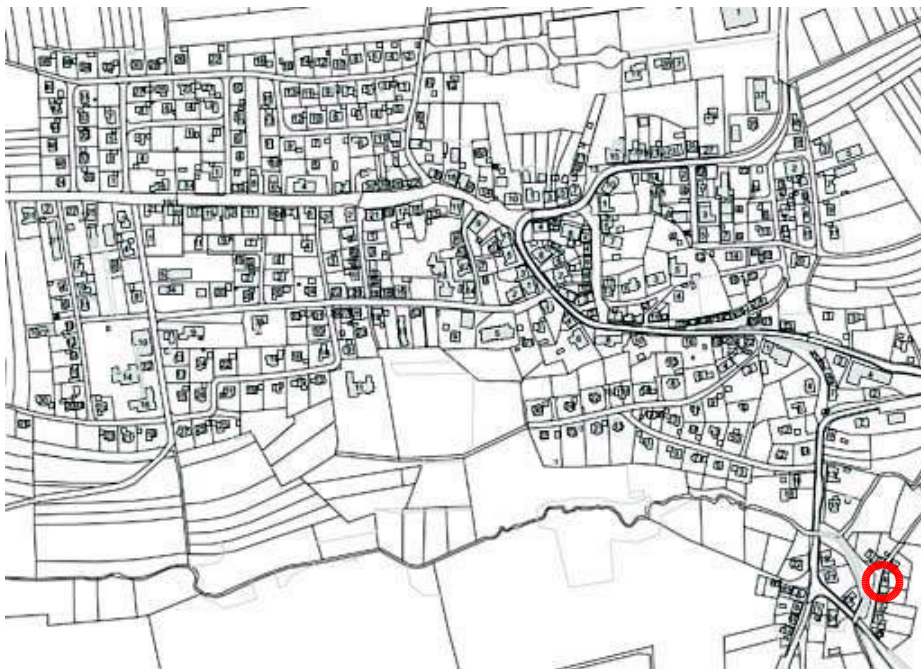
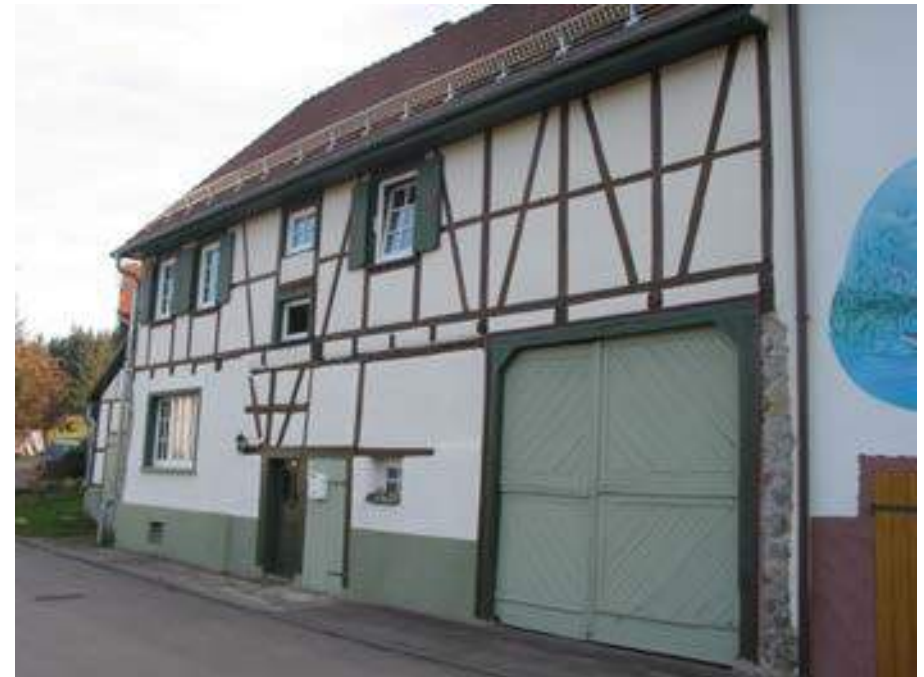
## Hagenbach 4

Zweigeschossiges, teils fachwerksichtiges (ursprünglich wohl verputztes) Einhaus in traufständiger Lage.

19. Jahrhundert mit jüngeren Veränderungen

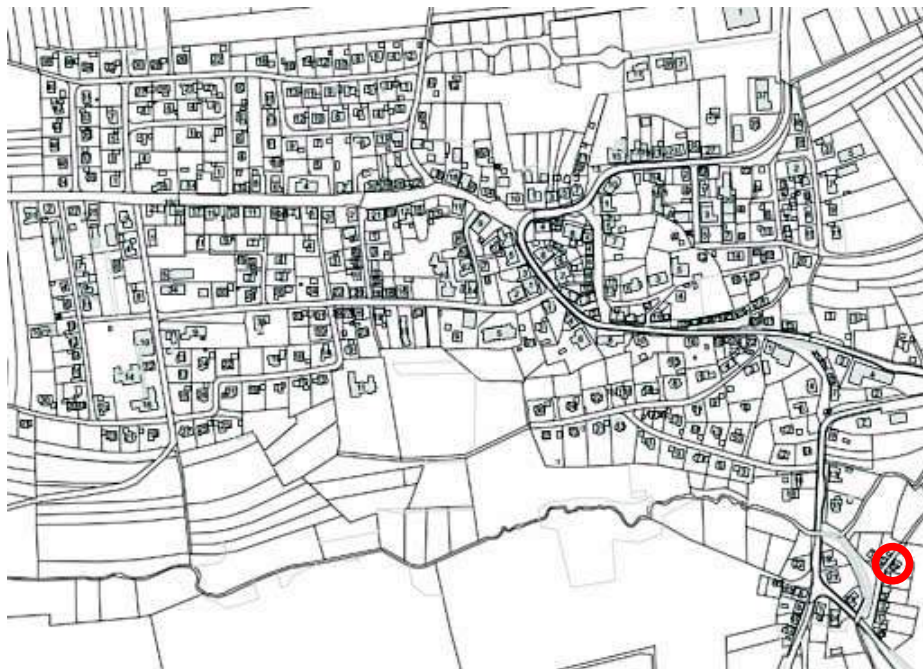
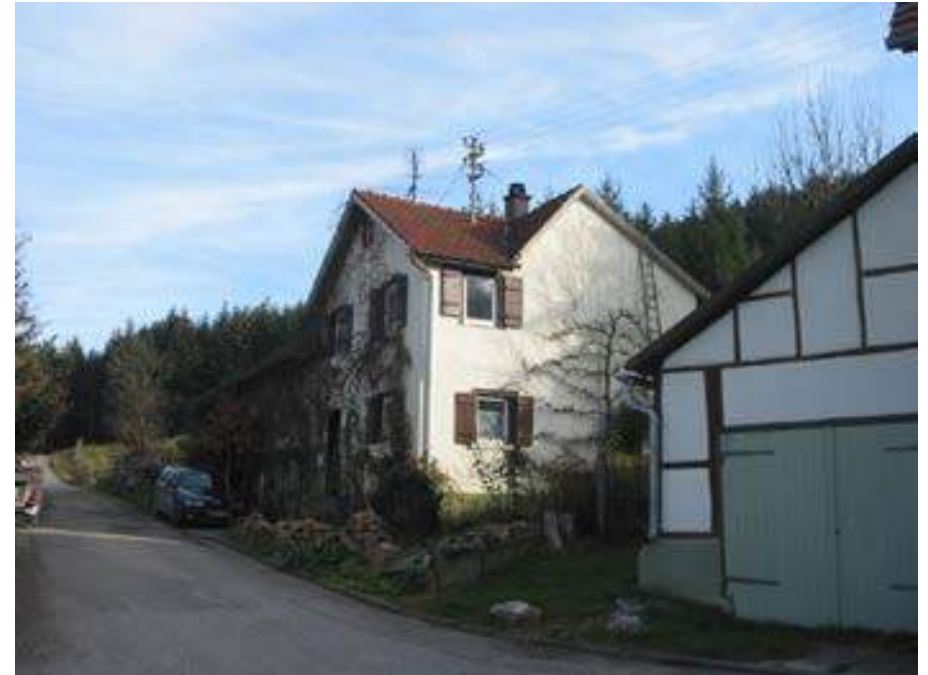
Hagenbach 5

Zweigeschossiges, verputztes Wohnhaus in traufständiger Lage mit Zwerchhaus-Anbau zur Straße hin. Rückwärtig Scheunenteil.

19./20. Jahrhundert

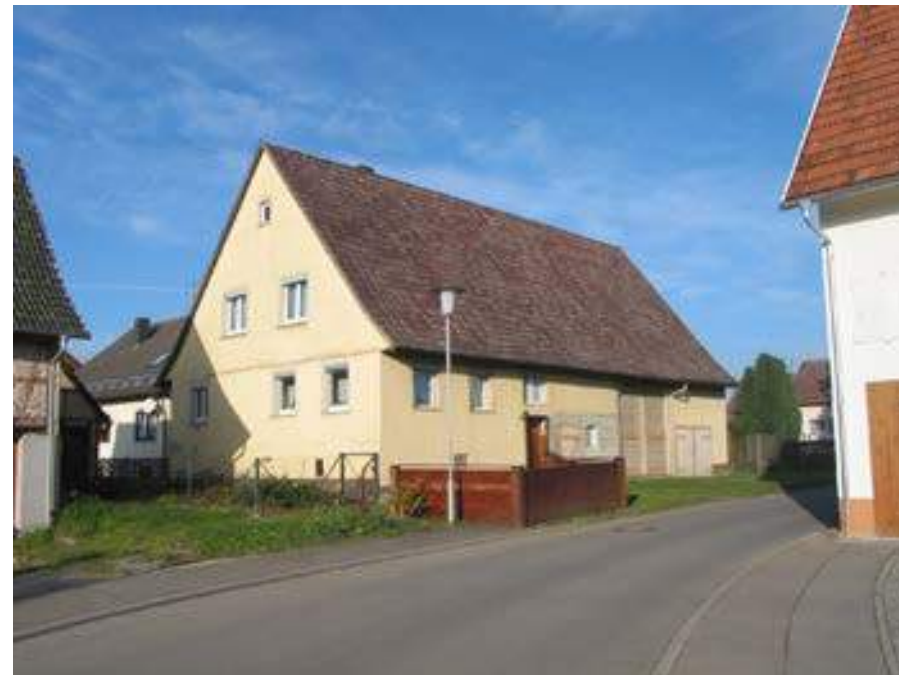
Im Winkel 3, 5

Gehöft bestehende aus einem stattlichen, zweigeschossigen, verputzten Einhaus samt teilweise verputzter Scheune mit massiv gemauerter Sockelzone und Giebelscheibe sowie traufseitigem Fachwerkaufbau. Teilweise mit historischer Dachdeckung. Die Gebäude werden von einer weitläufiger Hof- und Gartenanlage umgeben.

18. Jahrhundert mit jüngeren Veränderungen (Scheune 19. Jh.)

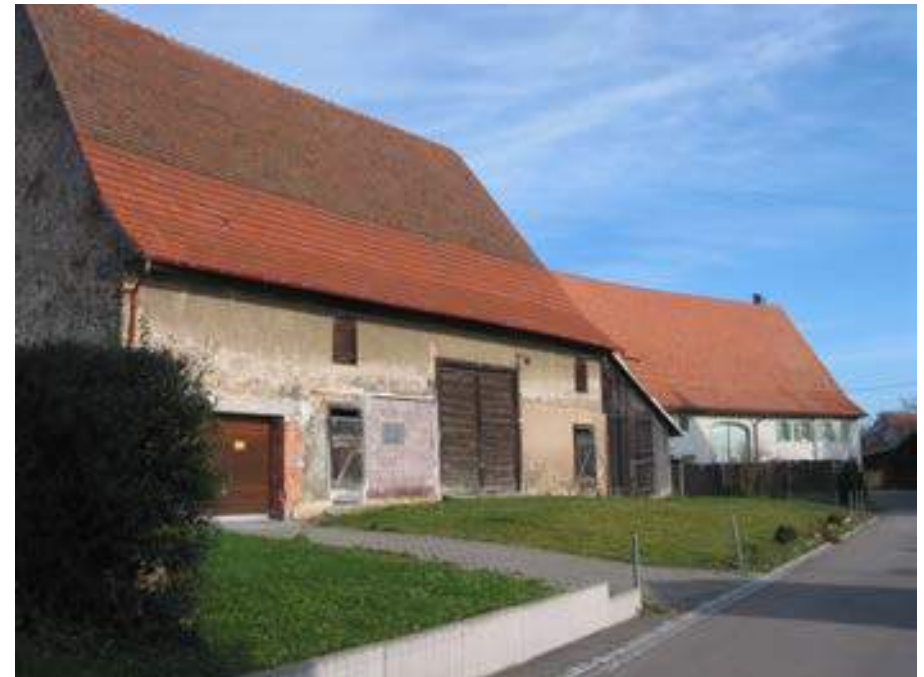
Kirchstraße 1, 3, Sulzstraße 4, 6, Flur Burgbühl

Östlich des Kirchhofes gelegener Burghügel (sog. Burgbühl). Standort der bereits im 11. Jahrhundert erwähnten Burg des Aixheimer Ortsadels. Die Burg dürfte bereits im Mittelalter abgegangen sein. Noch im 19. Jahrhundert sollen Mauer- und Grabenreste sichtbar gewesen sein. Im 20. Jahrhundert teilweise mit Wohngebäuden überbaut.
