## ALDINGEN - AIXHEIM Landkreis Tuttlingen

### Historische Ortsanalyse

Dezember 2006  
im Auftrag des  
Regierungspräsidium Freiburg  
Referat 25 - Denkmalpflege

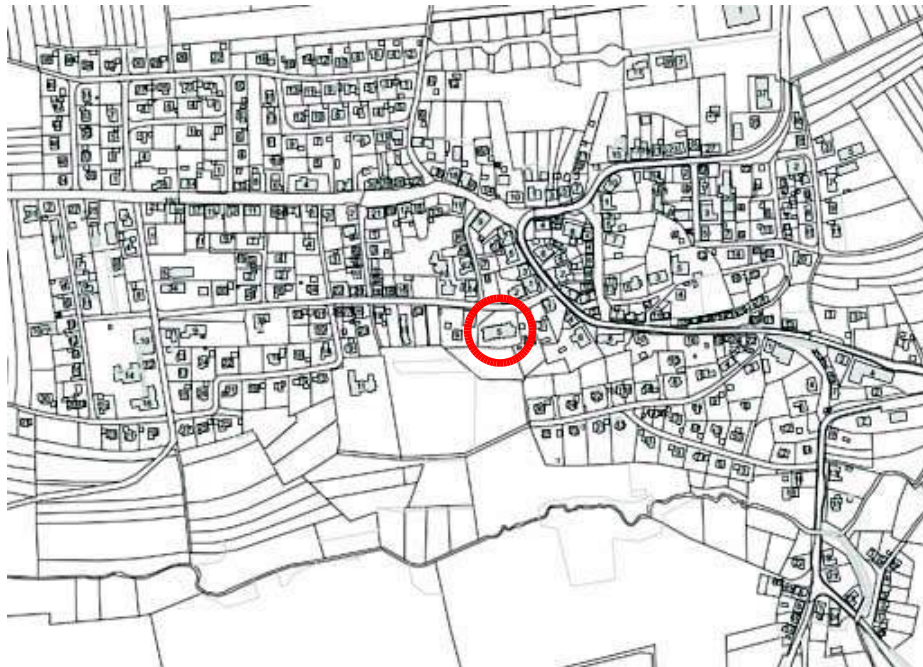
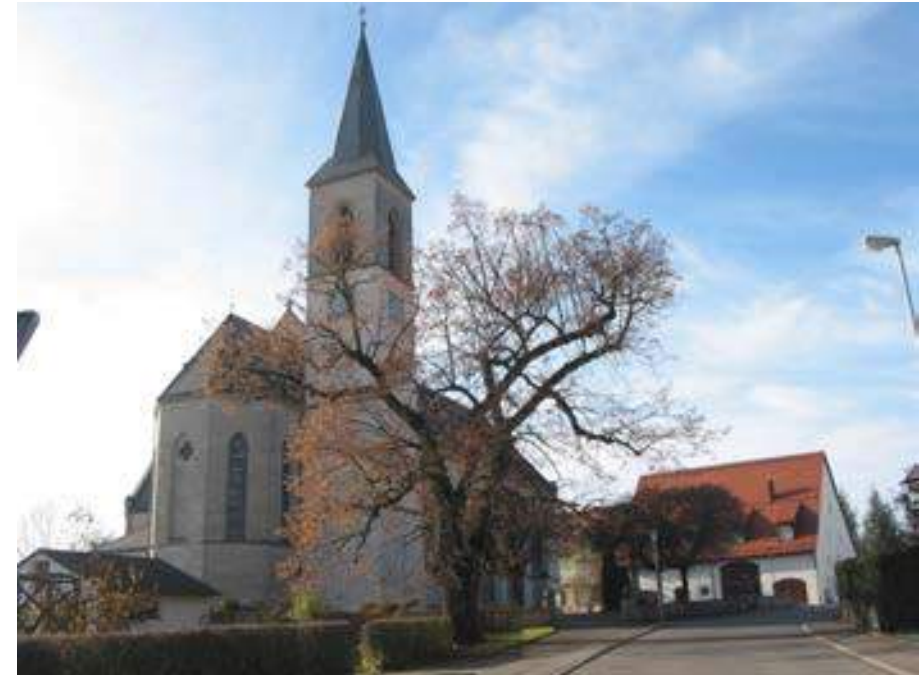
Kirchstraße 5

An der Stelle mehrerer Vorgängerkirchen wurde die heutige Kirche durch Architekt Pohlhammer aus Stuttgart im neugotischen Stil erbaut. Die beiden untersten Geschosse des Kirchturms stammen laut Inschrift von 1730 und wurden 1902-1904 um zwei weitere erhöht. Die Kirche bildet mit ihrer historischen Ausstattung und Zubehör sowie der Umfassungsmauer von 1938 ein Kulturdenkmal.

1902-1904 erbaut

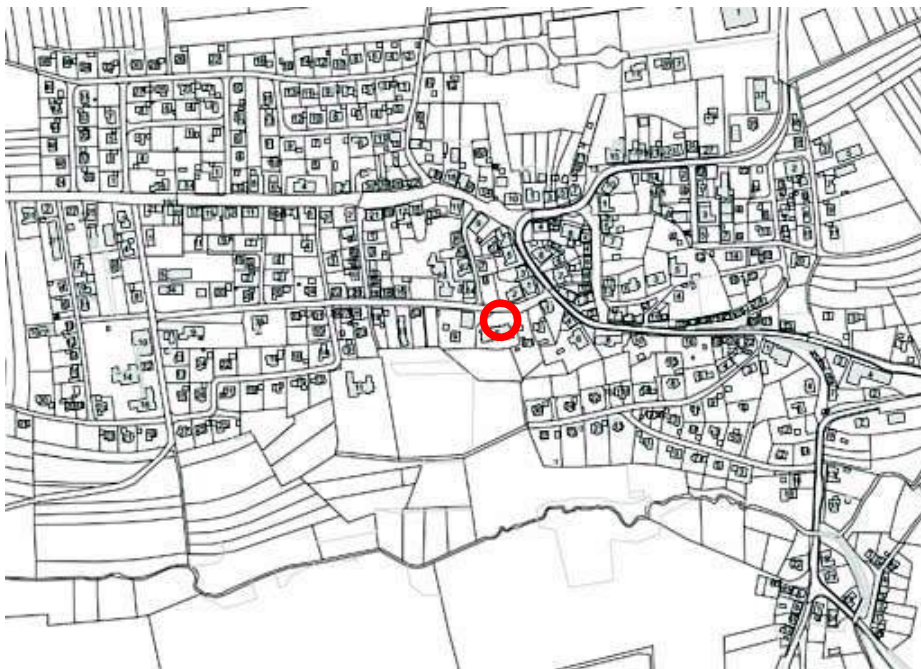
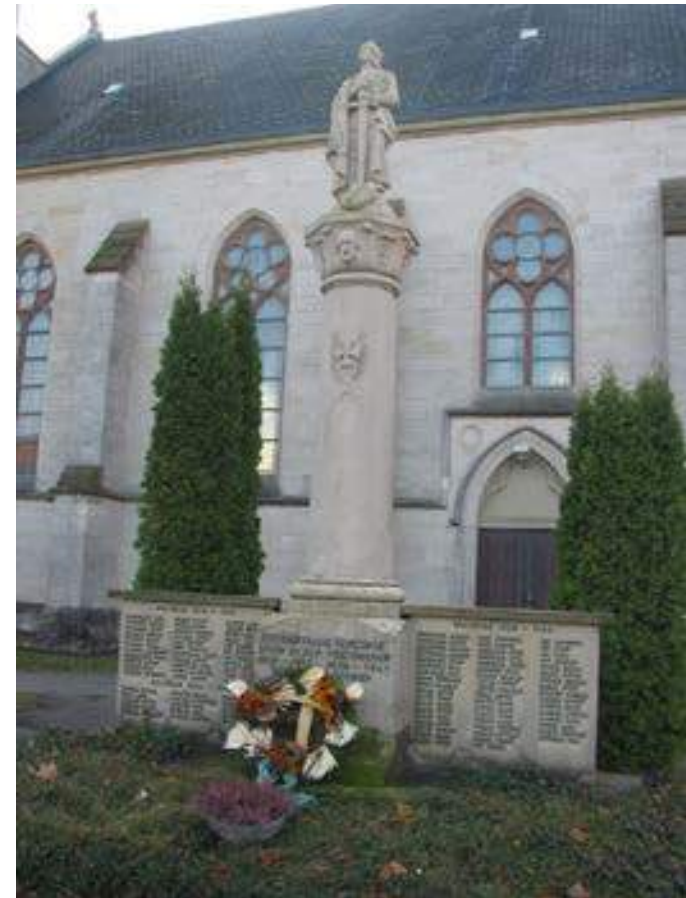
bei Kirchstraße 5

Denkmal für die Gefallenen des Ersten und Zweiten Weltkriegs. Standbild des Hl. Georg mit Schwert und unter ihm der besiegte Drache auf einer Säule. Das Denkmal steht inmitten einer erhaltenswerten Grünfläche, welche teilweise den ehemaligen Kirchhof umfasst und somit auch archäologisch relevante Befunde birgt.

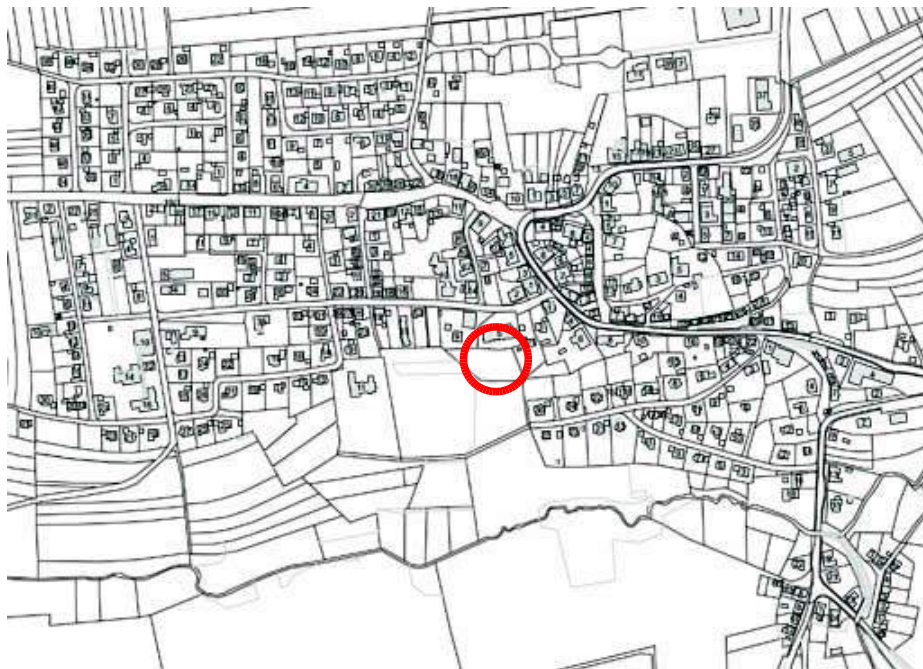
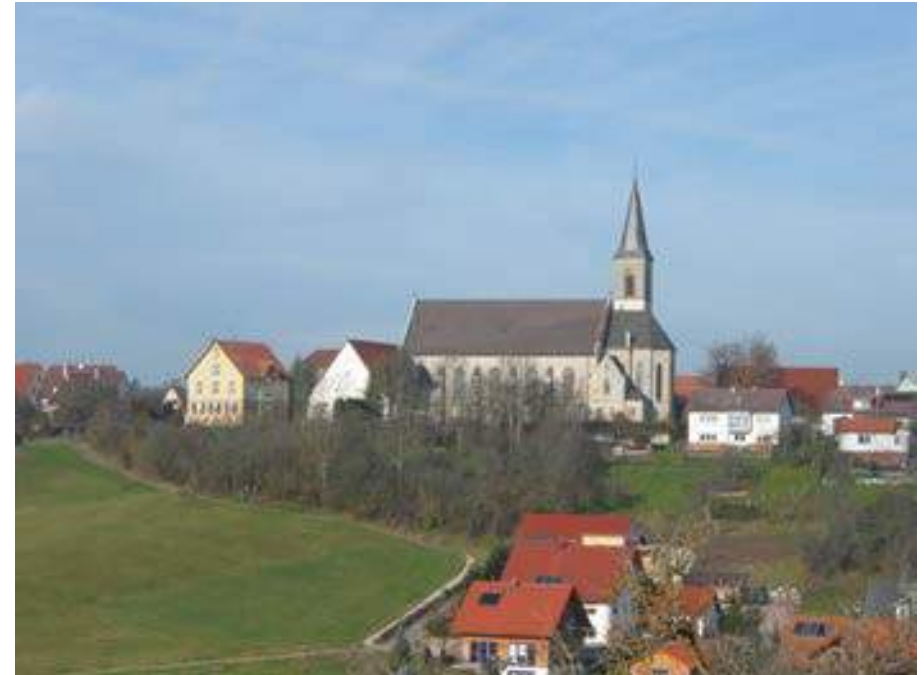
Südlich der Kirche (Flur Kirchhalde, Flstnr. 118)

Südlich der Kirche, am Ortsrand befindlicher ehemaliger Obstgarten, welcher innerhalb des Ortsetzers schon im Primärkatasterplan von 1839 als solcher zu erkennen ist.

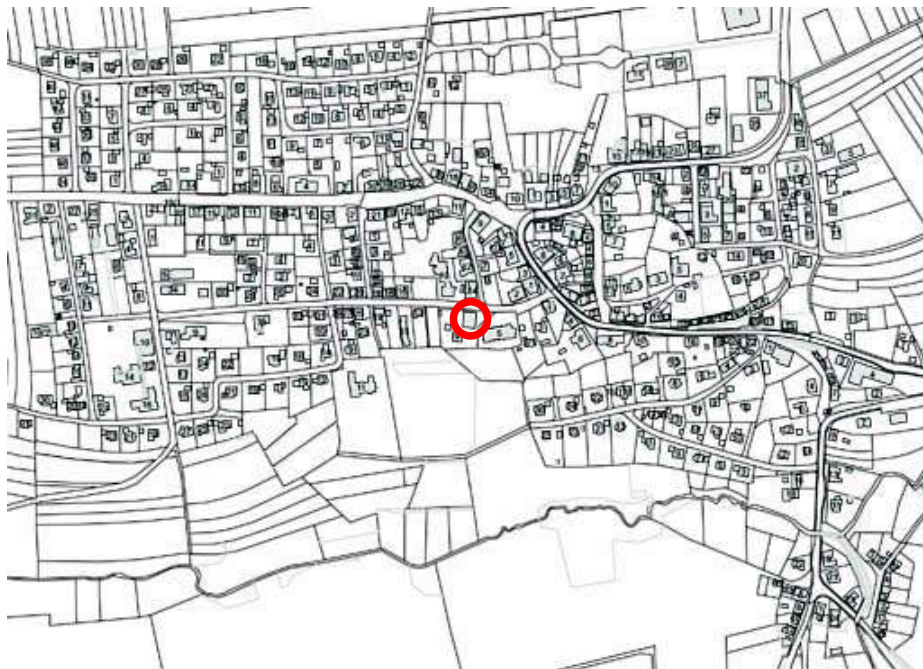
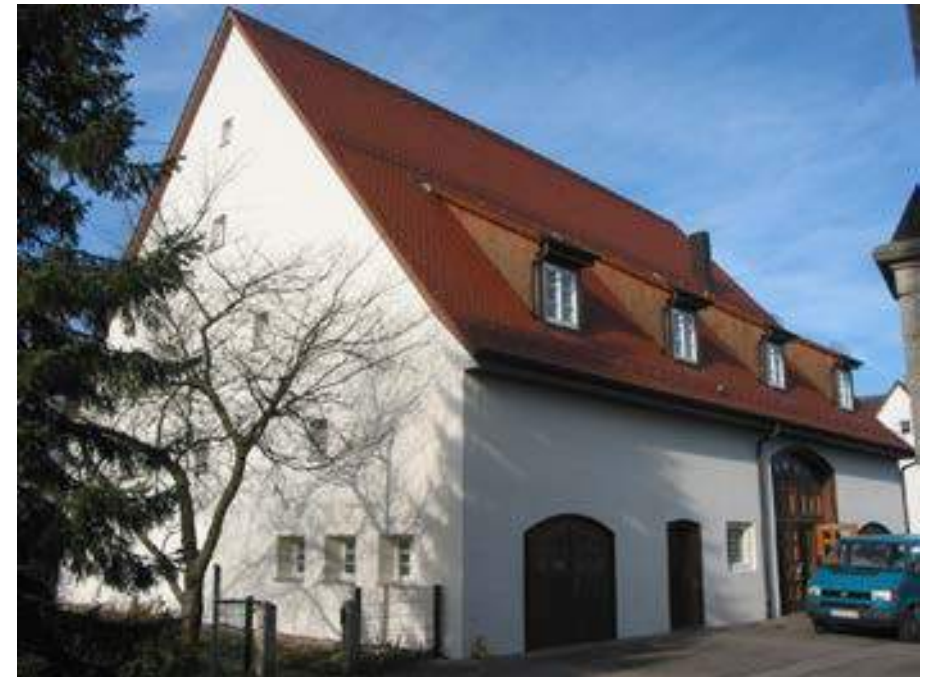
Kirchstraße 7

Massiv gemauerte, verputzte Pfarr- und Zehntscheune in giebelständiger Lage. Mit drei Dachgeschossebenen unter einem Satteldach. Die Scheune wurde wohl infolge des Ausbaus der Kirchstraße verkleinert.

18. Jahrhundert mit jüngeren Veränderungen

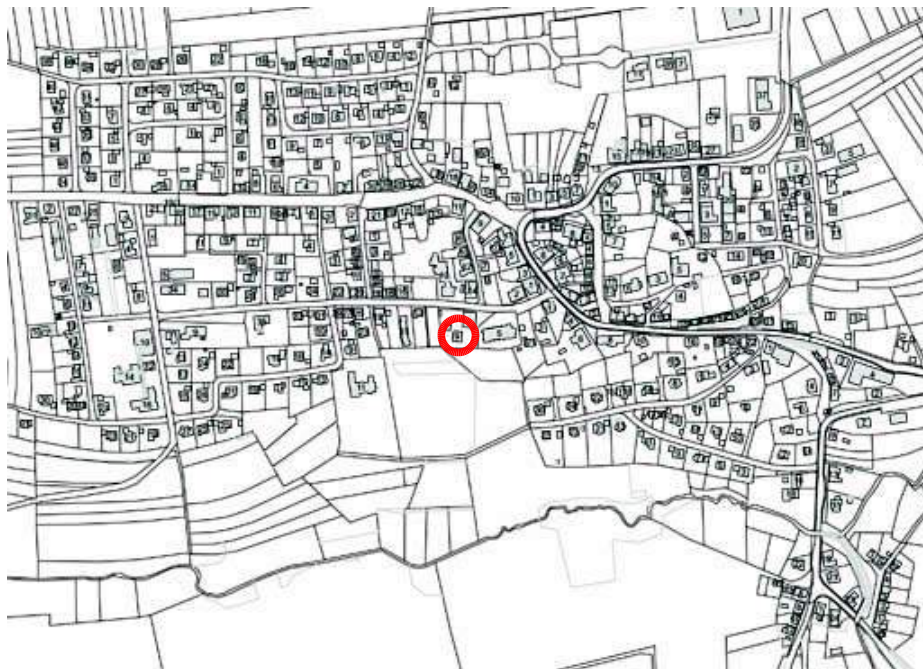
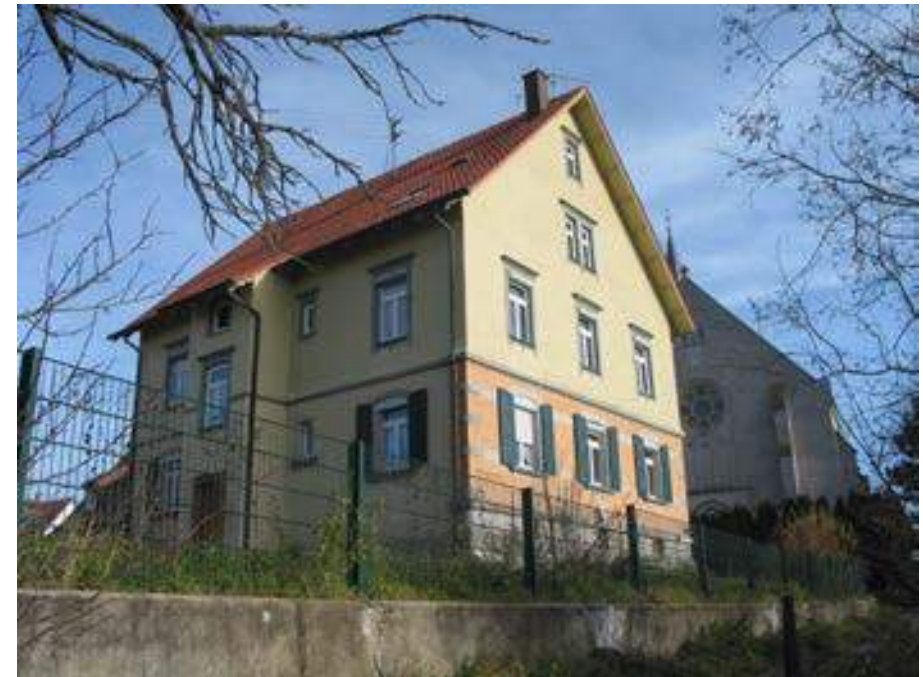
Kirchstraße 9

Zweigeschossiges Pfarrhaus mit massiv gemauertem, backsteinsichtigem Erdgeschoss und verschindelten Fachwerk-Obergeschoss in Ortsrandlage. Kirchseitig mit Mittelrisalit und Wiederkehr. Zum Pfarrhaus und der Pfarrscheune gehört auch die Frei- und Grünfläche des umgebenden Pfarrgartens.

1897 erbaut

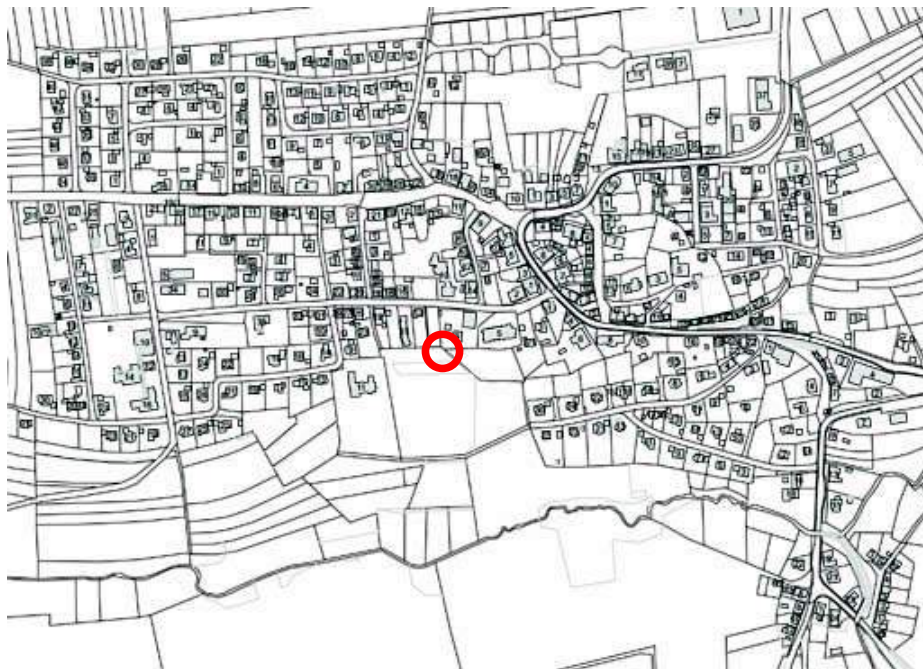
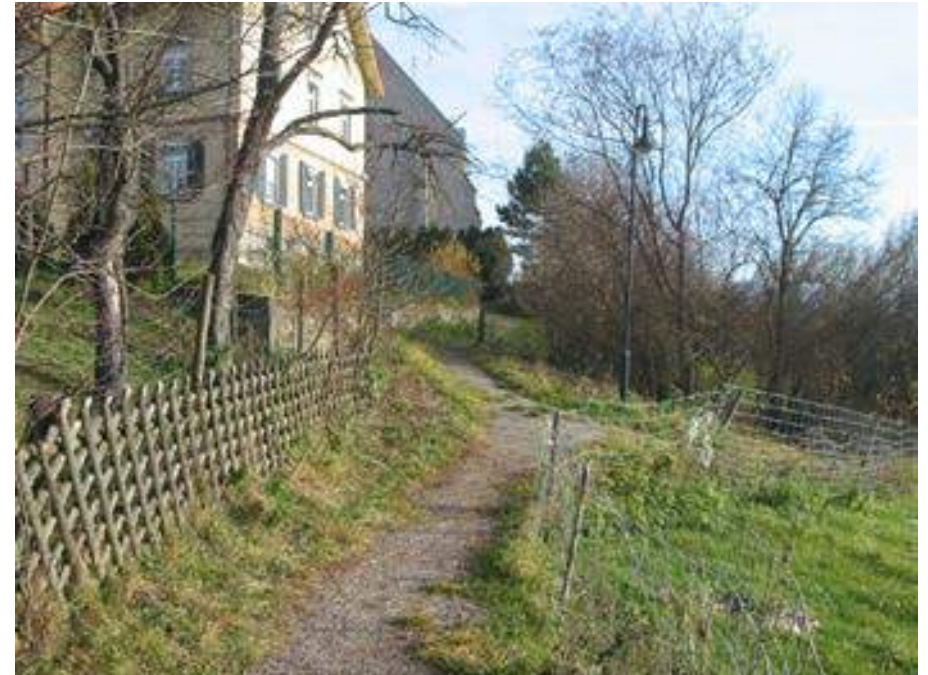
bei Kirchstraße 9

Am südlichen Rand des historischen Ortskernes verlaufender historischer Fußweg. Der Verlauf dieses unversiegelten Weges zeichnet den historischen Ortsrand von Aixheim nach und dürfte in Teilen auch den ursprünglichen Verlauf des Ortsetters abbilden.

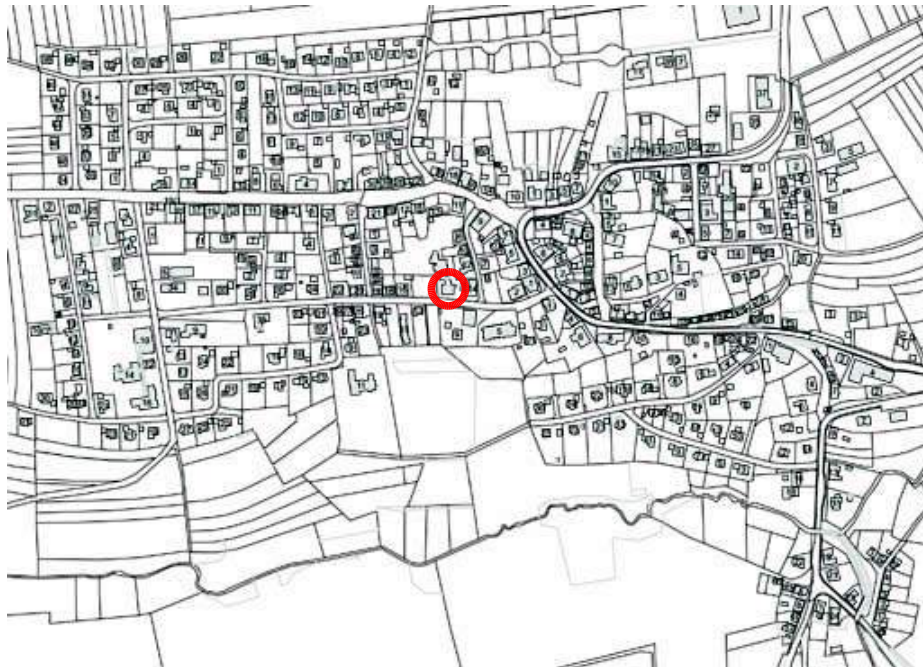
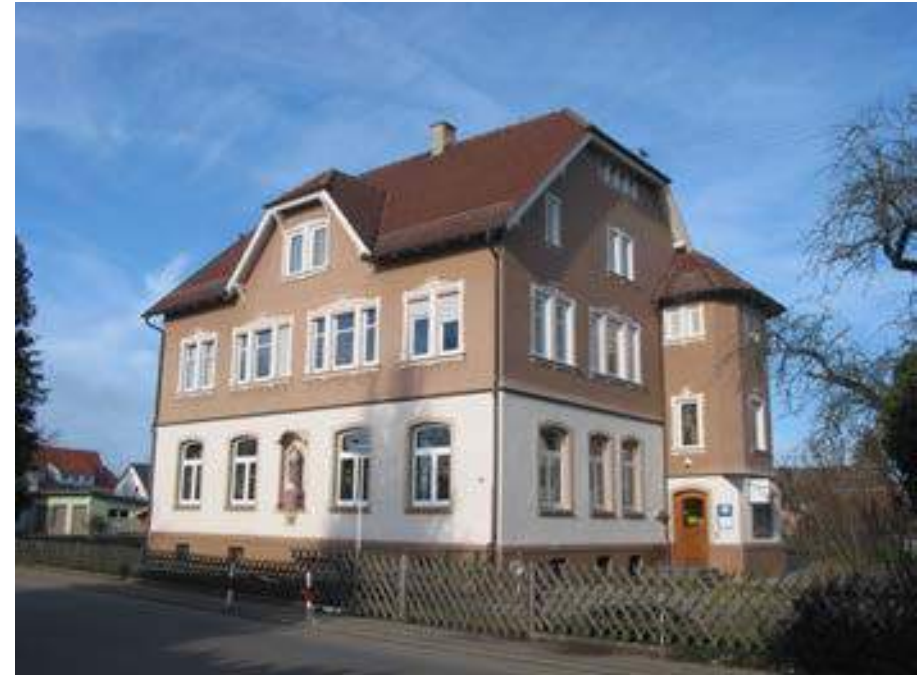
Kirchstraße 10

Zweigeschossiges, traufständiges Schwesternhaus mit massiv gemauertem, verputztem Erdgeschoss und verschindeltem Fachwerk-Obergeschoss unter Krüppelwalmdach. 1906 als Elementar- und Kleinkinderschule durch Amtsbaumeister Bader erbaut. In einer straßenseitigen Wandnische befindet sich eine Figur des Josef mit Kind. Neben dem Haus stehendes ehemaliges Aborthäuschen mit Waschküche und Kohlenraum von 1939.

1906 erbaut und 1966/67 renoviert

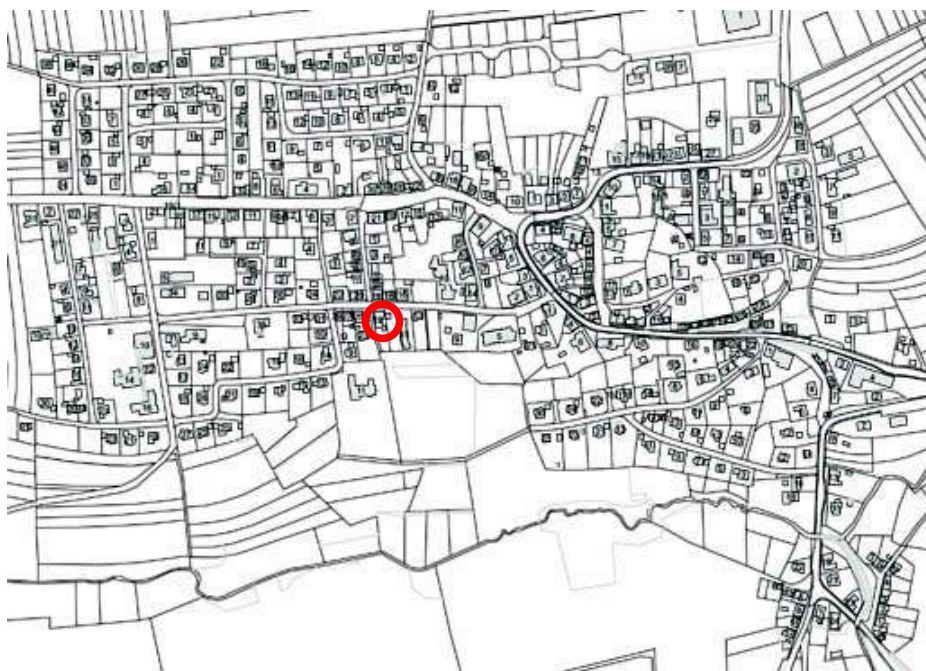
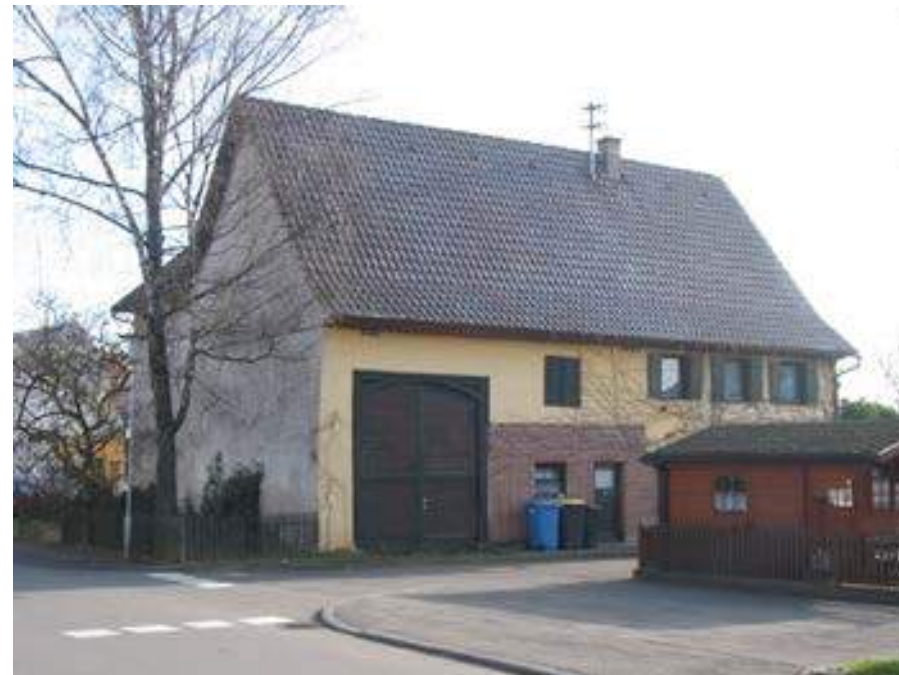
Kirchstraße 19

Zweigeschossiges, verputztes Einhaus in Ecklage.

19. Jahrhundert mit jüngeren Veränderungen

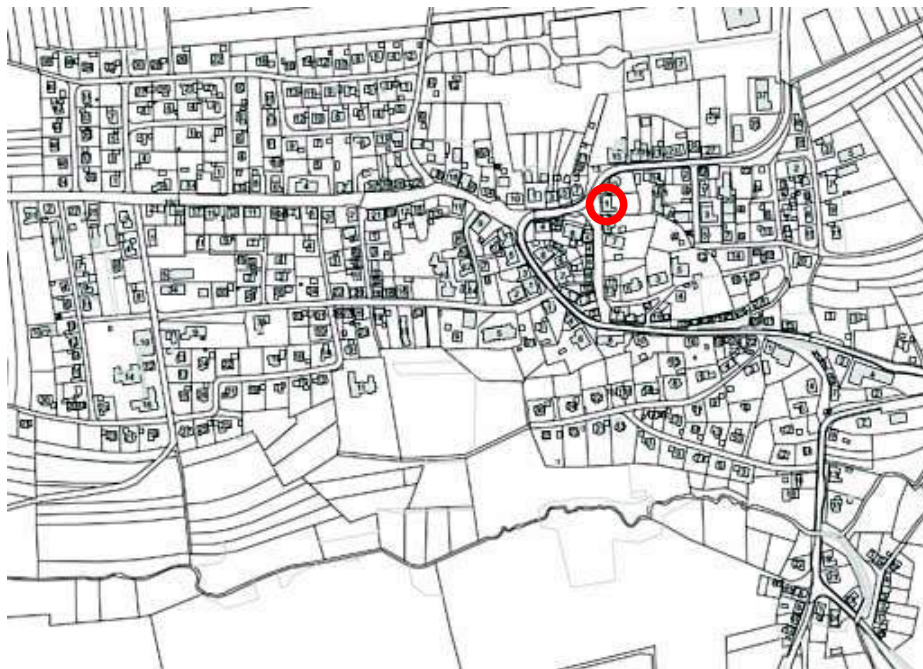
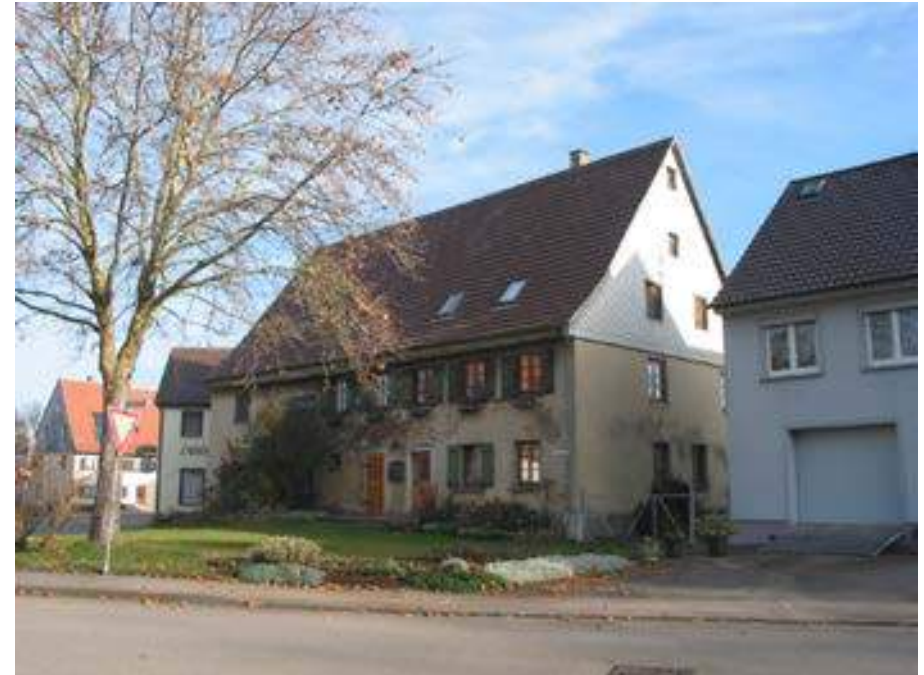
## Ledergasse 1

Zweigeschossiges, verputztes Einhaus in traufständiger Lage. Teilweise verschindelt. Auf der Freifläche vor dem Gebäude befand sich einst die Dorfwette bzw. der Feuerlöschteich.

1834 erbaut mit jüngeren Veränderungen

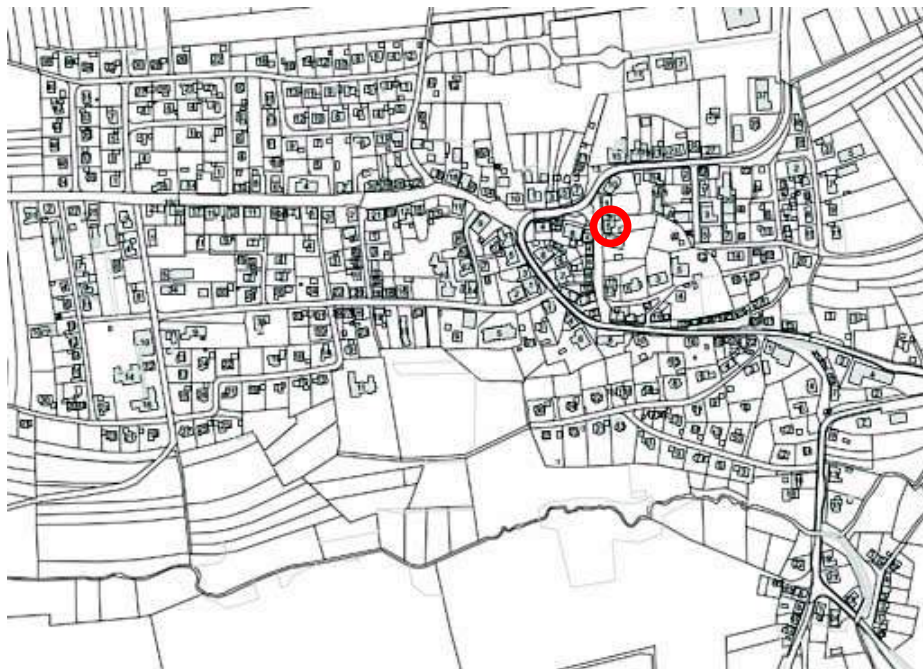
Ledergasse 5

Zweigeschossiges, verputztes Einhaus in traufständiger Lage.

1834 erbaut mit jüngeren Veränderungen

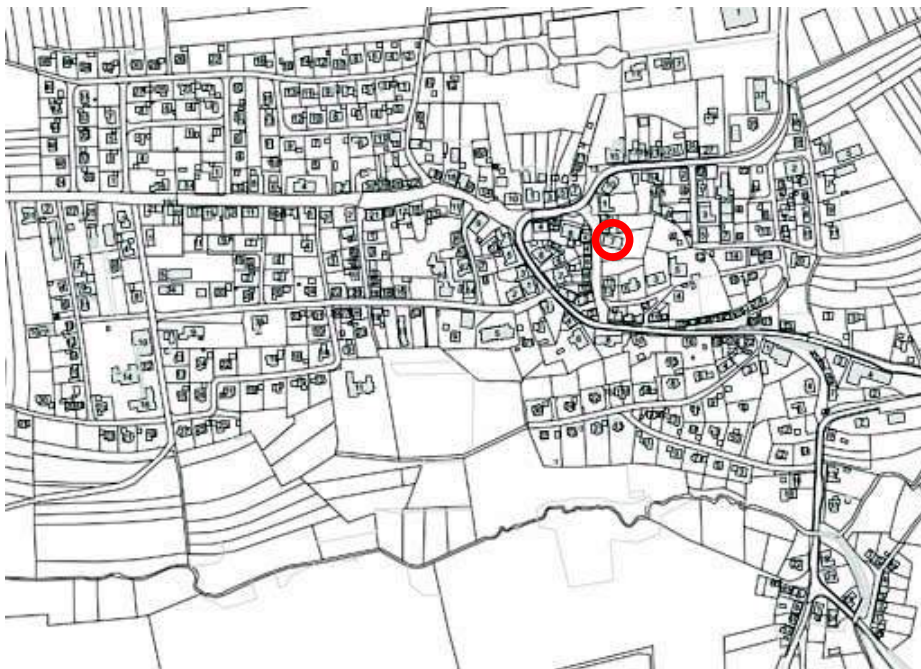
## Ledergasse 7

Stattliches, zweigeschossiges, verputztes Einhaus in gabelständiger Lage mit großer Hof- und Gartenanlage. Mit drei Dachgeschosebenen unter einem Satteldach mit historischer Dachdeckung. Teilweise verschindelt.

18. Jahrhundert mit jüngeren Veränderungen

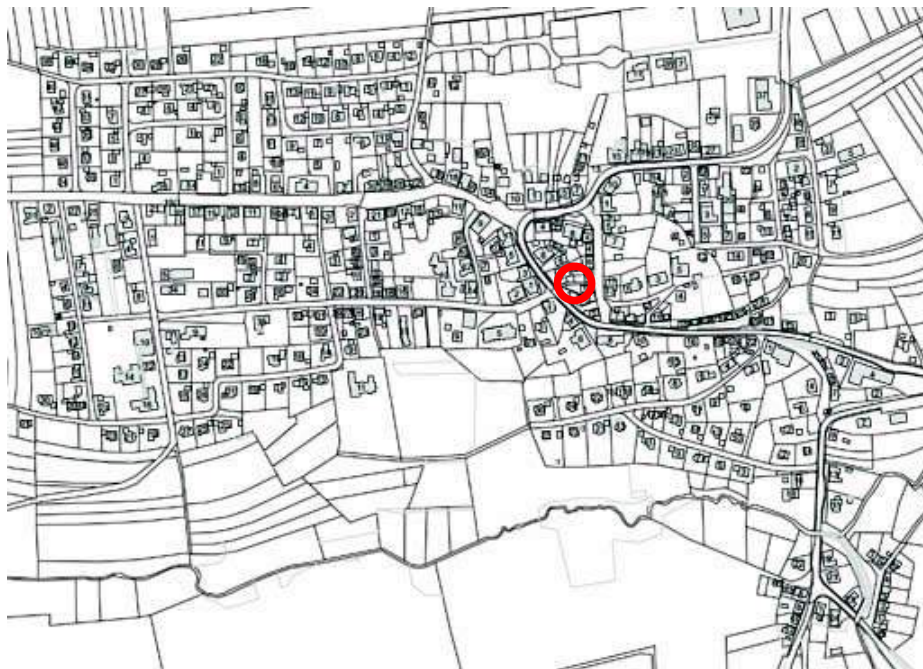
bei Ledergasse 10

Von der Ledergasse (die einstige Bezeichnung als Bettelgasse dürfte auf ein hier angesiedeltes Armenhaus verweisen) in Richtung der Kirche verlaufender historischer Fußweg. Der Verlauf dieses versiegelten Weges zeichnet sich schon im Primärkatasterplan von 1839 ab.

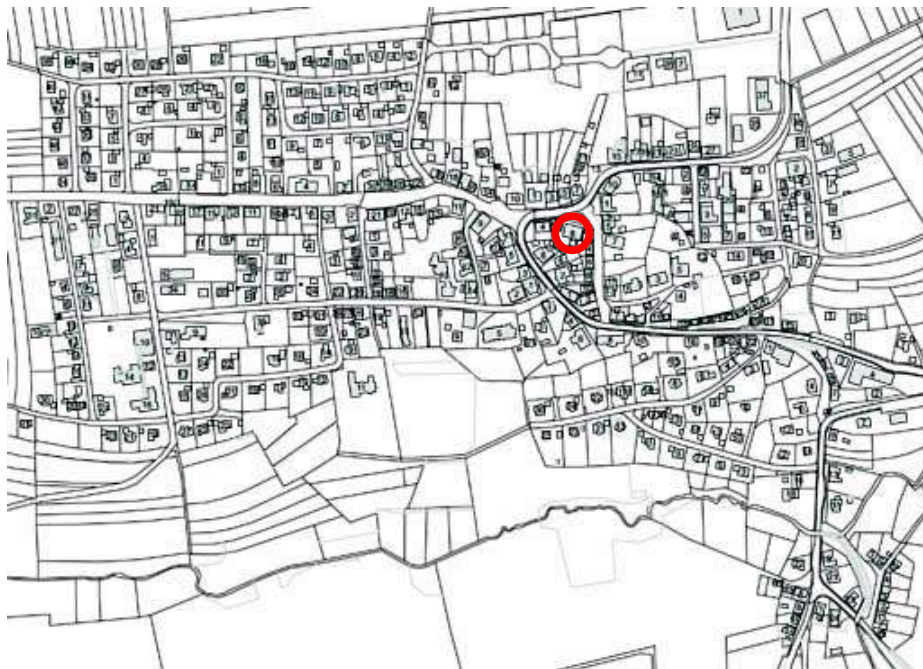
Neufraer Straße 8

Zweigeschossiges, verputztes Einhaus in traufständiger Lage. Mit drei Dachgeschossesebenen unter einem Satteldach. Im Giebel inschriftlich datiert 1704.

1704 erbaut mit jüngeren Veränderungen

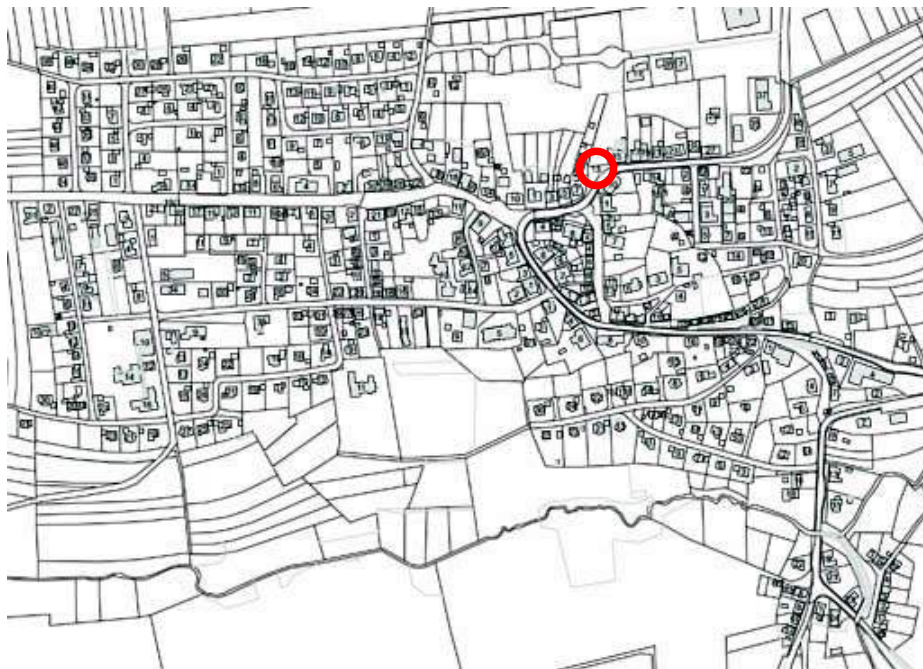
Neufraer Straße 13

Kleine, eingeschossige Viehwaage in freistehender Lage.

1833 erbaut mit jüngeren Veränderungen

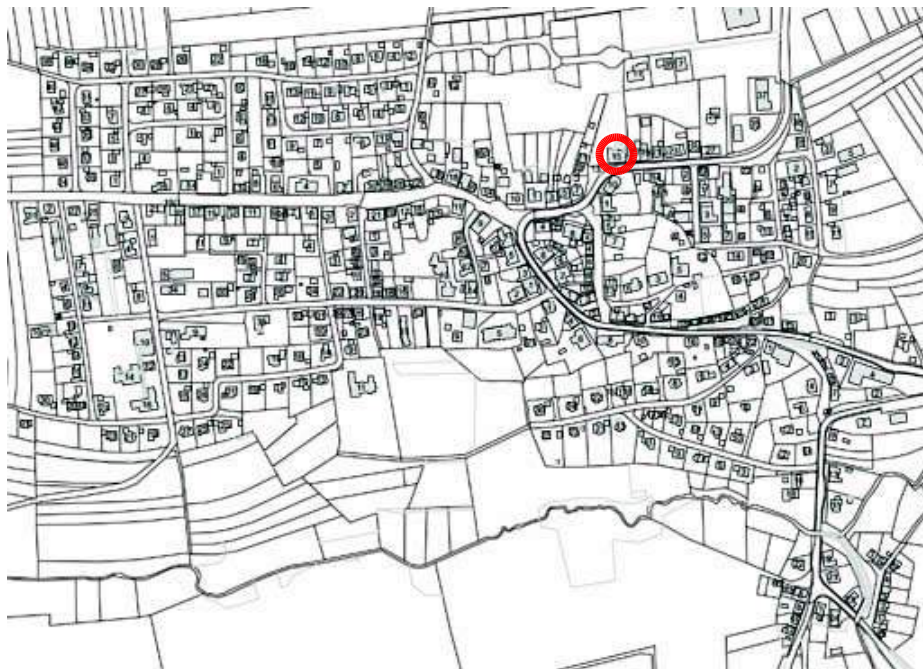
Neufraer Straße 15

Zweigeschossiges, verputztes Einhaus in traufständiger Lage mit historischer Dachdeckung. Teilweise verschindelt.

19. Jahrhundert mit jüngeren Veränderungen

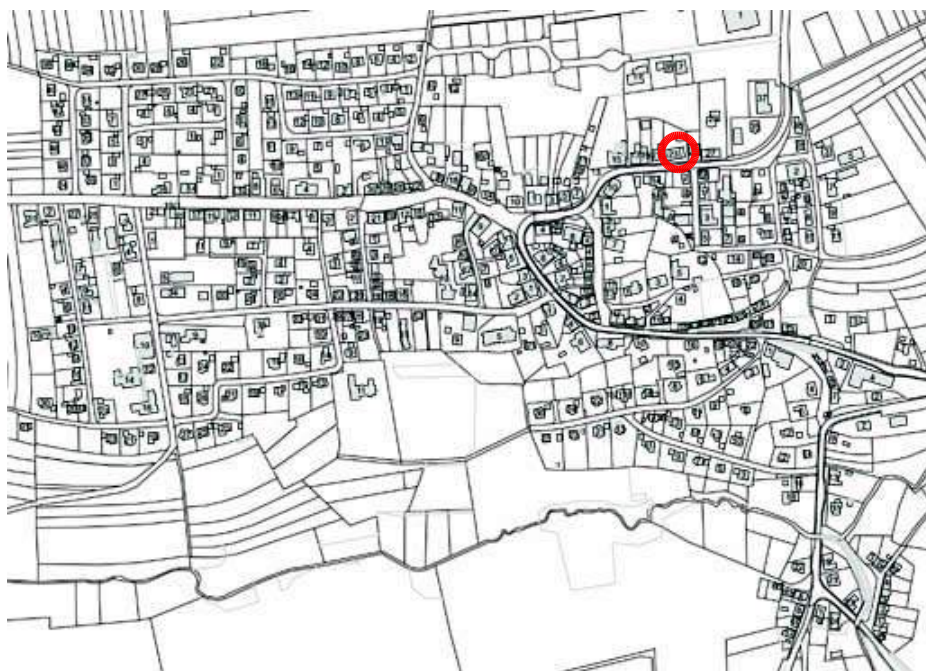
Neufraer Straße 23

Zweigeschossiges, verputztes Einhaus in traufständiger Lage mit historischer Dachdeckung. Teilweise verschindelt.

19. Jahrhundert

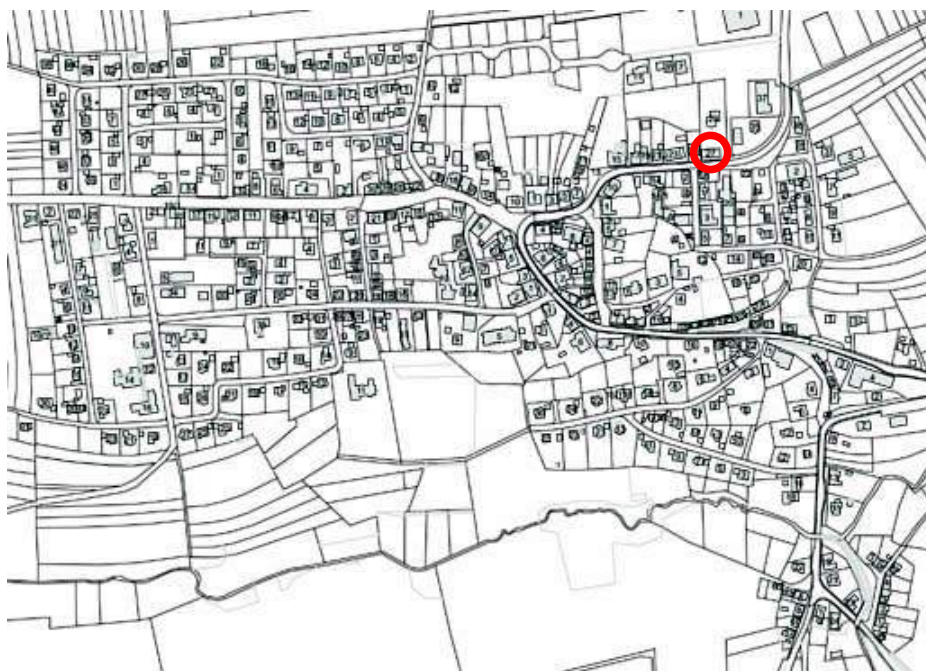
Neufraer Straße 27

Zweigeschossiges, verputztes Einhaus in traufständiger Lage mit straßenseitigem Zwerchhaus-Anbau.

18./19. Jahrhundert

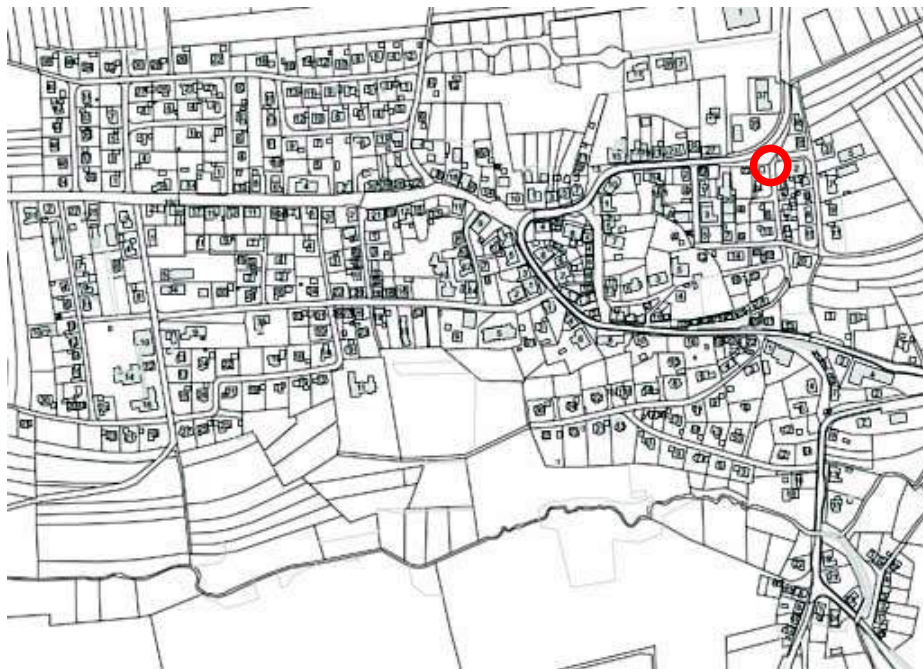
bei Neufraer Straße 24

Metallkruzifix auf Sandstein-Sockel mit Inschrift: „Ich bin die Auferstehung und das Leben wer an mich glaubt wird leben wenn er auch stirbt. Joh. 11. Kap., 25 Vers“. Das Wegkreuz wurde versetzt und stand ursprünglich im Alten Friedhof.

19. Jahrhundert

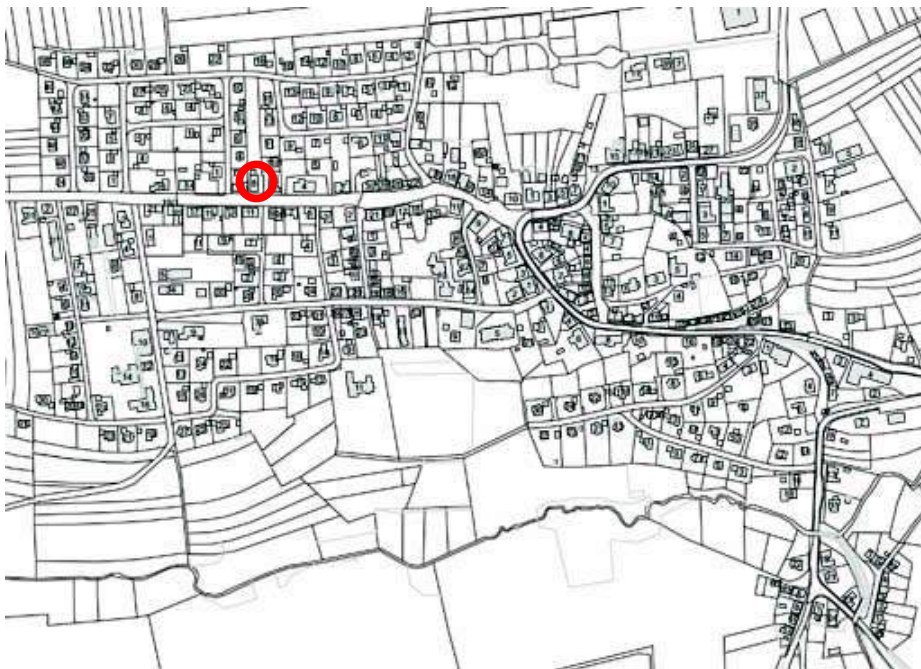
Oberdorfstraße 8

Zweigeschossiges, traufständiges Wohnhaus mit massiv gemauertem, verputztem Erdgeschoss und verschindeltem Fachwerk-Obergeschoss. Rückwärtig angebaute, fachwerksichtige Scheune. Auffallend ist die zentrale, zur Straße hin orientierte Lage auf einer einst sehr großen, langgestreckten Parzelle im Flur Darrgrube.

19./20. Jahrhundert

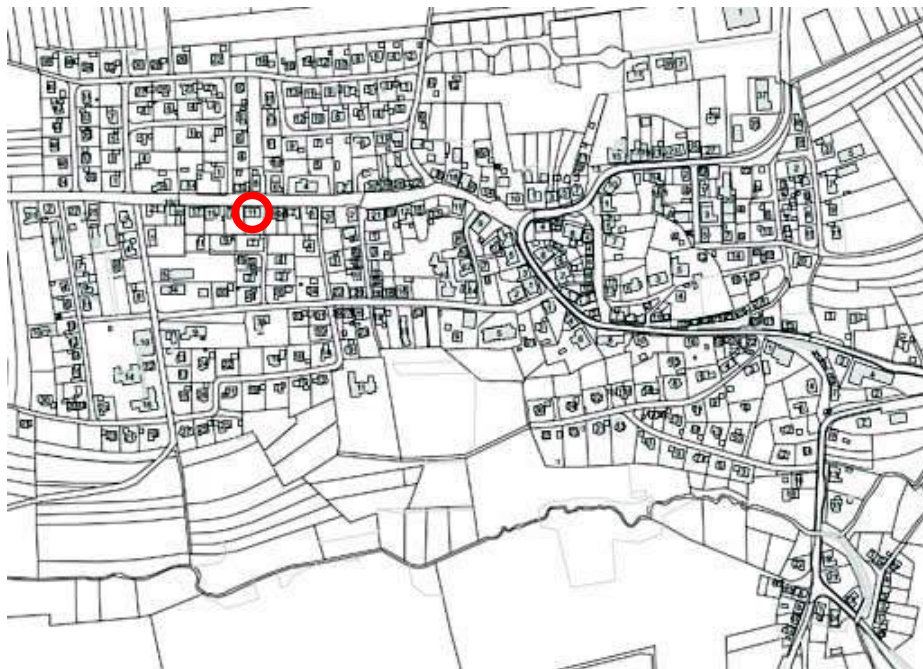
Oberdorfstraße 11

Zweigeschossiges, fachwerksichtiges Einhaus in traufständiger Lage.

19. Jahrhundert mit jüngeren Veränderungen

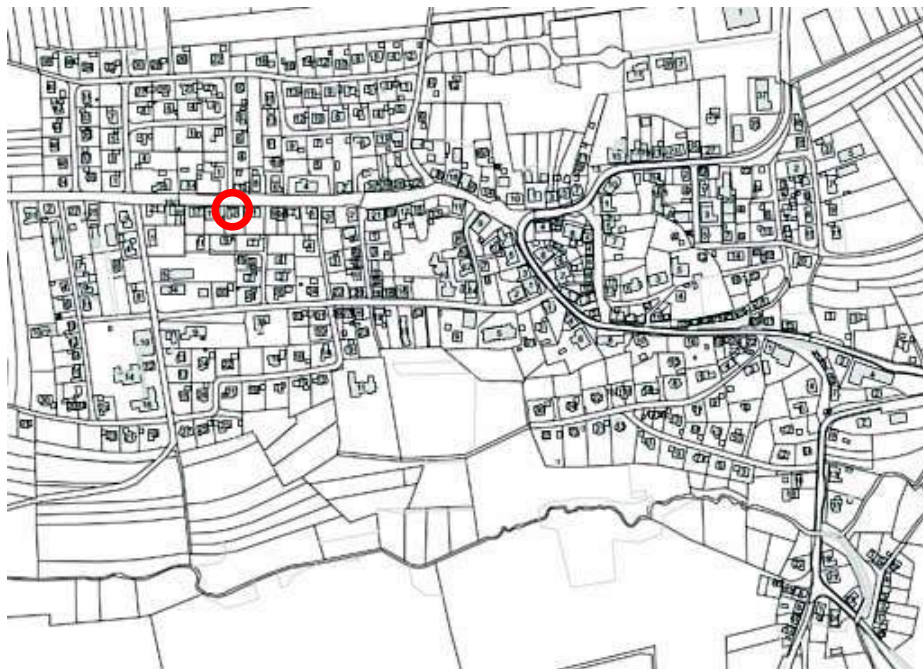
Oberdorfstraße 13

Gedrungenes, zweigeschossiges, verputztes Einhaus in traufständiger Lage.

19. Jahrhundert mit jüngeren Veränderungen

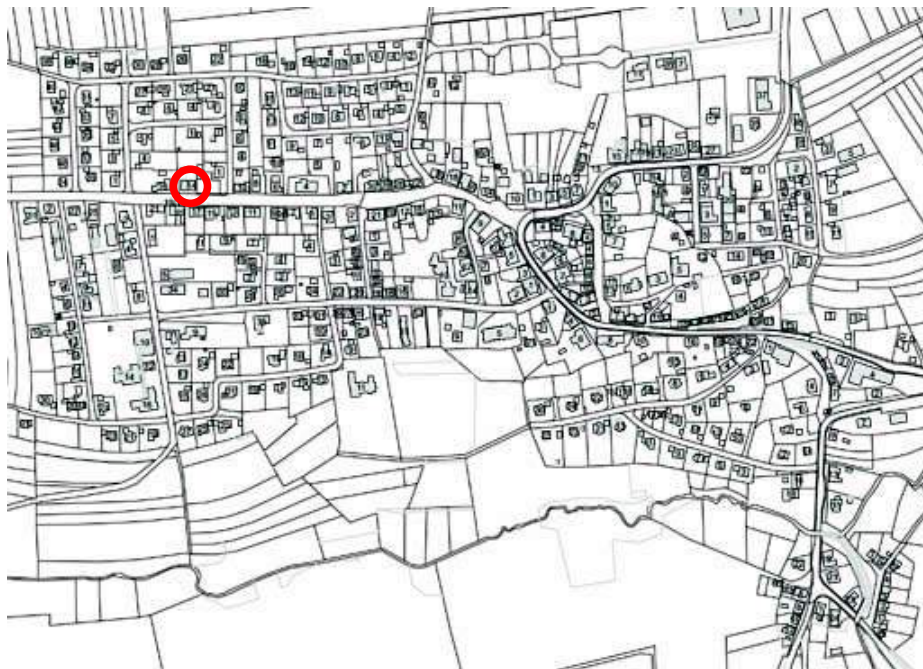
Oberdorfstraße 14

Zweigeschossiges, verputztes Einhaus in traufständiger Lage.

1833 erbaut mit jüngeren Veränderungen

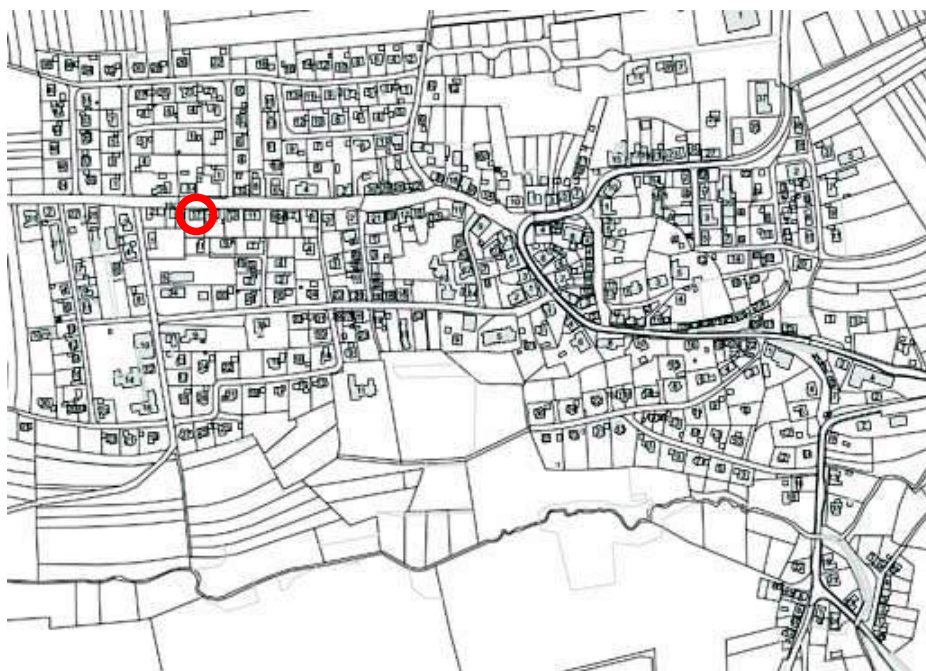
Oberdorfstraße 17

Zweigeschossiges, verputztes Einhaus in traufständiger Lage. Der Wohnteil wurde möglicherweise nachträglich aufgestockt.

19. Jahrhundert

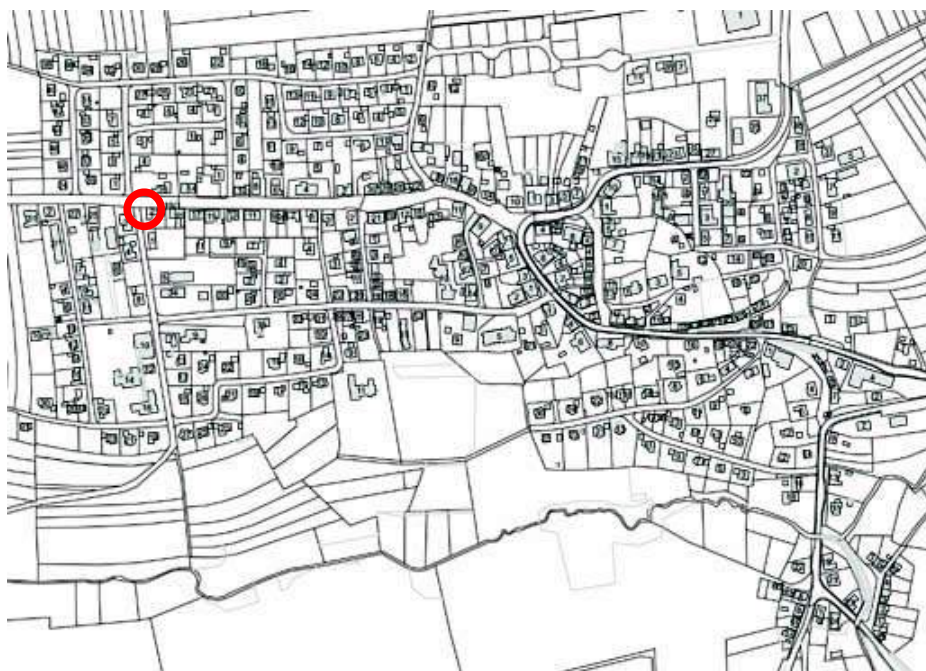
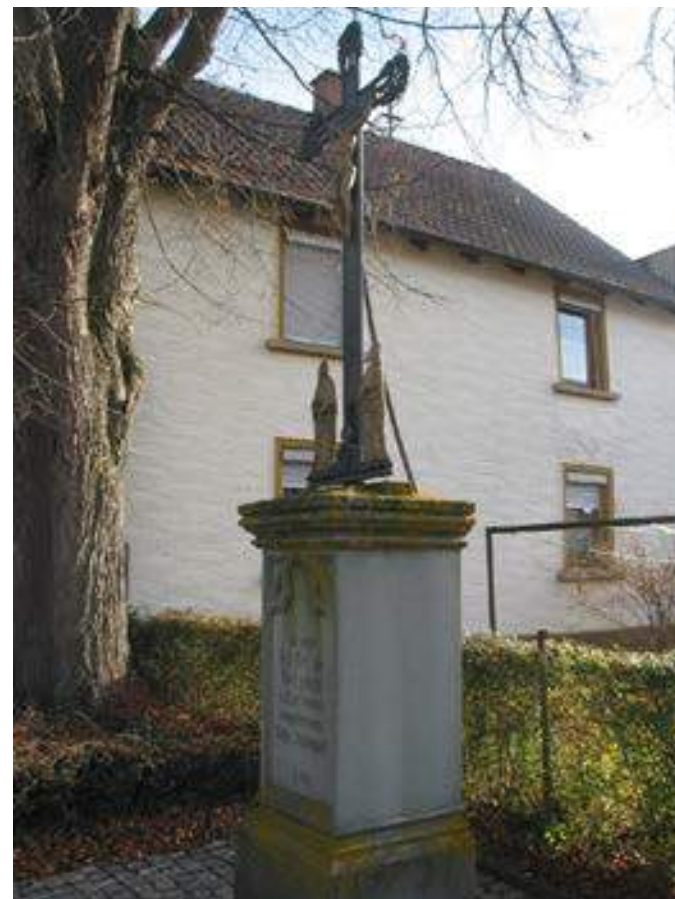
bei Oberdorfstraße 21

Metallkruzifix auf Steinsockel mit Johannes und Maria am Fuß des Kreuzes.

Inschrift: „So sehr hat Gott die Welt geliebt, dass er seinen eingeborenen Sohn dahingab.“

1896

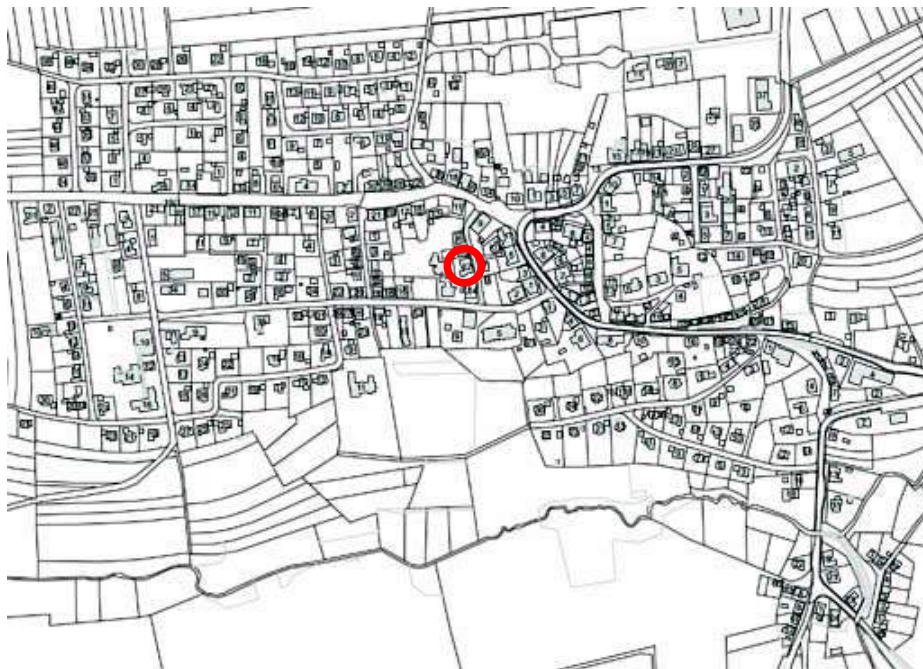
## Schulweg 12

Gedrungenes, zweigeschossiges, verputztes Einhaus in traufständiger Lage.

19. Jahrhundert
