## ALDINGEN - AIXHEIM Landkreis Tuttlingen

### Historische Ortsanalyse

Dezember 2006  
im Auftrag des  
Regierungspräsidium Freiburg  
Referat 25 - Denkmalpflege

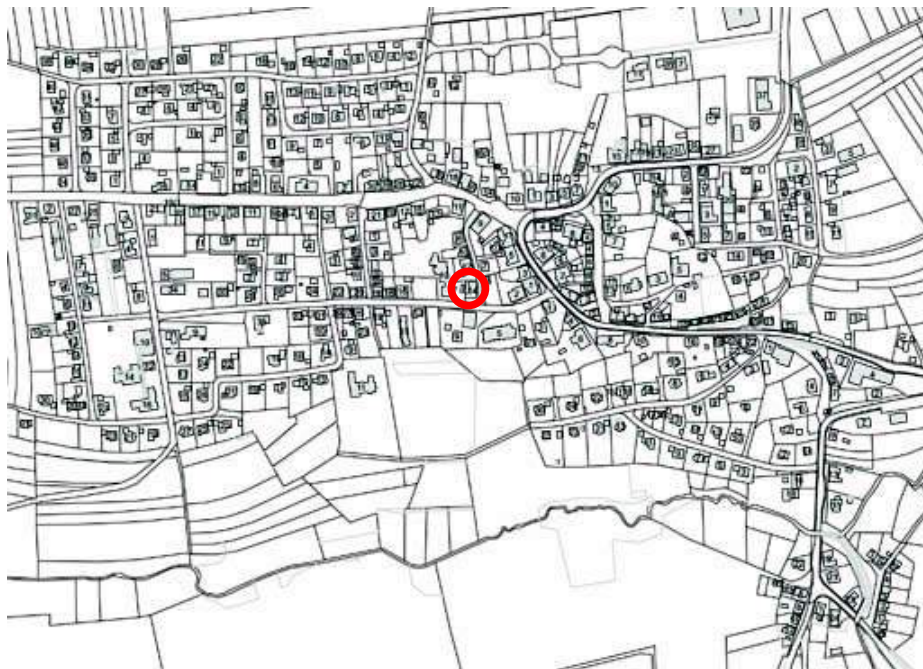
## Schulweg 14

Zweigeschossiges, verputztes Einhaus in Ecklage mit historischer Dachdeckung.

19. Jahrhundert mit jüngeren Veränderungen

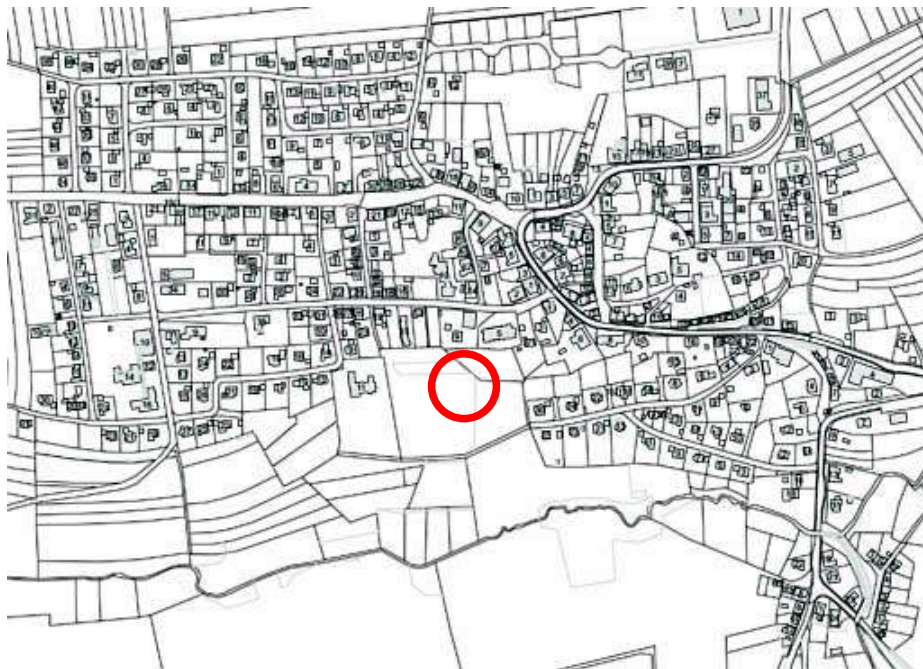
## Südlicher Ortsrand

Der südliche, weithin sichtbare Ortsrand im Bereich von Pfarrhaus und Pfarrkirche ist noch weitgehend erhalten und historisch überliefert.
