Büro für Bauforschung und Denkmalschutz

BAD MERGENTHEIM

Historische Ortsanalyse

Oktober 2012
im Auftrag der
Stadt Bad Mergentheim
autorisiert vom
Regierungspräsidium Stuttgart
Landesamt für Denkmalpflege

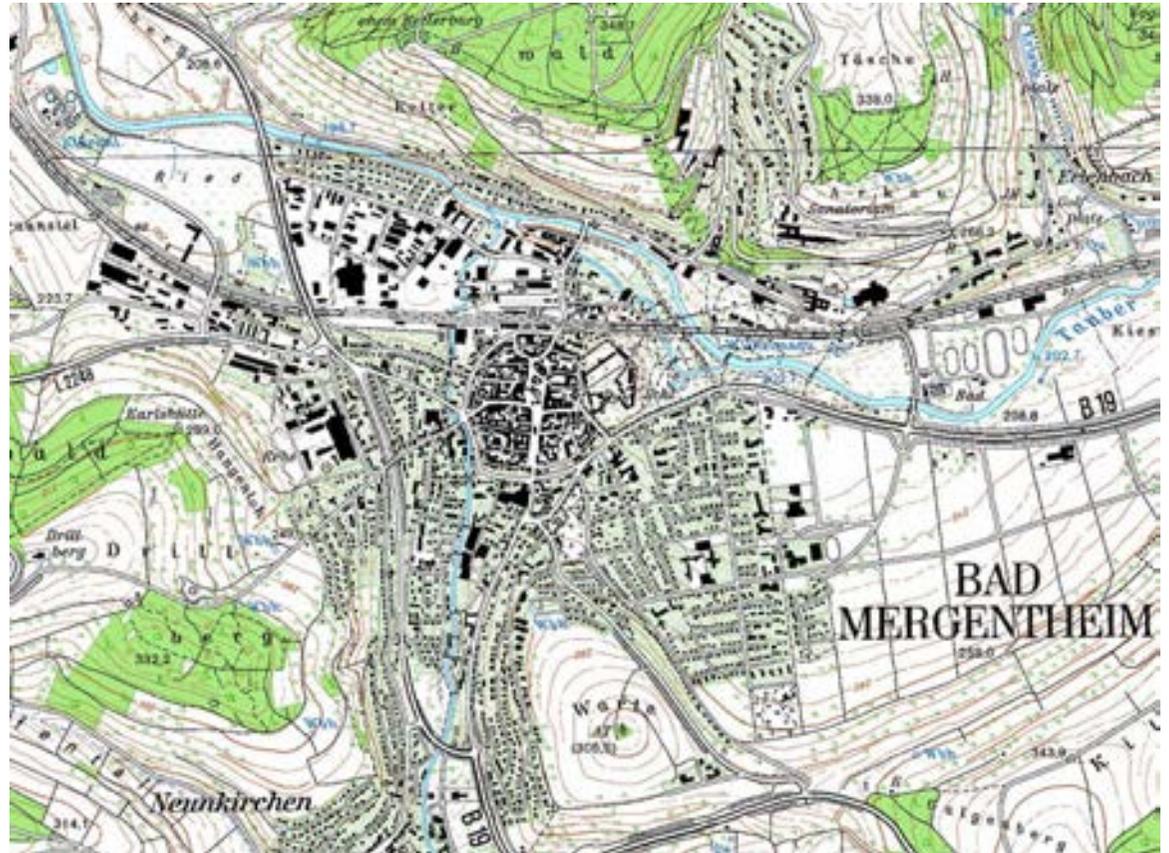
Abb. 1 - Topographische Karte 1:25.000 (verkleinert)

Die Stadt Bad Mergentheim (210 m ü. NN) liegt im Taubertal etwa 17 km südöstlich von Tauberbischofsheim. Am Zusammenfluss von Wachbach und Tauber liegt der historische Stadtkern umrahmt vom nördlich gelegenen Ketterberg (350 m ü. NN), dem Drillberg im Westen (340 m ü. NN) und der Warte im Süden (305 m ü. NN). Bad Mergentheim liegt am Schnittpunkt mehrerer wichtiger Handelstraßen des Mittelalters. So verliefen die Straße von Schwäbisch Hall nach Würzburg, die Straße von Speyer nach Nürnberg und die Straße von Miltenberg nach Rothenburg hier durchs Taubertal.

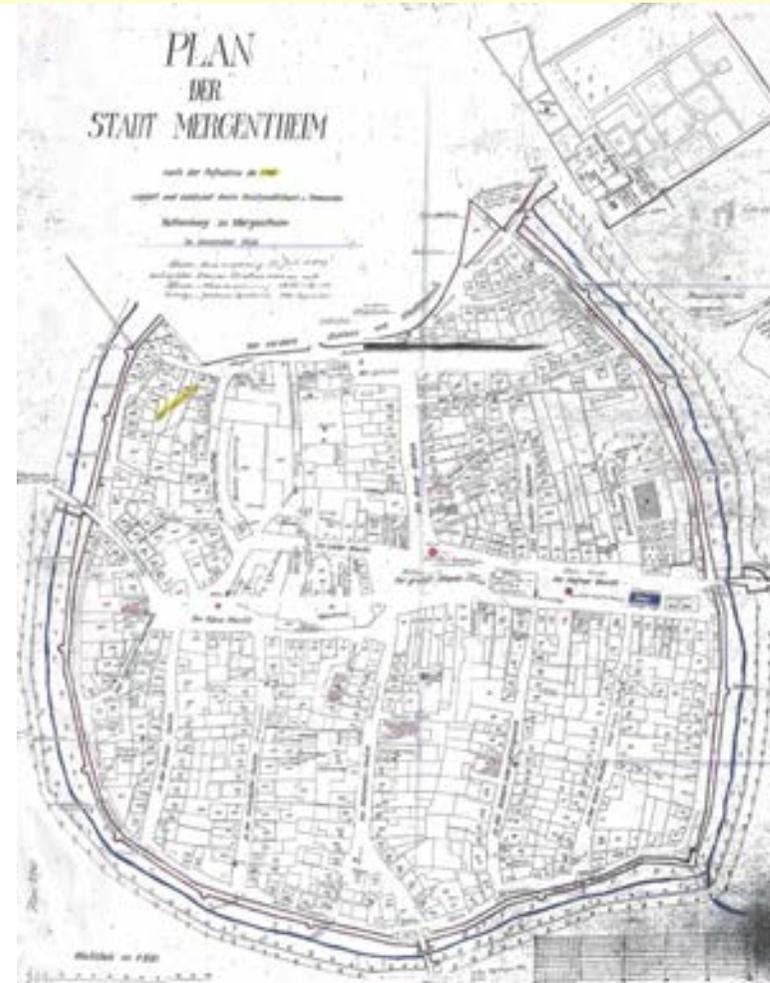
Abb. 6 - Stadtplan von 1748 (geostete Durchzeichnung von 1820)

Die städtebauliche Entwicklungsgeschichte Mergentheims ist bis heute nicht eindeutig geklärt. Als älteste Siedlungskerne der Stadtanlage darf der Bereich rings um die katholische Stadtpfarrkirche St. Johannes (geistlicher Bezirk) und der Schlossanlage (weltlicher Bezirk) gesehen werden. Zwischen diesen beiden mutmaßlichen Keimzellen befand sich die bäuerliche Siedlung im Bereich zwischen heutiger Münzgasse und Burgstraße. Die Handelsstraße durch das Taubertal verlief wohl im Bereich der heutigen Münzgasse - Kapuzinerstraße und bildete im Bereich des jetzigen Deutschordenplatzes einen ehemaligen Marktplatz. Vereinzelt wurde vermutet, dass im Bereich des Johanniterhofes ein einstiger Reichshof gelegen hätte; diese These lässt sich aber bislang durch keine schriftlichen Belege untermauern. Auffallend am heutigen Stadtgrundriss ist die, einst ummauerte, abgerundete Form, die durch zwei sich etwa mittig kreuzende Hauptachsen durchzogen wird und so den Grundriss in vier nahezu gleich große Quartiere unterteilt. Das nordöstliche Quartier zwischen Schloss und Stadtpfarrkirche zeigt überwiegend gerundete, organisch verlaufende Gassen und Wege. Diese spricht dafür, dass hier tatsächlich die ältesten, möglicherweise noch vorstädtischen Strukturen vorhanden sind. Schließlich scheint sich die Siedlung mit der Bedeutung als Marktort zunehmend im Bereich des Deutschordenplatzes entwickelt zu haben. So belegt Johannes Zeller (Mergentheim, seine Entwicklung von 500-1340, S. 205 ff.) 1940, dass sich östlich des Rammelgäßle noch heute im Straßenniveau eine erste Wallanlage ablesen ließe, die wohl eine Marktsiedlung des 13. Jahrhunderts befestigte.

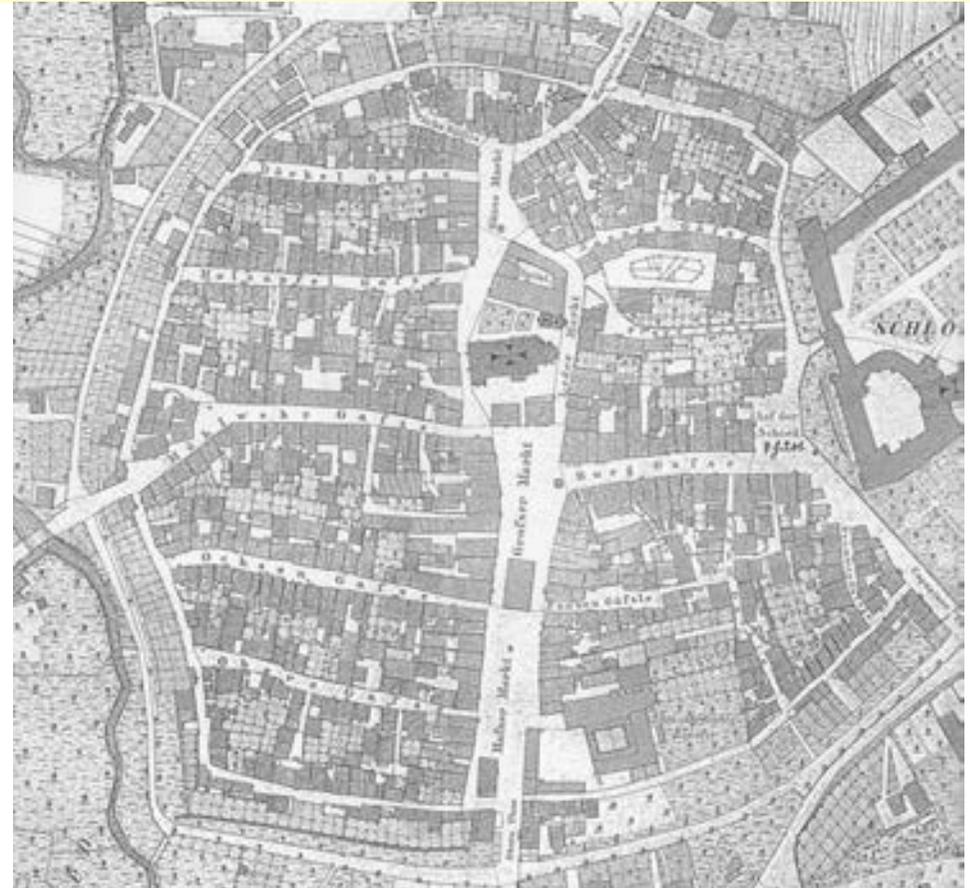
Abb. 7 - Katasterplan der Stadt Mergentheim von 1889

Mit der Ummauerung und den zugestandenen Stadtrechten wird der Markt offensichtlich ab 1340 ins Zentrum der "neuen" Stadt, am Kreuzungspunkt der beiden Hauptachsen verlegt. Noch heute prägen diese Achsen in erheblichem Maße das historische Erscheinungsbild der Stadt. Von Süd nach Norden zunächst der breite, straßenmarktähnliche Marktplatz, der durch das etwa mittig in solitärer Lage stehende Rathaus unterteilt wird. Nach Norden verläuft diese Hauptachse als Kirchstraße und Ledermarkt um die inselartige Situation mit den Zwillingshäusern, der Stadtpfarrkirche und dem Spital, wo sie schließlich ihren Abschluss im Gänsmarkt findet. Von Ost nach West verläuft die breite Achse der Burg- und Mühlwehrstraße, die vor dem Schloss beim Deutschordenplatz beginnt, den Marktplatz südlich vor den Zwillingshäusern kreuzt und von dort - leicht nach Norden versetzt - nach Westen zum ehemaligen Mühlwehrtor führt.

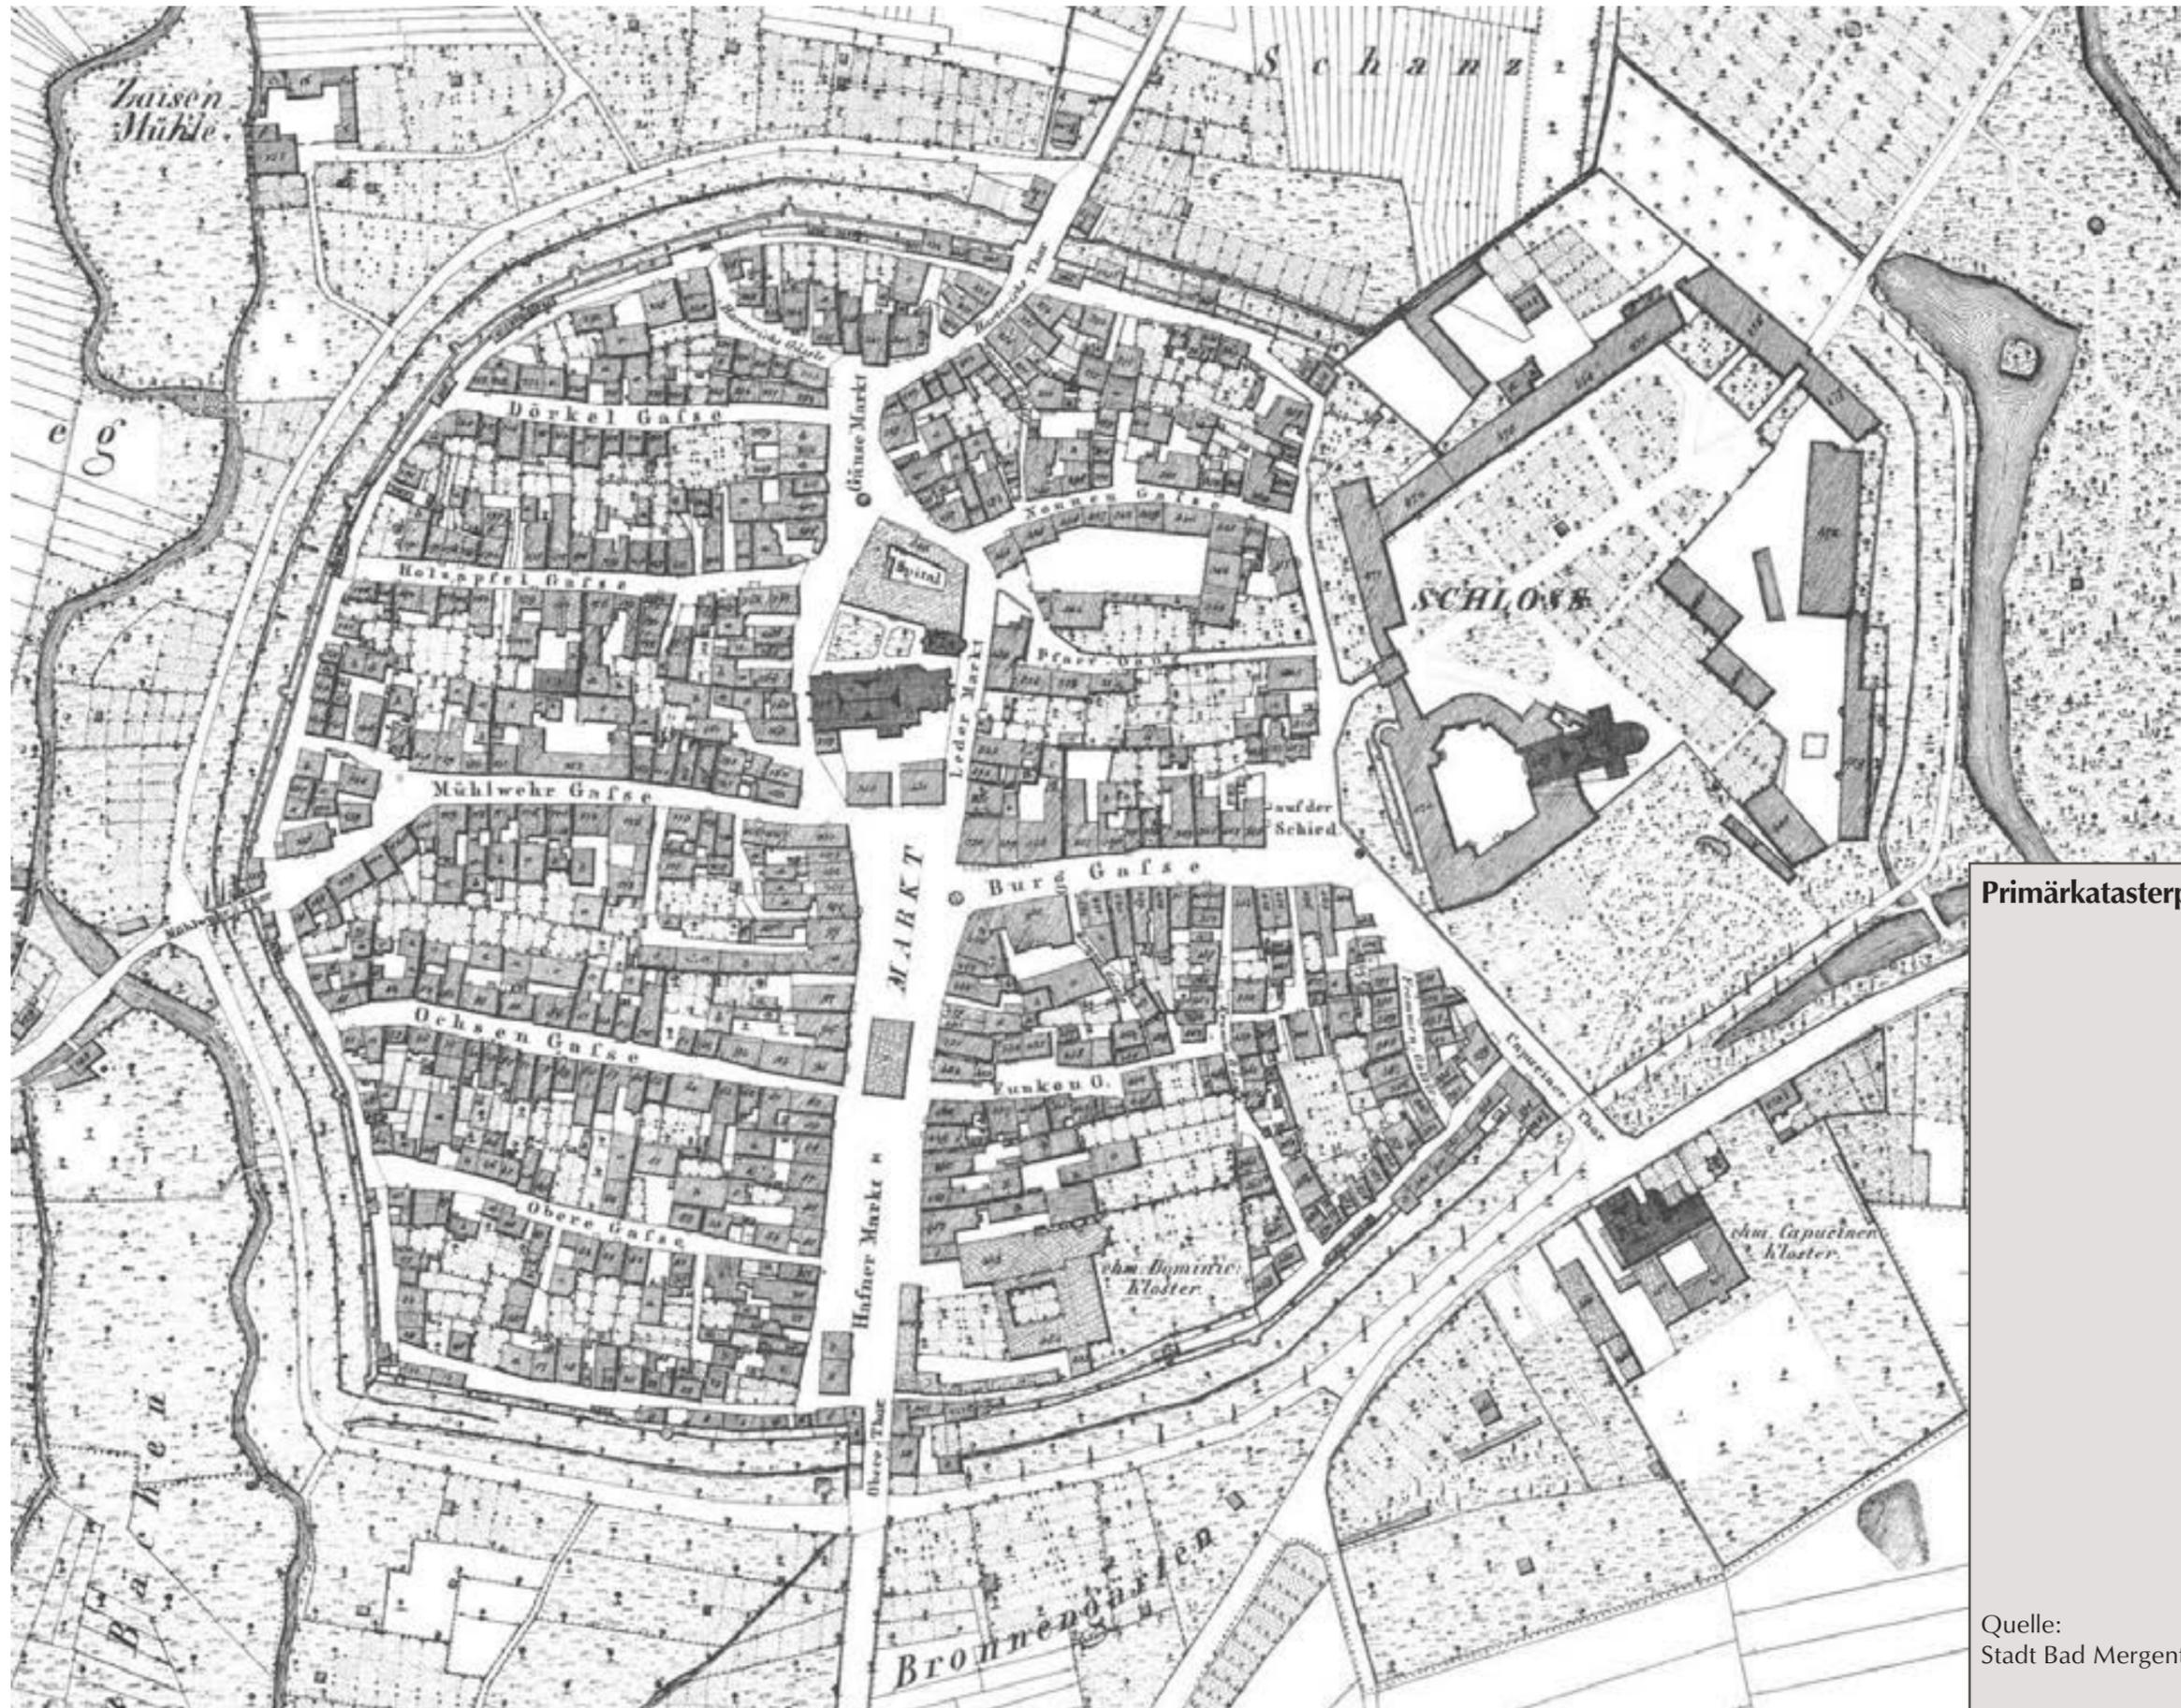
Primärkatasterplan 1833

Wie aus der Überlagerung des Primärkatasterplans von 1833 mit dem heutigen Katasterplan ersichtlich wird, hat sich der historische Stadtumriss von Bad Mergentheim seitdem nur wenig verändert. Die gerundete Form der Stadtanlage und ihrer einstige Stadtbefestigung mit Mauer und Graben ist heute noch an den über den Stadtgräben angelegten Straßen (Unterer, Mittlerer und Oberer Graben) ablesbar. Innerhalb des historischen Stadtkerns fanden jedoch deutliche Eingriffe und Nachverdichtungen statt, die zwar das historische Straßengefüge weitestgehend erhalten haben, jedoch in Parzellenstruktur und aufgehendem Gebäudebestand teilweise erhebliche Veränderungen des inneren Erscheinungsbildes von Bad Mergentheim verursacht haben.

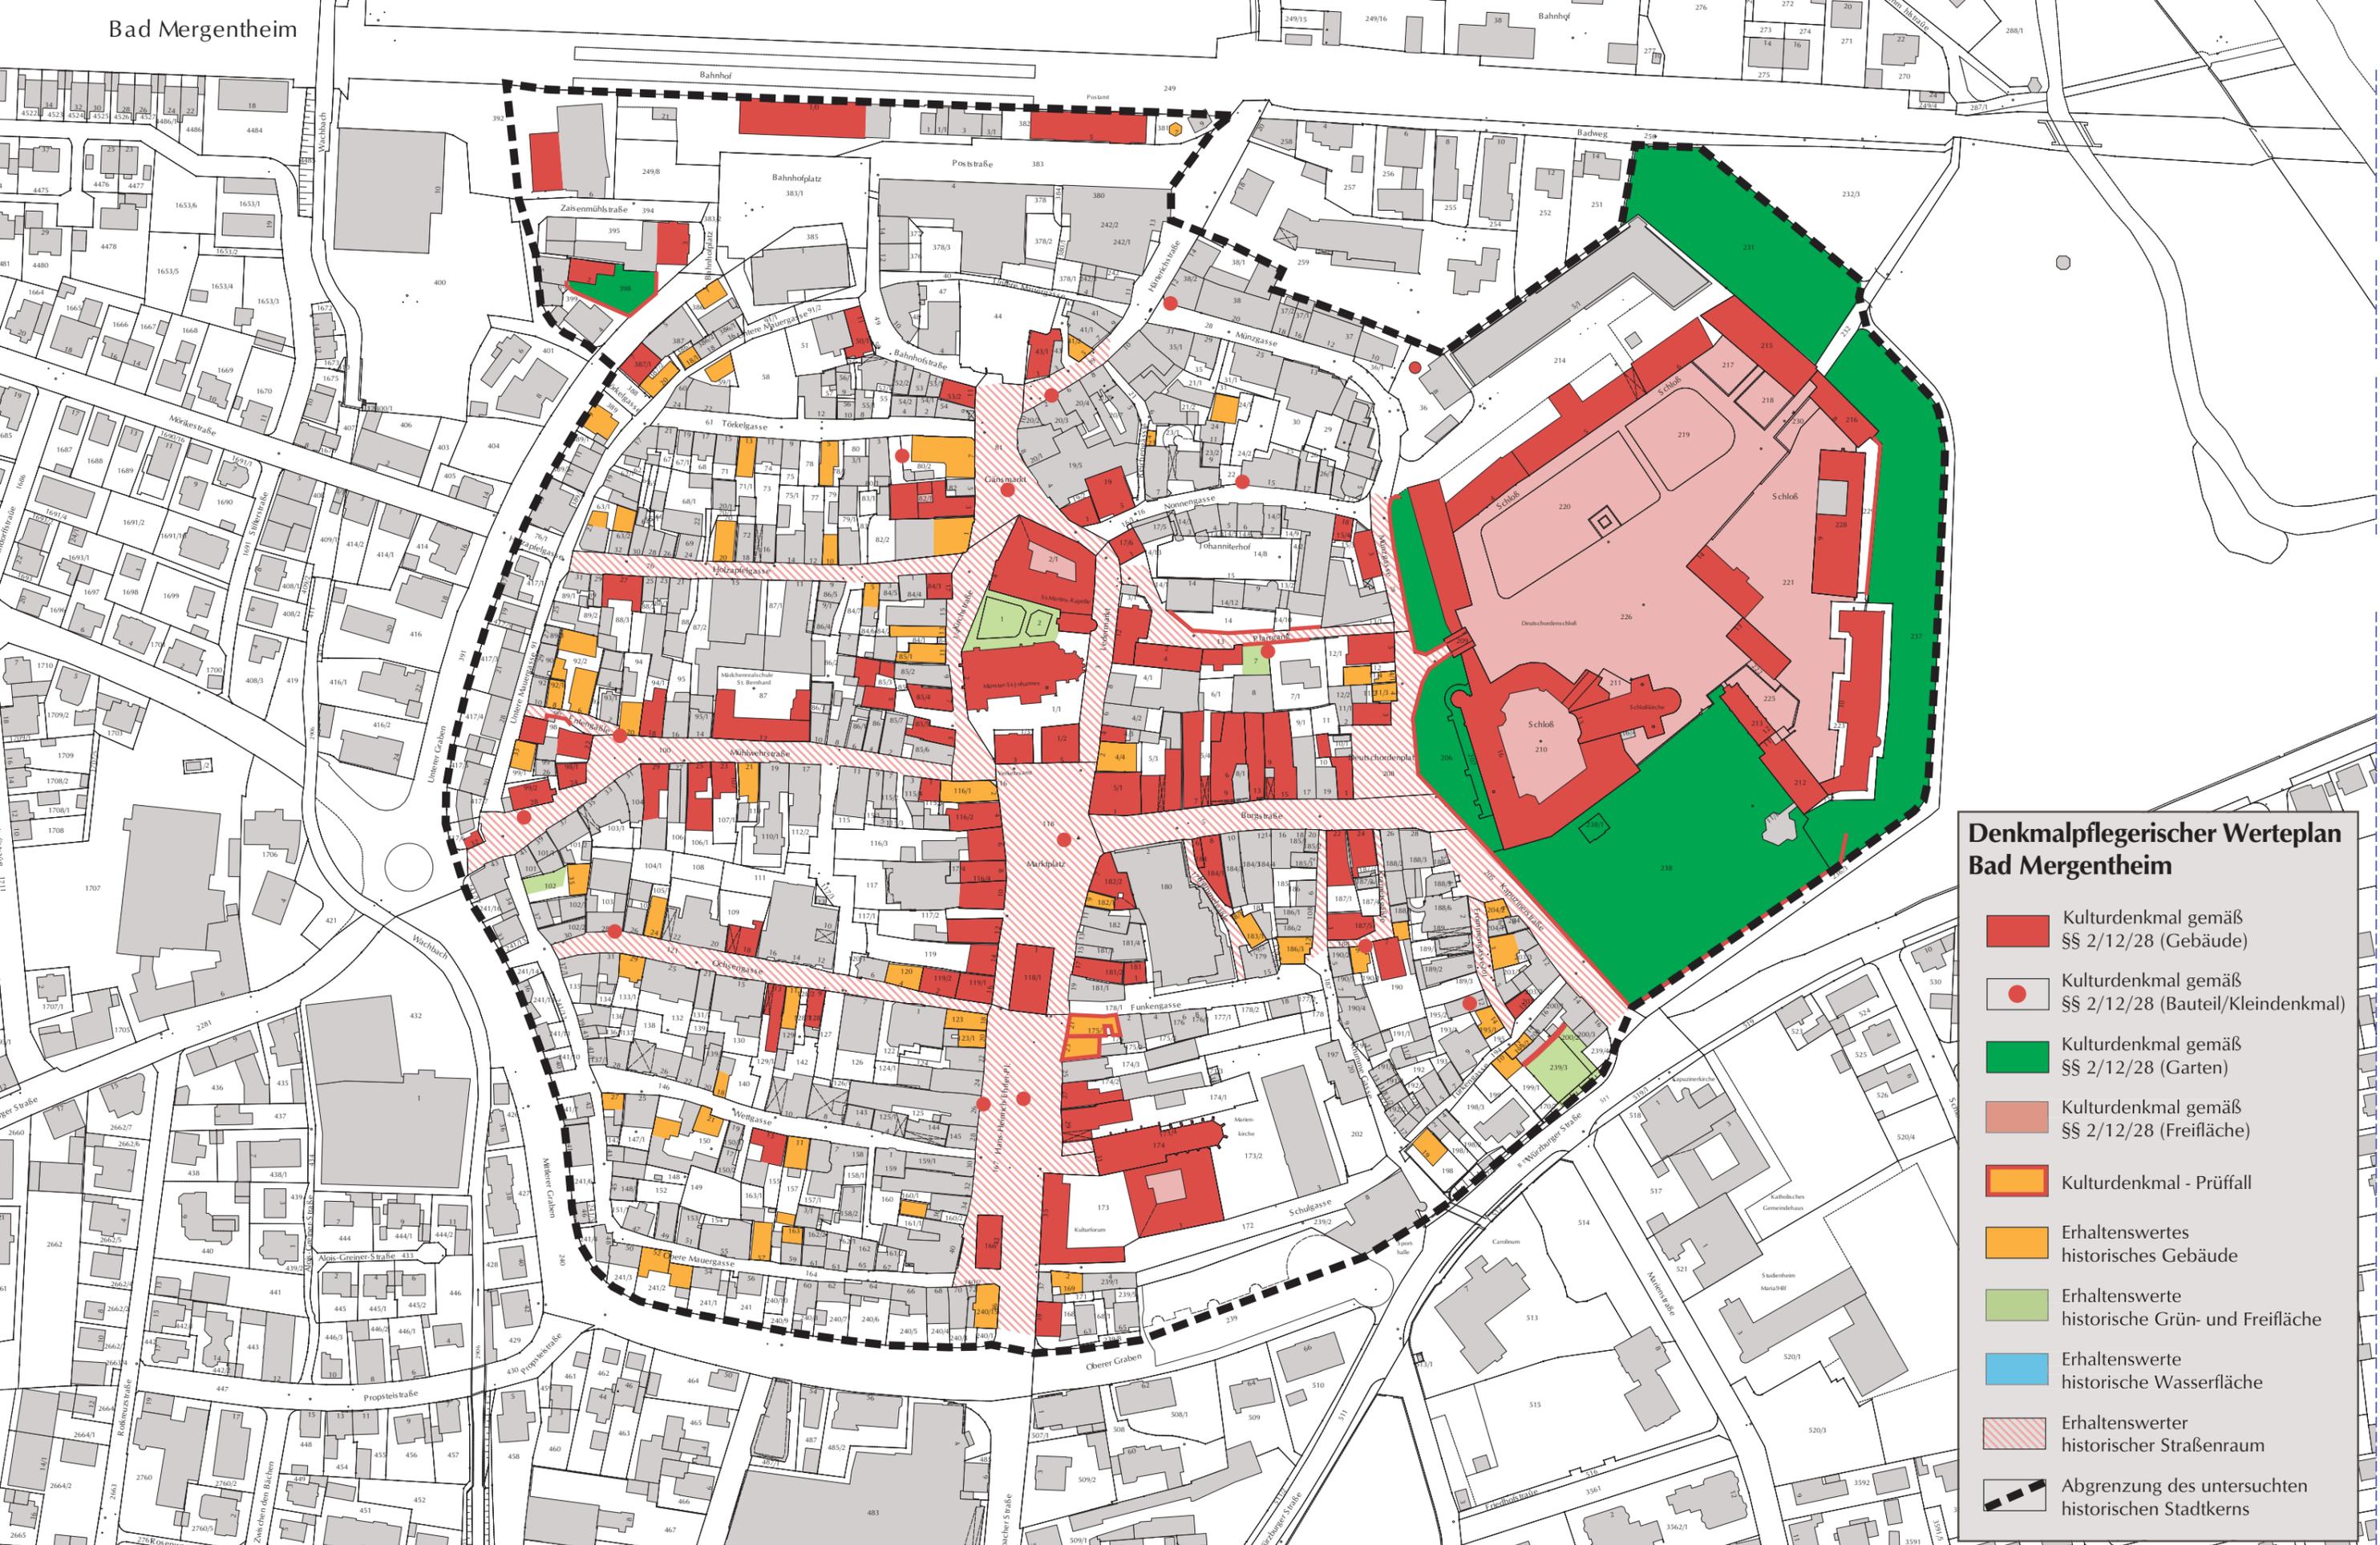
**Denkmalpflegerischer Werteplan
Bad Mergentheim**

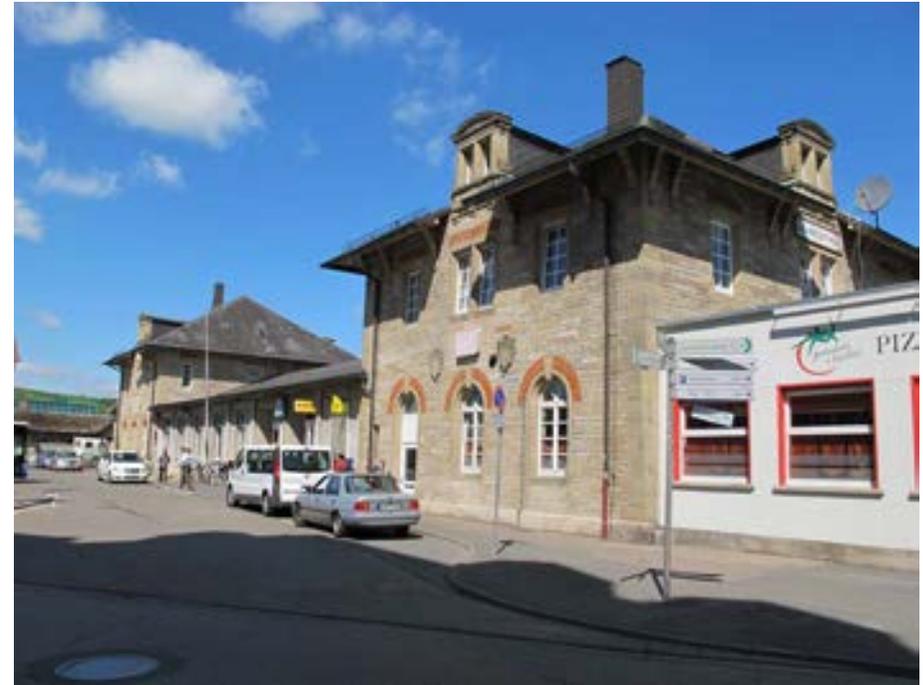
Am nördlichen Rand der Altstadt stehendes Bahnhofsgebäude der Württembergischen Taubertalbahn. Die eingeschossige, massiv gemauerte Empfangshalle mit flachem Satteldach beidseitig von zweigeschossigen Kopfbauten mit Pyramidendächern und Zwerchhäuschen flankiert. Die Kopfbauten aus Heilbronner Schilfsandstein erbaut, die Fassaden durch Backstein-Fensterstürze akzentuiert.

1869 als Grenzbahnhof zwischen Baden und Württemberg erbaut; damals mit zentralem Glockentürmchen mit getrennten Ortszeiten für beide Länder. 1920 Übernahme des Bahnhofs durch die Deutsche Reichsbahn. 1935 grundlegende Sanierung mit Veränderung der Empfangshalle.

Ansicht des Bahnhofs von Südosten

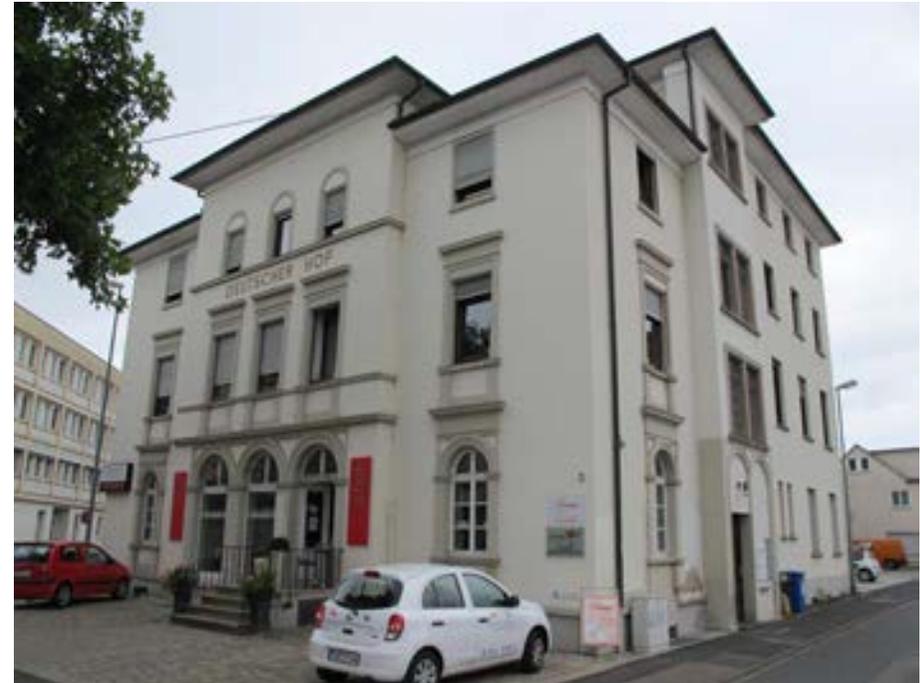
In Kopflage stehendes, dreigeschossiges Hotelgebäude Deutscher Hof. Verputzter Massivbau mit hoher Erdgeschosszone; hier rundbogige Fenster- und Türöffnungen mit profilierten Gewänden. An der östlichen Traufseite ein breiter Mittelrisalit. Nach oben mit einer Dachgeschossebene unter einem Walmdach abschließend. Erbaut in der 2. Hälfte des 19. Jahrhundert.

Ansicht des Deutschen Hofes von Nordosten

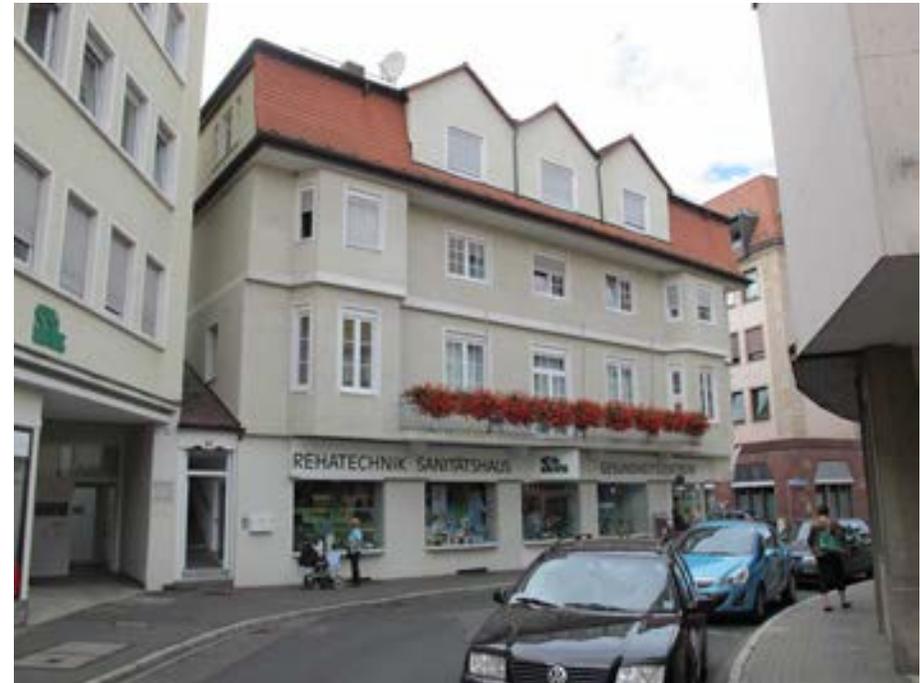
In Ecklage stehendes, dreigeschossiges Wohn- und Geschäftshaus. Verputzter Massivbau mit modern veränderter Erdgeschosszone. An der nordöstlichen Traufseite zwei jeweils über beide Obergeschosse reichenden Erker mit verbindendem Balkon im 1. Obergeschoss. Nach oben mit zwei Dachgeschossebenen unter einem abgewalmten Mansarddach mit Dreiergaube abschließend. Um 1910 erbaut. Mit jüngeren Veränderungen.

Ansicht des sog. Karlsbaus Osten

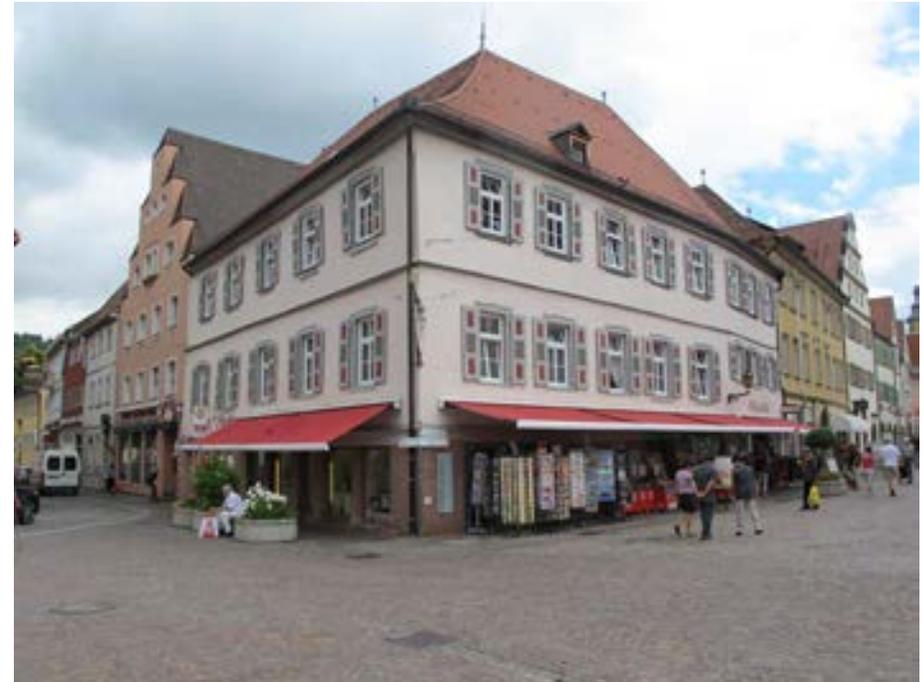
In Ecklage stehendes, dreigeschossiges Wohn- und Geschäftshaus mit massiv gemauerten und verputzten Außenwänden. Nach oben mit zwei Dachgeschossebenen unter einem Walmdach abschließend. Die Obergeschosse durch geohrte Fenstergewände und ein dünnes Gesimsband akzentuiert; das Erdgeschoss modern verändert.

Ansicht des Gebäudes von Südwesten

18. Jahrhundert. 2001 Reparatur der Dachkonstruktion und Neu-eindeckung des Daches. 2012 Einbau einer Dachterrasse.

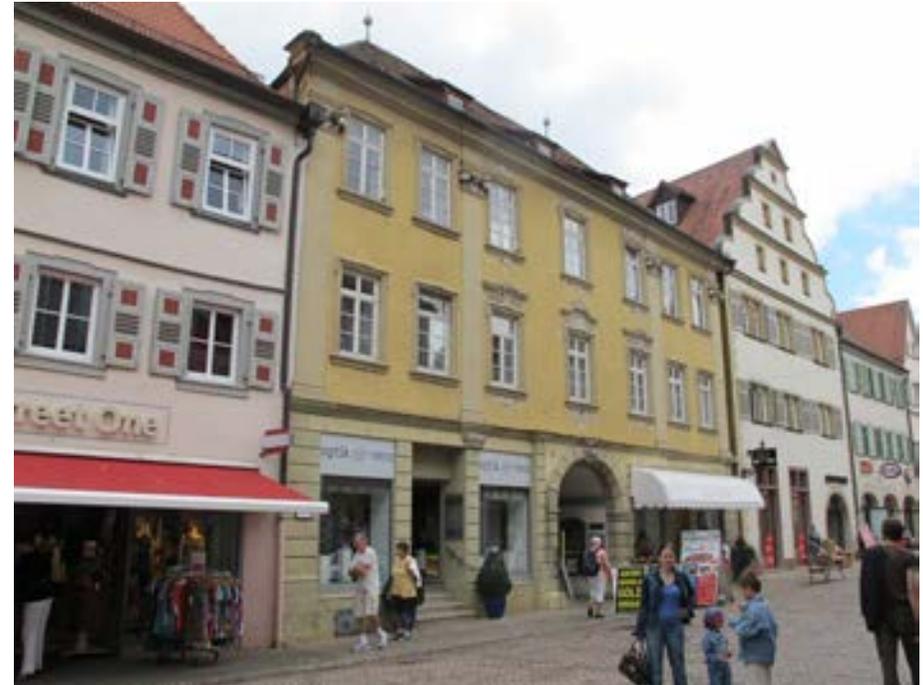
Dreigeschossiges Wohn- und Geschäftshaus mit massiv gemauerten und verputzten Außenwänden. Nach oben mit zwei Dachgeschosebenen unter einem Walmdach mit Schleppegauben abschließend. Reich gegliederte Fassade mit rundbogiger Durchfahrt im Erdgeschoss. In den Obergeschossen geohrte Fenstergewände, teils mit reich profilierten Fensterverdachungen. Vertikal werden die Obergeschosse durch vier Pilaster mit Kompositkapitellen gegliedert.

Ansicht des Gebäudes von Südwesten

Der seit 1721 in Mergentheim ansässig Baumeister Franz Joseph Roth erstellte 1722 durch einen Umbau der alten Fuchschänke dieses Gebäude. 1997 partielle Fassaden- und Dachsanierung. 2001 Umbau und Ausbau, Veränderungen im Dachgeschoss.

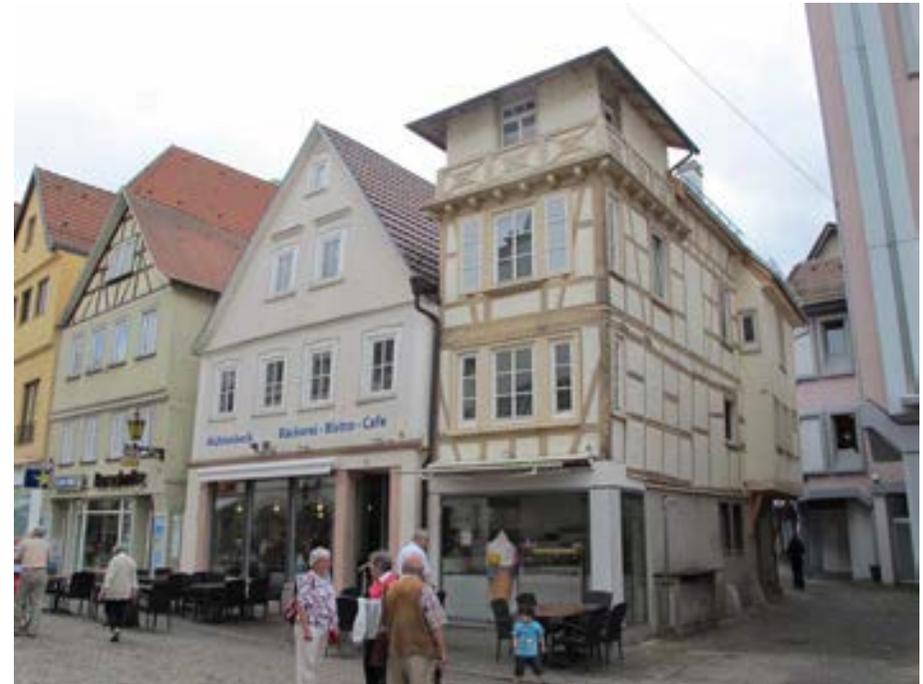
Zwei in Ecklage stehende, eine bauliche Einheit bildende, zwei- bzw. dreigeschossige Wohn- und Geschäftshäuser. Über massiv gemauerten und verputzten Erdgeschosszonen jeweils mit Obergeschoss in Fachwerkbauweise (bei Hausnr. 8 verputzt). Nach oben mit zwei Dachgeschosebenen unter einem Satteldach abschließend. Hausnr. 6 mit einem turmartigen, die Straßenecke bestimmenden Aufbau, der mit einem Pyramidendach abschließt. Die Erdgeschosse jeweils modern verändert. Hausnr. 8 mit geohrten Fenstergewänden.

Ansicht des Gebäudes von Nordwesten

Im Kern um 1500 (verblatteter Dachstuhl bei Hausnr. 8). Im 18. Jahrhundert überformt. Der turmartige Aufbau bei Hausnr. 6 wohl 19. Jahrhundert und 1980 Freilegung des Fachwerks. 1998 Erneuerung der Dachkonstruktion am Hinterhaus von Hausnr. 8.

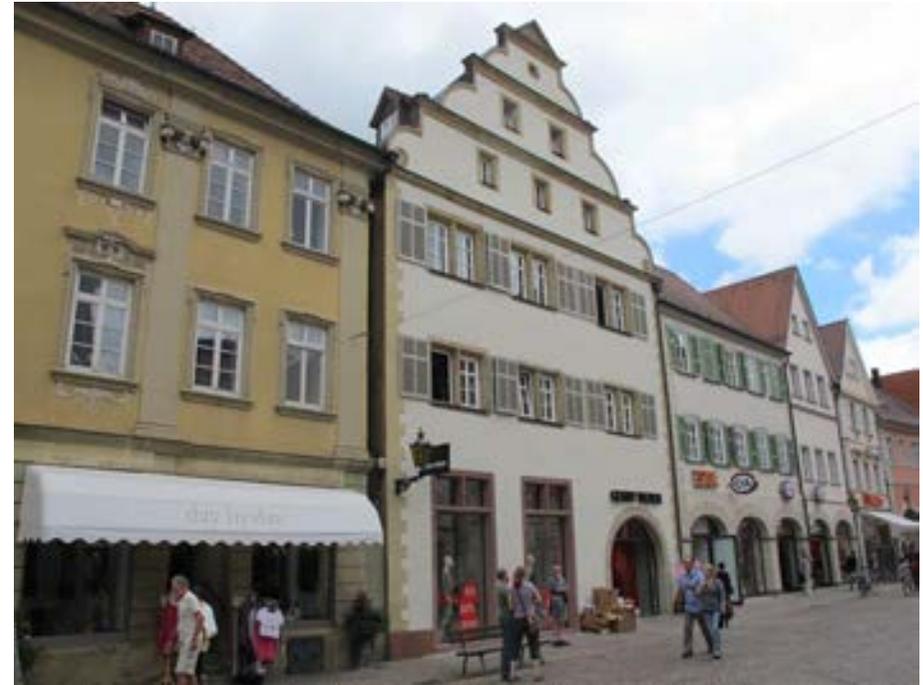
Dreigeschossiges Wohn- und Geschäftshaus mit massiv gemauerten und verputzten Außenwänden und hoher Erdgeschosszone. Nach oben mit drei Dachgeschossebenen unter einem Satteldach mit modernen Satteldachgauben abschließend. Im Erdgeschoss rundbogige Durchfahrt, in den Obergeschossen profilierte Zwillingfenster, die Dachgeschosse straßenseitige mit Volutengiebel und Gesimsbändern.

Ansicht des Gebäudes von Südwesten

Im Kern 16. Jahrhundert. 1985 Sanierung. 2010 Umbau und Erweiterung, dabei Abbruch des Gewölbekellers.

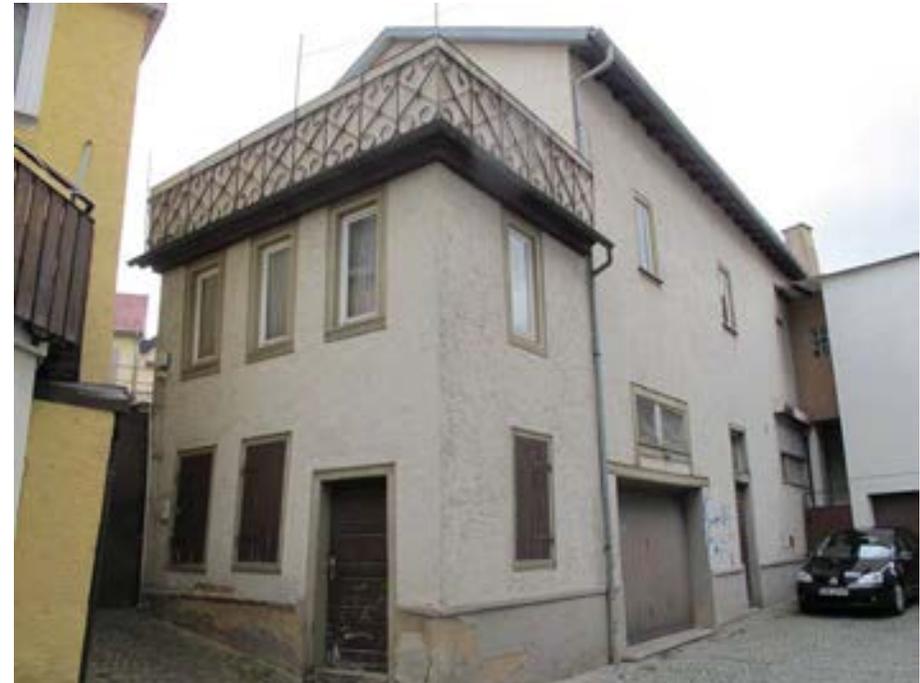
In zweiter Reihe zur Burgstraße, im Rammelgäßle traufständig stehendes, zweigeschossiges Wohnhaus. Über massiv gemauertem Sockel verputzte Vollgeschosse. Nach oben mit einer Dachgeschossesebene unter einem Satteldach abschließend. An der nordöstlichen Gebäudeecke ein zweigeschossiger Anbau mit Dachterrasse.

Ansicht des Gebäudes von Nordwesten

Möglicherweise sind Reste des zuvor hier stehenden Ökonomiegebäudes im Haus erhalten. Durch seine Schrägstellung im Parzellengefüge verweist das Gebäude auf einen möglicherweise im Bereich des Rammelgäßles einst verlaufenden Wall- bzw. Grabenbereich, der die Marktsiedlung des 13. Jahrhunderts abgrenzte.

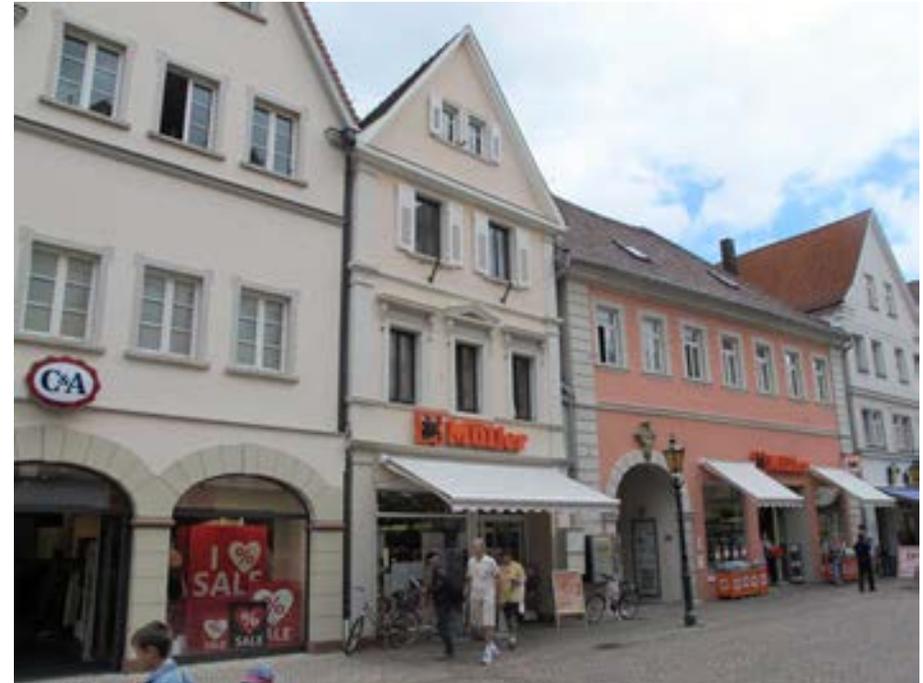
In geschlossener Häuserreihe giebelständig stehendes, dreigeschossiges Wohn- und Geschäftshaus mit massiv gemauerten und verputzten Außenwänden. Nach oben mit einer Dachgeschoss-ebene unter einem Satteldach abschließend. Die Obergeschosse mit Eckpilastern, Gesimsbändern und geohrten Fenstergewänden, teils mit Fensterverdachungen gegliedert. Das Traufgesims im Giebel durchlaufend. Das Erdgeschoss modern verändert. Ende 19. Jahrhundert. 1978 Ladengeschäft im Erdgeschoss neu angelegt. 1984/85 Instandsetzung des Gebäudes und Neubau des Dachtragwerks.

Ansicht des Gebäudes von Südwesten

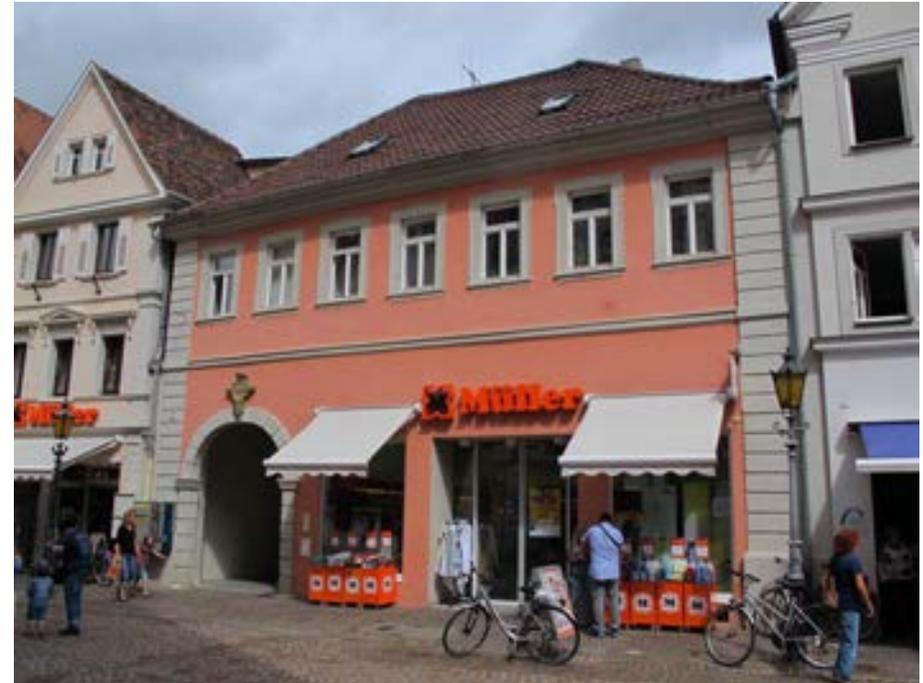
Ansicht des Gebäudes von Südosten

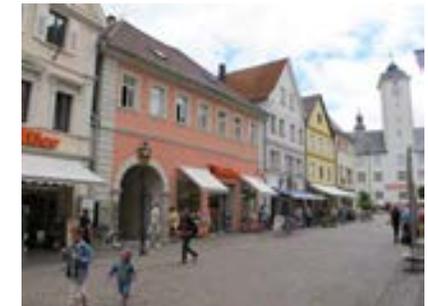
Ansicht von Südwesten

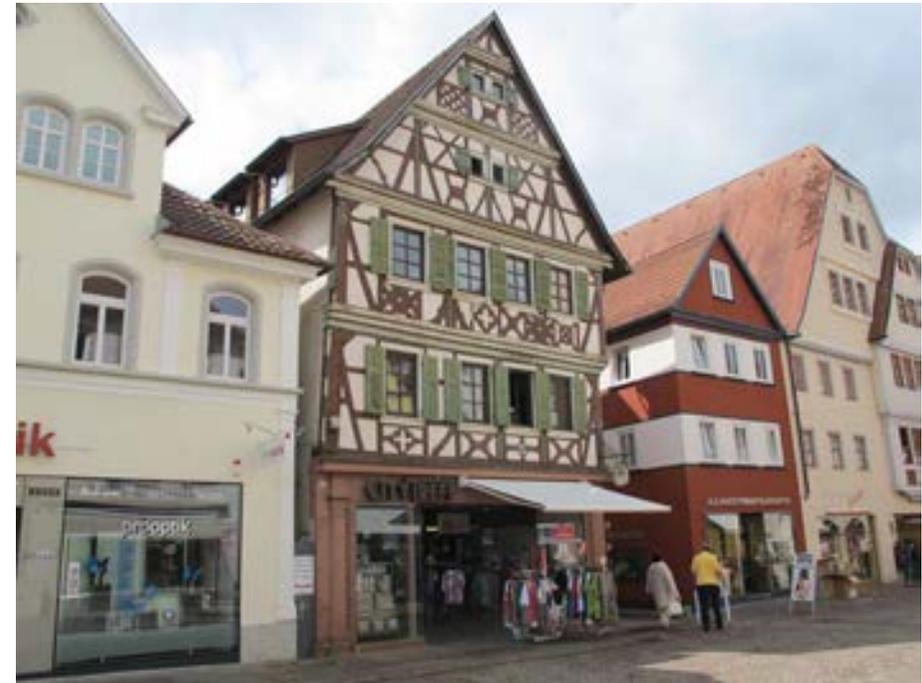
Burgstraße 22

In Ecklage zur Krümme Gasse stehendes, giebelständiges, dreigeschossiges Wohn- und Geschäftshaus. Über teils massiv gemauerter Erdgeschosszone zwei teils verputzte, teils fachwerk-sichtige Obergeschosse. Nach oben mit zwei Dachgeschossebenen und Spitzboden unter einem Satteldach mit modernen Schleppgauben abschließend. Die Geschosse jeweils leicht über profilierten Schwellen vorstoßend. Die nördliche Erdgeschossfassade mit Buntsandstein gestaltet. Das Zierfachwerk an der nördlichen Giebelfassade reich mit geschweiften Andreaskreuzen, Rautenmotiven und Kopfwinkelhölzern gestaltet.

Am nordwestlichen, profilierten Eckständer mit 1591 bezeichnet. Am nordöstlichen Eckständer 1976: damals Freilegung des Fachwerks. 1981/82 durchgreifende Sanierung und Instandsetzung.

Ansicht des Gebäudes von Nordosten

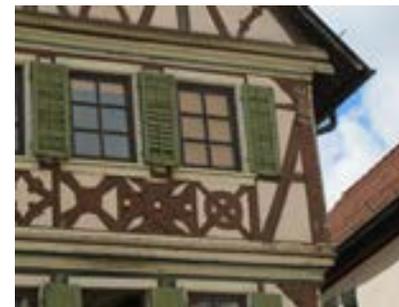
Fachwerkdetails mit Inschrift 1591

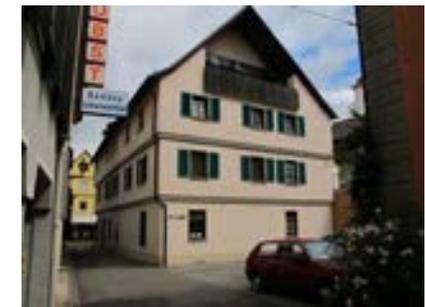
Ansicht von Südwesten

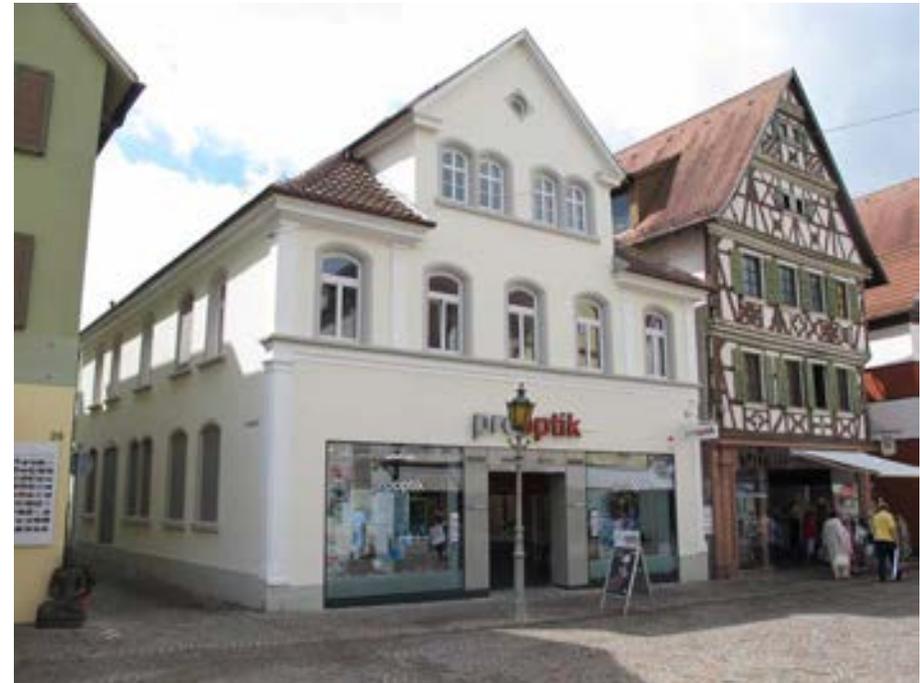
Burgstraße 24

In Ecklage zum Krametsgäßle stehendes, zweigeschossiges Wohn- und Geschäftshaus mit massiv gemauerten und verputzten Außenwänden. Nach oben mit zwei Dachgeschossebenen unter einem Walmdach mit zentralem Zwerchhaus an der Giebelseite abschließend. Die Fassaden mit segmentbogigen Fenstergewänden, Eckpilastern, Gesimsband und Wiederkehr gegliedert. Das Erdgeschoss modern verändert.

1868/69 durch den Werkmeister Kauffmann für den Bäckermeister Zehnder anstelle eines ehemaligen Doppelhauses errichtet. 1995 Fenstererneuerung im Ober- und Dachgeschoss.

Ansicht des Gebäudes von Nordosten

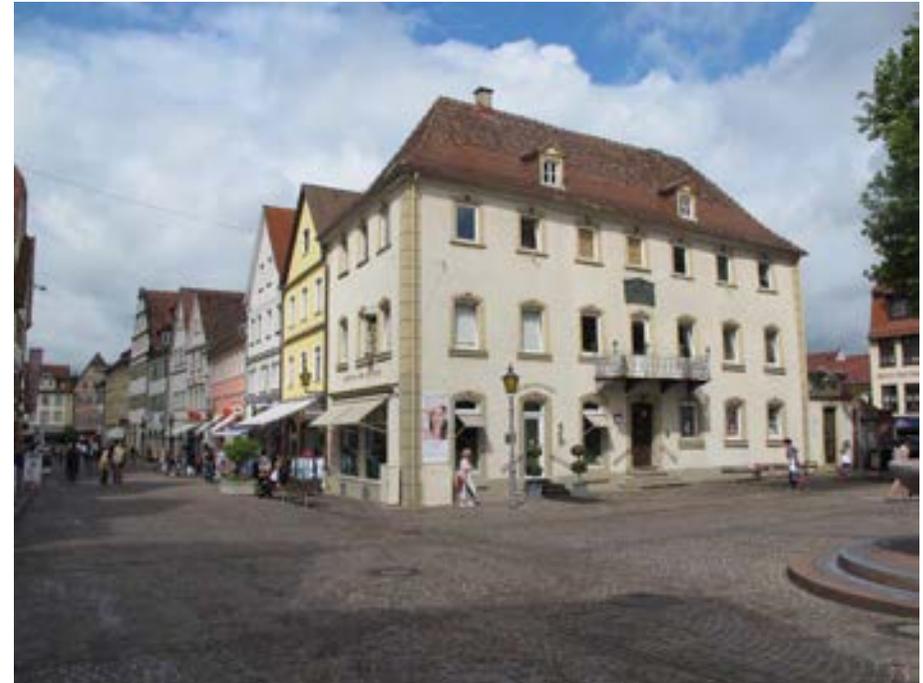
Deutschordenplatz 1

In Ecklage stehendes, dreigeschossiges Wohn- und Geschäftshaus mit massiv gemauerten und verputzten Außenwänden. Nach oben mit zwei Dachgeschossebenen unter einem Walmdach mit Satteldachgauben abschließend. Die Fassaden durch Eckpilaster und segmentbogige Öffnungsgewände mit Keilsteinen gegliedert. An der östlichen Seite ein gusseiserner Balkon über der reich geschnitzten Haustüre. An der Südseite Hausmadonna unter Baldachin. Nordwestlich ein zweigeschossiges Ökonomiegebäude. 18. Jahrhundert. 1997 Restaurierung der Hausmadonna. 2001 Umbau und Fenstererneuerung.

Ansicht des Gebäudes von Nordosten

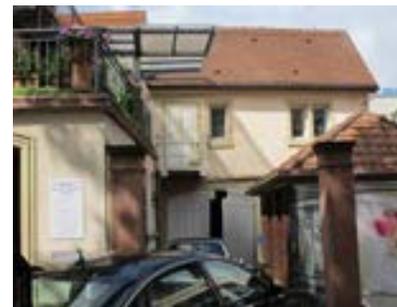
Rückwärtiges Ökonomiegebäude

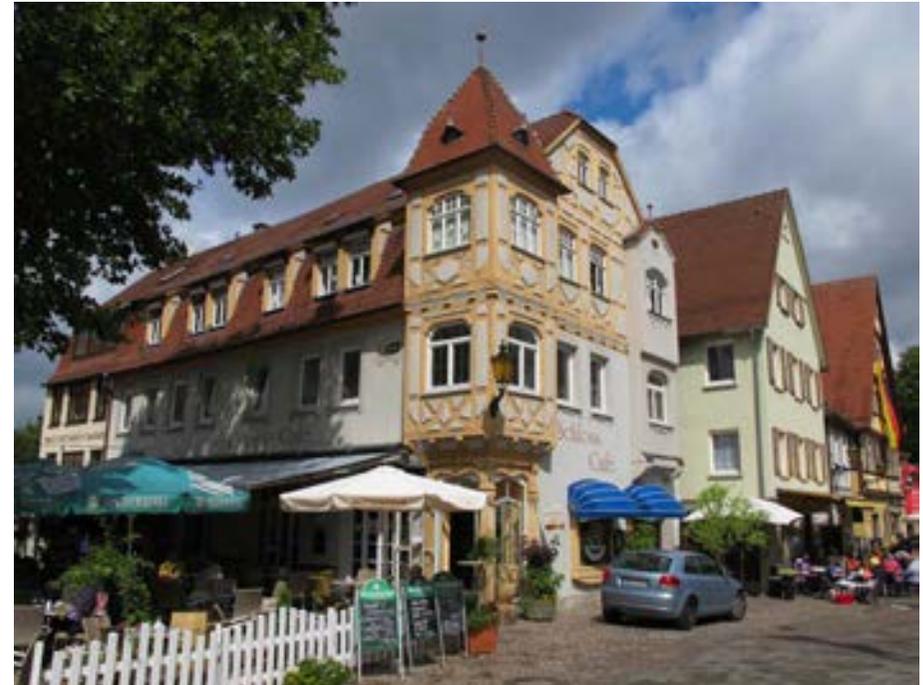
Deutschordenplatz 3

In Ecklage stehendes, zweigeschossiges Schloss-Café mit massiv gemauerter und verputzter Erdgeschosszone. Das Fachwerk-Obergeschoss weitestgehend verputzt. Nach oben mit zwei Dachgeschossenebenen und Spitzboden unter einem Mansarddach mit Krüppelwalm und Schleppgauben abschließend. An der südöstlichen Ecke ein zweigeschossiger Eckerker mit Glockendach und Zierfachwerk. Der östliche Giebel in den Dachgeschossen ebenfalls fachwerksichtig. Das Erdgeschoss teils modern verändert. Um 1900 erbaut. 1981 Sanierung der Dachgeschosswohnungen. 1999/2000 Fassadensanierung.

Ansicht des Schloss-Cafés von Südosten
