Büro für Bauforschung und Denkmalschutz

BAD MERGENTHEIM

Historische Ortsanalyse

Oktober 2012
im Auftrag der
Stadt Bad Mergentheim
autorisiert vom
Regierungspräsidium Stuttgart
Landesamt für Denkmalpflege

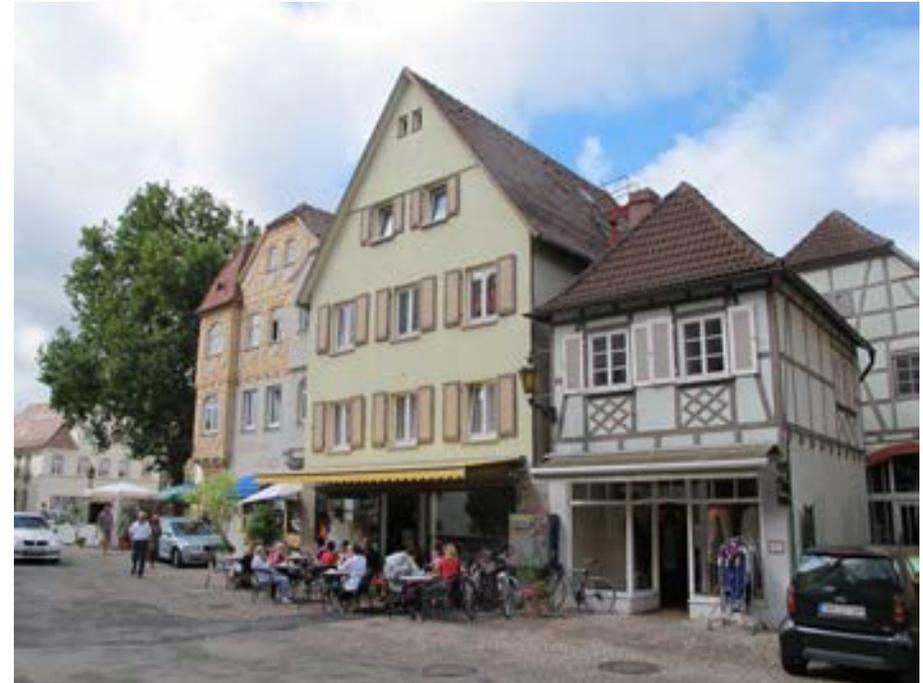
Deutschordenplatz 4, 4/1

Unmittelbar gegenüber des Schlosstores stehende ehemalige Hofanlage in Form eines offenen Hakengehöfts. Das dreigeschossige Wohnhaus (Nr. 4) mit massiv gemauerter, modern veränderter Erdgeschosszone und verputzten Obergeschossen. Nach oben mit zwei Dachgeschossebenen unter einem Satteldach abschließend. Nördlich des Wohnhauses ein zweigeschossiges ehemaliges Ökonomiegebäude (Nr. 4/1) mit massiv gemauerter, modern veränderter Erdgeschosszone und Fachwerk-Obergeschoss. Mit Walmdach abschließend. Dahinter die ehemalige Scheune mit großem Korbogentor und Halbwalmdach. Im Kern 17./18. Jahrhundert mit jüngeren Veränderungen.

Ansicht des Gebäudes von Nordosten

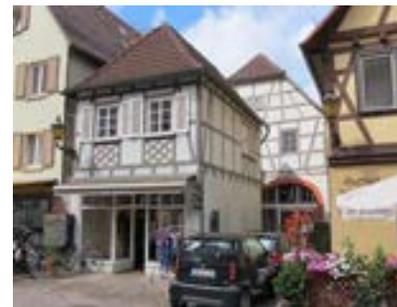
Nebensiehende Ökonomiegebäude

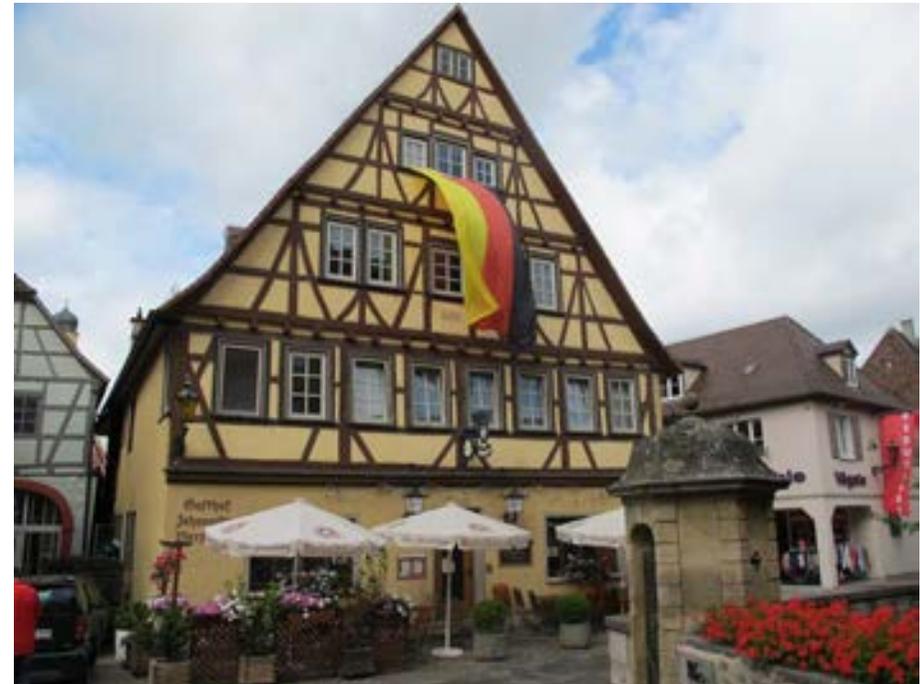
Deutschordenplatz 5

In Ecklage unmittelbar gegenüber des Schlossstores stehender, zweigeschossiger Gasthof Johanniter mit massiv gemauerter Erdgeschosszone. Das Fachwerk-Obergeschoss weitestgehend verputzt. Nach oben mit drei Dachgeschossebenen unter einem Satteldach mit Satteldachgaube abschließend. Der östliche Giebel fachwerksichtig; im Obergeschoss teils verblattete Fußbänder. Die Geschosse stoßen im Giebel jeweils leicht vor. Im Kern 16. Jahrhundert. Am Giebel eine Aufschrift 1678. 1956 Freilegung des Fachwerks.

Ansicht des Gasthofes von Osten

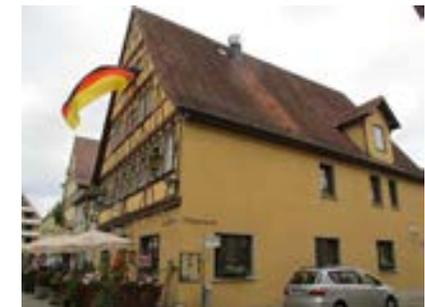
Ansicht von Nordosten

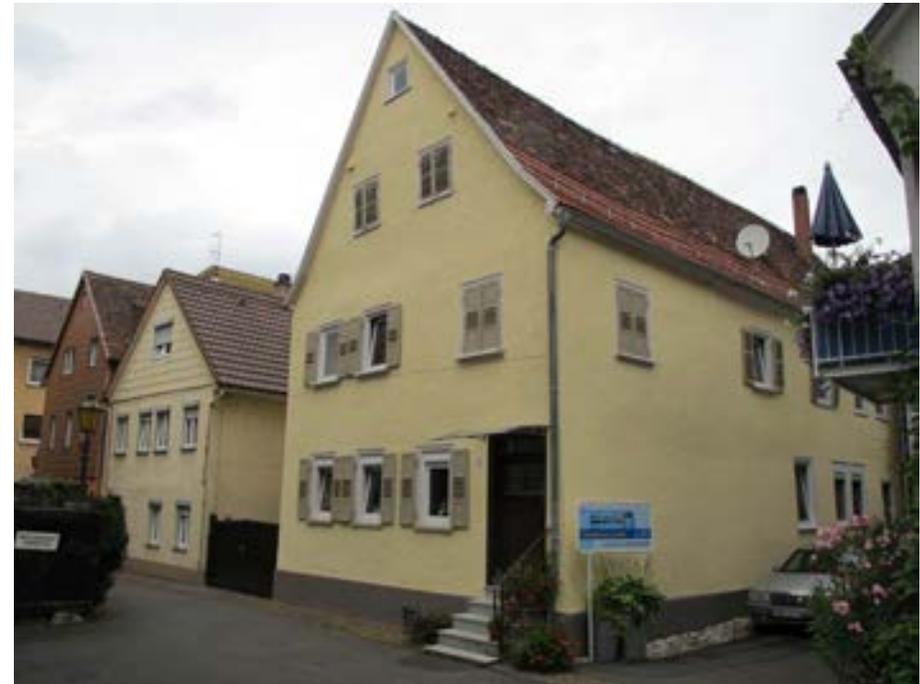
Entengäßle 6, 8

Hofanlage in Form eines offenen Dreiseitgehöfts mit giebelständigem, zweigeschossigem Wohnhaus (Nr. 6) und zweigeschossigem Nebengebäude oder Ausgedinghaus (Nr. 8). Beide Wohnhäuser mit teils massiv gemauerter Erdgeschosszone und verputzten Fachwerk-Obergeschossen. Hausnr. 6 nach oben mit zwei Dachgeschossebenen, Hausnr. 8 mit einer Dachgeschossebene unter einem Satteldach abschließend. Nördlich der Wohnhäuser ein kleines eingeschossiges Ökonomiegebäude und eine große zweigeschossige Stallscheune mit Satteldach und großer Toreinfahrt.

Im Kern 17./18. Jahrhundert mit jüngeren Veränderungen.

Ansicht der Hofanlage von Südosten

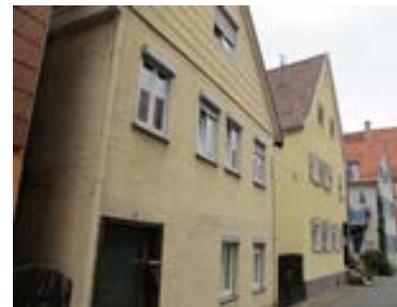
Ansicht von Südwesten

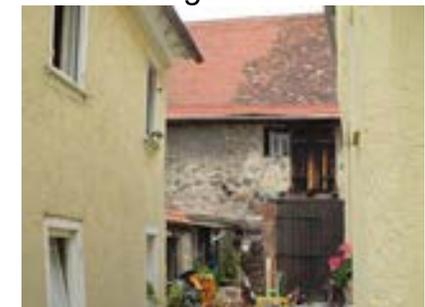
Rückwärtige Ökonomiegebäude

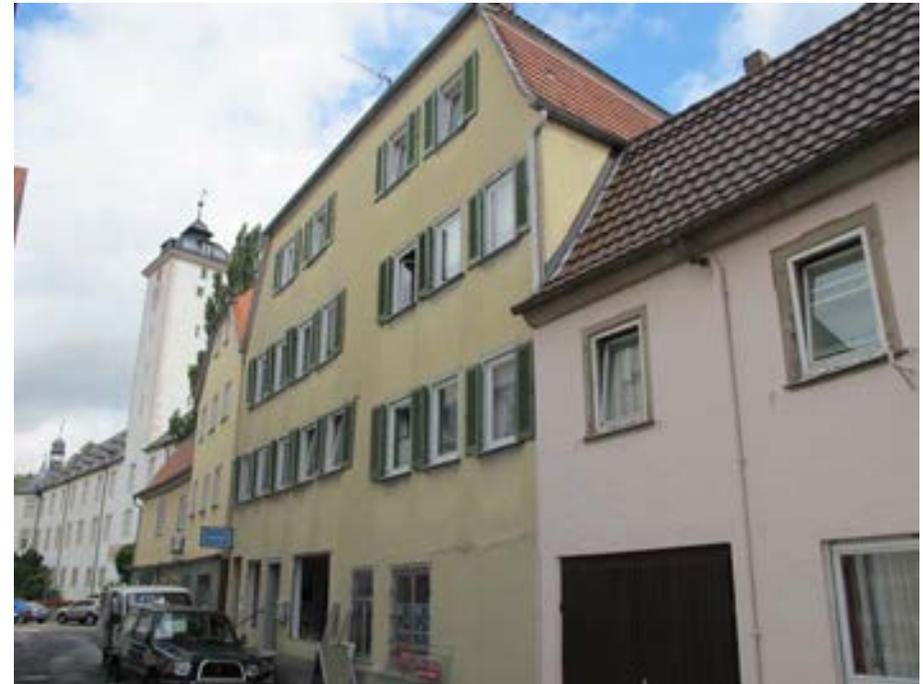
Frommengasse 3

In einer geschlossenen Häuserreihe stehendes, dreigeschossiges Wohnhaus. Über massiv gemauertem Sockel verputzte Fachwerk-Vollgeschosse. Nach oben mit zwei Dachgeschossebenen unter einem Mansarddach mit Halbwalm abschließend.

Das sehr breit gelagerte Gebäude geht ursprünglich auf zwei eigenständige Wohnhäuser zurück, die wohl im 19. Jahrhundert zu einer Einheit zusammengebaut wurden.

Im Kern 17./18. Jahrhundert mit jüngeren Veränderungen.

Ansicht des Gebäudes von Südwesten

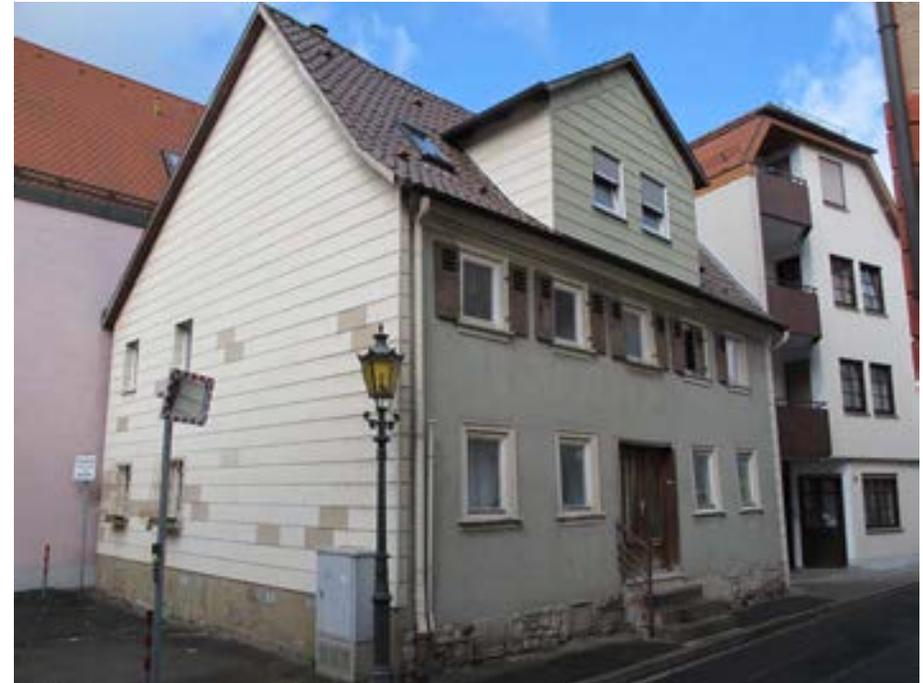
Frommengasse 14

In Ecklage stehendes, zweigeschossiges Wohnhaus mit massiv gemauertem Kellersockel und teils verputzten, teils mit Platten verkleideten Fachwerk-Vollgeschossen. Nach oben mit zwei Dachgeschossebenen unter einem Satteldach mit Zwerchhaus abschließend. An der östlichen Traufseite eine außenliegende Treppe.

Im Kern 18. Jahrhundert mit jüngeren Veränderungen.

Ansicht des Gebäudes von Südosten

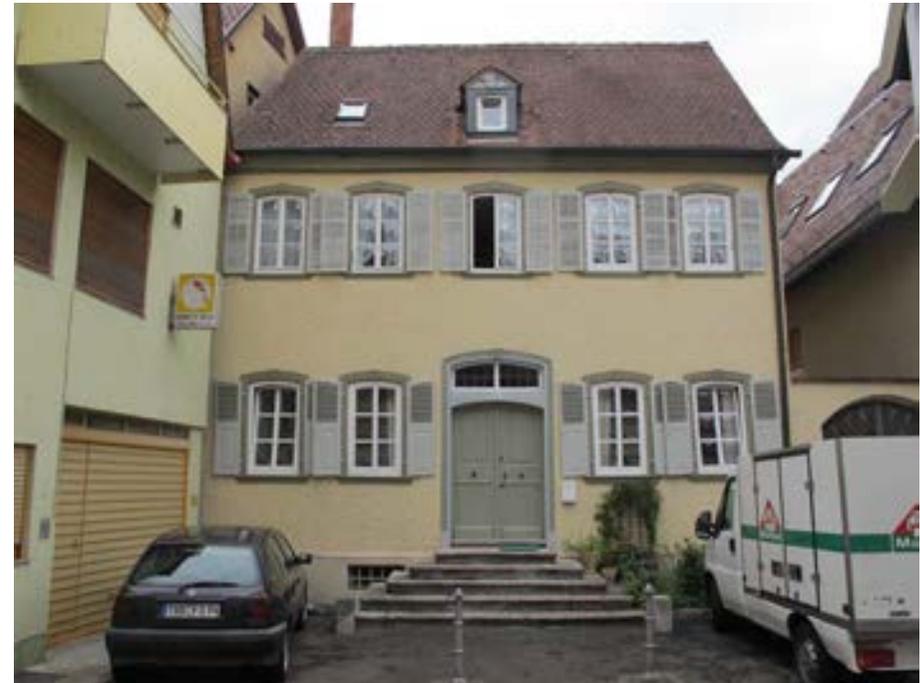
Von der Straßenflucht deutlich zurückgesetzt stehendes, zweigeschossiges Wohnhaus. Über massiv gemauertem Kellersockel die beiden verputzten, wohl in Fachwerkbauweise? errichteten, Vollgeschosse. Nach oben mit zwei Dachgeschossebenen unter einem Satteldach mit Satteldachgauben abschließend. Die achsensymmetrisch gegliederte Hauptfassade mit segmentbogigen Fenstergewänden und breiter, zentral angeordneter Freitreppe. 18. Jahrhundert. 1985 Innen- und Außensanierung. 1992 Sanierung der Außentreppe.

Ansicht des Gebäudes von Süden

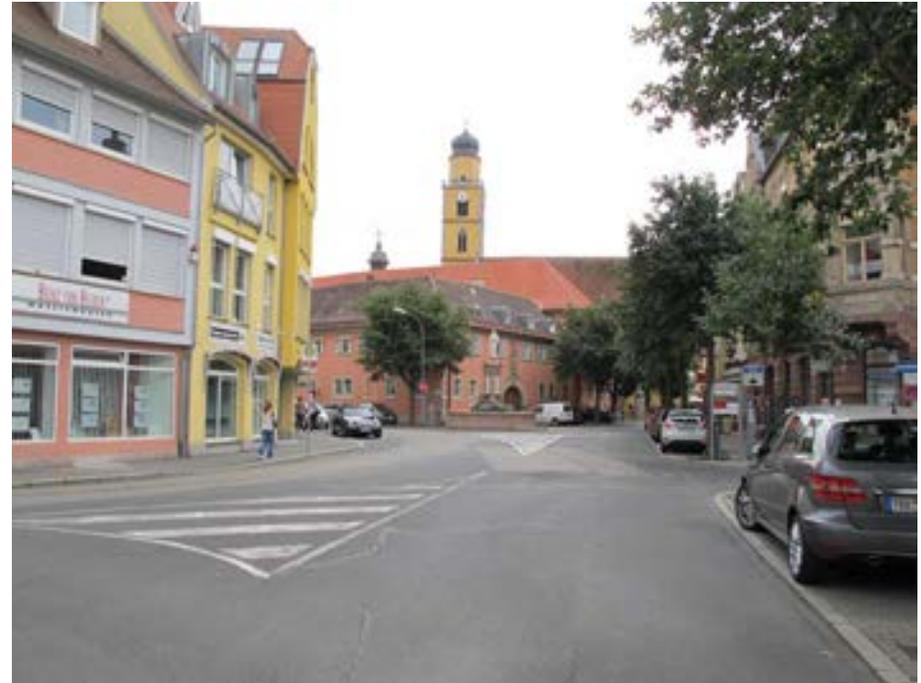
Der Gänsmarkt liegt im nördlichen Bereich der historischen Kernstadt. In den straßenmarktähnlichen Platz ② münden im Norden die Bahnhofstraße und die Härterichstraße. Im Süden gabelt sich der Gänsmarkt in zwei Achsen (Kirchstraße und Ledermarkt) auf, die beide die Insellage von Spital und Pfarrkirche umfließen und schließlich in den Marktplatz einmünden. Der Name Gänsmarkt verweist auf einen entsprechenden Geflügelmarkt in diesem Bereich. Bestimmt wird der Platz im Süden vom Spitalkomplex und dem dahinter sichtbaren Turm der Pfarrkirche ①. Die Bebauung ist hier teils trauf- und teils giebelständig angeordnet und stammt überwiegend aus dem 16.-20. Jahrhundert.

① Blick nach Süden auf Höhe von Hausnr. 11

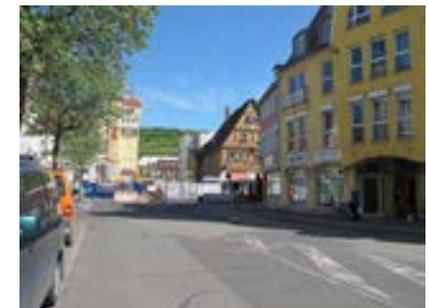
② Blick nach Norden bei Hausnr. 3

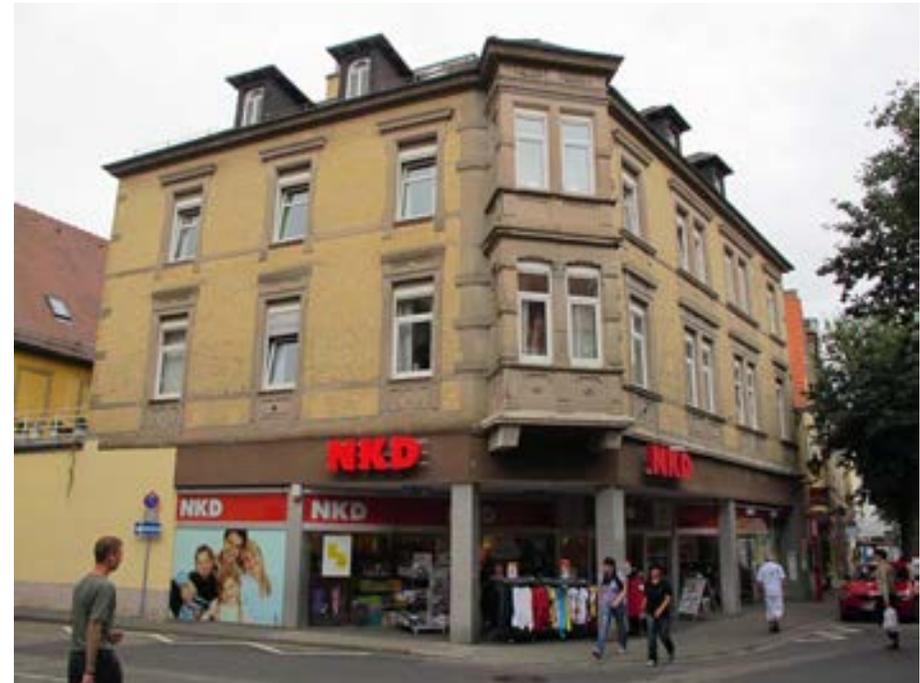
Gänsmarkt 1

In Ecklage stehendes, dreigeschossiges Wohn- und Geschäftshaus mit massiv gemauerten und weitestgehend verklinkerten Außenwänden. Nach oben mit zwei Dachgeschossebenen unter einem Walmdach mit Walmdachgauben abschließend. Die Obergeschosse mit sandsteinernen Fenstergewänden, Gesimsbändern, Brüstungsfeldern und einem zweigeschossigen Eckerker reich gestaltet. Das Erdgeschoss modern verändert. Um 1900. Jüngere Veränderungen.

Ansicht des Gebäudes von Südosten

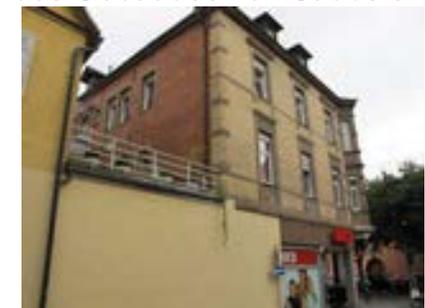
Ansicht von Südwesten

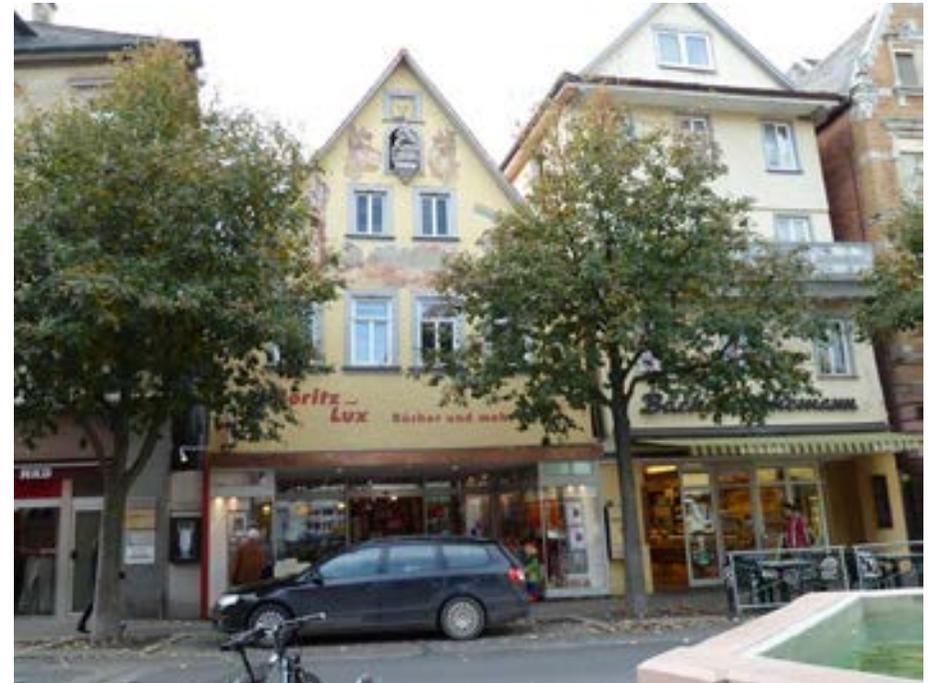
Gänsmarkt 3

Giebelständiges, zweigeschossiges Wohn- und Geschäftshaus mit modern veränderter Erdgeschosszone und verputztem Fachwerk-Obergeschoss. Nach oben mit zwei Dachgeschossebenen unter einem Satteldach abschließend. An der östlichen Giebelfassade jüngere Fassadenmalerei und eine Hausmadonna.

Ansicht des Gebäudes von Osten

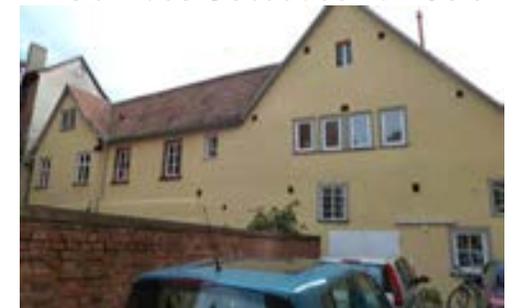
Rückwärtig, westlich zum Gebäude mehrere ehemalige Ökonomiegebäude und eine ehemalige Scheune mit Satteldach.

Ansicht der Scheune von Nordwesten

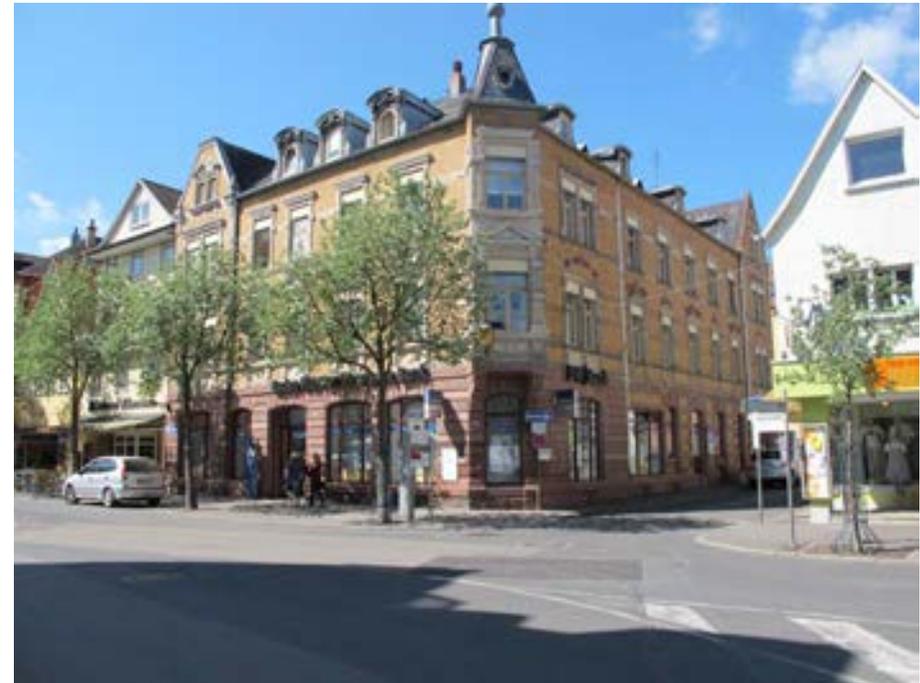
Gänsmarkt 7

In Ecklage stehendes, dreigeschossiges Wohn- und Geschäftshaus mit massiv gemauerten und in den Obergeschossen weitestgehend verklinkerten Außenwänden. Nach oben mit zwei Dachgeschossebenen unter einem Walmdach mit Tonnendachgauben abschließend. Das westliche und südliche Gebäudeende jeweils mit risalitartigem Kopfbau versehen. Die Obergeschosse mit sandsteinernen Fenstergewänden, Gesimsbändern, Brüstungsfeldern und einem zweigeschossigen Eckerker reich gestaltet. Das Erdgeschoss mit reich gegliederter Buntsandsteinfassade. 1894 als Kaufhaus Schell an der Stelle der ehemaligen Spitalscheune erbaut. Jüngere Veränderungen.

Ansicht des Gebäudes von Nordosten

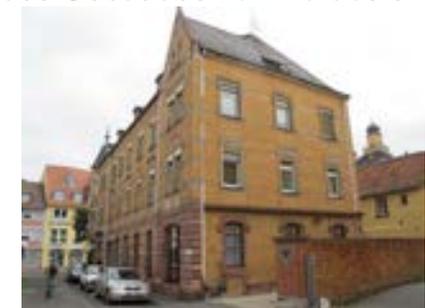
Ansicht von Nordwesten

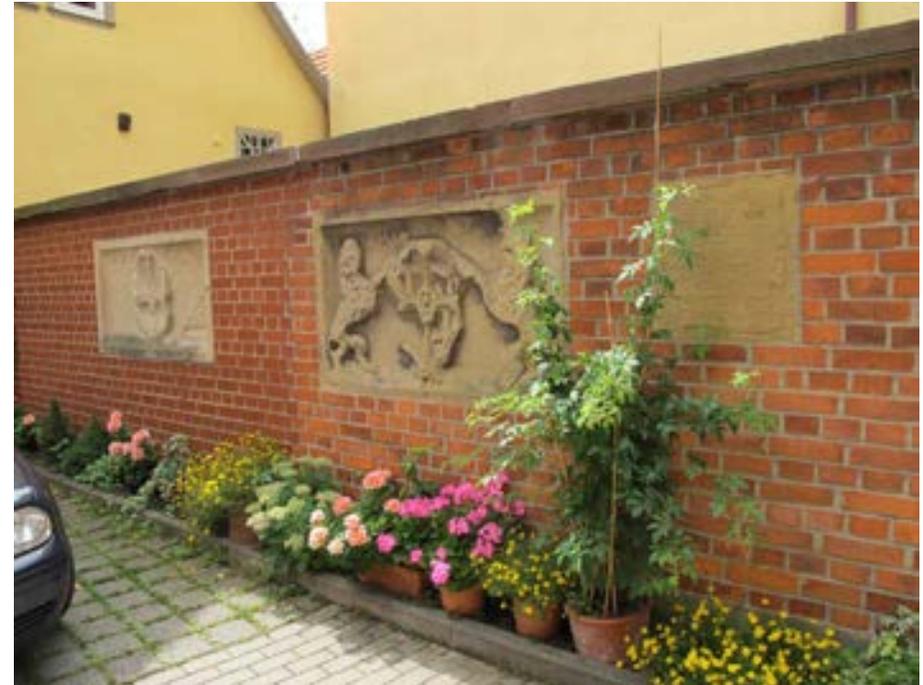
Gänsmarkt 7; an der Mauer westlich des Gebäudes

In einer modernen Grenzmauer westlich des Gebäudes Hausnr. 7 befinden sich zwei Wappensteine sowie ein Inschriftenstein, die jeweils aus Schilfsandstein gearbeitet wurden. Die Wappensteine zeigen jeweils das Wappenschild des Deutschen Ordens, welches beim größeren Wappenstein beidseitig von Löwen gehalten wird. Über den Wappenschilden jeweils die Jahreszahl 1671. Der Inschriftenstein ist leider nur noch fragmentarisch zu lesen. Die Wappensteine stammen von der hier ursprünglich stehenden Spitalscheune, welche 1671 erbaut und 1893 abgebrochen wurde, damit das Gebäude Hausnr. 7 errichtet werden konnte.

Ansicht der erhalten gebliebenen Wappensteine

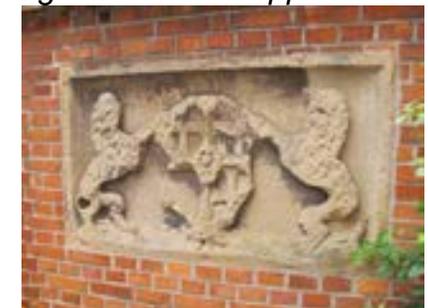
Wappenschild des Deutschen Ordens

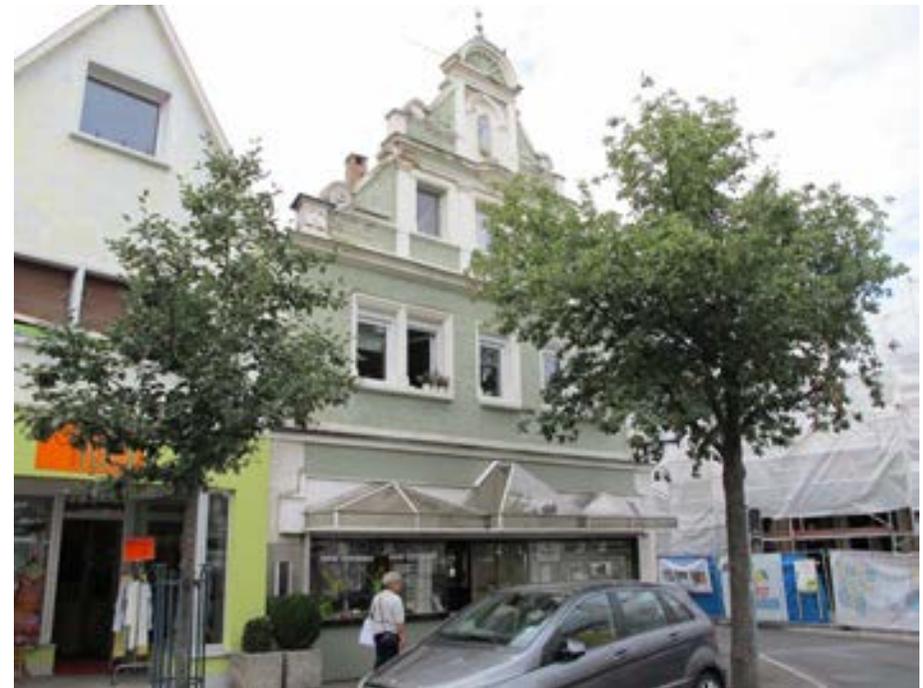
Gänsmarkt 11

In Ecklage stehendes, zweigeschossiges Wohn- und Geschäftshaus mit massiv gemauerten und verputzten Außenwänden. Nach oben mit zwei Dachgeschossebenen unter einem Satteldach abschließend. Auf östlicher Seite ein reich gegliederter Volutengiebel mit Madonnennische und Muschelmotiv. Das Obergeschoss mit Eckpilastern und profilierten Fenstergewänden. Das Erdgeschoss modern verändert.

Ansicht des Gebäudes von Südosten

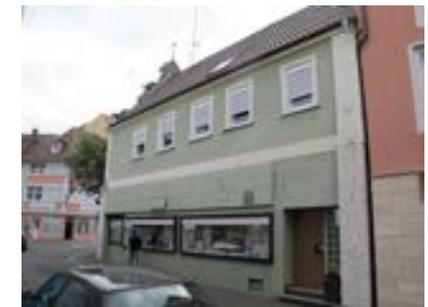
Ansicht von Nordwesten

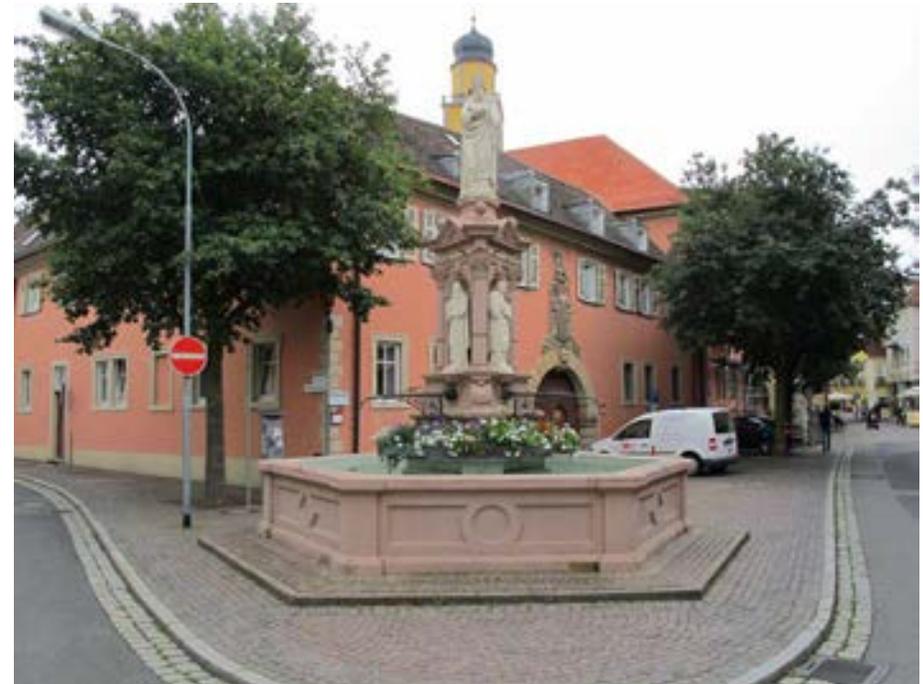
Kiliansbrunnen

Unmittelbar nördlich vor dem Heilig-Geist-Spital (Kirchstraße 4) stehender Laufbrunnen mit sechseckigem, sandsteinernem Brunnenrog und sandsteinernem Brunnenstock mit vier Auslassröhren. In dem reich gestalteten Nischensockel des Brunnenstocks vier Heiligenfiguren. Auf dem Brunnenstock das Standbild des heiligen Kilian.

1589 als Röhrenbrunnen erbaut und über die Deutschordens-Wasserleitung versorgt. 1889 Neugestaltung und Zurückverlegung des Standortes. 1995 Restaurierung. 2006 Instandsetzung.

Ansicht des Kiliansbrunnens von Norden

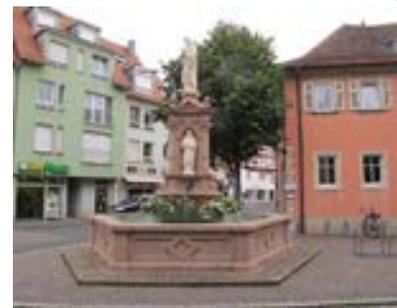
Ansicht von Westen

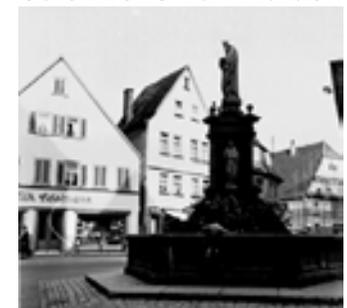
Ansicht 1951

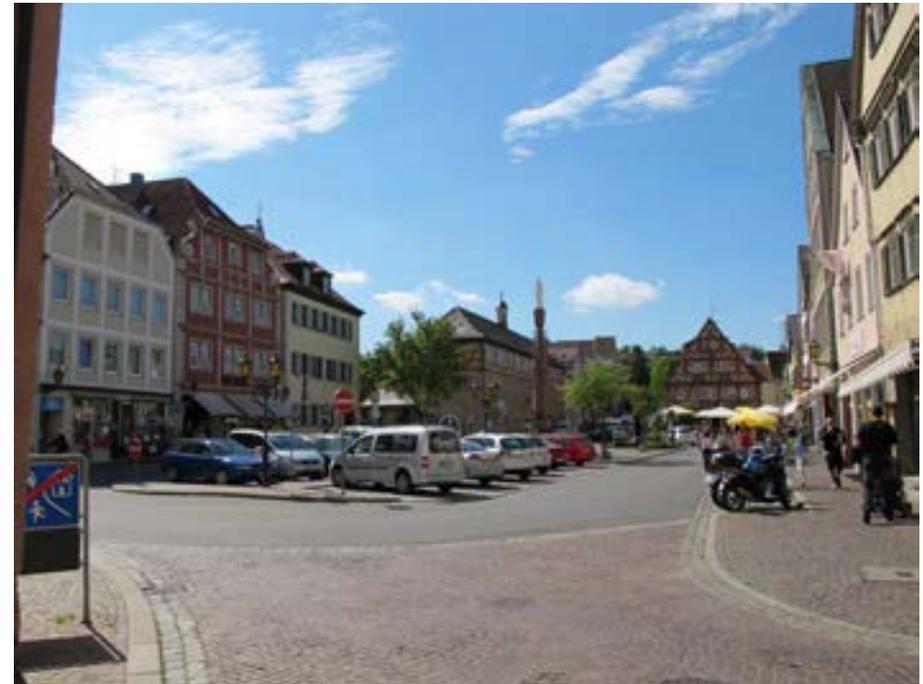
Der Hans-Heinrich-Ehrler-Platz liegt im südlichen Bereich der historischen Kernstadt. Der straßenmarktähnliche Platz ❶ wurde im Süden unmittelbar über das ehemalige Obere Tor (bei Hausnr. 46) erschlossen. Im Norden geht der Platz in den Marktplatz über, wird jedoch baulich durch das solitär stehende Rathaus abgetrennt ❷. Der heutige Name verweist auf den Ehrenbürger Hans Heinrich Ehrler. Ursprünglich besaß der Platz den Namen Hafner Markt. Bestimmt wird der Platz im Norden vom bereits erwähnten alten Rathaus und im Süden von dem ebenfalls solitär stehenden ehemaligen Badhaus (Hausnr. 42). Die Platzrandbebauung ist teils trauf- und teils giebelständig angeordnet und stammt überwiegend aus dem 16.-19. Jahrhundert.

❶ Blick nach Norden auf Höhe von Hausnr. 18

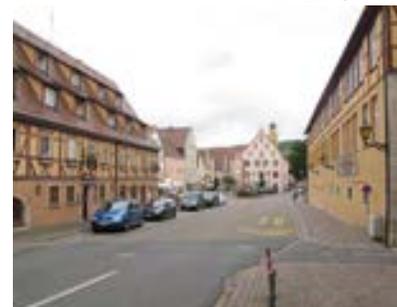
❷ Blick nach Süden Höhe Hausnr. 37

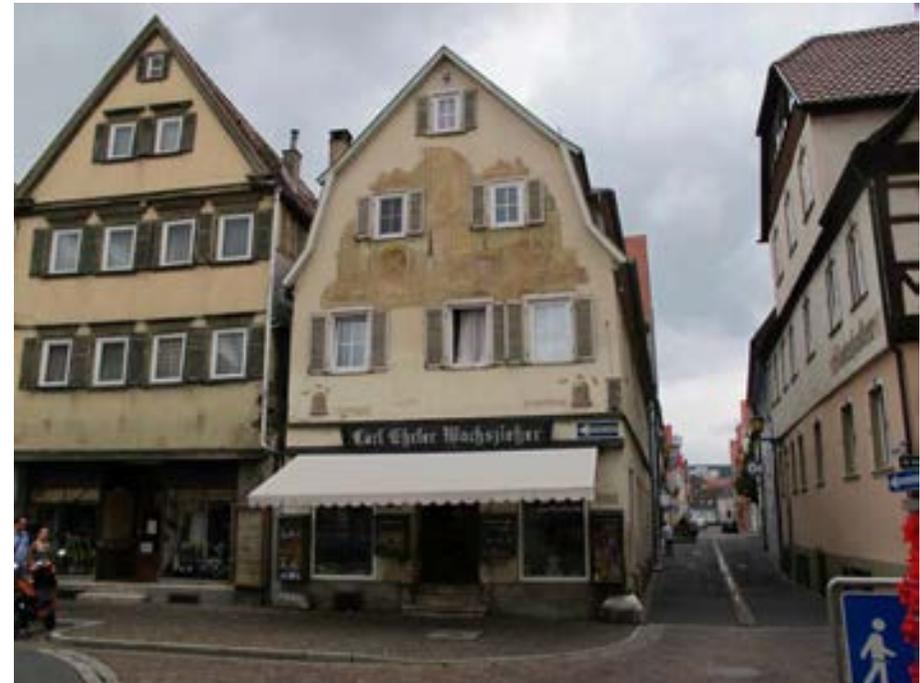
Hans-Heinrich-Ehrler-Platz 18

In Ecklage stehendes, zweigeschossiges Wohn- und Geschäftshaus mit massiv gemauerter und verputzter Erdgeschosszone und verputztem Fachwerk-Obergeschoss. Nach oben mit zwei Dachgeschossesebenen unter einem Mansarddach mit Schleppegauben abschließend. Am östlichen Giebel eine Fassadenmalerei, die auf den Beruf des Wachsziehers hindeutet. Im Ladengeschäft befand sich über Jahrzehnte eine Wachszieherei.

Ansicht des Gebäudes von Osten

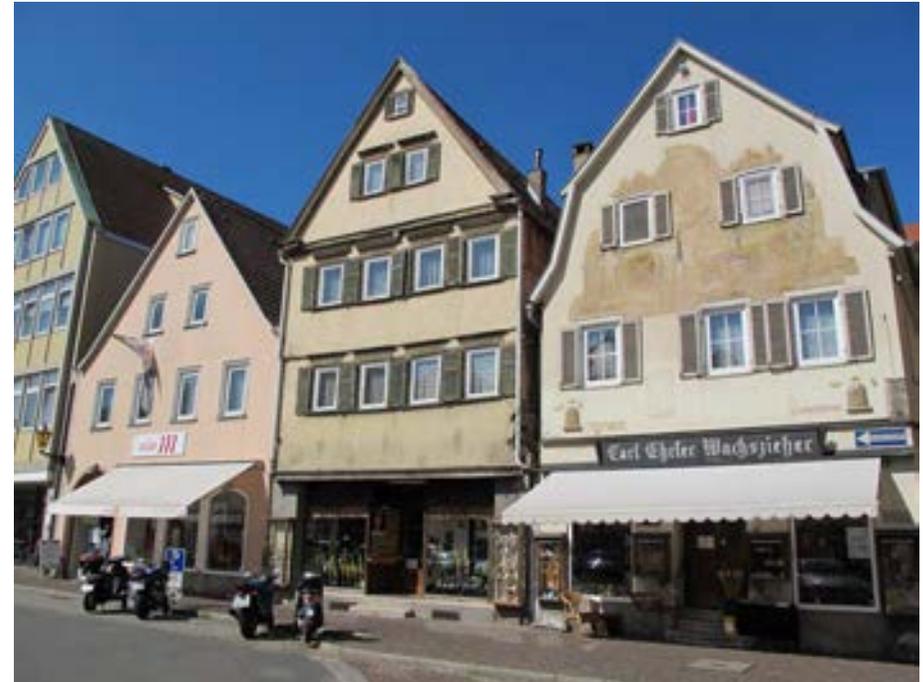
Hans-Heinrich-Ehrler-Platz 20

Giebelständiges, dreigeschossiges Wohn- und Geschäftshaus mit massiv gemauerter Erdgeschosszone und verputzten Fachwerk-Obergeschossen. Nach oben mit zwei Dachgeschossebenen unter einem Satteldach abschließend. Die Geschosse giebelseitig jeweils leicht vorstoßend. Das Traufgesims im Giebel mit Wiederkehr durchlaufend. Die Fenster an der östlichen Gebäudeseite mit Fensterverdachungen.

Ansicht des Gebäudes von Nordosten

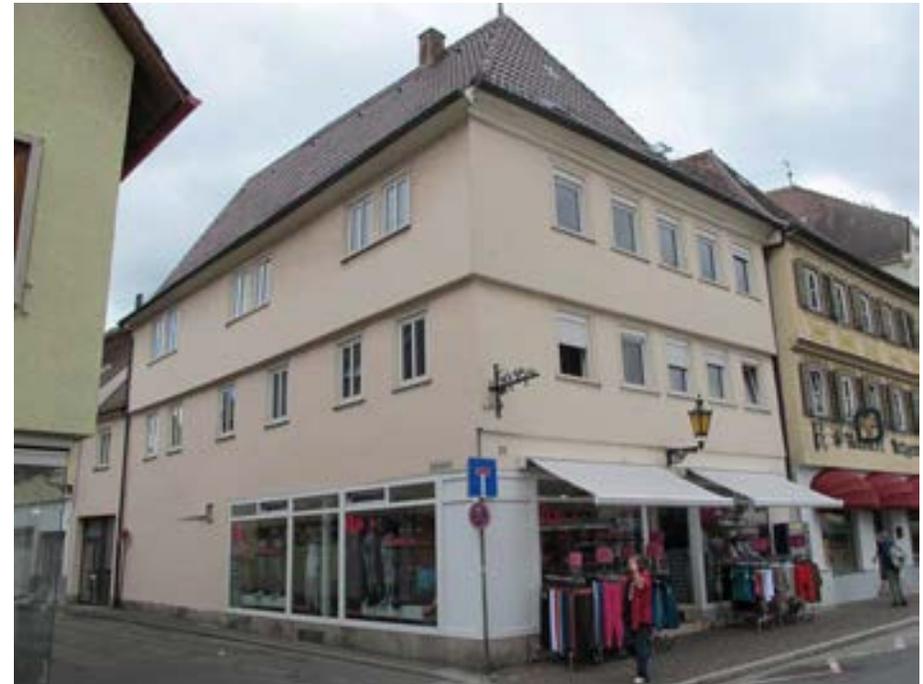
Hans-Heinrich-Ehrler-Platz 21

In Ecklage stehendes, dreigeschossiges Wohn- und Geschäftshaus mit massiv gemauerter, modern veränderter Erdgeschosszone und verputzten Fachwerk-Obergeschossen. Nach oben mit zwei Dachgeschossebenen und Spitzboden unter einem Satteldach mit westlicher Abwalmung abschließend. Das 2. Obergeschoss leicht vorstoßend.

Ansicht des Gebäudes von Nordwesten

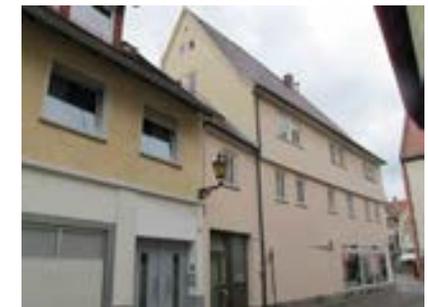
Ansicht von Nordosten

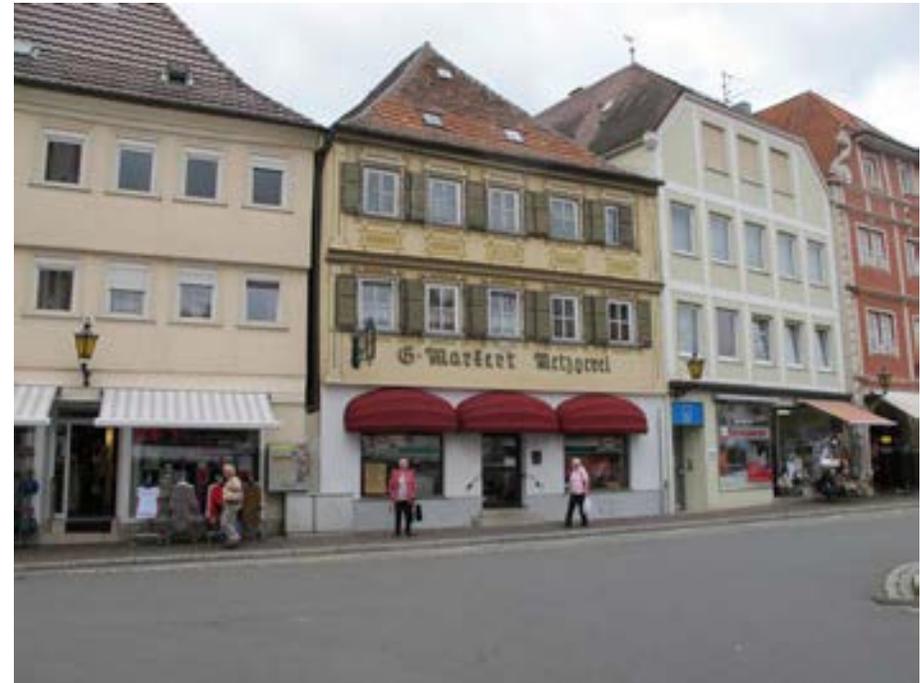
Hans-Heinrich-Ehrler-Platz 23

In einer geschlossenen Häuserreihe stehendes, dreigeschossiges Wohn- und Geschäftshaus mit massiv gemauerter, modern veränderter Erdgeschosszone und verputzten Fachwerk-Obergeschossen. Nach oben mit zwei Dachgeschossebenen unter einem Walmdach abschließend. Die Obergeschosse jeweils leicht vorstoßend und mit aufgemalten Eckpilastern und Fensterrahmungen. Im 2. Obergeschoss die aufgemalte Datierung 1548. Die Fassade barock überformt. Jüngere Veränderungen.

Ansicht des Gebäudes von Nordwesten

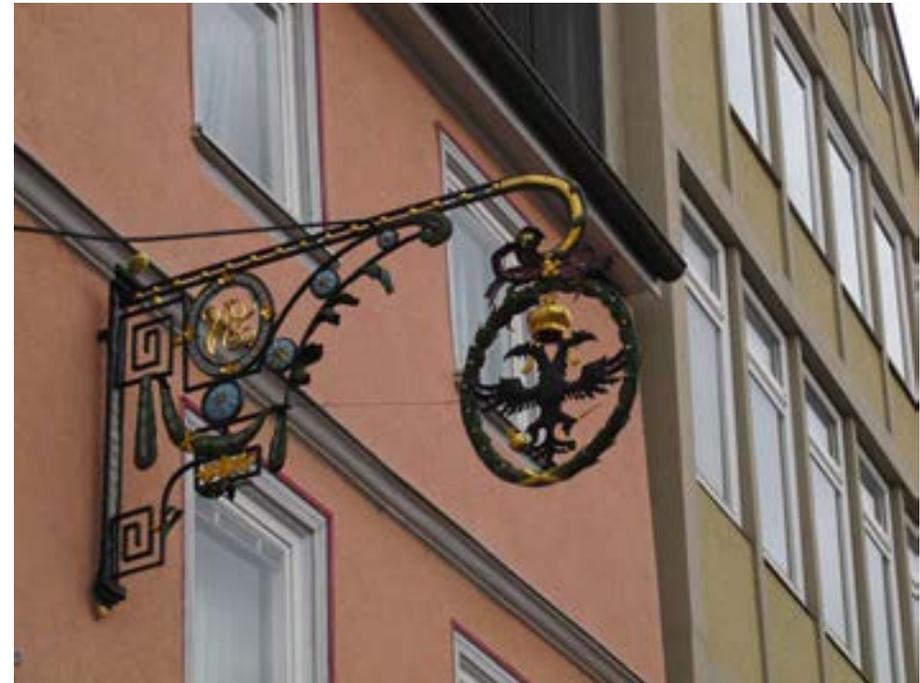
Hans-Heinrich-Ehrler-Platz 26

An der östlichen Fassade des ehemaligen Gasthauses Adler befindlicher, schmiedeeiserner Wirtshausausleger. Reich verzierter, farbig gefaster Auslegearm mit den Initialen S N. Am Ausleger ein im Laubkranz gefaster Doppelkopfadler.
19. Jahrhundert.

Ansicht des Wirtshausauslegers von Südosten

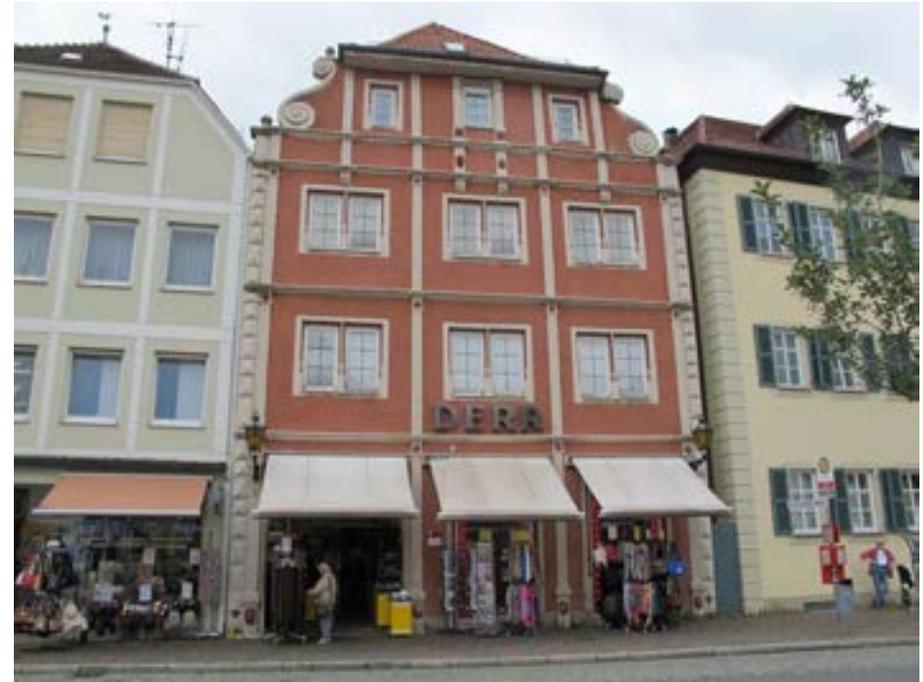
Das mit seiner Straßenfassade repräsentativ gestaltete Gebäude ist ein sehr anschauliches Zeugnis für eines der wenigen im Renaissancestil überlieferten Gebäude in Bad Mergentheim. Als wichtiger Bestandteil der Platzrandbebauung ist das Gebäude zudem für das historische Erscheinungsbild des Hans-Heinrich-Ehrler-Platzes sehr wichtig. An der Erhaltung besteht aus wissenschaftlichen, heimatgeschichtlichen und künstlerischen Gründen ein besonderes öffentliches Interesse.

Ansicht des Kanzlerhauses von Westen

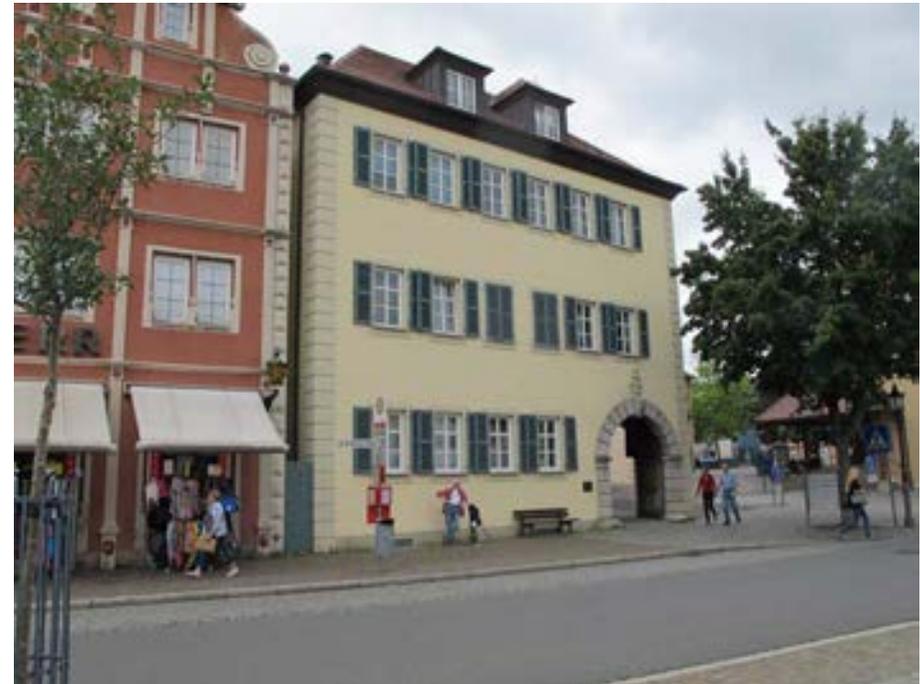
Hans-Heinrich-Ehrler-Platz 29

In Ecklage unmittelbar neben der Dominikanerkirche stehendes, dreigeschossiges Wohn- und Geschäftshaus mit massiv gemauerten und verputzten Außenwänden. Nach oben mit zwei Dachgeschossesebenen unter einem Walmdach mit modernen Schleppgauben abschließend. Im Erdgeschoss ein Rundbogenportal. Im Kern 18. Jahrhundert. 1986/87 das südliche Drittel des Gebäudes abgebrochen, das Dach erneuert und im Gebäudeinnern saniert.

Das Wohn- und Geschäftshaus ist ein Dokument für die barocke Fassadengestaltung des 18. Jahrhunderts. Als Bestandteil der Platzrandbebauung ist das Gebäude zudem für das historische Erscheinungsbild des Hans-Heinrich-Ehrler-Platzes wichtig. An der Erhaltung besteht aus wissenschaftlichen Gründen ein öffentliches Interesse.

Ansicht des Brünnerschen Hauses von Nordwesten

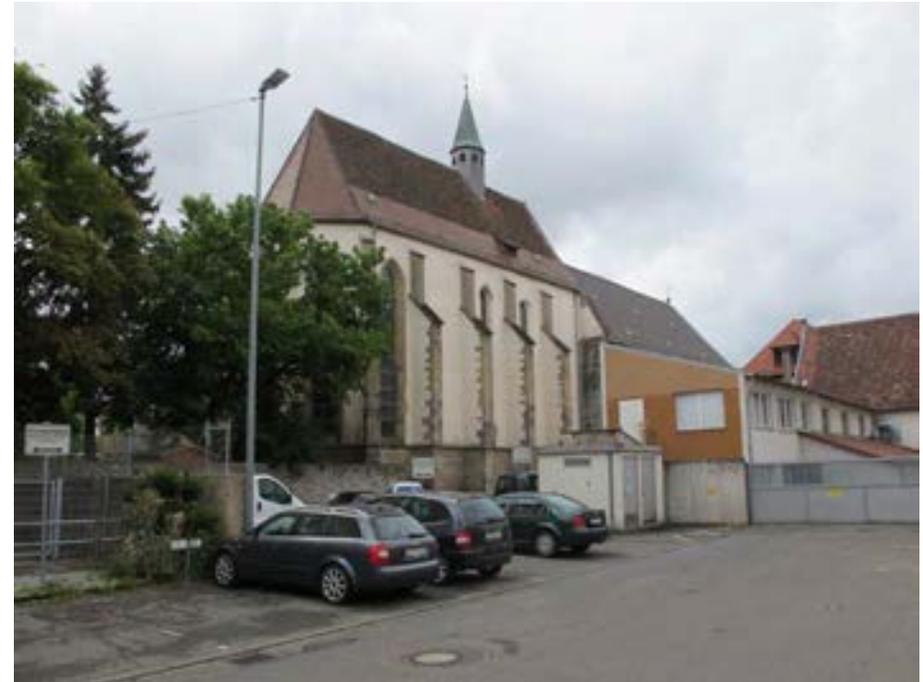
Hans-Heinrich-Ehrler-Platz 31

Unweit des südlichen Randes der Kernstadt stehende, ehemalige Dominikanerkirche. Dreischiffiges, massiv gemauertes und verputztes Haupthaus mit Eckquaderungen. Langgestreckter Polygonalchor, der höher als das Haupthaus ausgeführt wurde. Nach oben mit Satteldächern abschließend. Auf dem Chordach ein achteckiger Dachreiter. Im Innern des Haupthauses weitestgehend neogotische Ausstattung. Im Chor noch das original Kreuzrippengewölbe.

Der Dominikanerorden soll um 1312 mit dem Bau anstelle einer älteren Kapelle begonnen haben. Um 1333 soll der Chor erbaut worden sein. 1852 umfassend renoviert und 1853 als Marienkirche neu geweiht.

Ansicht der Dominikanerkirche von Nordosten

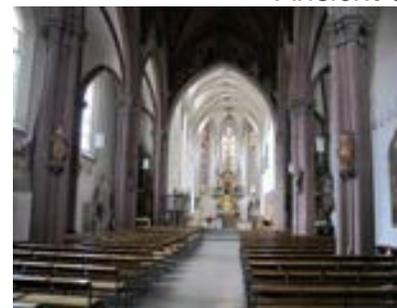
Innenraumansicht

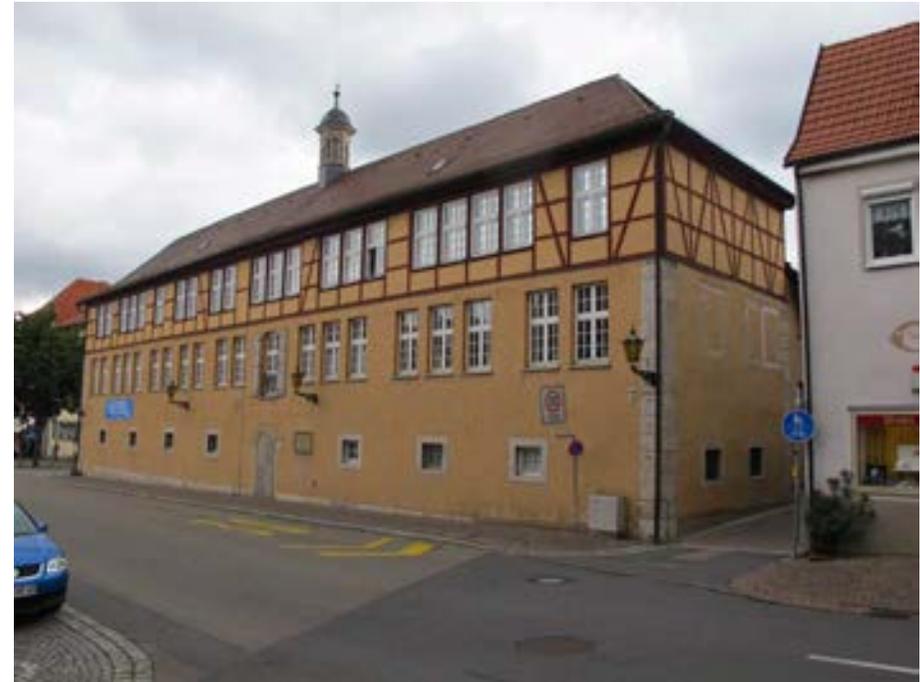
Hans-Heinrich-Ehrler-Platz 35

In Ecklage unmittelbar neben dem ehemaligen Dominikanerkloster stehendes, dreigeschossiges Lyceum. Das Erd- und 1. Obergeschoss mit Eckquaderungen massiv gemauert und verputzt. Das 2. Obergeschoss teils fachwerksichtig. Nach oben mit zwei Dachgeschossenebenen unter einem Walmdach mit achteckigem Dachreiter abschließend. Südöstlich ein zweigeschossiger, fachwerksichtiger Seitenflügel mit Satteldach.

Um 1700 als Lateinschule erbaut. 1755 wegen Schäden neu errichtet. 1790 aufgestockt. Bis 1805 Gymnasium des Deutschen Ordens unter Leitung der Dominikaner. Der südöstliche Flügel 1884 angebaut. Spätere Nutzungen als Feuerwehmagazin und Stadtbücherei. 1988/89 Umbau zum Kulturforum.

Ansicht des Lyceum Mergentheimense von Südwesten

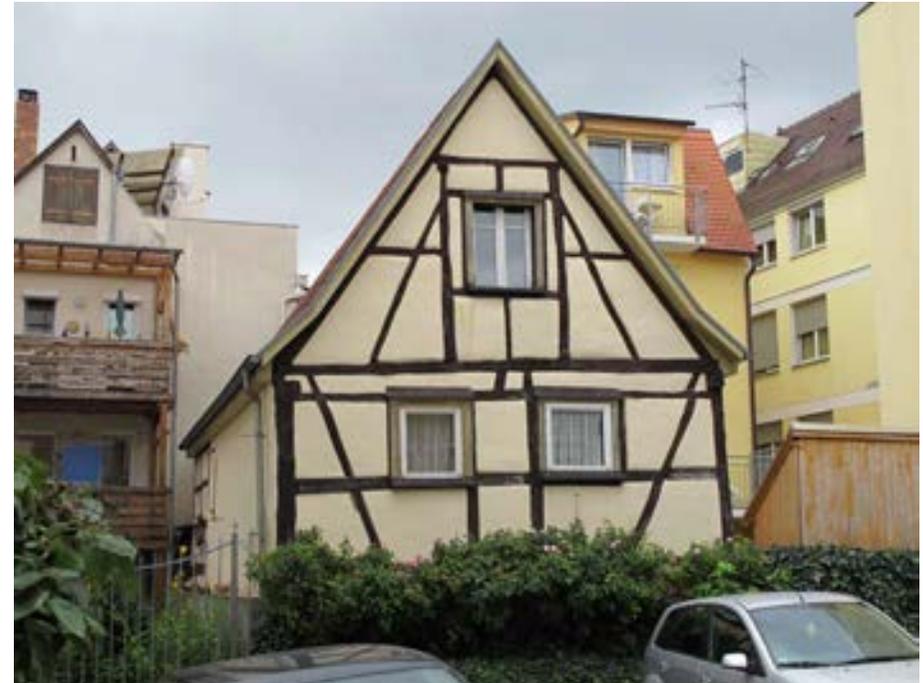
In zweiter Reihe zum Platz stehendes, eingeschossiges Wohnhaus mit teils verputzten, teils fachwerksichtigen Außenwänden. Nach oben mit einer Dachgeschossebene und Spitzboden unter einem Satteldach abschließend.

Das kleine Wohnhaus könnte ursprünglich auf ein Ökonomiegebäude oder Ausgedinghaus zurückgehen, dass in zweiter Reihe erstellt wurde. Als ein seltener Beleg eines Kleinhauses innerhalb des historischen Stadtkerns, welches möglicherweise auf das 18. Jahrhundert zurückgeht, ist das Gebäude als erhaltenswert einzustufen.

Ansicht des Gebäudes von Nordwesten

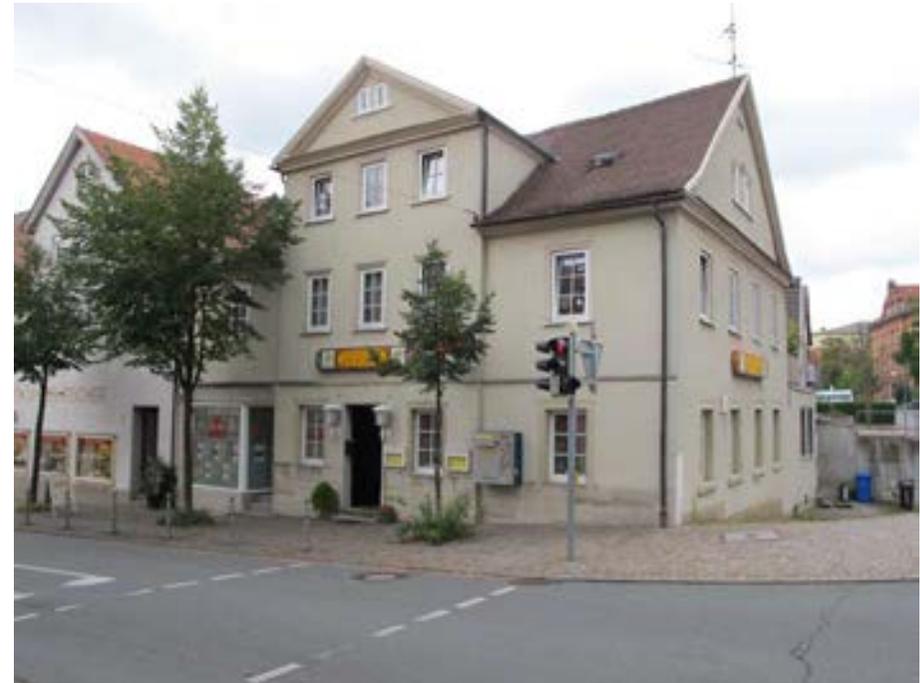
Hans-Heinrich-Ehrler-Platz 39

In Ecklage unmittelbar am südlichen Altstadteingang stehendes, zweigeschossiges Wohn- und Geschäftshaus. Über massiv gemauert und verputzter Erdgeschosszone ein verputztes Fachwerk-Obergeschoss. Nach oben mit einer Dachgeschossebene und Spitzboden unter einem Satteldach abschließend. Das profilierte Traufgesims am Giebel durchlaufend. An der westlichen Traufseite ein dreigeschossiger Mittelrisalit mit Satteldach. Um 1830 außerhalb des Stadttors (Oberes Tor) erbaut. Jüngere Veränderungen.

Ansicht des Gebäudes von Südwesten

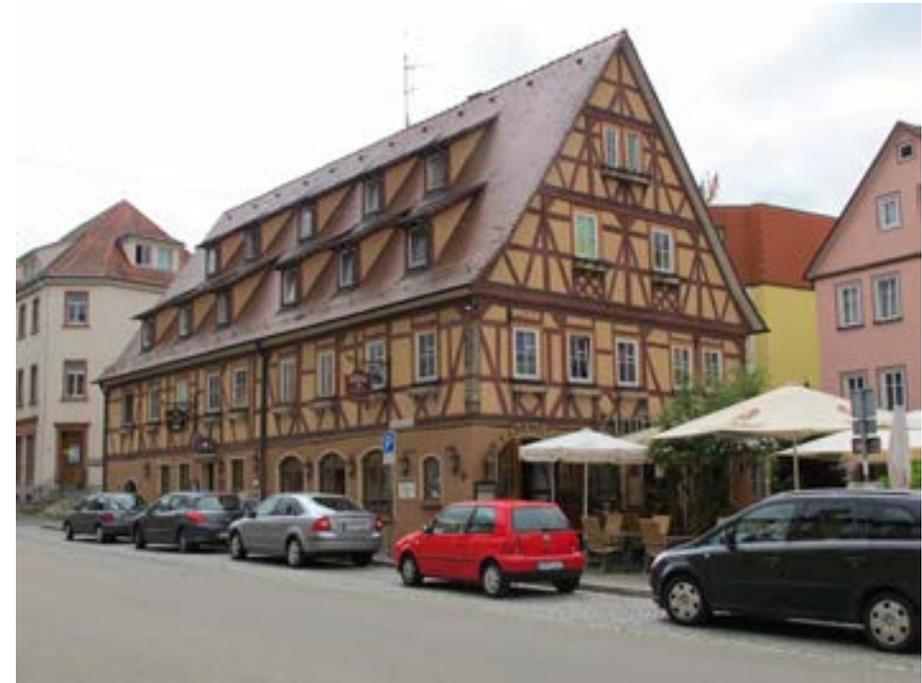
Hans-Heinrich-Ehrler-Platz 42

In Solitärlage stehendes, zweigeschossiges Wohn- und Geschäftshaus. Über massiv gemauerter Erdgeschosszone ein Fachwerk-Obergeschoss. Nach oben mit zwei Dachgeschossebenen und Spitzboden unter einem Satteldach mit Schleppegauben abschließend. Die Geschosse jeweils leicht über profilierten Schwellen vorstoßend. Das Sichtfachwerk mit Andreaskreuzen, Rautenmotiven, Kopfwinkelhölzern und reich geschnitzten Eckständern verziert.

Am südöstlichen Eckständer inschriftlich auf 1662 datiert. Am nordöstlichen Eckständer wohl fälschlich 1667 lesbar. Am rundbogigen Kellertor mit 1687 datiert. Als Badhaus genutzt. 1779 im Innern weitgehend erneuert. 1978 durchgreifender Umbau (Entkernung). 2011 Fenstererneuerungen.

Ansicht des Gebäudes von Nordosten

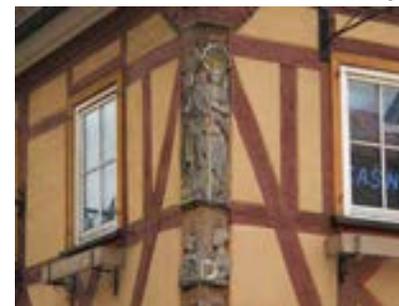
Detailansicht Eckständer
