Büro für Bauforschung und Denkmalschutz

BAD MERGENTHEIM

Historische Ortsanalyse

Oktober 2012
im Auftrag der
Stadt Bad Mergentheim
autorisiert vom
Regierungspräsidium Stuttgart
Landesamt für Denkmalpflege

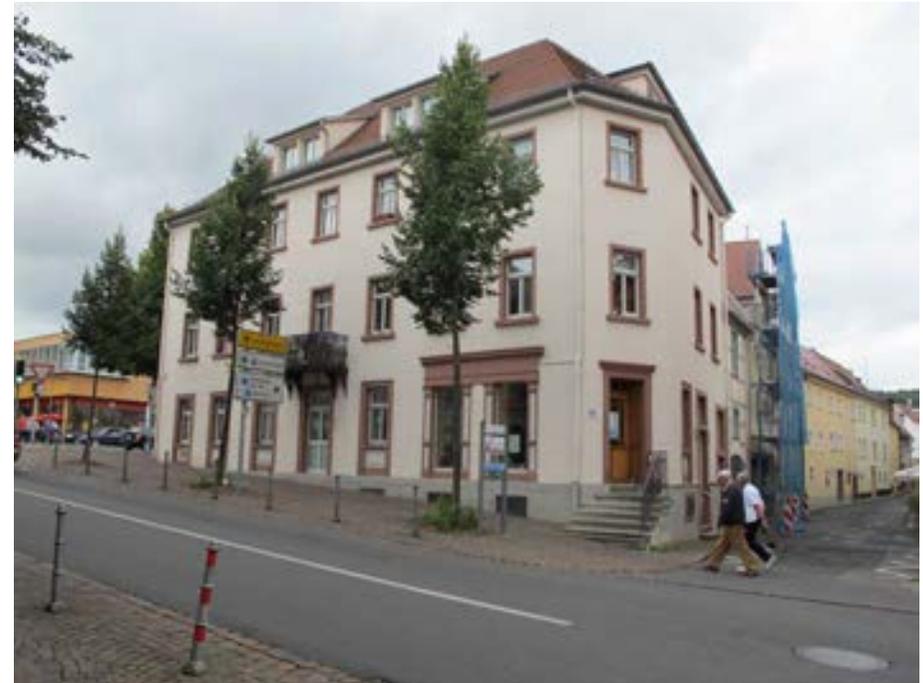
Hans-Heinrich-Ehrler-Platz 46

In Kopflage unmittelbar am südlichen Altstadteingang stehendes, dreigeschossiges Wohn- und Geschäftshaus mit massiv gemauerten und verputzten Außenwänden. Nach oben mit zwei Dachgeschossebenen unter einem Walmdach mit Schleppgauben abschließend. Die nordöstliche Gebäudeecke abgeschrägt und mit Treppenzugang zum Ladengeschäft. Die Fassaden durch rote Buntsandsteingewände gegliedert. An der östlichen Traufseite ein gusseiserner Balkon.

Um 1870/80 im Bereich des Oberen Tores erbaut. Jüngere Veränderungen.

Ansicht des Gebäudes von Nordosten

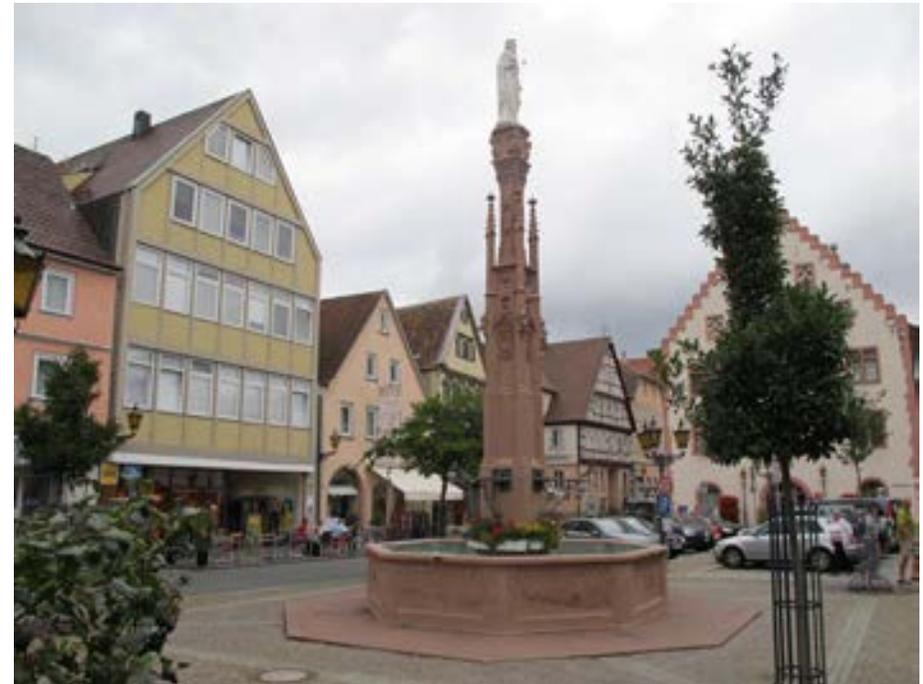
Hans-Heinrich-Ehrler-Platz

Annähernd im Zentrum des Platzes stehender Laufbrunnen mit achteckigem, sandsteinernem Brunnentrog und sandsteinernem, reich in neogotischen Formen gegliedertem Brunnenstock mit vier Auslassröhren. Auf dem Brunnenstock das Standbild der heiligen Maria.

Der Brunnenstock inschriftlich auf 1855 datiert. 2008/09 Instandsetzung.

Ansicht der Mariensäule von Südosten

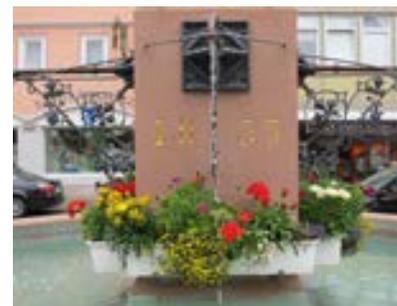
Detailansicht mit Inschrift 1855

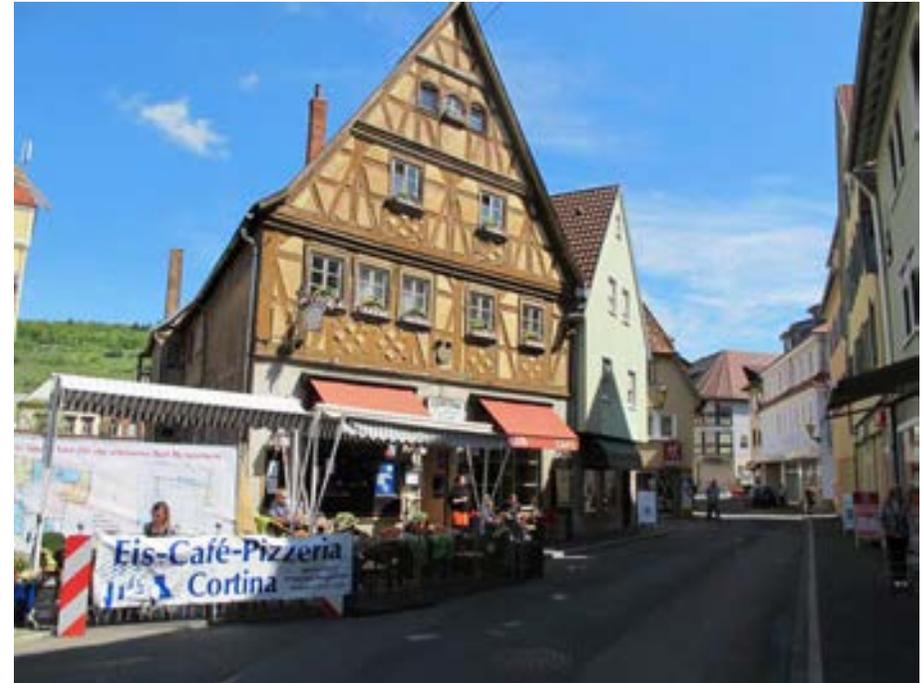
Härterichstraße 1

Giebelständiges, zweigeschossiges Wohn- und Geschäftshaus mit hoher, massiv gemauerter Erdgeschosszone und teils verputztem, teils fachwerksichtigem Obergeschoss. Nach oben mit zwei Dachgeschossenebenen und Spitzboden unter einem Satteldach abschließend. Die Geschosse jeweils leicht über profilierten Schwellen vorstoßend. Das Zierfachwerk an der südlichen Giebelfassade reich mit Rautenmotiven und Kopfwinkelhölzern sowie mit geohnten Fenstergewänden gestaltet. Das Erdgeschoss modern verändert.

Auf einer jüngeren Tafel mit 1644 bezeichnet. Jüngere Veränderungen.

Ansicht des Gebäudes von Südwesten

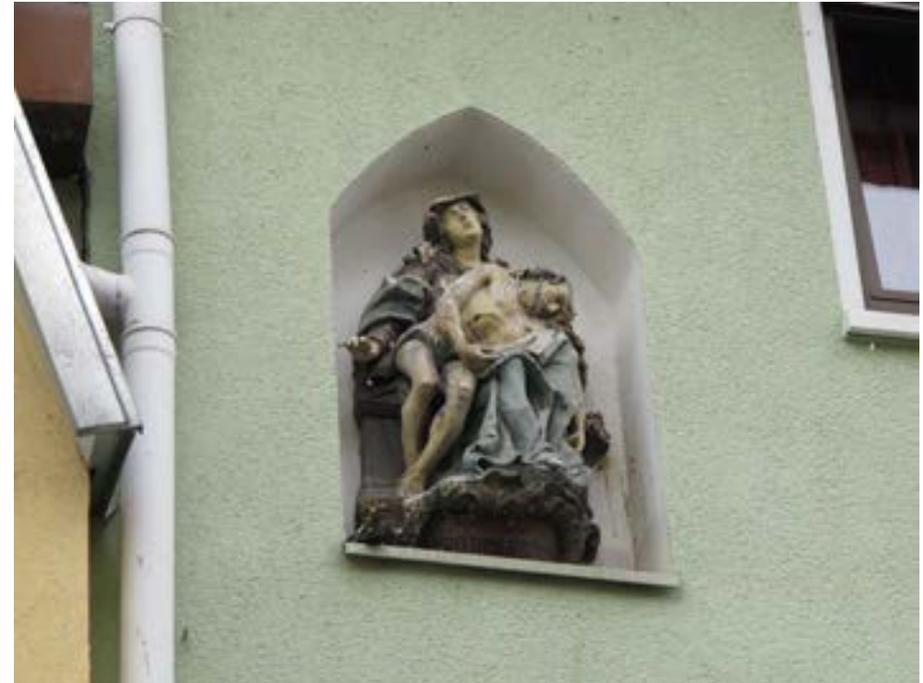
Härterichstraße 2

In einer Wandnische im 2. Obergeschoss eines jüngeren Gebäudes befindliche Pietà. In Holz geschnitzte und farbig gefasste Pietà.

Ansicht der Pietà von Norden

Bei Ortsbegehung im Zuge der Nachqualifizierung am 10.11.2010 wurde der Abbruch des Gebäudes festgestellt. Der Verbleib der Pietà konnte bisher nicht geklärt werden. Nach Anfrage bei der Stadt Bad Mergentheim wurde von dieser am 25.08.2011 mitgeteilt, dass sich die Pietà im Keller des Gebäudes Frommengasse 12 befindet.

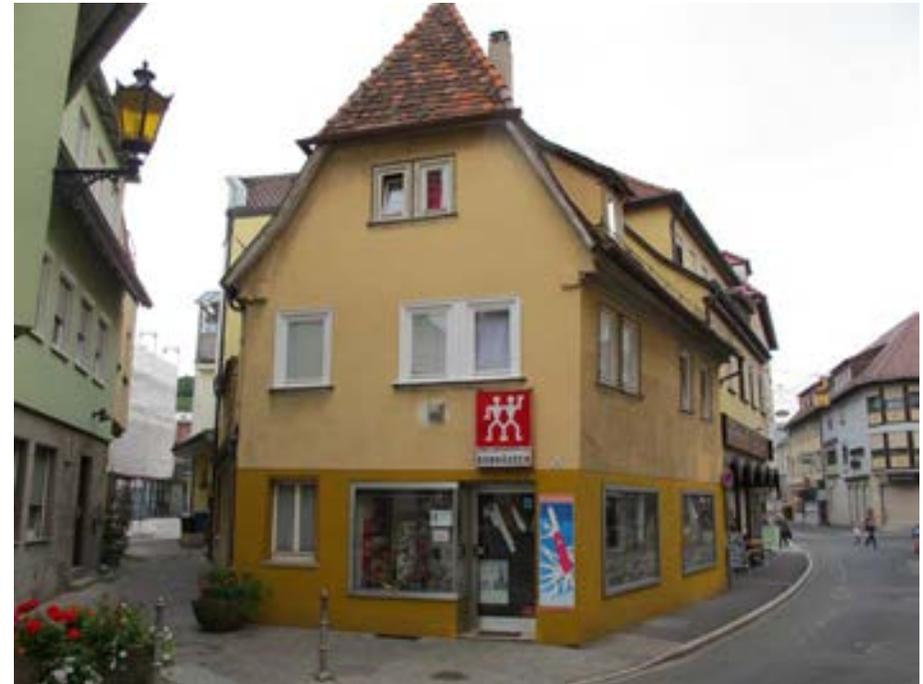
Härterichstraße 5

In Kopflage stehendes, zweigeschossiges Wohn- und Geschäftshaus mit massiv gemauerter und modern veränderter Erdgeschosszone und verputztem Fachwerk-Obergeschoss. Nach oben mit zwei Dachgeschossebenen unter einem Satteldach mit südwestlichem Halbwaln und mit Schleppegaube abschließend. Im Kern 16./17. Jahrhundert. Jüngere Veränderungen.

Ansicht des Gebäudes von Südwesten

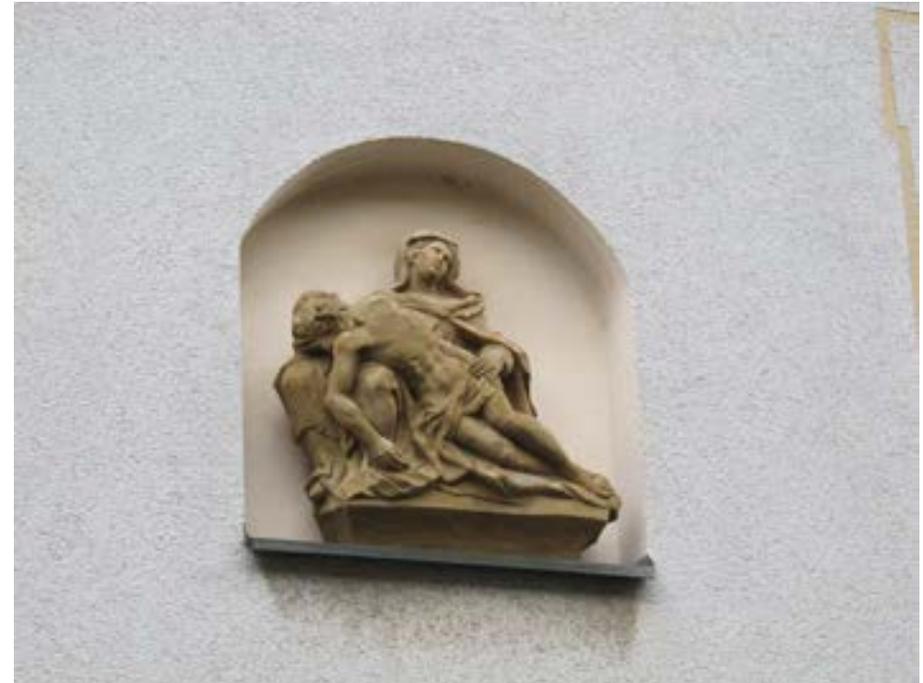
Härterichstraße 12

In einer Wandnische im 1. Obergeschoss eines jüngeren Gebäudes befindliche Pietà aus Schilfsandstein. Wohl 18. Jahrhundert.

Ansicht der Pietà von Südwesten

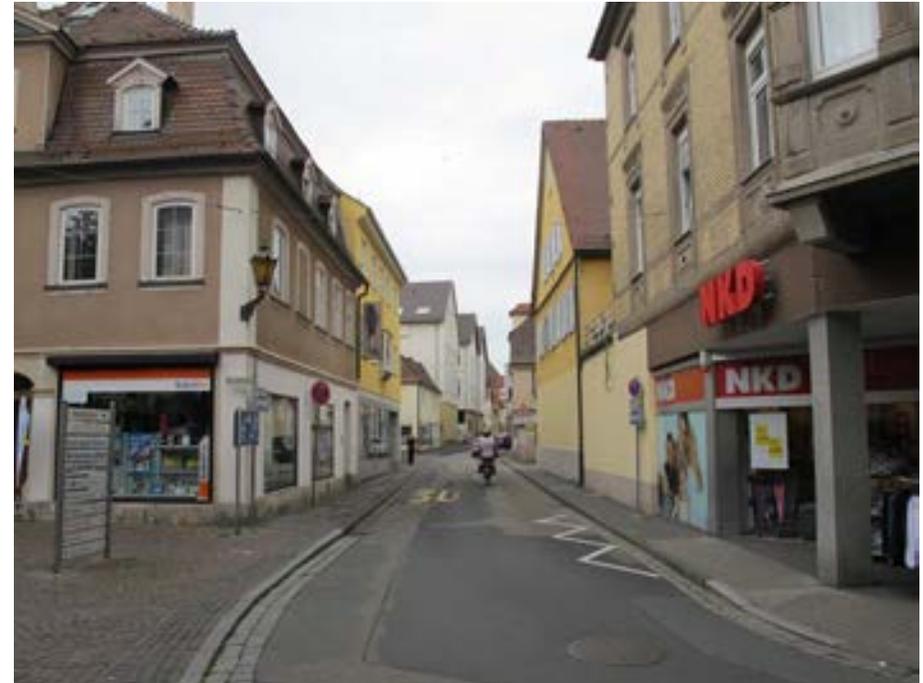
Die Holzapfelgasse erstreckt sich in weitestgehend geradem, ebenem Verlauf von der Kirchstraße im Osten kommend ❶ in westliche Richtung, wo sie schließlich in die Untere Mauergasse einmündet ❷. Woher der Name Holzapfelgasse stammt ist bislang ungeklärt. Ehemals hieß die Straße Judengasse wegen der hier einst befindlichen Synagoge. Die historische Bebauung entlang der Gasse ist teils trauf- und teils giebelständig angeordnet und stammt überwiegend aus dem 18.-20. Jahrhundert.

❶ Blick nach Westen auf Höhe der Kirchstraße

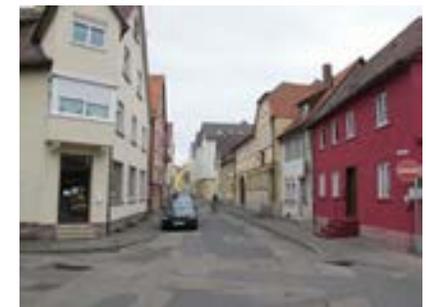
❷ Blick nach Osten Höhe Mauergasse

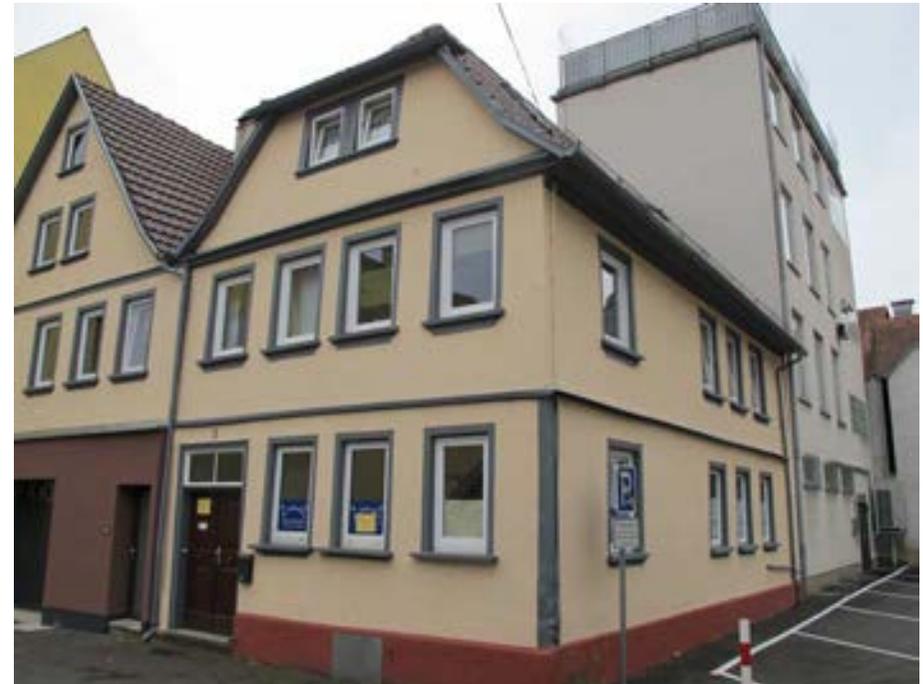
Holzapfelgasse 5

In Ecklage stehendes, zweigeschossiges Wohnhaus mit massiv gemauerten und verputzten Außenwänden. Nach oben mit zwei Dachgeschossebenen unter einem Halbwalmdach mit Schleppgaube abschließend. Das Traufgesims im Giebel durchlaufend. Im Kern 18./19. Jahrhundert. Jüngere Veränderungen.

Ansicht des Gebäudes von Nordwesten

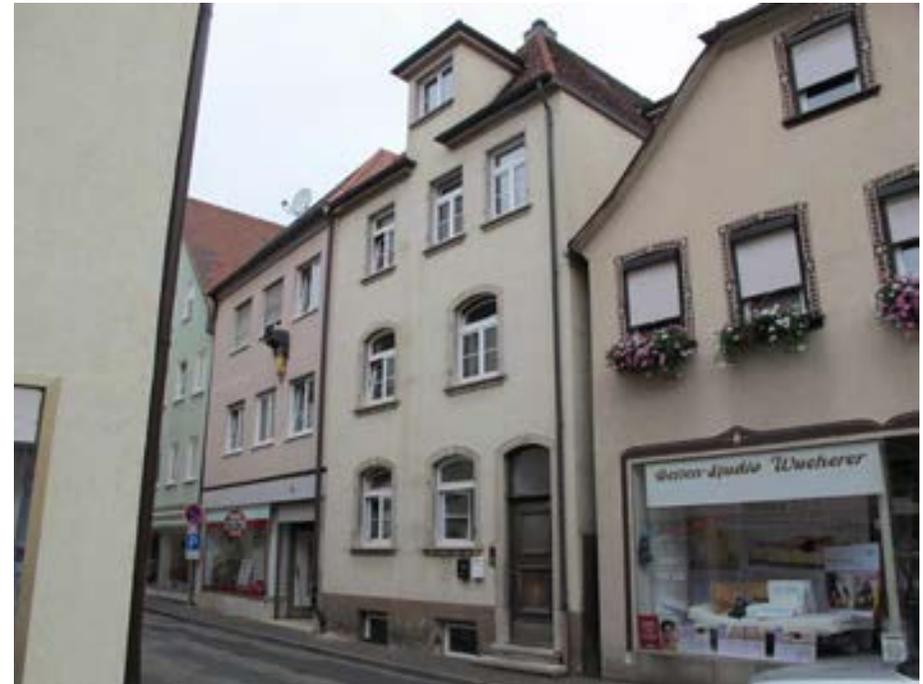
Holzapfelgasse 10

In einer geschlossenen Häuserreihe stehendes, dreigeschossiges Wohnhaus mit massiv gemauerten und verputzten Außenwänden über einem niederen Kellersockel. Nach oben mit zwei Dachgeschossebenen unter einem Walmdach mit Zwerchhaus abschließend. Im Erd- und 1. Obergeschoss segmentbogige Öffnungsgewände.

Ansicht des Gebäudes von Südosten

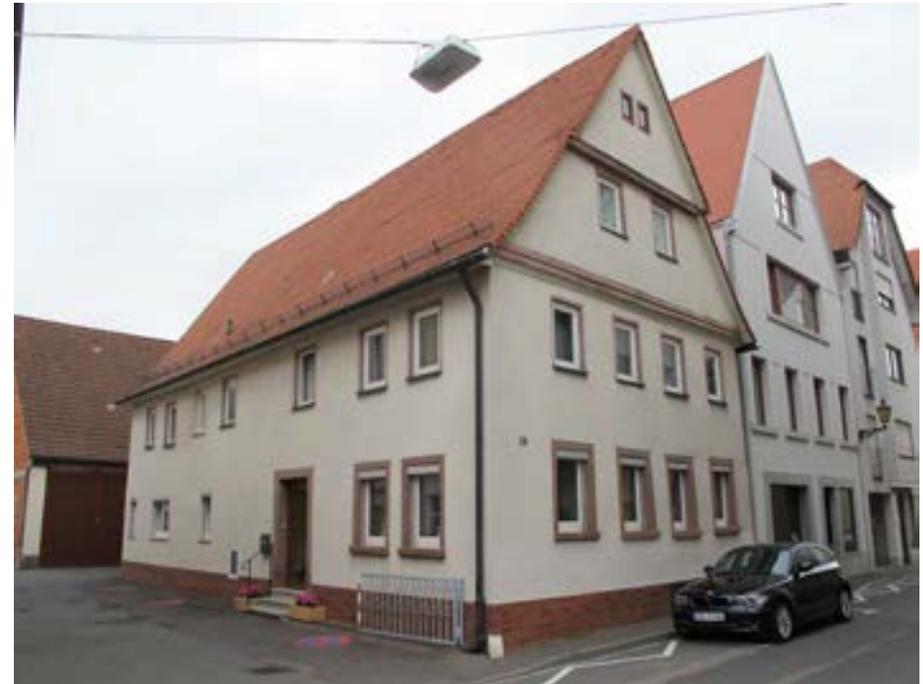
Holzapfelgasse 20

Giebelständiges, zweigeschossiges Wohnhaus einer ehemals ackerbürgerlichen Hofanlage. Über massiv gemauerter und verputzter Erdgeschosszone ein verputztes Fachwerk-Obergeschoss. Nach oben mit zwei Dachgeschosebenen unter einem Satteldach abschließend. Die Dachgeschosse jeweils leicht vorstoßend. Im Kern 17./18. Jahrhundert. Jüngere Veränderungen.

Ansicht des Gebäudes von Südwesten

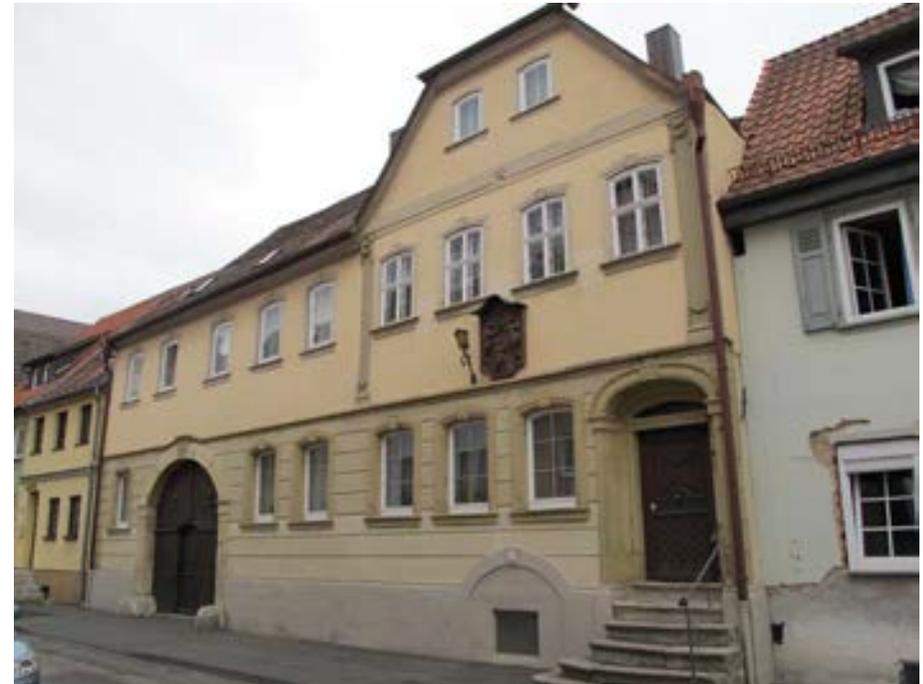
Holzapfelgasse 27

In einer geschlossenen Häuserreihe stehendes, zweigeschossiges Wohnhaus mit Ökonomieteil. Massiv gemauerte und verputzte Außenwände über Kellersockel. Der westliche Wohnteil giebelständig, der östliche Scheunenteil traufständig angeordnet. Nach oben mit zwei Dachgeschossebenen unter einem Satteldach (am Wohnhaus mit Halbwalm) abschließend. Die straßenseitige Fassade mit segmentbogigen Öffnungsgewänden, profilierten Eckpilastern und gerilltem Verputz im Erdgeschoss reich verziert. Reich geschnitzte Haustüre und Scheunentor. Außenliegende Treppe. Im Keilstein des Türportals inschriftlich auf 1790 datiert. Im Keilstein des Scheunentors 1802. 1993 und 2008 Fassadenrenovierungen.

Ansicht des Gebäudes von Nordwesten

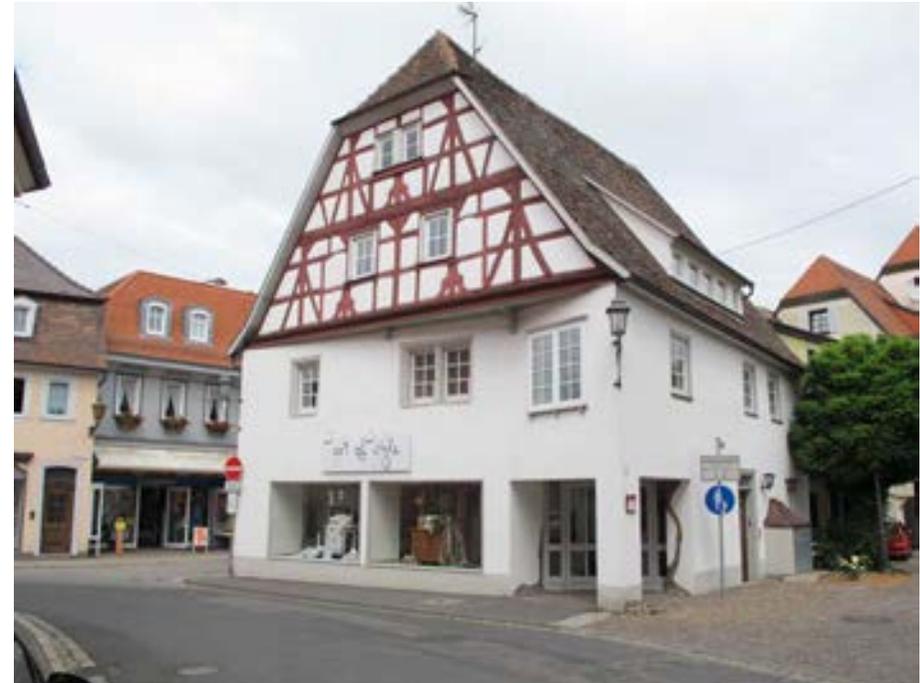
Johanniterhof 1

In Kopflage stehende, zweigeschossige, ehemalige Deutsche Schule. Über massiv gemauerter, modern veränderter Erdgeschosszone ein teils in Fachwerkbauweise, teils massiv gemauertes und verputztes Obergeschoss. Nach oben mit drei Dachgeschosebenen unter einem Krüppelwalmdach mit Schleppegauben abschließend. Die Vollgeschosse an der südwestlichen Giebelseite abgewinkelt, darüber der Dachgeschoßgiebel auf Knaggen vorstoßend und mit genasten Fußbändern und Kopfwinkelhölzern verziert.

Ansicht des Gebäudes von Süden

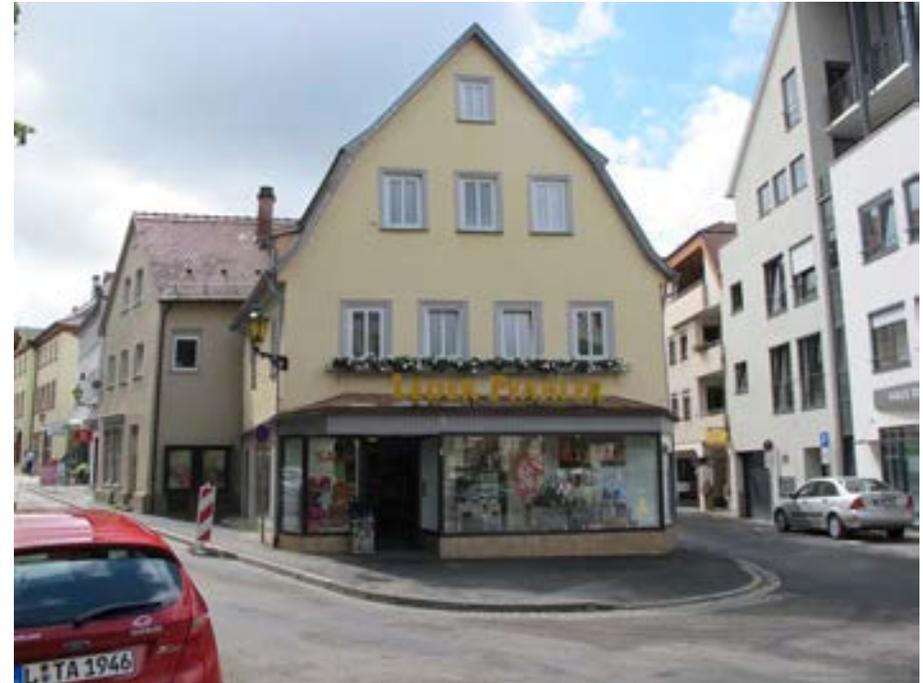
Kapuzinerstraße 6

In Kopflage stehendes, zweigeschossiges Wohn- und Geschäftshaus mit massiv gemauerter, modern veränderter Erdgeschosszone und verputztem Fachwerk-Obergeschoss. Nach oben mit zwei Dachgeschosebenen unter einem Mansarddach mit Schleppegaupe abschließend.

Ansicht des Gebäudes von Norden

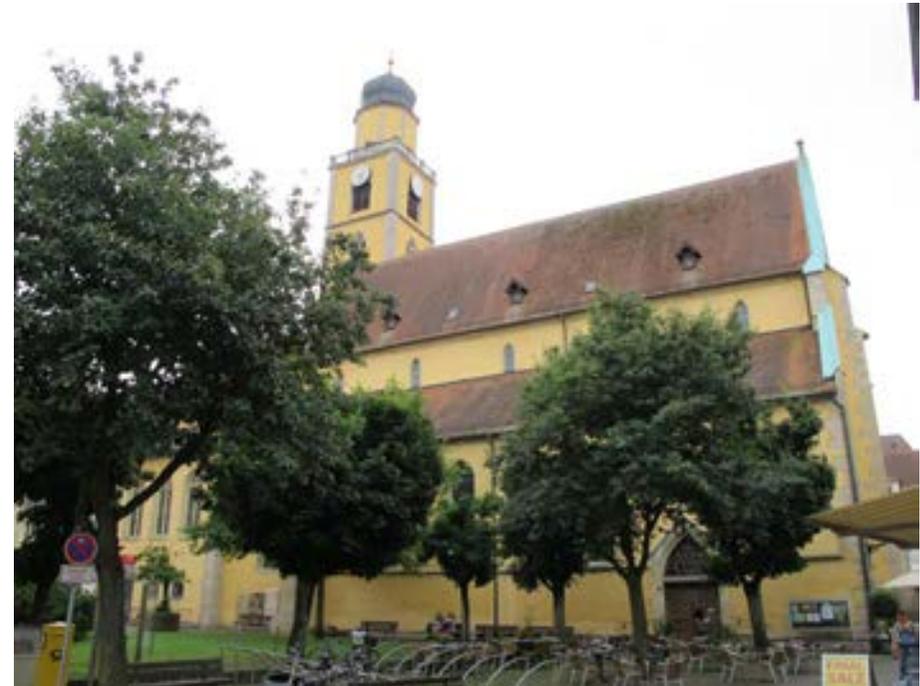
Kirchstraße 2

Dreischiffige, massiv gemauerte und verputzte Basilika mit Polygonalchor und Chorflankenturm. Im Innern hochwertige, überwiegend neogotische Ausstattung.

Ansicht der Pfarrkirche von Nordwesten

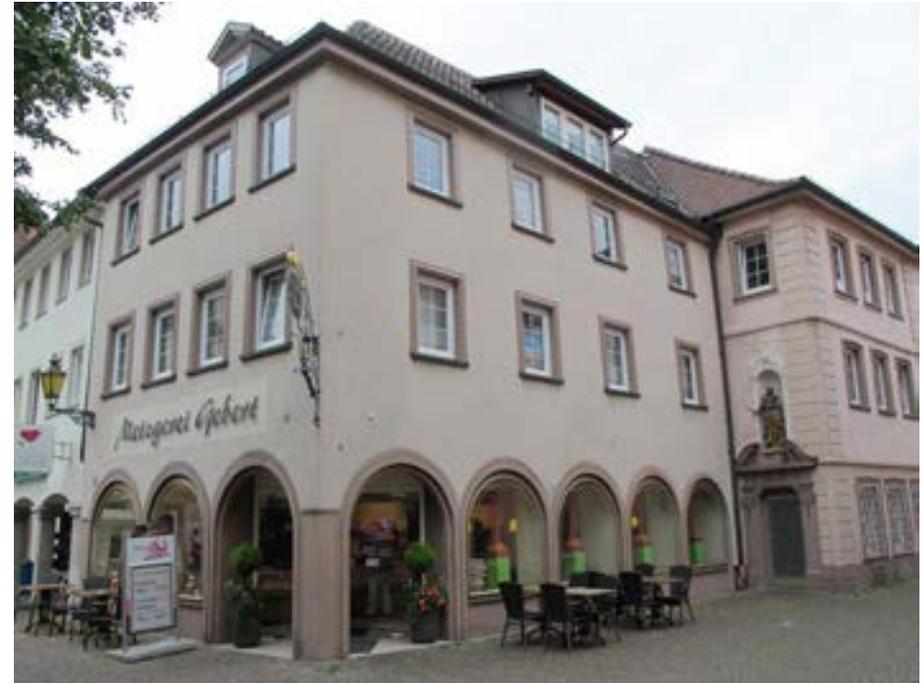
Kirchstraße 3

In Ecklage stehendes, dreigeschossiges Wohn- und Geschäftshaus bestehend aus dem älteren westlichen, massiv gemauerten Gebäudeteil und dem jüngeren östlichen Teil mit massiver Erdgeschosszone und verputzten Fachwerk-Obergeschossen. Nach oben jeweils mit zwei Dachgeschossebenen unter einem Walm-dach mit Gauben abschließend. Der östliche Gebäudeteil mit rundbogigen Arkaden im modern veränderten Erdgeschoss. Der westliche Teil mit geohrten Fenstergewänden, Gesimsbändern und einem Sprenggiebelportal mit geschnitzter Heiligenfigur in reich verzierter Rokokonische. Westlicher Teil 18. Jahrhundert. Östlicher Teil im 19./20. Jahrhundert verändert. 2001 Sanierung.

Ansicht des Gebäudes von Nordosten

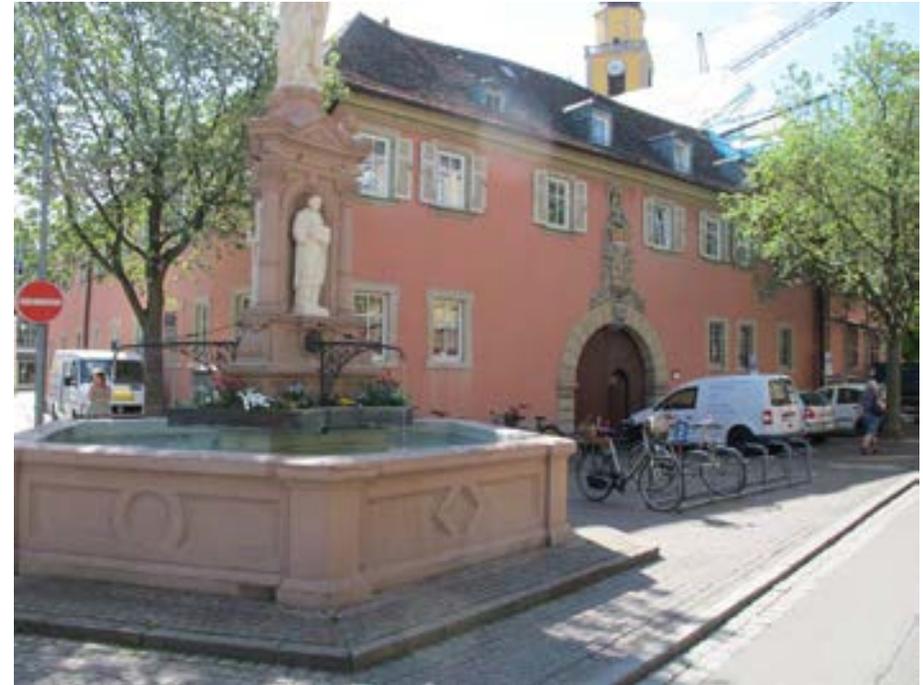
Kirchstraße 4

In Solitär-lage stehende, massiv gemauerte und verputzte Vierflügelanlage des Heilig-Geist-Spitals. An der südöstlichen Ecke die Spitalkirche St. Martin, ein barocker Saalbau mit Volutengiebel, Dachreiter und reicher Rokokoausstattung.

Ansicht des Hospitals von Nordwesten

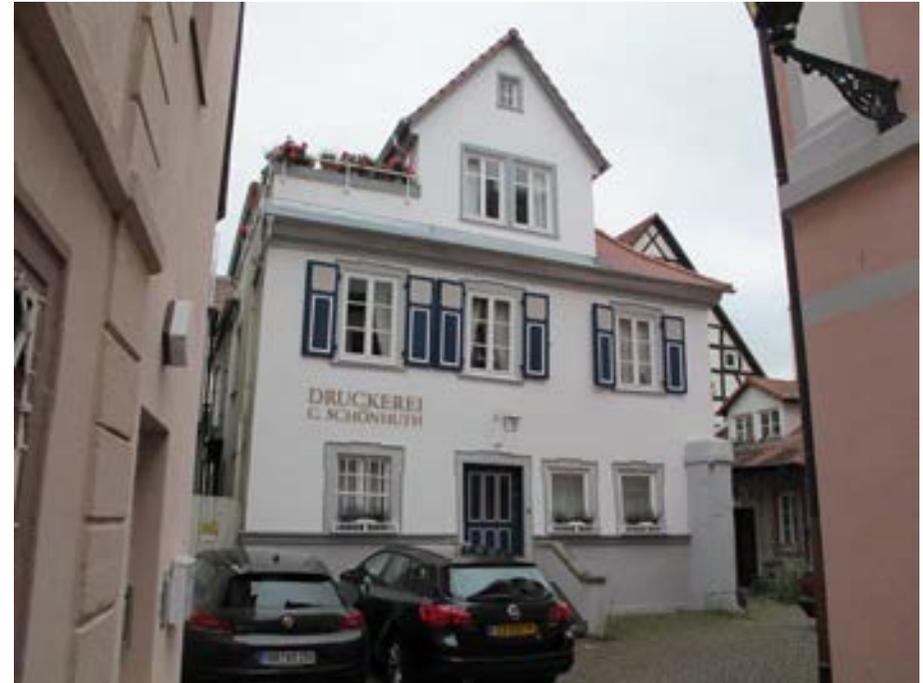
Kirchstraße 5

In zweiter Reihe zur Straße stehende Hofanlage in Form eines kleinen Dreiseitgehöfts. Zweigeschossiges Wohnhaus mit massiv gemauerter Erdgeschosszone und verputztem Fachwerk-Obergeschoss. Nach oben mit zwei Dachgeschossebenen unter einem Walmdach mit Zwerchhaus abschließend. Am Wohnhaus geohrte Öffnungsgewände. Rückwärtig, nordwestlich zum Haus eine ehemalige Fachwerk-Scheune mit Satteldach (heute ausgebaut). Davor ein eingeschossiges, massiv gemauertes Werkstattgebäude mit Pultdach und Satteldachgaube.

Ansicht des Wohnhauses von Südosten

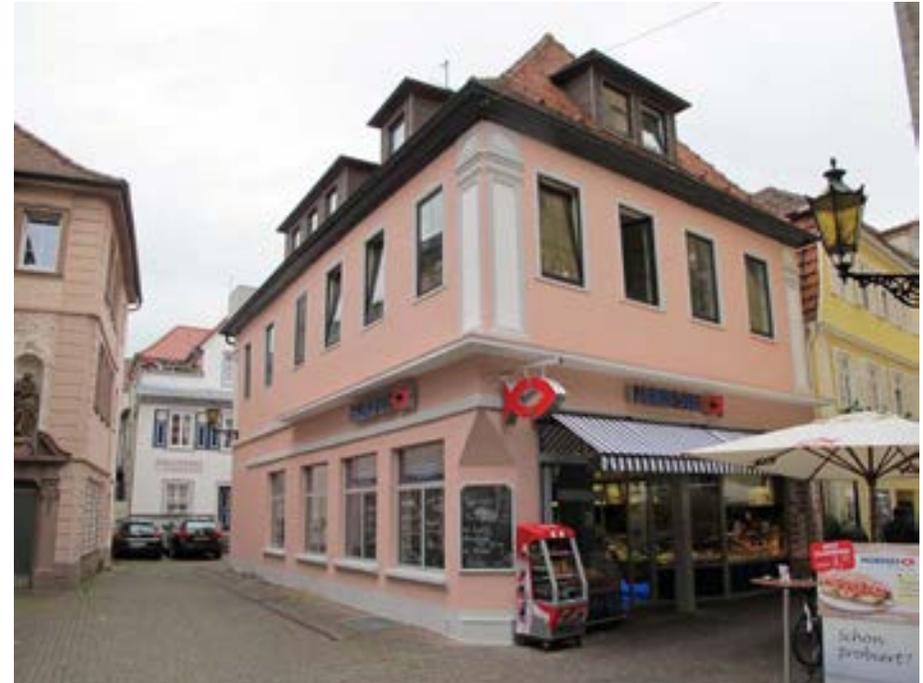
Kirchstraße 7

In Ecklage stehendes, zweigeschossiges Wohn- und Geschäftshaus mit massiv gemauerter, modern veränderter Erdgeschosszone und verputztem Fachwerk(?) -Obergeschoss. Nach oben mit zwei Dachgeschossebenen unter einem Walmdach mit modernen Schleppegauben abschließend. An der Obergeschossfassade durch Eckpilaster geschmückt.

Ansicht des Gebäudes von Südosten

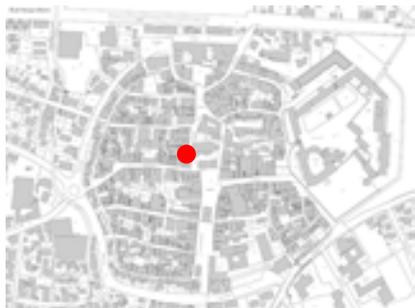
Kirchstraße 11

Unmittelbar gegenüber der Pfarrkirche stehendes, dreigeschossiges Wohn- und Geschäftshaus mit massiv gemauerter Erdgeschosszone und verputzten Fachwerk-Obergeschossen. Nach oben mit zwei Dachgeschossebenen unter einem Walmdach mit Satteldachgaube abschließend. Im Erdgeschoss eine Ladenfassade aus der Mitte des 20. Jahrhunderts mit gerundeten Glasecken. 18./19. Jahrhundert. Jüngere Veränderungen.

Das klar gegliederte Wohn- und Geschäftshaus ist durch seine Schaufensterfassade aus der Mitte des 20. Jahrhunderts als erhaltenswert einzustufen. Das Schaufenster nimmt die symmetrische Gliederung des Gebäudes aus dem 18. Jahrhundert auf und interpretiert sie mit moderner Form- und Materialwahl neu.

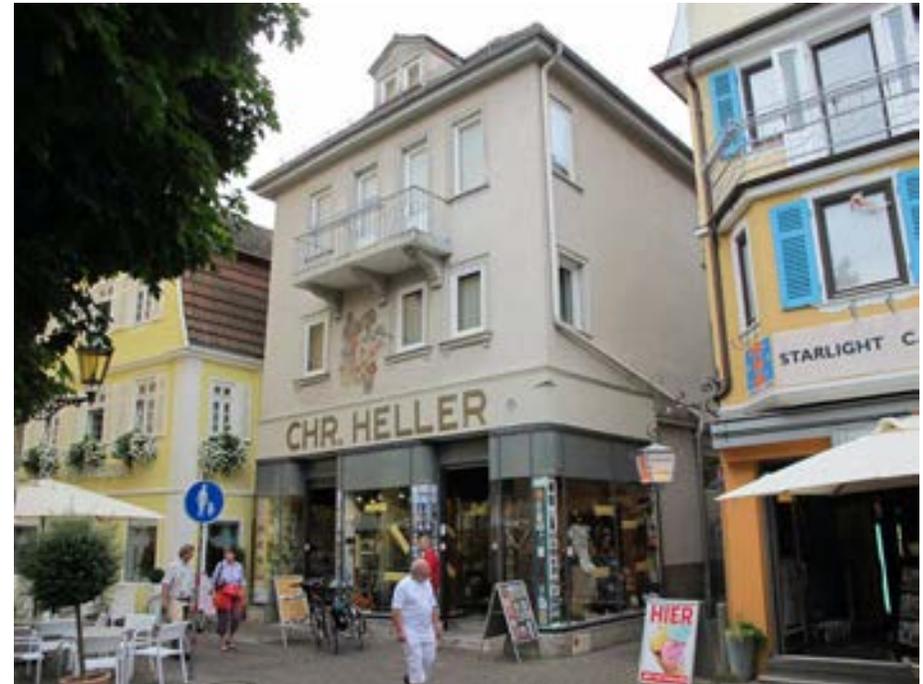
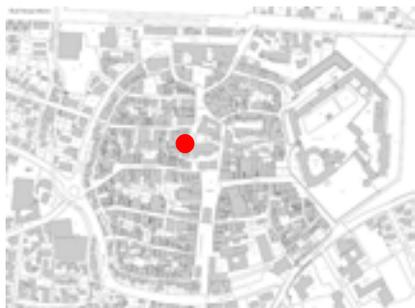
Kirchstraße 13

Ansicht des Gebäudes von Nordosten

Unmittelbar gegenüber von Pfarrkirche und Spital stehendes, dreigeschossiges Wohn- und Geschäftshaus mit massiv gemauerter, modern veränderter Erdgeschosszone und verputzten Fachwerk-Obergeschossen. Nach oben mit zwei Dachgeschossebenen unter einem Mansard-Walmdach mit Schleppegauben abschließend. Im 1. Obergeschoss ein polygonaler Erker, darüber ein Dachbalkon.

Das über sehr schmaler Parzelle errichtete und lang gestreckte Wohn- und Geschäftshaus ist ein gutes Beispiel für die ab dem 18. Jahrhundert zunehmenden beengten Verhältnisse innerhalb der Stadt, die eine effiziente Ausnutzung der freien Grundstücksflächen nötig machte und so oft zu schmalen, langen und hohen Gebäuden führte.

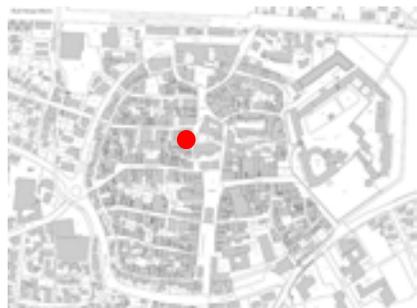
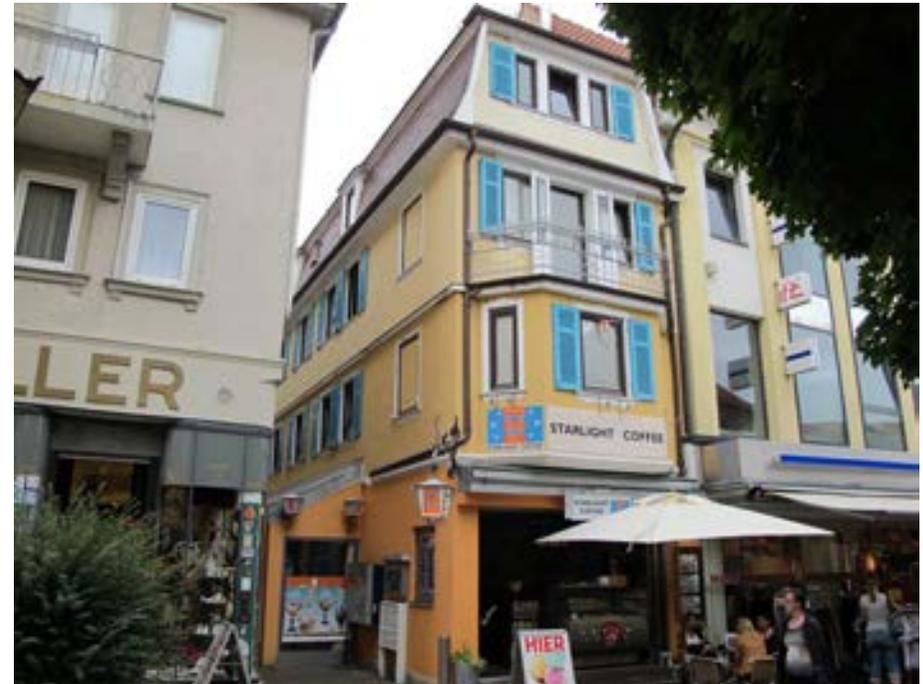
Kirchstraße 17

Ansicht des Gebäudes von Südosten

In Ecklage stehendes, zweigeschossiges Wohn- und Geschäftshaus mit massiv gemauerter, modern veränderter Erdgeschosszone und verputztem Fachwerk-Obergeschoss. Nach oben mit zwei Dachgeschossebenen unter einem Mansard-Walmdach mit Satteldachgauben und Dachhäuschen abschließend. An der östlichen Seite im Erdgeschoss eine reich gestaltete Portalzone mit Korbbo-gengewände und geschnitzten Türblättern. Darüber eine farbig gefasste Pietà. Im Obergeschoss segmentbogige Fenstergewände.

Das Gebäude ist ein Zeugnis für die barocke Formsprache des 18. Jahrhunderts. Die Pietà dokumentiert die einstige Volksfrömmigkeit im vom Deutschen Orden beherrschten Mergentheim. Zudem prägt das unmittelbar gegenüber dem Spital stehende Gebäude die Ecksituation zur Holzapfelgasse. An der Erhaltung besteht aus wissenschaftlichen Gründen ein besonderes öffentliches Interesse.

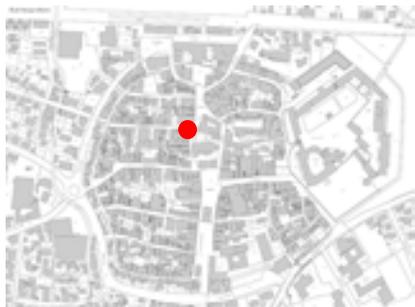
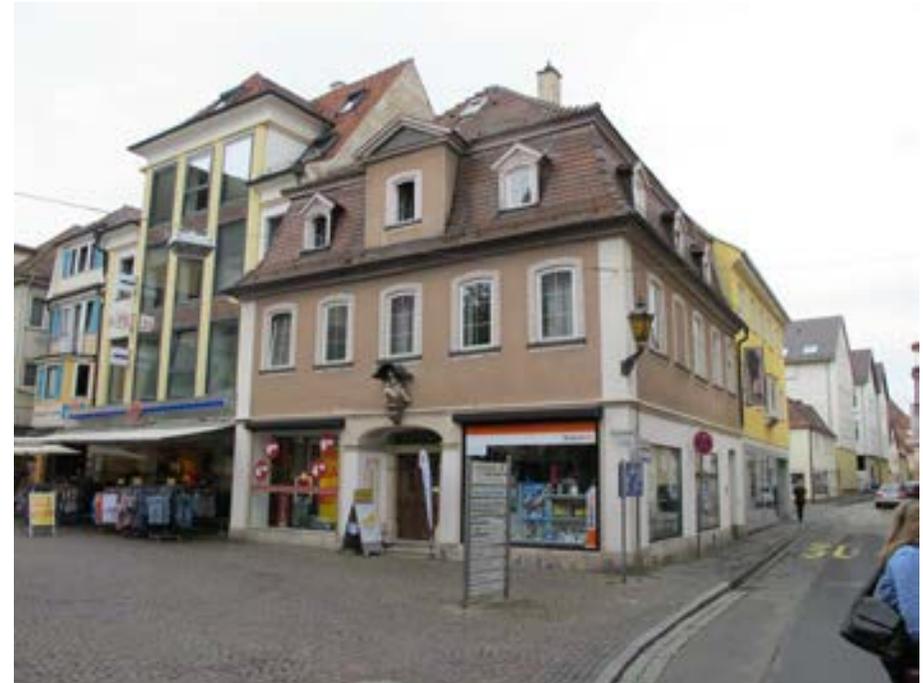
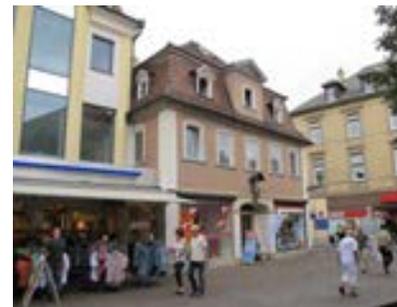
Ansicht des Gebäudes von Nordosten

Ansicht von Südosten

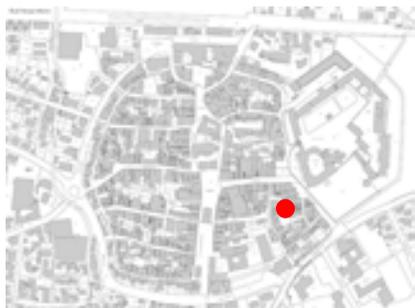
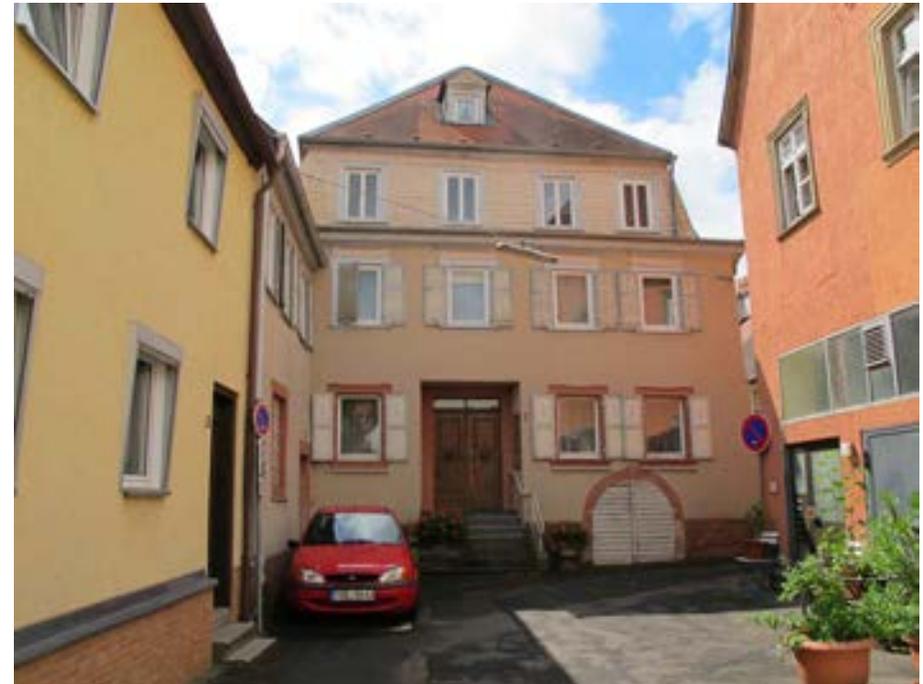
Krametsgäßle 5, 7

Giebelständiges, zweigeschossiges Wohnhaus (Hausnr. 7) mit massiv gemauerter Erdgeschosszone und verputztem Fachwerk-Obergeschoss. Nach oben mit zwei Dachgeschossebenen unter einem Mansard-Walmdach mit Satteldachgaube abschließend. Die nördliche Fassade mit rundbogigem Kellertor, geohrten Fenstergewänden und reich geschnitzter Hauseingangstür. Das Traufgesims giebelseitig durchlaufend.

Nordöstlich des Wohnhauses ein zweigeschossiger Anbau (Hausnr. 5) mit massiver Erdgeschosszone und verputztem Fachwerk-Obergeschoss.

Das Wohnhaus - möglicherweise ein einstiges Weingärtnerhaus - ist ein anschauliches Zeugnis für die barocke Fassadengestaltung und die einstigen Wohn- und Wirtschaftsformen in Mergentheim. An der Erhaltung besteht aus wissenschaftlichen Gründen ein öffentliches Interesse.

Ansicht des Gebäudes von Norden

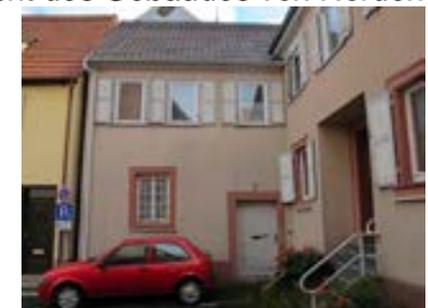
Der Anbau ist als erhaltenswertes Gebäude einzustufen.

Ansicht des Anbaus von Westen

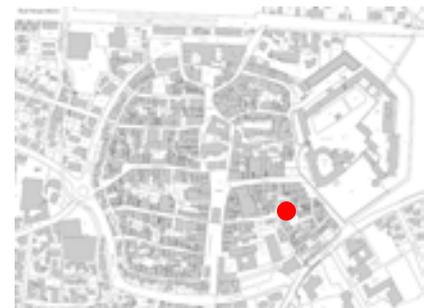
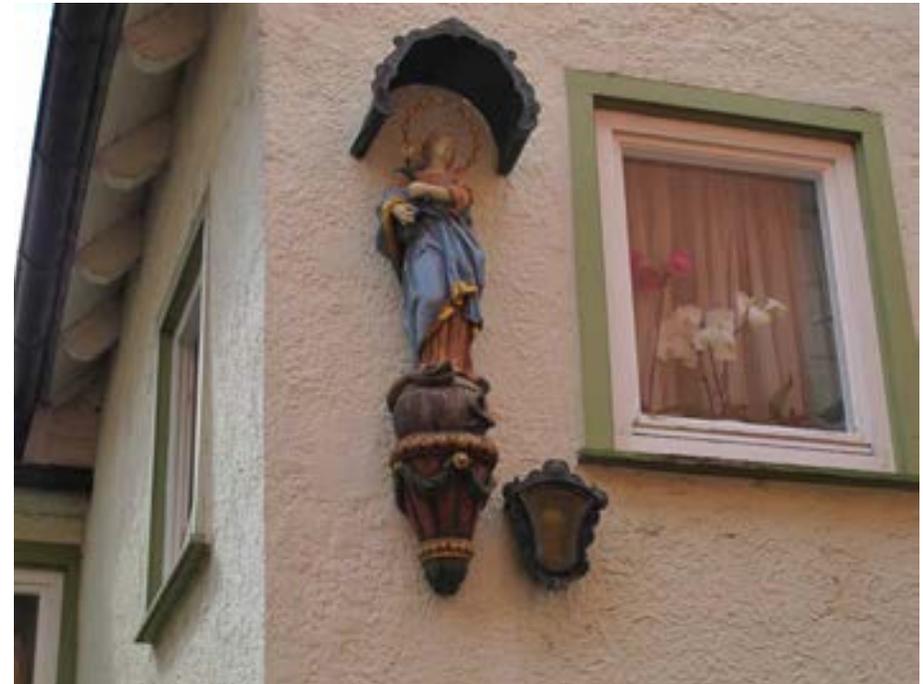
Krametsgäßle 9

An der nordöstlichen Hausecke im Obergeschoss eine auf einer reich profilierten, farbig gefassten Konsole stehende Hausmadonna, diese in Holz geschnitzt und ebenfalls farbig gefasst.

Die Hausmadonna ist ein gutes Zeugnis für die einstige Volksfrömmigkeit im über Jahrhunderte durch den Deutschen Orden bestimmten Mergentheim. An der Erhaltung besteht aus künstlerischen und heimatgeschichtlichen Gründen ein öffentliches Interesse.

Ansicht der Hausmadonna von Norden

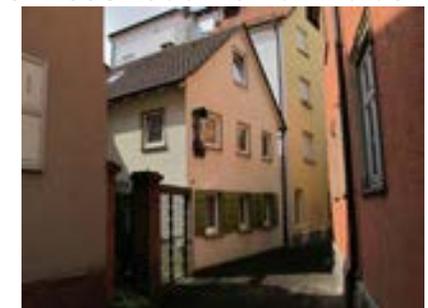
Giebelständiges, zweigeschossiges Wohnhaus mit massiv gemauerter Erdgeschosszone und verputztem Fachwerk-Obergeschoss. Nach oben mit einer Dachgeschossebene unter einem Satteldach abschließend.

Ansicht des Gebäudes von Nordosten

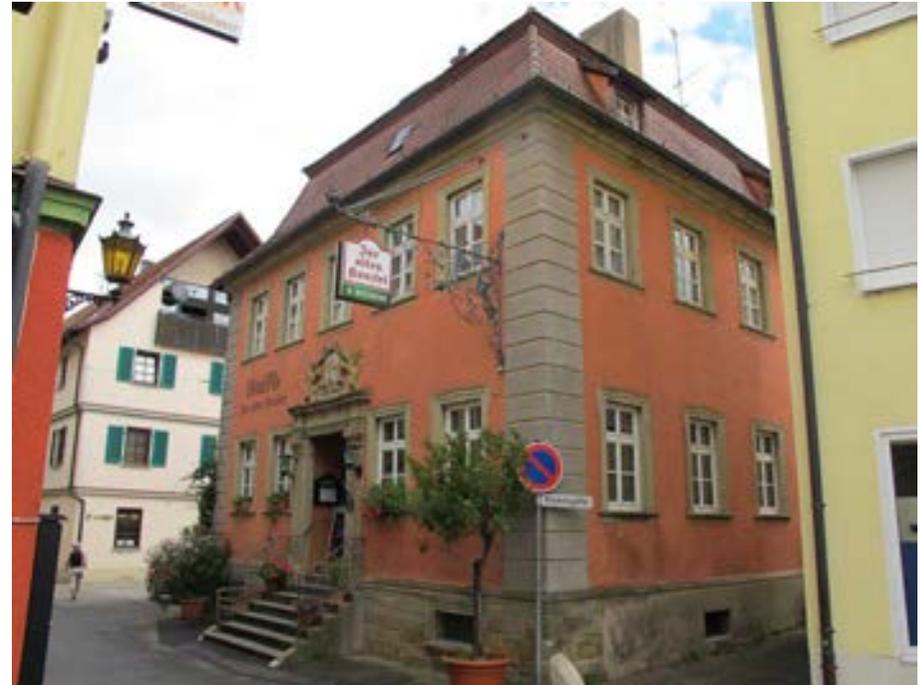
Krumme Gasse 3

In kopfartiger Lage stehendes, zweigeschossiges Gasthaus mit massiv gemauerten und verputzten Außenwänden über einem Kellersockel. Nach oben mit zwei Dachgeschossebenen unter einem Mansard-Walmdach mit Schleppegauben abschließend. Östlich ein zweigeschossiger, massiv gemauerter Anbau mit Halbwalmdach. Die Fassaden mit Eckquaderungen, geohrten Fenstergewänden und reich profiliertem Türportal mit Wappenschild des Deutschen Ordens gegliedert. Außenliegender Treppenaufgang. 18. Jahrhundert. 1981 renoviert.

Die ehemalige Deutschordensstube und heutige Gasthaus zur alten Kanzlei ist ein bemerkenswert überliefertes Zeugnis für das städtische Gasthauswesen seit dem 18. Jahrhundert in Mergentheim. Zugleich dokumentiert das Gebäude eindrucksvoll den barocken Gestaltungsanspruch jener Zeit. An der Erhaltung besteht aus wissenschaftlichen und heimatgeschichtlichen Gründen ein besonderes öffentliches Interesse.

Ansicht des Gasthauses von Südwesten

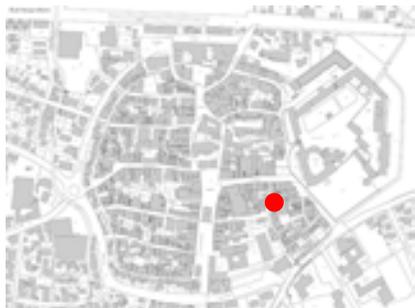
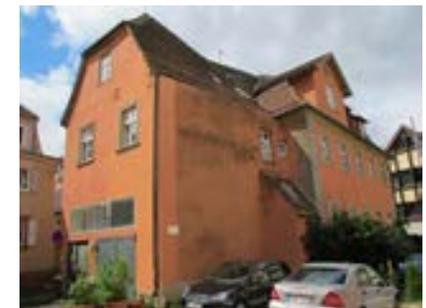
Krumme Gasse 12

Ansicht von Nordosten

In Ecklage stehendes, zweigeschossiges Gasthaus mit massiv gemauerter Erdgeschosszone und verputztem Fachwerk-Obergeschoss. Nach oben mit zwei Dachgeschossebenen unter einem Satteldach mit Zwerchhaus abschließend. An der östlichen Giebelseite ein dreigeschossiger Anbau mit Satteldach. Im Winkel zwischen Haus und Anbau ein Windfangvorbau im Erdgeschoss. Im Kern 18./19. Jahrhundert. Jüngere Veränderungen.

Das in straßenbildprägender Ecklage stehende Gasthaus steht beispielhaft für das städtische Gasthauswesen des 19./20. Jahrhunderts. Zudem gibt das Gebäude einen Hinweis auf die architektonische Baugestalt des 19. Jahrhunderts.

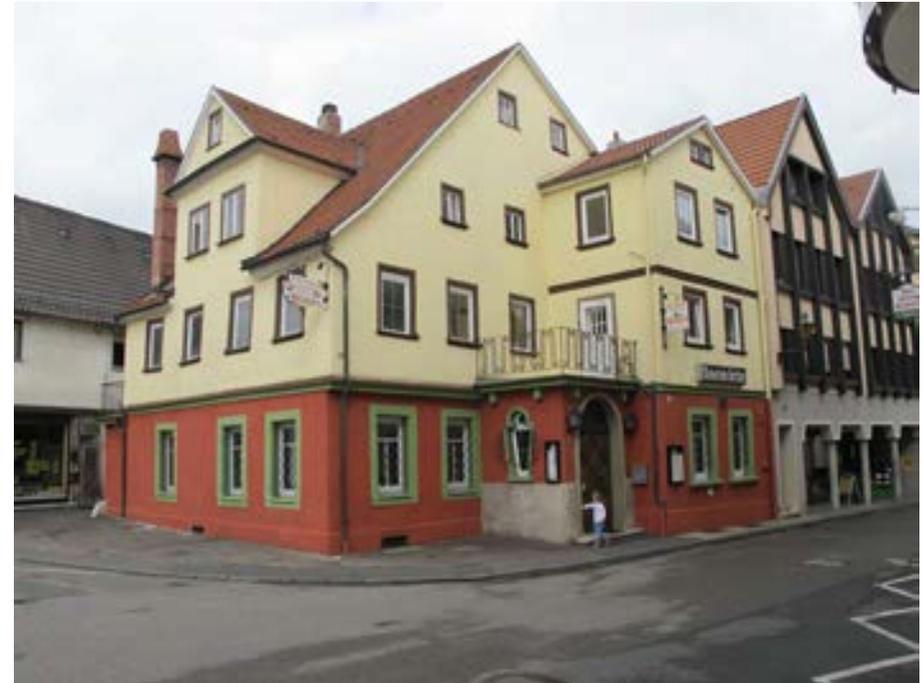
Ansicht des Gasthauses von Südosten

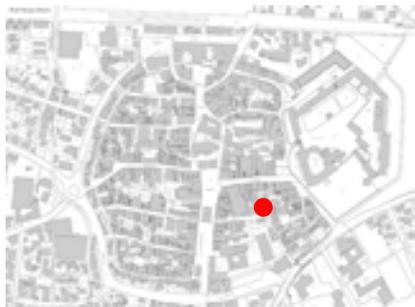
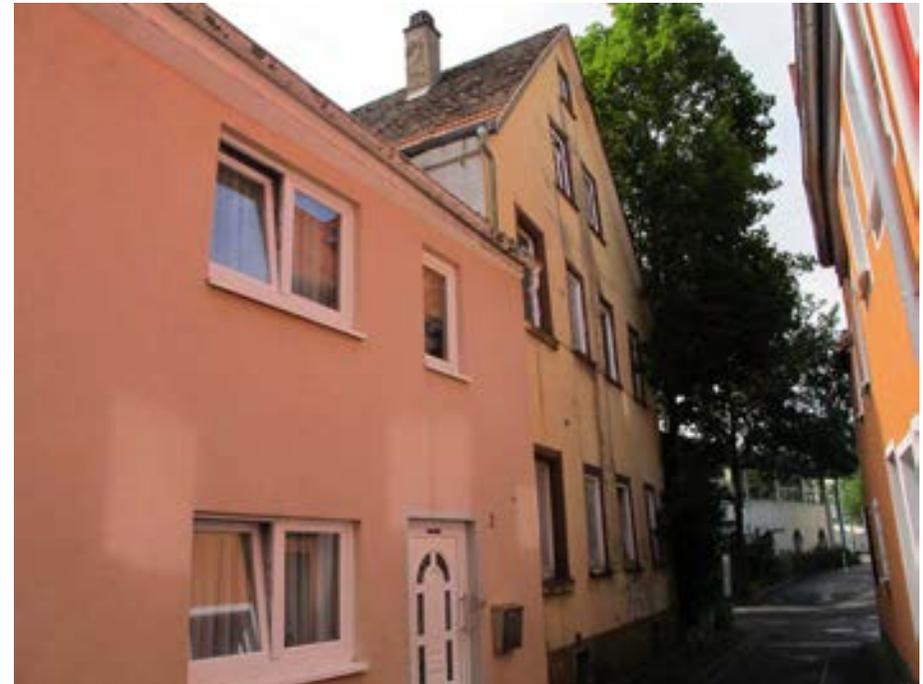
Krumme Gasse 19

In Ecklage stehendes, zweigeschossiges Wohnhaus. Über massiv gemauertem Kellersockel die beiden weitestgehend in Fachwerkbauweise errichteten und verputzten Vollgeschosse. Nach oben mit zwei Dachgeschossebenen unter einem Satteldach mit Zwerchhaus abschließend.
Anfang 20. Jahrhundert.

Das Wohnhaus wurde zu Beginn des 20. Jahrhunderts im Bereich der ehemals hier verlaufenden Stadtmauer errichtet. Es gibt zudem Hinweise auf die Wohn- und Lebensverhältnisse der 1. Hälfte des 20. Jahrhunderts in Bad Mergentheim.

Ansicht des Gebäudes von Nordosten
