Büro für Bauforschung und Denkmalschutz

BAD MERGENTHEIM

Historische Ortsanalyse

Oktober 2012
im Auftrag der
Stadt Bad Mergentheim
autorisiert vom
Regierungspräsidium Stuttgart
Landesamt für Denkmalpflege

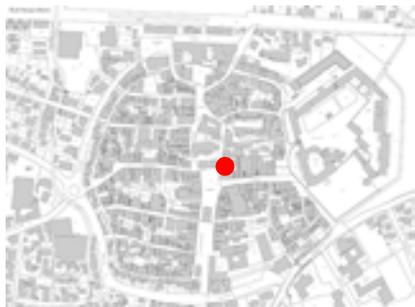
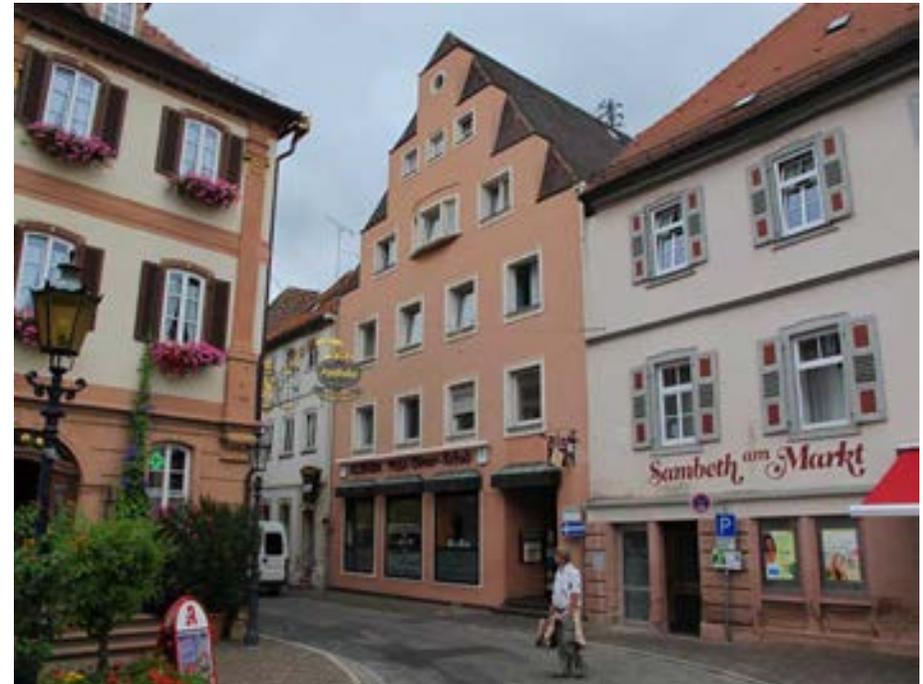
Ledermarkt 2

Giebelständiges, dreigeschossiges Wohn- und Geschäftshaus mit massiv gemauerten und verputzten Außenwänden. Nach oben mit drei Dachgeschossebenen unter einem Satteldach abschließend. An der westlichen Seite ein Staffelgiebel mit Ziegeldeckung. Das Erdgeschoss modern verändert.

Das markante Staffelgiebelhaus an der nordöstlichen Ecke des Marktplatzes und in unmittelbarer Nähe zu den Zwillingshäusern ist ein gutes Beispiel für die architektonische Anpassung des Baukörpers mit Lochfassade an die historische Bebauung. Möglicherweise geht das Gebäude noch auf einen älteren Kernbestand zurück. Denkbar wäre aber auch, dass zu Beginn des 20. Jahrhunderts hier nur das Motiv des renaissancezeitlichen Staffelgiebels aufgegriffen wurde, um der Platzecke einen würdigen Abschluss zu verleihen.

Ansicht des Gebäudes von Südwesten

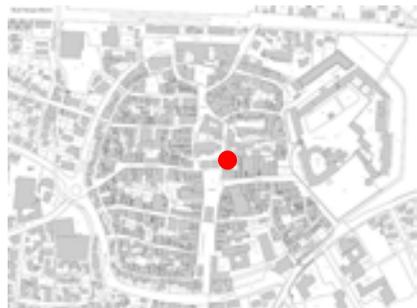
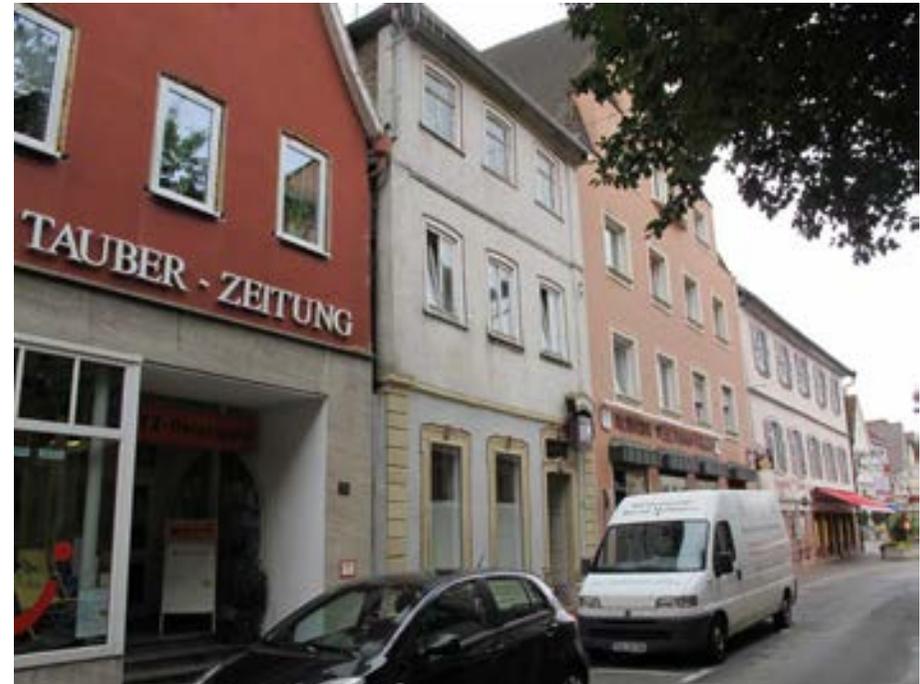
Ledermarkt 4

In einer geschlossenen Häuserreihe stehendes, dreigeschossiges Wohn- und Geschäftshaus mit massiv gemauerter Erdgeschosszone und zwei verputzten Fachwerk-Obergeschossen. Nach oben mit einer Dachgeschossebene und Spitzboden unter einem Walmdach abschließend. Das Erdgeschoss mit geohrten Öffnungsgewänden und Wappenschilden in den Keilsteinen gegliedert. Das Türportal mit vergittertem Oberlicht. Die Obergeschosse mit korbogigen Fensteröffnungen; das 2. Obergeschoss möglicherweise nachträglich aufgestockt.

Das auf schmaler Grundstücksparzelle stehende Gebäude ist ein schönes Dokument für die Fassadengestaltung und Formensprache des 18./19. Jahrhunderts. Zudem zeugt das Wohn- und Geschäftshaus von den einstigen Wohn- und Gewerbeverhältnissen in Mergentheim. An der Erhaltung besteht aus wissenschaftlichen Gründen ein besonderes öffentliches Interesse.

Ansicht des Gebäudes von Nordwesten

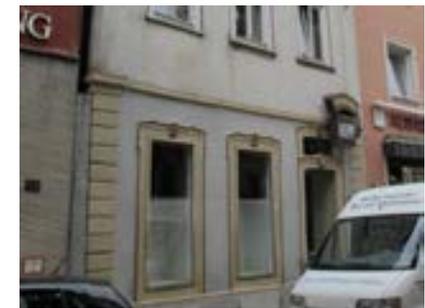
Detailansicht der Erdgeschossfassade

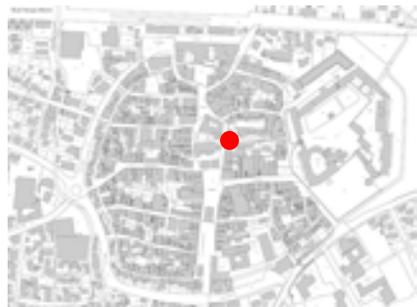
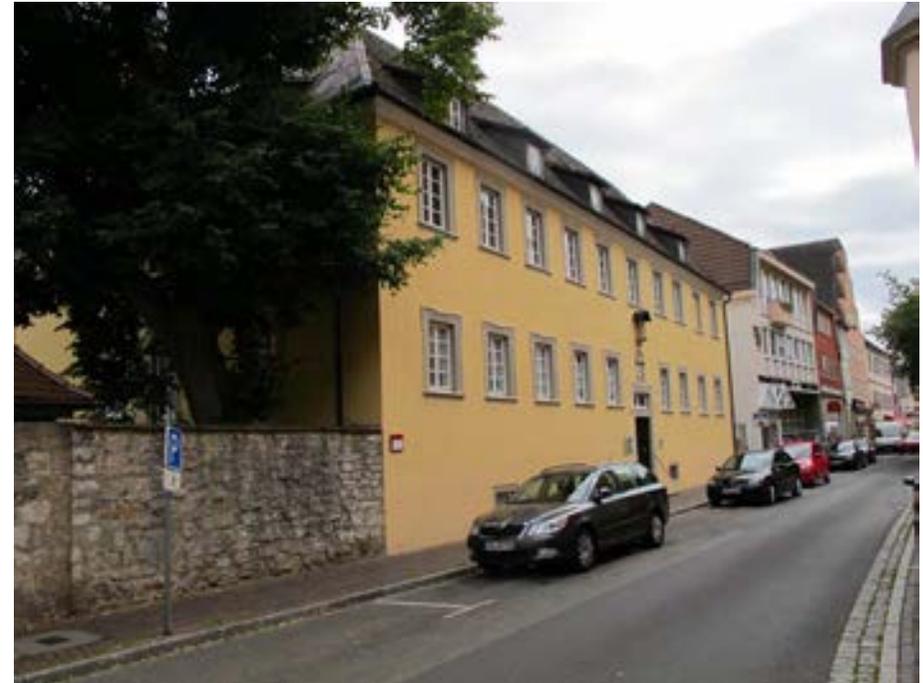
Ledermarkt 12

In kopfartiger Lage stehendes, zweigeschossiges katholisches Pfarrhaus mit massiv gemauerten und verputzten Außenwänden über hohem Kellersockel. Nach oben mit zwei Dachgeschossebenen unter einem Walmdach mit Schleppegauben abschließend. Die Fassaden mit geohrten Öffnungsgewänden symmetrisch gegliedert. An der westlichen Traufseite ein Eingangsportal mit Freitreppe und Oberlicht; darüber die Wappenschilde des Deutschen Ordens und des Johanniter Ordens sowie eine Maria Selbdrittgruppe. An der östlichen Traufseite zwei rundbogige Kellertore. Bis 1554 Sitz des Johanniter Ordens. 1623 Umbau durch den Deutschen Orden (am Wappenstein inschriftlich auf 1623 datiert). 1986/87 Umbau und Instandsetzung.

Das Pfarrhaus in unmittelbarer Nähe zur Pfarrkirche und zum Spital ist ein herausragendes Zeugnis für die Stadtgeschichte und zugleich wichtig für das „geistliche Zentrum“ das sich hier in der Mitte der Stadt entwickelt hat. An der Erhaltung besteht aus wissenschaftlichen und heimatgeschichtlichen Gründen ein besonderes öffentliches Interesse.

Ansicht des Gebäudes von Nordwesten

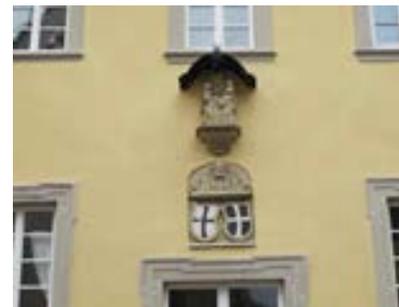
Detailansicht des Wappenstein

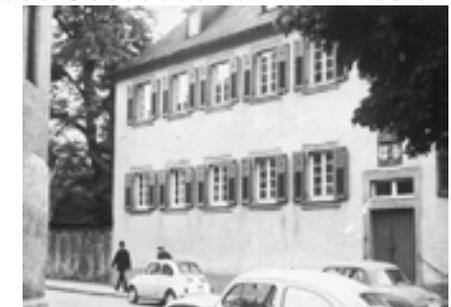
Ansicht 1964

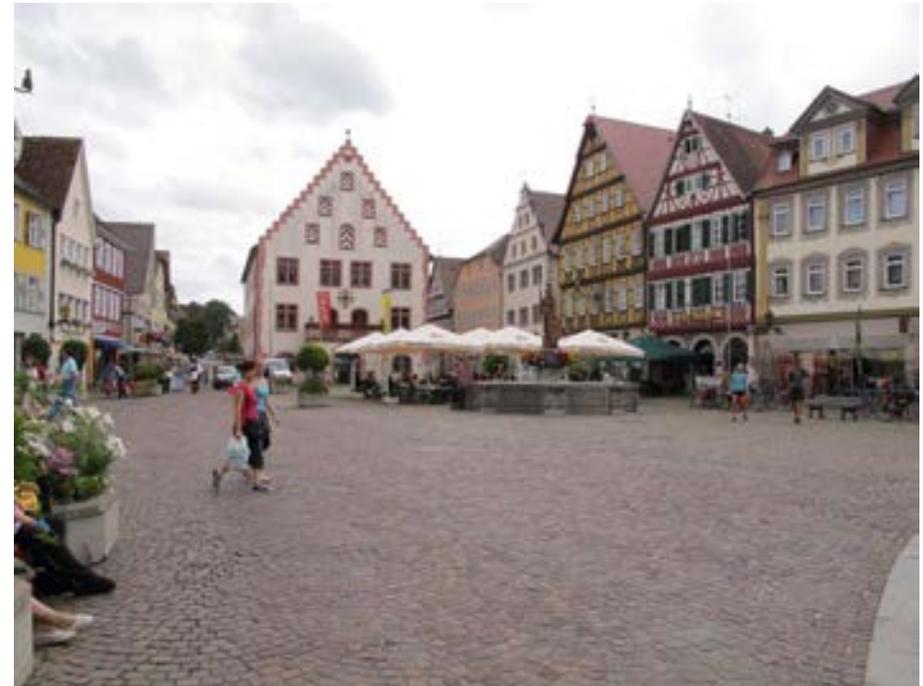
Marktplatz 1

❶ Blick nach Süden auf Höhe des Ledermarkts

In solitärer Lage zwischen den Marktplätzen stehendes, dreigeschossiges Rathaus mit massiv gemauerten und verputzten Außenwänden. Nach oben mit drei Dachgeschossebenen unter einem Satteldach mit Schleppgauben abschließend. Am nördlichen Giebel eine repräsentative Altane. Die Fassaden durch rote Buntsandsteingewände, Eckquaderungen und Staffelgiebel gegliedert. Im Erdgeschoss rundbogige Öffnungsgewände.

1563/64 (mehrere inschriftliche Hinweise) durch den Baumeister Hans von Erlenbach erbaut. 1955 Fassadensanierung. 1974/75 Fassadensanierung. 1989 Renovierung der Altane. 1999/2000 Instandsetzung. 2008/09 Umbau des Erdgeschosses.

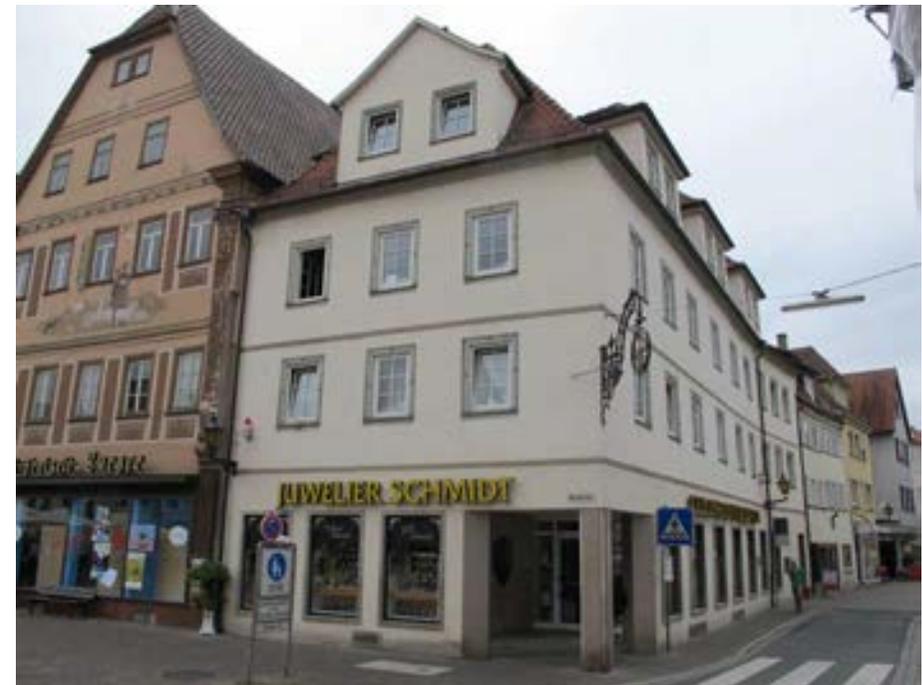
Marktplatz 3, 5

Ansicht des Gebäudes von Nordosten

In Solitärlage stehende, dreigeschossige Zwillingshäuser mit verbindendem Torbogen. Beide Gebäude mit massiv gemauerten und verputzten Außenwänden. Nach oben jeweils mit zwei Dachgeschossenebenen unter einem Walmdach mit Satteldachgauben und Zwerchhaus mit Segmentbogendach abschließend. Die Fassaden mit profilierten Pilastern, Gesimsbändern und segmentbogigen Öffnungsgewänden reich gegliedert. Im Erdgeschoss von Hausnr. 5 geschnitzte Hauseingangstür und Freitreppe. An der Nordseite von Hausnr. 5 nachträglich angebaute Veranda.

Um 1780 erbaut (Hausnr. 5 inschriftlich auf 1780 datiert). Hausnr. 3 im Schlussstein die Jahreszahl 1808. Am Torbogen die Inschrift 1851. 1990-92 Fassadensanierung. 2012 Umbau und Sanierung.

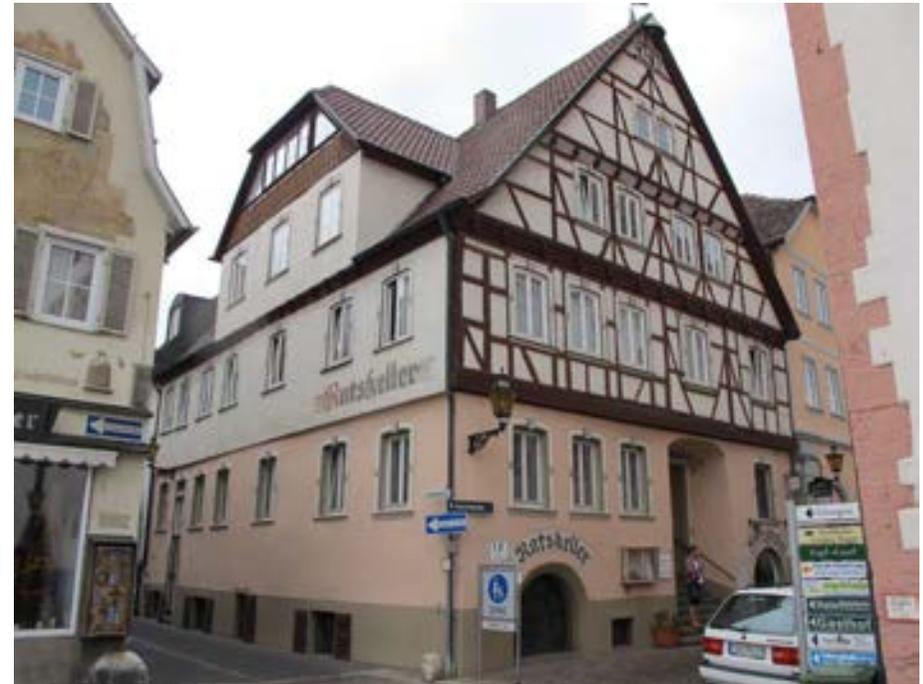
Marktplatz 17

Ansicht des Gebäudes von Südosten

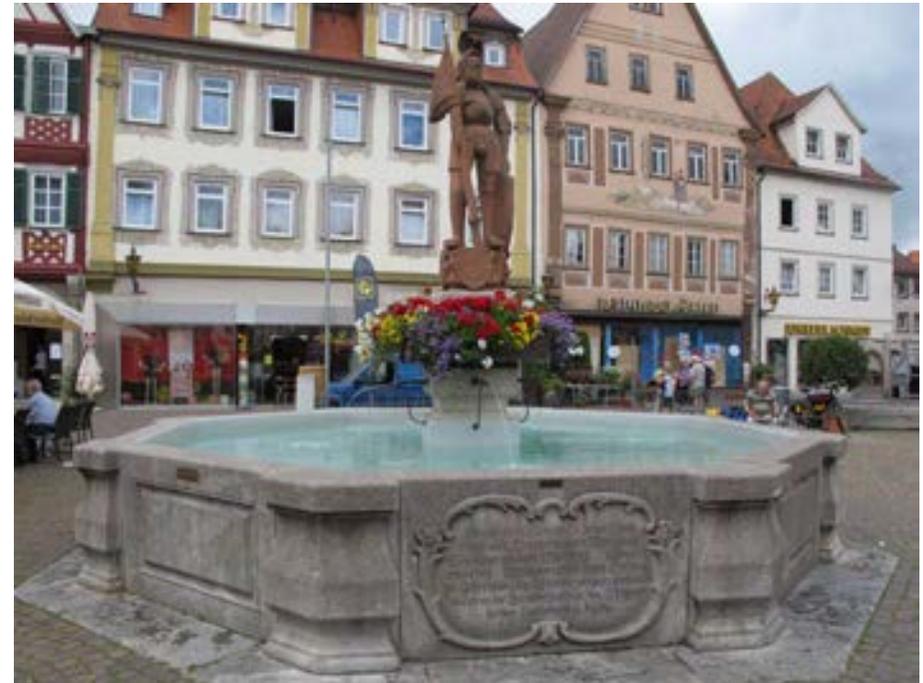
Nahezu zentral auf dem Marktplatz stehender Laufbrunnen mit achteckigem, steinernem Brunnentrog und steinernem Brunnenstock mit vier Auslassröhren. Auf dem Brunnenstock das sandsteinernerne Standbild eines Ritters.

Ansicht des Milchlingsbrunnens von Osten

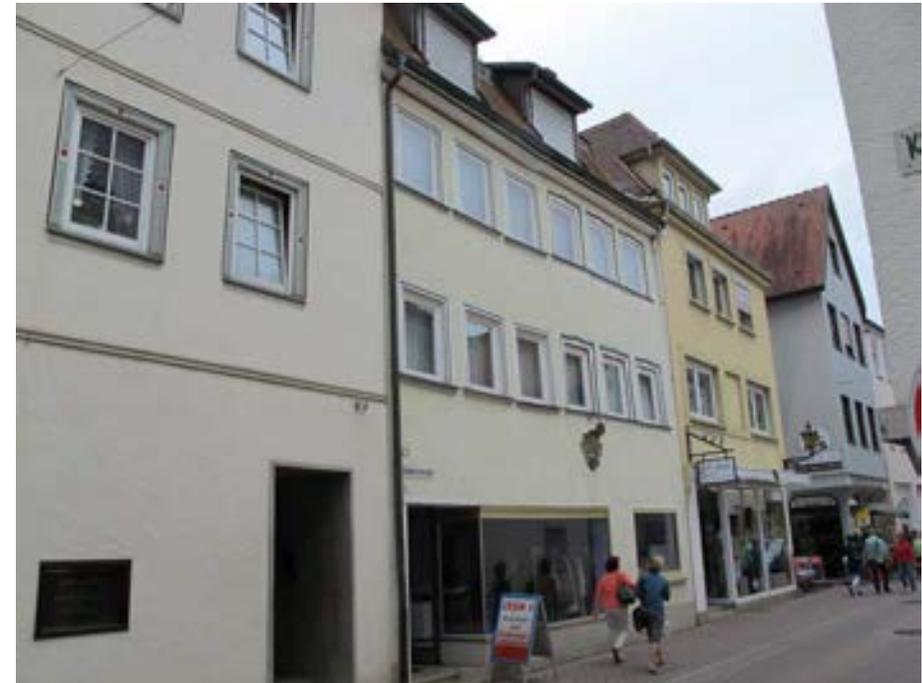
Traufständiges, dreigeschossiges Wohn- und Geschäftshaus mit massiv gemauerter, modern veränderter Erdgeschosszone und verputzten Fachwerk-Obergeschossen. Nach oben mit zwei Dachgeschossebenen unter einem Mansarddach mit modernen Schleppgauben abschließend. Die westliche Gebäudehälfte mit geohrten Fenstergewänden im Obergeschoss. An der nördlichen Traufseite ein farbig gefasstes Madonnenrelief aus Sandstein. 18. Jahrhundert. Jüngere Veränderungen.

Ansicht des Gebäudes von Nordosten

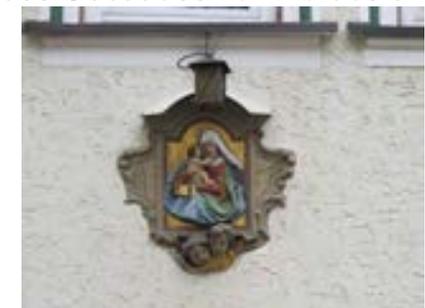
Ansicht des Madonnenreliefs

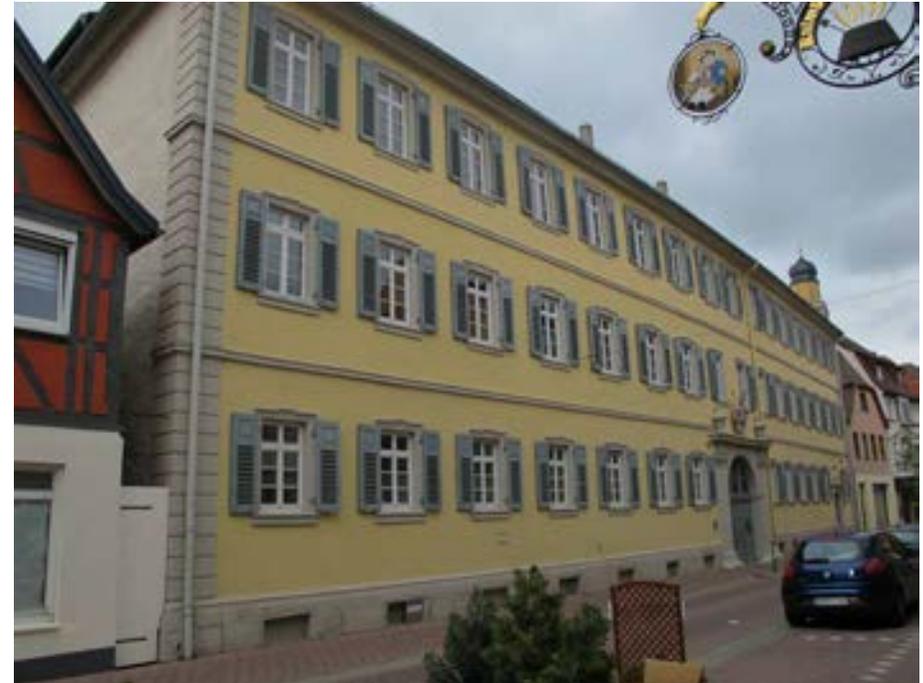
Traufständiger, zweigeschossiger, ehemaliger Schöntaler Probsthof in Form einer Dreiflügelanlage mit massiv gemauerten und verputzten Außenwänden. Nach oben mit zwei Dachgeschoss-ebenen unter einem Walmdach abschließend. Die Fassaden mit geohrten Öffnungsgewänden, Gesimsbändern und Eckquaderungen gegliedert. An der südlichen Traufseite ein reich gestaltetes, rundbogiges Eingangsportal.

Ansicht des ehemaligen Probsthofs von Südwesten

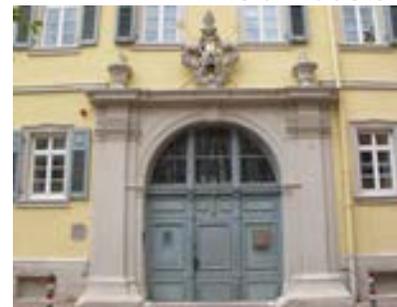
Ansicht des Türportals

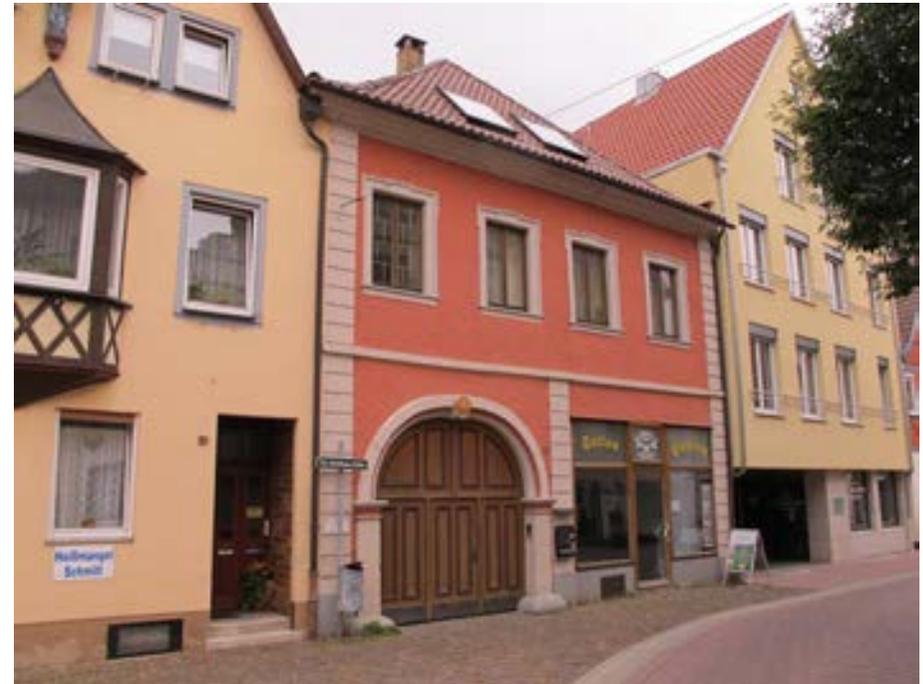
In einer geschlossenen Häuserreihe stehendes, zweigeschossiges Wohnhaus mit massiv gemauerten und verputzten Außenwänden. Nach oben mit einer Dachgeschossebene und Spitzboden unter einem Walmdach abschließend. Die Fassade mit korbogiger Durchfahrt, geohrten Fenstergewänden, Gesimsband und Eckquaderungen gegliedert.

Ansicht des Gebäudes von Südwesten

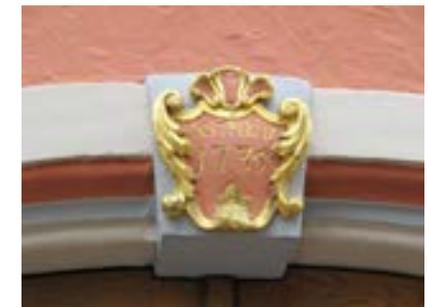
Laut Inschrift 1577 erbaut. Im Keilstein der Durchfahrt die Inschrift „Exstructa 1735“; damals vom Ordensbaumeister Franz Joseph Roth erneuert. 1991 Fassadensanierung. 2002/03 Fassadensanierung.

Detailansicht der Inschrift „1735“

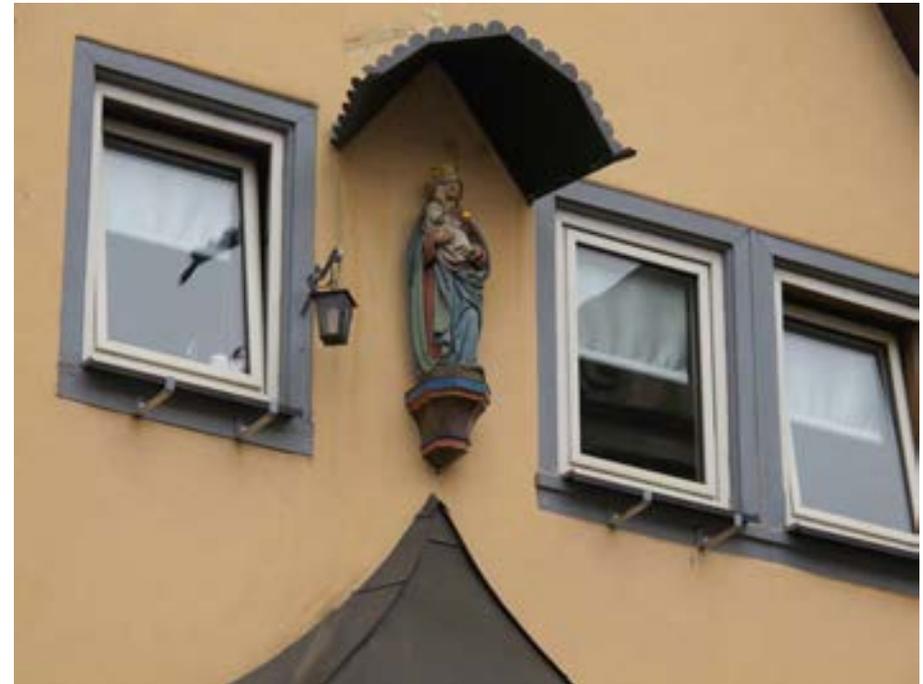
An der südlichen Giebelseite im 1. Dachgeschoss eine auf einer profilierten, farbig gefassten Konsole stehende Hausmadonna, diese in Holz geschnitzt und ebenfalls farbig gefasst.

Ansicht der Hausmadonna von Südwesten

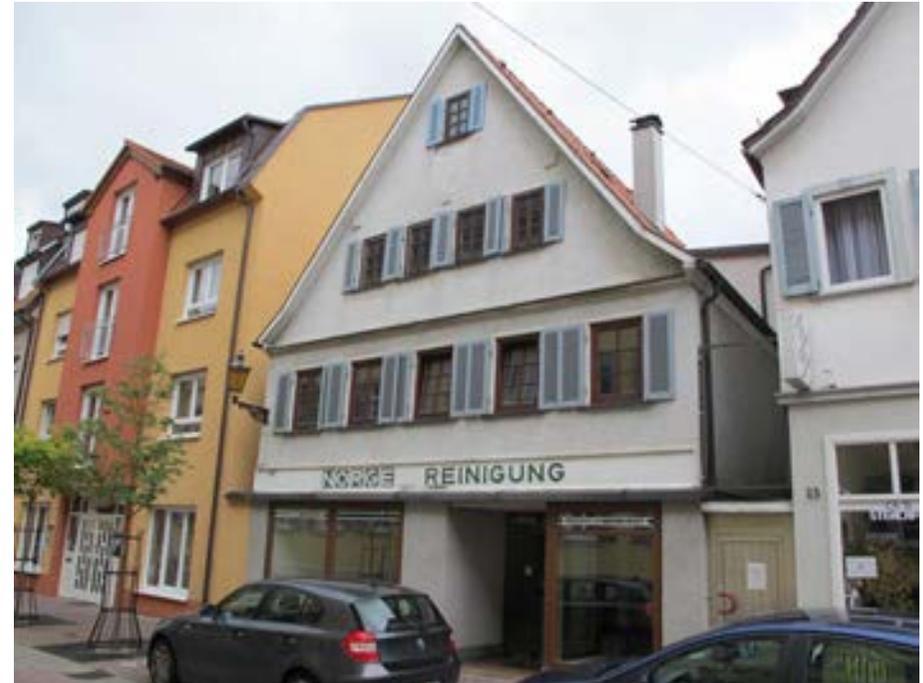
Giebelständiges, zweigeschossiges Wohn- und Geschäftshaus mit massiv gemauerter, modern veränderter Erdgeschosszone und verputztem Fachwerk-Obergeschoss. Nach oben mit zwei Dachgeschossenebenen unter einem Satteldach mit Schleppegauben abschließend. Das Traufgesims im Giebel durchlaufend. 18. Jahrhundert. Jüngere Veränderungen.

Ansicht des Gebäudes von Nordwesten

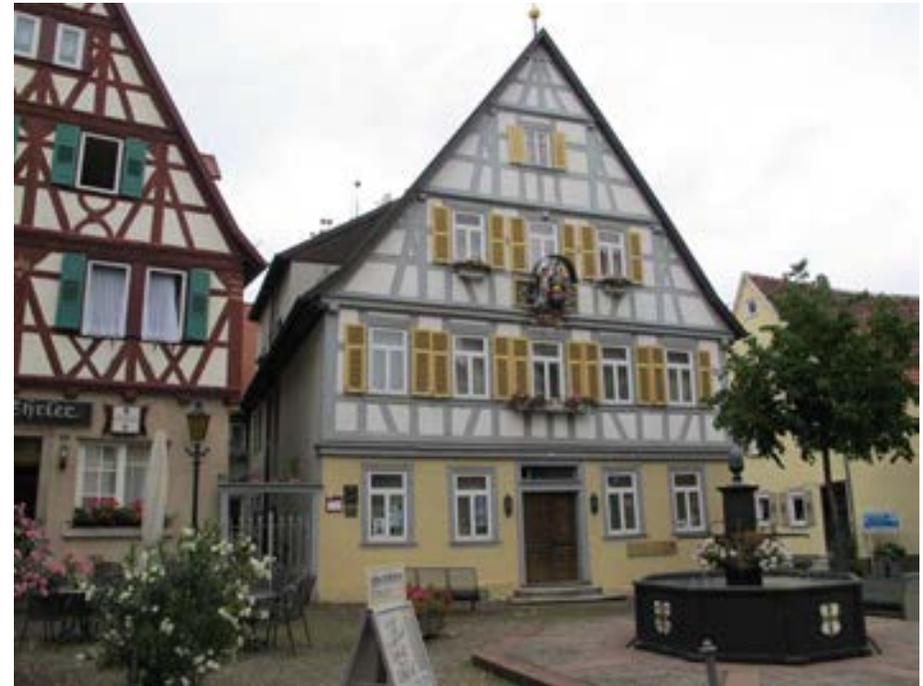
Ehemalige Hofanlage mit in Ecklage stehendem, zweigeschossigem Wohnhaus und rückwärtiger, zweigeschossiger Fachwerk-Scheune samt Hofmauer. Das Wohnhaus mit verputzter Erdgeschosszone und teils fachwerksichtigem Obergeschoss. Nach oben mit zwei Dachgeschosebenen und Spitzboden unter einem Satteldach mit Schleppgauben abschließend. Die Geschosse giebelseitig jeweils leicht vorstoßend. Türportal mit Oberlicht und geschnitzten Türblättern. An der östlichen Fassade barocke Hausmadonna.

Ansicht des Gebäudes von Südosten

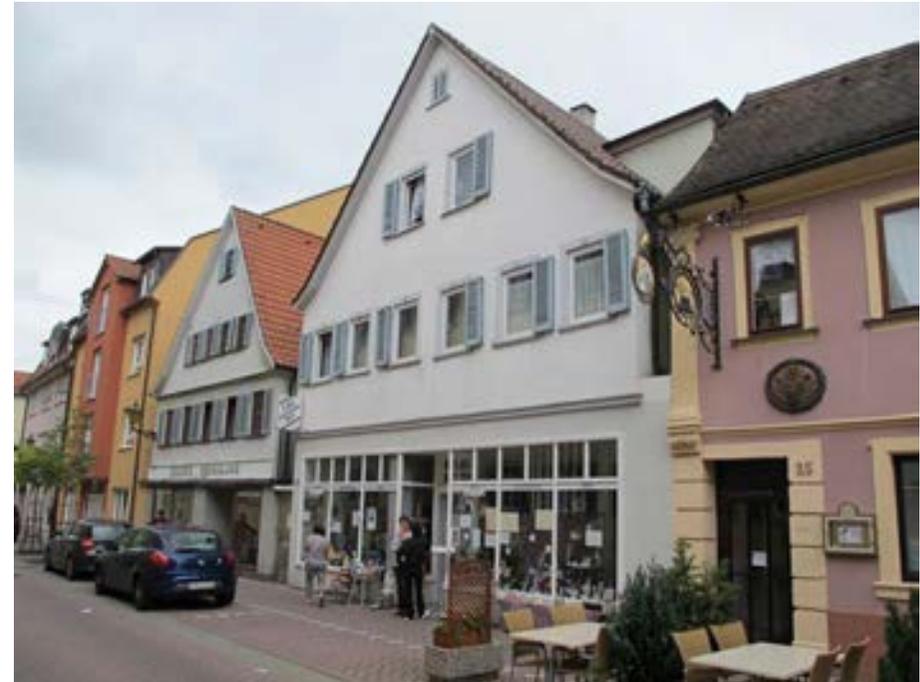
Giebelständiges, zweigeschossiges Wohn- und Geschäftshaus mit massiv gemauerter, modern veränderter Erdgeschosszone und verputztem Fachwerk-Obergeschoss. Nach oben mit zwei Dachgeschossesebenen unter einem Satteldach mit modernen Schlegelgauben abschließend. Am nördlichen Giebel ein Gesimsband über dem Erdgeschoss.

Ansicht des Gebäudes von Nordwesten

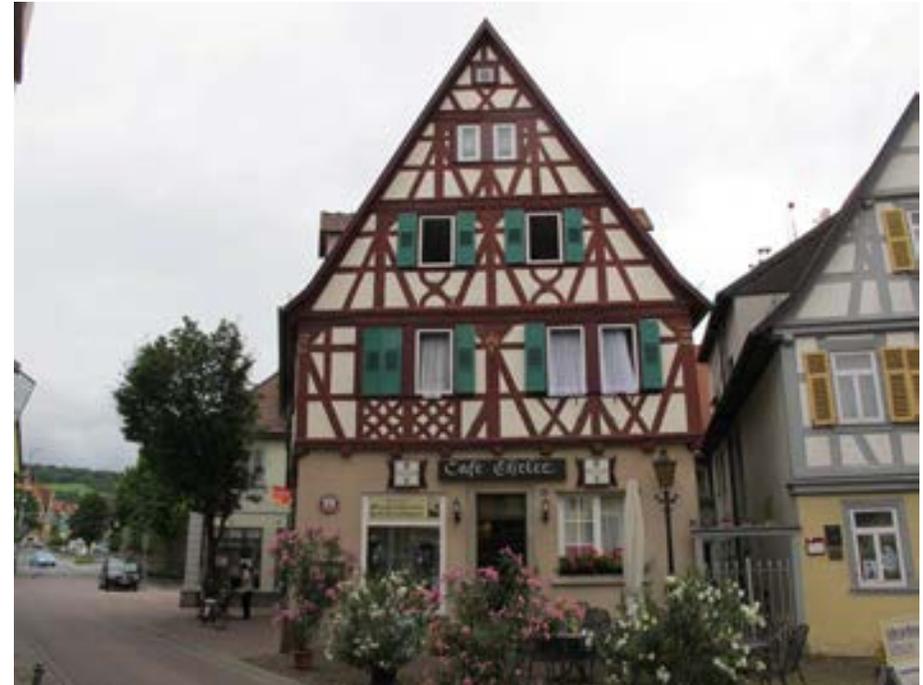
In Ecklage stehendes, zweigeschossiges Wohn- und Geschäftshaus mit massiv gemauerter Erdgeschosszone und Fachwerk-Obergeschoss. Nach oben mit zwei Dachgeschossebenen und Spitzboden unter einem Satteldach mit Satteldachgauben abschließend. Die Geschosse jeweils leicht über profilierten Schwel- len vorstoßend. Das Zierfachwerk an der östlichen Giebelfassade mit geschweiften Andreaskreuzen, Rautenmotiven und Kopfwin- kelhölzern reich gestaltet.

Am südöstlichen Eckständer inschriftlich auf 1669 datiert. Am nordöstlichen Eckständer die Inschrift „Renov. 1903 M. Oed.“. 2003 Dachflächenfenster und Dachbalkon geplant.

Ansicht des Gebäudes von Osten

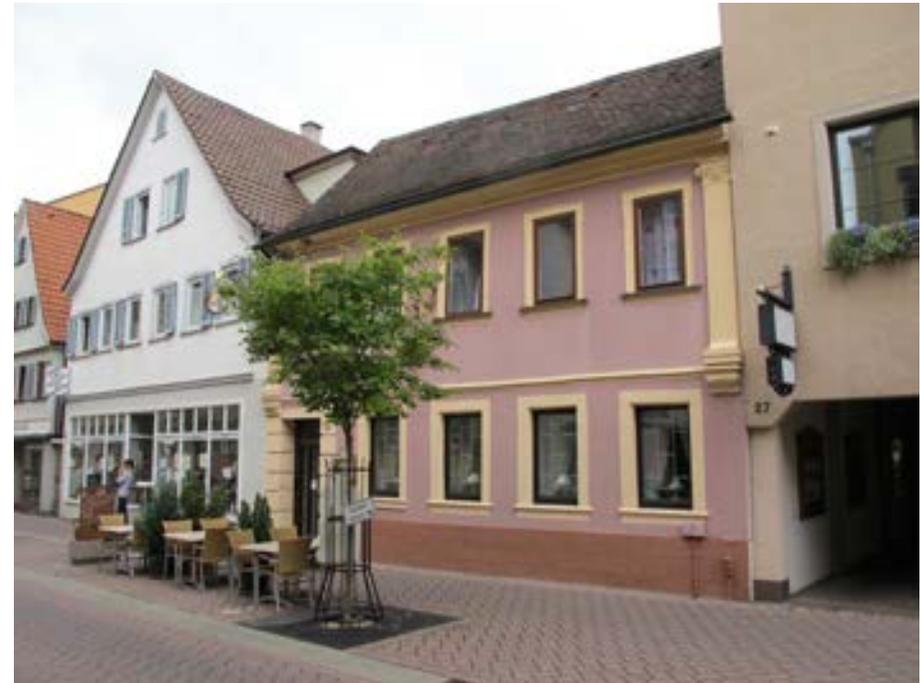
Traufständiges, zweigeschossiges Wohn- und Geschäftshaus mit massiv gemauerten und verputzten Außenwänden. Nach oben mit einer Dachgeschossebene und Spitzboden unter einem Satteldach abschließend. Die Fassade mit Gesimsband und im Obergeschoss mit geohrten Fenstergewänden und reich profilierten Eckpilastern gegliedert. An der nördlichen Fassade im Obergeschoss ein schmiedeeiserner Wirtshausausleger und eine sandsteinerner Figur des Heiligen Florian.

Ansicht des Gebäudes von Nordwesten

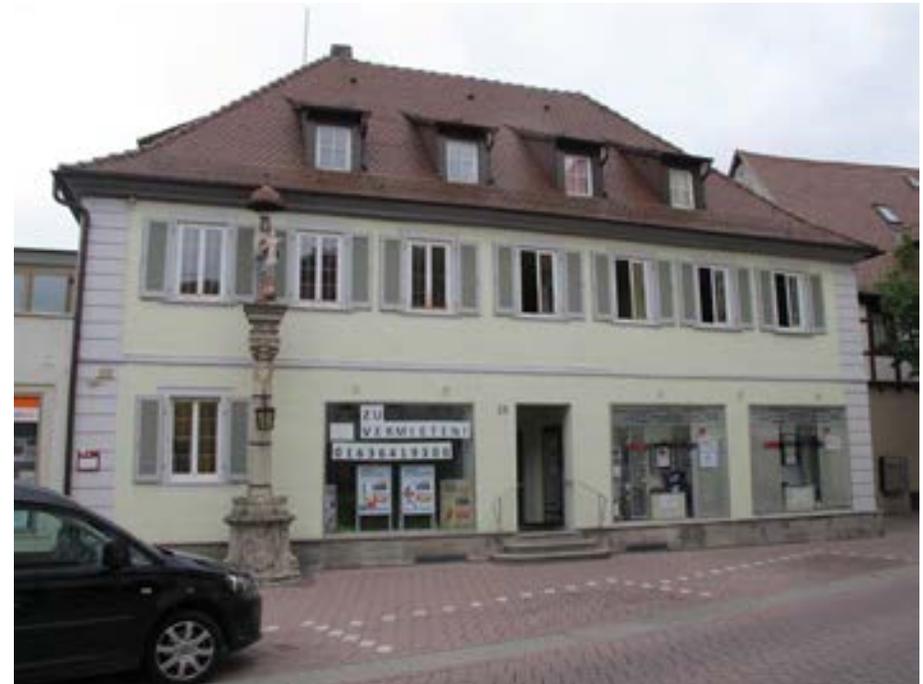
In Ecklage unweit des Stadteingangs stehendes, zweigeschossiges Wohn- und Geschäftshaus mit massiv gemauerter, modern veränderter Erdgeschosszone und verputztem Fachwerk-Obergeschoss. Nach oben mit zwei Dachgeschossebenen unter einem Walmdach mit Schleppgauben abschließend. Die Fassaden mit geohrten Fenstergewänden, Gesimsband und Eckquaderungen. 18. Jahrhundert. 1962 Umbau und Sanierung.

Südlich vor dem Gebäude eine Mariensäule; sog. Pestsäule. Aus Kalkstein gefertigte korinthische Säule auf reich profiliertem Postament mit Inschriftenkartusche. Auf der Säule eine farbig gefasste Maria mit Kind.

Ansicht des Gebäudes von Süden

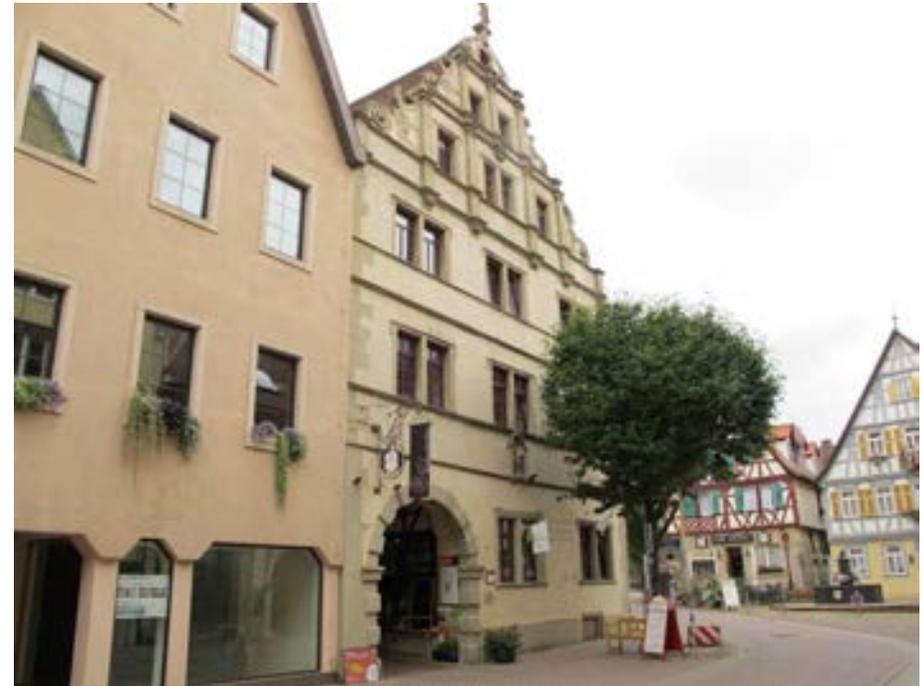
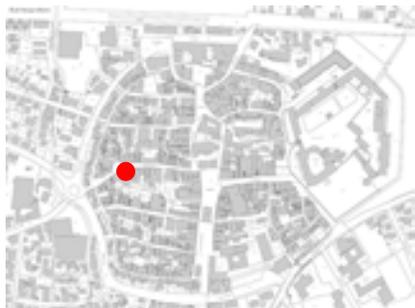
Mühlwehrstraße 29

Dreigeschossiges Wohn- und Geschäftshaus mit massiv gemauerten und verputzten Außenwänden und hoher Erdgeschosszone. Nach oben mit zwei Dachgeschossebenen und Spitzboden unter einem Satteldach mit Satteldachgauben abschließend. Im Erdgeschoss rundbogige Durchfahrt, in den Obergeschossen profilierte Zwillingsfenster mit geohrten Gewänden, die Dachgeschosse straßenseitige mit reich profiliertem Volutengiebel und Gesimsbändern sowie Pilastern. Steinerner Ritterfigur auf dem nördlichen Giebel und Hausmadonna in einer Wandnische des 1. Obergeschosses.

Ansicht des sog. Ritterhauses von Nordosten

Das mit seinem Volutengiebel repräsentativ gestaltete Gebäude ist ein anschauliches Dokument für eines der wenigen im Renaissancestil überlieferten Gebäude in Bad Mergentheim. Es zeugt von der hohen Stellung und dem ästhetischen Anspruch seiner Erbauer. An der Erhaltung besteht aus wissenschaftlichen und künstlerischen Gründen ein besonderes öffentliches Interesse.

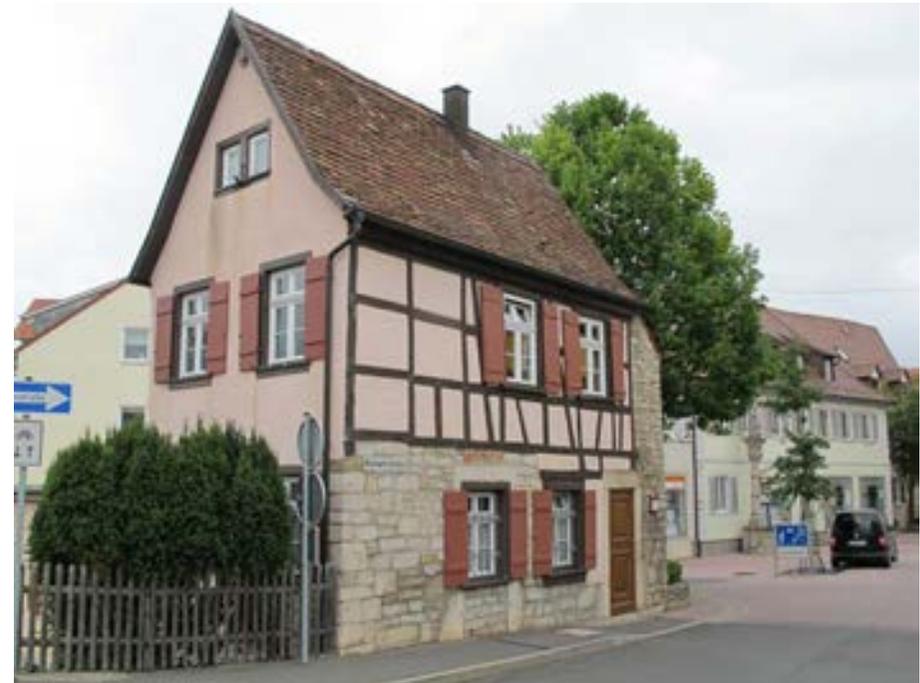
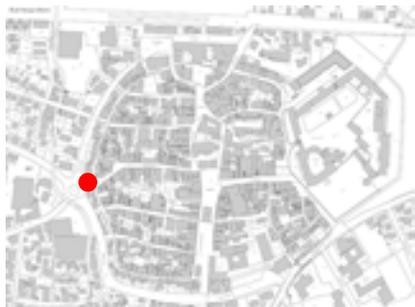
Mühlwehrstraße 32

In Kopflage unmittelbar am westlichen Stadteingang stehendes, zweigeschossiges, ehemaliges Torwärterhaus mit massiv gemau-erter Erdgeschosszone und teils verputztem, teil fachwerksichti-gem Obergeschoss. Nach oben mit einer Dachgeschossebene und Spitzboden unter einem Satteldach abschließend.

Ansicht des Torwärterhauses von Südwesten

Nordöstlich am Torwärterhaus Reste der ehemaligen Stadtmauer, die zwischen 1330 und 1360 entstanden ist.

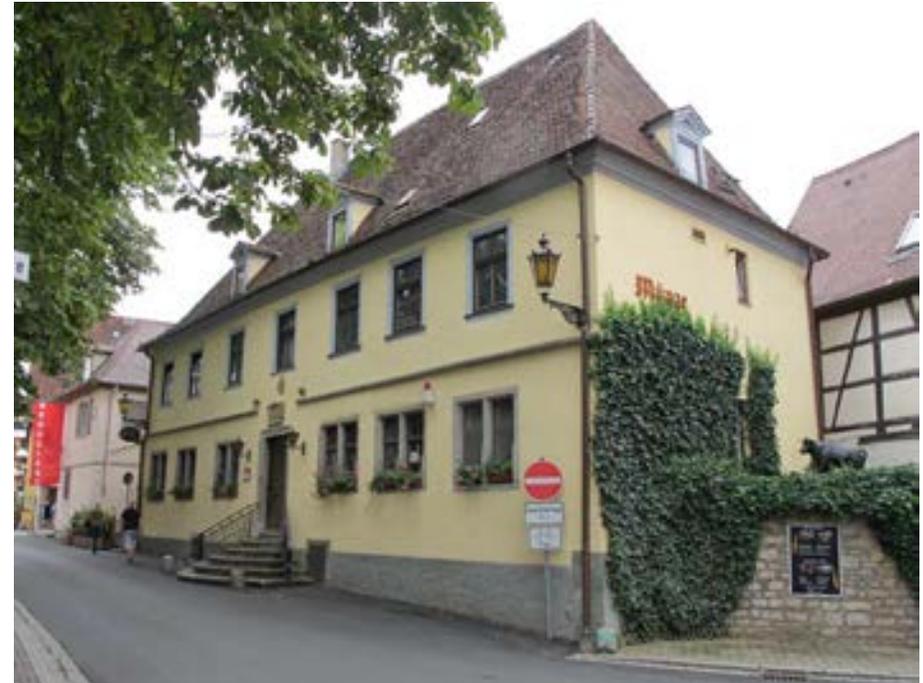
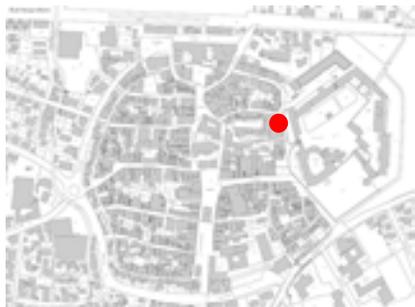
Münzgasse 3

In Ecklage unmittelbar gegenüber der Schlossanlage stehende, zweigeschossige, ehemalige Münze mit massiv gemauerter Erdgeschosszone und verputztem Fachwerk-Obergeschoss. Nach oben mit zwei Dachgeschossebenen und Spitzboden unter einem Walmdach mit Satteldachgauben abschließend. Das Erdgeschoss mit profilierten Zwillingsfenstern und gehörtem Türportal mit geschnitztem Türblatt und Freitreppe. Darüber Wappenstein und Inschriftenkartusche.

Ansicht der ehemaligen Münze von Nordosten

1355 verleiht Kaiser Karl IV dem Deutschen Orden das Münzrecht. 1536 richtet hier der Hochmeister des Deutschen Ordens eine Münze ein. Laut Inschrift über dem Türportal wurde das Gebäude 1687 erneuert. 1987 Umbau. 2006 Fassadensanierung.

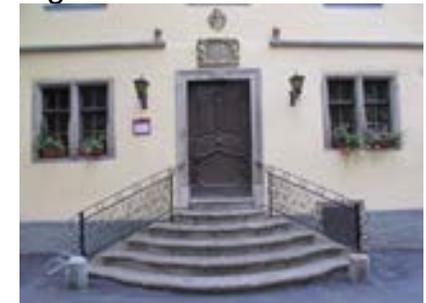
Ansicht des Eingangsportals

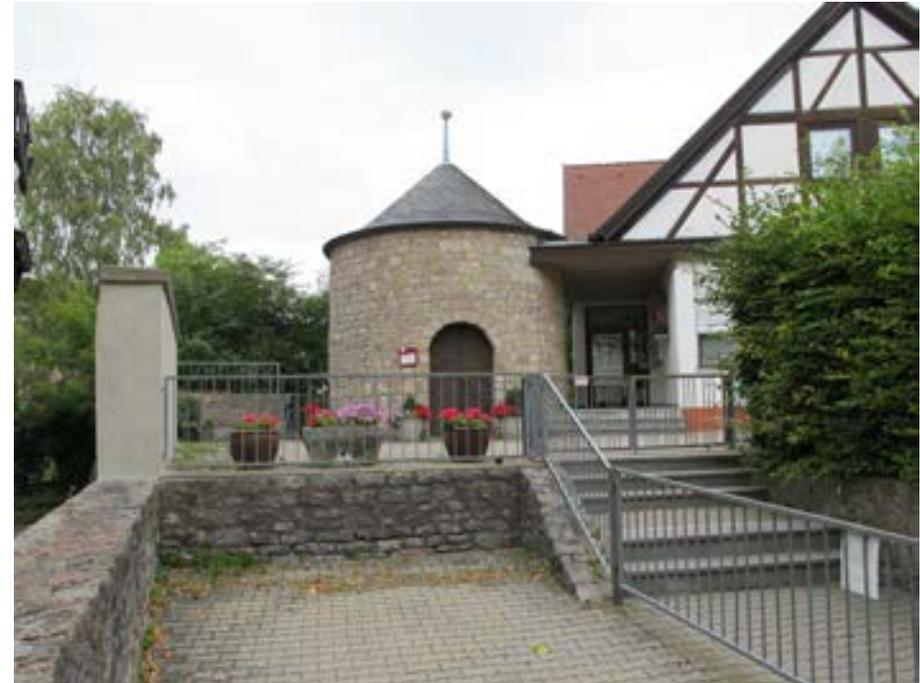
Münzgasse 8 (bei)

Am nordöstlichen Rand der Altstadt stehender, massiv gemauerter Zwingerturm. Rundturm mit schiefergedecktem Kegeldach. Die ehemalige Stadtbefestigung wurde zwischen 1330 und 1360 angelegt. Die außerhalb vorgelagerte Zwingermauer entstand zwischen 1540 und 1544. Der Zwingerturm entstand in der Mitte des 16. Jahrhunderts als Halbschalenturm und wurde inzwischen stark verändert.

Ansicht des Zwingerturms von Südwesten

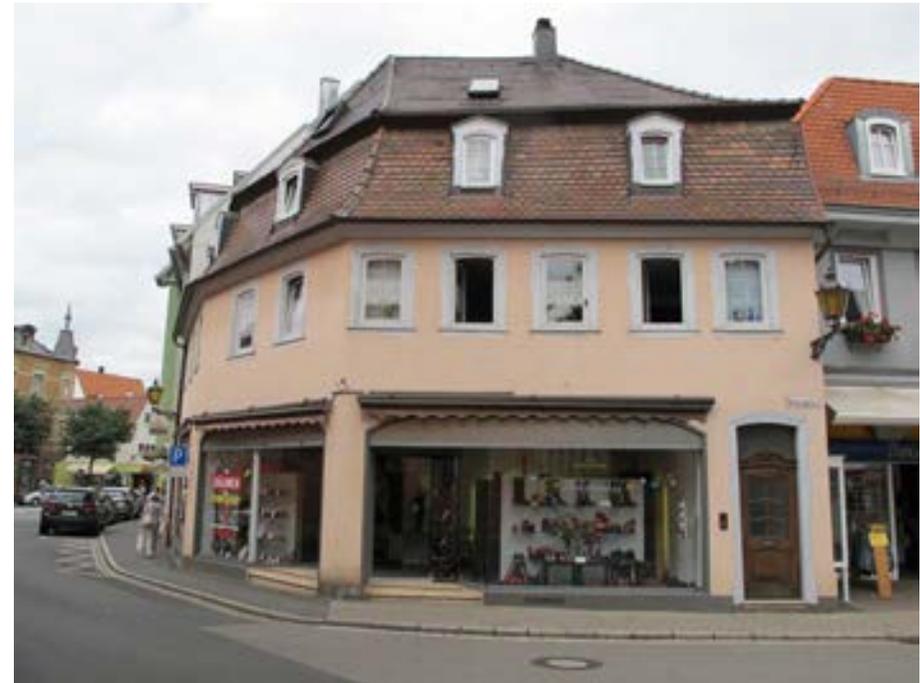
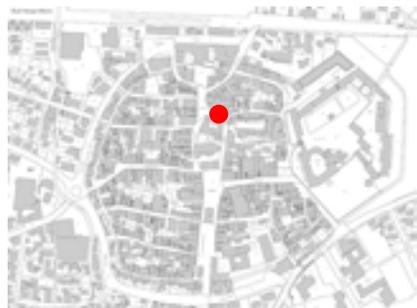
Nonnengasse 1

In Ecklage stehendes, zweigeschossiges Wohn- und Geschäftshaus mit massiv gemauerter, modern veränderter Erdgeschosszone und verputztem Fachwerk-Obergeschoss. Der Hausgrund an der südlichen Seite zweimal abknickend. Nach oben mit zwei Dachgeschossebenen unter einem ebenfalls abknickenden Mansard-Walmdach mit Satteldachgauben abschließend. Im Erdgeschoss geschnitztes Türblatt. Im Obergeschoss geschwungen geschnitzte Fensterfutter.

Ansicht des Gebäudes von Südosten

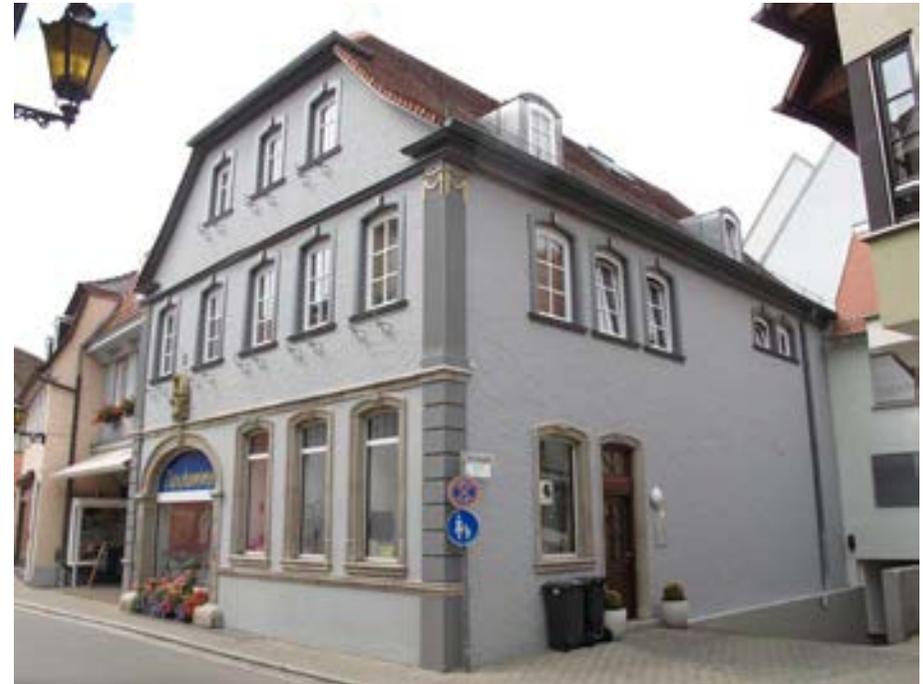
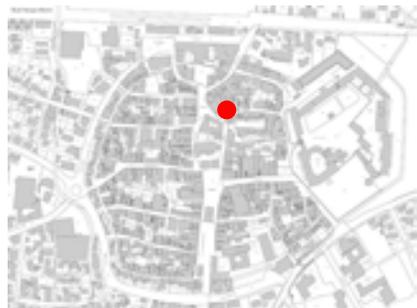
Nonnengasse 5

In Ecklage stehendes, zweigeschossiges Wohn- und Geschäftshaus mit massiv gemauerter Erdgeschosszone und verputztem Obergeschoss. Nach oben mit zwei Dachgeschossebenen unter einem Halbwalmdach mit modernen Gauben abschließend. Die südliche, straßenseitige Fassade mit segmentbogigen Öffnungsgewänden, profilierten Eckpilastern und korbogiger Durchfahrt reich verziert. Über der Tordurchfahrt eine Hausmadonna aus Sandstein.

Ansicht des Gebäudes von Südosten

Im Keilstein der Durchfahrt inschriftlich auf 1799 datiert. Die Hausmadonna mit 1803 datiert. 1978 Umbau.

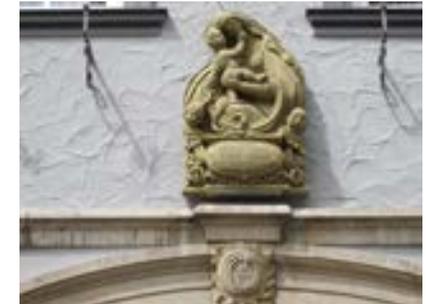
Ansicht der Hausmadonna von Süden

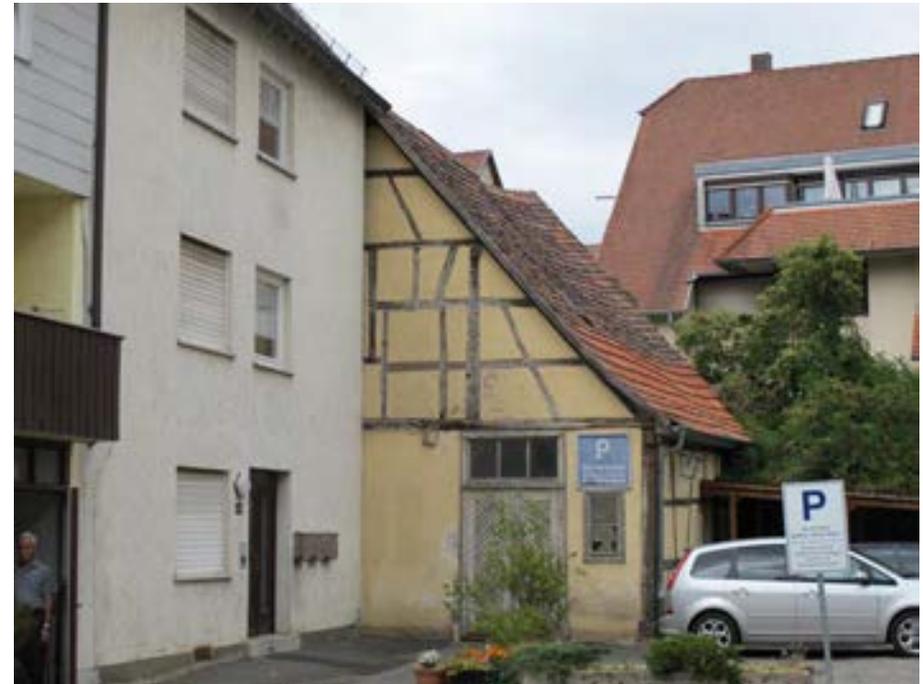
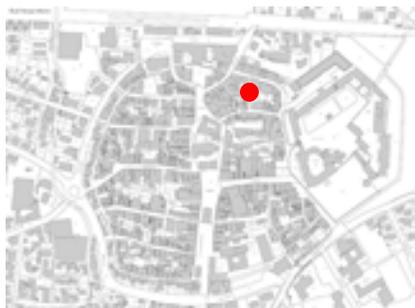
Nonnengasse 11

In zweiter Reihe zur Straße stehende, eingeschossige Scheune mit teils verputzten, teils fachwerksichtigen Außenwänden. Nach oben mit zwei Dachgeschossebenen unter einem Satteldach abschließend.

Ansicht der Scheune von Süden

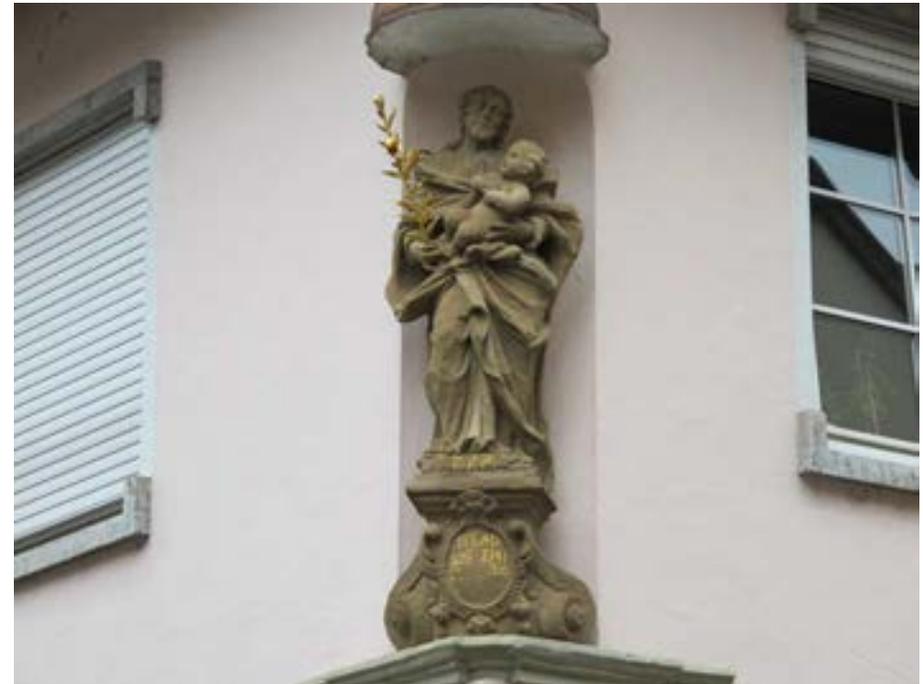
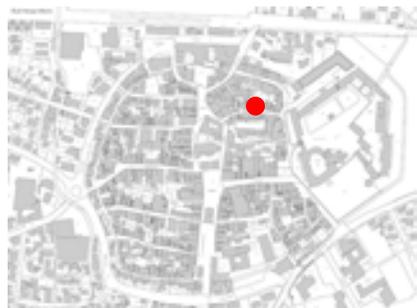
Nonnengasse 15

In einer Ecknische im Obergeschoss eines jüngeren Gebäudes befindliche Josephsfigur. Aus Sandstein gearbeitete Figur auf reich profiliertem Sockel mit Inschriftenkartusche. Inschriftlich datiert auf „ITE:AD IOSEPH 1734“.

Ansicht der Josephsfigur von Südwesten

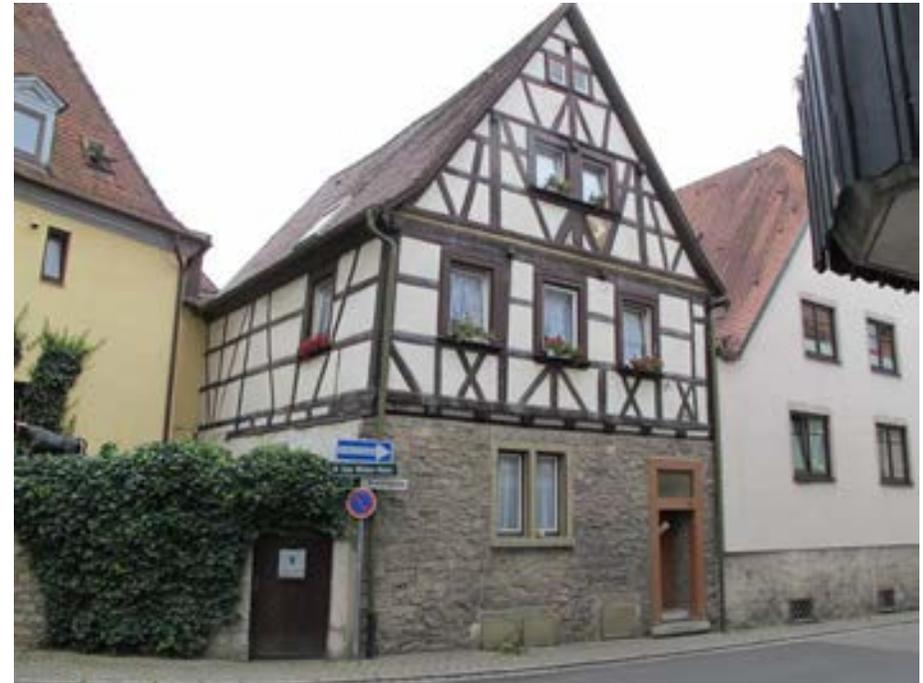
Nonnengasse 18

Giebelständiges, zweigeschossiges Wohnhaus mit hoher, massiv gemauerter Erdgeschosszone und fachwerksichtigem Obergeschoss. Nach oben mit zwei Dachgeschossebenen unter einem Satteldach abschließend. Die Geschosse giebelseitig jeweils leicht über profilierten Schwellen vorstoßend. Das einfache Zierfachwerk an der nördlichen Giebelfassade mit geraden Andreaskreuzen gestaltet.

Ansicht des Gebäudes von Nordosten
