Büro für Bauforschung und Denkmalschutz

BAD MERGENTHEIM

Historische Ortsanalyse

Oktober 2012
im Auftrag der
Stadt Bad Mergentheim
autorisiert vom
Regierungspräsidium Stuttgart
Landesamt für Denkmalpflege

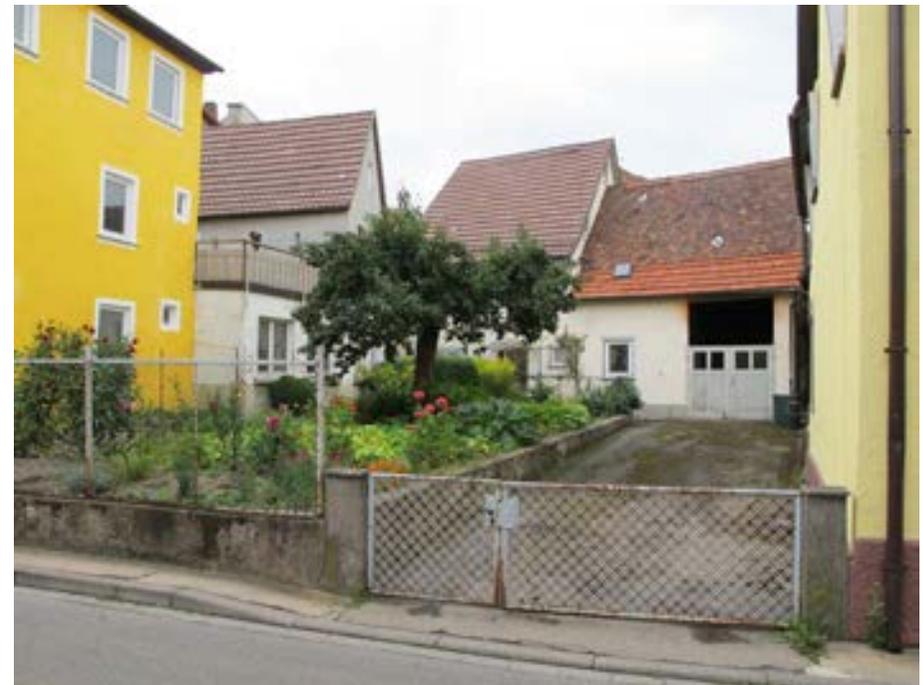
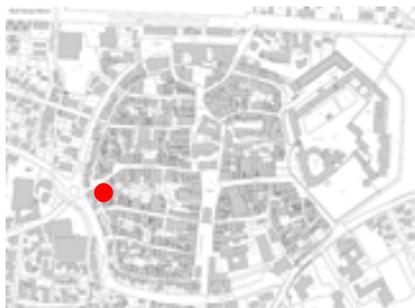
Obere Mauergasse 35

In zweiter Reihe zur Straße stehende Hofanlage in Form eines Streckgehöfts. Der zweigeschossige, nördliche Wohnteil mit verputzten Fachwerk-Außenwänden. Nach oben mit zwei Dachgeschossenebenen unter einem Satteldach abschließend. Südlich des Wohnhauses ein eingeschossiges, verputztes Ökonomiegebäude mit Satteldach und großer traufseitiger Toreinfahrt. Im Kern 17./18. Jahrhundert mit jüngeren Veränderungen. Westlich vor den Gebäuden ein Hausgarten.

Blick auf den Hausgarten von Südwesten

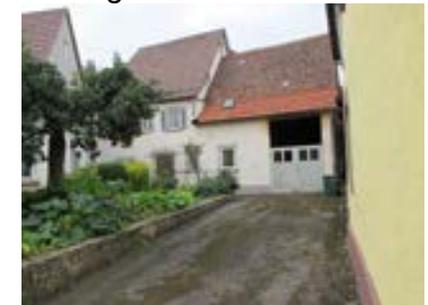
Ansicht der Hofanlage von Westen

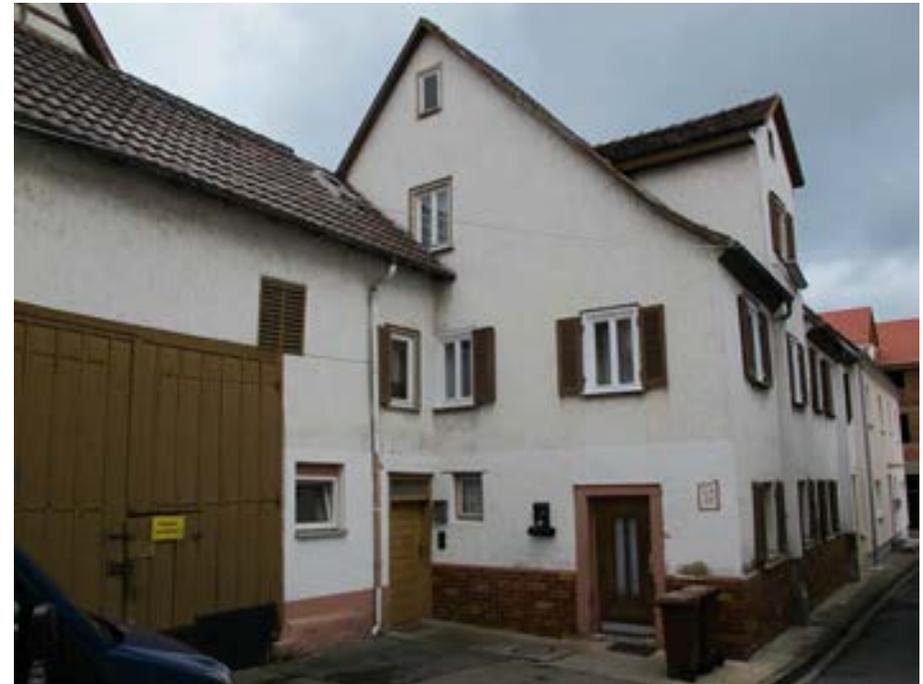
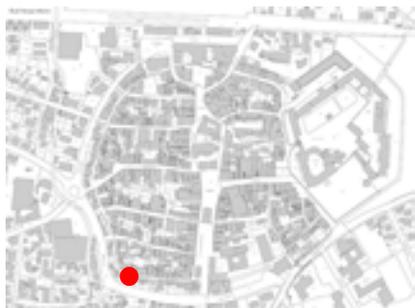
Obere Mauergasse 52

Traufständig stehende Hofanlage in Form eines versetzten Streckgehöfts. Der zweigeschossige, westliche Wohnteil mit massiv gemauerter Erdgeschosszone und verputztem Fachwerk-Obergeschoss. Nach oben mit zwei Dachgeschossebenen unter einem Satteldach mit Zwerchhaus abschließend. Östlich des Wohnhauses eine zweigeschossige, verputzte Scheune mit Satteldach und großer traufseitiger Toreinfahrt.

Ansicht des Wohnhauses von Nordosten

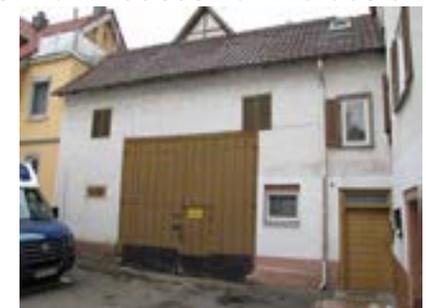
Ansicht der Scheune von Norden

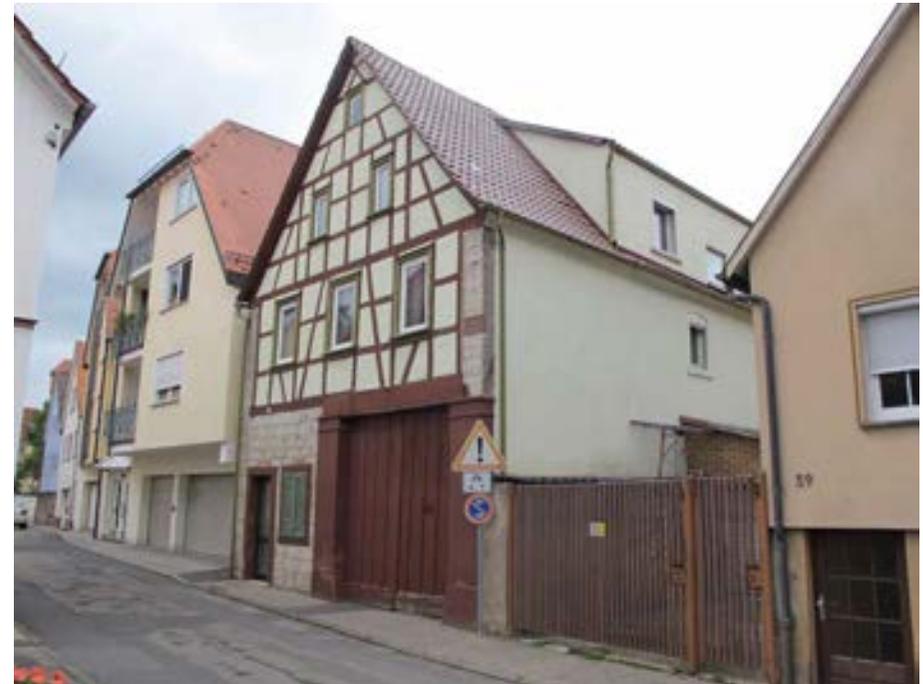
Obere Mauergasse 57

Giebelständiges, zweigeschossiges Wohnhaus mit hoher, massiv gemauerter Erdgeschosszone und teils massiv gemauertem und verputztem Obergeschoss; der südliche Giebel fachwerksichtig. Nach oben mit zwei Dachgeschossebenen unter einem Satteldach mit Schleppgaube abschließend. Im Erdgeschoss giebelseitig eine große Toreinfahrt.

Ansicht des Gebäudes von Südosten

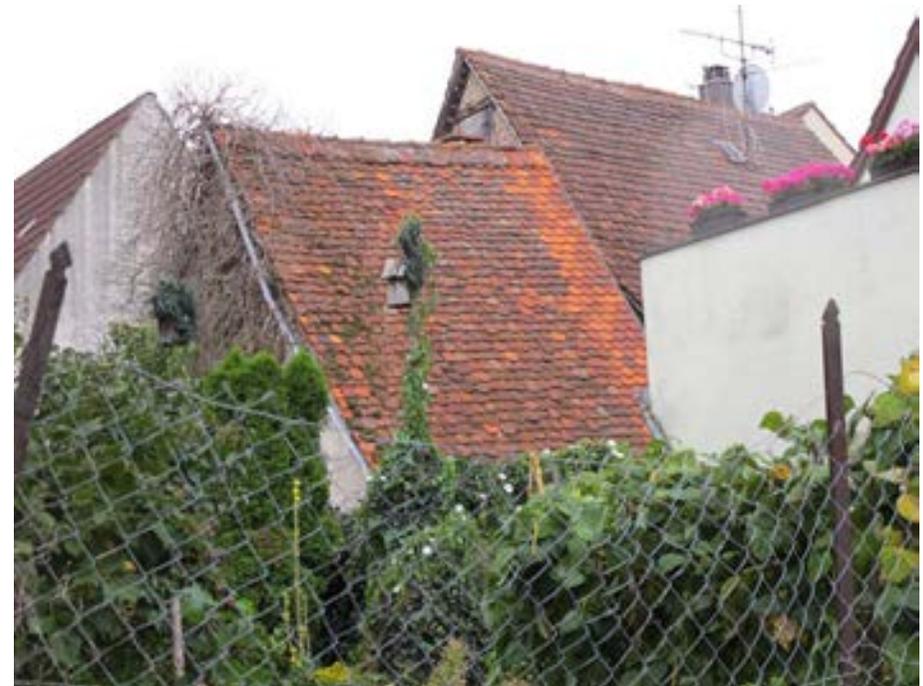
Obere Mauergasse 59

In zweiter Reihe zur Straße stehende Ökonomiegebäude. Ein zweigeschossiger, verputzter Fachwerkbau unmittelbar nördlich an das Wohnhaus (Nr. 59) angebaut. Nach oben mit einem Satteldach abschließend. Nordwestlich davon ein eingeschossiges Ökonomiegebäude mit Satteldach. Im Kern 18./19. Jahrhundert. Jüngere Veränderungen.

Ansicht des rückwärtigen Ökonomiegebäude von Nordwesten

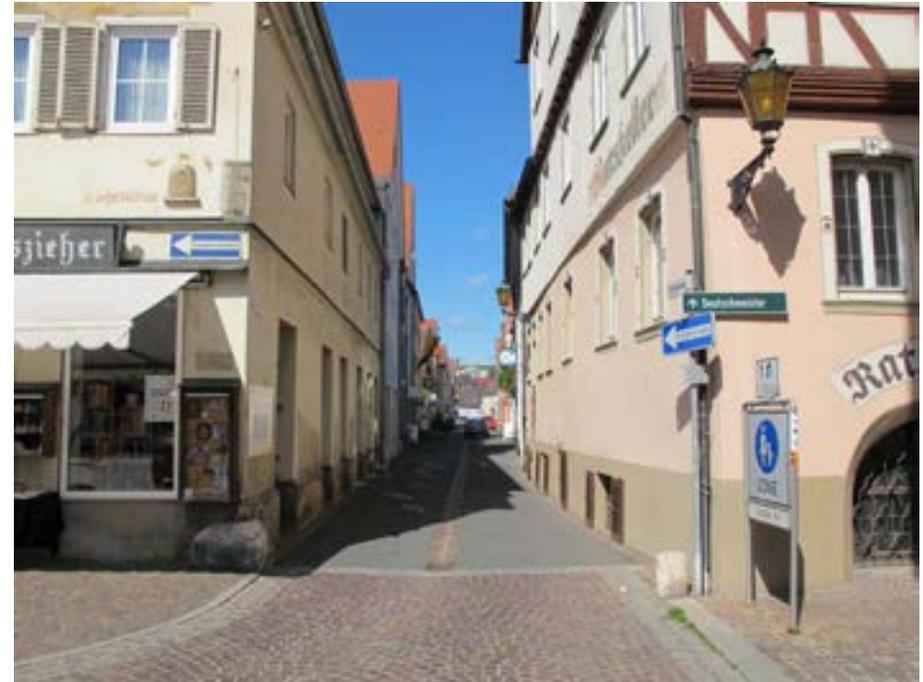
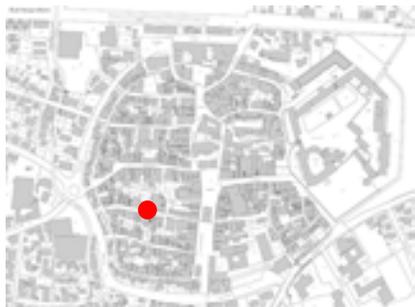
❶ Blick nach Westen auf Höhe des Hans-Heinrich-Ehrler-Platz

Die Ochsengasse erstreckt sich in weitestgehend geradem, ebenem Verlauf vom Hans-Heinrich-Ehrler-Platz im Osten kommend in westliche Richtung ❶, wo sie schließlich in die Obere Mauer-gasse einmündet ❷. Der Name Ochsengasse verweist auf das ehemalige Gasthaus zum Ochs (Hausnr. 18). Ursprünglich hatte die Straße auch den Namen Mittelgasse. Bestimmt wird die Gasse von den stattlichen Bauten des ehemaligen Berlichinger Hofes (Hausnr. 2) und des Ratskellers am östlichen Ende. Ansonsten prägen sowohl trauf- als auch giebelständig angeordnete historische Gebäude den Straßenraum, die überwiegend aus dem 16.-19. Jahrhundert stammen.

Die weitestgehend gerade verlaufende Straße gehört zum orthogonalen Wegenetz der Stadterweiterung ab der Mitte des 14. Jahrhunderts. Mit ihrem noch spätmittelalterlichen Verlauf und Parzellenzuschnitt hat die Ochsengasse dokumentarischen Wert für die bauliche Struktur und Stadtentwicklung von Bad Mergentheim.

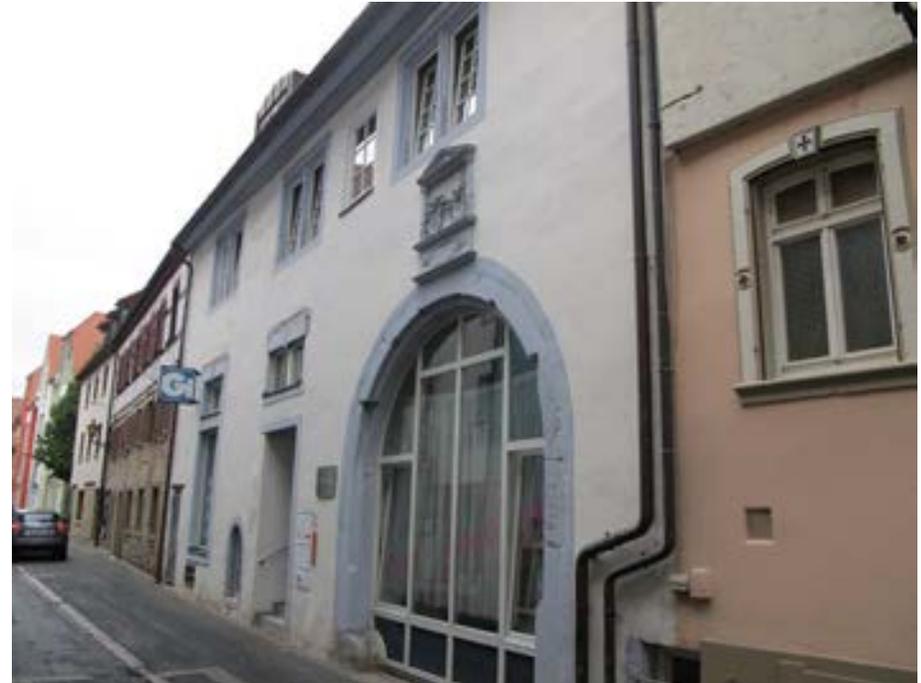
Ochsengasse 2

Traufständiger, zweigeschossiger, ehemaliger Teil des Berlichinger Hofes mit teils massiv gemauerten und verputzten Außenwänden und hoher Erdgeschosszone; an der nördlichen Traufseite verputztes Fachwerk. Nach oben mit zwei Dachgeschossebenen unter einem Satteldach mit modernen Gauben abschließend. Im Erdgeschoss rundbogige Toreinfahrt, im Obergeschoss profilierte Zwillingenster. Über der Toreinfahrt ein Wappenstein mit dem Wappen der Herren von Berlichingen.

Im Kern 16. Jahrhundert. 1996-98 Instandsetzung.

Ansicht des ehemaligen Berlichinger Hofes von Südosten

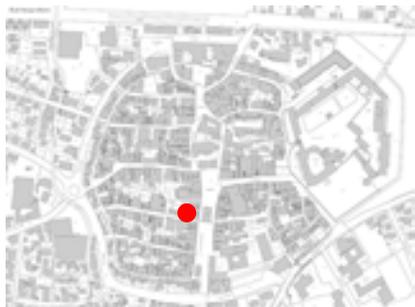
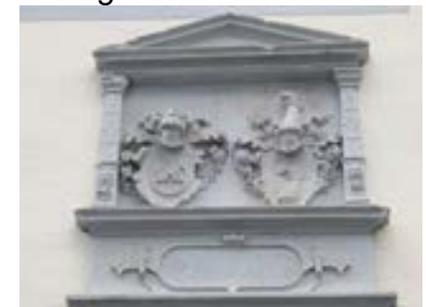
Ansicht des Wappensteins

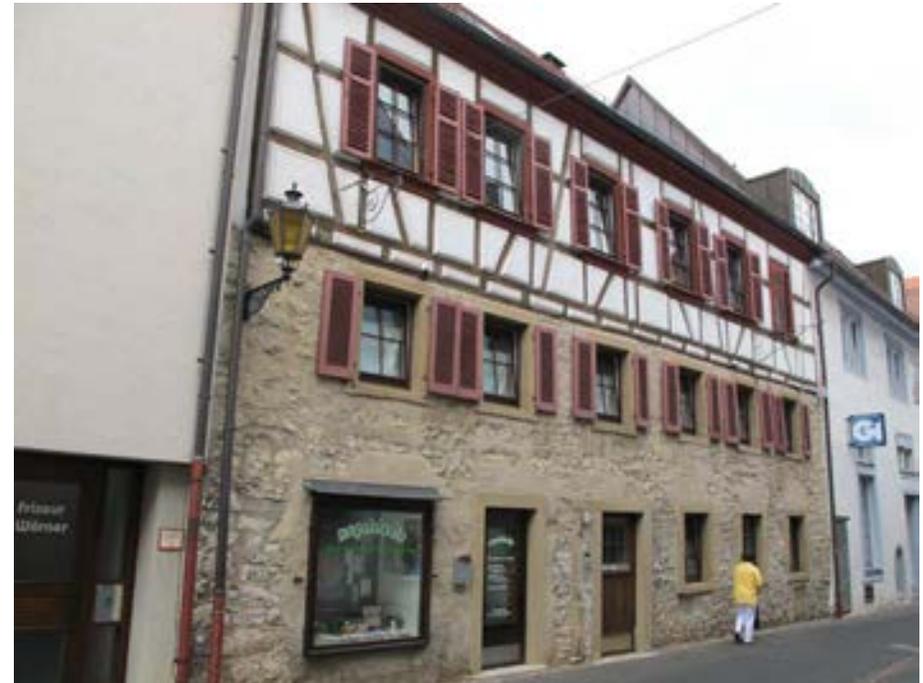
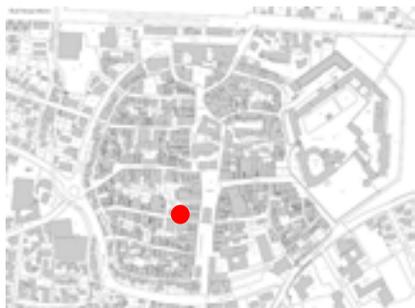
Ochsengasse 4

Traufständiges, dreigeschossiges Wohnhaus mit teils massiv gemauertem Erd- und Obergeschoss; an der nördlichen Traufseite teilweise Fachwerk. Das 2. Obergeschoss komplett in Fachwerkbauweise errichtet. Nach oben mit zwei Dachgeschossebenen unter einem Satteldach mit Schleppegaube abschließend.

18. Jahrhundert; im Kern wohl deutlich älter. Möglicherweise nachträglich aufgestockt. Jüngere Veränderungen.

Ansicht des Gebäudes von Südwesten

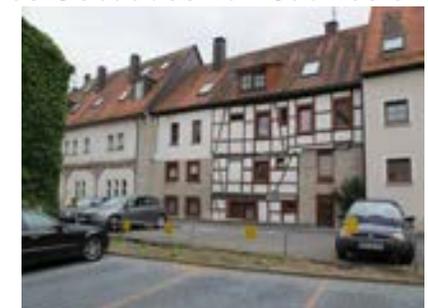
Ansicht von Nordwesten

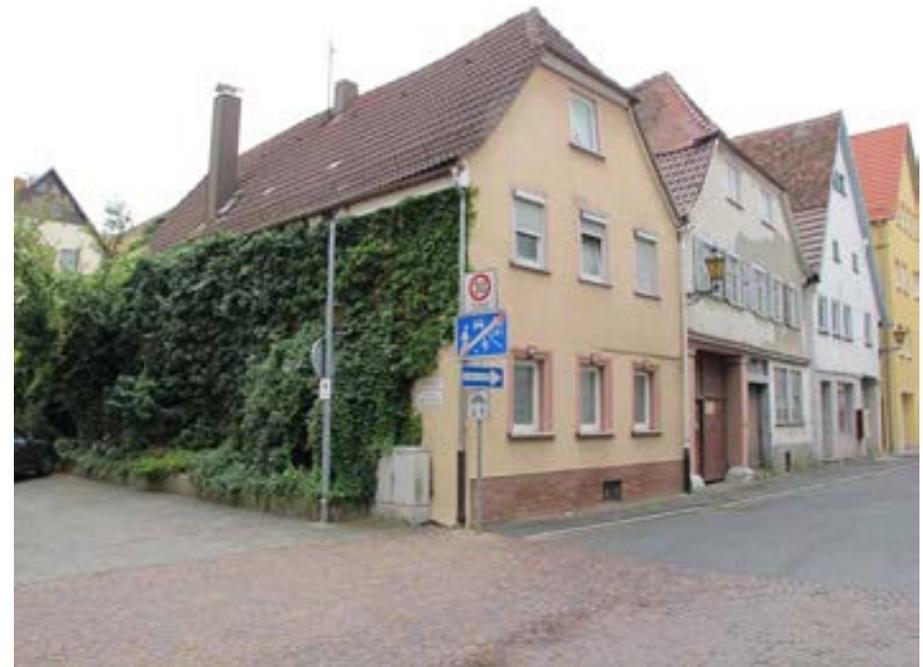
Ochsengasse 9

In Ecklage stehendes, zweigeschossiges Wohnhaus mit massiv gemauerter Erdgeschosszone und verputztem Fachwerk-Obergeschoss. Nach oben mit zwei Dachgeschossebenen unter einem Halbwalmdach abschließend. Im Erdgeschoss profilierte Fenstergewände mit Keilsteinen.

In einem Keilstein inschriftlich datiert auf 1791.

Ansicht des Gebäudes von Nordosten

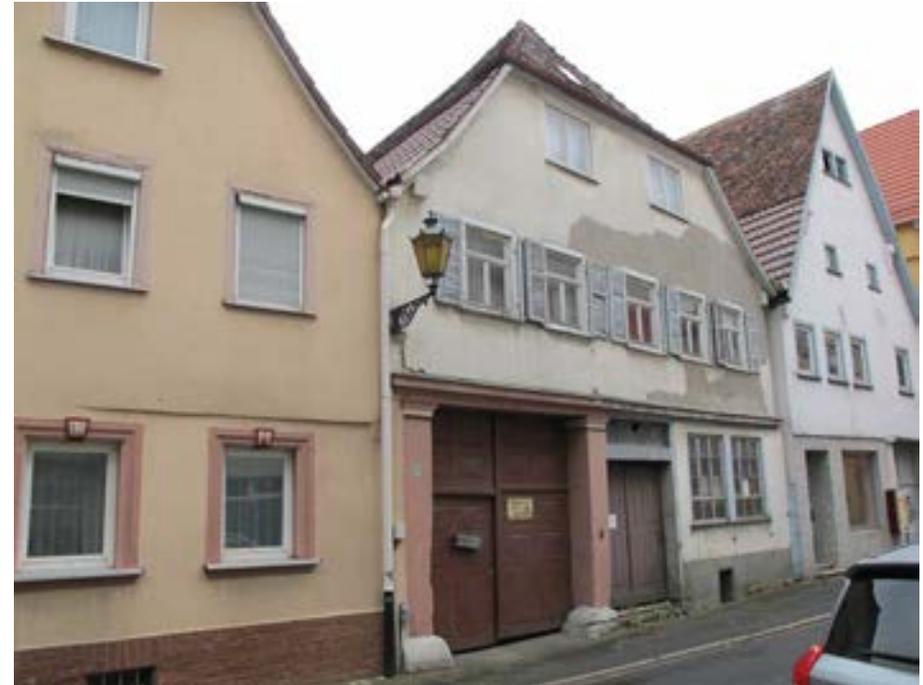
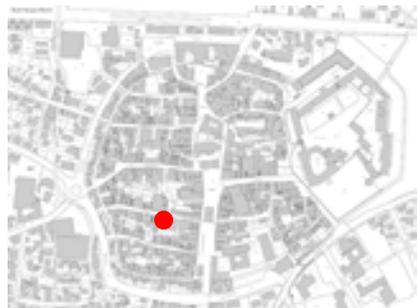
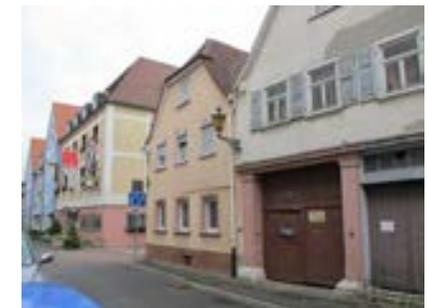
Ochsengasse 11

Giebelständiges, zweigeschossiges Wohnhaus mit hoher, massiv gemauerter Erdgeschosszone und verputztem Fachwerk-Obergeschoss. Nach oben mit zwei Dachgeschossebenen unter einem Halbwalmdach abschließend. Im Erdgeschoss eine ehemalige Werkstatt sowie giebelseitig eine große Toreinfahrt. 18. Jahrhundert; im Kern wohl älter. Jüngere Veränderungen.

Ansicht des Gebäudes von Nordosten

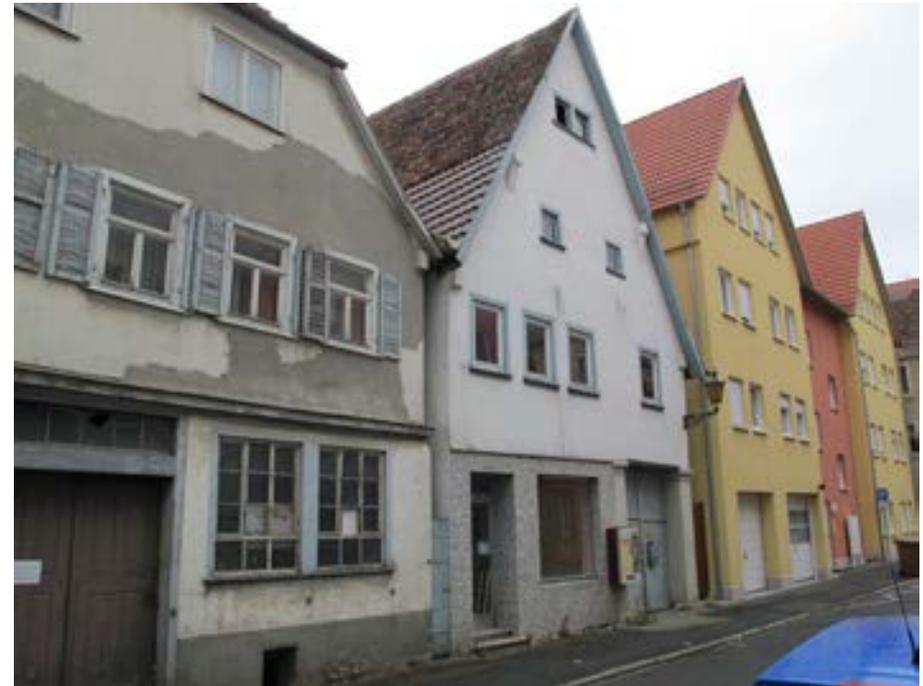
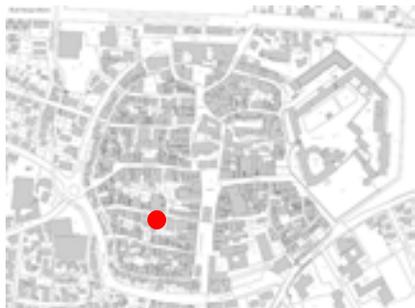
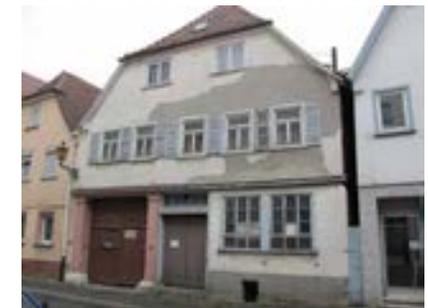
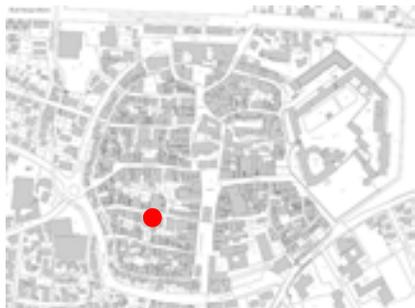
Ochsengasse 13

Giebelständiges, zweigeschossiges Wohnhaus mit teils massiv gemauerter Erdgeschosszone und verputztem Fachwerk-Obergeschoss. Nach oben mit zwei Dachgeschossebenen und Spitzboden unter einem Satteldach abschließend. Im westlichen Bereich des Erdgeschosses eine Hofdurchfahrt. Am Dachgeschossgiebel Balkenköpfe auf Knaggen aufgelagert. Dendrochronologisch auf 1454-1462 datiert. Jüngere Veränderungen.

Ansicht des Gebäudes von Nordosten

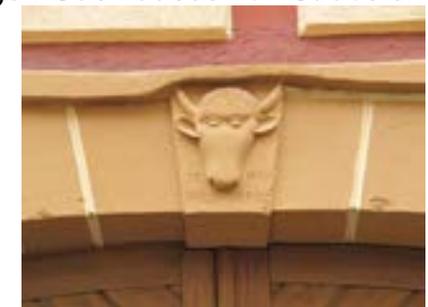
In einem Fenster-Keilstein inschriftlich datiert auf 1767. Im Keilstein der Hofdurchfahrt die Darstellung eines Ochsenkopfes als Zeichen des Gasthauses. 2005 Dach- und Fassadensanierung.

Ansicht des Rinderkopfes

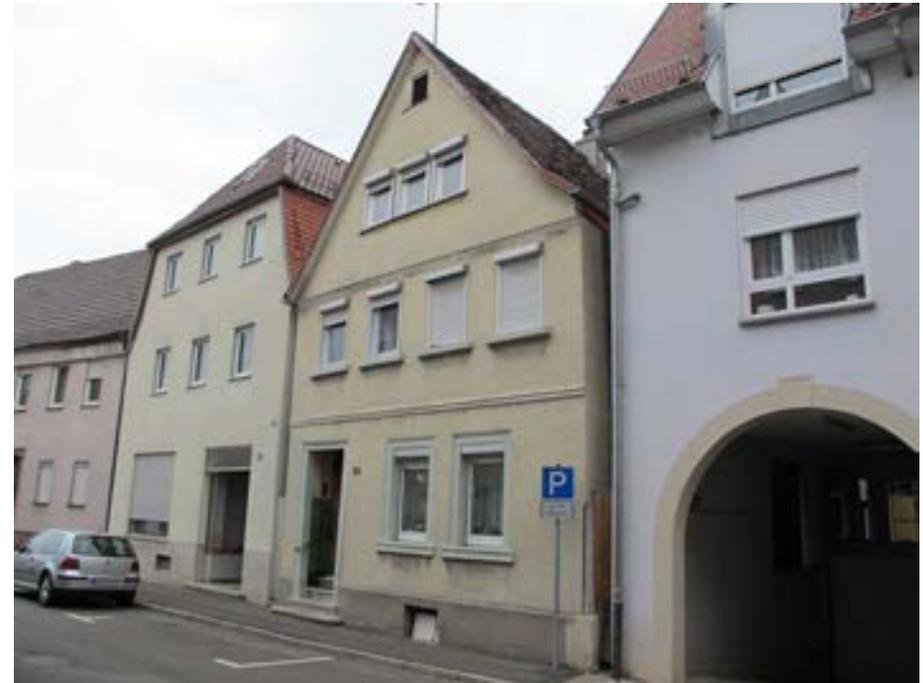
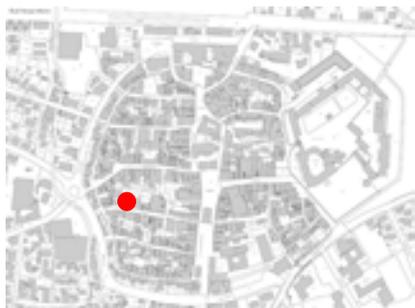
Ochsengasse 24

Giebelständiges, zweigeschossiges Wohnhaus mit massiv gemauerter Erdgeschosszone und verputztem Fachwerk?-Obergeschoss. Nach oben mit zwei Dachgeschossebenen unter einem Satteldach abschließend. Am südlichen Giebel die Dachgeschosse über profiliertem Schwelle leicht vorstoßend. Über dem Erdgeschoss ein Gesimsband.

18. Jahrhundert. Jüngere Veränderungen.

Ansicht des Gebäudes von Südosten

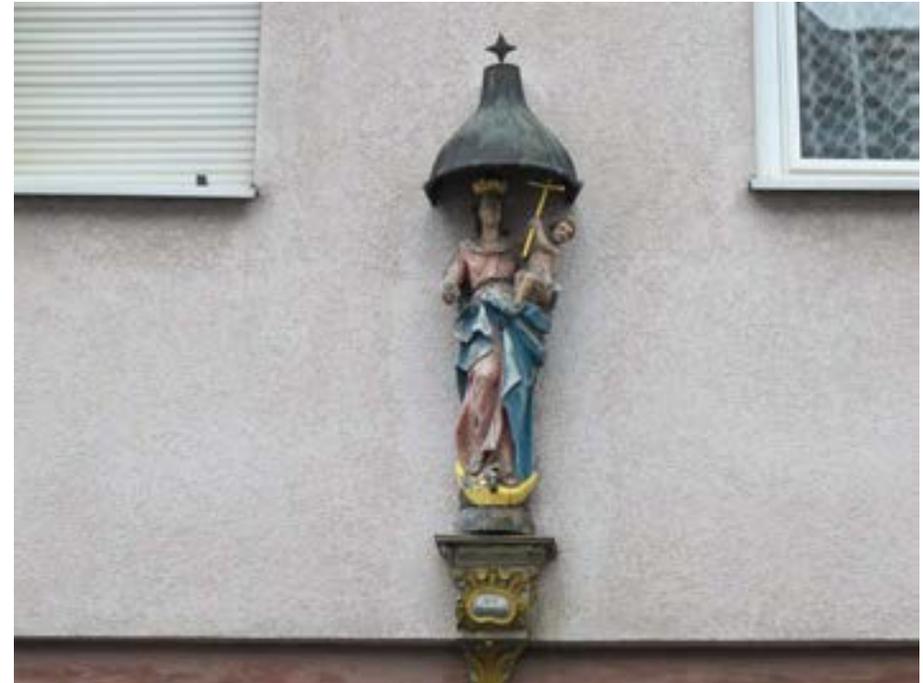
Ochsengasse 28

An der südlichen Traufseite eines jüngeren Gebäudes am Obergeschoss befindliche Mondsichelmadonna. Auf einem reich profilierten Sockel mit der Aufschrift „Ave Maria“ eine in Holz geschnitzte und farbig gefasste Maria mit Kind. 18. Jahrhundert.

Ansicht der Hausmadonna von Süden

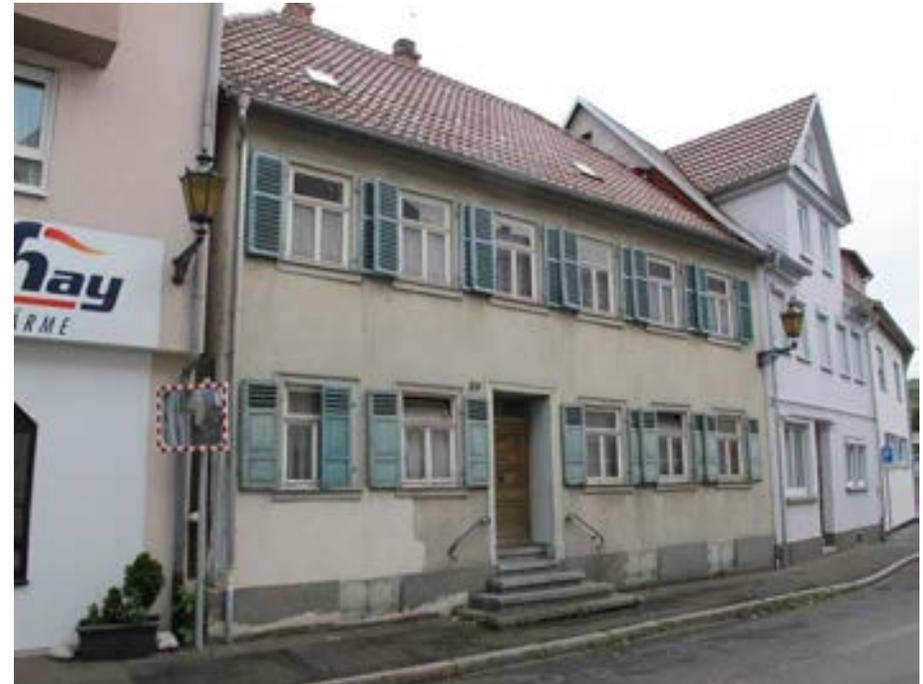
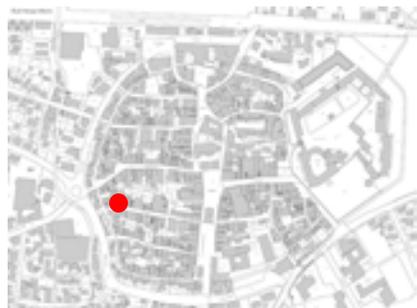
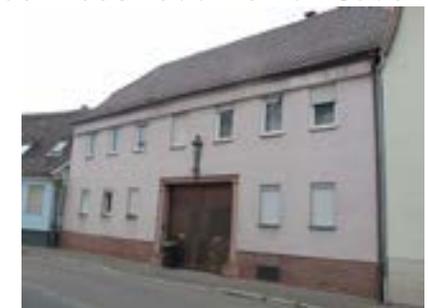
Ochsengasse 29

Traufständiges, zweigeschossiges Wohnhaus mit verputzter Erdgeschosszone und verputztem Fachwerk-Obergeschoss. Nach oben mit zwei Dachgeschossebenen unter einem Halbwalmdach abschließend. Im Erdgeschoss eine schön gestaltete Hauseingangstüre mit Oberlicht; davor eine Freitreppe. 18. Jahrhundert. Jüngere Veränderungen.

Ansicht des Gebäudes von Nordosten

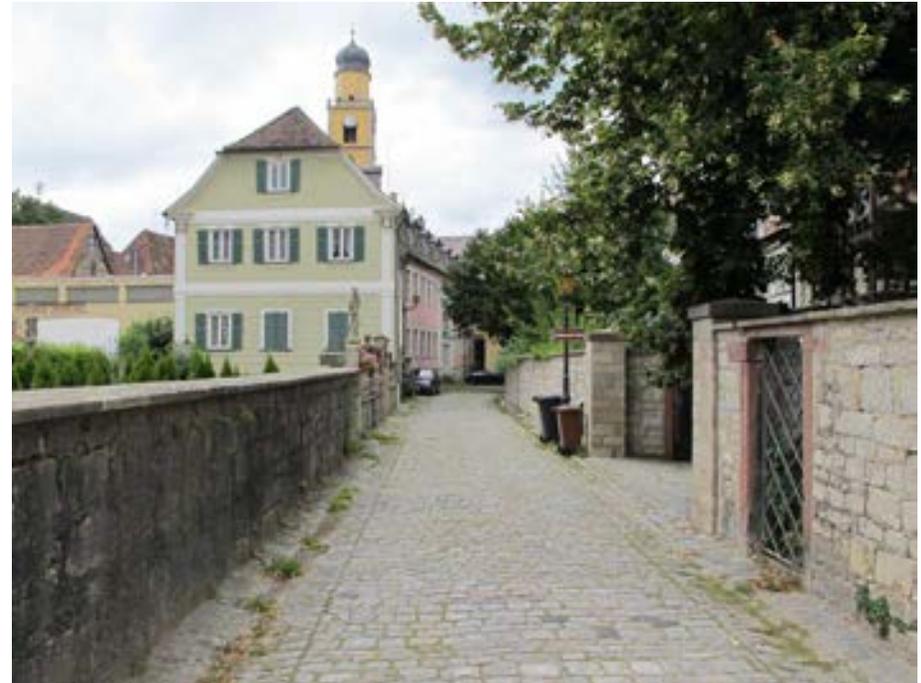
❶ Blick nach Westen auf Höhe von Hausnr. 6

Der Pfarrgang erstreckt sich in ebenem Verlauf vom Ledermarkt im Westen kommend zunächst in südöstliche Richtung, wo er vor dem Gebäude Hausnr. 2 einen Bogen nach Osten ❷ macht und dann mit weitestgehend geradem Verlauf in die Münzgasse einmündet. Der Name Pfarrgang bezieht sich auf den ehemals überdachten Gang zwischen der Pfarrkirche und dem Schloss. Bestimmt wird der Gang von den beiden stattlichen Barockbauten (Hausnr. 2 und 4) sowie von den noch in großen Teilen beidseits der Gasse erhaltenen Mauern, die den Gang einfassen ❶.

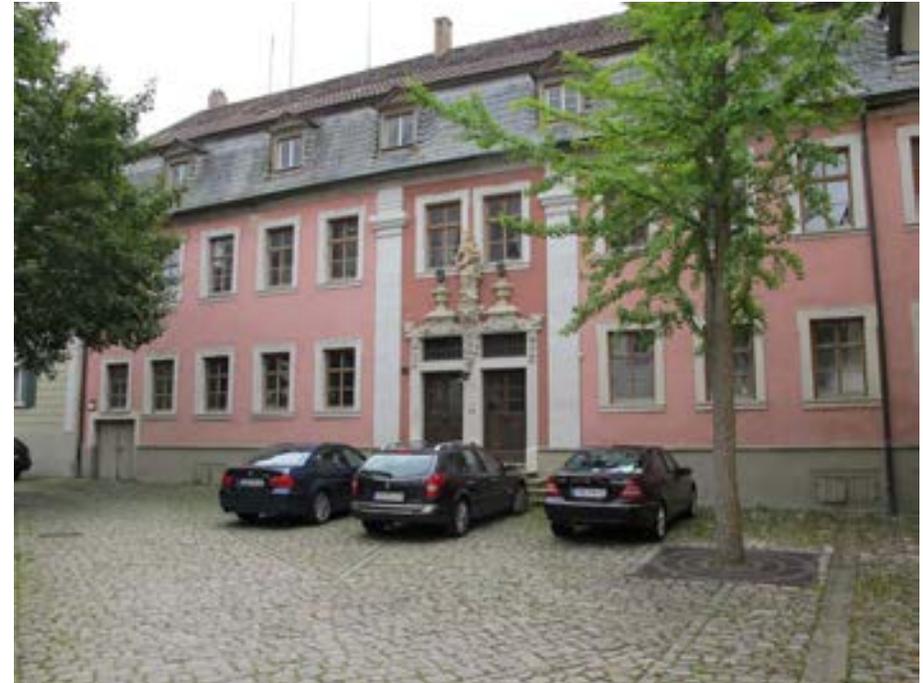
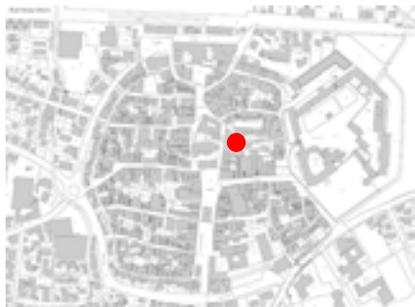
Pfarrgang 2

Taufständiges, zweigeschossiges, ehemaliges Ordenskanzlerhaus mit massiv gemauerten und verputzten Außenwänden. Nach oben mit zwei Dachgeschossebenen und Spitzboden unter einem Mansard-Walmdach mit Satteldachgauben abschließend. Die Fassaden mit geohrten Öffnungsgewänden und Pilastern gegliedert. An der nördlichen Traufseite ein reich gestaltetes Doppelportal mit Oberlichtern und Hausmadonna.

1740 von Ordensbaumeister Franz Josef Roth für den Ordenskanzler Joseph Michael Tautphoeus erbaut. Ab 1774 Hofbuchdruckerei des Deutschen Ordens. 1990 Restaurierung des Doppelportals samt Hausmadonna.

Ansicht des ehemaligen Ordenskanzlerhauses von Norden

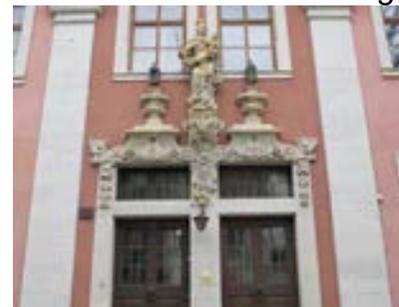
Ansicht Türportal

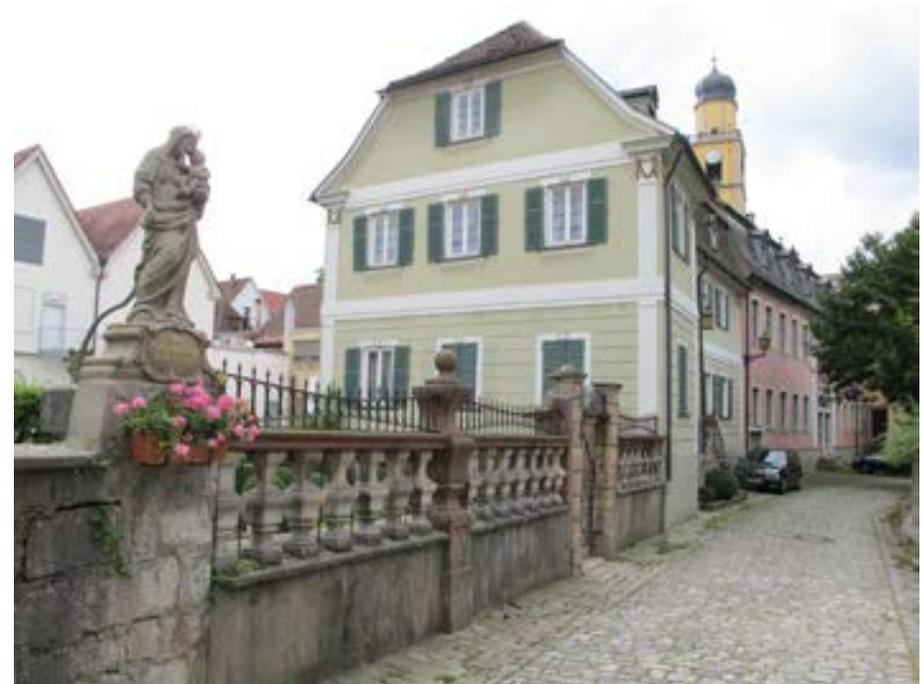
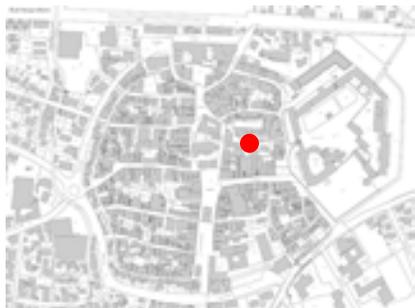
Pfarrgang 4

Traufständiges, zweigeschossiges Wohnhaus über hohem Keller-
sockel mit massiv gemauerten und verputzten Außenwänden.
Nach oben mit zwei Dachgeschossebenen unter einem Mansard-
Walmdach mit Wiederkehr und Satteldachgauben abschließend.
Die Fassaden mit Gesimsbändern und profilierten Eckpilastern
gegliedert. An der nördlichen Traufseite ein reich gestaltetes Portal
mit Oberlicht, reich geschnitztem Türblatt und Freitreppe.
18. Jahrhundert. 1956 Instandsetzung. 1977 Sanierung.
Östlich des Gebäudes reich gestaltete Gartenmauer mit Balustern
und Madonna aus Sandstein.
Die Madonna inschriftlich auf 1721 datiert.

Ansicht des Gebäudes mit Gartenmauer von Nordosten

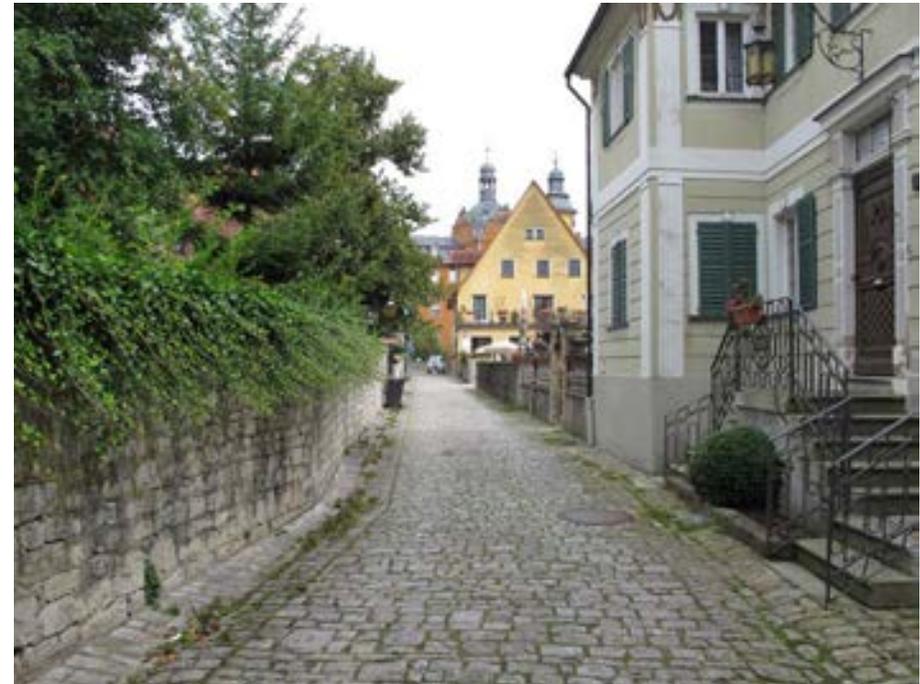
Beidseitig des Pfarrgangs haben sich Reste der Pfarrgangmauern erhalten. Der Pfarrgang war ursprünglich überdacht und führte von der Pfarrkirche (Kirchstraße 2) bzw. dem Pfarrhaus (Ledermarkt 12) zum Schloss.

Die aus hammerrecht bearbeiteten Steinen aufgerichteten Mauern sind als Reste des einst überdachten Pfarrgangs wichtige Dokumente für ein besonderes Bauwerk, das der geistlichen und weltlichen Oberschicht des Deutschen Ordens die Möglichkeit geben sollte, sich trockenen Fußes zwischen Kirche und Schloss zu bewegen. An der Erhaltung dieser Mauerreste besteht aus wissenschaftlichen und heimatgeschichtlichen Gründen ein öffentliches Interesse.

Ansicht der Pfarrgangmauern von Westen

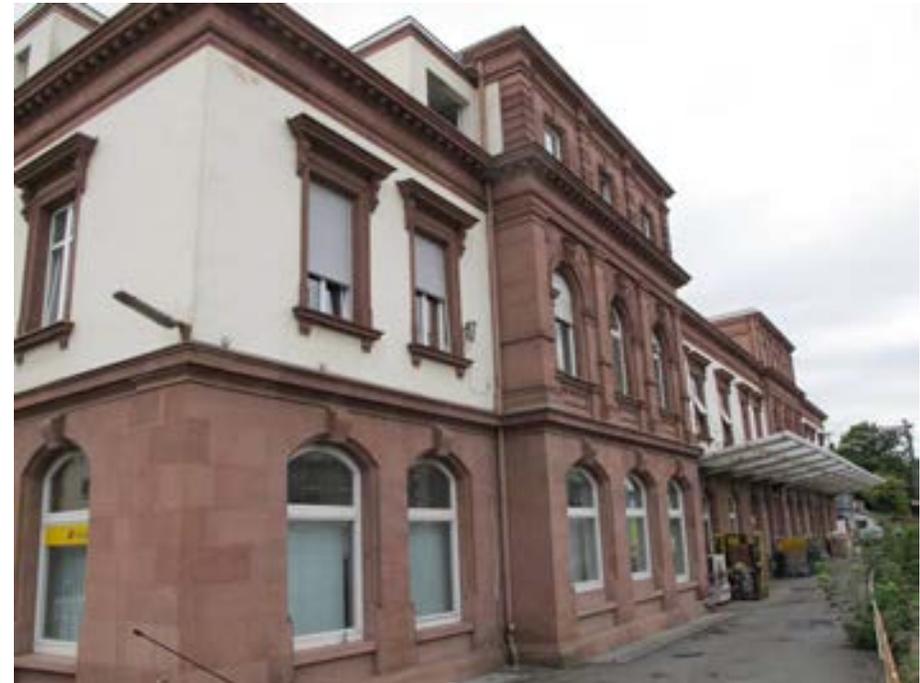
Poststraße 5

Am nördlichen Rand der Altstadt stehendes, zweigeschossiges Postamtsgebäude mit massiv gemauerten und im Obergeschoss teilweise verputzten Außenwänden. An den Traufseiten jeweils zwei reich profilierte Risalite mit Mezzaningeschoss. Nach oben mit zwei Dachgeschossebenen unter einem Stuttgarter Dach abschließend. Die Fassaden im Erdgeschoss mit segmentbogigen Öffnungsgewänden, im Obergeschoss mit Gesimsbändern, Fensterverdachungen, Balustern und Pilastern reich gegliedert. Um 1900 erbaut. Jüngere Veränderungen.

Das unmittelbar an den Bahngleisen stehende Postamt ist mit seiner durch roten Buntsandstein akzentuierten Fassade ein gutes Zeugnis für die Baukunst der Zeit um 1900. Das Postamt dokumentiert als Pendant zum Bahnhof die neue Zeit mit wachsender Industrialisierung und zunehmendem Schienenverkehr. Es bildet ein wichtiges Glied in der im späten 19. Jahrhundert entstandenen „Bahnhofsvorstadt“. An der Erhaltung besteht aus wissenschaftlichen und heimatgeschichtlichen Gründen ein öffentliches Interesse.

Ansicht des Postamtes von Nordosten

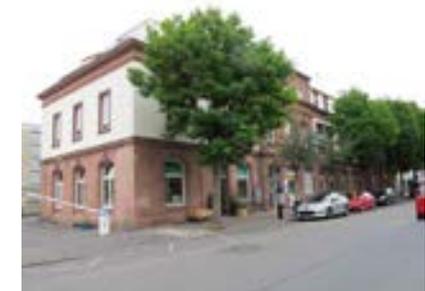
Ansicht von Südwesten

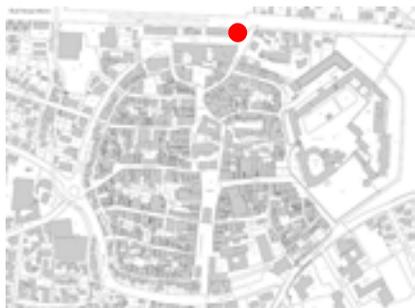
Poststraße 7

In Solitärlage stehendes, eingeschossiges Toilettenhäuschen mit massiv gemauerten und verputzten Außenwänden über einem sechseckigen Grundriss. Nach oben mit einem ebenfalls sechseckigen Pyramidendach abschließend. Das Häuschen mit zwei gegenüberliegenden Türen für Damen und Herren erschlossen. Mitte 20. Jahrhundert.

Das Toilettenhäuschen ist ein nur noch selten überliefertes Beispiel für eine öffentliche Bedürfnisanstalt der Mitte des 20. Jahrhunderts. Mit seiner sechseckigen Form in Solitärlage unweit von Bahnhof und Postamt ist es ein schöner Beleg für ein historisches Toilettenhäuschen.

Ansicht des Toilettenhäuschens von Südwesten

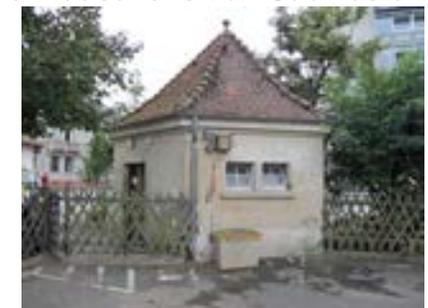
Ansicht von Nordwesten

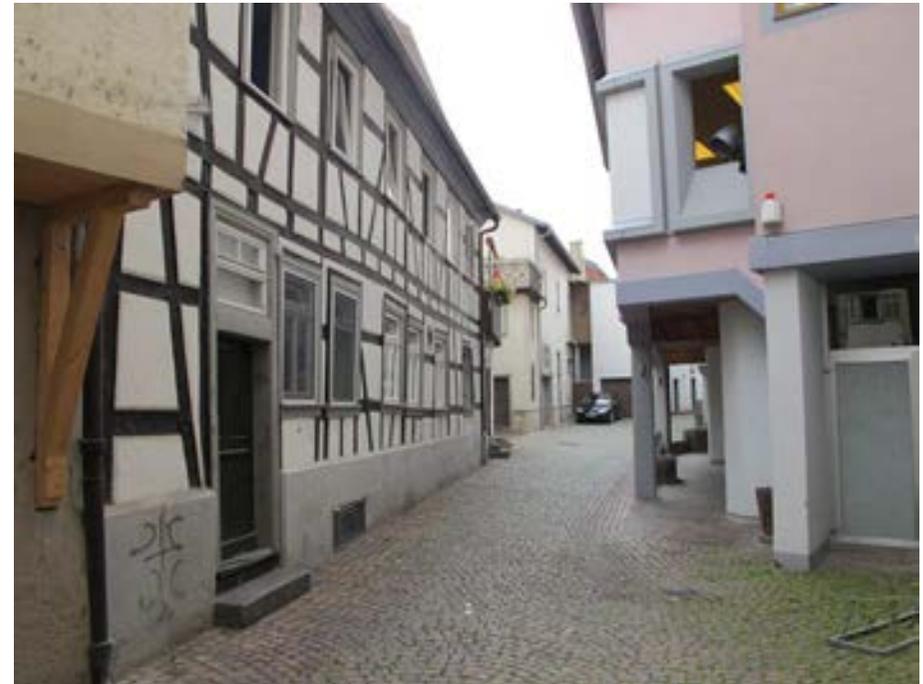
Das Rammelgäßle erstreckt sich leicht S-förmig von der Burgstraße im Norden kommend in südöstliche Richtung ❶, wo es schließlich in die Funkengasse einmündet ❷. Woher der Name Rammelgäßle stammt ist bislang ungeklärt. Die hier stehende historische Bebauung ist traufständig angeordnet und stammt überwiegend aus dem 18.-20. Jahrhundert.

Das Rammelgäßle zeichnet wohl in Teilen den Verlauf des ehemaligen Ortsetters der Marktsiedlung des 13. Jahrhunderts nach. Angeblich soll sich hier einst eine Wall-Graben-Anlage um die Marktsiedlung erstreckt haben. Mit ihrem wohl mittelalterlichen Verlauf und Parzellenzuschnitt hat die Gasse dokumentarischen Wert für die bauliche Struktur von Bad Mergentheim.

❶ Blick nach Südosten auf Höhe von Burgstraße 6

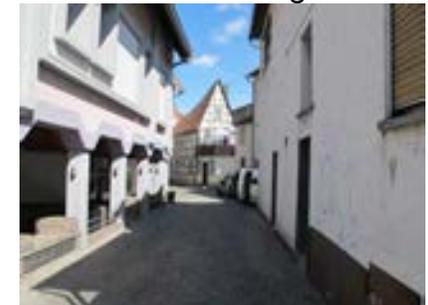
❷ Blick nach Norden von Funkengasse

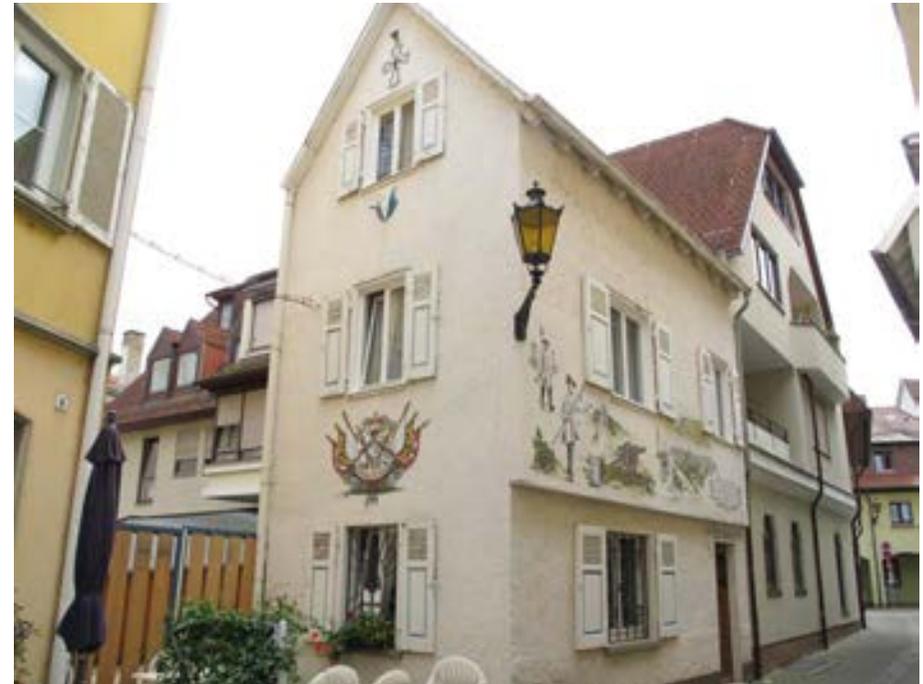
Reichengäßle 4

Traufständiges, zweigeschossiges Wohnhaus mit massiv gemauerter Erdgeschosszone und verputztem Fachwerk-Obergeschoss. Nach oben mit einer Dachgeschossebene mit Kniestock unter einem Satteldach abschließend. Das Obergeschoss traufseitig vorstoßend.

Bei dem sehr kleinen und schmalen Wohnhaus dürfte es sich ursprünglich um ein Ökonomie- oder Ausgedinghaus gehandelt haben, das wohl nachträglich aufgestockt wurde. Das Gebäude gibt somit einen Hinweis auf die früheren Wohn- und Arbeitsverhältnisse innerhalb der Kernstadt von Mergentheim.

Ansicht des Gebäudes von Nordwesten

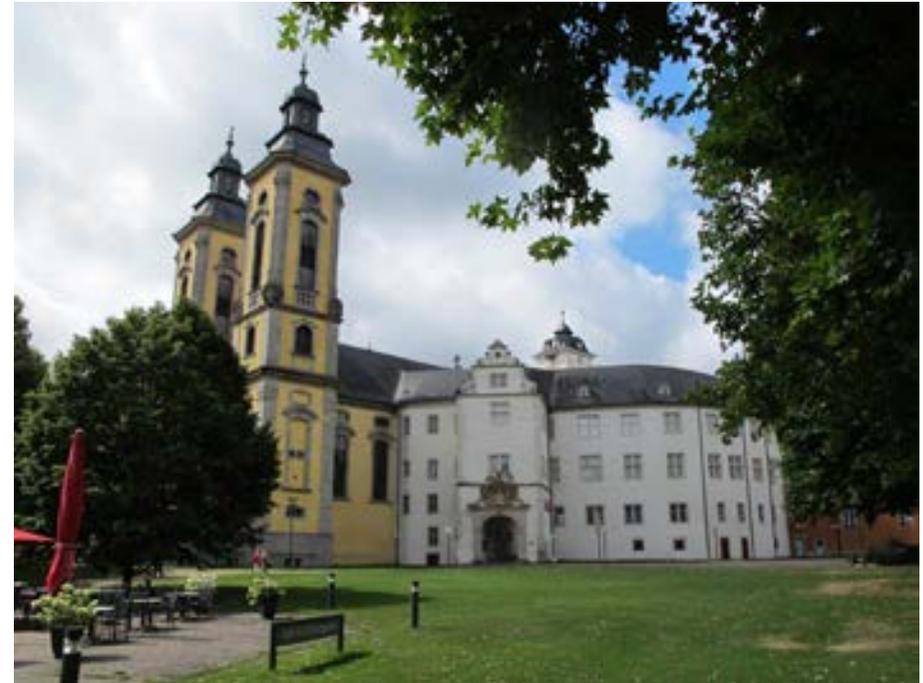
Schloss 1, 2, 4, 5, 6, 7, 8, 9, 13, 14, 15, 16

Am nordöstlichen Rand der Altstadt stehende Schlossanlage mit fünfflügeligem, dreigeschossigem Schloss (Nr. 16) samt doppeltürmiger Schlosskirche (Nr. 15). Der geräumige Schlosshof von ehemaligen Verwaltungsgebäuden (Nr. 1-9) umgrenzt. Südlich und östlich der Schlossanlage ein weit ausgedehnter Schlosspark samt Ausstattung und Einfriedung.

Ehemalige Wasserburg des 12. Jahrhunderts, 1219 von Andreas von Hohenlohe an den Deutschen Orden gestiftet. Ab 1525 Hauptsitz des Deutschen Ordens. Ab 1568 allmählicher Neubau des Schlosses. Im 19. Jahrhundert zeitweise die Residenz von Prinz Paul von Württemberg. Die Schlosskirche in den 1730er Jahren anstelle einer älteren Kapelle neu erbaut.

Ansicht der Schlosskirche mit Schloss von Nordosten

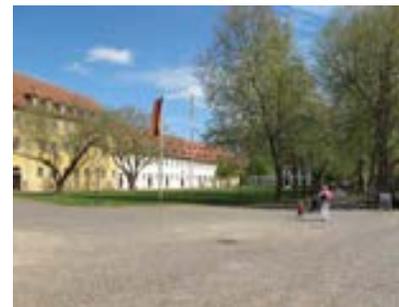
Blick nach Nordosten über Schlosshof

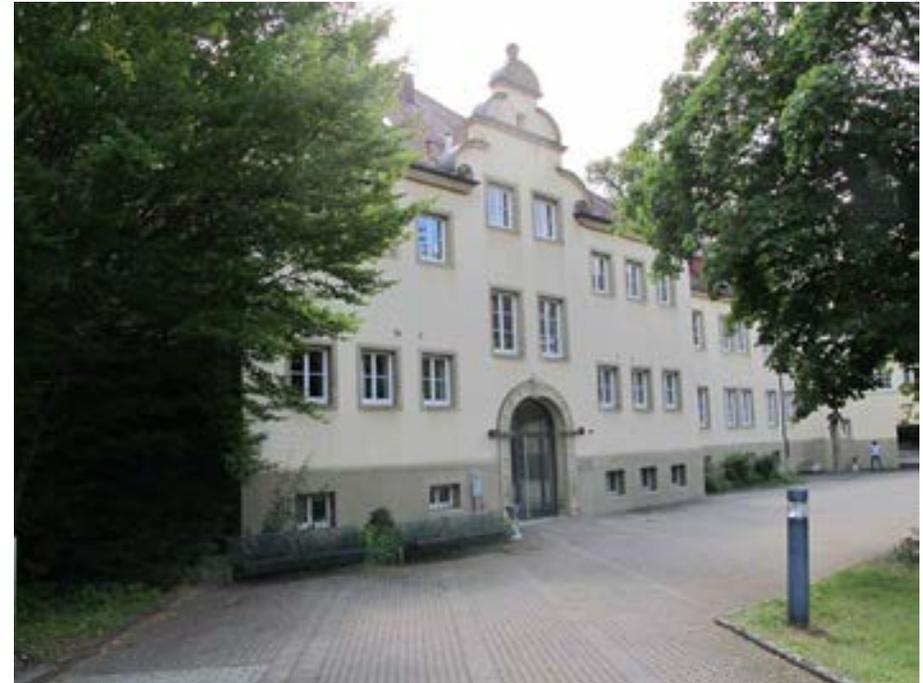
Schloss 10, 11, 12

Am östlichen Rand des Schlosshofes stehende, langgestreckte Gebäude der ehemaligen Kurklinik (heute: Hochschule). Das Hauptgebäude (Nr. 10) zweigeschossig mit massiv gemauerten Außenwänden über hohem Kellersockel. An der westlichen Seite mit Kopfbau und Mittelrisalit mit bekrönendem Volutengiebel. Nach oben unter einem Walmdach abschließend. Die südwestlich davon stehenden Nebengebäude (Nr. 11 und 12) ein- und zweigeschossige Massivbauten mit Satteldach.

Ansicht der ehemaligen Kurklinik von Nordwesten

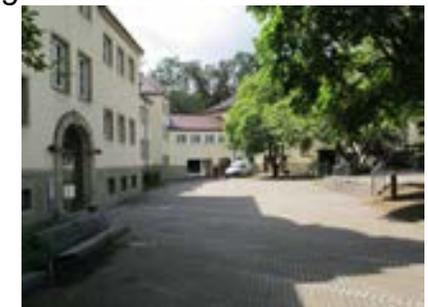
Ansicht der Kurklinik von Norden

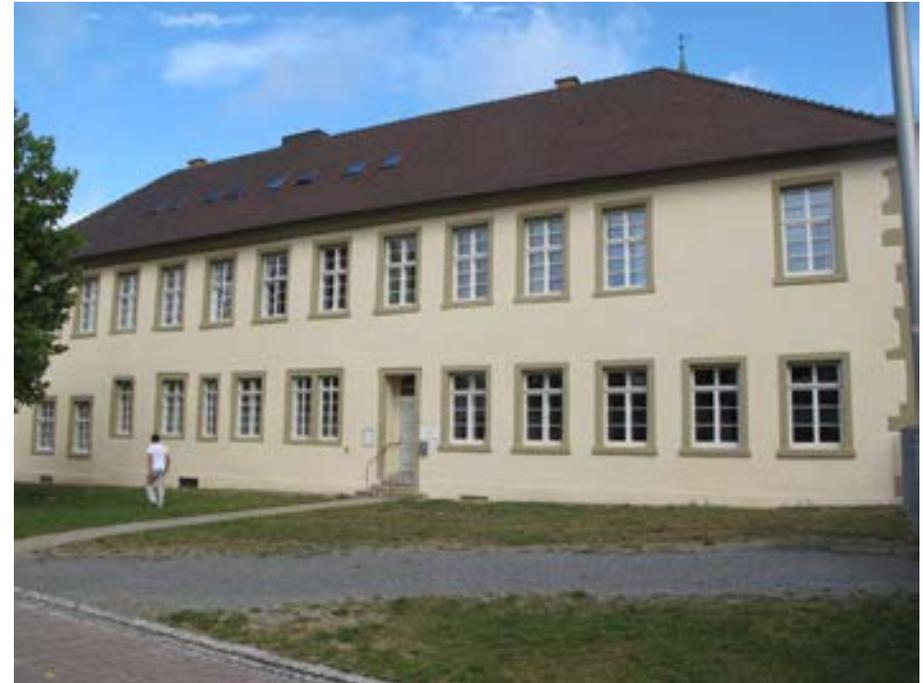
Schulgasse 1

Unweit des südlichen Randes der Kernstadt stehendes, ehemaliges Dominikanerkloster. Zweigeschossiger, vierflügliger Konventbau mit massiv gemauerten und verputzten Außenwänden unmittelbar südlich an die Dominikanerkirche angebaut. Nach oben mit zwei Dachgeschossebenen unter einem Walmdach abschließend. Vereinzelter Fenster mit geohrten Gewänden. Eckquaderungen. Der Dominikanerorden soll um 1312 mit dem Bau der Kirche begonnen haben. Entsprechend entstand auch der Konventbau im 14. Jahrhundert. Im 17./18. Jahrhundert barocke Umgestaltung (am Eingang des Kreuzgangs inschriftlich mit 1675 datiert).

Ansicht des ehemaligen Dominikanerklosters von Süden

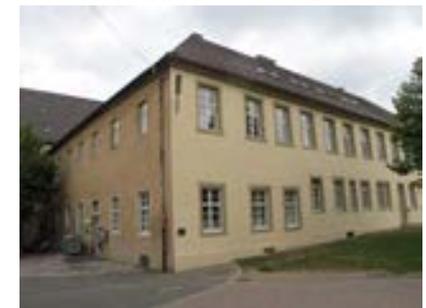
Ansicht von Südwesten

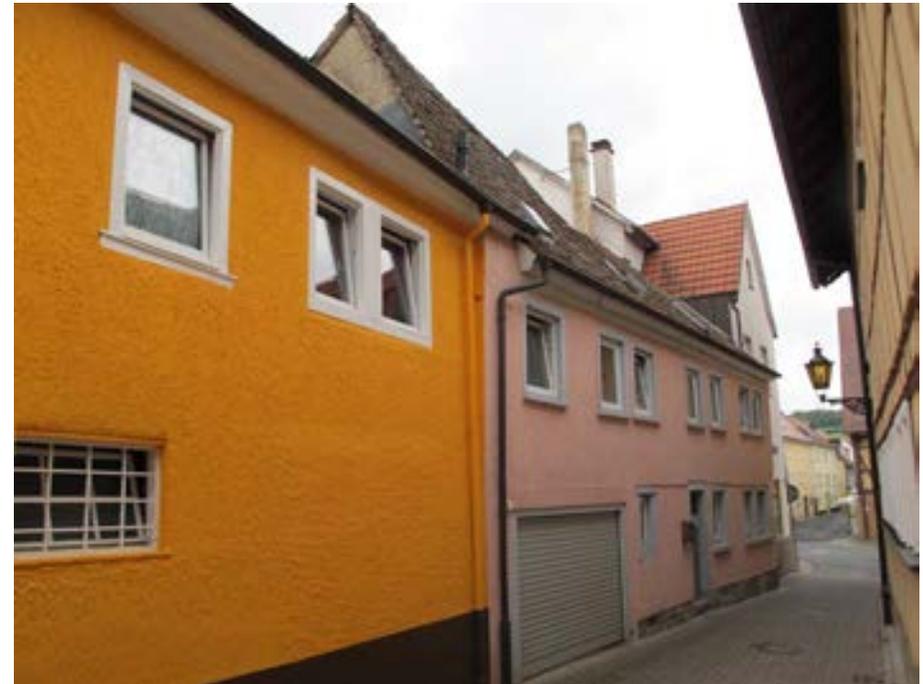
Schulgasse 2

Traufständiges, zweigeschossiges Wohnhaus unmittelbar am südlichen Rand der Kernstadt. Massiv gemauerte Erdgeschosszone und verputztes Fachwerk-Obergeschoss. Nach oben mit zwei Dachgeschossebenen unter einem Satteldach abschließend. Im Kern 17./18. Jahrhundert. Jüngere Veränderungen.

Das Gebäude steht beispielhaft für ein einfaches Wohnhaus des 17./18. Jahrhunderts in Mergentheim. Es gibt somit Hinweise auf die einstigen Wohn- und Lebensverhältnisse. Das unmittelbar an den südlichen Stadtrand gebaute Gebäude könnte Reste der ehemaligen Stadtmauer enthalten.

Ansicht des Gebäudes von Nordosten
