Büro für Bauforschung und Denkmalschutz

BAD MERGENTHEIM

Historische Ortsanalyse

Oktober 2012
im Auftrag der
Stadt Bad Mergentheim
autorisiert vom
Regierungspräsidium Stuttgart
Landesamt für Denkmalpflege

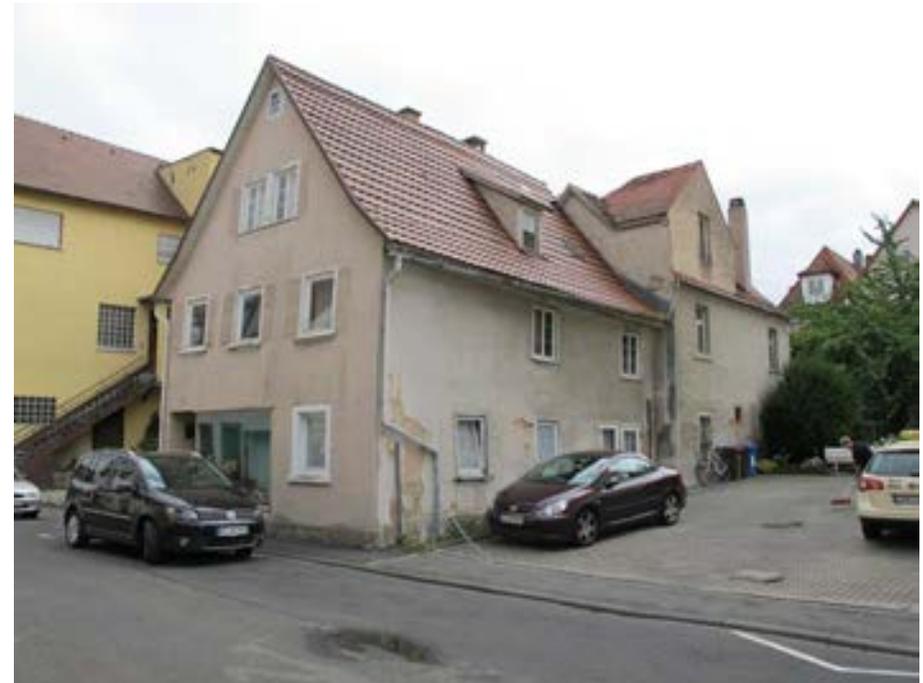
Törkelgasse 5

Giebelständiges, zweigeschossiges Wohnhaus mit verputzten Fachwerk-Vollgeschossen. Nach oben mit zwei Dachgeschossebenen unter einem Satteldach mit Dachhäuschen und Schleppgaube abschließend. Im Erdgeschoss kleiner Ladeneinbau. 18./19. Jahrhundert. Jüngere Veränderungen.

Südlich an das Wohnhaus angebauter, massiv gemauerter und verputzter Werkstattteil mit Satteldach und großem Zwerchhaus. 1. Hälfte 20. Jahrhundert.

Ansicht des Gebäudes von Nordwesten

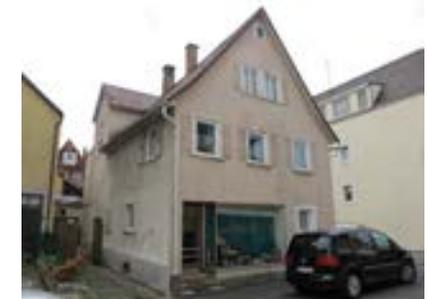
Ansicht von Nordosten

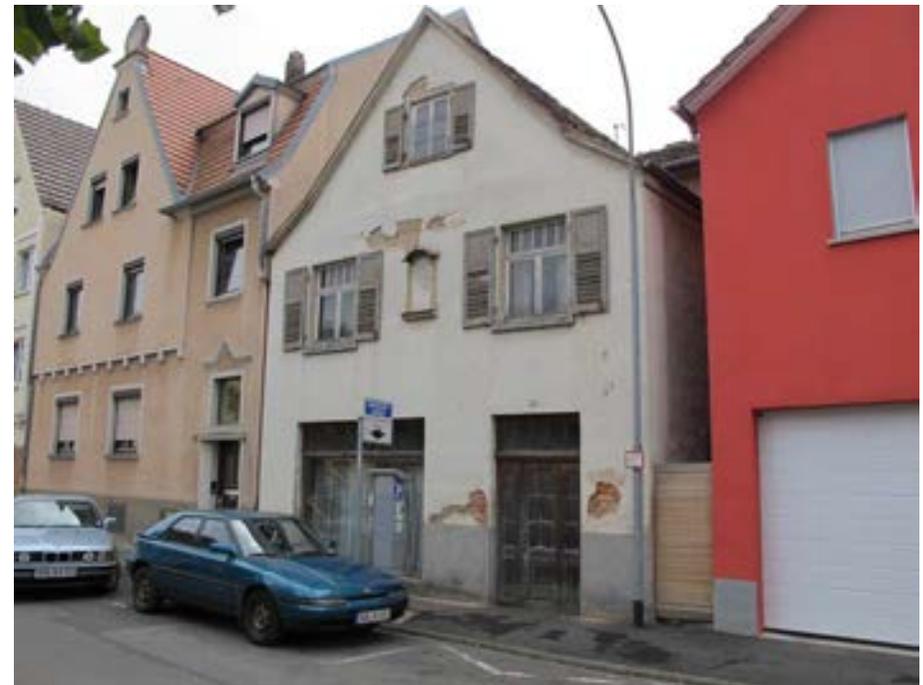
Törkelgasse 13

Giebelständiges, zweigeschossiges Wohnhaus mit massiv gemauerten und verputzten Vollgeschossen. Nach oben mit einer Dachgeschossebene unter einem Satteldach mit Satteldachgaube abschließend. Im Erdgeschoss ein Ladengeschäft aus der Mitte des 20. Jahrhunderts mit entsprechendem Schaufenster und Eingangstüre. Im Obergeschoss eine Heiligennische ohne Figur. 19. Jahrhundert. Jüngere Veränderungen.

Ansicht des Gebäudes von Nordwesten

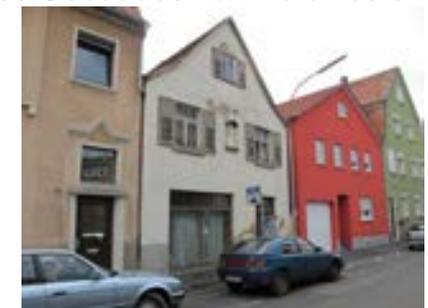
Ansicht von Nordosten

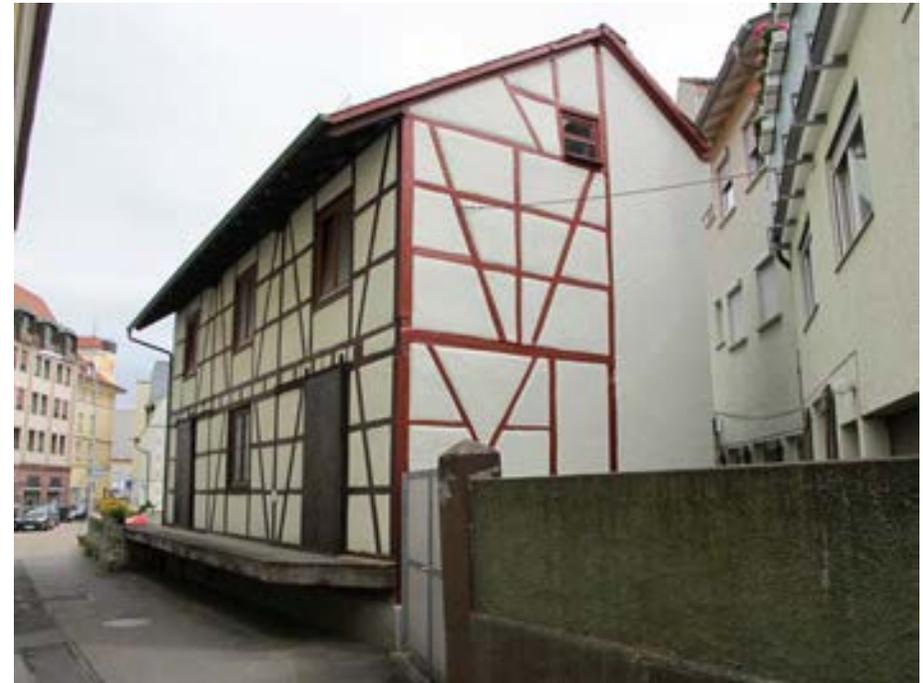
Törkelgasse 22 (rückwärtiges Gebäude)

Nördlich des Gebäudes Törkelgasse 22 an der Unteren Mauer-gasse stehendes, zweigeschossiges Lagerhaus. Teils massiv gemauert, teils in Fachwerkbauweise errichtetes Gebäude. Nach oben mit einer Dachgeschossebene unter einem Satteldach abschließend. An der nordwestlichen Traufseite auf gesamter Gebäudelänge eine Verladerampe und zwei große Schiebetore. 1. Hälfte 20. Jahrhundert.

Ansicht des rückwärtigen Lagergebäudes von Südwesten

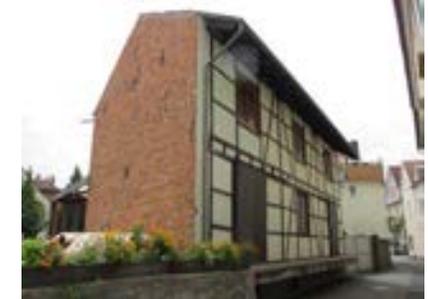
Ansicht von Nordosten

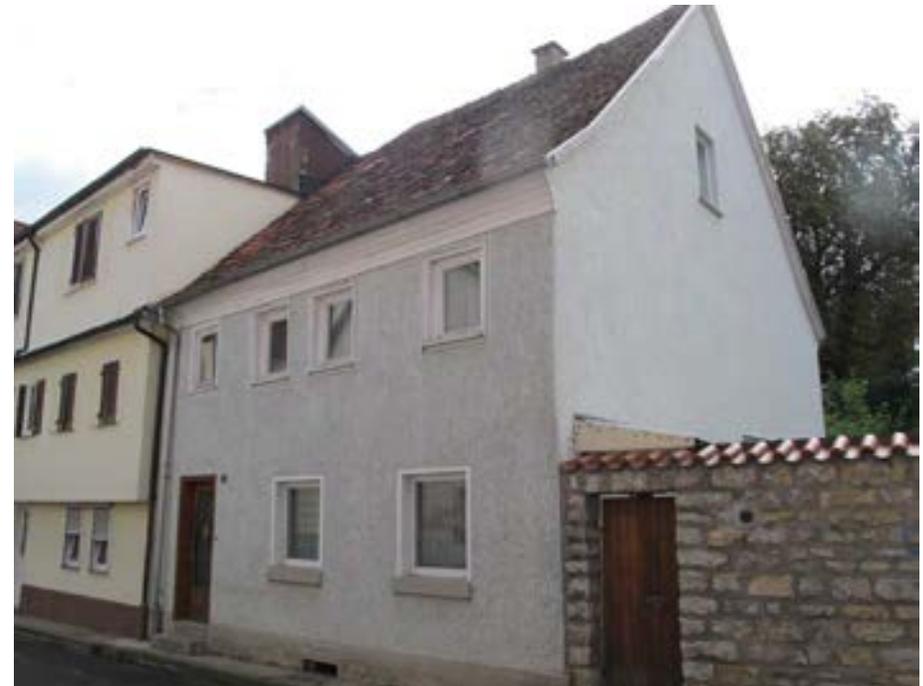
Türkengasse 10

Traufständiges, zweigeschossiges Wohnhaus unmittelbar am südöstlichen Rand der Kernstadt. Massiv gemauerte Erdgeschosszone und verputztes Fachwerk-Obergeschoss. Nach oben mit einer Dachgeschossebene und Spitzboden unter einem Satteldach abschließend.

Ansicht des Gebäudes von Nordwesten

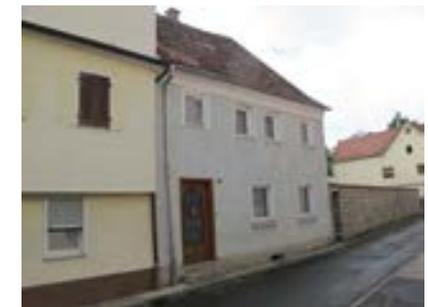
Ansicht von Norden

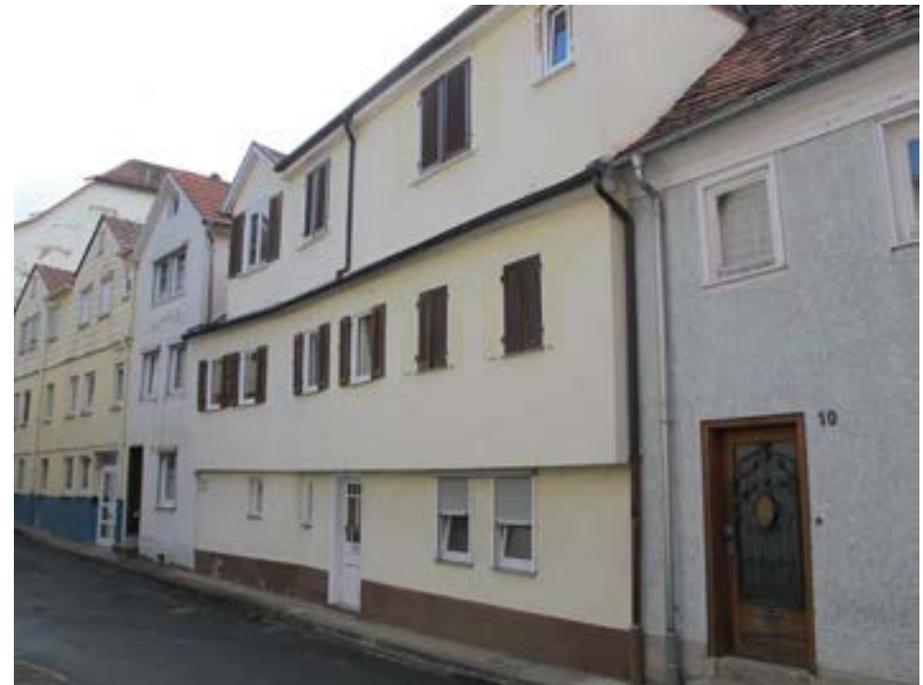
Traufständiges, zweigeschossiges Wohnhaus unmittelbar am südöstlichen Rand der Kernstadt. Massiv gemauerte Erdgeschosszone und verputztes Fachwerk-Obergeschoss. Das Gebäude knickt im Grundriss leicht ab und folgt so dem Straßenverlauf. Nach oben mit zwei Dachgeschossebenen unter einem Satteldach mit großem Dachhaus und Schleppgaube abschließend. Das Obergeschoss traufseitig vorstoßend.

Ansicht des Gebäudes von Nordwesten

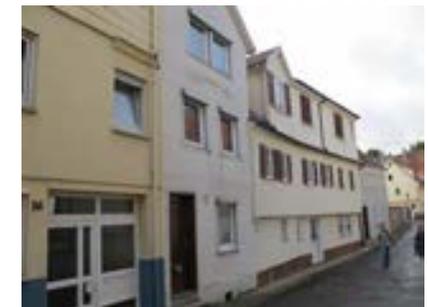
Ansicht von Norden

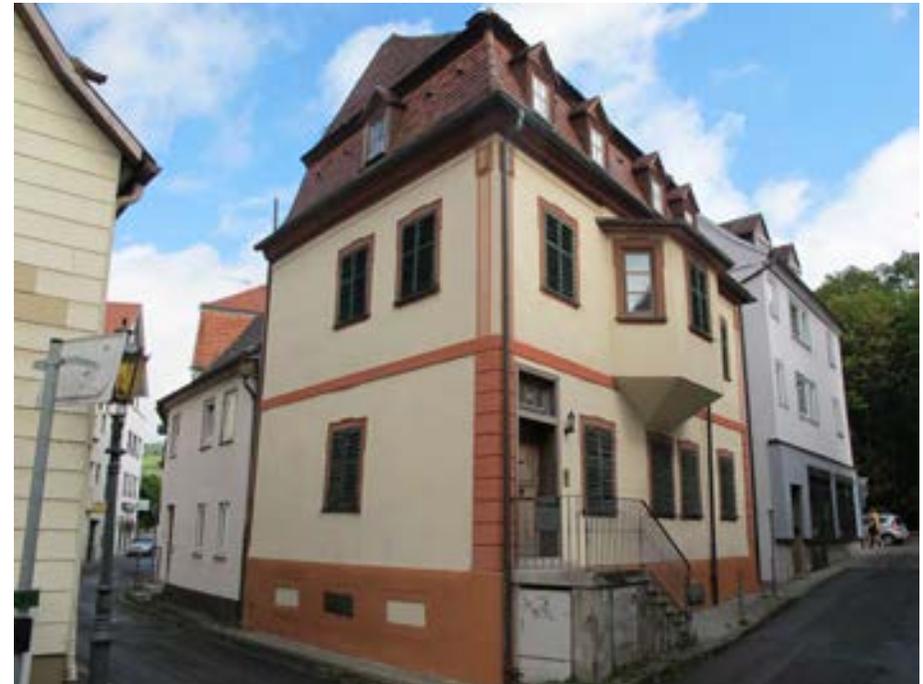
Das gut überlieferte Gebäude ist ein schönes Zeugnis für die Fassadengestaltung und die Formensprache des 18. Jahrhunderts. Es dokumentiert eindrucksvoll die Wohn- und Lebensverhältnisse des Bürgertums jener Zeit. Das rundbogige Kellertor könnte für ein ehemaliges Weingärtnerhaus sprechen. An der Erhaltung besteht aus wissenschaftlichen Gründen ein öffentliches Interesse.

Ansicht des Gebäudes von Südwesten

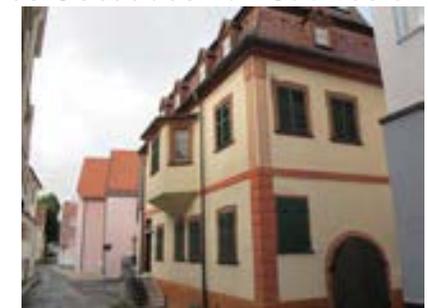
Ansicht von Osten

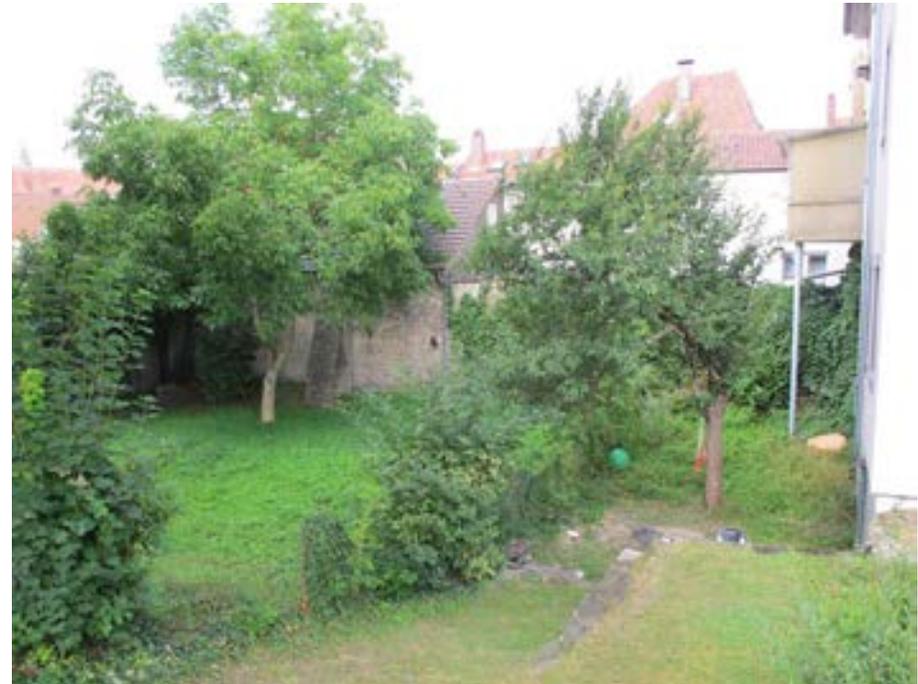
Türkengasse 12, 14, 16

Am südöstlichen Rand der Altstadt, unmittelbar hinter den Gebäuden Türkengasse 12, 14 und 16 befindliche Reste der Stadt- bzw. Zwingermauer mit Strebeböckeln. Davor befindet sich eine unbebaute Grün- und Freifläche im Bereich des ehemaligen Stadtgrabens.

Die ehemalige Stadtbefestigung wurde zwischen 1330 und 1360 angelegt. Die außerhalb vorgelagerte Zwingermauer entstand zwischen 1540 und 1544.

Die Reste der Stadtbefestigung mit Mauer- und Grabenbereich sind für Bad Mergentheim seltene Belege des einst wehrhaften Charakters der Deutschordensstadt. Somit sind sie sehr bedeutende Zeugnisse für die Stadtgeschichte. An der Erhaltung besteht aus wissenschaftlichen und heimatgeschichtlichen Gründen ein öffentliches Interesse.

Ansicht des Stadtmauerabschnittes mit ehem. Grabenbereich

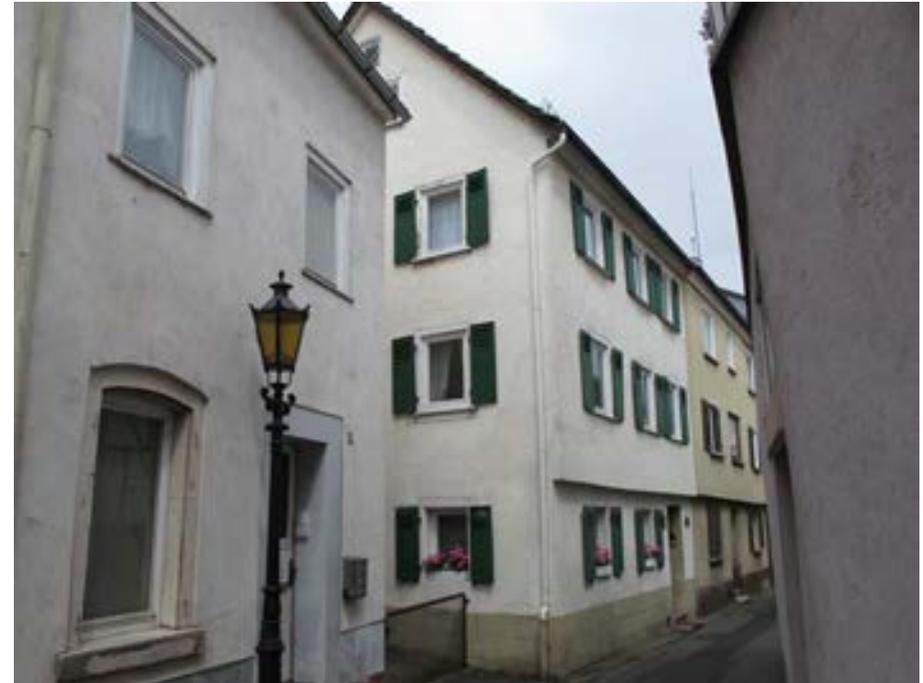
Untere Mauergasse 18/1

Traufständiges, dreigeschossiges Wohnhaus unmittelbar am nordwestlichen Rand der Kernstadt. Massiv gemauerte Erdgeschosszone und verputzte Fachwerk-Obergeschosse. Nach oben mit einer Dachgeschossebene und Spitzboden unter einem Satteldach abschließend. Das Obergeschoss traufseitig vorstoßend. Laut angebrachter Tafel 1867 erbaut. Jüngere Veränderungen.

Das Gebäude steht beispielhaft für ein einfaches Wohnhaus der 2. Hälfte des 19. Jahrhunderts in Mergentheim. Es gibt somit Hinweise auf die einstigen Wohn- und Lebensverhältnisse. Das unmittelbar an den nordwestlichen Stadtrand gebaute Gebäude könnte Reste der ehemaligen Stadtmauer enthalten.

Ansicht des Gebäudes von Südwesten

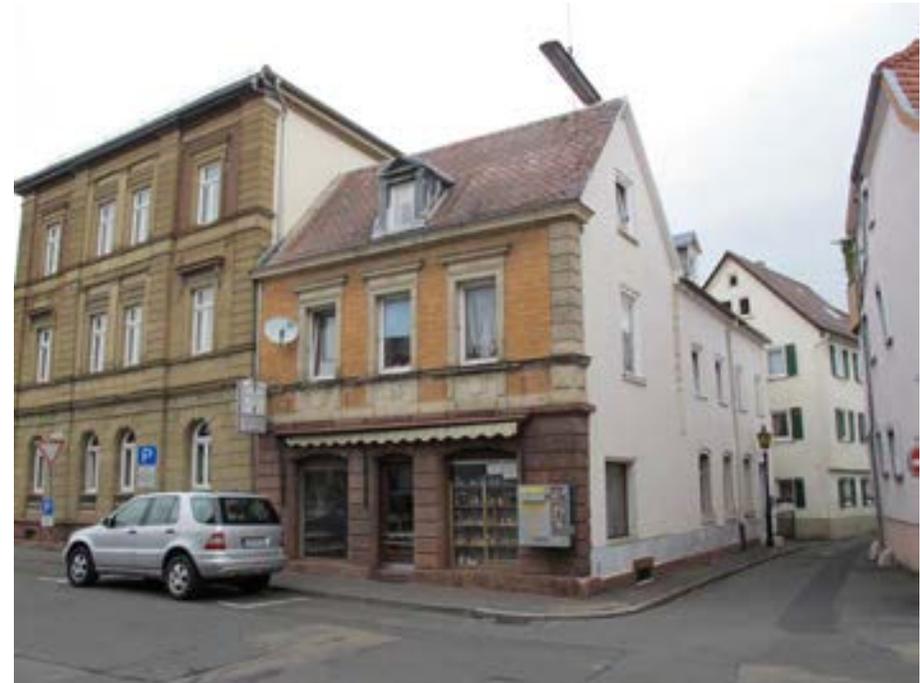
Untere Mauergasse 20

In Ecklage stehendes, zweigeschossiges Wohn- und Geschäftshaus über L-förmigem Grundriss mit massiv gemauerten und verputzten Außenwänden. Nach oben mit einer Dachgeschossebene und Spitzboden unter einem Satteldach mit Satteldachgauben abschließend. Die südwestliche Fassade mit roter Buntsandsteingliederung im Erdgeschoss und reich profilierten Fenstergewänden mit Fensterverdachungen und Klinkerverkleidung im Obergeschoss reich verziert. Im Erdgeschoss ein Ladengeschäft aus dem frühen 20. Jahrhundert.

Das sehr authentisch überlieferte Gebäude ist ein schönes Beispiel für ein kleines Wohnhaus mit Ladengeschäft. Historische Ladengeschäfte sind innerhalb des historischen Stadtkerns nur noch sehr selten überliefert. Somit gibt das Gebäude wichtige Hinweise auf die einstigen Wohn- und Wirtschaftsverhältnisse in Bad Mergentheim. Mit seiner reich gestalteten Schaufensterfassade ist das Gebäude zudem straßenbildprägend.

Ansicht des Gebäudes von Süden

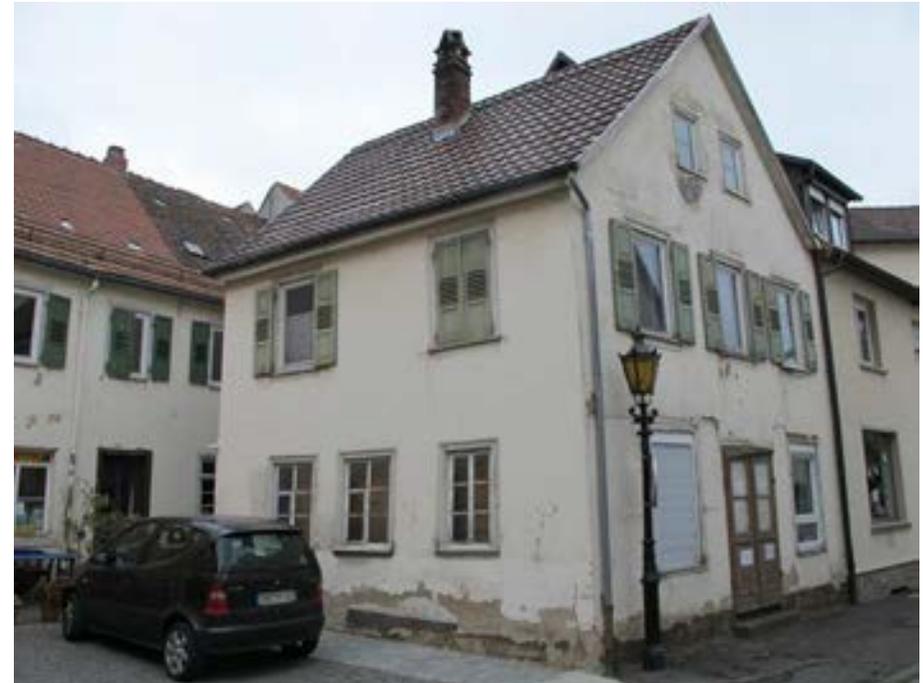
Untere Mauergasse 23

Giebelständiges, zweigeschossiges Wohnhaus mit verputzten Fachwerk-Vollgeschossen. Nach oben mit einer Dachgeschossebene unter einem Satteldach abschließend. Im Erdgeschoss wohl eine ehemalige Werkstatt.

Ansicht des Gebäudes von Nordwesten

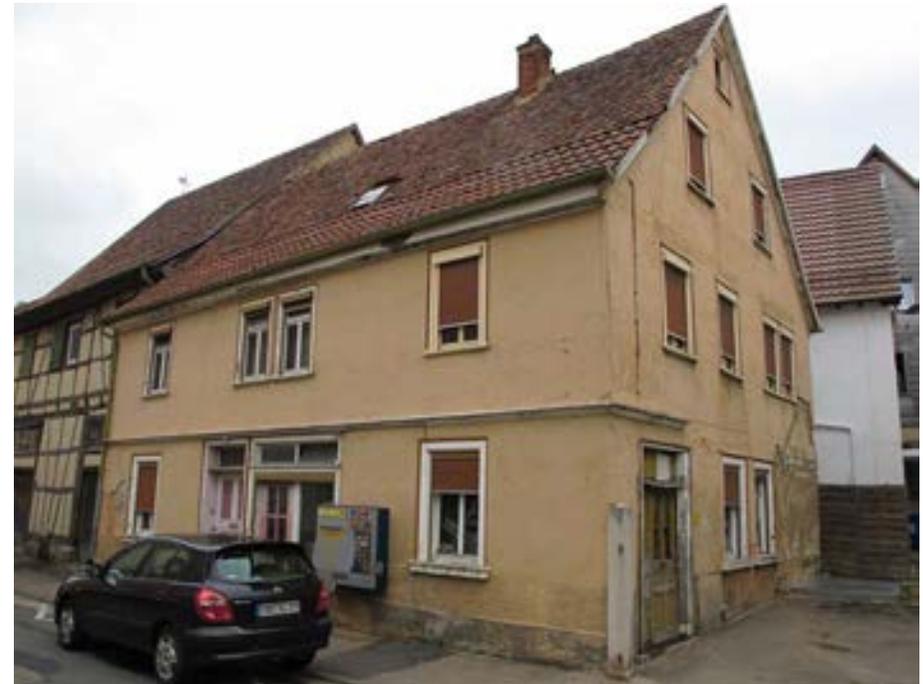
Untere Mauergasse 33

Traufständiges, zweigeschossiges Doppelwohnhaus mit massiv gemauerter Erdgeschosszone und verputztem Fachwerk-Obergeschoss. Nach oben mit zwei Dachgeschossebenen unter einem Satteldach abschließend. Über dem Erdgeschoss ein straßenseitig verlaufendes Gesimsband. Im Erdgeschoss des südlichen Haus- teils ein Ladeneinbau aus der Mitte des 20. Jahrhunderts. Spätes 19. Jahrhundert. Jüngere Veränderungen.

Das Gebäude ist als seltener Vertreter eines Doppelwohnhauses innerhalb der Kernstadt von Bad Mergentheim ein guter Beleg für die zunehmende Wohnraumverdichtung ab dem späten 19. Jahrhundert. Große Teile der Bevölkerung lebten nun vermehrt im Angestelltenverhältnis und nicht mehr von der Landwirtschaft.

Ansicht des Gebäudes von Südwesten

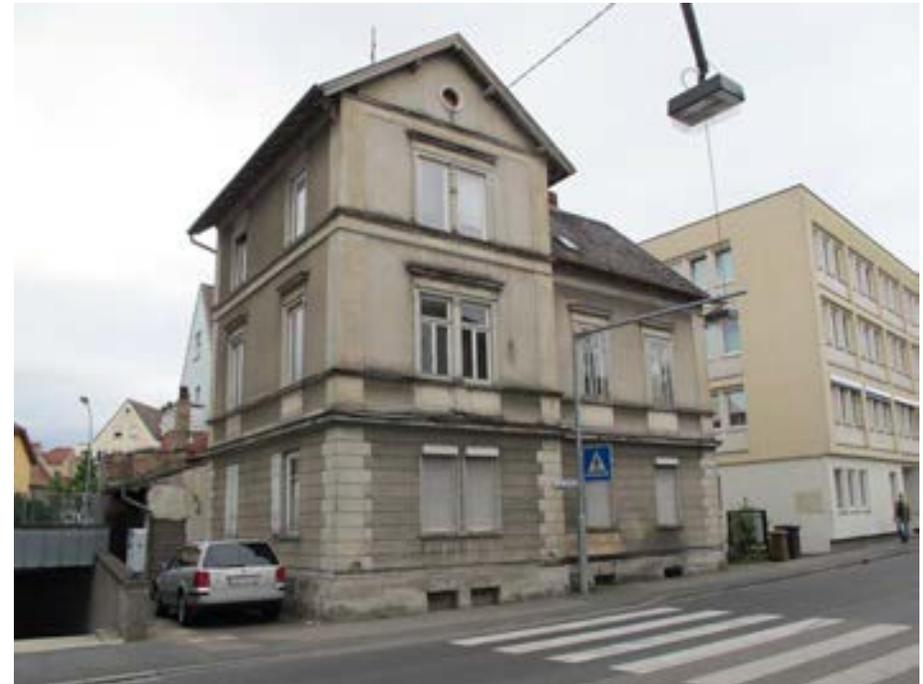
Unterer Graben 1

An der südwestlichen Ecke des Bahnhofsplatzes stehendes, zweigeschossiges Wohnhaus mit dreigeschossigem Kopfbau. Über massiv gemauertem Kellersockel die beiden weitestgehend in Fachwerkbauweise errichteten, teils verputzten, teils mit Schiefer verkleideten Vollgeschosse. Nach oben mit einer Dachgeschossebene unter einem Satteldach abschließend. Die Fassade im Erdgeschoss mit gerillter Putzstruktur und farblich abgesetzten Ecken, im Obergeschoss mit Gesimsbändern und Fensterverdachungen gegliedert. Zum Teil bauzeitliche Fenster und Fensterläden vorhanden.

Das sehr authentisch überlieferte Gebäude ein bemerkenswertes Beispiel für die architektonische Gestaltung und Formensprache des späten 19. Jahrhunderts. Es versucht im Umfeld des Bahnhofs einen bewusst städtischen Charakter zu vermitteln. Durch seine Lage an der südwestlichen Ecke des Bahnhofsplatzes ist es ein wichtiges Gebäude für das historische Erscheinungsbild der „Bahnhofsvorstadt“.

Ansicht des Gebäudes von Norden

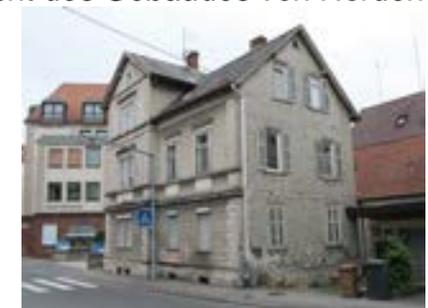
Ansicht von Westen

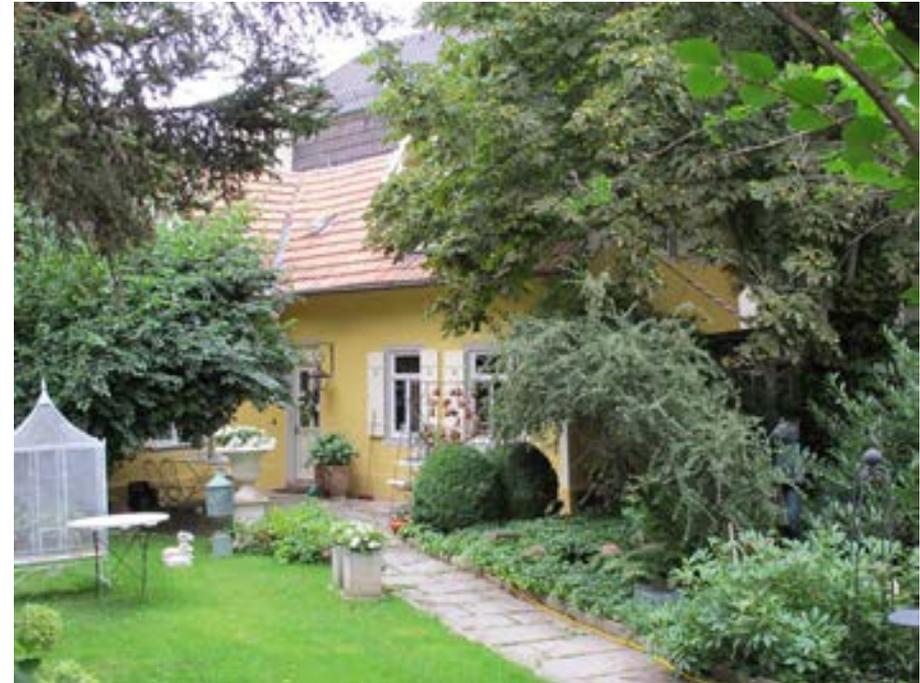
Unterer Graben 2

In zweiter Reihe zur Straße stehendes, eingeschossiges Wohnhaus über L-förmigem Grundriss mit verputzten Fachwerk?-Außenwänden. Nach oben mit einer Dachgeschossebene unter einem Satteldach mit offener Satteldachgaube abschließend. Südöstlich vor dem Gebäude eine umfriedete Gartenanlage. Um 1874/84 erbaut. Jüngere Veränderungen.

Das sog. Sommerhaus ist im Zusammenhang mit dem seit der Mitte des 19. Jahrhunderts zunehmenden Kur- und Bäderbetrieb in Mergentheim zu sehen. Es dokumentiert somit den damals aufkommenden Wunsch der gehobenen Bevölkerungsschichten bei Kur- und Erholungsreisen im eigenen Ferienhaus umrahmt von Gartenflächen zu wohnen. An der Erhaltung besteht aus wissenschaftlichen und heimatgeschichtlichen Gründen ein öffentliches Interesse.

Ansicht des Gebäudes von Südosten

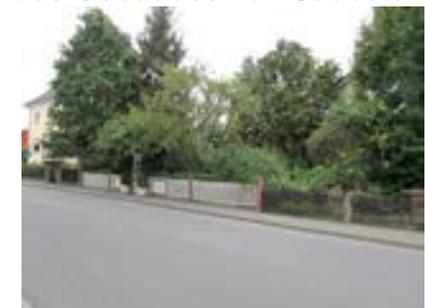
Ansicht des Gartens von Osten

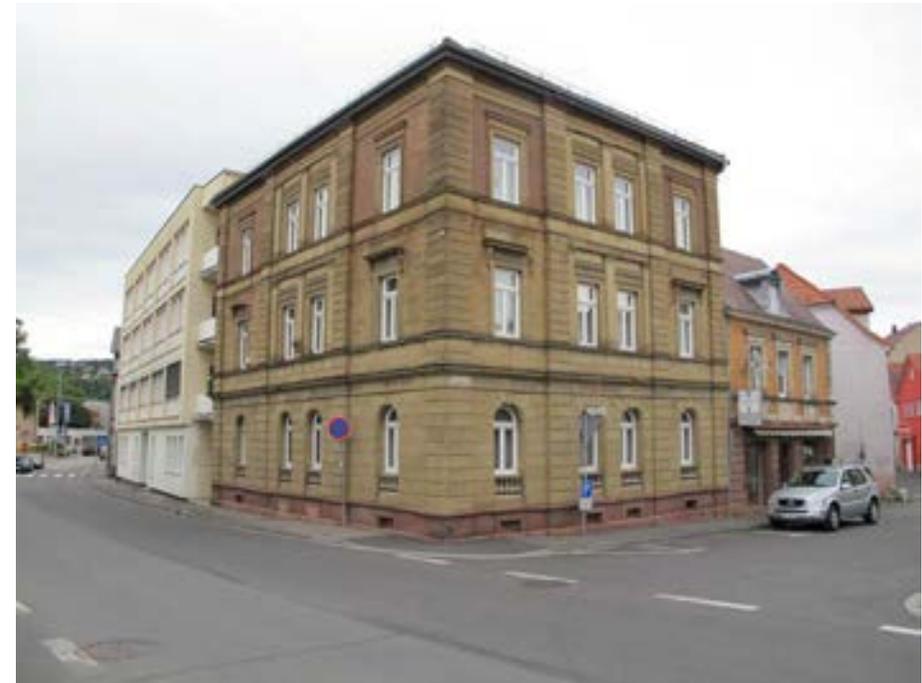
Unterer Graben 7

In Ecklage stehendes, dreigeschossiges Mehrfamilienhaus mit massiv gemauerten Außenwänden. Nach oben mit einem Walm-dach abschließend. Die Fassaden des kubischen Baukörpers mit rundbogigen Öffnungsgewänden und Balustern im Erdgeschoss und Gesimsbändern, Pilastern und Fensterverdachungen im Obergeschoss reich gegliedert.

Das sehr gut überlieferte Gebäude ist ein anschauliches Zeugnis für die klassizistische Fassadengestaltung der 2. Hälfte des 19. Jahrhunderts. Es dokumentiert als Mehrfamilienhaus die zunehmende Wohnraumverdichtung ab dieser Zeit. Zudem ist das stattliche Gebäude in seiner Ecklage straßenbildprägend. An der Erhaltung besteht aus wissenschaftlichen und künstlerischen Gründen ein öffentliches Interesse.

Ansicht des Gebäudes von Südwesten

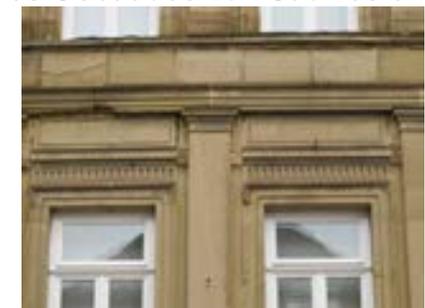
Fassadendetails

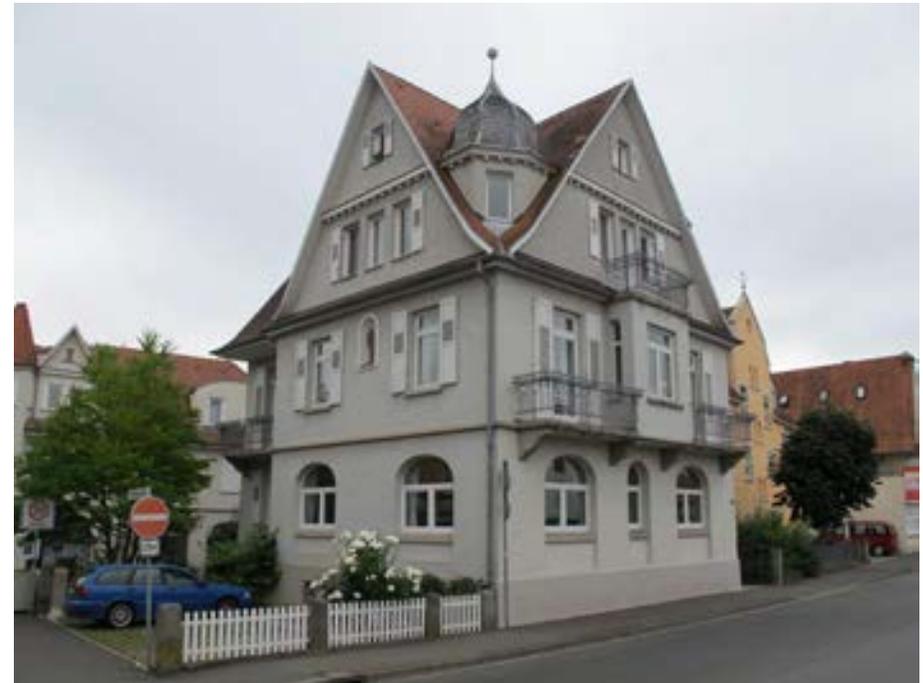
Unterer Graben 9

In Kopflage stehendes, zweigeschossiges Wohnhaus mit massiv gemauerten und verputzten Vollgeschossen. Nach oben mit zwei Dachgeschossebenen unter einem Kreuzdach mit Türmchen im Dachgrat abschließend. Die Fassaden mit korbogigen Fenstergewänden im Erdgeschoss und Gesimsbändern, umlaufendem Traufgesims, Erker und Balkonen mit schmiedeeisernen Geländern im Obergeschoss reich gegliedert. An der nordöstlichen Seite eine Wandnische mit Hausmadonna.

Das villenartige Gebäude wurde außerhalb der ehemaligen Stadtmauer im Bereich der Zwingermauer errichtet. Das Wohnhaus ist beispielhaft für den Gestaltungsanspruch seiner Erbauer und ist wohl als Stadtvilla in der florierenden Kur- und Bäderstadt errichtet wurden.

Ansicht des Gebäudes von Nordwesten

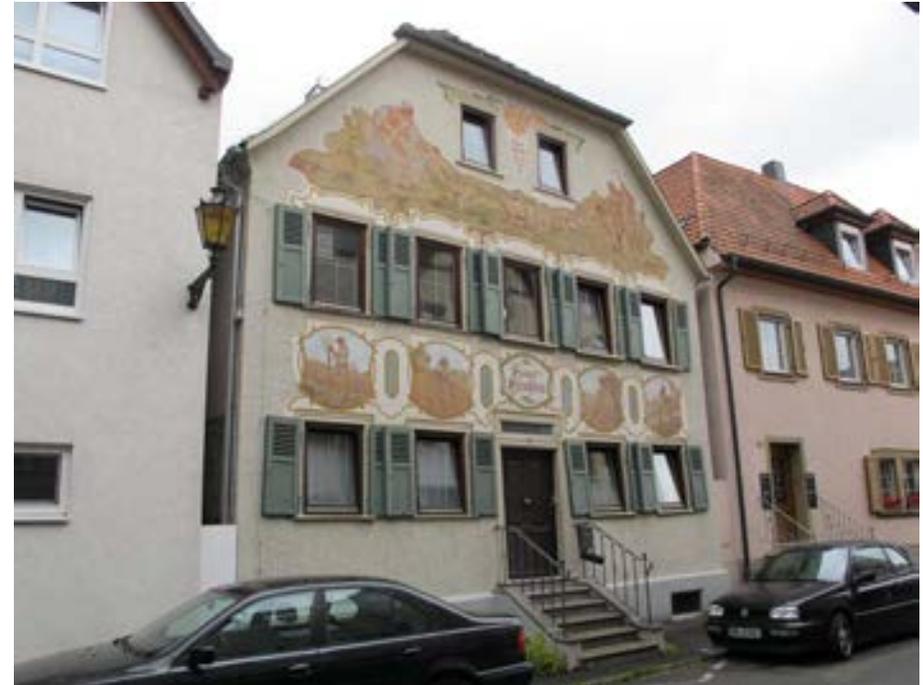
Wettgasse 11

Giebelständiges, zweigeschossiges Wohnhaus mit massiv gemauertem Kellersockel und verputzten Fachwerk?-Außenwänden. Nach oben mit zwei Dachgeschosebenen unter einem Halbwalmdach abschließend. Am nördlichen Giebel eine reiche Fassadenmalerei, die auf die Landwirtschaft Bezug nimmt. Türportal mit Oberlicht und schön geschnitztem Türblatt. Außenliegender Treppenaufgang.

Das überlieferte Gebäude ist ein gutes Beispiel für die barocke, symmetrische Fassadengliederung des 18. Jahrhunderts. Es belegt mit seiner Fassadenmalerei den einst landwirtschaftlichen Charakter der Stadt.

Ansicht des Gebäudes von Nordosten

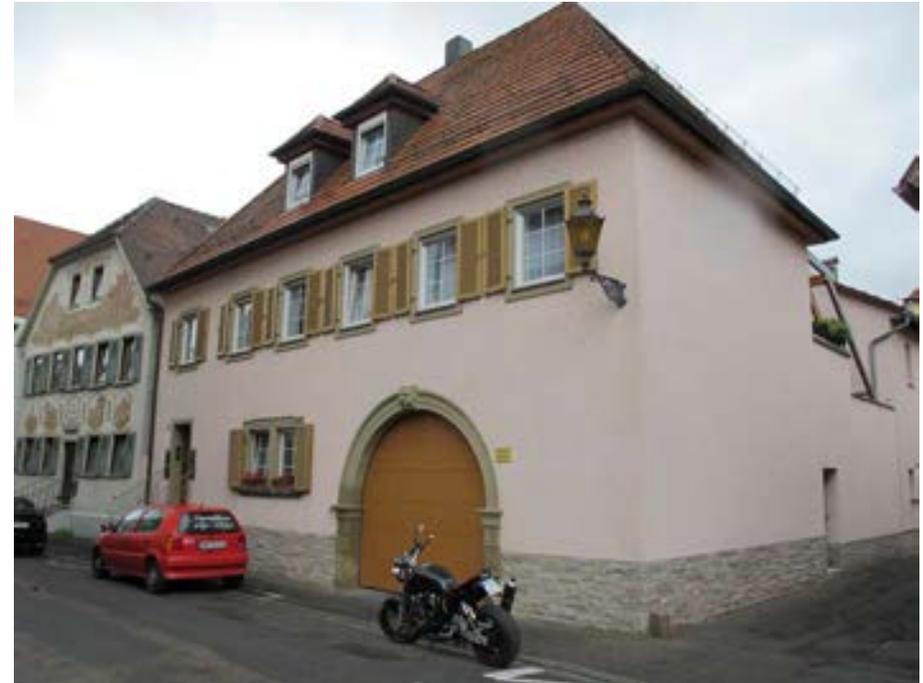
Traufständiges, zweigeschossiges Ackerbürgerhaus über L-förmigem Grundriss. Massiv gemauerte Erdgeschosszone und verputztes Fachwerk-Obergeschoss. Nach oben mit zwei Dachgeschossebenen unter einem Walmdach mit Walmdachgauben abschließend. Rundbogige Toreinfahrt mit Darstellung eines Männerkopfes im Keilstein.
18. Jahrhundert. 1990 Umbau.

Ansicht des Gebäudes von Nordwesten

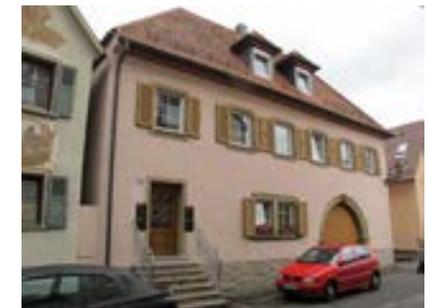
Ansicht von Nordosten

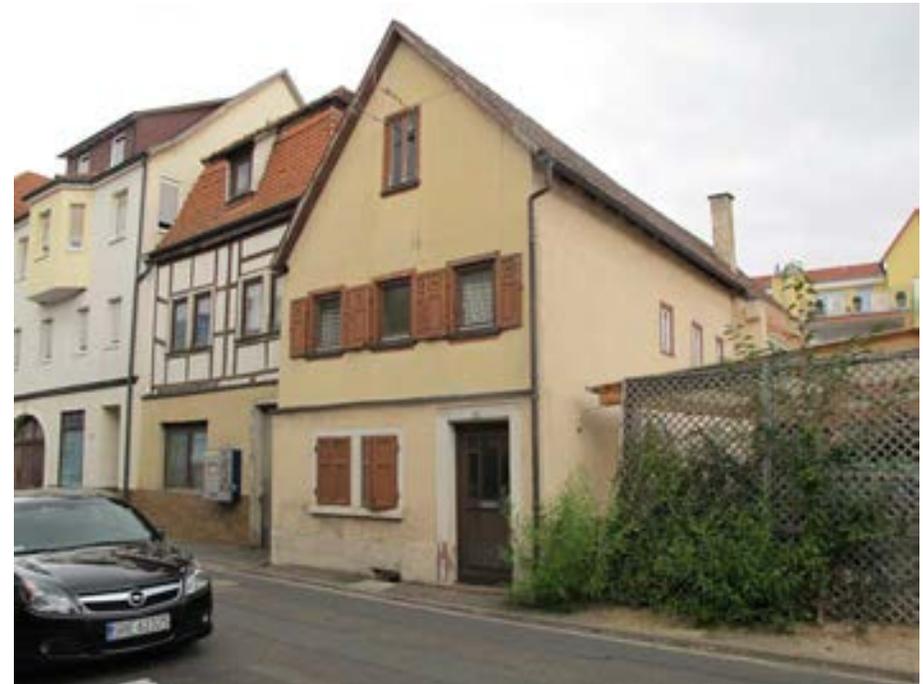
Wettgasse 18

Giebelständiges, zweigeschossiges Wohnhaus mit massiv gemauerter Erdgeschosszone und verputztem Fachwerk-Obergeschoss. Nach oben mit einer Dachgeschossebene unter einem Satteldach abschließend. Über dem Erdgeschoss ein Gesimsband.

Das kleine Wohnhaus steht beispielhaft für die einstigen Wohn- und Lebensverhältnisse der bürgerlichen Bevölkerung von Mergentheim. Es belegt zugleich die einfache, schlichte Gestaltung eines Gebäudes der Mittelschicht, die vom Handwerk oder Ackerbau lebte.

Ansicht des Gebäudes von Südosten

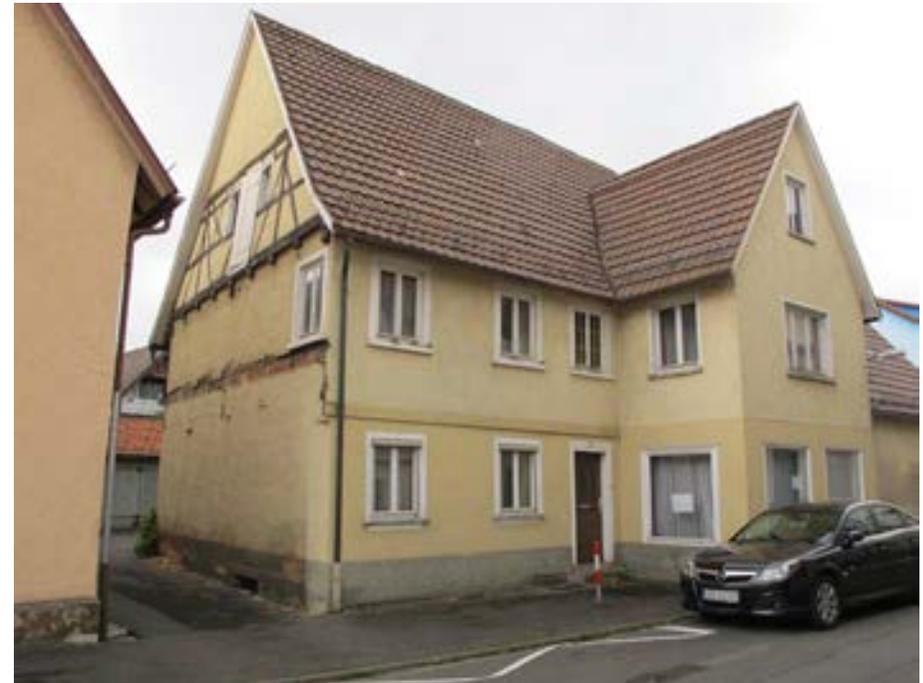
Wettgasse 21

Traufständiges, zweigeschossiges Wohnhaus mit verputzten Fachwerk-Außenwänden und nachträglichem, zweigeschossigem Anbau an der Nordwestecke. Nach oben mit zwei Dachgeschoss-ebenen unter einem Satteldach abschließend. Das Dachgeschoss giebelseitig leicht vorstoßend und am östlichen Giebel teils fachwerksichtig.

Die gut überlieferte Hofanlage mit Wohnhaus und Scheune ist ein wichtiges Beispiel für die einstige ackerbürgerliche Prägung Mergentheims. Nur selten haben sich landwirtschaftliche Hofanlagen innerhalb des historischen Stadtkerns erhalten, die sich dann zu-meist in Ortsrandlage befinden.

Ansicht des Wohnhauses von Nordosten

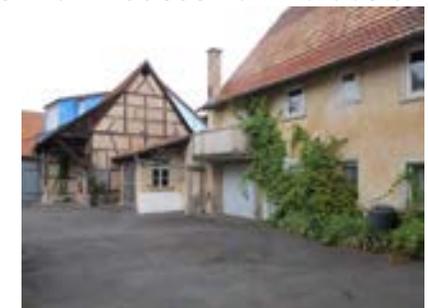
Westlich des Gebäudes eine in zweiter Reihe zur Straße stehende Fachwerk-Scheune. Nach oben mit zwei Dachgeschossebenen unter einem Satteldach abschließend. Traufseitig zwei große Tor-einfahrten.

Ansicht der Scheune von Südosten

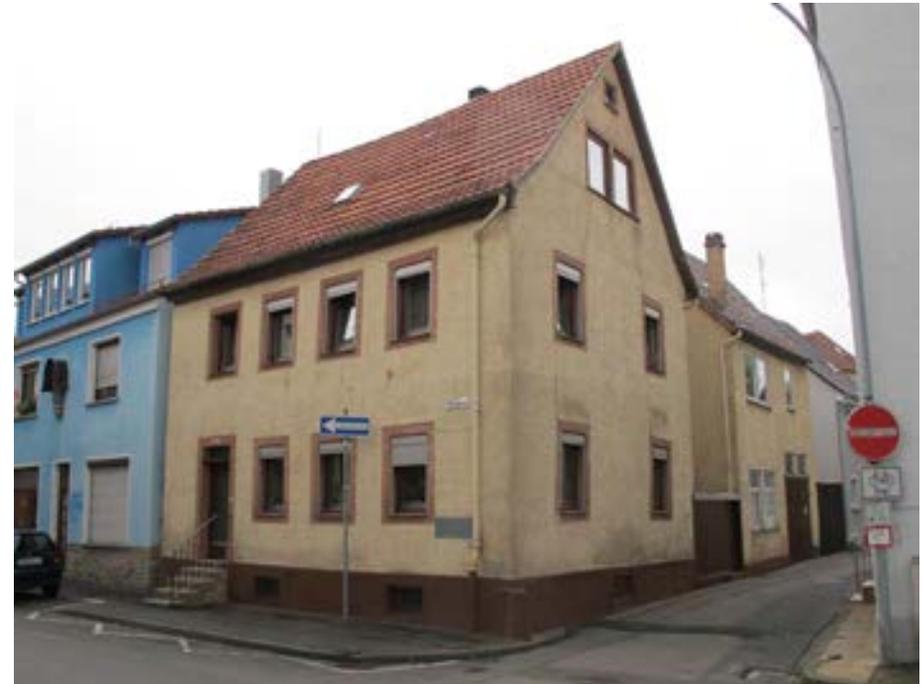
Wettgasse 27

In Ecklage stehendes, zweigeschossiges Wohnhaus. Über massiv gemauertem Kellersockel die beiden weitestgehend massiv gemauerten und verputzten Vollgeschosse. Die Giebeldreiecke in Fachwerkbauweise errichtet. Nach oben mit einer Dachgeschoss-ebene und Spitzboden unter einem Satteldach abschließend. Die Öffnungsgewände durch roten Buntsandstein akzentuiert. Außenliegender Treppenaufgang.

Das schlichte Gebäude ist ein anschauliches Beispiel für die einfache Gestaltung eines Wohnhauses des frühen 19. Jahrhunderts. Es gibt somit Hinweise auf die Wohn- und Lebensverhältnisse der bürgerlichen Mittelschicht in Mergentheim, die überwiegend vom Handwerk lebte.

Ansicht des Gebäudes von Nordwesten

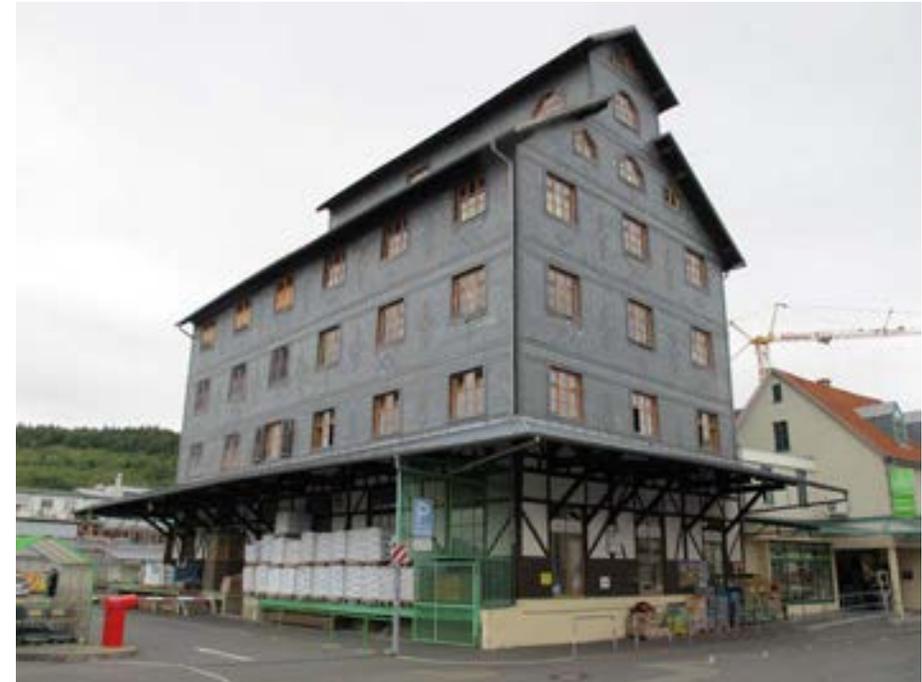
Zaisenmühlstraße 6

In Solitär- und unweit der Bahngleise stehendes, viergeschossiges Lagerhaus. Über massivem Sockel wohl weitestgehend in Fachwerkbauweise errichtet und mit Schiefer verkleidet. Nach oben mit drei Dachgeschossebenen unter einem Satteldach abschließend, wobei die obersten zwei Dachgeschosse in der Art eines basilikalischen Mittelschiffes mit Obergaden über das 1. Dachgeschoss hinausragen. Über dem Erdgeschoss weit vorkragende Dächer. Darunter Verladerrampen.

Bei dem sehr anschaulich überlieferten Gebäude handelt es sich um ein seltenes Zeugnis für ein historisches Lagerhaus in Bad Mergentheim. Das Lagerhaus wurde bewusst in der Nähe des Bahnhofs angelegt um so eine gute Anbindung an entsprechende Transportwege zu bekommen. Das sehr stattliche Gebäude hat hohe orts- und straßenbildprägende Funktion im Bereich der westlichen „Bahnhofsvorstadt“. An der Erhaltung besteht aus wissenschaftlichen Gründen ein öffentliches Interesse.

Ansicht des Lagerhauses von Südwesten

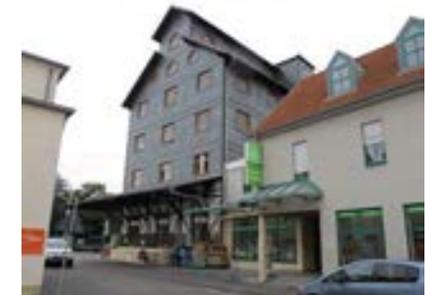
Ansicht von Südosten
