# Historische Ortsanalyse – Ortskern Markelsheim (Bad Mergentheim/Main-Tauber-Kreis)

**Denkmalpflegerischer Werteplan**  
**Historische Ortsanalyse Markelsheim**

**HISTORISCHE ORTSANALYSE MARKELSHEIM**  
Bad Mergentheim/Main-Tauber-Kreis

Regierungspräsidium Stuttgart, Referat 86-Denkmalpflege  
14.03.2013, Alexandra Baier – transform, Bamberg

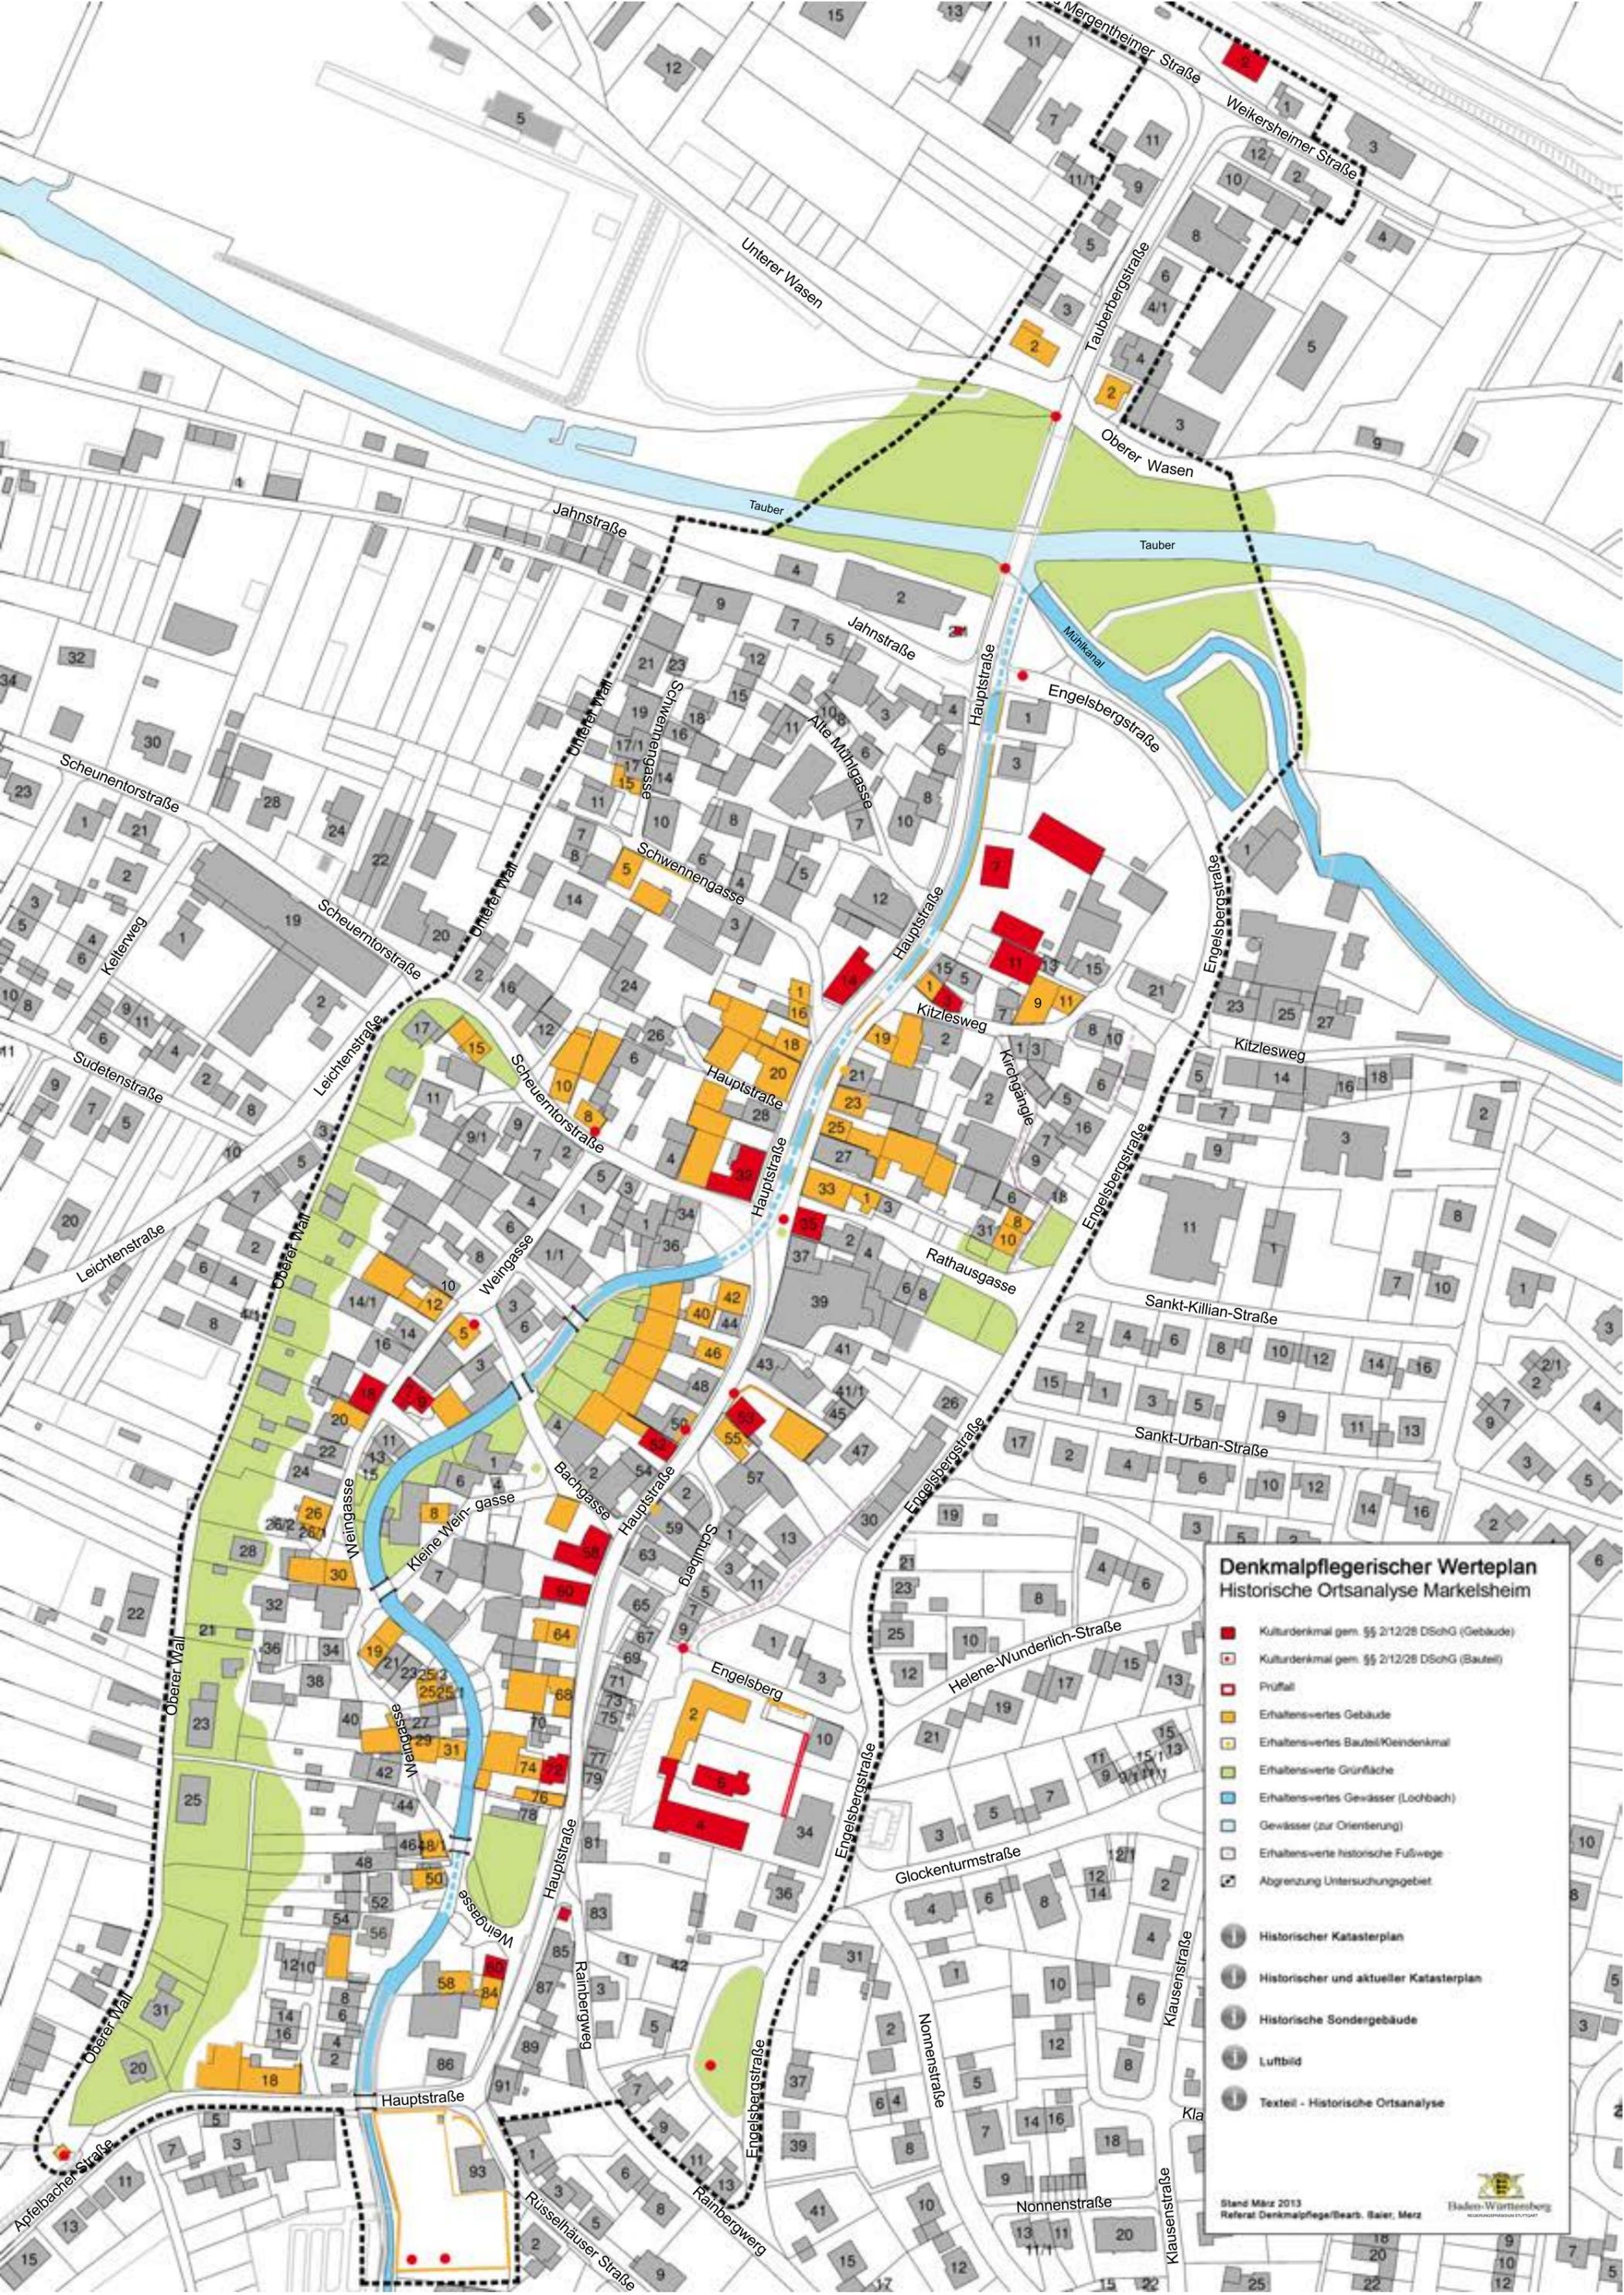
- Kulturdenkmal gem. §§ 2/12/28 DSchG (Gebäude)
- Kulturdenkmal gem. §§ 2/12/28 DSchG (Bauteil)
- Prüfbau
- Erhaltenswertes Gebäude
- Erhaltenswertes Bauteil/Kleinod
- Erhaltenswerte Grünfläche
- Erhaltenswertes Gewässer (Lochbach)
- Gewässer (zur Orientierung)
- Erhaltenswerte historische Fußwege
- Abgrenzung Untersuchungsgebiet
- Historischer Katasterplan
- Historischer und aktueller Katasterplan
- Historische Sonderegebäude
- Luftbild
- Textteil - Historische Ortsanalyse

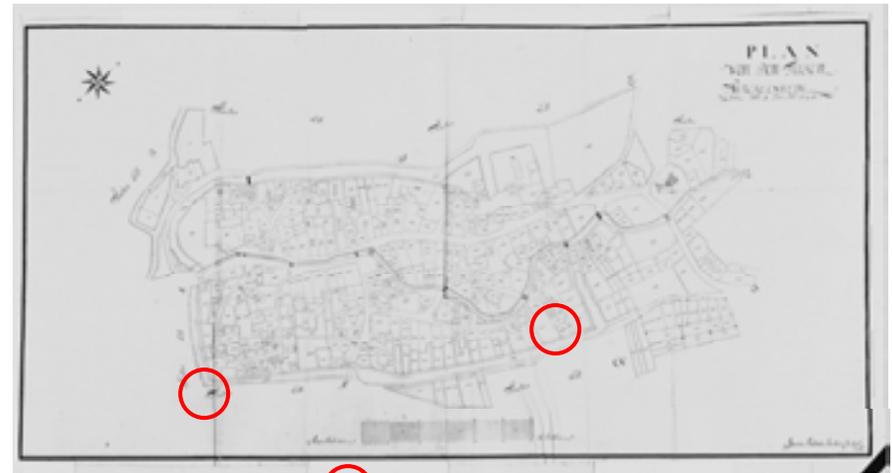
Ortsplan (geostet), 1. Hälfte 18. Jh. mit den damals noch bestehenden drei Toren (Quelle: Stadt Bad Mergentheim)

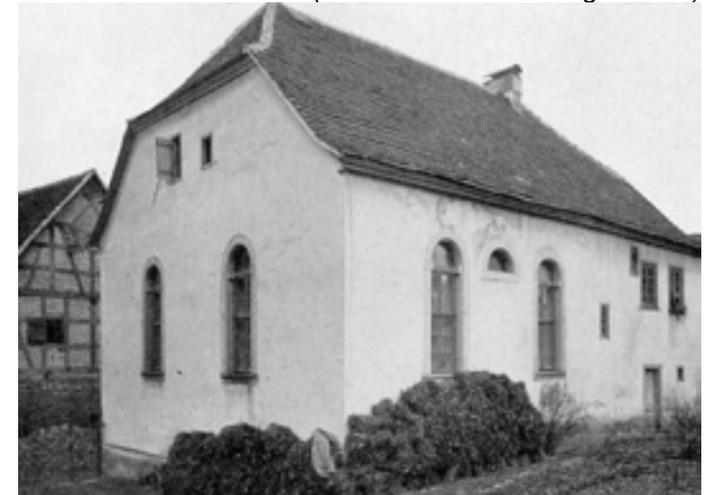
die ehem. Synagoge samt Ritualbad von 1828, Kirchgänge Nr. 7 (Quelle: Jüdische Gotteshäuser und Friedhöfe in Württemberg, 1932)

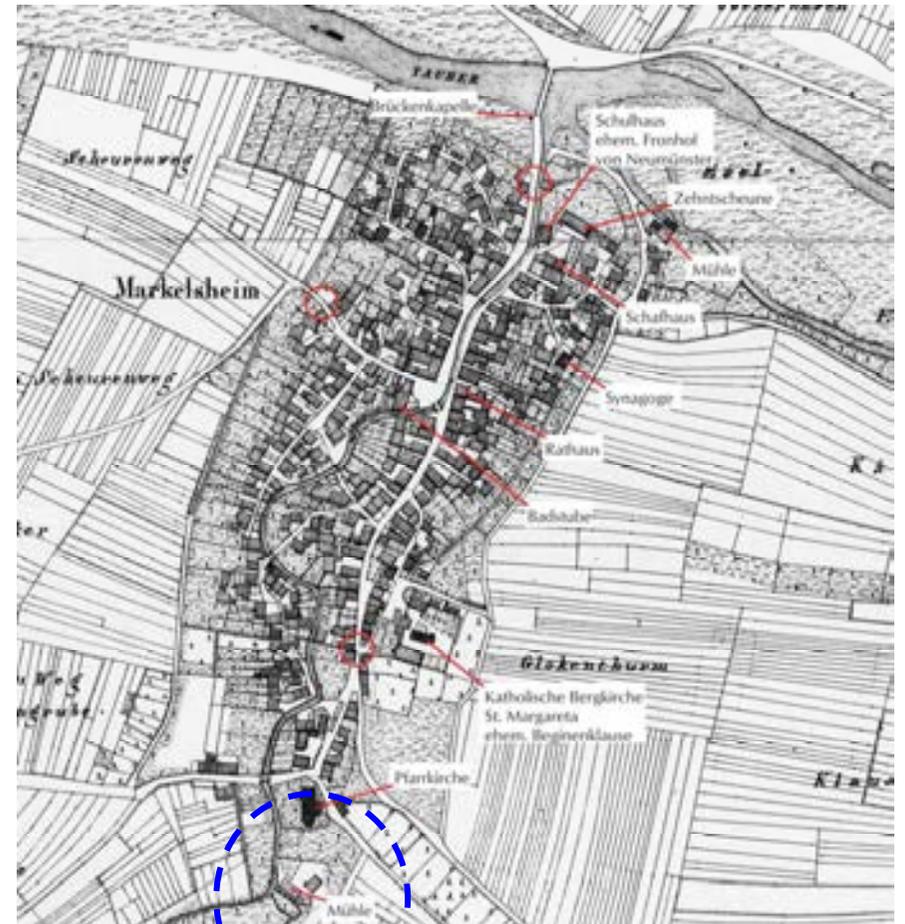
Historische Sondergebäude im Jahr 1833 sowie der Standort der damals schon abgegangenen Tore

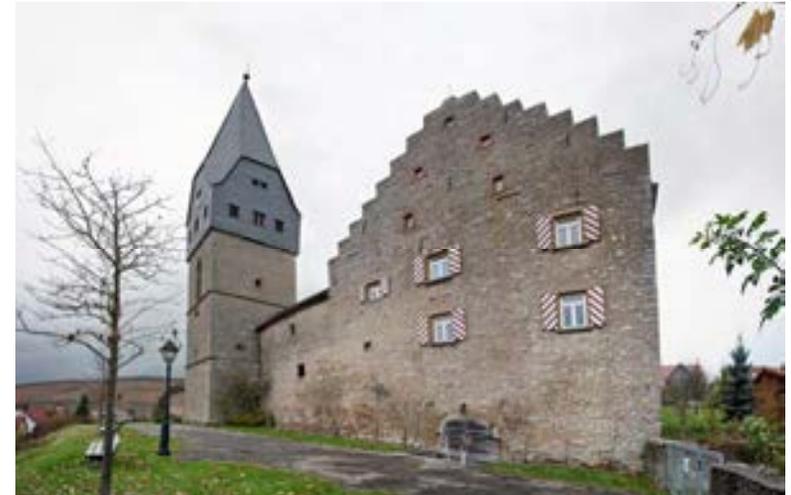
*der Glockenturm und der Staffelgiebel der ehem. Beginenklause am Engelsberg*

Eine Sonderstellung innerhalb der Dorfstruktur nimmt das Areal um die ehemalige Beginenklause am Engelsberg ein. Als weibliche Vertreterinnen dieser Gemeinschaft christlicher Laien führten die Beginen ein frommes, eheloses Leben. Zur Aufgabe der auf dem Engelsberg wirkenden Beginen gehörte vermutlich auch die Krankenpflege. Das Areal liegt in erhöhter topographischer Lage auf der, gegenüber der Hauptstraße stark ansteigenden östlichen Hochfläche. Den Mittelpunkt der 1833 noch fast vollständig mit einer Mauer eingefassten Anlage markiert die sog. Bergkirche, während zur Dorfseite, also nach Westen hin der Glockenturm und das südlich daran angrenzende Staffelgiebelhaus liegen. Neben kleinen Hausgärten wird das Areal noch von einer Reihe von Nebengebäuden begrenzt. Vom Engelsberg führte damals noch ein schmaler Fußweg (Etterweg) in Richtung Norden, um dort, auf Höhe des heutigen Kitzlesweges zu enden.

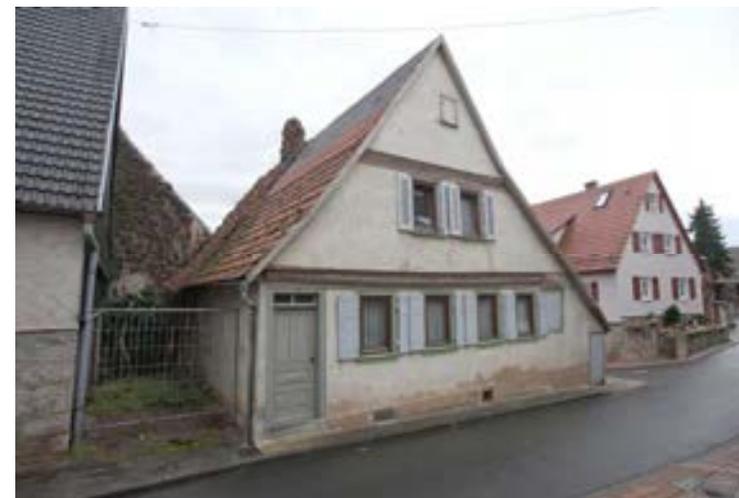
*das Wohnstallhaus Weingasse 7-9, eines der ältesten Gebäude in Markelsheim*

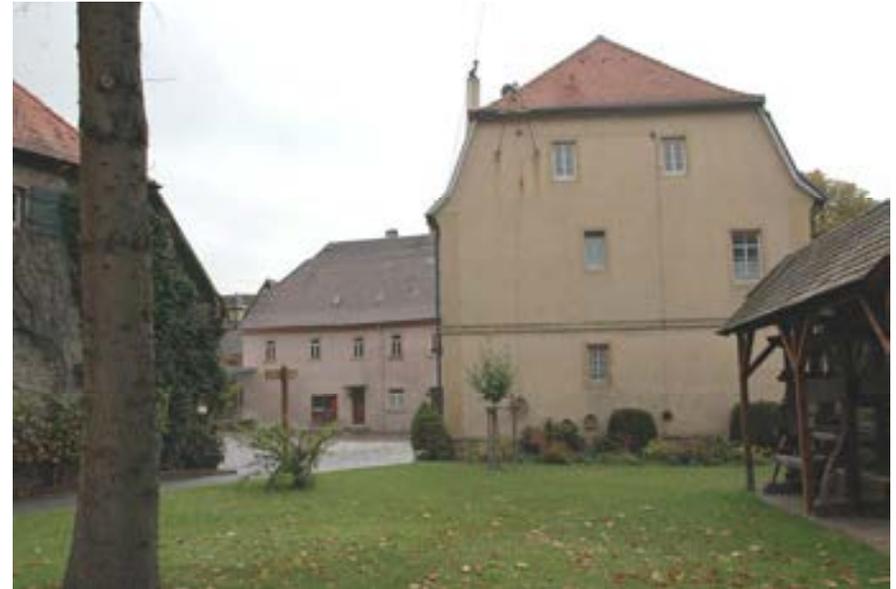
*Blick von Norden gegen das Fronhofareal, mit altem Schulhaus (re), ehem. Zehntscheune (li) und sog. Schafhaus*

An Sondergebäuden sind der ehemalige Fronhof samt Schulhaus, Schafhaus und Zehntscheune (Hauptstraße 7) zu nennen; des Weiteren das Rathaus (Hauptstraße 35) mit Ecktürmchen besetzter Fassade oder die beiden Traditionsgasthöfe "Zum Kreuz" (Hauptstraße 14) und "Ochs" (Hauptstraße 32), die jeweils Kulturdenkmal-Status besitzen. Ebenfalls um Kulturdenkmale handelt es sich bei den im Kern gotischen Sonderbauten am Engelsberg, also im Bereich der ehemaligen Beginenklause. Das ist die aus der sog. Bergkirche, dem Glockenturm und dem Staffelgiebelhaus bestehende Baugruppe (Engelberg 4-6), die Mitte des 20. Jh. durch einen erhaltenswerten Schulbau (Nr. 2) baulich und räumlich ergänzt wurde. Im Altort selbst hat sich außer Sondergebäuden eine Reihe gehobener Bürgerhäuser erhalten, die fast ausschließlich an der Hauptstraße liegen (Kulturdenkmale, Hauptstraße 11, 53, 58 und 60), was auch die einst gehobene soziale Stellung ihrer Besitzer unterstreicht. Bei der Mehrzahl der historischen Gebäude handelt es sich allerdings um ehemalige Handwerker- und/oder Weinbauerngehöfte in Form erhaltenswerter Streck- oder

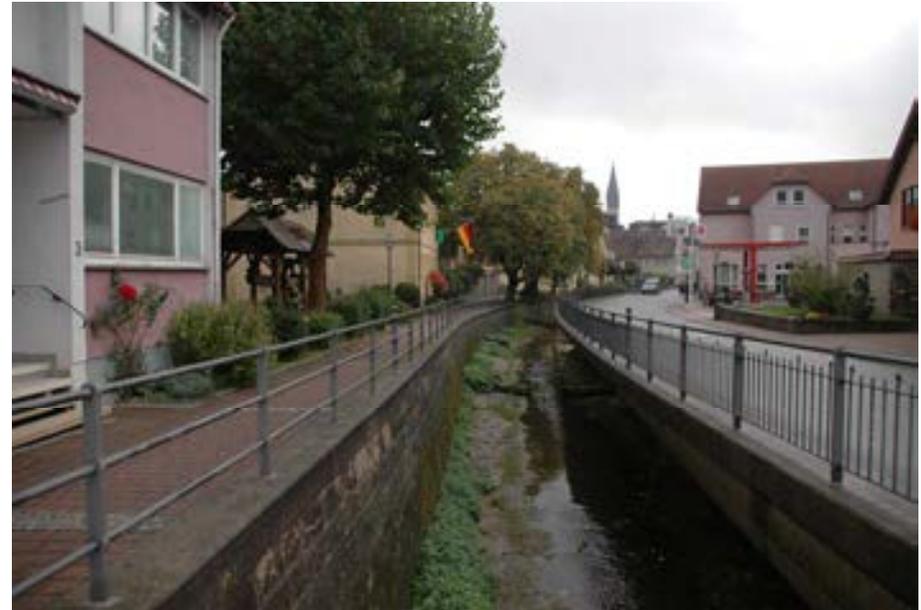
in der südlichen Dorfhälfte entlang der Weingasse (bis etwa auf Höhe Rathaus) ist sein Verlauf unreguliert und das Bachbett begrünt, ab Höhe Rathaus verläuft der Lochbach in einem gemauerten, offenen Bett, welches parallel zur Hauptstraße verläuft und durch Metallbrüstungen gegen den Gehweg bzw. die Straße begrenzt wird.

*der regulierte Lochbach im Bereich der oberen Hauptstraße*

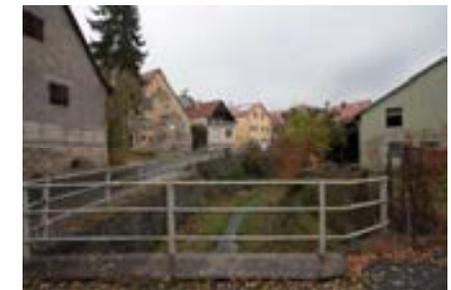
*der Lochbach Höhe Weingasse*

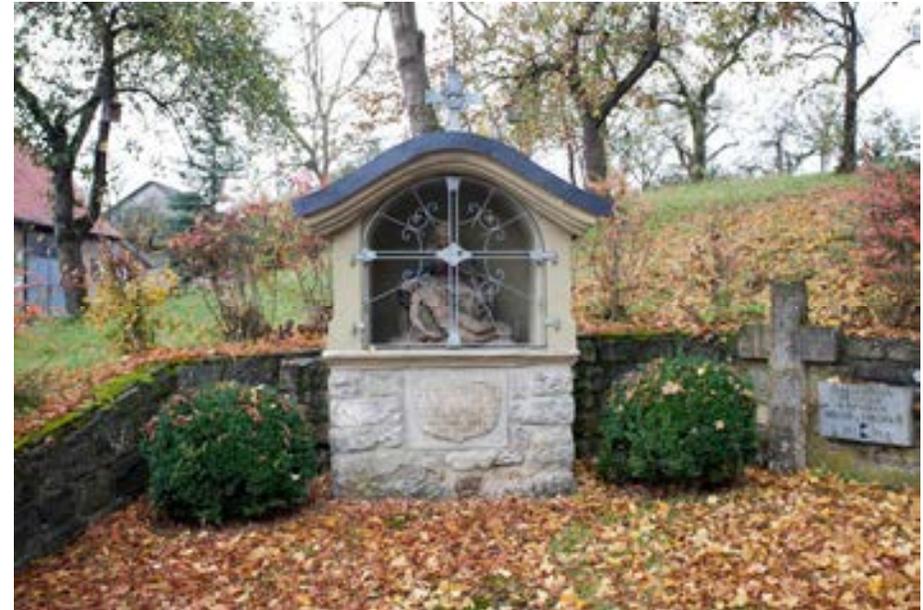
Das Kleindenkmal ist die Bildstocktafel im Sockel eines Heiligenhäuschens; die Inschrift ist in ein herzförmiges Feld eingeschrieben und ist mit 1780 bez.

Westlich, außerhalb des Altortes, am Abzweig Oberer Wall stehendes Heiligenhäuschen mit Natursteinsockel und geschwungener Verdachung; darin farbig gefasste Pietá-Skulptur. Dieses Heiligenhäuschen ist erhaltenswert.

*Bildstocktafel am Heiligenhäuschen, Ansicht von Osten*

Die spätbarocke Bildstocktafel ist von dokumentarischem Wert für die Volksfrömmigkeit sowie für die Ortsgeschichte Markelsheim.

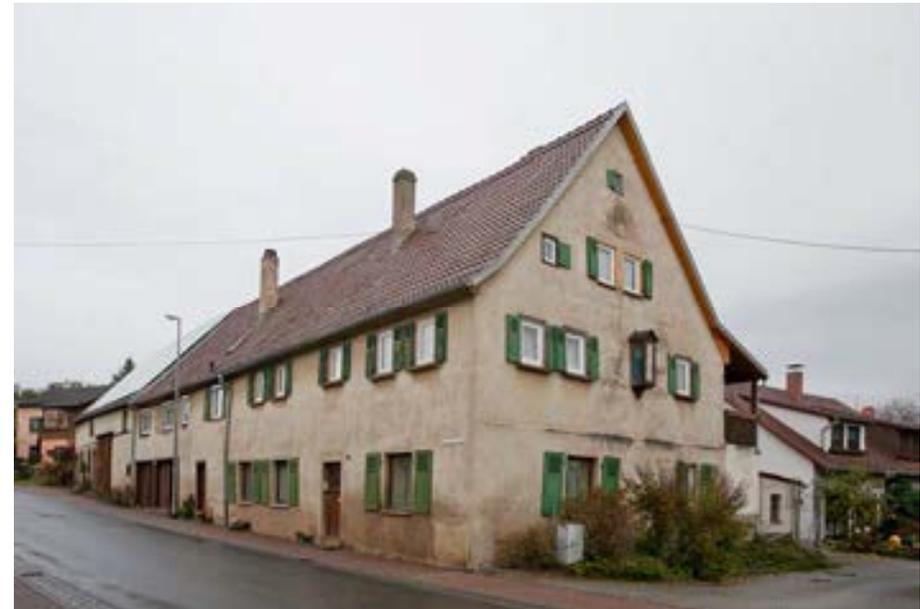
Gesamtansicht von Südosten

Zweigeschossiges, traufständiges Gebäude mit Satteldach; das Erdgeschoss des Wohnhauses massiv, darüber Fachwerkaufbau mit regelmäßiger Fenstergliederung, die Fenster mit hölzernen Läden, an der Traufseite kleiner Hauseingang, an der Giebelseite hölzernes Heiligenhäuschen mit Heiligenfigur, im Giebeldreieck gekoppeltes Fenster; gegen Westen die zweigeschossigen Wirtschaftsgebäude (Stall, Scheune) anschließend; um 1800 errichtet, nachträglich nur leicht überformt (Dachdeckung, Fenster).

Das am südwestlichen Rand des Altortes, einst in Alleinlage stehende Bauerngehöft ist wegen seines hohen Überlieferungsgrades und als Bestandteil der verstärkt ab dem 19. Jahrhundert locker mit traufständigen Häusern bebauten Apfelbacher Straße erhaltenswert.

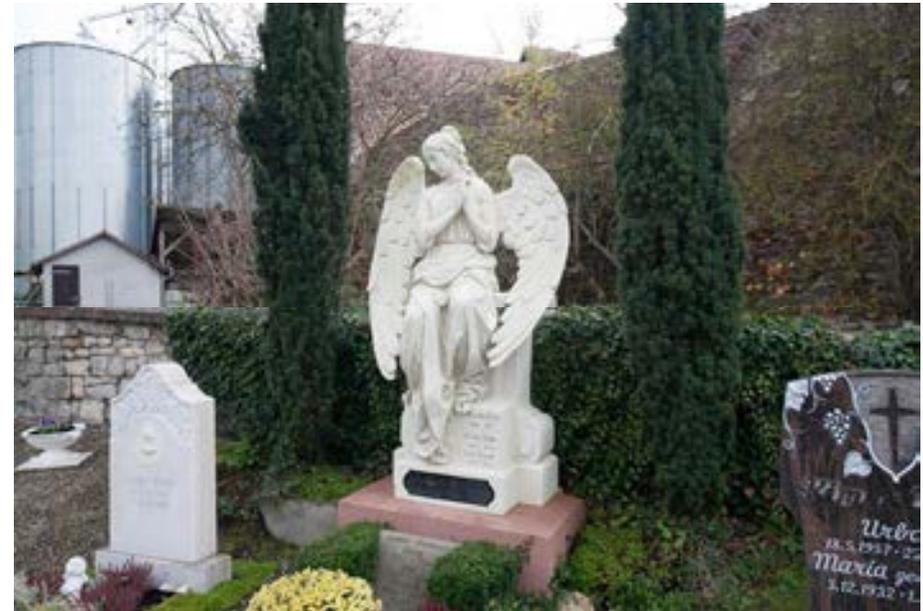
(auf dem Friedhof) Grabmal der Bildhauerfamilie Feile, Sandsteinarbeit mit Engelsskulptur, bez. 1908.

*Die Engelsskulptur an der südlichen Friedhofsmauer*

Die Engelsfigur ist von dokumentarischem Wert für die Sepulkralkultur der Zeit des Jugendstils. Als Hinweis auf die Bildhauerfamilie Feile ist diese darüber hinaus von Zeugniswert für die Ortsgeschichte.

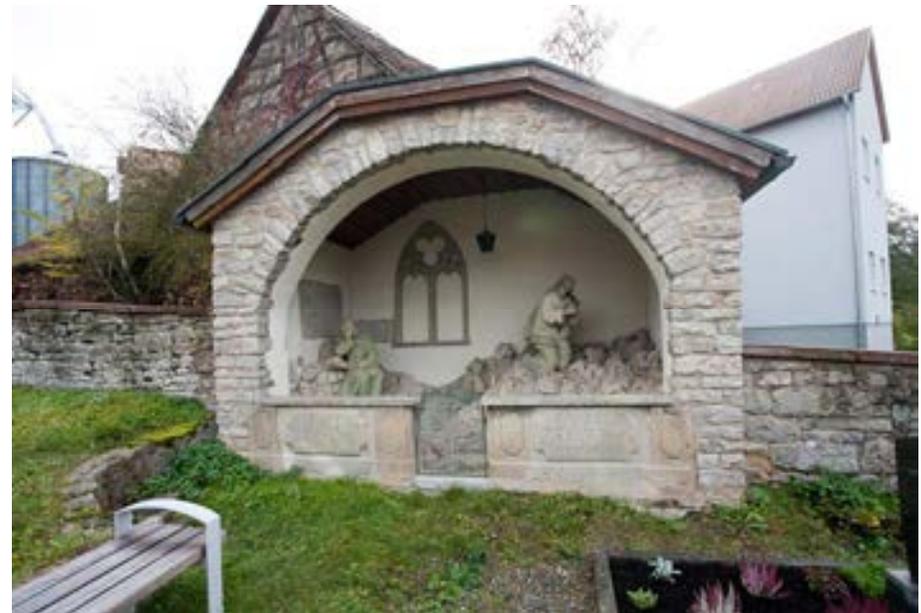
(auf dem Friedhof); Ölbergsszene mit beinahe lebensgroßen, farbig gefassten Figuren aus Sandstein; wohl spätes 17./frühes 18. Jh.; 1972 die alte Pfarrkirche St. Kilian samt dem Ölberg abgebrochen, 1982-84 der Ölberg restauriert und an seinem heutigen Standort wiederaufgestellt.

*der Ölberg, von Nordwesten aus gesehen*

Die Ölbergsszene ist wegen ihrer künstlerischen Gestaltung von dokumentarischem Wert für die Steinmetzkunst des frühen 19. Jh. Als Hinweis auf die abgegangene Kilianskirche besitzt der Ölberg darüber hinaus hohen Zeugniswert.

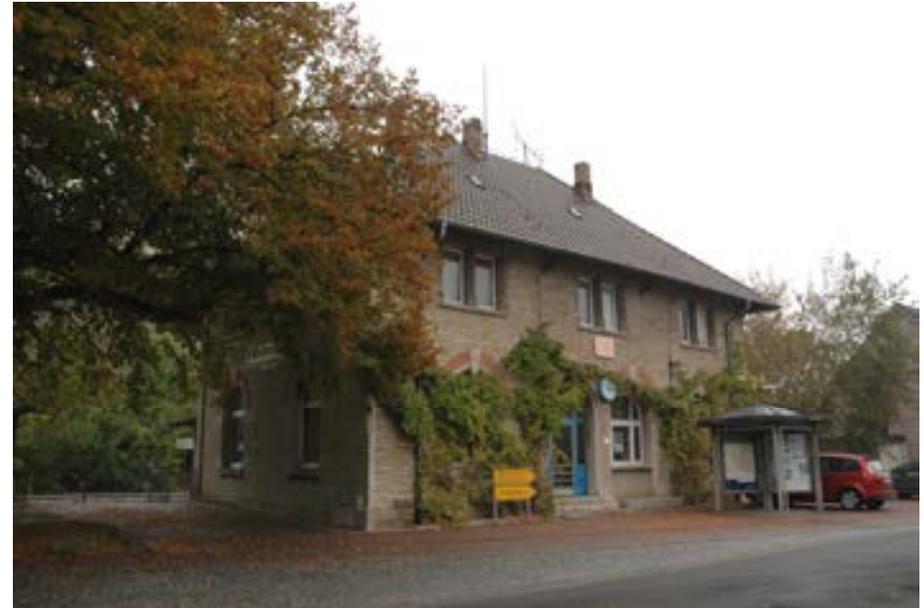
Teil der Sachgesamtheit "Württembergische Taubertalbahn". Das Stationsgebäude ein zweigeschossiger, traufständiger Bau mit Satteldach, massiv aus Muschelkalk errichtet und durch Backsteinelemente gegliedert; im Erdgeschoss Rundbogenöffnungen, im Obergeschoss gekoppelte Fenster mit neorenaissancezeitlichen Gewänden; errichtet um 1870.

*Südfassade des Stationsgebäudes*

Die im Detail überformten (Dächer, Fenster) insgesamt aber gut in bauzeitlichem Zustand überlieferten Gebäude sind zusammen mit dem Streckabschnitt von dokumentarischem Wert für das gründerzeitliche Verkehrswesen im Taubergrund, wegen ihrer Sondernutzung aber auch von exemplarischer Bedeutung für das Ortsbild.

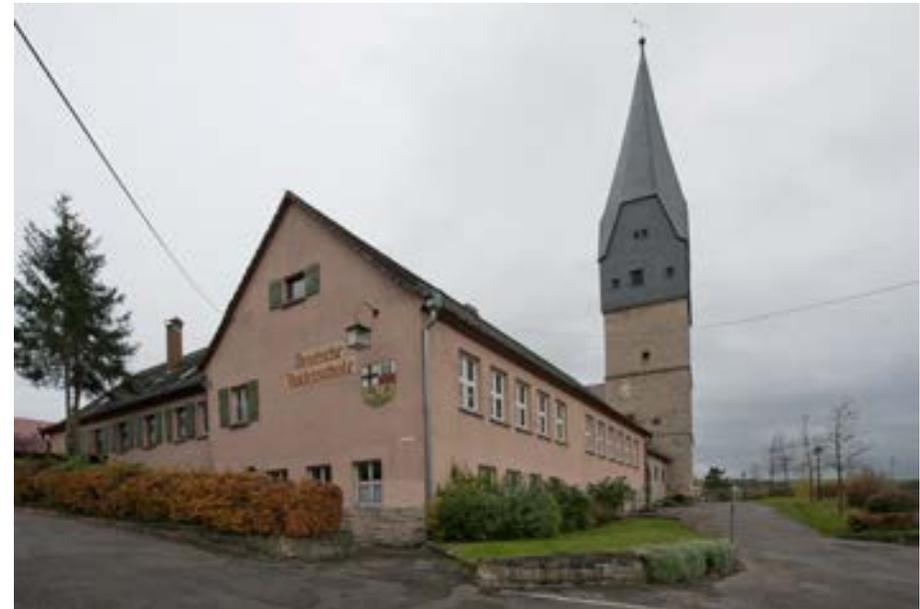
Am leicht abfallenden Gelände stehendes, hakenförmiges und ein- bis zweigeschossiges Gebäude mit Satteldach mit Zwerchhaus; massiv errichtet und bis auf den Sockel verputzt; die bauzeitlichen Fenster mit Fensterläden, am Nordgiebel Inschrift "Deutsche Volksschule" neben Gemeindewappen; errichtet in den 1950er Jahren, nachträglich nur leicht überformt (Fenster, Dachdeckung u.a.).

*das Schulhaus von Norden aus gesehen*

Das noch weitgehend in bauzeitlichem Zustand überlieferte Schulhaus ist wegen seiner Baugestalt und wegen seiner Sondernutzung erhaltenswert. Als wichtige Raumkante am ehemaligen Klosterbezirk kommt ihm darüber hinaus städtebauliche Bedeutung zu.

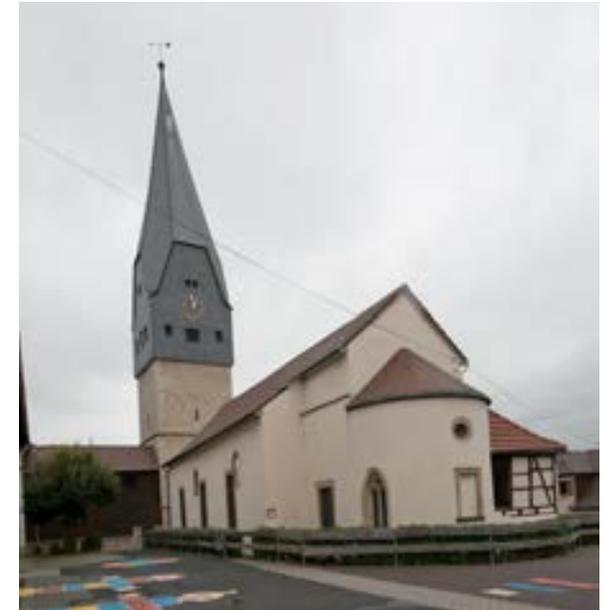
Baukomplex mit dazugehöriger Klostermauer (Rest): zweigeschossiger Putzbau (Nr. 4) mit massivem, gegen Westen orientiertem und unverputztem Staffelgiebel mit kleinen Fensteröffnungen; der Putzbau in den 1950er Jahren für Schulnutzung baulich verändert.

Nordöstlich davon (und baulich mit dem Staffelbau verbunden) der gotische freistehende und 48 Meter hohe Glockenturm (Nr. 4, ehem. Wartturm?) stehend, die obersten Geschosse und das spitze Zelt-dach verschiefert, der Turm um 1490 erhöht.

Östlich davon die Bergkirche St. Margareta (ehem. Kapelle der Frühmeßstiftung von 1361) liegend (Nr. 6); ein spätgotischer, um 1750 barockisierter Bau mit über die Seitenschiffe geführtem Satteldach und halbrunder Apsis mit gotischem Maßwerkfenster.

*Blick von Südosten auf den Glockenturm (Nr. 4) und die Bergkirche (Nr. 6)*

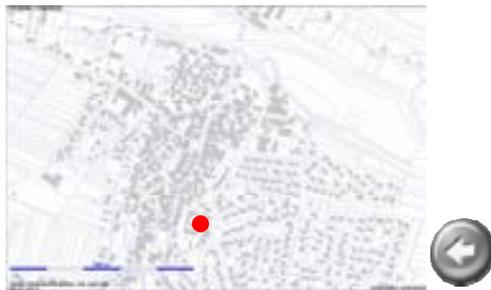
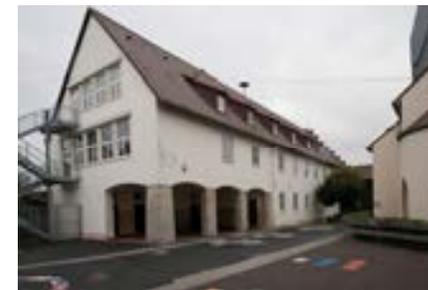
*Nr. 4: das heutige Schulhaus von NO*

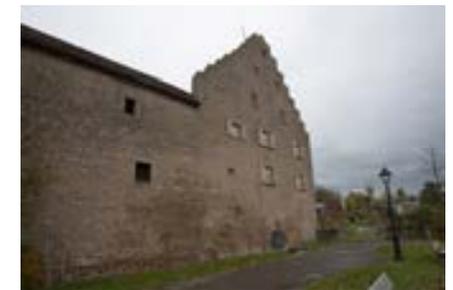
*Nr. 4: Staffelgiebel von Norden*

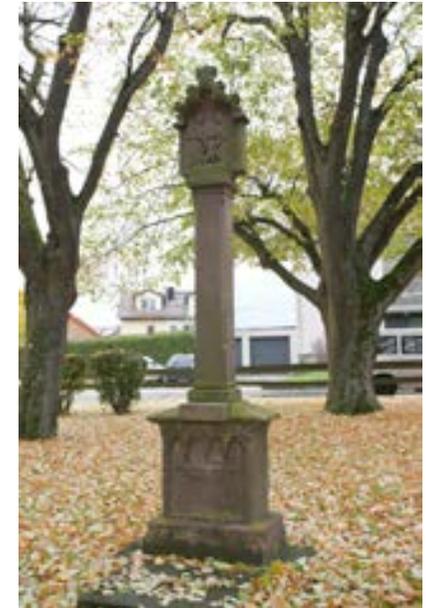
Doppelbildstock mit Darstellung des "Hl. Wandel" und der "fünf Wunden"; aus Rotsandstein gefertigt; der Sockel mit neogotischer Rahmung, darüber schlanke Rechtecksäule mit abgefasten Kanten, diese trägt wiederum das mit gotischer Rahmung verzierte Bildstockhäuschen, der Bildstock bez. 1885.

*Der Bildstock von Westen aus gesehen*

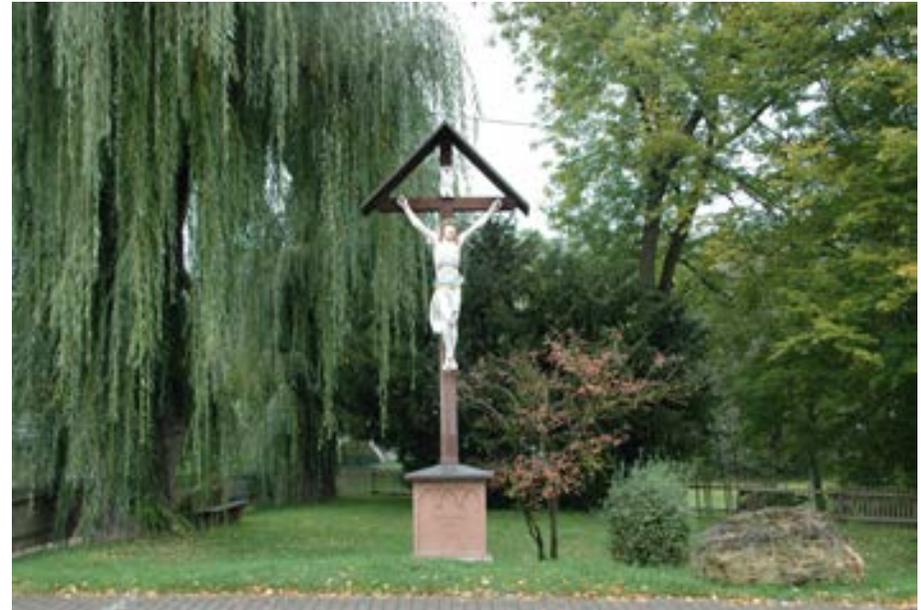
Holzkreuz mit hölzernem, weiß gefasstem Corpus über Sandsteinsockel, neugotisch, bez. 1870.

*Ansicht von Süden, im Hintergrund*

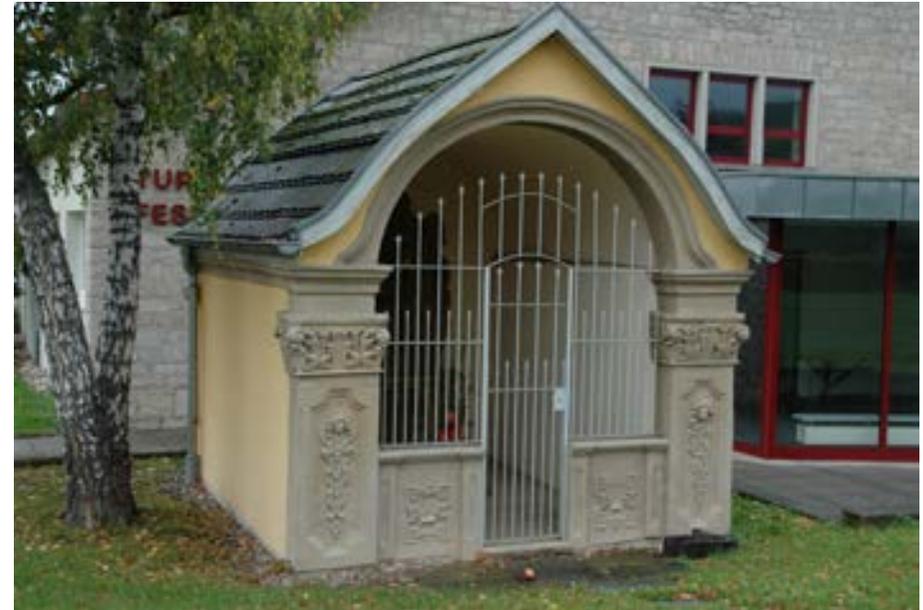
Kleiner, verputzter Massivbau mit Gliederungselementen aus Sandstein und leicht geschweiftem Dach, die Fassade gegen die Hauptstraße durch reich verzierte Ecklisenen und brüstungsartige Wangen verziert, der kleine Innenraum mit Tonnengewölbe; bez. 1748, jüngst renoviert.

Die südlich der Tauberbrücke, am Abzweig zur Jahnstraße gelegene Kapelle wurde nachträglich an diesen Standort versetzt. Einst lag sie näher an der Tauber.

*Ansicht gegen die Hauptstraße*

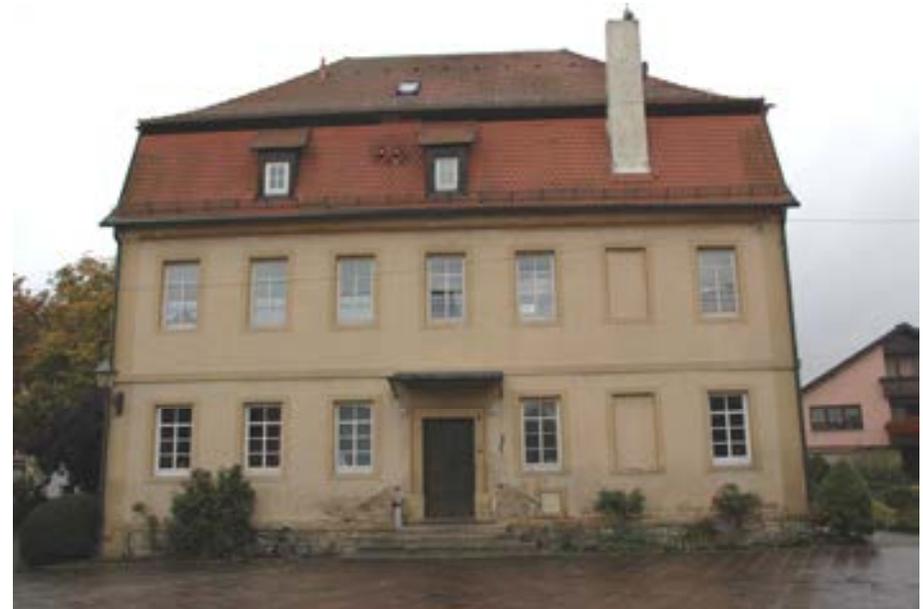
Das ehem. Schulhaus, ein zweigeschossiges, zum Innenhof orientiertes Gebäude mit Halbwalmdach; massiv errichtet und verputzt, die Fassade symmetrisch durch Gurtband und hochrechteckige Fenster gegliedert, mittig liegender Haupteingang mit spätbarocker Rahmung und geschnitztem Türblatt, bez. 1823, in jüngerer Zeit leicht überformt (Fenster, Dachdeckung).

*altes Schulhaus*

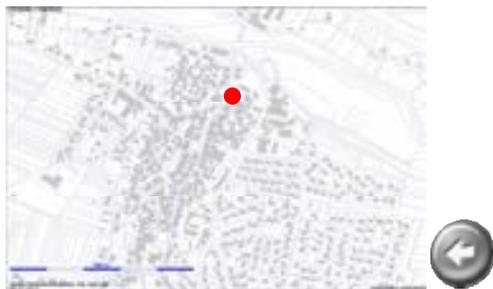
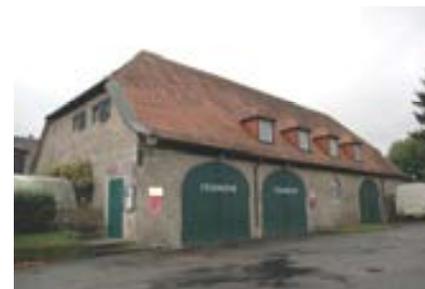
Zehntscheune (ehem. Nr. 7b), ein Massivbau mit Halbwalmdach, profiliertem Traufgesims und korbogigen Toren, 1756 bez.

*ehem. Zehntscheuer*

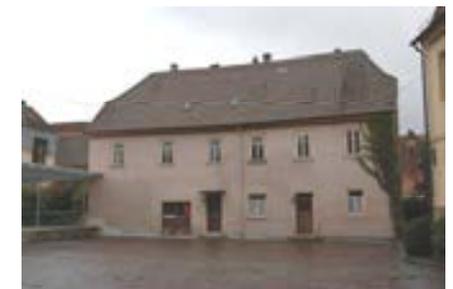
Sog. Schafhaus (ehem. Nr. 7a), Einhaus, verputzter teils massiver, teils in Fachwerk errichteter Bau unter Krüppelwalmdach, 18. Jh./fr.19.Jh.

*sog. Schafhaus*

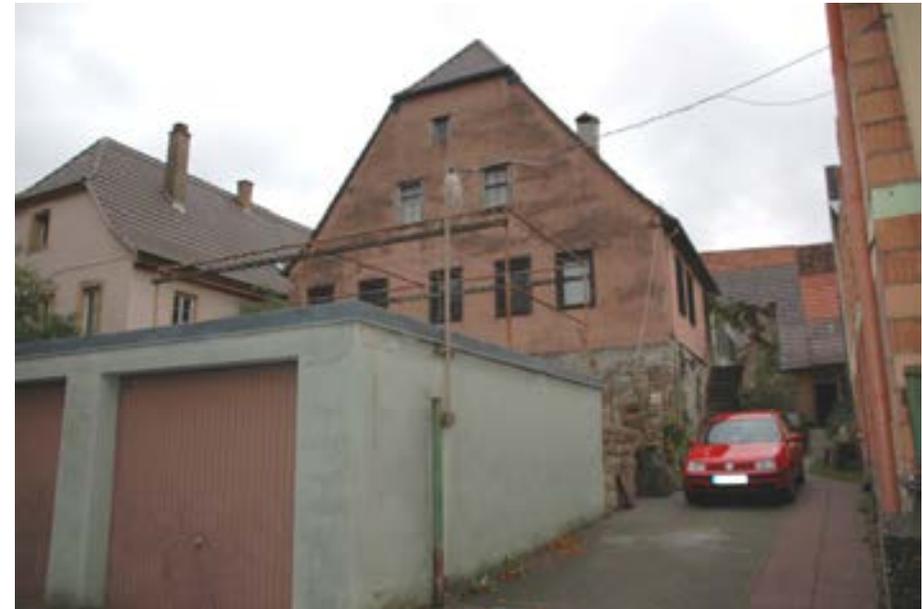
Zweigeschossiges, giebelständiges Gebäude mit Krüppelwalmdach; massives Untergeschoss, darüber verputzter Fachwerkaufsatz mit regelmäßiger Fenstergliederung, an der südlichen Traufseite doppelläufige Freitreppe mit Steinbalustrade und rundbogigem Kellerzugang;

wohl zeitlich parallel mit dem benachbarten Schafhaus (Hauptstraße 7a) um die Mitte des 18. Jahrhunderts errichtet, in jüngerer Zeit im Detail überformt (Dachdeckung, Fenster); störender Garageneubau anstelle des alten Vorgartens.

*Ansicht gegen Westen, gegen die Hauptstraße*

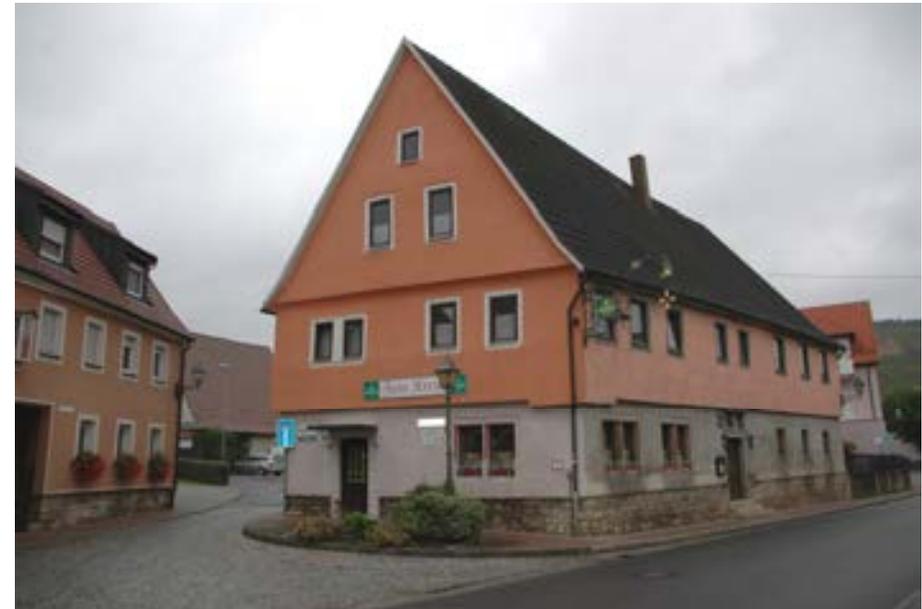
In Ecklage zur Schwennengasse liegendes zweigeschossiges Gebäude mit Satteldach;  
das Erdgeschoss massiv aus Naturstein errichtet, darüber verputzter Fachwerkaufsatz mit Vorstößen;  
im Erdgeschoss tlw. gekoppelte Fenstergewände mit Anläufen, an der Traufseite gegen die Hauptstraße reiches Barockportal mit Oberlicht, 1773 bez.;  
das Gebäude im Kern 17. Jh., um 1773 barock überformt und nach 1950 das Äußere stark verändert (Dachdeckung, Fenster, Putz).

*Ansicht von Süden, im Hintergrund verläuft die Schwennengasse*

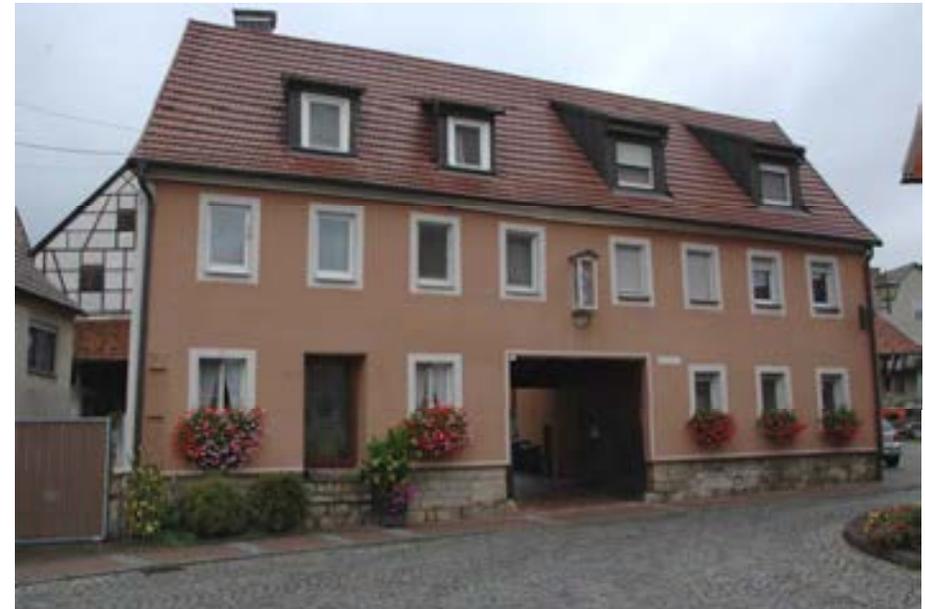
Zweigeschossiges, traufständiges Durchfahrtshaus mit Satteldach; der Sockel und das Erdgeschoss massiv errichtet, darüber Fachwerkaufbau; breit gelagerte Putzfassade mit regelmäßig angeordneten Fensterachsen und mittig liegender Tordurchfahrt mit offenem Gebälk, darüber Heiligenhäuschen mit farbig gefasster Madonnenfigur; im Kern Ende 18./Anfang 19. Jh., nach 1950 zwei bestehende Einzelgebäude (Schwennengasse 1, vormals giebelständig) mit einer einheitlichen Fassade versehen bzw. modern überformt (Fenster, Dachdeckung, Dachausbau mit Gauben u.a.).

Ansicht gegen Osten

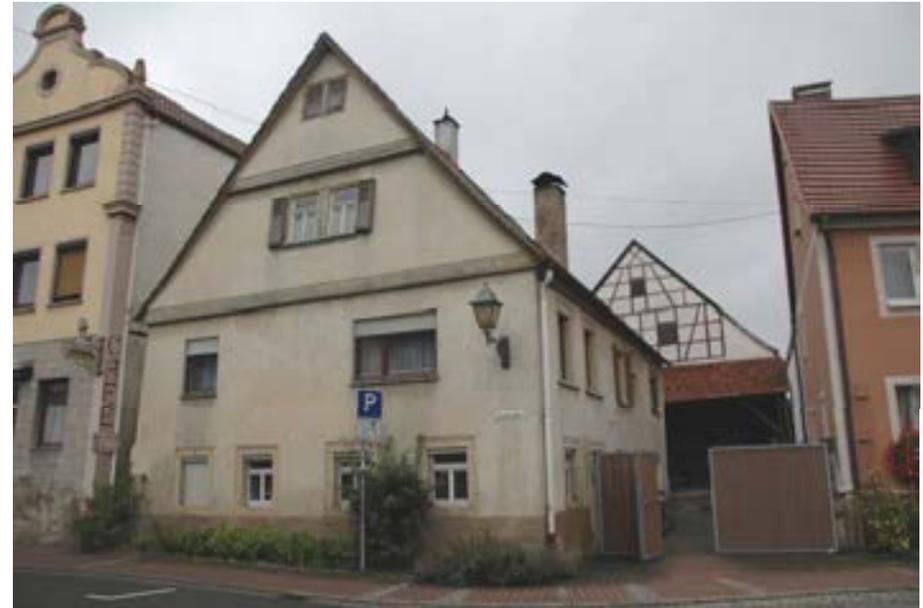
Zweigeschossiges, giebelständiges Gebäude mit Satteldach; bis auf den Giebel wohl weitgehend massiv errichtet; einfache Putzfassade, die Fenstergewände z.T. profiliert, im Giebel dreieck gekoppelte Fenster mit hölzernen Läden bzw. einfache hölzerne Verbretterung auf Höhe der Schwellen; wohl um 1800 errichtet und im 19./20. Jh. tlw. leicht überformt (Dachdeckung und Dachausbau, Fenster u.a.); hofseitig liegende Nebengebäude, darunter eine große Fachwerkscheune, ebenfalls 19./20. Jh.

*Ansicht gegen die Hauptstraße, dahinter liegt die Fachwerkscheune*

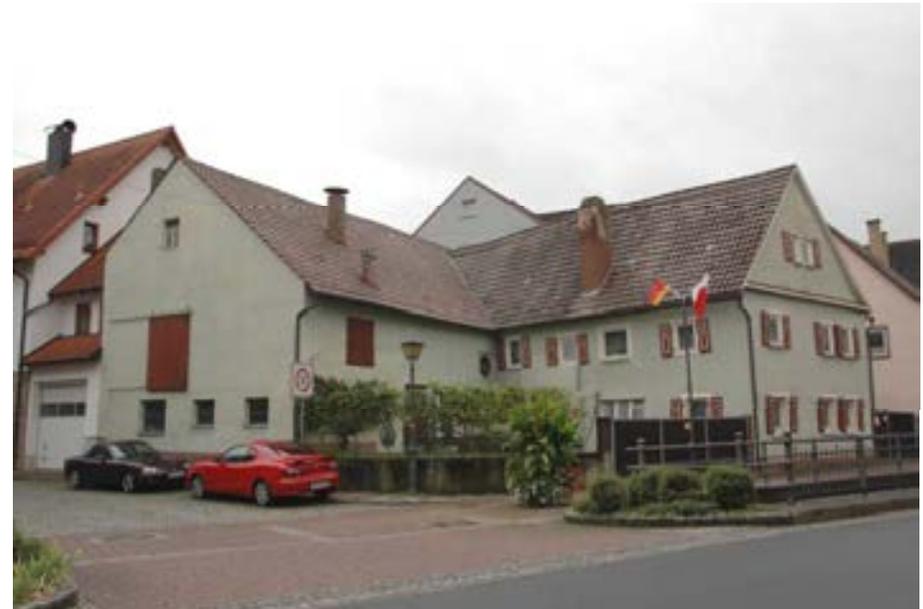
Hakenförmige Hofanlage bestehend aus einem Wohnhaus und einer Stallscheune: das Wohnhaus zweigeschossig und giebelständig mit Satteldach; das Erdgeschoss massiv, darüber Fachwerkaufbau mit leichtem Vorstoß am Westgiebel; einfache Putzfassade mit regelmäßiger Fensteranordnung, die Fenster annähernd quadratisch mit hölzernen Läden; quer dazu die zweigeschossige Stallscheune stehend, in Mischbauweise errichtet mit Satteldach; Hofanlage im Kern wohl Anfang 19. Jh., im 20. Jh. in Teilen leicht überformt (Fassade, Fenster, Dachdeckung, Scheunendach baulich verändert).

*Ansicht gegen Norden, Höhe Kitzlesweg*

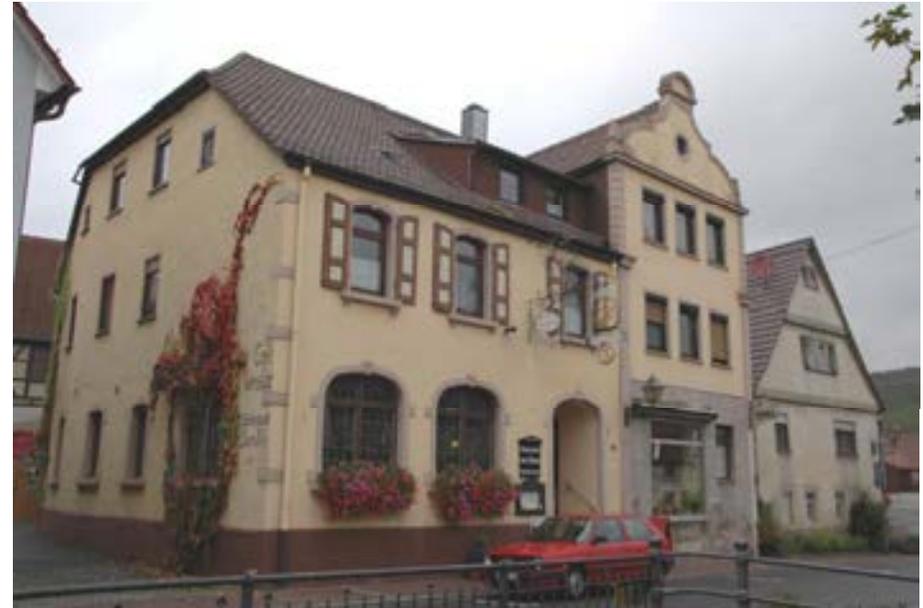
Traufständiges, zweigeschossiges Gebäude mit Halbwalmdach bzw. dreiachsigem Querbau mit Satteldach; massiv errichtet und verputzt, die Fassade durch korbbogige bzw. segmentbogige Fensteröffnungen sowie einen risalitartigen Seitenteil gegliedert, dieser von Blendgiebelaufsatz bekrönt, tiefer, erhöht liegender Hauseingang; um 1900 errichtet, in der 2. Hälfte des 20. Jh. leicht überformt (Dachausbau mit Gauben, Dachdeckung, Fenster, Ladenfassade); hofseitig und über eine schmale Stichgasse erschlossen liegen die Nebengebäude, 19./20. Jh.

*Ansicht gegen die Hauptstraße*

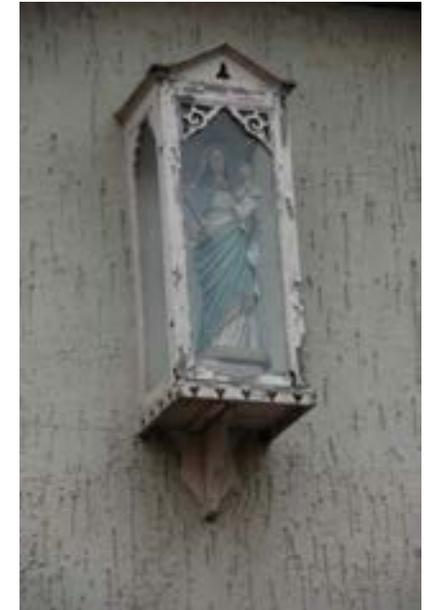
Über dem Eingang eines Wohnhauses angebrachtes hölzernes Heiligenhäuschen in neogotischen Formen, die Seitenteile jeweils verglast; darin farbig gefasste Madonnenfigur mit Jesuskind, 19. Jh.

*Detail, Madonna mit Heiligenhäuschen*

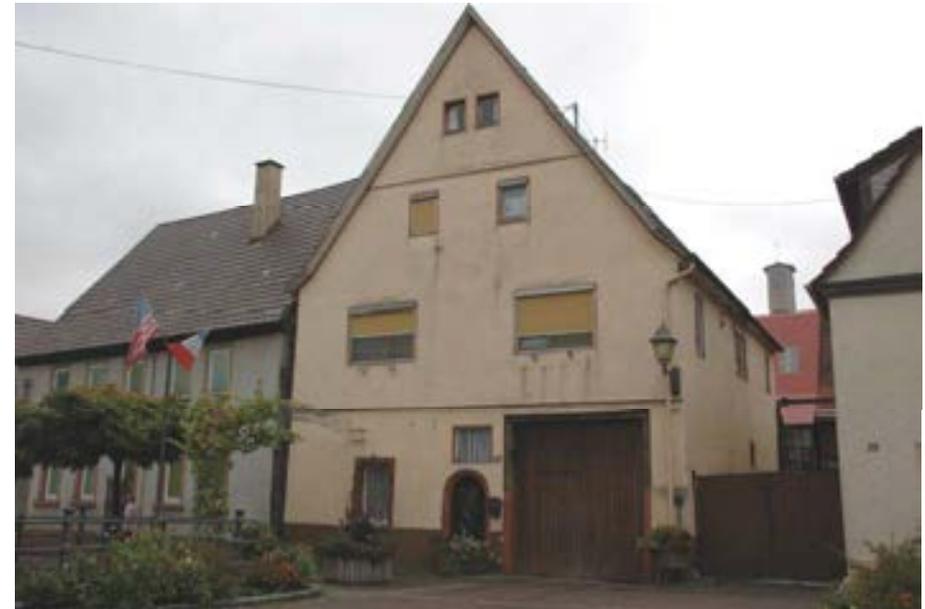
Giebelständiges, zweigeschossiges Gebäude mit Satteldach; das Erdgeschoss massiv mit seitlichem Durchfahrtstor und kleiner Rundbogenpforte, darüber verputzter Fachwerkaufbau mit leichten Vorstößen; das Gebäude im Kern wohl 17. Jh. (Rundbogenpforte), Mitte des 20. Jh. in Teilen baulich verändert (Fensteröffnungen, Dachdeckung u.a).

Ansicht gegen Westen

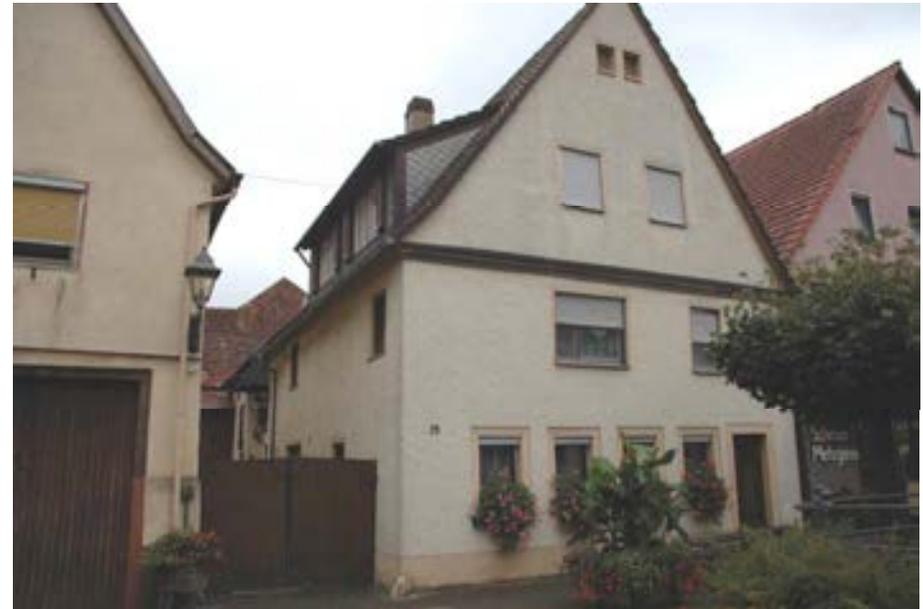
Giebelständiges, zweigeschossiges Gebäude mit Satteldach; das Erdgeschoss massiv mit seitlichem kleinen Hauseingang und regelmäßiger Durchfensterung, gegen den Giebel profilierte Schwelle bzw. profiliertes Traufgesims; nördlich an das Wohngebäude schließt der Hofraum an, dieser ist durch ein Tor gegen die Straße hin abgegrenzt; das Gebäude im Kern 18. Jh., im 19./20. Jh. in Teilen baulich verändert (Fenster, Fensteröffnungen, Dachausbau mit Gaube, Dachdeckung u.a); rückwärtig schließt eine Reihe von Nebengebäuden an, darunter eine große Muschelkalkscheune mit Halbwalmdach (von der Rathausausstraße einsehbar); 19./20. Jh. Die zur ältesten Hauptstraßenbebauung zählende Hofanlage ist als Bestandteil der giebelständigen östlichen Gebäudereihe und als Hinweis auf das gehobene ackerbürgerliche Bauen des 18. Jh. erhaltenswert.

*Westansicht des Wohnhauses*
