# Historische Ortsanalyse – Ortskern Markelsheim (Bad Mergentheim/Main-Tauber-Kreis)

**Denkmalpflegerischer Werteplan**  
**Historische Ortsanalyse Markelsheim**

**HISTORISCHE ORTSANALYSE MARKELSHEIM**  
Bad Mergentheim/Main-Tauber-Kreis

Regierungspräsidium Stuttgart, Referat 86-Denkmalpflege  
14.03.2013, Alexandra Baier – transform, Bamberg

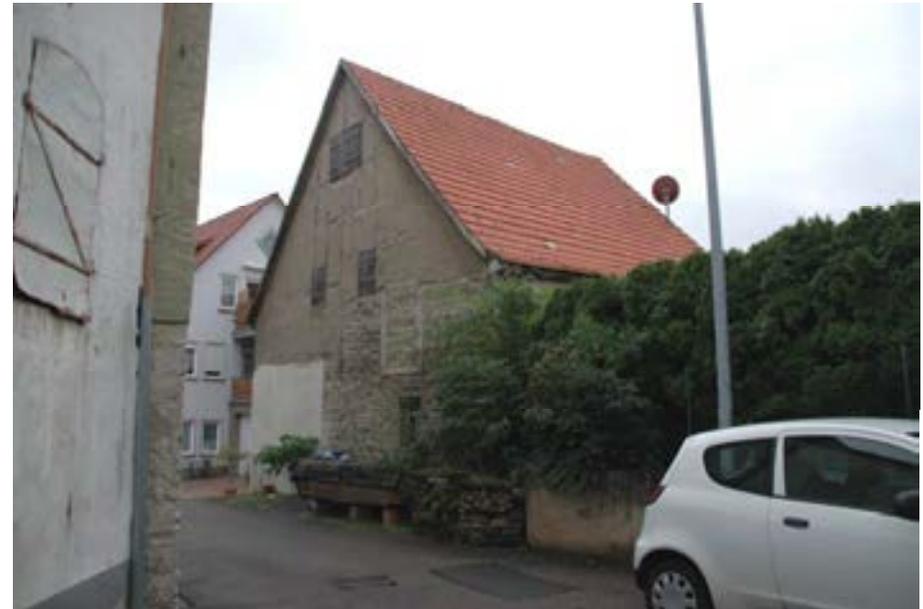
## Hauptstraße 28

Zweigeschossige Muschelkalkscheune mit Fachwerkgiebel und Satteldach;  
die nördliche Giebelseite z.T. verputzt bzw. ältere Öffnung vermauert, neue Dachdeckung;  
errichtet wohl Mitte 19. Jh.

Die qualitativ aus Muschelkalk errichtete Scheune ist als Bestandteil des ehemaligen Gehöftes Hauptstraße 28 und als Hinweis auf die einstige Bedeutung der Landwirtschaft erhaltenswert.

*Blick auf den Nordgiebel der Scheune, von der Seitengasse aus*

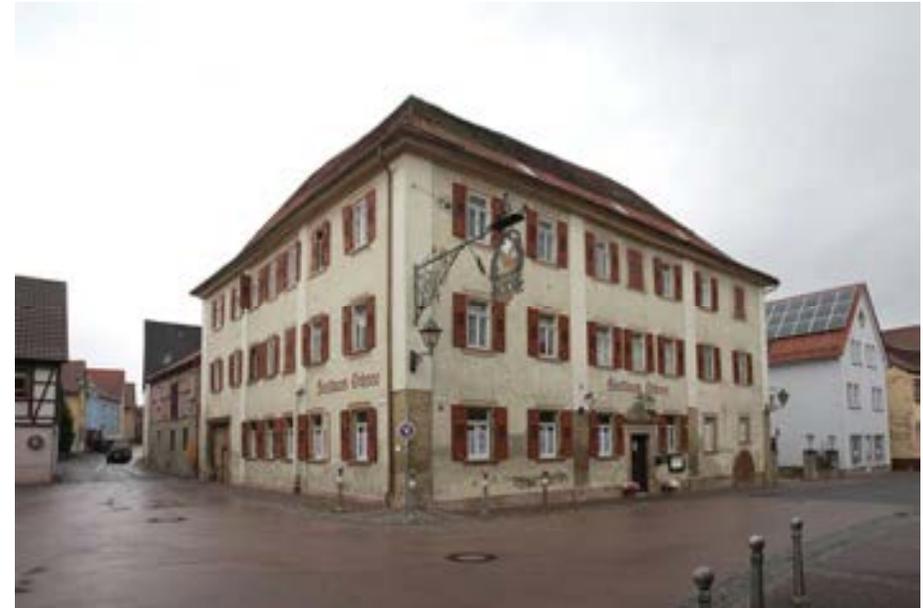
## Hauptstraße 32

Massiver Putzbau in Ecklage mit flach geneigtem Walmdach; Fassade harmonisch durch regelmäßig angeordnete Fensterachsen und Lisenen gegliederte, Fenster mit geohrten Gewänden und Fensterläden, gegen die Hauptstraße mittig liegendes Rundportal mit Sprenggiebel, bez. 1749; an der Gebäudeecke schmiedeeiserner Ausleger; nördlich des Haupteingangs rundbogiger Kellerzugang, bez. 1572, an der Scheuerntorstraße Hofzufahrt mit zweiflügeligem Holztor mit Gehrte.

Der wohl im 18. Jh. aus zwei Einzelgebäuden in seiner heutigen Form umgebaute Gasthof ist wegen seines hohen Überlieferungsgrades und als städtebauliche Dominante am Kreuzungsbereich Hauptstraße / Scheuerntorstraße von hohem Zeugniswert für die Dorfstruktur.

*Eckansicht mit Scheuerntorstraße*

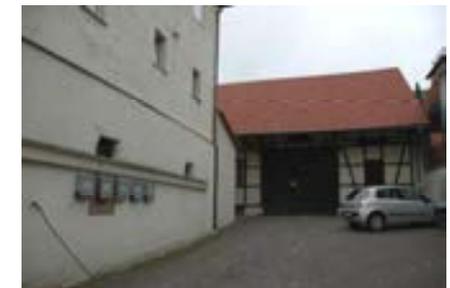
An der rückwärtigen Grundstücksgrenze die erhaltenswerten Scheunen liegend, 19./20. Jh. (die nördliche der beiden Scheunen gehört ursprünglich nicht zu diesem Anwesen).

*Blick auf die nördliche der beiden Scheunen*

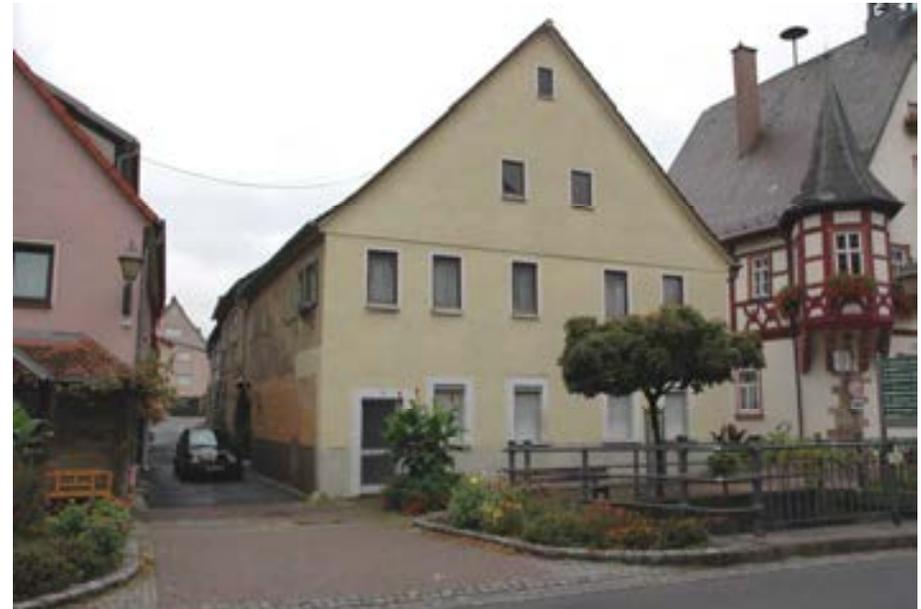
## Hauptstraße 33 und Rathausgasse 1

Zweigeschossiges, giebelständiges Gebäude mit Satteldach; das Erdgeschoss massiv, darüber Fachwerkaufsatz, einfache Putzfassade mit regelmäßiger Fenstergliederung; an der Gebäudegrenze zu Rathausgasse 1 breites Durchfahrtstor in den Innenhof; im Kern evtl. 17. Jh., im 18./19. Jh. u.a. der Westgiebel baulich verändert (massiv ausgemauert?), im 20. Jh. der Giebel nochmals überformt (Fenster, Putz, Hauseingang).

Das freistehende, an einer schmalen Sackgasse und prominent neben dem Rathaus liegende Bauernhaus ist wegen seiner überlieferten historischen Baudetails und als Bestandteil der giebelständigen Gebäudereihe der östlichen Hauptstraßenseite erhaltenswert.

*Ansicht gegen Westen*

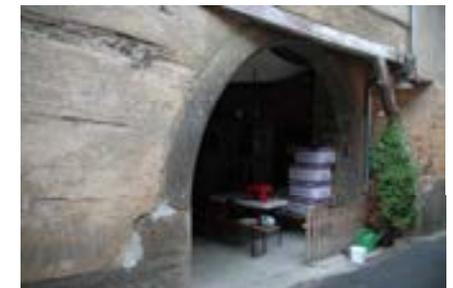
*Rundbogen zum Hof, Rathausg.1*

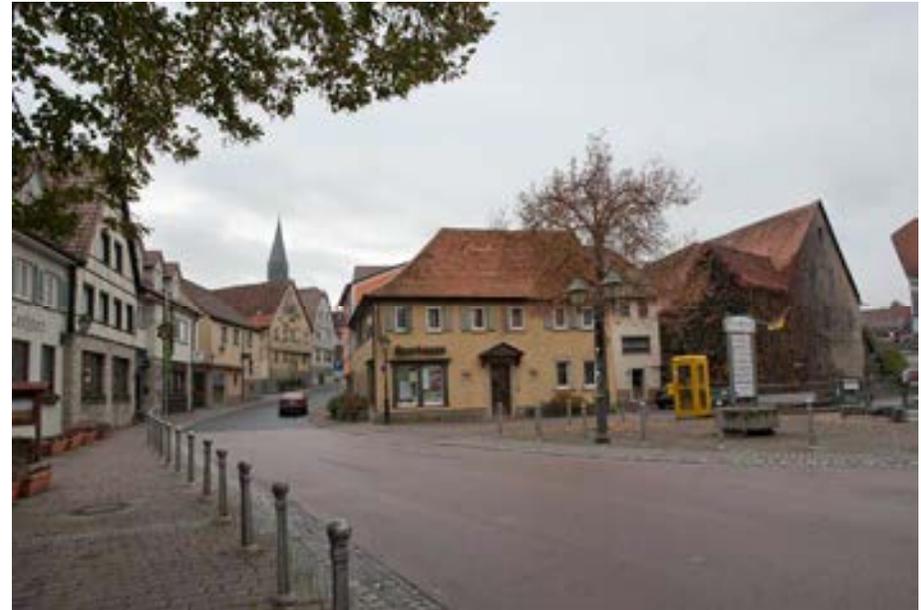
Die als Rückgrat der Dorfanlage, zwischen dem einstigen Obertor im Norden und dem Untertor im Süden verlaufende Hauptstraße ist auf Höhe Rathaus platzartig aufgeweitet; quer dazu geht in westliche Richtung die breite Scheuerntorstraße ab, die ebenfalls von einem Tor abgeschlossen war; wichtige Raumkanten auf Höhe des Platzes bilden die beiden Kulturdenkmale Rathaus (Nr. 35) und Gasthof Ochs (32) sowie das heutige Sparkassengebäude (Nr. 42), am Fuß der nach Süden hin in leichtem Schwung ansteigenden Hauptstraße (siehe Bild oben). Dahinter liegen zwei mächtige Bürgerhäuser (Nr. 53, Kulturdenkmal und 55, erhaltenswert), deren Giebelfassaden zusammen mit dem Glockenturm am Engelsberg die südliche Blickachse dominieren. V.a. die westliche Hauptstraßenreihe ist durchgängig von Kulturdenkmälern und erhaltenswerten Bauernhäusern des 16-19. Jh. geprägt; im Ortsgrundriss hebt sich die Gruppe Hauptstraße 40-52 mit ihrem geschlossenen Scheunengebäude gegen den Lochbach ab.

Hauptstraße Höhe Rathaus (Nr. 35), Blick in südwestliche Richtung

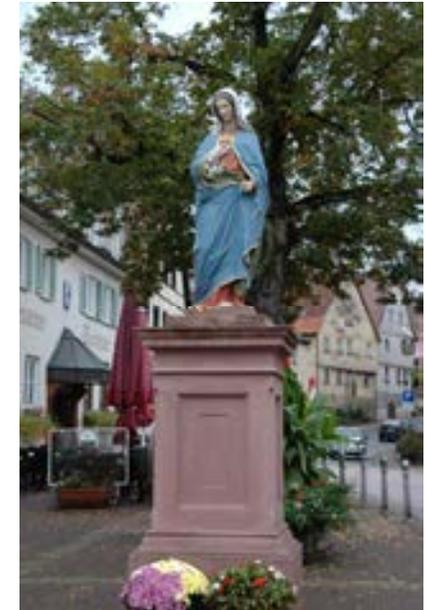
## Hauptstraße 35 (bei Rathaus)

Farbig gefasste Muttergottesfigur auf hohem Sandsteinsockel; bez. 1878; laut Denkmalliste aus Gusseisen (Hohlkörper).

Die unmittelbar vor dem Rathaus und damit am platzartig aufgeweiteten Kreuzungsbereich stehende Heiligenfigur ist wegen ihres markanten Standortes und wegen ihrer zeittypischen künstlerischen Gestalt sowie ihrer handwerklichen Ausführung von exemplarischem Wert.

*Ansicht von Norden*

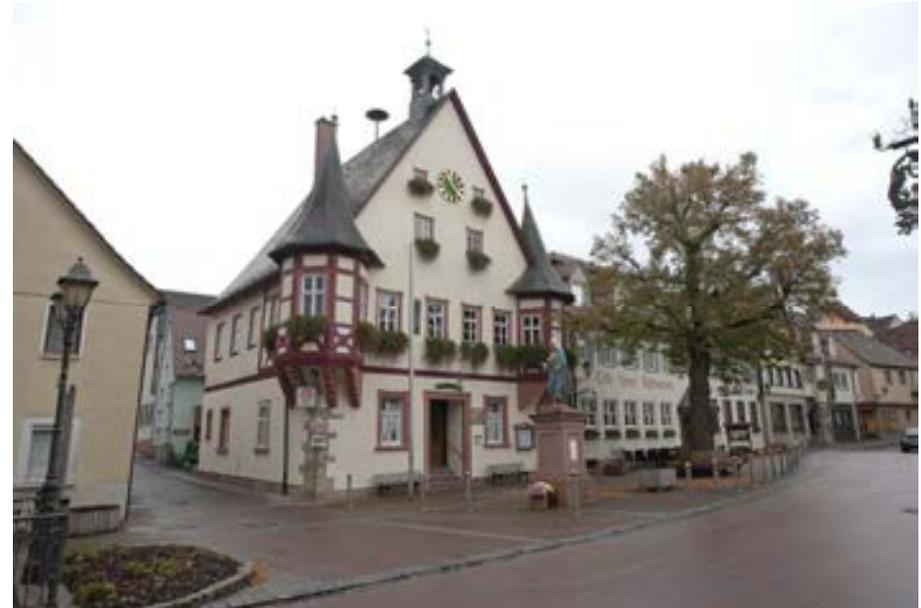
## Hauptstraße 35

In Ecklage stehendes, zweigeschossiges Gebäude mit Satteldach mit Dachreiter;  
symmetrisch gegliederte, verputzte Fassade mit mittig liegendem Haupteingang und geohrten Fenster- und Türrahmen;  
das Erdgeschoss massiv mit Natursteingliederung, darüber verputzter Zierfachwerkaufsatz mit regelmäßiger Fensterreihung und zwei Eckerkern über Steinkonsolen mit spitzen Zeltdächern; bez. 1532.

Das Rathaus ist wegen seiner Sonderfunktion und seines hohen Überlieferungsgrades, aber auch als gemeinschaftlicher und städtebaulicher Mittelpunkt von Markelsheim von hohem Zeugniswert für die Ortsgeschichte.

*Ansicht von Norden*

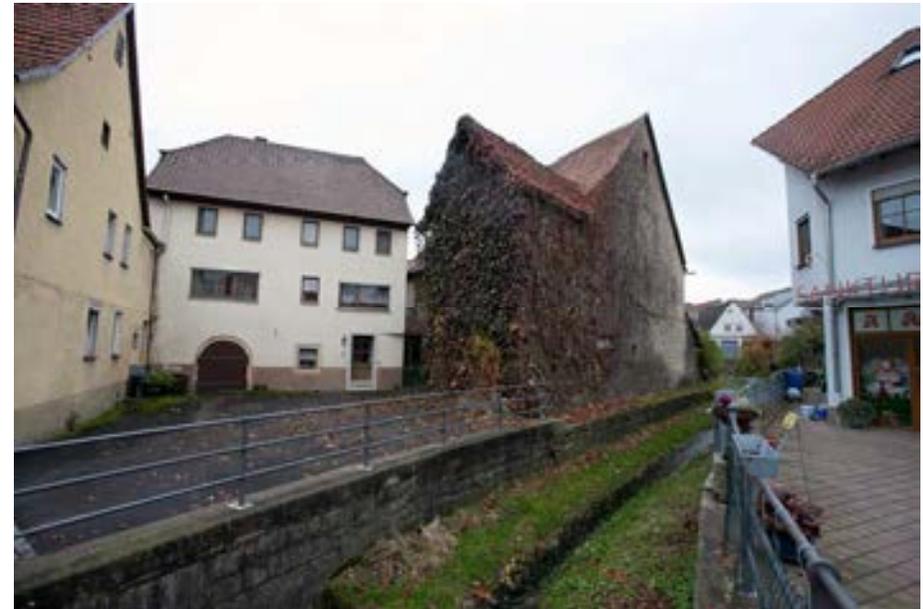
## Hauptstraße 40

In zweiter Reihe der Hauptstraße stehendes Anwesen. Das Wohnhaus dreigeschossig und traufständig mit Schopfwalmdach; das EG massiv mit rundbogigem Kellerzugang, Steingewändefenster und schmalen Hauseingang, die Wohngeschosse in Fachwerk errichtet und an der Nordwestecke leicht auskragend, die Fassade verputzt; älteres Gebäude wohl im 18. Jh. barock überformt, im 20. Jh. v.a. im 2. Obergeschoss durch neue Fensterformate verändert. Nördlich davon die Fachwerkscheune liegend; diese mit Satteldach und zweigeschossigem Querbau; wohl 18./19. Jh.

Die auf einem Zwickelgrundstück situierte Hofanlage ist als Bestandteil der wohl gleichzeitig ab der 2. Hälfte des 17. Jh. neu angesiedelten Reihe von Dreiseithöfen entlang der Hauptstraße 40-54 und wegen ihres insgesamt bauzeitlich überlieferten Zustandes erhaltenswert.

*Blick auf Wohnhaus und Scheune*

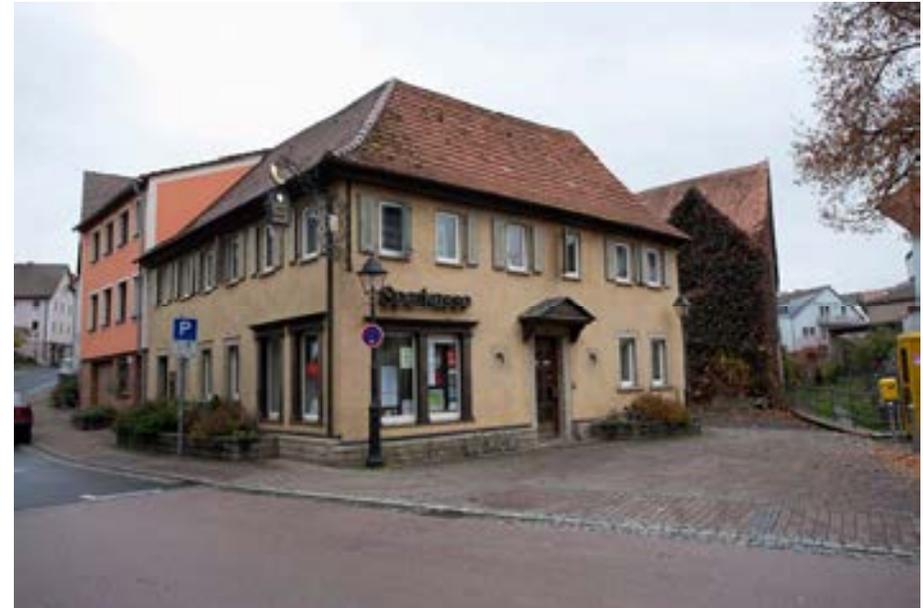
## Hauptstraße 42

Zweigeschossiges Eckgebäude mit Walmdach; das Erdgeschoss massiv, darüber Fachwerkaufsatz; verputzte Fassade mit regelmäßiger Fenstergliederung, im Erdgeschoss Ladenlokal mit hölzerner Fensterrahmen, an der Nordseite mittig liegender Eingang mit Dreiecksgiebelüberdachung; im Kern wohl 18. Jh., Ende des 19. Jh. u.a. durch Ladeneinbau baulich umgestaltet.

Mit seiner harmonisch gegliederten und qualitätvollen Fassadengestalt ist das Gebäude erhaltenswert für das Ortsbild. Darüber hinaus kommt ihm städtebauliche Bedeutung als wichtige Raumkante am platzartig aufgeweiteten Kreuzungsbereich der Hauptstraße mit der Scheuerntorgasse zu.

*Ansicht von Nordosten*

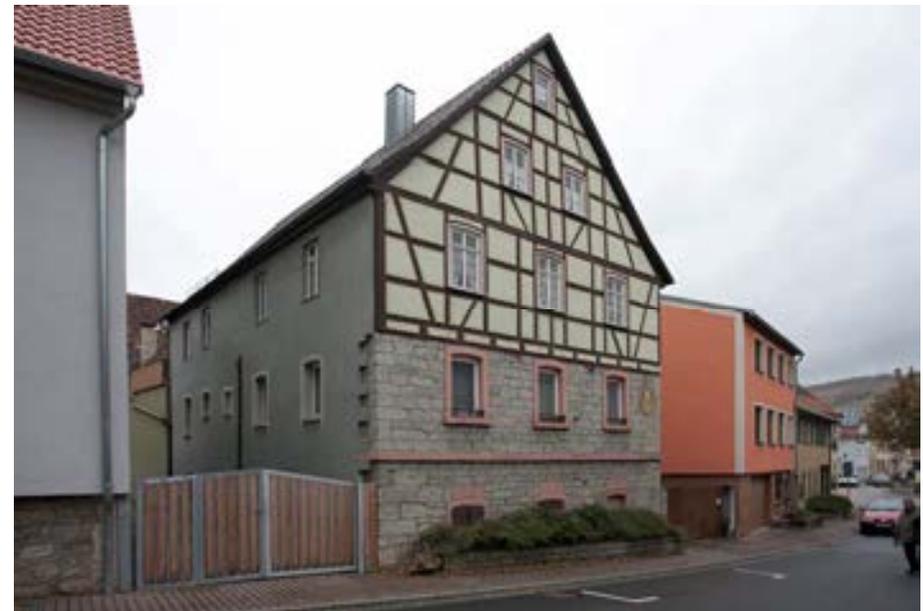
## Hauptstraße 46

Zweigeschossiges, giebelständiges Gebäude mit Satteldach; das hohe Untergeschoss und das erste Wohngeschoss massiv aus Muschelkalk errichtet, darüber konstruktiver Fachwerkaufsatz, die Fassade weitgehend unverputzt und regelmäßig durch segmentbogige Fenster gegliedert, die Gewände und das Gurtgesims aus Sandstein; an der Fassade Hauszeichen und Jahreszahl 1884. Quer dazu die Fachwerkscheune mit Satteldach stehend, diese im Kern wohl älter als das Hauptgebäude.

Die Hofanlage mit Wohnhaus und Scheune ist als Hinweis auf die noch um 1900 fortdauernde Bedeutung der Landwirtschaft für Markelsheim erhaltenswert. Die Anlage ist als Bestandteil der wohl gleichzeitig ab der 2. Hälfte des 17. Jh. neu aufgesiedelten Reihe von Dreiseithöfen entlang der Hauptstraße 40-54 auch von städtebaulicher Bedeutung.

*Ansicht von Süden*

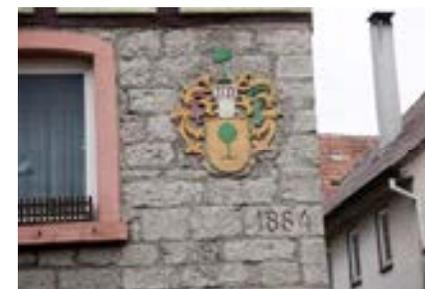
*Detail, Inschrift mit Wappen, bez. 1884*

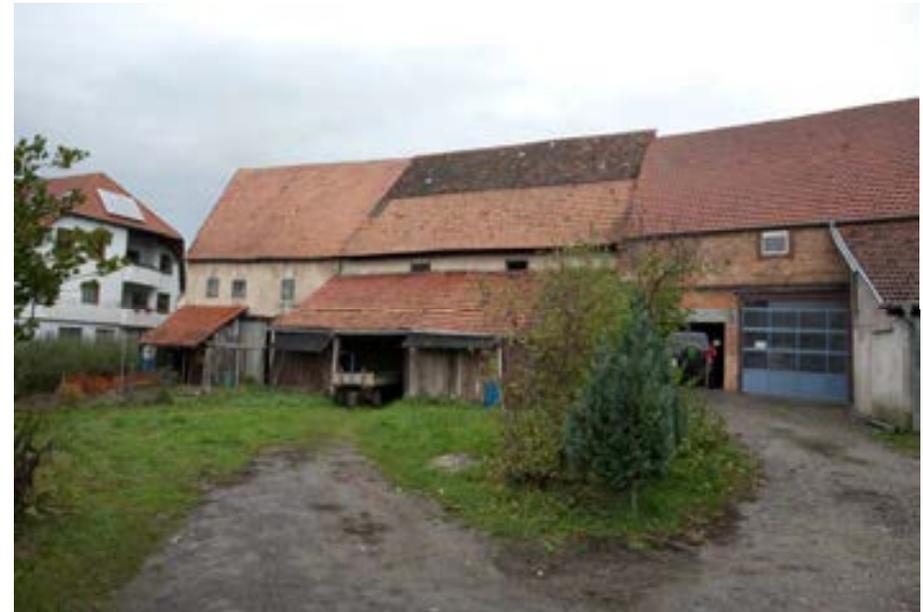
## Hauptstraße 48

Parallel zum Wohnhaus und rückwärtig gegen den Hofraum bzw. den Lochbach orientierte Scheune mit Satteldach; im 20. Jh. weitgehend massiv erneuert, zudem Herstellung eines neuen Tores, neue Dachdeckung.

Die Scheune bildet zusammen mit den Scheunen der Nachbaranwesen Hauptstraße 40-52 eine zeitliche und funktional geschlossene Reihe aus. Die Scheune ist damit ein erhaltenswerter Hinweis auf die historische, von der Landwirtschaft geprägte Orts- und Sozialstruktur aber auch ein wichtiger Hinweis auf die, wohl nach dem Dreißigjährigen Krieg erfolgte Neuaufsiedlung dieses Abschnitts der Hauptstraße mit Dreiseithöfen.

Scheune zu Hauptstraße 48, ganz rechts

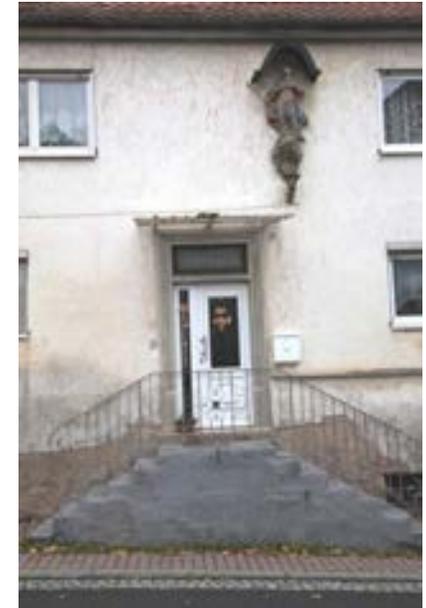
## Hauptstraße 50

Am Wohnhaus profiliertes Portal mit Oberlicht und Perlstab, seitlich versetzt darüber barocke, farbig gefasste Hausimmaculata, jeweils 18. Jh., am Portal Erneuerung der Haustüre und des Oberlichts bzw. Herstellung eines Vordachs.

Das Portal und die Hausmadonna sind wegen ihrer künstlerischen Gestaltung von dokumentarischem Wert. Das Sockelgeschoss mit Kellerbogen vor allem aber die rückwärtige Scheune, die zusammen mit den Scheunen der Nachbaranwesen Hauptstraße 40-52 eine geschlossene Reihe ausbildet, sind als Hinweis auf die historische, von der Landwirtschaft geprägte Orts- und Sozialstruktur erhaltenswert.

*die Kleindenkmäler: Portal und Immaculata*

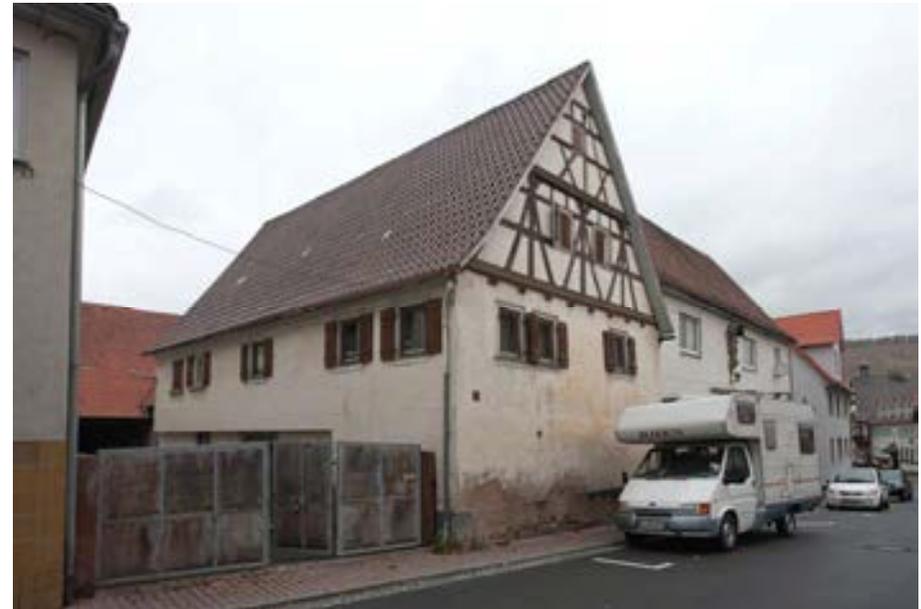
## Hauptstraße 52

Zweigeschossiges, giebelständiges Gebäude mit Satteldach; massives Untergeschoss, darüber verputzter Fachwerkaufsatz mit quadratischen Fensteröffnungen mit profilierten Gewänden, ablesbarer Stubenteil; das Obergeschoss gegen den Hofraum zum Teil leicht vorstoßend, am Giebel Zierfachwerk mit profilierten Schwellen und geschnitzten Knaggen; 17. Jh. mit Überformungen des 20. Jh. (Dachdeckung, Putz, Fenster).

Das in Gestalt und Struktur weitgehend in bauzeitlichem Zustand überlieferte Gebäude ist ein Dokument des Fachwerkbaus des 17. Jh. Zusammen mit der erhaltenswerten Scheune ist das Gebäude zudem ein wichtiger Hinweis auf die historische, von der Landwirtschaft geprägte Orts- und Sozialstruktur bzw. auf die wohl nach dem Dreißigjährigen Krieg erfolgte Neuaufsiedlung dieses Abschnitts der Hauptstraße mit Dreiseithöfen.

*Ansicht von Süden*

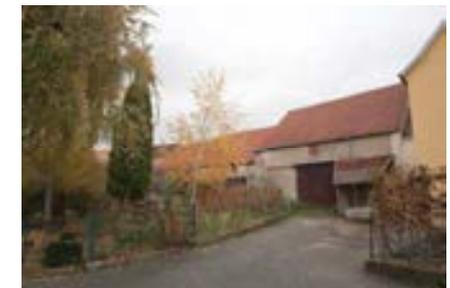
quer zum Haupthaus stehende, erhaltenswerte Fachwerkscheune mit Satteldach, 20. Jh. mit älterem Kern.

*Scheune gegen den Lochbach*

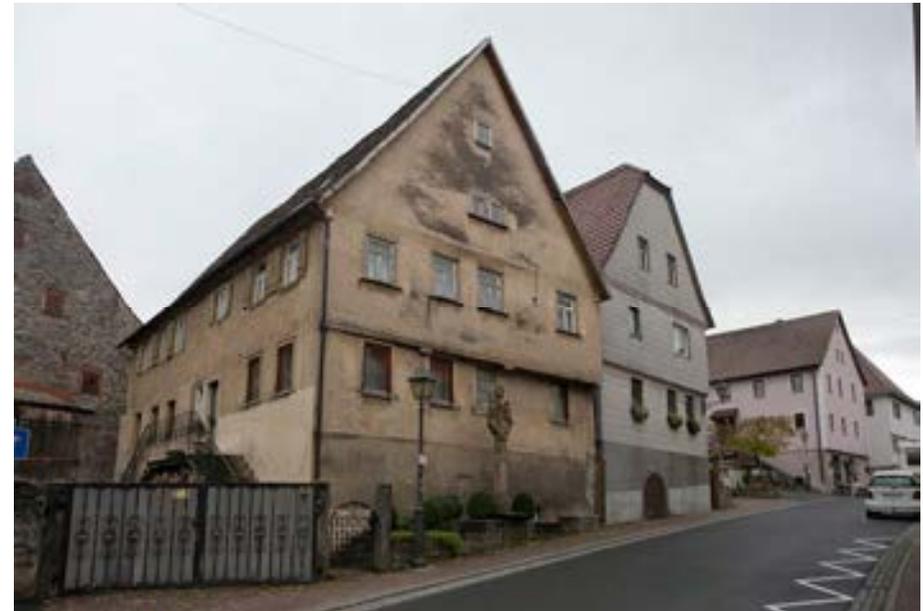
## Hauptstraße 53

Zweigeschossiges, giebelständiges Gebäude mit Satteldach; hohes, massives Untergeschoss, darüber verputzter Fachwerkaufsatz mit giebelseitigem Vorstoß, die Fassade mit regelmäßiger Fenstergliederung, an der nördlichen Traufseite doppelläufige Freitreppe; bez. 1593, im 20. Jh. nur leicht überformt (Fenster, Putz u.a.).

Wegen seines hohen Baualters und der gut überlieferten Baugestalt und -struktur ist das Wohnhaus von hohem Zeugniswert für das gehobene Bürgerliche Bauern in zentraler Lage. Als wichtige Raumkante innerhalb des Hauptstraßenabschnitts südlich des Rathauses und durch die Komplettierung mit der erhaltenswerten Scheune, dem Hofraum und der Mauer besitzt das Anwesen damit auch hohe städtebauliche Qualität.

*Ansicht von Nordwesten*

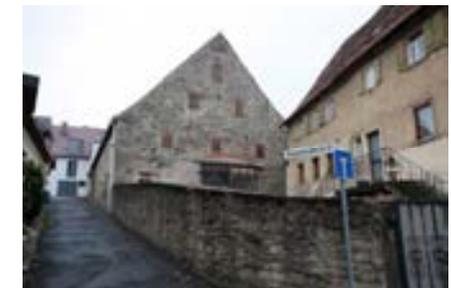
Erhaltenswert sind die Steinmauer und die rückwärtig, versetzt zum Wohnhaus liegende große Muschelkalkscheune mit Satteldach; wohl 19./20. Jh.

*erhaltenswerte Scheune und Mauer*

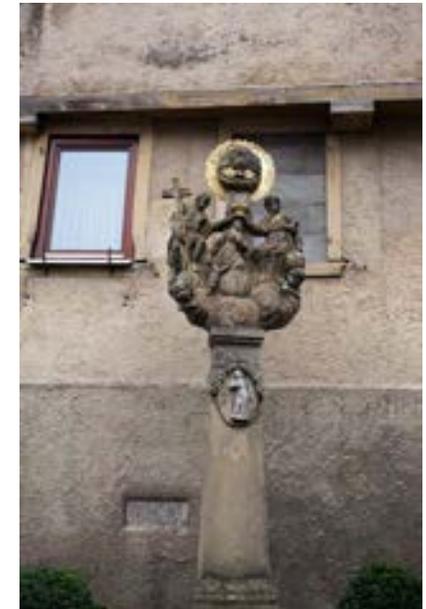
## Hauptstraße 53 (bei)

Bildstock mit Darstellung der Marienkrönung; aus Sandstein gefertigt und tlw. in Gold gefasst; rechteckiger Sockel mit profilierter Deckplatte und Inschrift, darüber obeliskartige Säule mit reliefiertem Medaillon, darauf plastische Darstellung der Marienkrönung; bez. 1814, 1862 renoviert (laut Sockelinschrift).

Der vor dem Bürgerhaus Hauptstraße 53 stehende Bildstock ist als Zeugnis der Volksfrömmigkeit v.a. aber wegen seiner qualitätvollen künstlerischen Gestalt von dokumentarischem Wert.

*Detail, Bildstock*

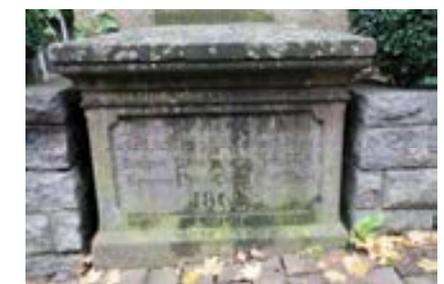
*Detail, Sockel*

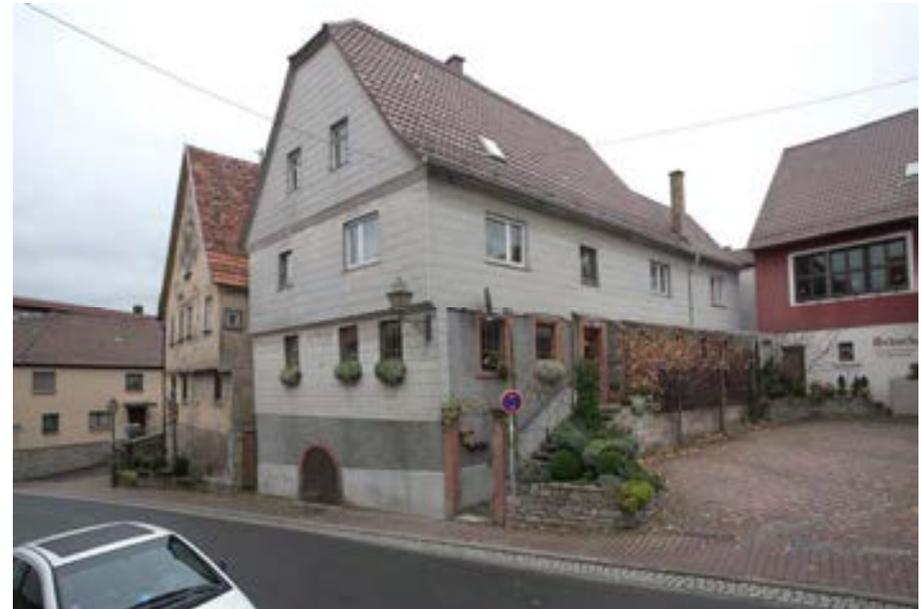
## Hauptstraße 55

Zweigeschossiges, giebelständiges Gebäude mit Schopfwalmdach; hohes, massives Untergeschoss mit rundbogigem Kellerzugang und massivem erstem Wohngeschoss, darüber verkleideter Fachwerkaufsatz mit giebelseitigen Vorstößen, die Fensteröffnungen im ersten Geschoss bauzeitlich (mit Stubenteil), die Öffnungen im zweiten Wohngeschoss verändert, an der südlichen Traufseite Hauseingang mit Außentreppe und Torpfosten aus Sandstein (an der Straße); im Kern wohl Anfang 17. Jh., im 19./20. Jh. überformt (Öffnungen, Verschalung, Dachdeckung bzw. Dachausbau).

Wegen seines Baualters und der insgesamt gut überlieferten Bauform und -struktur ist das Wohnhaus erhaltenswert für das Dorfbild. Als wichtige Raumkante innerhalb des Hauptstraßenabschnitts südlich des Rathauses, insbesondere zusammen mit dem ebenfalls giebelständigen Nachbarhaus Hauptstraße 53, kommt dem Gebäude auch städtebauliche Bedeutung zu.

*Eckansicht von Westen aus gesehen*

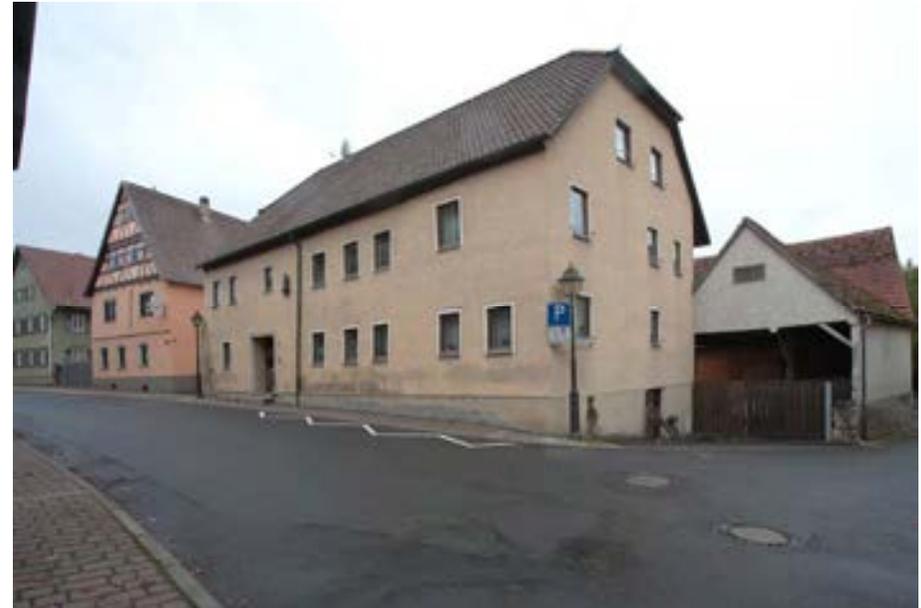
## Hauptstraße 58

Traufständiges, zweigeschossiges Gebäude mit Krüppelwalmdach; der Sockel und das Erdgeschoss massiv errichtet, darüber Fachwerkaufsatz; einfache Putzfassade mit breitem Traufgesims und annähernd regelmäßiger Fenstergliederung; traufseitig breiter Hauseingang und weiterer Zugang an der nördlichen Giebelseite ins Untergeschoss; errichtet um 1800, im 20. Jh. überformt (Fassade, Fenster, Dachdeckung).

Das Wohnhaus samt Heiligenfigur hat dokumentarischen Wert für das von der Landwirtschaft geprägte dörflich-kleinstädtische Bauen im frühen 19. Jh. Die Scheune ist als Bestandteil der Hofanlage erhaltenswert. Als Eckgebäude an der Einmündung der Bachgasse kommt dem Anwesen auch städtebauliche Bedeutung zu.

*Ansicht von Nordosten, rechts der Abzweig zur Bachgasse*

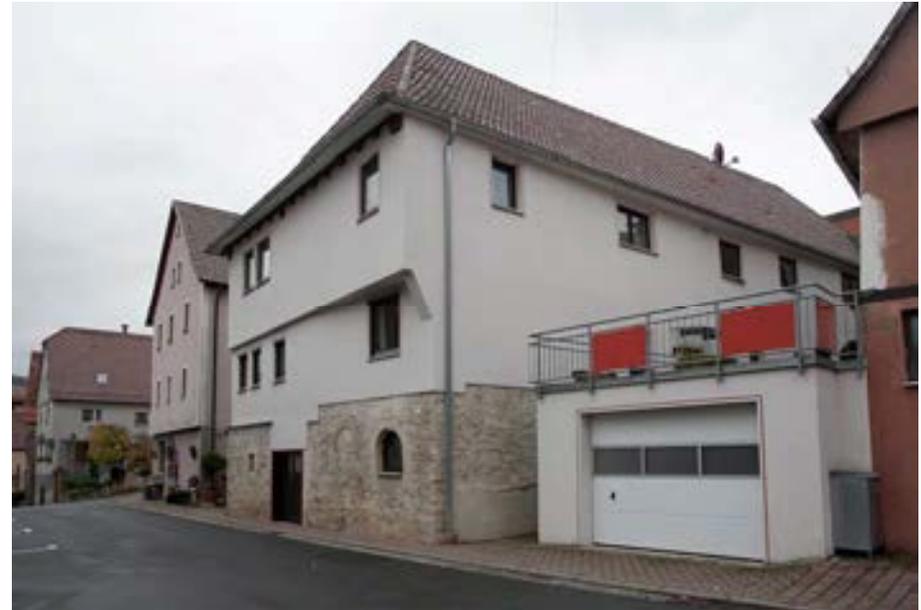
Westfassade eines weitgehend baulich veränderten Wohnhauses; im massiven Hanggeschoss drei ältere Öffnungen mit Steingewänden, darunter eine vermauerte Rundbogenöffnung, darüber verputzte Fachwerkfassade, diese zwischen dem 1. und 2. Obergeschoss vermutlich über älterer Knagge auskragend.

Die Fassadenreste eines vermutlich in das 16./17. Jh. zurückreichenden Wohnhauses sind erhaltenswert.

*Ansicht von Südwesten*

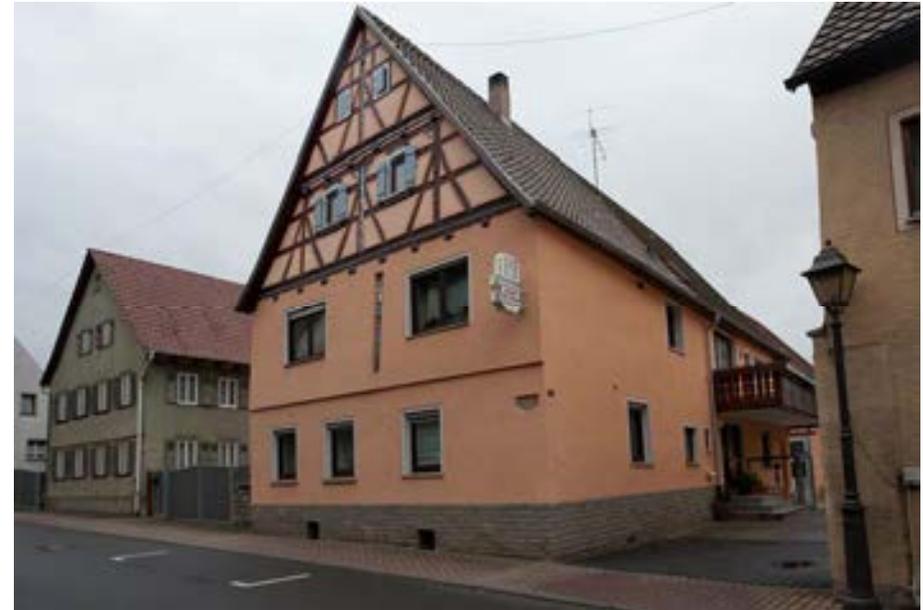
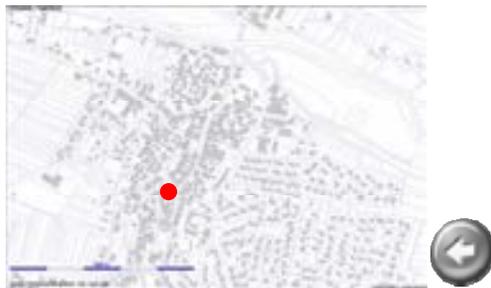
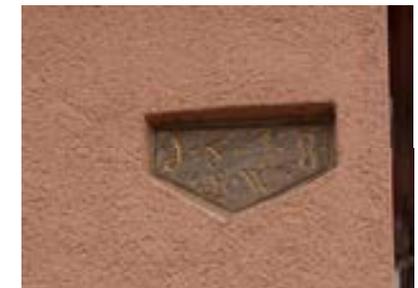
## Hauptstraße 60

Giebelständiges, zweigeschossiges Gebäude mit steilem Satteldach;  
der Sockel und das Erdgeschoss massiv errichtet, darüber Fachwerkaufsatz mit leichtem Vorstoß;  
die Fassade bis auf den Sockel, den Inschriftstein, den reich geschnitzten Mittelständer und den Zierfachwerkgiebel verputzt, der Giebel mit profilierten Schwellen und tlw. farbig gefassten Hölzern;  
am Inschriftstein bez. 1518, v.a. im 20. Jh. baulich überformt (Putz, Fenster- bzw. tlw. Fensteröffnungen, Dachdeckung, Balkonanbau).

Als Bestandteil der giebelständigen, durch Hofräume getrennten Gebäudereihe entlang der westlichen Hauptstraßenseite, vor allem aber wegen seiner, aus dem frühen 16. Jh. stammenden Fachwerkgestalt ist das Gebäude von dokumentarischem Wert für das gehobene ackerbürgerliche Bauen in zentraler Ortslage.

Ansicht von Nordosten

Detail, Inschrifttafel, bez. 1518

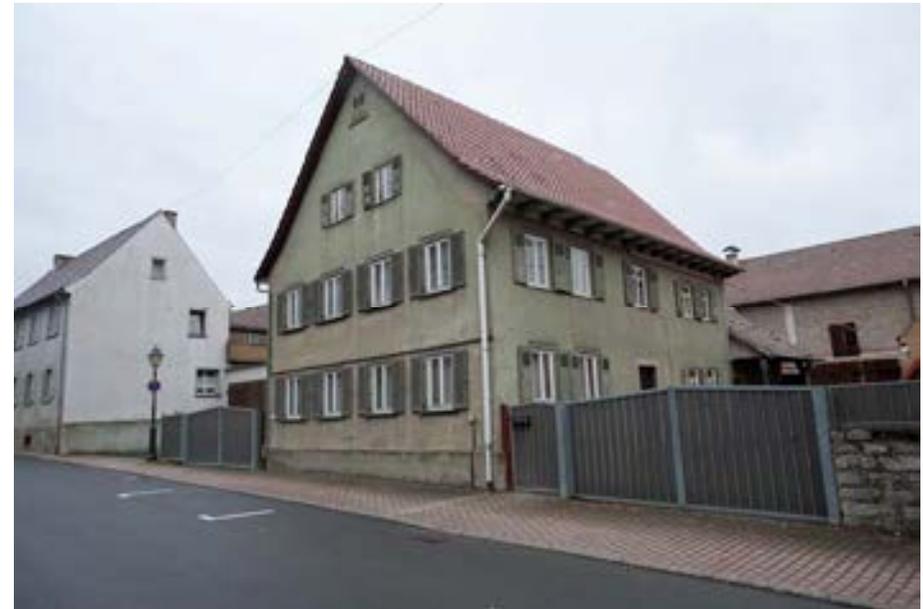
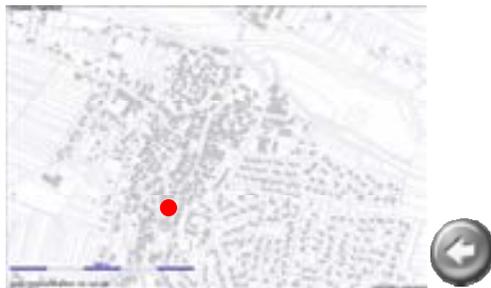
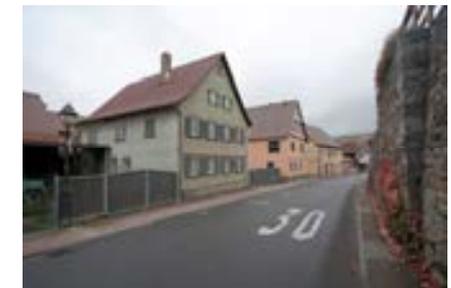
## Hauptstraße 64

Giebelständiges, zweigeschossiges Gebäude mit Satteldach; das Erdgeschoss massiv, darüber Fachwerkaufbau, einfache Putzfassade durch regelmäßige Fensteranordnung gegliedert, die Fenster mit bauzeitlichen Läden, traufseitig weiter Dachüberstand über hölzernen Konsolen, der Hauseingang mit einfachem Steingewände und bauzeitlicher Eingangstüre; 2. Hälfte 19. Jh., im 20. Jh. leicht überformt (Dachdeckung, Fenster).

Als Bestandteil der giebelständigen, durch Hofräume getrennten Gebäudereihe entlang der westlichen Hauptstraßenseite aber auch als anschauliches Beispiel eines Ackerbürgerhauses des 19. Jh. ist dieses Gebäude erhaltenswert.

Ansicht von Nordosten

Ansicht von Südosten

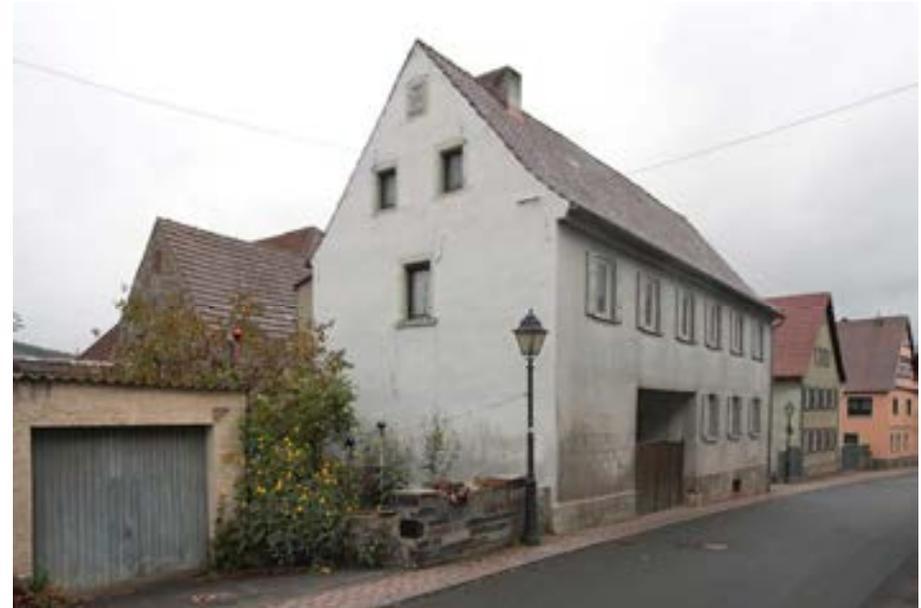
## Hauptstraße 68

Traufständiges, zweigeschossiges Durchfahrtshaus mit Satteldach; der Sockel und das erste Wohngeschoss massiv errichtet, darüber Fachwerkaufsatz, einfache Putzfassade mit regelmäßiger Fenstergliederung, die Fenster mit bauzeitlichen Läden; parallel zum Haupthaus (und nur durch einen kleinen Hofraum getrennt) liegt die Scheune; diese evtl. noch in der 1. Hälfte des 19. Jh. errichtet, das Wohnhaus selbst jünger (2. Hälfte 19. Jh.) und im 20. Jh. leicht überformt (Fenster, Dachdeckung, Putz u.a.).

Als Bestandteil der lockeren, durch Hofräume getrennten Gebäudereihe entlang der westlichen Hauptstraßenseite aber auch als anschauliches Beispiel eines Ackerbürgerhauses des 19. Jh. ist dieses Gebäude samt der rückwärtigen Scheune erhaltenswert.

*Ansicht von Südosten*

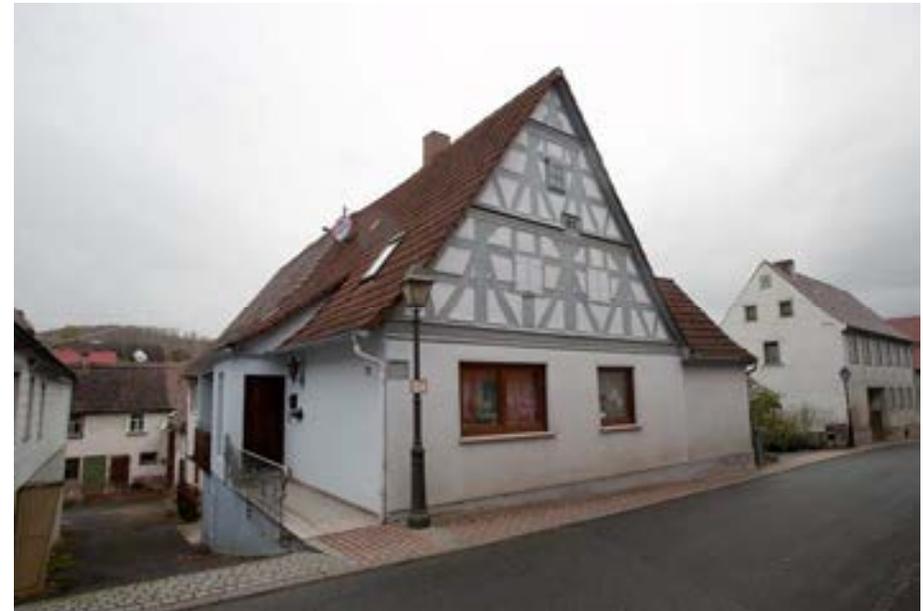
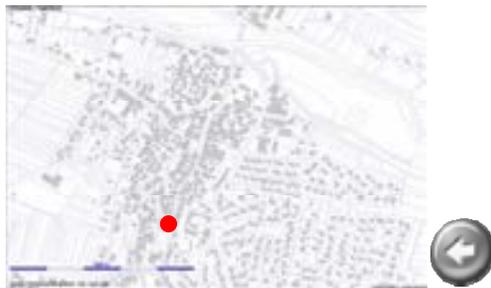
## Hauptstraße 72

Am stark abfallenden Gelände errichtetes, eingeschossiges Gebäude mit Satteldach;  
das Hang- und das Wohngeschoss massiv, verputzt, der Giebel mit Zierfachwerk, profilierten Schwellen und kleinen Öffnungen mit hölzernen Läden bzw. zwei kleinen Rundbogenöffnungen am Taubenschlag;  
am Inschriftstein bez. 1603, im 20. Jh. bis auf den Giebel baulich überformt bzw. erweitert (Dachdeckung, Fensteröffnungen, Entfernung des rundbogigen Kellerzugangs, Verlegung des Eingangs).

Das aus dem frühen 17. Jh. stammende und kaum über ein eigenes Grundstück verfügende Kleinwohnhaus ist als Spiegel der historischen, kleinbäuerlich-handwerklich geprägten Sozialstruktur von exemplarischem Wert.

*Ansicht von Südosten*

*Aufnahme um 1950 (Bildindex)*

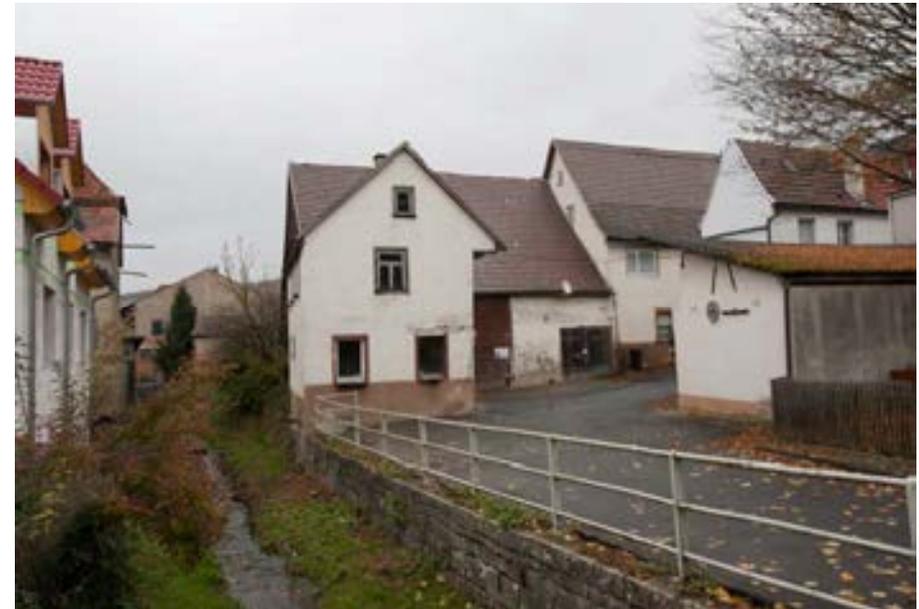
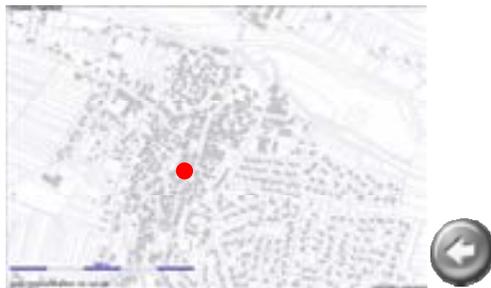
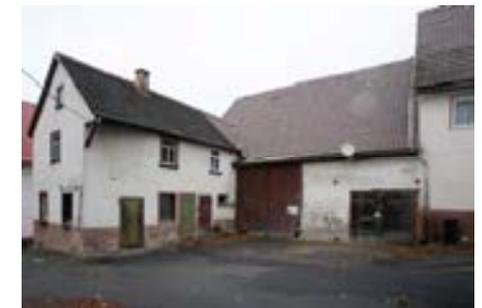
## Hauptstraße 74

Hakenförmig situierte Hofanlage bestehend aus Wohnhaus, Scheune und Stall- bzw. Werkstatttrakt;  
die Gebäude bis auf die Scheune jeweils zweigeschossig mit Satteldach;  
in Mischbauweise mit massivem Erd- und Fachwerkobergeschoss  
errichtet, einfache Putzfasaden mit funktional angeordneten  
Öffnungen;  
das Wohnhaus im Kern wohl 18. Jh., die Nebengebäude etwas jün-  
ger, die ganze Hofanlage im 19./20. Jh. wiederholt baulich über-  
formt.

Die in zweiter Reihe der Hauptstraße, an einer kleinen Stichgasse  
zur Weingasse gelegene Hofanlage ist als Hinweis auf die Sied-  
lungsnachverdichtung des 18./19. Jh. und wegen ihrer vollständig  
überlieferten Gebäudestruktur erhaltenswert.

*Ansicht von Südwesten, Höhe Lochbach*

*Ansicht von Südosten*

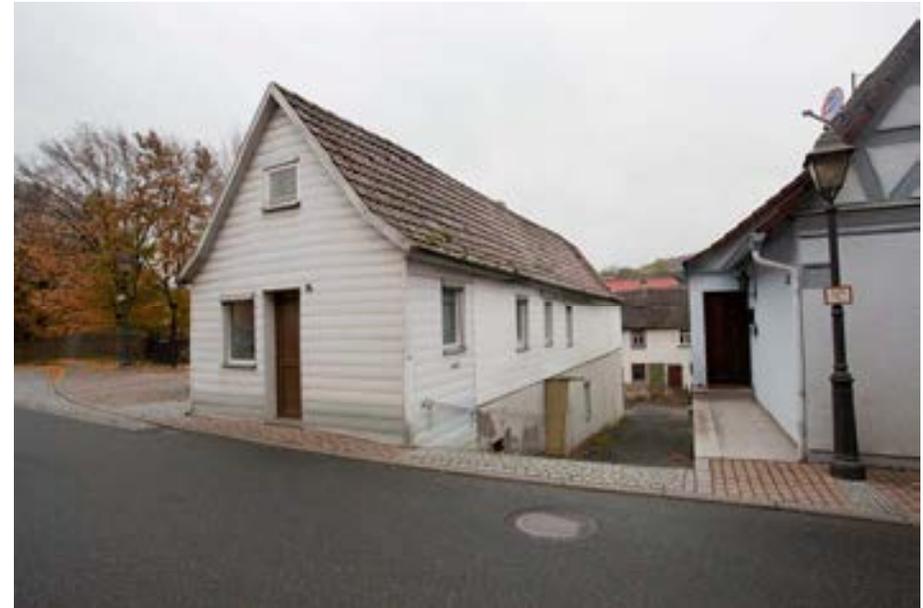
## Hauptstraße 76

Am abfallenden Gelände errichtetes, eingeschossiges schmales und langes Gebäude mit Satteldach; das Hanggeschoss massiv errichtet und verputzt, das Wohngeschoss in Fachwerk errichtet und nachträglich mit Platten verkleidet; an der Giebelseite schmaler Hauseingang, ein weiterer Eingang befindet sich im Untergeschoss; im Kern wohl 18. Jh., im 20. Jh. überformt (Dachdeckung, Fenster, Fassadenverkleidung).

Das bereits am Uraufnahmeplan von 1833 bestehende Kleinwohnhaus am Abgang zur Weingasse ist als Spiegel der historischen kleinbäuerlichen Sozialstruktur erhaltenswert. Sein Standort ist ebenfalls markant: liegt es doch genau auf Höhe des ehem. Untertores und damit an der alten südlichen Dorfgrenze.

Ansicht von Osten

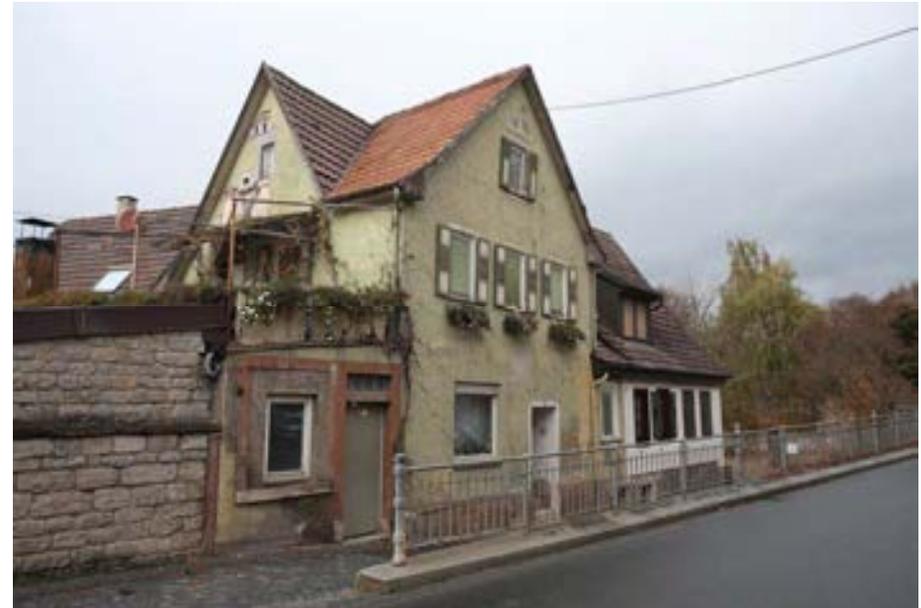
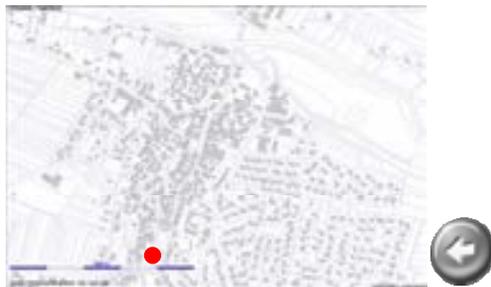
## Hauptstraße 84

Zweigeschossiges, giebelseitig zur Hauptstraße ausgerichtetes Gebäude mit Satteldach und Querbau; das Erdgeschoss massiv errichtet mit tief liegendem Hauseingang mit schmaler, profilierter Rahmung, darüber dreiachsiger Fachwerkaufbau, die Fassade verputzt, im Südgiebel Öffnungen mit hölzernen Rahmen am Taubenschlag; südlich des Haupthauses eingeschossiger Anbau anschließend (Werkstatt/Laden); in der 2. Hälfte des 19. Jh. errichtet, im 20. Jh. v.a im Erdgeschoss baulich verändert.

Als Hinweis auf die jüngere Ortsentwicklung und als wichtige Raumkante am südlichen Eingang der Hauptstraße und am Abzweig der Weingasse ist das Gebäude erhaltenswert.

*Ansicht von Südosten*

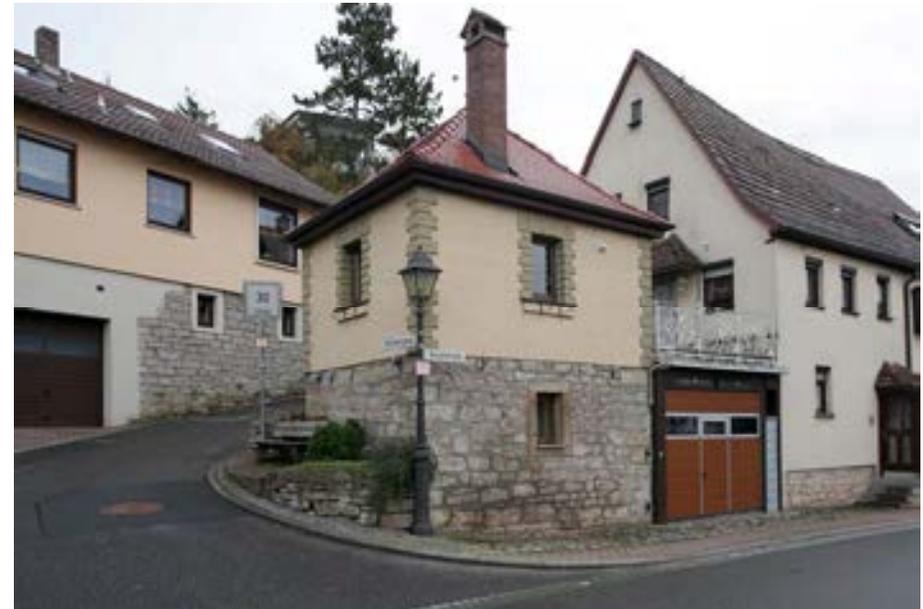
Kleiner, über quadratischem Grundriss stehender Massivbau mit Zeltdach, das Hanggeschoss aus Bruchstein, unverputzt, das erste Geschoss verputzt mit grober Eckquaderung; nach 1833 errichtet, in jüngerer Zeit modernisiert (Fenster, Dachdeckung).

*Ansicht von Norden*

Wegen seiner historischen Funktion als Brennhaus kommt dem Gebäude dokumentarischer Wert für die lokale Handwerkstradition des Brennens zu.

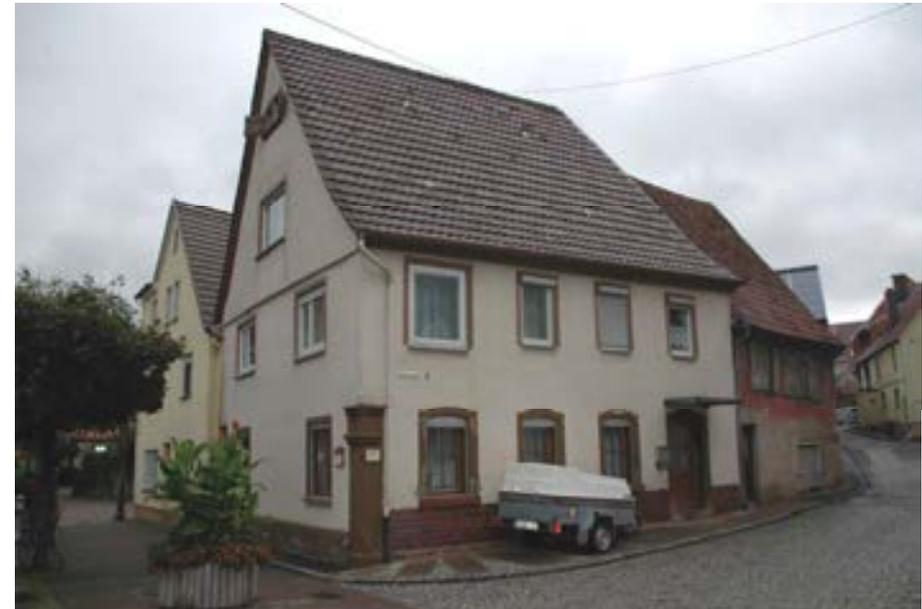
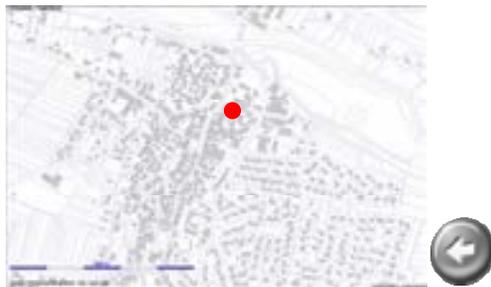
## Kitzlesweg 1

In Ecklage zur Hauptstraße und zu dieser giebelständig ausgerichtetes, zweigeschossiges Gebäude mit Satteldach; das Erdgeschoss massiv gemauert und verputzt mit segmentbögigen Öffnungen an der Traufseite und verziertem Eckpfeiler aus Sandstein, darüber verputzter Fachwerkaufsatz mit leichtem Vorstoß, im Giebelspitz rundbogige Öffnungen am Taubenschlag; im Kern evtl. noch 18. Jh., im 19. Jh. die Fassade neu gestaltet, im 20. Jh. nochmals leicht überformt (Dachdeckung, Fenster, Putz).

Das insgesamt noch gut im Zustand des 19./frühen 20. Jh. überlieferte Gebäude ist als Bestandteil der giebelständigen Gebäudereihe entlang der östlichen Hauptstraßenseite und zusammen mit dem Nachbarhaus Kitzlesweg 3 (Kulturdenkmal) als wichtiges Eckgebäude am westlichen Gasseneingang v.a. aus städtebaulichen Gründen erhaltenswert.

Ansicht von Westen

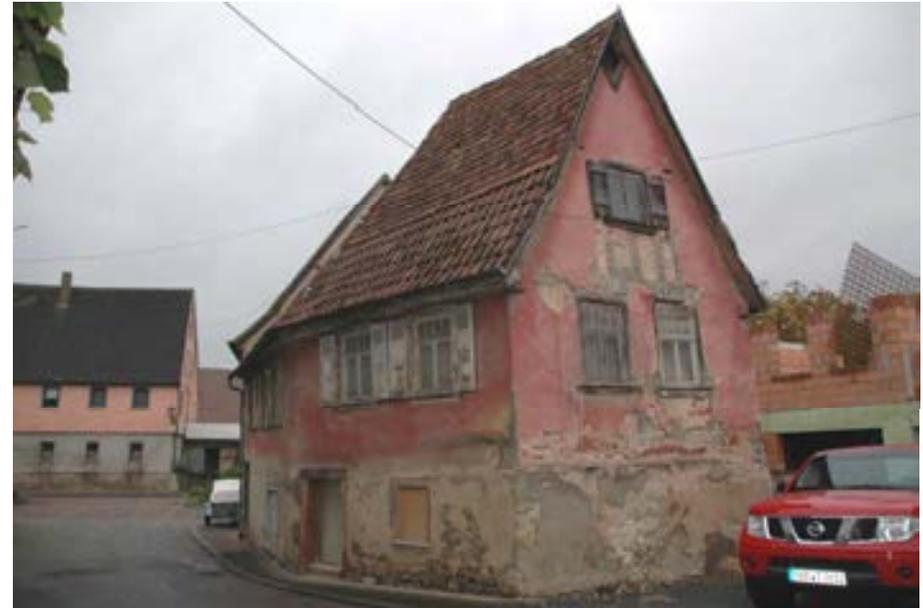
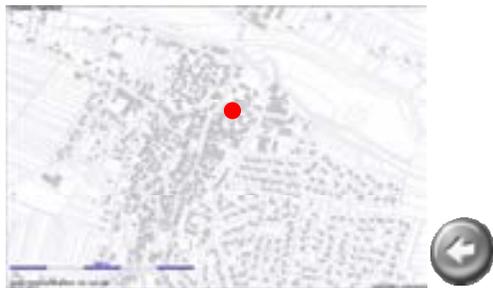
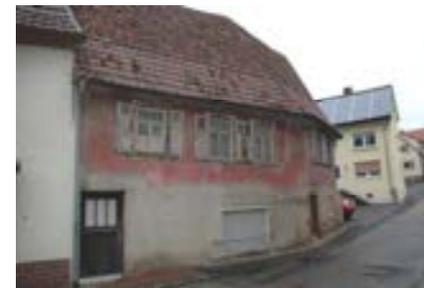
### Kitzlesweg 3

Ein wohl aus zwei Einzelgebäuden bestehendes, traufständiges und zweigeschossiges Gebäude mit Satteldach, dieses mit historischer Dachdeckung; das niedrige Erdgeschoss massiv gemauert mit zwei Zugängen, darüber verputztes Wohngeschoss mit nachträglich vergrößerten Fensteröffnungen mit Oberlicht und hölzernen Läden (19. Jh.), der Nordgiebel ebenfalls durchfenstert, im Giebelspitz rautenförmige Öffnung; im wohl 17. Jh., im 19. Jh. die Wohngeschosse überformt. Das weitgehend in bauzeitlichen Zustand überlieferte, ehemalige und über keinen weiteren Grund und Boden verfügende Handwerkerhaus ist von exemplarischem Wert für das einfache bürgerliche Bauen und außerdem ein Spiegel der historischen Sozialstruktur. Darüber hinaus kommt ihm, zusammen mit dem Nachbargebäude Kitzlesweg 1, Bedeutung als wichtige Raumkante am westlichen Gasseneingang zu.

Ansicht von Osten, im Hintergrund verläuft die Hauptstraße

Ansicht von Westen

Aufnahme um 1950 (Bildindex)
