# Historische Ortsanalyse – Ortskern Markelsheim (Bad Mergentheim/Main-Tauber-Kreis)

**Denkmalpflegerischer Werteplan**  
**Historische Ortsanalyse Markelsheim**

**HISTORISCHE ORTSANALYSE MARKELSHEIM**  
Bad Mergentheim/Main-Tauber-Kreis

Regierungspräsidium Stuttgart, Referat 86-Denkmalpflege  
14.03.2013, Alexandra Baier – transform, Bamberg

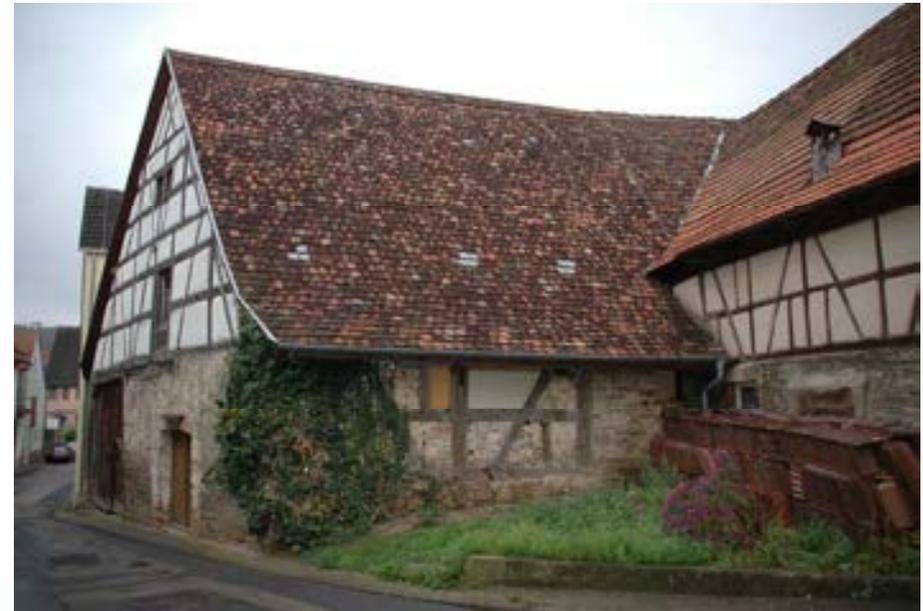
Hakenförmig angeordnete Fachwerkscheunen mit Satteldächern, das Dach von Nr. 9 mit historischer Dachdeckung; bei Nr. 9 das Hang- bzw. Erdgeschoss teils massiv in Bruchstein gemauert bzw. ausgefacht, an der Giebelseite ein seitliches Tor, dieses am Pfosten bez. 1683, daneben kleine Gehtüre mit Steingewände; der Giebel fachwerksichtig mit nachträglicher Fensteröffnung bzw. kleinem Doppelfenster im 2. Obergeschoss; Nr. 11 ebenfalls giebelseitig erschlossen, mit seitlichem Schiebetor, das Hanggeschoss massiv (mit Stallteil), darüber ein Fachwerkgeschoss mit einfachem, konstruktivem Gefüge; 2. Hälfte 19. Jh.

*Nr. 9, Ansicht von Osten*

Die großen, das Zwickelgrundstück maximal ausnutzenden Scheunenbauten sind als baulicher Ausdruck der einstigen Bedeutung der Landwirtschaft erhaltenswert. Scheune Nr. 9 ist wegen ihres hohen Baualters und den gut überlieferten historischen Baudetails von dokumentarischem Wert für die barocke ländliche Baukultur.

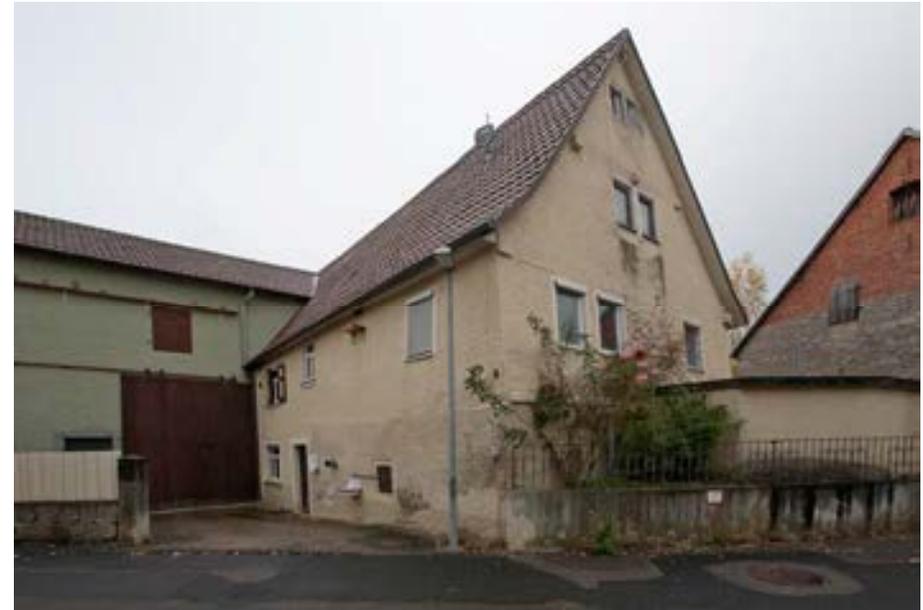
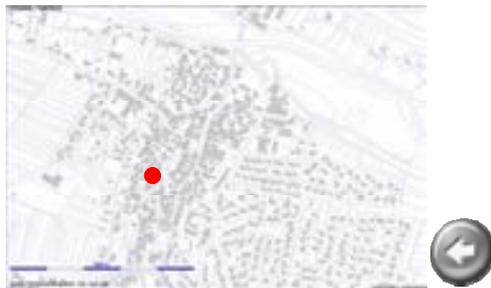
## Kleine Weingasse 8

An drei Seiten freistehendes, traufseitig erschlossenes Gebäude mit Satteldach;  
das Erdgeschoss im östlichen Abschnitt massiv gemauert (hier befand sich wohl der Stallteil) sonst in Fachwerk errichtet und verputzt, an der Giebelseite die Balkenköpfe vorkragend bzw. der Stubenteil durch die Anordnung der Fenster ablesbar;  
im Kern wohl 18. Jh. , im 19./20. Jh. in Teilen überformt (Putz, Fenster, neue Dachdeckung, wohl tlw. Dachausbau).

Das äußerlich veränderte, in seinem bauzeitlichen Gefüge aber wohl noch weitgehend bauzeitlich überlieferte Wohnstallhaus ist als Hinweis auf die kleinbäuerliche Lebens- und Arbeitswelt des 18./19. Jh. erhaltenswert.

*Ansicht gegen Südosten*

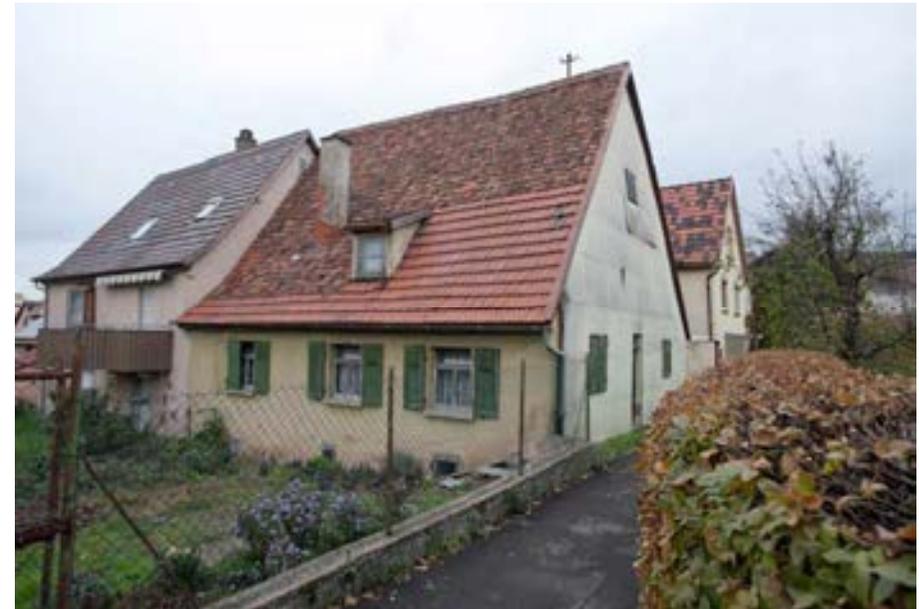
## Rathausgasse 8

Giebelständig erschlossenes, eingeschossiges Gebäude mit Satteldach mit (z.T.) historischer Dachdeckung und kleiner Gaube; mit Ausnahme des Kellers und des Sockels in Fachwerk errichtet und verputzt bzw. der Ostgiebel verschalt; gegen die Rathausgasse kleiner Hausgarten anschließend; errichtet in der 2. Hälfte 19. Jh., im 20. Jh. nur leicht überformt (Verschalung).

Das unmittelbar an dem alten, zwischen dem Engelsberg und dem Kirchgänge verlaufenden Fußweg sowie unweit des alten Dorfgrabens liegende Kleinwohnhaus ist als Spiegel der historischen Sozialstruktur und als Hinweis auf die Siedlungsentwicklung der 2. Hälfte des 19. Jh. erhaltenswert.

*Ansicht gegen Südosten*

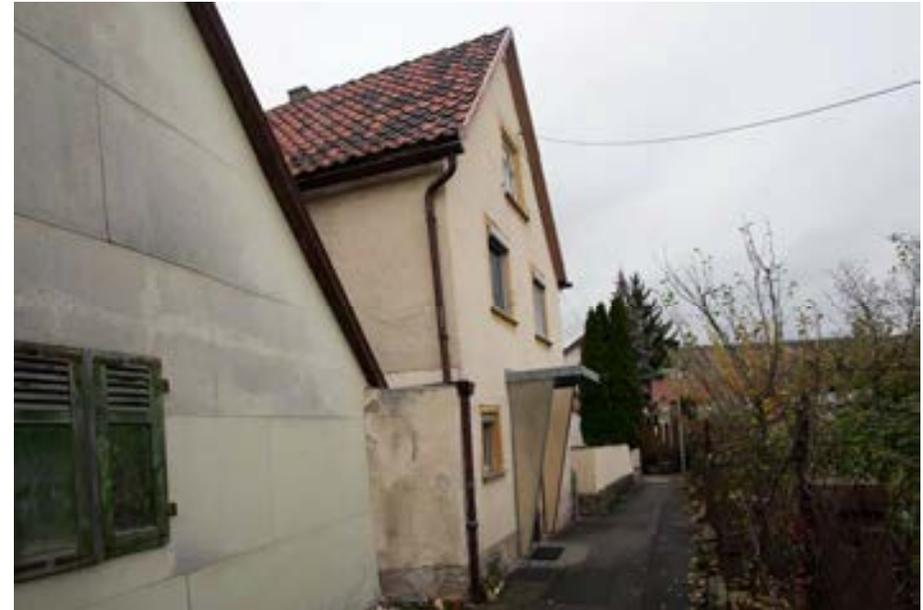
## Rathausgasse 10

Giebelständig erschlossenes, zweigeschossiges Gebäude mit Satteldach;  
der Sockel und das erste Wohngeschoss massiv errichtet, darüber Fachwerkaufbau, einfache Putzfassade mit nachträglich veränderten Fensteröffnungen und Windfang;  
2. Hälfte 19. Jh. mit baulichen Veränderungen der 1960er Jahre.

Das unmittelbar an dem alten, zwischen dem Engelsberg und dem Kirchgänge verlaufenden Fußweg sowie unweit des alten Dorfgrabens liegende Kleinwohnhaus ist als Geburtshaus von Joseph Eckard (1865-1906), dem Gründer und ersten Diözesan der katholischen Arbeitervereine der Diözese Rottenburg und als Hinweis auf die Siedlungsentwicklung der 2. Hälfte des 19. Jh. v.a. aus städtebaulichen Gründen erhaltenswert.

*Ansicht von Südosten*

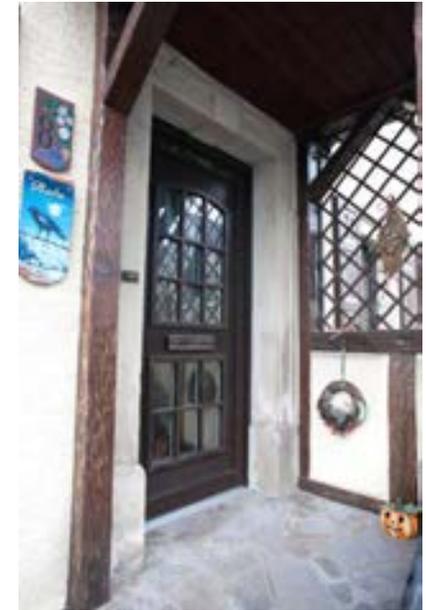
## Scheuerntorstraße 8

Das Kulturdenkmal, ein geohrtes Sandsteinportal, am Keilstein bez. 1863.

Das Portal ist ein Dokument der, entlang der Scheuerntorstraße nach Einlegung des ehemaligen Tores erfolgten Siedlungserweiterungsmaßnahmen. Das Wohnhaus und die Scheune sind wegen ihres insgesamt hohen Überlieferungsgrades erhaltenswert.

das Kleindenkmal: das geohrte Gewände

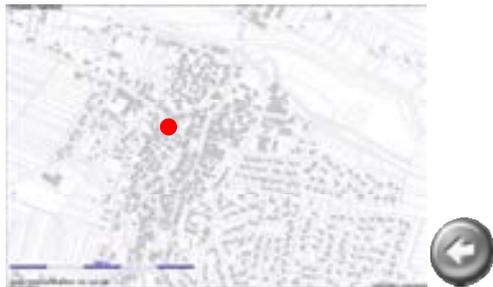
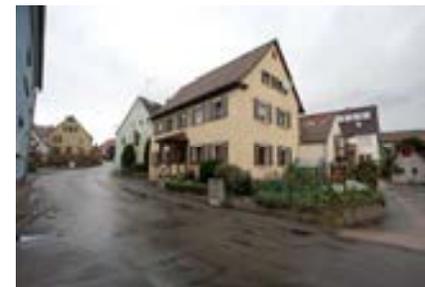
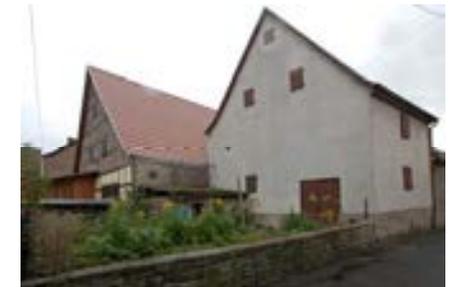
Das erhaltenswerte Wohnhaus, freistehend, zweigeschossig mit Satteldach;

das Erdgeschoss massiv, mittig mit leicht erhöht liegendem Hauseingang mit Fachwerkwindfang, die Wohngeschosse aus Fachwerk errichtet,

einfache Putzfassade mit regelmäßiger Durchfensterung, die Fenster mit Läden, abschließend breites Traufgesims mit Widerkehr; rückwärtig erhaltenswerte Muschelkalkscheune (19./20. Jh.); das Wohnhaus von 1863 im 20. Jh. leicht überformt (Dachdeckung, Fenster, Haustüre).

das erhaltenswerte Wohnhaus

die erhaltenswerte Scheune (links.)

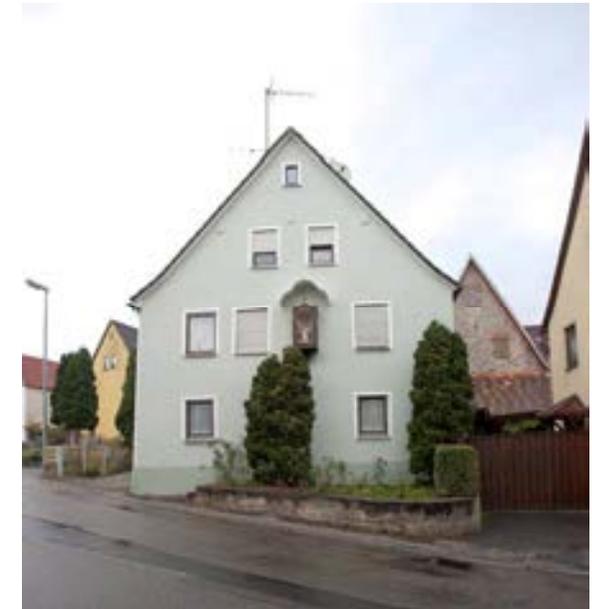
## Scheuerntorstraße 10

An drei Seiten freistehendes, zweigeschossiges Wohnhaus mit Satteldach; das Erdgeschoss massiv, darüber wohl Fachwerkaufsatz, einfache Putzfassade mit traufseitigem Hauseingang und unterschiedlichen Fensterformaten, am Südgiebel hölzernes Heilighäuschen mit figürlicher Darstellung der Heiligen Familie; älteres Wohnhaus (vor 1833) wohl Ende des 19./Anfang 20. Jh. ausgestockt und durch rückwärtige Scheune und Nebengebäude baulich ergänzt.

Das kleine, streckhofartig angeordnete Bauerngehöft ist wegen seiner bis heute erhaltenen Funktionsbereiche und als Hinweis auf die jüngere Siedlungsentwicklung erhaltenswert.

*Blick auf den Südgiebel des Wohnhauses*

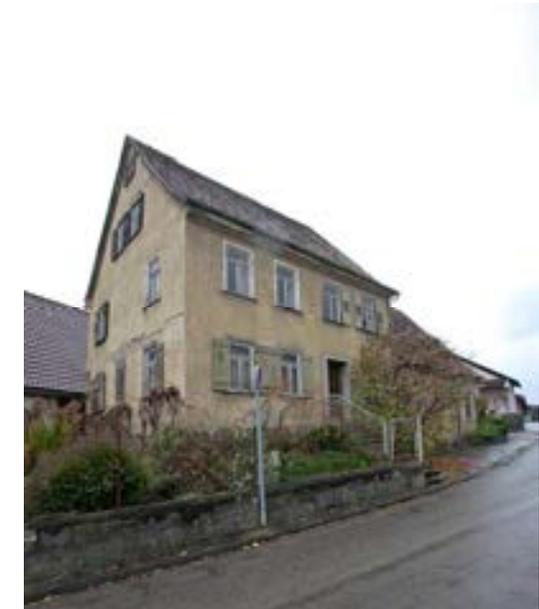
## Scheuerntorstraße 15

An drei Seiten freistehendes, zweigeschossiges Fachwerkhaus mit Satteldach;  
einfache Putzfassade mit regelmäßiger Fenstergliederung, die Fenster überwiegend mit Läden versehen;  
nördlich an das Haupthaus schließt das eingeschossige Wirtschaftsgebäude mit Satteldach an, dieses massiv in Muschelkalk errichtet mit traufseitigem Holztor und gesondertem Zugang in den Werkstattteil;

das Anwesen in der 2. Hälfte des 19. Jh. errichtet anstelle eines älteren Gebäudes.  
Das Anwesen ist von einem kleinen Hausgarten umgeben.  
Das ehemalige Kleinbauern- bzw. Handwerkergehöft ist zusammen mit dem Hausgarten wegen seines hohen Überlieferungsgrades erhaltenswert. Wegen seiner erhöhten topographischen Lage und wegen seines Standortes in der westlichen Sichtachse der Scheuerntorstraße ist es auch aus städtebaulichen Gründen von Bedeutung für das Ortsbild.

*Blick auf das Wohnhaus von Osten*

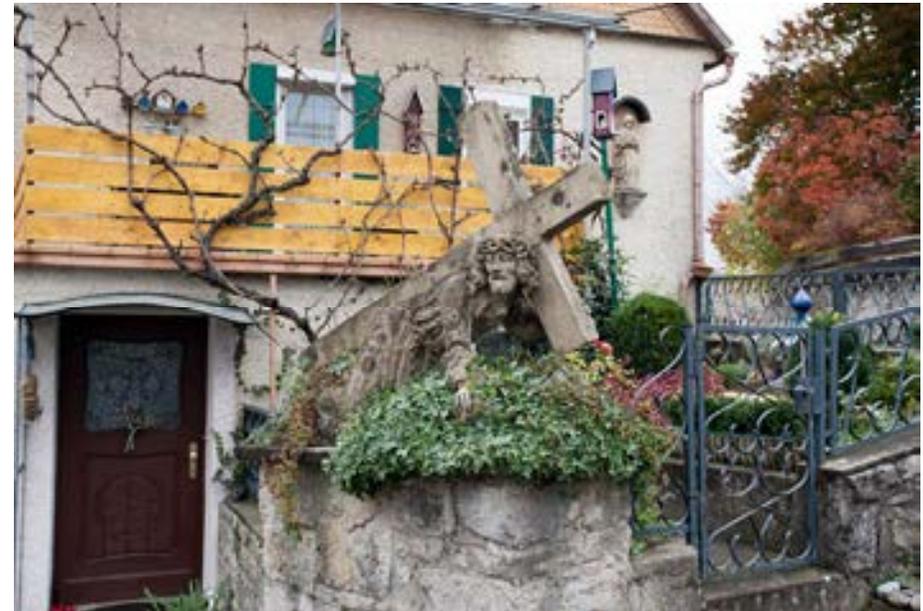
**Schulberg 9 (bei) (Flst.Nr. 0-258)**

Auf einer Steinmauer unmittelbar vor dem Wohnhaus Schulberg 9 liegende Figur des Kreuzschleppers aus Sandstein; das Kreuz glatt gearbeitet, die Figur insgesamt sehr detailreich und plastisch behauen; laut Denkmalliste 18. Jh., eventuell aber auch jünger (um 1910/20?).

Der an der Weggabelung von Schulberg und Engelsberg liegende Kreuzschlepper ist wegen seiner künstlerischen Qualität und seiner markanten Lage von dokumentarischem Wert für die lokale Volksfrömmigkeit.

*Ansicht von Südwesten*

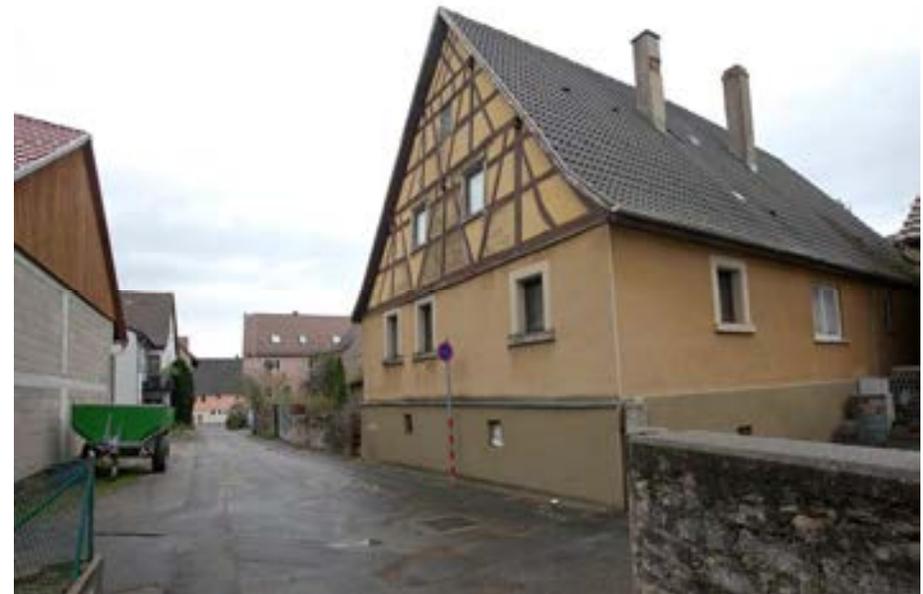
## Schwennengasse 5

Zweiseitige Hofanlage; das giebelständige, eingeschossige Wohngebäude mit Satteldach; der hohe Sockel und das Wohngeschoss massiv errichtet und verputzt, am Nordgiebel Fachwerk des 18. Jh.; trausseitig erhöht liegender Hauseingang mit zweiläufiger Außentreppe, darunter rundbogiger Kellerzugang;

errichtet 18. Jh. im 20. Jh. leicht überformt (Fassade, Fenster, Dachdeckung u.a.).  
quer zum Wohnhaus stehende, verputzte Fachwerkscheune mit Satteldach und breitem Tor; 19./20. Jh.;  
gegen die Gasse erhaltenswerte Sandsteinmauer.

Die mit ihren jeweiligen Funktionsbereichen gut überlieferte Hofanlage ist als Hinweis auf das ackerbürgerliche Bauen des 18./19. Jh. erhaltenswert.

*Blick auf das Wohnhaus von NW*

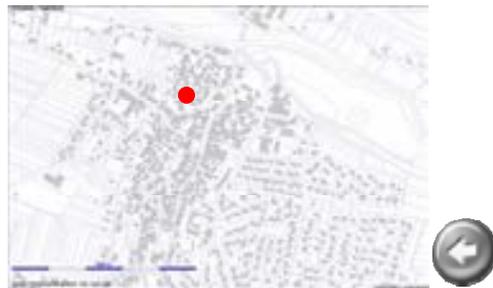
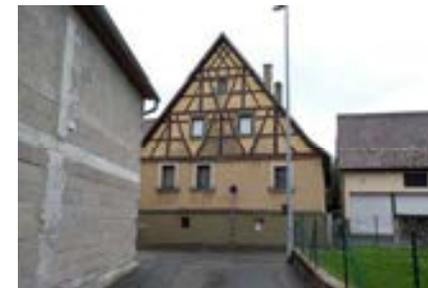
*Blick auf den Nordgiebel*

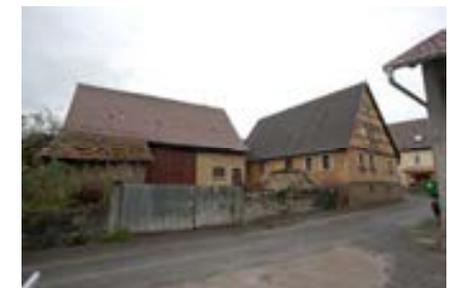
*Blick auf die Hofanlage von NO*

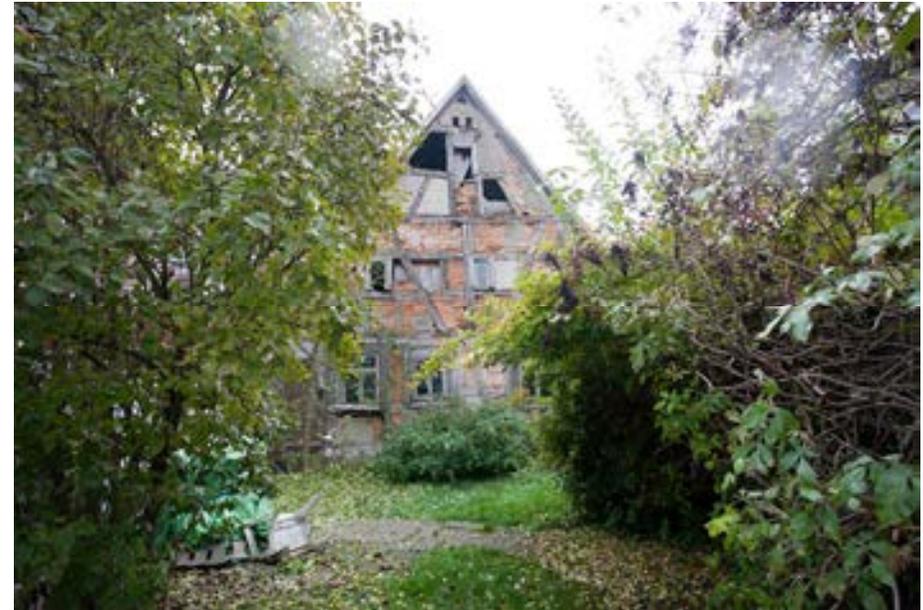
## Schwennengasse 15

Eingeschossiges, teilweise verputztes Fachwerkgebäude mit Satteldach mit historischer Dachdeckung;  
gegen Süden jüngerer, zweiachsiger Querbau mit Satteldach;  
Kernbau evtl. 18. Jh., Ende des 19. Jh. die vordere Gebäudehälfte (gleichzeitig mit Schwennengasse 13) baulich verändert bzw. erweitert.

Das in weiten Teilen noch im Zustand des 18./19. Jh. überlieferte Gebäude ist als Hinweis auf das einfache, kleinbäuerliche Wohnen und Arbeiten und damit als Spiegel der historischen Sozialstruktur erhaltenswert.

*Blick auf den Westgiebel gg. den Unteren Wall*

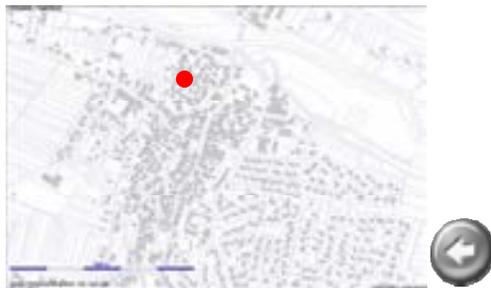
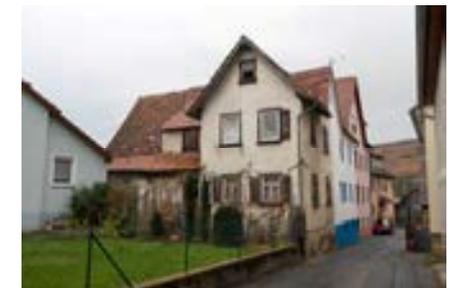
*Ansicht gg. die Schwennengasse*

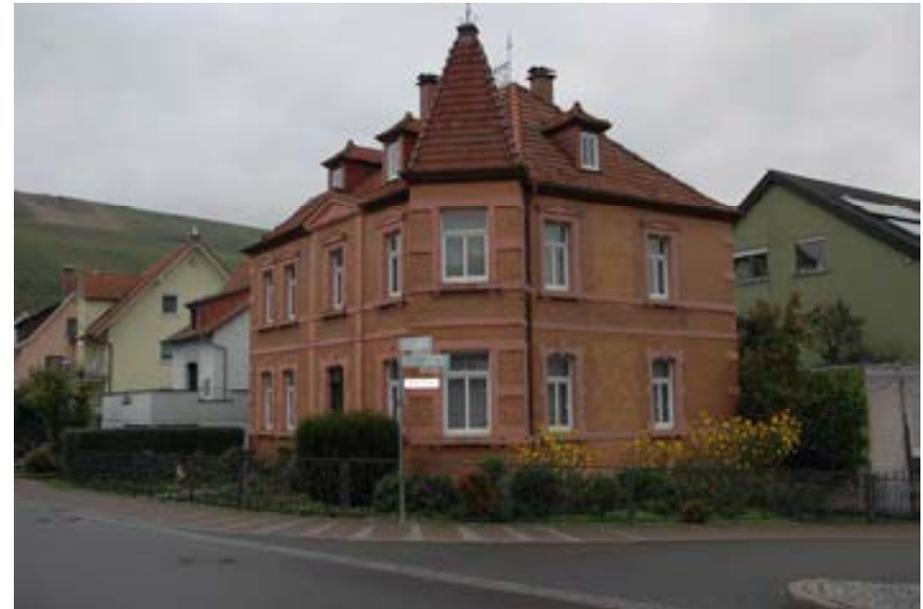
## Tauberbergstraße 2

Zweigeschossiges Eckgebäude mit Walmdach, massiv in Backstein errichtet, unverputzt; schlichte, qualitätvolle Fassadengestaltung mit Gliederungselementen aus Sandstein (Gewände, Eckquaderung, Gurtgesimse) und Mittelrisalit auf Höhe des Hauseingangs sowie Eckerker mit Zeltdach; errichtet Ende des 19. Jh.

Das historistische Wohngebäude ist wegen seiner qualitätvollen Gestaltung und der für die Errichtungszeit modernen Materialauswahl ein erhaltenswerter Hinweis auf die spätgründerzeitliche Neuaufsiedlung der Tauberbergstraße zwischen Tauber und Bahnhof und damit auf die jüngere Siedlungsgeschichte von Markelsheim. Zusammen mit dem Nachbargebäude Unterer Wasen 2 kommt ihm außerdem städtebauliche Bedeutung als Kopfbau am südlichen Eingang der Tauberbergstraße zu.

Ansicht von Südwesten, Höhe Tauberbrücke

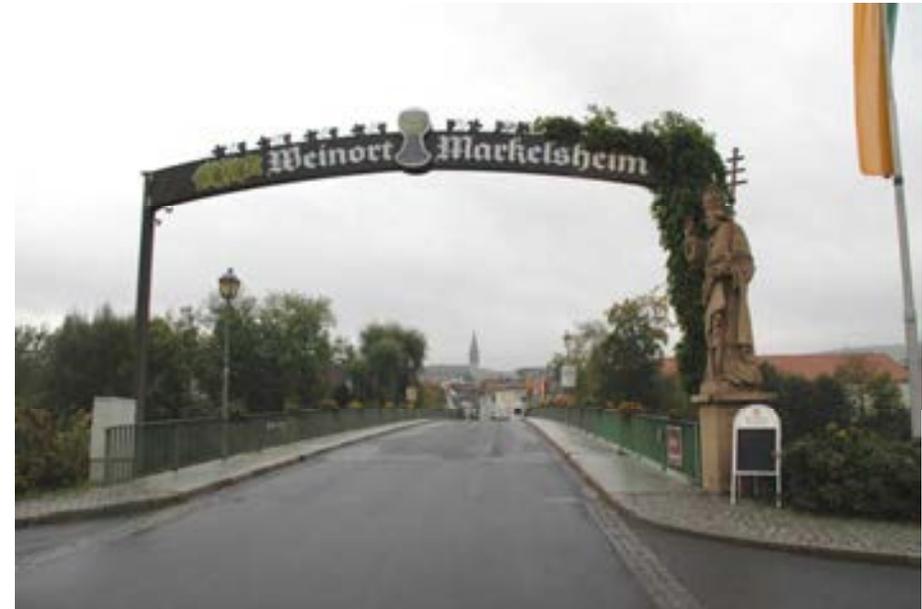
**Tauberbergstraße (Flst.Nr. 0-7694, 0-7698)**

(auf Tauberbrücke 1945 zerstört, 1953 neu errichtet) überlebensgroße Sandstein-Statuen des hll. Kilian und Urban von 1898; die Figuren jeweils am Brückeneingang, über hohem Sandsteinsockel stehend und nach Osten hin ausgerichtet.

Die für den Würzburger Raum und wegen der Bedeutung des Weinbaus v.a. in Markelsheim so bedeutenden Heiligen sind von hohem Zeugniswert für die Ortsgeschichte. Ihr Standort an der Brücke unterstreicht zudem die Bedeutung des Tauberübergangs, der seit jeher das Dorf mit den nördlichen Ortslagen, konkret mit dem Tauberberg als Hauptanbauort des Markelsheimer Weines verbindet.

*Die Tauberbrücke von Norden aus gesehen*

Eine eichene Holzbrücke wird im Jahr 1662 erwähnt. Durch Hochwasser 1895 stark beschädigt und 1896/98 abgebrochen. Gleichzeitig Bau einer neuen Brücke die 1945 gesprengt wird. Heutige Brücke von 1953.

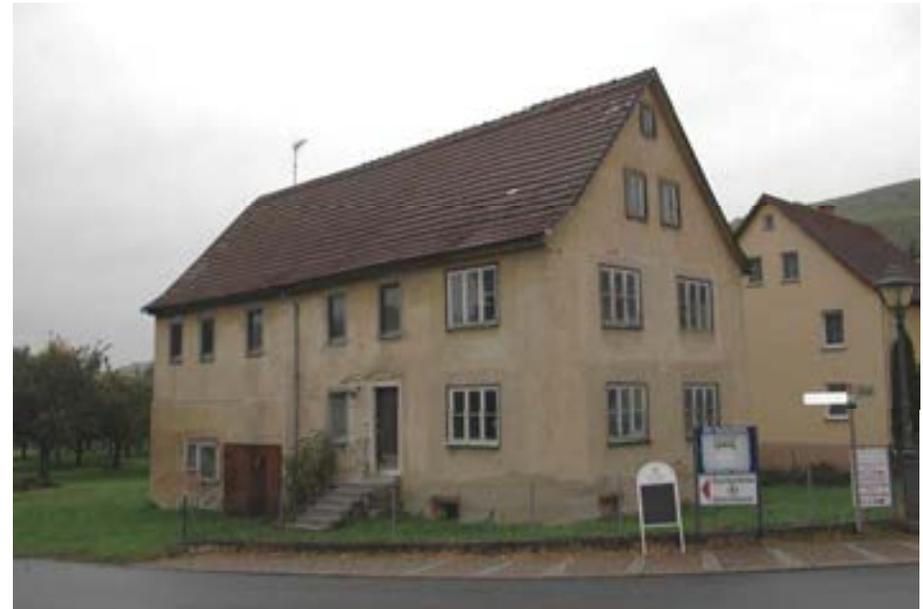
## Unterer Wasen 2

Zweigeschossiges, freistehendes Gebäude mit Satteldach;  
bis auf den massiven Sockel und den Stallteil in Fachwerk errichtet  
und verputzt;  
einfache Fassadengestaltung mit nachträglich vergrößerten Fensterformaten im östlichen Hausteil;  
im Kern 19. Jh. mit nachträglichen Veränderungen v.a. der 1. Hälfte  
20. Jh.

Als eines der ältesten Gebäude im nördlichen Erweiterungsgebiet  
und als markantes Eckgebäude am südlichen Eingang der Tauber-  
bergstraße ist das ehem. Wohnstallhaus erhaltenswert.

*Ansicht gegen Südosten*

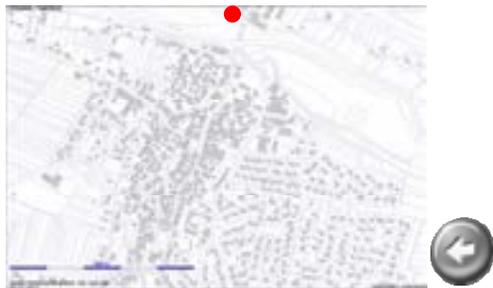
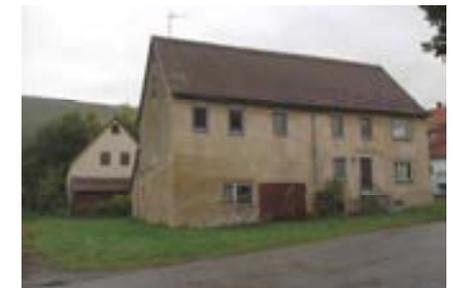
*Blick auf die Südfassade*

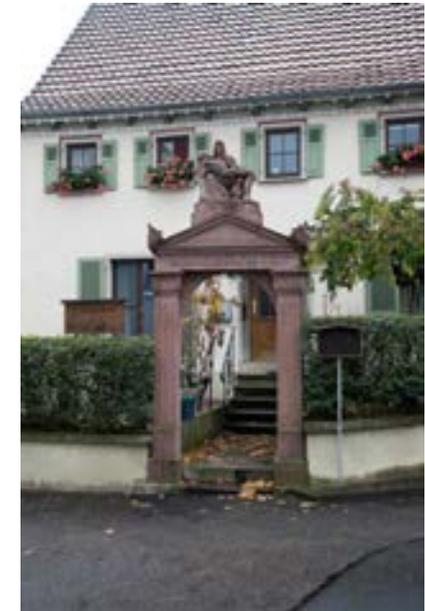
## Weingasse 5

(vor dem Wohnhaus) reiches Gartenportal mit Pietà, 1880 bez.; aus Rotsandstein gefertigt und detailreich gestaltet mit kanelierten Eckpfeilern, Dreiecksgiebelaufsatz mit Inschrift und Eckakroterien, darüber plastische Darstellung der "mater dolorosa" (bez.).

Das in klassizistischen Formen gestaltete Gartenportal ist wegen seiner handwerklichen Qualität und als Spiegel der gehobenen sozialen Stellung seines Auftraggebers von dokumentarischem Wert. Das Wohnhaus ist wegen seines markanten Standortes am Kreuzungsbereich Weingasse und Bachgasse v.a. aus städtebaulichen Gründen erhaltenswert.

*Gartenportal mit Pietà*

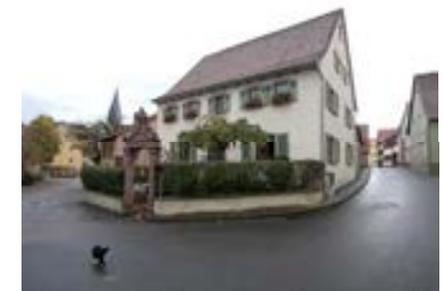
Das freistehende, zweigeschossige Wohnhaus mit Satteldach erhaltenswert; die Fassade verputzt und regelmäßig durchfenstert, die Fenster mit hölzernen Läden, an der Schauseite gegen den Kreuzungsbereich mittig liegender Hauseingang mit Außentreppe und durch Schnitzereien verzierte Traufe; das Wohnhaus wohl weitgehend aus der 2. Hälfte des 20. Jh. stammend.

*das erhaltenswerte Wohnhaus*

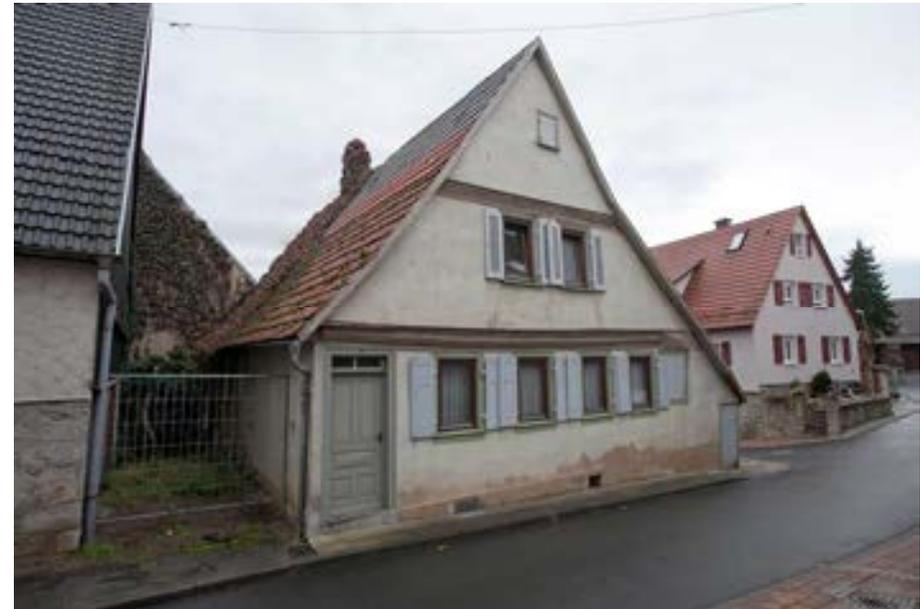
## Weingasse 7-9

Am leicht abfallenden Gelände und giebelseitig zur Weingasse ausgerichtetes, eingeschossiges Gebäude mit Satteldach (z.T. mit historischer Dachdeckung); der Sockel massiv, sonst in Fachwerk errichtet und bis auf die profilierten Schwellen verputzt, an der Giebelseite und an der Traufseite jeweils ein Hauseingang, die Giebelseite breit gelagert und fünfschichtig mit hölzerner Rahmen-Füllungs-Türe mit Oberlicht, die Fenster mit Läden, das Dachgeschoss ausgebaut und ebenfalls mit Fenstern versehen; die Traufseite weitgehend mit Efeu überwuchert und evtl. mit jüngerem Anbau versehen; errichtet im 17. Jh., Mitte des 19. Jh. in Teilen neu gestaltet (Türe, Läden, Dachausbau). Die rückwärtig anschließende Fachwerkscheune ist erhaltenswert (19./20. Jh.). Wegen seines hohen Überlieferungsgrades und den qualitätvollen Baudetails hat das Doppelwohnhaus exemplarischen Wert für das kleinbäuerliche Wohnen und Arbeiten im 17.-19. Jh.

*Giebelseite gegen die Weingasse*

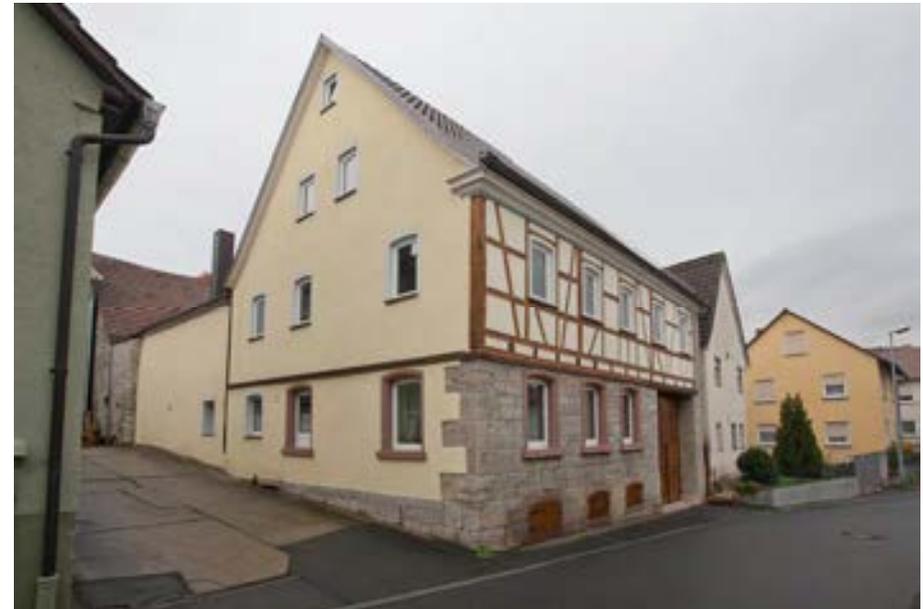
## Weingasse 12

Traufständiges, zweigeschossiges Durchfahrtshaus mit Satteldach; der Sockel und das erste Wohngeschoss massiv in Muschelkalk errichtet und z.T. verputzt, mit breitem Holztor mit Gehüre und segmentbogigen Fensteröffnungen mit Sandsteingewänden, darüber leicht vorstoßender Fachwerkaufsatz mit konstruktivem Gefüge, regelmäßiger Fenstergliederung und stark profiliertem Traufgesims, die Fenster ebenfalls segmentbogenförmig; quer dazu ein eingeschossiges Nebengebäude bzw. parallel zum Wohnhaus die große Muschelkalkscheune stehend; das Nebengebäude und die Scheune wohl 1. Hälfte 19. Jh., das Wohnhaus 1863 (bez. Joseph Schneider) in seiner heutigen Form über älterem Kern neu errichtet, im 20. Jh. modernisiert (Fenster, Dachdeckung u.a.).  
Der Dreiseithof ist wegen seines hohen Überlieferungsgrades und als Beispiel für das gehobene ackerbürgerliche Bauen um die Mitte des 19. Jh. erhaltenswert.

Ansicht von Südosten, links im Hintergrund die Scheune

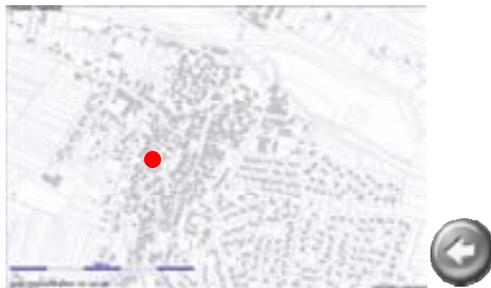
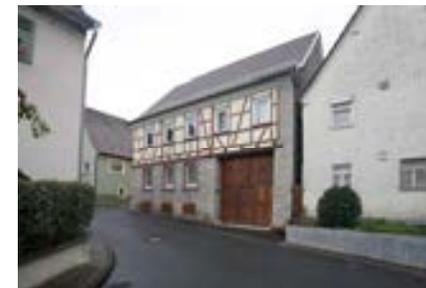
Ansicht von Nordosten

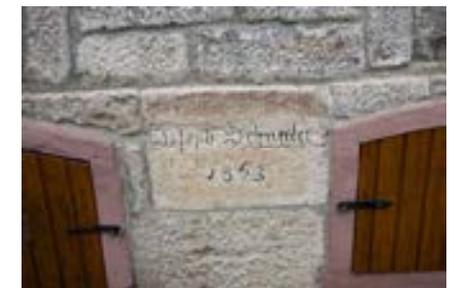
Detail, Bauinschrift 1863

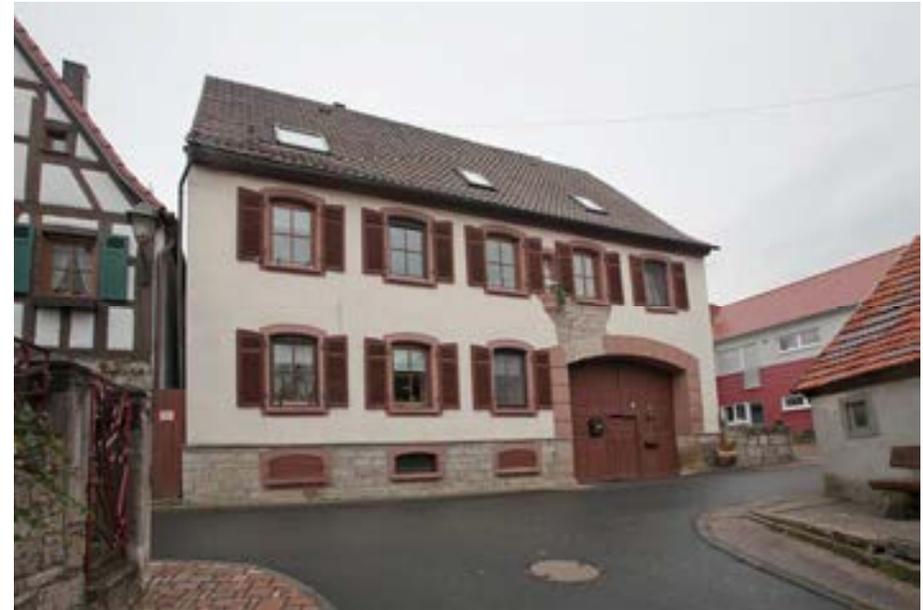
## Weingasse 18

Zweigeschossiger, traufständiger Massivbau aus Muschelkalk mit Satteldach;  
die Fassade bis auf den Natursteinsockel und den Nordgiebel verputzt und regelmäßig durch segmentbogige Fenster und eine breite Hofdurchfahrt gegliedert, Durchfahrt mit bauzeitlichem Tor mit Gehüre;  
im 1. OG Nische aus Sandstein mit Madonnenfigur.  
Errichtet um 1860, in jüngerer Zeit überformt (Fenster, Putz, Dachdeckung, Dachausbau mit Dachflächenfenstern).

In Baugestalt und Ausführung hebt sich dieses Weinbauernhaus deutlich von der kleinbäuerlich-handwerklich geprägten Baustruktur der Weingasse ab. Es ist damit ein Dokument des gehobenen bürgerlichen Bauens um die Mitte des 19. Jh.

*Ansicht gegen die Weingasse*

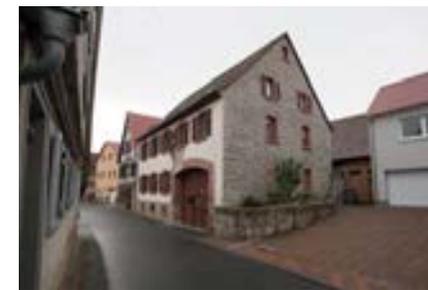
*Ansicht von Nordosten*

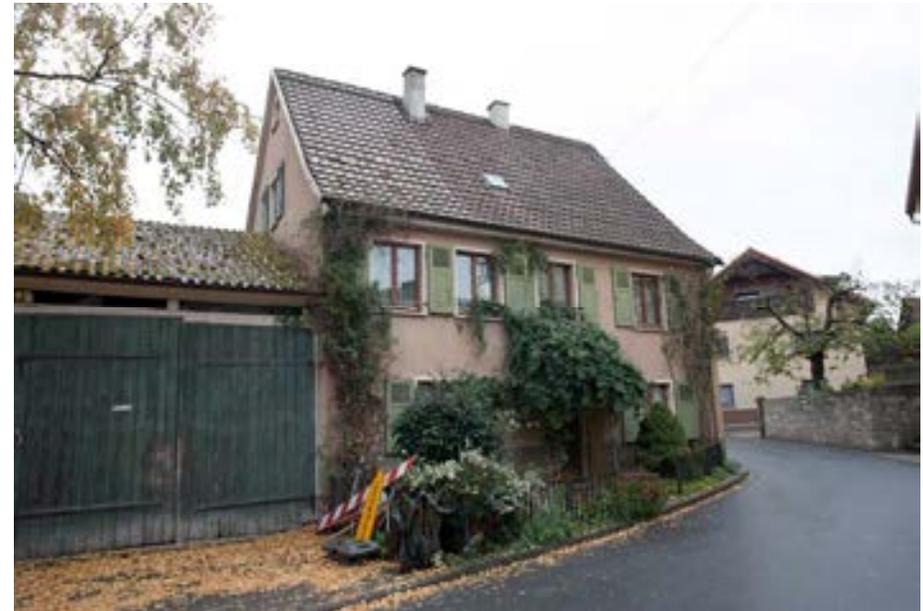
## Weingasse 19

An drei Seiten freistehendes, zweigeschossiges Gebäude mit Satteldach;  
wohl weitgehend massiv errichtet und verputzt, die Fassade regelmäßig durchfenstert, die Fenster mit Läden, an der Traufseite mittig liegender Hauseingang;  
an den Nordgiebel einfacher Schuppen mit breiten Brettertüren anschließend;  
das Gebäude wohl in der ersten Hälfte des 20. Jh. anstelle eines älteren Gebäudes errichtet, nachträglich nur leicht verändert (Dachdeckung, Fenster).

Das baulich an den Altbestand der Weingasse angepasste Wohnhaus ist v.a. aus städtebaulichen Gründen als wichtige Raumkante gegen die platzartige Aufweitung der Weingasse bzw. am Abknick der selbigen erhaltenswert.

*Blick auf die Nordwestfassade*

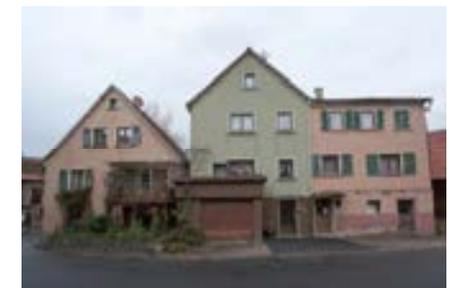
*Ansicht mit Weingasse 21 und 23*

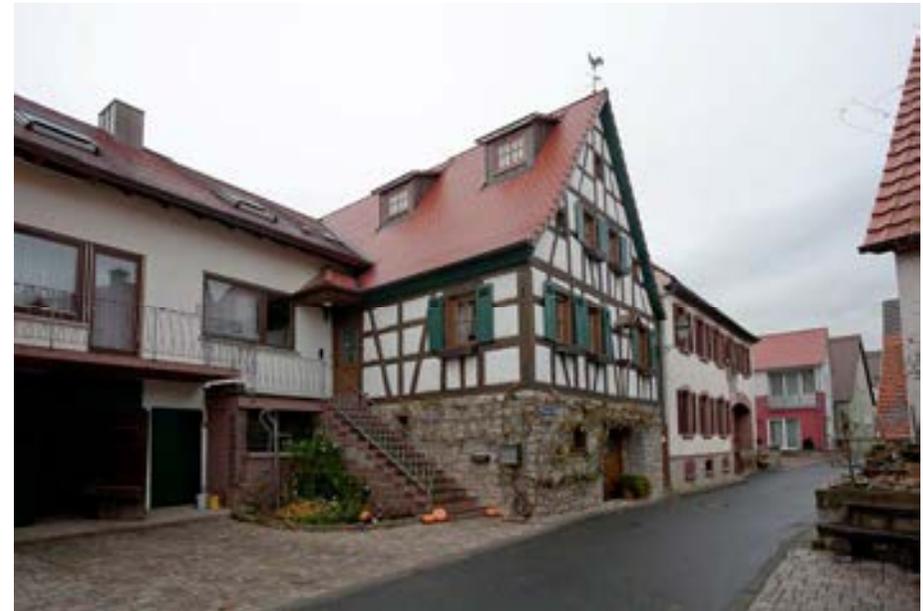
## Weingasse 20

Giebelständiges, eingeschossiges Gebäude mit Satteldach; das Untergeschoss massiv aus Muschelkalk errichtet mit giebelseitigem Kellerzugang, darüber Fachwerkaufsatz mit konstruktivem Gefüge; traufseitig erhöht liegender Hauseingang mit Außentreppe; wohl 1. Hälfte 19. Jh. im 20. Jh. modernisiert (Dachausbau mit Gauben, neue Dachdeckung, neue Fenster) bzw. der ehemalige Wirtschaftsteil zu Wohnhaus umgebaut (nicht erhaltenswert).

Das gestelzte Weinbauernhaus ist wegen seines Bautypus und als Bestandteil der älteren Bebauung der Weingasse erhaltenswert.

Ansicht von Süden

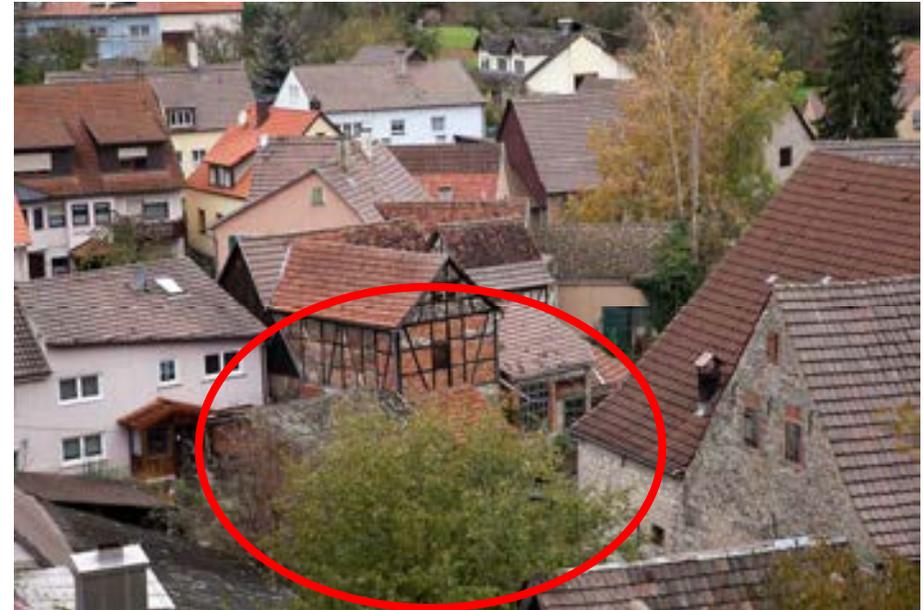
## Weingasse 25, 25/1 und 25/3

Auf einem Zwickelgrundstück der Weingasse stehende Gruppe ein- bis zweigeschossiger Nebengebäude; z.T. in Fachwerk, z.T. in Backstein errichtet und mit Satteldächern versehen, diese z.T. mit historischer Dachdeckung; Gebäude 25/3 mit älterem Werkstattfenster; 19./20. Jh., in Teilen vielleicht auch älter.

Wegen ihres bauzeitlichen Überlieferungsgrades und als Bestandteil der kleinbäuerlich-handwerklich geprägten, hoch verdichteten Gebäudestruktur entlang des mittleren Abschnitts der Weingasse sind diese Nebengebäude erhaltenswert.

*Blick vom Engelsberg auf die Nebengebäudegruppe in der Weingasse*

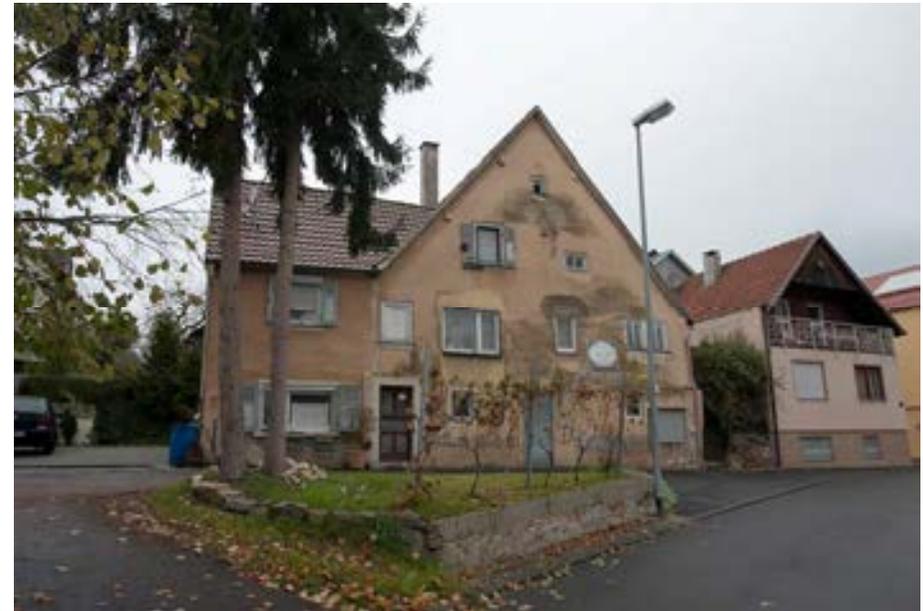
## Weingasse 26 und 26/1

Zweigeschossiges Gebäude mit Satteldach und jüngerem Querbau; das Erdgeschoss (wohl mit ehem. Stallteil) massiv gemauert, darüber verputzter Fachwerkaufsatz mit mehrfach veränderten Fensteröffnungen, im Norden wohl ehem. Stubenteil erhalten, am Giebeldreieck Balkenköpfe vorkragend, z.T. ursprüngliche Fensteröffnungen erhalten; im Kern evtl. 17./18. Jh., im frühen 19. Jh. baulich erweitert bzw. nachträglich mehrfach überformt (Öffnungen, Putz).

Das Anwesen besaß ursprünglich einen kleinen Hausgarten unmittelbar am Lochbach. Dazwischen verlief die Weingasse, die hier einst als Sackgasse endete (vgl. Uraufnahmeplan 1833). Das Wohnstallhaus ist wegen seines hohen Baualters und als Hinweis auf die historische Ortsstruktur erhaltenswert.

Ansicht von Osten

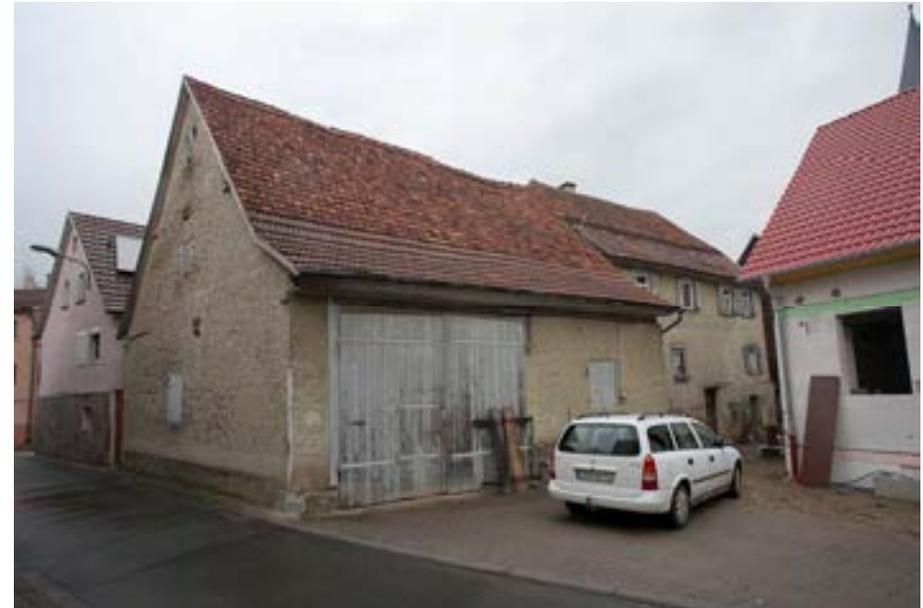
## Weingasse 29 und 31

Streckhofartig angeordnetes Gehöft: an der Weingasse liegend, die traufseitig erschlossene, verputzte Fachwerkscheune mit Satteldach (z.T. mit historischer Dachdeckung); in zweiter Reihe, im Osten unmittelbar vom Lochbach begrenzt liegend, das zweigeschossige Wohnhaus mit Satteldach (z.T. mit historischer Dachdeckung); der Sockel massiv, darüber Fachwerkaufsatz, die Fenster des OG sitzen knapp unterhalb der Traufe; im Kern 18. Jh., im 19./20. Jh. in Teilen leicht überformt (Fenster, Putz).

Das, das beengte Grundstück maximal ausnutzende Kleinbauernanwesen ist als Hinweis auf die Siedlungsnachverdichtung des 18./19. Jh. entlang der Weingasse und wegen des insgesamt hohen Überlieferungsgrades erhaltenswert.

*Gesamtansicht von Südwesten mit Scheune und Wohnhaus*

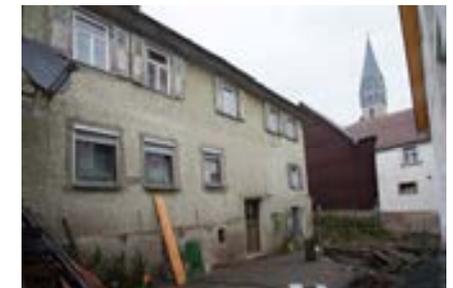
*das Wohnhaus*

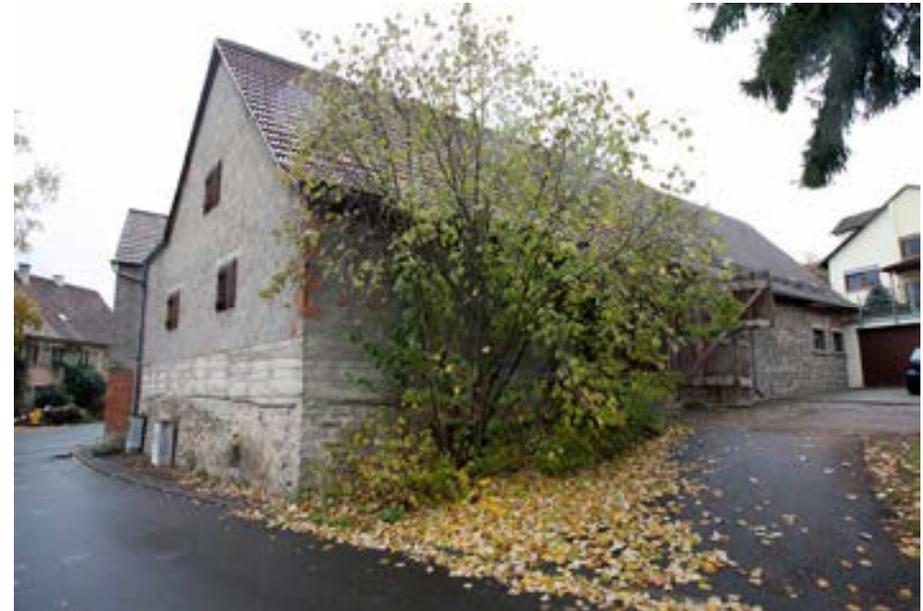
## Weingasse 30

Am leicht abfallenden Gelände errichtete Muschelkalkscheune mit Satteldach;  
gegen den Hofraum traufseitig erschlossen;  
im Kern wohl Ende 18./Anfang 19. Jh., im 20. Jh. in Teilen massiv erneuert (Ostgiebel) und Dachneueindeckung.

Die quer zum nördlichen Weingassenabschnitt orientierte Scheune markiert den einstigen Endpunkt der selbigen, die hier ursprünglich als Sackgasse endete (vgl. Uraufnahmeplan 1833).  
Die große Muschelkalkscheune als damit als Hinweis auf die historische Wegestruktur aber auch als Spiegel der historischen Sozialstruktur erhaltenswert.

*Ansicht gegen Nordosten*

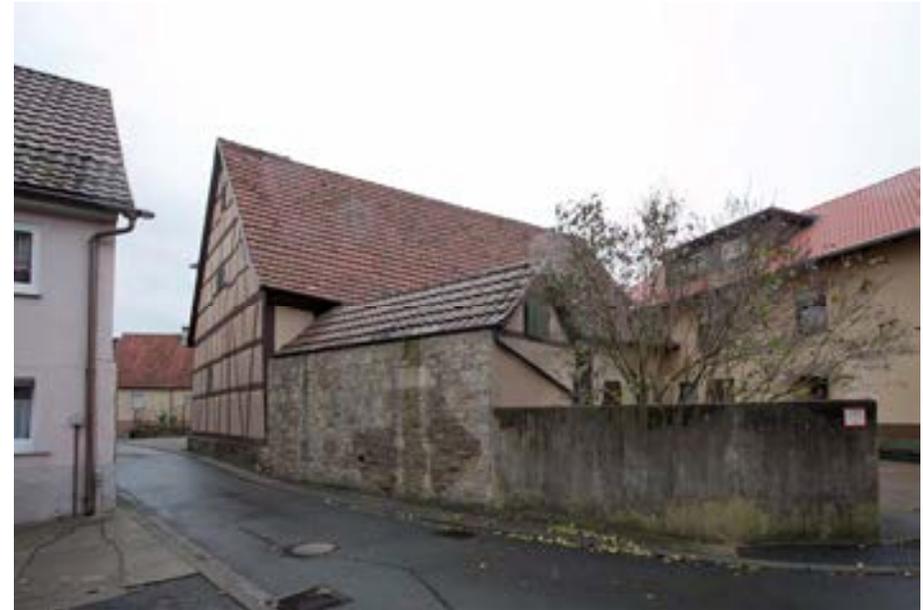
## Weingasse 40

Quer zum Haupthaus stehende Fachwerkscheune mit Satteldach, z.T. mit historischer Dachdeckung; dreizonige Aufteilung mit Stallteil und breitem Mittelor; im Kern wohl Anfang 19. Jh., in späterer Zeit leicht überformt (Dachdeckung, Fassade); gegen Norden schließt ein kleiner Schuppen aus Muschelkalk an (Ende 19. Jh.).

Die bereits auf dem Uraufnahmeplan des Jahres 1833 bestehende große Scheune ist als Hinweis auf die einstige gehobene soziale Stellung ihres Erbauers und als wichtige Raumkante an der platzartige Aufweitung der Weingasse erhaltenswert. Der jüngere Schuppenanbau ist ebenfalls erhaltenswert.

*Ansicht von Nordosten*

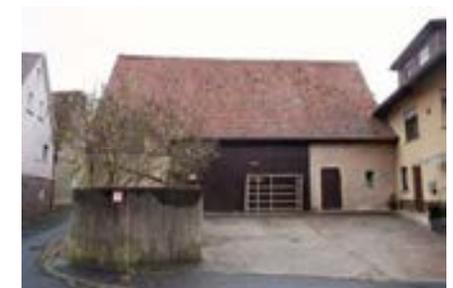
*Blick in den Hofraum von Norden*

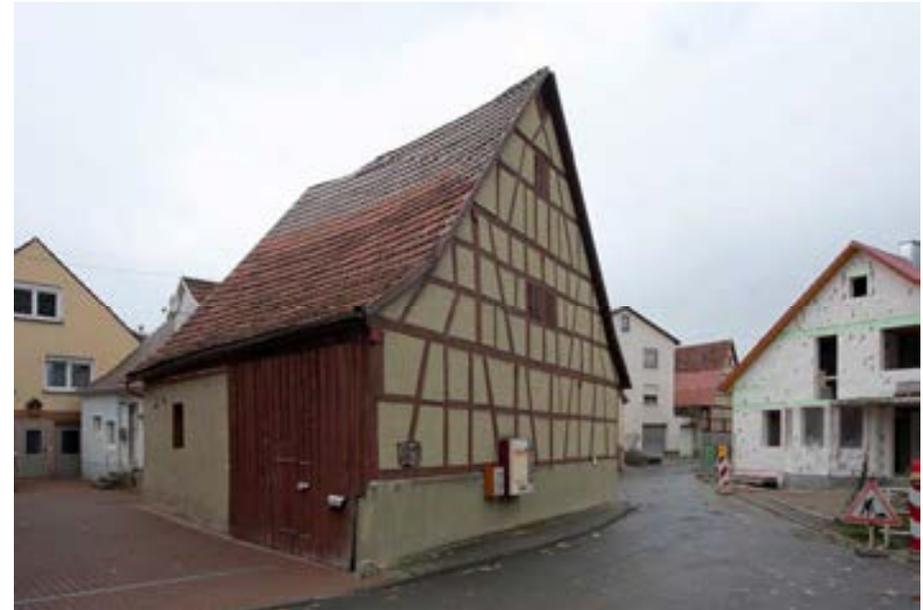
Eingeschossige Fachwerkscheune mit Satteldach;  
an der südlichen Traufseite breites Holztor mit Gehräme;  
19./20. Jh.

Die Scheune ist als Bestandteil des ehemaligen Gehöftes Weingasse 48 und als Hinweis auf die einstige Bedeutung der Landwirtschaft erhaltenswert. Mit seinem in den Straßenraum vorstoßenden Ostgiebel bildet es außerdem eine wichtige Raumkante innerhalb dieses, durch Baulinienvor- und rücksprünge charakterisierten Abschnittes der Weingasse.

*Ansicht von Südosten*

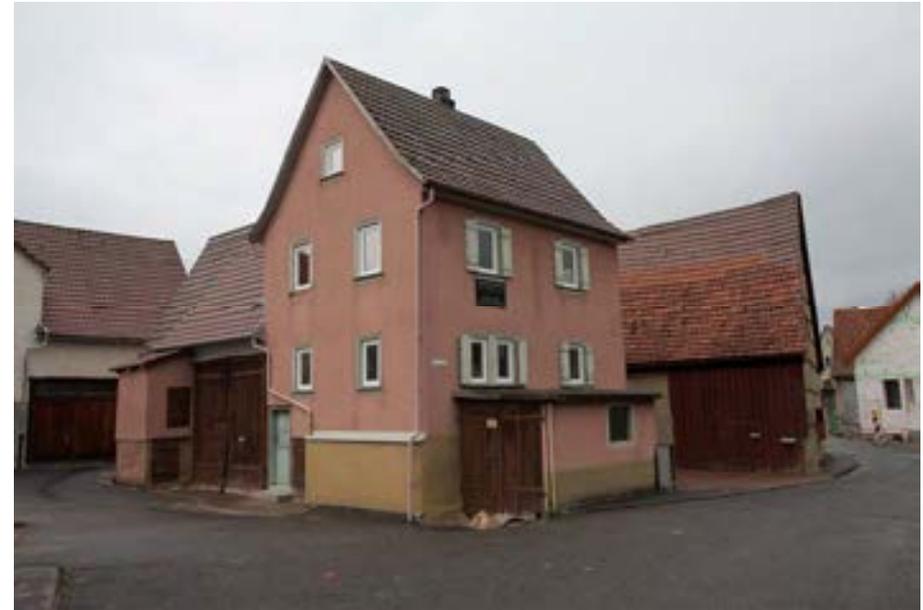
## Weingasse 50

Freistehendes, zweigeschossiges Wohngebäude mit Satteldach; der hohe Sockel massiv errichtet, darüber Fachwerkaufbau mit schmalen Fensteröffnungen, diese z.T. mit hölzernen Läden, die Fassade verputzt, an der Südseite kleiner Hauseingang mit bauzeitlicher Haustüre; westlich an das schmale, hohe Wohnhaus schließt der etwas niedrigere Wirtschaftsteil mit Satteldach an; dieser ist in Mischbauweise errichtet und ebenfalls verputzt, an der Südfassade liegen der Zugang in die Scheune und in den Stall; im Kern wohl Anfang 19. Jh. mit nachträglichen Überformungen (Fassade, Fenster, Dachdeckung, evtl. Aufstockung).

Das, das kleine Grundstück maximal ausnutzende Kleinbauerngehöft ist als Spiegel der historischen Sozialstruktur und als Hinweis auf die Siedlungsnachverdichtung des 19. Jh. entlang der Weingasse erhaltenswert.

*Ansicht gegen Südosten*

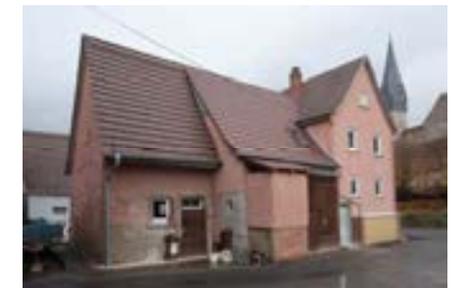
*Ansicht gegen Südwesten*

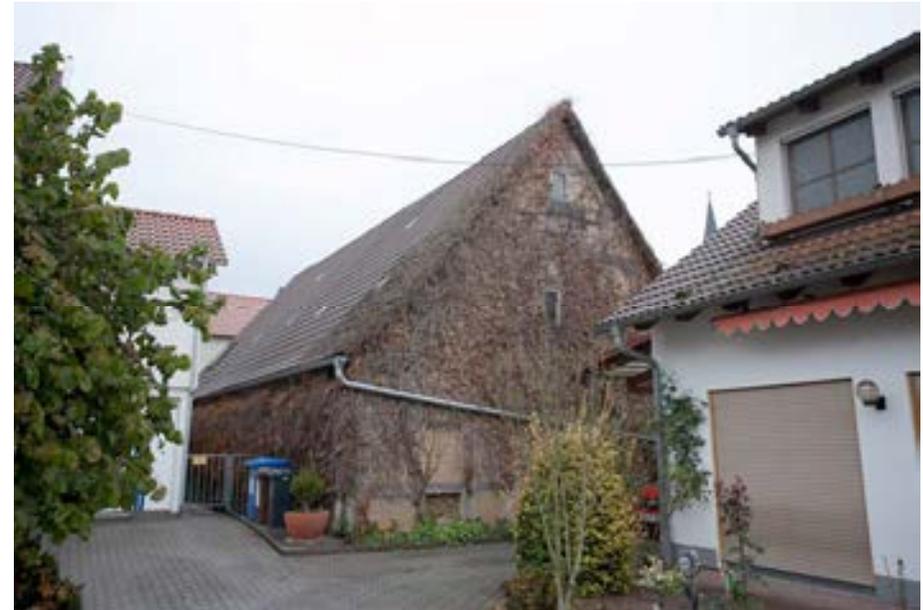
## Weingasse 56

Eingeschossige Fachwerkscheune mit Satteldach;  
die Fassade stark begrünt;  
wohl 19./20. Jh.

Die Scheune ist als Bestandteil des ehemaligen Gehöftes Weingasse 56 und als Hinweis auf die einstige Bedeutung der Landwirtschaft erhaltenswert.

*Blick auf den Südgiebel*
