# Historische Ortsanalyse – Ortskern Markelsheim (Bad Mergentheim/Main-Tauber-Kreis)

**Denkmalpflegerischer Werteplan**  
**Historische Ortsanalyse Markelsheim**

**HISTORISCHE ORTSANALYSE MARKELSHEIM**  
Bad Mergentheim/Main-Tauber-Kreis

Regierungspräsidium Stuttgart, Referat 86-Denkmalpflege  
14.03.2013, Alexandra Baier – transform, Bamberg

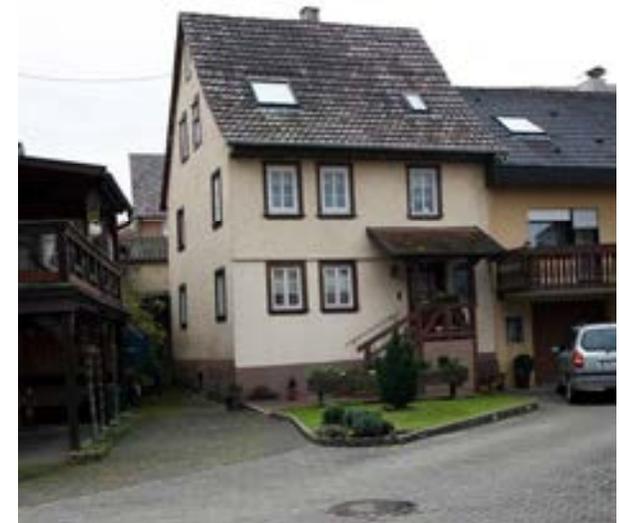
## Weingasse 58

Zweigeschossiges, traufständiges und verputztes Fachwerkgebäude mit Satteldach;  
der Sockel massiv, traufseitig leichter Vorstoß, abschließend breites Traufgesims;  
erste Hälfte 19. Jh. mit baulichen Überformungen des 20. Jh.  
(Dachdeckung und Dachausbau, Fenster, evtl. Aufstockung).

Das ehemalige Kleinbauernhaus ist als Hinweis auf die jüngere Siedlungsentwicklung und als Raumkante an der platzartigen Aufweitung der Weingasse v.a. aus städtebaulichen Gründen erhaltenswert.

*Ansicht von Norden*

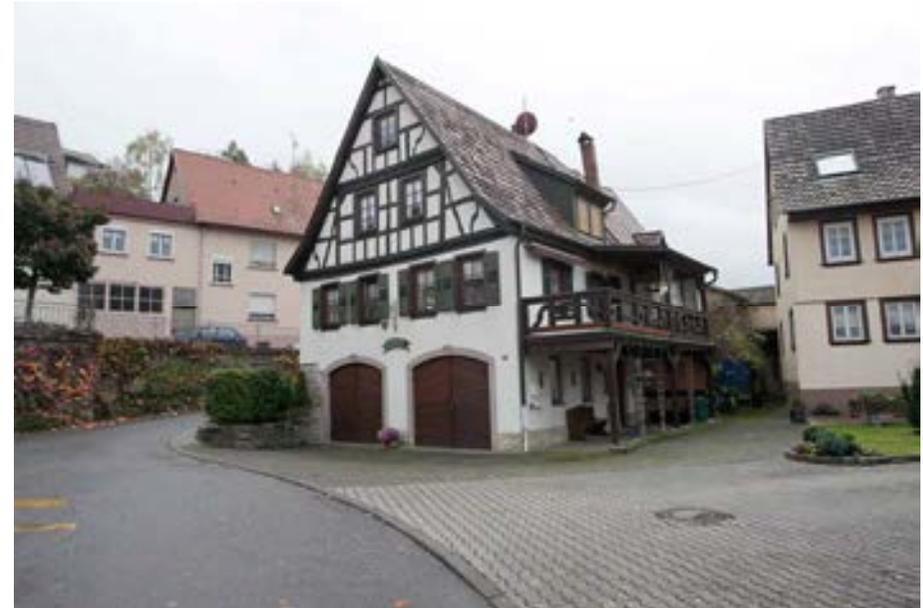
## Weingasse 60

Am leicht abfallenden Gelände, unterhalb der Hauptstraße stehendes Fachwerkhaus mit Satteldach; das Hang- und das erste Wohngeschoss massiv, verputzt, mit zwei giebelseitigen Segmentbogentoren, am Nordgiebel Reste von Zierfachwerk sowie profilierte Schwellen; errichtet im 17./18. Jahrhundert, im Verlauf des 20. Jh. baulich verändert (Tore, Balkonanbau, Dachdeckung bzw. Dachausbau mit Gaube, Fenster).

Das in Kopflage an der platzartigen Aufweitung der Weingasse stehende Gebäude hat mit seinen bauzeitlichen Details und aus städtebaulichen Gründen dokumentarischen Wert für die historische Dorfstruktur.

*Ansicht gegen die Weingasse von Norden*

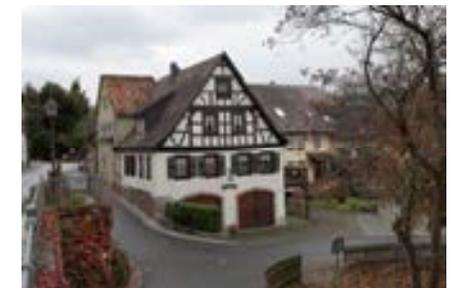
*Blick von der Hauptstraße aus*
