# **BERNAU im Schwarzwald**

Ortsteile Dorf und Hof

Historische Ortsanalyse

**Historische Ortsanalyse**  
Regierungspräsidium Freiburg  
Referat 26 - Denkmalpflege

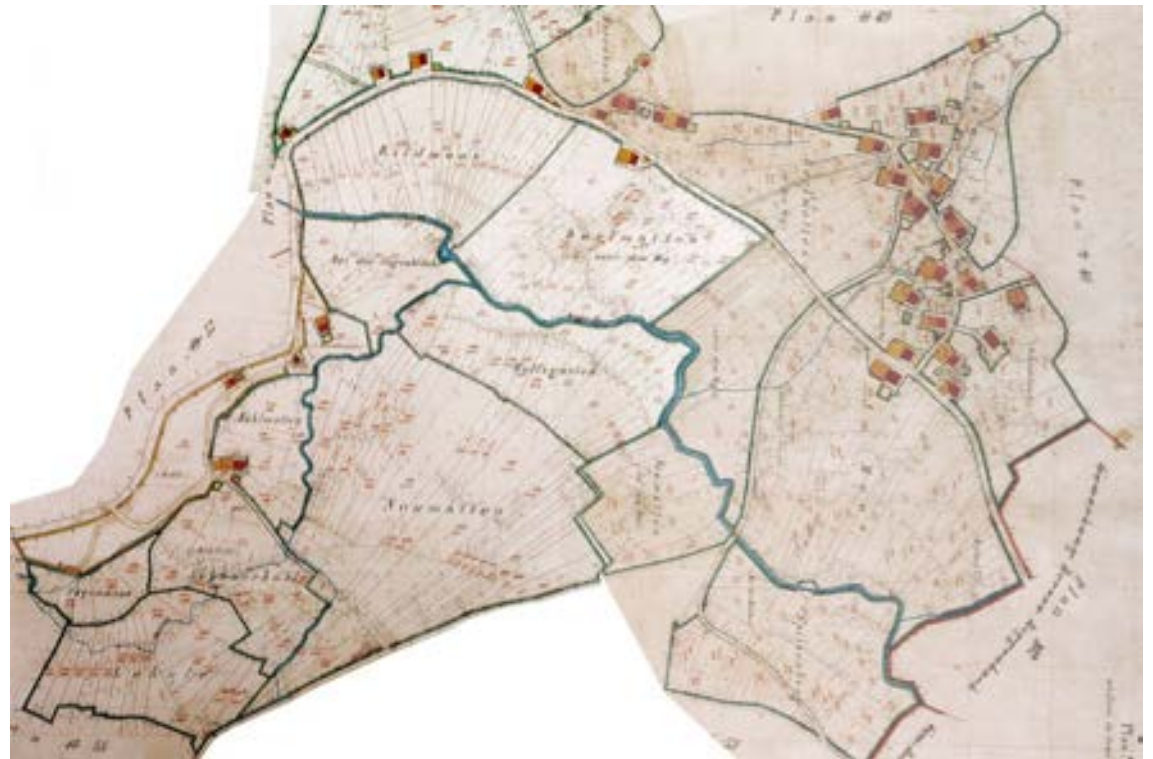
Abb. 5 - Ausschnitt aus dem Gemarkungsatlas von Bernau-Dorf (1865-69)

Bernau-Dorf hat sich am Nettenbach entlang der Leitlinie der Dorfstraße entwickelt. Die Talstraße auf der Nordseite der Bernauer Alb, die heutige Dorf-Hauptstraße, tangiert den Ort nur leicht am südlichen Rand. Der recht dicht bebaute historische Ortskern erstreckt sich am südlichen Hangfuß des Scheibenfelsens. Im Laufe des 19. Jahrhunderts und vermehrt im 20. Jahrhundert bildeten sich Ortserweiterungen nach Nordwesten in Richtung Bernau-Hof und am östlichen Ortsrand. Die Erweiterung im Osten erfolgte entlang einer parallel zum Hang neu angelegten Straße, so dass der historische Ortskern davon unberührt blieb. Anschaulich erhalten konnte sich die südliche Ortsumgrenzung.

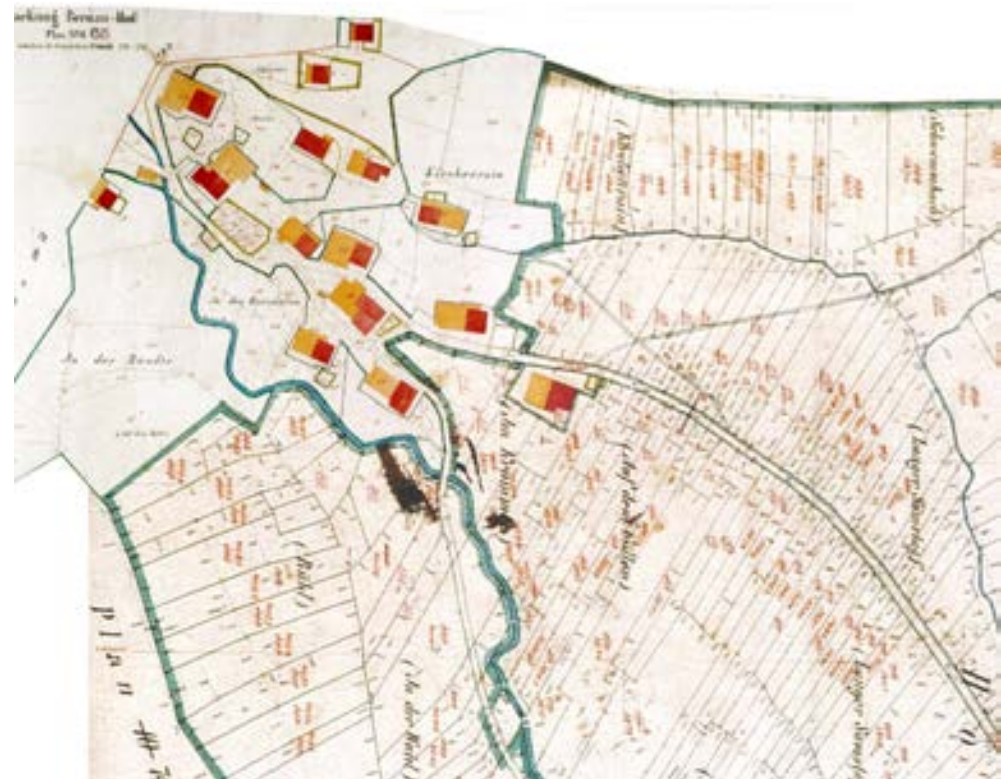
Abb. 6 - Ausschnitt aus dem Gemarkungsatlas von Bernau-Hof (1865-69)

Leitlinie von Bernau-Hof ist die Hofstraße, die den Ort von Südosten nach Nordwesten durchläuft, sich in der südlichen Ortsmitte vorübergehend teilt, dann am nordwestlichen Ortsende die Bernauer Alb überquert und weiter auf die Höhen führt. Die meisten der alten Eindachhöfe stehen auf der sonnigeren Ostseite der Straße, wobei die höher gelegenen Anwesen durch eine schleifenförmige Abzweigung des Hauptweges erschlossen werden. Während die historische Ortsstruktur als Ganzes anschaulich überliefert ist, haben an einzelnen Gebäuden größere Veränderungen stattgefunden. Einige Höfe wurden durch Neubauten ersetzt, bei anderen der Wirtschaftsteil durch einen neuen Wohnteil. Doch immer noch prägt eine Reihe stattlicher Schwarzwaldhöfe das Ortsbild.

Vergleichsweise regelmäßig reihen sich die Höfe meist traufständig und parallel zu den Höhenlinien vor allem auf der Ostseite der Hofstraße hintereinander. Charakteristisch sind ferner einige teils verbaute Hocheinfahrten, die meist auf der bergseitigen Traufseite oder Giebelseite zu finden sind und die Zufahrt zum Scheunenteil bilden. Um die Höfe, die vor allem aus dem 18. Jahrhundert stammen, gibt es praktisch keine historischen Nebengebäude, vielmehr gehen die nur selten eingezäunten Hausgärten übergangslos in die freie Wiesenlandschaft über.

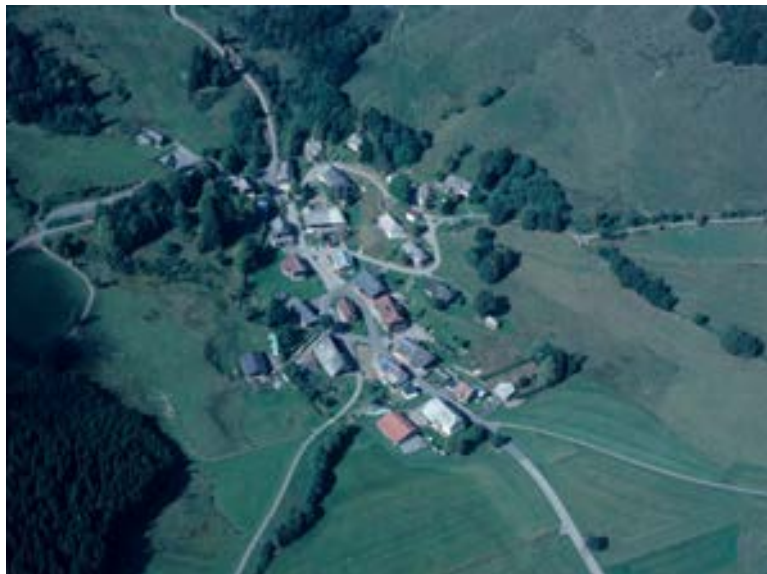
Abb. 8 - Das Luftbild von Bernau-Hof zeigt deutlich die weitestgehend ungestörte Einbettung des Weilers in den umgebenden Naturraum

Wie aus der Überlagerung des Gemarkungsatlas von 1865-69 mit dem heutigen Katasterplan ersichtlich wird, hat sich der historische Ortsumriss von Bernau-Hof seitdem nur wenig verändert. Die alten Ortsränder zum Steilhang und zur Talauae blieben in weiten Bereichen erhalten. Innerhalb der beiden Ortskerne fanden einzelne Nachverdichtungen statt. Sie führten zu einer Verdichtung der Streusiedlung, sind aber für das historische Erscheinungsbild weniger relevant, da sich die historischen Baustrukturen weitgehend unverändert erhalten konnten. Die nebenstehende Satellitenaufnahme, mit Hervorhebung der beiden historischen Ortskerne, lässt die städtebauliche Situation und Einbindung in den Naturraum des Hochschwarzwaldes gut erkennen.

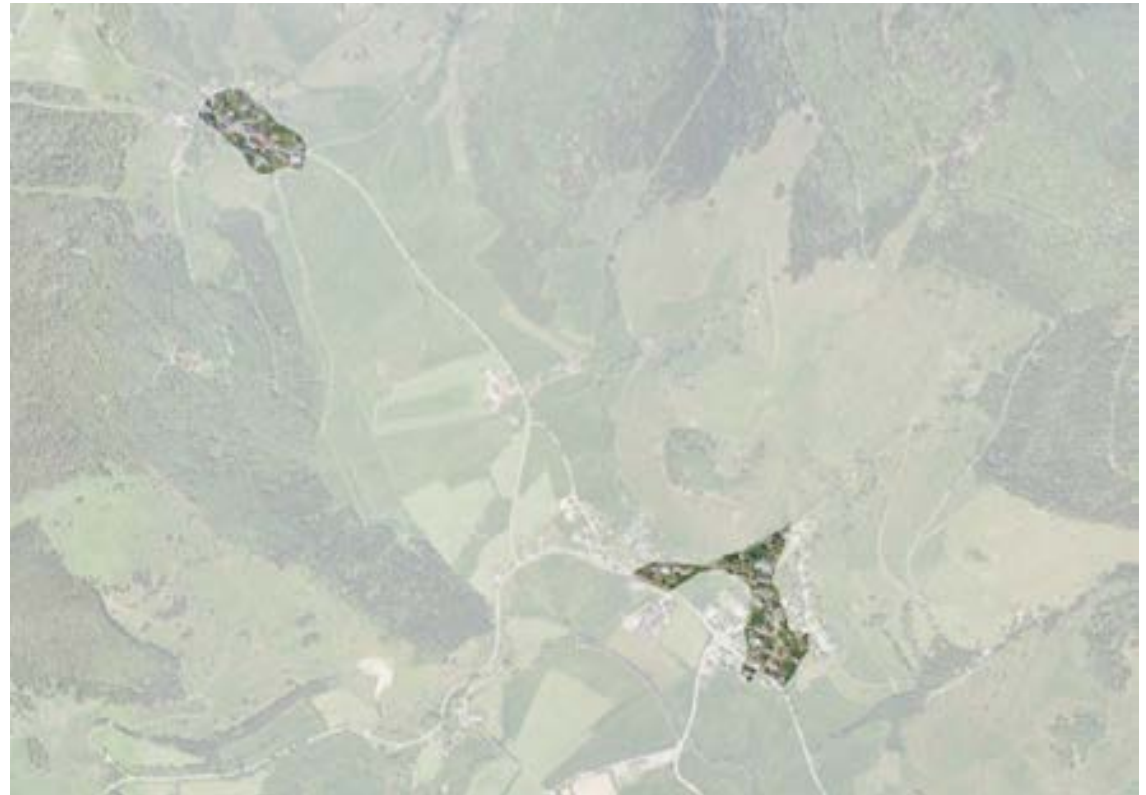
Abb. 7 - Satellitenaufnahme mit Hervorhebung der historischen Ortskerne (um 2006)

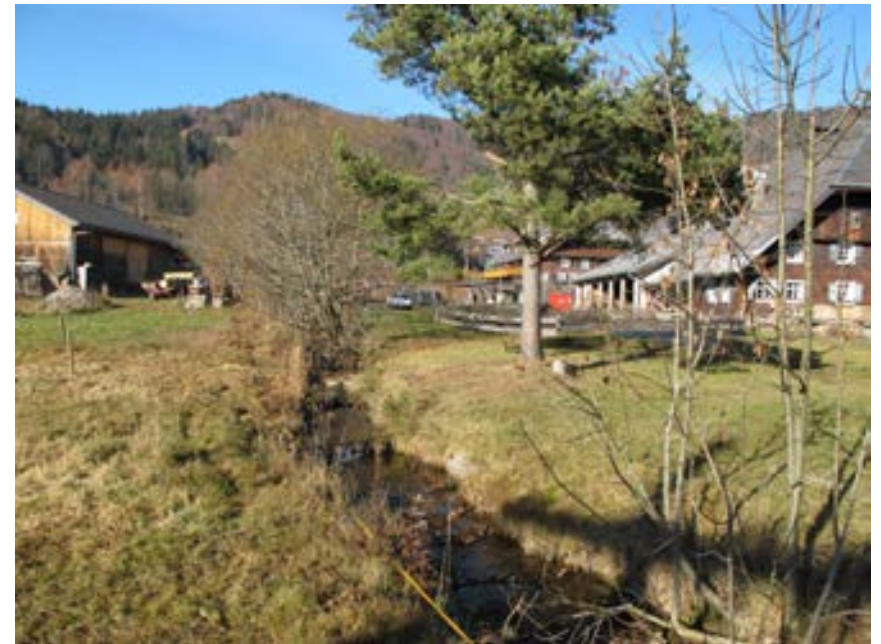
## Bernauer Alb (Flst.Nr. 676)

Von Nordwesten kommender Bachlauf der Bernauer Alb, welcher in leicht gewundenem Verlauf zunächst den westlichen Ortsrand von Bernau-Hof durchfließt und schließlich südlich der Siedlung den dortigen Ortsrand bildet.

Bereits im Gemarkungsatlas von 1865-69 ist dieser Bachlauf mit nahezu identischem Verlauf verzeichnet. Der an den Hängen des Herzogenhorn entspringende Bach bildete ursprünglich einen wesentlichen Bestandteil der dörflichen Wasserversorgung.

Der Bachlauf der Bernauer Alb steht in seiner Naturbelassenheit beispielhaft für die einstige lebensnotwendige Wasserversorgung Bernaus.

Ansicht der Bernauer Alb südlich von Hofstraße 5/7

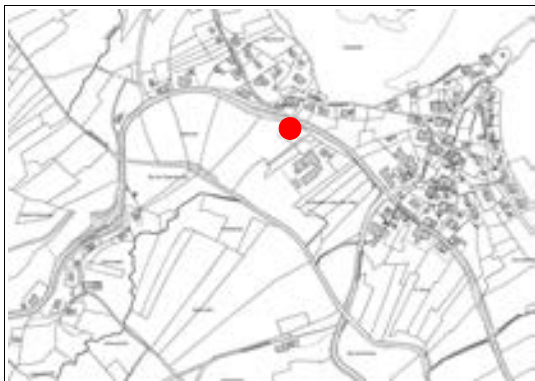
Kulturdenkmal gemäß § 2 DSchG

In Solitärlage, westlich außerhalb des Ortskerns von Bernau-Dorf stehender, traufständiger, zweigeschossiger Schwarzwaldhof. Der östliche Wohnteil über Kellersockel mit massiv gemauerter und verputzter Erdgeschosszone. Das Obergeschoss sowie der westliche Ökonomieteil komplett mit Holzschindeln verkleidet. Nach oben mit zwei Dachgeschossebenen unter einem weit vorkragenden Halbwalmdach mit Schleppgaube abschließend. Am östlichen Giebel zwei Laubengänge deren Brüstungen mit scherenschnittartigem Balustermotiv als Zierform ausgebildet sind. An der nördlichen Traufseite eine sehr breite Hocheinfahrt ins Obergeschoss.

1. Hälfte 19. Jahrhundert mit jüngeren Veränderungen.

Der in Ortsrandlage stehende Schwarzwaldhof bildet ein wichtiges Dokument für die stilistische Kontinuität und die sukzessive formale Weiterentwicklung eines typischen Schwarzwaldhofes im 19. Jahrhundert. Zudem zeugt das Gebäude von den einstigen Wohn- und Wirtschaftsformen im Schwarzwald. An seiner Erhaltung besteht aus wissenschaftlichen Gründen ein öffentliches Interesse.

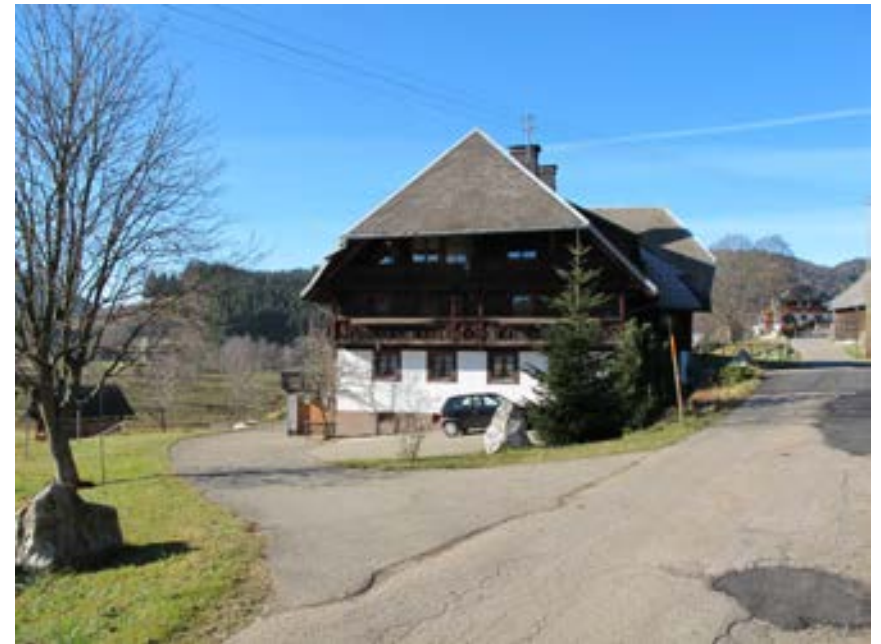
Dorf-Hauptstraße 4 (Flst.Nr. 635)

Ansicht des Schwarzwaldhofes von Osten

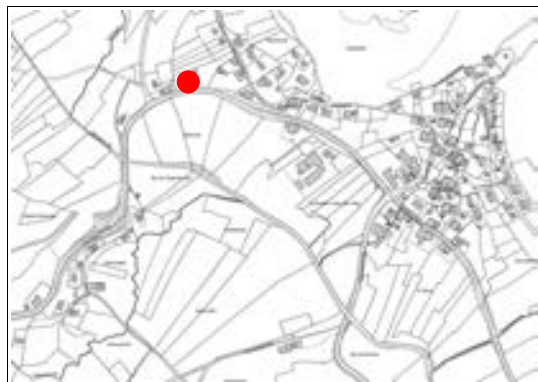
Kulturdenkmal gemäß § 2 DSchG

In annähernder Solitärlage, westlich außerhalb des Ortskerns von Bernau-Dorf stehender, traufständiger, zweigeschossiger Schwarzwaldhof. Der östliche Wohn- teil mit holzverschindelter Fassade. Der westliche Ökonomieteil massiv gemauert und für moderne Wirtschaftsnutzung umgenutzt. Nach oben mit einer Dachge- schossebene und Spitzboden unter einem weit vorkragenden Halbwalmdach mit Schleppegaube abschließend. Am östlichen Giebel zwei Laubengänge deren Brüstungen mit scherenschnittartigem Balustermotiv als Zierform ausgebildet sind. An der südlichen Traufseite außenliegender Treppenaufgang.

1. Hälfte 19. Jahrhundert mit jüngeren Veränderungen.

Der stattliche Schwarzwaldhof bildet ein wichtiges Zeugnis für die stilistische Kontinuität und die sukzessive formale Weiterentwicklung eines typischen Schwarzwaldhofes im 19. Jahrhundert. An seiner Erhaltung besteht aus wissen- schaftlichen Gründen ein öffentliches Interesse.

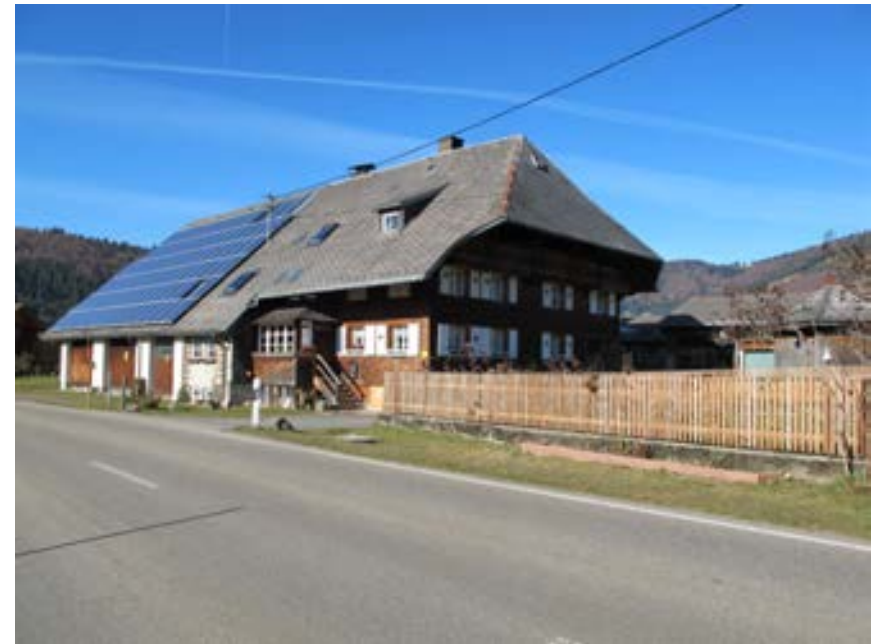
Dorf-Hauptstraße 7 (Flst.Nr. 645)

Ansicht des Schwarzwaldhofes von Südosten

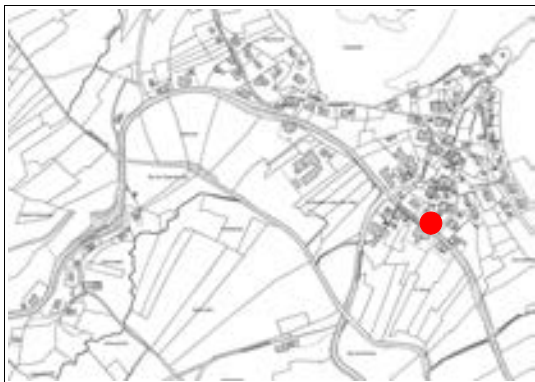
Kulturdenkmal gemäß § 2 DSchG

Taufständiger, zweigeschossiger Schwarzwaldhof mit massiv gemauertem Keller-sockel und holzverschindelten Vollgeschossen. Der östliche Wohnteil am Giebel mit achsensymmetrisch angeordneten Fenstergruppen aus jeweils drei Fenster. Am östlichen Giebel des 1. Dachgeschosses ein Laubengang, dessen Geländer mit Brettbalustern als Zierform. Nach oben mit zwei Dachgeschossebenen unter einem weit vorkragenden Halbwalmdach mit Schleppgauben abschließend. Das Freigespärre mit einer prismatischen Zierform aufwendig und selten. An der südlichen Traufseite außenliegender Treppenaufgang. Der westliche Ökonomieteil mit Hocheinfahrt ins Obergeschoss an der nördlichen Traufseite. 18. Jahrhundert mit jüngeren Veränderungen.

Der stattliche, in straßenbildprägender Lage stehende Schwarzwaldhof ist ein anschauliches Zeugnis für die Wohn- und Wirtschaftsformen des 18./19. Jahrhunderts in Bernau. Als typischer Vertreter eines Schwarzwaldhauses besteht an seiner Erhaltung aus wissenschaftlichen Gründen ein öffentliches Interesse.

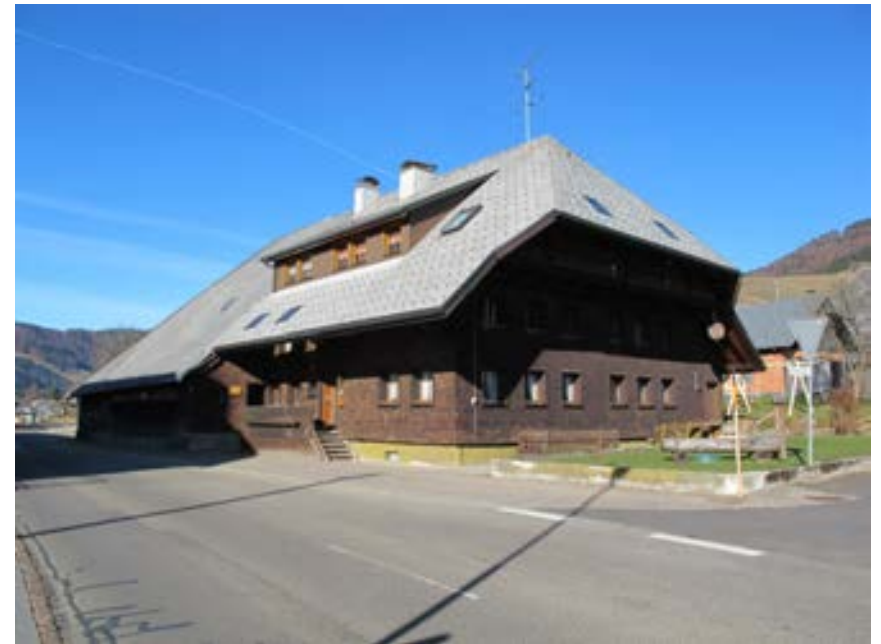
Dorf-Hauptstraße 15 (Flst.Nr. 355)

Ansicht des Schwarzwaldhofes von Südosten

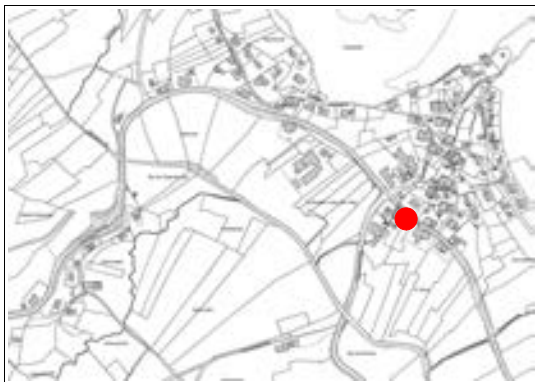
Erhaltenswertes historisches Gebäude

In leichter Hanglage stehendes, eingeschossiges, traufständiges Wohnhaus mit Holzverschindelter Fassade über massiv gemauertem Kellersockel. Nach oben mit zwei Dachgeschossebenen unter einem Halbwalmdach mit Schleppegaupe abschließend.

In der 1. Hälfte des 20. Jahrhunderts erbaut.

Das Gebäude bildet ein typisches Beispiel für die im Schwarzwald weit verbreitete Architektur mit Holzschindelfassaden und weit vorkragenden Walmdächern. Somit fügt sich das Gebäude sehr gut in die von stattlichen Schwarzwaldhöfen geprägte Bebauung von Bernaus ein.

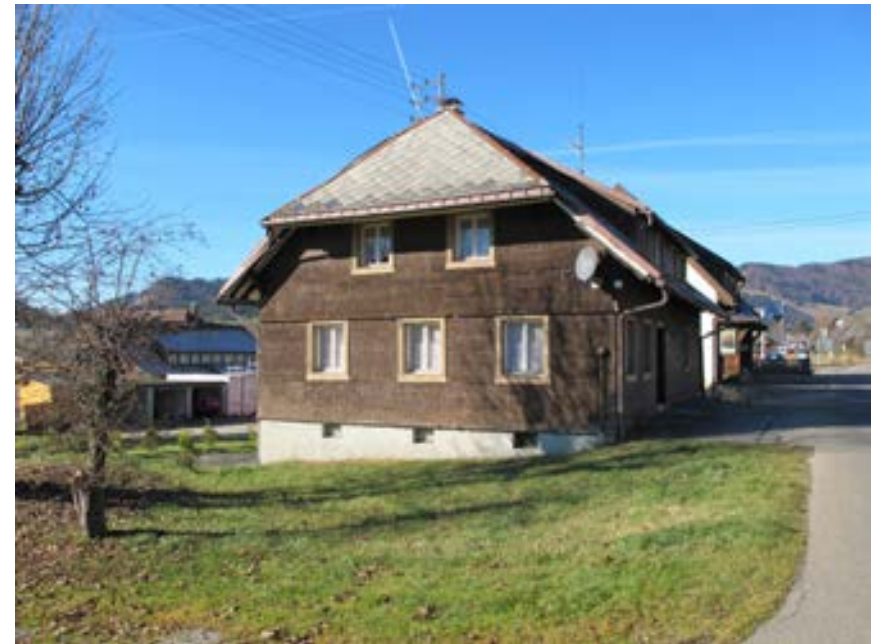
Dorf-Hauptstraße 16 (Flst.Nr. 609)

Ansicht des Wohnhauses von Osten

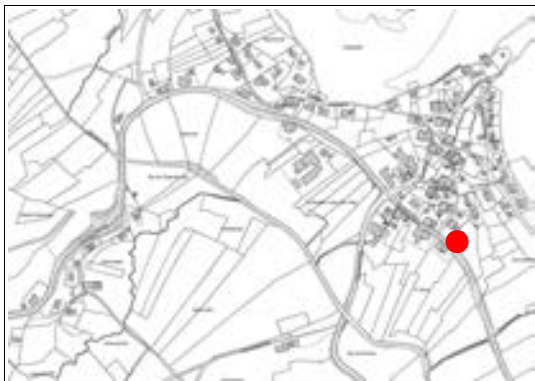
Kulturdenkmal gemäß § 2 DSchG

Am südlichen Ortsrand stehender, traufständiger, zweigeschossiger Schwarzwaldhof mit massiv gemauertem Kellersockel und modern verschindelten Vollgeschossen. Der östliche Wohnteil am Giebel mit Laubengang, dessen Geländer mit Brettbalustern als Zierform ausgebildet. Nach oben mit zwei Dachgeschoss-ebenen unter einem weit vorkragenden Halbwalmdach mit Schlepptgauben abschließend. An der südlichen Traufseite außenliegender Treppenaufgang. Im Inneren die historische Konstruktion im Wesentlichen erhalten sowie eine qualitätsvolle Stube. Der westliche Ökonomieteil - ohne Hocheinfahrt - für die moderne Landwirtschaft verlängert.

Laut mündlicher Überlieferung um 1690 erbaut. Jüngere Veränderungen.

Der am südöstlichen Ortseingang stehende Schwarzwaldhof ist ein frühes Dokument für die ehemaligen Lebens- und Arbeitsverhältnisse in Bernau. Trotz jüngerer Veränderungen an der Fassade besteht an der Erhaltung des Gebäudes aus wissenschaftlichen Gründen ein öffentliches Interesse.

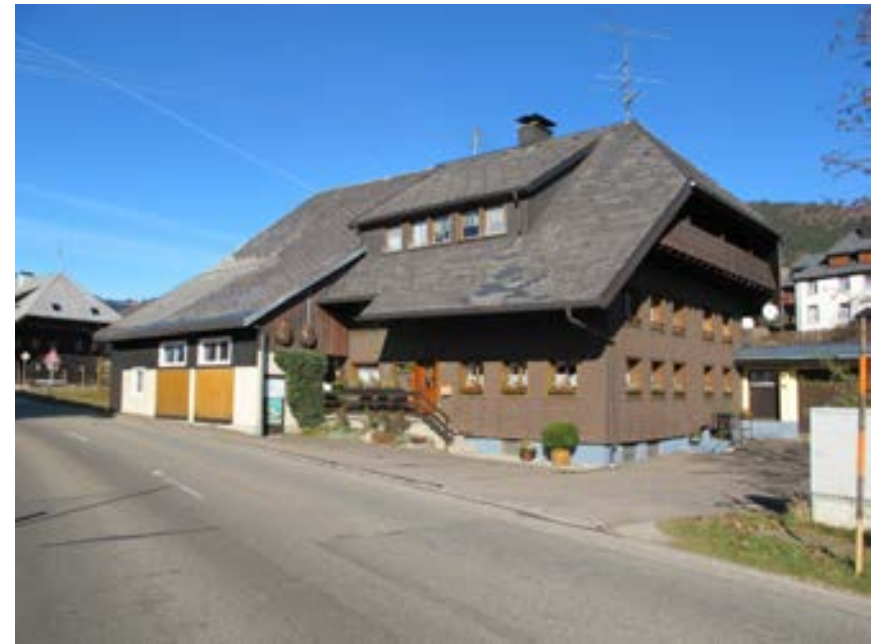
Dorf-Hauptstraße 17 (Flst.Nr. 306)

Ansicht des Schwarzwaldhofes von Süden

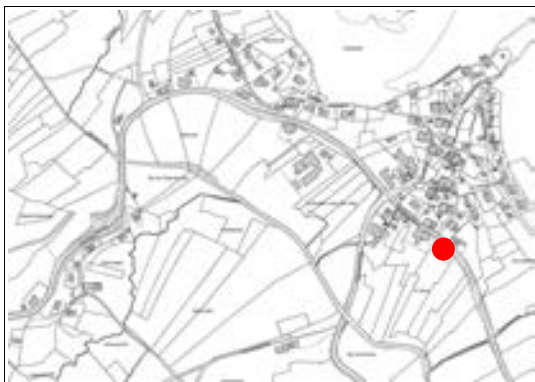
Kulturdenkmal - Prüffall

Am südlichen Ortsrand stehender, traufständiger, zweigeschossiger Schwarzwaldhof mit massiv gemauertem Kellersockel und Holzverschindelten Vollgeschossen. Der östliche Wohnteil mit Balkon über die gesamte Hausbreite im Obergeschoss. Nach oben mit zwei Dachgeschossebenen unter einem Halbwalmdach abschließend. Insgesamt qualitätvolle Holzarbeiten am Außenbau. Der westliche Ökonomie teil mit großer Toreinfahrt an der nördlichen Traufseite. Mitte 19. Jahrhundert mit Einbau eines kleinen Ladengeschäfts im Wohnteil in der Mitte des 20. Jahrhunderts.

Der den südöstlichen Ortseingang prägende Schwarzwaldhof ist ein anschaulich überliefertes Beispiel für die handwerklichen Fertigkeiten der von Holzbau und Holzschnitzerei lebenden Bevölkerung der Schwarzwaldgemeinde Bernau. Zudem belegt das Gebäude die stilistische Kontinuität und die sukzessive formale Weiterentwicklung eines typischen Schwarzwaldhofes im 19. Jahrhundert.

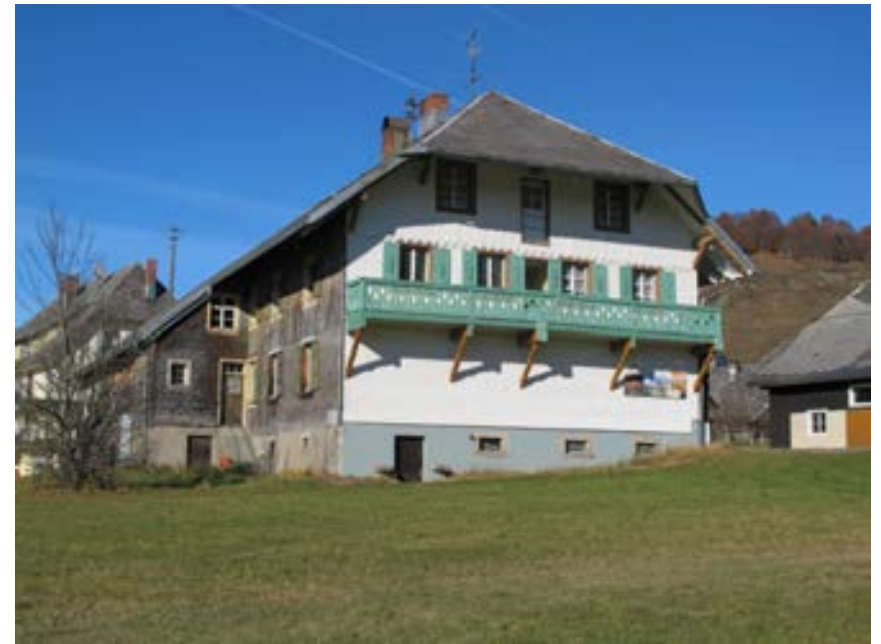
Dorf-Hauptstraße 20 (Flst.Nr. 604)

Ansicht des Schwarzwaldhofes von Südosten

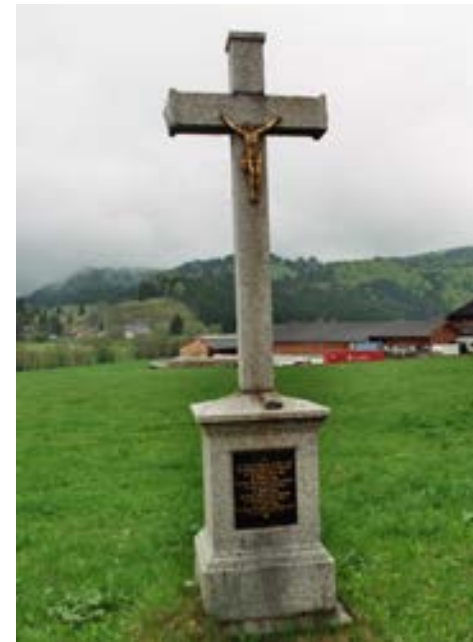
Ansicht des Wegekreuzes von Süden

Am südwestlichen Ortsrand, an der Einmündung der Sportplatzstraße in die Dorf-Hauptstraße stehendes Wegekreuz. Das aus Granit gearbeitete Kreuz auf einem Sockel mit schwarzer Marmorinschrifttafel stehend. Der Korpus Christi aus Guss-eisen gefertigt und golden gefaßt.  
Ende 19. Jahrhundert.

Das an einer Straßenkreuzung errichtete Wegekreuz ist ein anschauliches Zeugnis für die einstige Volksfrömmigkeit in Bernau. An seiner Erhaltung besteht aus heimatgeschichtlichen Gründen ein öffentliches Interesse.

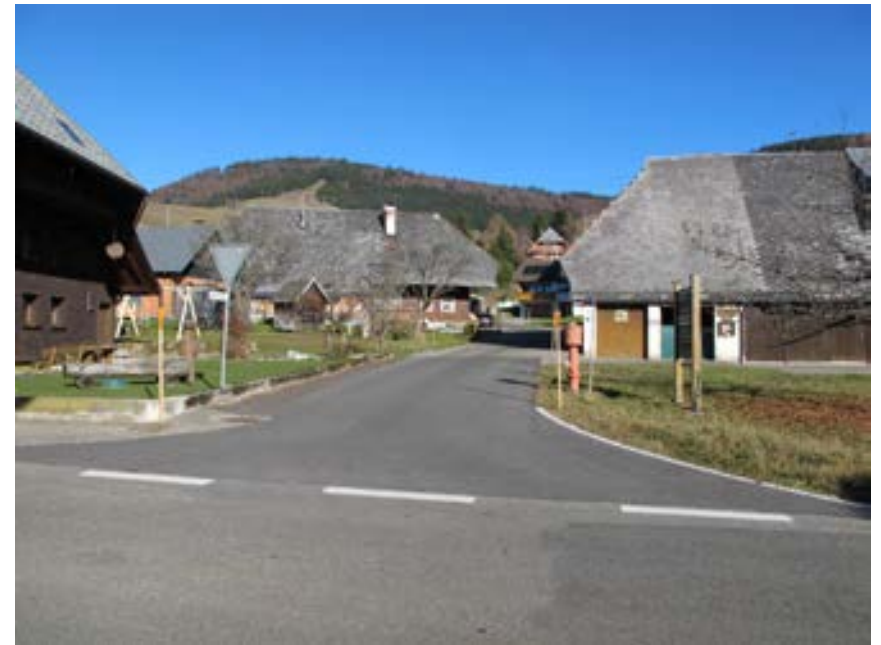
## Dorfstraße (Flst.Nr. 380)

Die Dorfstraße wird von historischer Bebauung des 18. bis 19. Jahrhunderts geprägt, wobei zahlreiche stattliche Schwarzwaldhöfe das Straßenbild dominieren.

Die Dorfstraße bildet einen wichtigen Bestandteil der frühneuzeitlichen Grundrisstruktur und prägt als wichtigste innerörtliche Erschließungsstraße das historische Erscheinungsbild von Bernau-Dorf in entscheidendem Maße.

Blick nach Nordosten auf Höhe der Dorf-Hauptstraße

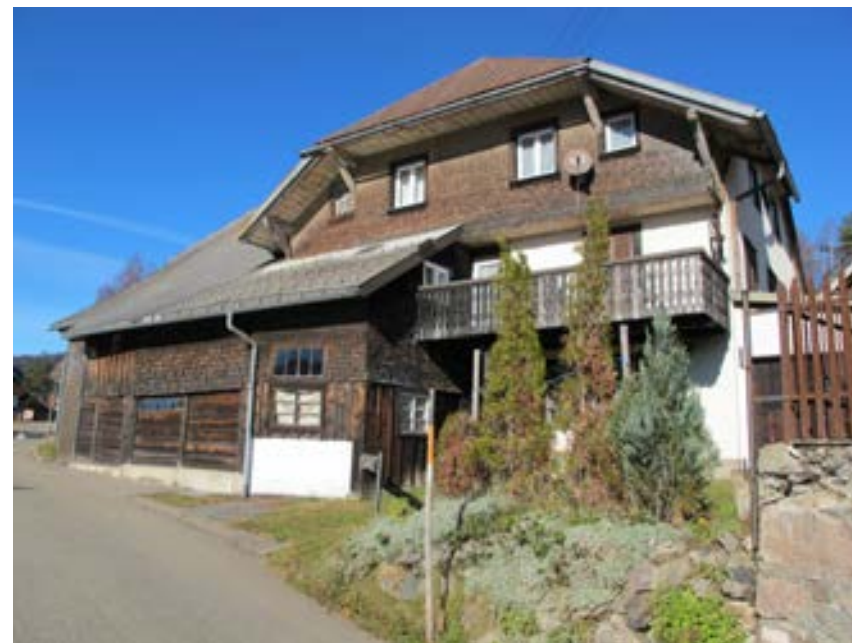
Dorfstraße 2 (Flst.Nr. 377)

In Kopf- und Hanglage stehender, zweigeschossiger Schwarzwaldhof mit Holzverschindeltem, westlich anschließendem Ökonomieteil. An der südlichen Giebelseite über verputzten Vollgeschossen ein weit vorstoßendes Dachgeschoss mit verschindelter Giebelfassade. Nach oben mit zwei Dachgeschossebenen unter einem weit vorkragenden Halbwalmdach mit Schleppgaube abschließend, der südliche verschindelte Giebel bildet eine Art Zwerchhaus. An der westlichen Giebelseite mit Hocheinfahrt in den Ökonomieteil. Im Kern 18. Jahrhundert mit jüngeren Veränderungen.

Ansicht des Schwarzwaldhofes von Süden

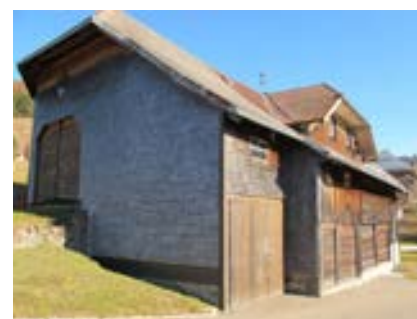
Ansicht des Ökonomieteils von Südwesten

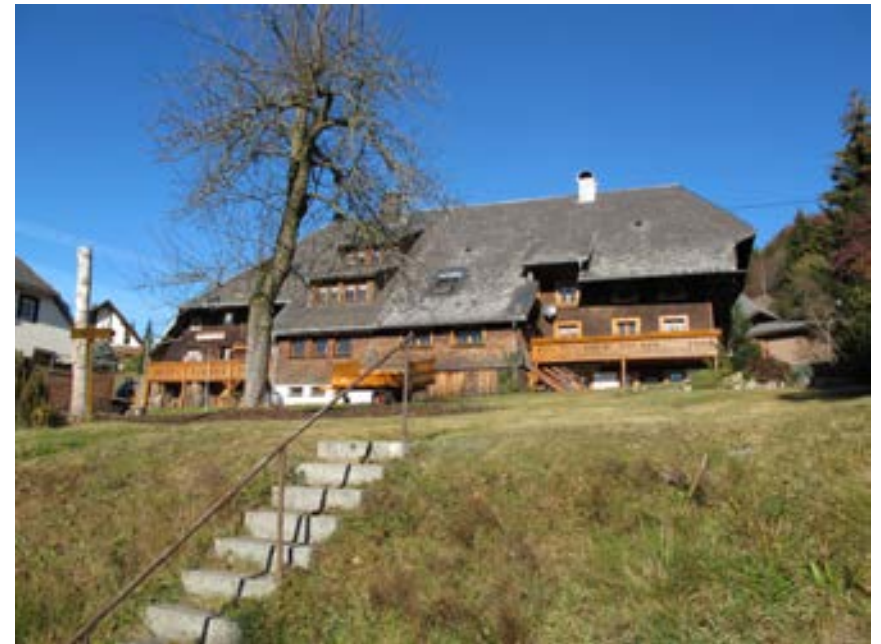
Dorfstraße 4, 6 (Flst.Nr. 379, 379/1)

In Eck- und Hanglage stehender, zweigeschossiger Schwarzwald-Doppelhof über massiv gemauertem Kellersockel. Die Vollgeschosse weitestgehend holzverschindelt. Der östliche Wohnteil im Dachgeschoss-Giebel mit verbreiterem Laubengang. Nach oben mit zwei Dachgeschossebenen unter einem weit vorkragenden Halbwalmdach mit Schleppgauben abschließend. Die Stubenausstattung und die halbe Ökonomie gut überliefert. Das konstruktive Gerüst samt Dachstuhl ist in der Substanz erhalten.

Ansicht des Doppelhofes von Süden

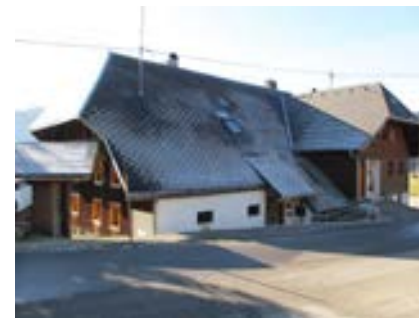
Ansicht des Doppelhofes von Nordosten

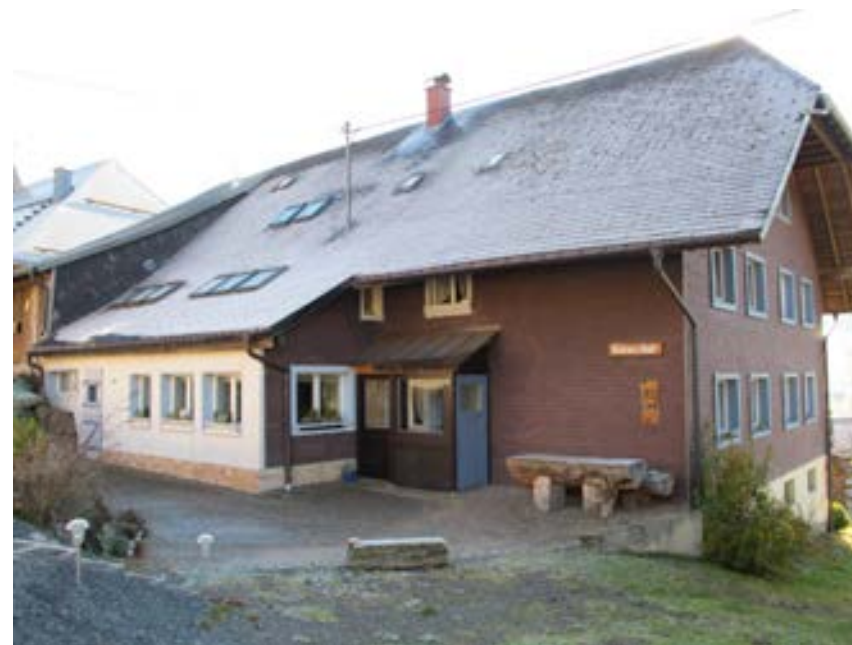
Dorfstraße 10 (Flst.Nr. 375)

In Hanglage stehender, traufständiger, zweigeschossiger Schwarzwaldhof über massiv gemauertem Kellersockel. Der westliche Wohnteil mit Holzverschindelter Fassade. Der östliche, schmale Ökonomieenteil mit nördlicher Hocheinfahrt ins Obergeschoss. Nach oben mit zwei Dachgeschossebenen unter einem weit vorkragenden Halbwalmdach abschließend.

Ansicht des Schwarzwaldhofes von Nordwesten

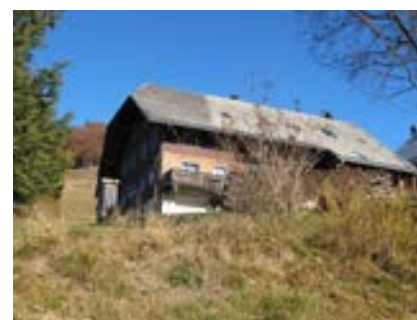
Ansicht des Hofes von Südwesten

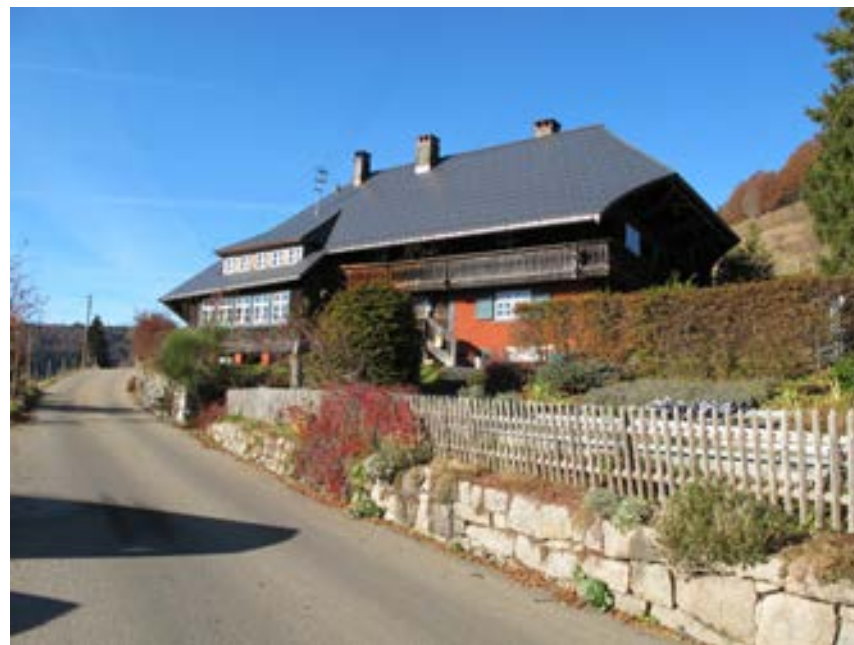
Dorfstraße 13 (Flst.Nr. 331)

In Kopf- und Hanglage stehender, zweigeschossiger Schwarzwaldhof, sog. Annahof, mit massiv gemauertem Sockel- und Erdgeschoss und teilweise holzverschindeltem Obergeschoss. Nach oben mit zwei Dachgeschossebenen unter einem weit vorkragenden Halbwalmdach mit Schleppegauben abschließend. Das Freispärre unter dem Halbwalmdach mit prismatisch verzierten Köpfen. An der südlichen Traufseite ein außenliegender Treppenaufgang, darüber heute ein umlaufender Balkon. Der westliche Ökonomie teil (heute teilweise zu Wohnzwecken umgenutzt) mit Hocheinfahrt ins Obergeschoss an der westlichen Giebelseite.

Ansicht des Schwarzwaldhofes von Südosten

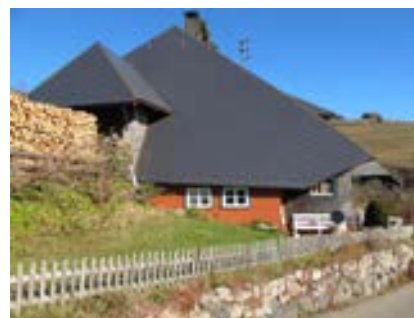
Ansicht des Hofes von Westen

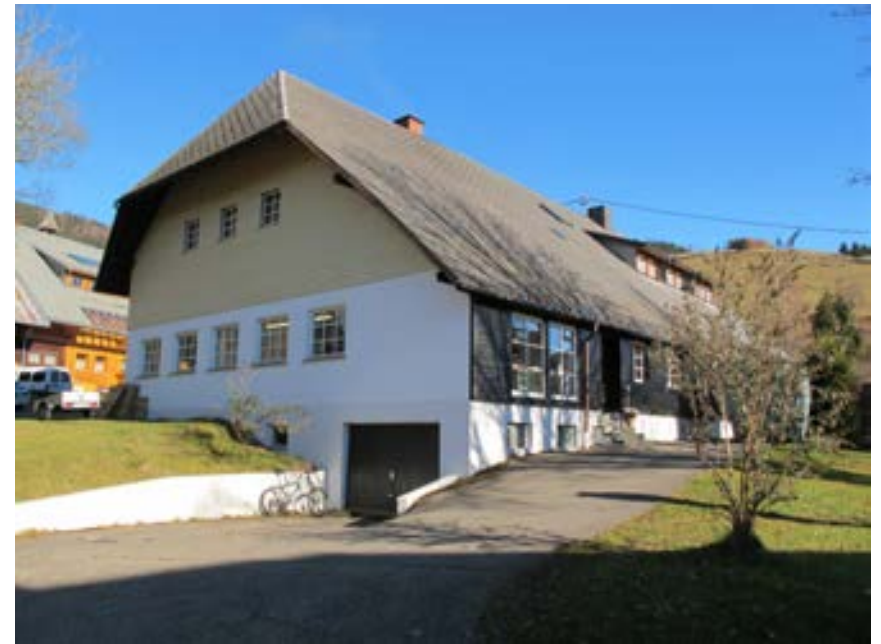
Dorfstraße 15 (Flst.Nr. 321)

In Kopflage stehender, zweigeschossiger Schwarzwaldhof mit massiv gemauertem Kellersockel. Darüber teils holzverkleidete, teils verputzte Vollgeschosse. Nach oben mit zwei Dachgeschossebenen unter einem Halbwalmdach mit Schleppgauben abschließend. Giebelseitig kein Laubengang, sondern das Freigespärre verbrettert; wohl die ältere Form. Der westliche Ökonomieteil (heute für Wohnen und Arbeiten umgenutzt) mit Hocheinfahrt ins Obergeschoss an der nördlichen Traufseite.

Ansicht des Schwarzwaldhofes von Südwesten

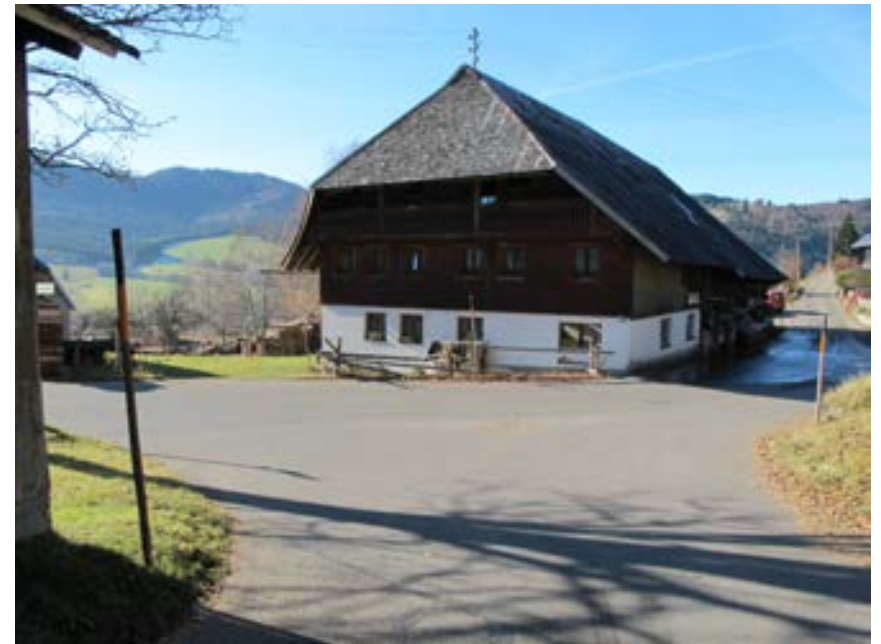
Dorfstraße 16 (Flst.Nr. 332)

In Ecklage stehender, zweigeschossiger Schwarzwaldhof über teilweise massiv gemauertem Sockel- und Erdgeschoss. Das Obergeschoss mit Holzschindeln verkleidet. Am östlichen Dachgeschoss-Giebel ein mit Brettbalustergeländer geschmückter Laubengang. Der westliche Ökonomieteil (teils zu Wohnzwecken umgenutzt) mit wiedererrichteter Hocheinfahrt am westlichen Giebel. Nach oben mit zwei Dachgeschossesebenen unter einem weit vorkragenden Halbwalmdach mit ehemaligem Rauchloch abschließend.

Ansicht des Schwarzwaldhofes von Osten

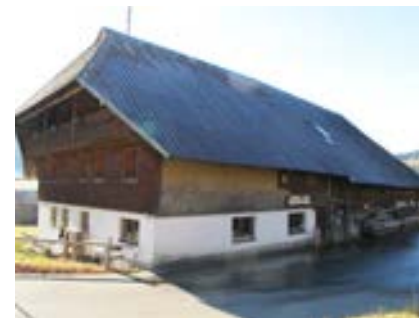
Ansicht des Hofes von Nordosten

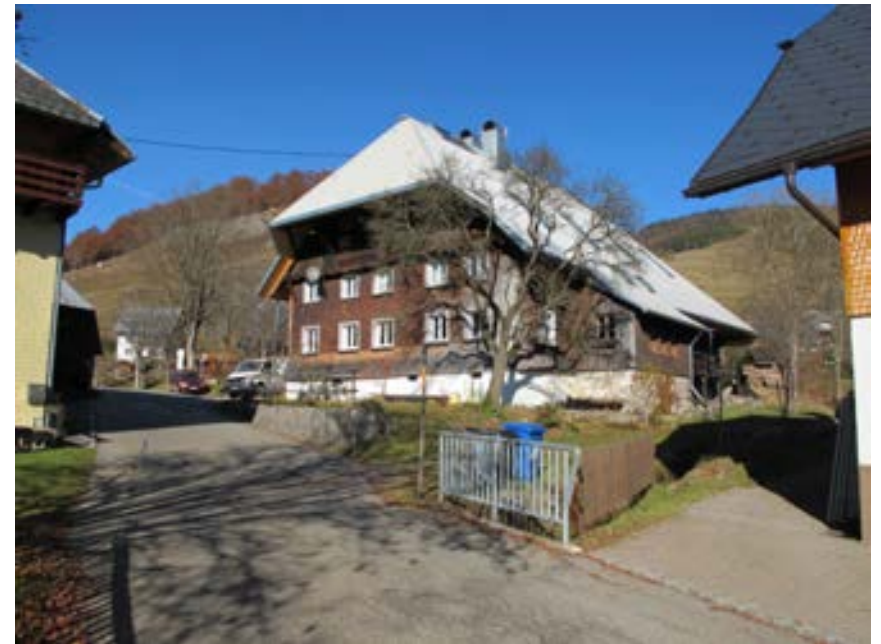
Dorfstraße 17 (Flst.Nr. 316)

Unmittelbar westlich des Nettenbachs stehender, giebelständiger, zweigeschossiger Schwarzwaldhof mit massiv gemauertem Kellersockel. Firstparallel geteilter Doppelhof mit südlichem, Holzverschindeltem Wohnteil. Die barocke Stube mit Wand- und Deckentäfer, Türe, Herrgottswinkel und Kachelofen erhalten. Zweite Stube biedermeierlich. Zwei Küchen innenliegend mit zwei verzogenen Kaminen. Nach oben mit zwei - modern ausgebauten - Dachgeschossebenen unter einem weit vorkragenden Halbwalmdach abschließend. Ständerkonstruktion in Wohn- und Ökonomieteil. Der Halbwalmdach ruht auf einem verblatteten Freigespärre mit Zierknäufen.

Ansicht des Schwarzwaldhofes von Süden

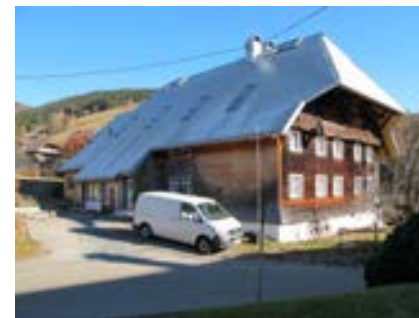
Ansicht des Hofes von Westen

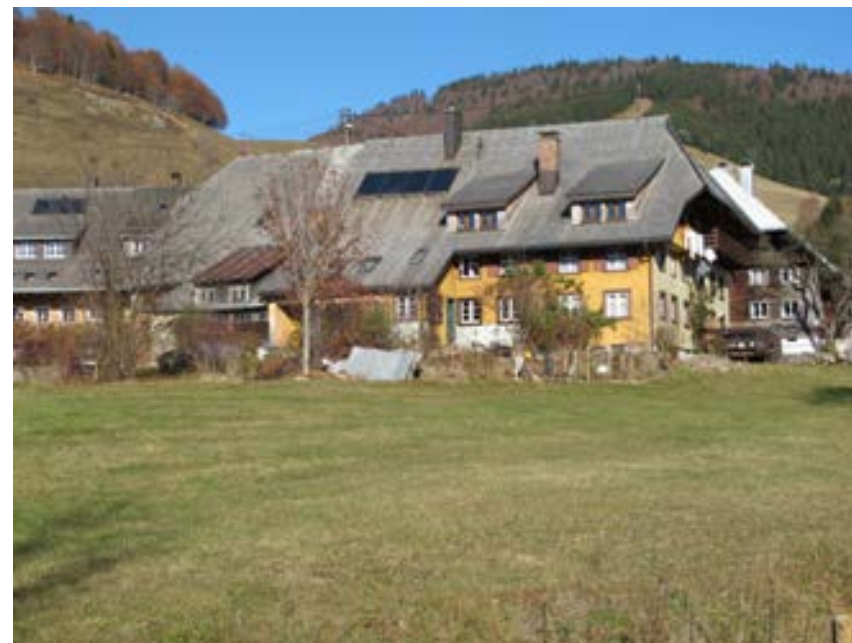
Dorfstraße 18 (Flst.Nr. 340)

In Ecklage stehender, zweigeschossiger Schwarzwaldhof über massiv gemauertem Kellersockel. Die Vollgeschosse des südöstlichen Wohnteils mit Holzschindeln verkleidet. Der ehemalige Doppelhof ist firstparallel geteilt. Der westliche Ökonomieteil mit zwei Hocheinfahrten an der nördlichen Traufseite stark verändert. Nach oben mit zwei Dachgeschossebenen unter einem weit vorkragenden Halbwalmdach mit ehemaligem Rauchloch und Schleppgauben abschließend.

Ansicht des Schwarzwaldhofes von Süden

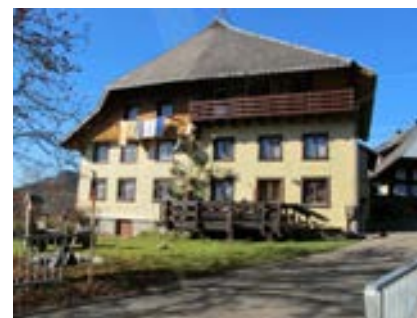
Ansicht des Wohnteils von Südosten

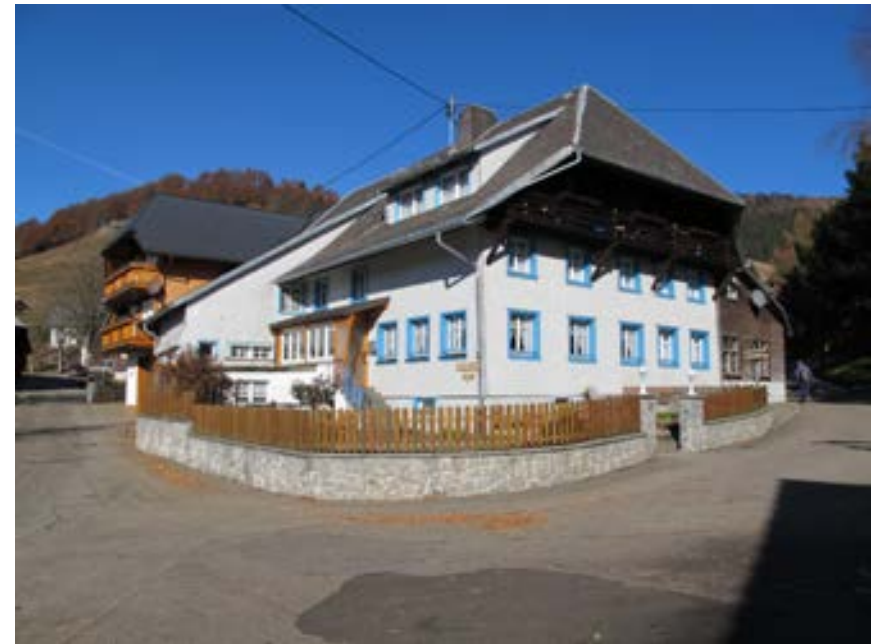
Dorfstraße 21 (Flst.Nr. 312)

In Ecklage stehender, zweigeschossiger Schwarzwaldhof über massiv gemauertem Kellersockel. Die Vollgeschosse des südöstlichen Wohnteils mit Holzschindeln verkleidet. Im Dachgeschoss des südöstlichen Giebels ein Laubengang. Der nordwestliche Ökonomieteil erheblich verändert und mit modernem Quergiebel zu Wohnzwecken umgenutzt. Nach oben mit zwei Dachgeschossebenen unter einem weit vorkragenden Halbwalmdach mit Schleppgauben abschließend. An der südwestlichen Traufseite ein außenliegender Treppenaufgang. Im Kern 18. Jahrhundert mit zahlreichen jüngeren Veränderungen.

Ansicht des Schwarzwaldhofes von Süden

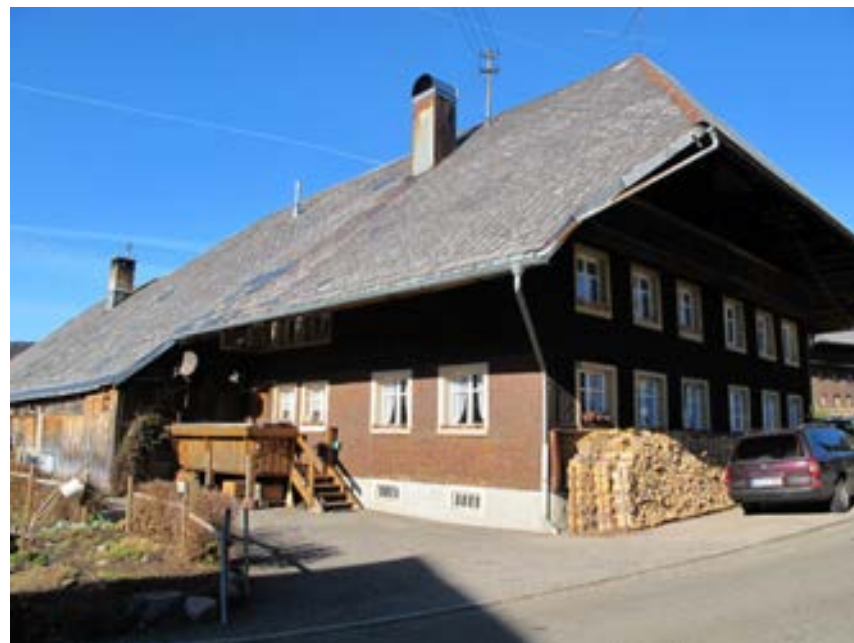
Dorfstraße 24 (Flst.Nr. 352)

Giebelständiger, zweigeschossiger Schwarzwaldhof mit massiv gemauertem Kellersockel und Holzverschindeltem Vollgeschoss. Der östliche Wohnteil am Giebel mit zweimal drei symmetrisch angeordneten Fenstern, die gemeinsam mit den beiden Kaminen auf einen firstparallel geteilten Doppelhof schließen lassen. Am östlichen Giebel des 1. Dachgeschosses ein Laubengang, dessen Geländer mit Brettbalustern als Zierform. Nach oben mit zwei Dachgeschossebenen unter einem weit vorkragenden Halbwalmdach abschließend. An der südlichen Traufseite ein außenliegender Treppenaufgang. Der westliche Ökonomieteil mit Hocheinfahrt ins Obergeschoss an der nördlichen Traufseite.

Ansicht des Schwarzwaldhofes von Südosten

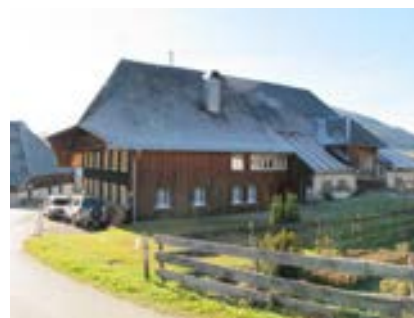
Ansicht des Hofes von Nordosten

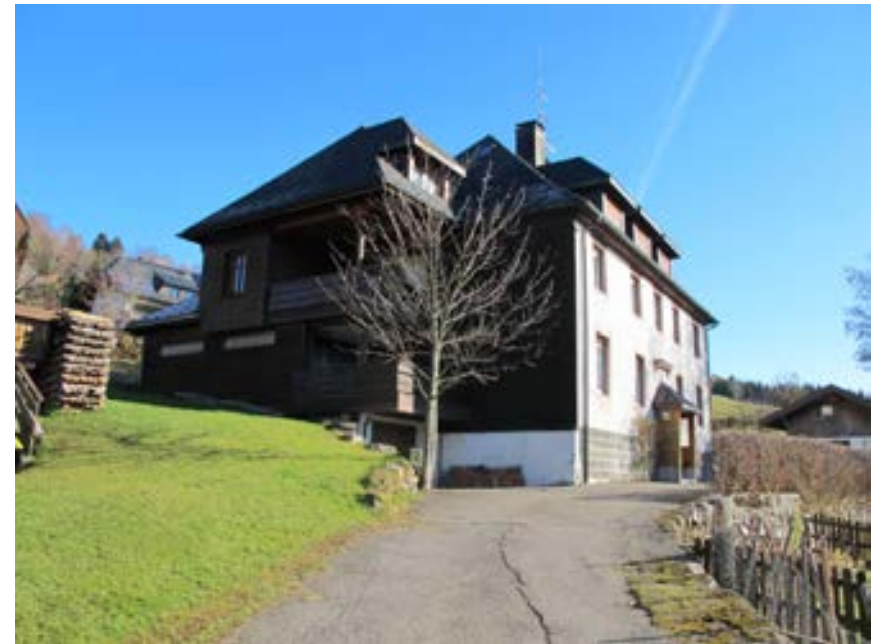
Dorfstraße 29 (Flst.Nr. 304)

Am südöstlichen Ortsrand stehendes, zweigeschossiges ehemaliges Schulhaus. Über massiv gemauertem Kellersockel die beiden massiv gemauerten und verputzten Vollgeschosse. Die Öffnungsgewände durch Verwendung von Buntsandstein akzentuiert. Nach oben mit zwei Dachgeschossebenen unter einem Walm-dach mit moderner Walmdachgaube abschließend. Um 1832, nach Einführung der Schulpflicht 1830, erbaut. 1907 umgenutzt als Post und Wohnhaus.

Ursprünglich befand sich im Erdgeschoss nach Osten der Schulraum, nach Westen die Lehrerökonomie mit zweigeschossiger Tenne. Die Lehrerwohnung befand sich im Obergeschoss.

Ansicht des ehemaligen Schulhauses von Westen

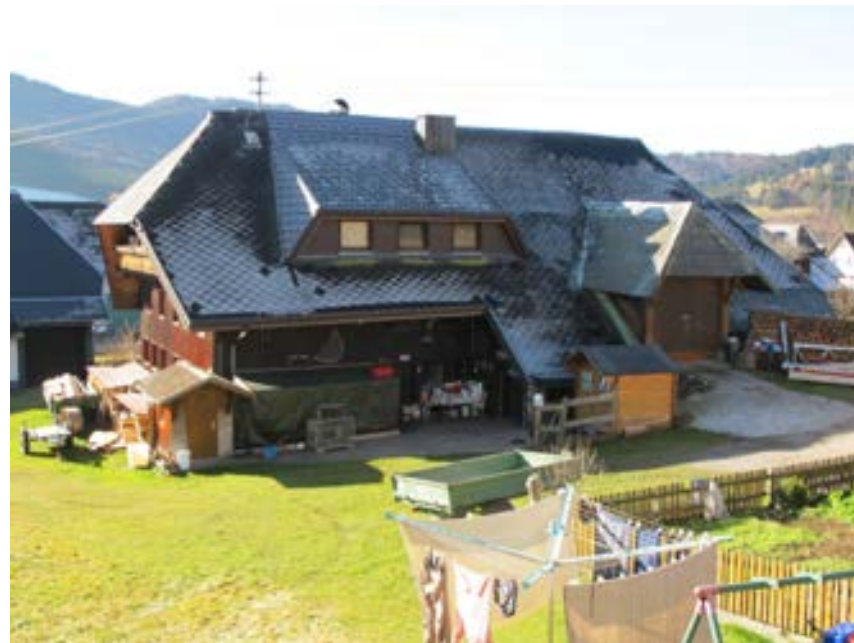
Dorfstraße 31 (Flst.Nr. 307)

Am südöstlichen Ortsrand stehender, zweigeschossiger Schwarzwaldhof, sog. Gregorihof, über massiv gemauertem Kellersockel. Die Vollgeschosse des südöstlichen Wohnteils mit Holz verkleidet. Der nordwestliche Ökonomieteil mit Hocheinfahrt ins Obergeschoss an der nördlichen Traufseite. Nach oben mit zwei Dachgeschossebenen unter einem weit vorkragenden Halbwalmdach mit Schleppgauben abschließend. Im Dachgeschoss des südöstlichen Giebels ein Laubengang.

Ansicht des Schwarzwaldhofes von Nordosten

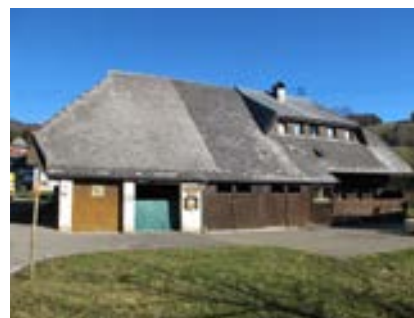
Ansicht des Ökonomieteils von Südwesten

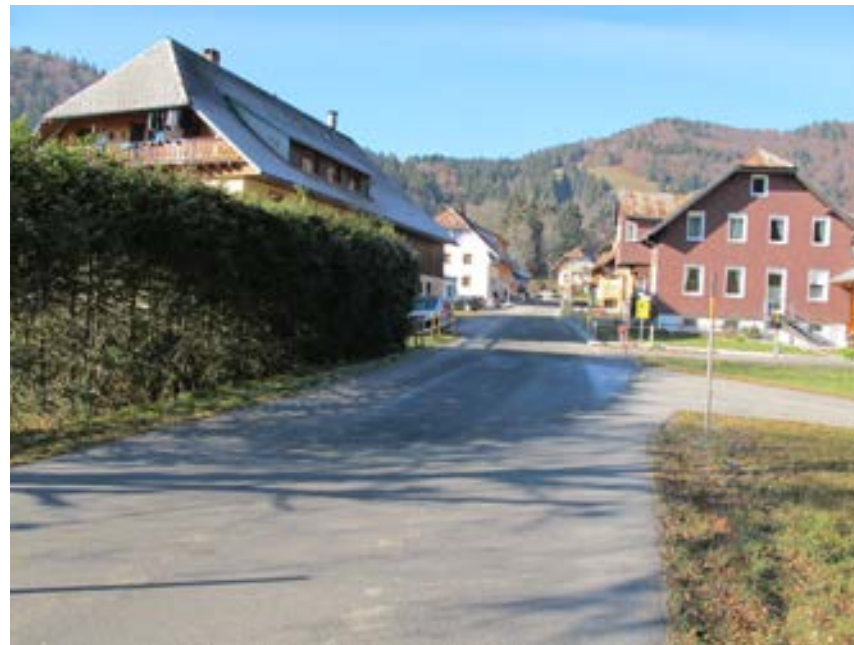
Die Hofstraße wird von historischer Bebauung des 16. bis 19. Jahrhunderts geprägt, wobei unter den stattlichen Schwarzwaldhöfen der sog. Naglerhof (Hausnr. 14) das Straßenbild deutlich dominiert.

Die Hofstraße bildet einen wichtigen Bestandteil der frühneuzeitlichen Grundrissstruktur und prägt als wichtigste innerörtliche Erschließungsstraße das historische Erscheinungsbild von Bernau-Hof in entscheidendem Maße.

Blick nach Nordwesten auf Höhe des östlichen Ortseingangs von Bernau-Hof
