# **BERNAU im Schwarzwald**

Ortsteile Dorf und Hof

Historische Ortsanalyse

**Historische Ortsanalyse**  
Regierungspräsidium Freiburg  
Referat 26 - Denkmalpflege

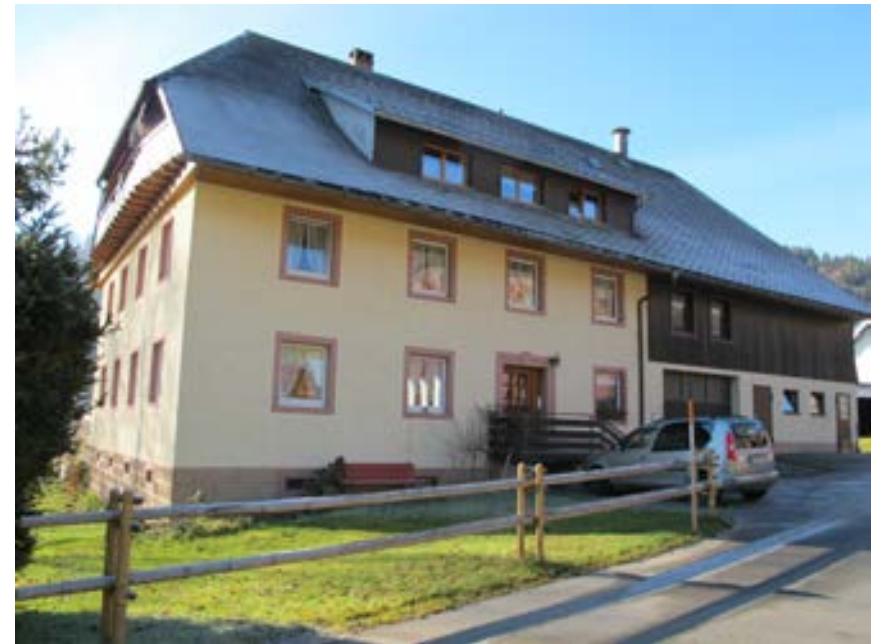
Hofstraße 1 (Flst.Nr. 45)

Am östlichen Ortsrand stehender, traufständiger, zweigeschossiger Schwarzwaldhof über massiv gemauertem Kellersockel. Die Vollgeschosse des östlichen Wohnteils ebenfalls massiv gemauert und verputzt. Die Öffnungsgewände durch Verwendung von Buntsandstein akzentuiert. Nach oben mit zwei Dachgeschoss-ebenen unter einem Halbwalmdach mit Schleppgauben abschließend. Im Dachgeschoss des östlichen Giebels ein Laubengang. Der westliche, jünger veränderte Ökonomieteil teils verputzt teils holzverschindelt. Im Türsturz inschriftlich datiert auf „1840“. Jüngere Veränderungen besonders am Ökonomieteil.

Ansicht des Schwarzwaldhofes von Nordosten

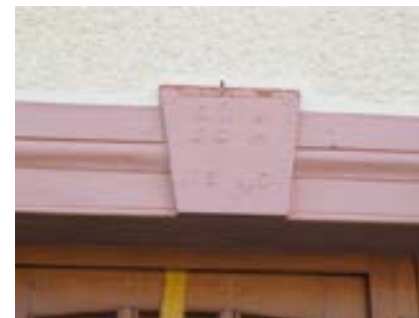
Ansicht des Türsturzes mit Inschrift „1840“

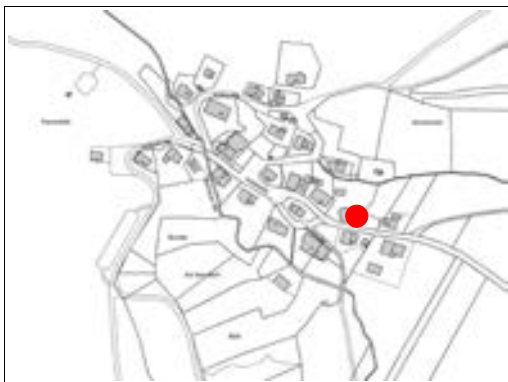
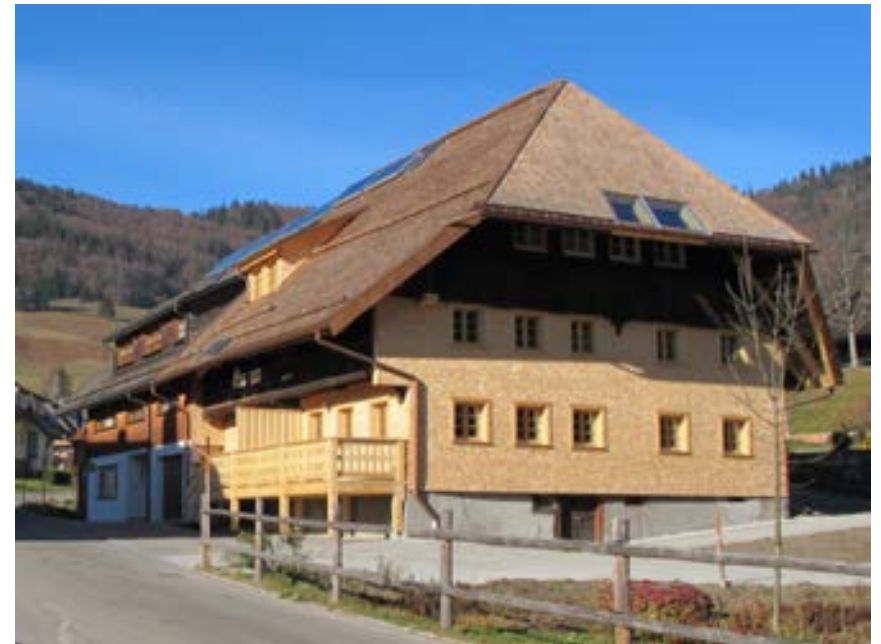
Hofstraße 4 (Flst.Nr. 8)

Taufständiger, zweigeschossiger Schwarzwaldhof mit massiv gemauertem Keller-sockel und Holzverschindelten Vollgeschossen. Der östliche Wohnteil mit verbläteter, rauchgeschwärzter Holz-Ständerkonstruktion. Nach oben mit zwei Dachgeschossebenen unter einem weit vorkragenden Halbwalmdach mit Schleppegauben abschließend. Der westliche Ökonomieteil abgebrochen und durch Wohnhaus-Neubau ersetzt.

Nach mündlicher Überlieferung im Jahr 1602 erbaut. Jüngere Veränderungen.

Im Erdgeschoss Stubenausstattung aus dem frühen 20. Jahrhunderts mit Kachelofen, Büfett mit barocken Zierformen. In der zweiten Stube, die ursprünglich eine Gastwirtschaftsstube gewesen sein soll, ist über die ganze Länge der Wand ein Einbauschränk mit klassizistischer Pilastergliederung überliefert. Im 1. Obergeschoss vier ausgetäferte Schlafkammern sowie die Rauchschränke wohl des 18. Jahrhunderts und der noch immer rauchgeschwärzte Raum der ursprünglich zweigeschossigen schwarzen Küche.

An der Erhaltung des östlichen Wohnteils des Schwarzwaldhofes besteht, aufgrund der komplett überlieferten Innenausstattung, aus wissenschaftlichen Gründen ein öffentliches Interesse.

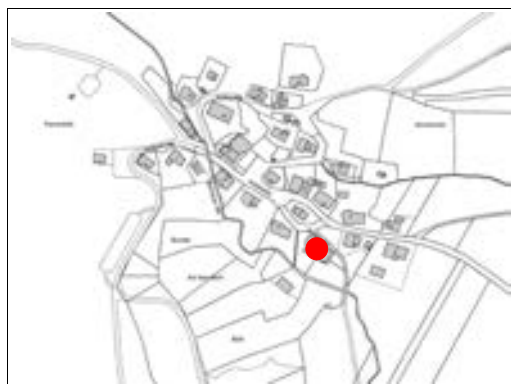
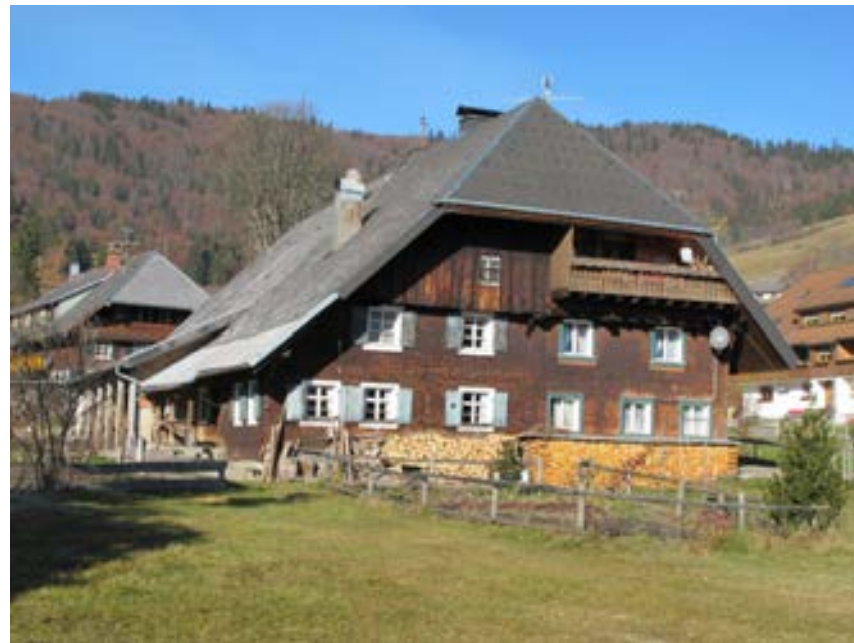
Hofstraße 5/7 (Flst.Nr. 42, 42/1)

Am südlichen Ortsrand unmittelbar nördlich der Bernauer Alb stehender, traufständiger, zweigeschossiger Schwarzwaldhof mit massiv gemauertem Kellersockel. Ehemals wohl firstparallel geteilter Doppelhof mit südöstlichem, holzverschindeltem Wohnteil. Nach oben mit zwei Dachgeschossebenen unter einem weit vorkragenden Halbwalmdach mit Schleppegabe abschließend. Der nordwestliche Ökonomieteil mit Hocheinfahrt am nordwestlichen Giebel für die moderne landwirtschaftliche Nutzung umgebaut. Im Kern 17./18. Jahrhundert mit jüngeren Veränderungen.

Als früher Vertreter stellt der stattliche Schwarzwaldhof - trotz der Veränderungen am Ökonomieteil - ein anschauliches Zeugnis für die einstigen Wohn- und Wirtschaftsverhältnisse in Bernau dar. Zudem prägt das Gebäude den südlichen Ortsrand in besonderem Maße. An seiner Erhaltung besteht aus wissenschaftlichen Gründen ein öffentliches Interesse.

Ansicht des Schwarzwaldhofes von Südosten

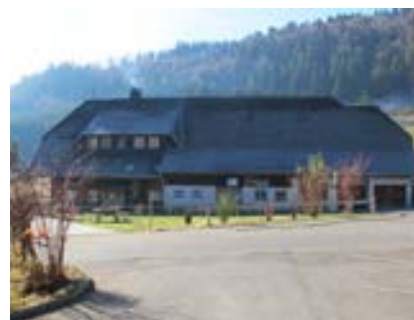
Ansicht des Hofes von Nordosten

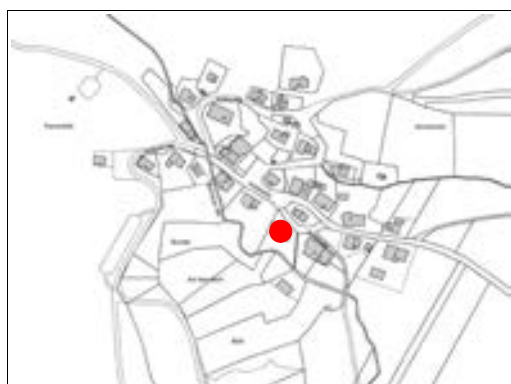
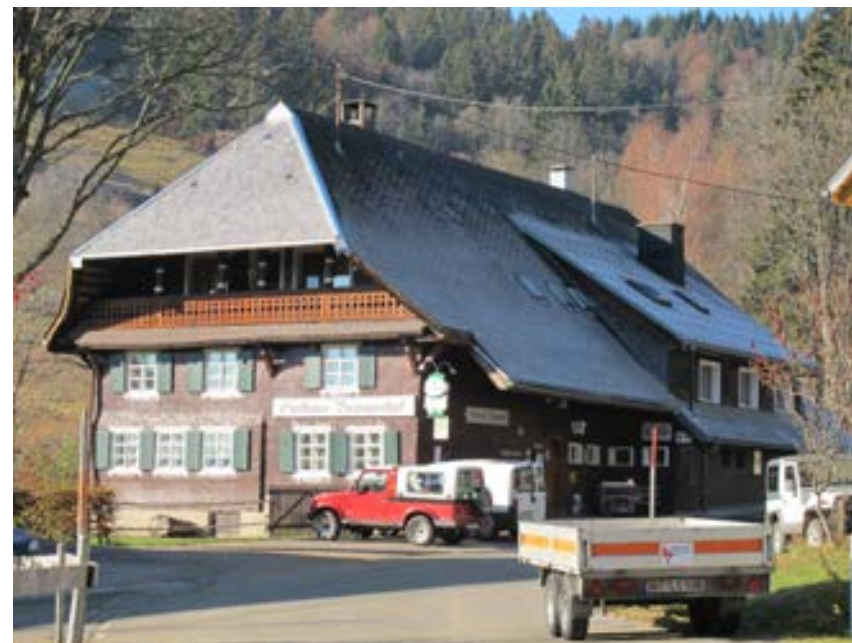
Hofstraße 11 (Flst.Nr. 37)

Am südlichen Ortsrand unmittelbar nördlich der Bernauer Alb stehendes, traufständiges, zweigeschossiges Gasthaus (ehemals Schwarzwaldhof) mit massiv gemauertem Kellersockel. Darüber die Vollgeschosse Holzverschindelt. Im Dachgeschoss des östlichen Giebels ein Laubengang. Nach oben mit zwei Dachgeschossebenen unter einem weit vorkragenden Halbwalmdach mit Schleppegaupe abschließend. Der westliche Ökonomieteil für das Gasthaus umgenutzt. 1625 als Schwarzwaldhof erbaut. Jüngere Veränderungen.

Als typischer Schwarzwaldhof ist das Gebäude ein Zeugnis für die regionale Architektursprache. Als Gasthaus steht das Gebäude dokumentarisch für das dörfliche Gasthauswesen und den ab dem 20. Jahrhundert vermehrt einsetzenden Fremdenverkehr in Bernau. Zudem bestimmt das Gebäude den südlichen Ortsrand von Bernau-Hof mit. An seiner Erhaltung besteht aus wissenschaftlichen und heimatgeschichtlichen Gründen ein öffentliches Interesse.

Ansicht des Gasthauses von Nordosten

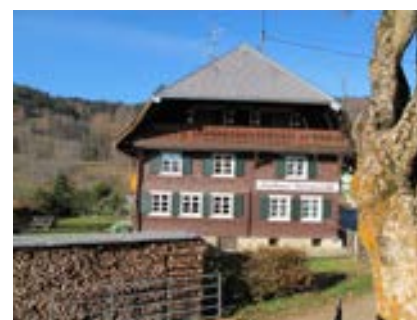
Ansicht von Südosten

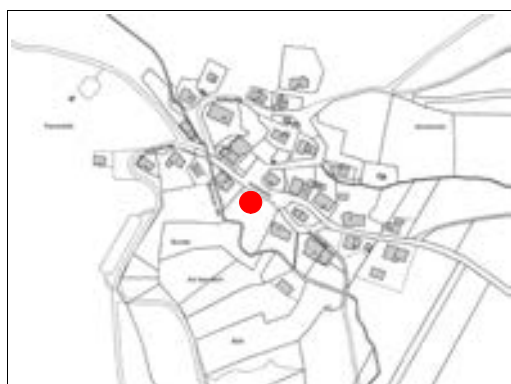
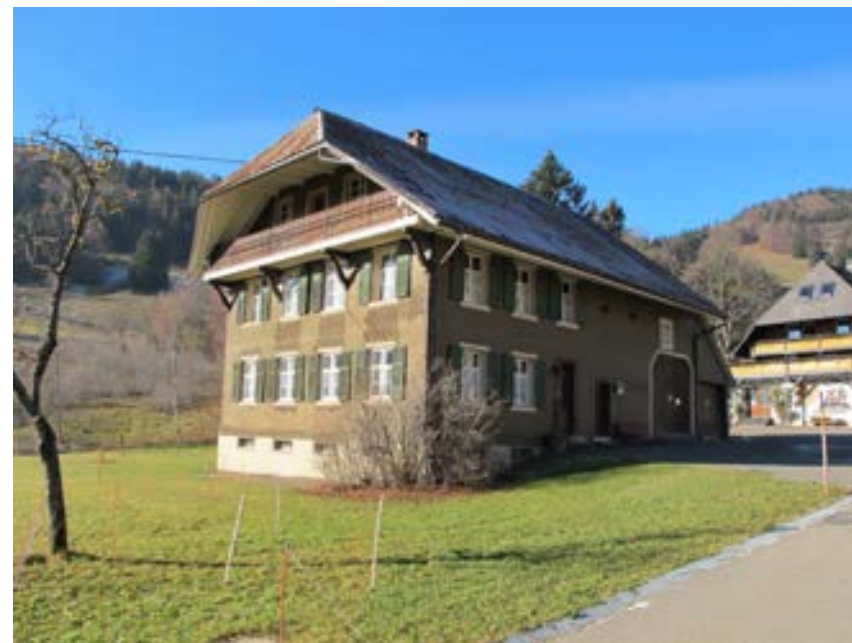
Hofstraße 13 (Flst.Nr. 36)

Am südlichen Ortsrand unmittelbar nördlich der Bernauer Alb stehender, traufständiger, zweigeschossiger Schwarzwaldhof mit massiv gemauertem Kellersockel und Holzverschindelten Vollgeschossen. Im Dachgeschoss des südöstlichen Giebels ein Laubengang. Nach oben mit zwei Dachgeschossebenen unter einem Satteldach mit südöstlichem Halbwalms abschließend. Der nordwestliche Ökonomieteil mit großer Toreinfahrt an der nördlichen Traufseite. Um 1860 erbaut.

Das Gebäude soll auch im Inneren authentisch überliefert sein.

Der wohl als Massivbau mit Holzverkleidung erbaut Schwarzwaldhof ist ein anschaulich überliefertes Zeugnis für die stilistische Kontinuität und die sukzessive formale Weiterentwicklung eines typischen Schwarzwaldhofes im 19. Jahrhundert. Deutlich lässt sich hier der konstruktive Wandel mit geringeren Dachüberständen und schmalerer, dafür höher Fassadenproportion ablesen. An der Erhaltung des Gebäudes besteht aus wissenschaftlichen und heimatgeschichtlichen Gründen ein öffentliches Interesse.

Ansicht des Schwarzwaldhofes von Nordosten

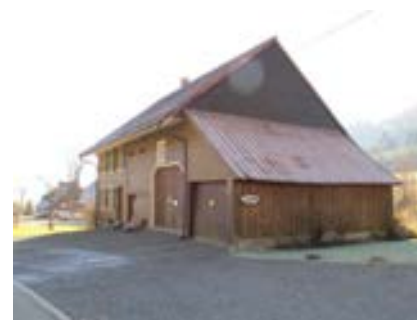
Ansicht des Ökonomieteils von Nordwesten

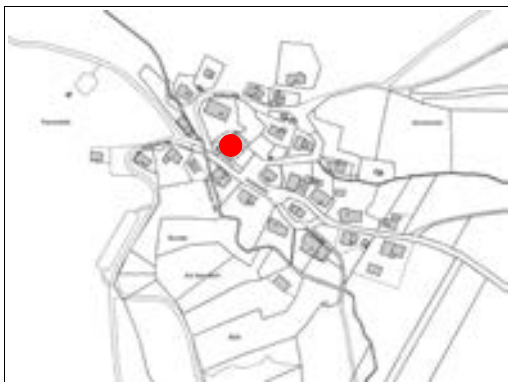
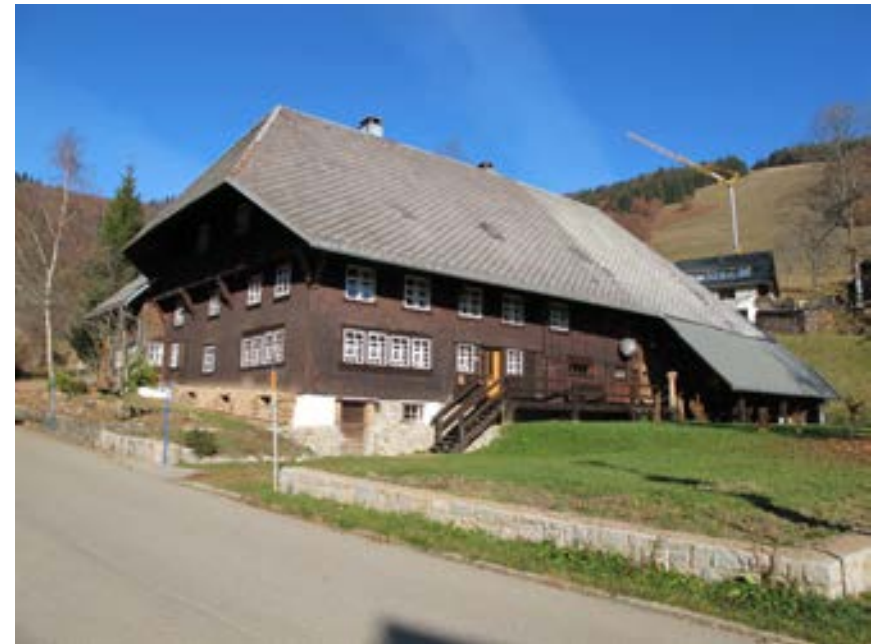
Hofstraße 14 (Flst.Nr. 27)

Giebelständiger, zweigeschossiger Schwarzwaldhof mit ehemaliger Nagelschmiede, sog. Naglerhof, mit massiv gemauertem Kellersockel und Holzverschindelten Vollgeschossen. Verblattete, rauchgeschwärzte Firstständerkonstruktion. Am südlichen Giebel des Dachgeschosses ein Laubengang. Nach oben mit zwei Dachgeschosebenen unter einem weit vorkragenden Halbwalmdach abschließend. An der nordwestlichen Traufseite spätere Anbauten für Hocheinfahrt und Leibgeding. An der südöstlichen Traufseite außenliegender Treppenaufgang. Der nordöstliche Ökonomierteil mit Ständer-Bohlen-Konstruktion. Laut Inschrift am Eckpfosten und dendrochronologischer Datierung 1538 erbaut. 1728 Anbau von Hocheinfahrt und Leibgeding.

Als einer der ältesten Schwarzwaldhöfe des Hochtals und als seltener Vertreter eines nicht hangparallel angeordneten Gehöfts ist das stattliche, ortsbildprägende Gebäude ein bemerkenswertes Zeugnis für die frühen Wohn- und Wirtschaftsformen des 16. Jahrhunderts im Hochschwarzwald. An seiner Erhaltung besteht aus wissenschaftlichen und heimatgeschichtlichen Gründen ein besonderes öffentliches Interesse.

Ansicht des Schwarzwaldhofes von Süden

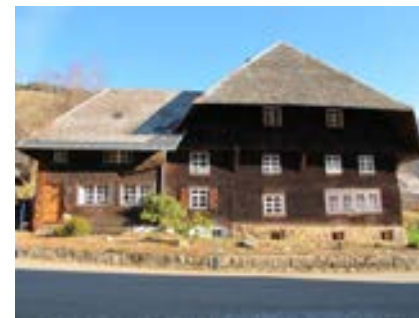
Ansicht des Naglerhofs von Südwesten

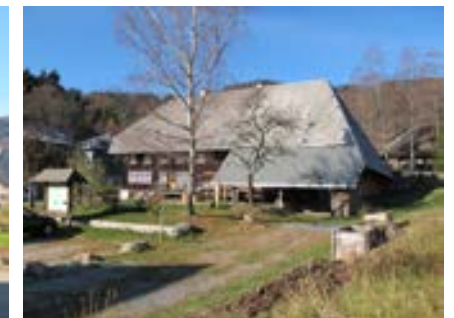
Ansicht des Hofes von Osten

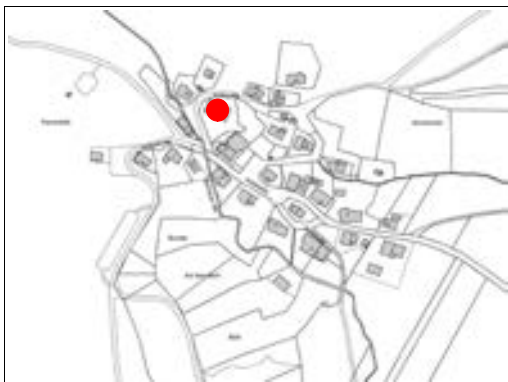
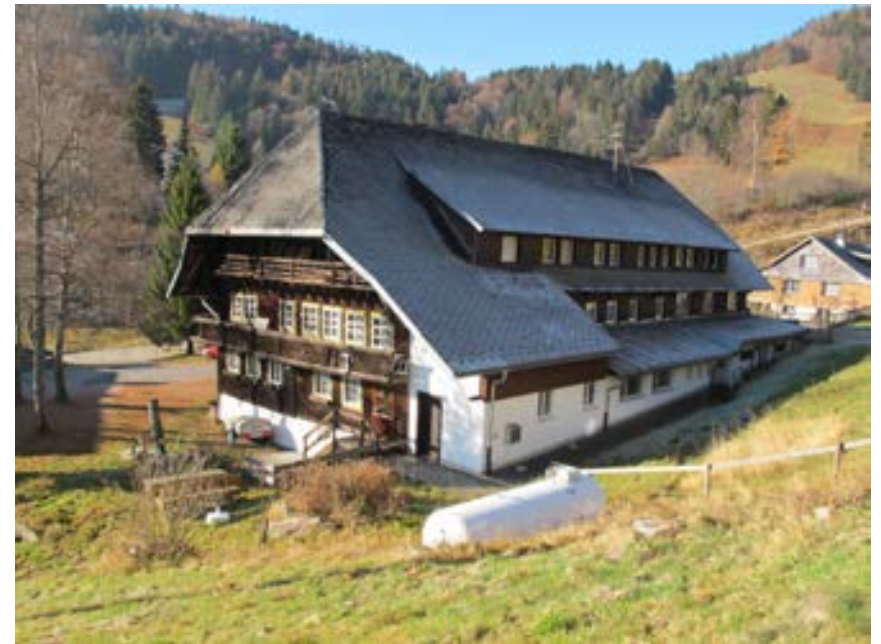
Hofstraße 16 (Flst.Nr. 25)

In Kopf- und Hanglage stehender, zweigeschossiger Schwarzwaldhof mit massiv gemauertem Kellersockel. Darüber teils holzverkleidete, teils verputzte Vollgeschosse. Nach oben mit zwei Dachgeschossebenen unter einem Halbwalmdach mit Schleppgauben abschließend. Im Obergeschoss und im 1. Dachgeschoss der östlichen Giebelseite jeweils ein Laubengang. Der westliche ehemalige Ökonomie teil heute zu Wohnzwecken umgenutzt.

Angeblich um 1800 erbaut. In den 1930er Jahren wurde im Wohnteil - so laut einer Erfassung von 1989 - eine „stilvolle Bauerngaststube eingerichtet und im Originalzustand angetroffen“. Erweiterung der Gastronomie in den 1970er Jahren in den Ökonomie teil.

Der stattliche Schwarzwaldhof ist ein gutes Dokument für die einstigen Wohn- und Lebensverhältnisse in Bernau. Mit seiner regionaltypischen Bauernhausarchitektur bestimmt das Gebäude die Straßensituation in besonderem Maße. An seiner Erhaltung besteht aus wissenschaftlichen Gründen ein öffentliches Interesse.

Ansicht des Schwarzwaldhofes von Nordosten

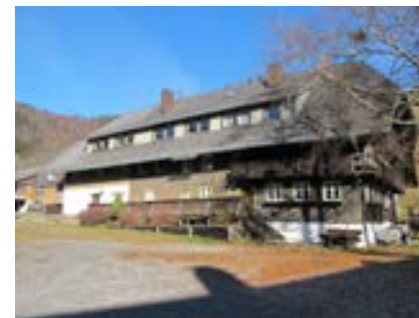
Ansicht des Hofes von Süden

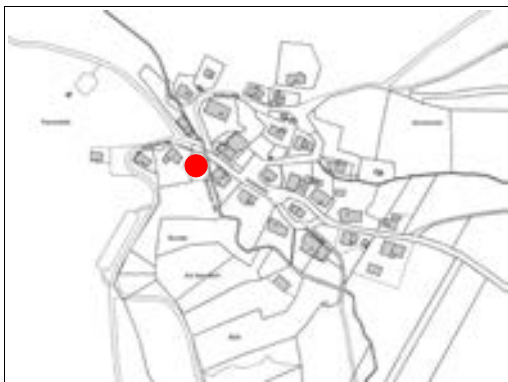
Hofstraße 17 (Flst.Nr. 34)

In Hanglage unmittelbar südwestlich der Bernauer Alb stehendes, zweigeschossiges Wohnhaus mit blechverschindelter Fassade über hohem, massiv gemauertem Kellersockel. Nach oben mit zwei Dachgeschossebenen unter einem Mansardwalmdach mit modernen Gauben abschließend. An der südöstlichen Gebäudeseite ein außenliegender Treppenaufgang; über der Haustüre ein kleiner Balkon mit schmiedeeisernen Trägern.

1880 erbaut.

Südöstlich des Gebäudes eine bauzeitliche Gartenstützmauer aus Naturstein.

Das Wohnhaus gehörte zu einer ehemaligen Bürstenfabrik.

Das kubische, über annähernd quadratischem Grundriss stehende Gebäude bildet ein seltenes Zeugnis für eine eher städtisch anmutende Architektur in Bernau. Zugleich dokumentiert das Wohnhaus der ehemaligen Bürstenfabrik den Wandel von der bäuerlichen Lebensweise zum landwirtschaftlich unabhängigen Unternehmertum. An der Erhaltung des Wohnhauses samt Gartenmauer besteht aus wissenschaftlichen und heimatgeschichtlichen Gründen ein öffentliches Interesse.

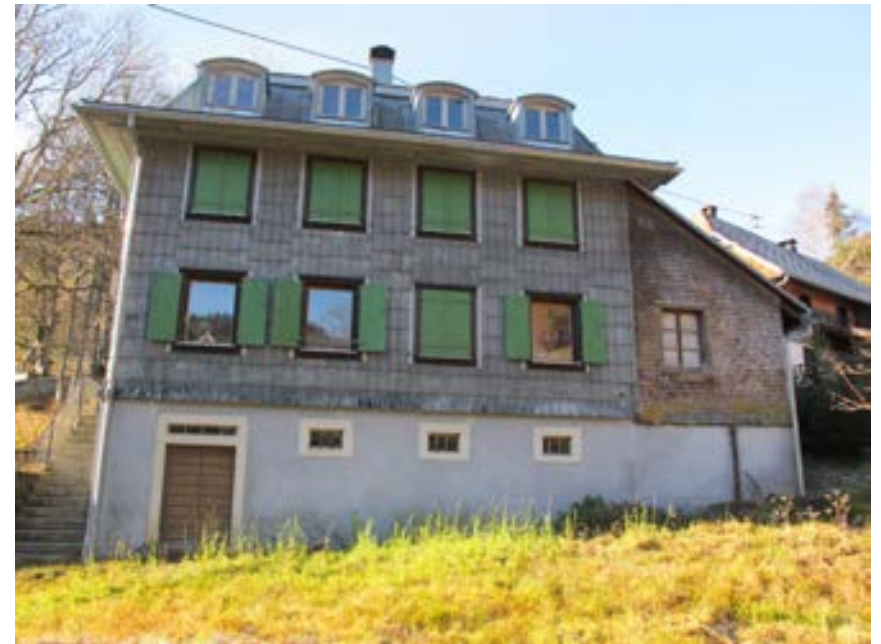
Kulturdenkmal gemäß § 2 DSchG

Ansicht des Gebäudes von Nordosten

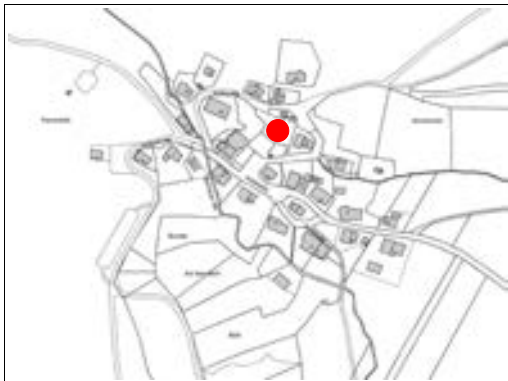
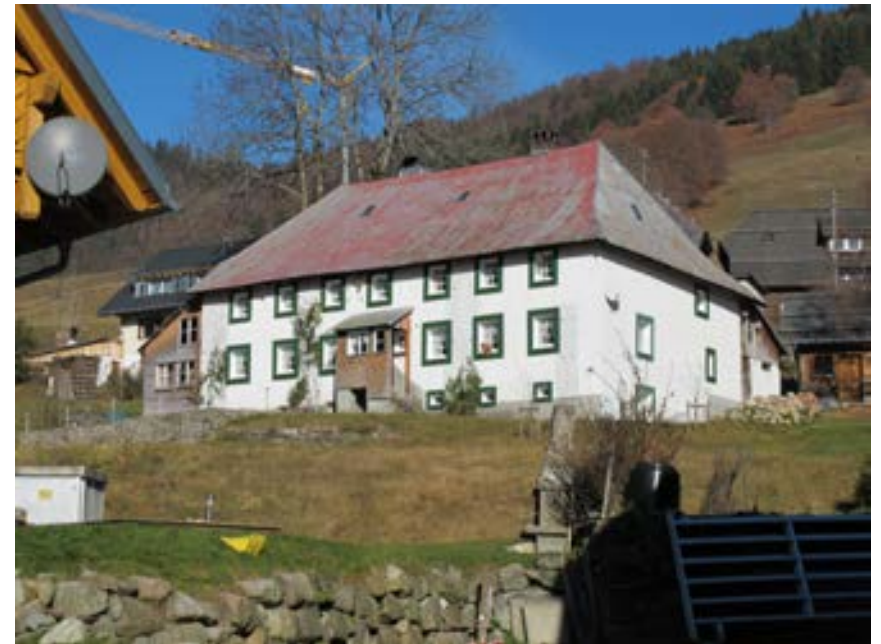
Hofstraße 22 (Flst.Nr. 14)

Hangparallel angeordneter, traufständiger, zweigeschossiger Eindachhof (angeblich der ehemalige Pfarrhof) über hohem Kellersockel. Massiv gemauertes und verputztes Gebäude mit symmetrisch gegliederter Südfassade. Nach oben mit zwei Dachgeschossebenen unter einem Walmdach abschließend (an der westlichen Giebelseite Halbwalmdach). An der südlichen Traufseite ein außenliegender Treppenaufgang. An der nördlichen Traufseite mit großer Toreinfahrt. Angeblich um 1600 erbaut. Mit jüngeren Veränderungen.

Ungewöhnlicher Typus mit bergseitigem Stall; Küchenflur, Tenne mit ihren Zugängen hintereinander angeordnet, die Wohnnutzung zur talseitigen Südtraufe ausgerichtet. Die Holzverschalung des Dachüberstandes an der Ökonomie zeigt die nurmehr selten erhaltene, auf historischen Fotos vielfach überlieferte Gestaltung dieses Baudetails.

Der für die Region ungewöhnliche und in Bernau singulär stehende Schwarzwaldhof ist ein wichtiges und anschaulich überliefertes Zeugnis für die frühen Wohn- und Lebensverhältnisse. Die Vermutung, dass es sich hierbei um den ehemaligen Pfarrhof handelt, erhöht die Bedeutung des Anwesens zusätzlich. An der Erhaltung besteht aus wissenschaftlichen und heimatgeschichtlichen Gründen ein öffentliches Interesse.

Ansicht des Schwarzwaldhofes von Süden

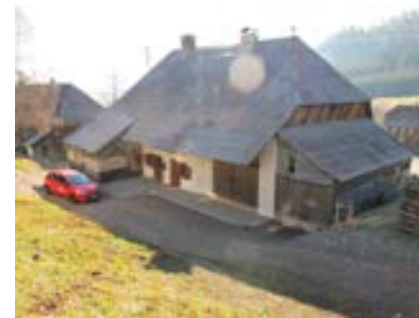
Ansicht des Hofes von Nordwesten

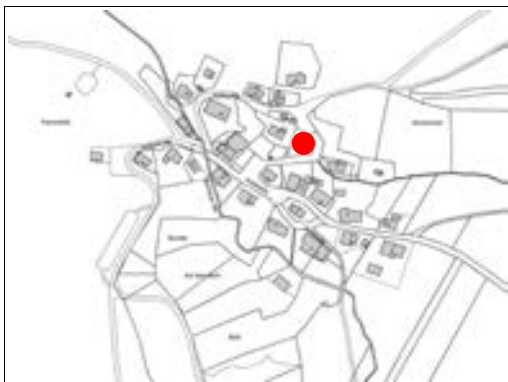
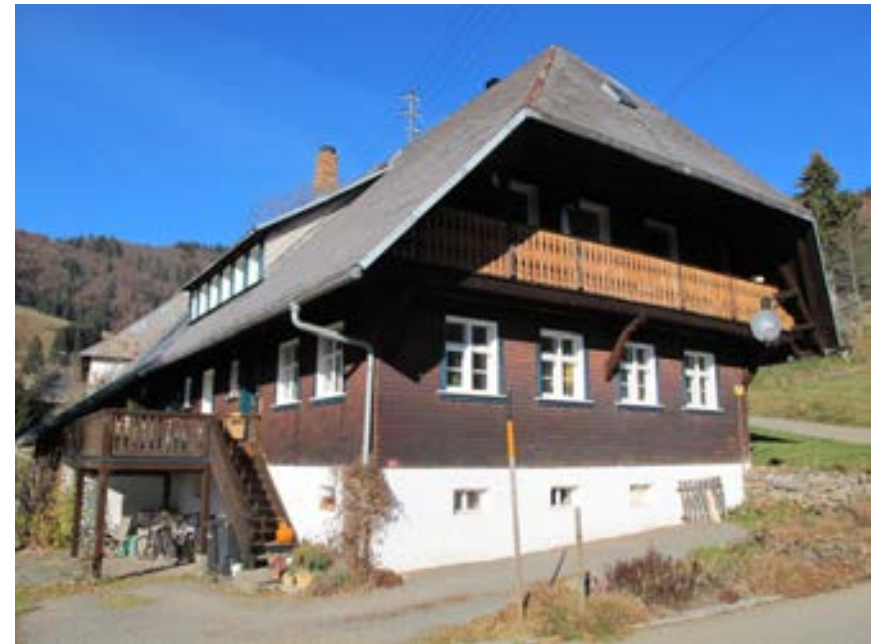
Hofstraße 24 (Flst.Nr. 13)

In Kopf- und Hanglage stehender, eingeschossiger Schwarzwaldhof über hohem, massiv gemauertem Kellersockel. Das Erdgeschoss mit Holzschindeln verkleidet. Am östlichen Dachgeschoss-Giebel ein Laubengang. Der westliche Ökonomieteil mit Hocheinfahrt in Dachgeschoss an der nördlichen Traufseite. Nach oben mit zwei Dachgeschossebenen unter einem weit vorkragenden Halbwalmdach mit Schleppgauben abschließend. An der südlichen Traufseite ein außenliegender Treppenaufgang.

1949 nach einem Brand im traditionellen Typus, aber kleiner als der Vorgängerbau, wiederaufgebaut.

Der in straßenbildprägender Lage stehende Schwarzwaldhof gibt einen guten Hinweis auf die ehemalige Wohn- und Wirtschaftsweise der bäuerlichen Bevölkerung im Schwarzwald, die hier ihren Ausdruck in der Architektur nachweislich bis in die Mitte des 20. Jahrhunderts fand. Als typischer Vertreter der Schwarzwaldhaus-Architektur passt sich das Gebäude sehr gut in die historische Umgebung und den Naturraum ein.

Ansicht des Schwarzwaldhofes von Südosten

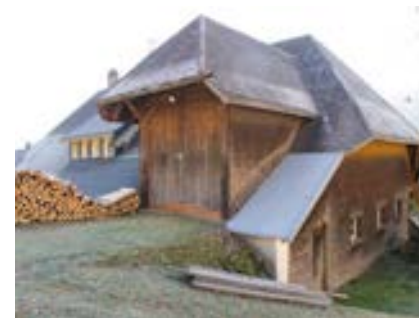
Ansicht der Hocheinfahrt von Nordwesten

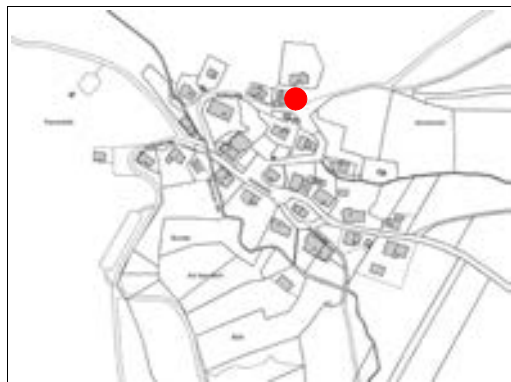
Hofstraße 25 (Flst.Nr. 19)

In Hanglage am nördlichen Ortsrand gelegender kleiner Schwarzwaldhof mit umfriedetem Bauerngarten. Bruchsteinstützmauer zur Einfassung des Gartens östlich vor dem Gebäude.

19. Jahrhundert.

Nur selten haben sich in Bernau historische Bauerngärten mit massiv errichteten Gartenmauern erhalten. Die teilweise steilen Berghänge machten massive Stützmauern zur Anlegung von Gärten häufig nötig.

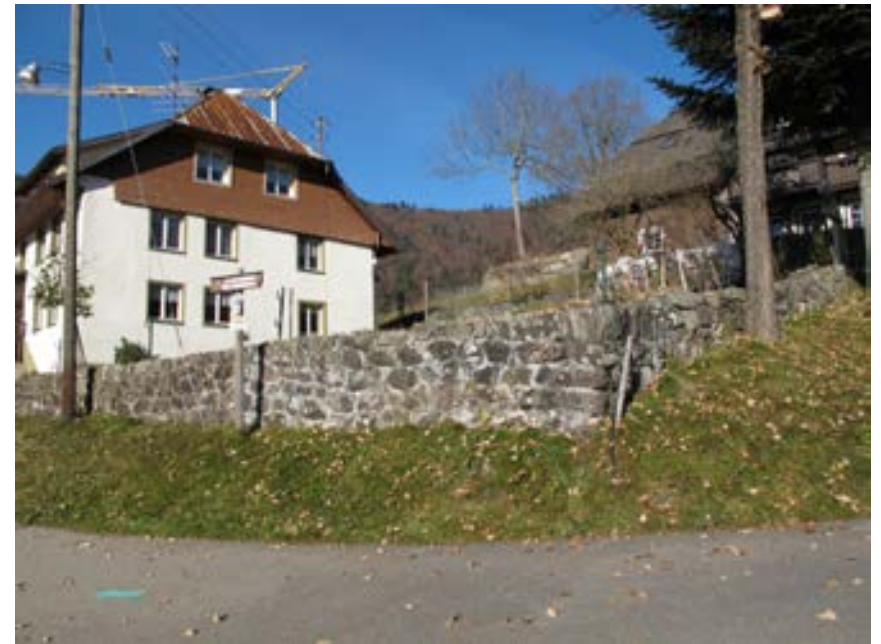
Erhaltenswerte historische Grünfläche

Ansicht der umfriedeten Gartenfläche von Südosten

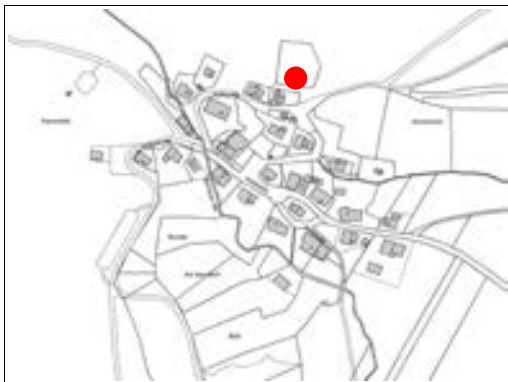
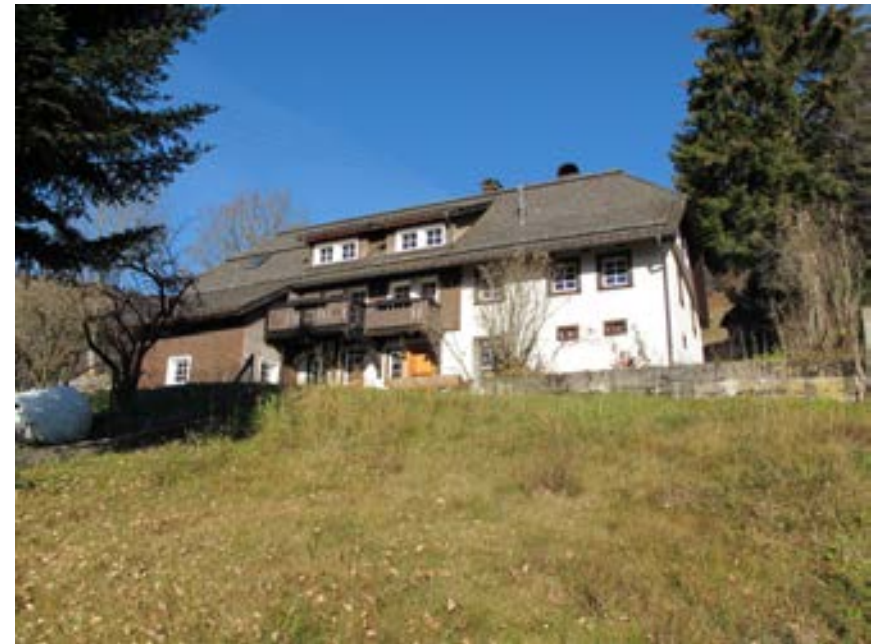
Hofstraße 27 (Flst.Nr. 21)

In Hanglage am nördlichen Ortsrand stehender, zweigeschossiger Schwarzwaldhof mit teilweise massiv gemauerten und verputzten, teilweise holzverschindelten Außenwänden. Nach oben mit zwei Dachgeschossebenen unter einem Halbwalmdach mit Schleppgauben abschließend. Der westliche Ökonomieteil im Zuge der Umnutzung für Wohnen verändert bzw. erneuert. Wohl aus der Zeit um 1820/50. Mit jüngeren Veränderungen.

Der den nördlichen Ortsrand von Bernau-Hof bestimmende Schwarzwaldhof steht beispielhaft für die Wohn- und Lebensverhältnisse des 19. Jahrhunderts in der Region. Als typischer Vertreter der Schwarzwaldhaus-Architektur passt sich das Gebäude sehr gut in die historische Umgebung und den Naturraum ein.

Ansicht des Schwarzwaldhofes von Südosten

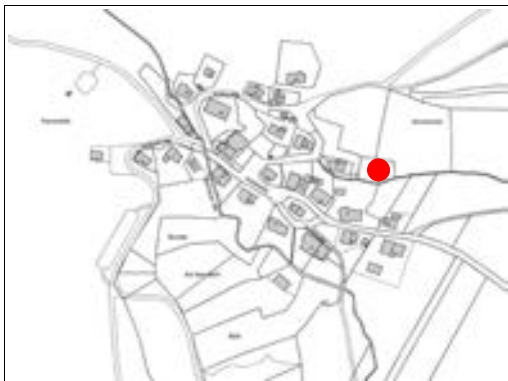
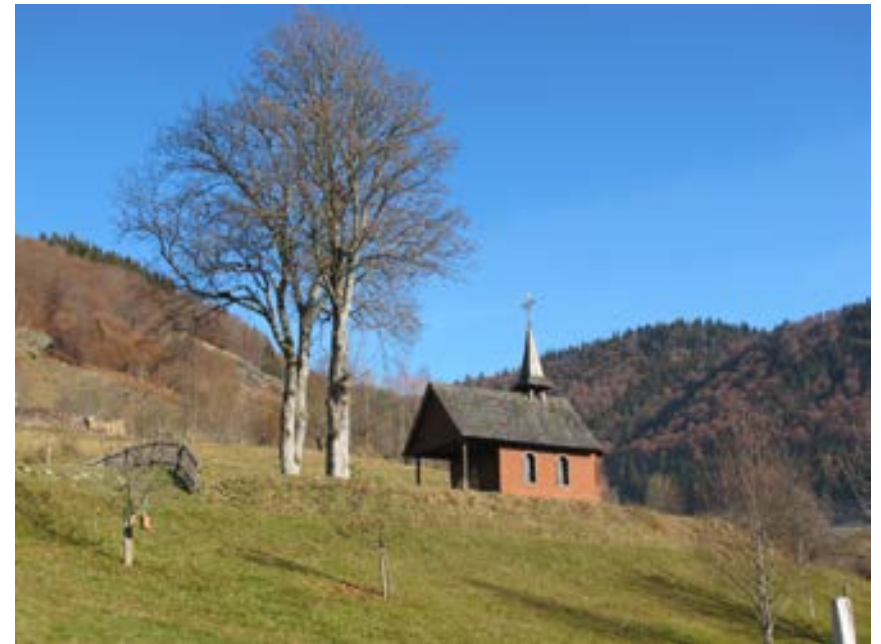
Hofstraße 29 (Flst.Nr. 1)

Auf einem Plateau am nordöstlichen Ortsrand über Bernau-Hof stehende Kapelle. Zweiachsiger Holzbau mit polygonalem Chor und offener Vorhalle. Satteldach mit Dachreiter. Sowohl die Fassade als auch das Dach mit Holzschindeln verkleidet.

Laut Inschrift 1932 erbaut und 1991 renoviert.

Die Kapelle wurde 1932 am Standort einer älteren Kirche erbaut, welche bereits 1157 erwähnt wird. Diese Johanneskapelle wurde um die Mitte des 18. Jahrhunderts abgebrochen.

Die Kapelle mit ihrer Ausstattung stellt ein Zeugnis der dörflichen Glaubenswelt dar. An ihrer Erhaltung besteht aus wissenschaftlichen und heimatgeschichtlichen Gründen ein öffentliches Interesse.

Ansicht der Kapelle von Südwesten

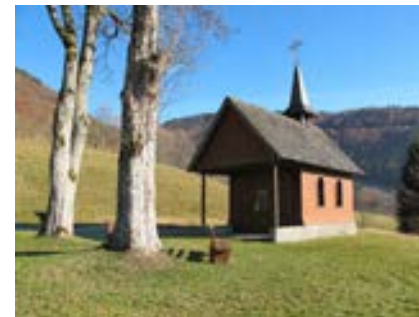
Ansicht der Kapelle von Südwesten

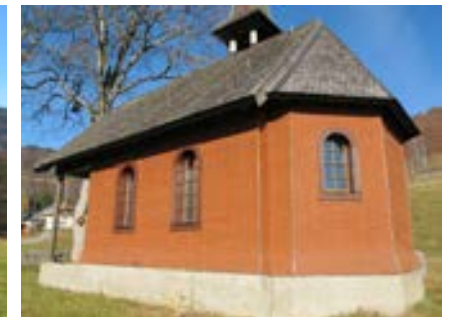
Ansicht der Kapelle von Südosten

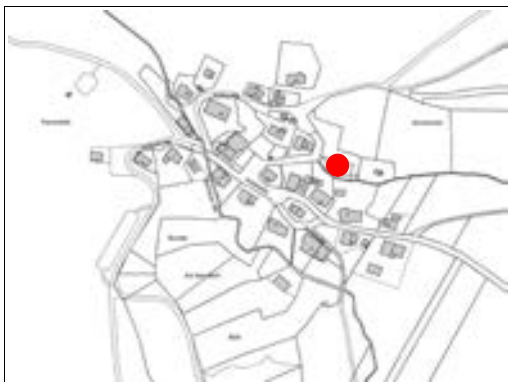
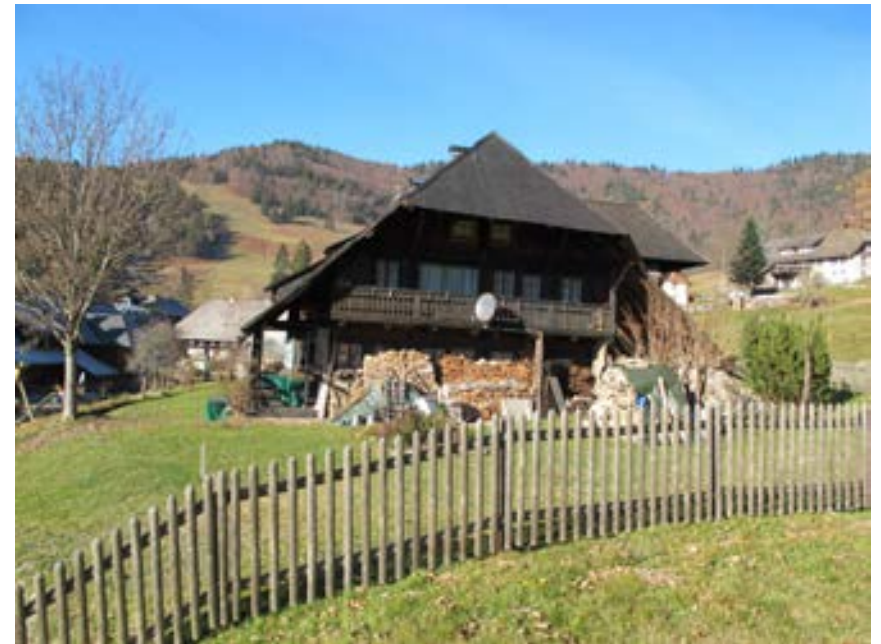
Hofstraße 31 (Flst.Nr. 4)

Am nordöstlichen Ortsrand stehender, zweigeschossiger Schwarzwaldhof mit massiv gemauertem Sockel. Darüber holzverkleidete Vollgeschosse. Nach oben mit zwei Dachgeschossebenen unter einem Halbwalmdach mit Schleppgauben abschließend. Im 1. Dachgeschoss der westlichen Giebelseite ein Laubengang. Der östliche ehemalige Ökonomieteil mit Hocheinfahrt an der nördlichen Traufseite heute zu Wohnzwecken umgenutzt. Angeblich um 1700 erbaut.

Als einziger Hof im Tal ist er mit dem Wohnteil nach Westen ausgerichtet. Der unweit der Kapelle stehende Schwarzwaldhof ist durch seine Ortsrandlage und die für Bernau singuläre Ausrichtung des Wohnteils ein wichtiges Dokument für die Baugestalt eines schwarzwälder Bauernhauses um 1700. An seiner Erhaltung besteht aus wissenschaftlichen Gründen ein öffentliches Interesse.

Ansicht des Schwarzwaldhofes von Osten

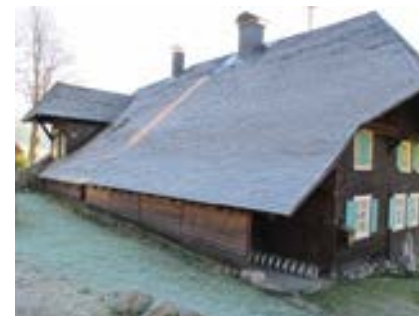
Ansicht des Hofes von Nordwesten

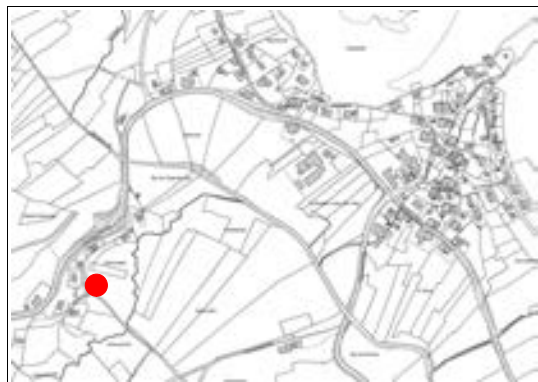
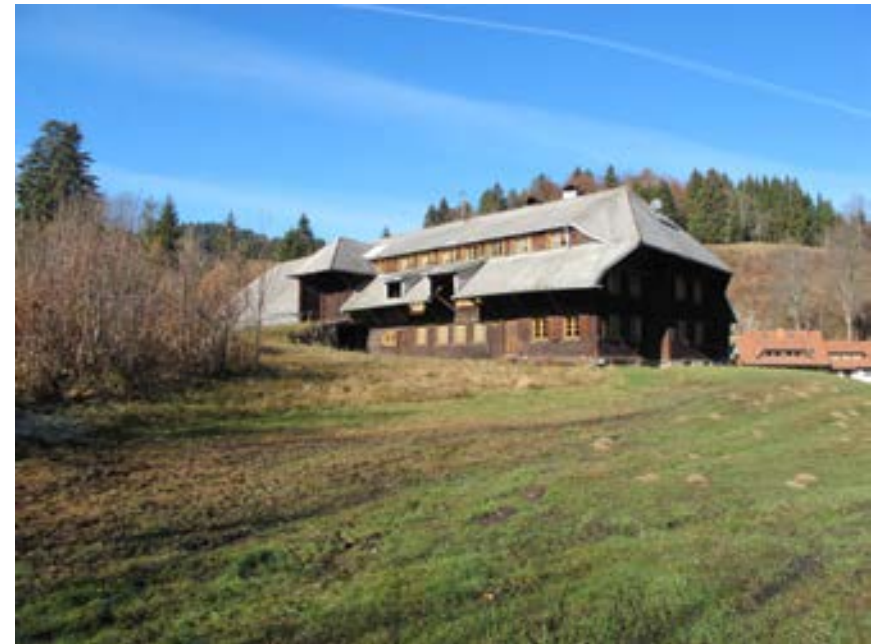
Mühleweg 8 (Flst.Nr. 783)

Südwestlich außerhalb von Bernau-Dorf (in Bernau-Poche) in annähernd solitärer Lage stehende, zweigeschossige ehemalige Mühle und Bäckerei. Ein langgestreckter Schwarzwald-Doppelhof mit firstparallel geteilten Wohnteil im Ost und westlichem Ökonomieteil mit Hocheinfahrt in Obergeschoss an der südlichen Traufseite. Der Wohnteil mit Holz verschindelt, der Ökonomieteil mit Ständer-Bohlen-Wänden. Nach oben mit zwei Dachgeschosebenen unter einem weit vorkragenden Halbwalmdach mit Schleppegauen abschließend. Nach mündlicher Aussage 1722 errichtet und historische Ausstattung vorhanden. Die zugehörige Mahlmühle und wasserbauliche Anlage wohl abgängig.

Die sehr stattliche und anschaulich überlieferte ehemalige Mühle ist ein herausragendes Zeugnis für einen ehemaligen Mühlen- und Bäckereibetrieb im Hotzenwald. Wenngleich von der Mühlenausstattung wohl nichts mehr überliefert ist, so prägt das dominante Gebäude schon von weitem die Tallandschaft. An der Erhaltung des Anwesens besteht aus wissenschaftlichen und heimatgeschichtlichen Gründen ein öffentliches Interesse.

Ansicht der ehemaligen Mühle von Südosten

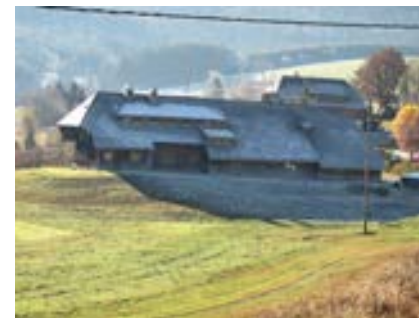
Ansicht der ehemaligen Mühle von Norden

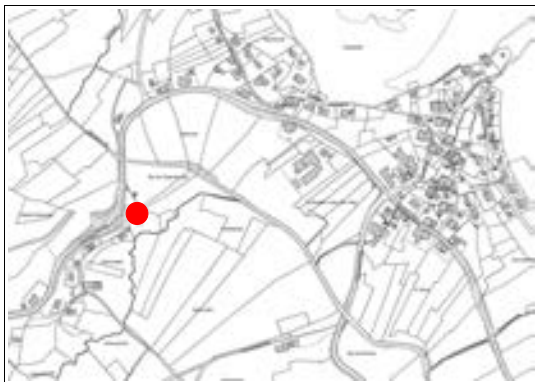
Mühleweg 12 (Flst.Nr. 789)

Südwestlich außerhalb von Bernau-Dorf (in Bernau-Poche) in annähernd solitärer Lage stehender, zweigeschossiger Schwarzwaldhof mit massiv gemauertem, teils verputztem, teils verschindeltem Wohnteil und nordwestlichem Ökonomieteil in traditioneller Holzbauweise. Der Ökonomieteil mit Hocheinfahrt an der südwestlichen Traufseite. Nach oben mit zwei Dachgeschossebenen unter einem Halbwalmdach abschließend.

Mitte 19. Jahrhundert mit jüngeren Veränderungen.

Das Gebäude ist im Inneren mit hoher bauzeitlicher Originalität überliefert: u.a. mit vertäfernten Decken und Wänden in allen Räumen, Einbauschränken, breiten Dielen, spätbarock-biedermeierlichen Türen, Kachelofen mit Kunst in der Stube, Kunst in einem weiteren Raum.

Der in prägender Lage stehende, mit seiner Ausstattung bemerkenswert gut überlieferte Schwarzwaldhof in ein wichtiges Dokument für die Wohn- und Wirtschaftsweise des 19. Jahrhunderts in Bernau. An seiner Erhaltung besteht aus wissenschaftlichen und künstlerischen Gründen ein öffentliches Interesse.

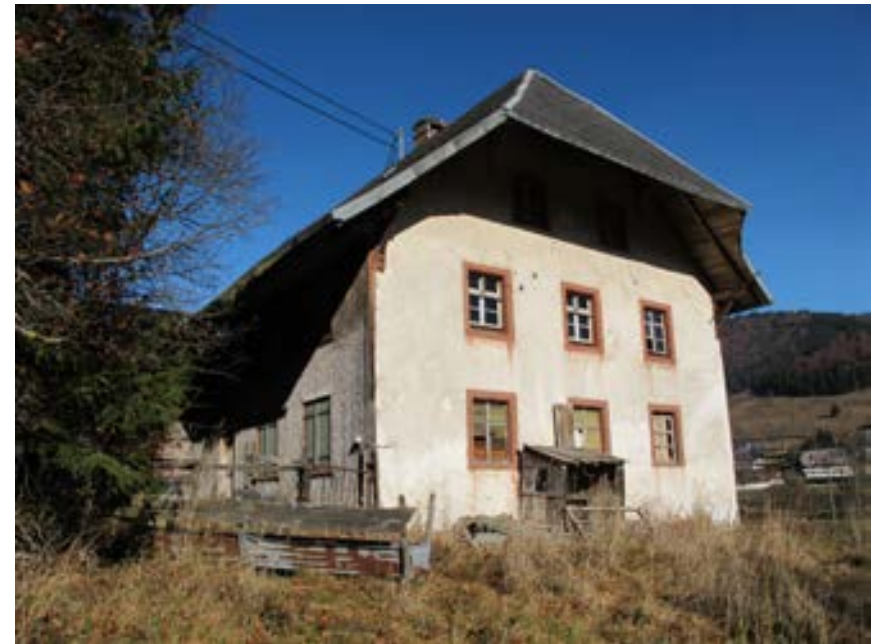
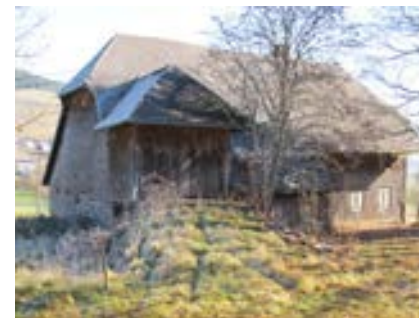
Kulturdenkmal gemäß § 2 DSchG

Ansicht des Schwarzwaldhofes von Süden

Ansicht des Hofes von Westen

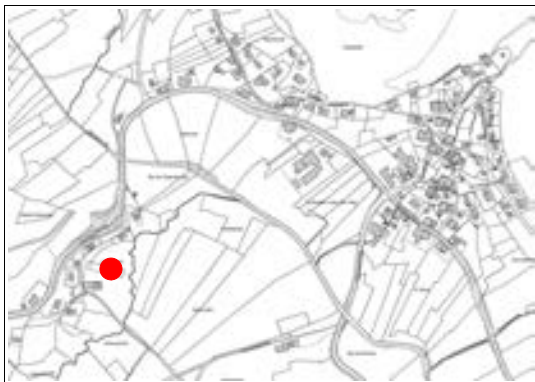
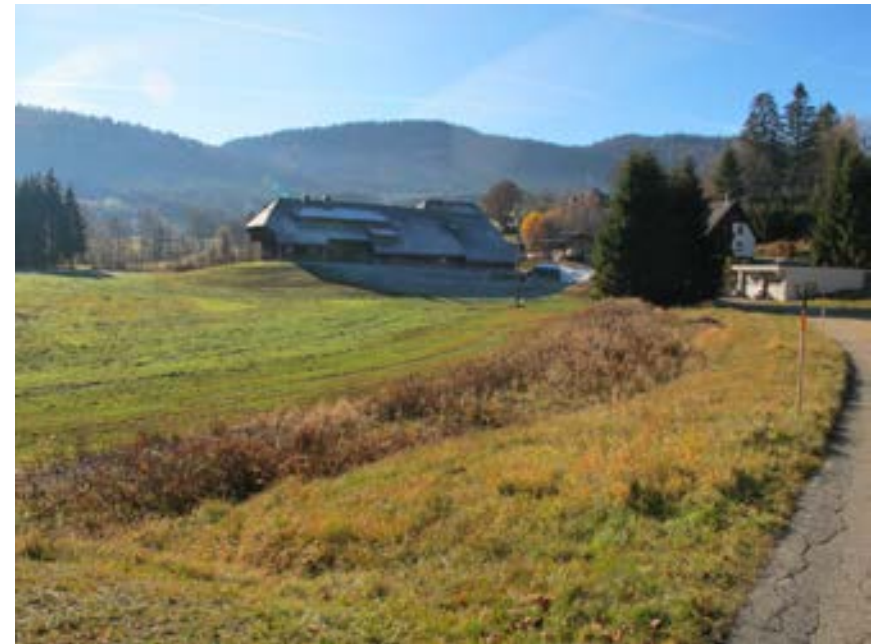
## Erhaltenswerte historische Grünfläche

Nördlich und östlich der ehemaligen Mühle (Mühleweg 8) haben sich im Bereich des Gewanns Mülmatten große, unbebaute Grün- und Freiflächen erhalten, die als ehemalige Mühlwiesen die historischen Nutzungszusammenhänge und Besitzverhältnisse verdeutlichen. Zudem unterstreichen die Freiflächen den ländlichen Siedlungscharakter und die nahezu solitäre Stellung der ehemaligen Mühle. Eine bauliche Freihaltung dieser historischen Grün- und Freiflächen ist für das Siedlungsbild Bernaus und aus den historischen Zusammenhängen heraus unabdingbar.

Blick über die historischen Mühlwiesen nordöstlich der ehemaligen Mühle Hausnr. 8

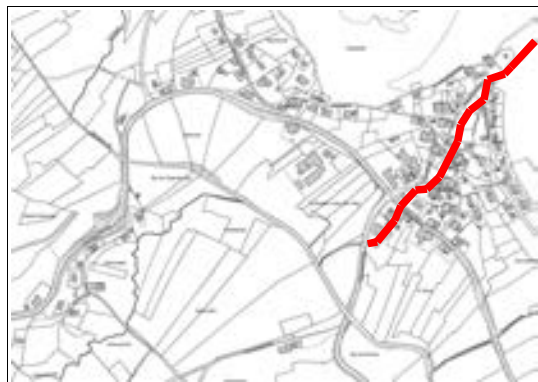
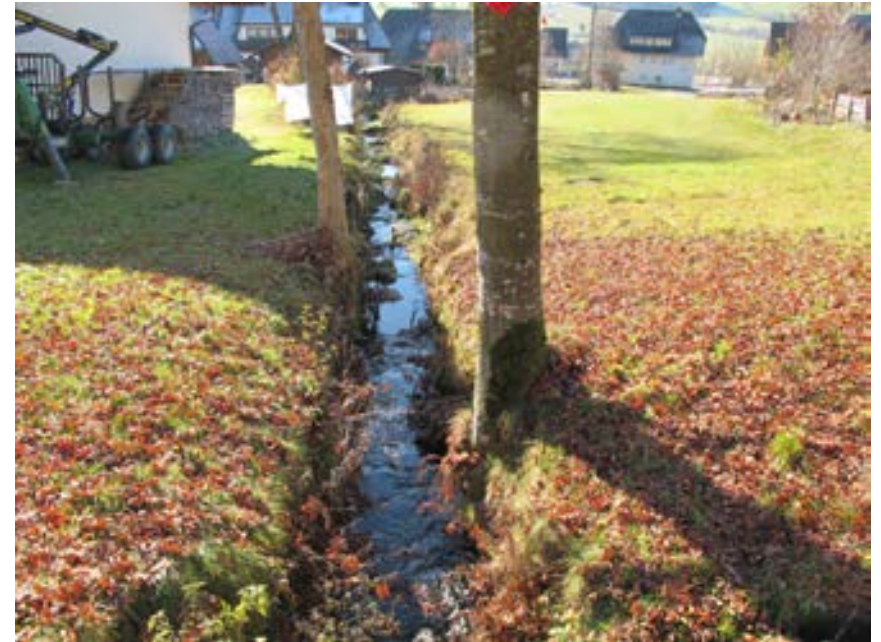
## Erhaltenswerte historische Wasserfläche

Von Nordosten kommender Bachlauf des Nettenbach, welcher sich in leicht gewundenem Verlauf mitten durch Bernau-Dorf erstreckt und schließlich am südlichen Ortsrand die Siedlung verläßt und in einem modernen Bachbett in die Bernauer Alb mündet.

Bereits im Gemarkungsatlas von 1865-69 ist dieser Bachlauf mit nahezu identischem Verlauf verzeichnet. Lediglich im Bereich nordwestlich von Dorfstraße 22 wurde der Bach im 20. Jahrhundert umgelenkt und begradigt. Der am westlichen Hang des Rabenstock entspringende Bach bildete ursprünglich einen wesentlichen Bestandteil der dörflichen Wasserversorgung.

Blick auf den Nettenbach südlich von Dorfstraße 17

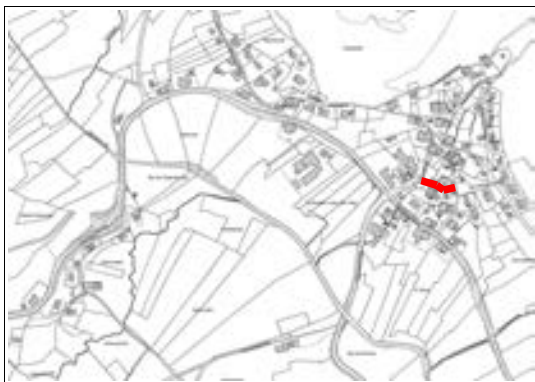
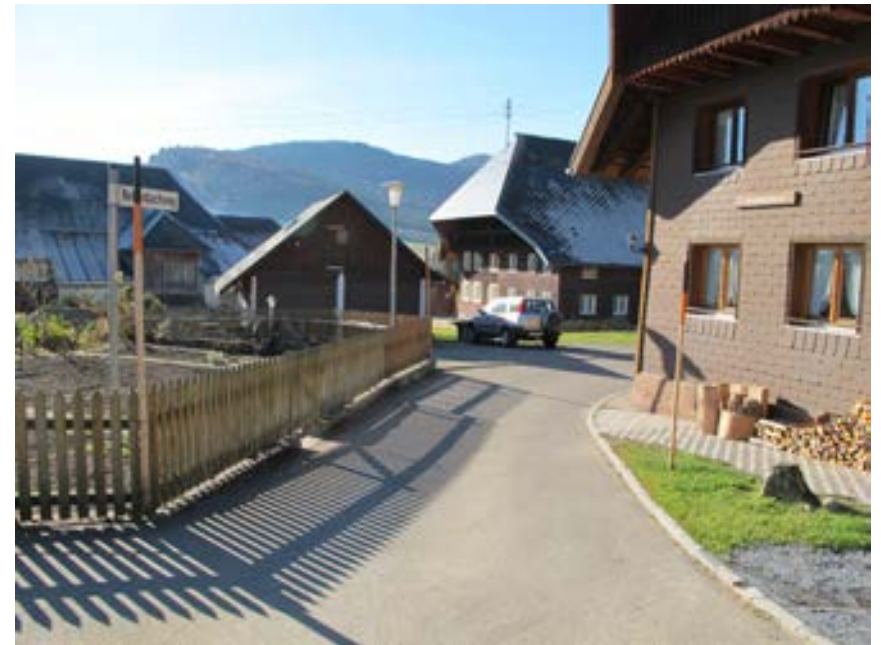
## Erhaltenswerter historischer Straßenraum

Der Nettenbachweg erstreckt sich als kleine Verbindungsstraße vom Schulweg im Westen kommend in östliche Richtung, wo er schließlich in die Dorfstraße einmündet. Der Weg überquert den Nettenbach, welcher namensgebend für die Straße ist.

Blick nach Südwesten auf Höhe der Dorfstraße

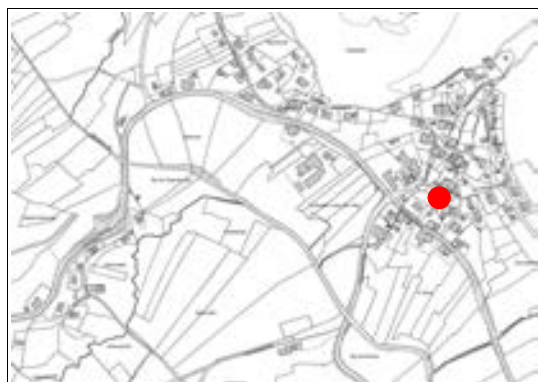
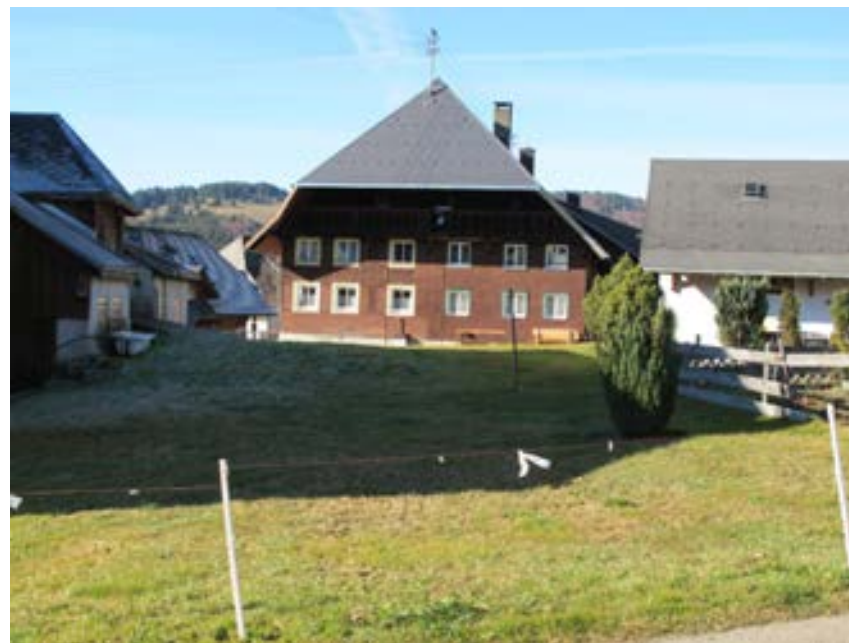
Erhaltenswertes historisches Gebäude

Unweit des Nettenbachs stehender, zweigeschossiger Schwarzwaldhof über massiv gemauertem Sockel. Die Vollgeschosse des südöstlichen Wohnteils mit Holzschindeln verkleidet. Der ehemalige Doppelhof ist firstparallel geteilt. Der nordwestliche Ökonomieteil stark verändert. Nach oben mit zwei Dachgeschoss-ebenen unter einem weit vorkragenden Halbwalmdach abschließend. 18. Jahrhundert mit zahlreichen jüngeren Veränderungen.

Der unweit des Nettenbachs stehende, südöstliche Wohnteil des Schwarzwaldhofes gibt einen Hinweis auf die ehemaligen Wohn- und Lebensverhältnisse der bäuerlichen Bevölkerung im Schwarzwald. Als typischer Vertreter der Schwarzwaldhaus-Architektur passt er sich sehr gut in die historische Umgebung und den Naturraum ein und ist somit als erhaltenswert anzusehen.

Ansicht des Schwarzwaldhofes von Südosten
