# **BERNAU im Schwarzwald**

Ortsteile Dorf und Hof

Historische Ortsanalyse

**Historische Ortsanalyse**  
Regierungspräsidium Freiburg  
Referat 26 - Denkmalpflege

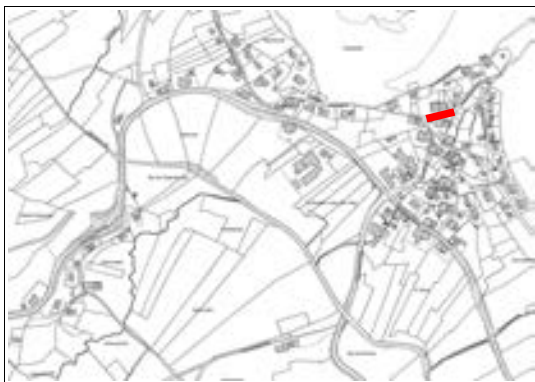
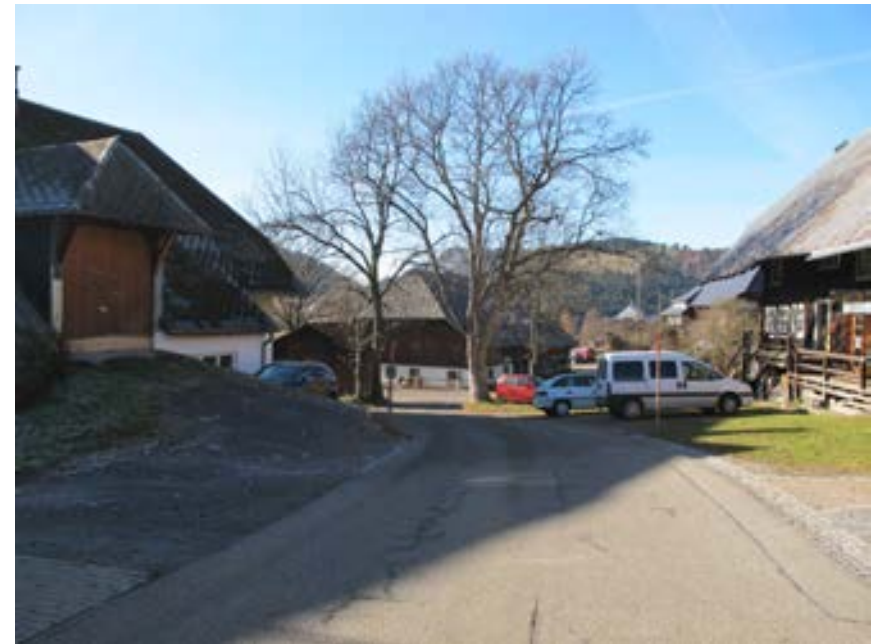
## Erhaltenswerter historischer Straßenraum

Der Rappenstockweg erstreckt sich als innerörtliche Erschließungsstraße von der Dorfstraße im Westen kommend zunächst mit stetigem Anstieg in nordöstliche Richtung, wo er bei Hausnr. 11 den Nettenbach in einer engen Kurve überquert und sich von hier nach Süden erstreckt bis er schließlich über den Krunkelbachweg wieder in die Dorfstraße einmündet. Der Name Rappenstock verweist auf den am nordöstlichen Ortsrand von Bernau-Dorf sich erhebenden Rabenstock.

Blick nach Südwesten auf Höhe von Hausnr. 3

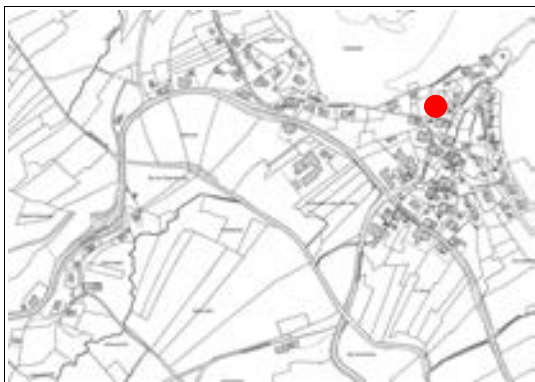
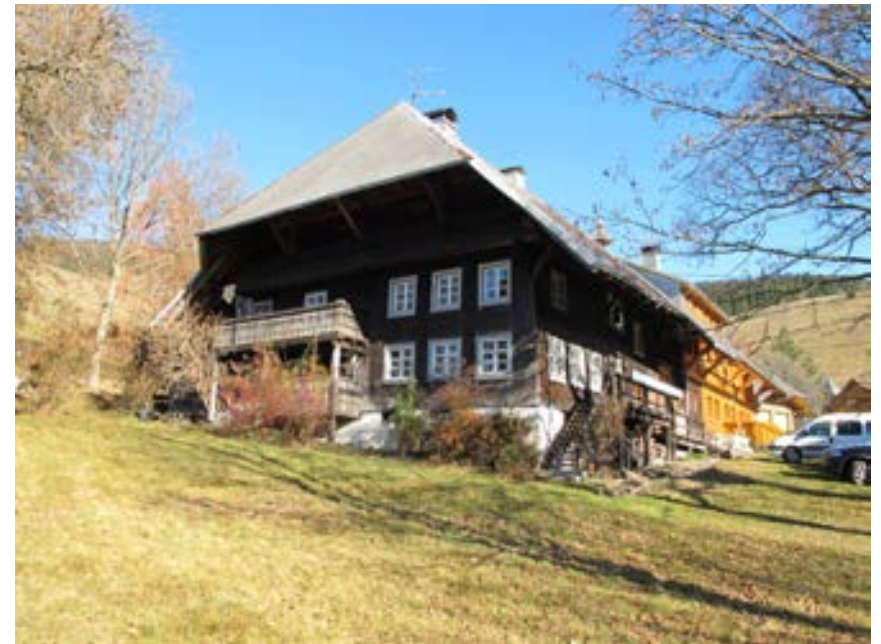
Kulturdenkmal gemäß § 2 DSchG (Sachgesamtheit)

In Hanglage stehender, traufständiger, zweigeschossiger Schwarzwaldhof über massiv gemauertem Kellersockel. Die Vollgeschosse mit Holzschindeln verkleidet. Nach oben mit zwei Dachgeschossebenen unter einem weit vorkragenden Halbwalmdach abschließend. An der südlichen Traufseite ein außenliegender Treppenaufgang.

18. Jahrhundert mit jüngeren Veränderungen.

Zugehörig das Bienenhäuschen, ein Holz-Kleinbau.

Hausnr. 1 ist ein Teil des ehemaligen Maierhofs von Bernau, der nachträglich durch Teilung des Ökonomieteils und Einbau eines zweiten Wohnteils (Hausnr. 3) an der östlichen Giebelseite zu einem Doppelhof umgebaut worden war.

Ansicht des Schwarzwaldhofes von Südwesten

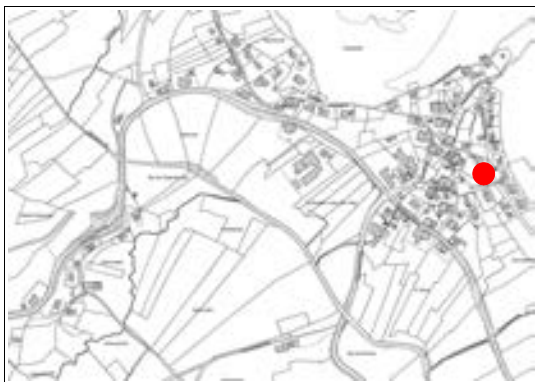
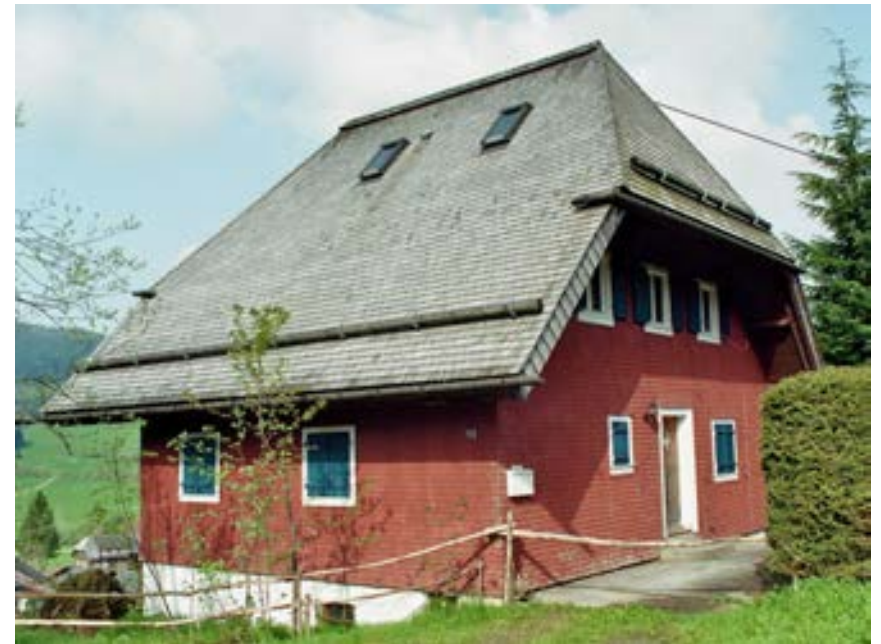
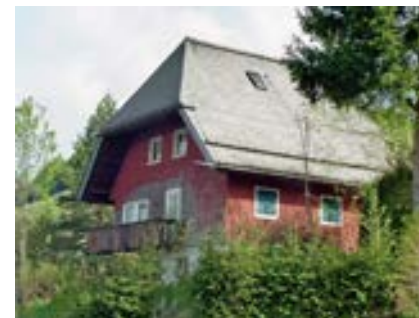
Kulturdenkmal gemäß § 2 DSchG

In Eck- und Hanglage stehendes, eingeschossiges Wohnhaus über massiv gemauertem Kellersockel. Darüber mit Holz verschindelte Außenwände. Nach oben mit zwei Dachgeschossebenen unter einem schindelgedeckten Halbwalmdach abschließend.

1948 nach einer Planung des Architekten Hofmann-Schmitt „im landesüblichen Schwarzwälder Stil“ von Leif Geiges (Fotograf, Berlin), aus der bekannten Freiburger Künstlerfamilie Fritz Geiges, erbaut.

Ansicht des Wohnhauses von Nordosten

Ansicht von Süden

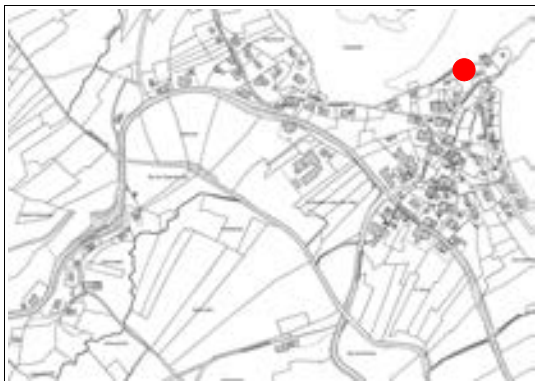
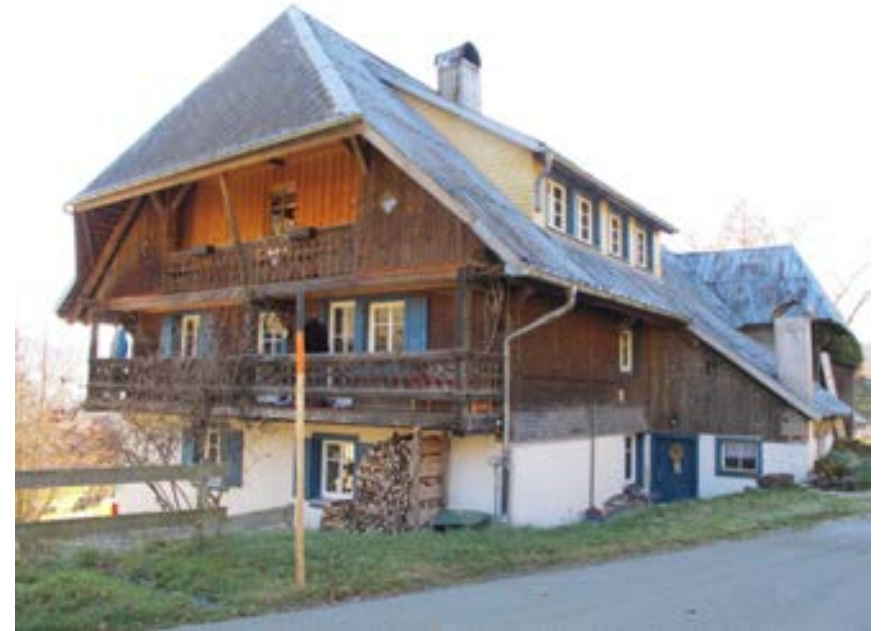
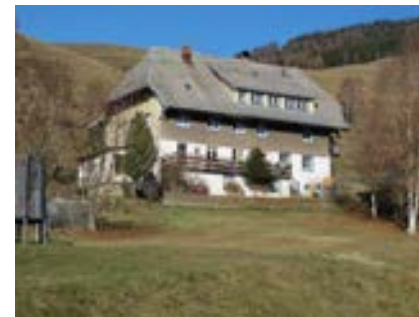
Kulturdenkmal gemäß § 2 DSchG

In Hanglage am nördlichen Ortsrand von Bernau-Dorf stehender, traufständiger, zweigeschossiger Schwarzwaldhof über hohem, massiv gemauertem Kellersockel. Das Erdgeschoss ebenfalls massiv gemauert und verputzt, das Obergeschoss mit Holzschindeln verkleidet. Im Obergeschoss und im 1. Dachgeschoss an der nordöstlichen Giebelseite jeweils ein Laubengang. Nach oben mit zwei Dachgeschosebenen unter einem Halbwalmdach mit Schleppgauben abschließend. Der südwestliche Ökonomieteil mit Hocheinfahrt ins Obergeschoss an der nordwestlichen Traufseite.

Wohl Mitte 19. Jahrhundert. Jüngere Veränderungen.

Das ortsrandsbestimmende Gebäude repräsentiert als gut überliefertes Zeugnis den Typus eines Schwarzwaldhofes des 19. Jahrhunderts, der mit seiner hangparallelen Stellung und der Hocheinfahrt noch immer die Wohn- und Wirtschaftsformen der Region ablesen lässt. An seiner Erhaltung besteht aus wissenschaftlichen Gründen ein öffentliches Interesse.

Ansicht des Schwarzwaldhofes von Nordosten

Ansicht des Gebäudes von Süden

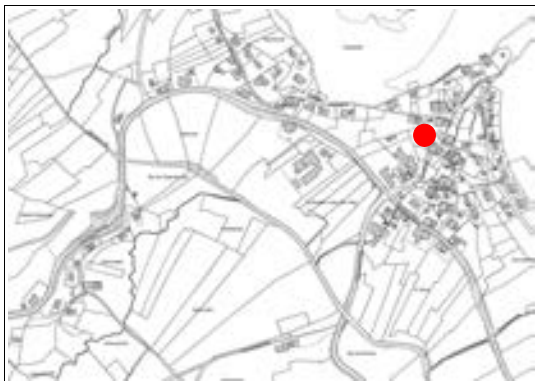
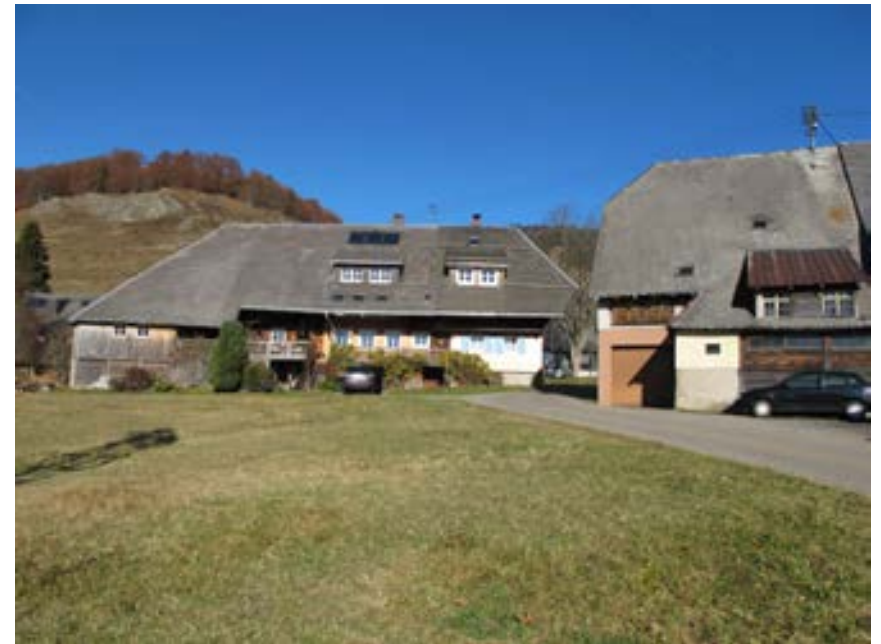
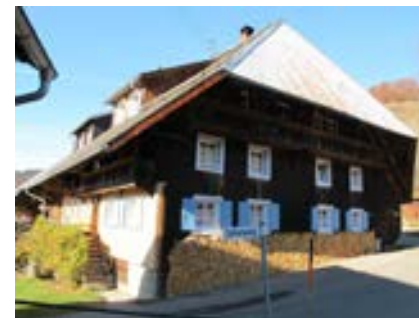
Kulturdenkmal gemäß § 2 DSchG

In Eck- und Hanglage stehender, zweigeschossiger Schwarzwaldhof über massiv gemauertem Kellersockel zwei holzverschindelte Vollgeschosse. Im Dachgeschoss am östlichen Giebel ein Laubengang mit Brettbalustergeländer als Zierform. Nach oben mit zwei Dachgeschossebenen unter einem weit vorkragenden Halbwalmdach mit Schleppgauben abschließend. Nach den Fenstern an der Südtraufseite des Wohnteils und den beiden Kaminen zu schließen handelt es sich hier um einen ursprünglichen, quer zum First geteilten Doppelhof. An der südlichen Traufseite ein außenliegender Treppenaufgang. Der westliche Ökonomie- teil mit Hocheinfahrt ins Obergeschoss an der nördlichen Traufseite. 18. Jahrhundert mit jüngeren Veränderungen.

Der gut überlieferte, stattliche Schwarzwaldhof ist ein wichtiges Zeugnis für die früheren Wohn- und Arbeitsverhältnisse der bäuerlichen Bevölkerung in der Region. Zudem steht das Gebäude in straßenbildprägender Lage zur Dorfstraße. An seiner Erhaltung besteht aus wissenschaftlichen Gründen ein öffentliches Interesse.

Ansicht des Schwarzwaldhofes von Süden

Ansicht des Hofes von Südosten

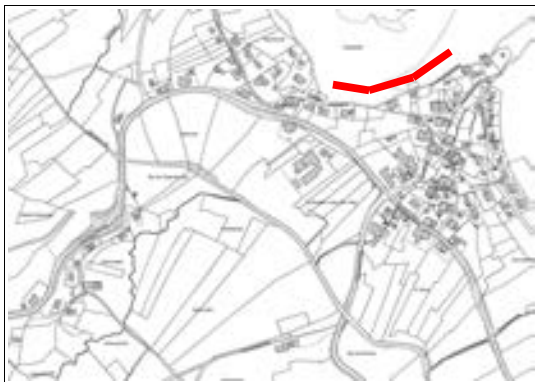
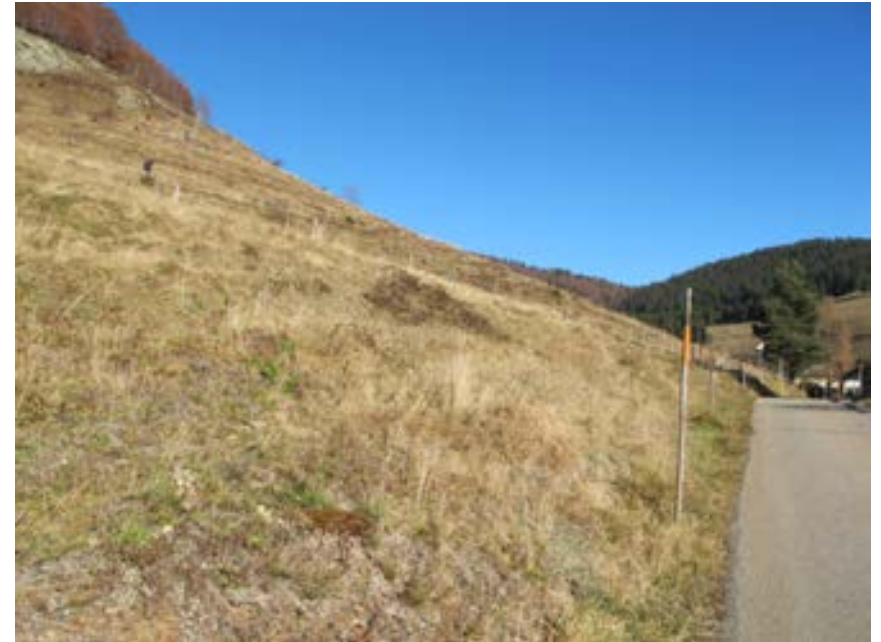
## Erhaltenswerter historischer Ortsrand

Der nördliche Ortsrand, welcher durch die steilen Frei- und Grünflächen unterhalb des Scheibenfelsens gebildet wird, die teilweise als historische Weideflächen genutzt wurden, hat sich noch weitestgehend erhalten. Diese freiräumliche Situation mit ihrem Wiesen- und Weidenbestand prägt in erhöhtem Maße den Ortsrand und die dortige Ansicht von Bernau-Dorf. Eine bauliche Freihaltung dieses historischen Ortsrandes mit seiner historisch überlieferten Struktur ist für das Siedlungsbild von Bernau unabdingbar.

Nördliche Ortsrandlage am sog. Kegelplatz

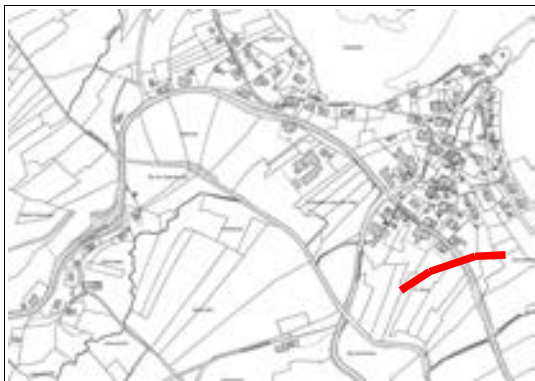
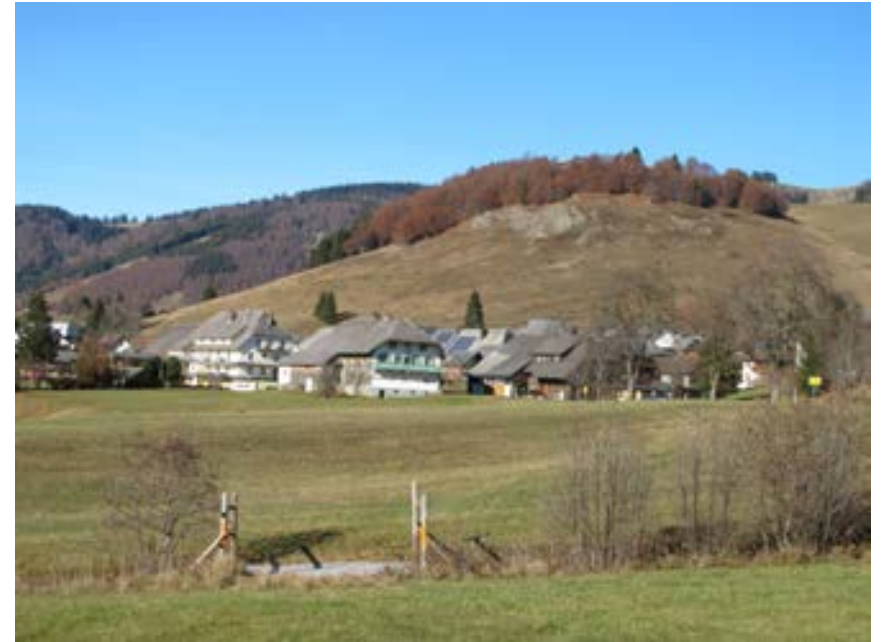
## Erhaltenswerter historischer Ortsrand

Der südöstliche Ortsrand, welcher durch Frei- und Grünflächen in den Talauen der Bernauer Alb gebildet wird hat sich noch weitestgehend erhalten. Diese freiräumliche Situation mit ihrem Wiesen- und Weidenbestand prägt in erhöhtem Maße den Ortsrand und die dortige Ansicht von Bernau-Dorf. Eine bauliche Freihaltung dieses historischen Ortsrandes mit seiner historisch überlieferten Struktur ist für das Siedlungsbild von Bernau unabdingbar.

Südöstliche Ortsrandlage

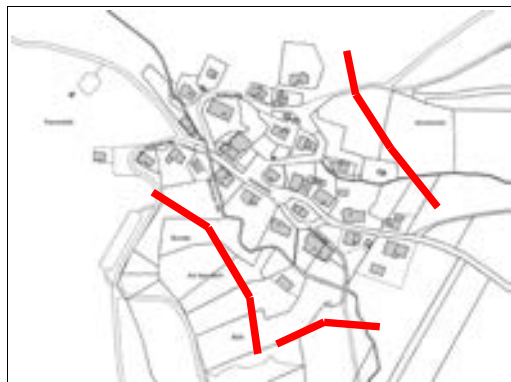
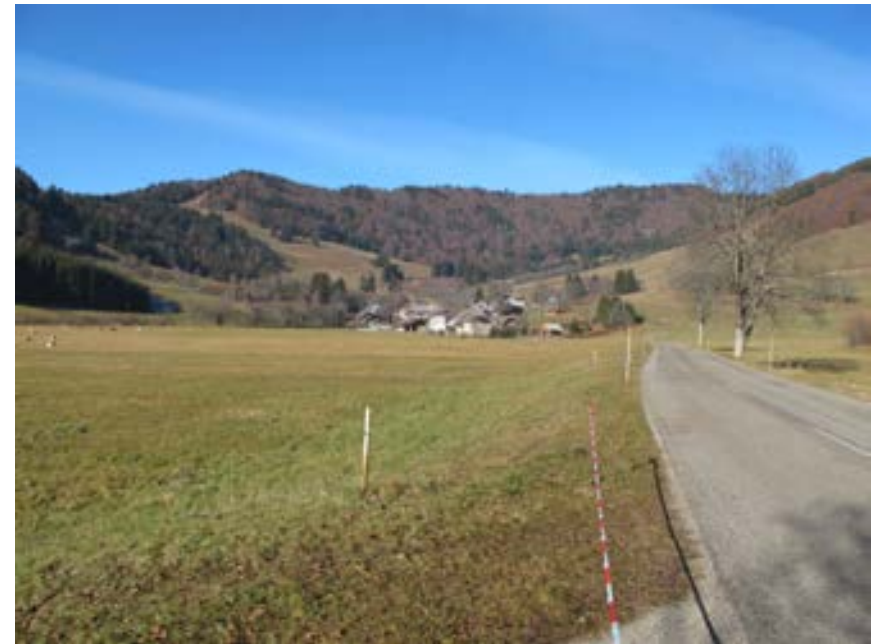
### Erhaltenswerte historische Grünfläche

Im Bereich der Gewanne Bühl, Auf dem Bühl, Bündte und Kirchenrain rings um Bernau-Hof befinden sich große, unbebaute Grün- und Freiflächen, die den ländlichen Siedlungscharakter und die weilerartige Dorfstruktur von Hof eingrenzen und nachvollziehbar machen. Diese Freiflächen markieren zugleich die Ortsränder von Bernau-Hof und bewahren somit das historisch überlieferte Erscheinungsbild. Eine bauliche Freihaltung dieser historischen Grün- und Freiflächen ist für das Siedlungsbild von Bernau-Hof unabdingbar.

Blick nach Nordwesten auf Bernau-Hof mit seinen umgebenden Grünflächen

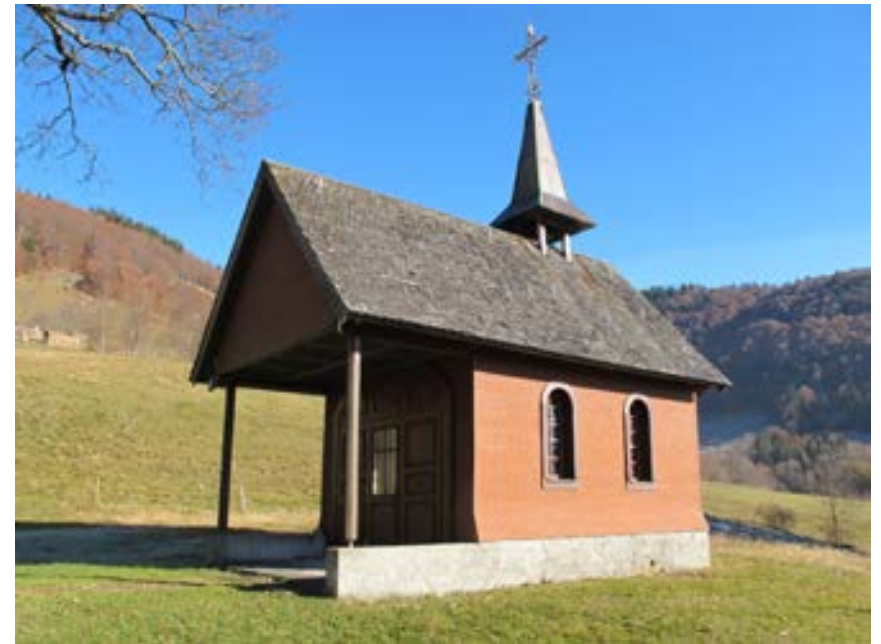
Kulturdenkmäler gemäß § 2 DSchG (Archäologie)

Im Bereich der Kapelle in Bernau-Hof ist mit archäologischen Befunden zu rechnen
