# Büro für Bauforschung und Denkmalschutz

## BESIGHEIM - OTTMARSHEIM

Historische Ortsanalyse

September 2010  
im Auftrag des  
Regierungspräsidium Stuttgart  
Referat 86 - Denkmalpflege

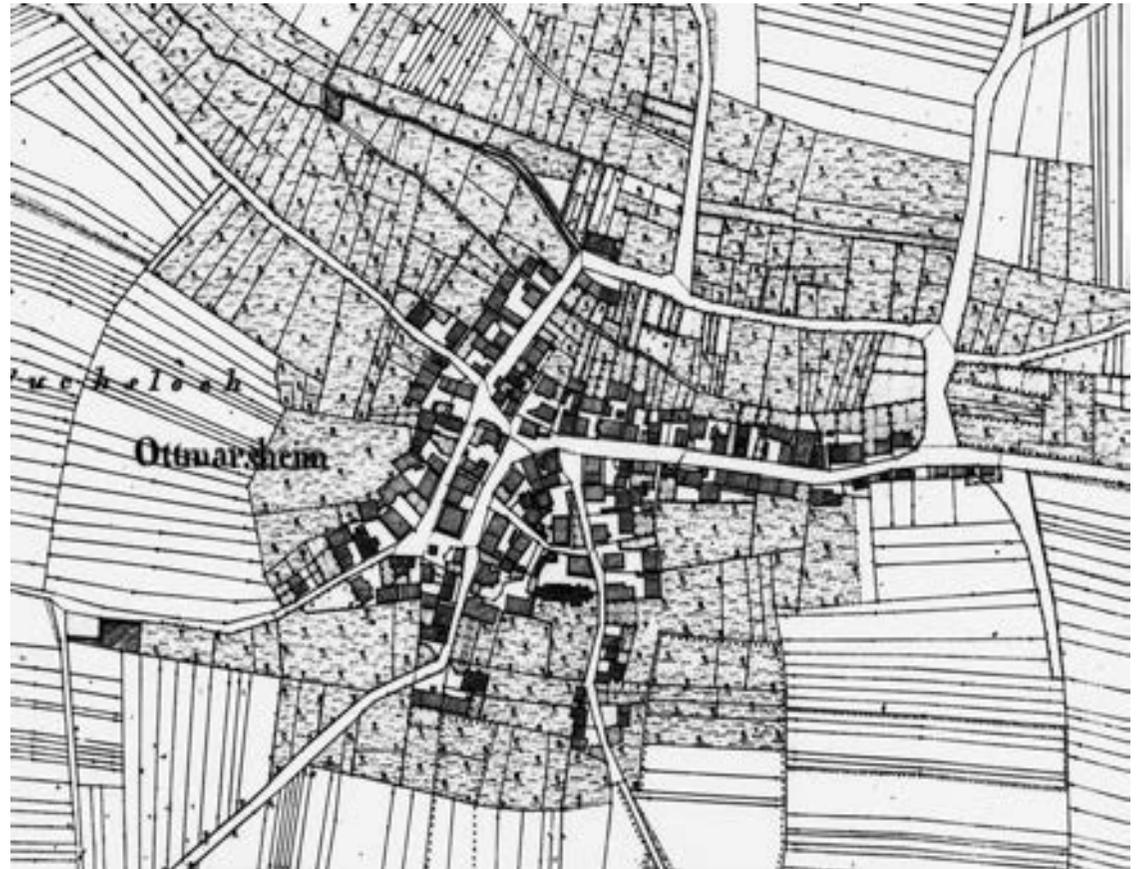
Abb. 4 - Ausschnitt aus dem Primärkatasterplan von Ottmarsheim (1832)

Aus dem Primärkatasterplan von 1832 wird ersichtlich, dass der historische Ortskern ursprünglich durch sehr ähnliche, gleichgeartete Hofanlagen bestimmt wurde. Sowohl am Kirchberg als auch an der Ilfelder Straße, der Gartenstraße und der Adlerstraße finden sich zumeist offene Hakengehöfte mit giebelständigem Wohnhaus zur Straße und rückwärtig auf dem Grundstück stehender, traufständiger Scheune.

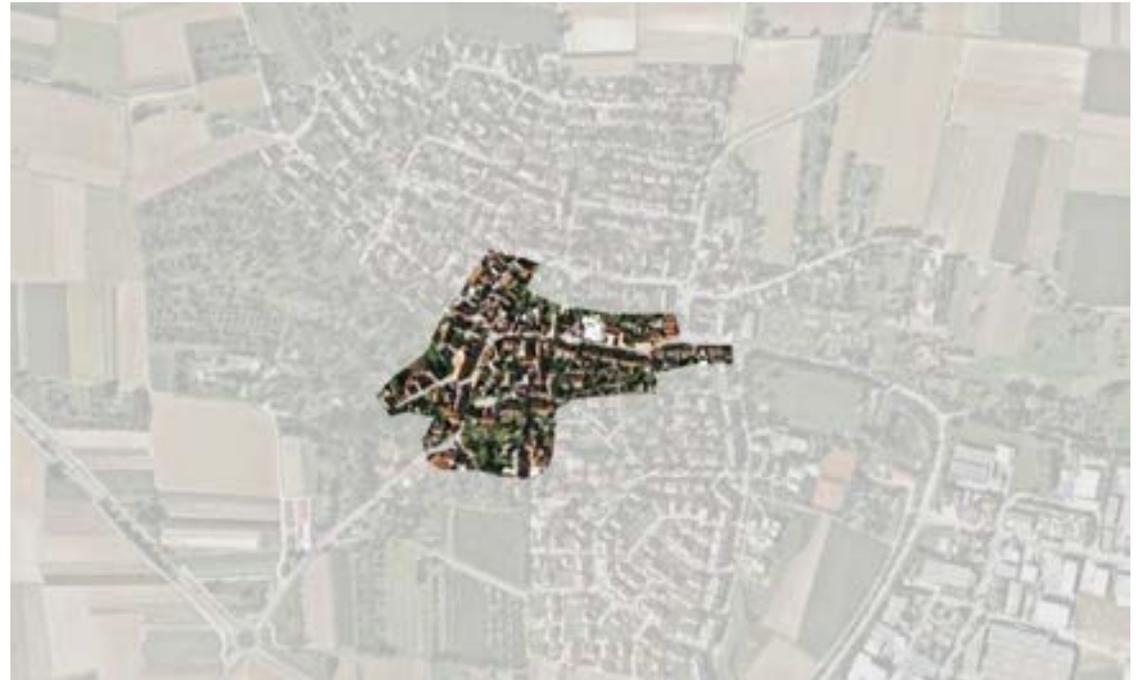
Abb. 5 - Satellitenaufnahme mit Hervorhebung des historischen Ortskernes (um 2002)

Der heutige Siedlungsgrundriss dürfte noch weitestgehend auf die mittelalterliche Ansiedlung zurückgehen. Ob nach den Zerstörungen und Bränden des 30jährigen Krieges Veränderungen am Grundriss oder der Parzellenstruktur, etwa durch die Einführung von Feuergassen und Bauwichen vorgenommen wurde, ist nicht belegt. Wesentliche Veränderungen an der Ortsstruktur sind jedoch nicht ersichtlich. Ab dem 19. Jahrhundert bildeten sich erste Dorferweiterungen an den Ausfallstraßen. So in östliche Richtung entlang der Ilfelder Straße und in südliche Richtung entlang der Besigheimer Straße. Schließlich entwickelte sich Ottmarsheim auch auf der nördlichen Seite des Talbaches bzw. Hörchelgrabens entlang der Gartenstraße. Weitere Wohngebiete nördlich und südöstlich des historischen Ortskernes entstanden im 20. Jahrhundert und vergrößerten so - wie auf der Satellitenaufnahme gut zu erkennen ist - in nur wenigen Jahrzehnten die historische Siedlungsfläche um ein Vielfaches.

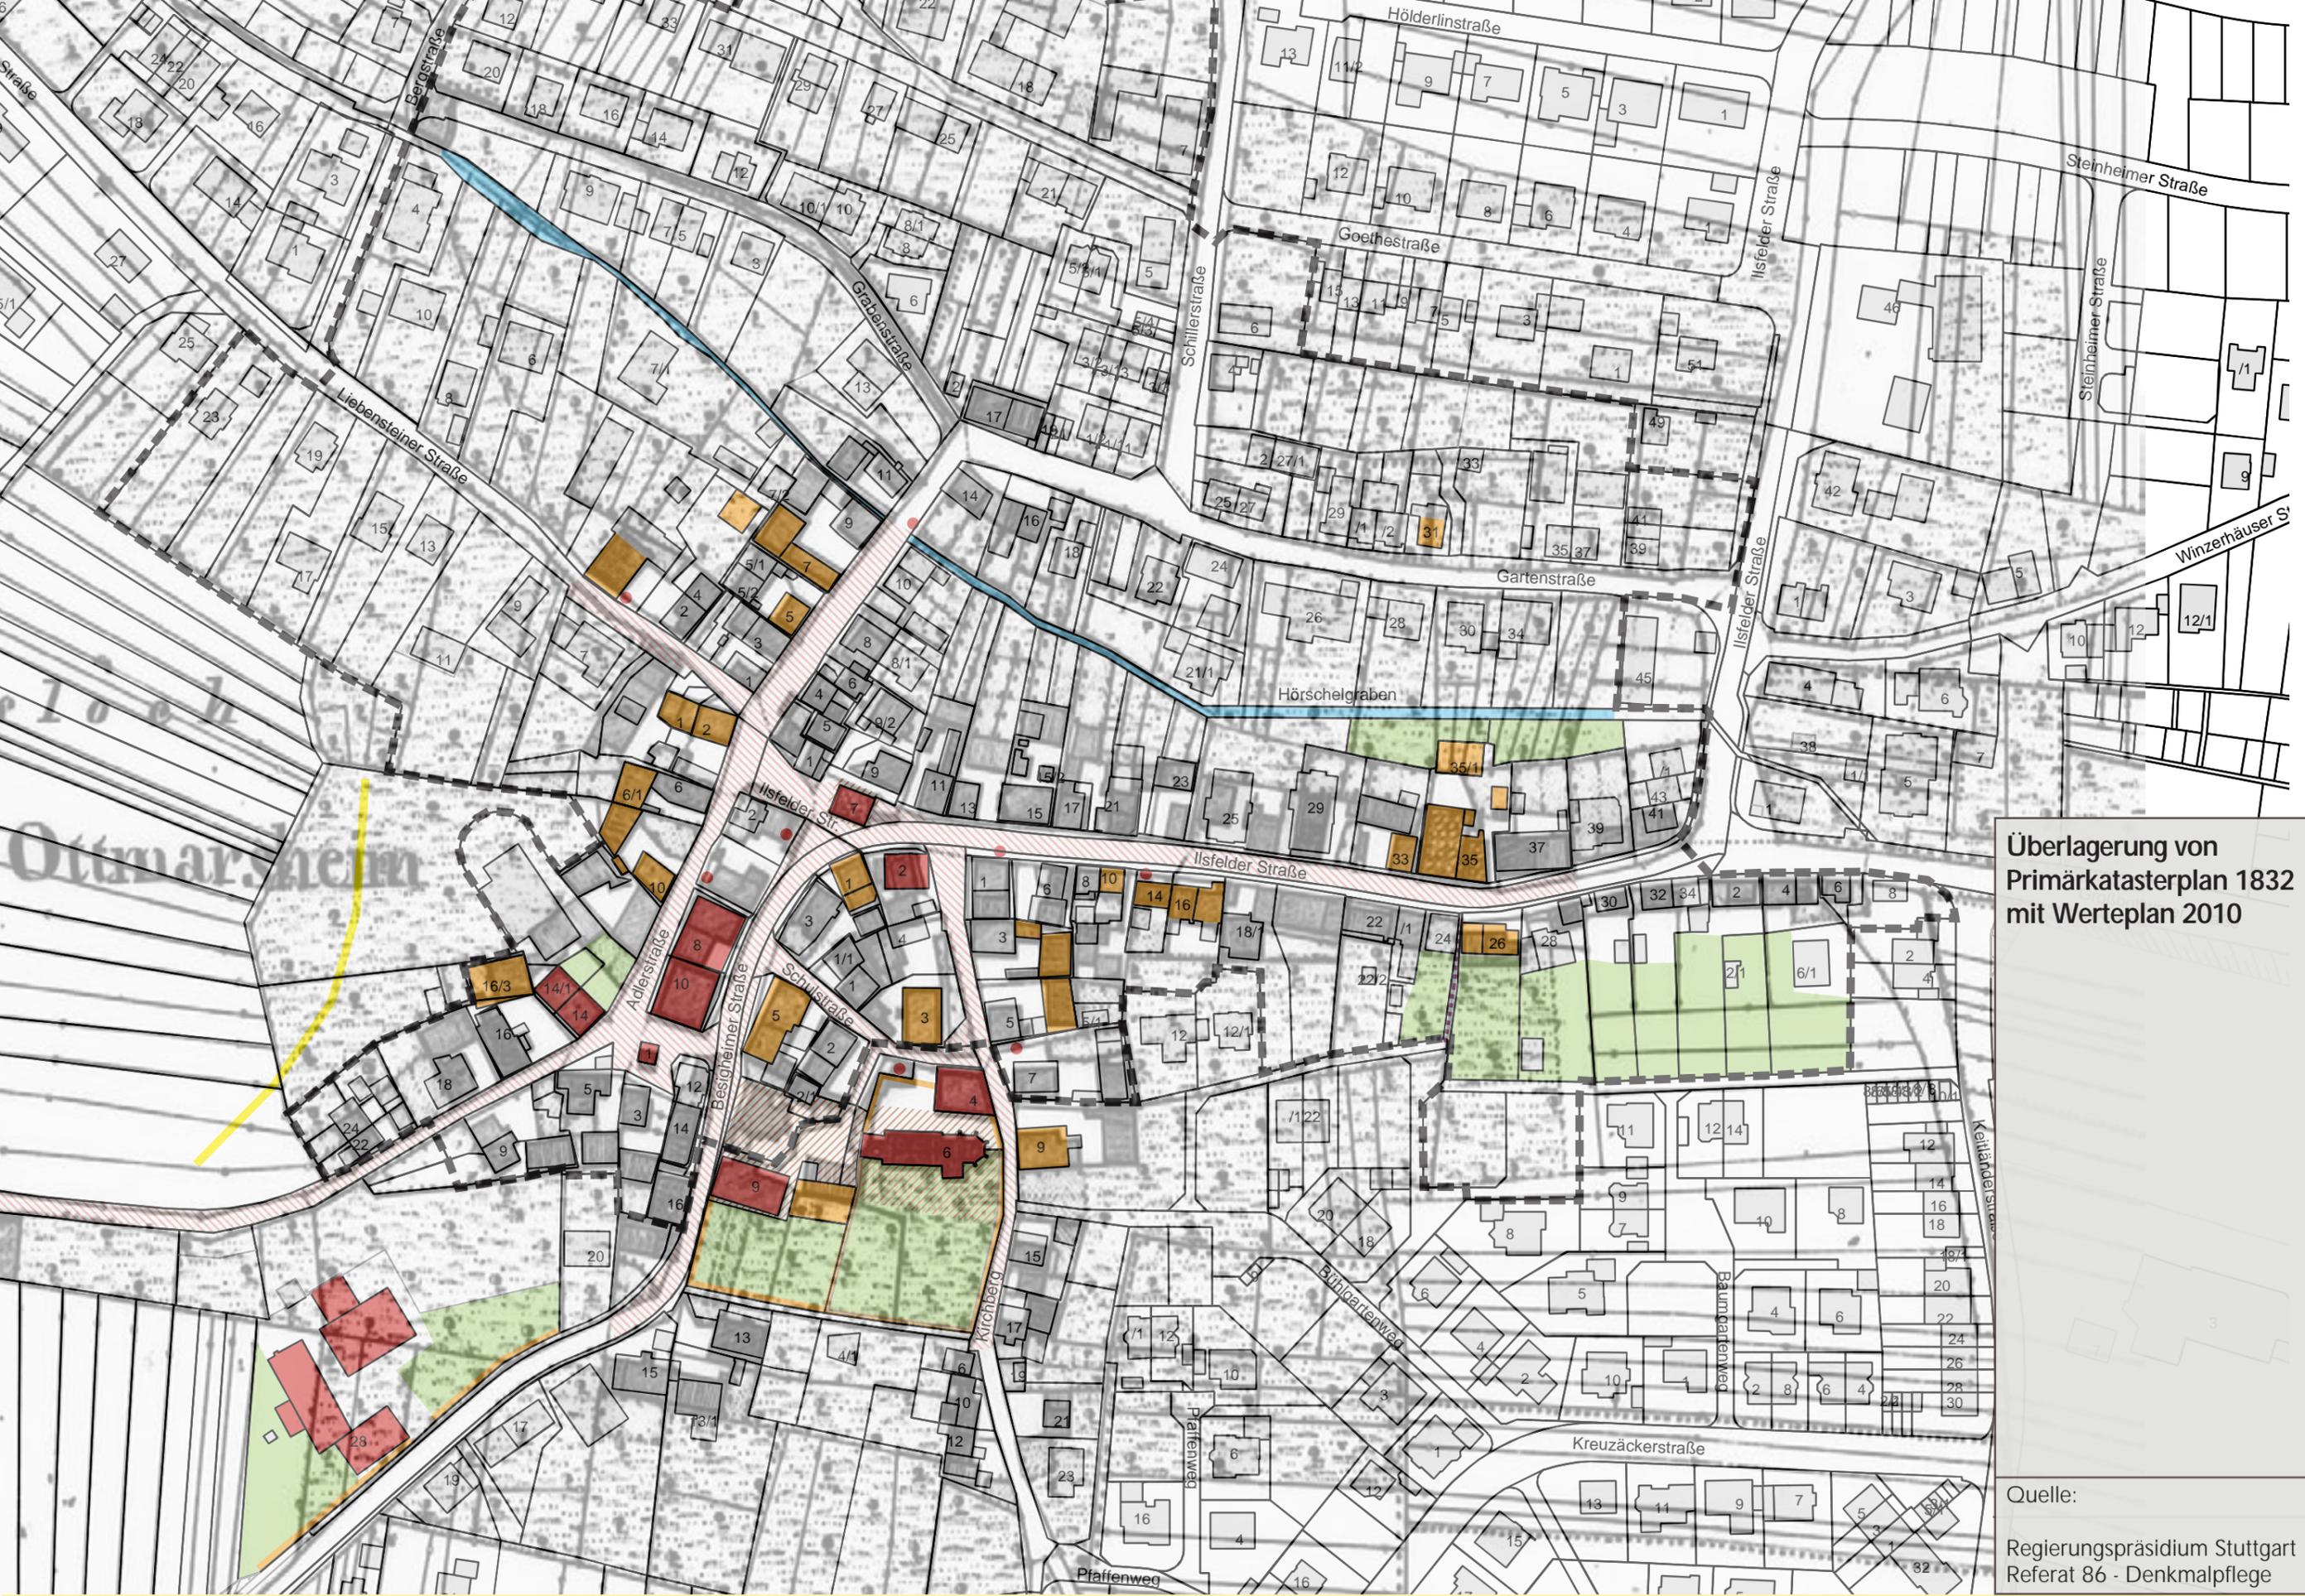
Überlagerung von  
Primärkatasterplan 1832  
mit Wertepan 2010

Wie aus der Überlagerung des Primärkatasterplans von 1832 mit dem heutigen Katasterplan ersichtlich wird, konnte sich der historische Ortsgrundriss Ottmarsheims in weiten Teilen bis heute sehr gut erhalten. Es sind nur wenige bauliche Lücken oder Nachverdichtungen in der Ortsstruktur entstanden. Lediglich im Bereich von Ilfelder Straße 18, 20 sowie bei Adlerstraße 12 entstanden Baulücken, die die historische Dorfstruktur nachteilig beeinflussen.

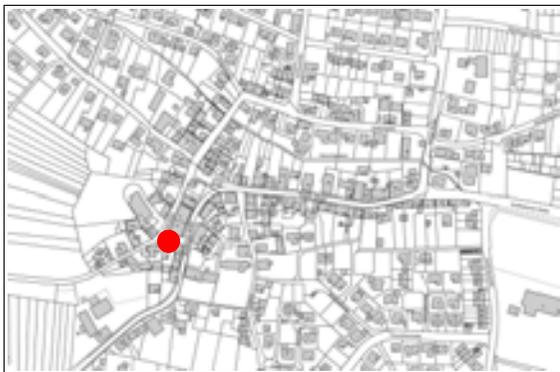
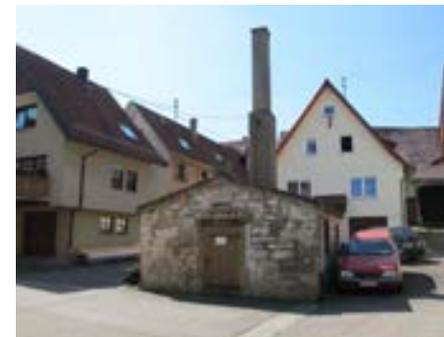
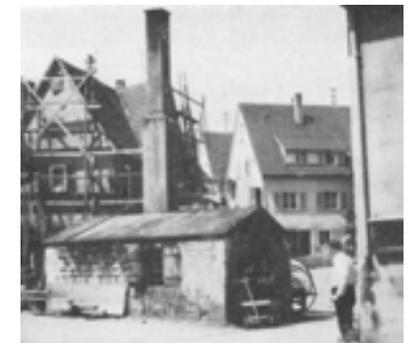
Adlerstraße 1 (Flstnr. 325)

In Solitärlage stehendes, massiv aus Sandsteinquadern erbautes Backhaus mit Natursteinplattendeckung und zentral stehendem, hohem Kamin. Im Türsturz bezeichnet „1835“ und „1936“.

Das Backhaus dominiert die platzartige Aufweitung der Adlerstraße südlich des zentralen Scheunenkomplexes. Es soll im Jahr 1880 anstelle eines älteren Backhauses neu erbaut worden sein.

Das straßenbildprägende Backhaus stellt ein wichtiges Zeugnis der dörflichen Arbeits- und Lebenswelt des 19. Jahrhunderts dar. Es dokumentiert den Wandel von der Backstube im Privathaushalt zum Gemeindebackhaus, welcher aus Gründen den Brandschutzes seit dem späten 18. Jahrhundert vermehrt vollzogen wurde. Dieser Brandschutzgedanke wird zudem durch die solitäre Lage des Gebäudes und die massive Dachdeckung unterstrichen. An seiner Erhaltung besteht aus wissenschaftlichen und heimatgeschichtlichen Gründen ein öffentliches Interesse.

Ansicht von Norden

Ansicht des Backhauses um 1965

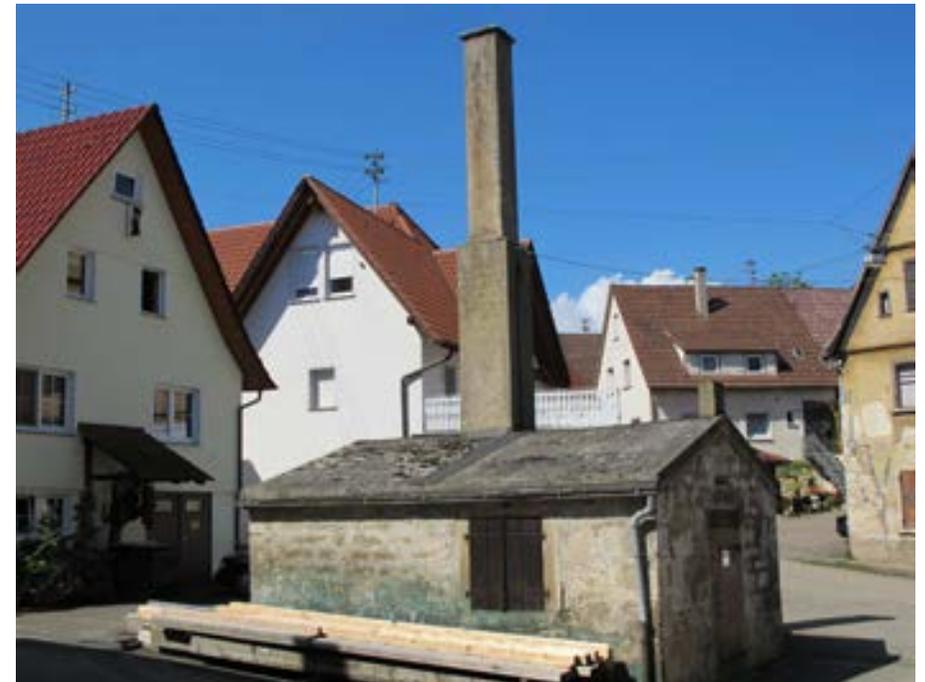
Ansicht des Backhauses von Nordosten

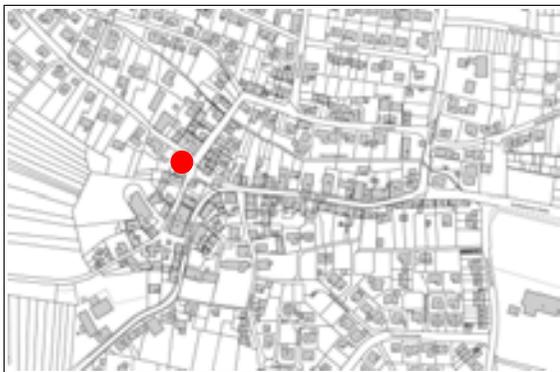
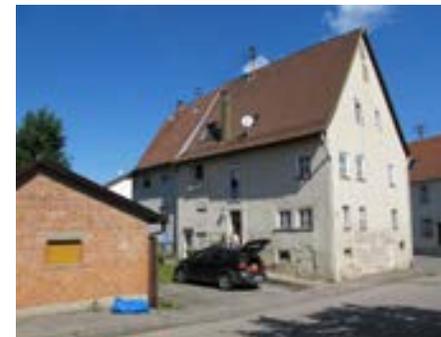
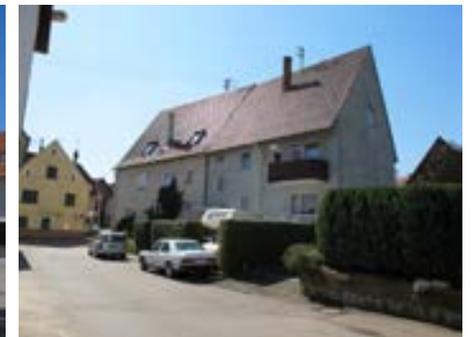
Adlerstraße 2, Liebensteiner Straße 1 (Flstnr. 304)

Bei dem Gebäude Adlerstraße 2 dürfte es sich um das Wohnhaus einer ehemals größeren Hofanlage handeln, von welcher sich jedoch keine historischen Ökonomiegebäude erhalten haben.

Das straßenbildprägende Beispiel eines bäuerlichen Wohnhauses am westlichen Rand des historischen Ortskerns ist struktureller Teil des von Landwirtschaft geprägten Hausbestandes des 18./19. Jahrhunderts in Ottmarsheim.

Ansicht von Südosten

Ansicht von Nordwesten

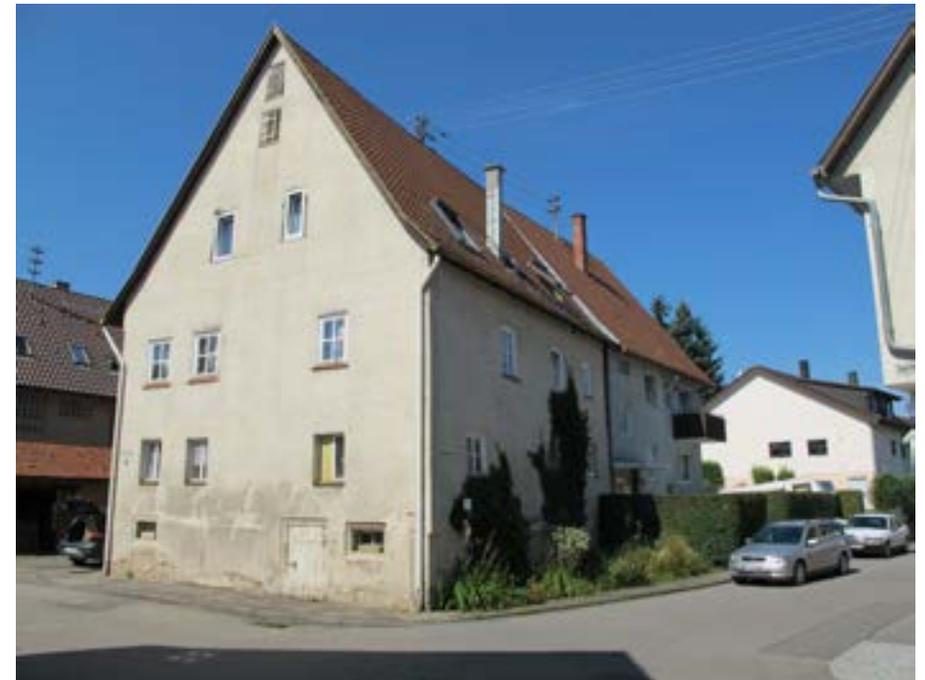
In straßenbildprägender Ecklage stehendes, zweigeschossiges Doppelwohnhaus. Verputztes Fachwerkgebäude über massivem Kellergeschoss. Nach oben mit zwei Dachgeschossebenen unter einem Satteldach abschließend. Der westliche Bereich war ursprünglich Ökonomieteil und wurde in der 2. Hälfte des 20. Jahrhunderts zum Wohnhaus umgenutzt. 18./19. Jahrhundert; im Kern möglicherweise älter.

Ansicht des Wohnhauses von Nordosten

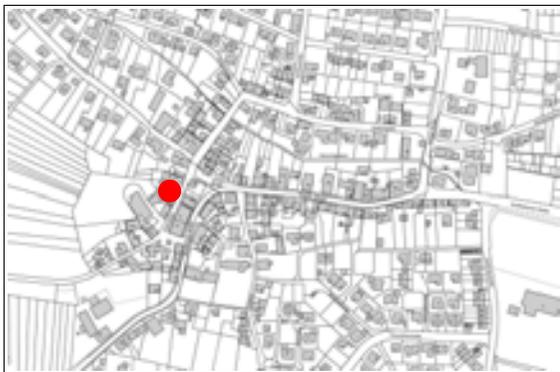
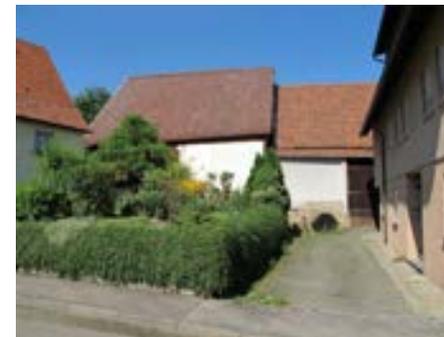
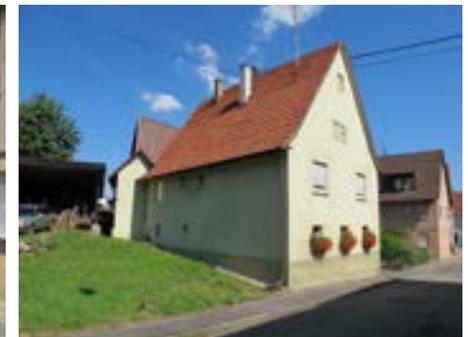
Adlerstraße 6/1, 10 (Flstnr. 309/1, 310/1)

Rückwärtig des Hofes traufständig stehende Scheune, die der Anlage, zusammen mit einem kleineren Ökonomiebau zwischen Haus und Scheune, die Form eines Hakengehöfts gibt. Nördlich an die Scheune anschließend, die Scheune Nr. 6/1. Beiden Scheunen werden jeweils hofseitig durch große Scheunentore erschlossen. An der Scheune 6/1 ein Rundbogen-Kellertor. 18./19. Jahrhundert.

Mit dem anschaulichen Beispiel eines Hakengehöfts am Westrand des historischen Ortskerns sind die Gebäude wichtiger Hinweis auf die nur noch vereinzelt komplett erhaltenen historischen Hofanlagen des 18./19. Jahrhunderts in Ottmarsheim. Zudem prägen die beiden rückwärtig zu den Grundstücken stehenden Scheune den historischen Ortsrand und unterstreichen die landwirtschaftliche Prägung des Ortes.

Ansicht der Scheunen von Osten

Ansicht des Wohnhauses von Südosten

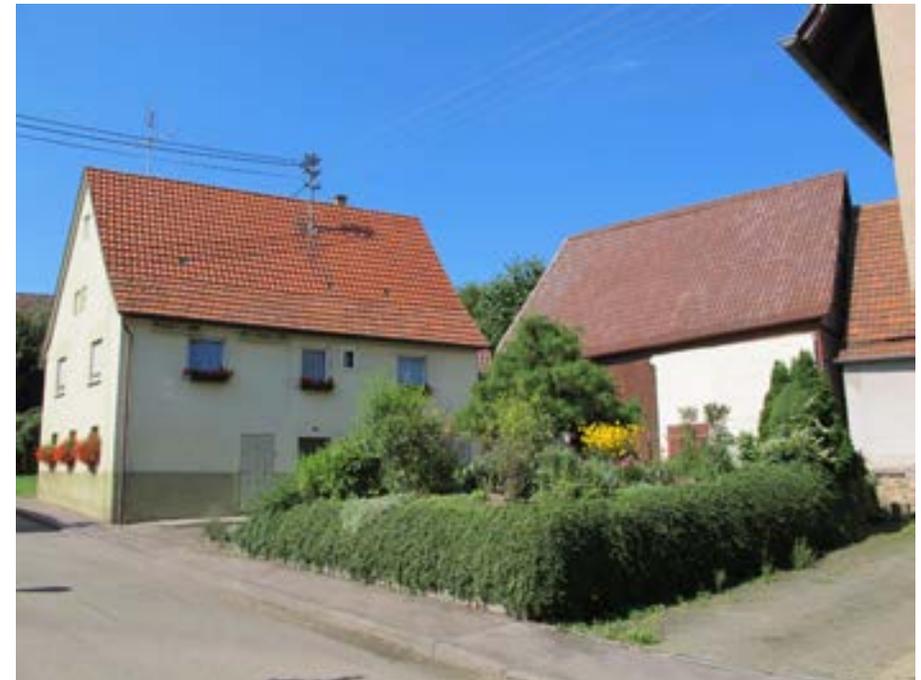
Zweigeschossiges, giebelständiges Wohnhaus mit massivem Erdgeschoss und verputztem Fachwerk-Obergeschoss. Nach oben mit zwei Dachgeschoss-ebenen unter einem Satteldach abschließend.

19. Jahrhundert mit älterem Kern.

Ansicht der Hofanlage von Nordosten

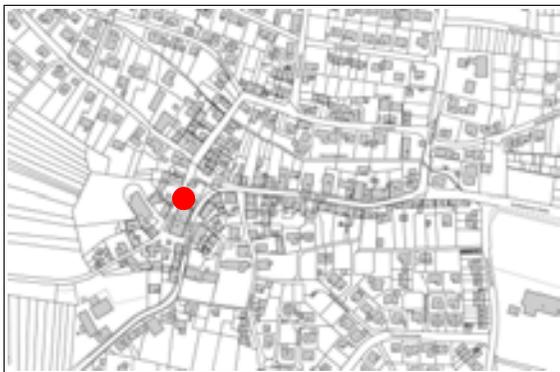
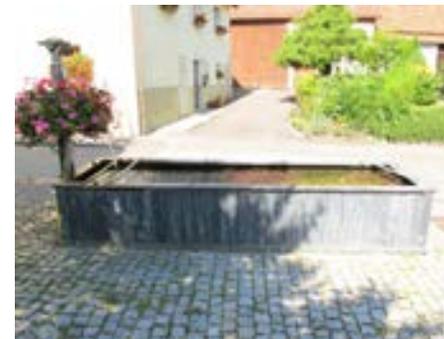
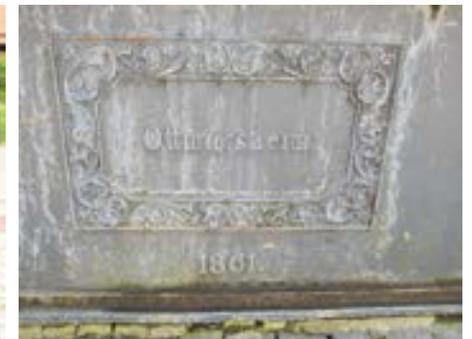
Adlerstraße - gegenüber 10 (Flstnr. 324/3)

Im historischen Ortskern gibt es drei etwa gleichartige Brunnen, die allesamt aus den 1860er Jahren stammen. Jedoch dürfte keiner der Brunnenträge noch an seinem ursprünglichen Standort stehen.

Der Brunnen stellt als Vertreter eines Laufbrunnens des 19. Jahrhunderts ein wichtiges Dokument für die historische Wasserversorgung Ottmarsheim, vor Einführung eines Wasserleitungsnetzes, dar. Zudem ist er ein wichtiges Zeugnis für die Gusseisenproduktion des 19. Jahrhunderts. An seiner Erhaltung besteht aus wissenschaftlichen Gründen ein öffentliches Interesse.

Ansicht von Osten

Inschrift „Ottmarsheim 1861“

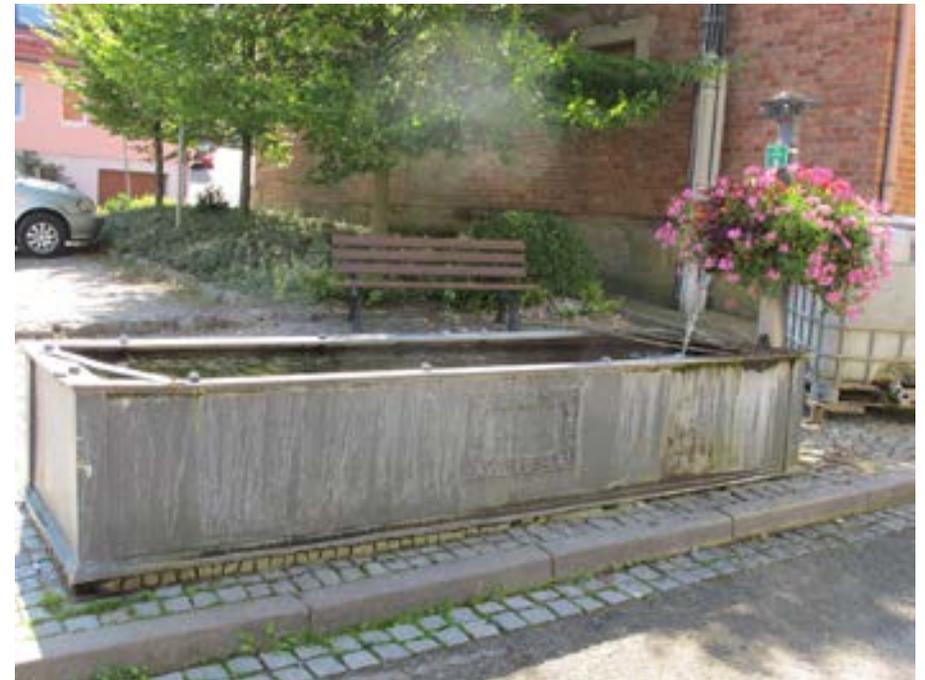
Nördlich des zentralen Scheunenkomplexes stehender Laufbrunnen mit rechteckigem, gusseisernem Brunnentrog und gusseisernem Brunnenstock mit einer Wasserauslaßröhre.

Auf dem Brunnentrog mit 1861 datiert.

Ansicht des gusseisernen Brunnentroges von Nordwesten

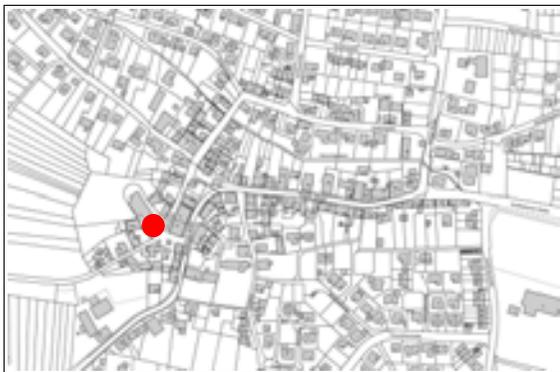
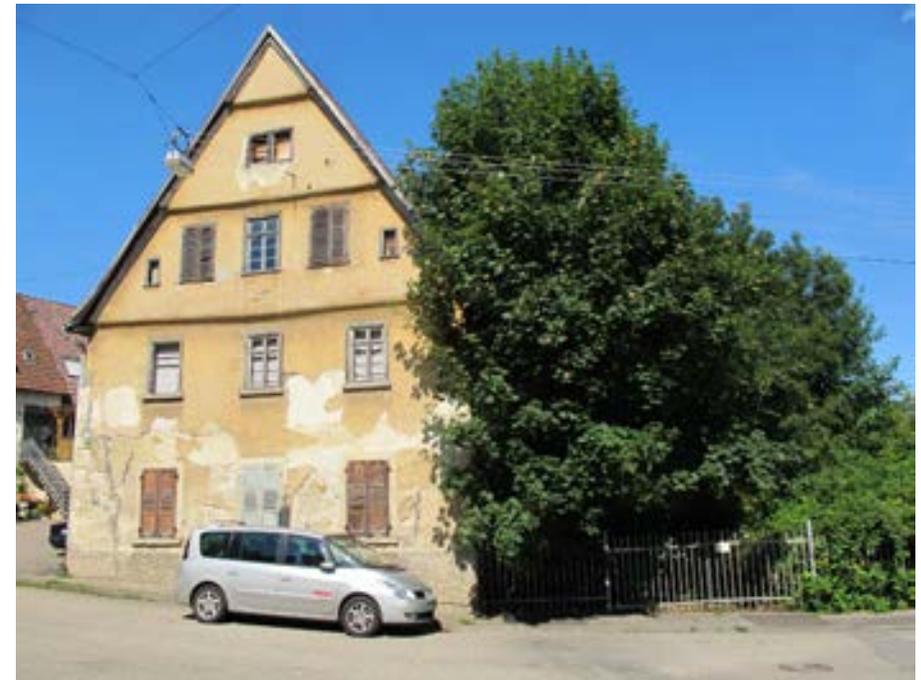
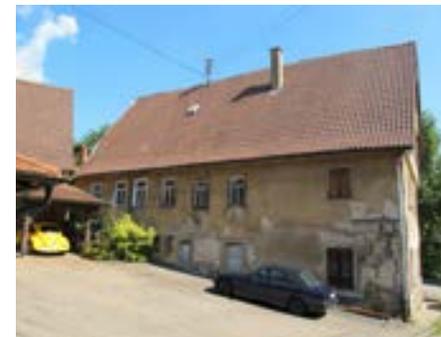
Nördlich des Gasthauses befindet sich eine große Hof- und Freifläche.

Das an einem Knick der Adlerstraße stehende und mit seiner Giebelseite die platzartige Aufweitung der Adlerstraße bestimmende Gebäude ist ein wichtiges Zeugnis für das dörfliche Gasthauswesen des 18. Jahrhunderts. An seiner Erhaltung besteht daher aus wissenschaftlichen und heimatgeschichtlichen Gründen ein öffentliches Interesse. Die nördlich angrenzende, historische Hof- und Gartenfläche des ehemaligen Gasthauses ist als erhaltenswert anzusehen.

Ansicht des Gasthauses mit dem nebenliegenden Garten von Osten

Ansicht von Südwesten

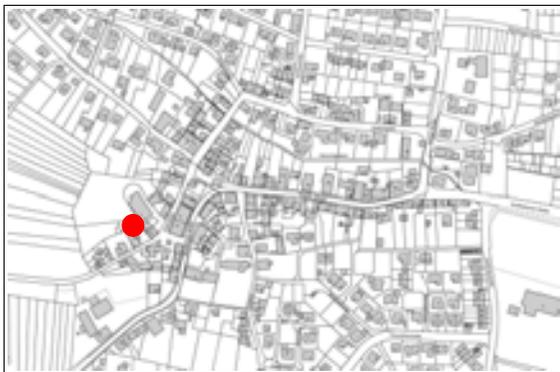
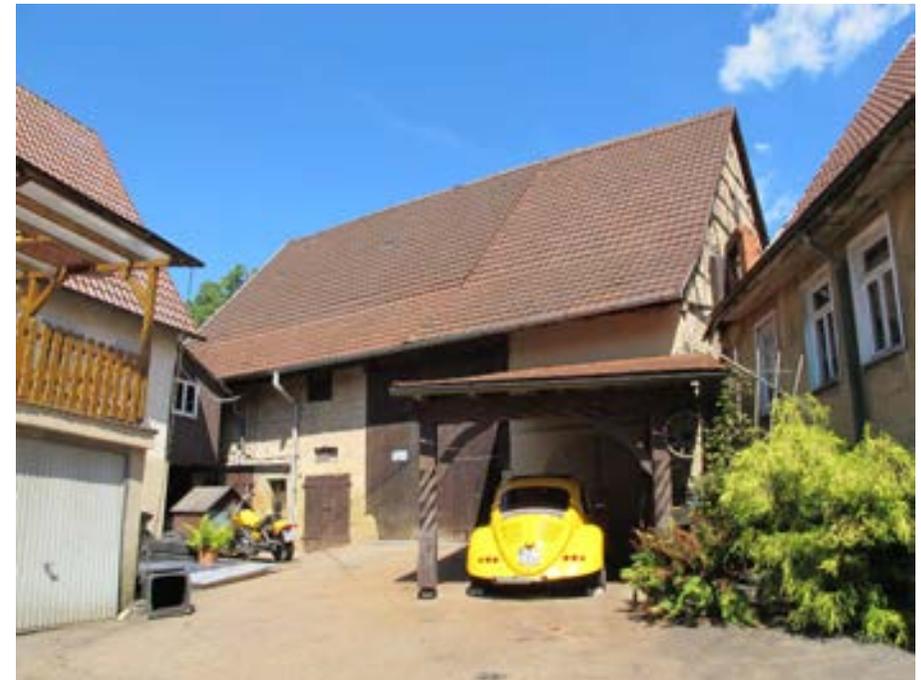
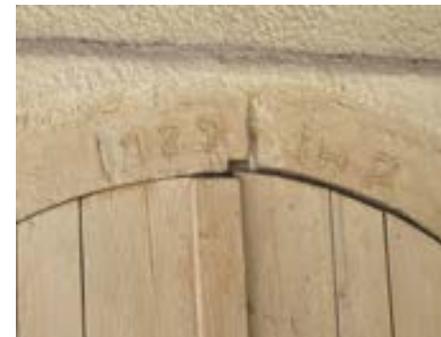
Am westlichen Ortsrand, rückwärtig zum Grundstück stehende Scheune mit massiv gemauertem Erdgeschoss und unverputzten Fachwerk-Giebeln. Nach oben mit drei Dachgeschossebenen unter einem Satteldach abschließend. Traufseitig mit großer Toreinfahrt und großem Rundbogen-Kellertor. Das Rundbogentor mit der Inschrift „1729 I H R“. 18./19. Jahrhundert.

Die am historischen Ortsrand stehende Scheune ist ein anschauliches Beispiel für die im 18./19. Jahrhundert vorherrschende landwirtschaftliche Prägung Ottmarsheims. Zudem bildet die Scheune ein wichtiges Element eines ehemals geschlossenen Scheunengürtels, welcher das Dorf zur freien Landschaft abtrennte.

Ansicht der Scheune von Südosten

Rundbogentor mit Inschrift „1729 I H R“

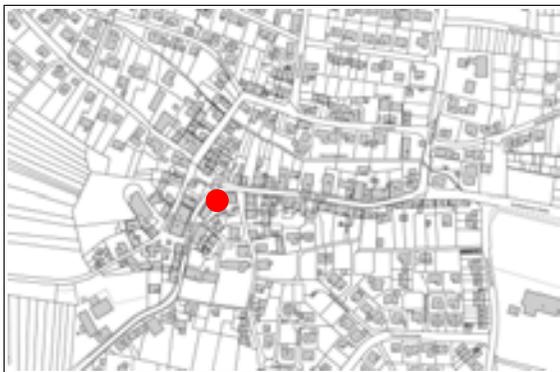
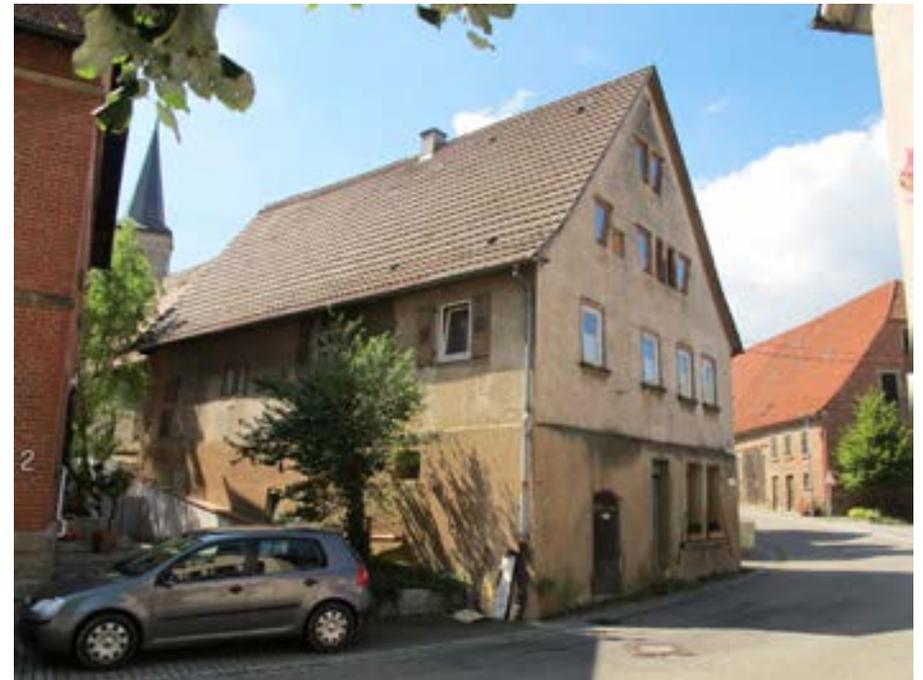
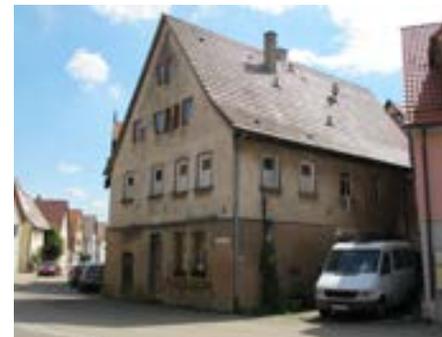
Das zentral im Ort an einer Straßenkurve gelegene Gebäude prägt das Straßenbild in erheblichem Maße mit.

Mit dem guten Beispiel eines bäuerliches Wohnhauses im Zentrum des historischen Ortskerns ist das Gebäude struktureller Teil des von Landwirtschaft geprägten Hausbestandes des 18./19. Jahrhunderts in Ottmarsheim.

Ansicht des Wohnhauses von Nordosten

Ansicht von Nordwesten

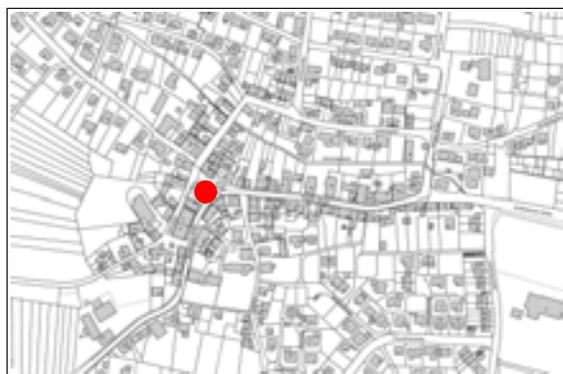
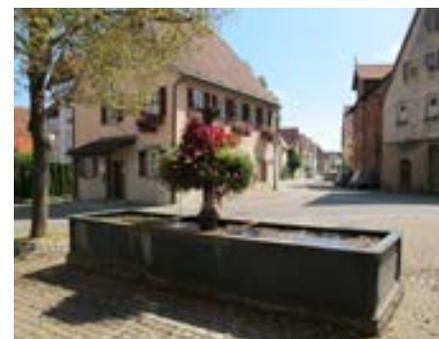
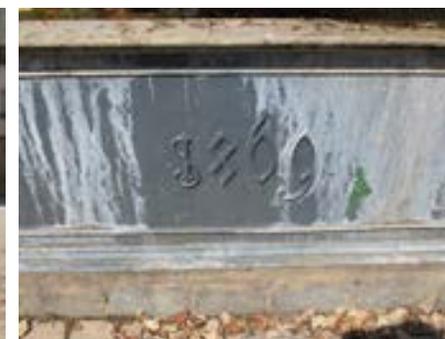
Im historischen Ortskern gibt es drei etwa gleichartige Brunnen, die allesamt aus den 1860er Jahren stammen. Jedoch dürfte keiner der Brunnenträge noch an seinem ursprünglichen Standort stehen. Der hiesige Brunnen stand ursprünglich östlich vor dem Rathaus (Ilsfelder Straße 7; siehe historische Abbildung dort).

Der Brunnen stellt als Vertreter eines Laufbrunnens des 19. Jahrhunderts ein wichtiges Dokument für die historische Wasserversorgung Ottmarsheim, vor Einführung eines Wasserleitungsnetzes, dar. Zudem ist er ein wichtiges Zeugnis für die Gusseisenproduktion des 19. Jahrhunderts. An seiner Erhaltung besteht aus wissenschaftlichen Gründen ein öffentliches Interesse.

Ansicht von Westen

Inschrift „1869“

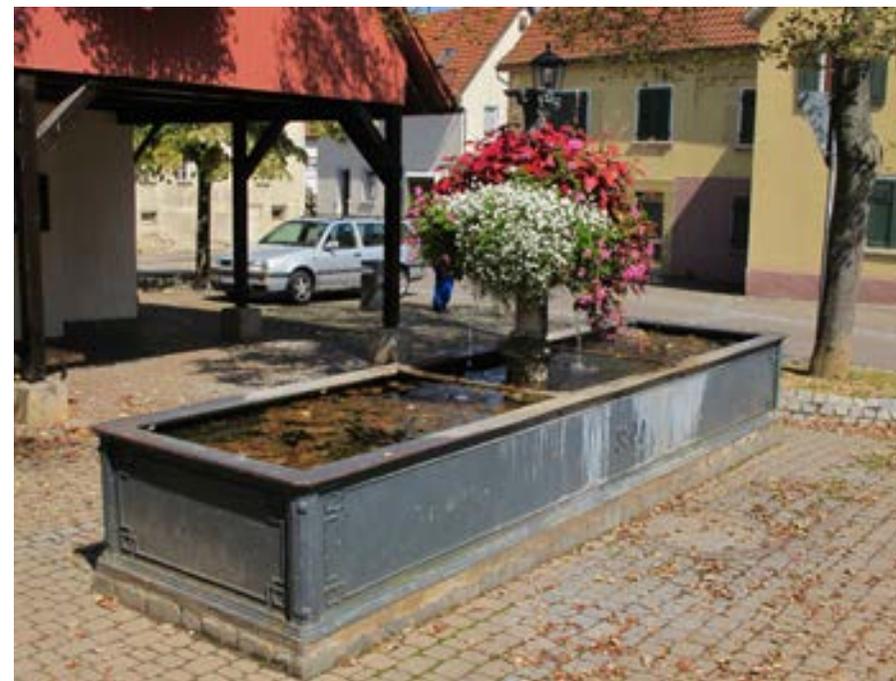
Ansicht des gusseisernen Brunnentroges von Südosten

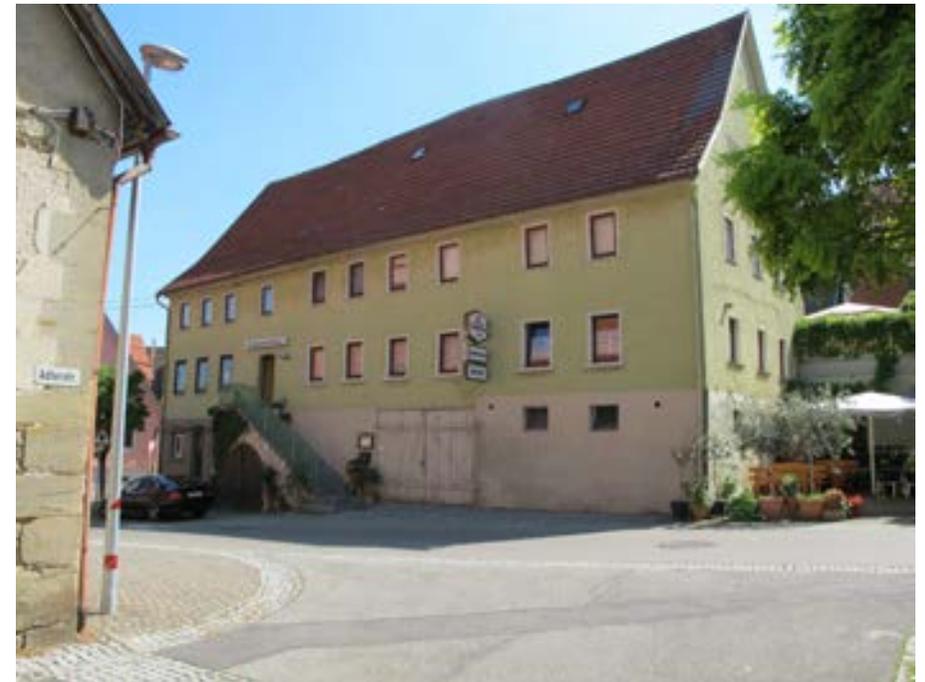
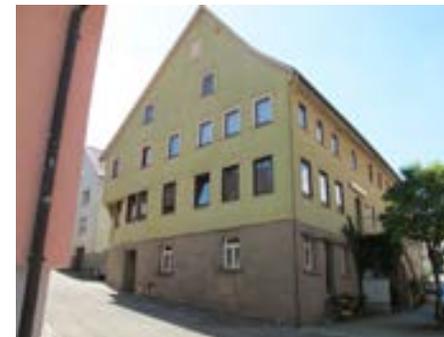
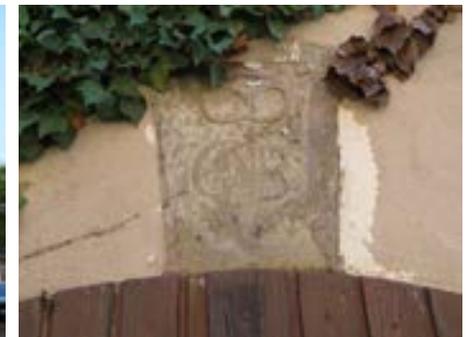
Ansicht des Gasthauses von Südwesten

Ansicht von Nordwesten

Keilstein mit Brezel und den Initialen „G B“

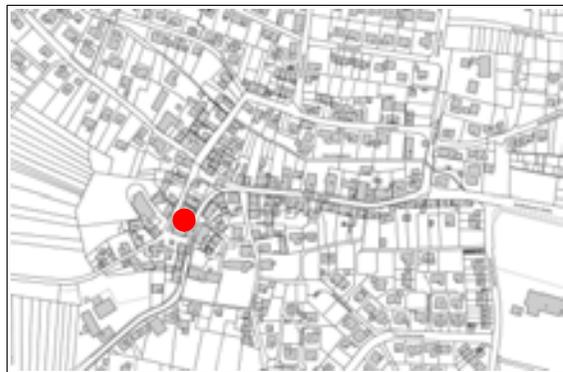
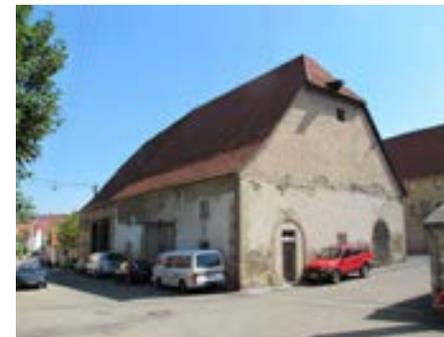
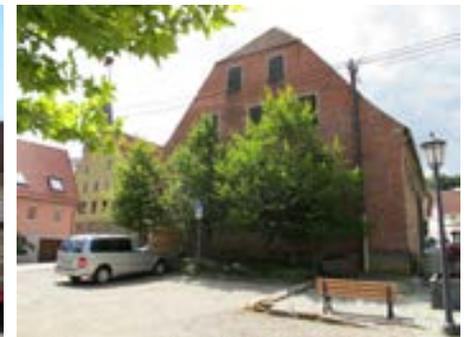
Besigheimer Straße 8, 10 (Flstnr. 323/1, 323)

Zentral im Ort stehender, sehr stattlicher Scheunenkomplex bestehend aus zwei aneinander gebauten Scheunen. Die nördliche Scheune backsteinsichtig mit Öffnungsgewänden aus Sandstein. Die südliche Scheune ein verputzter Quaderbau mit Eckquaderungen und verputztem Fachwerkgiebel. Beide Scheunen werden jeweils an beiden Traufseiten durch große Toreinfahrten erschlossen. Nach oben mit zwei Dachgeschossebenen unter einem Krüppelwalmdach abschließend.

Südliche Scheune (Nr. 10) 18. Jahrhundert.

Nördliche Scheune (Nr. 8) 19./20. Jahrhundert.

Anstelle der nördlichen Scheune (Nr. 8) ist auf dem rektifizierten Katasterplan des späten 19. Jahrhunderts noch ein Wohnhaus mit Scheune zu erkennen. Die Solitärgröße und Größe der südlichen Scheune lässt eine einstige Sondernutzung (Kelter, Zehntscheune, etc.) vermuten.

Der die Ortsdurchfahrt und das Zentrum Ottmarsheims deutlich dominierende und bestimmende Scheunenkomplex bildet ein wichtiges Zeugnis für die landwirtschaftliche Prägung und dörfliche Struktur des Ortes. An seiner Erhaltung besteht daher aus wissenschaftlichen Gründen ein öffentliches Interesse.

Ansicht des Scheunenkomplexes von Südosten

Ansicht von Südwesten

Ansicht von Norden

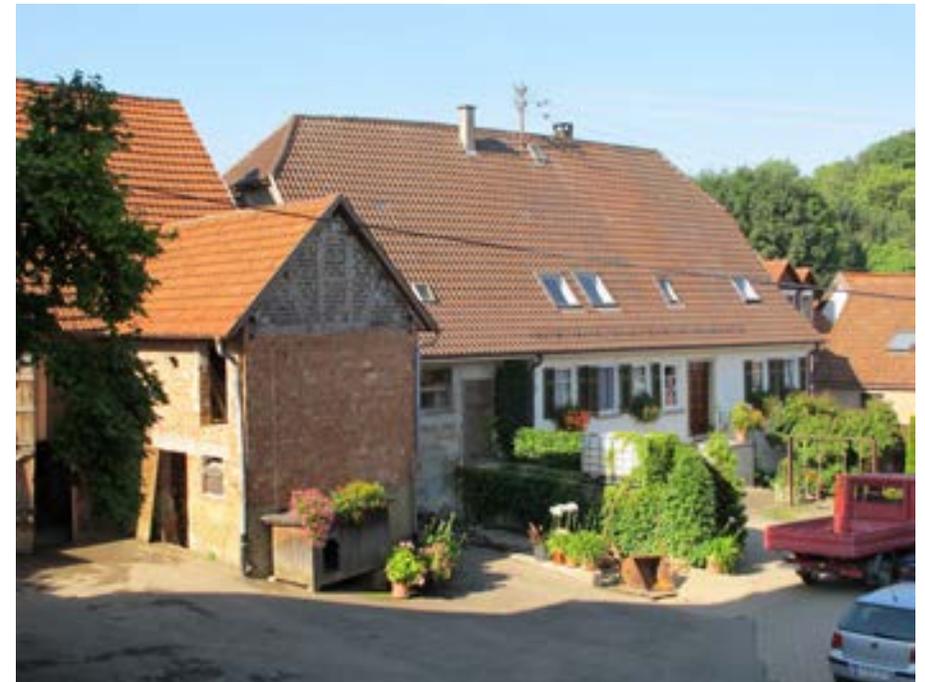
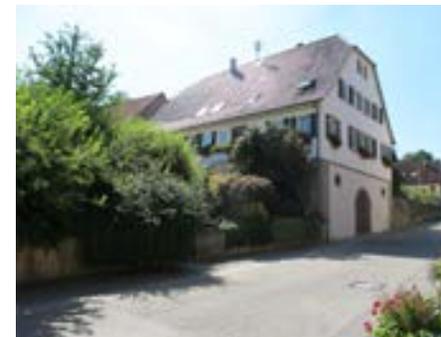
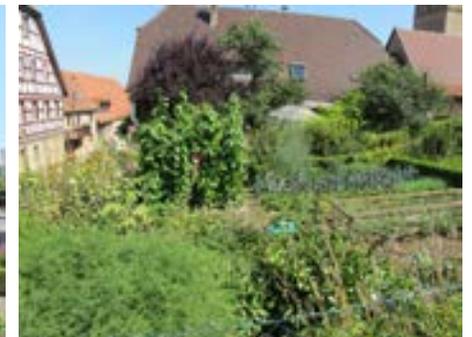
Besigheimer Straße 9 (Flstnr. 360/1, 360)

In Hanglage am westlichen Kirchberg stehendes, eingeschossiges Wohnhaus über hohem Keller- bzw. Sockelgeschoss. Giebelständig zur Besigheimer Straße stehendes, massiv gemauertes Gebäude. Nach oben mit zwei Dachgeschossesebenen unter einem Krüppelwalmdach abschließend. Rundbogen-Kellertor an der Besigheimer Straße; ansonsten erfolgt die Gebäudeerschließung von der Schulstraße aus.

18. Jahrhundert.

Östlich des Wohnhauses eine massiv gemauerte Scheune mit Satteldach und traufseitiger Toreinfahrt. 18. Jahrhundert mit jüngeren Veränderungen.

Südlich der Hofanlage eine große ummauerte historische Gartenfläche.

Anstelle dieser Hofanlage soll sich bis ins 17. Jahrhundert eine Schlossanlage befunden haben (siehe Kulturdenkmäler der Archäologie).

Das stattliche, unweit der Pfarrkirche stehende Wohnhaus ist ein wichtiges Zeugnis einer gehobenen, großbäuerlichen Architektur des 18. Jahrhunderts. An seiner Erhaltung besteht aus wissenschaftlichen Gründen ein öffentliches Interesse. Die zugehörige Scheune und der Garten sind als erhaltenswerte Bestandteile dieses ehemaligen Freihofes anzusehen.

Ansicht der Hofanlage von Nordosten

Ansicht des Wohnhauses von Nordwesten

Ansicht des Gartens von Süden

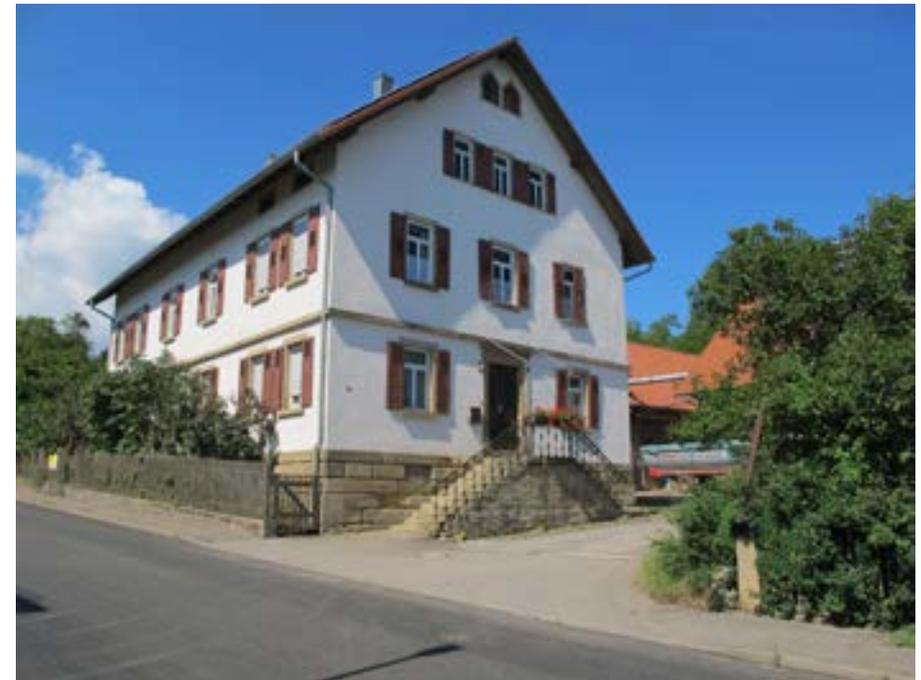
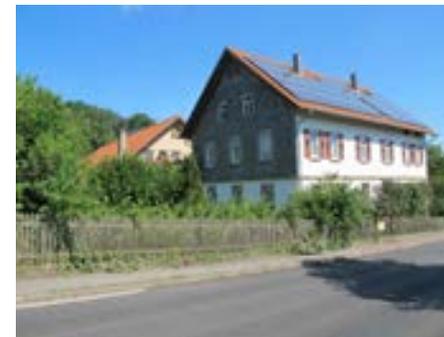
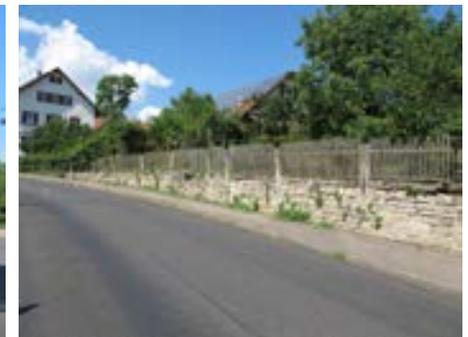
Besigheimer Straße 28 (Flstnr. 336)

Am südwestlichen Ortsrand stehende, stattliche Hofanlage bestehend aus einem traufständigen, zweigeschossigen, massiv gemauertem Wohnhaus mit zwei Dachgeschossebenen unter einem Satteldach und giebelseitiger, zwei-läufiger Freitreppe. Südwestlicher Giebel mit Schiefer verkleidet. Zudem mehrere Ökonomiegebäude in Form eines offenen Dreiseitgehöfts um einen Innenhof gruppiert; teils backstein-, teils fachwerksichtig.

Wohnhaus inschriftlich datiert auf 1867.

Umgeben wird die Hofanlage von großen Garten- und Freiflächen, die zur Straße hin durch eine bauzeitliche Einfriedung mit Natursteinmauer und Lattenzaun abgegrenzt werden.

Die den südwestlichen Ortseingang dominierende Hofanlage ist ein anschauliches Dokument für die fortlebende landwirtschaftliche Prägung des Ortes in der zweiten Hälfte des 19. Jahrhunderts. An seiner Erhaltung besteht daher aus wissenschaftlichen Gründen ein öffentliches Interesse.

Die historischen Freiflächen samt Einfriedungen sind ein gutes Beispiel für eine in die Fläche gehende Hofanlage des 19. Jahrhunderts, wie sie in dieser Größe nur außerhalb des historischen Ortsetters möglich war.

Ansicht des Wohnhauses von Osten

Ansicht der Hofanlage von Süden

Historische Einfriedung des Gartens

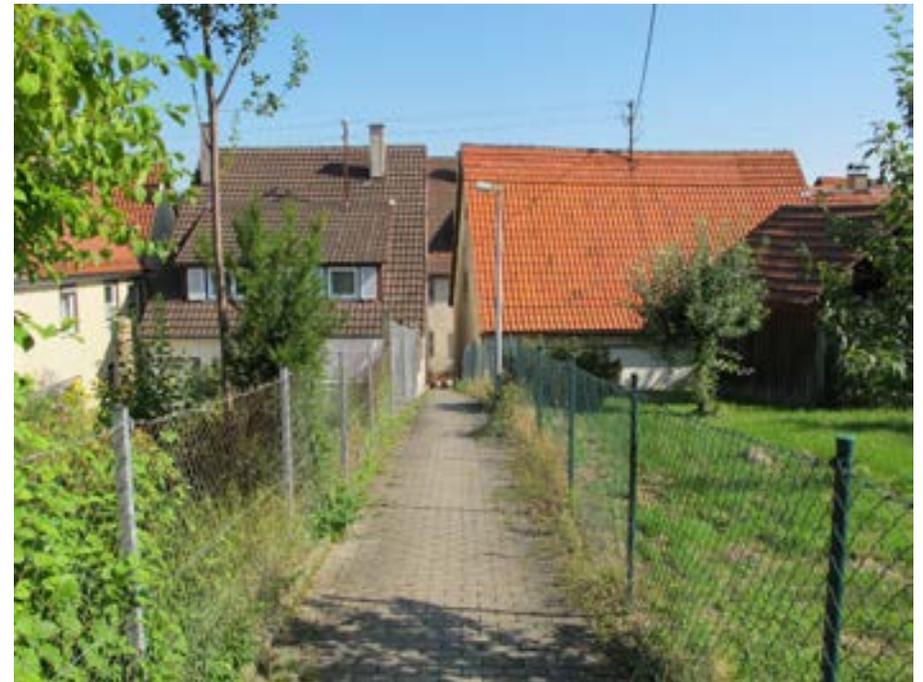
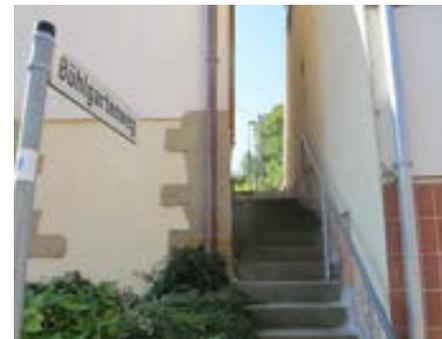
## Bühlgartenweg (Flstnr. 383)

Zwischen den Gebäuden Ilsfelder Straße 24 und 26 erstreckt sich ein Fußweg in südliche Richtung zwischen den hier noch vorhandenen, historischen Haus- und Baumgärten. Dieser kurze Abschnitt des Bühlgartenweges ist bereits auf dem rektifizierten Katasterplan des 19. Jahrhundert gut zu erkennen.

Zu einem gewissen Teil verlief dieser Fußweg ehemals im Bereich des südöstlichen Ortsetters der Gemeinde Ottmarsheim und verband den östlichen Ortseingang an der Ilsfelder Straße mit dem südlichen Ortseingang am Kirchberg.

Der Rest einer alten Wegeverbindung, die ursprünglich den südöstlichen Ortsrand nachzeichnete, ist als erhaltenswerter historischer Fußweg anzusehen.

Blick nach Norden über den Fußweg

Treppenaufgang zwischen Ilsfelder Str. 24 + 26
