# Büro für Bauforschung und Denkmalschutz

## BESIGHEIM - OTTMARSHEIM

Historische Ortsanalyse

September 2010  
im Auftrag des  
Regierungspräsidium Stuttgart  
Referat 86 - Denkmalpflege

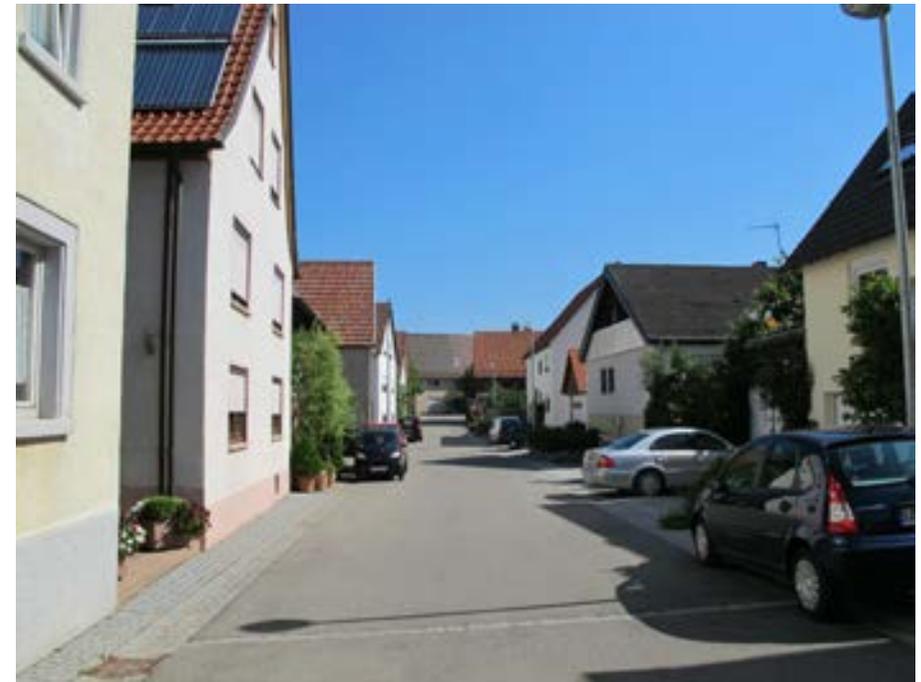
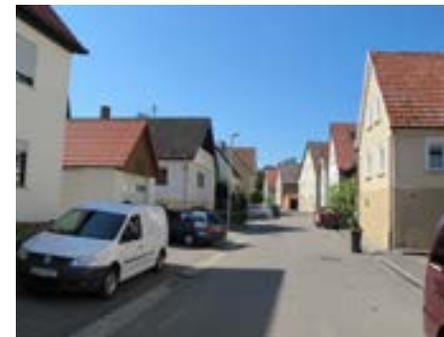
# Gartenstraße

Die Gartenstraße verläuft L-förmig vom Ortszentrum, westlich des Rathauses, in nordöstliche Richtung. Nach Überbrückung des Hörschelgrabens knickt sie bei Hausnr. 14 nach Osten ab und erstreckt sich annähernd gerade bis zur Ilfelder Straße. Die Gartenstraße dürfte zu Beginn des 19. Jahrhunderts angelegt worden sein und bildet die erste Ortserweiterung in nördliche Richtung über den Hörschelgraben hinweg.

Die Gartenstraße wird im westlichen Abschnitt (von Hausnr. 1 bis Hausnr. 10) von historischer Bebauung des 17.-20. Jahrhunderts geprägt. Die Gebäude stehen hier zumeist giebelständig zur Straße.

Die Gartenstraße bildet einen bedeutenden Bestandteil der historischen Grundrissstruktur und ist als frühe Ortserweiterung über den mittelalterlichen Ortsetter hinaus ein wichtiger Hinweis für die Siedlungsgeschichte Ottmarsheims.

Blick nach Nordosten auf Höhe von Hausnr. 1

Blick nach Südwesten auf Höhe von Hausnr. 9

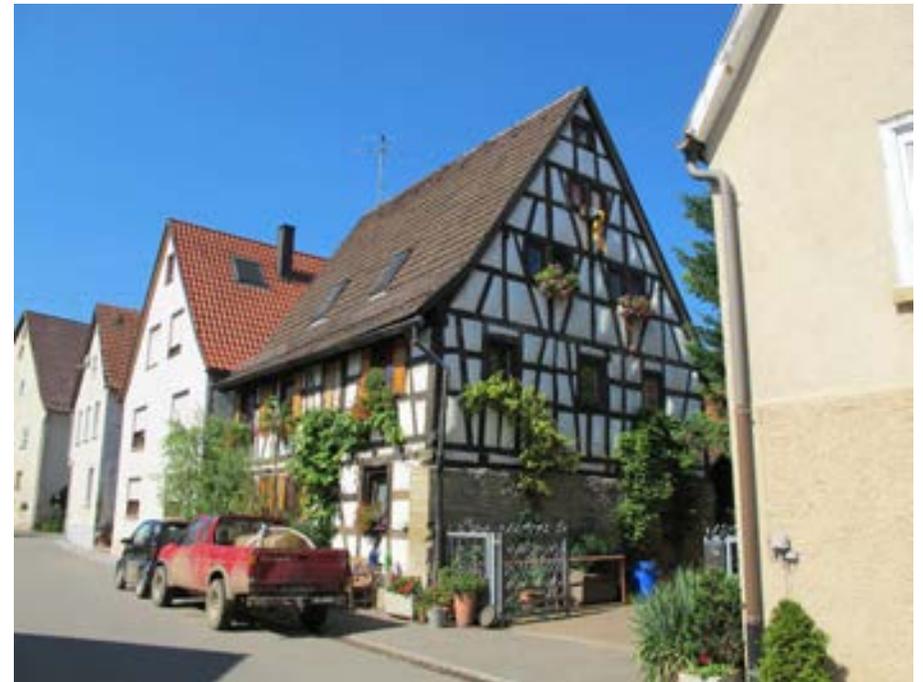
Taufständig zur Straße stehendes, zweigeschossiges, unverputztes Fachwerk-Wohnhaus. Das Erdgeschoss giebelseitig mit einer massiven Bruchstein-Außenwand. Nach oben mit zwei Dachgeschosebenen und einem Spitzboden unter einem Satteldach abschließend. Anfang 19. Jahrhundert mit jüngeren Veränderungen.

Ansicht des Wohnhauses von Nordosten

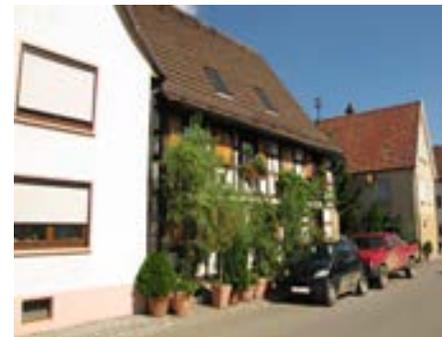
Gartenstraße 5 (Flstnr. 254)

Bei dem Gebäude handelt es sich um das Wohnhaus einer einstigen Hofanlage mit rückwärtig stehender Scheune.

Das Wohnhaus am westlichen Rand des historischen Ortskerns ist struktureller Teil des von Landwirtschaft geprägten Hausbestandes des 19./20. Jahrhunderts in Ottmarsheim.

Ansicht von Südosten

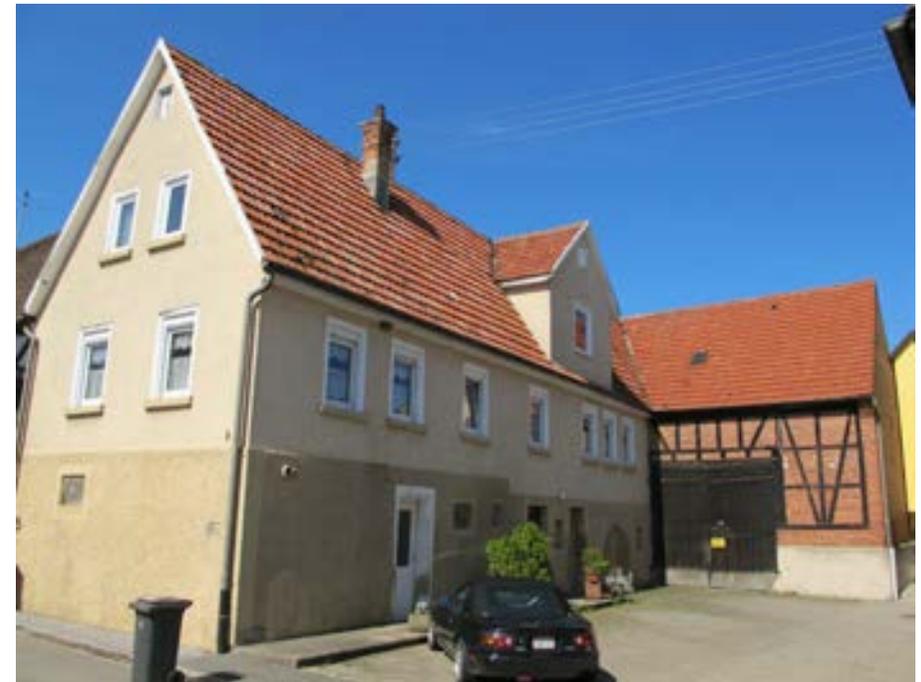
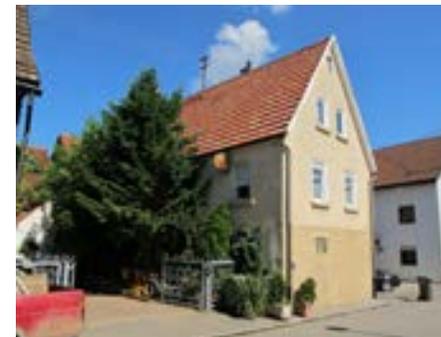
Gartenstraße 7 (Flstnr. 250/2, 253)

Am westlichen Ortsrand unweit des Hörschelgrabens stehendes Hakengehöft mit zweigeschossigem, verputztem Wohnhaus und fachwerk- bzw. backstein-sichtiger Scheune. Das Wohnhaus mit einer Dachgeschossebene und Spitzboden unter einem Satteldach mit Zwerchhaus. Traufseitig Rundbogen-Kellertor mit Inschrift „18 . .“ und Türsturz mit Inschrift „19 Otto Nollenberger 03“.

Anfang 19. Jahrhundert mit jüngeren Veränderungen.

Mit dem anschaulichen Beispiel eines Hakengehöfts am Westrand des historischen Ortskerns ist die Hofanlage struktureller Teil des landwirtschaftlich geprägten Hausbestandes des 19./20. Jahrhunderts in Ottmarsheim.

Ansicht der Hofanlage von Nordosten

Ansicht des Wohnhauses von Südosten

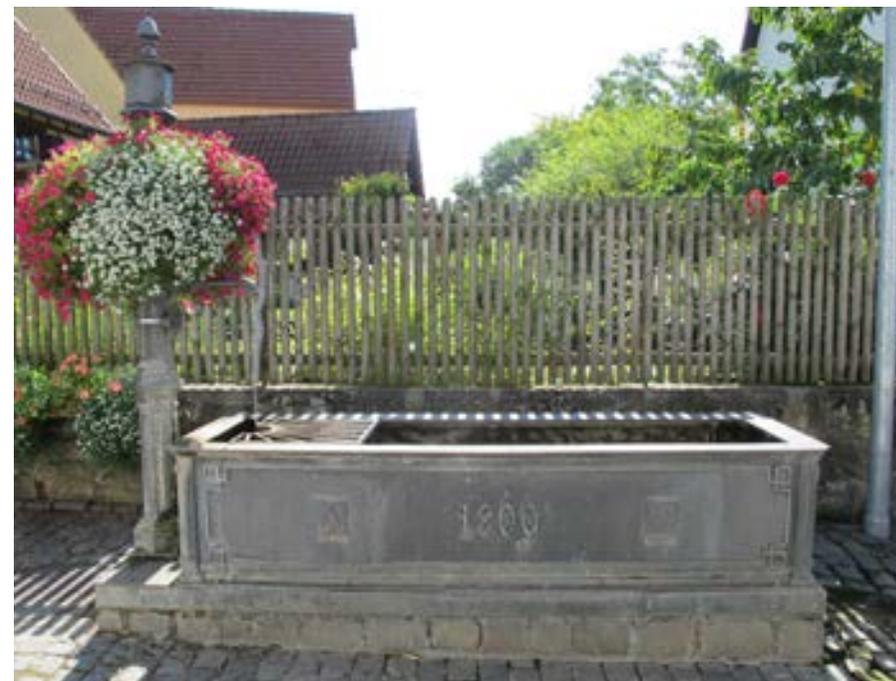
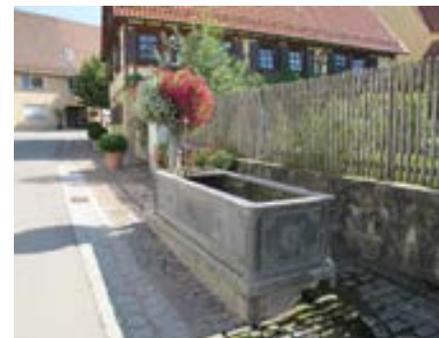
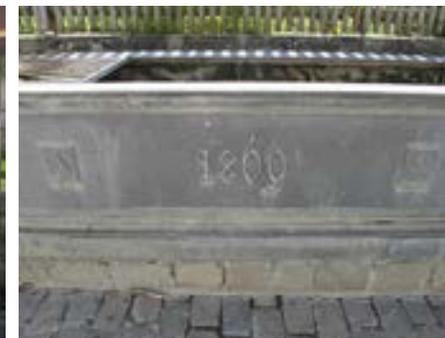
## Gartenstraße - bei 14 (Flstnr. 39)

Südwestlich des Gebäudes Gartenstraße 14, unweit des Hörschelgrabens stehender Laufbrunnen mit rechteckigem, gusseisernem Brunnentrog und gusseisernem Brunnenstock mit einer Wasserauslaßröhre. Auf dem Brunnentrog mit 1869 datiert.

Im historischen Ortskern gibt es drei etwa gleichartige Brunnen, die allesamt aus den 1860er Jahren stammen. Jedoch dürfte keiner der Brunnenträge noch an seinem ursprünglichen Standort stehen.

Der Brunnen stellt als Vertreter eines Laufbrunnens des 19. Jahrhunderts ein wichtiges Dokument für die historische Wasserversorgung Ottmarsheim, vor Einführung eines Wasserleitungsnetzes, dar. Zudem ist er ein wichtiges Zeugnis für die Gusseisenproduktion des 19. Jahrhunderts. An seiner Erhaltung besteht aus wissenschaftlichen Gründen ein öffentliches Interesse.

Ansicht des gusseisernen Brunnentroges von Nordwesten

Ansicht von Südwesten

Inschrift „1869“

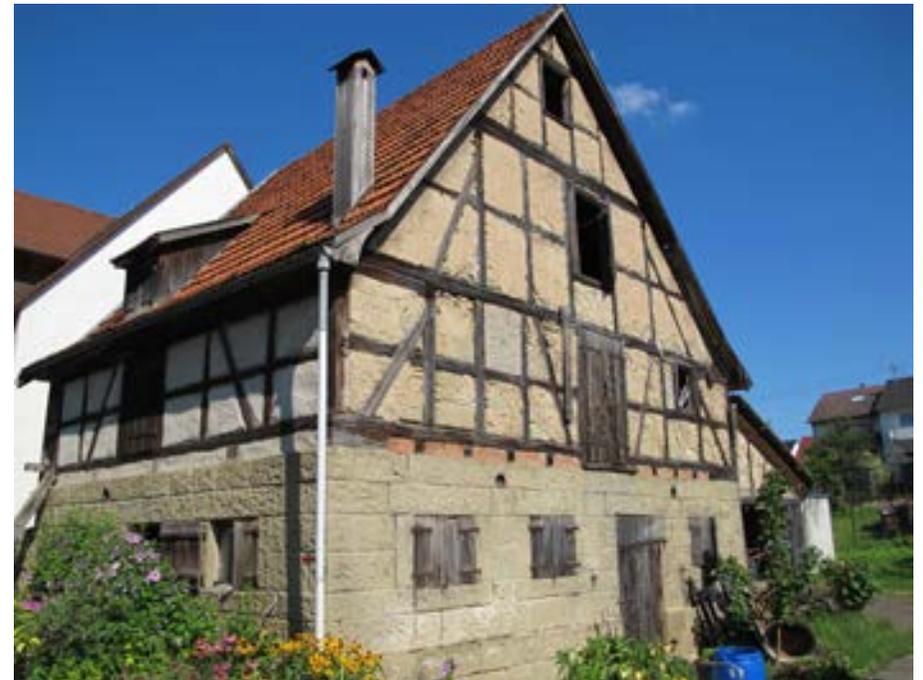
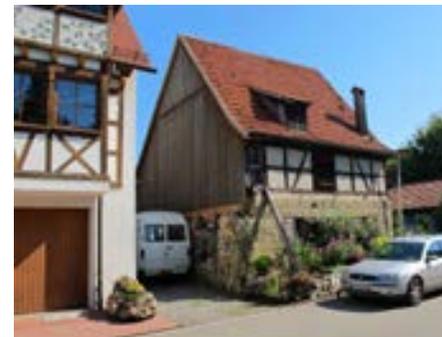
Gartenstraße 31 (Flstnr. 168/1)

Nördlich der Gartenstraße stehendes, zweigeschossiges Ökonomiegebäude mit massiv aus Quadersteinen gemauerter Erdgeschosszone und unverputztem Fachwerk-Obergeschoss. Dach oben mit zwei Dachgeschossebenen unter einem Satteldach mit Schleppgaube abschließend. Frühes 20. Jahrhundert.

Bei dem Gebäude handelt es sich um den ehemaligen Farrenstall der Gemeinde Ottmarsheim.

Das anschaulich überlieferte Beispiel eines dörflichen Farrenstalls des frühen 20. Jahrhunderts ist struktureller Teil des von Landwirtschaft geprägten Gebäudebestandes des 19./20. Jahrhunderts in Ottmarsheim und ein Hinweis auf das Fortleben der Farrenhaltung durch die Gemeinde im frühen 20. Jahrhundert.

Ansicht des ehemaligen Farrenstalls von Südosten

Ansicht von Südwesten

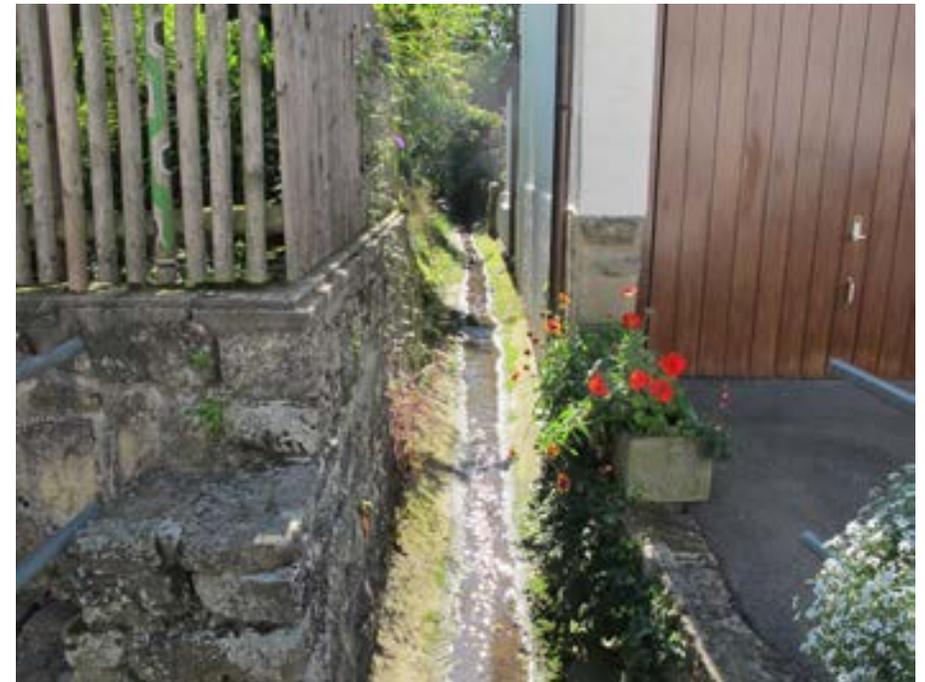
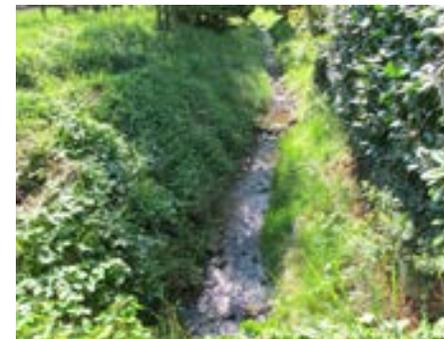
## Hörschelgraben (Flstnr. 59, 243)

Der Talbach entspringt etwa 1,0 km östlich des Ortes auf Ottmarsheimer Gemarkung und verläuft als sog. Hörschelgraben von Osten in Richtung Nordwesten durch Ottmarsheim. Ursprünglich dürfte der Bachverlauf den nördlichen Ortsetter des Dorfes gebildet haben, der wohl erst zu Beginn des 19. Jahrhunderts nach Norden über den Bach hinaus verlegt wurde.

Im Bereich nördlich der Gebäude Ilsfelder Straße 25-43 wurde der Hörschelgraben im 20. Jahrhundert leicht nach Norden verlegt und dabei begradigt. Darüber hinaus scheint sich der Talbach noch in seinem historischen Verlauf zu bewegen.

Als Teil der mittelalterlichen Wasserversorgung und möglicherweise auch Voraussetzung für die Ansiedlung des Ortes zeichnet der Talbach die ehemalige nördliche Grenze Ottmarsheims nach. Der Hörschelgraben ist somit als erhaltenswerte historische Wasserfläche anzusehen.

Blick nach Südosten über den Hörschelgraben auf Höhe von Gartenstraße 10

Hörschelgraben hinter Grabenstraße 9

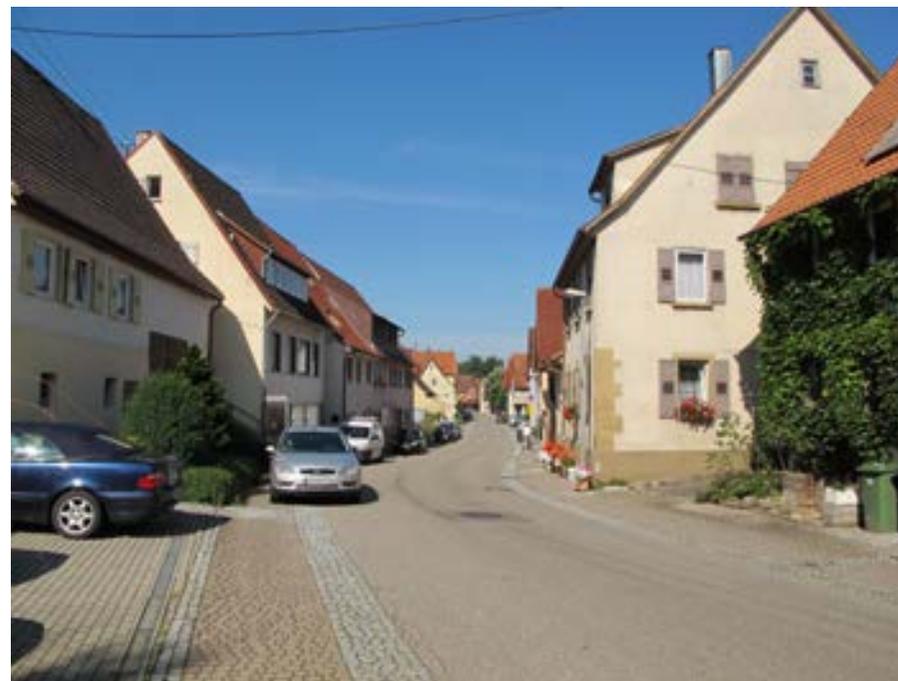
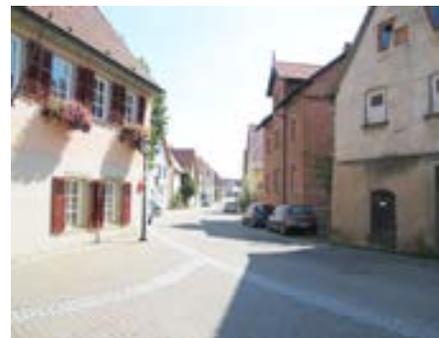
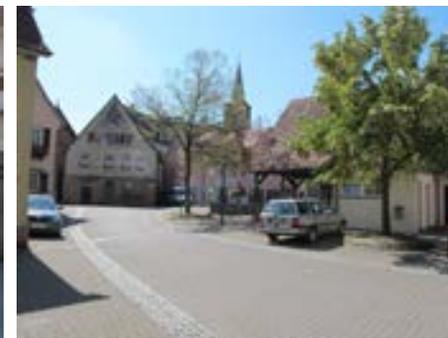
## Ilfelder Straße

Die Ilfelder Straße erstreckt sich vom Ortszentrum in weitestgehend geradem Verlauf in östliche Richtung, wo sie bei Hausnr. 35 leicht nach Nordosten abknickt. Am historischen Ortsrand bei Hausnr. 41 knickt die Straße nach Norden ab und verläuft von hier zum Ortsausgang. Die Straße bildet die direkte Verbindung zum Nachbarort Ilfeld, welcher zugleich namensgebend ist.

Die Ilfelder Straße wird im Ortszentrum (von Hausnr. 1 bis Hausnr. 35) von historischer Bebauung des 18.-20. Jahrhunderts geprägt. Bemerkenswert ist dabei, dass die nördliche Straßenrandbebauung vom Zentrum bis zu Hausnr. 33 durch giebelständige Gebäude bestimmt wird. Die südliche Straßenseite wird hingegen durch traufständige Gebäude dominiert. Die jüngere Bebauung am östlichen Ende der Straße ist durchgängig traufständig. Der westliche Bereich der Straße wird durch das Rathaus und die Kinderschule (Kirchberg 2) geprägt.

Die Ilfelder Straße bildet den zentralen Bestandteil der mittelalterlichen Grundrissstruktur und prägt als wichtigste Hauptachse das historische Erscheinungsbild Ottmarsheims in erheblichem Maße.

Blick nach Westen auf Höhe von Hausnr. 37

Blick nach Osten auf Höhe des Rathauses (links)

Straßenplatz westlich des Rathauses

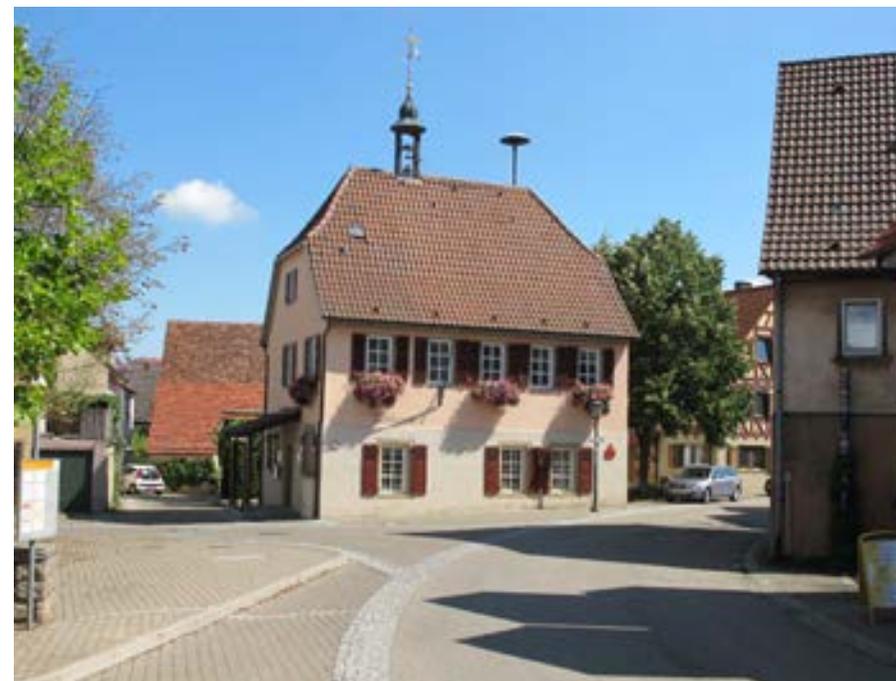
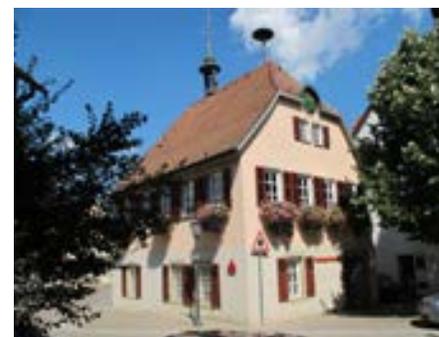
Ansicht des solitär stehenden Rathauses von Südwesten

Ansicht des Rathauses von Südosten

Ottmarsheimer Schultheißen sind seit dem späten 15. Jahrhundert belegt. Nach der Gerichts- und Dorfordnung von 1571 bestand am Rathaus ein Niedergericht mit 13 Richtern. Im Zuge der Franzoseneinfälle des späten 17. Jahrhunderts werden auch Schäden am Rathaus überliefert. Der bestehender Bau von 1765 wurde 1880 umgebaut.

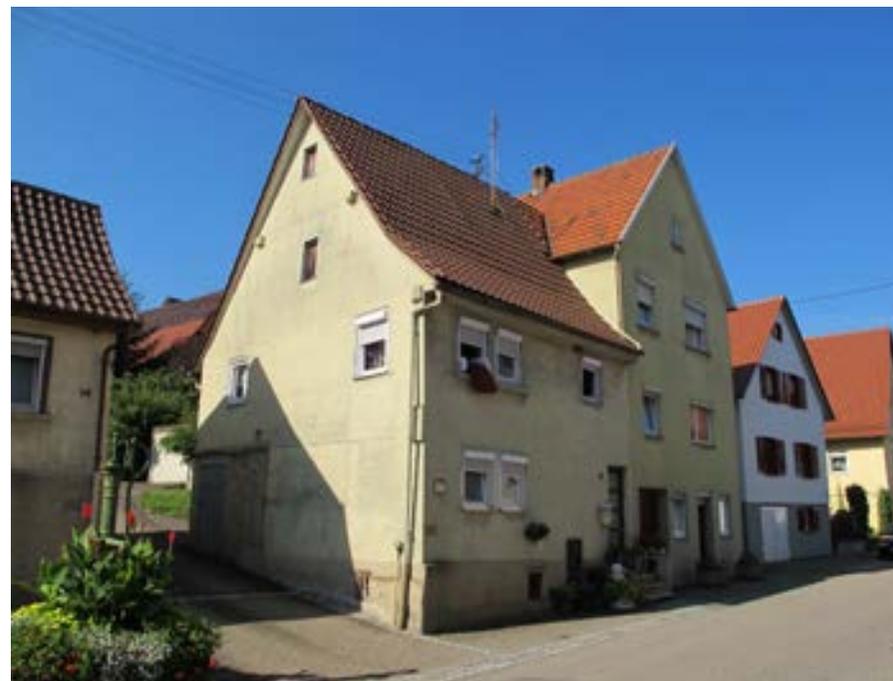
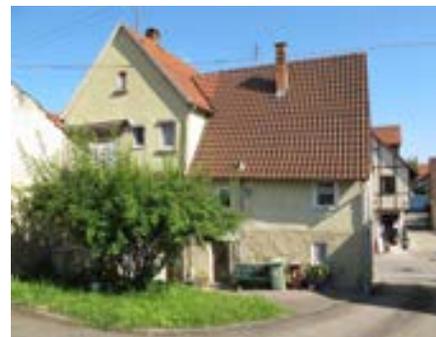
Ilfsfelder Straße 10 (Flstnr. 370/2)

Zweigeschossiges, traufständiges Wohnhaus an der Südseite der Straße. Massiv gemauerte Erdgeschosszone und verputztes Fachwerk-Obergeschoss. Nach oben mit zwei Dachgeschossebenen unter einem Satteldach abschließend.

Das Wohnhaus bildet mit dem Gebäude Nr. 8 ein Doppelhaus. Die Tatsache, dass das Gebäude auf einer sehr kleinen Parzelle steht und keine zugehörigen Ökonomiegebäude besitzt spricht für ein ehemaliges Handwerker- oder Tagelöhnerhäuschen.

Ansicht des Wohnhauses von Nordosten

Ansicht von Süden

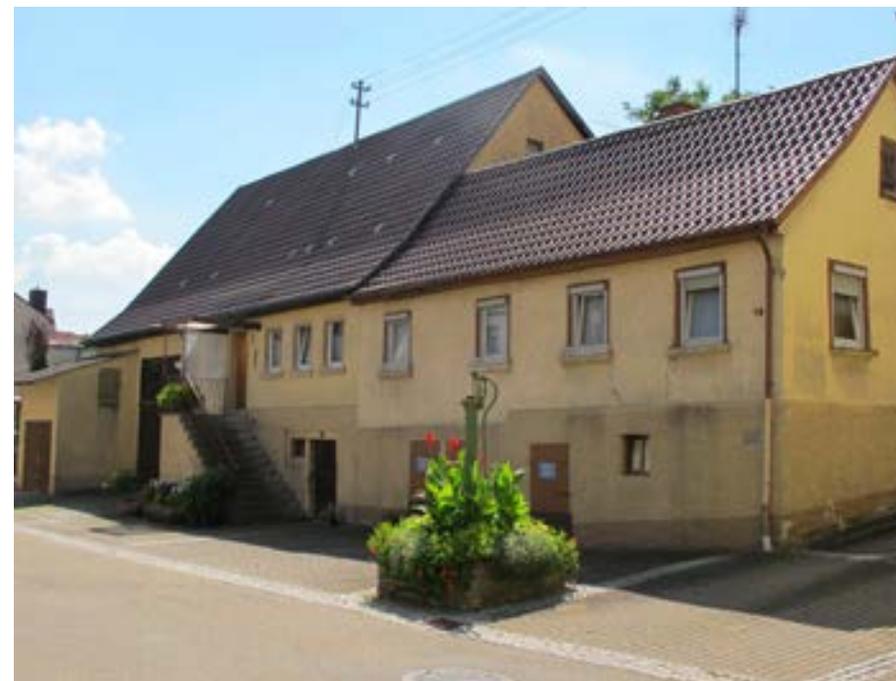
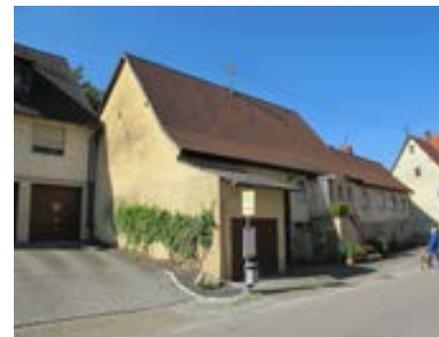
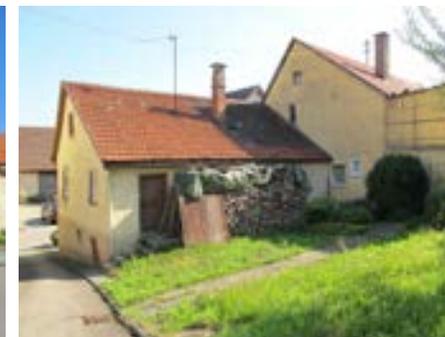
Ilfsfelder Straße 14, 16 (Flstnr. 369/1, 370)

Leicht von der Straßenflucht zurückweichende, traufständige Wohnhäuser, die heute zu einer Einheit zusammengewachsen sind. Zweigeschossiges, verputztes Doppelhaus. Gebäude Nr. 14 schließt mit einer Dachgeschossebene unter einem Satteldach ab. Gebäude Nr. 16 bildet mit seinem östlichen Scheunenteil ein gestelztes Einhaus und schließt nach oben mit zwei Dachgeschossebenen unter einem Satteldach ab. Traufseitig wird das Gebäude über eine Freitreppe im Obergeschoss erschlossen. 18./19. Jahrhundert mit jüngeren Veränderungen.

Das Zurückweichen der Gebäude von der Straße spricht für eine ehemalige Sondernutzung. Bei Gebäude Nr. 14 wäre an ein ehemaliges Waag-/Eichhaus oder ein Milchhäuschen zu denken.

Ansicht des Doppelhauses von Nordwesten

Ansicht von Nordosten

Ansicht von Südwesten

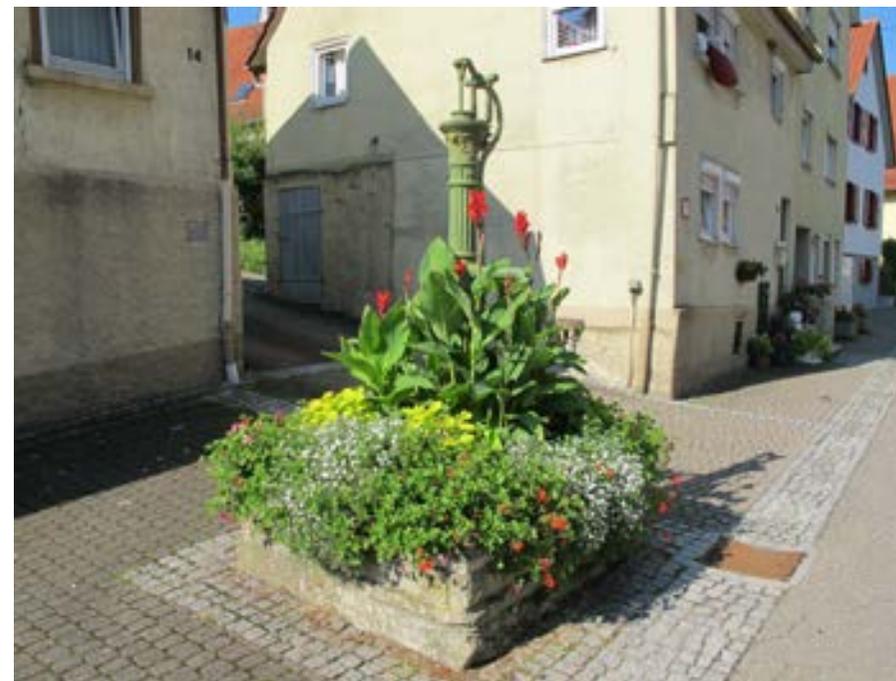
Der Brunnen stellt als Vertreter eines Pumpbrunnens des 19. Jahrhunderts ein wichtiges Dokument für die historische Wasserversorgung Ottmarsheim, vor Einführung eines Wasserleitungsnetzes, dar. An seiner Erhaltung besteht aus wissenschaftlichen Gründen ein öffentliches Interesse.

Ansicht des Pumpbrunnens von Nordosten

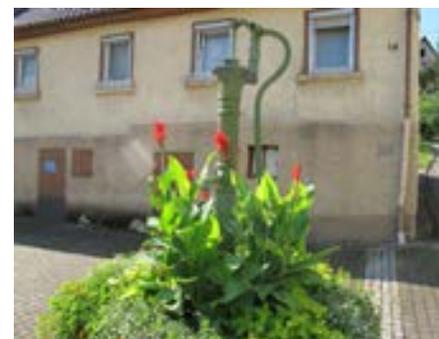
Ilfsfelder Straße - bei 14 (Flstnr. 369/1)

An der leichten Straßenaufweitung vor den Gebäuden Hausnr. 14, 16 stehender, gusseiserner Pumpbrunnen. Zweite Hälfte 19. Jahrhundert.

Ansicht von Norden

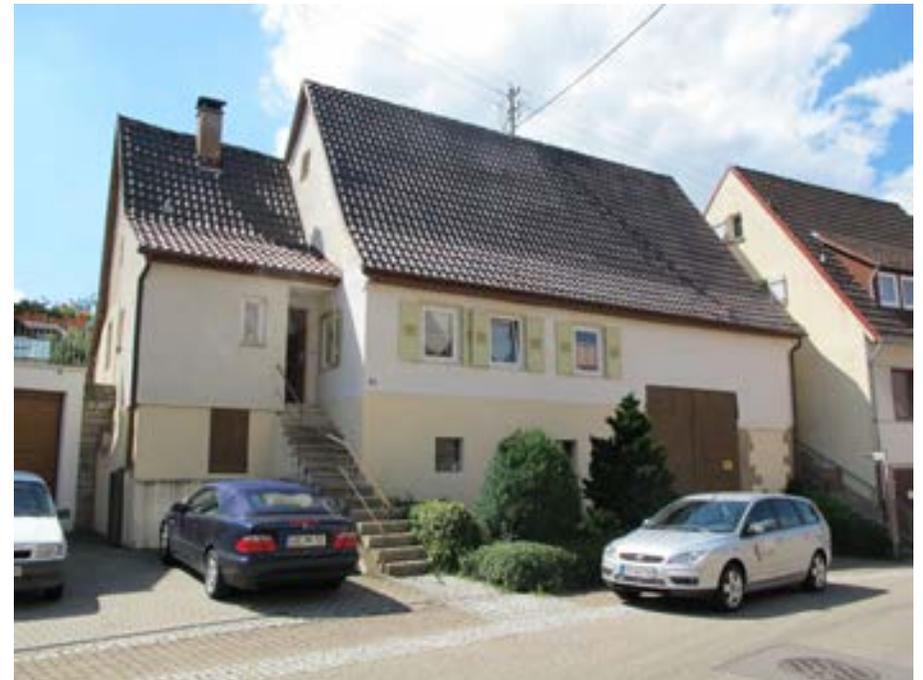
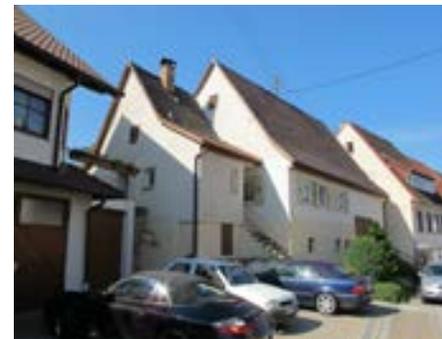
Ilfsfelder Straße 26 (Flstnr. 382)

Am südöstlichen Rand des historischen Ortskerns stehendes, zweigeschossiges Wohnhaus mit massiv gemauerter Erdgeschosszone und verputztem Fachwerk-Obergeschoss. Das traufständige Gebäude bildet mit dem westlichen Scheunenteil ein gestelztes Einhaus. Östlich schließt ein schmalerer, zweigeschossiger Anbau an. Nach oben mit zwei Dachgeschossesebenen unter einem Satteldach abschließend. Zwischen Haupthaus und Anbau wird das Gebäude über eine Freitreppe im Obergeschoss erschlossen. 18./19. Jahrhundert..

Ansicht des Wohnhauses von Norden

Ansicht von Nordosten

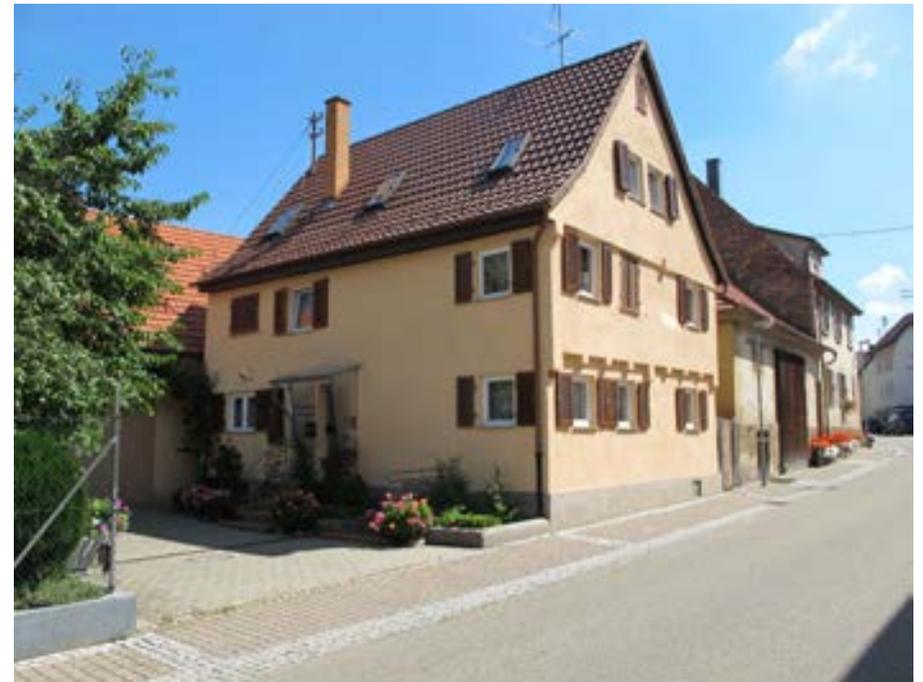
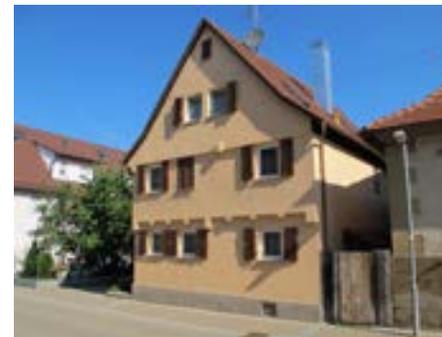
Ilfelder Straße 33 (Flstnr. 62)

Am nördlichen Rand des historischen Ortskerns unweit des Hörschelgrabens stehendes, giebelständiges Gebäude. Zweigeschossiges, verputztes Fachwerk-Wohnhaus mit zwei Dachgeschossebenen unter einem Satteldach. Giebelseitig zwei Geschossvorstöße mit verputzten Balkenköpfen. 17./18. Jahrhundert mit jüngeren Veränderungen.

Das Wohnhaus war einst Bestandteil eines offenen Hakengehöfts. Die ehemals dazu gehörige, rückwärtig zum Grundstück stehende Scheune brannte 1956 ab und wurde durch einen Neubau ersetzt.

Ansicht des Wohnhauses von Südwesten

Ansicht von Südosten

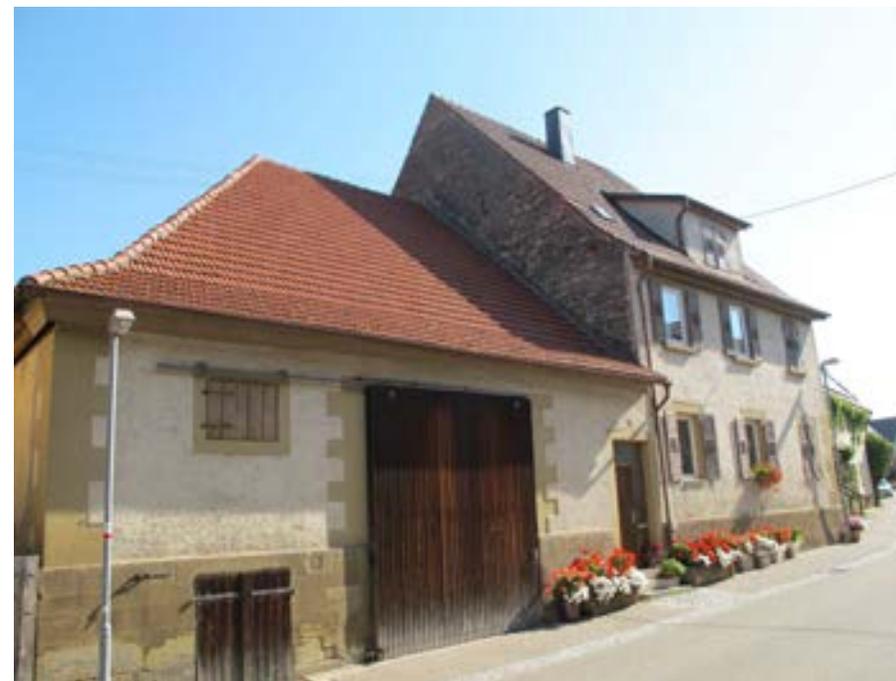
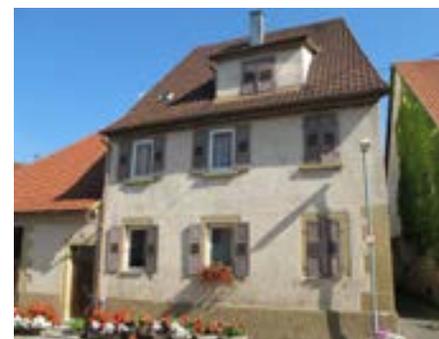
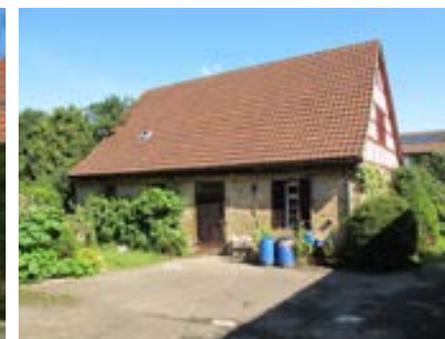
Ilfsfelder Straße 35 (Flstnr. 66, 66/1, 66/5, 68/1)

Am nördlichen Rand des historischen Ortskerns unweit des Hörschelgrabens stehende Hofanlage. Zweigeschossiges, traufständiges Wohnhaus mit massiv gemauerter Erdgeschosszone und westlicher Brandwand sowie verputztem Fachwerk-Obergeschoss. Nach oben mit zwei Dachgeschossebenen unter einem Satteldach mit Schleppgaube abschließend.

Westlich des Wohnhauses traufständige Scheune mit massiv gemauerten Außenwänden und Eckquaderungen. Nach oben mit einem Walmdach abschließend. Traufseitig große Toreinfahrt. 18./19. Jahrhundert.

Rückwärtig zum Grundstück massiv gemauertes Ökonomiegebäude mit unverputztem Fachwerkgiebel unter einem Satteldach.

Ansicht der Hofanlage von Südwesten

Ansicht des Wohnhauses von Süden

Ansicht der rückwärtigen Scheune mit Garten

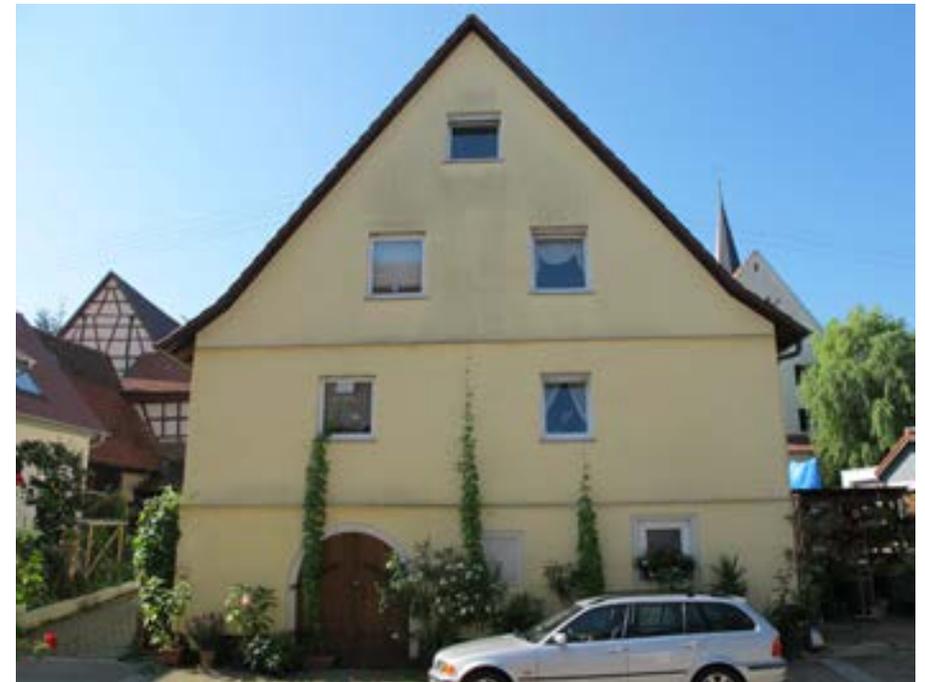
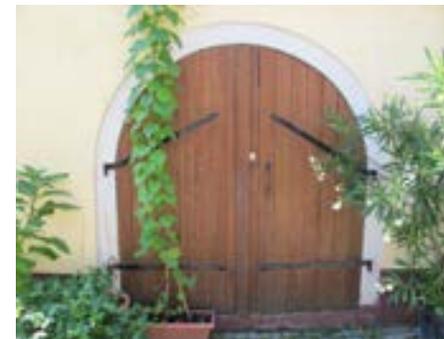
Kirchberg 1 (Flstnr. 368/1)

An dem in Ecklage stehenden Wohnhaus befindet sich an der zur Ilsfelder Straße hin ausgerichteten Giebelseite ein Rundbogen-Kellereingang. Der Rundbogen ist mit folgender Inschrift versehen: „17 • LD • 84“

Ansicht des Gebäudes von Norden

Ansicht des Kellereingangs

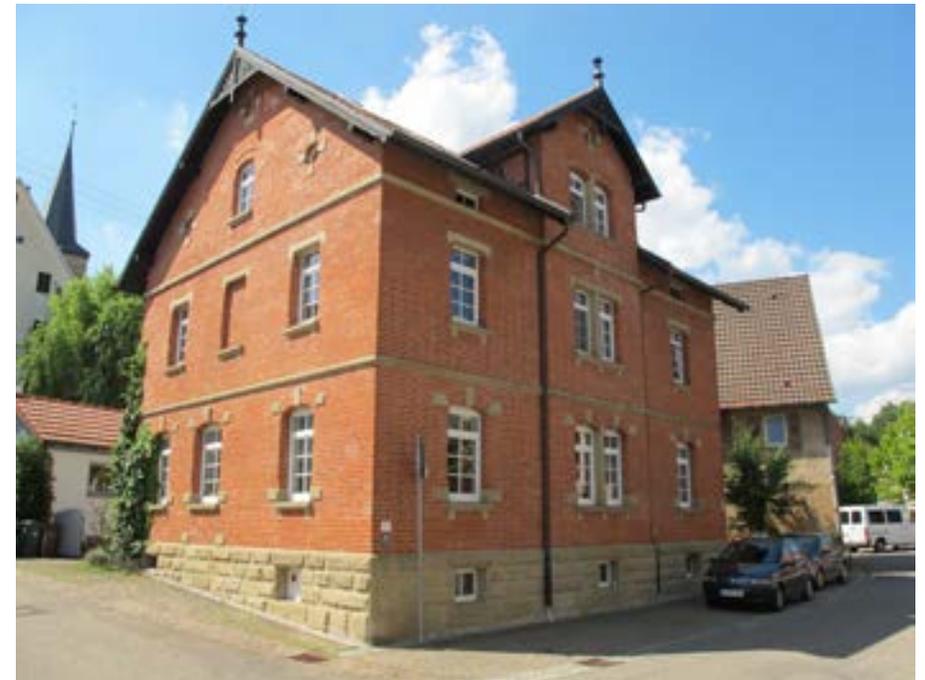
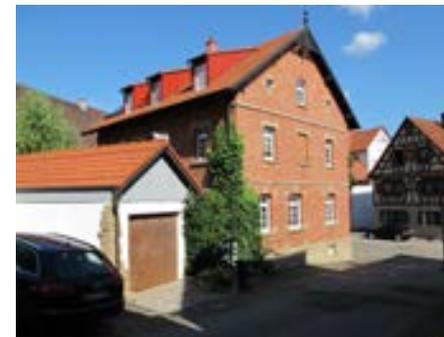
Kirchberg 2 (Flstnr. 365/2)

In Ecklage unweit des Rathauses stehende, zweigeschossige Kinderschule mit massiv gemauerten, backsteinsichtigen Außenwänden über einem Sandsteinsockel. Traufseitig zur Ilsfelder Straße mit übergiebeltem Mittelrisalit. Nach oben mit einer Dachgeschossebene unter einem Satteldach mit Flugsparren abschließend.  
1903 erbaut.

Ansicht des Schulhauses von Nordosten

Ansicht von Südosten

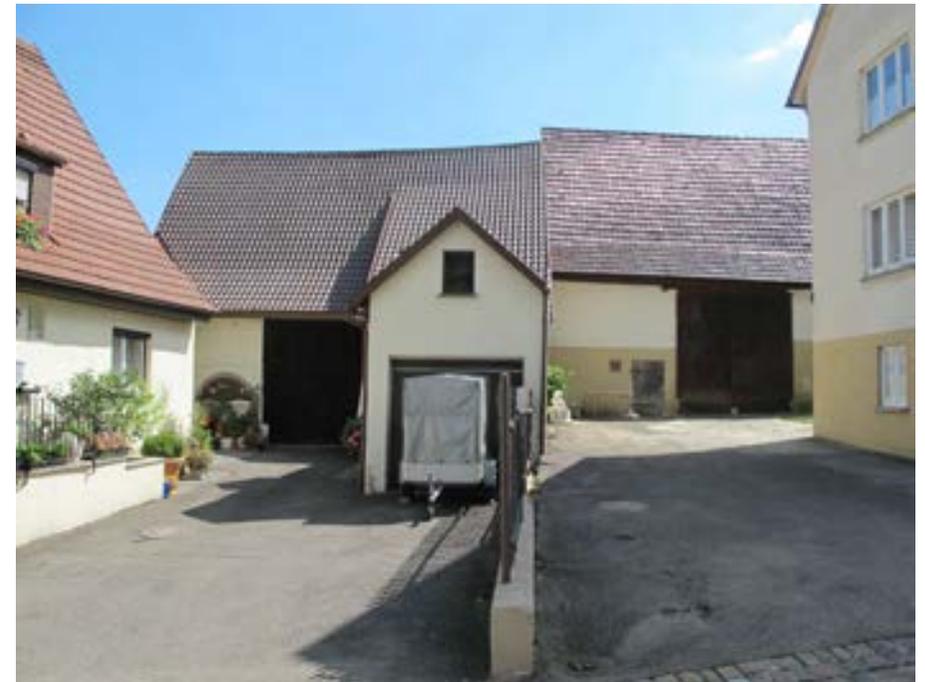
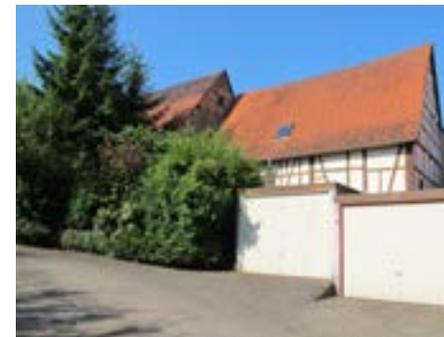
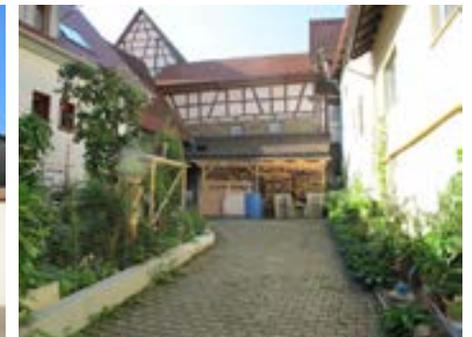
Kirchberg 3, 5 (Flstnr. 368, 371)

In zweiter Reihe zur Straße, in leichter Hanglage am Kirchberg stehende Scheunen mit teils massiv gemauertem Erdgeschoss und teils fachwerk-sichtigem Obergeschoss. Nach oben mit Satteldächern abschließend. Traufseitig jeweils mit großer Toreinfahrt. Die Scheune Kirchberg 3 mit Rundbogen-Kellereingang und Inschrift: „16•C•D•W•88“. 17./18. Jahrhundert.

Ansicht der Scheunen von Westen

Ansicht von Osten

Ansicht von Norden

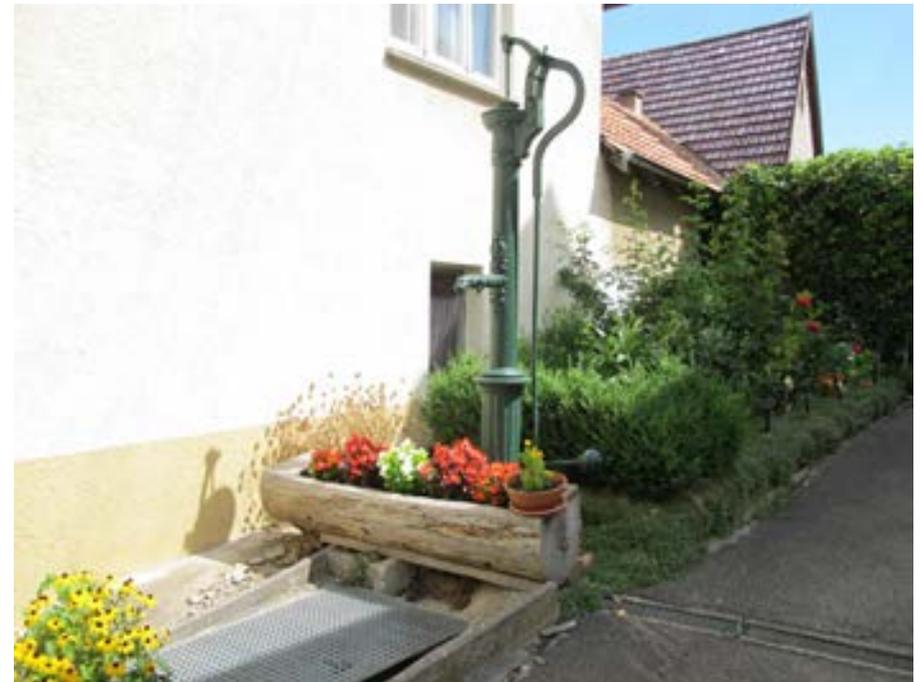
Kirchberg - bei 7 (Flstnr. 372/1)

Im Hof des Anwesens Kirchberg 7 stehender, gusseiserner Pumpbrunnen. Zweite Hälfte 19. Jahrhundert.

Ansicht des Pumpbrunnens von Südwesten

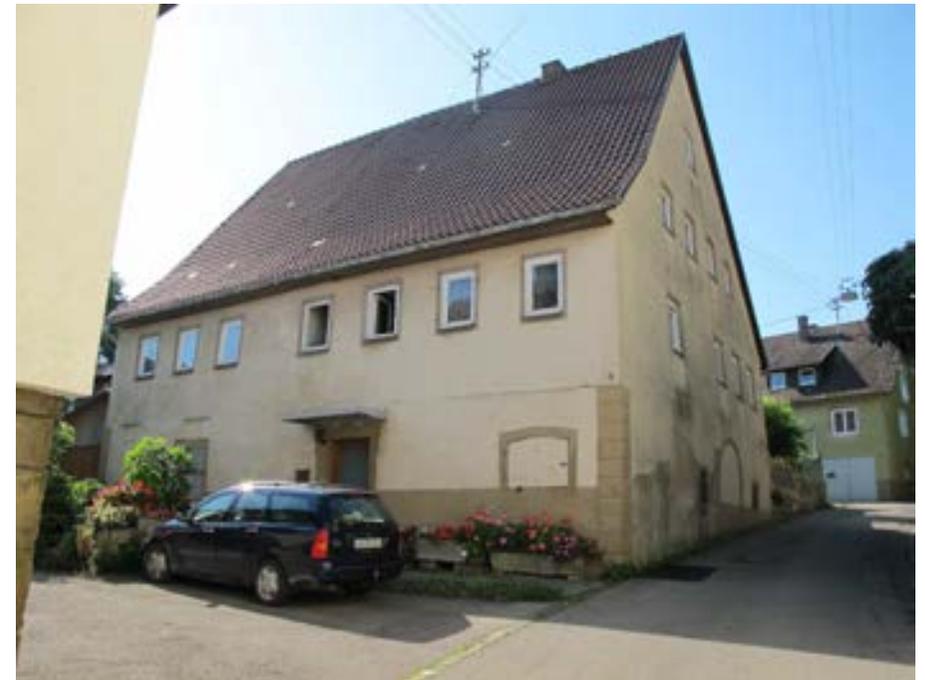
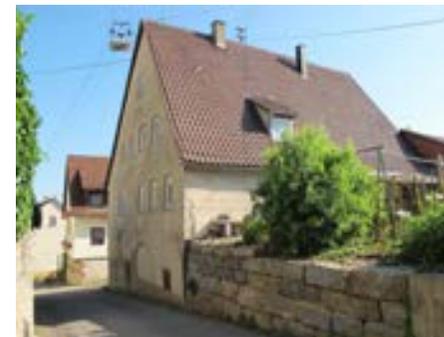
Ursprünglich bildet das Wohnhaus zusammen mit einer inzwischen abgebrochenen Scheune ein offenes Hakengehöft. Das Symbol des Metzgerbeil im Türsturz spricht dafür, dass das Gebäude im 18. Jahrhundert im Besitz eines Metzgers war.

Ansicht des Wohnhauses von Nordwesten

Ansicht von Südwesten

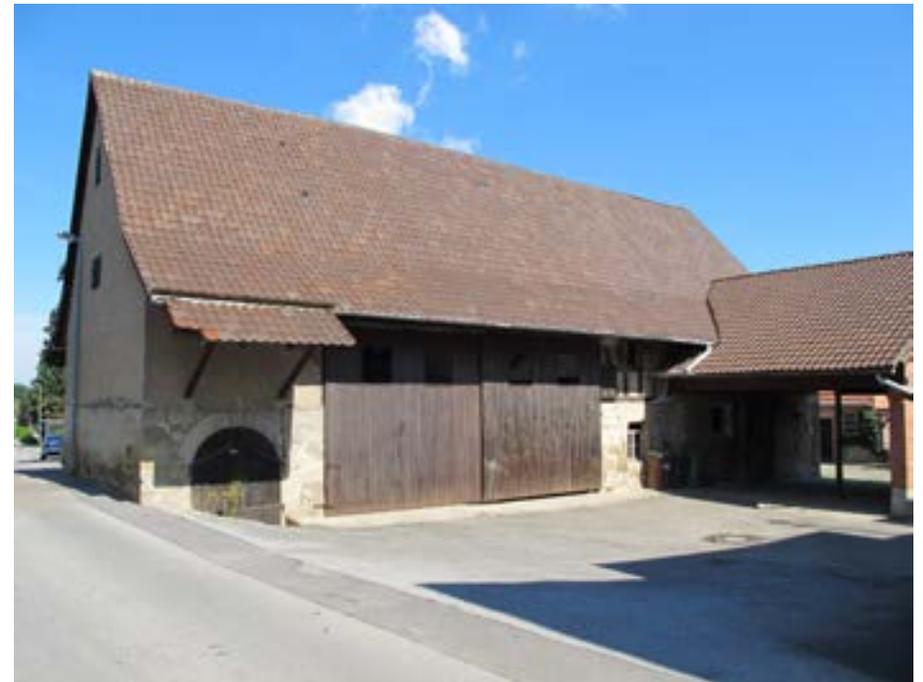
Ansicht der Scheune von Südosten

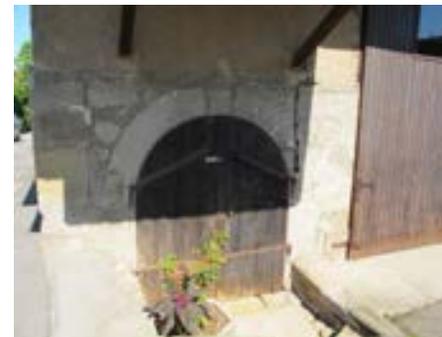
Kulturdenkmal gemäß § 2 DSchG (Rundbogen-Kellertor)

Ansicht des Rundbogen-Kellertors

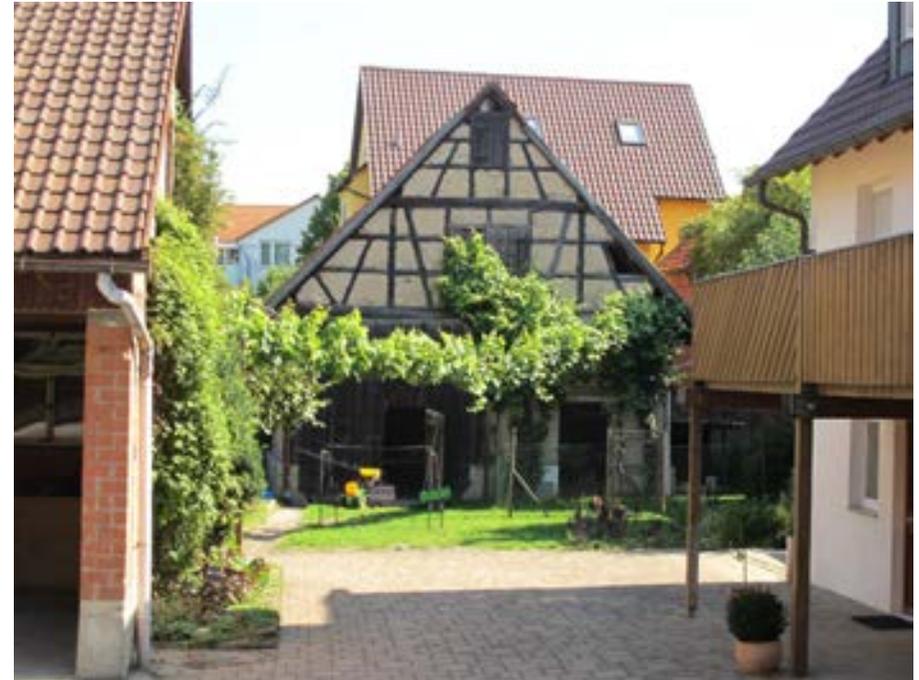
Liebensteiner Straße 4 (Flstnr. 250/3)

In zweiter Reihe zur Liebensteiner Straße stehende fachwerksichtige Scheune. Nach oben mit zwei Dachgeschossebenen unter einem Satteldach abschließend. Giebelseitig mit großer Toreinfahrt. Zweite Hälfte 19. Jahrhundert.

Ansicht der Scheune von Südwesten

Die rückwärtig zum Grundstück des Gebäudes Hausnr. 4 stehende Scheune ist ein gutes Beispiel für die noch bis ins späte 19. Jahrhundert vorherrschende landwirtschaftliche Prägung des Ortes. Die Scheune bildet ein wichtiges Element für den nordöstlichen Rand des historischen Ortskerns.

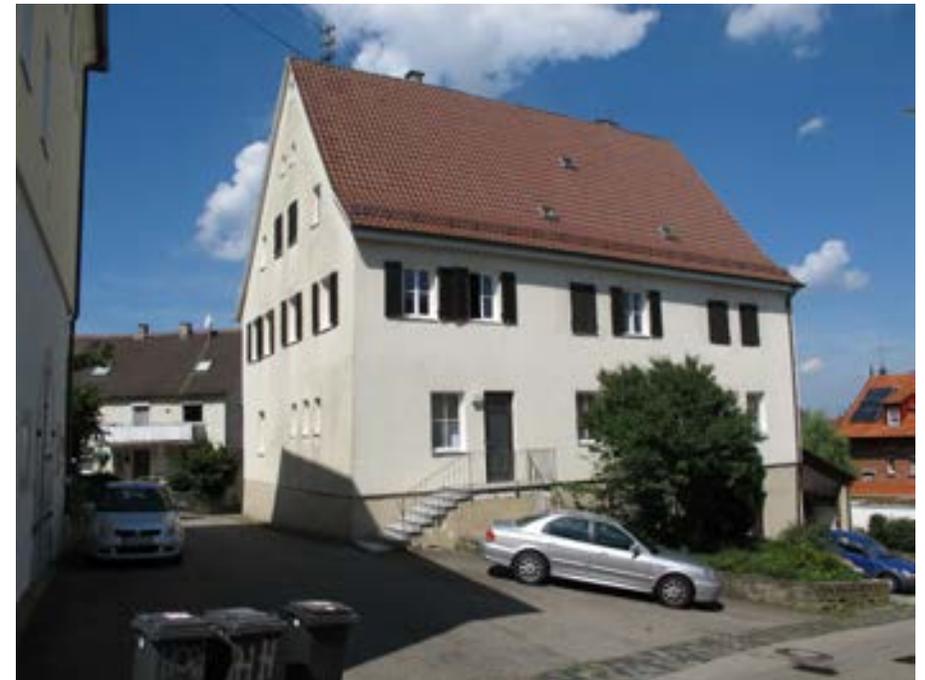
Schulstraße 3 (Flstnr. 367/1)

In leichter Hanglage stehendes, zweigeschossiges Pfarrhaus über hohem Kellersockel mit massiv gemauerter Erdgeschosszone und verputztem Fachwerk-Obergeschoss. Nach oben mit drei Dachgeschossebenen unter einem Satteldach abschließend.

17./18. Jahrhundert mit jüngeren Veränderungen.

Ansicht des Pfarrhauses von Südosten

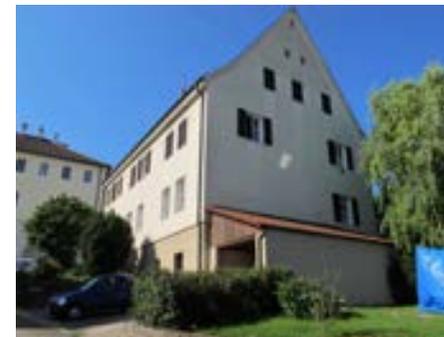
Ansicht von Nordosten

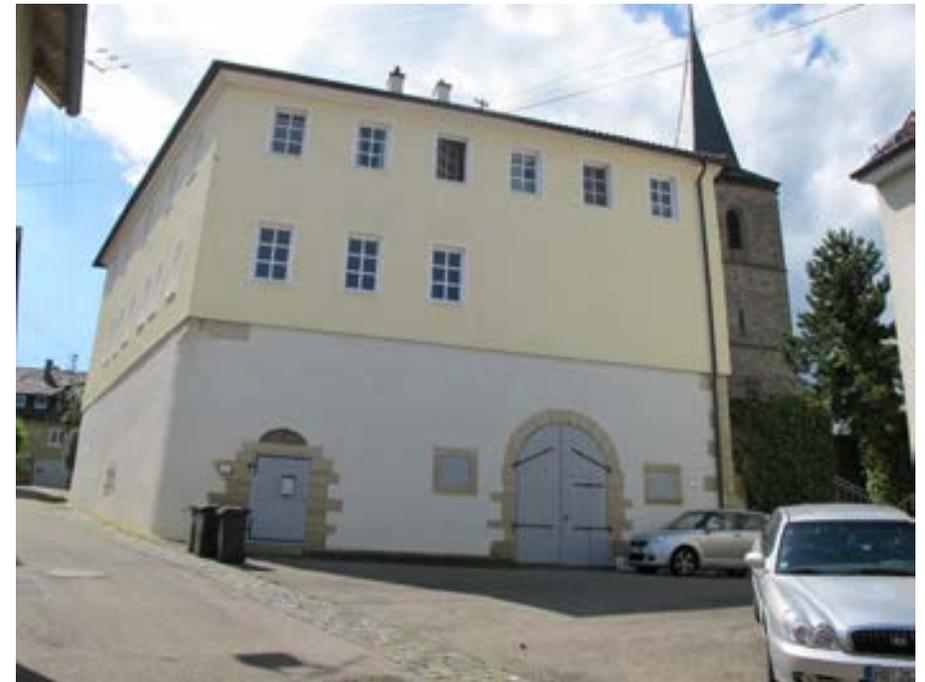
Schulstraße 4 (Flstnr. 359/1)

In dominanter, straßenbildprägender Ecklage stehendes, dreigeschossiges Schulhaus mit massiv gemauerter, hoher Erdgeschosszone mit Eckquaderung und verputzten Fachwerk-Obergeschossen. Zur Schulstraße hin mit großem Rundbogen-Tor. Das Gebäude bindet in den höher gelegenen Kirchhof ein und sitzt teilweise auf der Kirchhofmauer. Nach oben mit einem flach geneigten Walmdach abschließend.

1805 an Stelle einer älteren Schule neu erbaut, 1835 erweitert, 1892 umgebaut.

Ansicht der Alten Schule von Norden

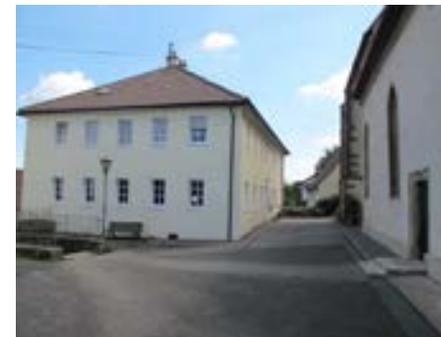
Ansicht von Westen

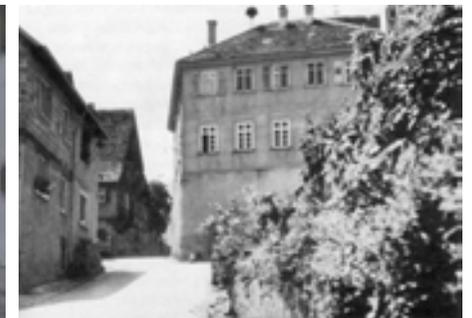
Kirchberg mit Ansicht der Alten Schule um 1966
