# Büro für Bauforschung und Denkmalschutz

## BESIGHEIM - OTTMARSHEIM

Historische Ortsanalyse

September 2010  
im Auftrag des  
Regierungspräsidium Stuttgart  
Referat 86 - Denkmalpflege

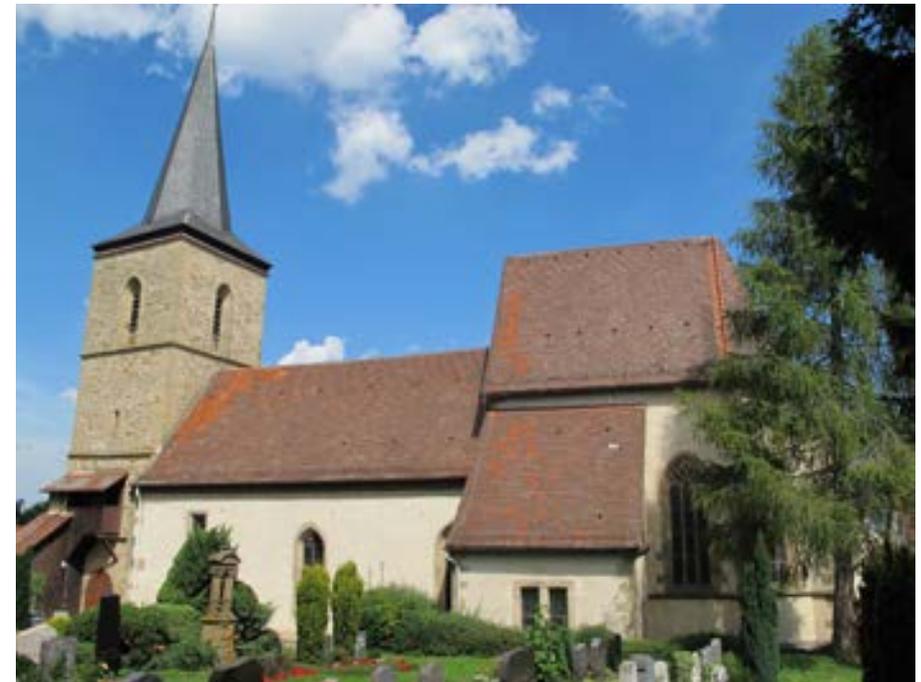
Schulstraße 6 (Flstnr. 359/1)

Ehemalige Wehrkirchenanlage mit quadratischem massiv gemauertem, unverputztem Westturm (bez. 1502) mit Eckquaderung. Spätgotischer Polygonal-Chor mit Netzgewölbe (16. Jh.). Kirchenschiff mit reich ausgestalteter Gewölbedecke des Rokoko (1748). Auffallend ist der über das Kirchschiff hinaus erhöhte Chorbereich.

Im frühen 16. Jahrhundert über älterer Vorgängerkirche erbaut, 1674 Neubau des Turmdaches, um 1748 Rokokoausgestaltung des Kirchenschiffs, diverse Renovierungsmaßnahmen im 19. und 20. Jahrhundert. Umgeben wird die Pfarrkirche von einem Kirchhof mit massiver Kirchhofmauer. Nordöstlich bindet die Alte Schule in den Kirchhof ein.

Ansicht der Pfarrkirche von Südosten

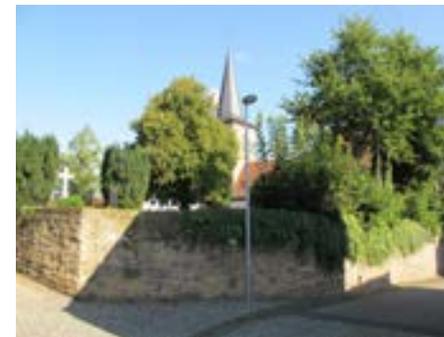
Ansicht des ummauerten Kirchhofs

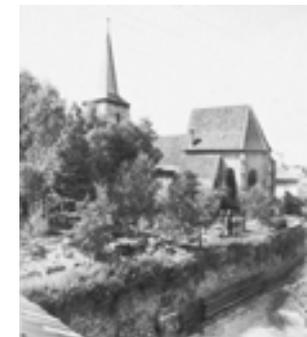
Ansicht der Kirche nach 1945

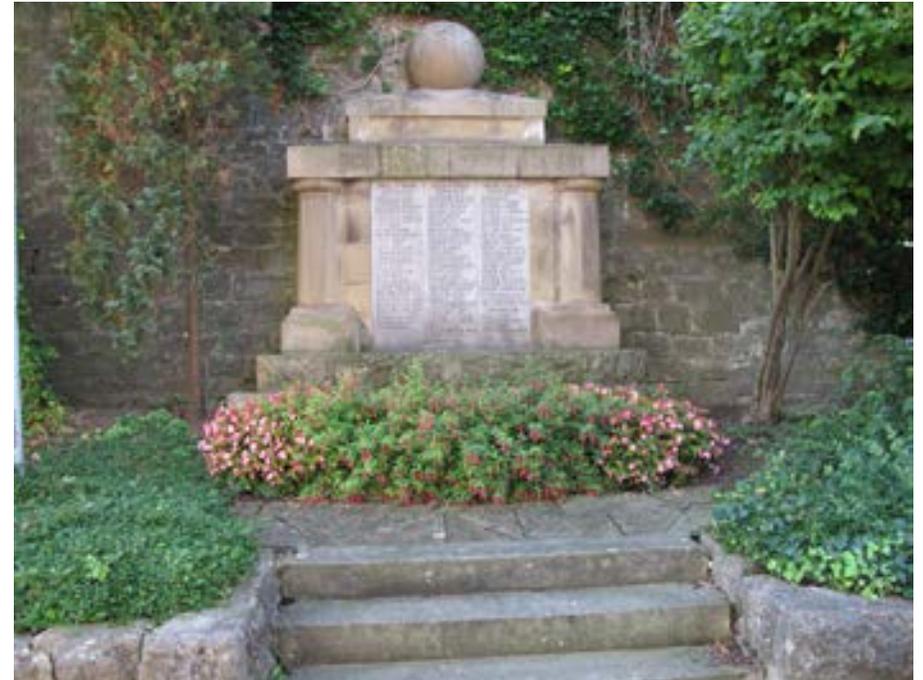
Schulstraße - bei 6 (Flstnr. 359/2)

Nördlich, an die Kirchhofmauer gelehntes Kriegerdenkmal aus Schilfsandstein. Inschrift über den Tafeln mit den Namen der gefallenen oder vermissten Soldaten: „1914-1918 1939-1945 UNSEREN GEFALLENEN BEIDER WELTKRIEGE“

Ansicht des Kriegerdenkmals an der Kirchhofmauer von Norden

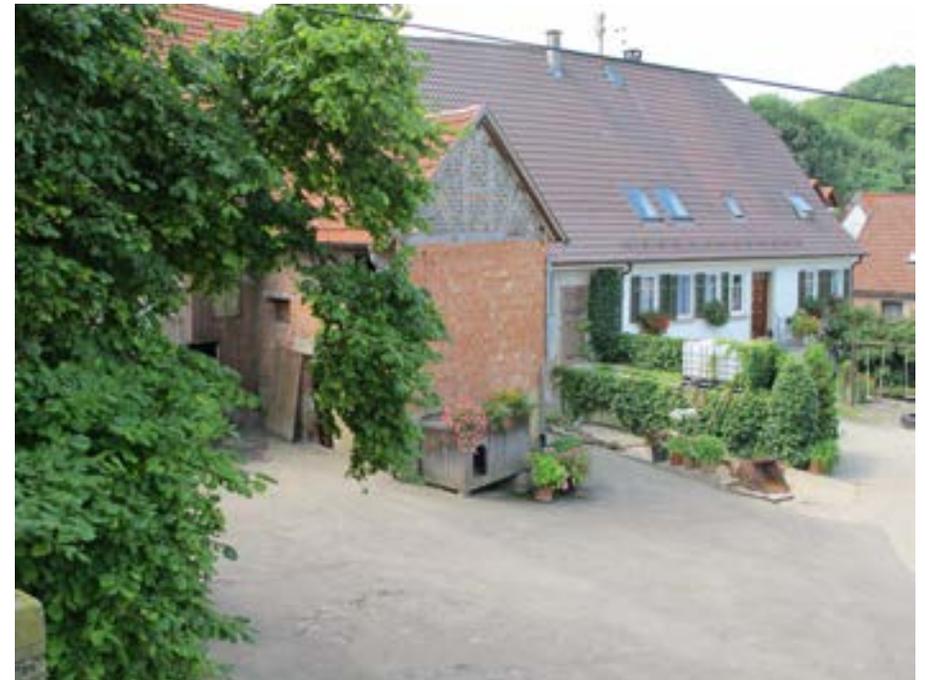
Ein Schösslingut wird 1532 erwähnt. Um 1550 baut sich Bernhard der Ältere von Liebenstein auf dem Gelände eines erkauften Hofes ein Schloss. Nach einem Brand ist das "Schlössle" 1634 nur noch Ruine. Zum Schössplatz gehört ein Maierhaus, eine Scheuer und ein dahinterliegender Garten. Die ganze Anlage ist von einer Mauer umgeben.

Im Bereich von Besigheimer Straße 9 sind Reste des abgegangenen Schlosses zu erwarten

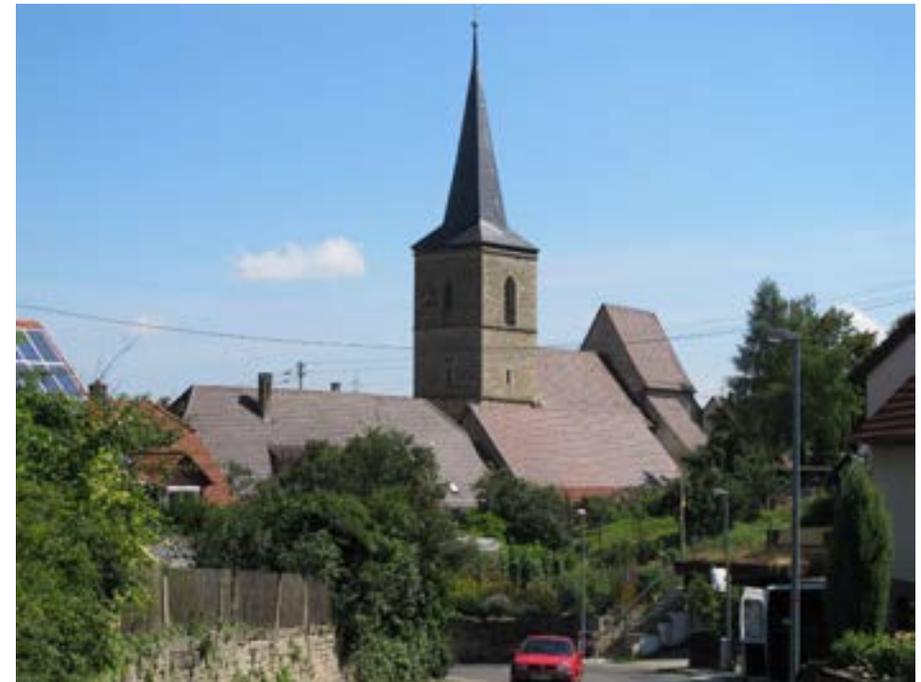
Nach dem ehem. Patrozinium St. Hippolyt und der frühen Zugehörigkeit zur Würzburger Kirchenprovinz sind durchaus schon für früh- und hochmittelalterliche Zeit kirchliche Vorgängerbauten anzunehmen. Im Spätmittelalter scheint eine Wallfahrt mit Jahrmarkt zum Hl. Hippolyt bestanden zu haben. Heutiger Kirchenbau entstammt spätgotischer Zeit. Westturm bezeichnet 1502. Beschädigungen wohl in Folge der Franzoseneinfälle 1693. Schiff 1748 erneuert.

Im Bereich der Pfarrkirche sind Reste von Vorgängergebäuden zu erwarten
