Historische Ortsanalyse Stadt Bönningheim / Kreis Ludwigsburg

Erstellt im Auftrag der Stadt Bönningheim zwischen März – Juni 2012.
Autorisiert vom Landesamt für Denkmalpflege im Regierungspräsidium Stuttgart.

Denkmalpflegerischer Werteplan
Bönningheim (Kreis LB)

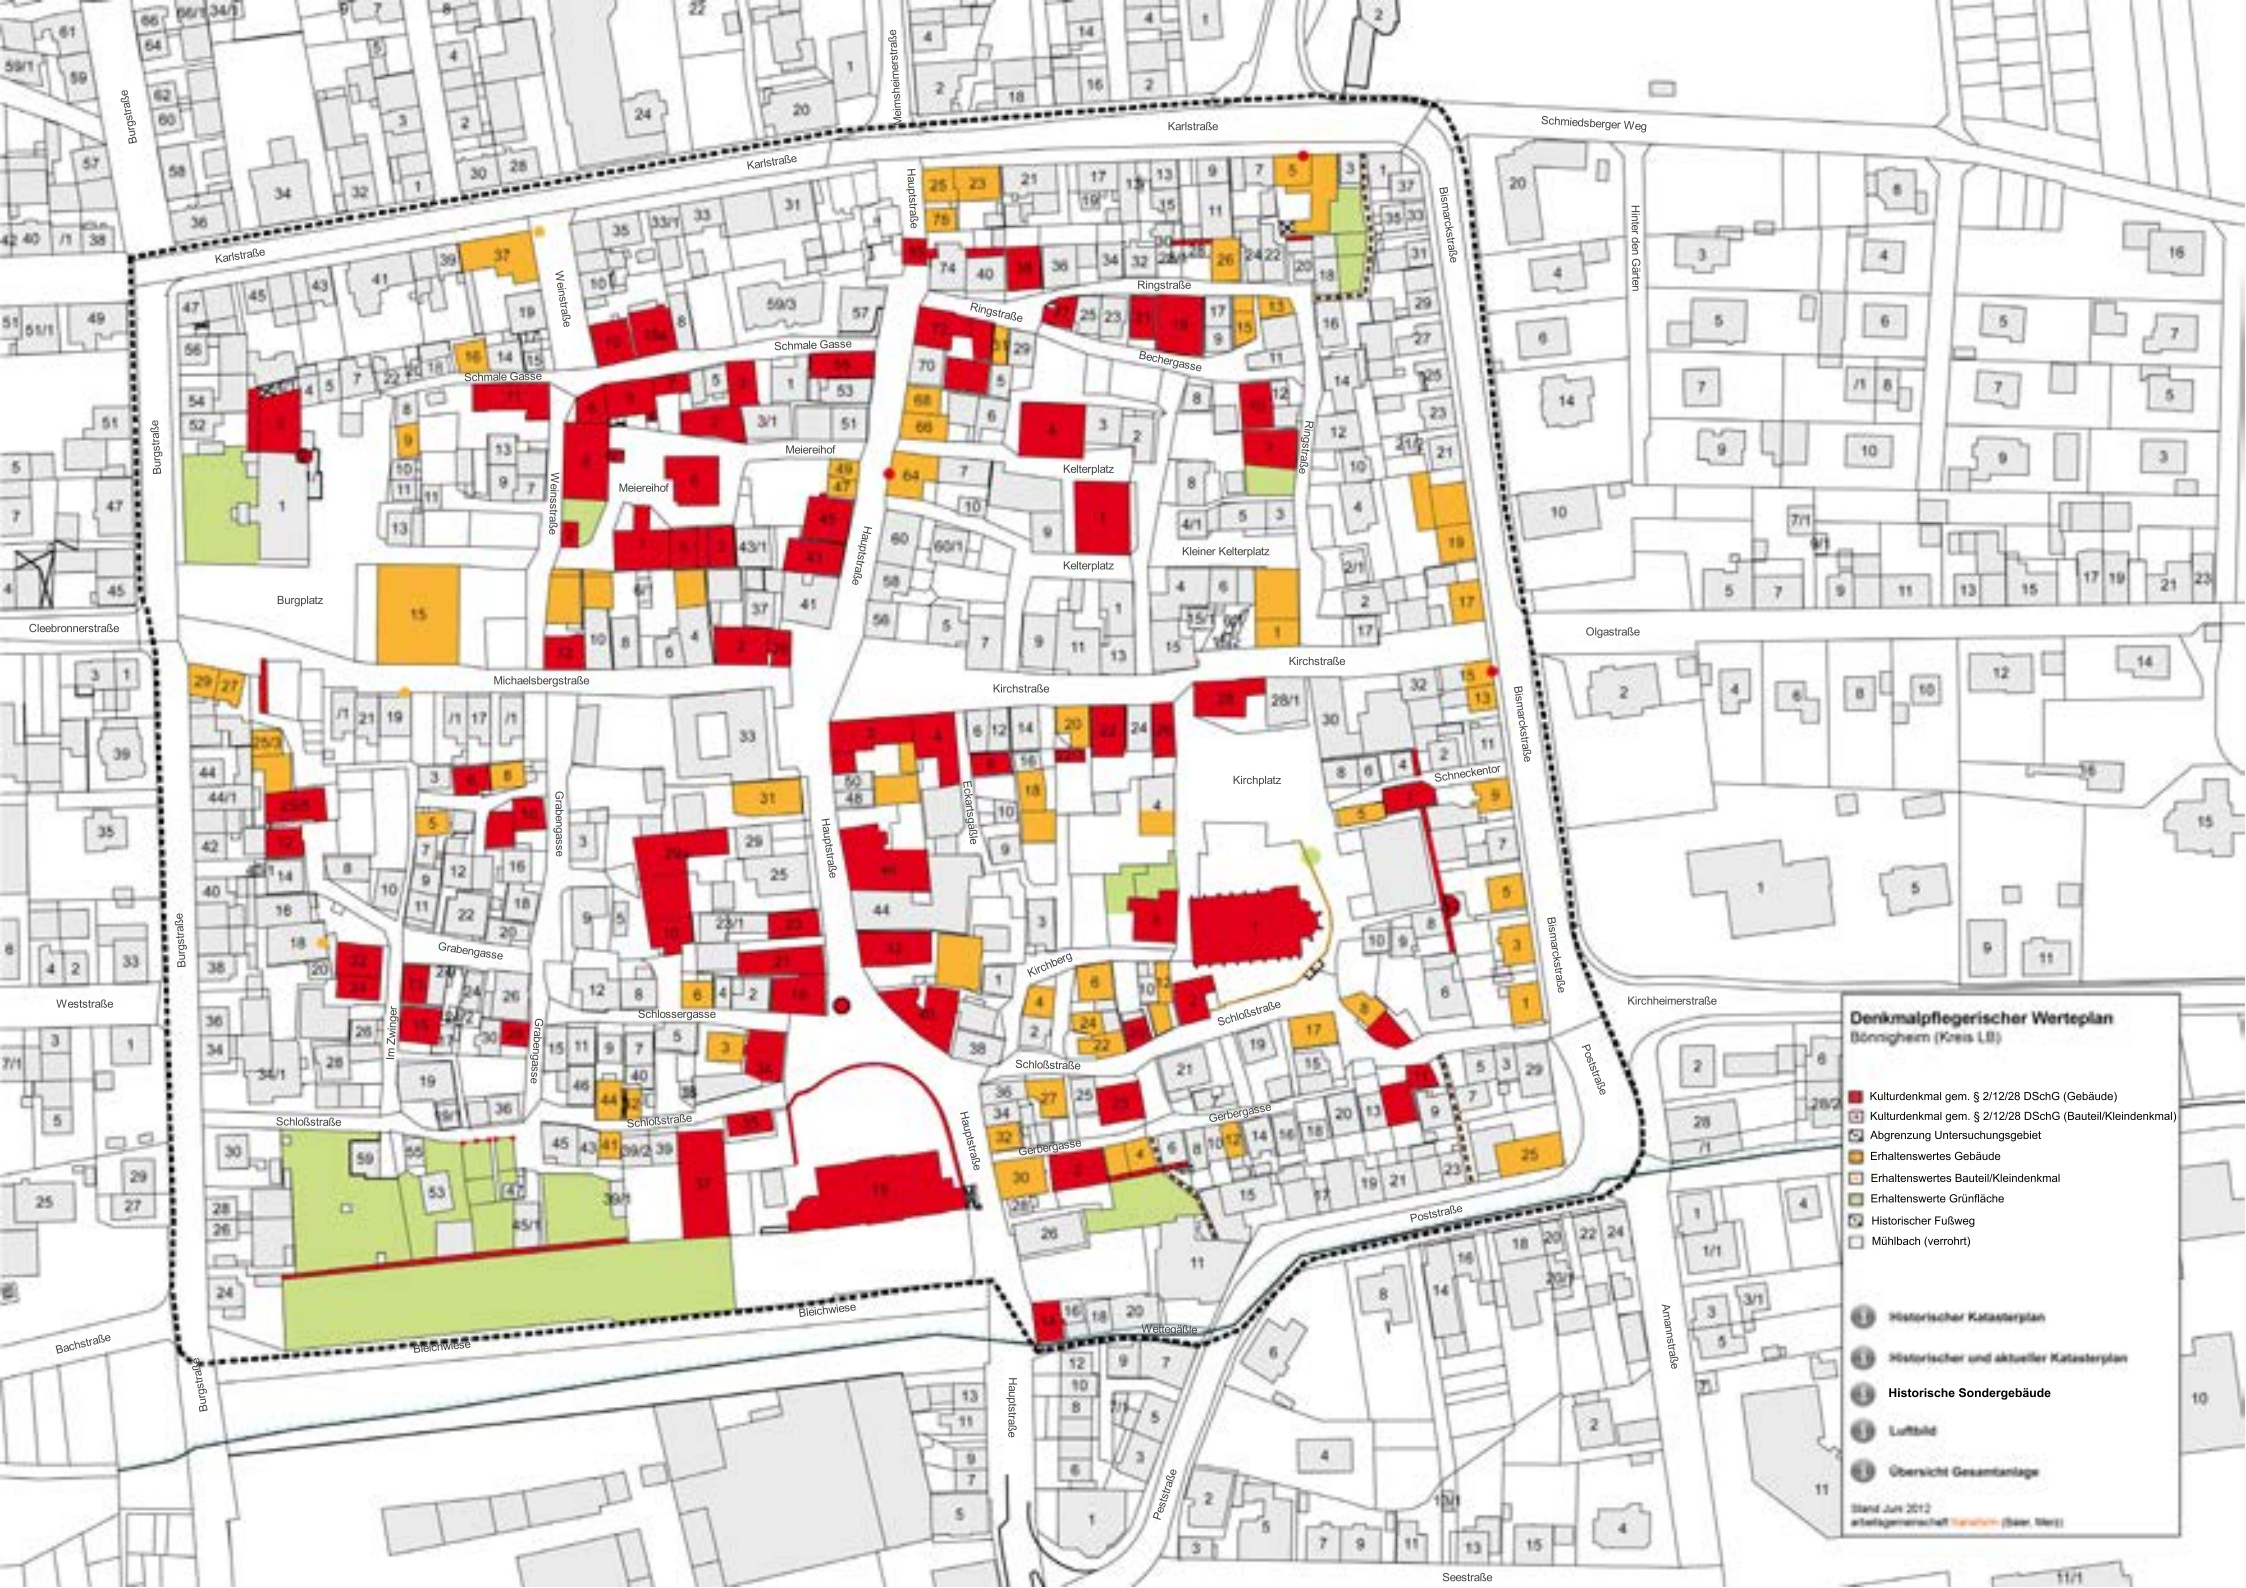
- Kulturdenkmal gem. § 2/12/28 DSchG (Gebäude)
- Kulturdenkmal gem. § 2/12/28 DSchG (Bauteil/Kleindenkmal)
- Abgrenzung Untersuchungsgebiet
- Erhaltenswertes Gebäude
- Erhaltenswertes Bauteil/Kleindenkmal
- Erhaltenswerte Grünfläche
- Historischer Fußweg
- Mühlbach (verrohrt)

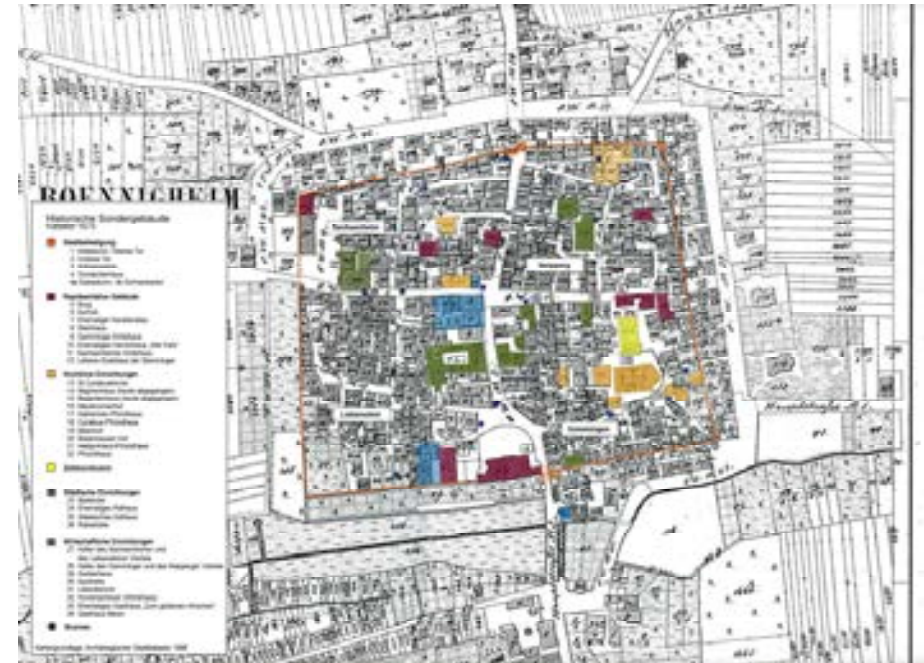
*Historische Sondergebäude
(Karte: Baier/Merz auf Grundlage des Archäologischen Stadtkatasters)*

Der historische Stadtgrundriss von Bönningheim, wie er sich am Urkataster von 1832 bzw. am Kataster von 1879 darstellt (vgl. Kartenteil), besitzt einen fast quadratischen Zuschnitt, der durch zwei sich im Zentrum kreuzende Hauptverkehrsstraßen (Hauptstraße und Michaelsberg- und Kirchstraße) durchschnitten wird. Die daraus sich ergebenden vier Viertel bilden gleichzeitig die Grenzen des ehemaligen Ganerbenterritoriums. Von den genannten Hauptachsen gehen in unregelmäßigen Abständen schmalere Seitengassen ab. Diese enden entweder als Sackgassen (Im Zwinger, Grabengasse) oder bilden wieder den Ringschluß mit den Hauptwegen (Ringstraße, Schmale Gasse-Weinstraße, Schloßstraße). Obwohl sich der Stadtgrundriss durch die Hauptachsen und die Rechteckform sehr regelmäßig darstellt, ist doch durch die untergeordneten Erschließungen und Baublöcke und die Sondergebäude in den Binnenbereichen bzw. Ganerbenvierteln eine gewisse Unregelmäßigkeit zu verzeichnen. Der Verlauf der Stadtmauer, die heute nur noch bruchstückhaft erhalten ist, wird durch die parallel dazu verlaufende Bismarck-, Karl- und Burgstraße widergespiegelt. Bis auf das Obere und das Untere Tor gab es bis ins 19. Jh. keine weiteren Zugänge in die Stadt, weshalb der Nord-Süd-Achse die deutlich wichtigere Rolle zukommt. Auch durch seine isolierte politische und geographische Lage war Bönningheim weitgehend autark, was zur Ausbildung einer differenzierten historischen Sozialstruktur führte mit zahlreichen Sonderberufen wie Wirten, Brauern, Apothekern neben Ackerbürgern, Kleinbauern, Handwerkern und Tagelöhnern. Dieser Umstand spiegelt sich bis heute insbesondere auch in dem differenzierten Gebäudebestand wider. So liegen Sondergebäude wie das ehemalige Schloss, die ehemaligen Amtshäuser, Gasthöfe, Apotheken und die repräsentativen Wohnhäuser der ehemals reicheren Bürger an den beiden Hauptachsen, während in den rückwärtigen Straßen der jeweiligen Viertel die Häuser der Kleinbauern, Handwerker und Tagelöhnern überwiegen.

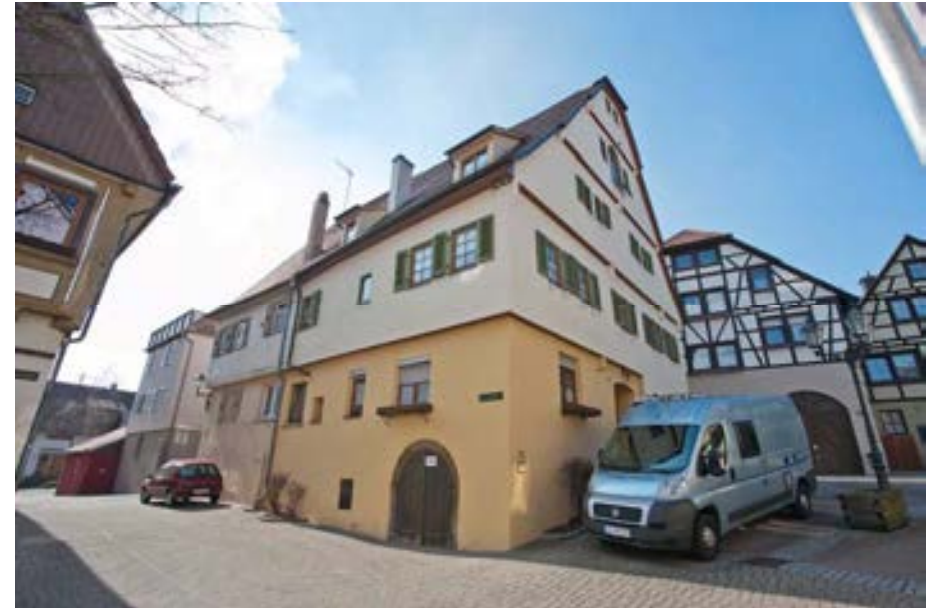
*Charakteristisches Ackerbürgerhaus (Im Zwinger 22-24)
mit hohem Sockelgeschoss mit Kellerbogen
(Foto Baier 2012)*

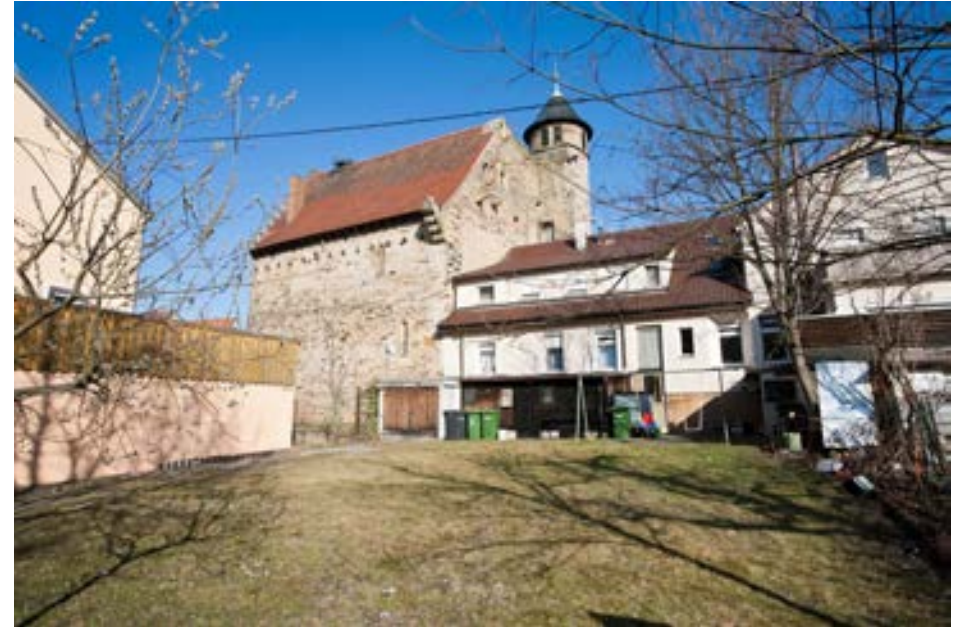
Burgplatz 2 und 3

Ehemaliger Stadtgrabenbereich, Höhe Burg

Ehemaliger Grabenbereich auf Höhe der Burg, von dieser einst durch die Stadtmauer getrennt.

Der einstige Mauer-Graben-Bereich ist wegen seiner gut überlieferten historischen Struktur und wegen seiner charakteristischen Umnutzung als Garten erhaltenswert.

Ansicht gegen Westen mit ehemaliger Staufenburg

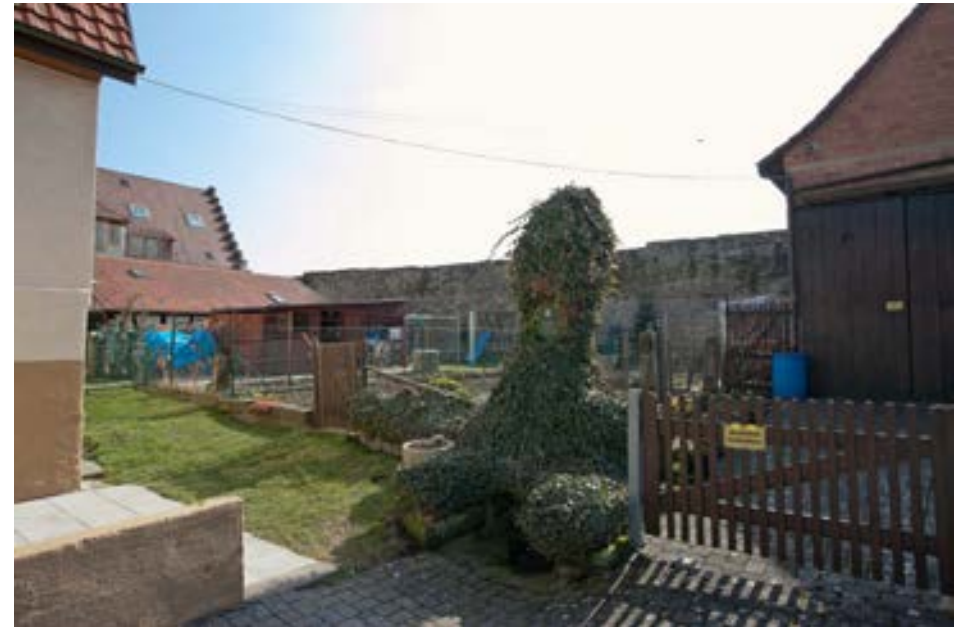
Hausgärten und ehemaliger Grabenbereich

Außerhalb und innerhalb des südwestlichen Stadtmauerabschnitts sich erstreckende Grünflächen; die Hausgärten südlich der Schloßstraße grenzen unmittelbar an die Stadtmauer an; hier hat sich auch der mittelalterliche, durch die Stadtmauer mittels eines Loches führende Entwässerungskanal (sog. Doloch, FN 45/1, Schloßstraße) erhalten. Außerhalb der Stadtmauer erstreckt sich der ehemalige Grabenbereich, die sog. Bleichwiese, deren Name auf die Nachnutzung als Ort zum Wäschebleichen verweist.

Der einstige Mauer-Graben-Bereich ist wegen seiner gut überlieferten historischen Struktur und wegen seiner charakteristischen Umnutzung als Garten bzw. Bleichwiese erhaltenswert.

Hausgärten südlich der Schloßstraße, im Hintergrund die Stadtmauer

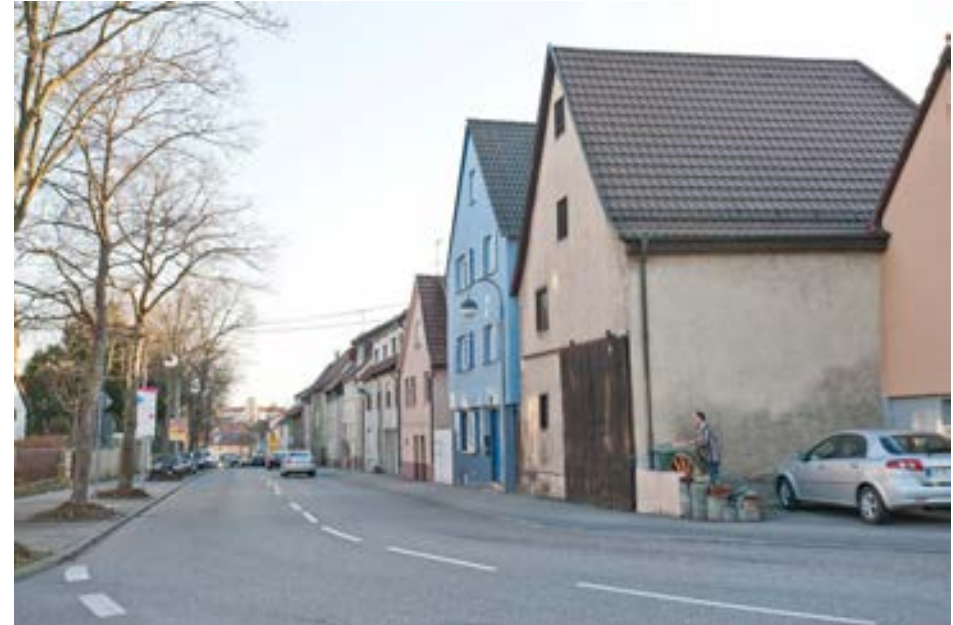
Höhe Karlstraße, Blick in südliche Richtung

Im ehemaligen Stadtgrabenbereich, ab dem frühen 19. Jh. angelegter Straßenzug; gerader, zwischen Nord und Süd führender Verlauf, nach Osten und Westen jeweils auf gleicher Höhe Querstraßen abgehend. Das Straßenbild gegen die Altstadt von überwiegend traufständigen, zweigeschossigen und verputzten Gebäuden mit dazwischen liegenden Hofeinfahrten in relativ ähnlicher Bauform geprägt (darunter viele erhaltenswerte Gebäude), die dazugehörigen Ökonomiegebäude teils direkt an die Stadtmauer angebaut; die östliche Straßenseite insgesamt locker mit freistehenden Gebäuden bebaut und stark durchgrünt bzw. durch eine an der Straße liegenden Baumreihe nochmals räumlich von der Altstadt getrennt.

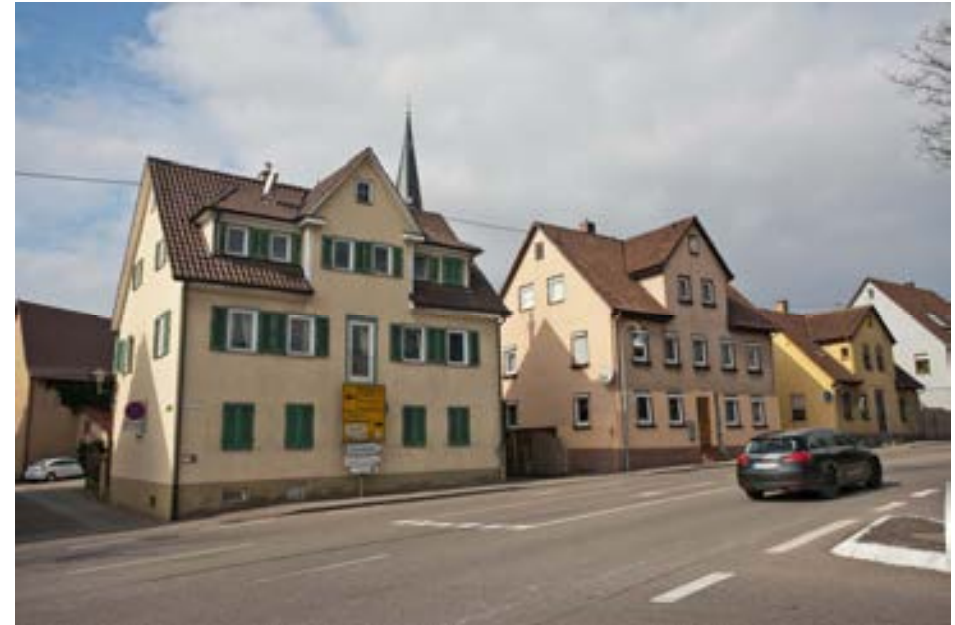
Ansicht von SO

Jeweils zweigeschossige, traufständige Gebäude mit Satteldach und mittig liegendem Zwerchhaus, wohl in Mischbauweise mit massivem Erd- und Fachwerkobergeschoss errichtet, einfache Putzfassade mit regelmäßiger Durchfensterung; 2. Hälfte 19. Jahrhundert, nachträglich leicht überformt.

Die im ehemaligen Stadtgraben errichteten, freistehenden Gebäude sind wegen ihrer zeittypischen Architektursprache und als Hinweis auf die Stadterweiterungsmaßnahmen des 19. Jh. erhaltenswert.

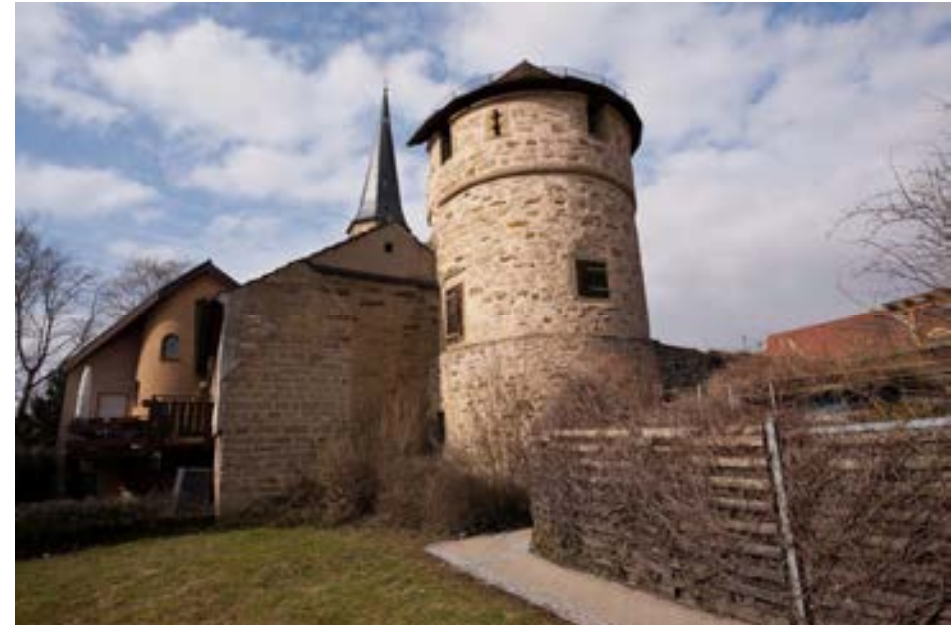
Ansicht von Osten

Diebesturm mit Reststück der Stadtmauer, bezeichnet 1468, massiver Halbrundturm mit Zinnen und Schlüssellochfenstern.

Neben dem Köllesturm, als letzter erhaltener Turm der mittelalterlichen Stadtbefestigung Bönningheims, kommt dem Diebesturm hoher Zeugniswert für die Stadtgeschichte und für die historische Verteidigungstechnik gleichermaßen zu.

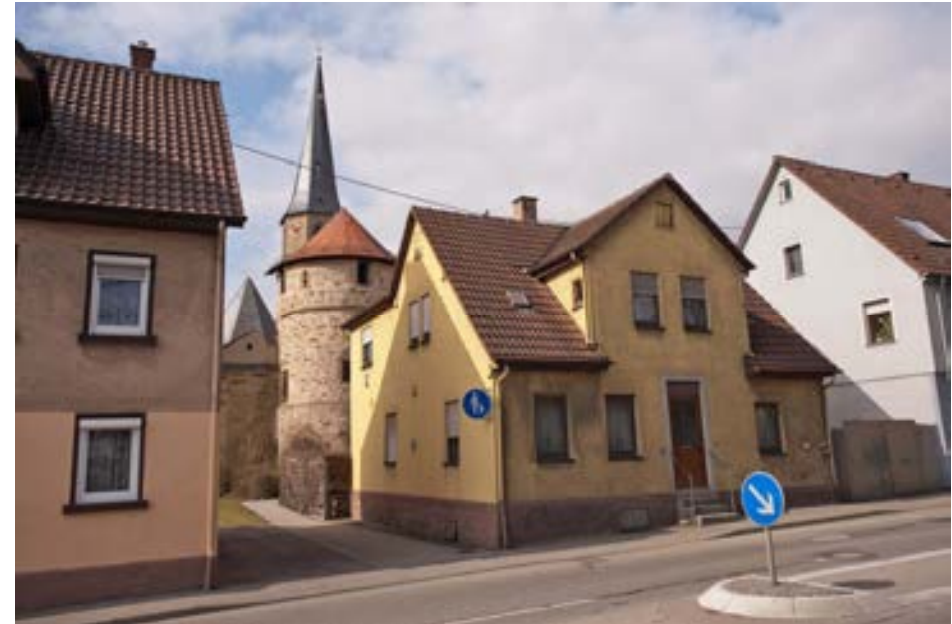
Ansicht von SO, im Hintergrund der Diebesturm

Eingeschossiges, traufständiges Gebäude mit Satteldach und mittig liegendem Zwerchhaus, über massivem Sockel wohl in Fachwerk errichtet und verputzt, leicht erhöht liegender Hauseingang mit Außentreppe; 2. Hälfte 19. Jahrhundert, nachträglich leicht überformt bzw. im rückwärtigen Teil baulich erweitert.

Das im ehemaligen Stadtgraben errichtete, freistehende Gebäude ist als Hinweis auf die Stadterweiterungsmaßnahmen des 19. Jh. erhaltenswert.

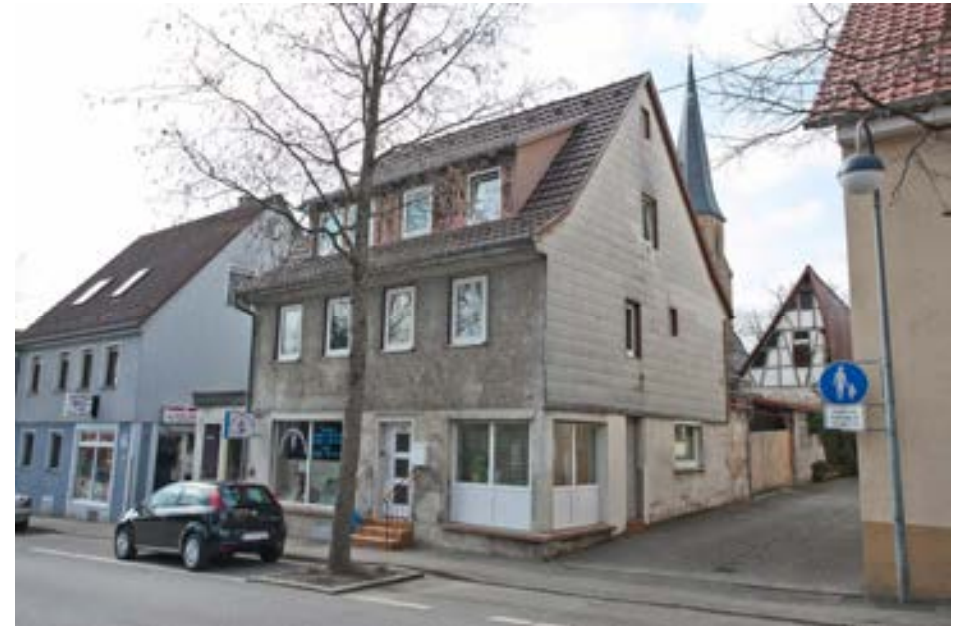
Ansicht von NO

Zweigeschossiges, traufständiges Gebäude mit Satteldach, über massivem Sockel und Erdgeschoss wohl in Fachwerk errichtet und verputzt, leicht erhöht liegender Hauseingang mit Außentreppe; 2. Hälfte 19. Jahrhundert, ab der Mitte des 20. Jh. im Erdgeschoss (Ladeneinbau) und Dachbereich baulich verändert.

Das im ehemaligen Stadtgraben, an der Ecke zum "Schneckentor" errichtete, freistehende Gebäude ist unabhängig seines nicht geringen Überformungsgrades ein erhaltenswerter Hinweis auf die Stadterweiterungsmaßnahmen des 19. Jh.

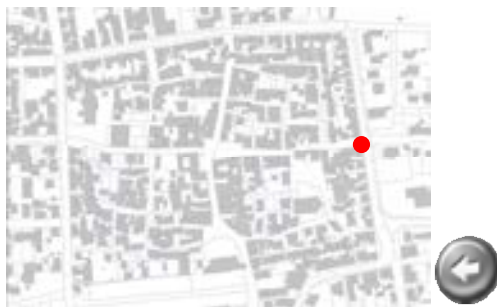
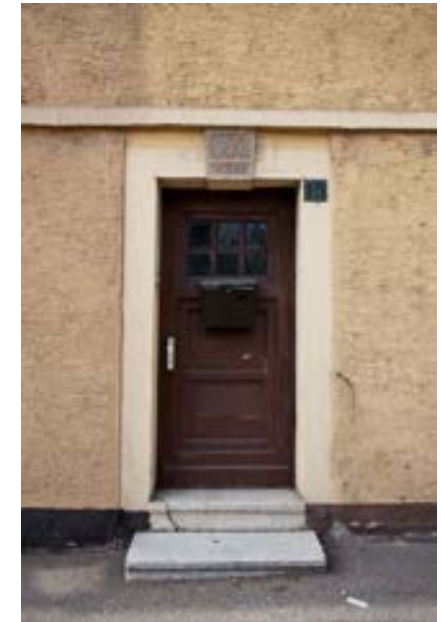
*Keilstein am Haus Nr. 15*

Das Kulturdenkmal: ein Keilstein, bezeichnet 1845, an einem erhaltenswerten Wohnhaus.

Der Keilstein mit der Jahreszahl 1845 ist als Hinweis auf den Beginn der Überbauung des alten östlichen Stadtgrabens von Zeugniswert für die Stadtgeschichte; das weitgehend in bauzeitlichen Formen erhaltene Doppelwohnhaus ist aus diesem Grunde ebenfalls erhaltenswert. Hinzu kommt seine städtebauliche Funktion als Kopfbau am östlichen Eingang der Kirchstraße.

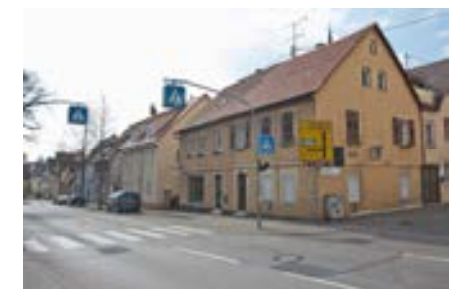
*Erhaltenswertes Wohnhaus*

Das Doppelwohnhaus zweigeschossig, traufständig mit Satteldach, wohl in Mischbauweise mit massivem Erd- und Fachwerkobergeschoss errichtet, einfache Putzfassade mit regelmäßiger Durchfensterung und zwei Hauseingängen; errichtet wohl 1845, nachträglich leicht überformt.

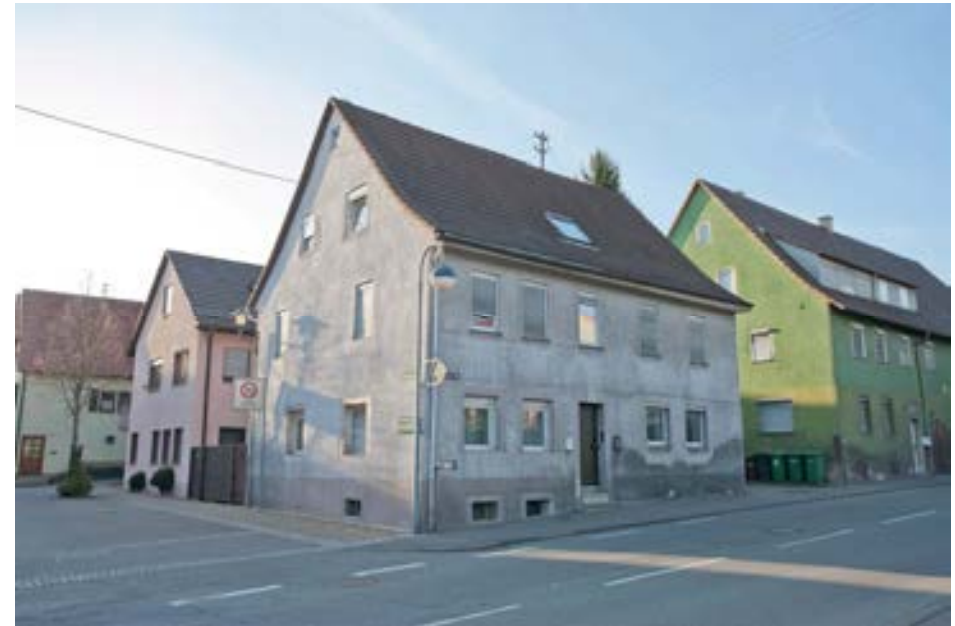
Ansicht von SO

Zweigeschossiges, traufständiges Gebäude mit Satteldach, wohl in Mischbauweise mit massivem Erd- und Fachwerkobergeschoss errichtet, einfache Putzfassade mit regelmäßiger Durchfensterung und traufseitigem Hauseingang; errichtet wohl um die Mitte des 19. Jh., im 20. Jh. wiederholt leicht überformt.

Wegen seiner städtebaulichen Funktion als Kopfbau am östlichen Eingang der Kirchstraße und als Hinweis auf die Überbauung des Stadtgrabens ab der Mitte des 19. Jh. ist dieses Gebäude erhaltenswert.

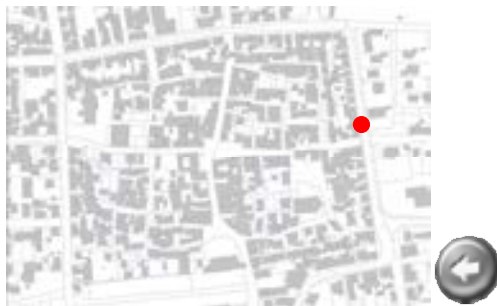
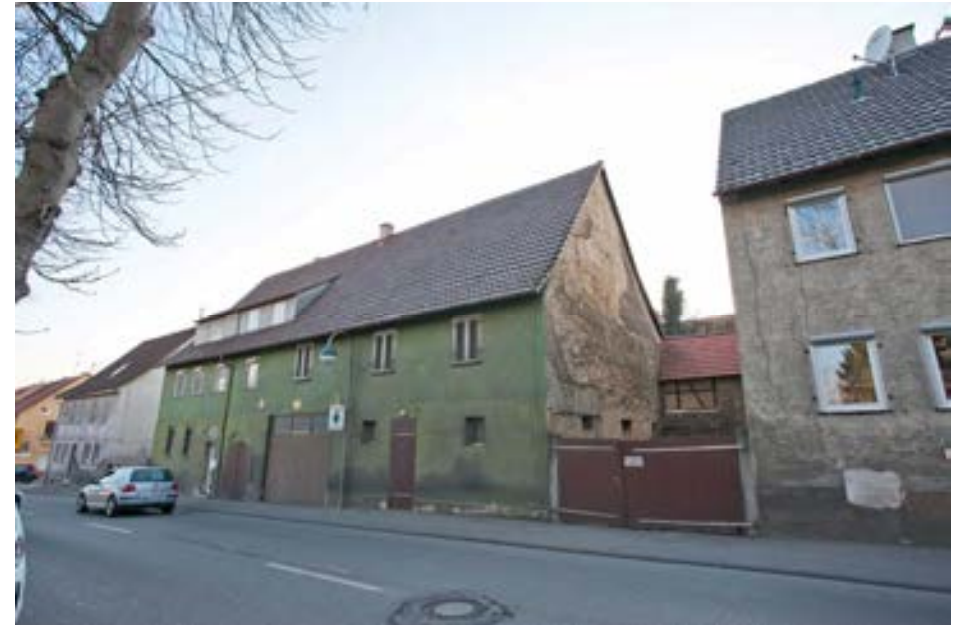
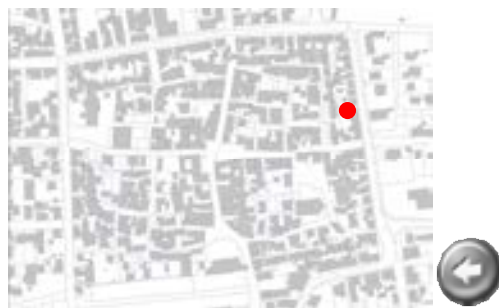
Bismarckstraße 19

Zweigeschossiges, traufständiges Gebäude mit Satteldach, in Mischbauweise mit massivem Erd- und Fachwerkobergeschoss errichtet, funktional gegliederte Putzfassade mit rundbogigem Kellerbogen, hoher Toreinfahrt und Stallbereich; hofseitig zweigeschossige Fachwerkscheune; Hofanlage errichtet 2. Hälfte des 19. Jh., nachträglich leicht überformt.

Das ehemalige Bauernanwesen ist wegen seiner gut überlieferten Gebäudestruktur und als Hinweis auf die Überbauung des Stadtgrabens ab der Mitte des 19. Jh. erhaltenswert.

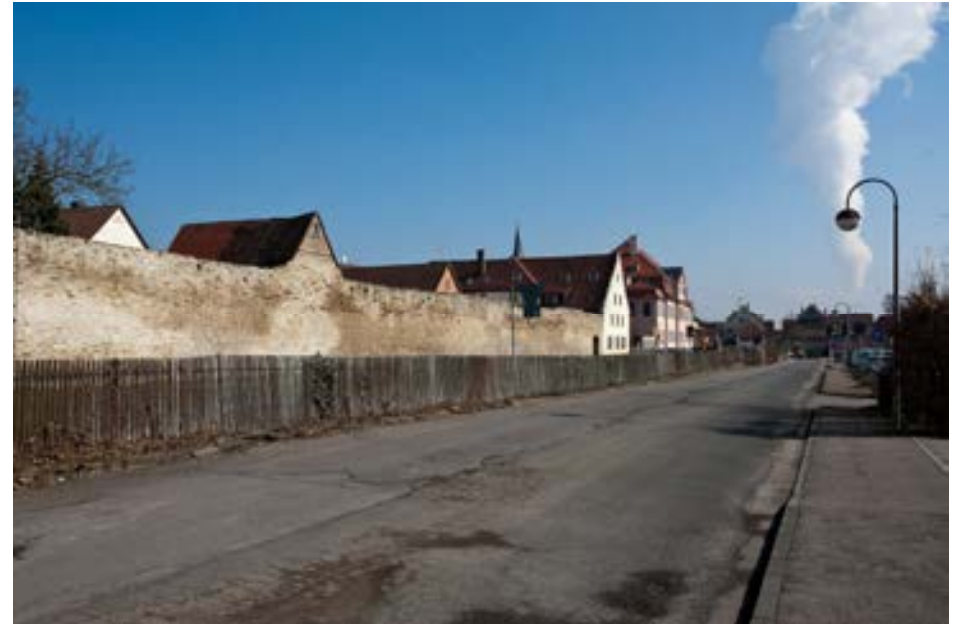
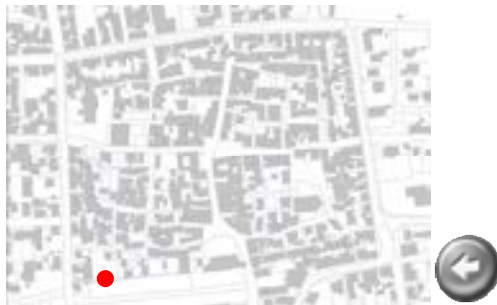
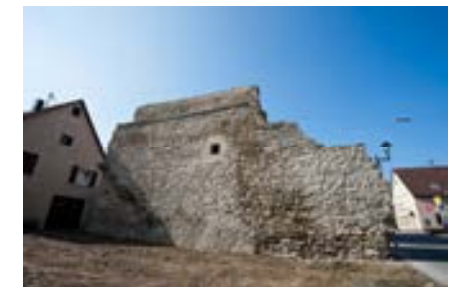
Bismarckstraße 3/1, 3/2, 7a, 9a, Burgstraße 24a, Gerbergasse 4, 6, 8, Im Zwinger 12, 14, 18, Karlstraße, Michaelsbergstraße 25/1, 25/2, 25/3, 25/4, 25/5, Ringstraße 16, 18, 18a, 20, 28, 30, 34, Schloßstraße 37, 37/1, 39a, 45/1, 53a, 59c

Die in der 2. Hälfte des 13. Jh. (älteste Nennung 1286) errichtete Mauer verfügte bis ins 19. Jahrhundert nur über zwei Durchlässe: das Obere Tor im Norden und das Untere Tor im Süden. Zusätzlich war die Mauer durch Ecktürme verstärkt und mit inneren Wehrgängen versehen. Die Stadt wurde ab dem 19. Jh. entfestigt und die Graben- und Zwingerbereiche größtenteils überbaut. Auf Höhe der einstigen Burg und auf Höhe Bleichwiese hat sich die ursprüngliche Mauer-Graben-Situation vergleichsweise gut erhalten.

Blick auf den südöstlichen Stadtmauerbereich, Höhe Bleichwiese

Mauerstück Höhe Burgplatz, bez. 1618

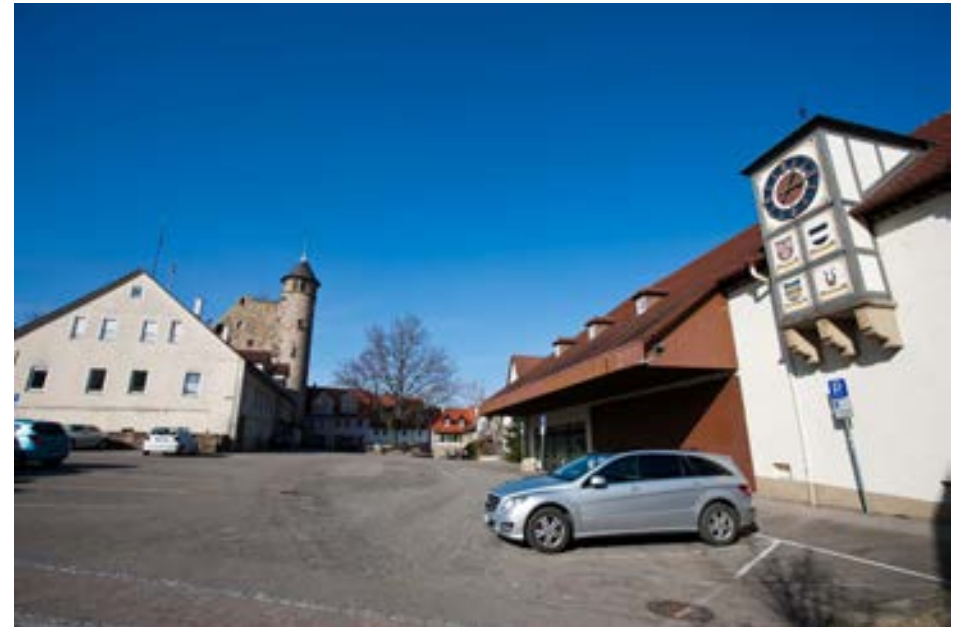
Im Nordwesten der Stadtanlage, im ehemaligen Sachsenheimer-Viertel liegende Platzanlage an der ehemaligen Ganerbenburg (Burgplatz 2 und 3, Kulturdenkmal); die nördliche Platzkante auf den alten Burggraben zurückgehend und von einer kleinteiligen, zweigeschossigen Bebauung des 18./19. Jh. eingefasst (Burgplatz 4-11), darunter das erhaltenswerte Kleinbauernhaus Nr. 9; das Aussehen der südlichen Platzkante auf den Abbruch der Sachsenheimer- und der Liebensteiner-Kelter zurückgehend bzw. heute von der ehem. Gemeinschaftskelter dominiert (um 1949 anstelle der alten Kelter errichtet).

Der Burgplatz ist mit der ehemaligen Ganerbenburg und der daran anschließenden, hoch verdichteten historischen Bebauung ein Zeugnis der Stadtentwicklung und damit ein wesentlich Bestandteil der heutigen Stadtanlage.

Blick auf die einstige Ganerbenburg; rechts die ehem. Gemeinschaftskelter

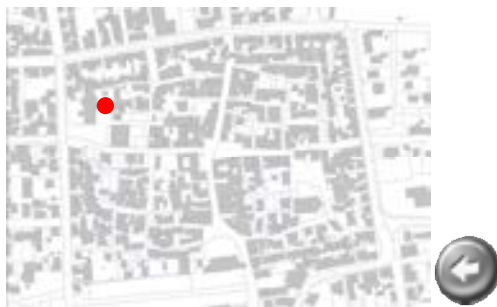
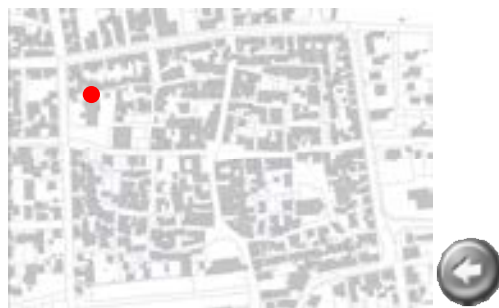
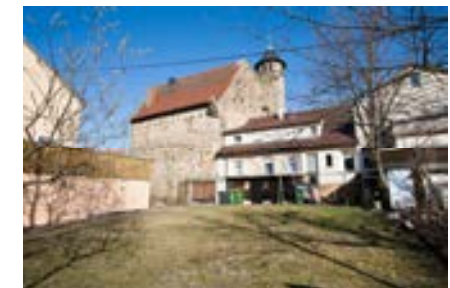
Burgplatz 2, 3

Ehemalige Burg (Nr. 3): ein Bruchsteinquaderbau mit Treppengiebel, getreppten Steinkonsolen und Maßwerkfenstern, 1188 erbaut unter Friedrich Barbarossa, 1525 teilweise zerstört; Rundturm (Nr. 2): aus Bruchsteinmauerwerk mit neuerem Aufbau, Kegeldach und Wetterfahne (1898).

Ansicht von Süden

Ansicht von Westen

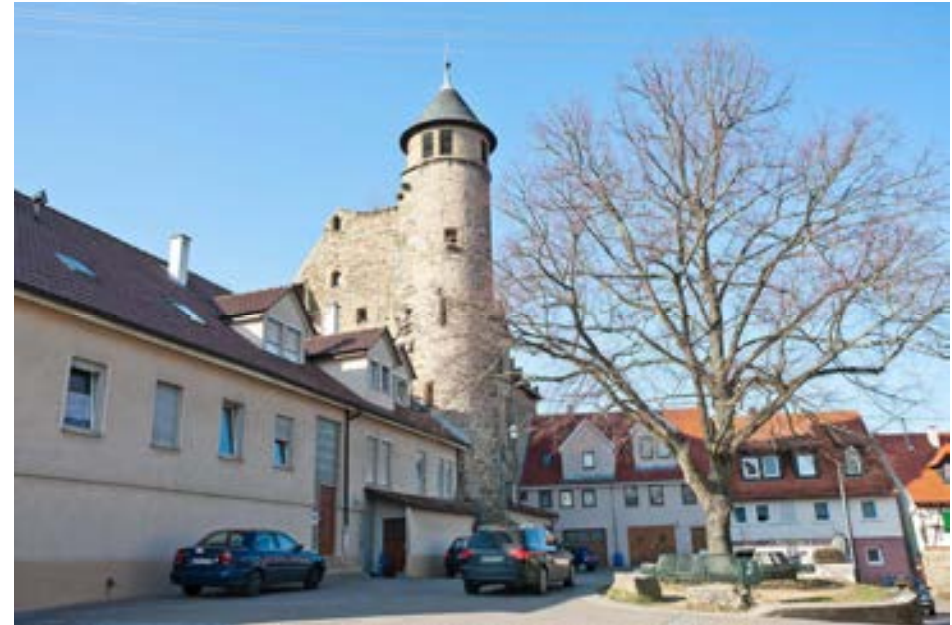
Die ehemalige Burg samt Rundturm ist wegen ihres hohen Alters, ihrer ehemaligen Funktion sowie als eine Keimzelle der Stadt bzw. des Viertels von hohem Zeugniswert für die Stadtgeschichte. Mit ihren Baudetails und wegen ihres markanten Standortes in der Nordwestecke der Stadtanlage besitzt sie darüber Bedeutung für die Stadtsilhouette.

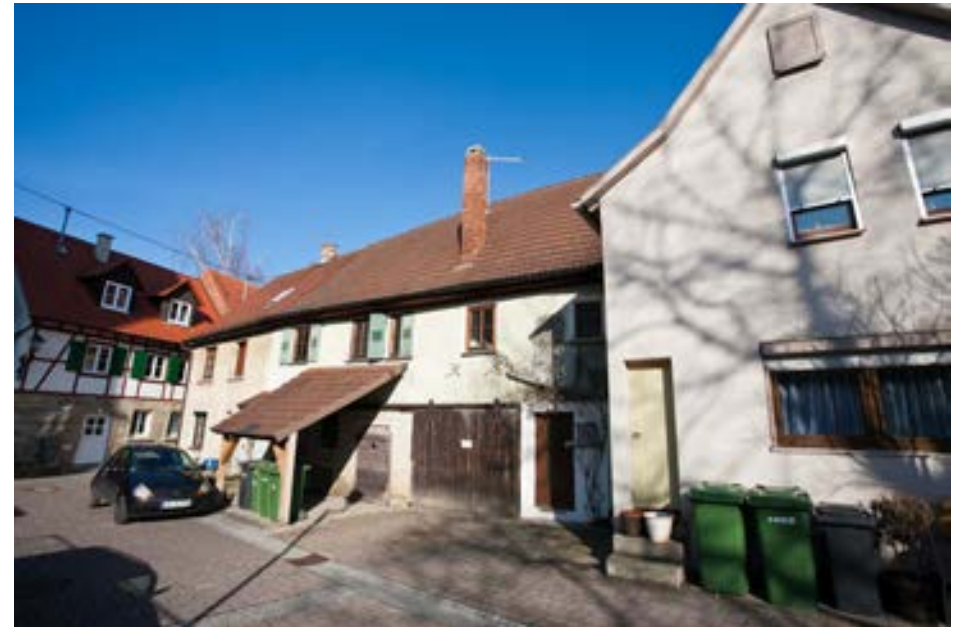
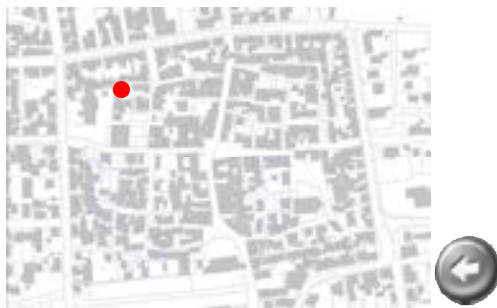
Burgplatz 9

Zweigeschossiges, traufständiges Kleinbauernhaus mit Satteldach; wohl weitgehend in Fachwerk errichtet und verputzt, im Erdgeschoss die ursprünglichen Öffnungen erhalten; wohl 19. Jahrhundert, nachträglich leicht überformt.

Ansicht von SW, im Hintergrund verläuft die Schmale Gasse

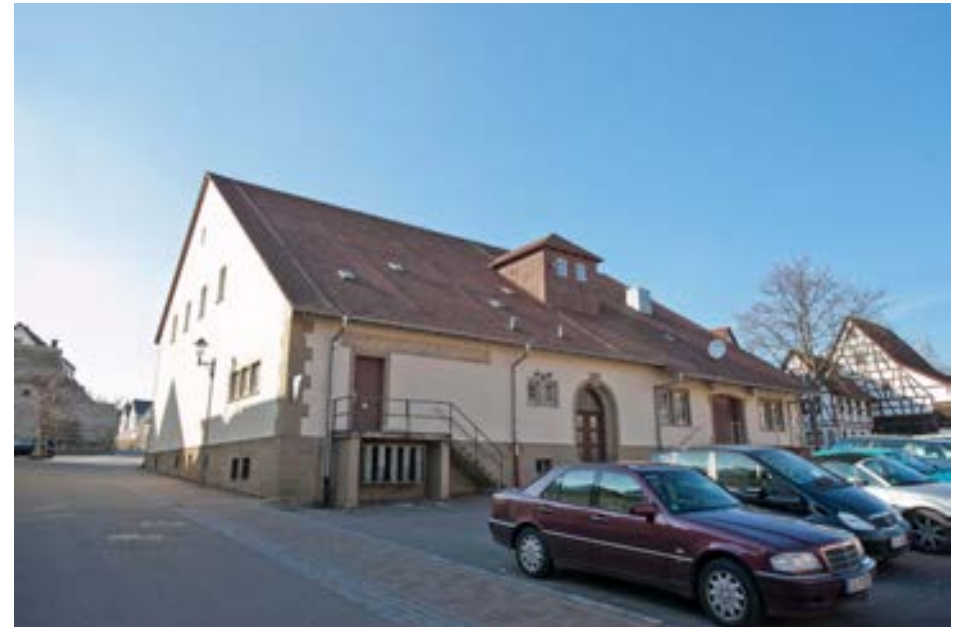
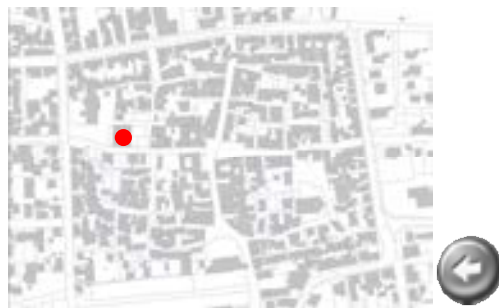
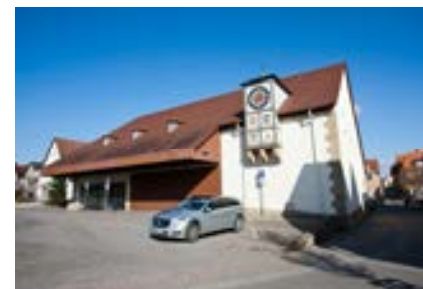
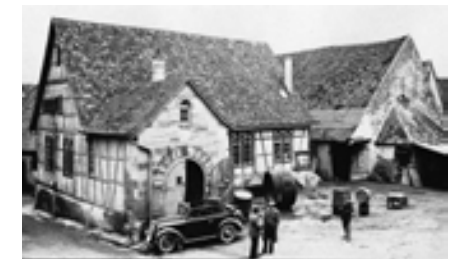
Burgplatz 15

Stattlicher Massivbau im Heimatstil, 1949/50 erbaut anstelle der abgebrochenen älteren Kelter und des Bandhauses (siehe historisches Foto unten), 1973 Umbau zu einem Supermarkt; Uhrtürmchen mit den Wappen der vier Ganerben an der westlichen Längsseite.

Ansicht von SO

Ansicht von SW

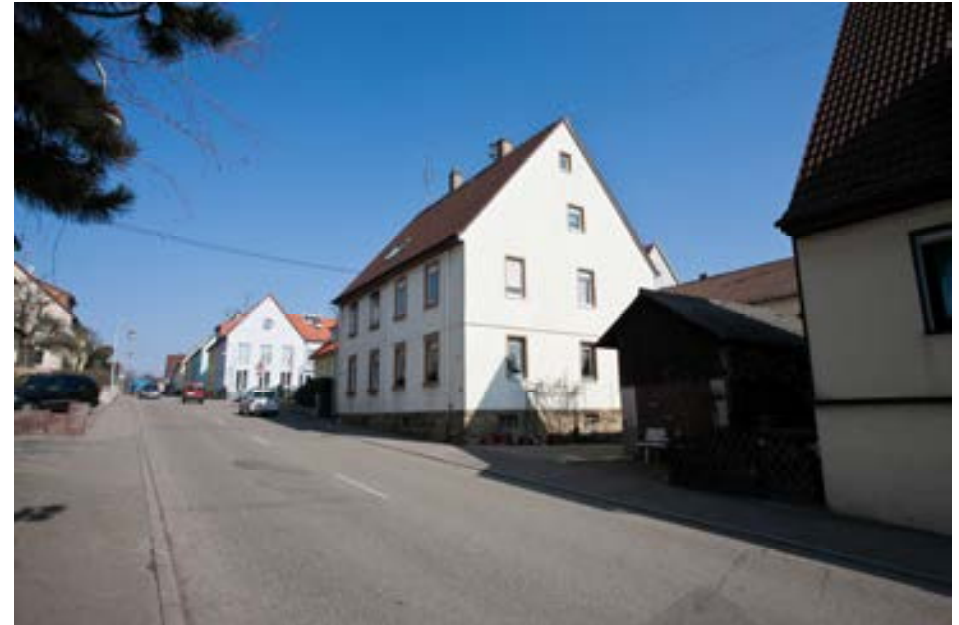
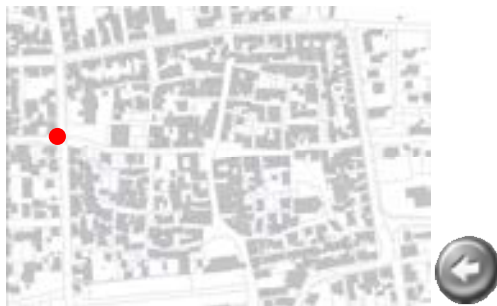
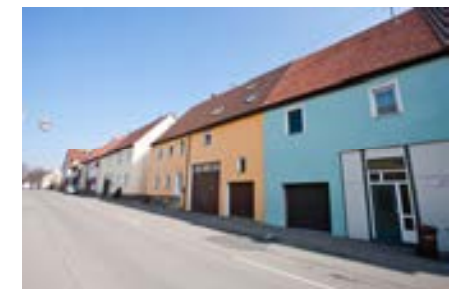
Burgstraße

Im ehemaligen Stadtgrabenbereich, nach 1879 angelegter und schrittweise bis um etwa 1920 bebauter Straßenzug; gerader, zwischen Nord und Süd führender Verlauf, die Seite gegen die Altstadt von überwiegend zweigeschossigen, traufständigen und verputzten Gebäude mit dazwischen liegenden Hofeinfahrten in relativ ähnlicher Bauform geprägt (Einfahrten geben immer wieder einen Blick auf die alte Stadtmauer frei); die Gebäude sind vielfach stark überformt oder durch Neubauten ersetzt, einzig auf Höhe Burgplatz findet sich ein erhaltenswertes Doppelhaus (Michaelsbergstraße 27 und 29).

Höhe Nr. 26 und 28, Blick in nördliche Richtung

Höhe Nr. 38 und 40

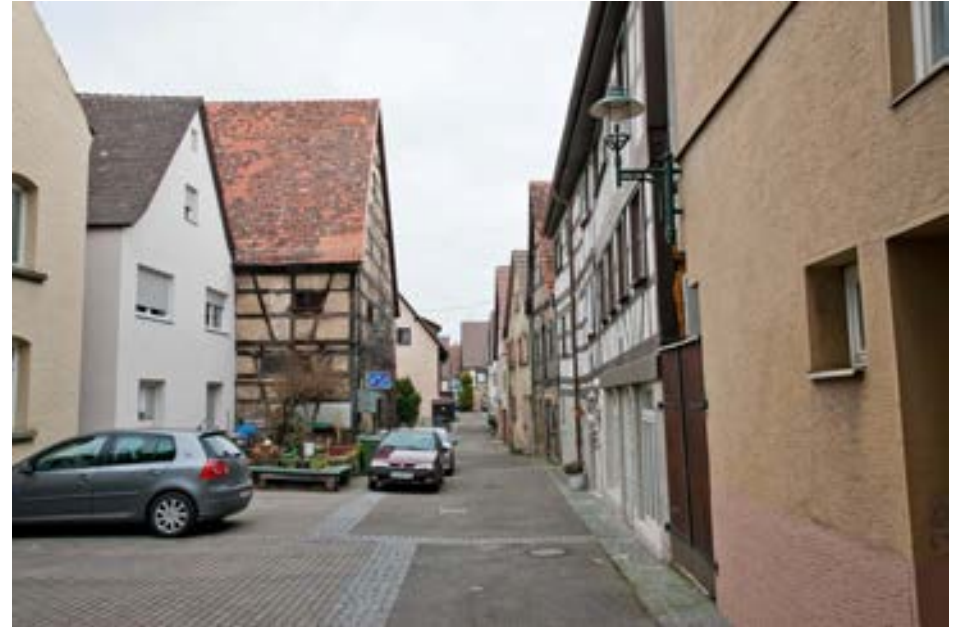
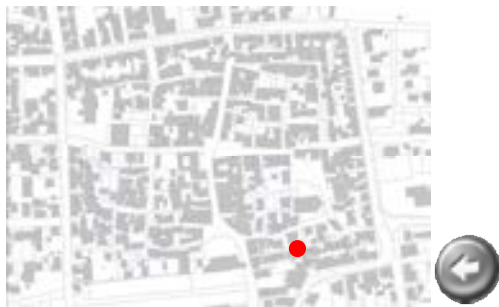
Gerbergasse

Im Südosten der Stadtanlage, im ehemaligen Gemminger-Viertel liegender und parallel zur südlichen Stadtmauer verlaufender Straßenzug; der Gassenname auf die, wegen der Altstadt-Randlage und der Nähe zum Bach einst niedergelassenen Gerber zurückgehend. Das südliche Straßenbild von überwiegend zweigeschossigen, vielfach verputzten, in Fachwerk errichteten Kleinbauern- und Handwerkerhäusern des 18./19. Jahrhundert geprägt, viele davon direkt auf der Mauer aufsitzend, darunter das Kulturdenkmal Nr. 2, ein Gerberhaus mit charakteristischer Trockenlaube oder die zwei erhaltenswerten Kleinbauernhäuser Nr. 4 und 12. Zwischen den Gebäuden Nr. 4 und 6 gibt es einen alten Stadtmauerdurchgang.

Höhe Hauptstraße 30, Blick in östliche Richtung

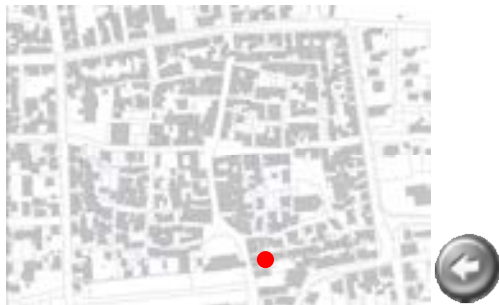
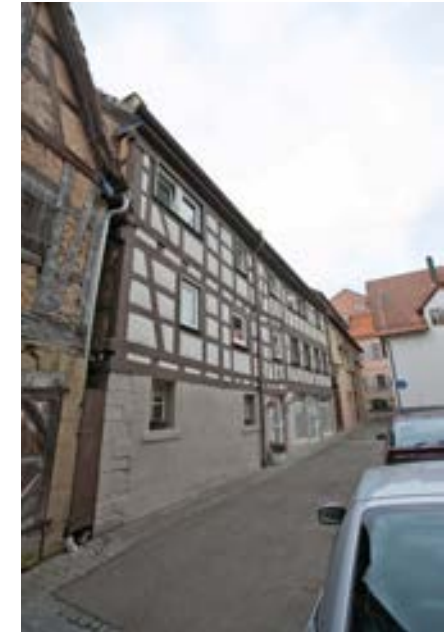
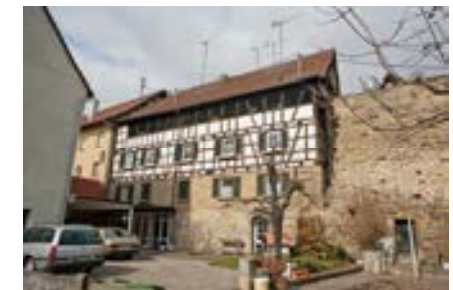
Gerbergasse 2

Zweigeschossiges, traufständiges, über der südlichen Stadtmauer errichtetes Fachwerkhaus mit Satteldach; Fassade regelmäßig durchfenstert, gegen Süden bauzeitliche Gerberlaube erhalten; frühes 19. Jh., nachträglich leicht überformt (Fenster, Türen, Dachdeckung u.a.).

Ansicht gegen die Gerbergasse

Ansicht von Süden mit Stadtmauer

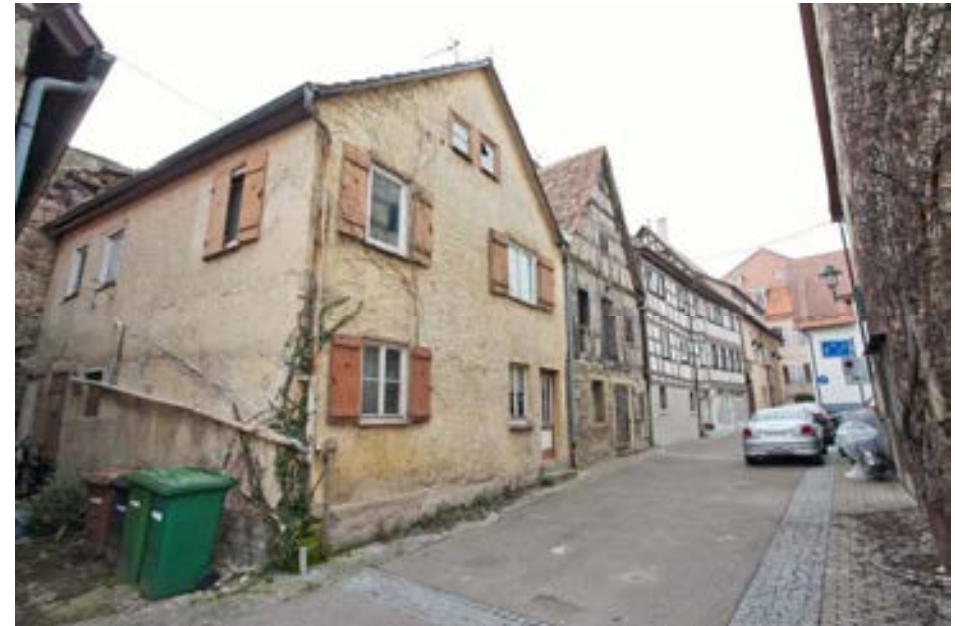
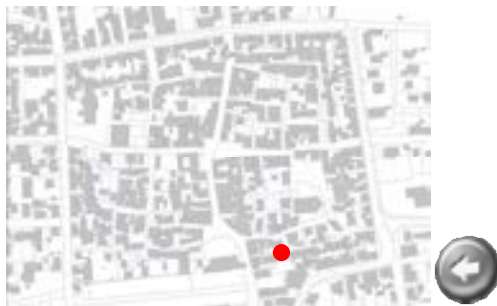
Gerbergasse 4

Zweigeschossiges, giebelständiges, verputztes Fachwerkgebäude mit Satteldach; rückwärts Zugang in den ehemaligen Stall; die westlich daran anschließende Stallscheune ebenfalls zweigeschossig und giebelständig, in Fachwerk errichtet über massivem Erdgeschoss; beide Gebäude wohl 18./19. Jh., die Scheune weitgehend bauzeitlich erhalten, mit historischer Dachdeckung; das Wohnhaus um die Mitte des 20. Jh. teilweise überformt.

Blick auf das Wohnhaus (verputzt) und das Nebengebäude (Fachwerk)

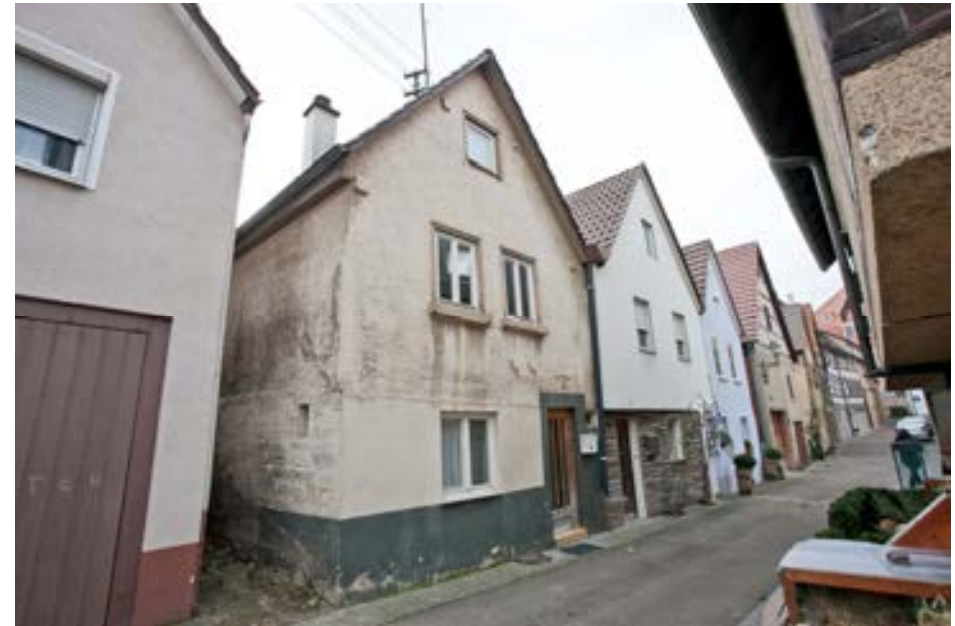
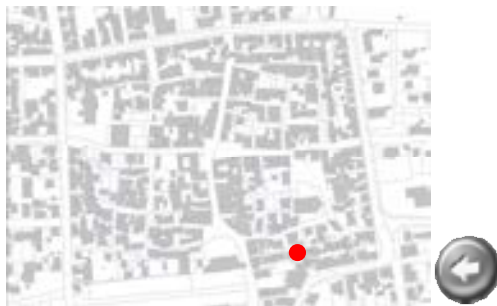
Gerbergasse 12

Zweigeschossiges, giebelständiges Gebäude mit Satteldach; in Mischbauweise mit massivem Erd- und Fachwerkobergeschoss errichtet; im Kern wohl 1. Hälfte 19. Jh., im 20. Jh. mehrfach überformt.

Ansicht gegen NO
