Historische Ortsanalyse Stadt Bönningheim / Kreis Ludwigsburg

Erstellt im Auftrag der Stadt Bönningheim zwischen März – Juni 2012.
Autorisiert vom Landesamt für Denkmalpflege im Regierungspräsidium Stuttgart.

Denkmalpflegerischer Werteplan
Bönningheim (Kreis LB)

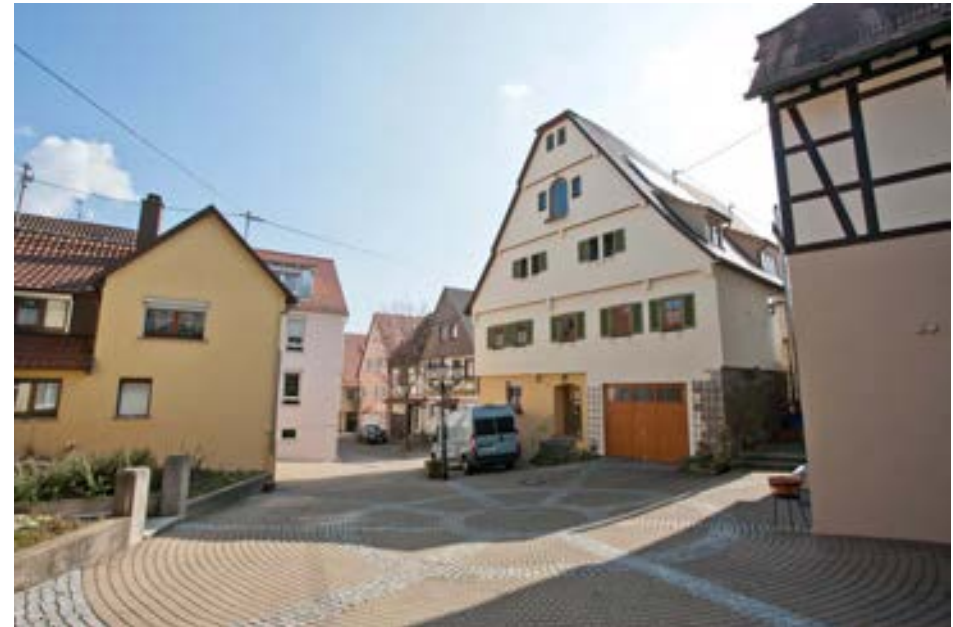
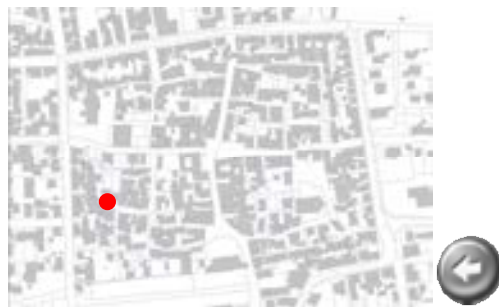
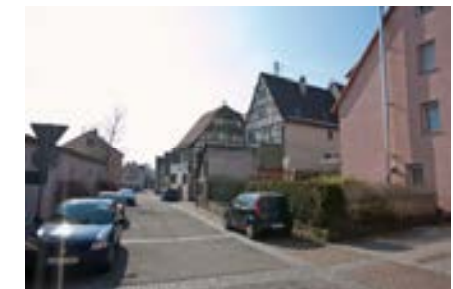
Im Südenwesten der Altstadt, im ehem. Liebensteiner-Viertel gelegener Straßenzug; insgesamt unregelmäßiger, durch Gebäudevor- und -rücksprünge sowie durch wiederholte Aufweitungen (Höhe Schlossergasse und Schloßstraße) geprägt; im Hauptverlauf von Norden, von der Michaelsbergstraße kommend und nach Süden sich fortsetzend; auf Höhe Nr. 26 nach Nordwesten abzweigend und hier als Sackgasse endend. Das Straßenbild zu beiden Seiten von zahlreichen stattlichen Wohn- und Wirtschaftsgebäuden des 16.-19. Jh. mit charakteristischen hohen Sockelgeschossen mit Kellerzugängen und (verputzten) Fachwerkaufbauten geprägt (Kulturdenkmale Nr. 6, 10, 12, 22-24 und 28), neben zwei erhaltenen Bauernhäusern (Nr. 5 und 8).

Grabengasse Höhe Nr. 14, Blick in Richtung Südosten

Grabengasse Höhe Michaelsbergstr.

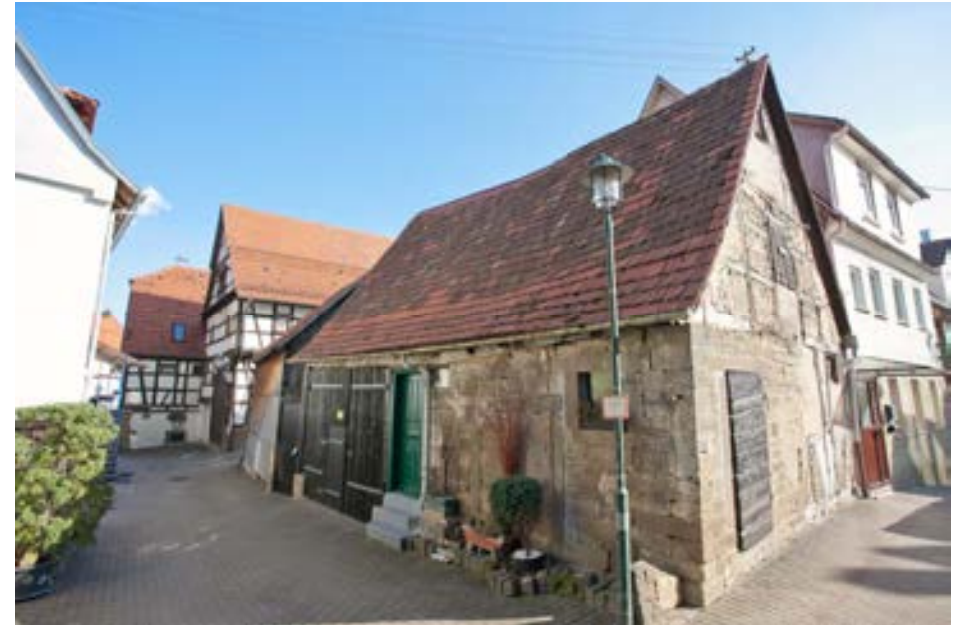
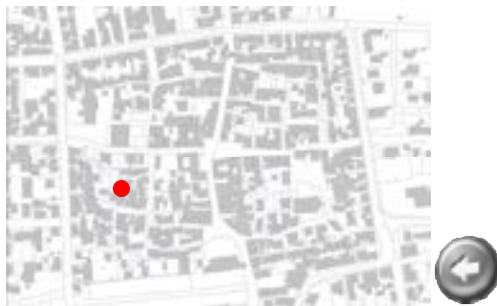
Grabengasse 5

Eingeschossiges Eckgebäude mit Satteldach; massiv in Naturstein errichtet, der Westgiebel fachwerksichtig; traufseitig leicht erhöht liegender Hauseingang, giebelseitig schmaler Zugang in den ehemaligen Stall; errichtet Ende 18./Anfang 19. Jh., der ehemalige Wohnteil wohl umgebaut (Bereich der heutigen Zufahrt); die dazugehörige, an der Gasse "Im Zwinger" liegende Scheune um 1900 durch ein zweigeschossiges Wohnhaus ersetzt.

Ansicht von NW, rechts die Gasse "Im Zwinger"

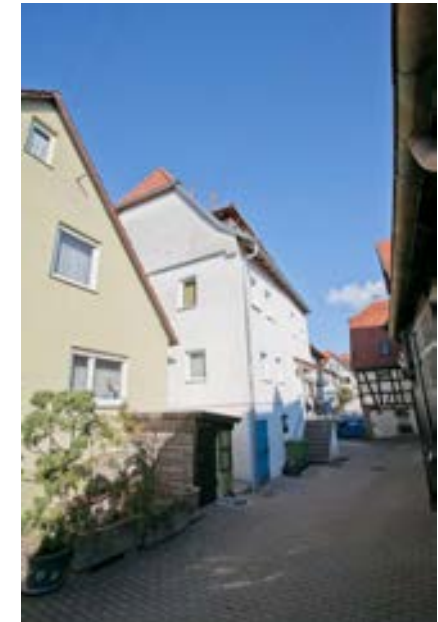
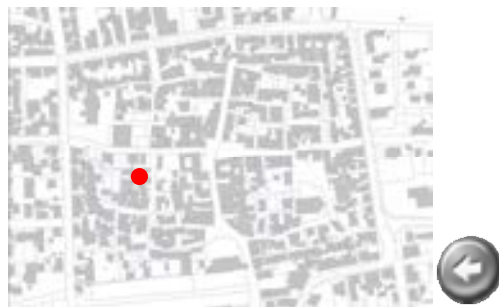
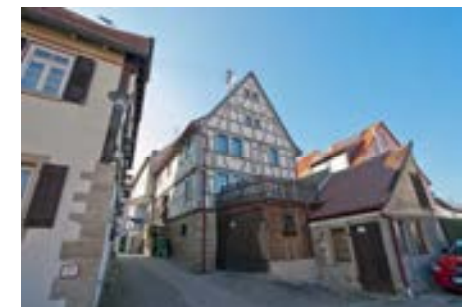
Grabengasse 6

Zweigeschossiges, traufständiges Weingärtnerhaus mit Schopfwalmdach; in Mischbauweise mit massivem Hang- und teilweise auch massivem erstem Wohngeschoss errichtet, darüber ein Fachwerkobergeschoss, dieses an der Südostecke über Steinkonsole teilweise auskragend (siehe Foto unten), traufseitig schmaler Zugang in das Untergeschoss bzw. Außentreppe in den Wohnbereich; im Kern evtl. noch 17. Jh., im 19. und 20. Jh. baulich verändert.

Ansicht von SW

Ansicht von O mit Nr. 8

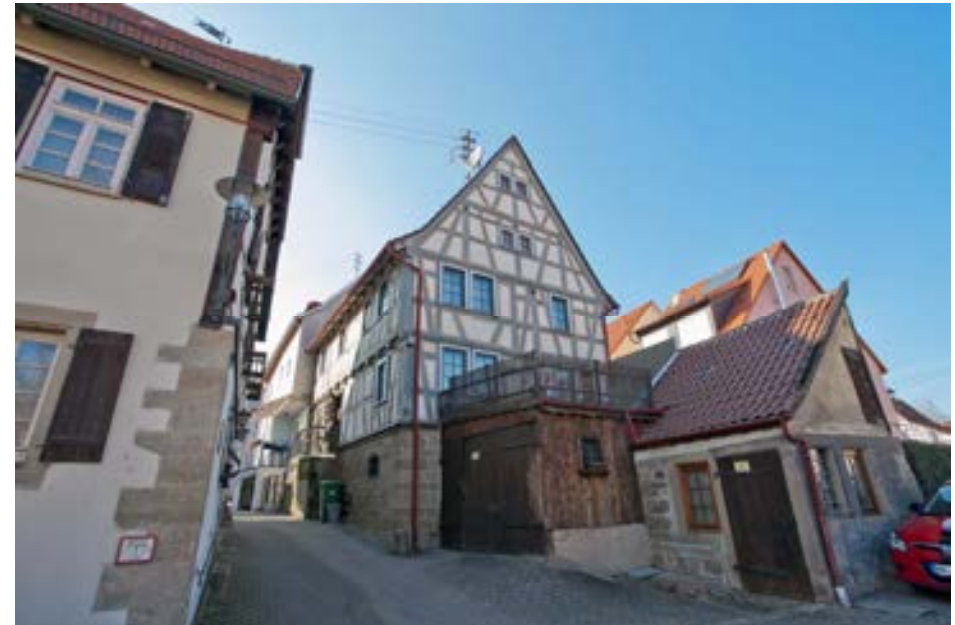
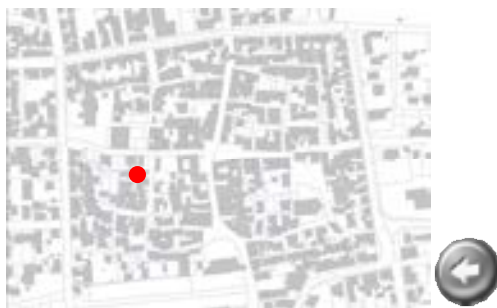
Grabengasse 8

Dreigeschossiges, traufständiges Gebäude mit Satteldach; in Mischbauweise mit massivem Hang- und Fachwerkobergeschossen errichtet, gegen die Gasse Außentreppe in den Wohnbereich; Gebäude des 18./19. Jh. 1985 kernsaniert.

Ansicht von Osten

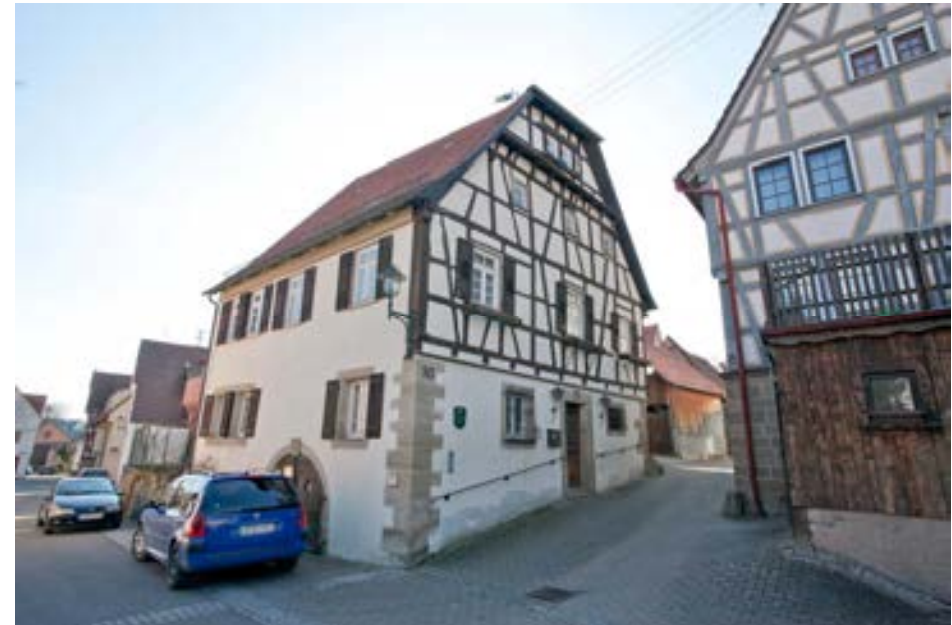
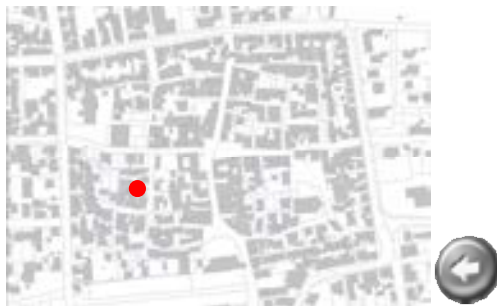
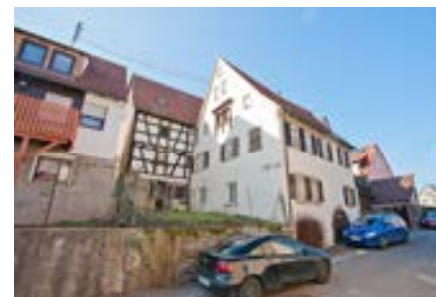
Grabengasse 10

Zweigeschossiges Wohnhaus in Ecklage, mit Krüppelwalmdach mit Wetterfahne; das Hang- und das Erdgeschoss massiv errichtet, darüber teilweise verputzter Fachwerkaufbau mit Vorstoß; im Hanggeschoss Rundbogen-Kellereingang, bez. 1815; parallel zum Haupthaus eine zweigeschossige Fachwerkscheuer mit Satteldach stehend, diese mit hoher Einfahrt in die Tenne, das Obergeschoss tlw. leicht auskragend, errichtet ebenfalls 1815.

Ansicht gegen NO

Ansicht gegen SO

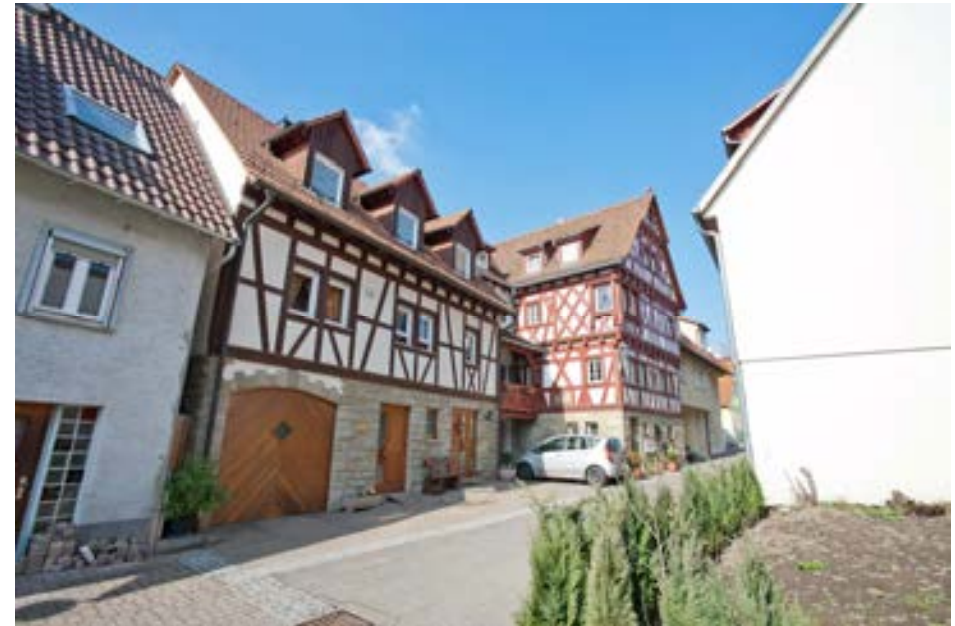
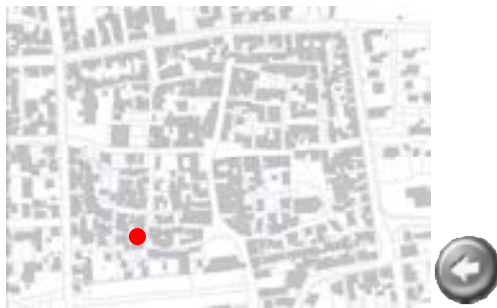
Grabengasse 28

Ehemaliges gestelztes Wohnstallhaus

Zweigeschossiger, giebelständiger Fachwerkbau über massivem Erdgeschoß, reiches Zierfachwerk des 17. Jahrhunderts mit Vorstößen und Fenstererker im 2. Wohngeschoss (SO-Ecke).

Wegen seines hohen Überlieferungsgrades und dem reichen Zierfachwerk ist dieses Gebäude von exemplarischem Wert für das gehobene ackerbürgerliche Bauen des 17. Jh.

Ansicht von SO, links ein Neubau in alten Formen

Ansicht von NO

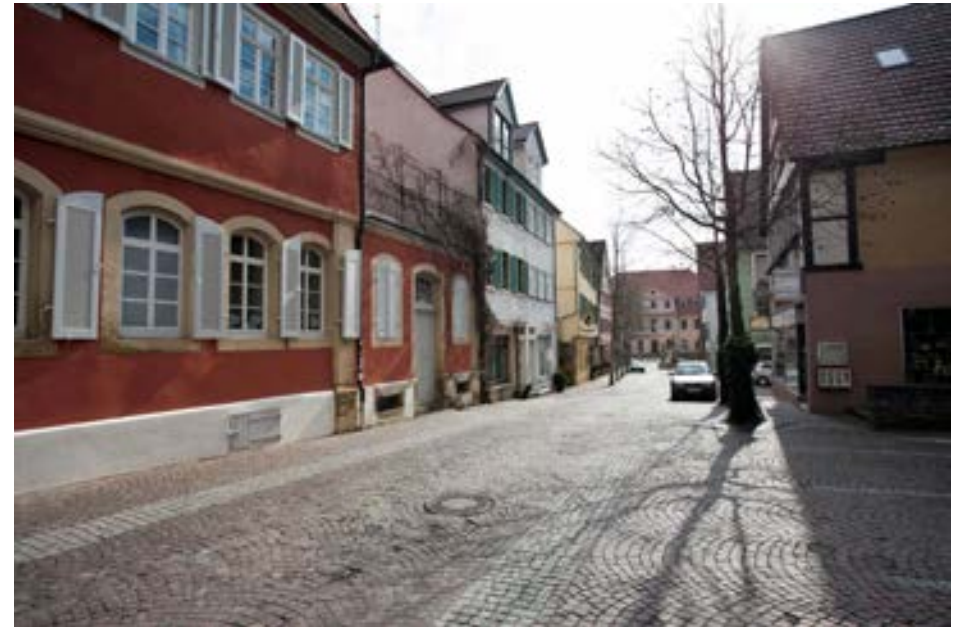
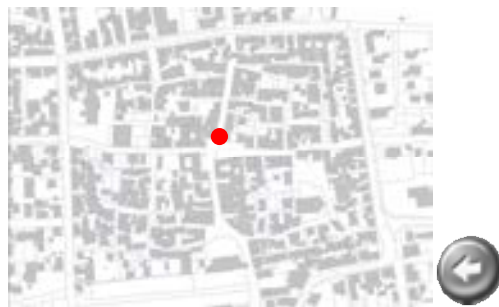
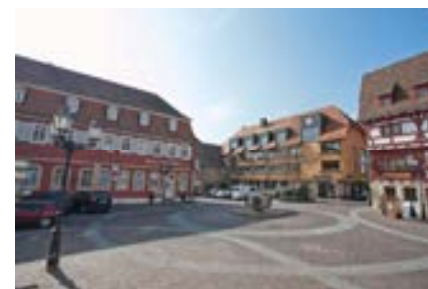
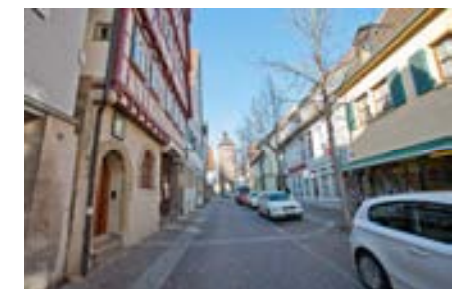
Leicht bogenförmige Hapterschließungsstraße des mittelalterlichen Stadtkerns zwischen dem Oberen Tor im Norden und dem ehem. Schloss bzw. dem ehem. Unteren Tor im Süden; ihr langer Verlauf im Kreuzungsbereich mit der Kirch- und der Michaelsbergstraße sowie auf Höhe Schloßstraße aufgeweitet. Das Straßenbild durch eine geschlossene Reihe zwei- bis dreigeschossiger, trauf- bzw. giebelständiger Gebäude des 15.-20. Jh. geprägt, darunter zahlreiche erhaltenswerte Gebäude und Kulturdenkmale, etwa das ehem. Stadionsche Schloss (Nr. 15), eine Reihe von Gasthöfen (Nr. 34, 35, 40, 46, 64, 72) oder der ehem. Sachsenheimer-Hof (Nr. 45); die Bebauung im Kreuzungsbereich mit der Kirchstraße und der Michaelsbergstraße während des Zweiten Weltkrieges zerstört und nur tlw. entsprechend der alten Strukturen wiederaufgebaut (Nr. 56-60). Die über Jahrhunderte an die Fernstraße zwischen Stuttgart und Heilbronn angebundene Hauptstraße ist mit ihrer hochwertigen Baustruktur und als Rückgrat der Stadtanlage Bönningheims von außerordentlicher Bedeutung.

Höhe Kirchstraße 2, nach Norden

Kreuzungsbereich, Richtung SW

Höhe Nr. 43, nach Norden

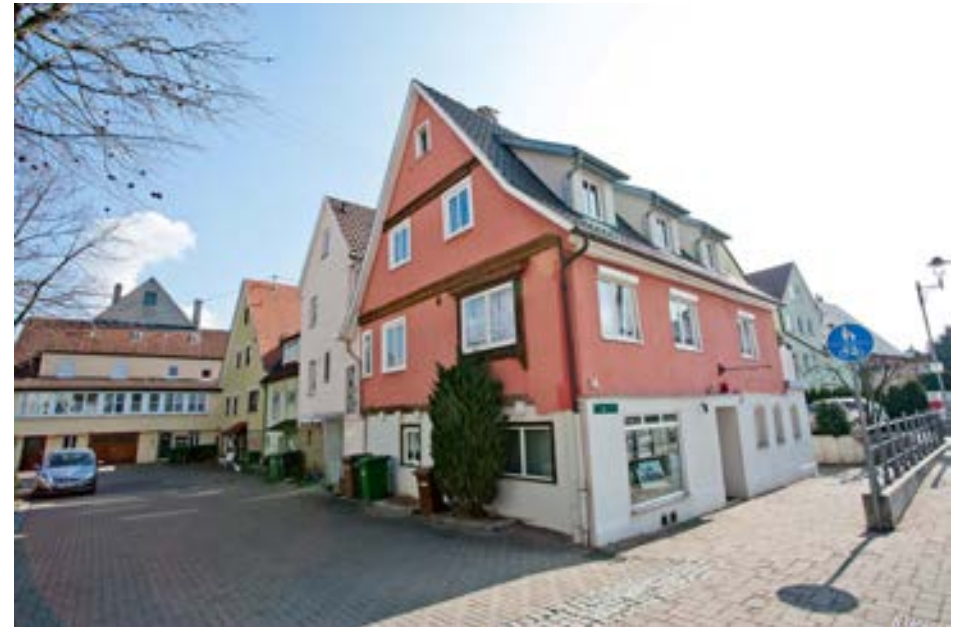
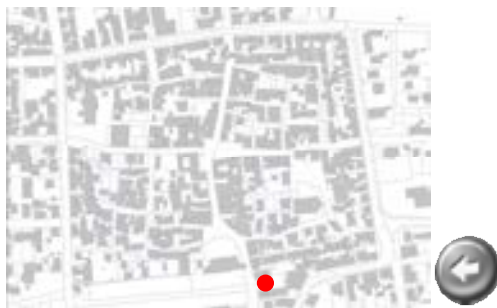
Hauptstraße 14

Ehemaliges Zollhäuschen

Zweigeschossiges, verputztes Fachwerkhaus in Ecklage mit profilierten Schwellen; 17. Jahrhundert, spätere Veränderungen v.a. im Erdgeschoss und Dachbereich.

Wegen seiner Sondernutzung und als kleines, aber doch markantes Gebäude am südlichen Stadteingang gegenüber dem Schloss hat das ehemalige Zollhaus hohen Zeugniswert für die Stadtgeschichte.

Ansicht von NW, gegen den alten Stadtgrabenbereich

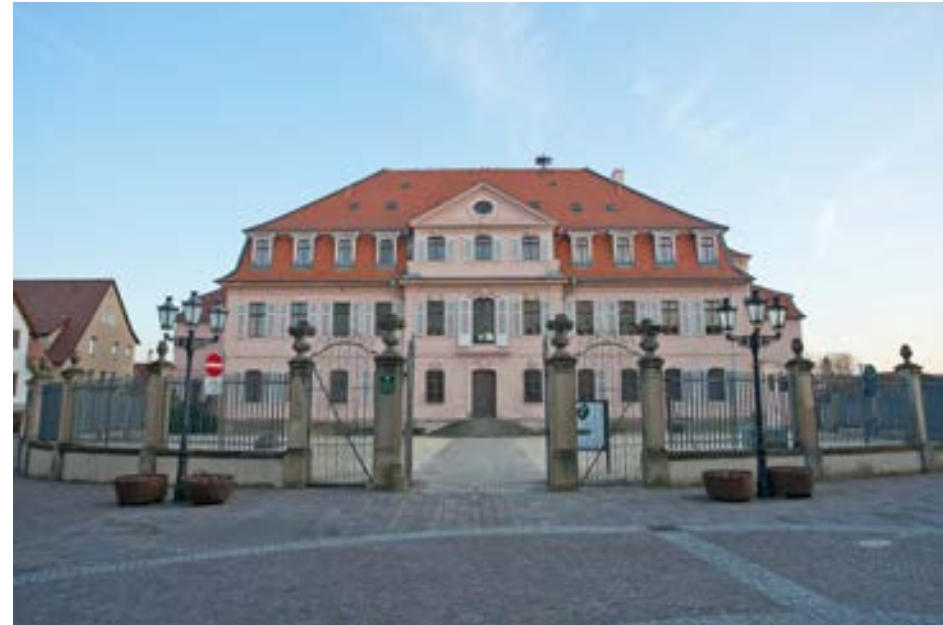
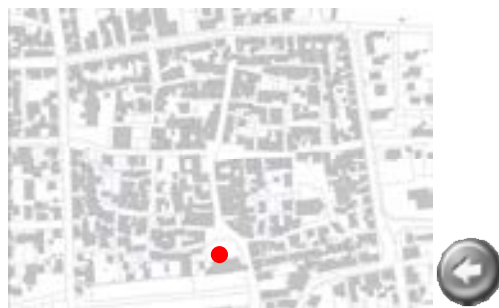
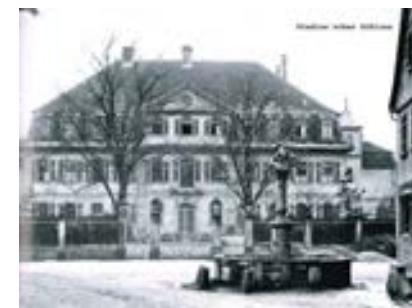
Hauptstraße 15

Ehem. Schloss der Grafen von Stadion, ab 1828 Oberforstamt, ab 1889 Taubstummenanstalt, heute Museum Charlotte Zander

Zweigeschossiger Putzbau mit übergiebeltem Mittelrisalit und hohem Mansarddach mit Gauben; seitlich pavillonartige Anbauten von 1792 sowie Abortanbauten von 1889, halbrunde schmiedeeiserne Umzäunung mit von Vasen bekrönten Steinpfeilern; an der Ostseite Rest des Unteren Tores; 1756 unter Anton Haaf errichtet.

Das Gebäude hat hohen dokumentarischen Wert für die spätbarocke, von Mainz beeinflusste Schlossbaukunst. Zudem kommt ihm neben seiner markanten städtebaulichen Lage am südlichen Stadteingang eine wichtige Funktion als Raumkante der Hauptstraße zu.

Ansicht Nordfassade, gegen die Stadt

Ansicht Südfassade

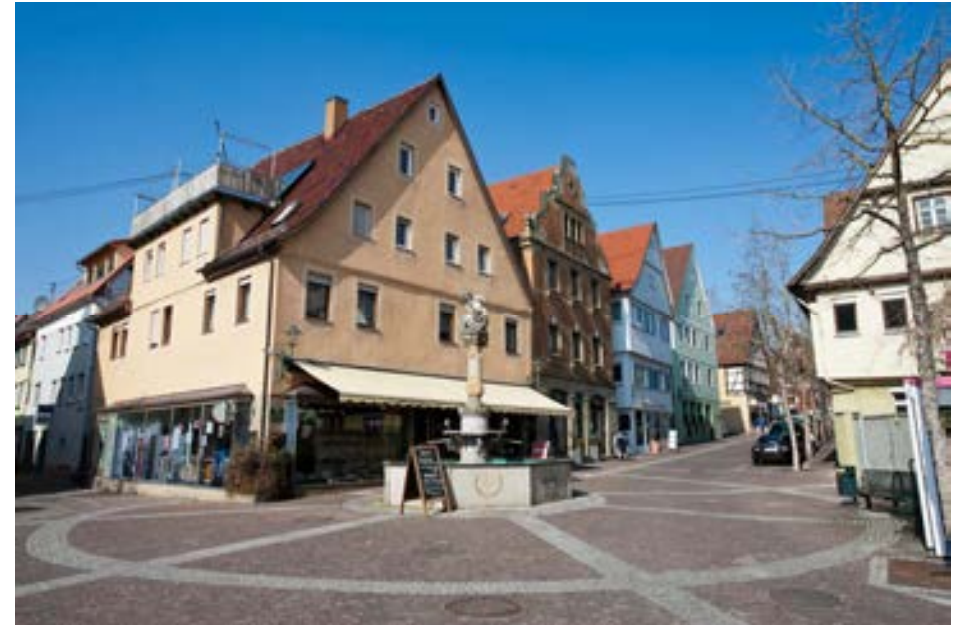
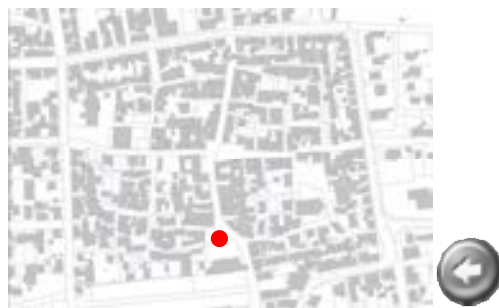
Bei Hauptstraße 19, Flst.Nr. 106

Säule des Vierröhrenbrunnens mit Georgsstatue von Jakob Müller bekrönt (1594, Kopie 1952), der oktagonale Gußeisentrog, bezeichnet 1816.

Der auf der platzartigen Aufweitung der Hauptstraße und gegenüber dem ehemaligen Schloss aufgestellte Brunnen ist wegen seiner künstlerischen Qualität und als Hinweis auf die historische Wasserversorgung Bönningheims von hohem Zeugniswert.

Ansicht von SO

Detail Brunnenstock

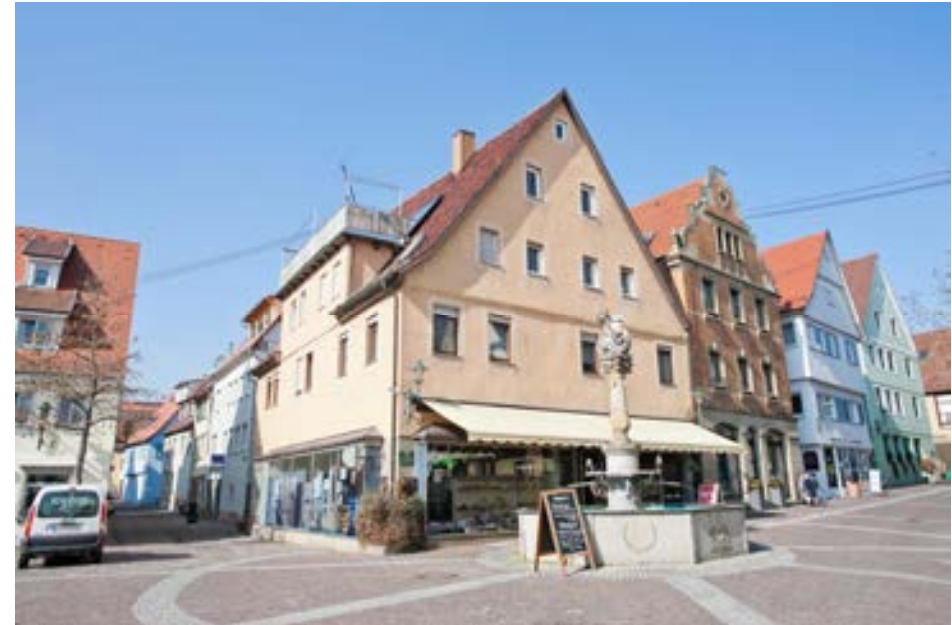
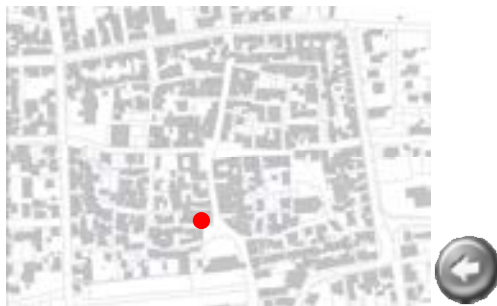
Hauptstraße 19

Giebelständiges, zweigeschossiges und verputztes Fachwerkhaus mit Satteldach; breit gelagerte Fassade mit leichtem, giebelseitigem Vorstoß; im Kern 17./18. Jahrhundert mit baulichen Veränderungen im Erdgeschoß (Ladeneinbau) und Dachbereich.

Das Eckgebäude ist wegen seines hohen Baualters und als wichtige Raumkante an der platzartige Aufweitung der Hauptstraße von dokumentarischem Wert für die historische Stadtstruktur.

Ansicht gegen SO

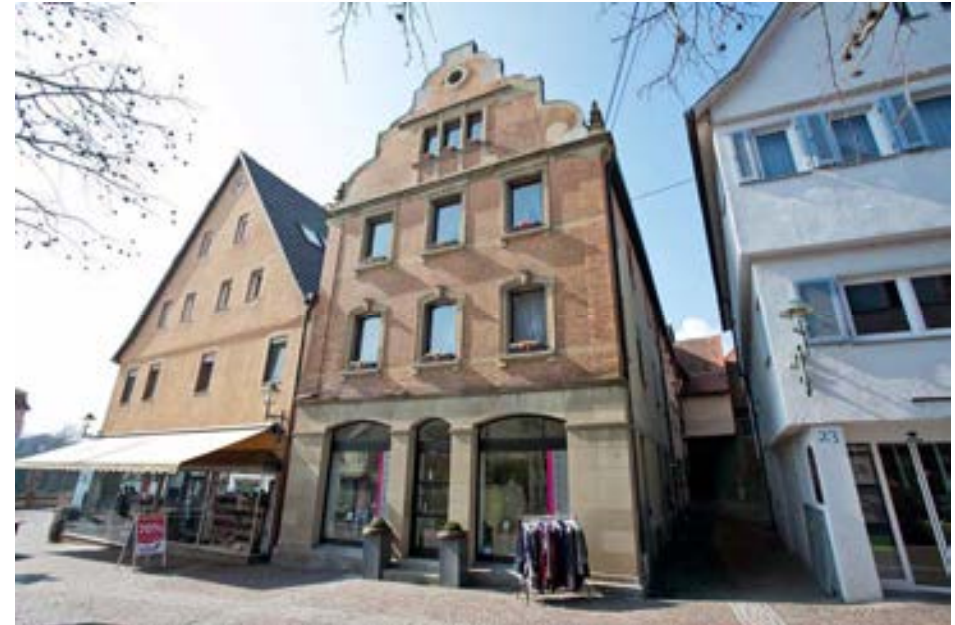
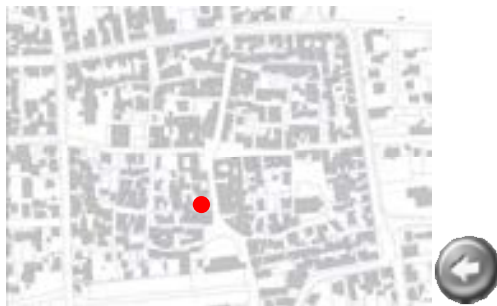
Hauptstraße 21

Giebelständiges, dreigeschossiges Gebäude mit Satteldach; repräsentative Backsteinfassade, das Erdgeschoss und die Gliederungselemente aus Naturstein, abschließend getreppter und geschweifener Blendgiebel mit seitlich angeordneten Obelisken; errichtet 1902, nachträglich nur leicht überformt (Fenster, Ladenlokal).

Mit seinem städtischen Flair und seiner detailreichen Fassadengestalt ist dieses Wohn- und Geschäftshaus von dokumentarischem Wert für die spätgründerzeitliche Stadtentwicklung Bönningheims.

Ansicht gegen Osten

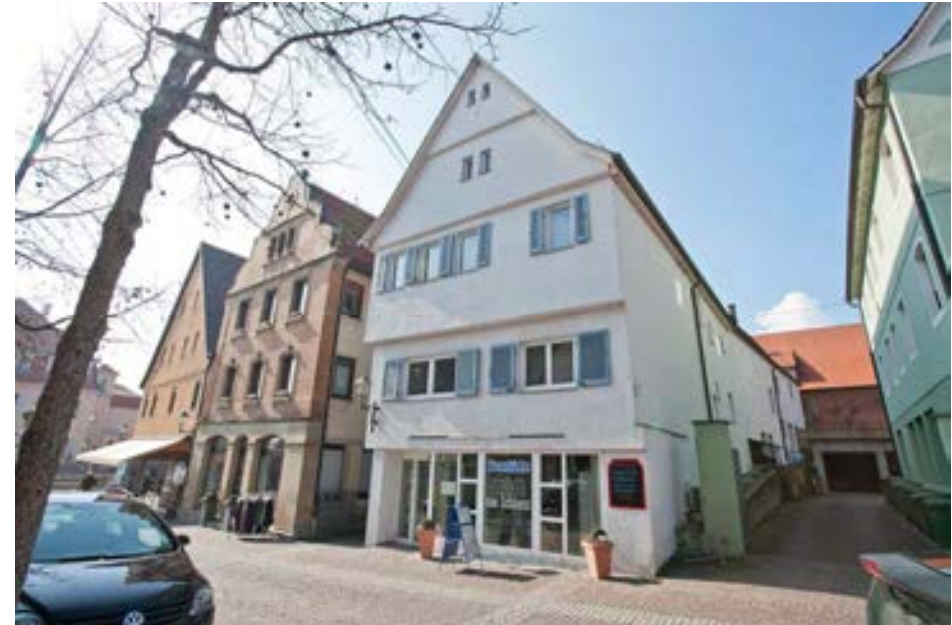
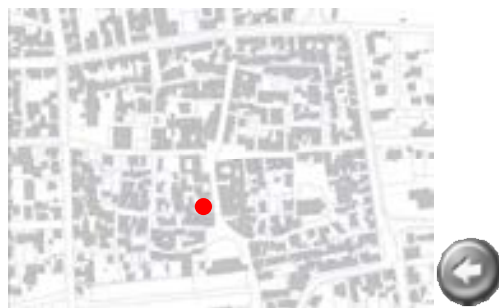
Hauptstraße 23

Giebelständiges, dreigeschossiges Gebäude mit Satteldach; mit Ausnahme des massiven Erdgeschosses in Fachwerk errichtet, mit giebelseitigen Vorstößen; einfache Putzfassade; im Kern 17. Jahrhundert, nachträglich u.a. durch Ladeneinbau und durch Veränderungen der Fensteröffnungen in Teilen überformt.

Das schmale und hohe Gebäude ist in seiner insgesamt noch gut überlieferten Baugestalt ein Dokument für das Bürgerliche Bauen des 17. Jh. in zentraler städtebaulicher Lage.

Ansicht von NO

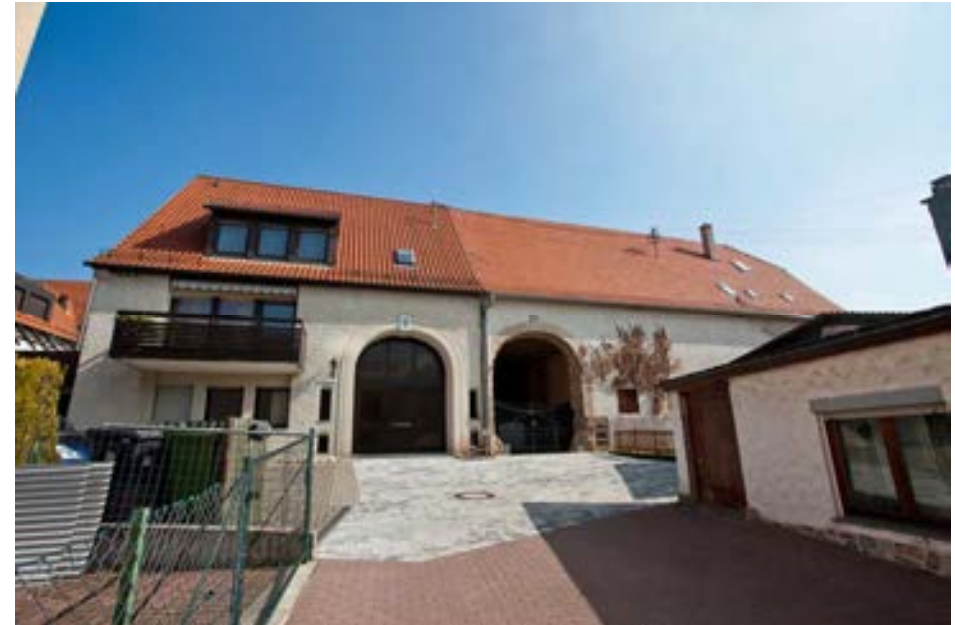
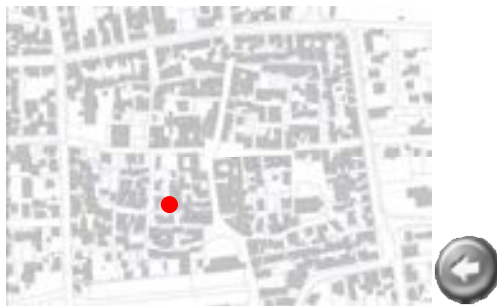
Hauptstraße 29 a (siehe auch Schlossergasse 10)

Langgestreckter Massivbau mit großem Rundbogentor mit Keilstein, 18. Jahrhundert, während des 2. Weltkriegs bis auf die Außenmauer samt Rundbogentor zerstört und als Wohnhaus wiederaufgebaut.

Als ehemalige Scheuer des Gasthofes Krone hat dieses weitgehend wiederaufgebaute Gebäude dokumentarischen Wert.

Ansicht gegen die Grabengasse

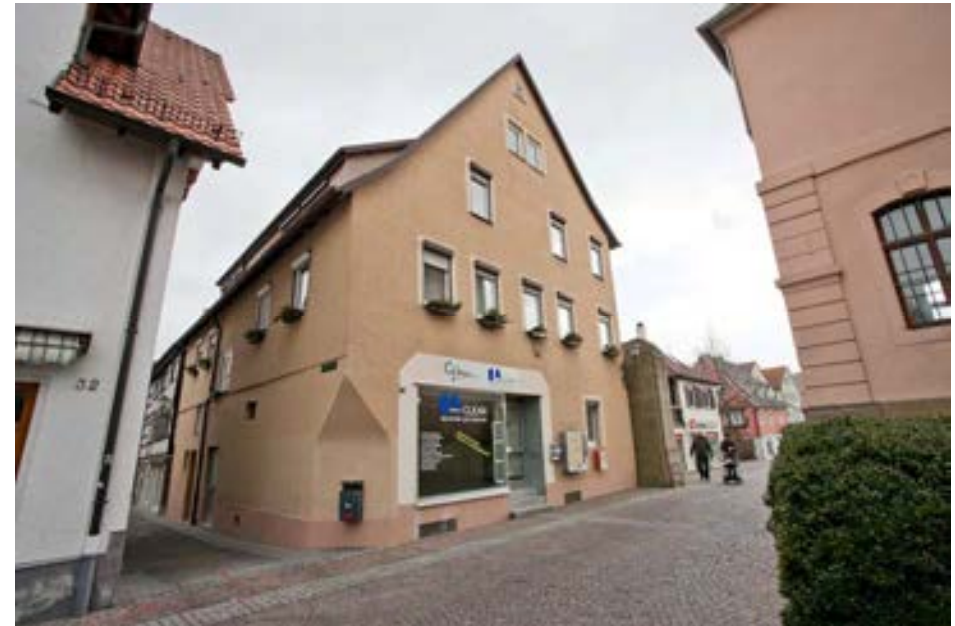
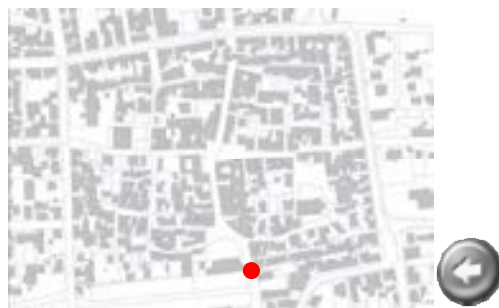
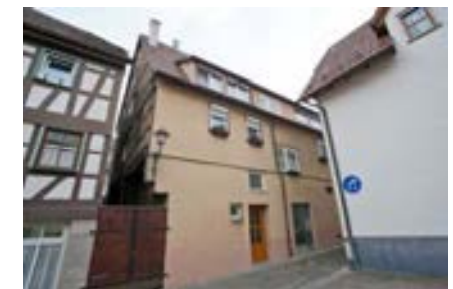
Hauptstraße 30

Giebelständiges, zwei- bzw. dreigeschossiges, verputztes Wohngebäude am abgegangenen Unteren Tor; wohl 1. Hälfte 19. Jahrhundert mit späteren Überformungen (Fassade, Fenster, Laden, Dachausbau).

Das nach Abbruch des Unteren Tores entstandene Gebäude ist als Hinweis auf die nachmalige Bebauung in unmittelbarem Umfeld der der Stadtbefestigung und damit als Hinweis auf die jüngere Stadtentwicklung Bönningheims erhaltenswert.

Ansicht gg. NW, im Hintergrund das alte Zollhaus (rot)

Ansicht gegen die Gerbergasse

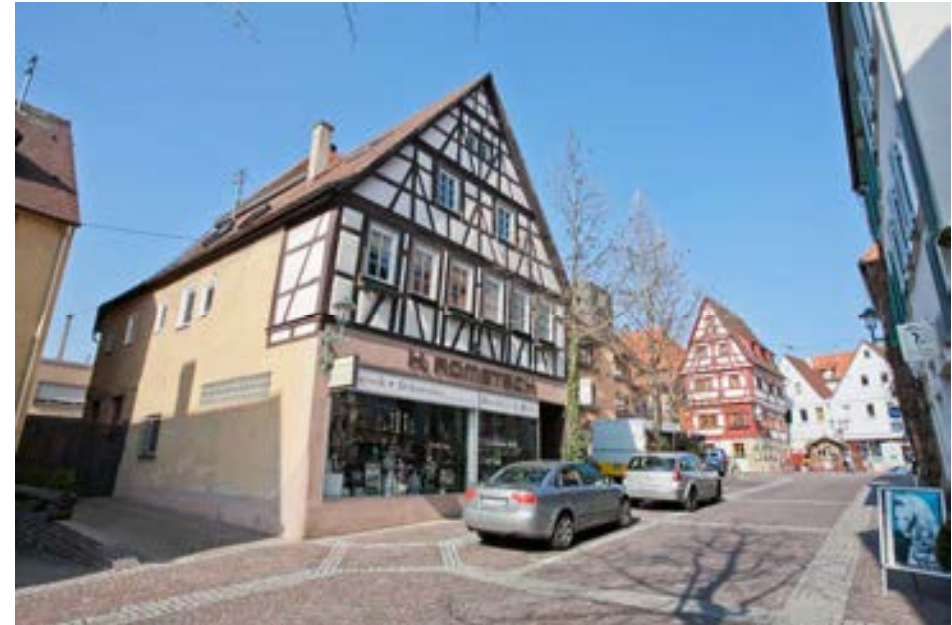
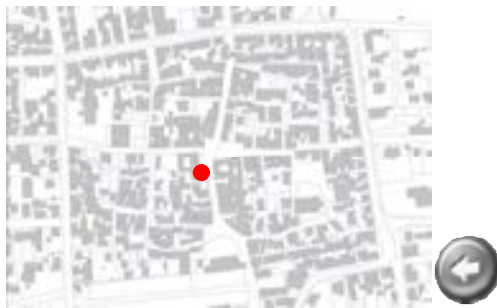
Hauptstraße 31

Giebelständiges, zweigeschossiges Gebäude mit Satteldach; in Mischbauweise mit massivem Erd- und Fachwerkobergeschoss errichtet, die Fachwerkfassade giebelseitig unverputzt und gegen die Hauptstraße symmetrisch gestaltet; 18./19. Jh. mit nachträglichen Überformungen v.a. im Erdgeschoss durch Ladeneinbau.

Das Gebäude ist mit seiner insgesamt gut überlieferten historischen Baugestalt und als Kopfbau am nördlichen Eingang des südlichen Abschnitts der Hauptstraße erhaltenswert.

Ansicht gegen SO

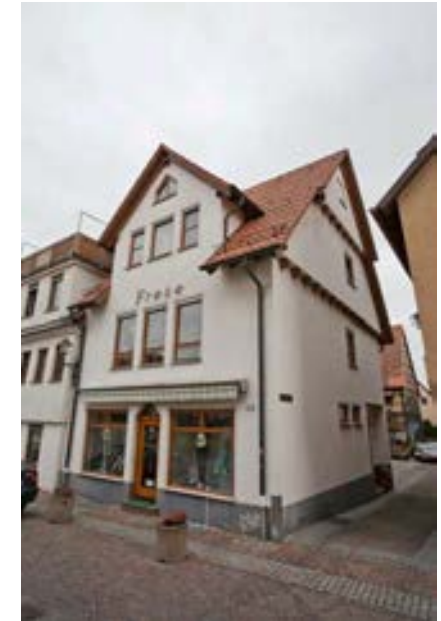
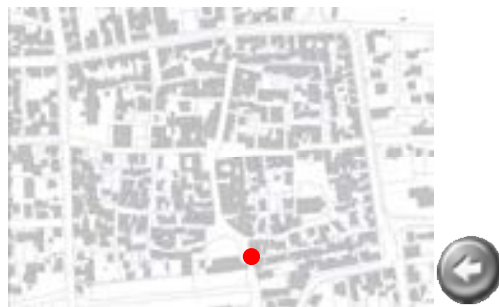
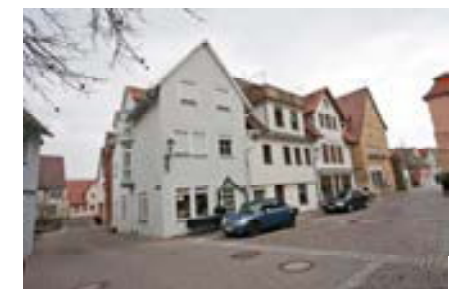
Hauptstraße 32

Traufständiges, zweigeschossiges Gebäude mit Satteldach mit breitem Zwerchhaus; über massivem Erdgeschoss in Fachwerk errichtet, am Südgiebel, gegen die Gerbergasse Vorstöße; im Kern 17./18. Jahrhundert, in jüngerer Zeit jedoch baulich stark verändert.

Das wohl in einer Bauphase mit seinen beiden Nachbarn Hauptstraße 34 und 36 über kleiner Parzelle errichtete Wohnhaus ist als Kopfbau am Eingang der Gerbergasse vor allem aus städtebaulicher Sicht erhaltenswert.

Ansicht gegen SW, rechts davon verläuft die Gerbergasse

Hauptstr. 36, 34, 32 (v.l.)

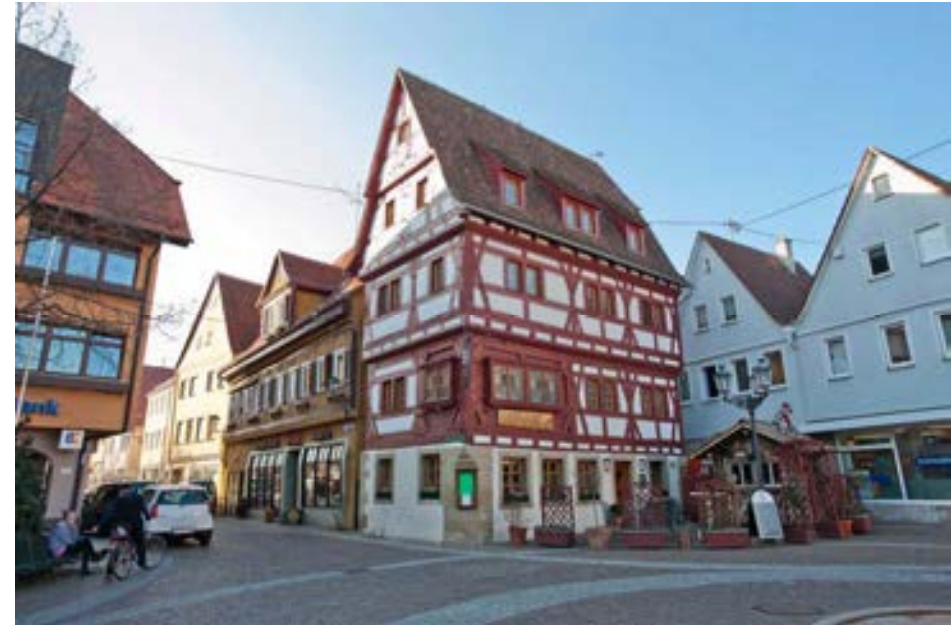
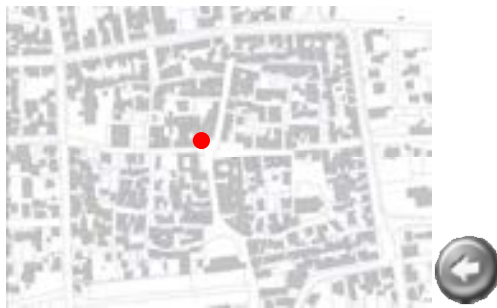
Hauptstraße 35

Dreigeschossiges Fachwerkgebäude mit massivem Erdgeschoss und Satteldach; Zierfachwerk mit Fenstererker im ersten Obergeschoss; 15. Jh. mit baulichen Veränderungen des 18. und 19. Jh.

Das in Ecklage zur Michaelsbergstraße gelegene, stattliche Fachwerkhaus bildet eine wichtige Raumkante gegen den Kreuzungsbe-
reich aus. Als Fachwerkbau des 15. Jh. und damit als eines der äl-
testen Profangebäude Bönningheims kommt ihm exemplarischer
Wert für das gehobene bürgerliche Bauen in zentraler städtebauli-
cher Lage zu.

Ansicht gegen SO

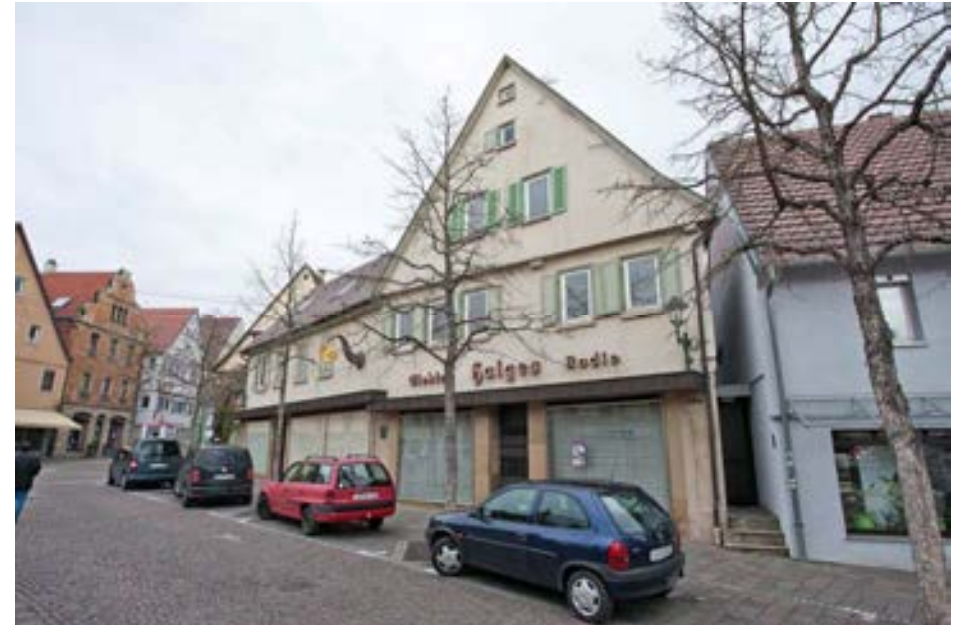
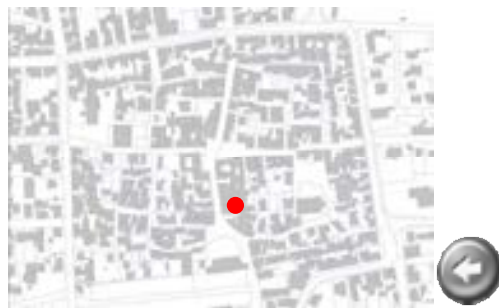
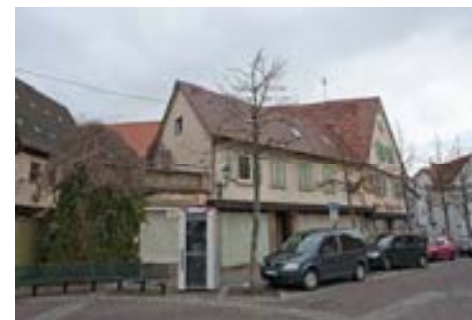
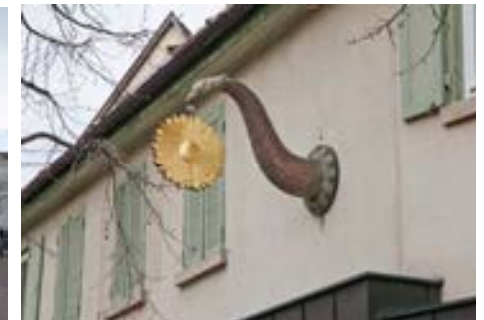
Hauptstraße 40

Giebelständiges, zweigeschossiges Fachwerkhaus mit Satteldach; das Erdgeschoss massiv, der Fachwerkaufsatz verputzt, mit leichtem Vorstoß, im Kern 18. Jh.; nördlich davon ein zweigeschossiger, traufständiger Anbau anschließend, ebenfalls in Mischbauweise mit massivem Erd- und Fachwerkobergeschoss und Satteldach errichtet, einfache Putzfassade mit exotischem Wirtshausausleger im Obergeschoß; 19. Jahrhundert; beide Gebäude nachträglich im Erdgeschoss u.a. durch Ladeneinbau überformt.

Als ehemaliger Gasthof und Poststation kommt dem in zentraler städtebaulicher Lage befindlichen und weitgehend in Gestalt des 19. Jh. überlieferten Gebäude exemplarischer Wert für die historische Stadtgestalt und Stadtstruktur zu. Gleichzeitig ist es als ehemals wichtiger Kommunikationsort von ortsgeschichtlicher Bedeutung.

Ansicht gegen SW

Ansicht gegen NW

Wirtshausausleger mit Sonne

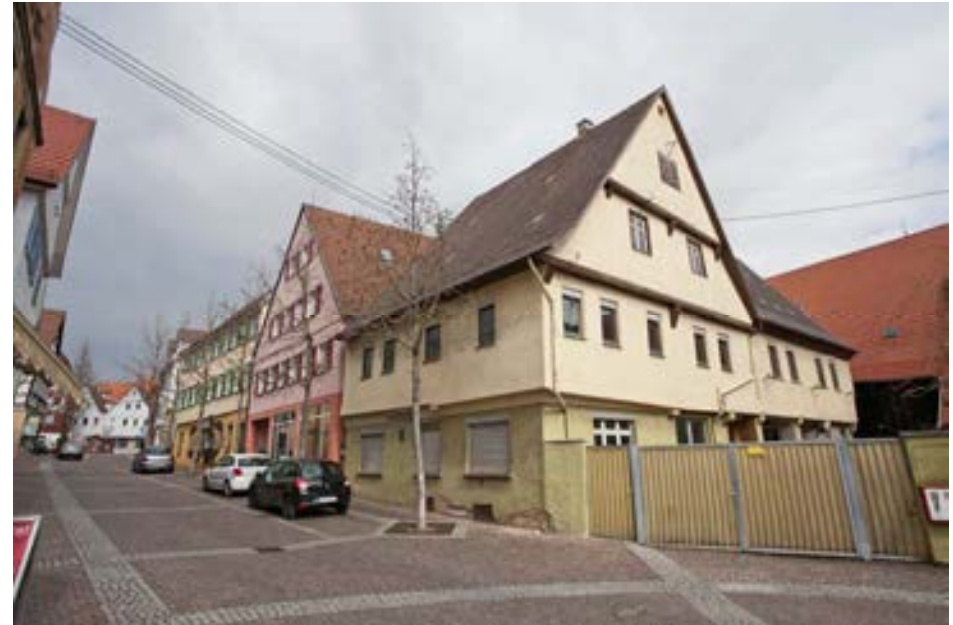
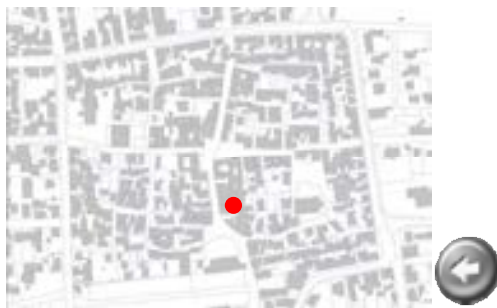
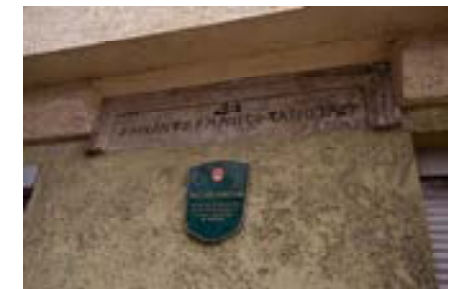
Hauptstraße 42

Zweigeschossiges Wohnhaus mit quer dazu stehendem, ebenfalls zweigeschossigem Seitenflügel, jeweils in Fachwerk über massivem Erdgeschoss errichtet, mit Satteldächern; am Haupthaus das Fachwerk an der Trauf- und an der Giebelseite leicht vorstoßend, die Fassade bis auf die Schwellen verputzt; errichtet wohl 1727 für den Händler Dominico Zanotta (siehe Inschrifttafel im Erdgeschoß), im Verlauf des 19./20. Jh. überformt bzw. um einen hofseitigen Ökonomiebau (erhaltenswert) erweitert.

Das ehemalige Handelshaus ist als Hinweis auf die einstige Bedeutung der an den überörtlichen Verkehr zwischen Stuttgart und Heilbronn angebundenen Hauptstraße sowie wegen seines städtebaulich zentralen Standortes an der Straßenaufweitung gegen das ehemalige Schloss von dokumentarischem Wert für die historische Stadtgestalt und Stadtstruktur.

Ansicht gegen SW

Inschrifttafel bez. 1727

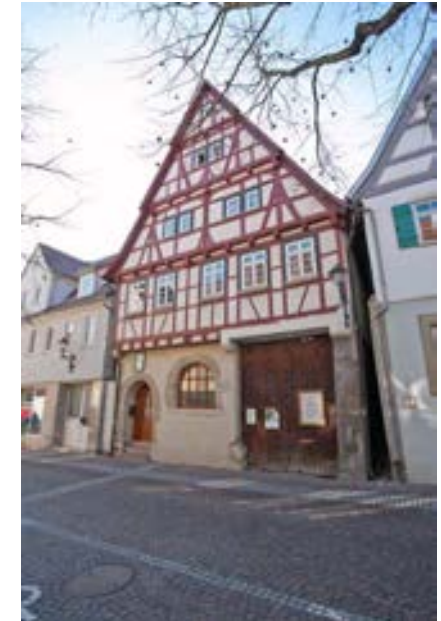
Hauptstraße 43

Giebelständiges, zweigeschossiges Fachwerkhaus mit Satteldach; über hohem, massivem Erdgeschoss mit Rundbogenöffnungen und hohem Tor errichtet, das Fachwerk im Bereich des Tores über Steinkonsolen leicht auskragend, im Giebel Zierfachwerk des 17. Jh..

Das Gebäude hat hohen exemplarischen Wert für das gehobene bürgerliche Bauen im 17. Jh. Mit seiner repräsentativen Fassade spiegelt es darüber hinaus die einstige Bedeutung der Hauptstraße als wichtigem, an den überörtlichen Verkehr angebundenem Verkehrsweg.

Ansicht gegen NO

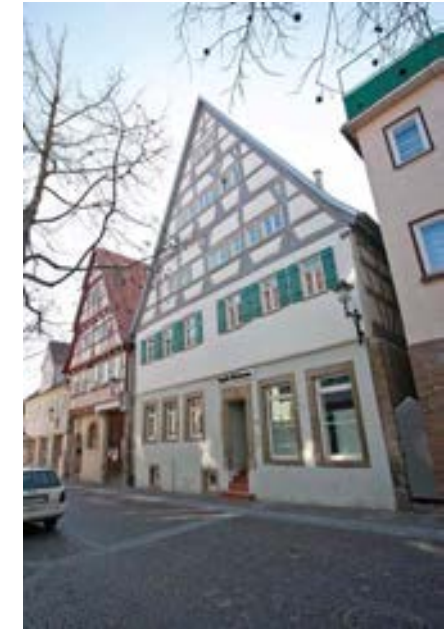
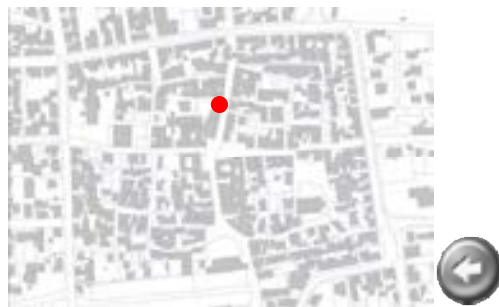
Hauptstraße 45

Giebelständiges, zweigeschossiges und teilweise verputztes Fachwerkhaus mit massivem Erdgeschoss und Satteldach (hofseitig abgewalmt); mittig liegender Nischeneingang mit profilierter Portalrahmung mit Wappen, im Giebeldreieck reiches Zierfachwerk, hofseitig rundbogiger Kellereingang; das Gebäude im Kern von 1427 (d), in jüngerer Zeit leicht überformt (Erdgeschoss, Fenster, Dach).

Als eines der ältesten Wohnhäuser am Ort sowie wegen seiner ehemaligen Sondernutzung als adeliger Wohnsitz ist das repräsentative, in städtebaulich markanter Lage befindliche Gebäude ein wichtiges Zeugnis sowohl für die Ortsgeschichte als auch für den Fachwerkbau des ausgehenden 15. Jh.

Ansicht gegen NO

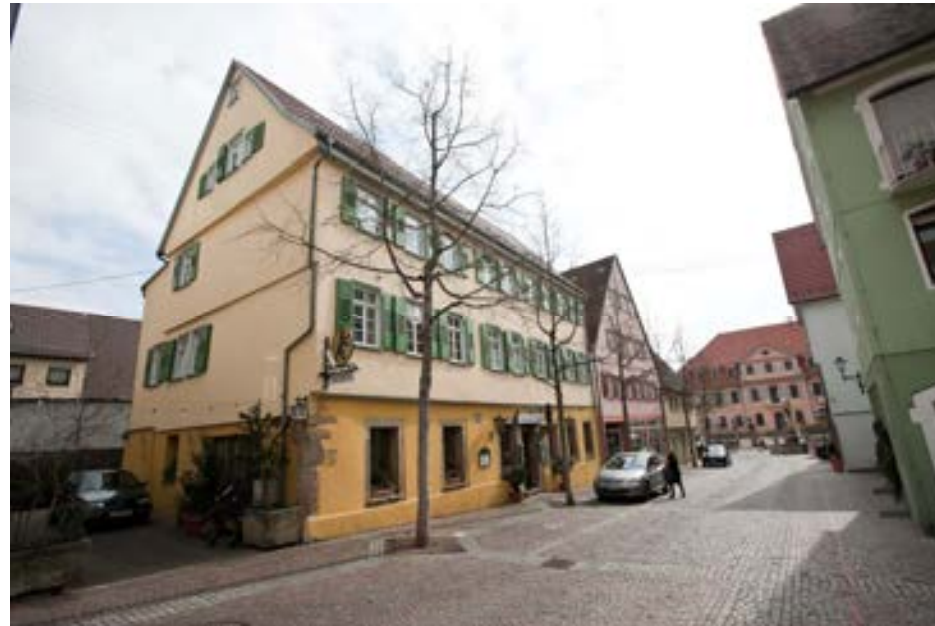
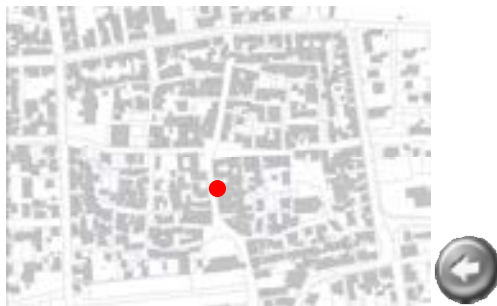
Hauptstraße 46

Traufständiges, dreigeschossiges Gebäude mit Satteldach; massives Erdgeschoß, darüber Fachwerkaufbau mit leichten Vorstößen, symmetrisch gegliederte Putzfassade mit regelmäßig angeordneten Fensterachsen und mittig liegendem Hauseingang; errichtet vor 1641 (lt. Güterbuch), am Treppengeländer bez. 1766; im Südosten anschließender Saalbau aus der Zeit um 1900; die Hofmauer mit Wagentor und (teilweise vermauerter) Fußgängerpforte wurden temporär abgebaut.

Der an der Hauptstraße gelegene Gasthof ist wegen seiner Sondernutzung und seiner in Teilen noch gut überlieferten barocken Baugestalt und –struktur von dokumentarischem Wert.

Ansicht gegen NW, im Hintergrund das ehem. Schloss

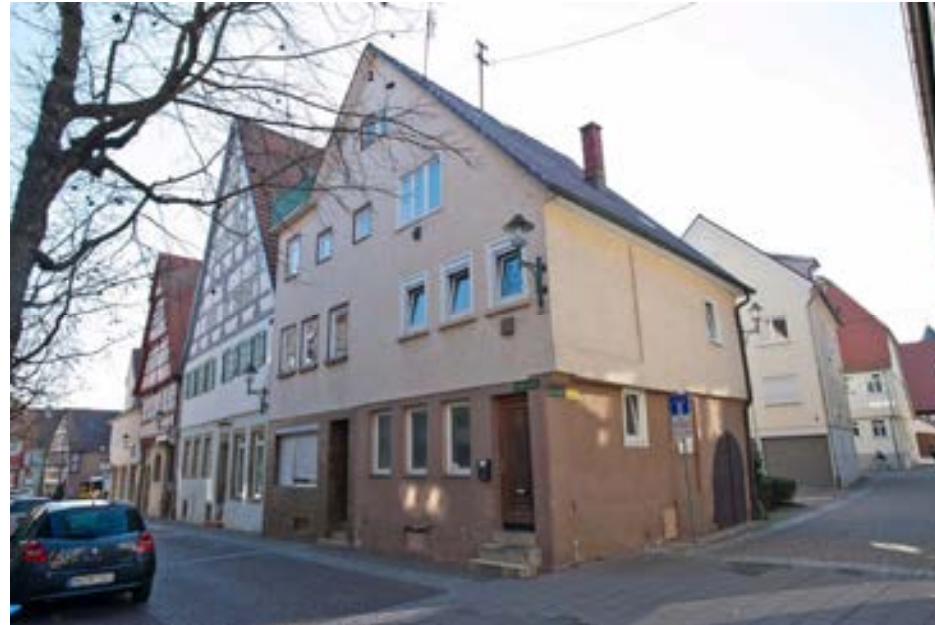
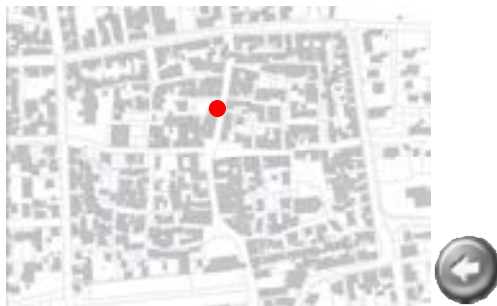
Hauptstraße 47 und 49

Zweigeschossiges, giebelständiges Wohnhaus mit nachträglich ausgebautem Satteldach; in Mischbauweise mit massivem Erd- und Fachwerkobergeschoss errichtet und verputzt, gegen die Hauptstraße zwei schmale Nischen-
eingänge, an der Nordfassade rundbogiger Kellerab-
gang; im Kern evtl. 18. Jh., im Verlauf des 20. Jh. teil-
weise überformt (Teilaufstockung, Fassade, Fenster).

Als Bestandteil der giebelständigen Gebäudereihe und wegen seiner Ecklage zwischen Hauptstraße und Meiereihof ist dieses Gebäude vor allem aus städtebaulichen Gründen erhaltenswert.

Ansicht gegen NO, rechts ein Blick in den Meiereihof

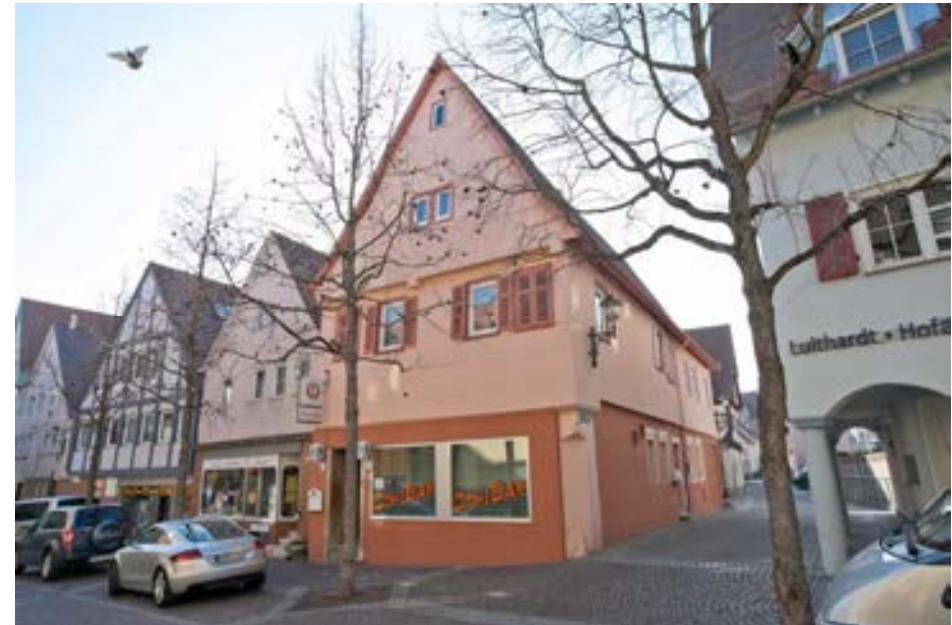
In Ecklage befindliches, zweigeschossiges Wohnhaus mit steilem Satteldach; über schmalem, tiefem Grundriss erbaut, das Erdgeschoss massiv, darüber ein Fachwerkaufbau mit leichten Vorstößen, verputzt; 17./18. Jahrhundert, im 20. Jh. v.a. im Erdgeschossbereich verändert.

Als Bestandteil der giebelständigen Gebäudereihe, wegen seines hohen Baualters und seiner gut überlieferten Gebäudestruktur hat dieses Fachwerkhaus dokumentarischen Wert.

Ansicht von NO, rechts davon verläuft die Schmale Gasse
