Historische Ortsanalyse Stadt Bönningheim / Kreis Ludwigsburg

Erstellt im Auftrag der Stadt Bönningheim zwischen März – Juni 2012.
Autorisiert vom Landesamt für Denkmalpflege im Regierungspräsidium Stuttgart.

Denkmalpflegerischer Werteplan
Bönningheim (Kreis LB)

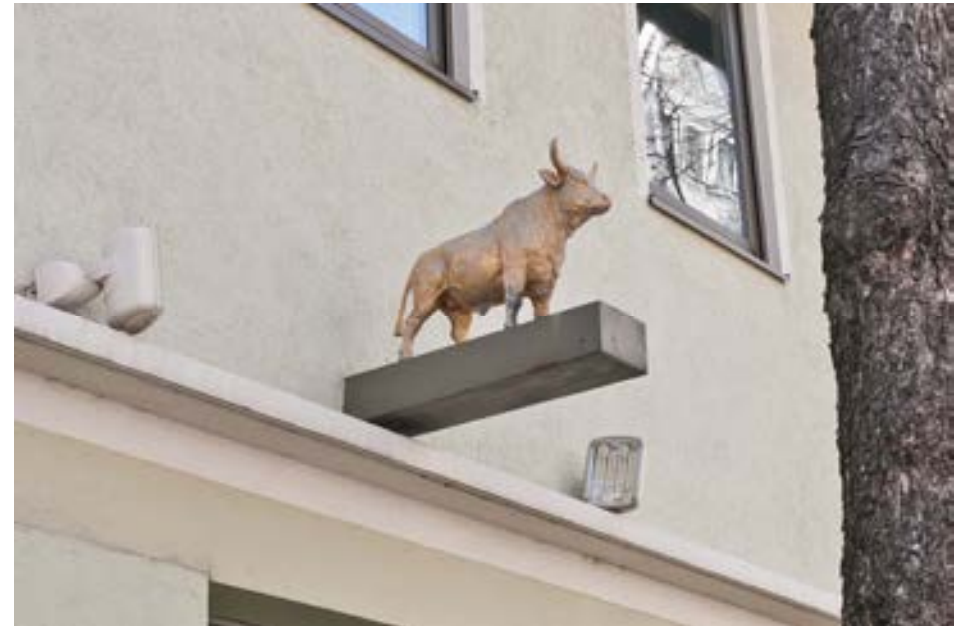
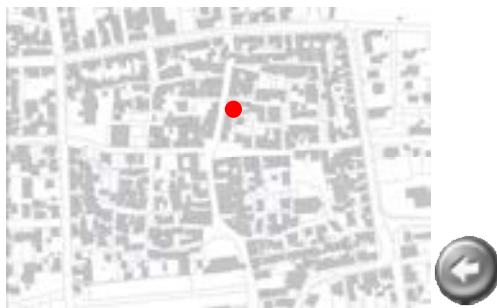
Hauptstraße 64

Das Kulturdenkmal: der Rest des Wirtshausauslegers des abgegangenen Gasthauses in Gestalt eines in Gold gefasstem Ochsen, 19. Jahrhundert.

Das ehemalige Gasthaus, ein erhaltenswertes zweigeschossiges Gebäude mit Satteldach; in Ecklage über massivem Erdgeschoss errichtet, darüber Fachwerkaufsatz mit leichten Vorstößen, einfache Putzfassade; im Kern 18. Jh., mit nachträglichem Ladeneinbau, Teile des Obergeschosses und das Dach erneuert.

Der "Ochs", als Hinweis auf den ehem. Gasthof

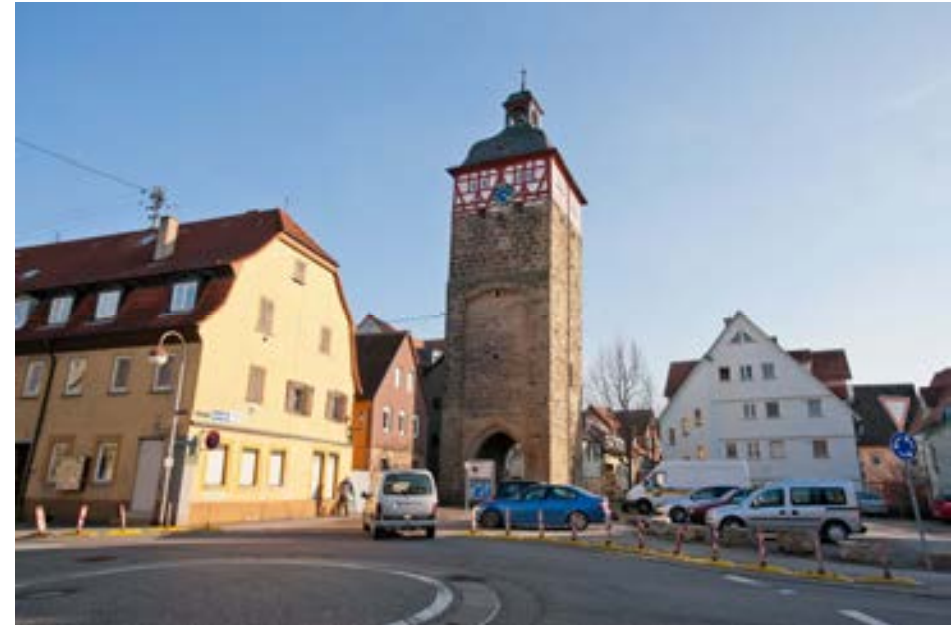
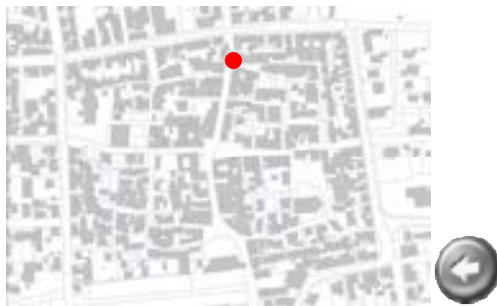
Hauptstraße 65

Buckelquader-Turm mit Spitzbogen-Durchfahrt aus der Zeit von 1284-1286, darüber Fachwerkaufsatz mit Glockendach mit Dachreiter von 1772.

Als letztes der beiden Stadttore Bönningheims kommt dem sog. Köllestor hoher exemplarischer Wert zu. Als prägendes Element der nördlichen Stadtsilhouette und als Dokument der mittelalterlichen Verteidigungstechnik hat es darüber hinaus Bedeutung.

Ansicht gegen NW

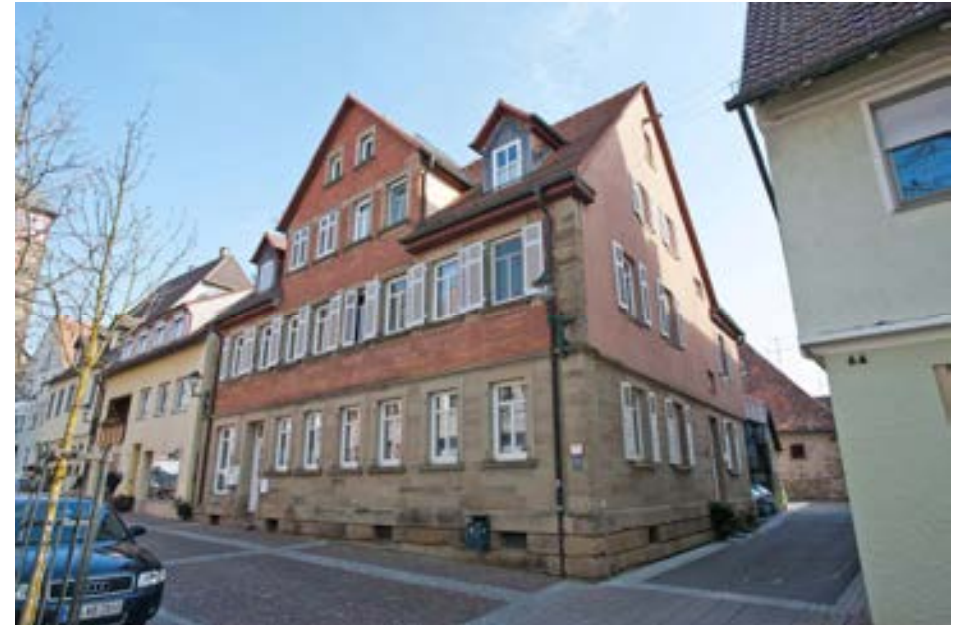
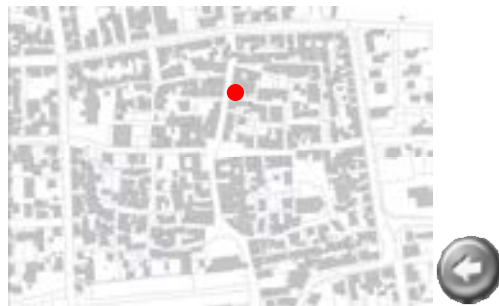
Hauptstraße 66 und 68

Traufständiges, zweigeschossiges Gebäude mit Satteldach und breitem Zwerchhaus; massiv aus Naturstein und Backstein errichtet und bis auf die Seitenfassade unverputzt; symmetrisch gegliederte Fassade mit regelmäßiger Durchfensterung und Gliederungselementen aus Naturstein, an der Hauptstraße und an der Seitengasse je ein Hauszugang; errichtet um 1900.

Wegen seiner zeittypischen Gestalt und Materialität ist dieses qualitativ gestaltetes Doppelwohnhaus in zentraler städtebaulicher Lage ein erhaltenswertes Beispiel für die gründerzeitliche Stadtentwicklung Bönningheims.

Ansicht von SW, rechts verläuft die Stichgasse zum Kelterplatz

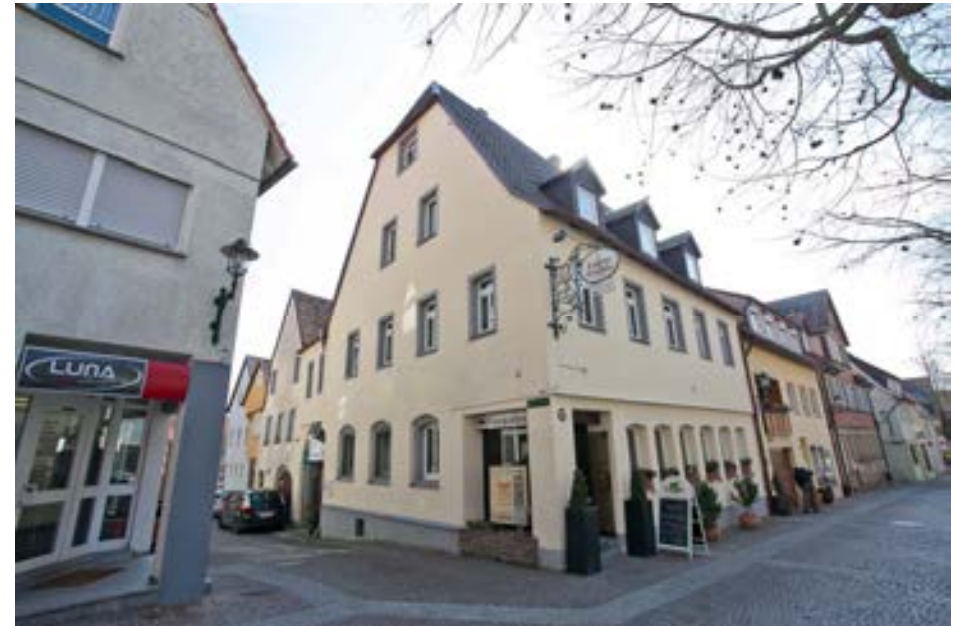
Hauptstraße 72 und 72 a

Sachgesamtheit bestehend aus: einem zweigeschossigen, traufständigen und verputzten Wohnhaus mit Krüppelwalmdach an der Hauptstraße (Nr. 72) und einem giebelständigen, zweigeschossigen Wohnhaus mit Mansardgiebeldach, Segmentbogentüre und Rundbogen-Kellereingang (Nr. 72a) an der Ringstraße; verbunden sind beide Gebäude durch eine (nach 1879) überbaute Durchfahrt mit breitem Rundbogenportal; Gebäude im Kern 18. Jh., v.a. Nr. 72 im 20. Jh. u.a. durch Einbau einer Gaststätte und einem Dachausbau mit Gauben überformt; ebenfalls Teil der Sachgesamtheit ist das ehem. Magazinegebäude aus den Jahren 1825/30, ein großer, hofseitiger Natursteinbau mit Satteldach.

Die um einen Innenhof angeordnete Gebäudegruppe in zentraler städtebaulicher Lage ist wegen ihrer geschlossenen Überlieferung und mit ihren qualitätvollen Baudetails ein Dokument für das gehobene bürgerliche Bauen im 18. Jahrhundert.

Eckgebäude an der Hauptstraße (Nr. 72)

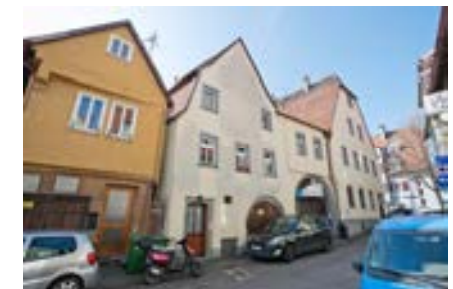
Wohnhaus Nr. 72a in der Ringstraße

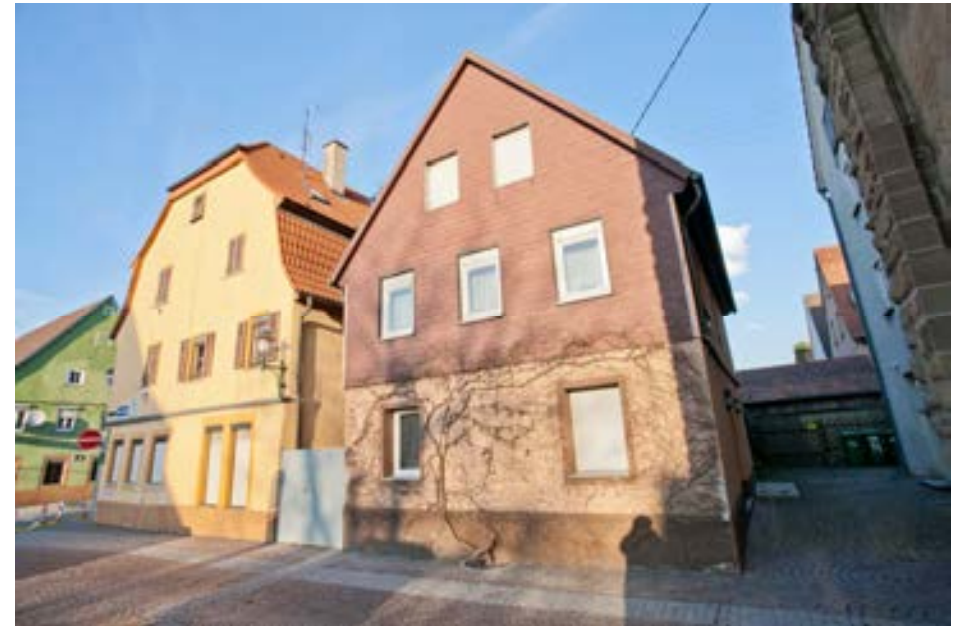
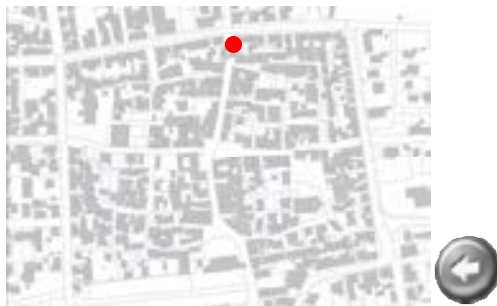
Hauptstraße 78

Giebelständiges, zweigeschossiges Wohnhaus mit Satteldach; das Erdgeschoß massiv errichtet und verputzt, das Obergeschoß in Fachwerk errichtet und tlw. verkleidet; Mitte 19. Jh. mit jüngeren Überformungen (u.a. Fenster, Dach, Fassade).

Das bescheidene, im Bereich des ehemaligen Stadtgrabens und unmittelbar vor dem Oberen Tor errichtete Wohnhaus ist als Hinweis auf die Siedlungserweiterungsmaßnahmen ab dem frühen 19. Jh. erhaltenswert.

Ansicht gegen Westen

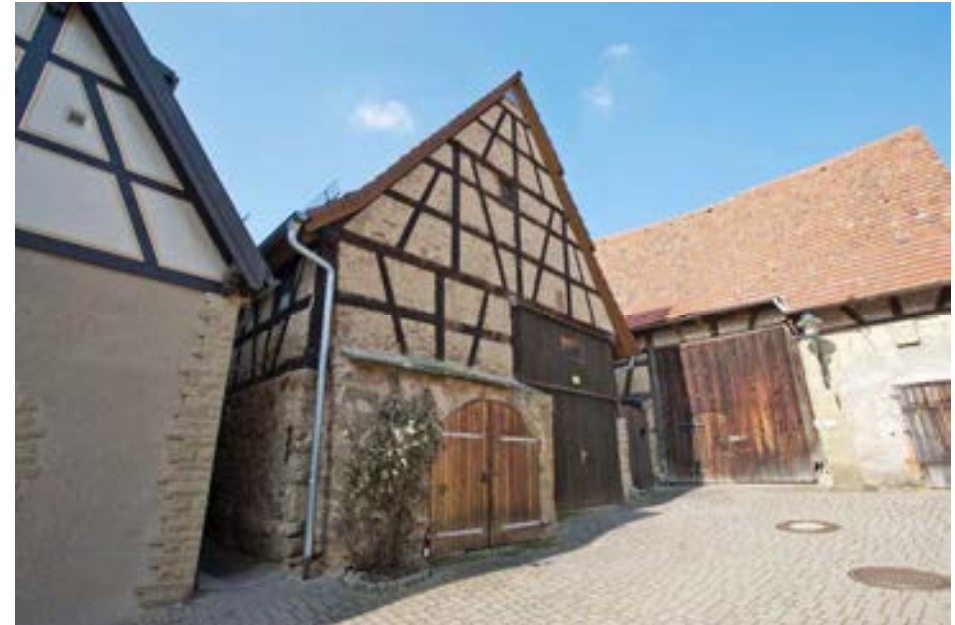
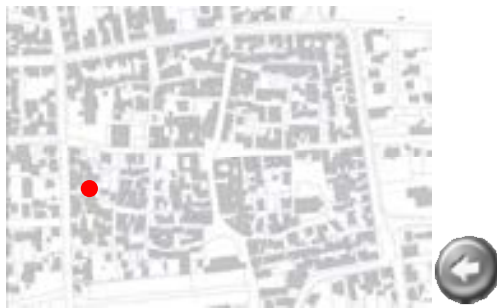
Im Zwinger 12

Unterkellerte Fachwerkscheune mit Segmentbogen-Kellereingang und Satteldach; 18. Jahrhundert, die Rückseite an die Stadtmauer anstoßend.

Wegen ihres hohen Baualters, ihrer gut überlieferten Gebäudestruktur und als Bestandteil des von großen ehemaligen Bauernanwesen geprägten Viertels um den Bereich Zwinger und Grabengasse kommt der Scheune dokumentarischer Wert für die einstige Bedeutung der Landwirtschaft zu.

Ansicht gegen SO

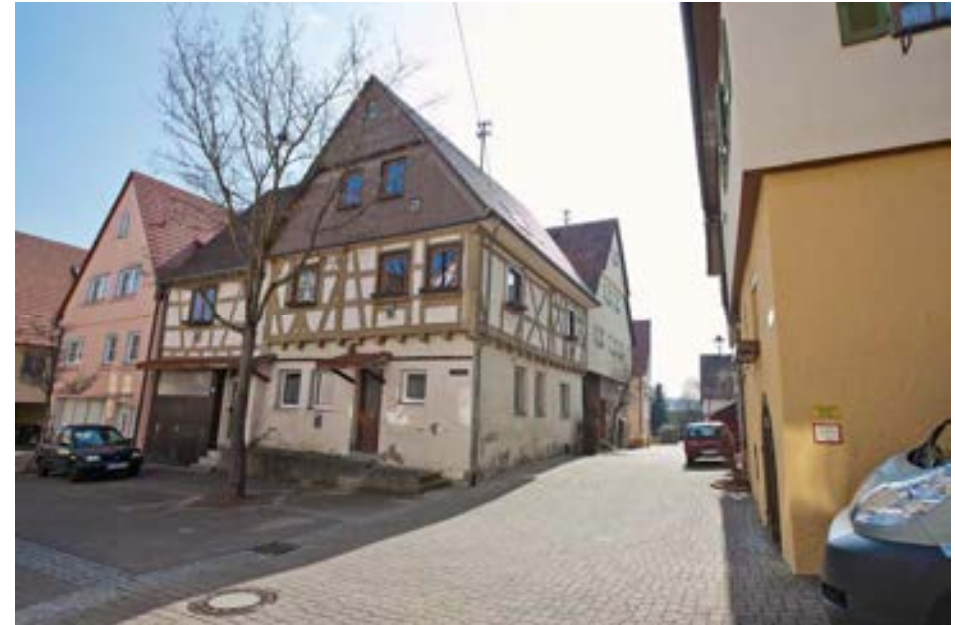
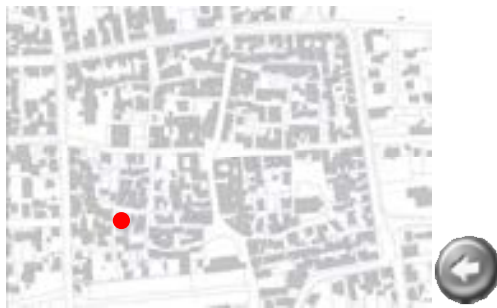
Im Zwinger 13

Giebelständig erschlossenes, zweigeschossiges Wohnhaus in Ecklage mit Satteldach; das leicht erhöht liegende Erdgeschoss massiv errichtet und verputzt, darüber leicht auskragender Fachwerkaufbau mit Schmuckfachwerk unter verbrettertem Giebel; 17. Jh., im 20. Jh. in Teilen baulich verändert (Fenster, Dachdeckung, Verschalung u.a.).

Mit seiner gut überlieferten Fachwerkkonstruktion ist das Gebäude ein Dokument der Zimmermannstechnik des 17. Jh.

Blick in Richtung Süden, von der Grabengasse aus

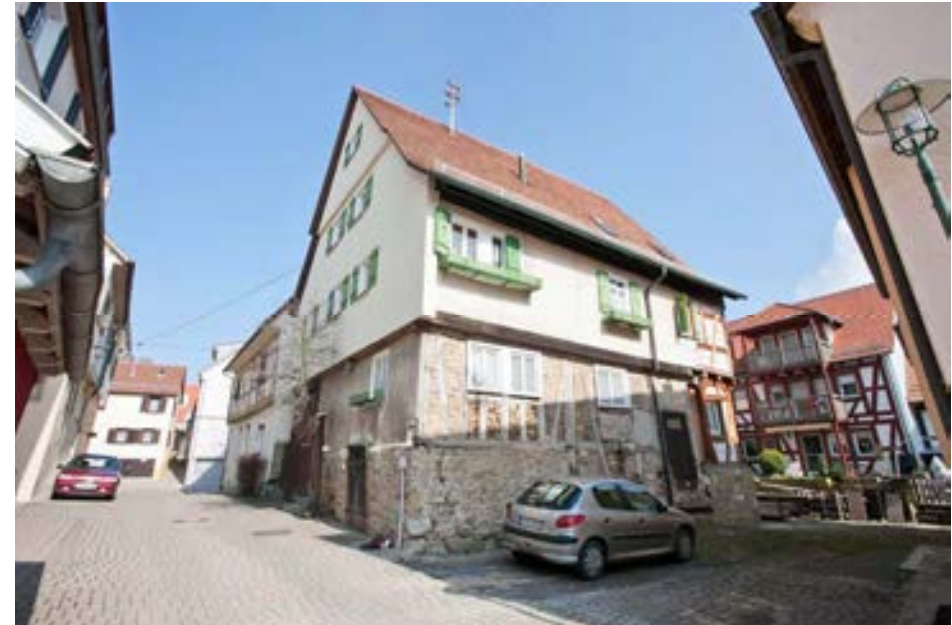
An drei Seiten freistehendes, zweigeschossiges und weitgehend verputztes Fachwerkgebäude mit Satteldach über hohem Bruchsteinsockel; im Sockel giebelseitiger Kellerzugang, daneben Nischeneingang in das Wohnhaus und seitliche Toreinfahrt, traufseitig weiterer Eingang; das zweite Wohngeschoss leicht auskragend; 18. Jh. mit jüngeren Überformungen (Dach, Fenster, u.a.).

Das Ackerbürgerhaus ist mit seinen bis heute ablesbaren Funktionsbereichen ein Zeugnis für die Arbeits-, Lebens- und Bauweise des 18./19. Jh. und damit auch ein Spiegel der historischen Sozialstruktur Bönningheims.

Ansicht gegen SW

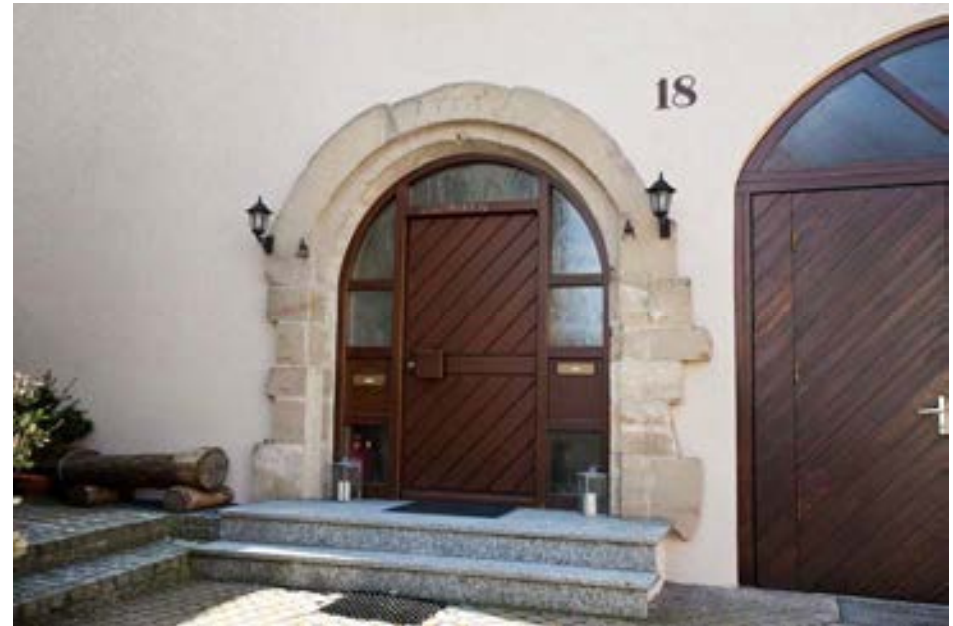
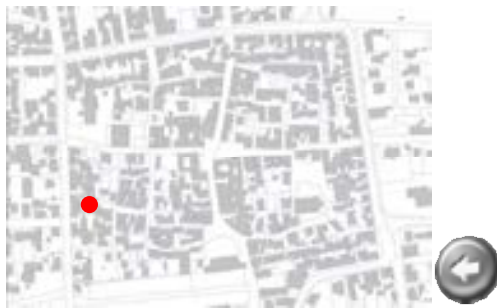
Im Zwinger 18

Rundbogiges, gefastetes Portalgewände vom vormaligen Scheunenbau, bez. 1553; heute als Spolie an dem in den 1980er Jahren erbauten Wohnhaus wiederverwendet.

Das Gewände ist als Hinweis auf den Vorgängerbau und das Steinmetzhandwerk des 16. Jh. erhaltenswert.

Gefastetes Portalgewände bez. 1553

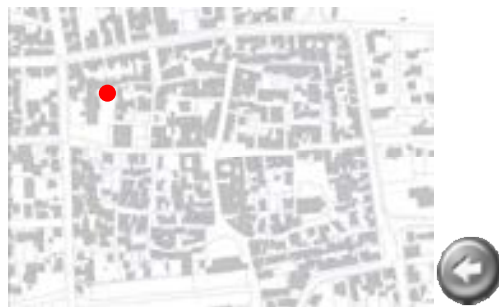
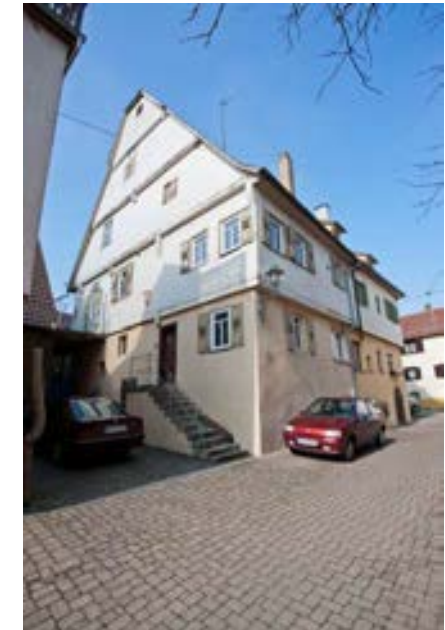
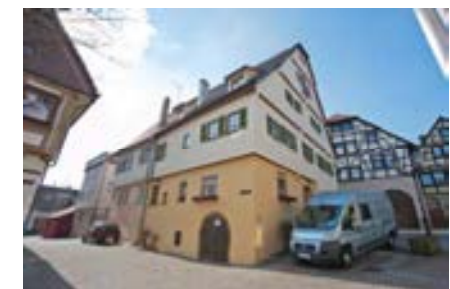
Im Zwinger 22 und 24

Freistehendes, zweigeschossiges und verputztes Fachwerkhaus mit Krüppelwalmdach; im hohen, massiven Sockel rundbogiger Kellerabgang (Nr. 22) und Zugang in den ehem. Stall (Nr. 24), das erste Wohngeschoss ebenfalls massiv gemauert, darüber Fachwerkaufbau mit Vorstößen bis in die Giebelbereiche; im Kern 16. Jh. mit leichten Überformungen.

Das Ackerbürgerhaus ist mit seinen bis heute ablesbaren Funktionsbereichen, wegen seines hohen Baualters und seiner handwerklich qualitätvollen Ausführung von hohem Zeugniswert für die historische Arbeits-, Lebens- und Bauweise.

Ansicht gegen SO, Zwinger 24

Ansicht gegen NO, Zwinger 22

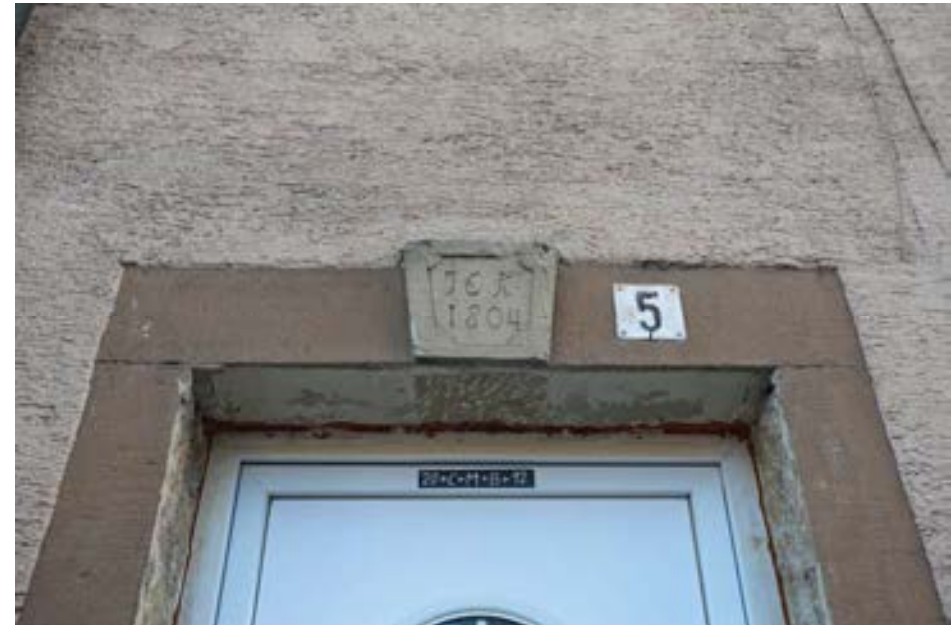
Karlstraße 5

Erhaltenswert: traufständiges, zweigeschossiges Wohnhaus mit Satteldach, mit einfacher Putzfassade und erhöht liegendem Hauseingang; traufseitig daran anschließend: der Wirtschaftsbau mit hoher Toreinfahrt und rückwärtigem Seitenflügel (Fachwerkbau über Natursteinsockel); daran wiederum ein in Naturstein errichtetes Stallgebäude anschließend (mit historischer Dachdeckung); Hofanlage errichtet 1804, die an der Hauptstraße liegenden Gebäudeteile im 20. Jh. überformt.

Der Keilstein am Türsturz des Wohnhauses

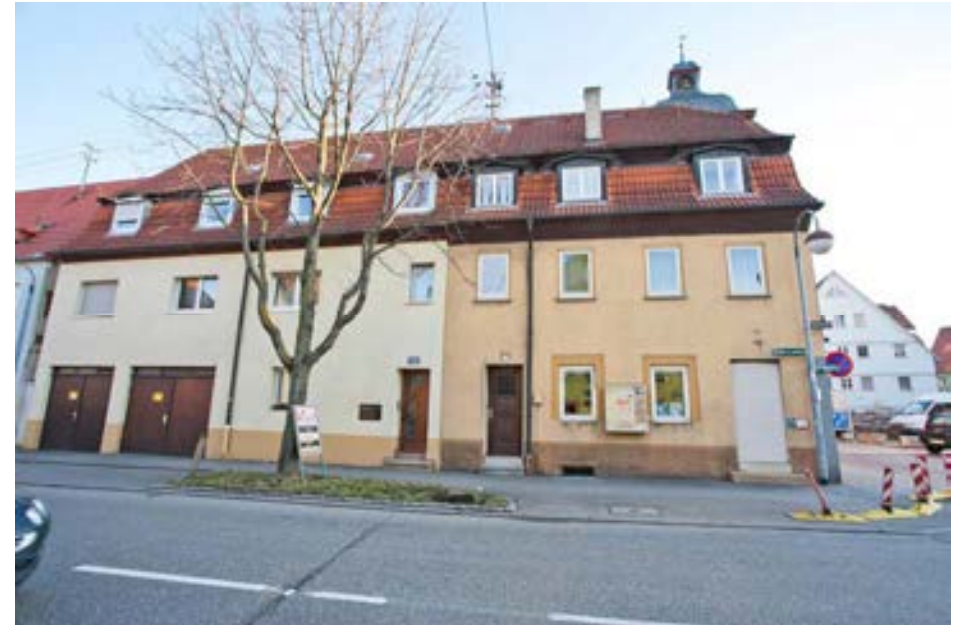
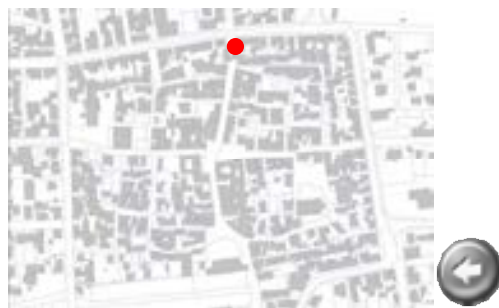
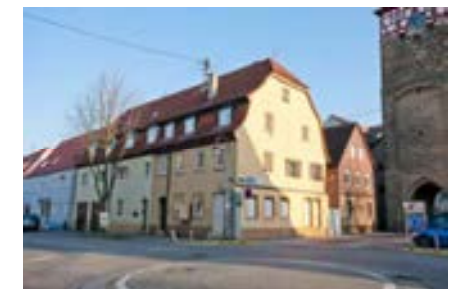
Karlstraße 23 - 25

In Ecklage befindliches, zweigeschossiges Gebäude mit Mansardgiebeldach; wohl in Mischbauweise mit massivem Erd- und Fachwerkobergeschoss errichtet, einfache Putzfassade mit ursprünglich regelmäßiger Durchfensterung, mehrere Hauseingänge; 19. Jh. mit späteren baulichen Veränderungen, v.a. an Nr. 23 (Garageneinbau, Veränderung der Öffnungen).

Das teilweise stark veränderte Gebäude hat als Kopfbau eine wichtige städtebauliche Funktion am nördlichen Stadteingang. Des Weiteren ist es als Hinweis auf die Siedlungserweiterungsmaßnahmen des frühen 19. Jh. im Bereich des alten Stadtgrabens erhaltenswert.

Ansicht gegen Norden, gegen die Karlstraße

Schrägensicht mit Oberem Tor

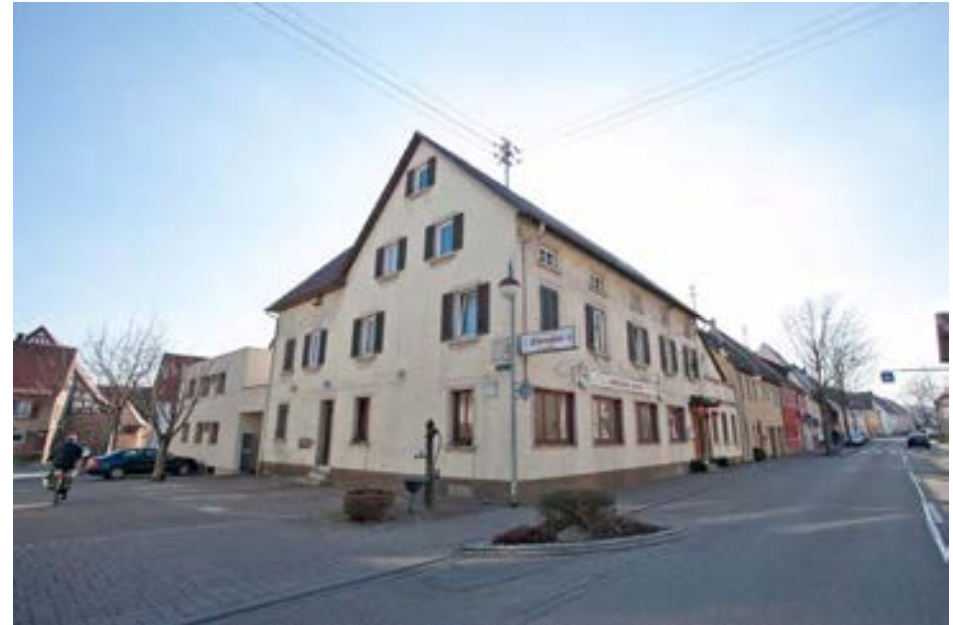
Karlstraße 37

Zweigeschossiges, verputztes Eckgebäude mit Satteldach; gegen die Karlstraße breit gelagerte Traufseite mit regelmäßiger Fassadengliederung und kleinen Fensteröffnungen im Kniestock, gegen die Weinstraße kleiner, zweigeschossiges Anbau mit weiterem Hauseingang; 3. Viertel 19. Jh., Öffnungen im Erdgeschoss nachträglich verändert.

Das im Stil des 19. Jh. insgesamt gut erhaltene Gebäude hat als Kopfbau eine wichtige städtebauliche Funktion an der platzartig aufgeweiteten Einmündung der Weinstraße. Des Weiteren ist es als Hinweis auf die Siedlungserweiterungsmaßnahmen des 19. Jh. im Bereich des alten Stadtgrabens erhaltenswert.

Schrägansicht gegen NO, links die Weinstraße abgehend

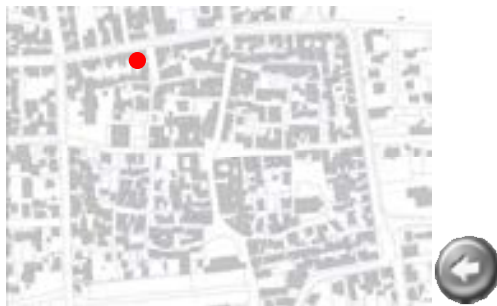
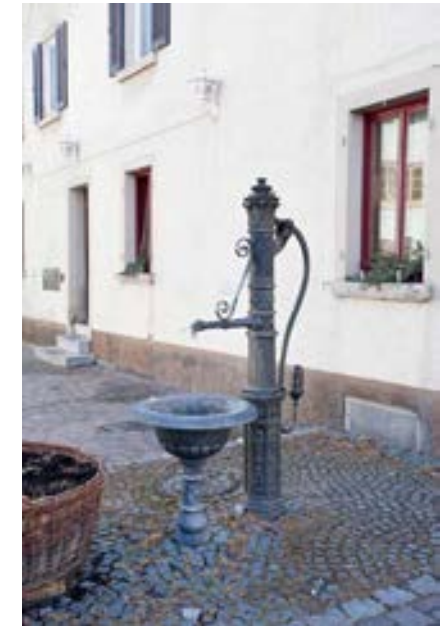
Vor Karlstraße 37, Brunnen

Pumpbrunnen aus Gusseisen, davor vasenartige "Brunnenschale";
19. Jh.

Der an der platzartig aufgeweiteten Weinstraße stehende Pumpbrunnen ist als Hinweis auf die historische Wasserversorgung Bönningheims erhaltenswert.

Gusseiserner Brunnen

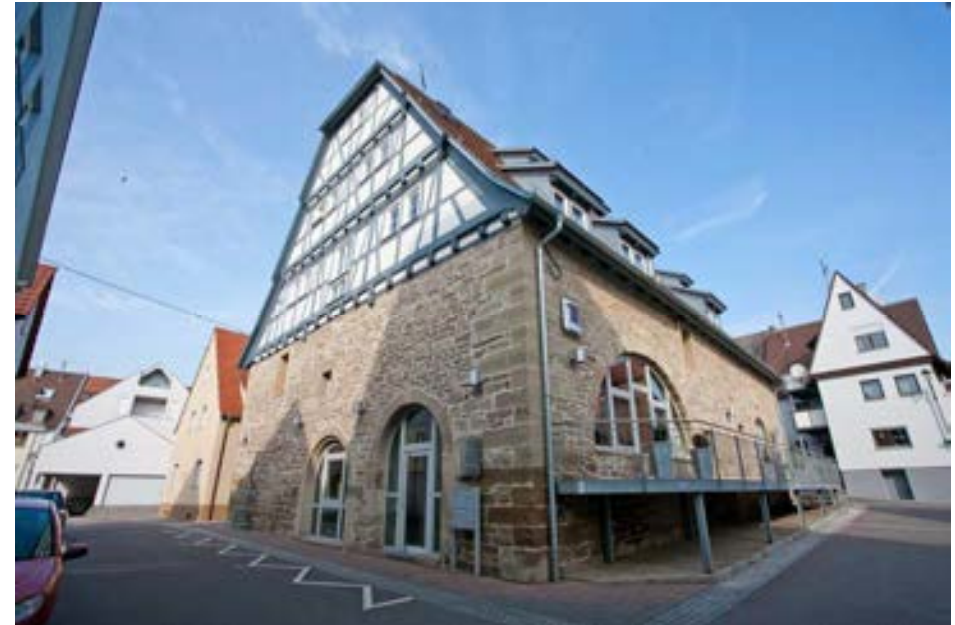
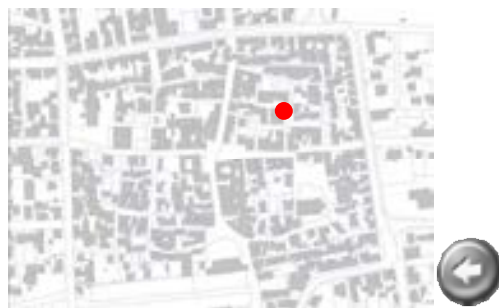
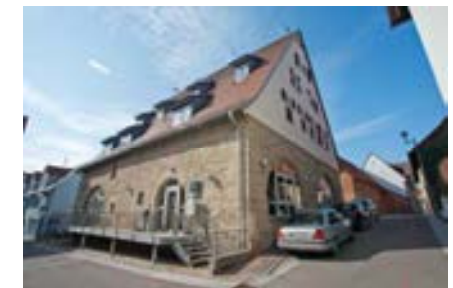
Kelterplatz 1

Freistehender, groß dimensionierter und unterkellerter Massivbau mit Fachwerkgiebeln und Krüppelwalmdach, an allen Seite rundbogige Zugänge bzw. Fensteröffnungen; errichtet um 1660 von den Herrn von Gemmingen, in jüngster Zeit umfassend modernisiert samt Ausbau des Speicherdaches.

Die zusammen mit der Neipperger Kelter das Zentrum des ehemaligen Neipperger Viertels markierende Kelter ist von hohem Zeugniswert für die einstige Bedeutung des Weinbaus für Bönningheim.

Ansicht gegen SO

Ansicht gegen NO

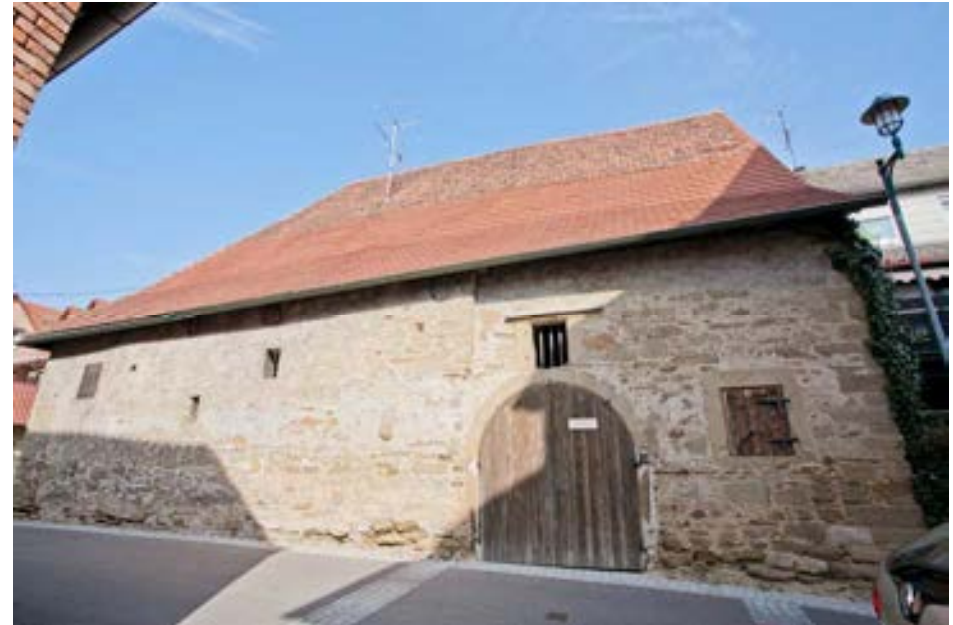
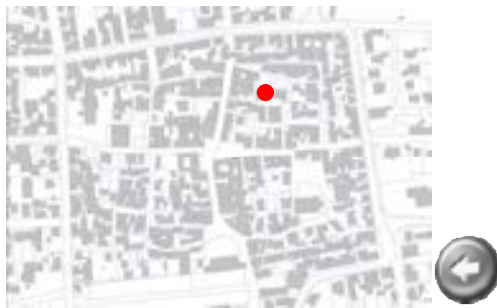
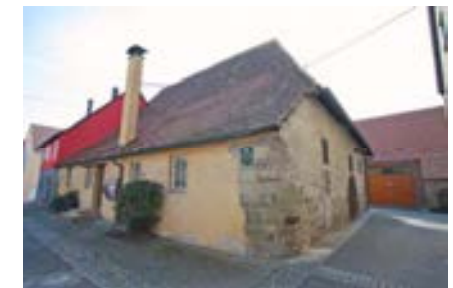
Kelterplatz 4

An drei Seiten freistehender Massivbau mit Halbwalmdach, an der Süd- und an der Westseite zwei große Rundbogentore, Fassade teilweise verputzt; errichtet im 16. Jh. unter den Herrn von Neipperg.

Die zusammen mit der benachbarten ehemaligen Gemminger Kelter das Zentrum des ehemaligen Neipperger Viertels markierende Kelter ist von hohem Zeugniswert für die einstige Bedeutung des Weinbaus für Bönningheim.

Ansicht gegen Süden

Ansicht gegen NW

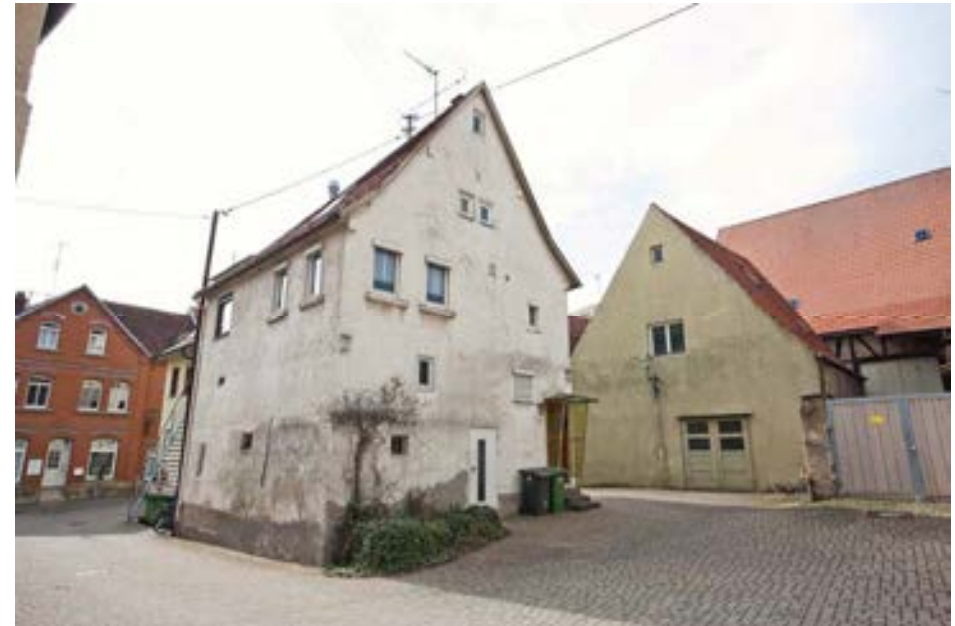
Kirchberg 4

Am abfallendem Gelände errichtetes und an drei Seiten freistehendes, zwei- bis dreigeschossiges Gebäude mit Satteldach; das Sockelgeschoss mit ehem. Stall und eventuell auch Teile des Zwischengeschosses massiv gemauert, darüber verputzter Fachwerkaufbau mit giebelseitig auskragenden Balkenköpfen, an der Nordostecke, im 1. Wohngeschoss, wohl ehemalige Stube (2x2 Fenster); vielleicht älteres Gebäude im 17./18. Jh. um ein Fachwerkgeschoß erhöht, im 20. Jh. überformt (v.a. Fenster, Fassade).

Das unscheinbare Fachwerkhaus mit hohem Sockel- und Zwischengeschoss könnte zu den ältesten Wohnhäusern Bönningheims zählen. Durch seine exponierte Lage am Anhang vom Kirchplatz zur Schloßstraße und damit als wichtige Raumkante ist es auch aus städtebaulicher Sicht erhaltenswert.

Ansicht gegen NO, dahinter verläuft die Schloßstraße

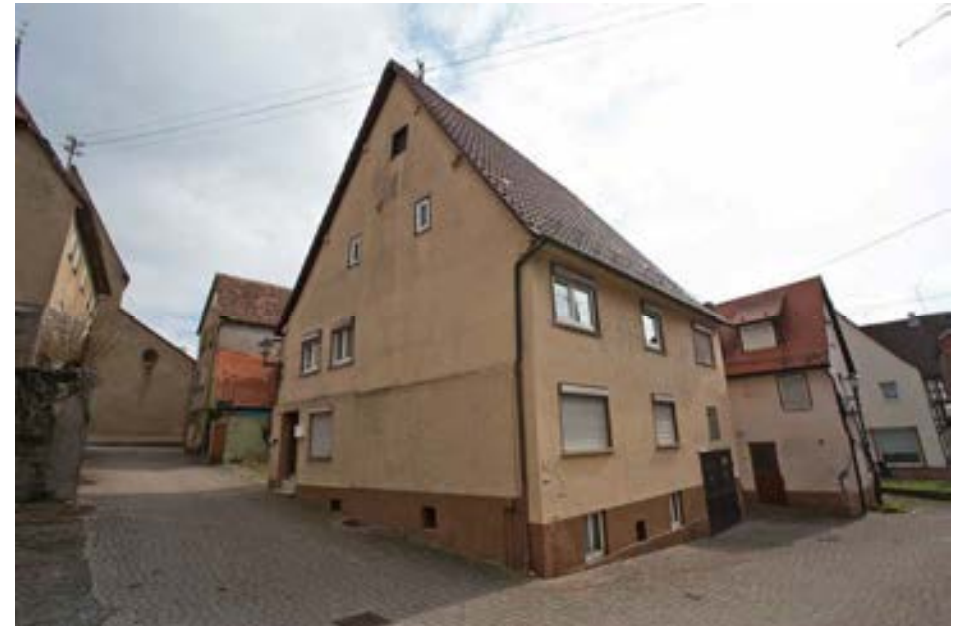
Kirchberg 6

Ab abfallendem Gelände errichtetes und an drei Seiten freistehendes, zweigeschossiges Gebäude mit Satteldach; das Sockel- und das erste Wohngeschoss massiv errichtet, mit zwei Zugängen, darüber verputzter Fachwerkaufsatz mit teilweise nachträglich veränderten Öffnungen; im Kern wohl 19. Jh. oder in Teilen auch älter, im 20. Jh. überformt (Fassade, Öffnungen, Dachdeckung u.a).

Das Gebäude ist als Bestandteil der kleinbäuerlichen Bebauungsstruktur am Kirchberg, primär aber aus städtebaulichen Gründen, als wichtige Raumkante erhaltenswert.

Ansicht gegen NW

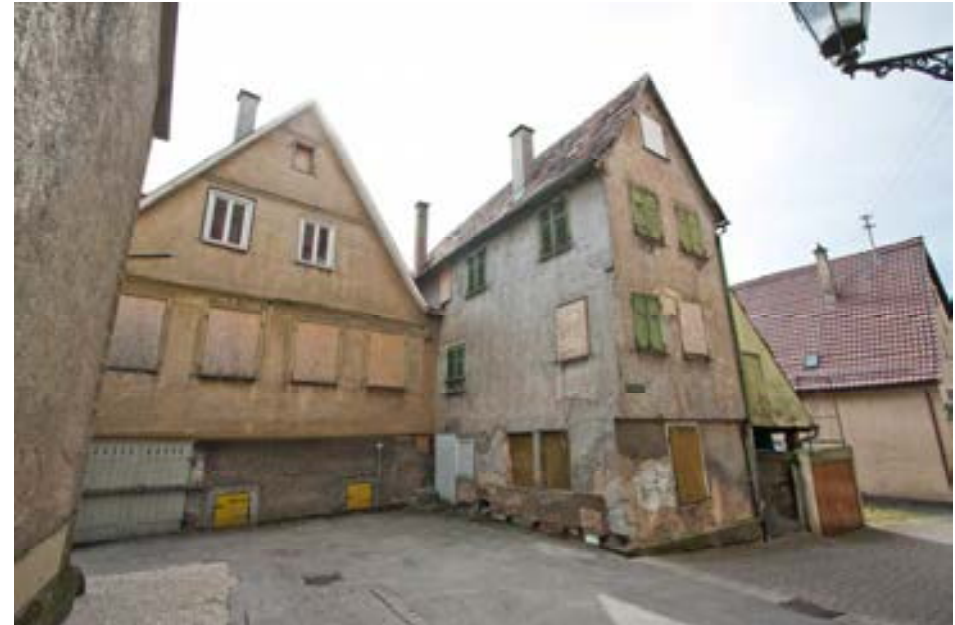
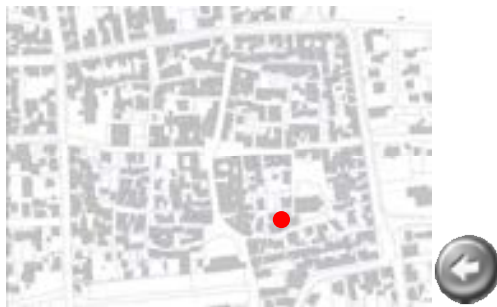
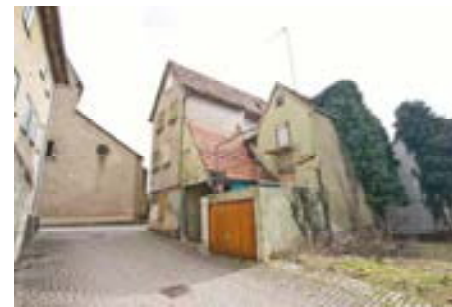
Schmales und hohes dreigeschossiges, giebelständiges Wohngebäude in Hanglage, verputzter Fachwerkbau mit Satteldach; 19. Jh. oder älter, weitgehend unverändert überliefert; heute leerstehend; unterhalb des Wohnhauses, an der Schloßstraße ein ebenfalls hohes und schmales Nebengebäude in Hanglage stehend, der Sockel massiv, darüber verputzter Fachwerkaufbau mit Satteldach, giebelseitig hohe Toreinfahrt, wohl bauzeitlich mit dem Wohnhaus entstanden.

Das Wohnhaus ist als Eckgebäude zum Kirchplatz erhaltenswert, ebenso erhaltenswert ist die Scheune an der Schloßstraße, die durch ihre Funktion und Gebäudestellung ein prägender Bestandteil der kleinbäuerlichen Gebäude- und Parzellenstruktur dieses Viertels ist.

Kirchplatz 2 (li), Kirchberg 12 (re)

Kirchberg 12 mit (Nr. 10), von Westen

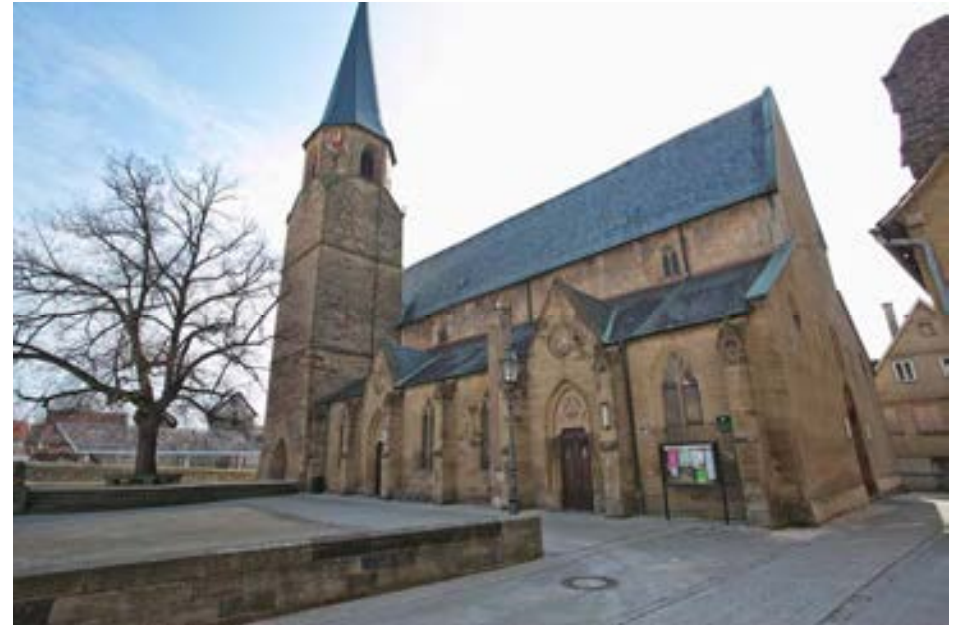
Frühgotische Säulenbasilika (1351-1359) mit Kirchturm (1280) über quadratischem Grundriss und mit spitzem Zeltdach, gotischer Chor mit Strebepfeilern aus der Zeit um 1400, die Seitenschiffe in neugotischen Formen 1864 vergrößerten; Innenraum durch gotischen Lettner dominiert (1435 von Matthias Ensinger), reich gestalteter Chor mit geschnitztem Hochaltar und Epitaphien.

Die evangelische Pfarrkirche ist wegen ihrer hochwertigen und seltenen Ausstattung (Lettner!) von hohem exemplarischem Wert. Als städtebauliche Dominante innerhalb des ehemaligen Gemminger Viertels und als eine Keimzelle der Stadt kommt der Kirche darüber hinaus hoher dokumentarischer Wert für die Stadt- und die Kirchengeschichte Bönningheims zu.

Blick von NW auf Turm, Mittelschiff und das neugotische Seitenschiff

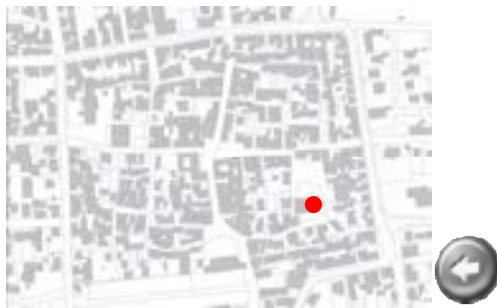
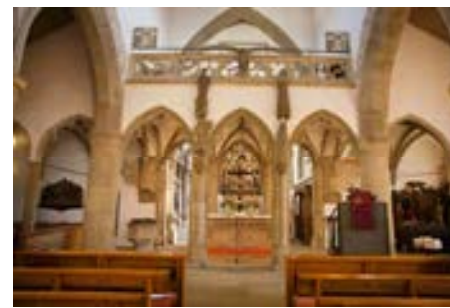
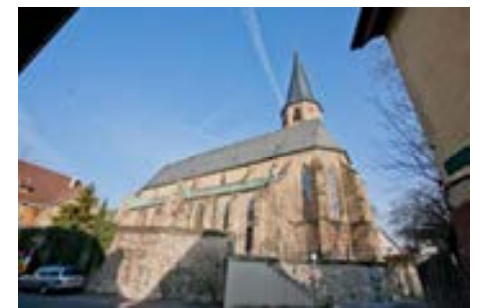
Kirchplatz 1

Der gotische Lettner von 1435

Blick auf den Chor

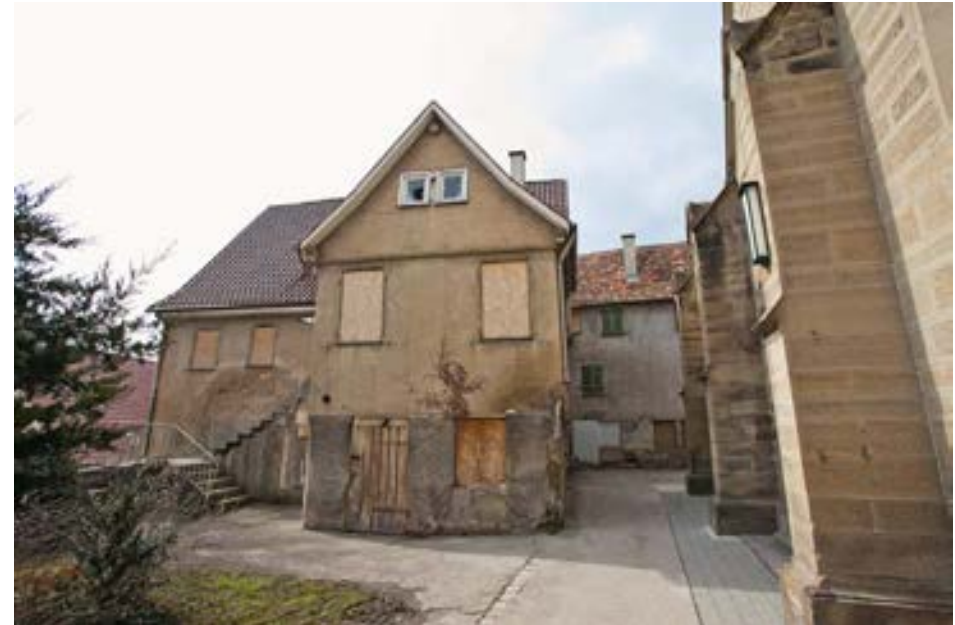
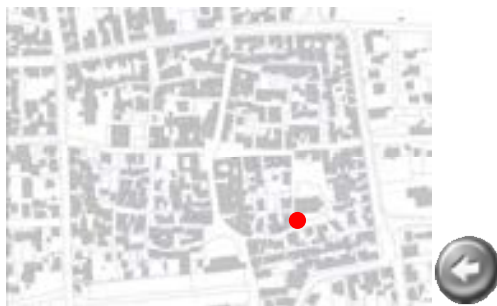
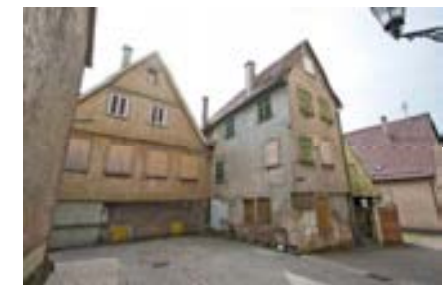
Kirchplatz 2

Am abfallendem Gelände, über massivem Untergeschoss errichtetes, eingeschossiges und verputztes Fachwerkhaus mit traufseitigem Querbau, jeweils mit Satteldach; gegen die Schloßstraße giebelständig ausgerichtet und hier über einen zusätzlichen Eingang erschlossen, das hohe Sockelgeschoss kaum durchfenstert; im Kern 17./18. Jh., im 19. und 20. leicht überformt, zur Zeit leerstehend.

Dem ehemalige Pfründhaus und Pfarrhaus kommt wegen seines hohen Überlieferungsgrades und seiner Sondernutzung exemplarischer Wert für die Stadt- und Kirchengeschichte zu. Wegen seiner markanten städtebaulichen Lage in unmittelbarem Umfeld der Pfarrkirche bildet es darüber hinaus eine wichtige Raumkante gegen die Schloßstraße.

Ansicht gegen Osten, rechts die Pfarrkirche

Südfassade gegen die Schloßstraße

Nordgiebel gegen den Kirchplatz (li)

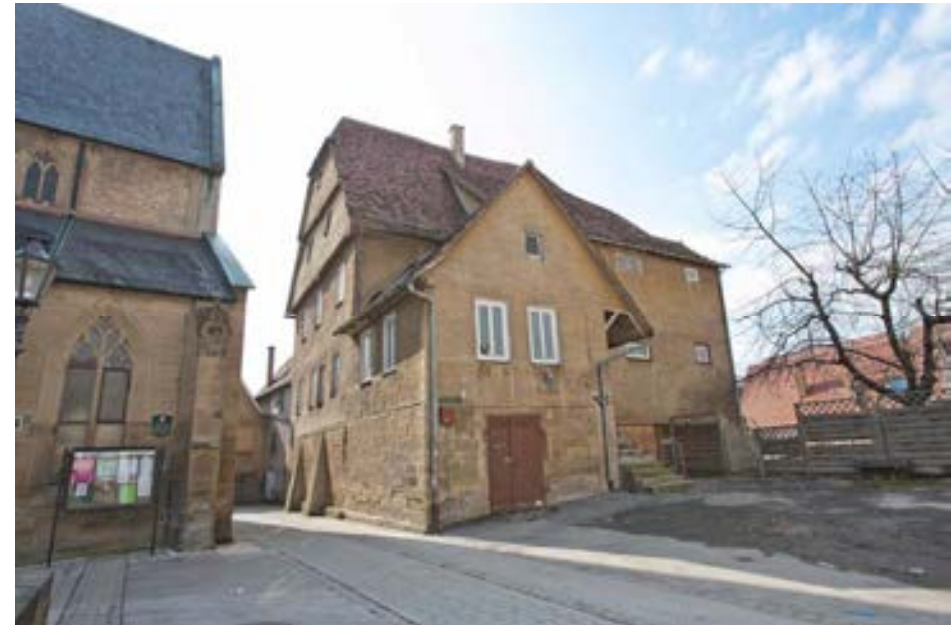
Kirchplatz 3

Freistehendes, über hohem, massivem Untergeschoss errichtetes, zweigeschossiges, verputztes Fachwerkhaus mit Krüppel- bzw. Halbwalmdach mit handgestrichenen Biberschwanzziegel, der Ostgiebel mit Vorstößen, gegen Norden eingeschossiger Anbau mit Satteldach und Zugang ins massive Untergeschoss (wohl Kellerabgang); im Kern 16./17. Jahrhundert mit nachträglichen Überformungen bzw. baulichen Erweiterungen.

Wegen seiner einstigen Sondernutzung, seines hohen Überlieferungsgrades und als Beispiel für den Fachwerkbau des 16./17. Jh. hat dieses Gebäude exemplarischen Wert, neben seinen städtebaulichen Funktion als wichtige Raumkante gegen den Kirchplatz.

Ansicht gegen den Kirchplatz von NO

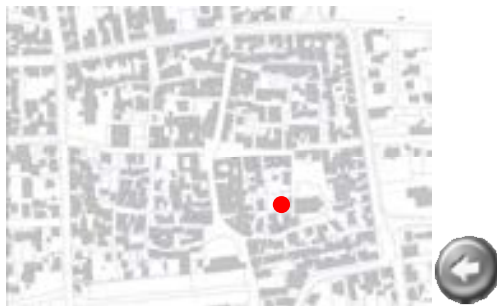
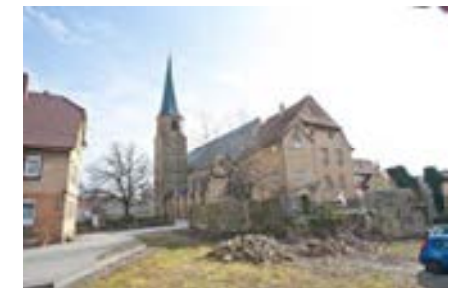
Kirchplatz 4

Ansicht gegen Westen mit Pfarrkirche

Sie südliche, dreiachsige Gebäudehälfte: ein zweigeschossiges, verputztes Wohnhaus mit Krüppelwalmdach und Zwerchhaus; die Putzfassade durch Natursteinsockel, Gurtgesims, Eckquaderung und Fensterumrahmungen gestaltet, gegen den Kirchplatz schmaler Hauseingang; Anfang 20. Jh.

Als Bestandteil der westlichen Raumkante gegen den Kirchplatz und als Hinweis auf die jüngere Stadtentwicklung ist dieses Wohnhaus erhaltenswert.

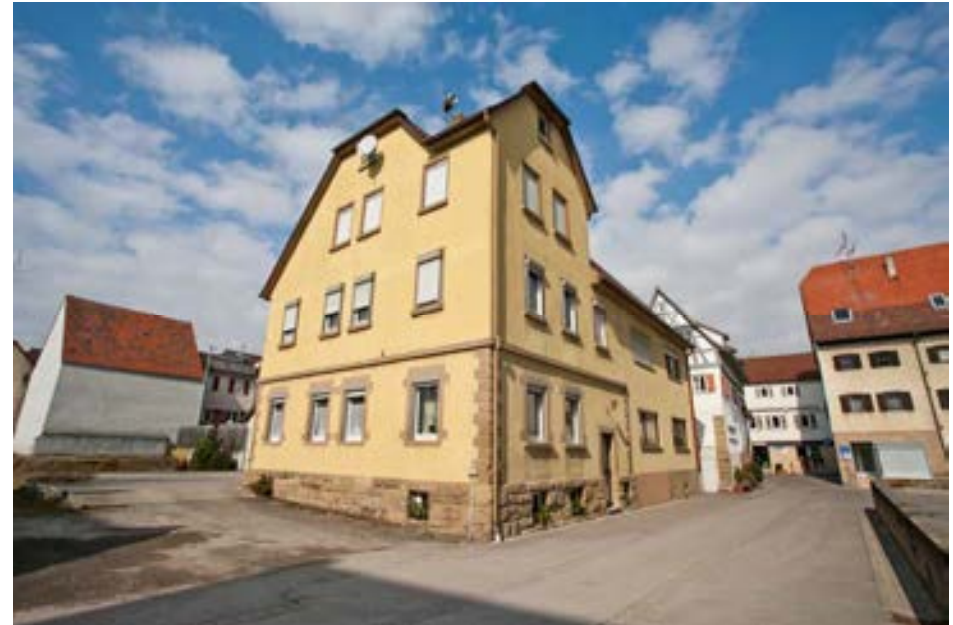
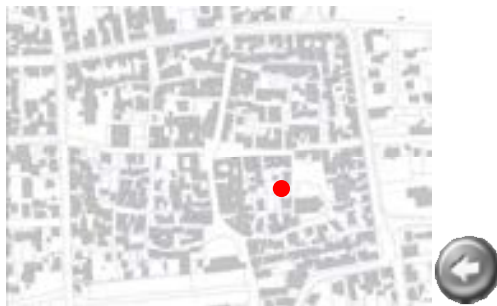
Kirchplatz 5

Ansicht gegen SW

Giebelständiges, zweigeschossiges Wohnhaus mit Satteldach; das Erdgeschoß wohl massiv, das Obergeschoss in Fachwerk errichtet, einfache Putzfassade mit giebelseitiger Nutung im EG; im Kern wohl 18. Jh. mit Überformungen des 19./20. Jh.

Das über langem, schmalem Grundriss errichtete Kleinwohnhaus ist als Hinweis auf die bis ins 19. Jh. übliche Praxis der Nachverdichtung sowie als Hinweis auf die historische Sozialstruktur erhaltenswert.

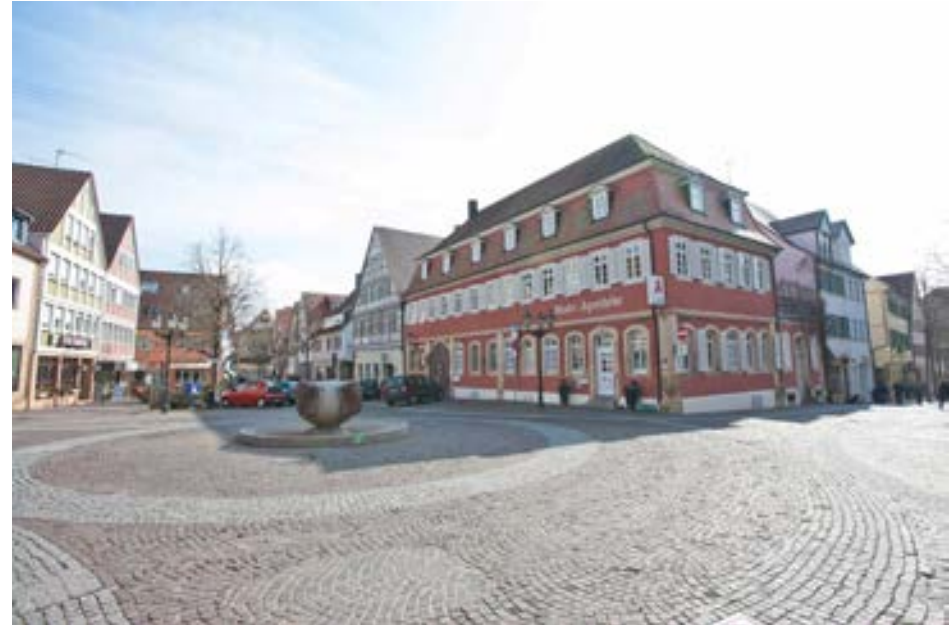
Quer zur Hauptverkehrsachse Hauptstraße, den östlichen Stadtgrundriss teilender Straßenzug; der Verlauf Höhe Hauptstraße leicht aufgeweitet, dann nach Osten hin sich verjüngend, auf Höhe der Einmündung in den Kirchplatz eine Engstelle ausbildend und bis Ende des 19. Jh., zum Durchstich zur Bismarckstraße als Sackgasse geführt. Der Straßenraum zu beiden Seiten dicht mit trauf- und giebelständigen, zwei- bis dreigeschossigen Gebäuden des 17.-20. Jh. bebaut; die nördliche Seite nach 1945 in großen Teilen wieder aufgebaut; die südlichen Seite von Kulturdenkmalen dominiert, allen voran barocke Stadtapotheke (Nr. 2) mit markantem Mansarddach, dann die sog. Alte Apotheke (Nr. 22) und das ehem. Gemminger-Amtshaus (Nr. 28), neben den zwei hochwertigen Ackerbürgerhäusern Nr. 4 und 26.

Kreuzungsbereich mit der Hauptstraße, vorne die barocke Stadtapotheke
