Historische Ortsanalyse Stadt Bönningheim / Kreis Ludwigsburg

Erstellt im Auftrag der Stadt Bönningheim zwischen März – Juni 2012.
Autorisiert vom Landesamt für Denkmalpflege im Regierungspräsidium Stuttgart.

Denkmalpflegerischer Werteplan
Bönningheim (Kreis LB)

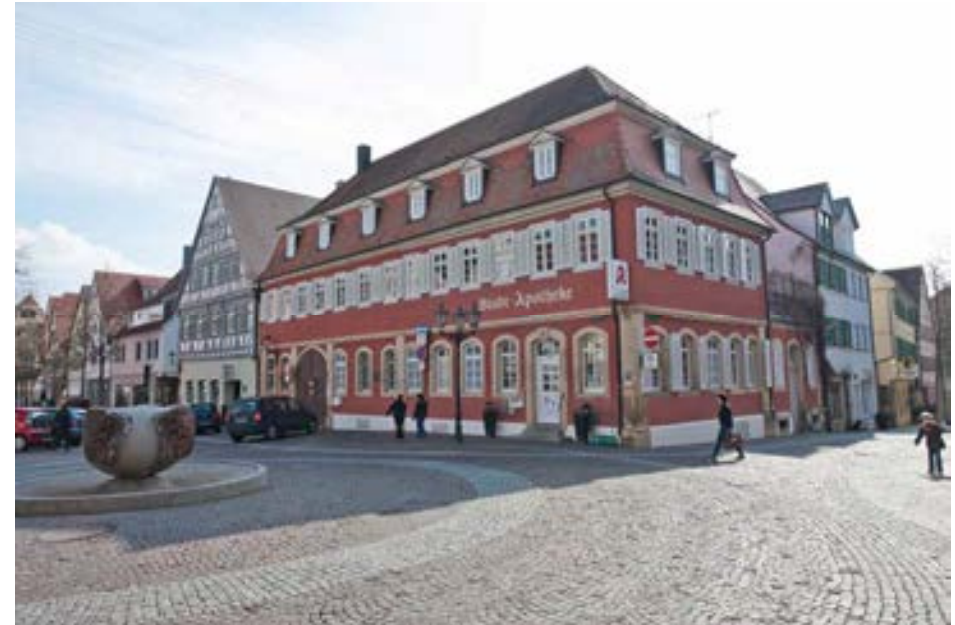
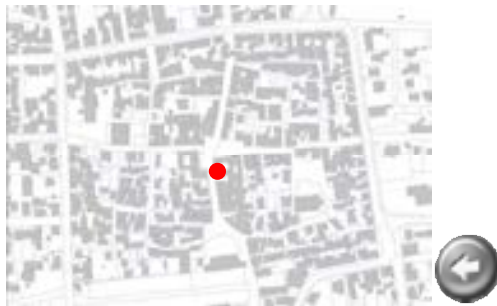
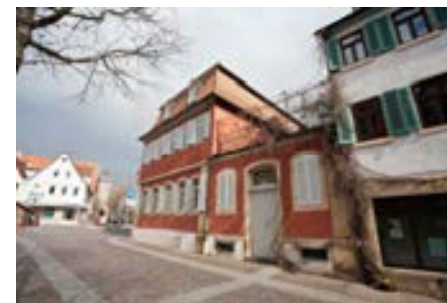
Kirchstraße 2

Zweigeschossiges Gebäude in Ecklage mit Mansard-Walmdach mit Gauben; repräsentative Putzfassade mit Segmentbogenfenstern mit farblich abgesetzten Gewänden, Ecklisenen und additiver Fensterreihung, gegen die Kirchstraße Zugang in die Apotheke und seitlich liegende hohe, rundbogige Toreinfahrt in den Innenhof, gegen die Hauptstraße weiterer Zugang in einen eingeschossigen Anbau; Hauptgebäude errichtet 1764 durch Johann Baptista Brentano als Südfrüchte- und Gewürzhandlung anstelle dreier älterer Gebäude, eines davon das Wohnhaus des Renaissance-Baumeisters Georg Beer, ab 1848 Nutzung als Apotheke.

Der in Reaktion auf das Stadionsche Schloss und das Rathaus errichtete Bau hat dokumentarischen Wert für den barocken Stadtbau Bönningheims. Als ehemaliges Händlerhaus und heutige Apotheke hat es zudem sozialgeschichtliche Bedeutung.

Schrägansicht gegen den Kreuzungsbereich mit der Hauptstraße

Seitenansicht gg. die Hauptstraße

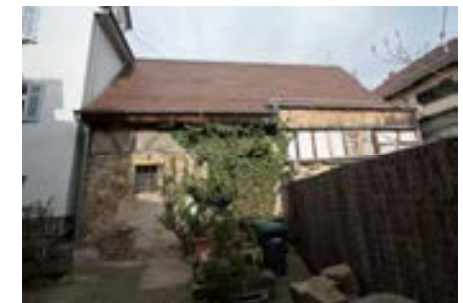
Hofseitig zwei erhaltenswerte Nebengebäude liegend, eines davon eine Fachwerkscheune (siehe Bild).

Scheune, Südfassade

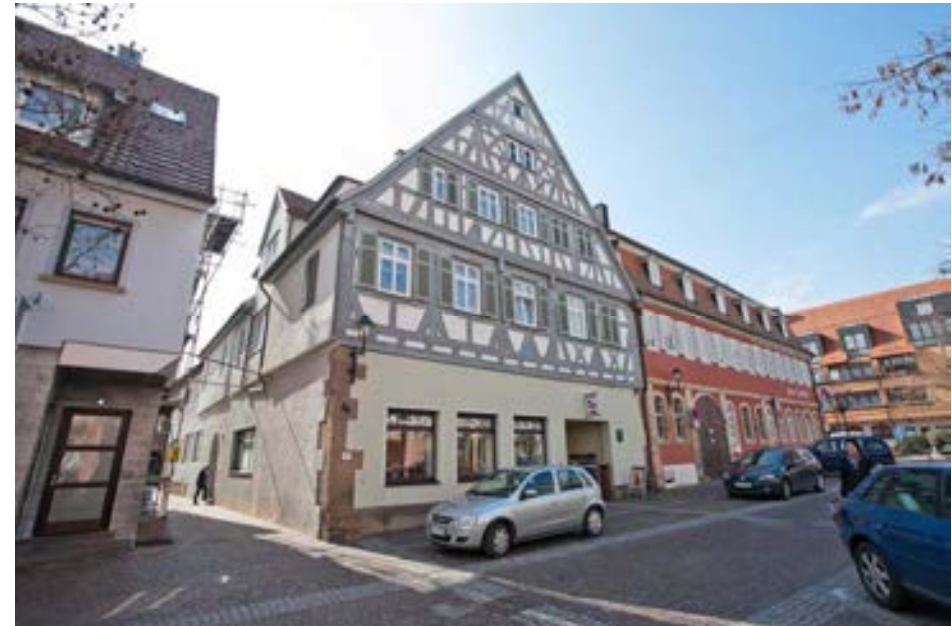
Kirchstraße 4

Giebelständiges, zweigeschossiges Fachwerkhaus mit Satteldach mit traufseitigem Zwerchhaus; das Erdgeschoss massiv errichtet mit Eckquaderung, die restliche Fassade mit Ausnahme der nördlichen Giebelseite verputzt, hier Zierfachwerk des 16. Jh.; Gebäude bez. 1563, nachträglich v.a. im Erdgeschoss und im Dachbereich modern überformt.

Als Bestandteil der ältesten und giebelständigen Bebauung der Kirchstraße ist dieses Gebäude von dokumentarischem Wert für die historische Stadtgestalt und ein Beispiel für den lokalen Fachwerkbau des 16. Jh.

Ansicht gegen NO, links davon das Eckartsgäßle abgehend

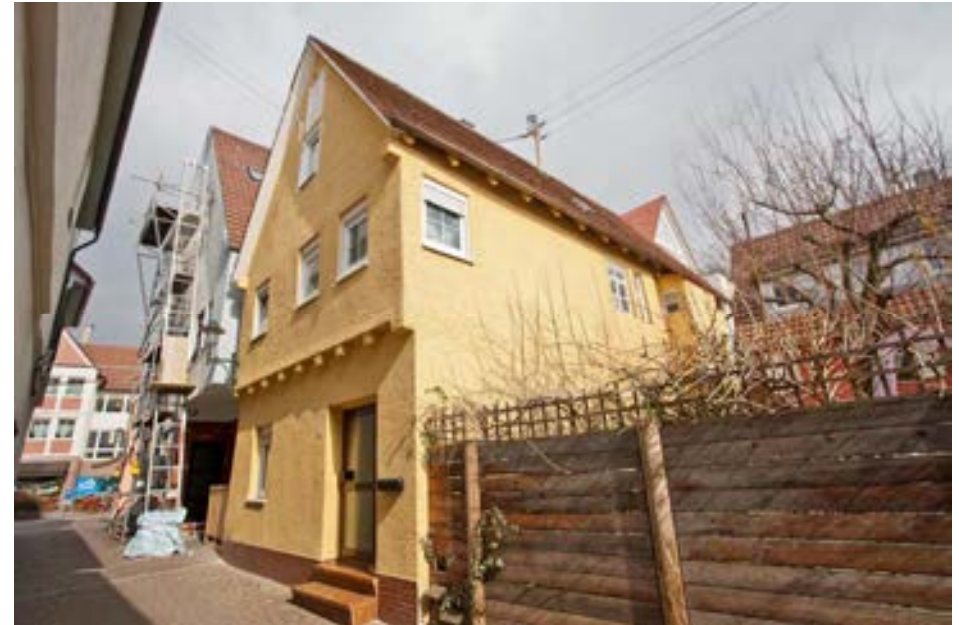
Kirchstraße 8

Zweigeschossiges, giebelständiges verputztes Fachwerkhaus mit Satteldach; dreiachsige Giebelfassade mit Vorstoß; im Kern 17. Jahrhundert, im 20. Jh. modernisiert.

Das in zweiter Reihe errichtete Fachwerkhaus ist wegen seines hohen Baualters und als Hinweis auf die innerstädtische Nachverdichtung von dokumentarischem Wert.

Ansicht gegen das Eckertsgäßle von SW

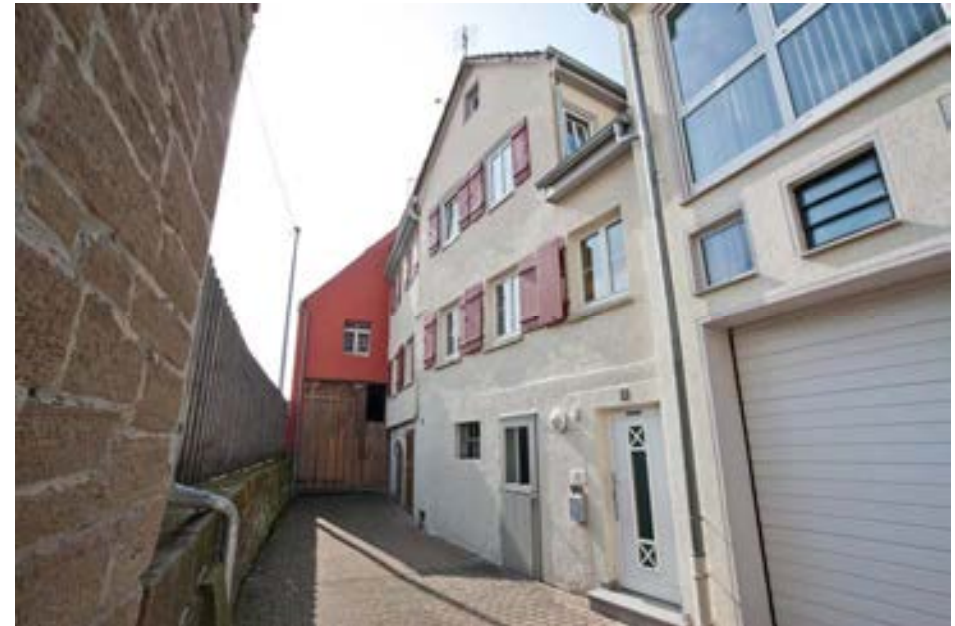
Kirchstraße 18

Ein aus zwei kleineren Wohnstallhäusern hervorgegangenes, dreigeschossiges Gebäude mit Satteldach, die nördliche Gebäudehälfte giebelständig, die südliche traufständig, im massivem Erdgeschoss (ehem. Ökonomieteil) rundbogiger Kellerabgang bzw. mehrere Zugänge, darüber verputzter Fachwerkaufsatz mit quadratischen Fensteröffnungen mit hölzernen Läden; im Kern 18./19. Jh., wohl jüngst umfassend modernisiert; südlich an das Wohnhaus eine Scheune (19. Jh.) anschließend, dieses tlw. umgenutzt.

Als Spiegel der historischen Sozialstruktur und wegen seiner bis heute gut ablesbaren Funktionsbereiche ist dieses ehemalige Kleinbauernanwesen erhaltenswert.

Ansicht gegen Nordosten

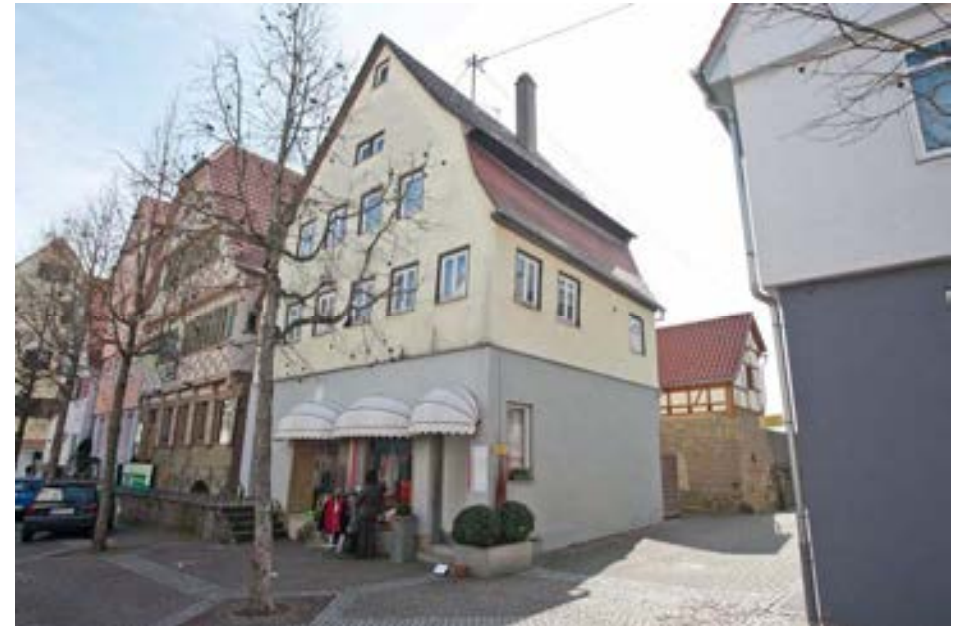
Kirchstraße 20

Giebelständiges, zweigeschossiges Fachwerkhaus in Ecklage mit hohem Mansardgiebeldach; über hohem, massivem Erdgeschoss errichtet und verputzt, Fassade im Obergeschoss mit regelmäßig angeordneten Fensterachsen; im Kern evtl. noch 16. Jh., im 19. und 20. Jh. v.a. die Fassade und das Erdgeschoss durch Ladeneinbau verändert.

Das erhaltenswerte Wohnhaus gehört zur ältesten Bebauung der Kirchstraße und ist gleichzeitig ein wichtiger Bestandteil der giebelständigen Gebäudereihe.

Ansicht gegen NW

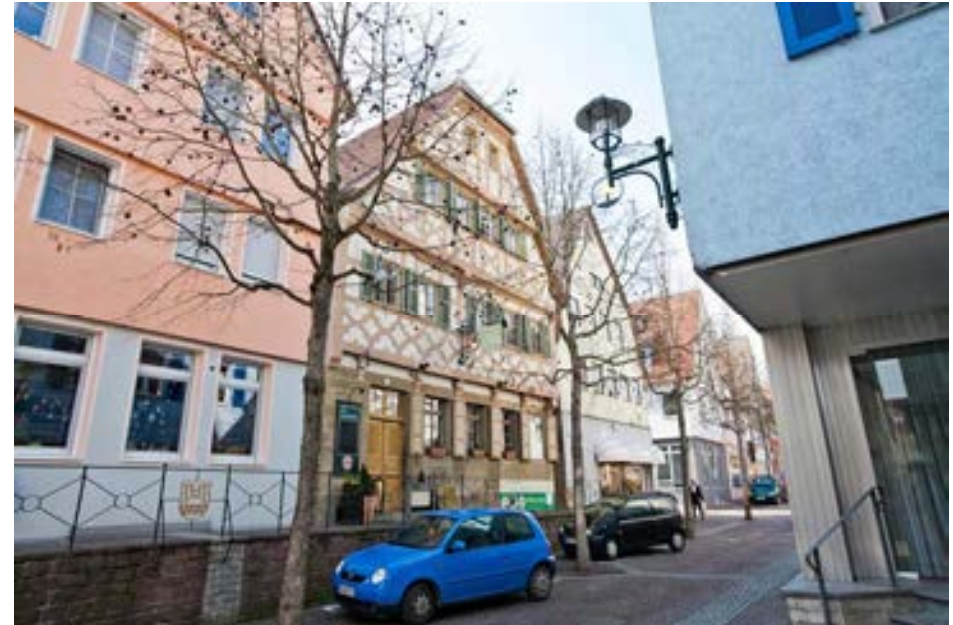
Zweigeschossiges, giebelständiges, verputztes Fachwerkhaus mit Krüppelwalmdach und aufgemaltem Scheinfachwerk; errichtet 1542 (d), ab 1716 Nutzung als Apotheke, wohl im 19. Jh. Aufbringung des Zierfachwerks. 1831 Errichtung des hofseitigen Apothekerlabors: dies ein zweigeschossiger Fachwerkbau mit gemauertem Laborbereich, seit 2002 sog. Museum "Arznei-Küche".

Als ehemaliges Stadtschreiberhaus und ehemalige Apotheke mit angeschlossener Apothekerküche ist dieses Gebäude ein wichtiges Dokument für die Stadtgeschichte. Als eines der ältesten Profangebäude Sipplingens mit außergewöhnlicher Fassadengestalt des 19. Jh. ist es darüber hinaus von exemplarischem Wert.

Bildmitte: Kirchstraße 22 mit aufgemaltem Zierfachwerk

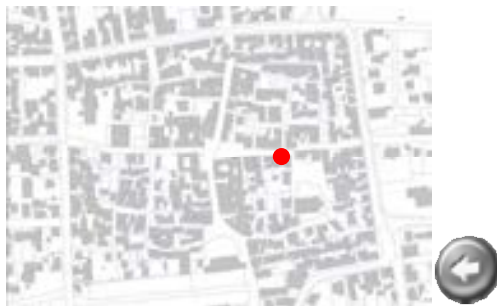
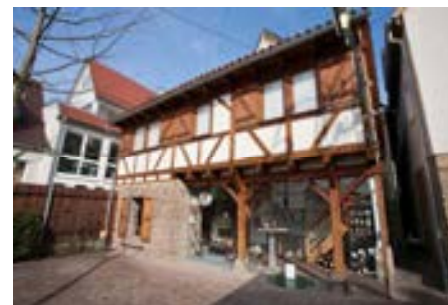
Ehem. Arzneiküche, heute Museum

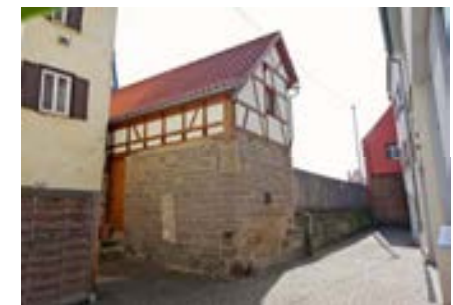
Blick gegen NW auf das ehem. Labor

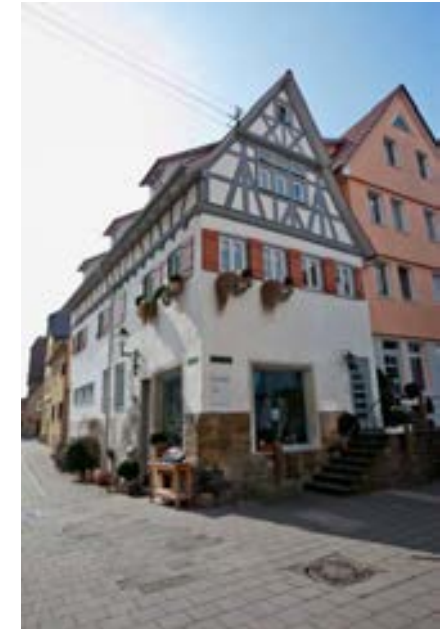
Kirchstraße 26

In Ecklage befindliches, zweigeschossiges Gebäude mit Satteldach mit hohem Fachwerkkniestock; das hohe Erdgeschoss und das Hauptwohngeschoss massiv gemauert und verputzt, der Kniestock und die Giebelseiten fachwerksichtig, der Nordgiebel mit Vorstößen; im Kern 17. Jahrhundert, in jüngerer Zeit modernisiert, das Erdgeschoss gegen die Kirchstraße hin durch Ladeneinbau baulich verändert.

Als prägender Bestandteil der südlichen, giebelständigen Gebäudereihe der Kirchstraße und als wichtiges Eckgebäude am Eingang zum Kirchplatz hat das Gebäude eine wichtige städtebauliche Funktion. Wegen seines hohen Baualters und seiner insgesamt gut überlieferten Struktur und Gestalt ist es zudem von dokumentarischem Wert für das gehobene bürgerliche Bauen im 17. Jh.

Ansicht gegen NO, links der Eingang zum Kirchplatz

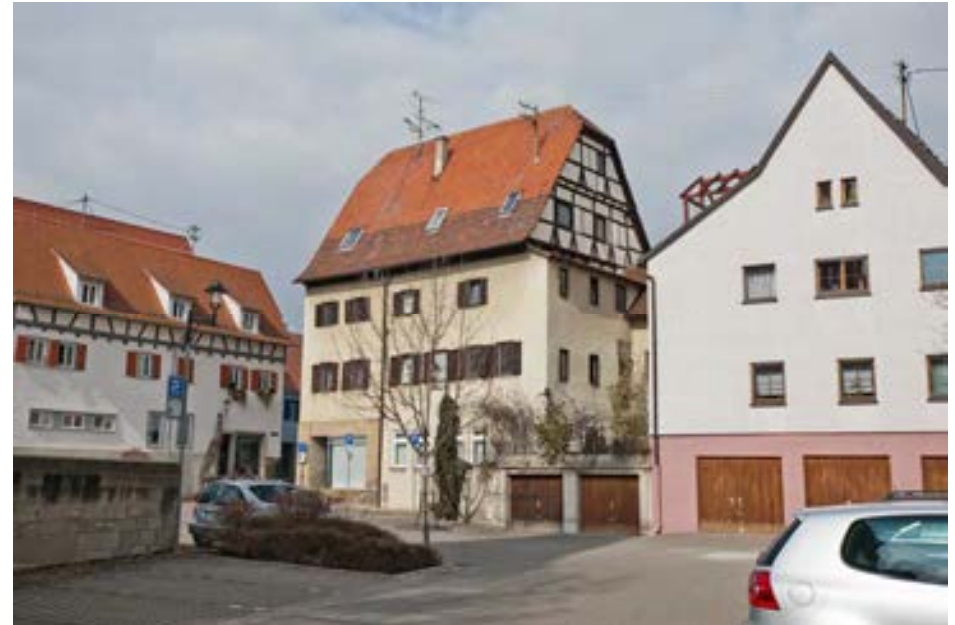
Kirchstraße 28

In Ecklage zum Kirchplatz gelegenes, dreigeschossiges Gebäude mit Krüppelwalmdach; das Erdgeschoss massiv errichtet, darüber turmartiger, weitgehend verputzter Fachwerkaufbau, der Ostgiebel fachwerksichtig, die Westfassade zusätzlich mit Platten verkleidet; im Erdgeschoss Wappenstein der Herrn von Gemmingen; im Kern 17. Jh., im 19./20. Jh. mehrfach überformt (Ladeneinbau, Fassade, Fenster, Dach u.a.).

Wegen seines Baualters und seiner Sondernutzung ist das ehemalige Amtshaus von hohem Zeugniswert für die Geschichte Bönningheims während der Ganerbenzeit. Mit seiner turmartigen Gestalt und seiner Funktion als Kopfbau gegen den Kirchplatz stellt es zugleich eine wichtige städtebauliche Dominante innerhalb des Stadtraums dar.

Ansicht gegen den Kirchplatz

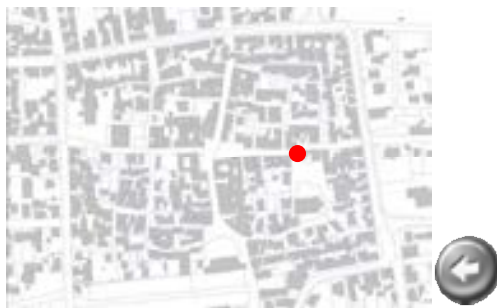
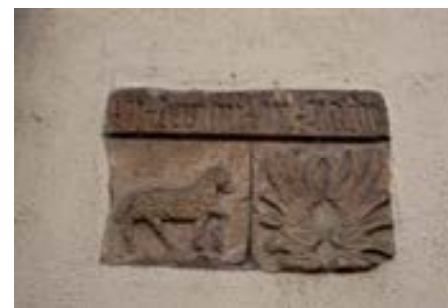
Wappenstein an der EG-Fassade

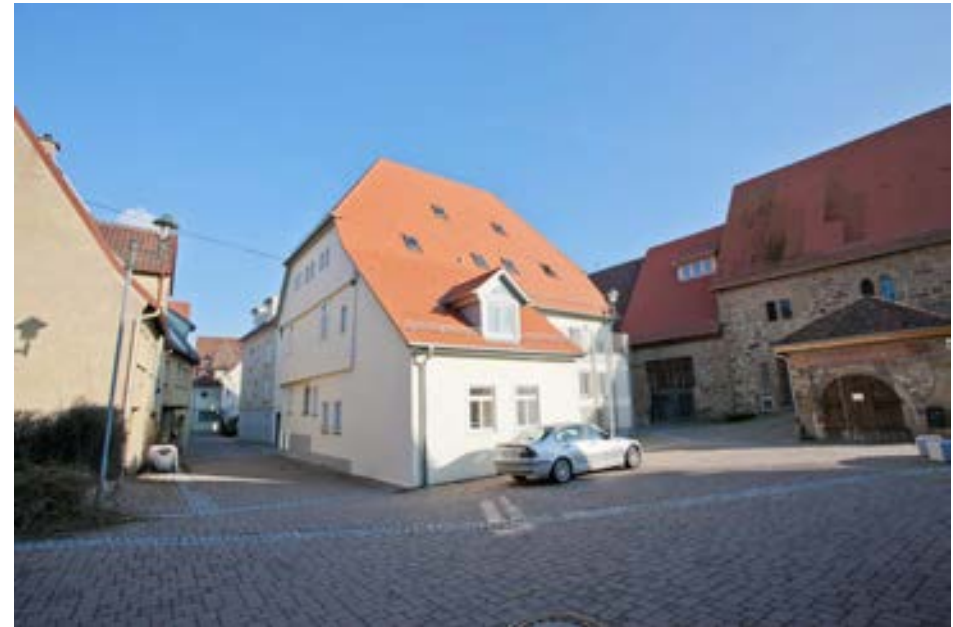
Als ehem. Wirtschaftshof der Kirche auf dem Michaelsberg kommt dem Meierhof hoher Zeugniswert für die Stadtgeschichte zu. Mit seinen qualitativ hochwertigen, bis ins 13. Jh. zurück reichenden und auf die unterschiedlichen Nutzungen verweisenden Gebäude (Kelter, Zehntscheune, Verwaltungshaus, palasartiges Steinhaus) ist der Meierhof auch von exemplarischem Wert für das klösterliche Meiereiwesen.

Blick in Richtung SO auf Nr. 6 (Mitte) und Nr. 7 (sog. Steinhaus)

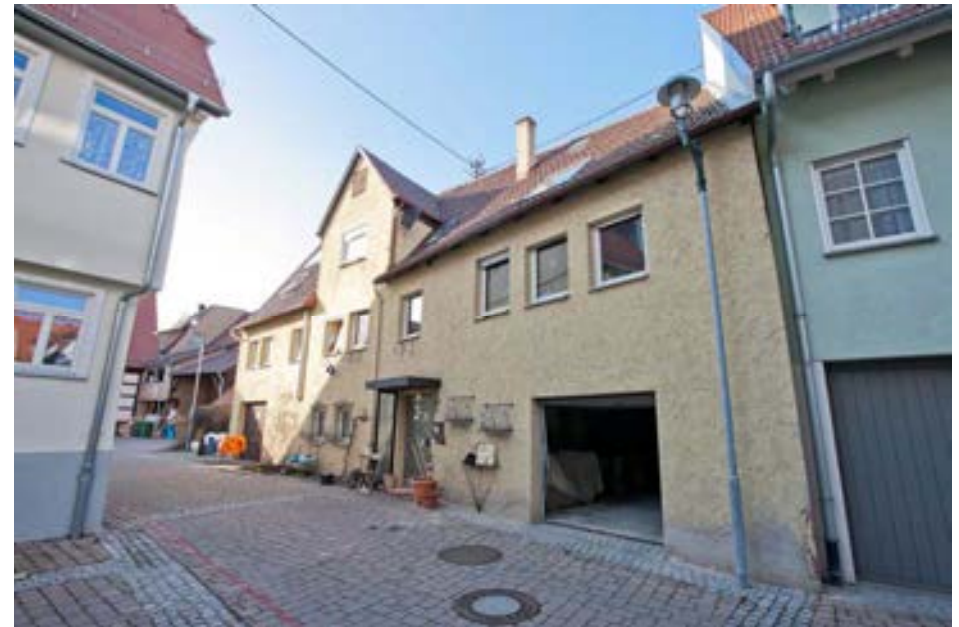
Meierhof 2

Traufständiges, zweigeschossiges Gebäude mit Satteldach mit Zwerchhaus; das Erdgeschoss massiv errichtet, darüber Fachwerkaufbau, einfache, mehrfach veränderte Putzfassade; Gebäude des 19. Jh. im 20. Jh. v.a. im Erdgeschoss (ehem. Ökonomie) baulich stark verändert (u.a. Einbau von Garagen, Erneuerung Fenster, Fassade, Dachdeckung).

Als jüngerer Bestandteil des ehemaligen Meiereihofes ist dieses Wohngebäude von dokumentarischem Wert für die historischen Grundherrschaftsverhältnisse innerhalb der Stadt Bönningheim.

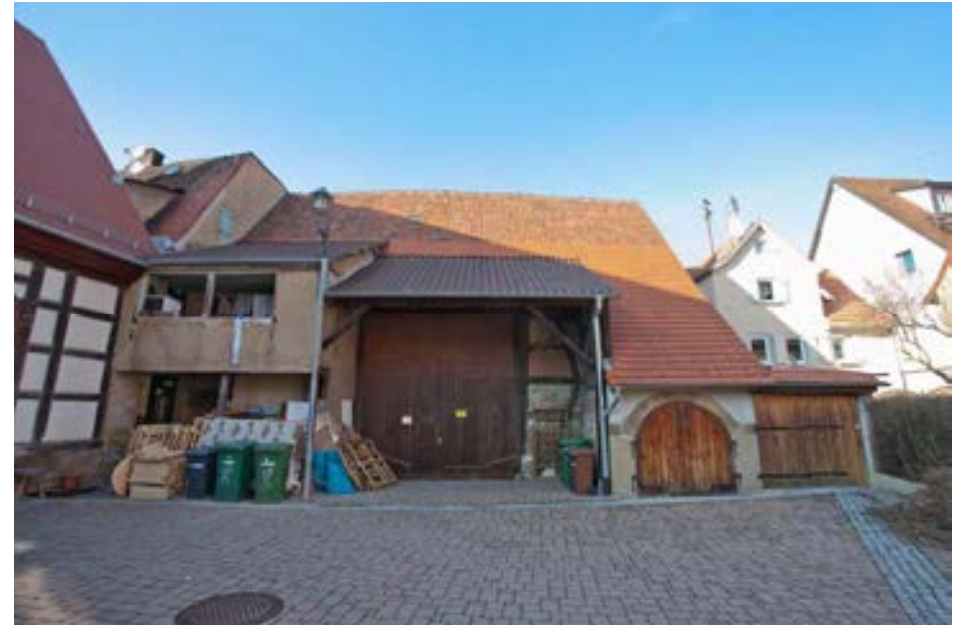
Meiereihof 4: südlich an die Scheune anschließender Kellereingang mit segmentbogigem Portalgewände; 16. /17. Jahrhundert.

Die zum ehemaligen Meiereihof gehörige Scheune und der Kellereingang sind von dokumentarischem Wert.

Die Hoffassade der Scheune Schmale Gasse 9 mit Kellerabgang Meiereihof 4

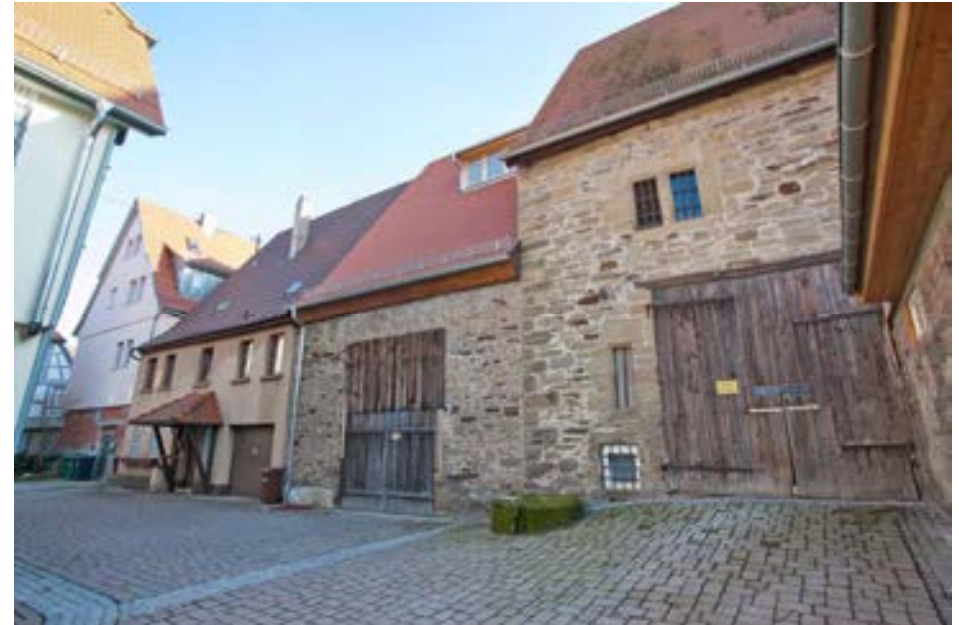
Meiereihof 5, Bildmitte

Traufständiges, zweigeschossiges Gebäude mit Satteldach, massiv aus Bruchsteinen erbaut; fensterlose Fassade mit mittig liegendem, hohem Tor; errichtet 1435/36(d), 2011 Sanierung und Adaptierung zu Museumszwecken, siehe auch Meiereihof 7.

Wegen ihrer einstigen Sondernutzung als Kelter und als Bestandteil des ehemaligen Meiereihofes hat das Gebäude exemplarischen Wert.

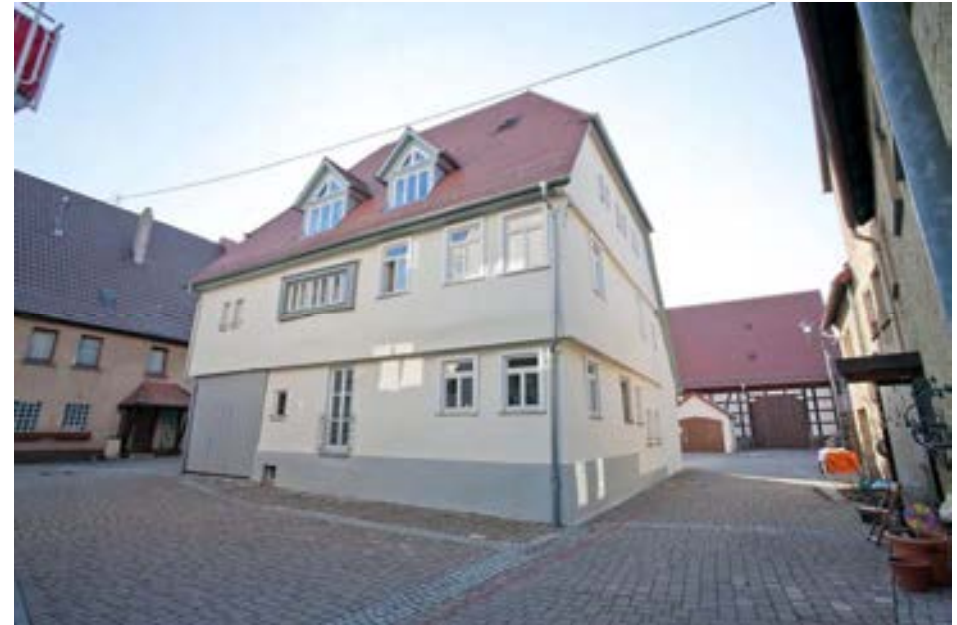
Ansicht gegen NO

Innerhalb des Hofes freistehendes, zweigeschossiges und weitgehend verputztes Fachwerkhaus mit Halbwalmdach; das erste Wohngeschoss und der Nordgiebel leicht auskragend, die Fassaden jeweils unregelmäßig durchfenstert, an der Ostfassade eine dreiteilige Fenstergruppe; im Kern 1463(d), im 19. Jh. bzw. jüngst umfassend saniert, dabei u.a. Dachausbau mit Gauben.

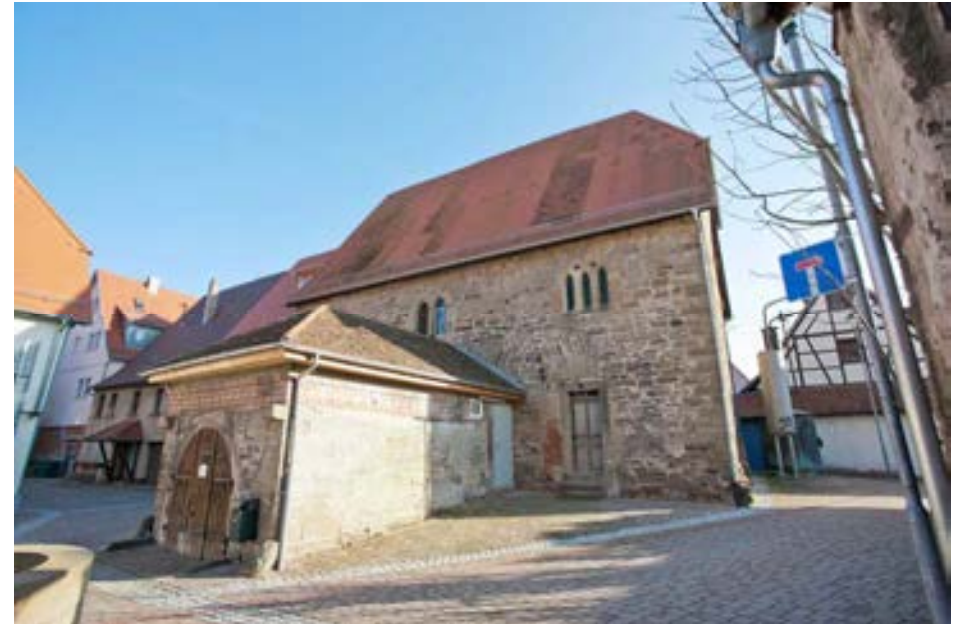
Palasartiger Bruchsteinbau mit Eckquaderung und Krüppelwalmdach; steinsichtige Fassade mit Zwillings- und Drillings-Spitzbogenfenstern und bauzeitlichen Sitznischen im Wohngeschoss; an der Nordfassade einachsiger, langgestreckter Vorbau mit Rundbogen-Kellereingang anschließend, bez. 1555; das Steinhaus errichtet 1296(d) bzw. 1350(d), vor wenigen Jahren Sanierung des Inneren und Einrichtung des Museums.

Neben der Burg als ältestes, überliefertes Gebäude Bönningheims und damit gleichzeitig Herzstück des ehem. Meiereihofes hat dieses Gebäude exemplarischen Wert für die Stadtgeschichte. Wegen seiner qualitätvollen Baugestalt und seines hohen Überlieferungsgrades hat es zudem hohen Zeugniswert.

Ansicht gg. NW, davor jüngerer Kellerhals

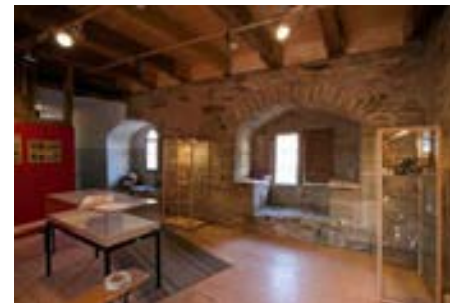
Bauzeitliche Sitznische

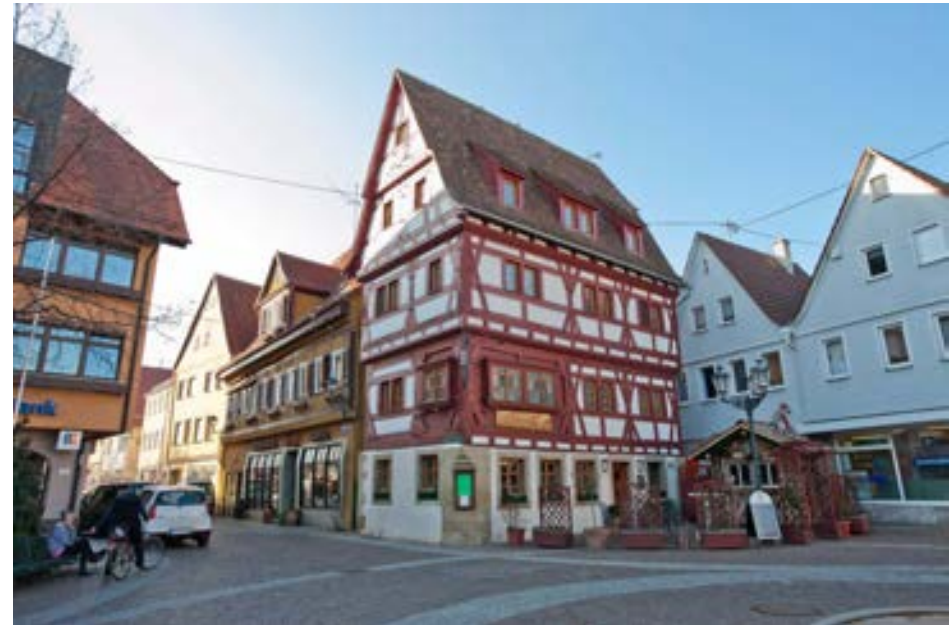
Östlicher Straßeneingang mit gotischem Fachwerkhaus (Hauptstraße 35)

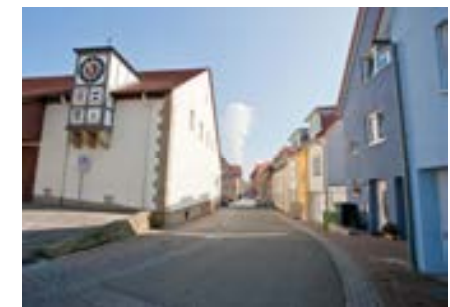
Höhe Burgplatz, nach Osten

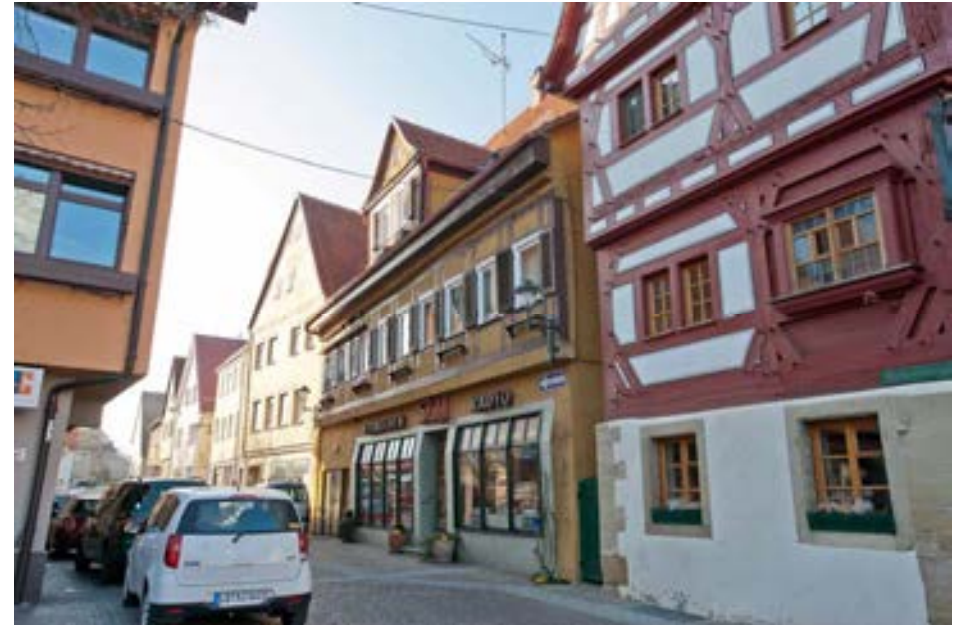
Ansicht gegen SO

Traufständiger, zweigeschossiger Fachwerkbau mit Krüppelwalm-
dach mit Zwerchhaus; das Erdgeschoss massiv errichtet und ver-
putzt, darüber leicht vorkragender Fachwerkaufbau mit breitem
Traufgesims; Inschriftstein bez. 1581 und Metzgerbeil, v.a. im 20.
Jh. baulich überformt (Ladeneinbau, Fachwerkerneuerung, Putz,
Fenster u.a.); im Inneren Reste eines Rundbogentores mit
Datierung.

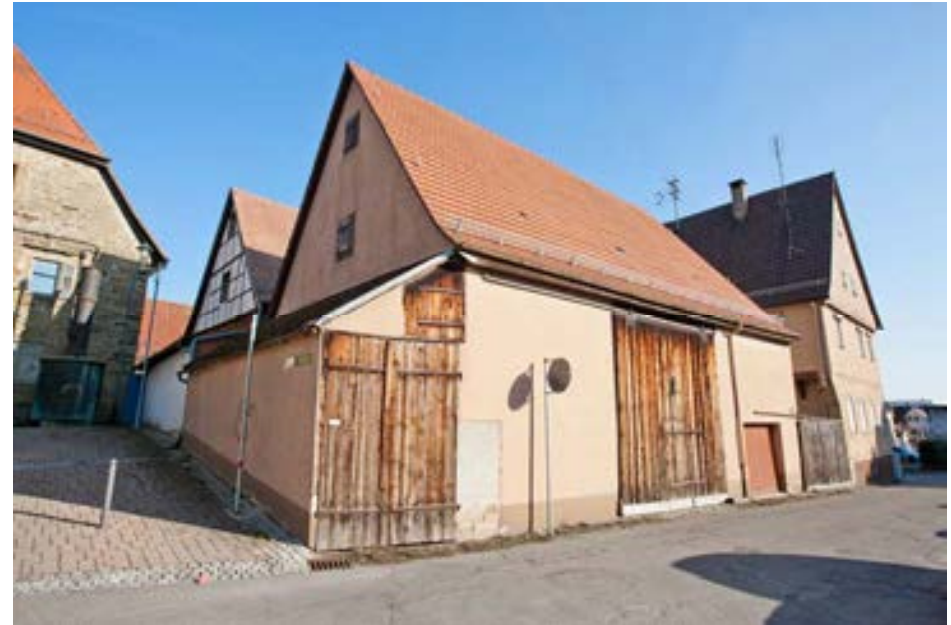
Gegen den ehemaligen Meiereihof giebelständig orientierte Fachwerkscheune mit kleinem Anbau mit Pultdach gegen den ehem. Meiereihof; 19. Jahrhundert, nachträglich leicht überformt.

Hinten: Scheune zu Nr. 10 mit unverputztem Giebel, davor Scheune zu Nr. 12

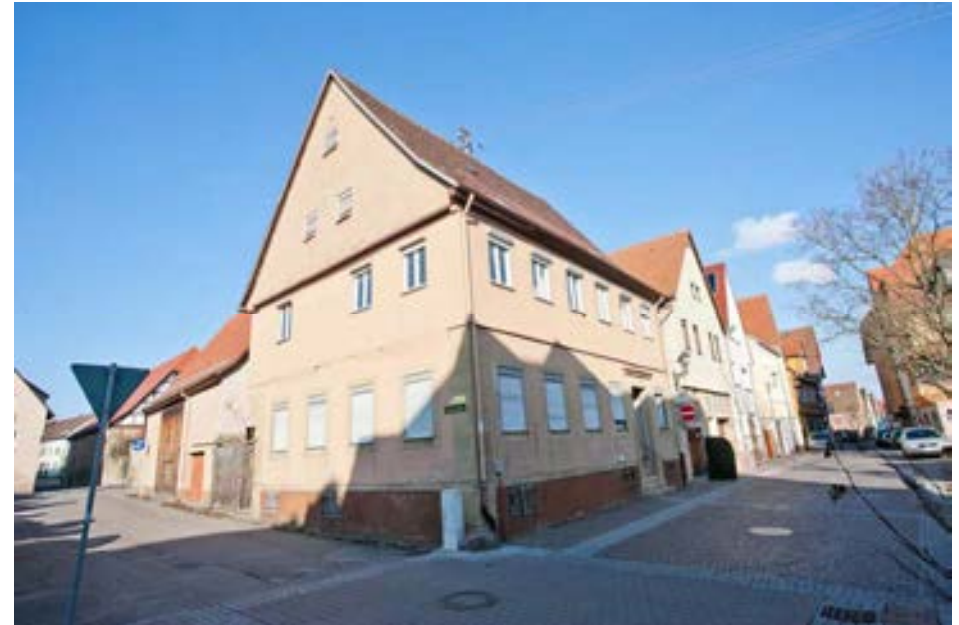
Zweigeschossiges Gebäude mit Satteldach in Ecklage; über massivem Sockel- und Erdgeschoss in Fachwerk errichtet und verputzt, das erste Wohngeschoss an der nördlichen Traufseite über profilierter Steinkonsole auskragend, auch der Westgiebel mit leichtem Vorstoß; regelmäßig durchfensterte Fassade mit Naturstein-Eckquaderung und leicht erhöht liegendem Nischeneingang mit spätbarockem Gewände, bez. 1790, Gebäude nachträglich leicht überformt; hofseitig eine quer zum Haupthaus angeordnete, verputzte und erhaltenswert Fachwerkscheune stehend, über hohes Tor an der Weinstraße erschlossen, mit Anbau mit Pultdach gegen den ehem. Meiereihof; 19. Jahrhundert.

Ansicht gegen SW, links: Blick in die Michaelsbergstraße

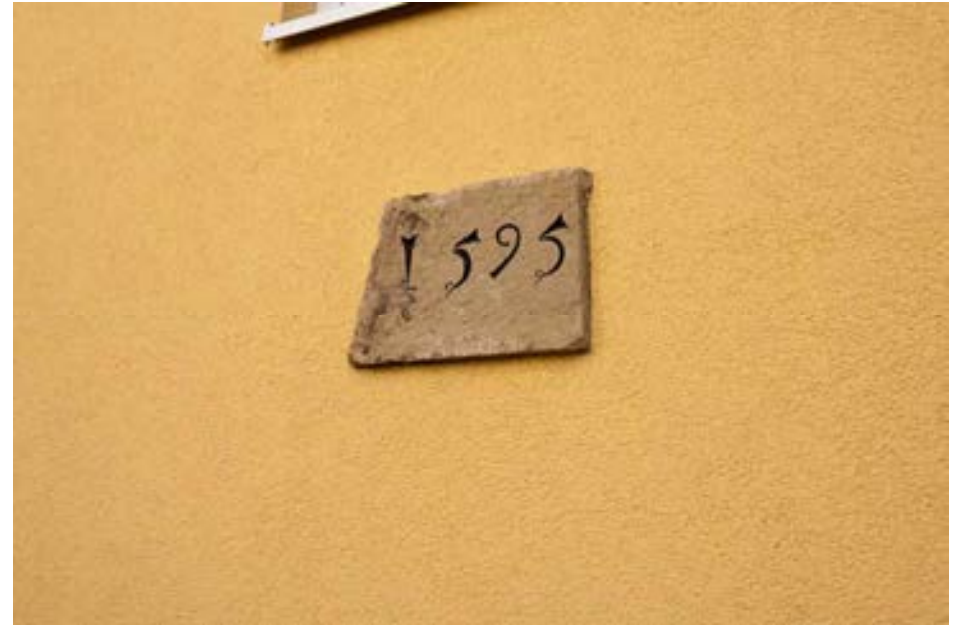
Kleiner, annähernd querrechteckiger Inschriftstein mit der Jahreszahl 1595; nach Abbruch des Wohnhauses an die Nordfassade des Neubaus eingesetzt.

Der Stein ist als Hinweis auf den Vorgängerbau erhaltenswert.

Inschriftstein an der Nordfassade eines Neubaus

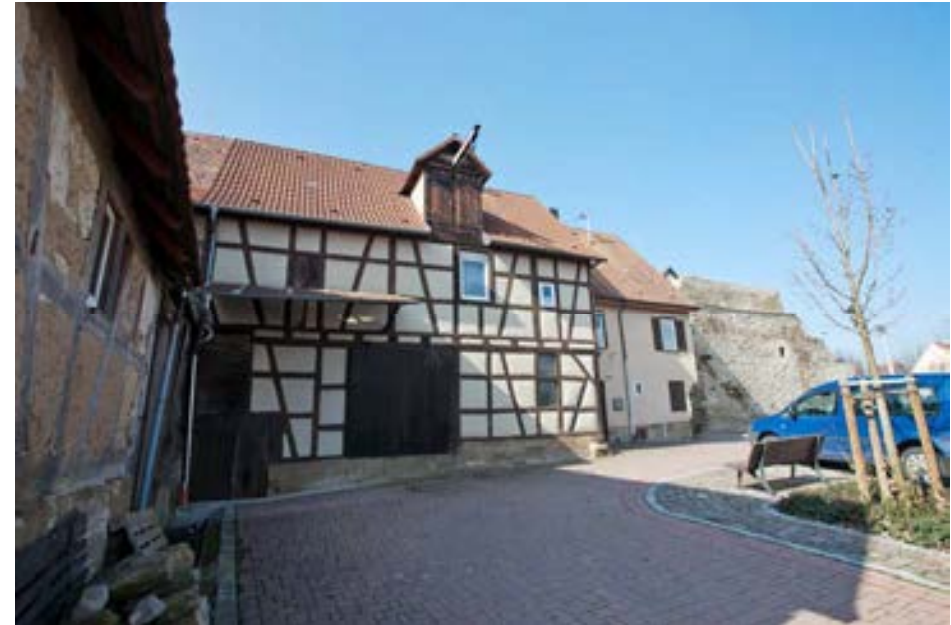
Traufständiges, zweigeschossiges und unmittelbar an die westliche Stadtmauer anschließendes Gebäude mit Satteldach; wohl überwiegend in Fachwerk errichtet und verputzt; südlich davon große, ebenfalls traufständig an die ehemalige Stadtmauer anschließende Fachwerkscheune angrenzend, diese mit Satteldach mit bauzeitlicher Aufzugsgaube und Ausleger; beide Gebäude im Kern wohl Ende 18./Anfang 19. Jh., das heutige Wohnhaus zwischen 1879 und 1926 baulich in westliche Richtung erweitert und für Wohnzwecke adaptiert, das ehemalige, an der Michaelsbergstraße liegende Hauptgebäude existiert heute nicht mehr.

Ansicht gegen Osten mit Scheune, Wohnhaus und Stadtmauerrest

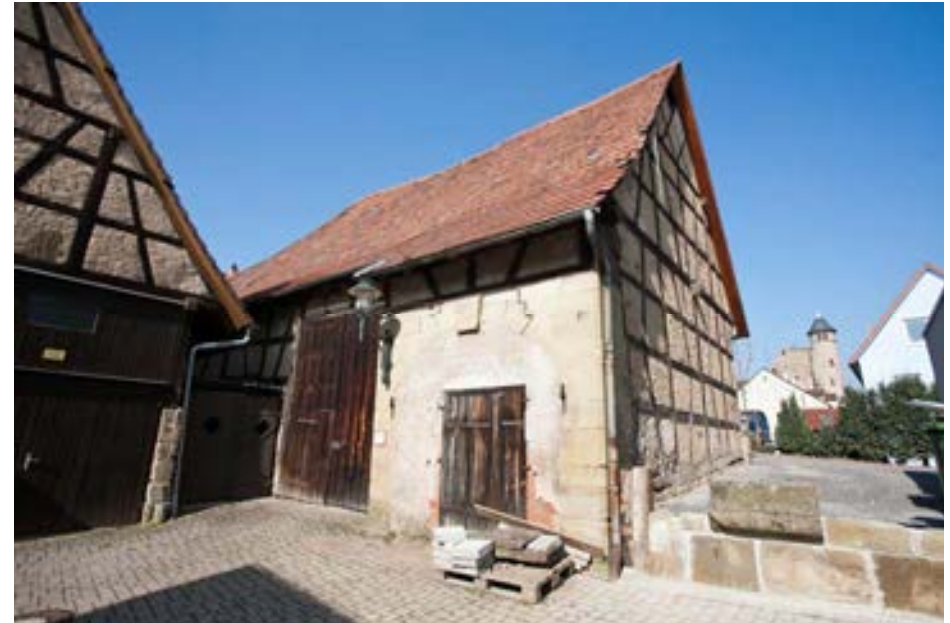
Ansicht gegen SO

Unterkellerte Fachwerkscheune mit Satteldach und Kniestock; neben dem mittig liegenden Tor ehem. Rundbogenportal mit Keilstein, bez. 1811, in jüngerer Zeit das Portalgewände bis auf den Keilstein entfernt und die Öffnung verkleinert.

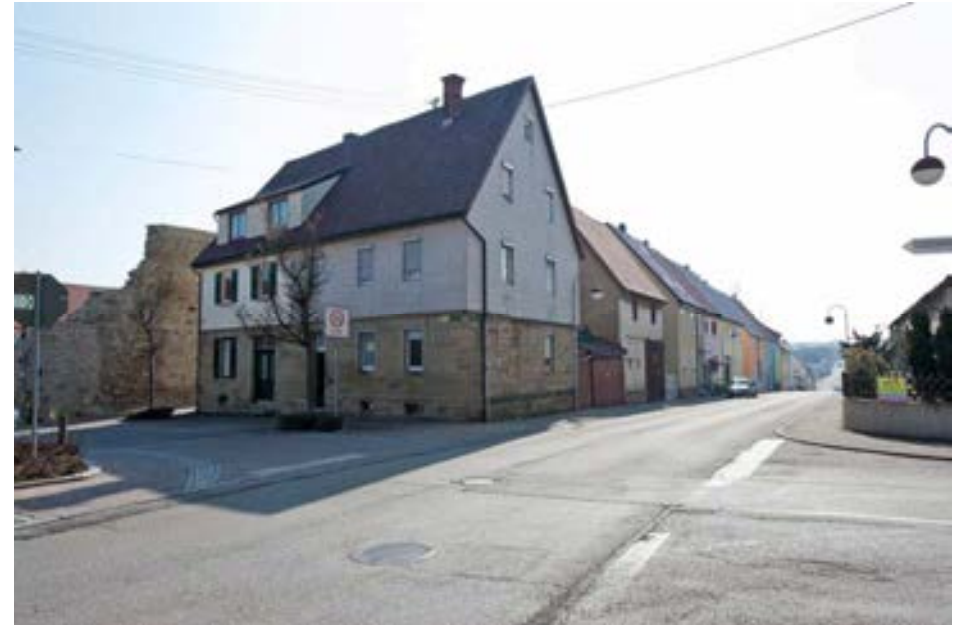
Zweigeschossiges Eckgebäude mit Satteldach; massives, in Naturstein errichtetes Erdgeschoss mit zwei Hauseingängen, darüber verputzter bzw. verkleideter Fachwerkaufbau; errichtet um 1900, nachträglich leicht überformt.

Blick von NW in Richtung Burgstraße

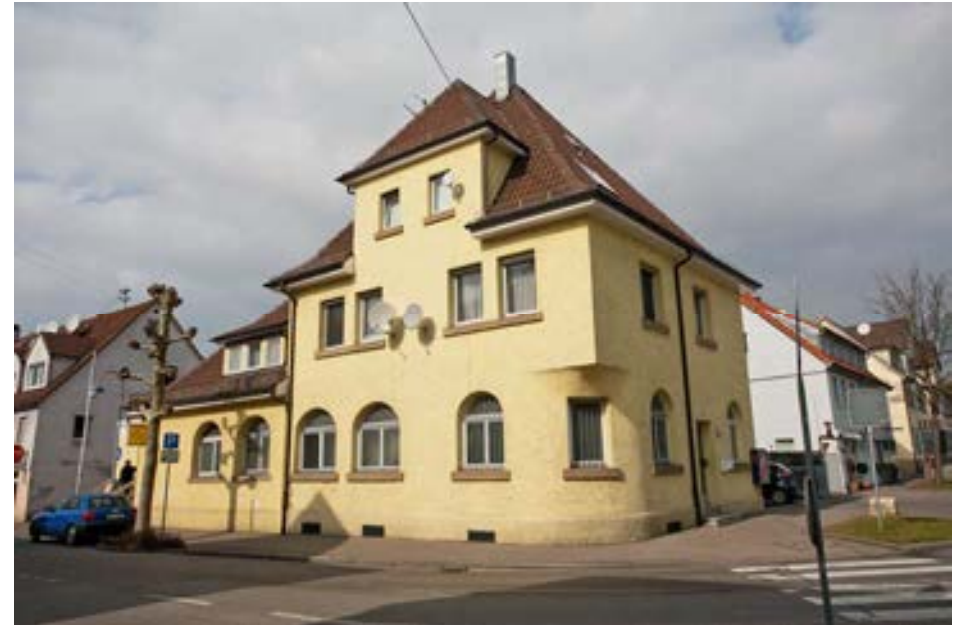
In Ecklage zur Bismarckstraße liegendes, zweigeschossiges, verputztes Gebäude mit steilem Walmdach mit Zwerchhaus; im Erdgeschoss rundbogige Öffnungen, das Obergeschoss über Eck leicht auskragend, gegen Westen eingeschossiger Anbau mit Zugang ins Erdgeschoss; errichtet um 1914, nachträglich leicht überformt (Fassade, tlw. Fenster, Dachdeckung, Entfernung Fensterläden).

Ansicht gegen Südost, Ecke Bismarckstraße

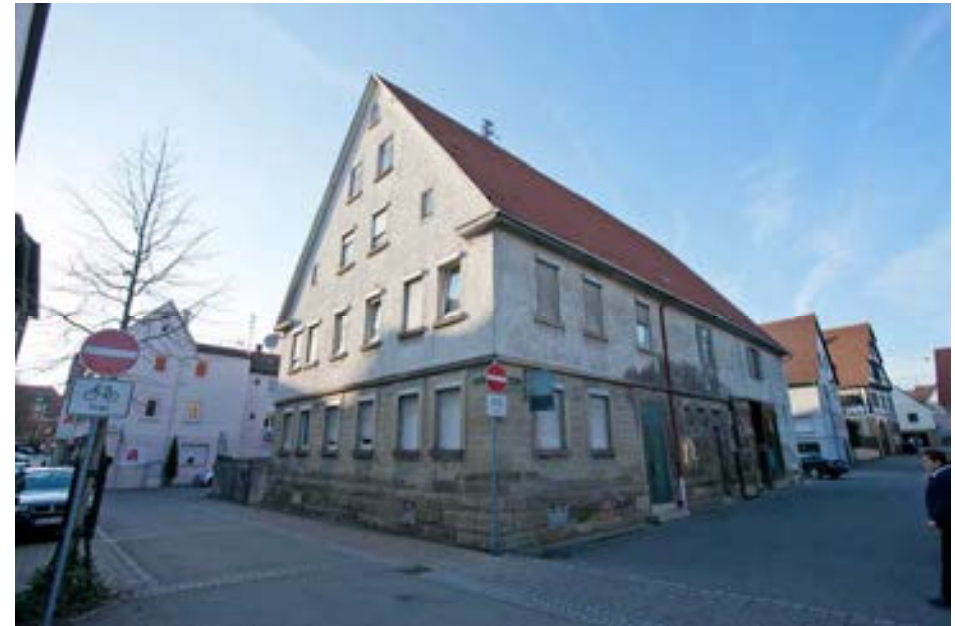
Giebelständiges, zweigeschossiges Gebäude mit Satteldach; massiv errichtet, die Erdgeschoßfassade mit Natursteinverkleidung, im Obergeschoss tlw. backsteinsichtig, die restliche Fassade einschließlich der Ökonomie verputzt; um 1900, nach Verbreiterung der Ringstraße anstelle eines älteren Gebäudes errichtet, nachträglich leicht überformt (Fassade, Fenster).

Ansicht gegen SO, rechts davon die Ringstraße verlaufend

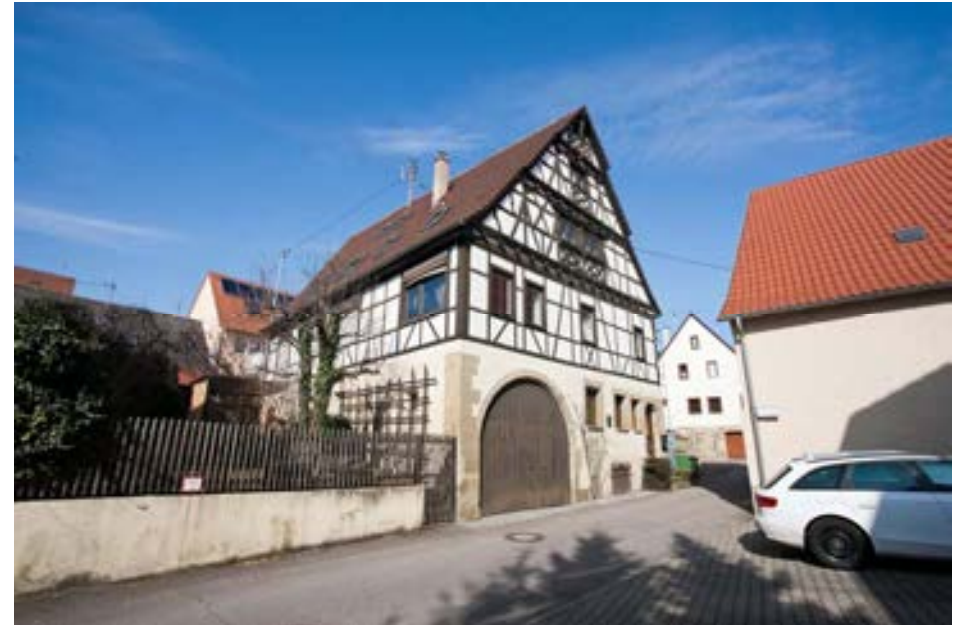
Ansicht gegen SO

Zweigeschossiges, giebelständiges Gebäude mit Satteldach; das hohe Erdgeschoss massiv errichtet mit Eckquaderung, seitlicher Rundbogendurchfahrt mit gefastem Gewände, Hauseingang mit Schulterbogenportal und kleinen Fensteröffnungen ebenfalls mit Steingewänden, im Inneren bez. 1528 (§ 2); darüber Fachwerbaufbau mit reichem Zierfachwerk mit Fenstererker im Giebeldreieck (§12), das Zierfachwerk am nördlichen Eckständer bez. 1617, wohl um 1860 Gebäude in Teilen erneuert (am Kellergewände bez. 1860) Südlich an das Wohnhaus erhaltenswerter Hausgarten anschließend.

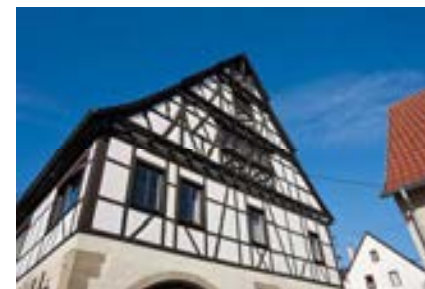
Giebeldetail, Zierfachwerk

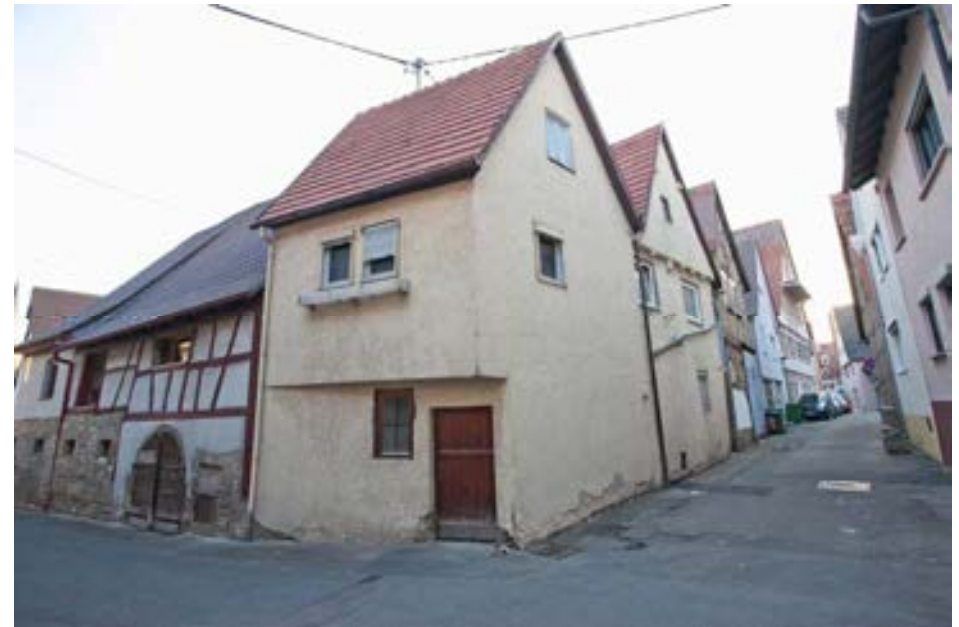
Ein aus zwei älteren Gebäuden (Wohnhaus und Ökonomie) bestehendes, zweigeschossiges Wohnhaus mit je einem Satteldach; in Mischbauweise mit massivem Erdgeschoss und Fachwerkobergeschoss errichtet, dieses im Bereich des ehem. Ökonomieteils über Eck leicht auskragend, ebenso der Giebel des südlich davon liegenden Wohnhauses; im Kern wohl 18. Jh., nachträglich überformt (Fassade, Fenster, Dachdeckung u.a.).

In seiner Kleinheit und der maximalen Ausnutzung des Baugrundstücks ist dieses erhaltenswerte Gebäude ein Spiegel für das kleinbäuerlich-handwerklich geprägte Leben und Arbeiten in den stadtmauernahen Bereichen.

*Ansicht gegen NO*

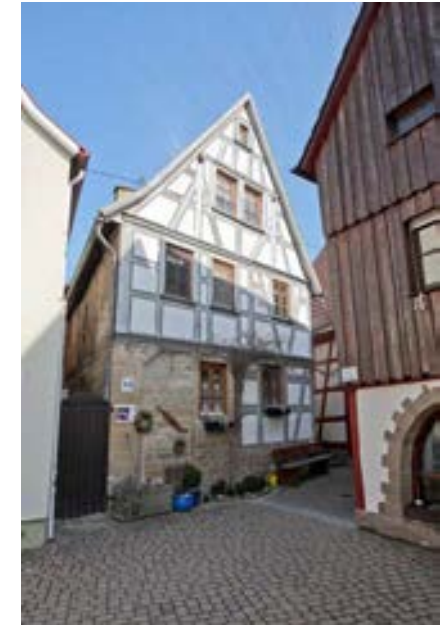
Streckhofartig angelegtes Anwesen; das Wohnhaus und die Scheune jeweils in Mischbauweise mit tlw. massivem Erdgeschoss und Fachwerkaufsatz errichtet, jeweils mit Satteldach; wohl 18./19. Jh., das Wohnhaus in jüngerer Zeit umfassend modernisiert (Fassade, Fenster, Dach).

Der an einem schmalen Fußweg zwischen der Ringstraße und der Bechergasse gelegene Streckhof ist ein erhaltenswerter Bestandteil der kleinbäuerlich-handwerklich geprägten Gebäudestruktur innerhalb des Viertel sowie ein Hinweis auf die bis weit ins 19. Jh. praktizierte Innenverdichtung in den stadtnahen Bereichen.

Südgiebel des Wohnhauses gegen die Bechergasse

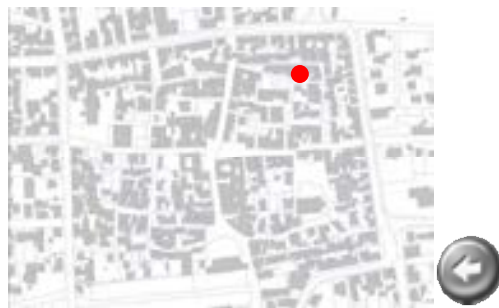
Nordgiebel der Scheune

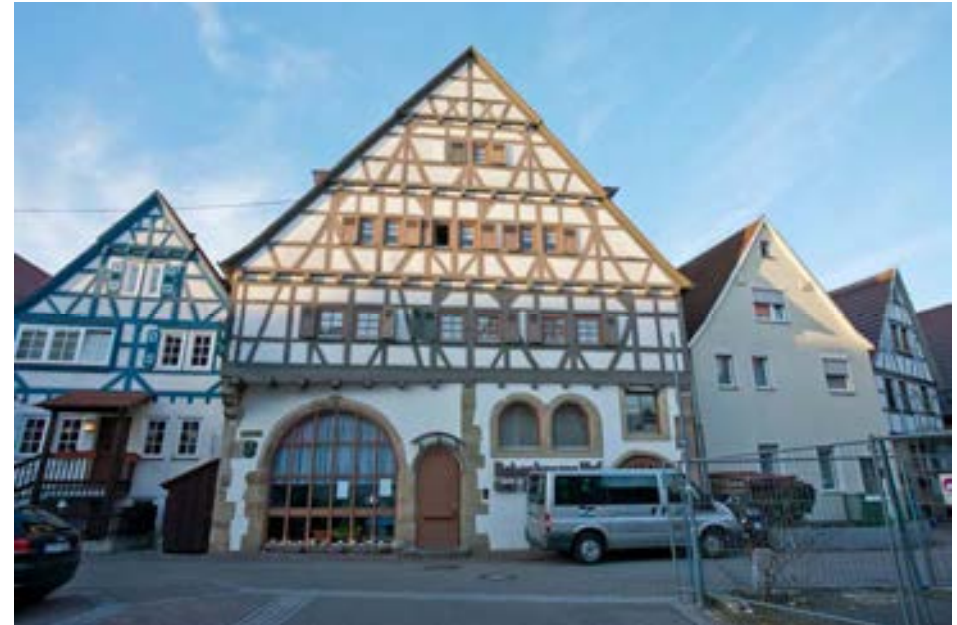
Zweigeschossiges, giebelständiges Gebäude mit Satteldach; hohes, massives Erdgeschoss, an der Südfassade mit Eckquaderung, Rundbogentoren sowie eine Steinkonsole mit Beschlagwerk und Männerbüste, darüber tlw. auskragender Fachwerkaufbau; die Nordfassade verputzt; bez. 1618 und 1620, 1981 das alte Gebäude weitgehend durch einen modernen Hotelbau ersetzt bzw. Durchbruch zum Nachbarhaus Ringstraße 21; Reste eines Turmes, lt. Mittelalter-Archäologie (1981 teilweise abgebrochen).

Das heutige Gebäude hat wegen seiner erhaltenen historischen Baudetails dokumentarischen Wert für die Bautätigkeit geistlicher Grundherrn innerhalb der Ganerbenstadt. Mit seiner hoch aufragenden Giebelfassade und seinem breit gelagerten Baukörper bildet es darüber hinaus eine wichtige Raumkante an der platzartigen Aufweitung der Bechergasse.

Ansicht gegen Süden, gegen die Bechergasse

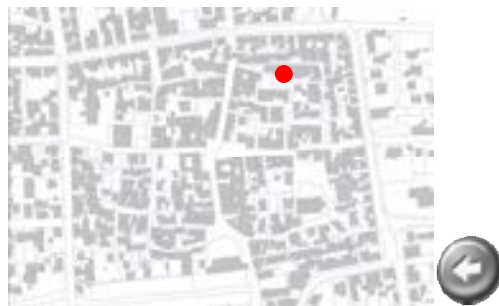
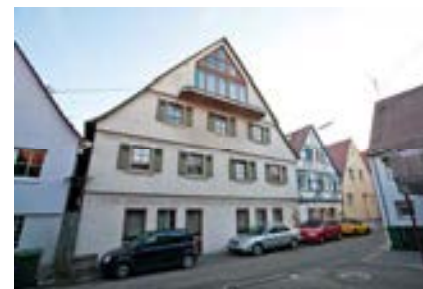
Ansicht gegen die Ringstraße
