Historische Ortsanalyse Stadt Bönningheim / Kreis Ludwigsburg

Erstellt im Auftrag der Stadt Bönningheim zwischen März – Juni 2012.
Autorisiert vom Landesamt für Denkmalpflege im Regierungspräsidium Stuttgart.

Denkmalpflegerischer Werteplan
Bönningheim (Kreis LB)

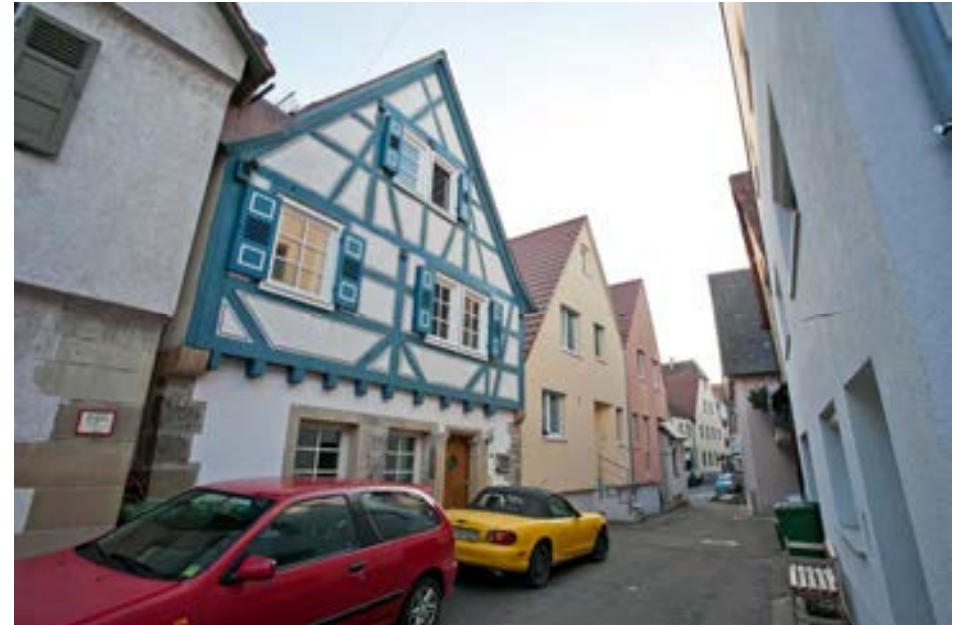
Giebelständiges, zweigeschossiges Gebäude mit Satteldach; das Erdgeschoß massiv, verputzt mit Eckquaderung und Schulterbogenportal, darüber Fachwerbaufbau mit breiten Gefachen, über Steinkonsolen leicht auskragend; 16. Jh., um 1981 umfassend modernisiert und (Um?)-Nutzung als Gastwirtschaft samt Durchbruch zu Ringstraße 19.

Wegen seines Baualters und als Bestandteil der giebelständigen Gebäudereihe zwischen Ringstraße und Bechergasse ist das Gebäude ein Dokument der frühneuzeitlichen Stadtentwicklung.

Ansicht gegen die Ringstraße

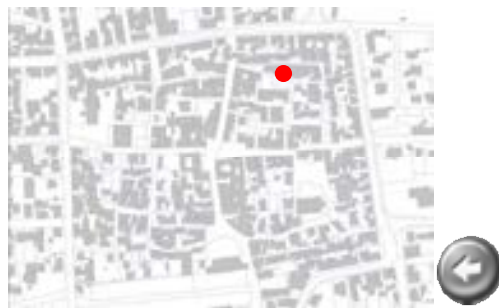
Ansicht gg. die Bechergasse

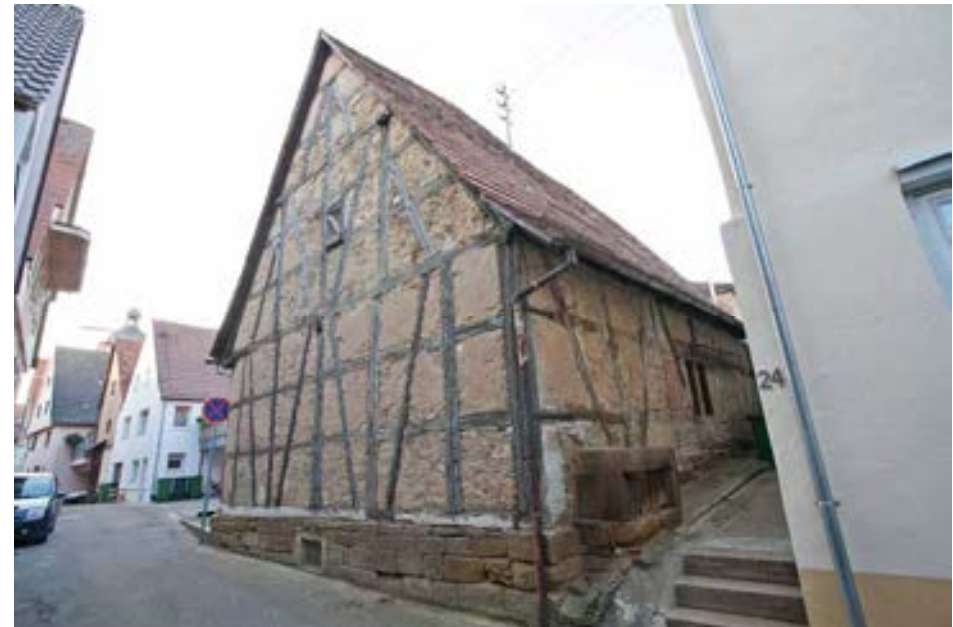
Giebelständig an die nördliche Stadtmauer angebaute Fachwerkscheune mit Satteldach mit tlw. erhaltener, historischer Dachdeckung; am leicht abfallenden Gelände über Sandsteinsockel errichtet und traufseitig über hohes Tor erschlossen; 18./19. Jh.

Die Fachwerkscheune ist wegen ihres hohen Überlieferungsgrades erhaltenswert. Darüber hinaus ist sie ein prägendes Element innerhalb der Ringstraße, als verdichtetes Handwerker- und Kleinbauernviertel.

Ansicht gegen SO

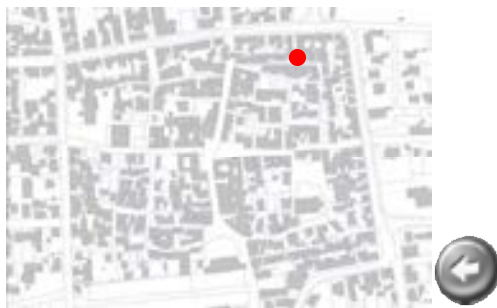
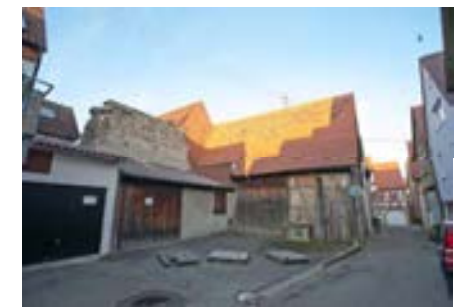
Ansicht gg. SW

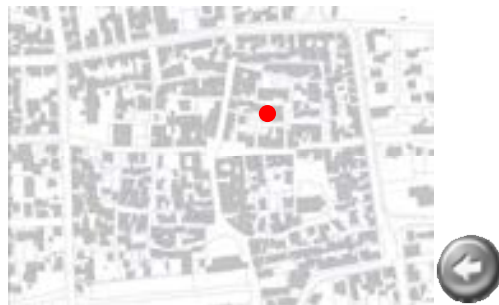
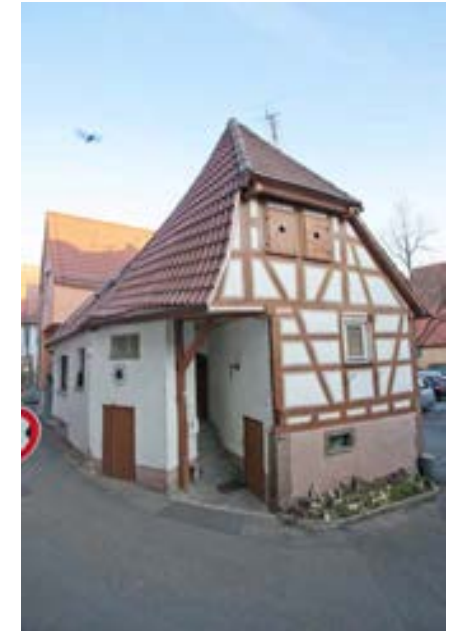
In Ecklage über hohem, massivem Sockel errichtetes ehem. Wohnstallhaus mit verschobenem Krüppelwalmdach; das Sockelgeschoss massiv, darüber tlw. verputzter Fachwerkaufbau; im Kern 16. /17. Jahrhundert, im 20. Jh. in Teilen baulich verändert (u.a. Fensteröffnungen).

Als Kopfbau im Kreuzungsbereich der Ringstraße mit der Bechergasse hat dieses Gebäude eine wichtige städtebauliche Funktion. Wegen seines Baualters und seiner gut ablesbaren, funktionalen Baustruktur ist es zudem von dokumentarischem Wert für das kleinbäuerliche Bauen innerhalb des hoch verdichteten Viertels unweit des nördlichen Stadteingangs.

Ansicht gegen NW, links die Ringstraße abzweigend

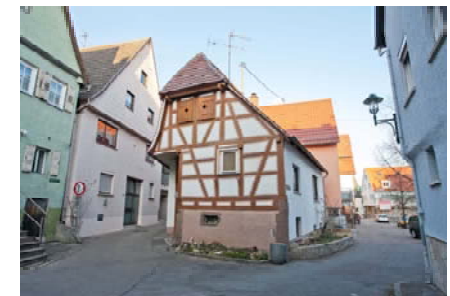
Ansicht gegen SW

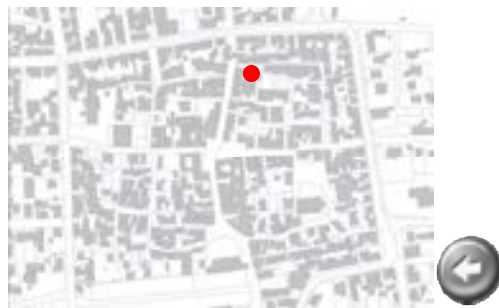
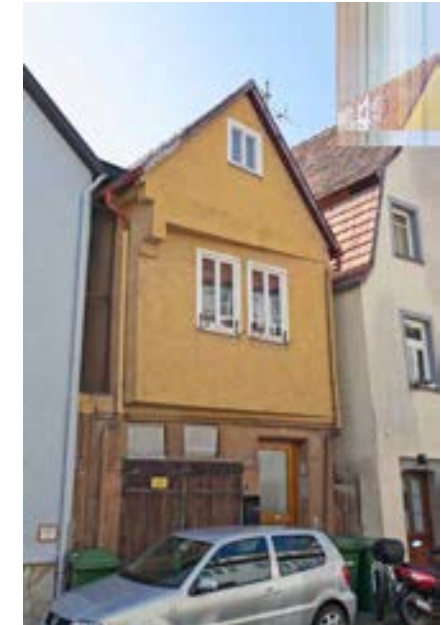
Auf schmalen Grundstück giebelständig errichtetes, zweigeschossiges und zweiachsiges Gebäude mit Satteldach; das Erdgeschoss massiv, darüber Fachwerkaufsatz mit leichten Vorstößen, einfache Putzfassade; im Kern 18./19. Jh., im 20. Jh. v.a. die Fassade leicht überformt.

Das insgesamt gut im bauzeitlichen Zustand überlieferte Gebäude ist als Hinweis auf die kleinbäuerlich-handwerkliche geprägte Viertelstruktur und damit als Spiegel der historischen Sozialstruktur Bönningheims erhaltenswert.

*Ansicht gegen NO*

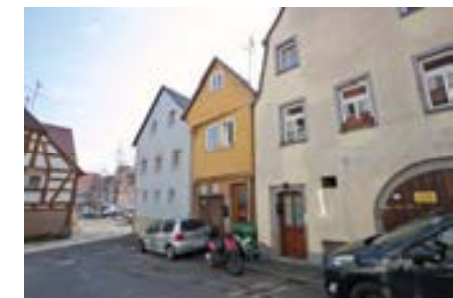
*Ansicht gg. NW mit Blick in die Bechergasse*

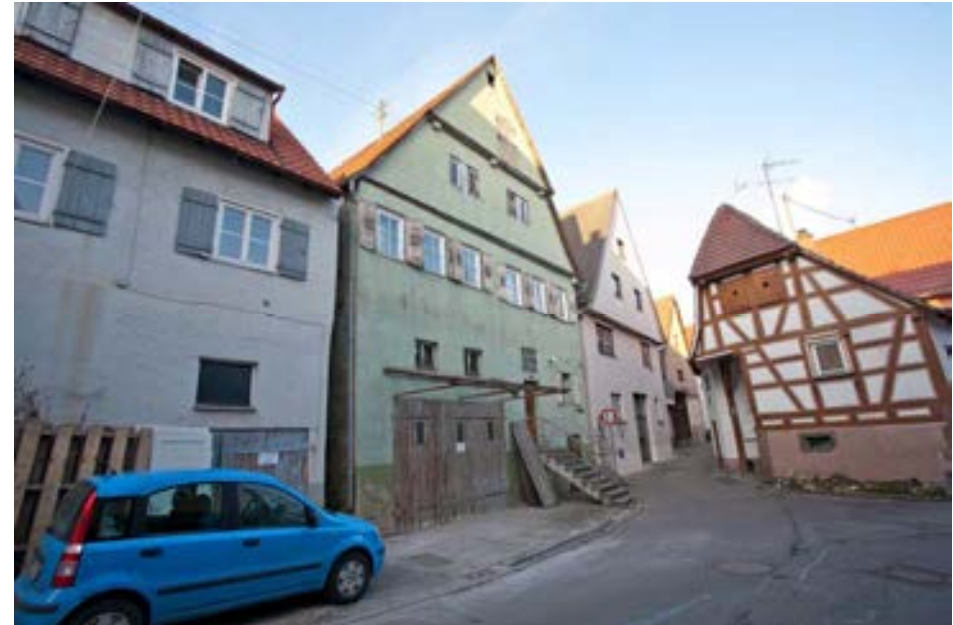
Giebelständiger, zweigeschossiger und verputzter Fachwerkbau mit Satteldach; im Norden unmittelbar über der Stadtmauer errichtet, mit hohem, massivem Erdgeschoss mit seitlicher Zufahrt, darüber Fachwerkaufsatz mit regelmäßiger, im Giebel leichte Vorstöße; im Kern 17. Jh., im 20. Jh. im Detail leicht überformt (Fassade, Fenster, Dachdeckung u.a.).

Wegen seines hohen Überlieferungsgrades ist dieses Gebäude ein Zeugnis für das ackerbürgerliche Bauen im 17. Jh. Mit seiner breiten Giebelfassade bildet es zudem eine wichtige Raumkante an trichterförmigen Aufweitung des westlichen Abschnitts der Ringstraße.

Ansicht gegen SW

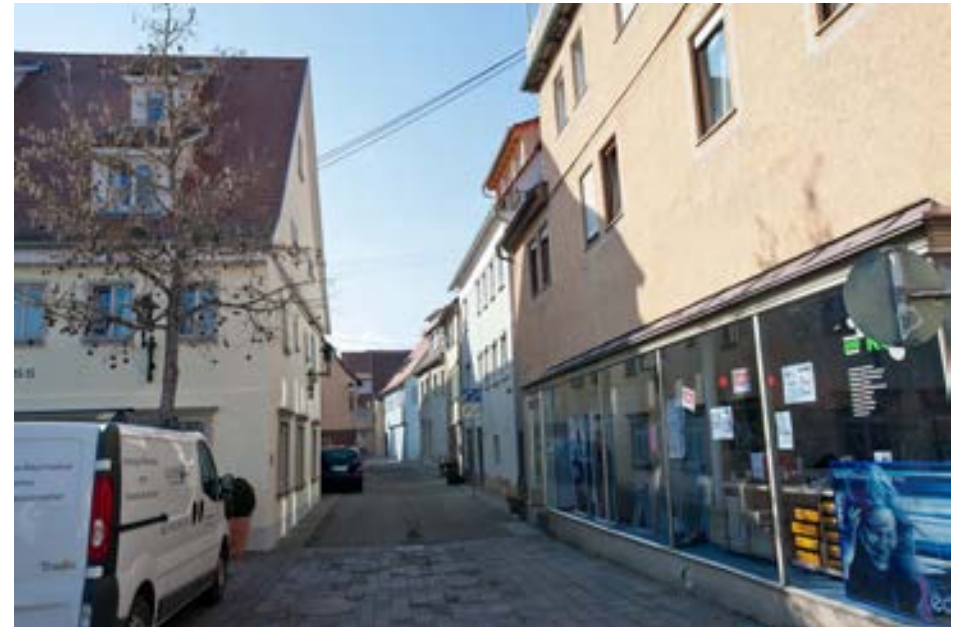
Im Südenwesten der Altstadt, im ehem. Liebensteiner-Viertel gelegener, kurzer Straßenzug zwischen der Hauptstraße im Osten und der Grabengasse im Westen. Die Gasse überwiegend von traufständigen, zweigeschossigen und verputzten Gebäuden des 19. und 20. Jh. geprägt, darunter zwei erhaltenswerte Wohnhäuser (Nr. 3 und 6) und ein Kulturdenkmal (Nr. 10), der Kopfbau der Scheune des ehem. Gasthof Krone mit charakteristischem Kellerbogen gegen die platzartige Aufweitung der Schlossergasse.

Die Schlossergasse ist als Abbild der jüngeren Stadtentwicklung und als wichtiger interner Erschließungsweg ein wesentlicher Bestandteil der Stadtanlage.

Höhe Hauptstraße, Blick in westliche Richtung

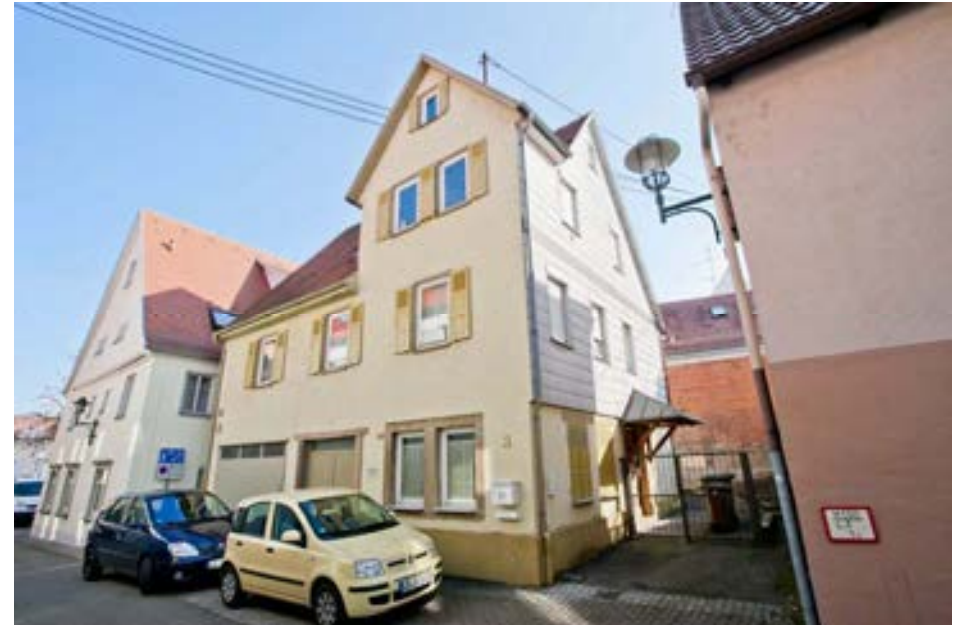
Traufständiges, zweigeschossiges Gebäude mit Satteldach mit großem Zwerchhaus; das Erdgeschoss massiv errichtet, darüber Fachwerkaufsatz, die Fassade verputzt bzw. an der Westseite tlw. verkleidet; Ende 19. Jh. mit jüngeren Überformungen.

Mit seinem markanten Zwerchhaus und den insgesamt gut erhaltenen Baudetails ist das Gebäude als Hinweis auf die gründerzeitliche Stadtentwicklung Bönningheims erhaltenswert.

Ansicht gegen NW

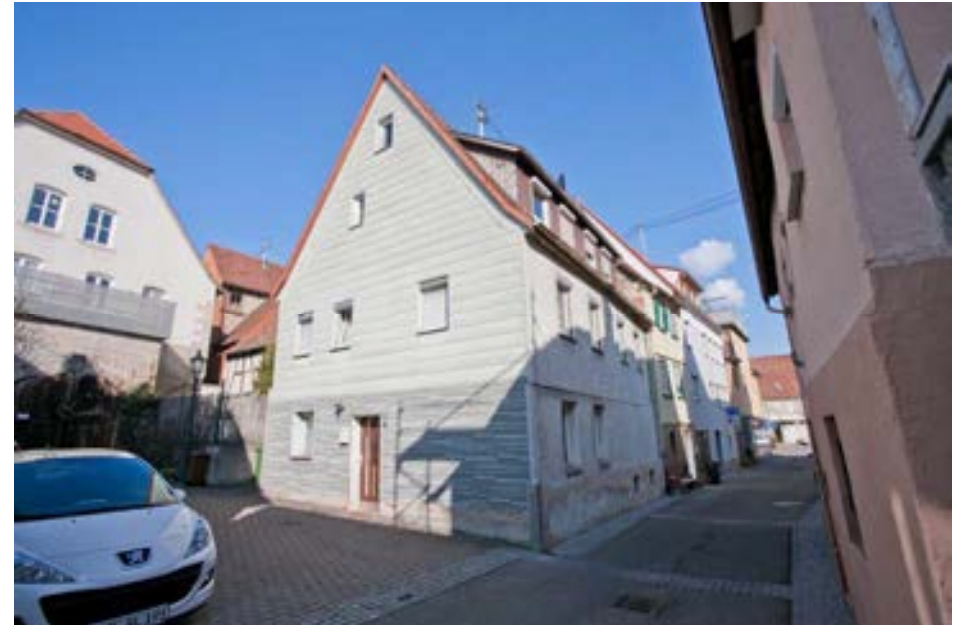
In Ecklage an der Aufweitung der Schlossergasse errichtetes, zweigeschossiges Gebäude mit Satteldach; das Erdgeschoss massiv, darüber Fachwerkaufbau, die Fassade weitgehend verkleidet; im Kern 18./19. Jh., nachträglich v.a. die Fassade überformt, Dachausbau mit Gauben.

Das Gebäude ist als Bestandteil der kleinbäuerlich-handwerklich geprägten Struktur entlang der Schlossergasse und damit als Hinweis auf die historische Sozialstruktur des Viertels erhaltenswert.

Ansicht gegen SW, links davon liegt die Scheune des ehem. Gasthof Krone

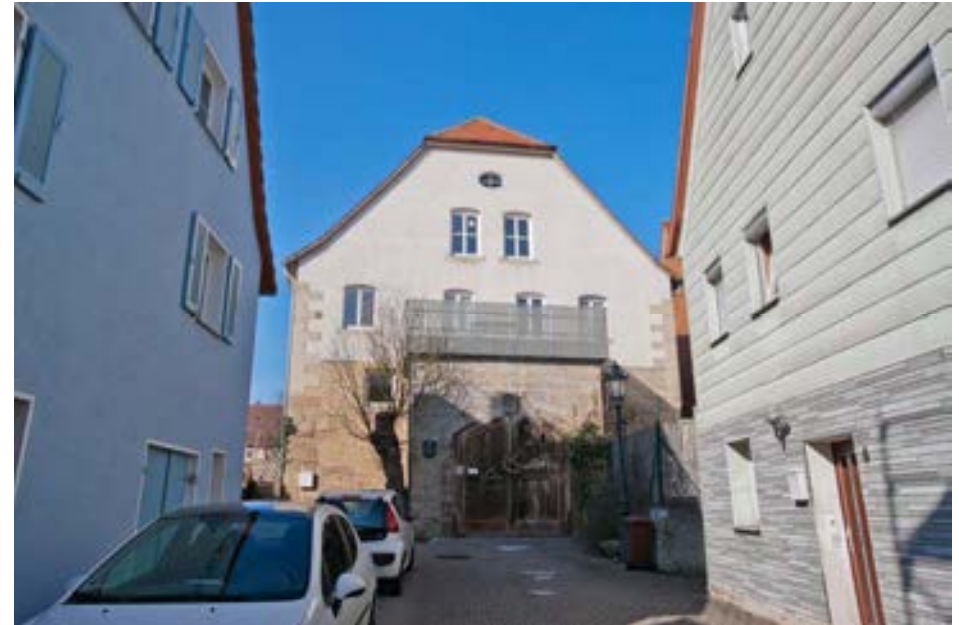
Langgestreckter Massivbau mit Krüppelwalmdach, an der westlichen Traufseite großes Rundbogentor mit Keilstein, gegen die Schlossergasse Segmentbogen-Kellereingang mit Wappenstein; 18. Jahrhundert, 1944 zerstört und wiederaufgebaut.

Die Scheuer des abgegangenen, an der Hauptstraße gelegenen Gasthofes Krone ist von exemplarischem Wert für die Wirtschaftsgeschichte Bönningheims und zugleich ein Spiegel der einstigen Bedeutung der, an den überregionalen Verkehr angebundene Hauptstraße mit seinen einst zahlreichen Gasthöfen.

Blick auf den Südgiebel der ehemaligen Kronen-Scheuer

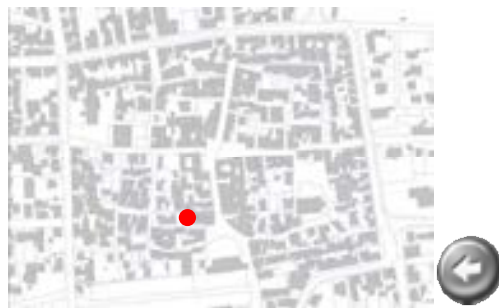
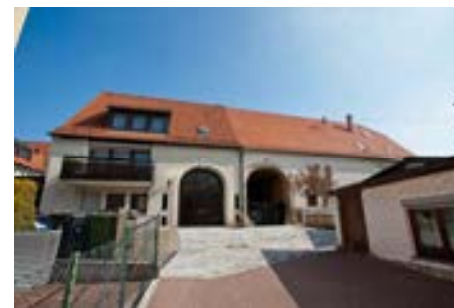
Ansicht gegen die Grabengasse

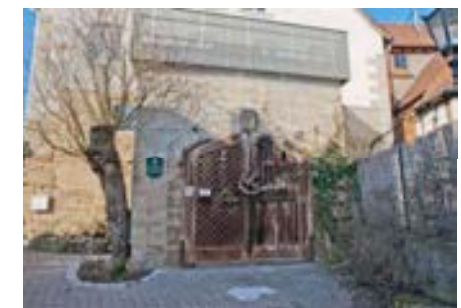
Detail, Kellerabgang

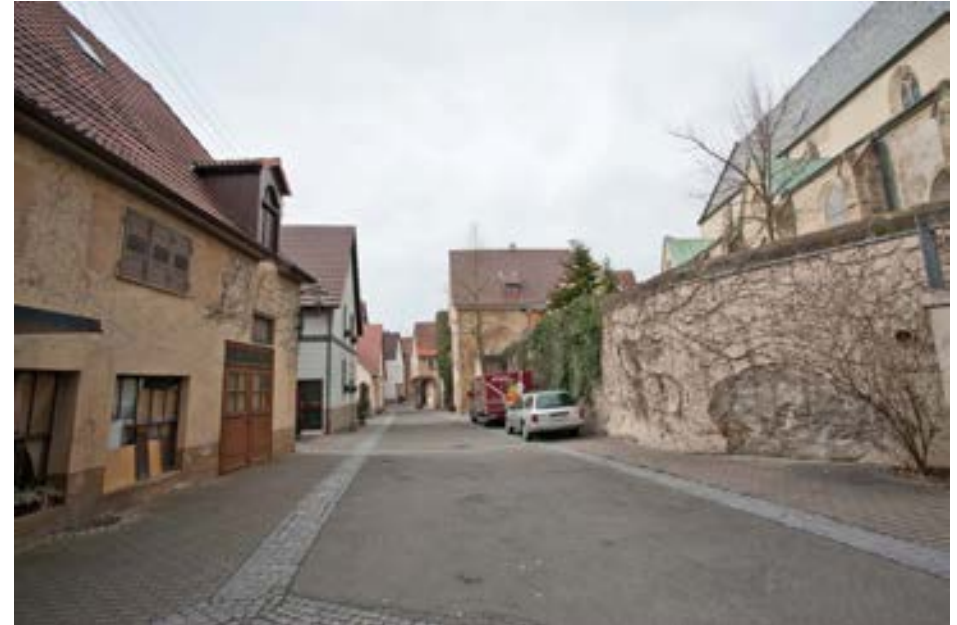
Im Süden der Altstadt, ursprünglich zwischen dem Kirchplatz im Osten und der Gasse Im Zwinger im Westen verlaufend; unregelmäßiger, gewachsener Straßenverlauf, die Fluchten durch mehrmalige Vor- und Rücksprünge geprägt; Ende 19. Jh. Durchstich zur Burgstraße. Vor allem im östlichen Abschnitt von überwiegend zweigeschossigen, teilweise verputzten Fachwerkgebäuden des 17.-19. Jh. geprägt, darunter das sog. Stelzenhaus (Nr. 20) oder die Fachwerkscheunen Nr. 8 und 23), neben einer Reihe erhaltenswerter Kleinbauernhäuser. Der westliche Abschnitt, auf Höhe Hauptstraße vom ehem. Schloss und den dazugehörigen Gebäuden dominiert (Kulturdenkmale Nr. 15, 35, 37), neben dem Gasthof Adler (Nr. 34); die restliche Bebauung wiederum aus einfacheren kleinbäuerlichen Wohn- und Nebengebäuden bestehend; der ehem. Grabenbereich ist in Form von Hausgärten in diesem Abschnitt in Teilen noch ablesbar. Der Schloßstraße kommt wegen ihrer teils hochwertigen und insgesamt historisch überlieferten Bausubstanz und Baustruktur hohe Bedeutung für die Stadtanlage zu.

Höhe Pfarrkirche, Blick in westliche Richtung

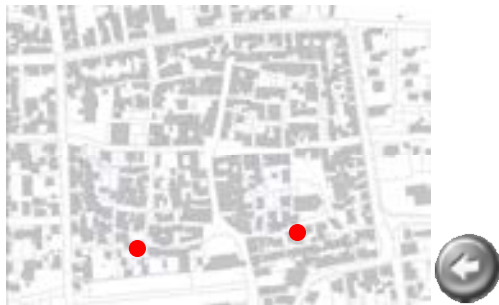
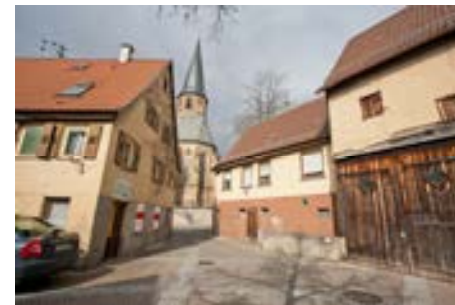
Höhe Gerbergasse, nach Norden

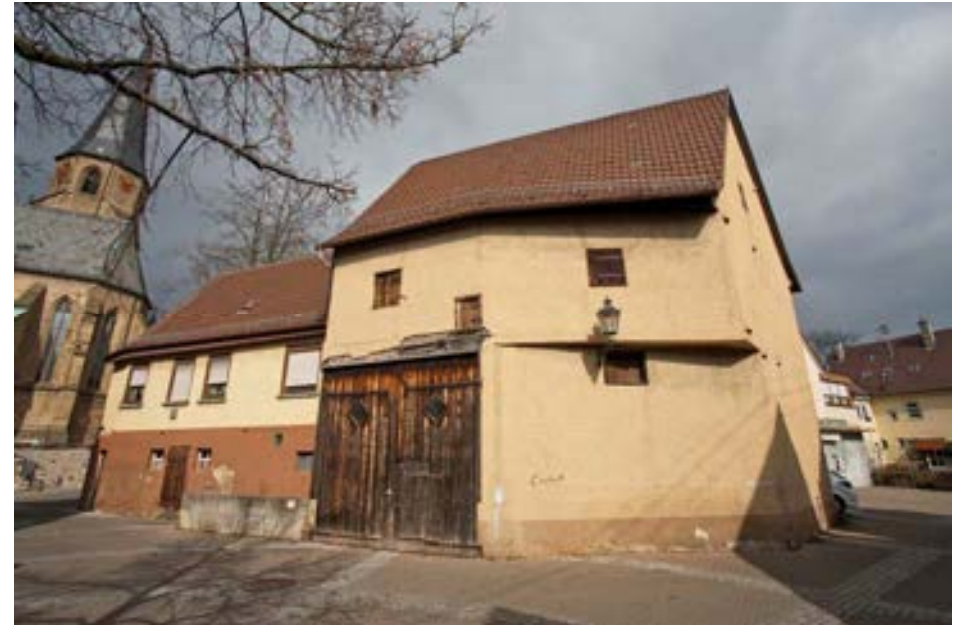
In Ecklage befindlicher, verputzter Fachwerkbau mit Satteldach; an der Westfassade hohes Scheunentor, über Eck leicht auskragendes Obergeschoss mit kleinen Luken mit hölzernen Läden; im Kern 17./18. Jahrhundert, im 20. Jh. Fassade und Dach überformt. Unmittelbar nördlich davon das erhaltenswerte, zweigeschossige Wohnstallhaus anschließend, in Mischbauweise mit massivem Erd- und Fachwerkobergeschoss errichtet und verputzt, mit Satteldach; im Kern 19. Jh. oder älter mit nachträglichen Überformungen (Fassade, Fenster im OG, Dachdeckung).

Wegen ihres hohen Baualters und ihrer markanten Lage an der angerartigen Aufweitung der Schloßstraße ist die Scheune ein Dokument der Stadtentwicklung des 17./18. Jh. Das dazugehörige Wohnstallhaus ist als Komplettierung der Scheune und wegen seiner gut überlieferten Gebäudestruktur erhaltenswert.

Ansicht gegen SW, im Hintergrund die Pfarrkirche

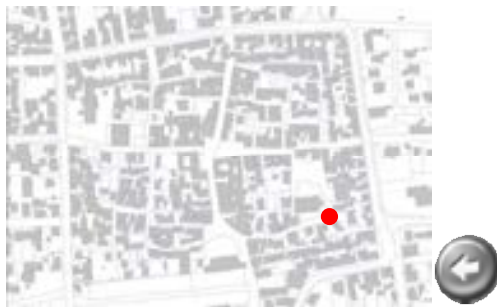
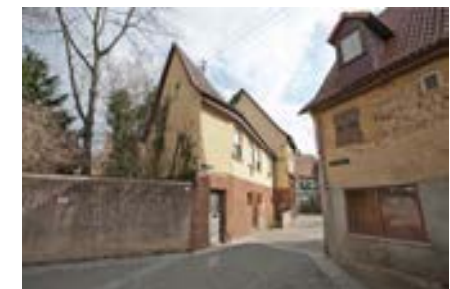
Erhaltenswertes Wohnhaus von NW

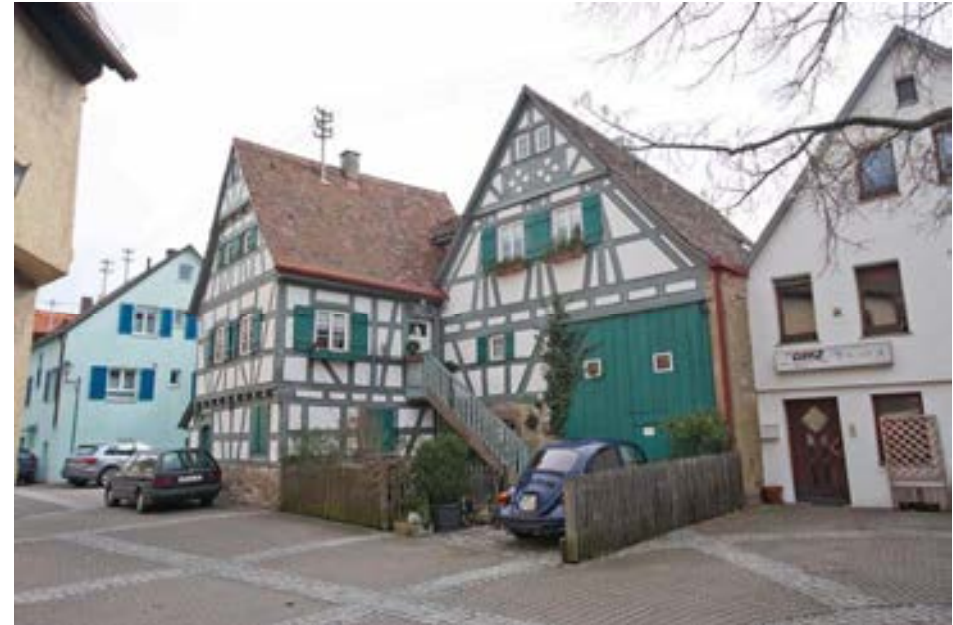
Das Wohnhaus über massivem Sockel, zweigeschossig in Fachwerk errichtet, mit Satteldach mit z.T. historischer Dachdeckung; der Nordgiebel mit leichten Vorstößen und hölzerner Türrahmung, bez. 1630; westlich daran der markante Scheunenbau anschließend, bis auf die Westmauer in Fachwerk errichtet, mit Satteldach und seitlichem, hohem Tor; beide Gebäude in jüngerer Zeit umfassend modernisiert.

Die am Rande der Altstadt, an der ehemaligen Stadtmauer gelegene Hofanlage hat wegen ihres Baualters hohen Zeugniswert für das großbäuerliche Leben und Arbeiten im 17. Jh. In ihrer gestaffelten Anordnung bildet sie zudem eine wichtige Raumkante an der angerartigen Aufweitung der Schloßstraße.

Ansicht gegen NW, gegen die angerartige Aufweitung

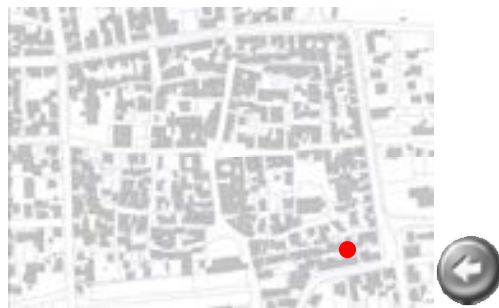
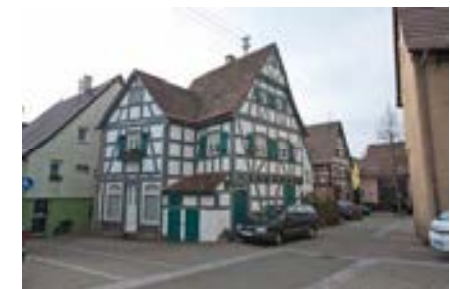
Ansicht gegen NO

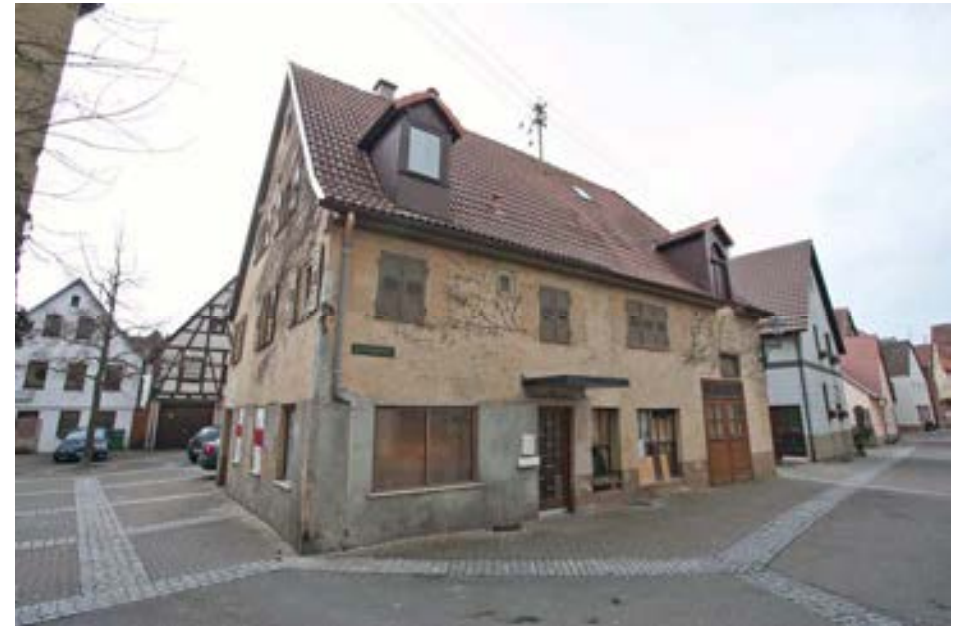
In Ecklage errichtetes, zweigeschossiges Gebäude mit Satteldach mit Aufzugsgauben; massives Erdgeschoss, darüber Fachwerkaufbau; einfache Putzfassade, die Fenster mit hölzernen Läden, insg. zwei Hauseingänge und ein Tor in den Werkstattteil; 19. Jh. mit leichten Überformungen im 20. Jh. (Dachdeckung, tlw. Öffnungen).

Das ehemalige Handwerkerhaus ist mit seinen bis heute ablesbaren Funktionsbereichen und als Hinweis auf die jüngere Stadtentwicklung Bönningheims erhaltenswertenswert.

Ansicht gegen NO, gegen die Pfarrkirche

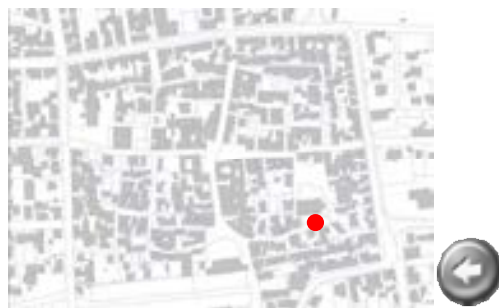
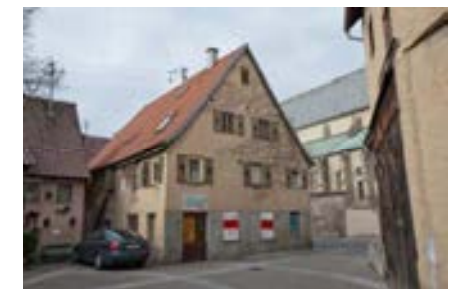
Blick auf den Ostgiebel

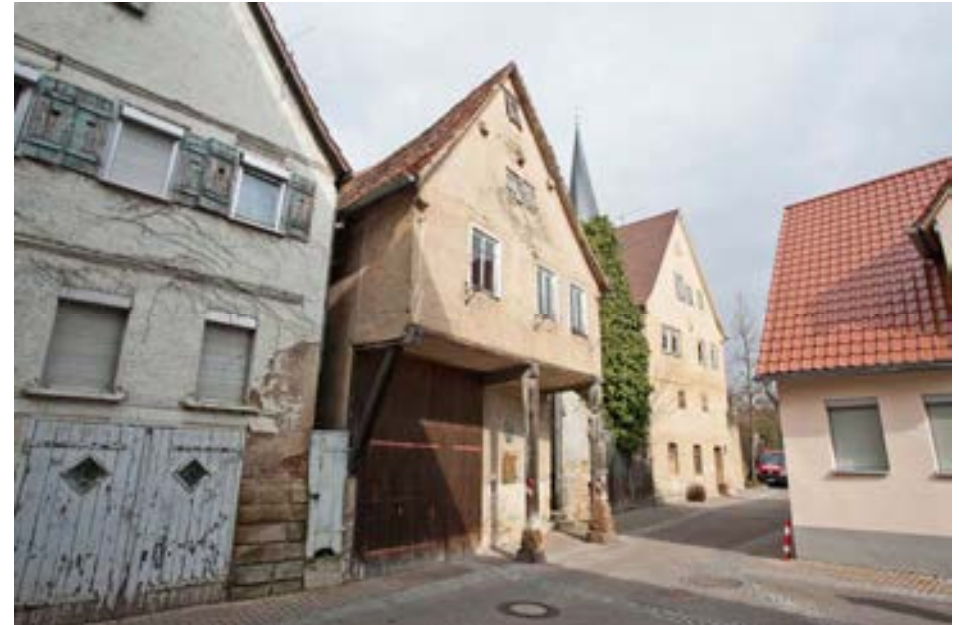
Zweigeschossiges, giebelständiges und verputztes Gebäude mit Satteldach mit historischer Dachdeckung; hohes, massives Erdgeschoss mit breiter Toreinfahrt, darüber das Fachwerkobergeschoss über profilierten Ständern (Stelzen) weit auskragend; im Kern 17. Jahrhundert, im 19. und 20. Jh. leicht überformt.

Das Bauernhaus des 17. Jh. ist wegen seines Baualters und seiner funktionalen, das kleine Grundstück maximal ausnutzenden Baustruktur von exemplarischem Wert.

Ansicht gegen SW

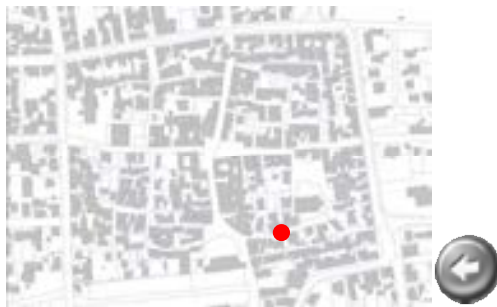
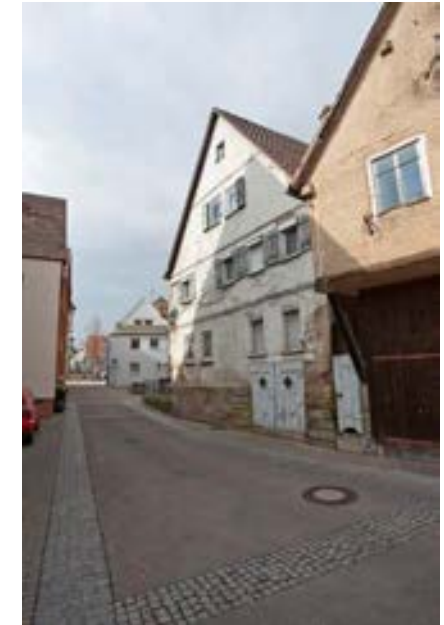
Schloßstraße 22

In Ecklage zum Kirchberg liegendes, zweigeschossiges, verputztes Gebäude mit Satteldach; das Sockel- und das Erdgeschoss massiv, darüber Fachwerkaufsatz, giebelseitiger Kellerzugang, gegen Westen jüngerer Anbau; im Kern 18. Jh. mit nachträglichen Überformungen.

Als wichtige Raumkante am Übergang der Schloßstraße zum Kirchberg und als Hinweis auf das ackerbürgerliche Bauen im ausgehenden 18. Jh. ist dieses Gebäude erhaltenswert.

Ansicht gegen SO

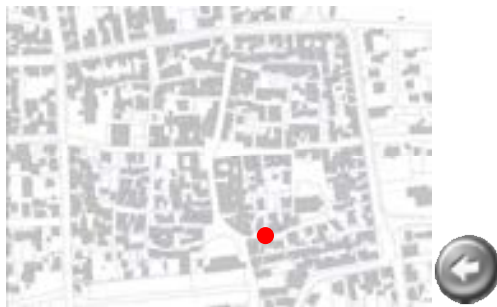
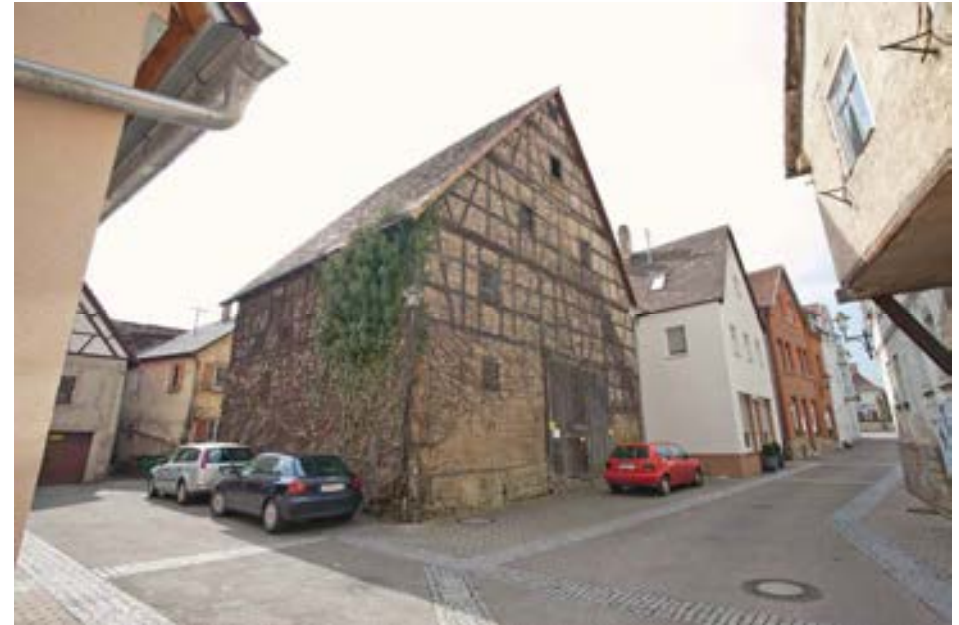
Schloßstraße 23

Zwischen der Schloßstraße und der Gerbergasse, in Ecklage errichtete, große Fachwerkscheune mit Satteldach, in Teilen massiv aus Sandsteinquadern gemauert; die Fassade unverputzt, jedoch zum Teil begrünt, an beiden Gassen je eine Toreinfahrt liegend; 18. Jh.

Innerhalb des klein strukturierten Viertels zwischen Stadtmauer und Pfarrkirche bildet die Fachwerkscheune eine städtebauliche Dominante. Mit ihrer überlieferten historischen Nutzungsstruktur und wegen ihres hohen Baualters ist sie ein Zeugnis der einstigen Bedeutung der Landwirtschaft für Bönningheim.

Ansicht gegen NO, gegen die Schloßstraße

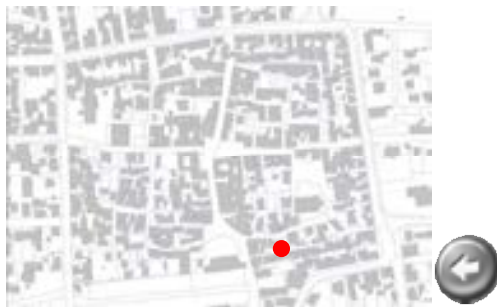
Ansicht gegen die Gerbergasse

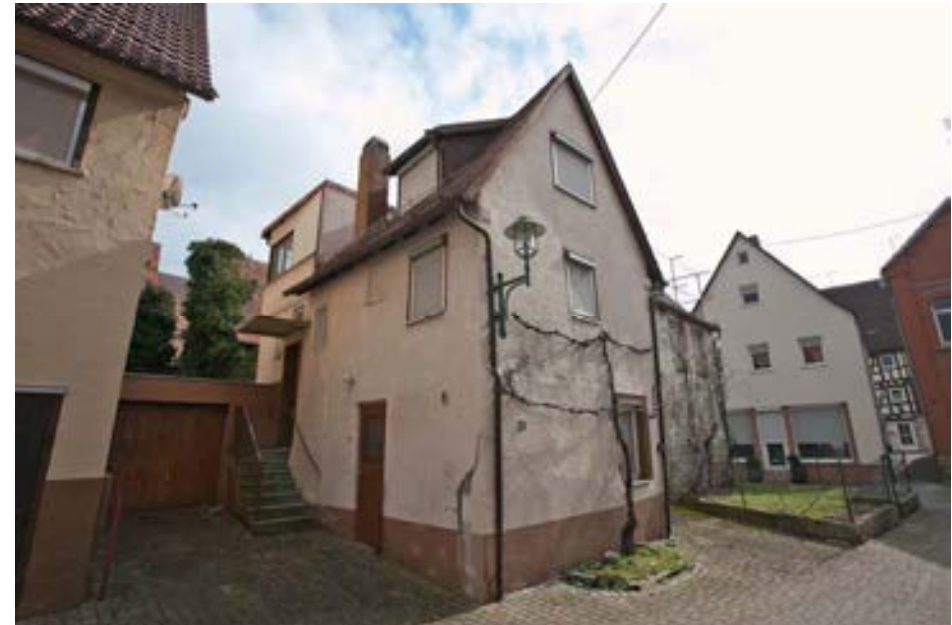
Schloßstraße 24

Ein an drei Seiten freistehendes, zweigeschossiges Gebäude mit Satteldach; der hohe Sockel massiv gemauert, darüber das Wohn- geschoß in Fachwerk aufgeführt, Fassade verputzt, an der nördli- chen Traufseite zwei Zugänge; im Kern 18./19. Jh., im 20. Jh. über- formt (Fassade, Fenster, Dachausbau u.a.).

Das am Übergang zum Kirchberg stehende Gebäude ist ein erhal- tenswerter Bestandteil der hier vorherrschenden kleinteiligen, über- wiegend aus dem 18./19. Jh. stammenden kleinbäuerlich geprägten Bebauungsstruktur.

Ansicht gegen NW, im Hintergrund verläuft die Schloßstraße

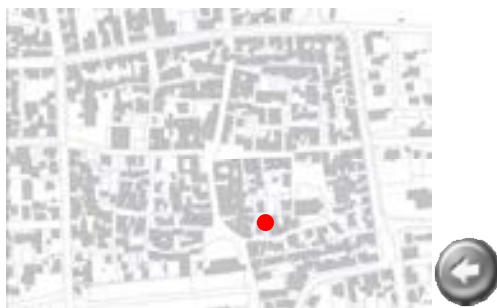
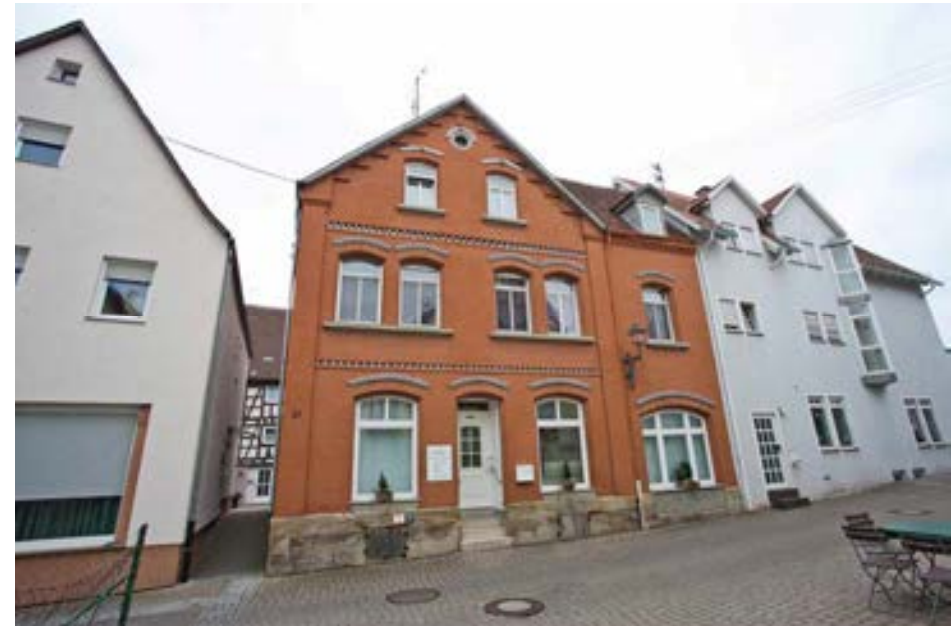
Schloßstraße 27

Giebelständiges, zweigeschossiges Gebäude mit Satteldach und traufseitigem, einachsigen Anbau; über Sandsteinsockel massiv in Backstein errichtet, Fenster und Schaufenster mit Segmentbogenabschluss, Ende 19. Jahrhundert.

Mit seiner Backsteinfassade ist das Gebäude ein Spiegel des ab Mitte des 19. Jh. in Bönningheim einsetzenden Industriezeitalters und damit als Hinweis auf die jüngere Stadtentwicklung erhaltenswert.

Ansicht gegen Norden

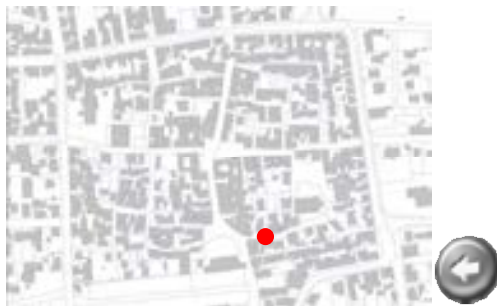
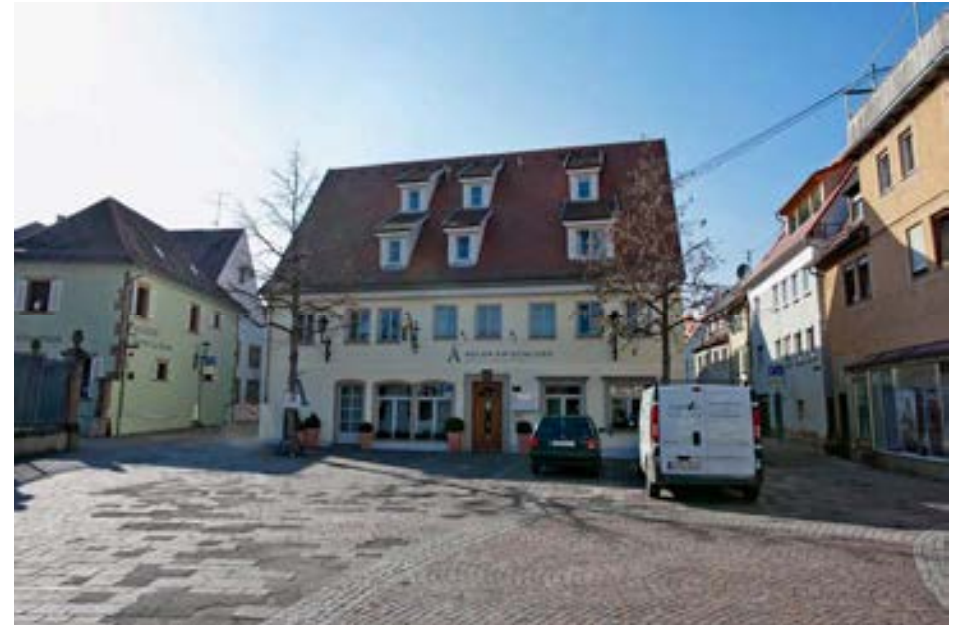
Schloßstraße 34

In Kopflage errichtetes, zweigeschossiges und gegen die Hauptstraße hin traufständiges Gebäude mit Satteldach; in Mischbauweise mit massivem Erd- und Fachwerkobergeschoss errichtet, steinernen Tür- und Fenstergewände, die Fassade verputzt; 18. Jahrhundert, in jüngerer Zeit modernisiert und rückwärtig um einen Anbau ergänzt (nicht Teil des Kulturdenkmals).

Das in prominenter Lage schräg gegenüber des ehemaligen Schlosses und der platzartigen Aufweitung der Hauptstraße liegende Gasthof ist wegen seiner Nutzungskontinuität und seiner markanten städtebaulichen Lage von dokumentarischem Wert.

Ansicht gegen Osten

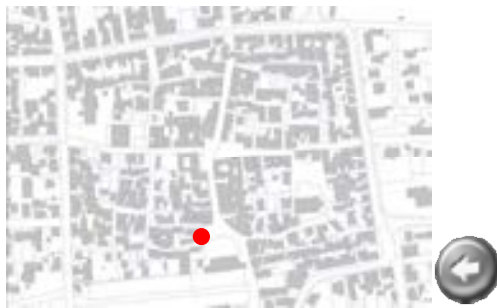
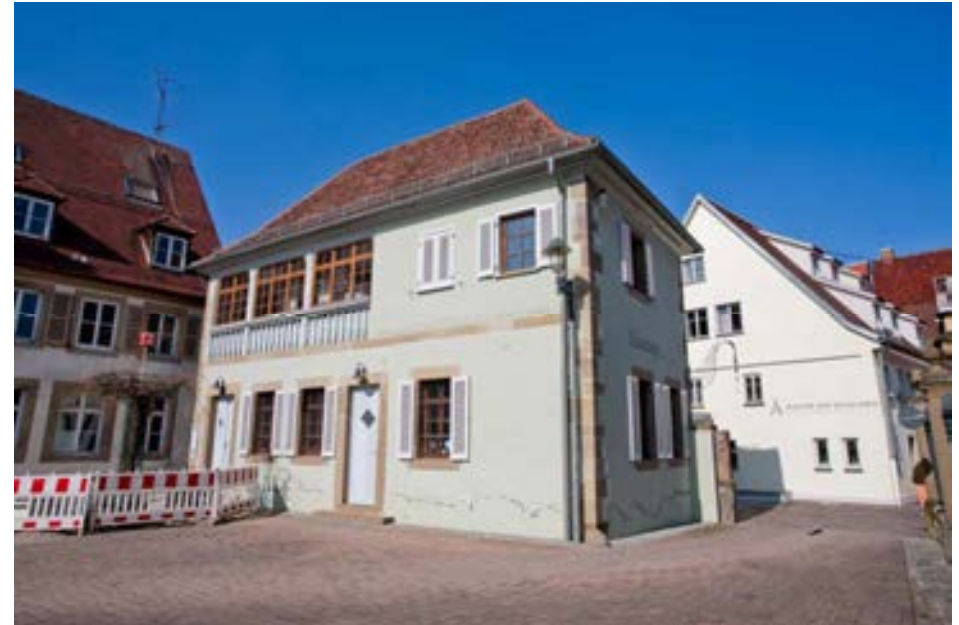
Schloßstraße 35

Schmales, in Ecklage befindliches Gebäude mit Walmdach mit historischer Dachdeckung; in Mischbauweise massiv bzw. in Fachwerk errichtet, weitgehend verputzt mit Gliederungselementen aus Naturstein und hofseitiger, verglaster und durch Stützen geteilter Loggia, diese mit balusterartiger Brüstung; 1828/1830.

Als ehemaliges Forstgefängnis hat das Gebäude exemplarischen Wert. Mit seiner qualitätvollen, biedermeierzeitlichen Fassadengestalt und seinem hohen Überlieferungsgrad ist es zudem ein Zeugnis der Bauauffassung der 1. Hälfte des 19. Jh.

Ansicht gegen SO, gegen den Hof

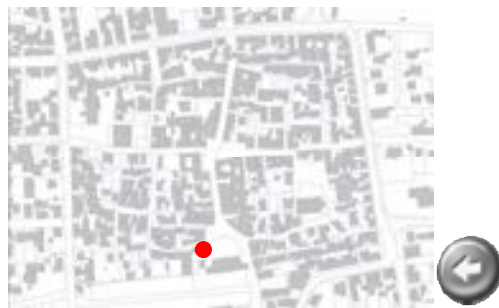
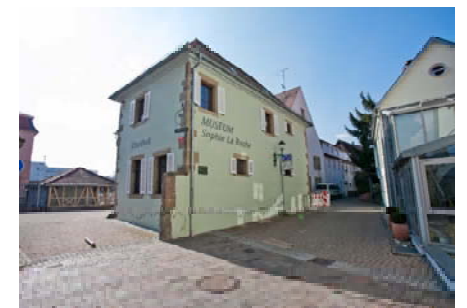
Ansicht gegen NO

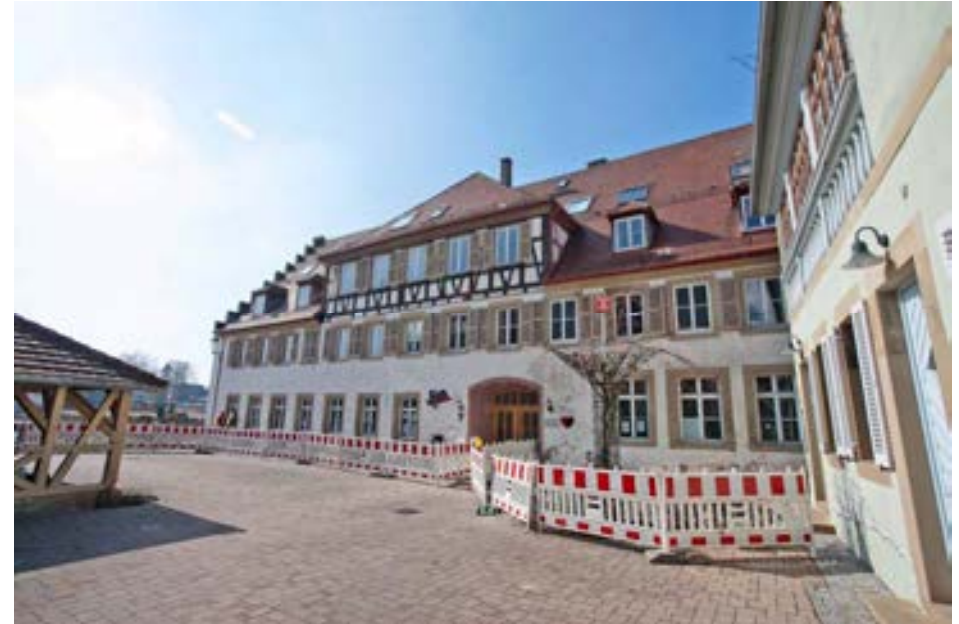
Schlossstrasse 37

Langgezogener Massivbau mit breitem Fachwerkzwerchhaus und über der Stadtmauer errichteter Südfassade mit Treppengiebel; Fassade verputzt und gegen den Innenhof regelmäßig durchfenstert, mittig liegender Haupteingang mit tiefem, segmentbogigem Portalgewände (Mitte 20. Jh.); das Gebäude um 1600 in Zusammenhang mit dem ehemaligen Liebensteiner Schloss (1560) errichtet, danach u.a. als Kavalierebau des Stadionschen Schlosses genutzt und damit baulich leicht verändert.

Als Bestandteil der beiden ehemaligen Schlossanlagen und damit als Herzstück des ehemaligen Liebensteiner-Viertels ist dieses Gebäude mit markantem Treppengiebel von hohem Zeugniswert für die historische Stadtgestalt und Stadtstruktur.

Ansicht gegen NO, gegen den Hof

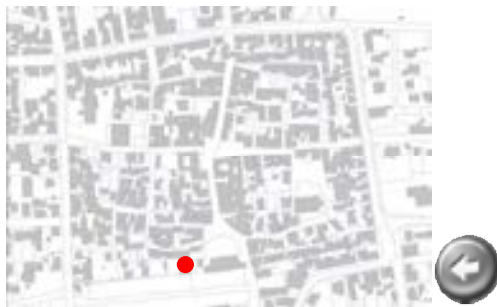
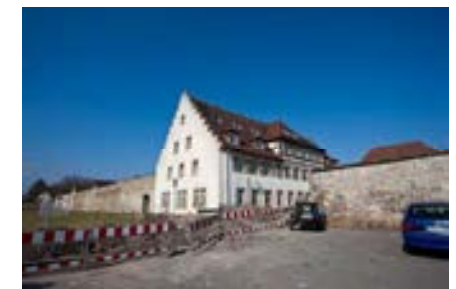
Ansicht gegen SO mit Treppengiebel

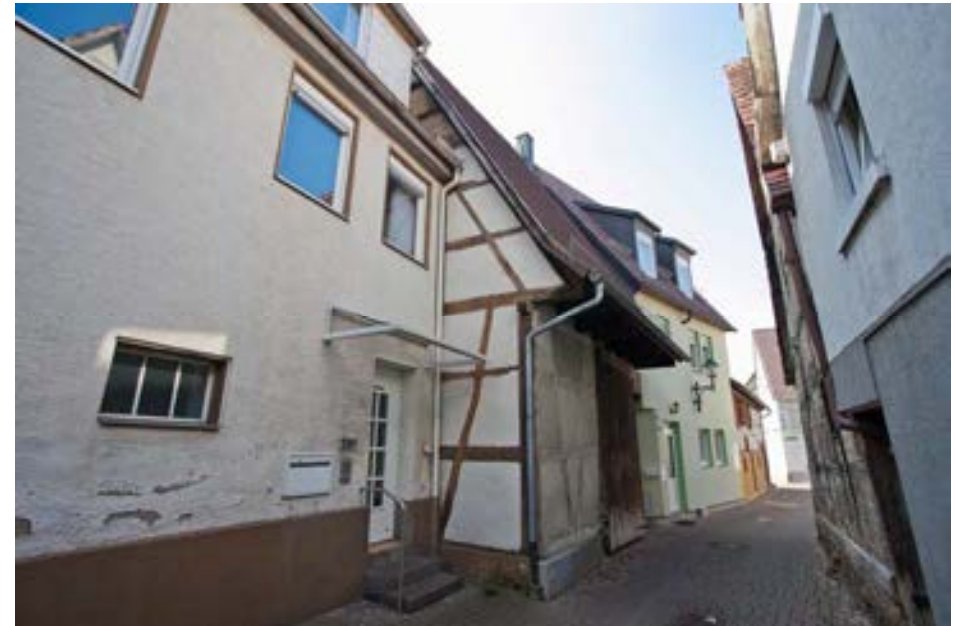
Schloßstraße 41

Traufständige Fachwerkscheune mit Satteldach mit weitem Dachvorstand; 18./19. Jh., nachträglich leicht überformt (Dachdeckung u.a.).

Die Fachwerkscheune ist Bestandteil der kleinbäuerlich-handwerklich geprägten Struktur entlang der Schloßstraße und damit als Hinweis auf die historische Sozialstruktur des Viertels erhaltenswert.

Ansicht gegen Osten

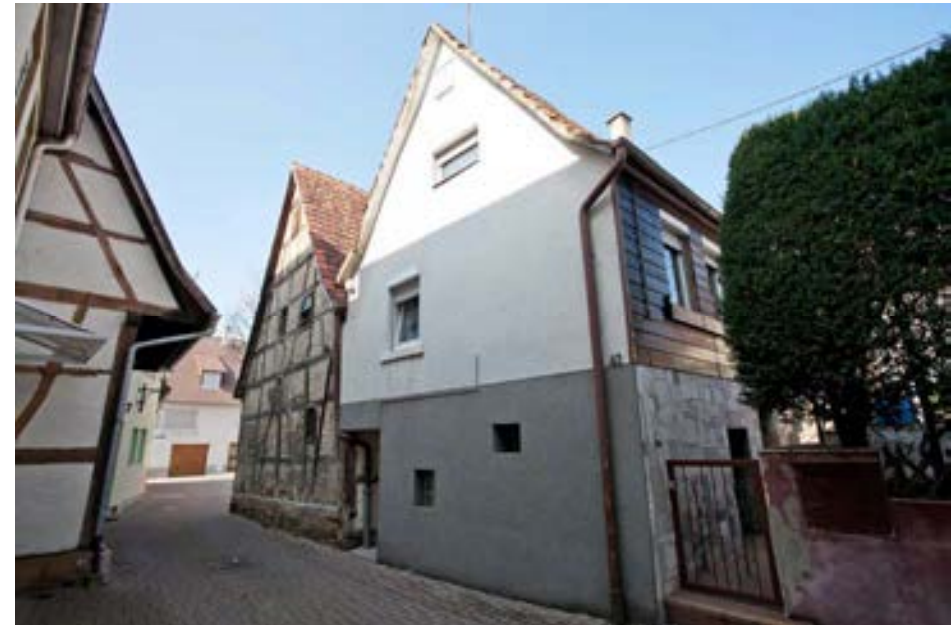
Nr. 44: giebelständige Fachwerkscheune über Bruchsteinsockel mit Satteldach mit historischer Dachdeckung, traufseitig gegen die platzartige Straßenaufweitung erschlossen; 18./19. Jh.

Die in Gestalt und Struktur noch gut überlieferten Gebäude sind als Bestandteil der kleinbäuerlich-handwerklich geprägten Bebauung entlang der Schloßstraße erhaltenswert.

Ansicht gegen SO

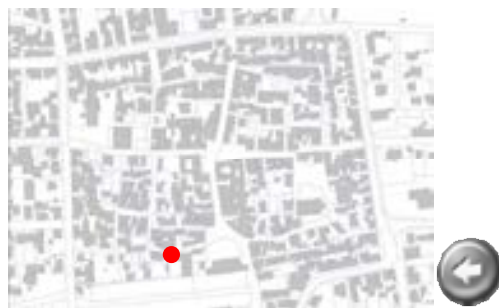
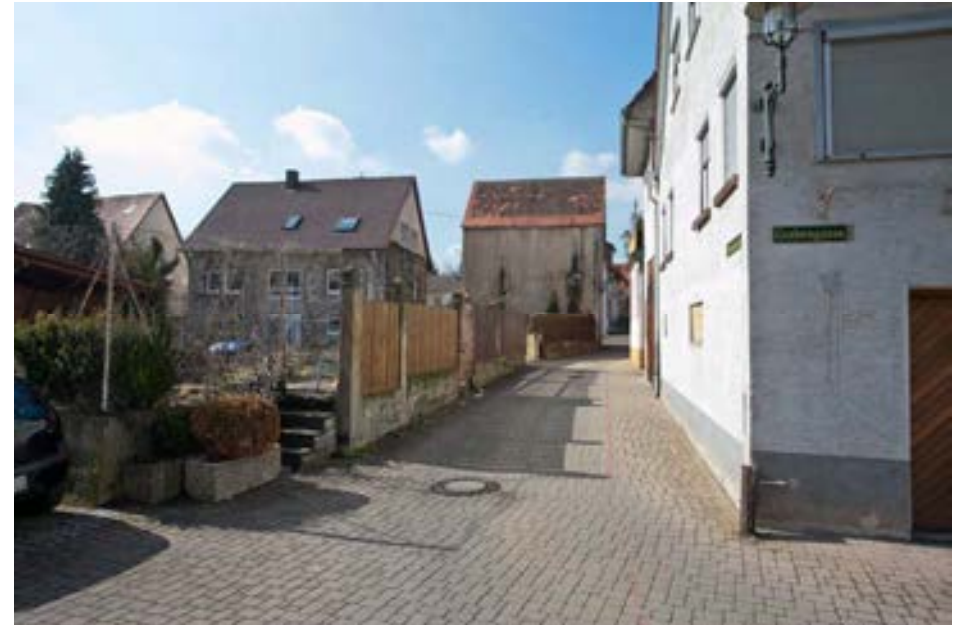
Fünf steinerne Zaunpfosten mit profilierten Abschlüssen entlang eines erhaltenswerten, an der südlichen Stadtmauer verlaufenden Hausgartens; Pfosten 18. /19. Jahrhundert.

Die Pfosten sind in ihrer zeittypischen Machart und Funktion von dokumentarischem Wert.

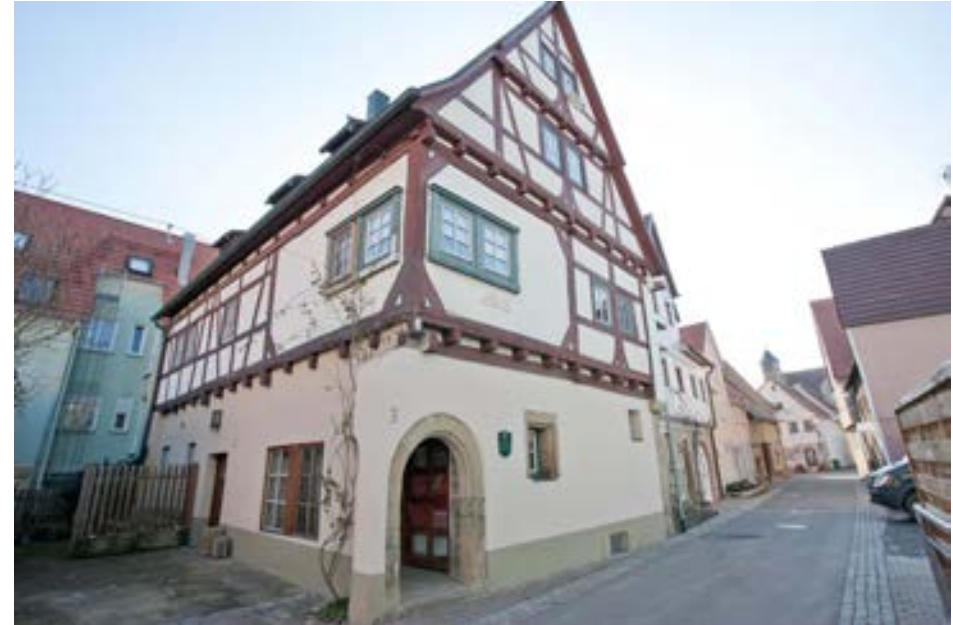
Im Nordwestteil der Stadt, parallel zur Stadtmauer und zwischen dem Burgplatz im Westen und der Hauptstraße im Osten verlaufender Straßenzug; der Gassenname spiegelt die räumliche Enge vor allem des hoch verdichteten westlichen Abschnitts wider. Das Gassenbild hier durch über der Stadtmauer errichtete Kleinbauern- und Tagelöhneranwesen des 18./19. Jh. geprägt, der östliche Abschnitt, um den ehem. Meiereihof, hingegen durch großzügigere Ackerbürgerhäuser des 16.-19. Jh. und eine Reihe von Scheunen dominiert (fast ausschließlich Kulturdenkmale). Besonders markant und hochwertig bebaut ist der Kreuzungsbereich mit der Weinstraße, der von gestelzten historischen Bauernhäusern eingefasst wird.

Die Schmale Gasse ist mit ihrer hochwertigen und gut überlieferten historischen Bebauungsstruktur und als Spiegel der historischen Sozialstruktur von hohem Zeugniswert für die Stadtanlage.

Höhe Schmale Gasse Nr. 3, Blick in westliche Richtung

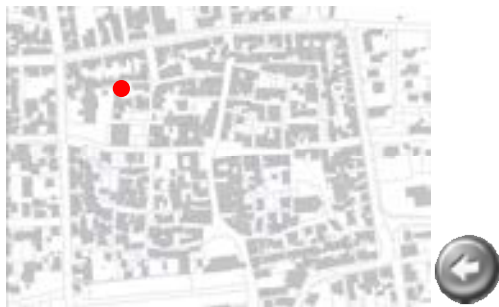
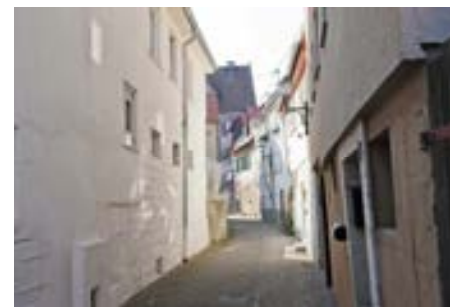
Höhe Nr. 14, nach Westen
