Historische Ortsanalyse Stadt Bönningheim / Kreis Ludwigsburg

Erstellt im Auftrag der Stadt Bönningheim zwischen März – Juni 2012.
Autorisiert vom Landesamt für Denkmalpflege im Regierungspräsidium Stuttgart.

Denkmalpflegerischer Werteplan
Bönningheim (Kreis LB)

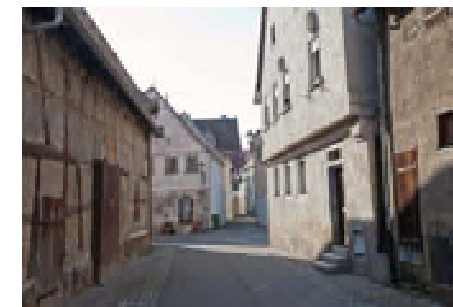
Höhe Nr. 7, nach Westen

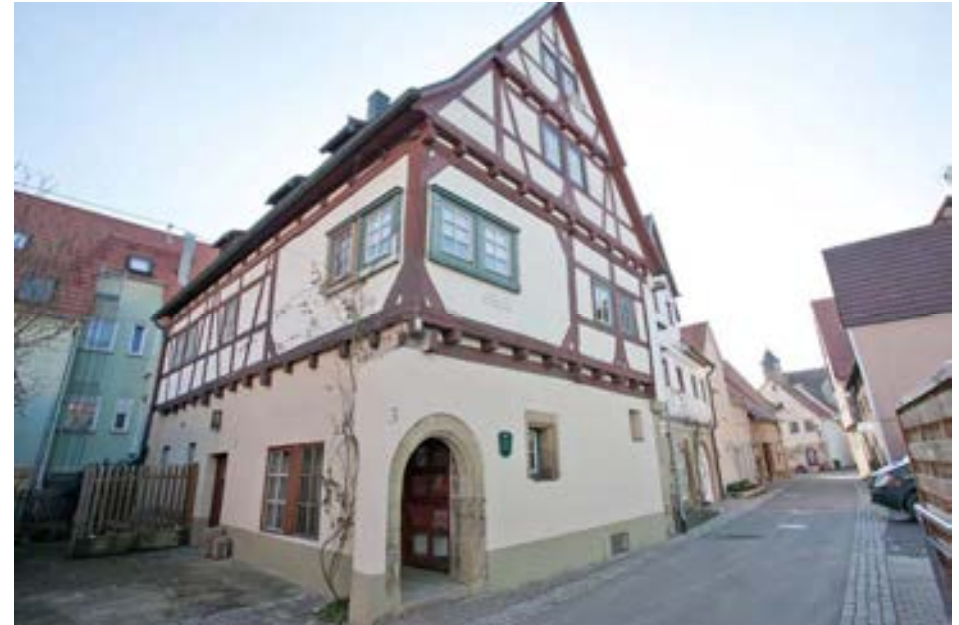
Schmale Gasse 3

Giebelständiger, zweigeschossiger Fachwerkbau mit massivem, verputztem Erdgeschoss (ehem. Ökonomie) mit Steingewändefenster und gefastem Rundbogenportal; das Fachwerk mit breiten Gefachen und Fenstererker im Stubenbereich; errichtet 1529, umgebaut 1587, 1986 umfangreich saniert.

Das ehemalige gestelzte Wohnstallhaus ist ein Dokument des gehobenen ackerbürgerlichen Bauens im ausgehenden Mittelalter.

Ansicht gegen NO, Blick in die Schmale Gasse

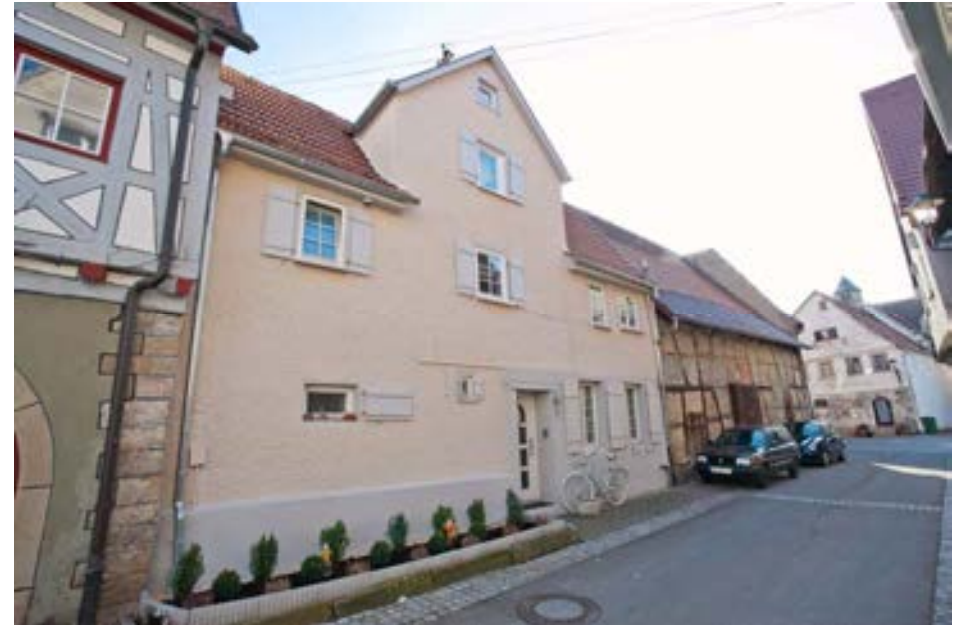
Schmale Gasse 7

Zweigeschossiges, traufständiges Gebäude mit Satteldach mit breitem Zwerchhaus; in Mischbauweise mit massivem Kern und Fachwerkaufsatz errichtet, die Fassade verputzt; Mitte 19. Jh. mit jüngeren Überformungen (Fassade, Fenster, Dachdeckung u.a.).

Das ehemalige Wohnstallhaus ist mit seinen bis heute ablesbaren Funktionsbereichen und seiner klaren Formsprache ein erhaltenswerter Hinweis auf die jüngere Stadtentwicklung.

Ansicht gegen NO, gegen die Schmale Gasse

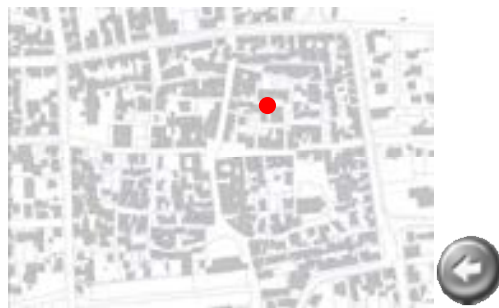
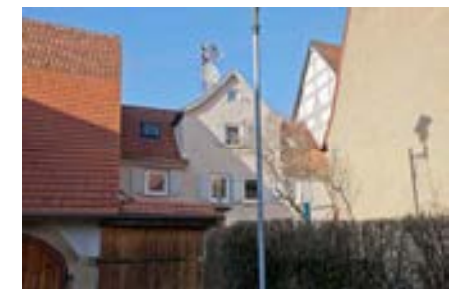
Ansicht gegen den eh. Meiereihof

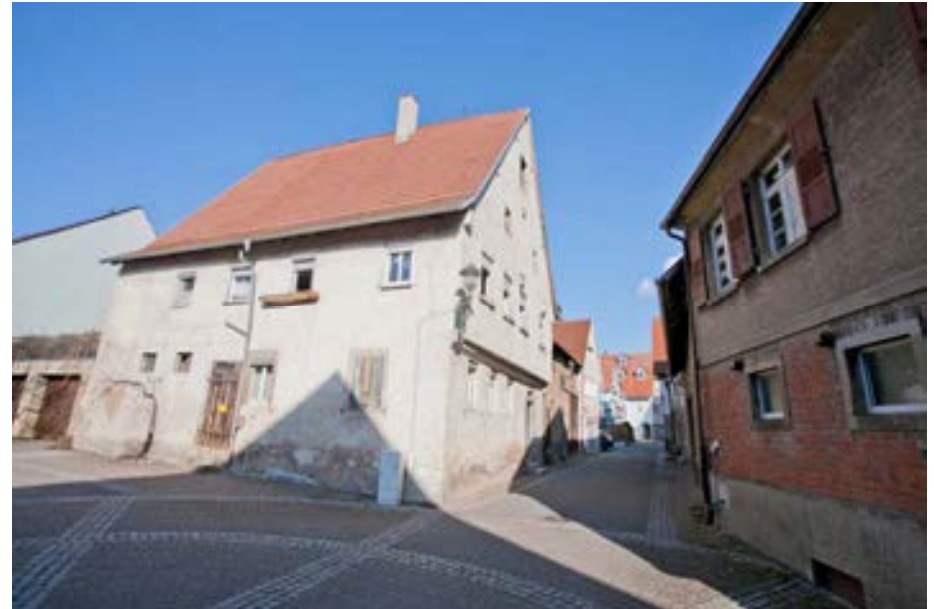
Schmale Gasse 10 und 10 a

In Ecklage zur Weinstraße errichteter und verputzter Fachwerkbau mit Satteldach (10); das massive Erdgeschoss mit ehem. Stallteil, darüber das Wohngeschoss liegend mit giebelseitigem Vorstoß; bez. 1848 im Kern älter, im 20. Jh. leicht überformt (Fassade, Fenster, Dach u.a.); die östlich daran anschließende, traufseitig stehende, verputzte Fachwerkscheune (10a) mit Satteldach; gegen die Gasse rundbogiger Kellerzugang; 18. Jahrhundert mit jüngeren Überformungen.

Wegen des hohen Überlieferungsgrades und dem markanten Standort im Kreuzungsbereich Schmale Gasse-Weinstraße kommt diesen beiden Gebäuden dokumentarischer Wert für die einstige Bedeutung der Landwirtschaft aber auch für den Fachwerkbau des 17./18. Jh. zu.

Ansicht gegen Westen

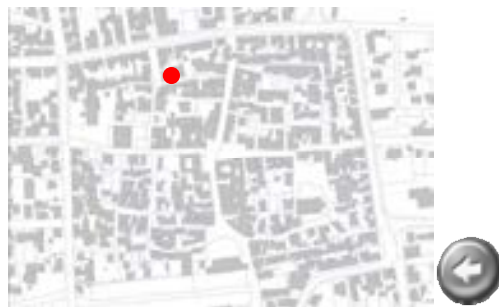
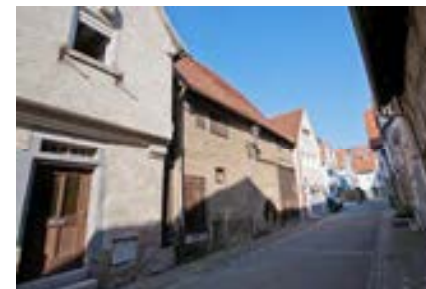
Die Scheune mit Kellerbogen

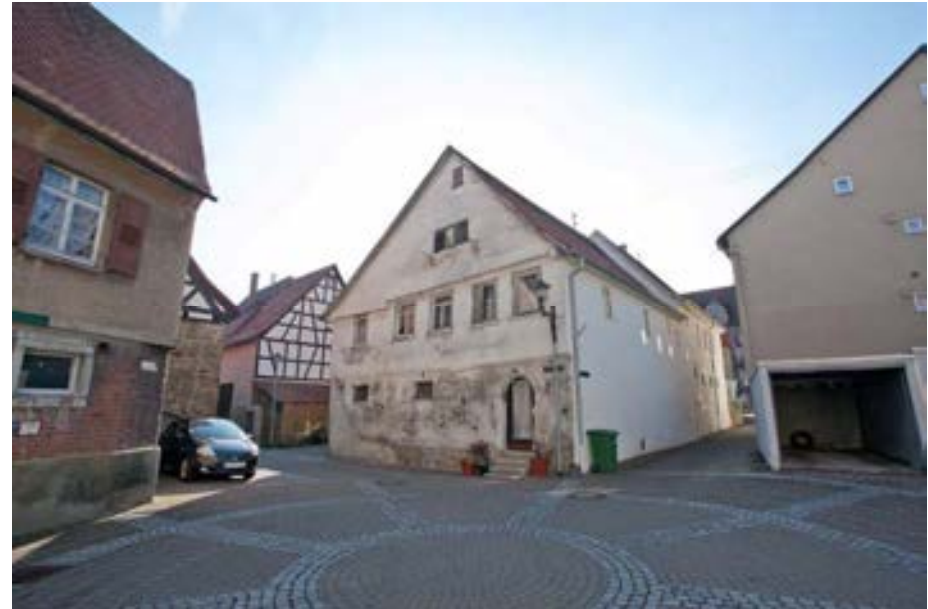
Freistehendes, gestelztes Wohnstallhaus in Ecklage zur Weinstraße, zweigeschossig mit massivem Erdgeschoss und Fachwerkaufsatz, Satteldach; einfache Putzfassade mit Rundbogenportal; im Kern 17. Jh., nachträglich wohl um eine Achse in südliche Richtung erweitert bzw. der westliche Gebäudeteil (mit hofseitigem Zwerchhaus) weitgehend erneuert.

Als gestelztes Wohnstallhaus des 17. Jh. mit gut überlieferten Baugestalt kommt diesem Gebäude hoher Zeugniswert für die bäuerliche Bautradition innerhalb der Stadt Bönningheim zu. Als wichtige Raumkante im Kreuzungsbereich der Weinstraße mit der Schmalen Gasse hat es zudem eine wichtige städtebauliche Funktion.

Ansicht gegen NO

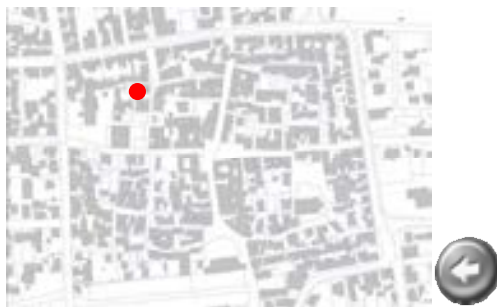
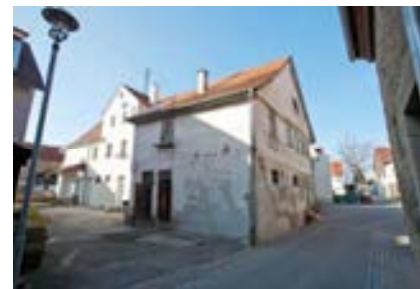
Blick auf die südl. Seitenfassade

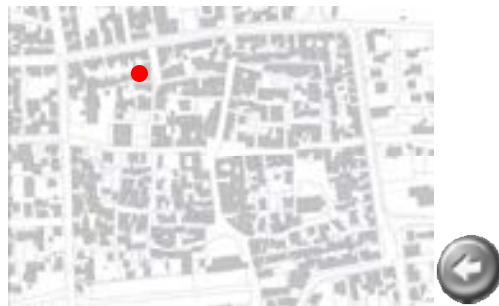
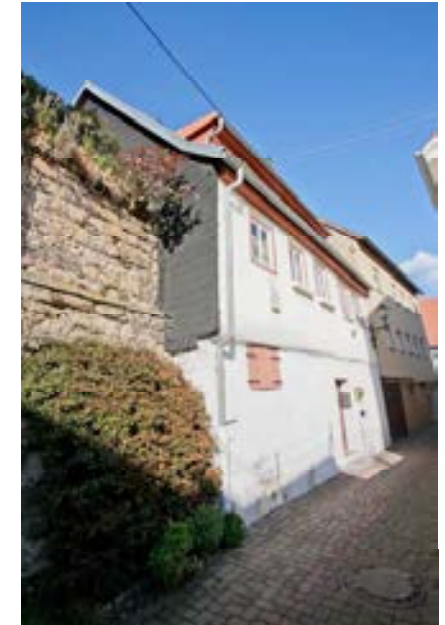
Über der nördlichen Stadtmauer errichtetes, traufständiges und zweigeschossiges Gebäude mit Satteldach; der ehem. Ökonomieteil massiv, darüber Wohngeschoss in Fachwerk mit leichtem Vorstoß, die Fassade verputzt bzw. giebelseitig teilweise verschiefert; 18./19. Jh.

Das über der Stadtmauer errichtete, ehemalige Kleinbauernhaus ist als Spiegel der historischen Sozialstruktur und als Hinweis auf die bis Anfang des 19. Jh. fortdauernde Innenverdichtung erhaltenswert.

*Ansicht gegen SW*

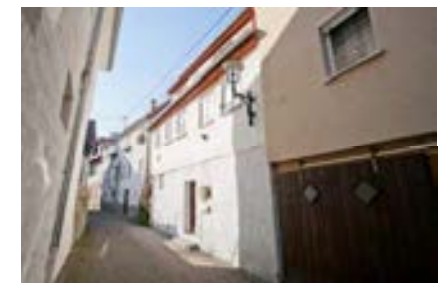
Schneckentor 1

*Ansicht gegen SO*

Kleiner, unmittelbar an der östlichen Stadtmauer errichteter Massivbau mit teilweise spitzem, verzogenem Dach und Fachwerkgiebel; im Kern 17. /18. Jahrhundert, um die Mitte des 19. Jh. in östliche Richtung, über die Mauer hinaus baulich erweitert.

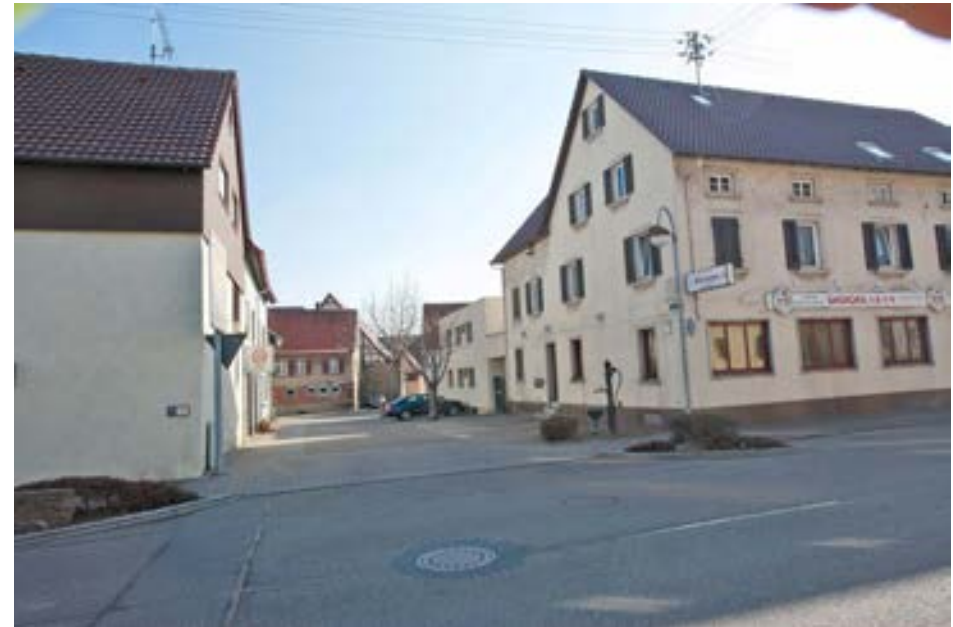
Der jüngere Abschnitt der Weinstraße, Höhe Karlstraße 37

Im Nordwesten der Stadt, zwischen der Michaelsbergstraße im Süden und der Karlstraße im Norden verlaufender Straßenzug; der ältere Abschnitt einst auf Höhe Schmale Gasse an der Stadtmauer endend und erst mit deren Schleifung zwischen 1832 und 1879 in Richtung Karlstraße erweitert, hier platzartig aufgeweitet. Das Straßenbild zu beiden Seiten von ehemaligen Bauernanwesen und Nebengebäuden geprägt, darunter eine Reihe von Kulturdenkmalen (Nr. 2, 6, 8 und 10) - eines davon die ehem. Zehntscheune (Nr. 6, 15. Jh.); der nördliche Gasseneingang wird von dem in Ecklage befindlichen Gasthof (Karlstraße 37, erhaltenswert) markiert, der sich auf Höhe des alten Stadtgrabens befindet.

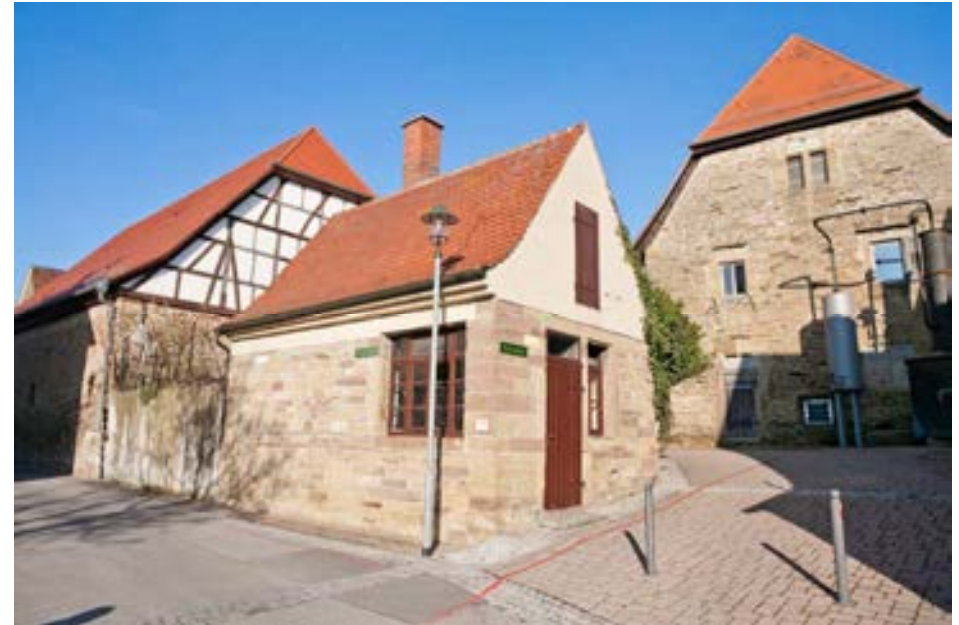
Ansicht von SW

In Ecklage am Eingang zum ehem. Meiereihof liegender, kleiner, eingeschossiger und giebelseitig erschlossener Quaderbau mit Satteldach; die Fassade bis auf den Giebel unverputzt mit stark profiliertem Traufgesims; bez. 1828 und 1928.

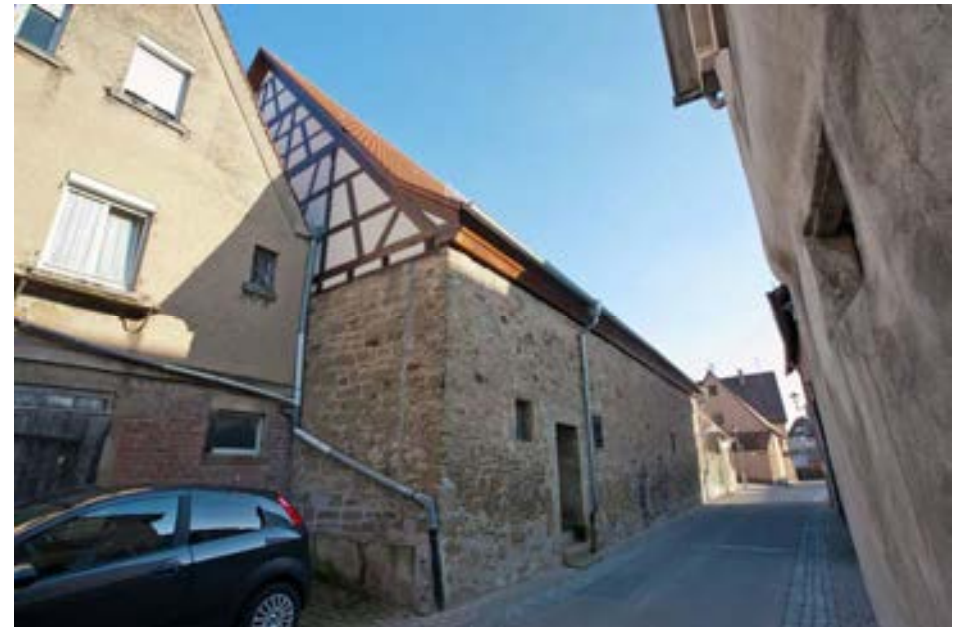
Traufständiges Gebäude mit Krüppelwalmdach; teils massiv in Bruchstein, teils in Fachwerk errichtet; Fassade gegen die Weinstraße kaum durchfenstert, hier ein Nischeneingang liegend, Fassade gegen den Innenhof fachwerksichtig, hier korbbogiges Scheunentor und jüngerer Anbau mit giebelseitigem Kellerzugang; Scheune im Kern 1479/80(d), jüngst in Teilen modernisiert (u.a. Dachdeckung).

Das Gebäude bildet eine wichtige Raumkante innerhalb des ehemaligen Meiereihofes aus. Wegen ihrer einstigen Sonderfunktion als Zehntscheune und wegen ihres hohen Überlieferungsgrades kommt ihr hoher Zeugniswert für die Stadtgeschichte zu.

Ansicht gegen Nordwesten, gegen die Weinstraße

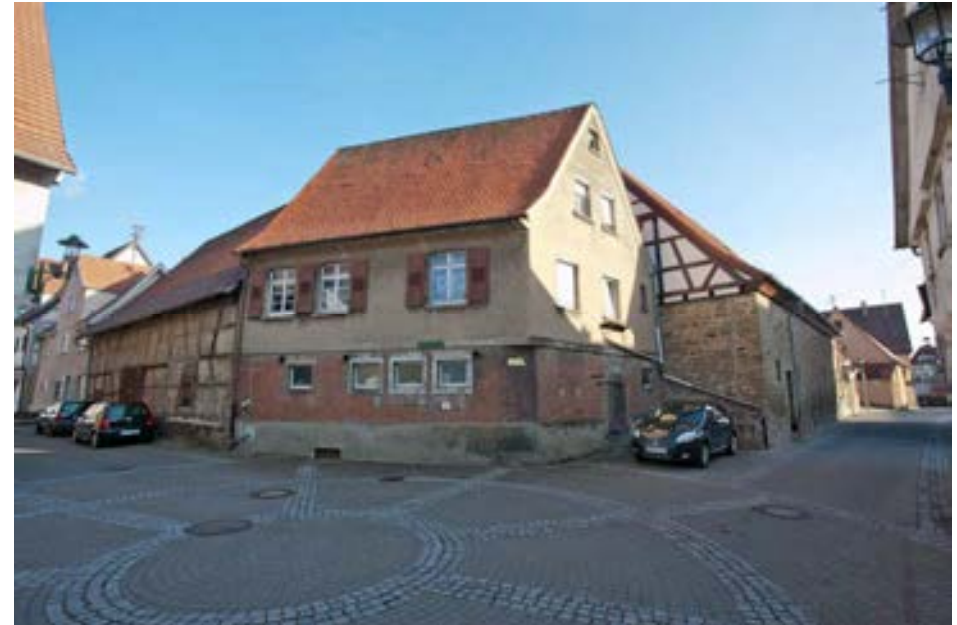
Ansicht von NW

Ehemaliges, gestelztes Wohnstallhaus mit Satteldach; zweigeschossig und in Ecklage errichtet, das Erdgeschoss massiv in Backstein ausgemauert, giebelseitig schmaler Stalleingang, darüber verputzter Fachwerkaufsatz; im Kern 17. Jahrhundert, Ende des 19./Anfang des 20. Jh. wohl einschließlich des Erdgeschosses baulich verändert.

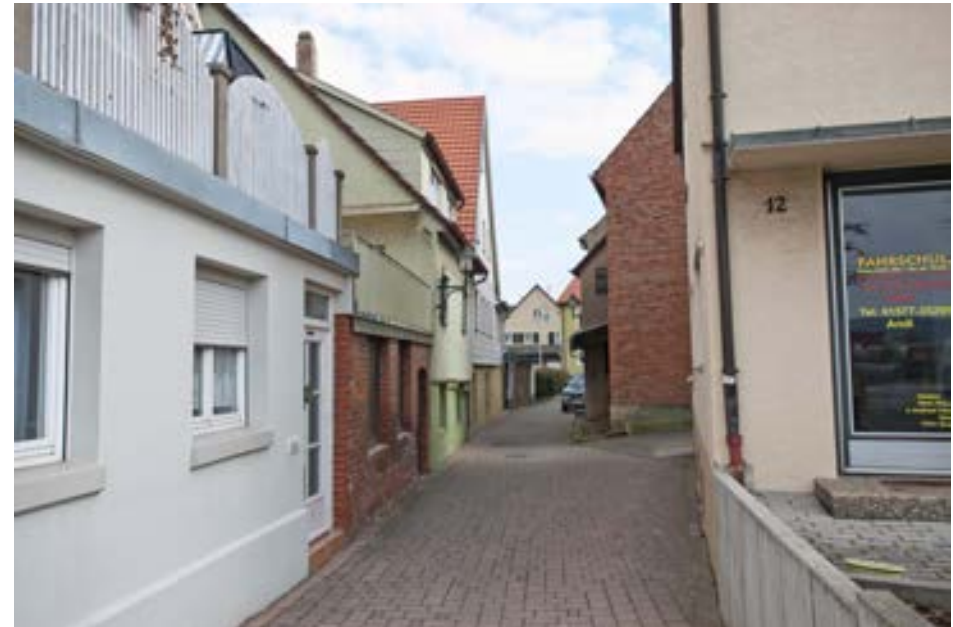
Blick in die Gasse, nach Osten

Südlich vor der Altstadt, über dem verdohlenen Mühlbach verlaufende kurze Verbindungsgasse zwischen der Hauptstraße im Westen und der Poststraße im Osten; der Gassenname evtl. auf eine alte Gerichtsstätte hinweisend. Die Gasse mit ein- bis zweigeschossigen, im Detail stark überformten Kleinwohnhäusern des 19. und 20. Jh. bebaut; die Rückseiten der nördlichen Bebauung orientieren sich gegen den ehemaligen Stadtgraben.
