Historische Ortsanalyse

Hausen an der Zaber / Lkr. Heilbronn

Regierungspräsidium Stuttgart, Referat 86 – Denkmalpflege

Bearbeiterin: Alexandra Baier, transform - Bamberg, Oktober 2009

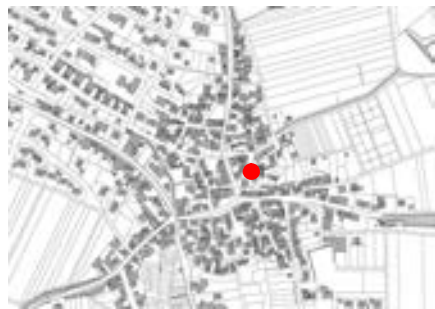
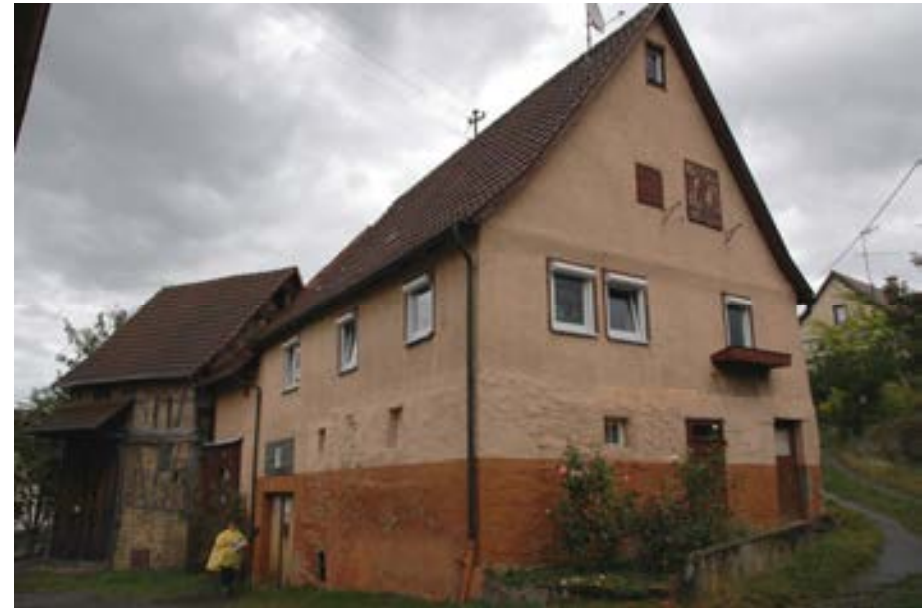
Bug 1, 3 und 5

Nr. 1: ehemaliges Wohnstallhaus zweigeschossig mit hohem massivem Hanggeschoss und Fachwerkaufbau, verputzt; Satteldach mit Giebel mit Vorstoß und Ladenluken; im Hanggeschoss giebelseitig Stall- und Hauseingang, traufseitig Scheune mit hoher Einfahrt in die Tenne anschließend, Wohnhaus 18. Jh. mit späteren baulichen Veränderungen; Nr. 3: eingeschossiges Wohnhaus in konstruktivem Fachwerk, Putz weitgehend abgegangen, hohes dreigeschossiges Speicherdach mit historischer Dachdeckung; Nr. 5: zweigeschossige Fachwerkscheune über Bruchsteinsockel, traufseitig hohe Toreinfahrt (zu Anwesen in der Nordhausener Straße gehörend).

Die eine geschlossene Gruppe bildenden Gebäude am Fuß des in östliche Richtung ansteigenden, unregelmäßig parzellierten Geländes sind wegen ihres hohen Überlieferungsgrades und als Hinweis auf die kleinbäuerliche Besiedlung im Bereich Bug erhaltenswert.

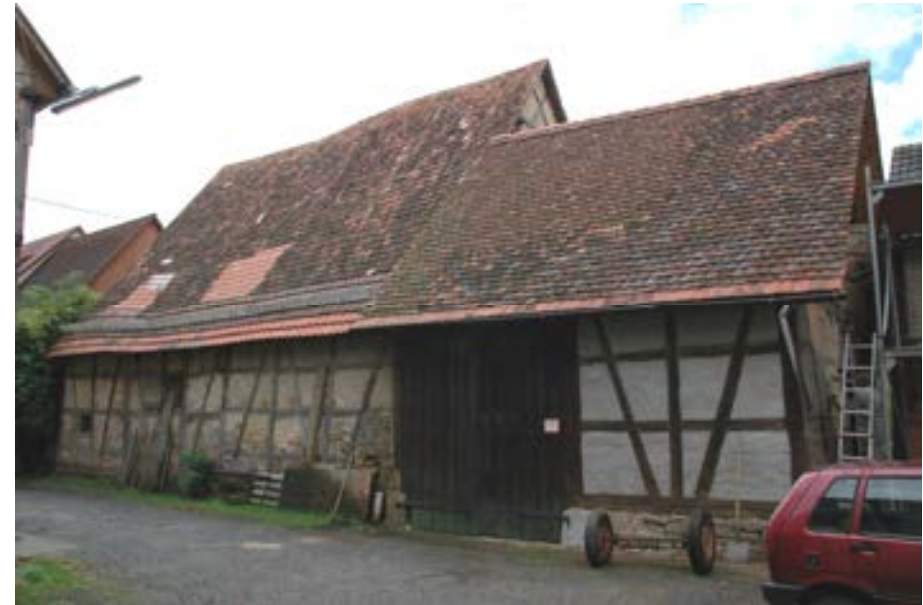
Deutschhofgasse 5

Eingeschossige, zweizonige Fachwerkscheune über Bruchsteinsockel, an der Traufseite seitliche Toreinfahrt, Satteldach mit z.T. historischer Dachdeckung; am Eckpfeiler bez. 1732, im 20. Jh. u.a. durch Abbruch der Nachbarscheune (zu Nordhausener Straße 18) im Dachbereich beschädigt und wohl Schließung des westlichen Tores.

Die zum Wohnhaus Deutschhofgasse 9 gehörende und unmittelbar an die ehemalige Pfarrscheune anschließende Scheune ist ein erhaltenswerter Bestandteil der traufständigen, die Deutschhofgasse zu beiden Seiten säumenden Scheunenreihen des 18. und 19. Jahrhunderts.

Nr. 5, rechts (links die Pfarrscheune, zu Nordhausener Straße 16)

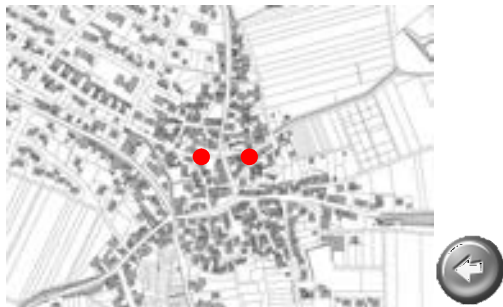
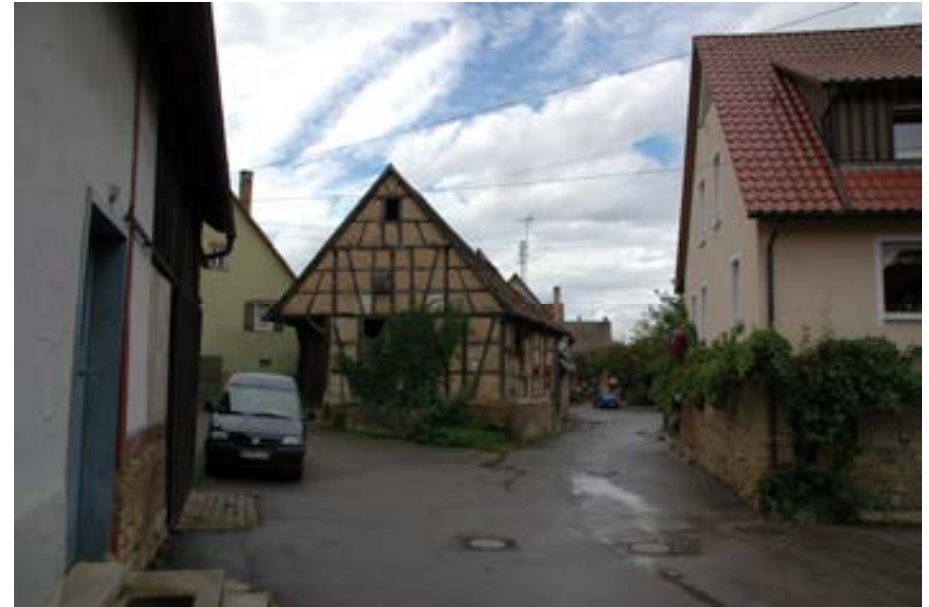
Nördlich der Pfarrkirche verlaufende und die Nordhausener Straße querende Stichgasse; leicht bogenförmiger Verlauf und im Kreuzungsbereich mit der Schulgasse, der Nordhausener Straße bzw. an Höhe der Alten Kelter (Nr. 18) jeweils platzartig aufgeweitet; der Name vom ehemaligen, an der Südwestseite der alten Kelter gelegene Eichbrunnenhaus abgeleitet; die Bebauung im westlichen Abschnitt mit Ausnahme des Wasch- und Backhauses (Kulturdenkmal, Nr.1) stark überformt bzw. aus dem 20. Jahrhundert stammend, im östlichen Abschnitt eine Reihe erhaltenswerter Wohnhäuser und Scheunen, neben der alten Kelter aus dem 18. Jahrhundert; die Gasse ist Bestandteil des spätmittelalterlichen Wegenetzes innerhalb des Dorffeters, der östlichste Abschnitt mit Neubau der Kelter wohl reguliert (18. Jh.), der westliche Abschnitt mit Durchbruch ins Neubaugebiet (nach 1950) neu strukturiert. Der Eichbrunnengasse kommt als wichtiger innerörtlicher Verbindungsweg (Kelttern, Wasch- und Backhaus mit einer stellenweise gut überlieferten historischen Bebauung dokumentarischer Wert zu.

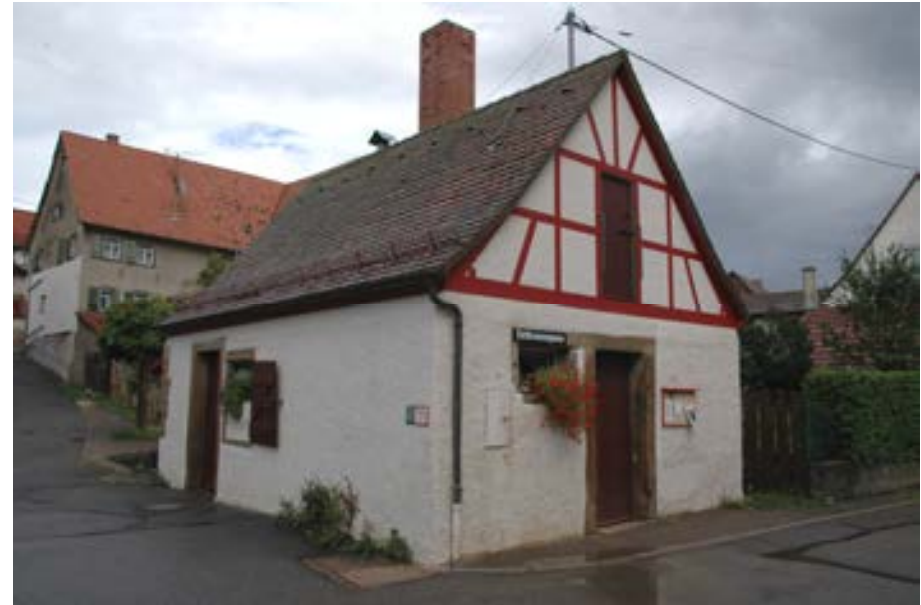
Eichbrunnengasse 1

Eingeschossiges, massives, teilweise verputztes Gebäude, an der Nordseite die Werksteinwand sichtbar, die Dachgiebel jeweils fachwerksichtig, Satteldach; insgesamt zwei Zugänge mit Sandsteingewänden, zu jeweils einem Backofen, davon einer 1997 noch in Betrieb; an der Nordseite Pultdach, darunter Steinbank vor einem Wasserbecken; Anfang des 19. Jh., im 20. Jahrhundert Fachwerkgiebel erneuert, das Wasserbecken teils in Beton erneuert.

Das Gebäude ist in seiner Doppelfunktion von hohem Zeugniswert für die vorindustrielle Lebens- und Arbeitswelt. Daneben kommt ihm als zentraler Kommunikationsort innerhalb des Dorfes dokumentarischer Wert für die Ortsgeschichte zu.

Waschplatz mit Steinbank

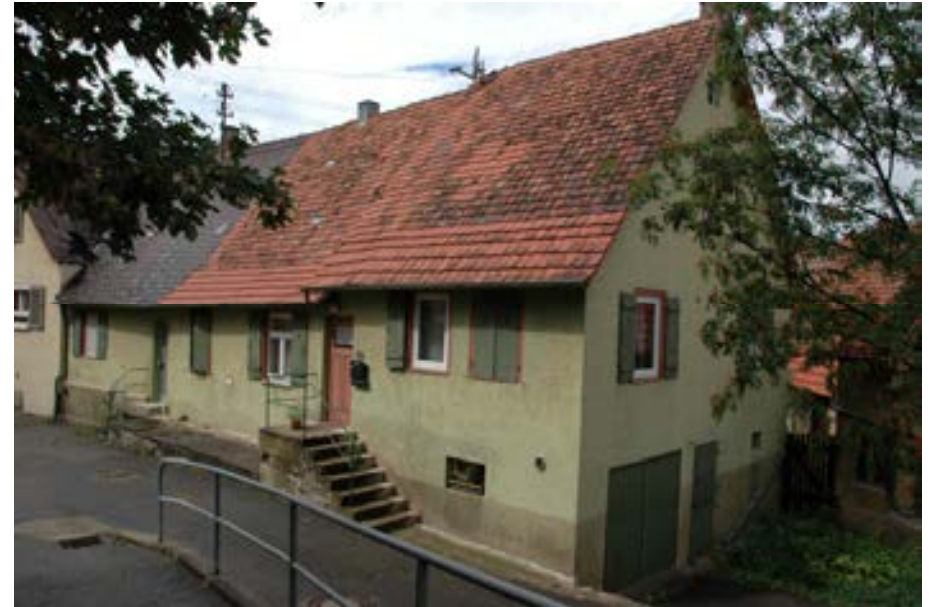
Eichbrunnengasse 12 mit 12/1 und 14

Eingeschossiges ehemaliges Wohnstallhaus mit massivem Hanggeschoss und giebelseitigem Stalleingang, das restliche Gebäude in Fachwerk errichtet, verputzt, Satteldach mit tlw. historischer Dachdeckung; 19. Jahrhundert mit nachträglichen Veränderungen (tlw. massiv erneuert, Herstellung einer Garage an der Giebelseite u.a.); die dazugehörige, dahinter liegende, von Norden erschlossene Scheune aus Fachwerk mit geschoßhohen Streben und Werksteinsockel, Satteldach mit historischer Dachdeckung; 19. Jh.; Nr. 14: urspr. zum Gasthof Adler gehörige Scheune aus Fachwerk über Werksteinsockel; aufgrund des Standortes schräg an der südöstlichen Traufseite sitzendes Scheunentor mit darüber weit vorkragendem Satteldach; errichtet um 1850. Die eine Baugruppe bildenden und um einen gemeinsamen Hof gruppierten Gebäude sind wegen ihres hohen Überlieferungsgrades und als Hinweis auf den Siedlungsdruck des 19. Jh. erhaltenswert, neben ihrer Funktion als westliche Raumkante des ehemaligen Kelterareals (Nr. 18).

Eichbrunnengasse 12 von Nordost

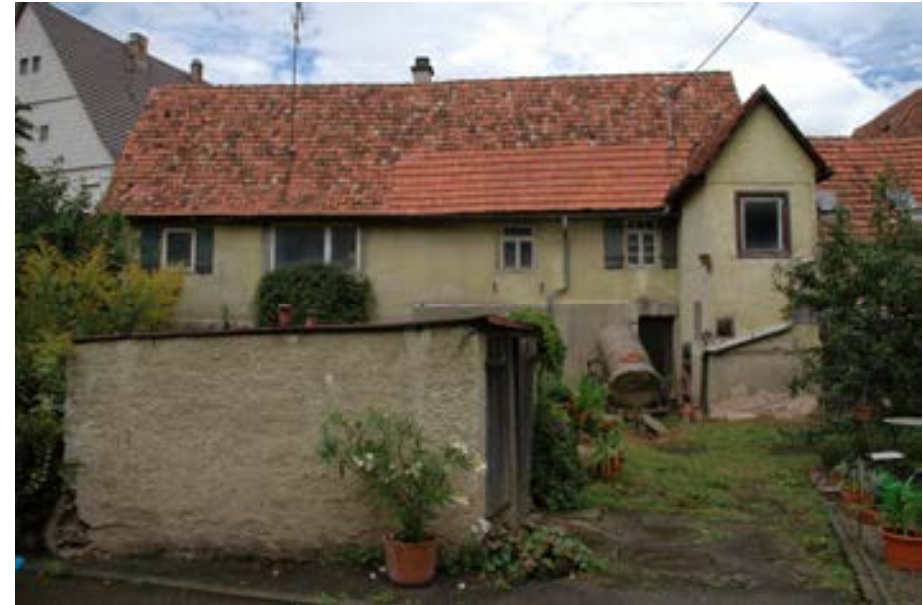
Eichbrunnengasse 15

Zweigeschossiges Gebäude mit massivem Erdgeschoss und Fachwerkobergeschoss, Satteldach mit tlw. historischer Dachdeckung, frühes 19 Jh., nachträgliche Herstellung des einachsigen Anbaus neben dem Eingang.

Das in zentraler städtebaulicher Lage unmittelbar am ehemaligen Pfarrhof liegende Gebäude ist mit seiner insgesamt gut überlieferten Bausubstanz von dokumentarischem Wert.

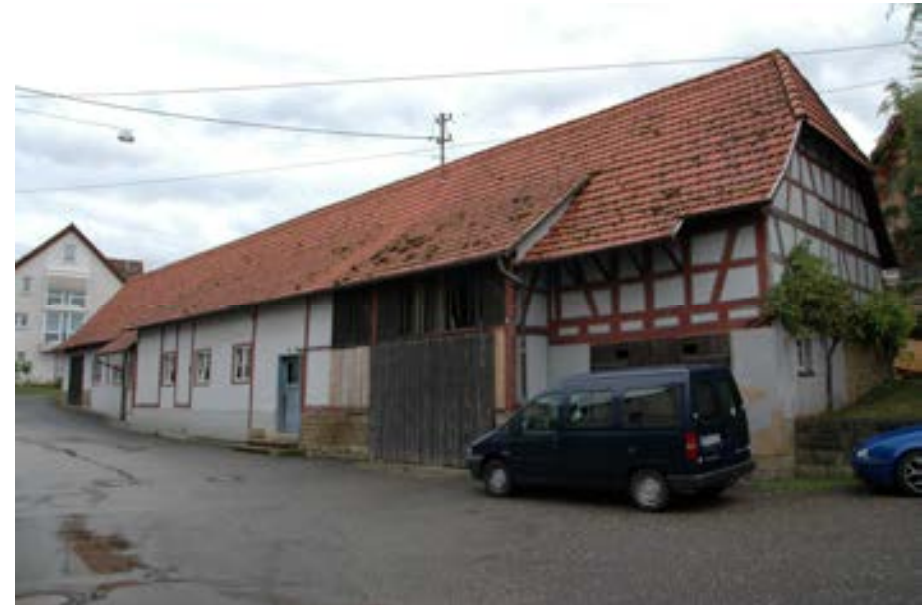
Eichbrunnengasse 18

Ein- bzw. zweigeschossiges Gebäude, teils massiv, teils in Fachwerk errichtet, Satteldach mit Schopfwalm an der westlichen Giebelseite; im Kern 18. Jh., 1950 zu Gemeindegühlhaus umgenutzt und im Zuge dessen zahlreiche Umbauten und Veränderungen an der Fassade und im Kern.

Als ehemaliger Kelterbau (und letzte von insgesamt drei Kelteren) ist das Gebäude erhaltenswert für die Wirtschaftsgeschichte Hausens und baulicher Ausdruck für die einstige Bedeutung des Weinbaus. Mit seiner Umnutzung zum Gemeindegühlhaus ist es zudem ein wichtiges Beispiel für die jüngere Technikgeschichte.

Rückfassade und Giebelfront von NO

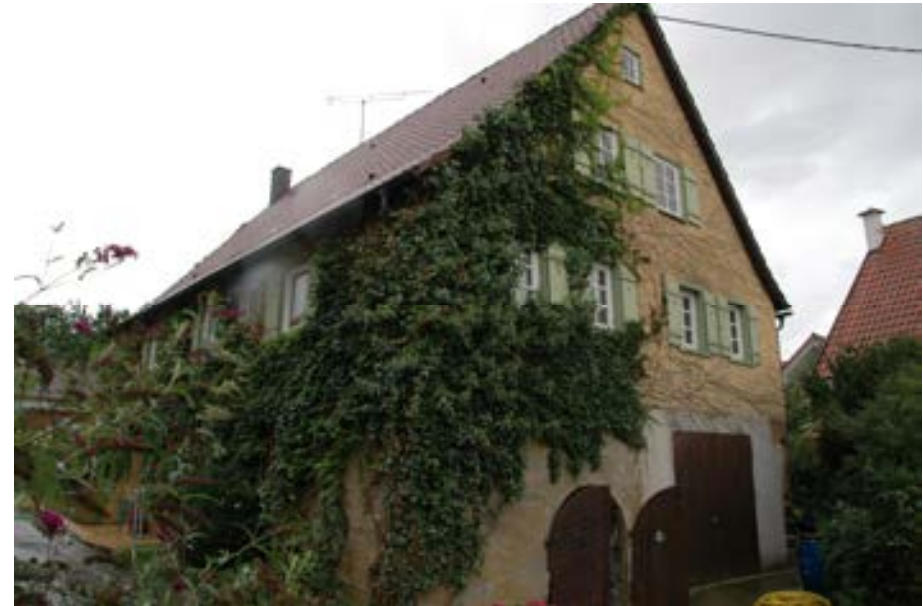
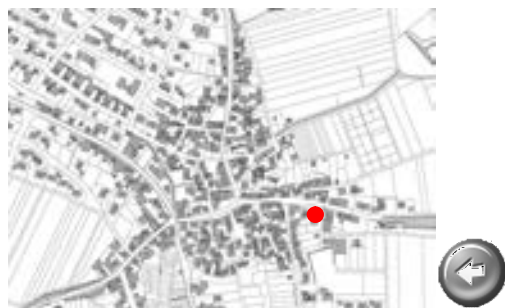
Friedhofweg 4

Zweigeschossiges Gebäude mit massivem Hanggeschoss und Fachwerkobergeschoss, verputzt, Satteldach; giebelseitig rundbogiger Kellerabgang; Ende 18./Anfang 19. Jahrhundert, der Keller wohl älter; im 20. Jh. Fensteröffnungen teilweise verändert, Einbau einer giebelseitigen Garage, neue Dachdeckung.

Das am ansteigenden Gelände errichtete Gebäude bildet mit seiner hoch aufragenden Giebelseite eine wichtige räumliche Begrenzung im Kreuzungsbereich Friedhofsweg-Oststraße aus. Mit seinem charakteristischen giebelseitigen Kellerabgang ist das ehemalige Weinbauernhaus als Hinweis auf die einstige Bedeutung des Weinbaus in Hausen erhaltenswert.

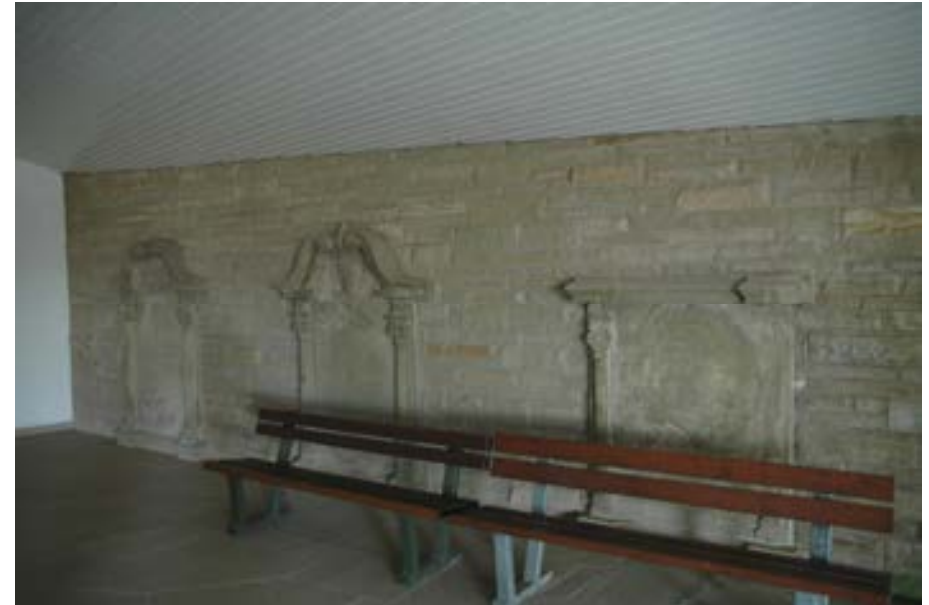
Friedhofweg 10

Epitaphien des 18. Jahrhunderts eingelassen in die Westwand der modernen, offenen Aussegnungshalle des 1730 südöstlich des Altortes angelegten Friedhofs.

Die Epitaphien zweier angesehenen Bürger und eines Prälaten sind von hohem Zeugniswert für die Ortsgeschichte. Mit ihrer charakteristischen Gestaltung haben sie zudem dokumentarischen Wert für die Sepulkralplastik des 18. Jahrhunderts.

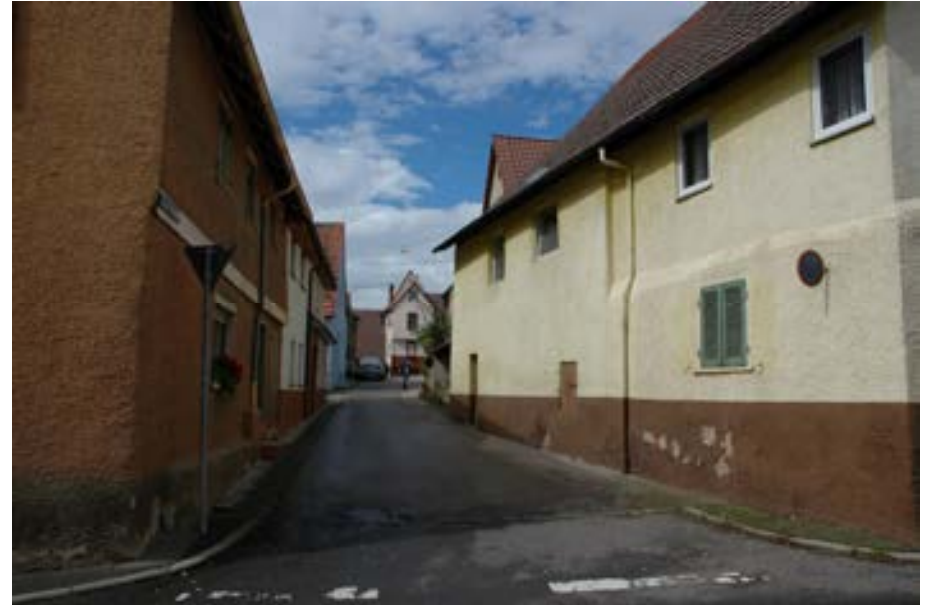
Kurze, von der Nordhausener Straße nach Westen wegführende Stichstraße, leicht bogenförmiger, auf Höhe Nr. 18 leicht versetzter Verlauf, an dieser Stelle eine namenlose Verbindungsgasse zur Eichbrunnengasse nach Süden hin abgehend; die Bebauung aus überwiegend erhaltenen, traufständigen Wohnstallhäusern des 18./19. Jahrhunderts gebildet, darunter besonders markant Kurze Straße 18/1, das mit seiner einachsigen Giebelfront die westliche Blickachse dominiert bzw. das Eckgebäude Kurze Straße 1, das zu den ältesten Gebäuden Hausens zählt; die Straße ist Bestandteil des spätmittelalterlichen Wegenetzes innerhalb des Dorfetters.

Als alter innerörtlicher Erschließungsweg mit charakteristischer, insgesamt noch sehr authentischer Bebauungsstruktur hat die Kurze Straße dokumentarischen Wert.

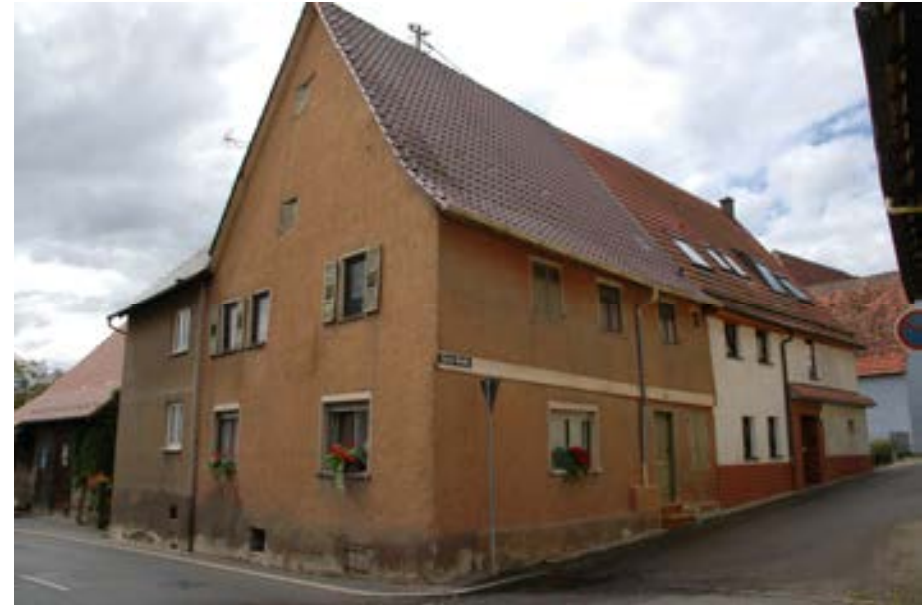
Kurze Straße 1

Zweigeschossiges Gebäude mit massivem Erdgeschoss und Fachwerkobergeschoss, verputzt, steiles Satteldach; traufseitiger Hauseingang, das Obergeschoss zur Kurzen Straße hin ganz leicht auskragend; im Kern 1485-87 (d), bis ins frühe 20. Jahrhundert v.a. im Kern mehrfach verändert, Fassade und Dach später überformt.

Das im Kern spätmittelalterliche Wohnhaus, in zentraler städtebaulicher Lage an der Nordhausener Straße gelegen, ist wegen seines Baualters und seines insgesamt hohen Überlieferungsgrades erhaltenswert. Als einstiges Wohnhaus eines Schultheißen hat es zudem ortsgeschichtliche Bedeutung.

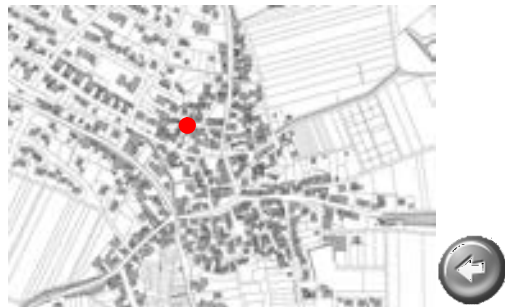
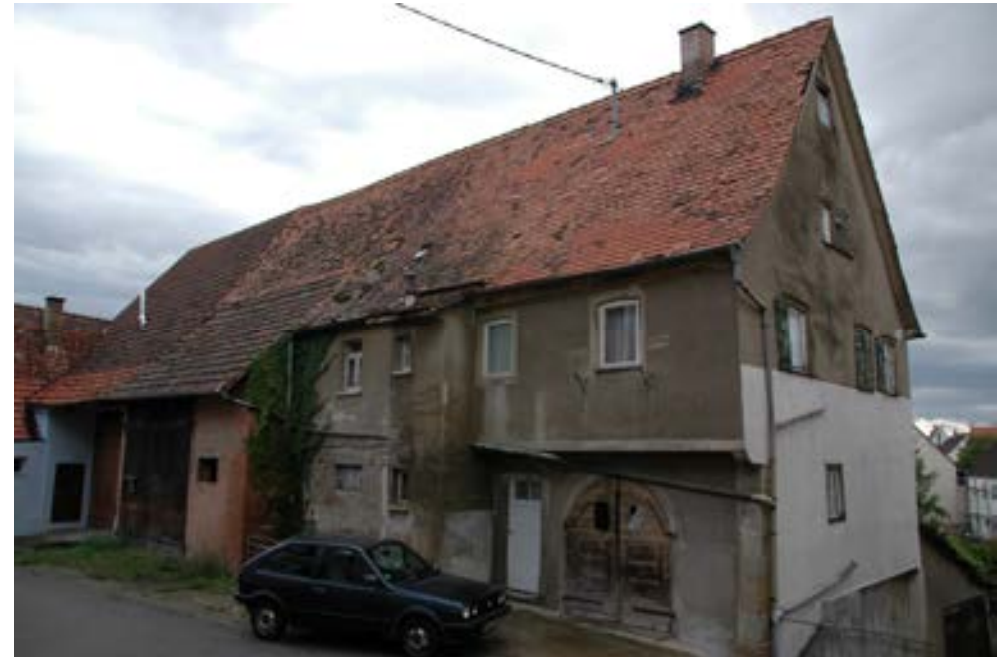
Kurze Straße 9

Zweigeschossiges, verputztes Gebäude mit massivem Hang- und Erdgeschoss, der Aufbau in Fachwerk, das Obergeschoss traufseitig über einer Konsole vorstoßend, Satteldach, z.T. mit historischer Dachdeckung; im Erdgeschoss Fenster mit Werksteingewänden und unverputzten Eckquadern aus Naturstein, rundbogiger Kellerzugang an der Kurzen Straße bez. 1795, daneben schmaler Hauseingang bzw. polygonaler, zweigeschossiger Aborterker; Gebäude von 1795, im 20. Jahrhundert leicht überformt, später Herstellung des Aborterkers und eines kleinen Anbaus aus Sandstein an der Rückfassade, die zweigeschossige, traufseitig erschlossene Backsteinscheune nach 1945 wiederaufgebaut.

Das gut überlieferte ehemalige Weinbauernhaus mit dazugehörigem Wirtschaftsteil, in markanter topografischer Lage ist ein erhaltenswertes Beispiel für die einstige Bedeutung des Weinbaus und der Landwirtschaft in Hausen.

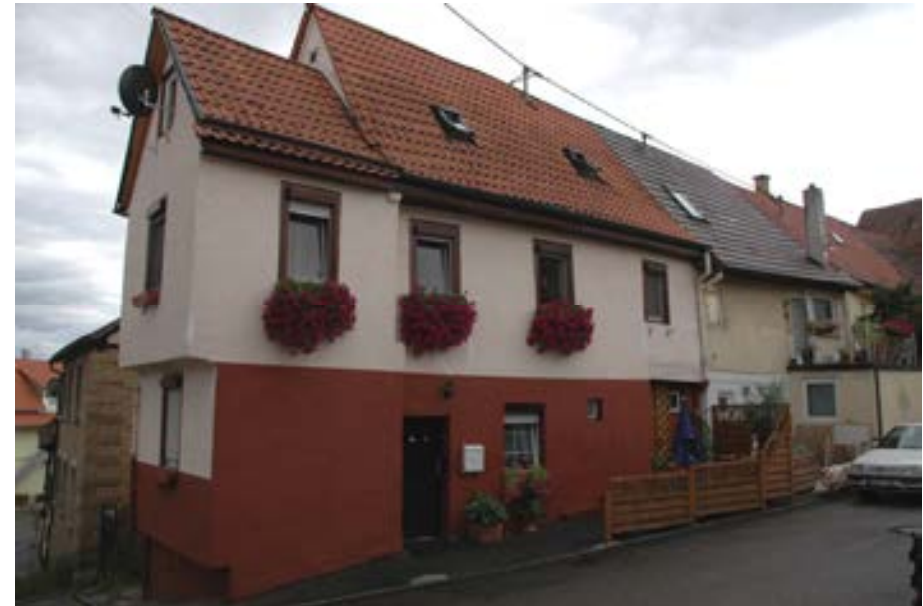
Kurze Straße 18/1

Zweigeschossiges Gebäude mit massivem Hang- und Erdgeschoss, das Obergeschoss in Fachwerk errichtet, verputzt, Satteldach; Fachwerkobergeschoss giebelseitig vorstoßend; im Kern 17./18. Jahrhundert, im 20. Jahrhundert u.a. Öffnungen im ehem. Stallbereich verändert, neue Dachdeckung bzw. Dachausbau.

Das schmale, am abfallenden Gelände errichtete ehemalige Wohnstallhaus ist als Bestandteil der ältesten Bebauung der Kurzen Straße und als Hinweis auf den einstigen innerörtlichen Baudruck erhaltenswert.

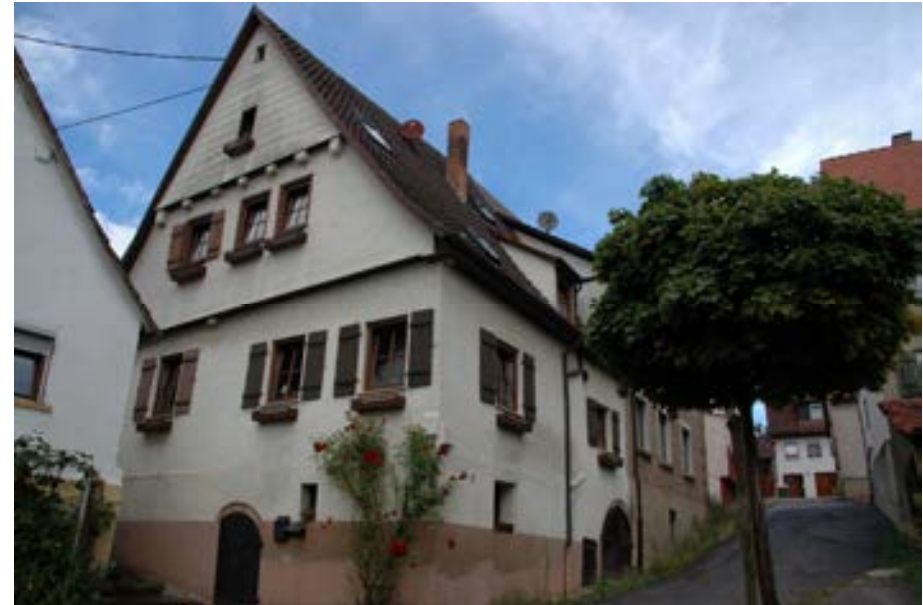
Kurze Straße 22

Eingeschossiges Gebäude mit hohem Hanggeschoss und wohl weitgehend erneuertem Hauptgeschoss, verputzt, Satteldach; im Hanggeschoss zwei rundbogige Kellereingänge, einer davon tlw. zugesezt, Fachwerkgiebel mit Vorstößen; 17. Jahrhundert, im 20. Jahrhundert stark überformt u.a. Hauptgeschoss massiv erneuert, Dachöffnungen nach Brand z.T. verändert, neue Dachdeckung, neue Fenster u.a.

Das im Detail veränderte, insgesamt aber den Charakter eines Weinbauernhaus des 17. Jahrhunderts noch tragende Gebäude ist als Bestandteil der älteren Bebauung der Kurzen Straße und wegen seiner markanten, erhöhten Lage zwischen Kurze Straße und Eichbrunnengasse erhaltenswert.

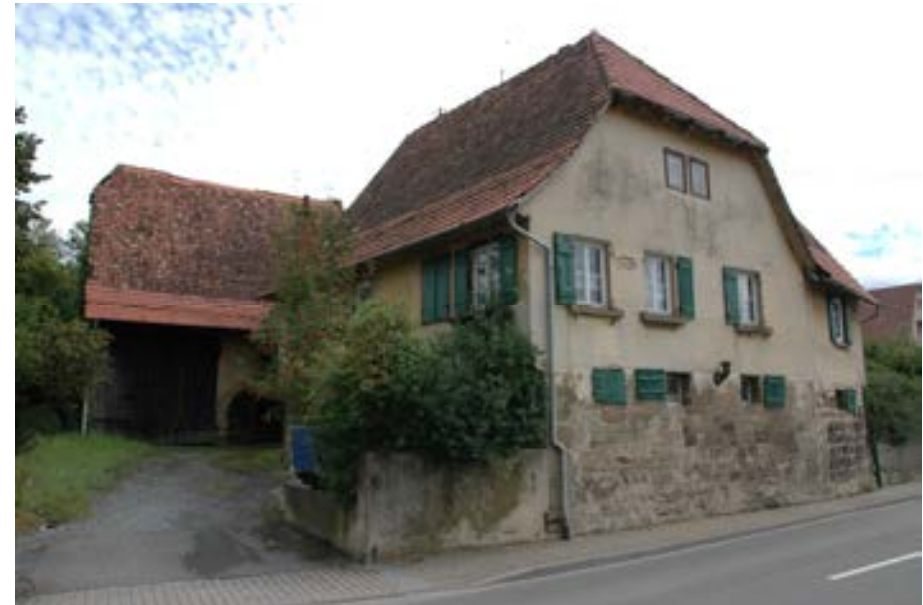
Neckarstraße 11

Hofanlage mit Garten und Hofplatz; zweigeschossiges Gebäude mit massivem Hang- bzw. Erdgeschoss und verputztem Fachwerkobergeschoss, einseitig Halbwalmdach; südlich davon späterer eingeschossiger Anbau (vor 1832) über massivem Hanggeschoss, weitgehend verputzt, Satteldach mit zwei Ladeluken; die bauzeitlich zum Haupthaus errichtete, unterkellerte Scheune mit einseitigem Krüppelwalmdach; an Haupthaus und Scheune (beides 18. Jh.) weitgehend historische Dachdeckung erhalten; im 20. Jh. kleinere Veränderungen u.a. Ladeneinbau und Errichtung einer Scheune als Zwischenbau.

Der südlich des Altortes liegende Bauernhof ist als Bautypus und wegen seines hohen Überlieferungsgrades von hohem Zeugniswert für die Lebens- und Arbeitswelt des 18. Jahrhunderts.

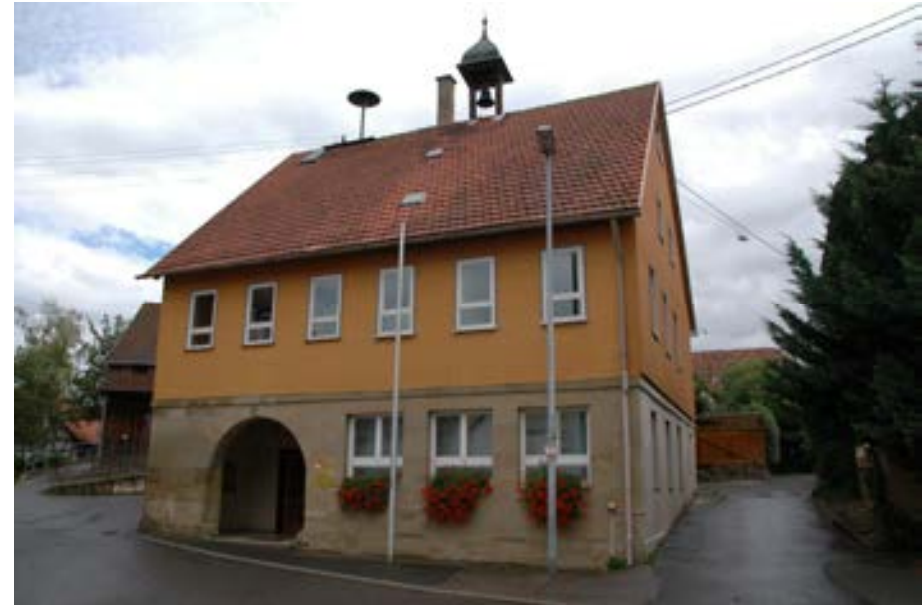
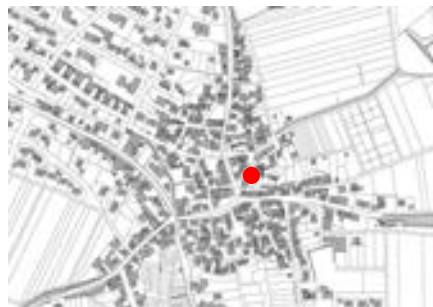
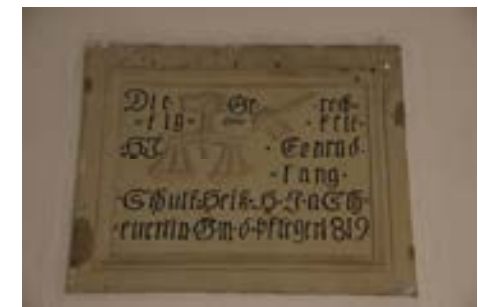
Nordhausener Straße 4

Zweigeschossiges, wohl weitgehend massiv errichtetes Gebäude mit Satteldach mit offenem Dachreiter (ursprünglich Schopfwalmdach); am Erdgeschoss straßenseitig Werksteinfassade, das Obergeschoss verputzt, hinter seitlicher Rundbogendurchfahrt Inschriftstein mit Baudatum 1819; 1911 nach Brand erste bauliche Veränderungen, in den 1950er/1960er Jahre Modernisierung und Innenausbau, dabei u.a. Veränderung der Erdgeschosszone.

Das in zentraler städtebaulicher Lage, gegenüber der Pfarrkirche liegende Gebäude ist wegen seines Standortes und seiner Sonderfunktion als altes Rathaus bzw. städtisches Verwaltungsgebäude erhaltenswert.

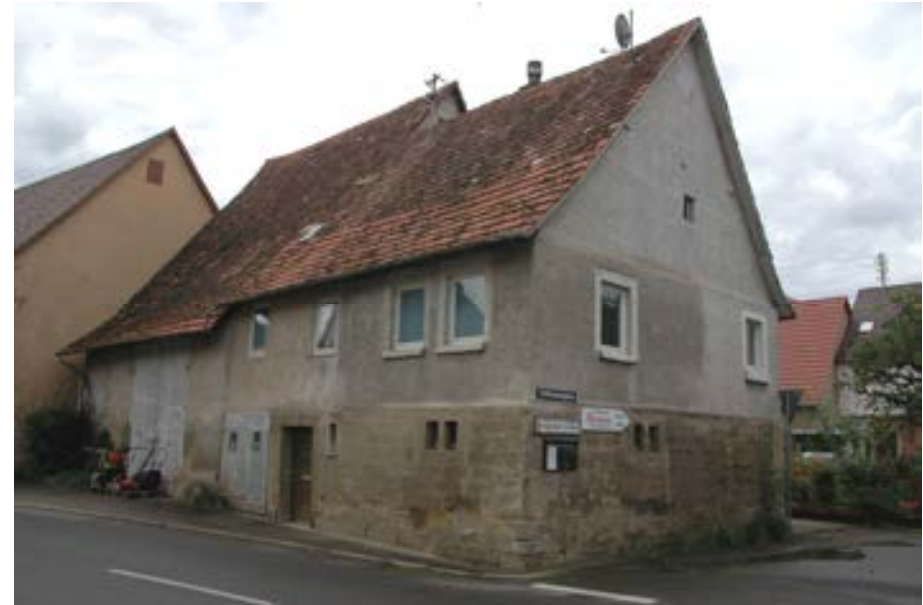
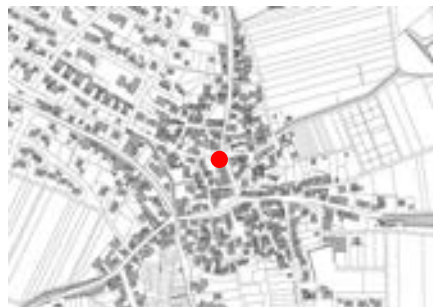
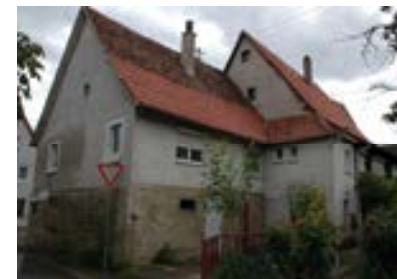
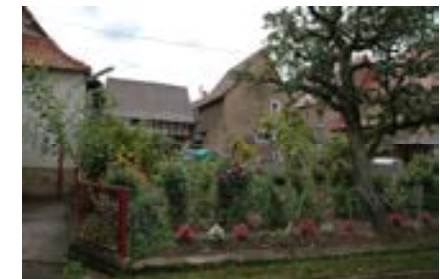
Nordhausener Straße 5

Zweigeschossiges Gebäude mit massivem Erdgeschoss und verputztem Fachwerkobergeschoss, Satteldach mit teilweiser historischer Dachdeckung; traufseitig jeweils der Hauseingang und an der Rückseite der Zugang zum Stall bzw. Garagentor; 18. Jahrhundert, im 20. Jahrhundert leicht überformt, bzw. Herstellung des schmalen, rückwärtigen Anbaus; die unmittelbar anschließende Scheune massiv bzw. in Fachwerk errichtet, verputzt, hohes Speicherdach, tlw. historische Dachdeckung; zur Straße hin hohe Einfahrt in die Tenne; 18. Jh. oder älter?

Das gestelzte Wohnstallhaus ist wegen seines hohen Überlieferungsgrades und der Komplettierung mit der Scheune in der Art eines Streckhofes erhaltenswert.

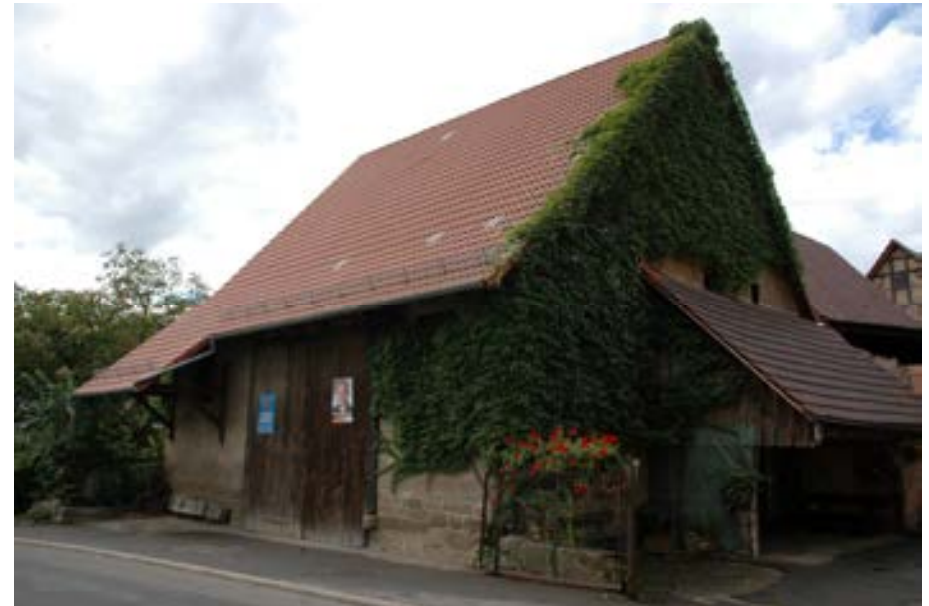
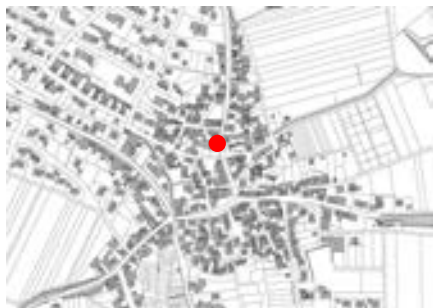
Massiv bzw. in Fachwerk errichtete Scheune, weitgehend verputzt, Satteldach; ehem. Türsturz als seitlicher Pfosten eingearbeitet und bez. 1798, nachträglicher giebelseitiger Anbau mit Pultdach.

Die Scheune ist als gut überliefertes Beispiel des späten 18. Jh. erhaltenswert.

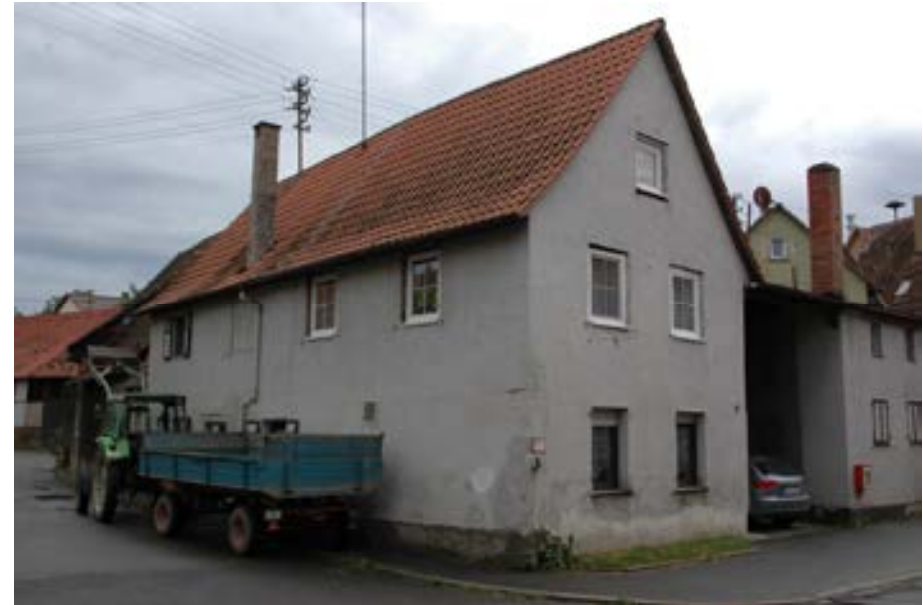
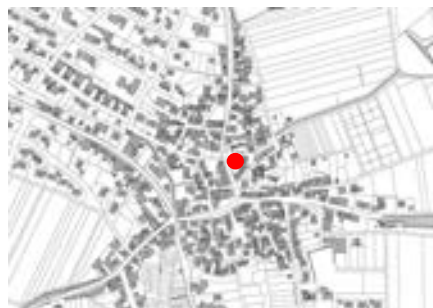
Nordhausener Straße 12

Das Hauptgebäude zweigeschossig mit massivem Erd- und Fachwerkobergeschoss, verputzt, Satteldach; am Türsturz „Brezel“ und bez. 1831, im 20. Jahrhundert Gebäude wohl mehrfach überformt; das parallel dazu angeordnete Brennhaus um 1900, (die Brennöfen 1997 noch vorhanden); die als Zwischenbau fungierende Scheune bauzeitlich mit dem Hauptgebäude.

Das in zentraler städtebaulicher Lage stehende Gebäude ist mit seinen ehemaligen, unterschiedlichen Nutzungen von ortsgeschichtlicher Bedeutung.

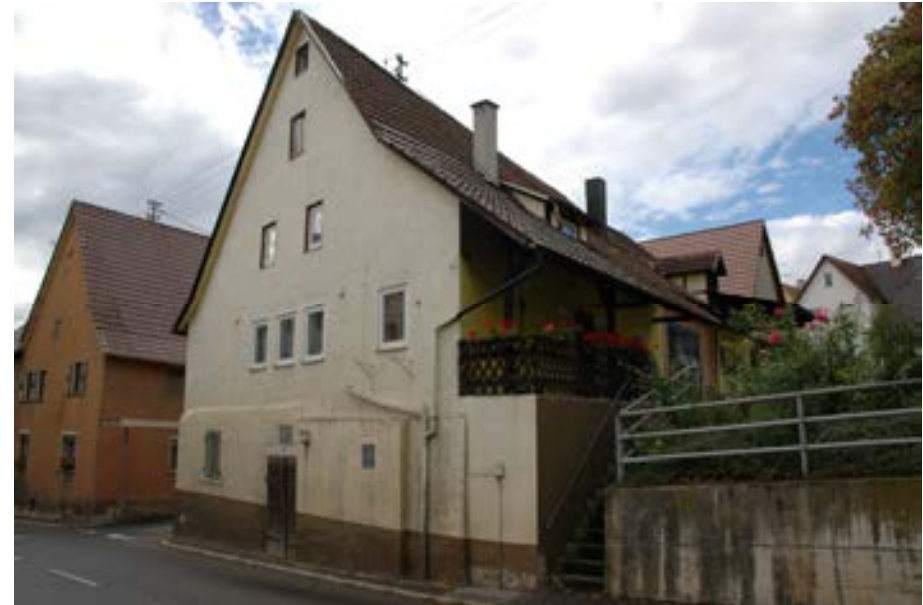
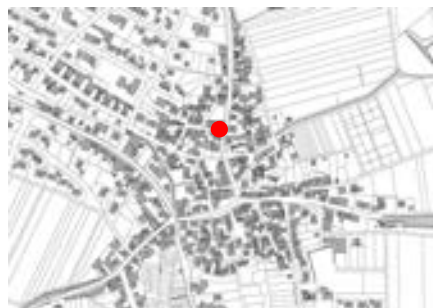
Nordhausener Straße 15

Eingeschossiges Gebäude mit massivem Hang- und Fachwerkobergeschoss, steiles, dreigeschossiges Satteldach; an der Giebelseite Zugang zu ehemaligen Stall, darüber dreiteilige Fenstergruppe, im Giebelspitz ehemalige Ladeluken; im Kern vielleicht noch spätmittelalterlich (vgl. Kurze Straße 1?), im 20. Jahrhundert stark überformt und umgebaut (Erweiterung um einen massivem Anbau und damit Veränderung der Dachform, neue Fenster, neue Dachdeckung u.a.).

Das im Detail stark überformte, als Wohnstallhaus insgesamt noch gut überlieferte Gebäude ist wegen seines noch zu klärenden (und vermutlichen hohen) Baualters sowie wegen seiner städtebaulichen Funktion als Kopfbau bzw. Eckgebäude am Eingang zur Kurzen Straße erhaltenswert.

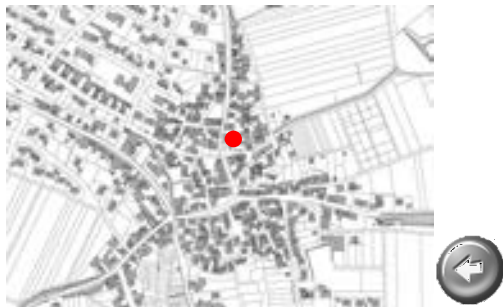
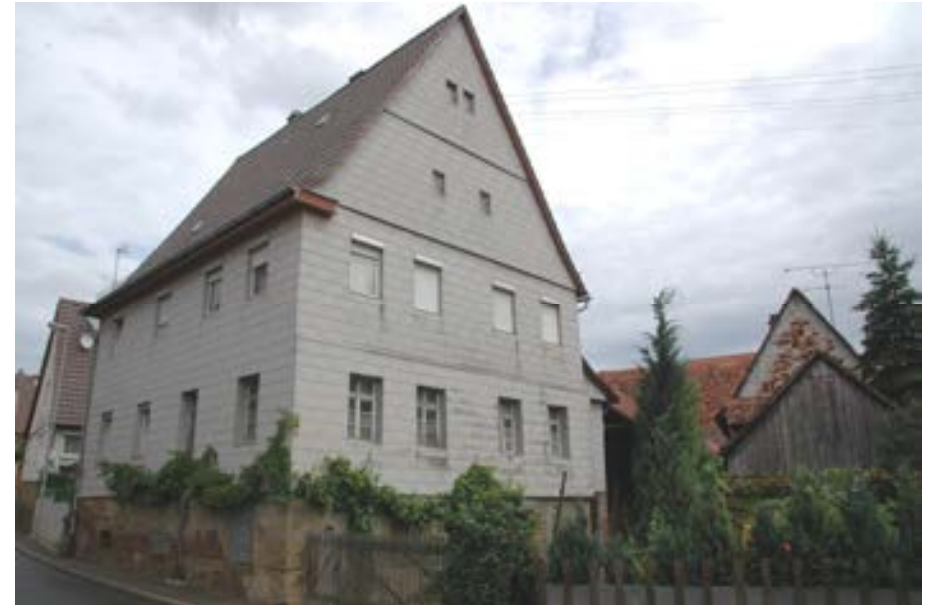
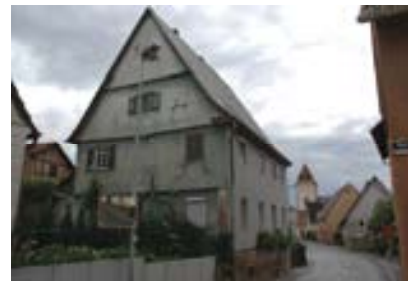
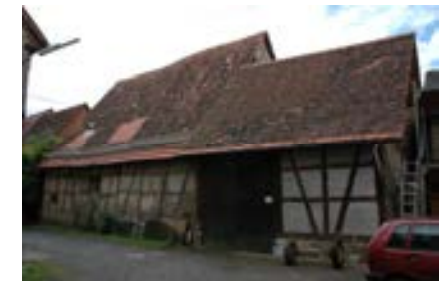
Nordhausener Straße 16

Kulturdenkmal: zweigeschossiges Wohnhaus in verputztem und verkleidetem Fachwerk auf hohem Werksteinsockelgeschoss, Satteldach mit Vorstößen am Nordgiebel, straßenseitig Traufgesims mit Widerkehr (verändert), im Erdgeschoss, an der südlichen Giebelseite Zugang mit profiliertem Gewände mit Engelskopf im Sturz; Gebäude 1616 errichtet und im 20. Jh. nachträglich überformt (Fassade, Fenster, Dachausbau u.a.); die dazugehörige unterkellerte Scheune traufseitig an der Deutschhofgasse liegend, niedriger Bruchsteinsockel, darüber Fachwerk, Satteldach mit historischer Dachdeckung, im Eckständer bez. 1732; erhaltenswert der das Nebengebäude zwischen dem Pfarrhaus und der Scheune: errichtet in Fachwerk über massivem Erdgeschoss, Anfang 20. Jh.

Der ehemalige Pfarrhof hat wegen seiner Sondernutzung und seines hohen Überlieferungsgrades Zeugniswert für die Ortsgeschichte. Wegen seines Standorts an der Nordhausener Straße und der hoch aufragenden, mit dem Turm der Pfarrkirche korrespondierenden Giebelfassade stellt er gleichzeitig eine wichtige städtebauliche Dominante innerhalb der bäuerlich geprägten Baustruktur Hausens dar.

Ansicht von Südwest mit Blick in den Hof und auf die traufständige Scheune

Nordgiebel mit Vorstößen

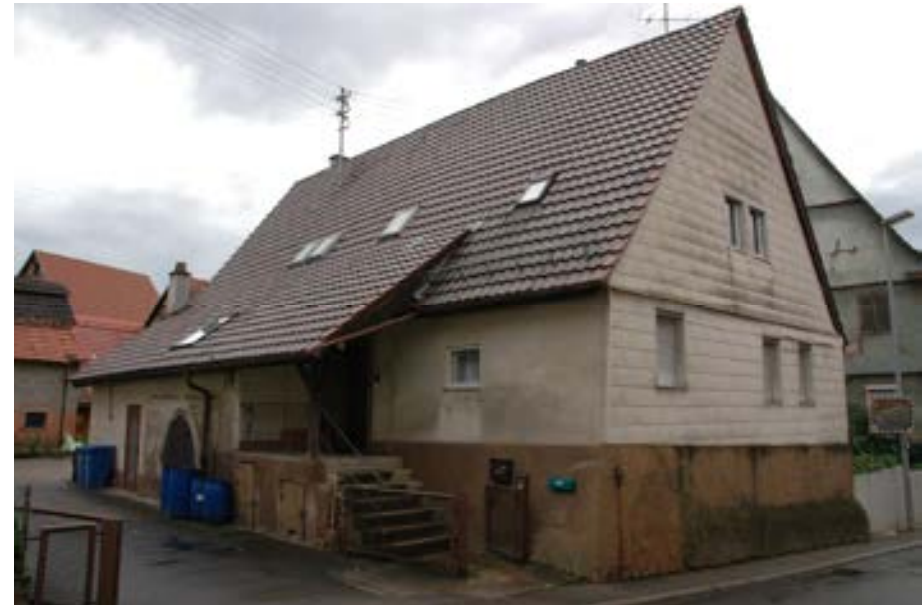
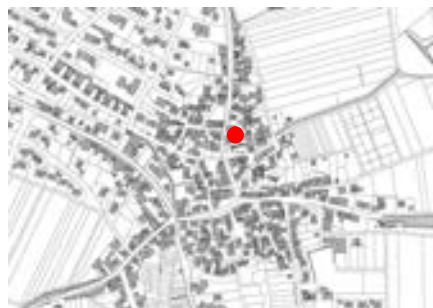
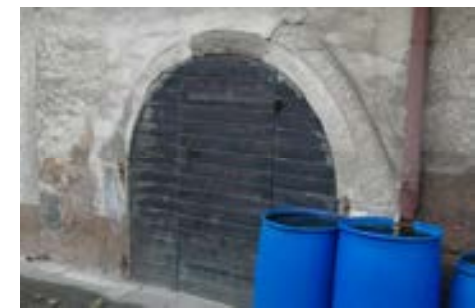
Nordhausener Straße 18 und 20

Eingeschossiges Gebäude mit massivem Sockelgeschoss und Fachwerkaufbau, Giebelseite z.T. verkleidet, Satteldach; traufseitig geschosshoher rundbogiger Kellerabgang bez. 1729, unter der Treppe Schweinestall; im 20. Jahrhundert Kellerhalsvorbau in einen Anbau integriert und damit Veränderungen im Dachbereich, Dachausbau, neue Fenster u.a.

Das Gebäude ist als eines der älteren und insgesamt gut überlieferten Weingärtnerhäuser erhaltenswert.

Kellerabgang bez. 1729

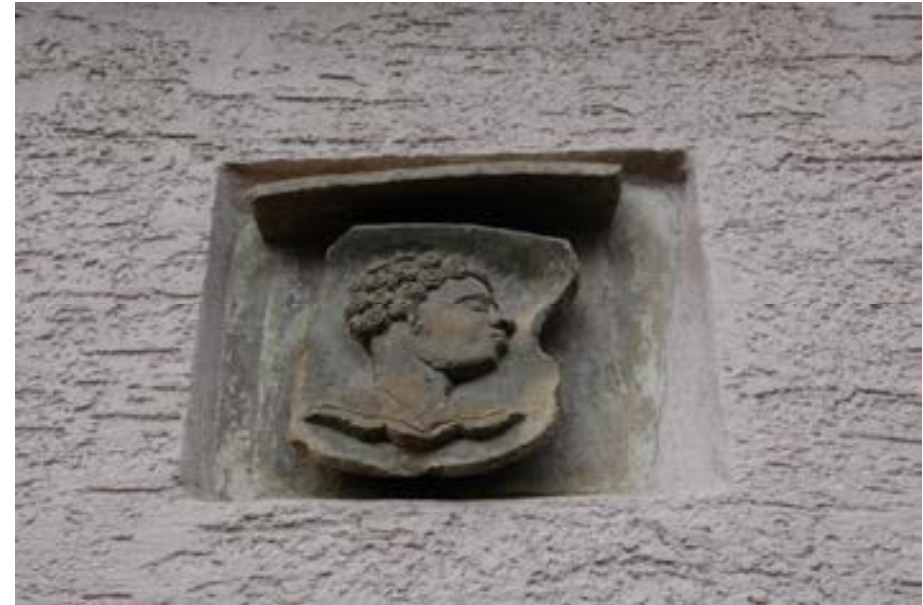
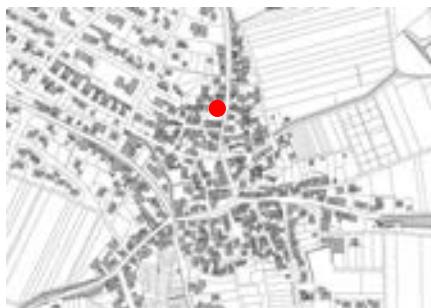
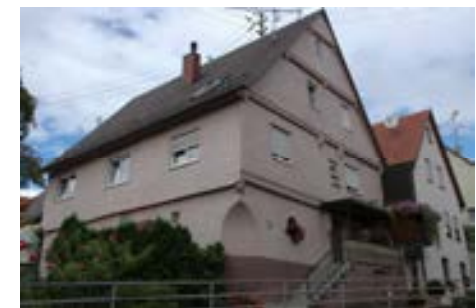
Nordhausener Straße 21

Das Kulturdenkmal, der Wappenstein der Familie Morolt mit Bildnis eines Mohren mit Kraushaar (Südfassade); vermutlich 16. Jh.; das Wohnhaus erhaltenswert, zweigeschossig mit massivem Hanggeschoss, der Aufbau in Fachwerk, verputzt, Satteldach; giebelseitig Vorstöße mit Knaggen, im Erdgeschoss weitere Konsole aus Stein; im Kern 17. Jh. mit Veränderungen des 18.-20. Jh. (u.a. im Dachbereich) zudem ehem. Wohnstallbereich zu Garage umgebaut und weitgehende Veränderung der Fensterformate, teilweiser Dachausbau.

Der Wappenstein als Hinweis auf die angesehene württembergische Beamten- und Pfarrfamilie Morolt hat hohen Zeugniswert für die Ortsgeschichte. Das Gebäude selbst ist innerhalb der Reihe bürgerlicher Wohnhöfe Hausens und wegen seines Standortes an der mittlerweile abgegangenen Kelter (diese war wohl in Eigentum der Familie) erhaltenswert.

Wappenstein an der südlichen Traufseite

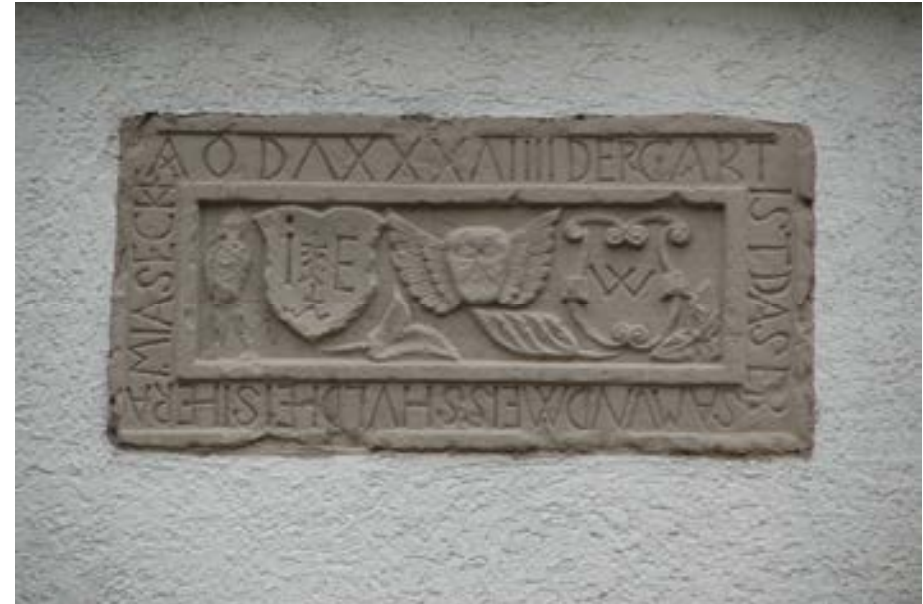
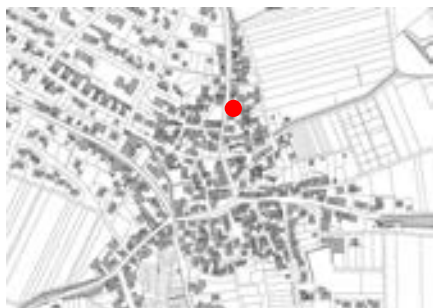
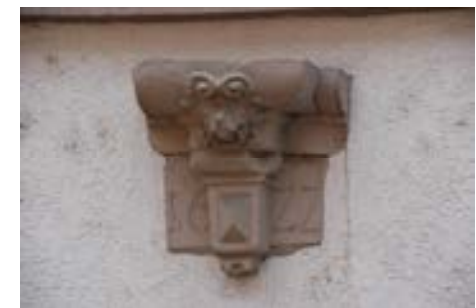
Nordhausener Straße 22

Inscriptionstein (wohl 16. Jh.) und 1622 datierte Konsole des sog. Eckhardtschen Hauses, in der Nordwand eines Wohnhauses von 1932.

Der Inscriptionstein und die Konsole sind Zeugnis des einst hier wohnhaften Schultheißen Jeremias Eckhardt. Die zeittypische Bearbeitung des Steins und die beiden Steinmetzzeichen haben zudem dokumentarischen Wert für die Steinmetzkunst des 16./17. Jahrhunderts.

Inscriptionstein

Konsole von 1622

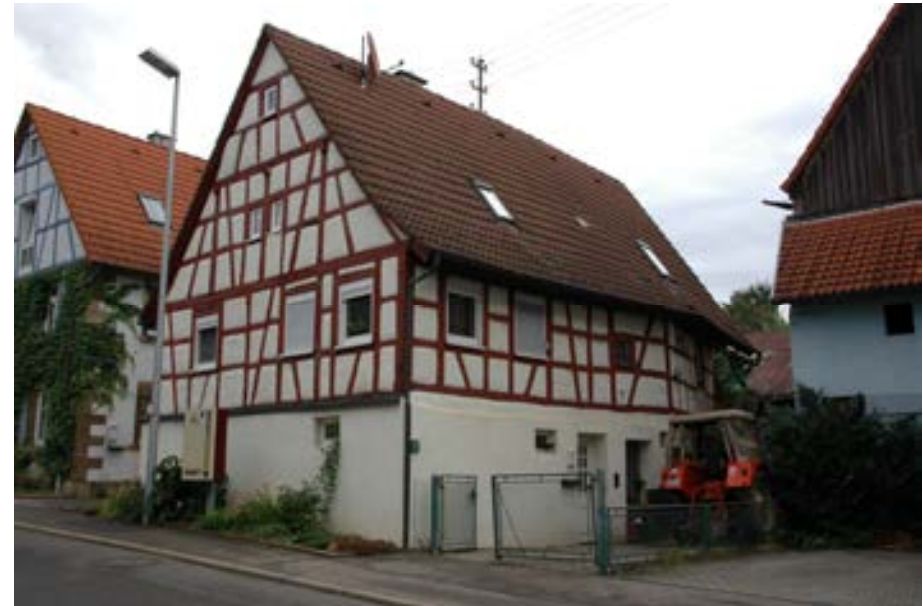
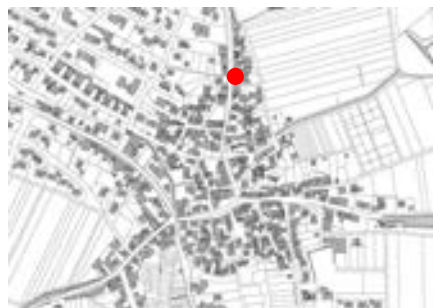
Nordhausener Straße 32

Zweigeschossiges Gebäude mit massivem, verputztem Erdgeschoss und Fachwerkaufbau, Satteldach; traufseitig schmaler Haus- und Stallzugang, der langgestreckte Baukörper hofseitig nach Norden hin leicht abknickend; 18./fr.19. Jahrhundert mit Überformungen des 20. Jahrhunderts (Dachausbau, Dachdeckung, Fenster u.a.).

Das insgesamt gut überlieferte Gebäude ist innerhalb der Reihe von Wohnstallhäusern des 18./fr. 19. Jahrhunderts erhaltenswert.
