Historische Ortsanalyse

Hausen an der Zaber / Lkr. Heilbronn

Regierungspräsidium Stuttgart, Referat 86 – Denkmalpflege

Bearbeiterin: Alexandra Baier, transform - Bamberg, Oktober 2009

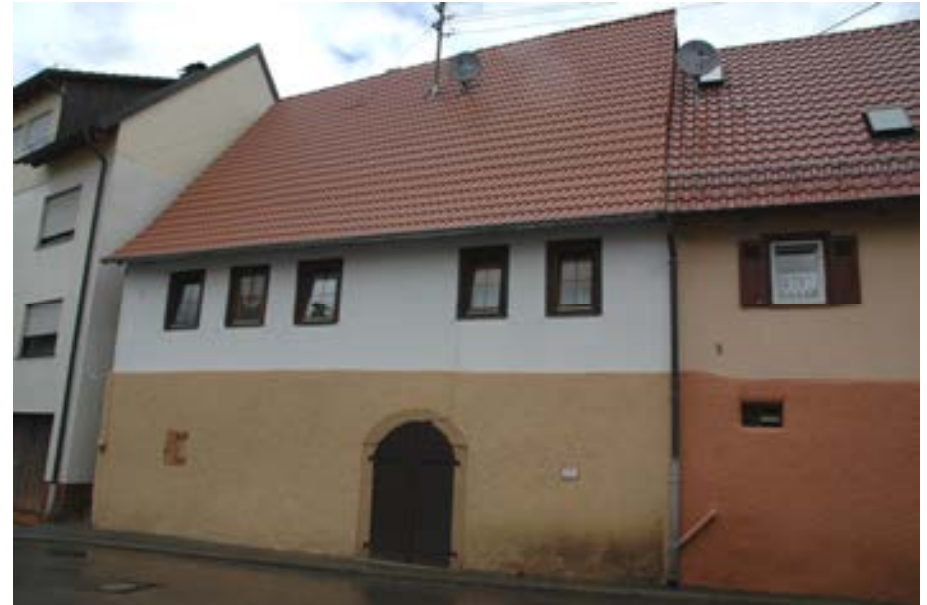
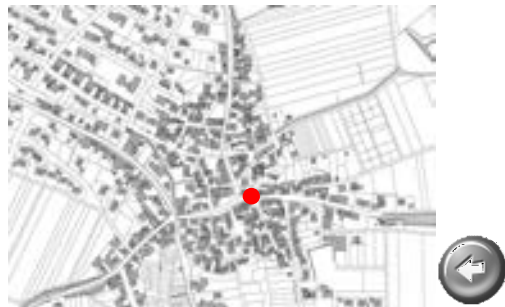
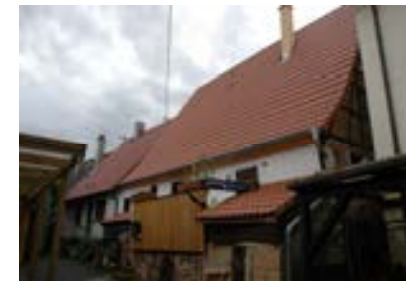
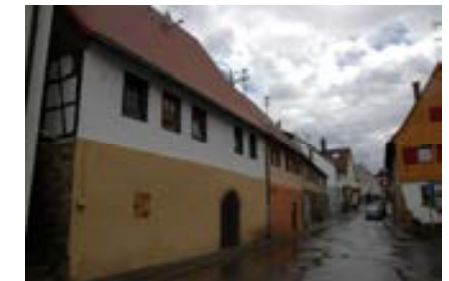
Oststraße 3

Eingeschossiges Fachwerkgebäude über massivem, mittelalterlichem Sockelgeschoß, verputzt, Satteldach mit Firstständerkonstruktion von 1477 (d); im Hanggeschoss rundbogiger Kellereingang, das Wohngeschoss an der Gebäuderückseite über Freitreppe erschlossen, hier nachträglich Schweinestall angebaut (Sandstein); Gebäude im Kern 1477 mit späteren Umbauten (u.a. im 19. Jh. im Dach) und Überformungen (Fassade, Fenster, Dachhaut).

Das Gebäude birgt in seinen Kellermauern eventuell noch Reste einer abgegangenen Burg des 14. Jahrhunderts. Wegen seines hohen Baualters, seines Bautypus und als Bestandteil der geschlossenen Reihe ehemaliger, den unteren Abschnitt der Oststraße prägender Weingärtnerhäuser ist das Gebäude von hohem dokumentarischem Wert.

Rückfassade mit Schweinestall

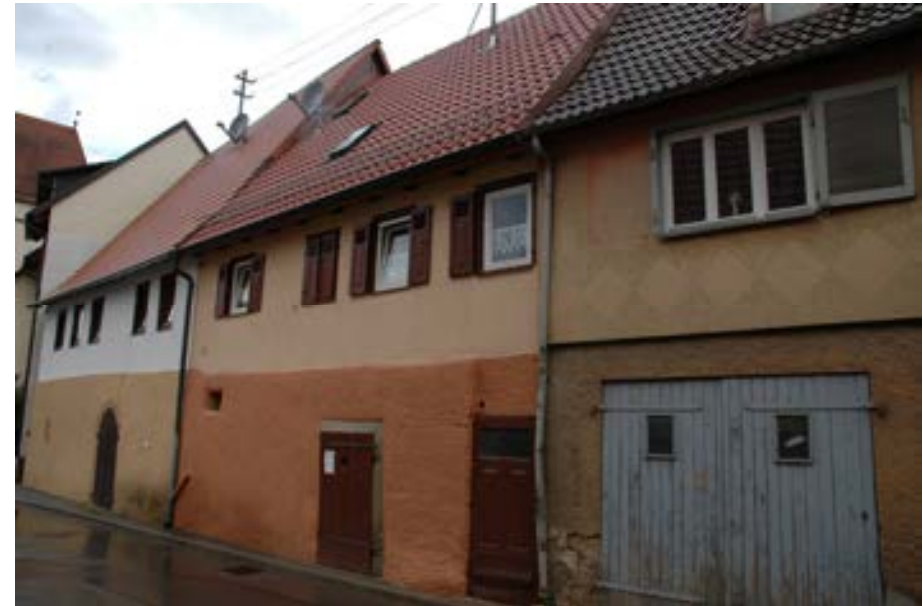
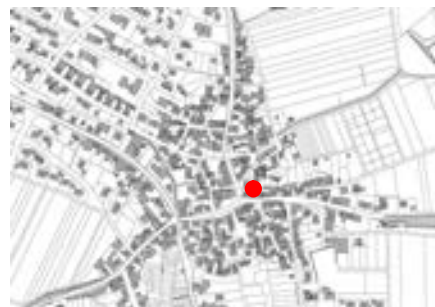
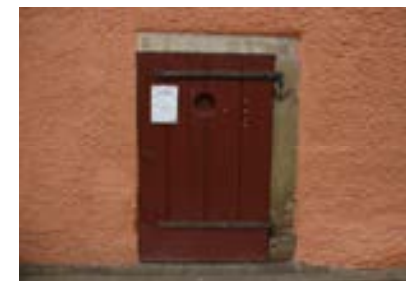
Oststraße 5

Eingeschossiges Fachwerkgebäude über massivem, mittelalterlichem Sockelgeschoß, verputzt, Satteldach; im Hanggeschoss Stall- und Kellereingang, das Wohngeschoss über die Gebäuderückseite erschlossen; errichtet Anfang 19.Jh. über älterem Keller (zeitgleich mit Nr. 3).

Das Gebäude birgt in seinen Kellermauern eventuell noch Reste einer abegangenen Burg des 14. Jahrhunderts.
Wegen seines hohen Baualters, seines Bautypus und als Bestandteil der geschlossenen Reihe ehemaliger, den unteren Abschnitt der Oststraße prägender Weingärtnerhäuser ist das Gebäude von hohem dokumentarischem Wert.

Stalleingang im Hanggeschoss

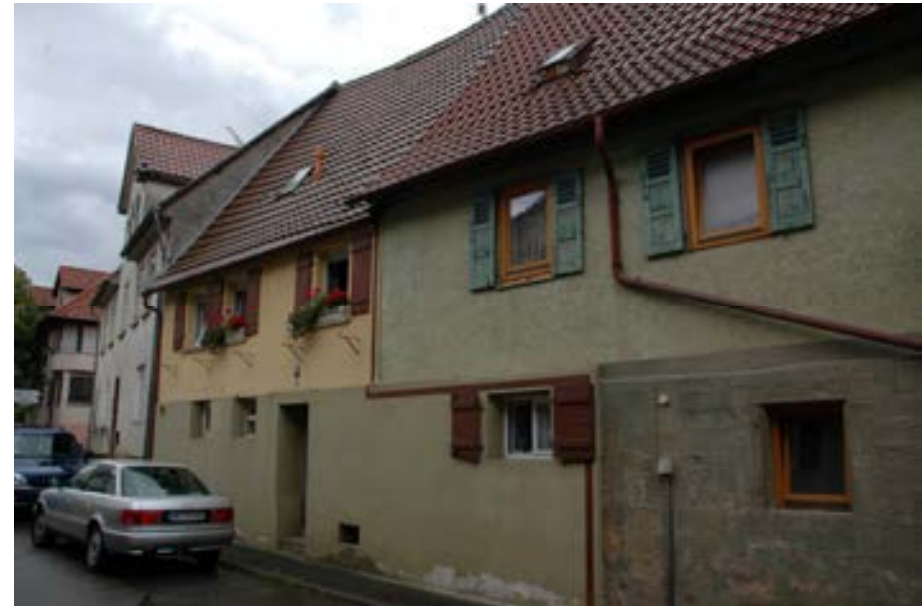
Oststraße 6 und 8

Zweigeschossige Fachwerkgebäude über massivem Erdgeschoss, verputzt bzw. Westgiebel verbrettert, Satteldach; im Erdgeschoss ehem. Stalleingänge; Mitte 19. Jahrhundert mit Überformungen des 20. Jahrhunderts (Öffnungen, Fenster, Dachausbau, Verbretterung u.a.); die zu Nr. 6 dazugehörige Scheune mit jüngeren Anbau (Schweinstall), 19./fr. 20. Jahrhundert.

Nr. 6 (Vordergrund) und Nr. 8

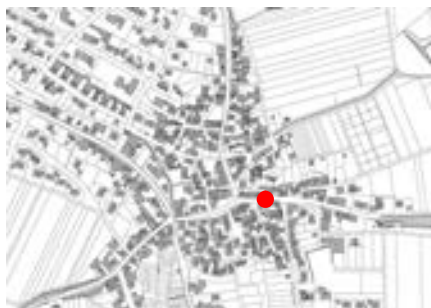
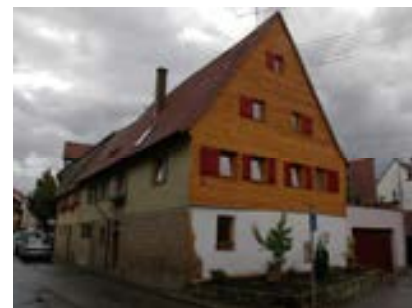
Giebelseite von Nr. 6

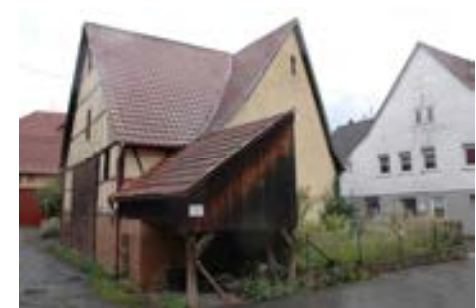
Scheune mit Schweinstall von Nr. 6

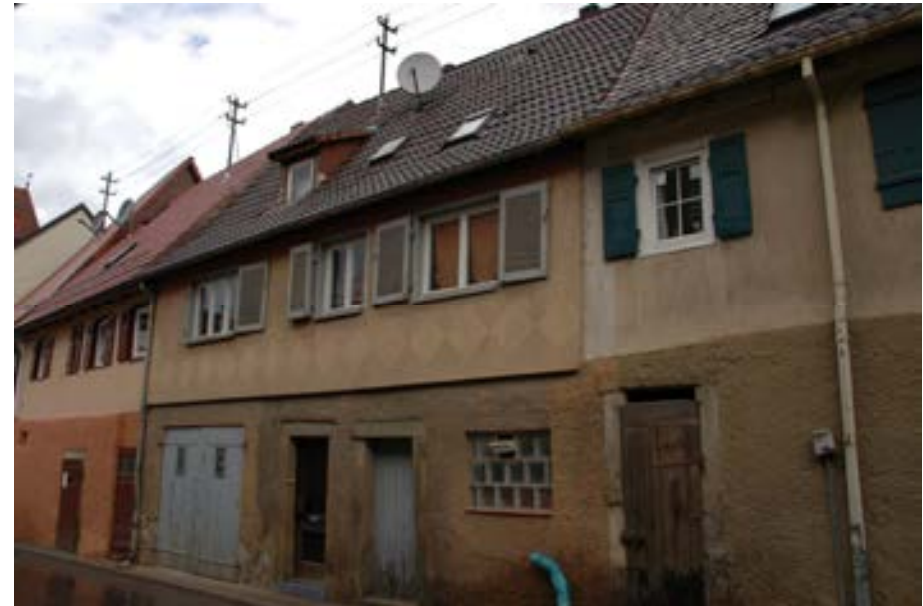
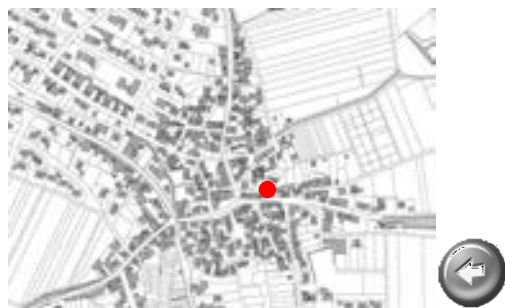
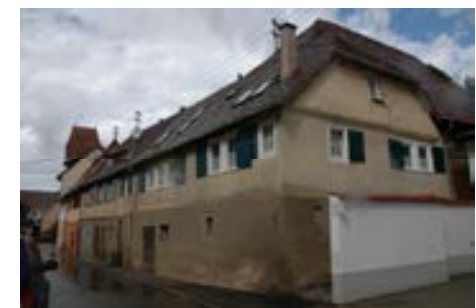
Oststraße 7

Eingeschossiges Fachwerkgebäude über massivem Sockelgeschoss, verputzt, Satteldach; im Hanggeschoss Stall- und Kellereingang bzw. jüngeres Garagentor; das Wohngeschoss über die Gebäuderückseite erschlossen; vielleicht Anfang 20. Jahrhundert mit älterem Kern.

Oststraße Nr. 9, 7, 5, 3

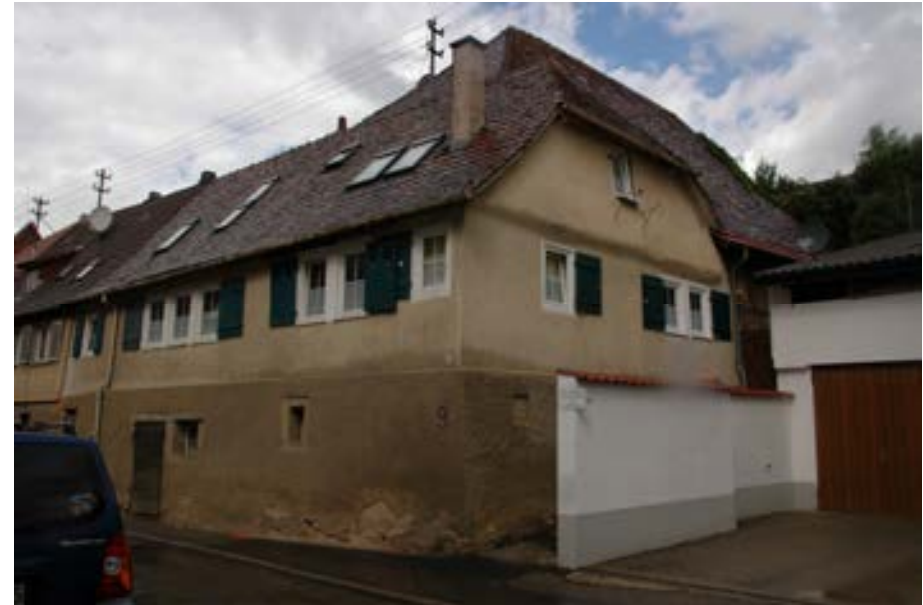
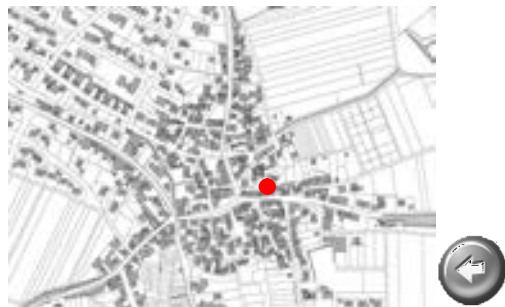
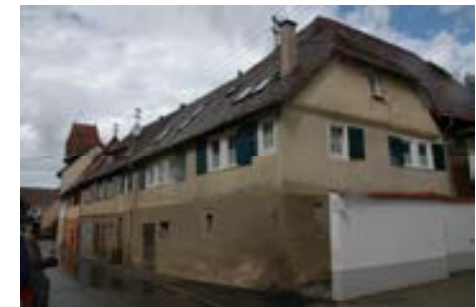
Oststraße 9

Eingeschossiges Fachwerkgebäude über massivem Sockelgeschoss, verputzt, Schopfwalmdach mit historischer Dachdeckung; im Hanggeschoss zwei Stalleingänge, das Wohngeschoss über die Gebäuderückseite erschlossen, im Wohngeschoss Fenstergruppen, am Ostgiebel Vorstoß zum Dachgeschoss; 18. Jahrhundert mit späteren Veränderungen (Fenster, Dachausbau); dahinter Scheune mit zum Vorderhaus abgewalmtem Dach (mit historischer Dachdeckung), daneben nochmals kleiner Schuppen; beides 18. Jahrhundert.

Oststraße 9, 7, 5, 3

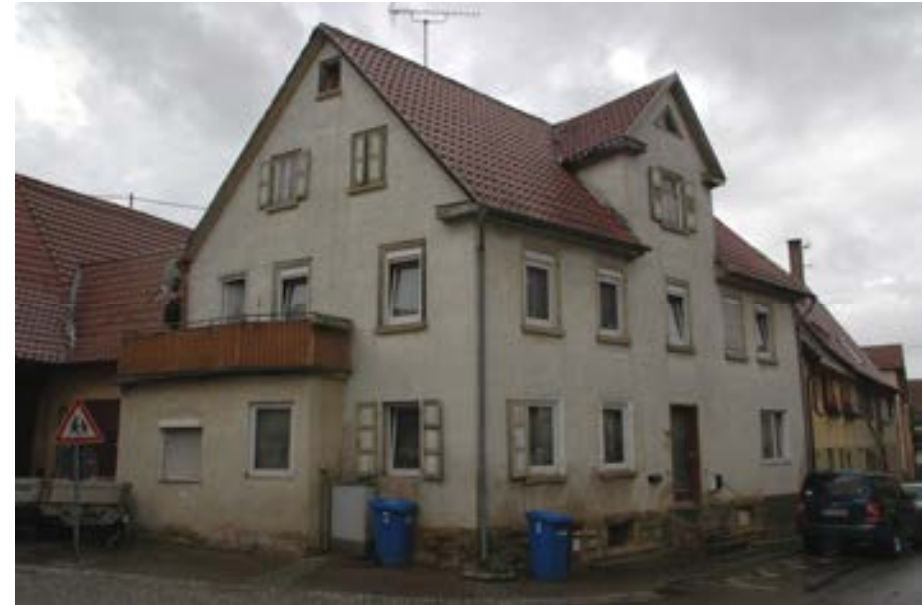
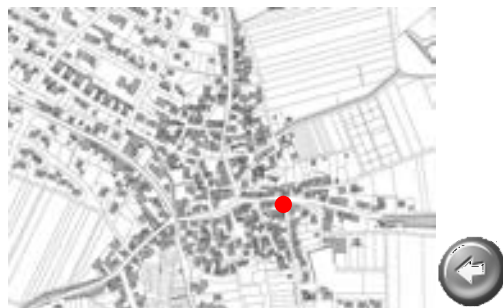
Oststraße 10

Zweigeschossiges, verputztes Gebäude über Natursteinsockel, Satteldach mit traufseitigem Zwerchhaus; gegen die Oststraße (weitgehend) symmetrische Fassadengestalt mit mittig liegendem, erhöhtem Zugang, Fenster z.T. mit Fensterläden und profilierten, hölzernen Gewänden, profiliertes Traufgesims mit Widerkehr; Anfang 19. Jahrhundert mit späteren Überformungen (Dachausbau, Dachdeckung, Fenster) zudem späterer Anbau an der östlichen Giebelseite.

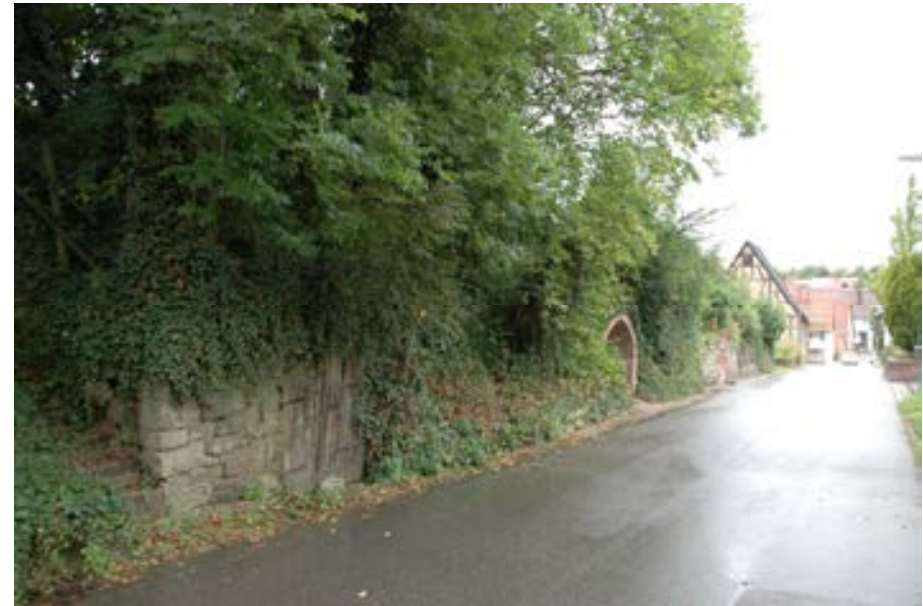
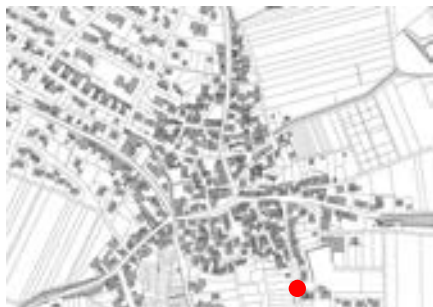
Pfahlgasse

Lagerkeller in die Böschung eines früheren Hohlweges eingebaut, mit steinernen Treppenaufgängen (1579/1 und 1571/1) zu den oberhalb gelegenen Garten- und Baumgrundstücken, wohl 19. und 20. Jahrhundert.

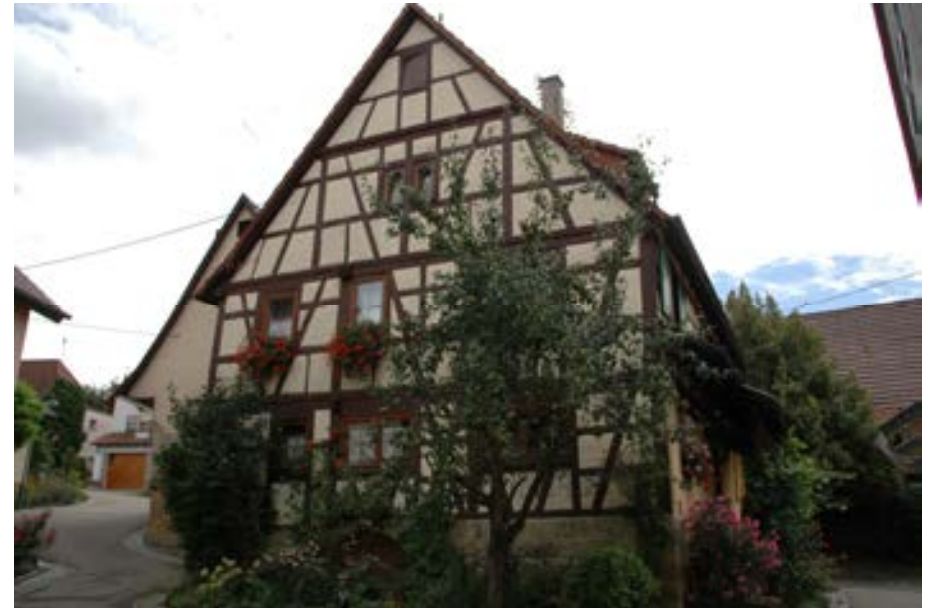
Ritterstraße 12 und 10 (10/1)

Zweigeschossiges Fachwerkgebäude über massivem Sockelgeschoss und Satteldach; 2. Hälfte 18. Jh., im 20. Jahrhundert modernisiert, dabei Dachausbau mit Gaube, teilweise Erneuerung des Fachwerks u.a.; die dazugehörige Scheune Nr. 10 um 1820: Fachwerk über Werksteinsockel mit mittig liegender Tenne und massivem Kellerhalsvorbau mit rundbogigem Eingang, an der Ostseite freiliegender Treppenaufgang zum rückwärtigen, höherliegenden Gelände; Scheune Nr. 10/1: laut Akten von 1891 erbaut (nicht einsehbar).

Das Wohnhaus Nr. 12

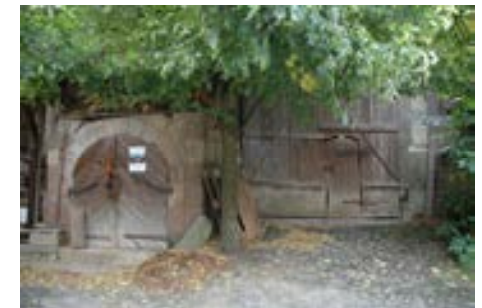
Nr. 10, Keller- u. Tennenzugang

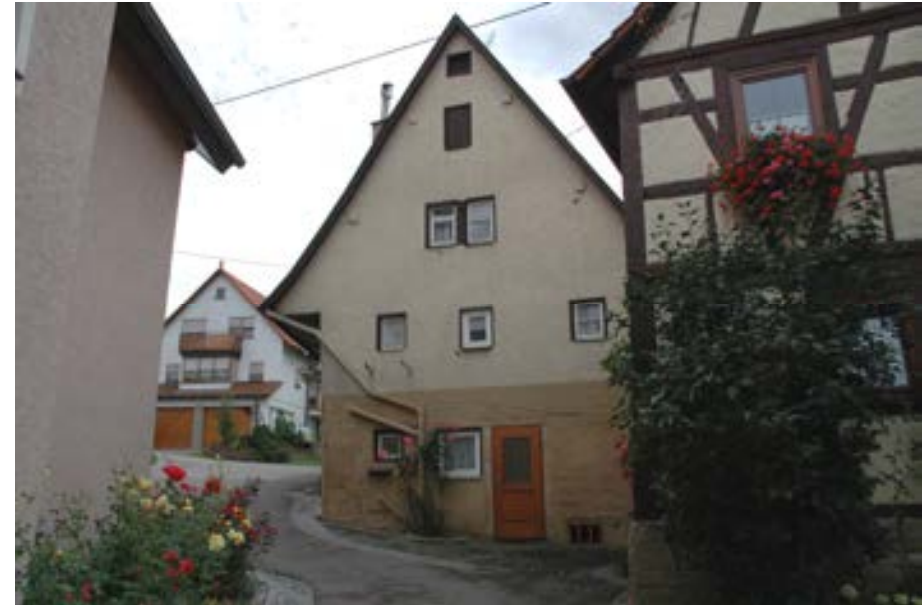
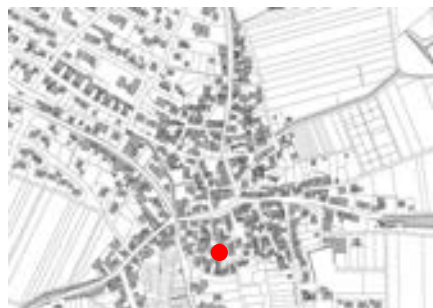
Ritterstraße 14

Zweigeschossiges, verputztes Fachwerkgebäude mit massivem Erdgeschoss, Satteldach mit traufseitig breitem Dachüberstand; unmittelbar anschließende Scheune; Gebäude 1747 errichtet, die Scheune eventuell jünger.

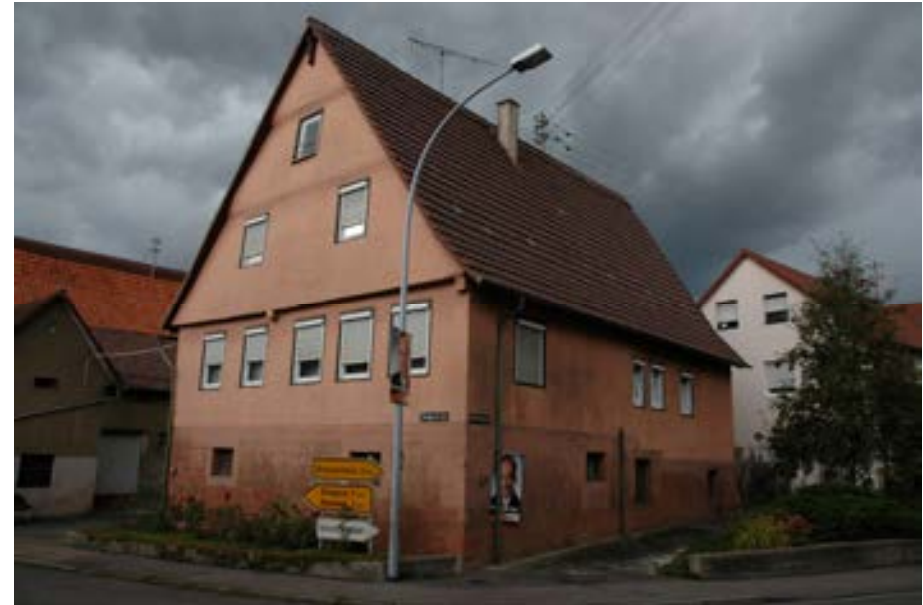
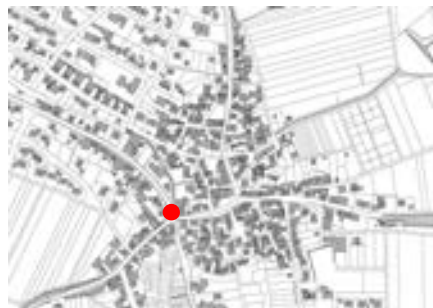
Stuttgarter Straße 2

Zweigeschossiges, verputztes Fachwerkgebäude über massivem Erdgeschoss, Satteldach; im Erdgeschoss ehemaliger Stallbereich, Giebel mit Vorstößen und auskragenden Balkenköpfen, im Giebelspitz hölzerne Firstkonsole, an der Südostecke leere spitzbogige Nische, daneben Inschriftstein; im Kern 17./18. Jh. mit nachträglichen Veränderungen (Fassade, Öffnungen tlw. verändert, teilweiser Dachgeschossausbau, neue Dachdeckung, neue Fenster u.a.)
Das bereits außerhalb des alten Dorfkerns liegende Gebäude ist Teil einer großen Hofanlage mit zahlreichen, heute ungenutzten Wirtschaftsgebäuden.

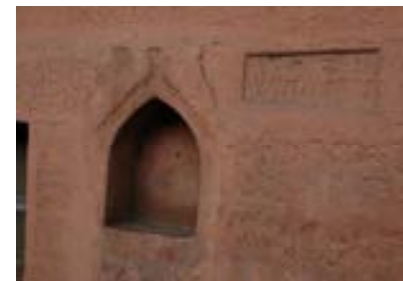
Nische und Inschriftstein

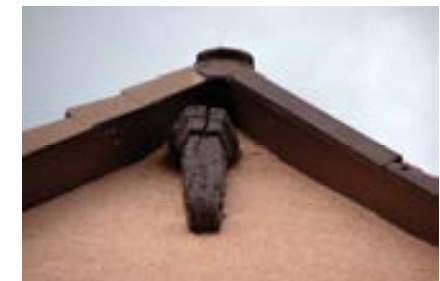
Konsole

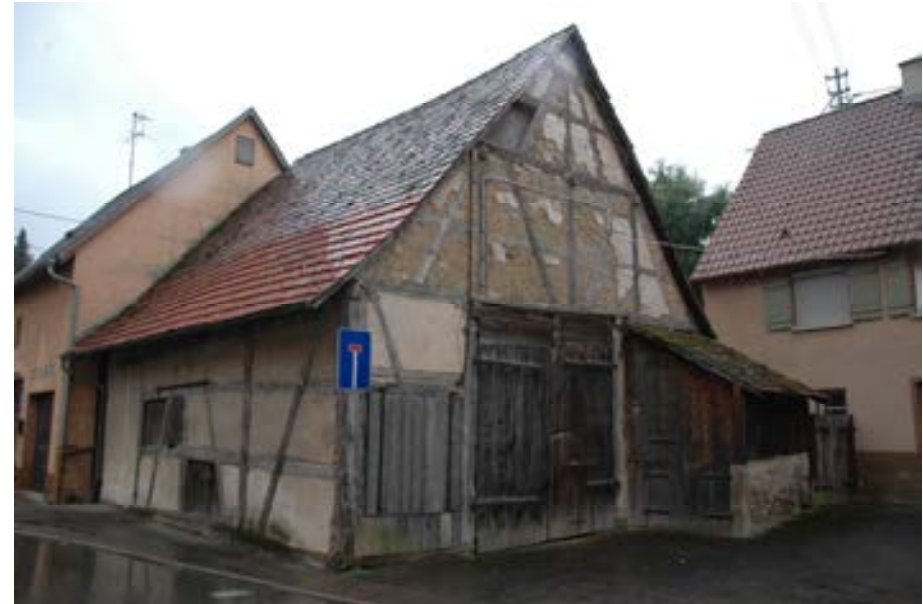
Suppengasse 4

Weitgehend in Fachwerk errichtete Scheune mit Satteldach, die alte Dachdeckung zum Teil noch erhalten; breite Gefache und geschoßhohe Streben, giebelseitig mittig liegende Einfahrt, daneben wohl nachträglicher (Stall?)Anbau mit Pultdach; Scheune noch 17. Jahrhundert?

Ansicht von Nordwest

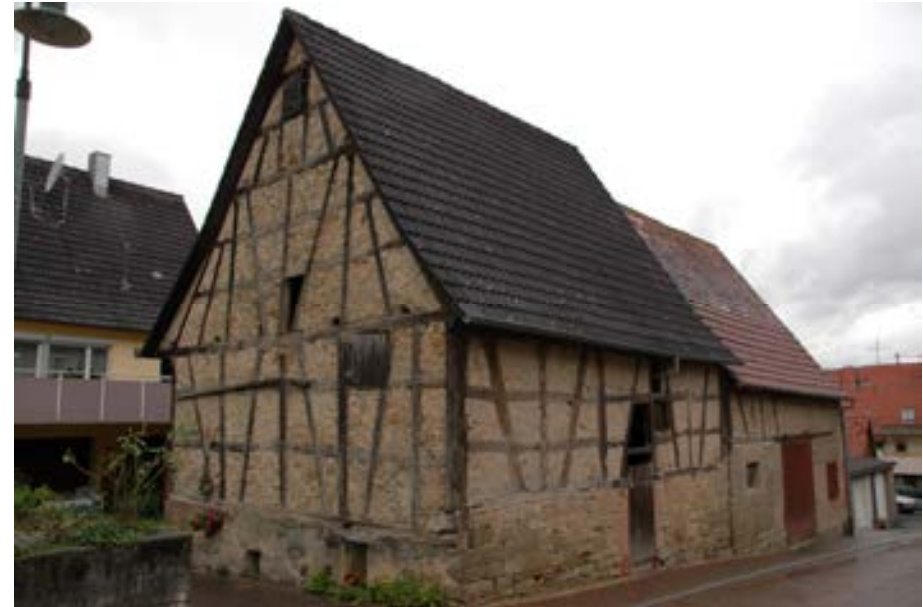
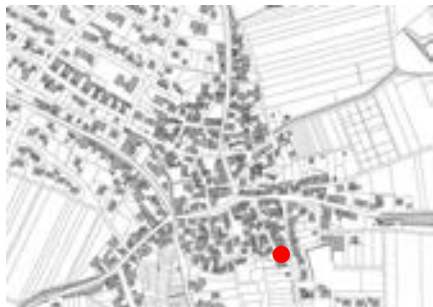
Suppengasse 24/1

Über hohem Natursteinsockel errichtete Fachwerkscheune mit Satteldach, wohl teilweise unterkellert; geschosshohe Streben, unregelmäßige Öffnungen und Ladeluken; Anfang 19. Jahrhundert, Dach nachträglich neu gedeckt.

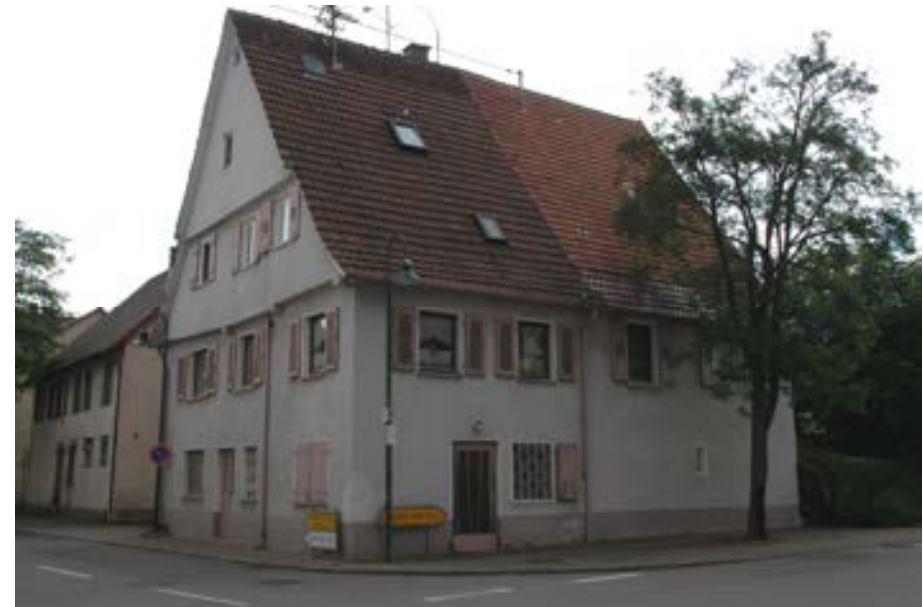
Turmstraße 2 und 4/1

Zweigeschossiges Gebäude mit massivem Erdgeschoss und Fachwerkaufbau, verputzt, Satteldach; Fachwerkgiebel mit Vorstößen und auskragenden Balkenköpfen, giebelseitig Eingang in Werkstatt, der Hauseingang an der Traufseite; im Kern Ende des 17. Jh. mit Veränderungen des 20. Jh. (Werkstatt, Dachausbau, Fensteröffnungen größtenteils verändert u.a.); die dazugehörige, rückwärtige Scheune (2. Hälfte 19. Jh.) ist Teil der Doppelscheune von Turmstraße 6.

Ansicht von Nordwesten

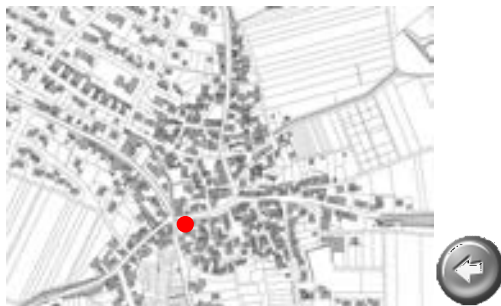
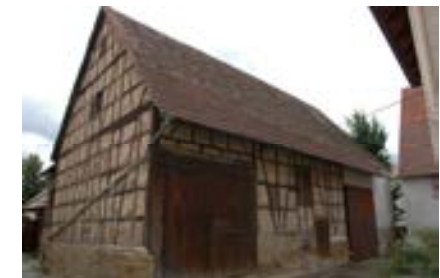
Doppelscheune Turmstraße 6 und 4/1 (rechts, verputzt)

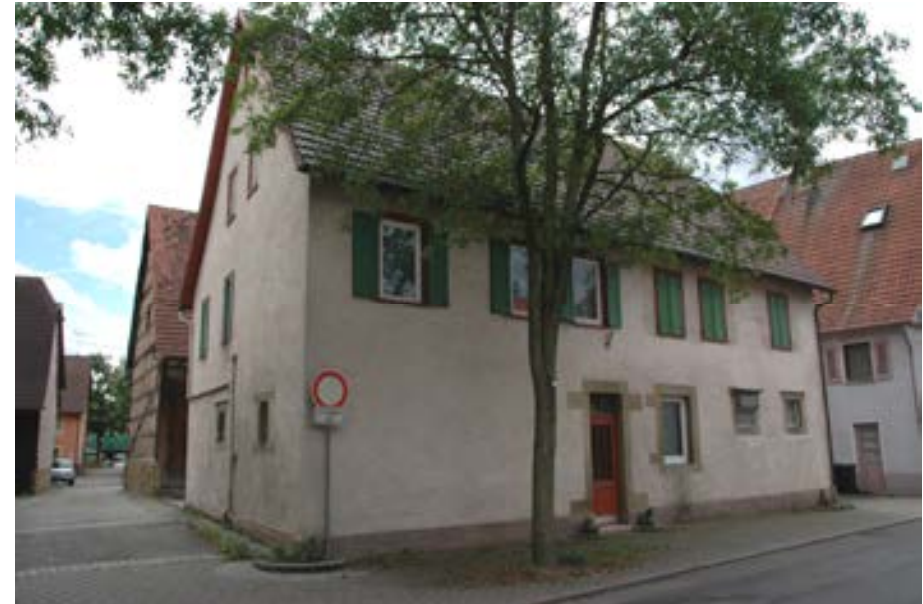
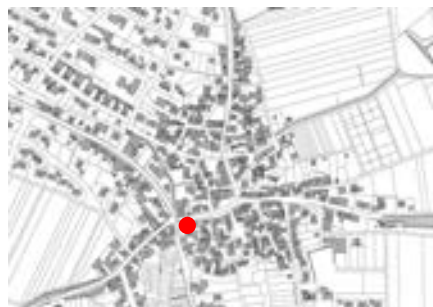
Turmstraße 6

Zweigeschossiges Fachwerkgebäude mit massivem Erdgeschoss, verputzt, Satteldach; im Erdgeschoss ehemaliger Stallteil ablesbar, schmaler Hauseingang mit seitlich anschließenden Fenstern, jeweils mit Sandsteingewände, im Türsturz bez. 1907; nachträglich überformt u.a. Garageneinbau, neue Fenster, Dachdeckung; die dazugehörige, rückwärtige Fachwerkscheune (2. Hälfte 19. Jh.) ist Teil der Doppelscheune Turmstraße 4/1.

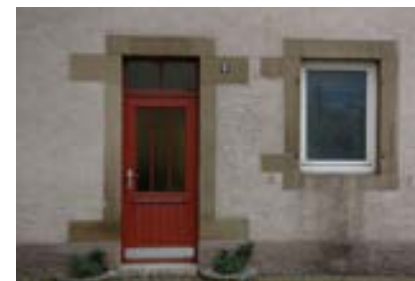
Hauseingang

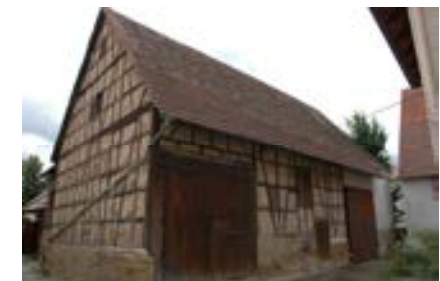
Scheune

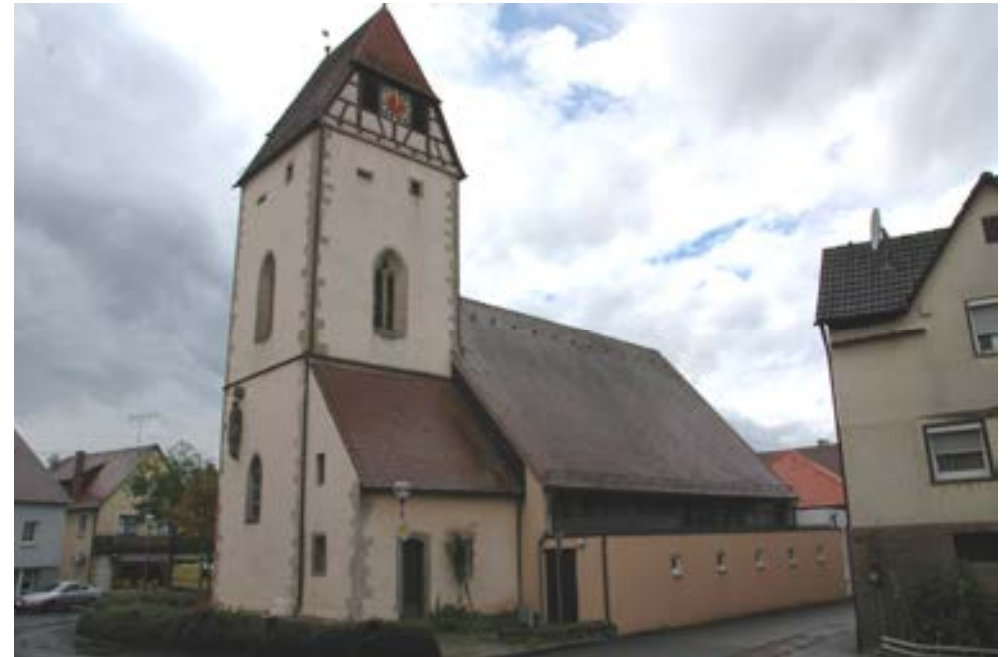
Südansicht

Evangelische Pfarrkirche

Spätgotischer Chorturm (im Kern Ende 13. Jh., 1350 und um 1500 umgebaut) mit Fachwerkaufsatz, an der östlichen Turmwand Ritterstandbild des hl. Georg (Ende 13. Jh.), an der Nordseite Sakristieianbau unter Pultdach mit stichbogigem Eingang und Steingewändefenster aus der Zeit um 1600; modernes Kirchenschiff von 1961 mit Satteldach.

Die mit ihrem hohen Chorturm das Zentrum des Altortes dominierende Pfarrkirche ist von hohem Zeugniswert für die Kirchen- und Ortsgeschichte Hausens.

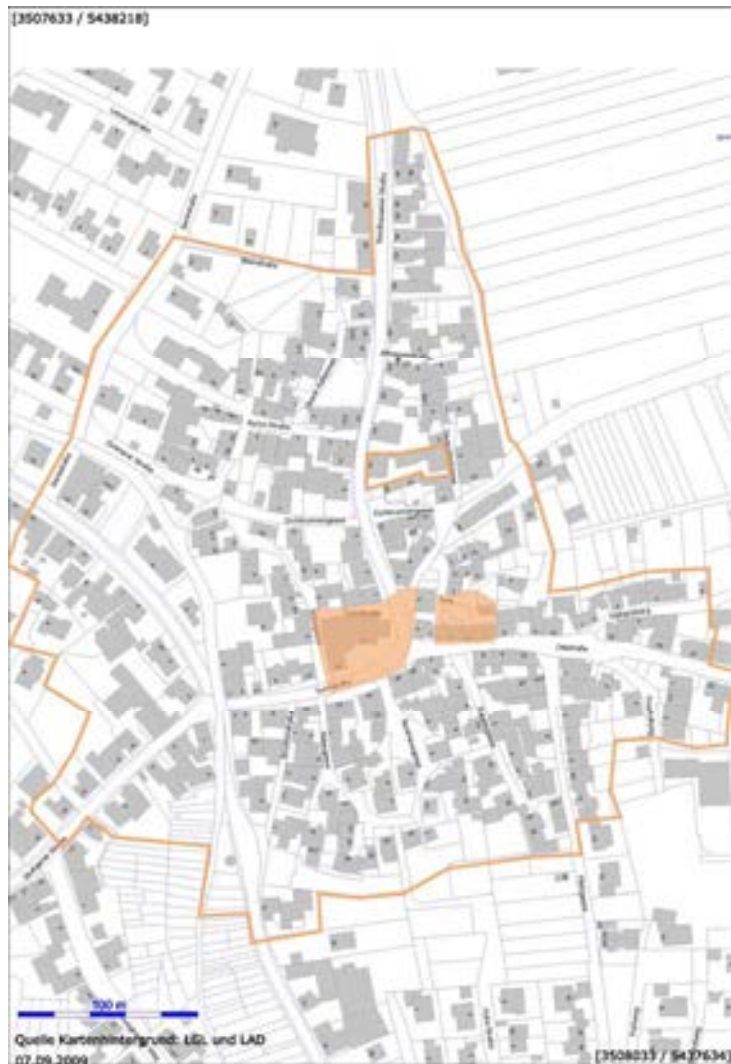
KARTE MITTELALTERARCHÄOLOGIE

Im Untersuchungsgebiet ist bei Baumaßnahmen und Bodeneingriffen mit archäologischen Funden und Befunden der Vor- und Frühgeschichte und der provinzialrömischen Zeit zu rechnen (s. Kulturdenkmale gem. § 2 DSchG in den gekennzeichneten Bereichen).
