# HISTORISCHE ORTSANALYSE BURGSTETTEN-BURGSTALL (REMS-MURR-KREIS)

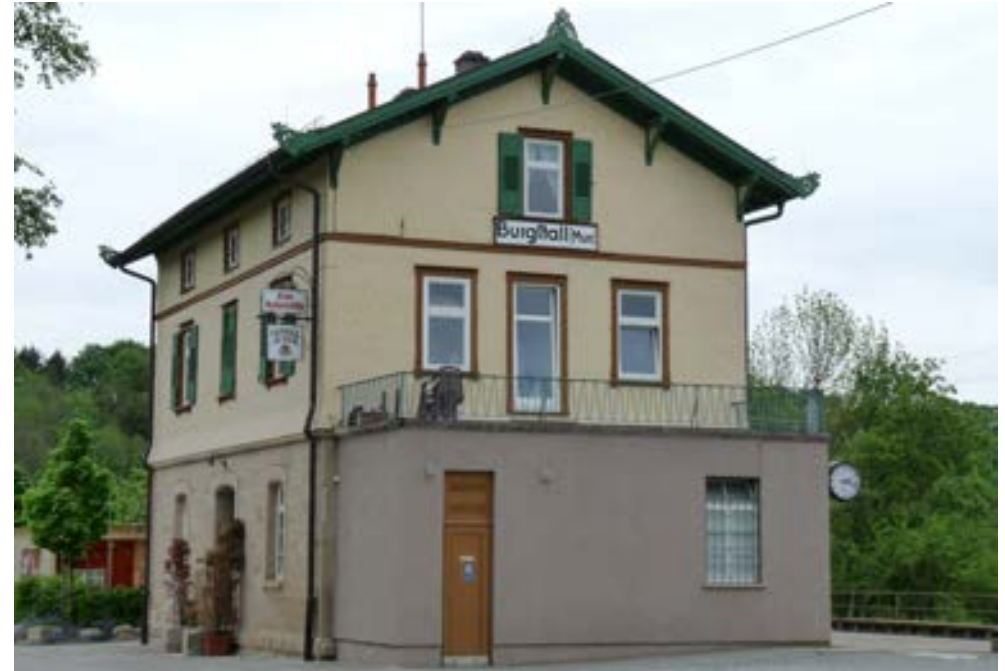
Traufständiges Empfangsgebäude, Massivbau, zweigeschossig, sandsteinquaderverblendet mit segmentbogigen Öffnungen, Obergeschoß und Mezzanin in Fachwerk, verschindelt, flaches Satteldach mit profilierten Pfettenköpfen.

*Empfangsgebäude, Ostansicht*

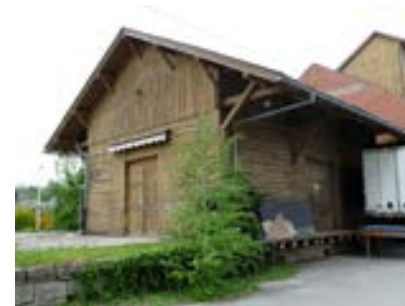
Güterschuppen, senkrecht verbretterter Fachwerkbau, eingeschossig, Satteldach mit Wetterdach.

*Güterschuppen, Südansicht*

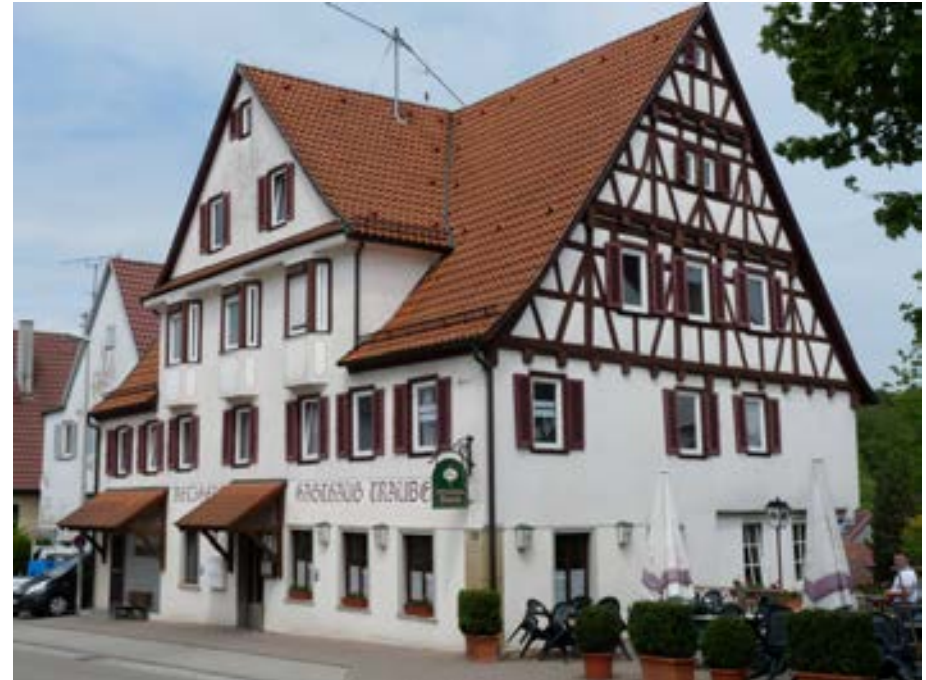
Traufständiger, zweigeschossiger, verputzter Fachwerkbau auf massivem EG, Satteldach mit großem jüngerem Zwerchgiebel, darin erkerartige Vorsprünge, giebelseitig Fachwerk sowie rundbogiges Kellerportal; im Kern 17. Jahrhundert, im 20. Jahrhundert durch diverse Veränderungen und Umbau, vor allem im EG überformt.

*Gasthausgebäude, Straßenansicht*

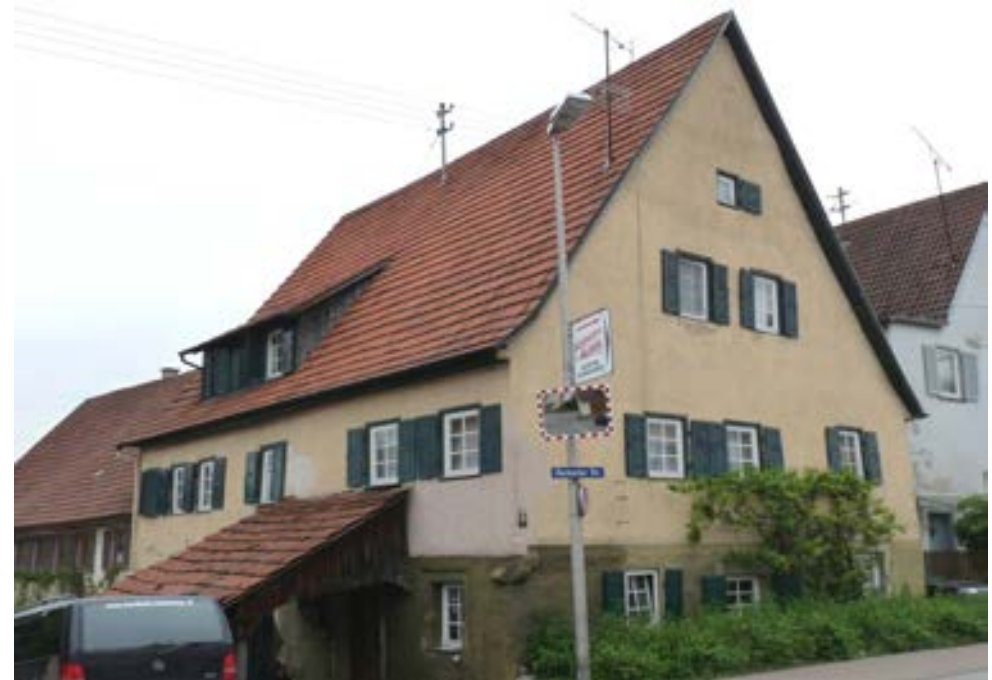
Giebelständiger, zweigeschossiger verputzter Fachwerkbau auf z.T. später massiv ersetztem EG, Satteldach, straßenseitig verputzte Knaggen, auf der rückwärtigen Giebelseite sichtbares Fachwerk mit verbläteten Fuß- und doppelten Kopfbändern, Knaggen gegen die Pfettenköpfe geschnitzt, rundbogiges Kellerportal, Vordach (18. Jahrhundert) auf zwei hölzernen Pfosten (ggf. für Schmiede), im Kern aus der Zeit um 1500 mit späteren Veränderungen.

Wohngebäude, Straßenansicht

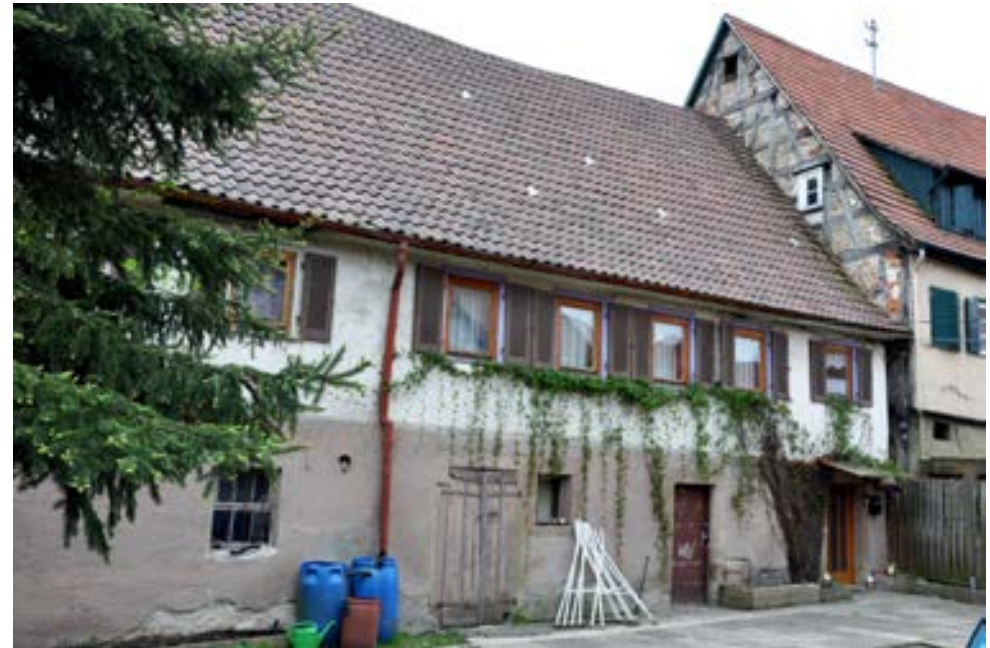
Zweigeschossiger verputzter Fachwerkbau auf massivem EG, dort ehemaliger Stallteil mit Türen, in direktem Anschluss an Nr. 10 (siehe dort) angebaut, Satteldach, 18. Jahrhundert; zugehörige gegenüberliegende Fachwerkscheune, 18./19. Jahrhundert.

*Wohngebäude mit Wirtschaftsgeschoss, Nordwestansicht*

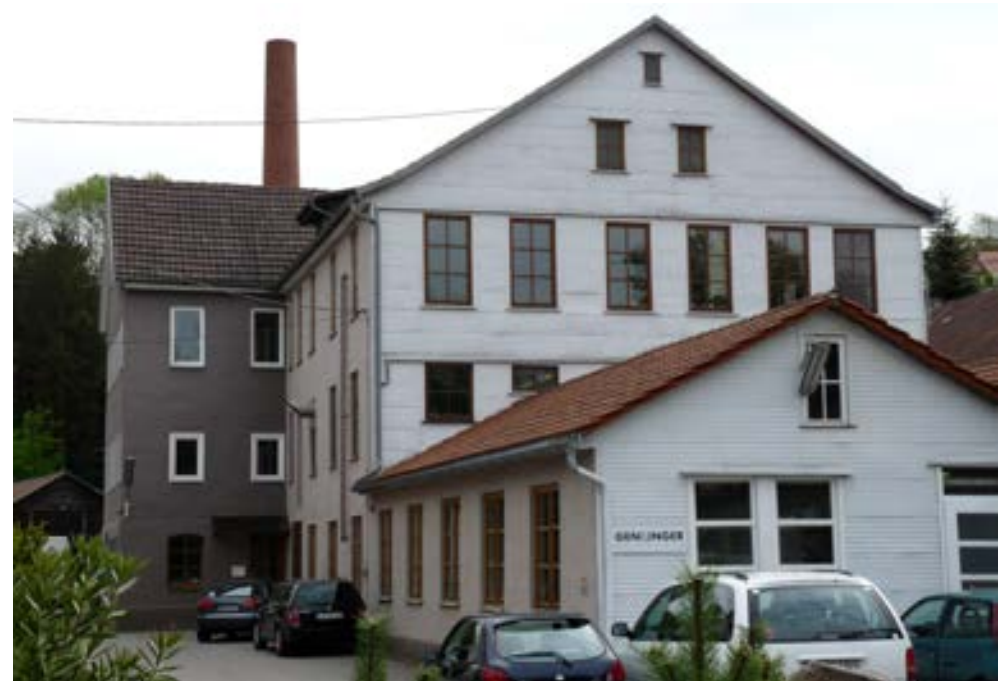
Dreigeschossige mehrteilige Baugruppe, verputzt bzw. verkleidet, Satteldach, frühes 20. Jh. mit möglichem älterem Kern; zugehöriger, von der Murr abgeleiteter Mühlkanal.

Gewerbliches Gebäude, Westansicht

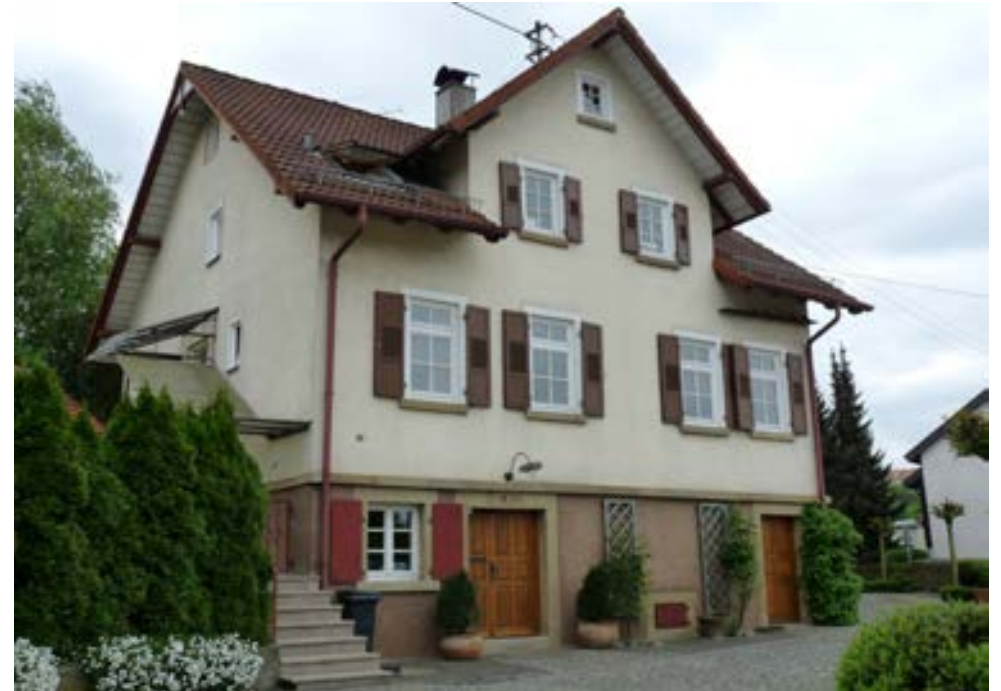
Traufständiger, zweigeschossiger verputzter Massivbau, Satteldach mit Zwerchgiebel, Sandsteintür- und fenstergewände im EG sowie bauzeitliche Eingangstüren, erbaut 1887.

*Wohnhaus, Straßenansicht*

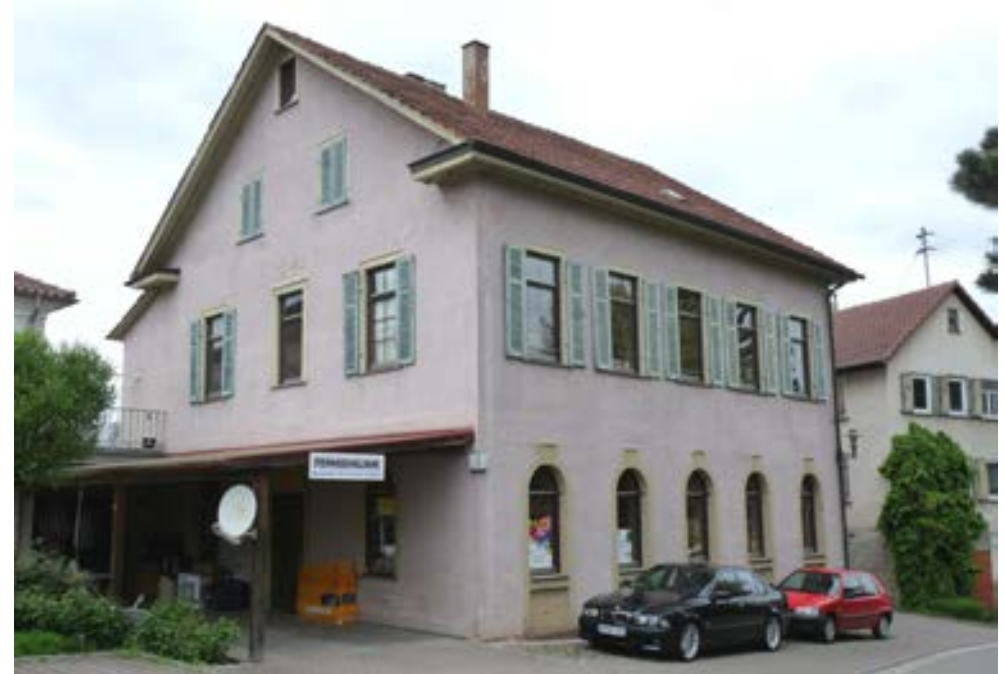
Traufständiger, zweigeschossiger verputzter Fachwerkbau auf massivem EG, darin Rundbogenfenster mit steinernen, rosettenverzierten Brüstungsfeldern, Satteldach mit Wiederkehr, regelmäßige Fenstergliederung, um 1870 erbaut.

Wohn- und Geschäftshaus, Südostansicht

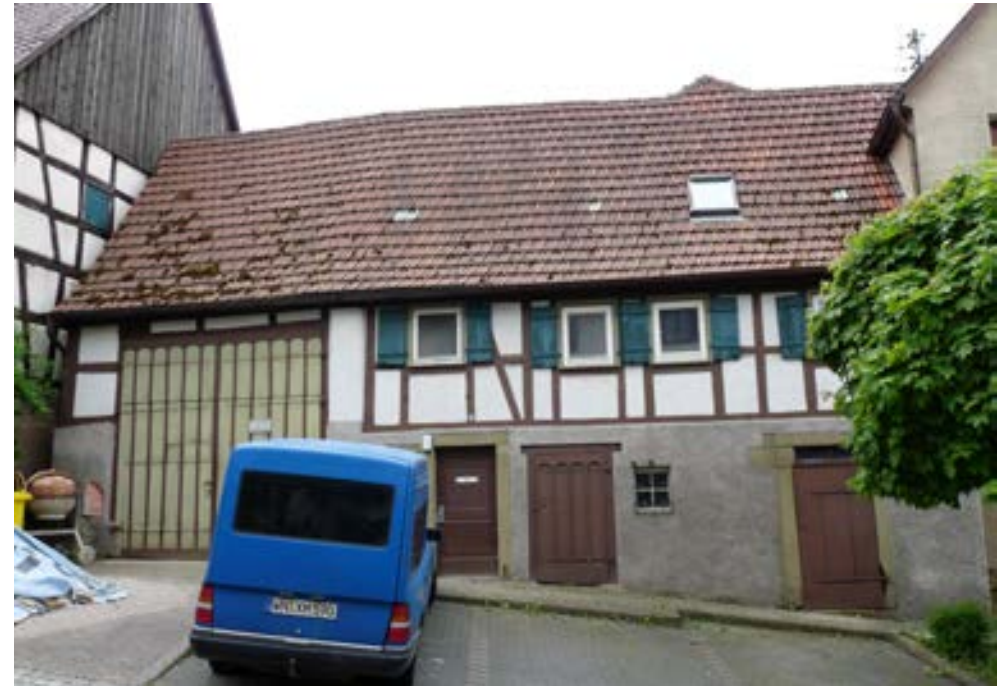
Traufständiges, zweigeschossiges Wohnstallhaus mit Ökonomieteil, Fachwerkbau auf massivem EG, Satteldach, Sandsteingewände im EG mit älterem Türbestand sowie historischem Scheunentor im östlichen Ökonomieteil, inschriftlich datiert 1840.

Wohn- und Wirtschaftsgebäude, Straßenansicht

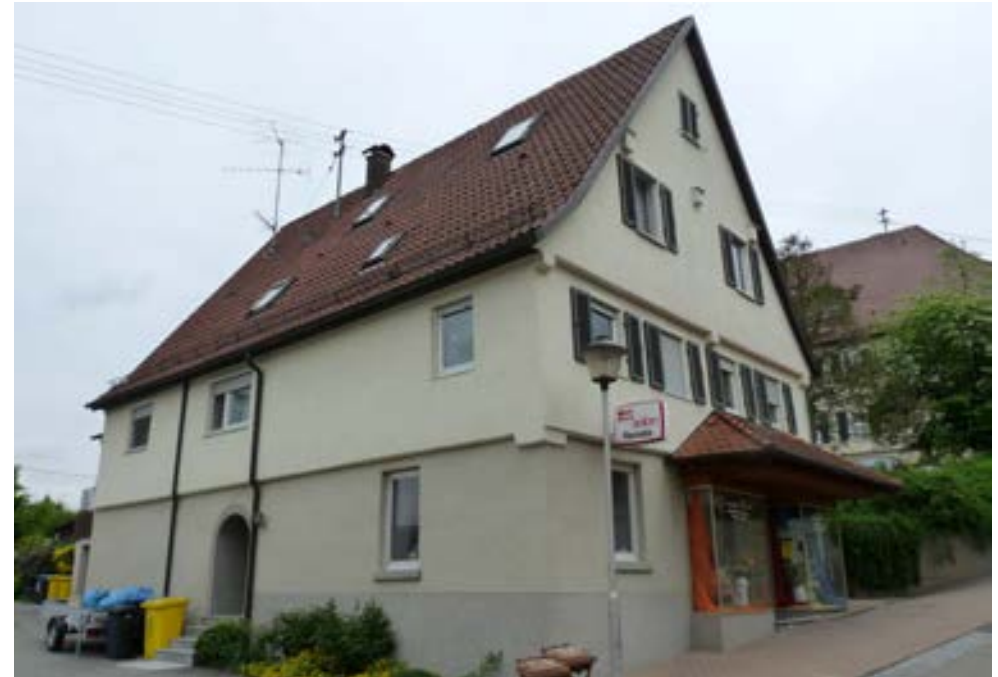
Giebelständiger, zweigeschossiger verputzter Fachwerkbau, Geschoßvorstöße im Giebel, massives EG, darin rundbogiges, auf 1730 datiertes Portal, Satteldach, erbaut 1730, überformt durch Veränderungen in der zweiten Hälfte des 20. Jahrhunderts, insbesondere durch Laden einbau mit Vordach an der Giebelseite.

Wohngebäude mit gewerblicher Nutzung, Straßenansicht

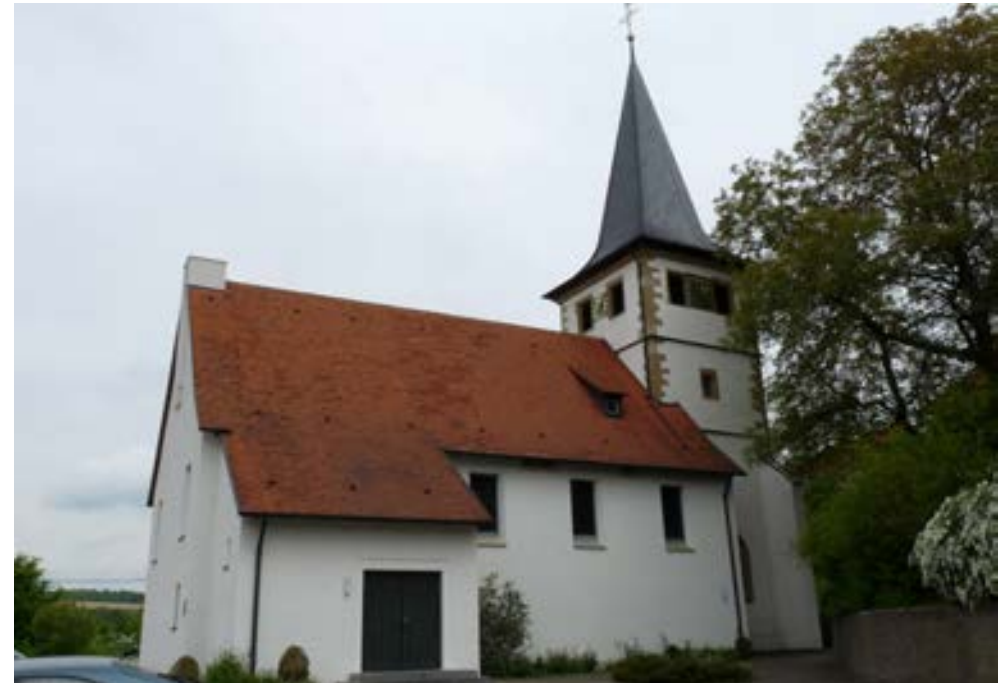
Verputzter Massivbau mit Satteldach, einschiffige Chorturmanlage mit rechteckigem Sakristeianbau nördlich am Chor, dieser ein spätgotischer Bau (wohl 1485) mit romanischen Resten, das Langhaus im 18. Jahrhundert und nochmals 1871 (Architekt Leins) umgebaut und schließlich 1962/63 neu erbaut (dabei auch neuer Sakristeianbau, neu eingezogenes Gewölbe im Turmchor sowie Freilegung von Wandmalereien an der Chornordwand aus dem späten 15. Jahrhundert).

Südansicht

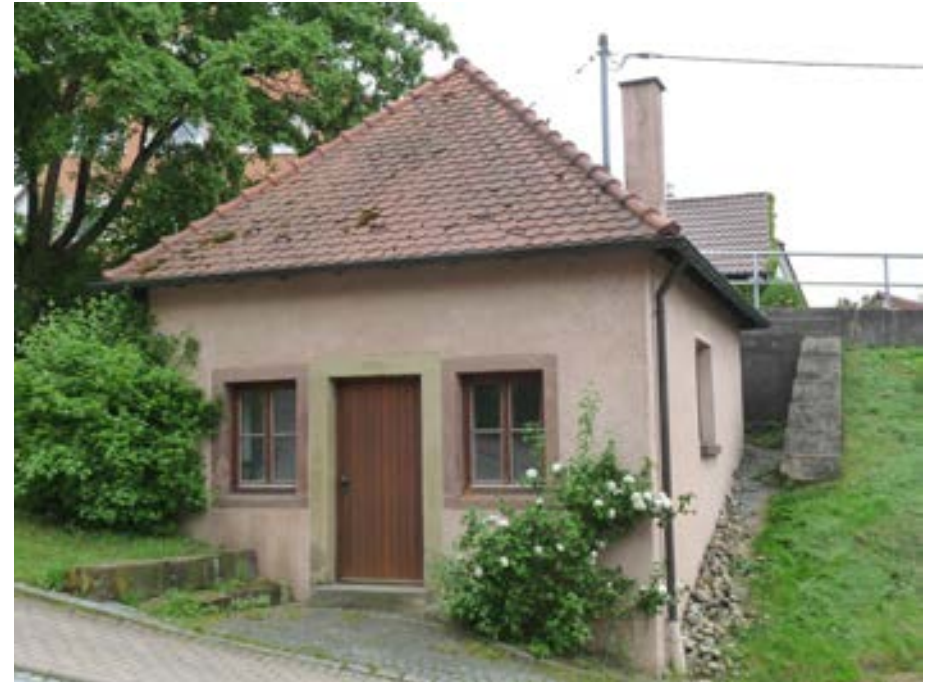
Quadratischer verputzter Massivbau mit Zeltdach, im sandsteingefassten Eingang datiert auf 1844.

*Ehemaliges Backhaus, Straßenansicht*

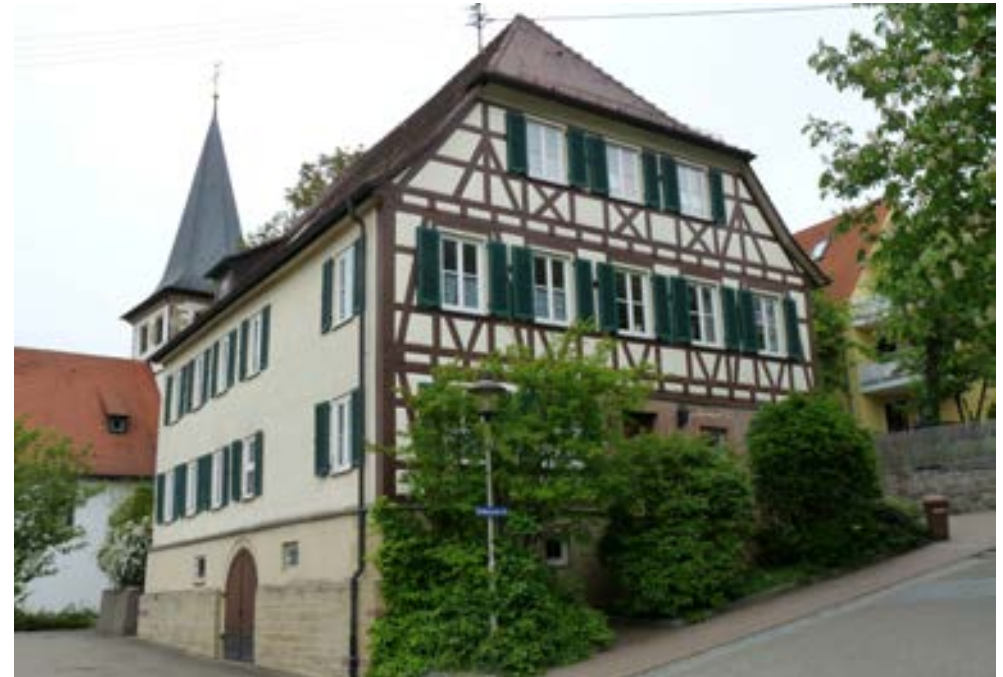
Giebelständiger, zweigeschossiger und verputzter (giebelseitig heute freigelegter) Fachwerkbau auf massivem hohem EG, Satteldach mit südlichem Halbwalmdach, rundbogiges Kellerportal zum ehemaligen Kirchhof, in der 2. Hälfte des 18. Jahrhunderts erbaut, 1979 umfassende Sanierung; zugehöriger Pfarrgarten (Flst.Nr. 115) als charakteristische erhaltenswerte Grünfläche mit Resten der Ummauerung.

*Pfarrhaus, Straßenansicht*

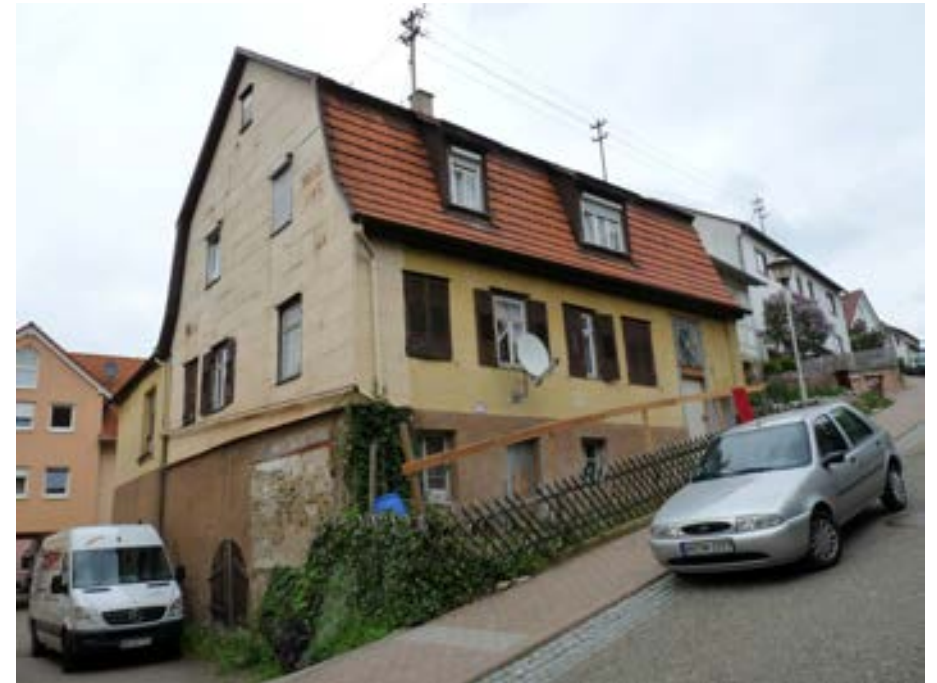
Eingeschossiges, am steilen Hang erbautes verputztes (wetterseitig verkleidetes) Fachwerkhaus, im hohen massiven Kellergeschoß rundbogiges Portal, Mansarddach, spätes 19. Jahrhundert (ggf. mit älterem Kern).

Wohngebäude, Straßenansicht

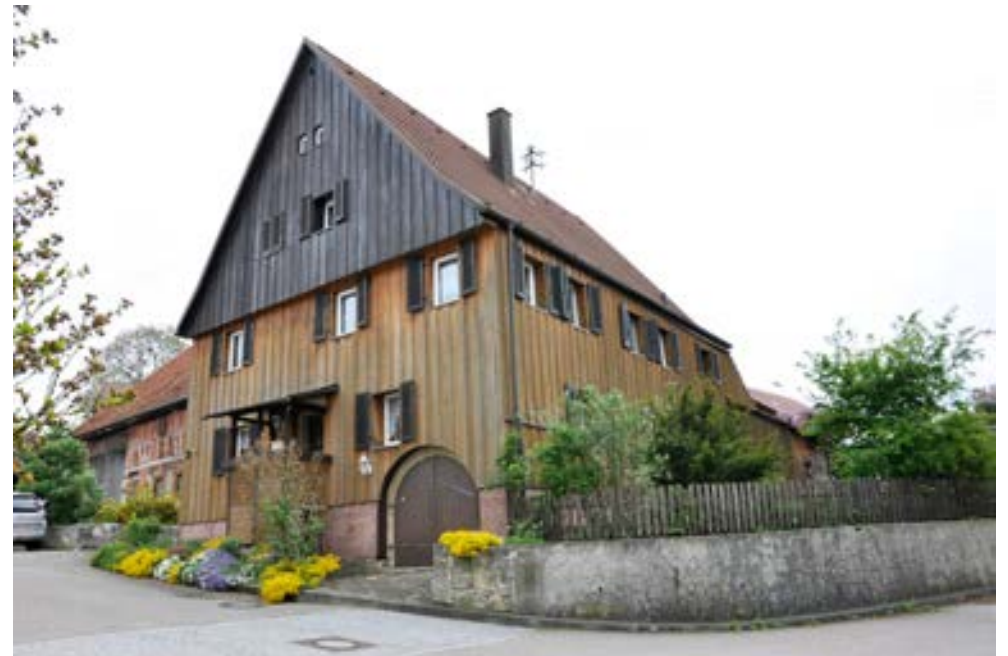
Giebelständiges, zweigeschossiges Holzverkleidetes Fachwerkhaus mit Vorstoß im Giebel, auf massivem Kellergeschoss, Satteldach, laut Datierung auf erhaltenem Kellerbogen 1589 erbaut, im 20. Jahrhundert verkleidete bzw. verblendet.

Wohngebäude Nr. 30, Straßenansicht

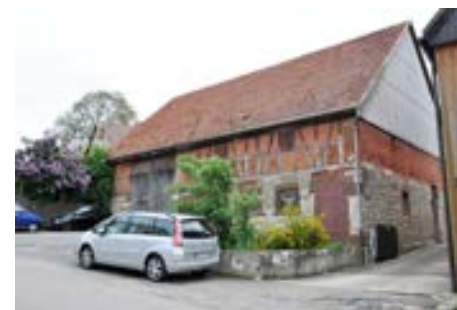
Von der Straße zurückgesetztes Scheunengebäude, massives EG mit darüberliegendem Fachwerk mit Backsteinausfachung, Satteldach, datiert 1888; davor ist die Miste mit Vertiefung noch erhalten.

Wirtschaftsgebäude Nr. 32

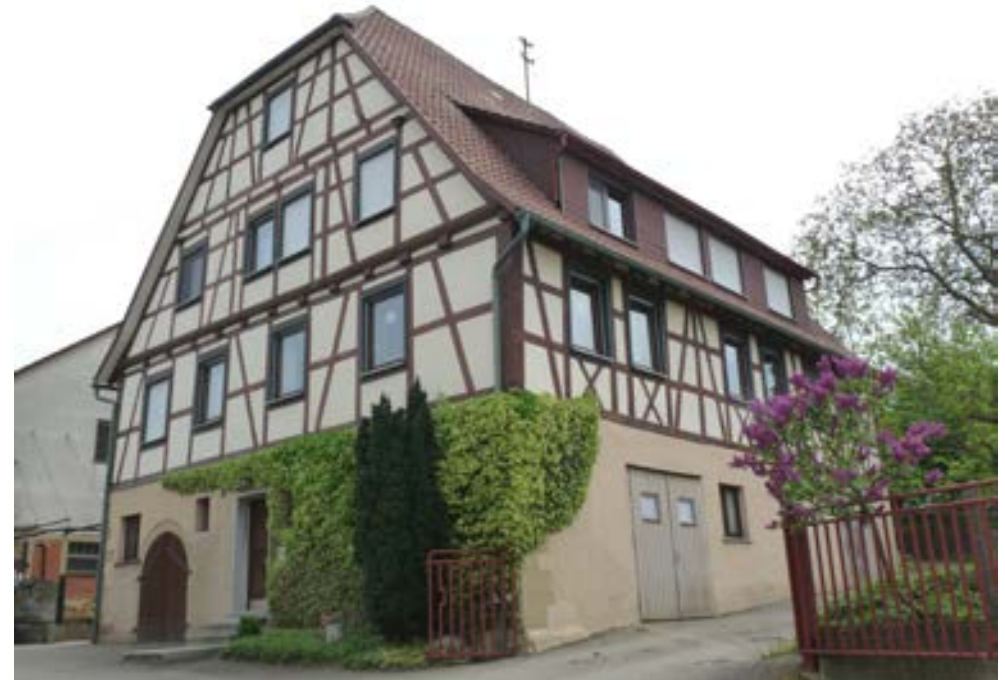
Giebelständiges, zweigeschossiges Fachwerkhaus auf massivem EG, leichter giebelseitiger Vorstoß, Krüppelwalmdach mit großer jüngerer Dachgaube, rundbogiges Kellerportal, Kern wohl noch Ende 18. Jahrhundert oder frühes 19. Jahrhundert mit moderner Überformung.

*Wohngebäude, Straßenansicht*

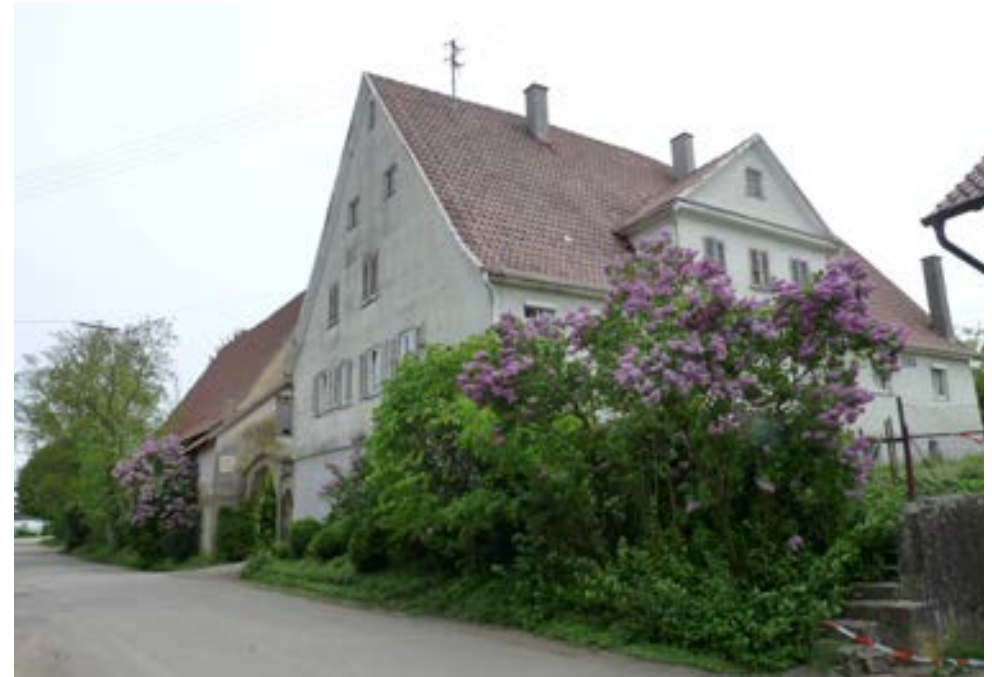
Giebelständiges, zweigeschossiges Wohnhaus, verputzter Fachwerkbau auf massivem EG, Satteldach mit großem Zwerchhaus des 19. Jahrhunderts, städtisch wirkender gusseiserner Balkon zur Hofseite, im Kern 2. Hälfte 18. Jahrhundert, in den 1960er Jahren stärker überformt; Nutzgarten, südlich an das Wohnhaus anschließend.

Torbogen zum Hofraum mit Fußgängerpforte.

*Wohn- und Wirtschaftsgebäude mit Torbogen, Straßenansicht*
