# Historische Ortsanalyse

## Creglingen-Finsterlohr, Main-Tauber-Kreis

### Denkmalpflegerischer Werteplan - Flurbereinigung Ortslage Creglingen-Finsterlohr (Kreis TBB)

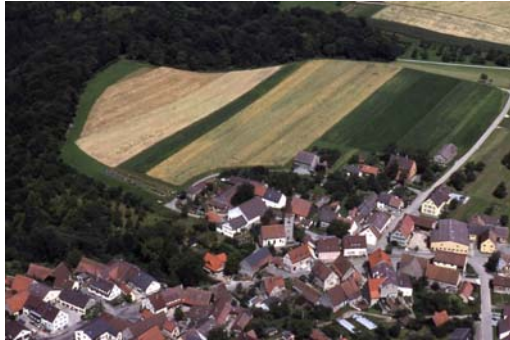
Das Luftbild zeigt die Lage des Dorfes an der bewaldeten Talklinge des Holderbachs mit seiner erhöht stehenden Wehrkirche im Umfeld der einstigen Burg sowie die Verzahnung des Ortsrandes mit der umgebenden Flur.

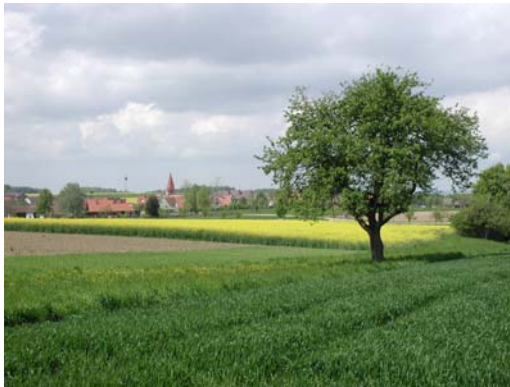
In der Ortsansicht von Südosten erkennt man die innerhalb der Hochfläche etwas eingetieft Lage des Dorfes. Der ummauerte Friedhof liegt als Solitär prägnant am südöstlichen Ortseingang.

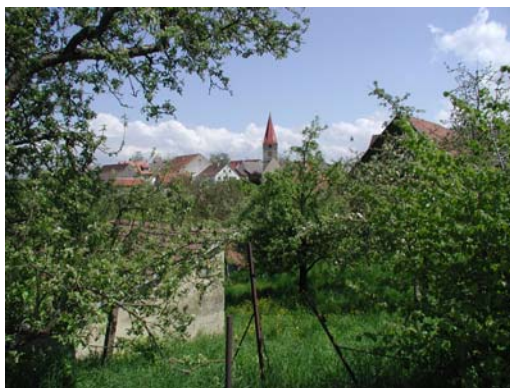
Bemerkenswert ist der an vielen Stellen erhaltene, von Obstgärten gesäumte Ortsrand.

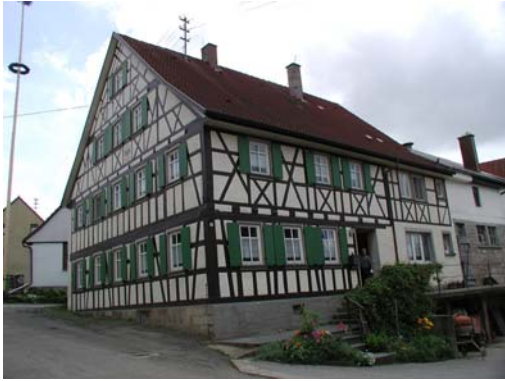
### Nr. 4:

Zweigeschossiges Wohnhaus in Zierfachwerkbauweise mit Erbauungstafel, 1863 bez.; zugehörige erhaltenswerte stattliche Massivscheune des 19. Jhs.

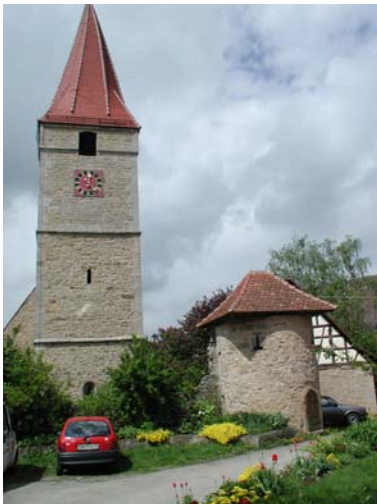
### Nr. 8:

Romanische Wehrkirche mit Kirchhofmauer und Resten der ehem. Burganlage, 11./13. Jh. und um 1740/44; in der Mauer ehem. Etterstocktafel, 19. Jh.

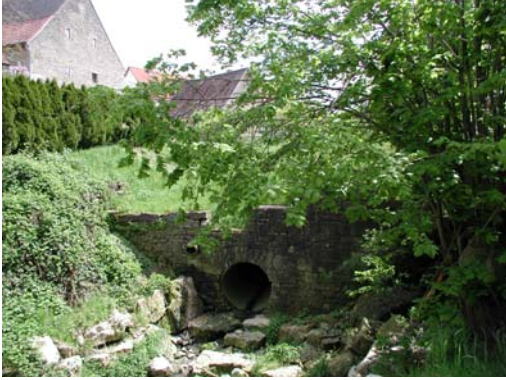
**Flstnr. 20 (Straße), Gemarkung Finsterlohr:**

Gewölbte Steinbrücke, wohl 19. Jh.; stark verändert.

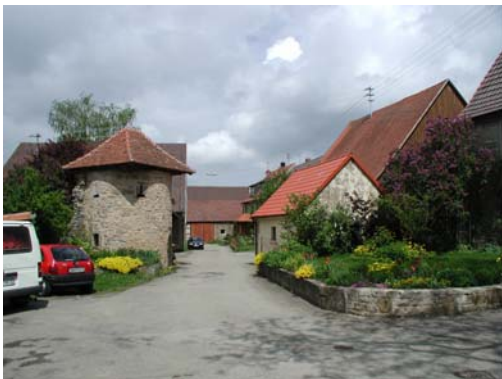
**Weg zur ehemaligen Burg:**

Mit den Resten der Kirchhof- bzw. Burgbefestigung sowie der großen Hofscheune als sackgassenartigem Abschluss wird die Lage der Burg von Finsterlohr im Ortsgrundriss noch anschaulich überliefert.

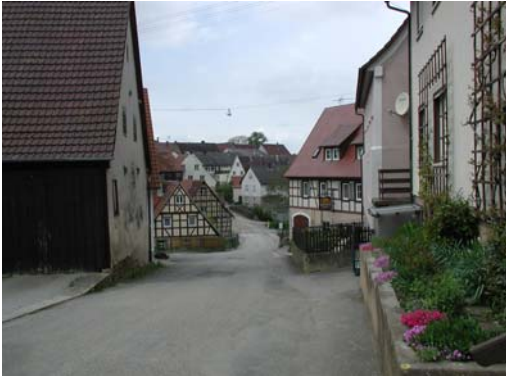
**Zentrale Dorfstrasse:**

Die Häuser und Scheunen entlang der an- bzw. absteigenden Dorfstraße schieben sich von beiden Seiten in den Straßenraum und gliedern diesen. Der Straßenbelag grenzt als homogene Fläche unmittelbar an Einfriedungen und Fassaden.

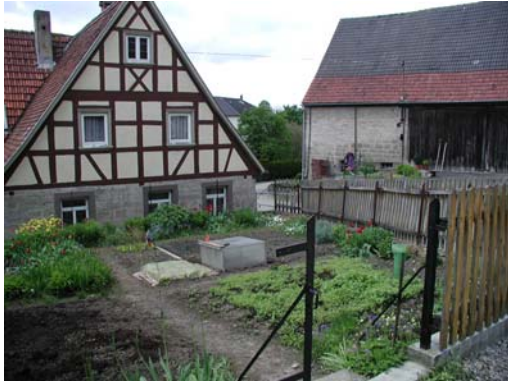
**Garten vor Haus 6:**  
Typischer bäuerlicher Nutzgarten mit Einfriedung.

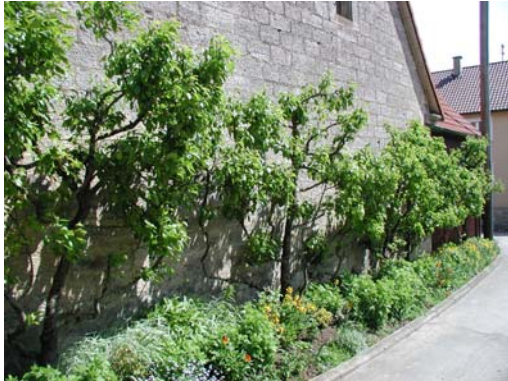
**Grünstreifen entlang Flstnr. 12:**  
Spalierobst an Scheunengiebel.

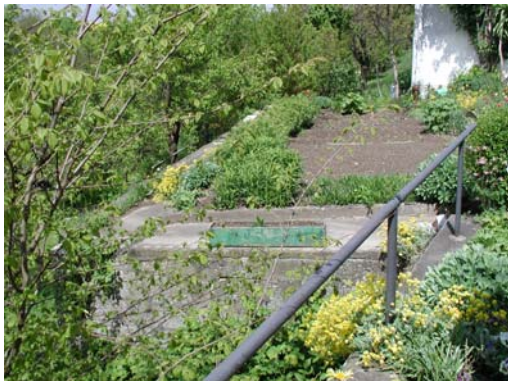
**Garten südlich Haus 32:**  
Terrassierter Nutzgarten auf historischen Mauerresten, evtl. Reste der Burg.

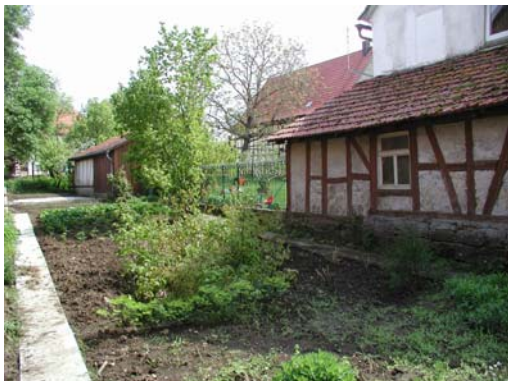
**Garten zwischen Haus 35 und 49:**  
Besonders schönes Beispiel für einen durch Nebengebäude eingefassten Garten.

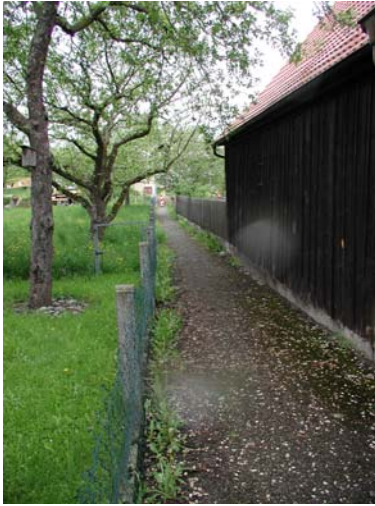
**Fußweg bei ev. Gemeindehaus:**  
Ein Etterweg markiert den ehemaligen südlichen Dorfrand.

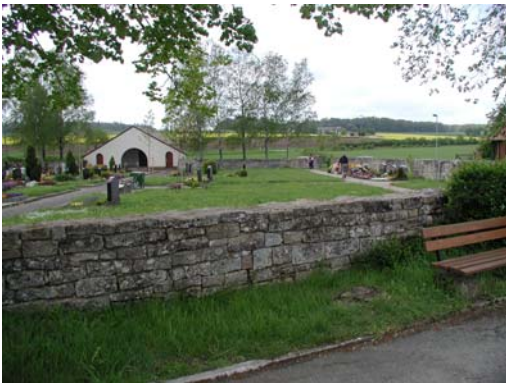
**Friedhof:**  
Ummauerter Friedhof, 1836 außerhalb des Dorfes angelegt.

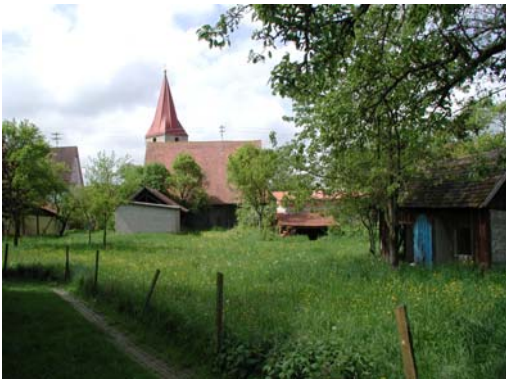
**Nordöstlicher Dorfrand:**  
Beispielhafter Ortsrand mit Scheunen, Schuppen und Obstgärten entlang des Etterwegs.

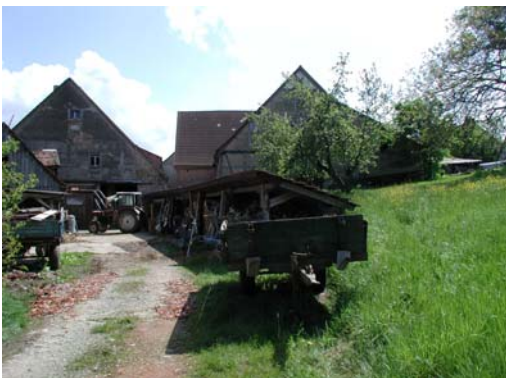
**Nordwestlicher Dorfrand:**  
Scheunen definieren hier den Ortsrand. Die an diese anschließenden Obstgärten bilden den Übergang zur Landschaft.

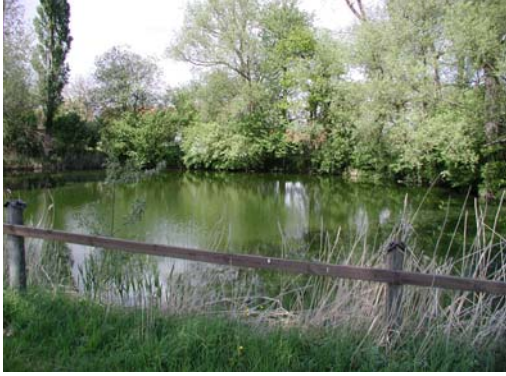
**Dorfweiher:**

Stark eingewachsener, ablassbarer Dorfweiher am südwestlichen Dorfrand.

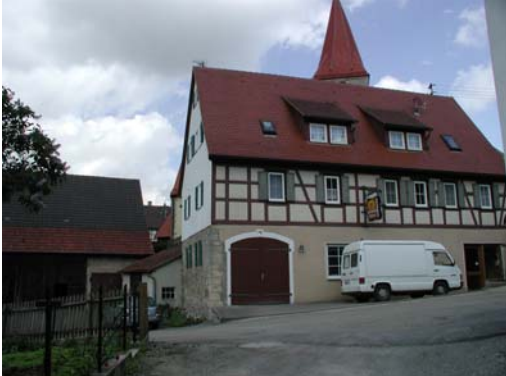
**Nr. 2:**

Repräsentatives, zweigeschossiges Wohnhaus am Hang in Fachwerkbauweise mit massivem Sockelgeschoß; großes gefasstes Tor und Bäckerei im Sockelgeschoß; neuerer Dachausbau; Kern 19. Jh.; ebenfalls ortsbildprägende stattliche Massivscheuer des 19./frühen 20. Jhs.

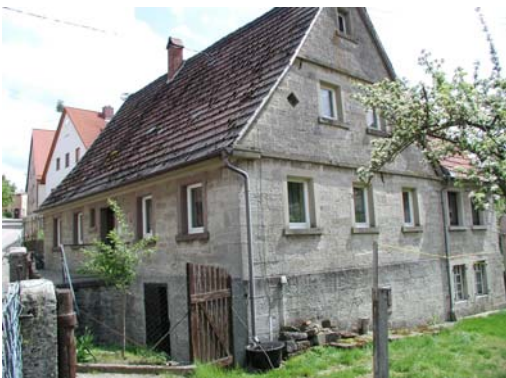
**Nr. 6:**

Eingeschossiges Wohnhaus in für Finsterlohr typischem Natursteinmauerwerk; auffällige Gliederung des Giebels durch Gesimse; wohl Mitte 19. Jh.

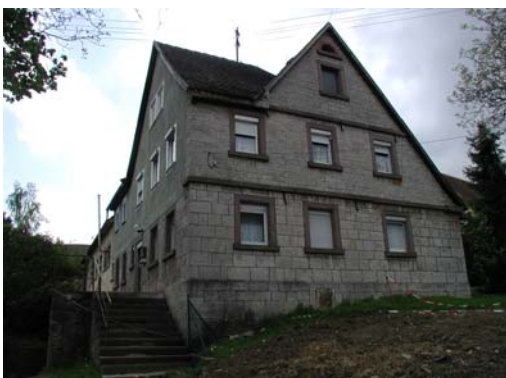
**Nr. 10:**

Eingeschossiges Wohnhaus, teilweise überputzter Massivbau, Geschossgesimse, wohl Mitte 19. Jh. mit jüngerem Zwerchhaus.

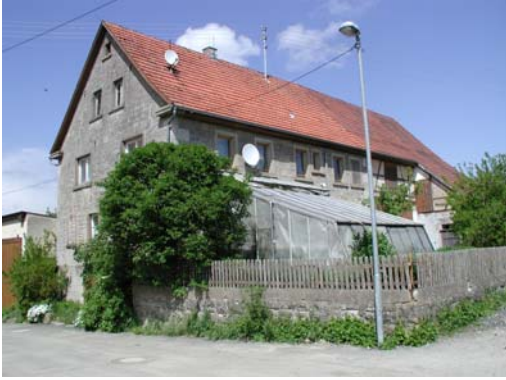
**Nr. 14:**

Stattliches zweigeschossiges Wohnhaus am Ortsrand in ortstypischer Natursteinbauweise, inschriftlich datiert 1930, die ungebrochene Bautradition in Finsterlohr bis in die 1930er Jahre dokumentierend.

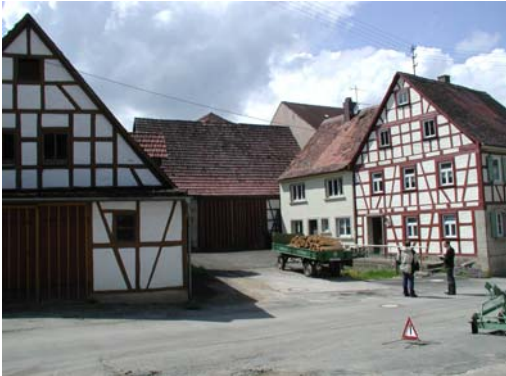
**Nr. 20:**

Größere Hofanlage mit zweigeschossigem Wohnhaus in Fachwerkbauweise und Wirtschaftsgebäuden, wohl frühes 20. Jh. (Scheune datiert 1914).

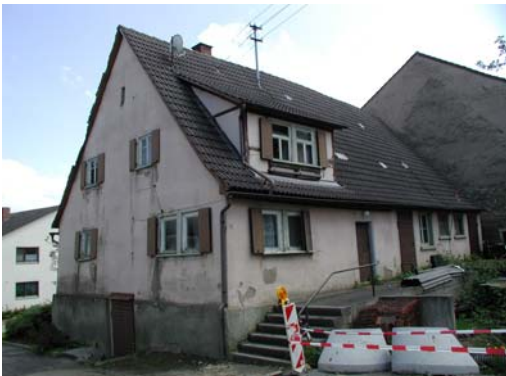
**Nr. 22:**

Eingeschossiges Einhaus, verputzter Fachwerkbau des späten 18. Jhs.; recht gut überliefertes und typisches Beispiel der älteren Bauweise in Finsterlohr.

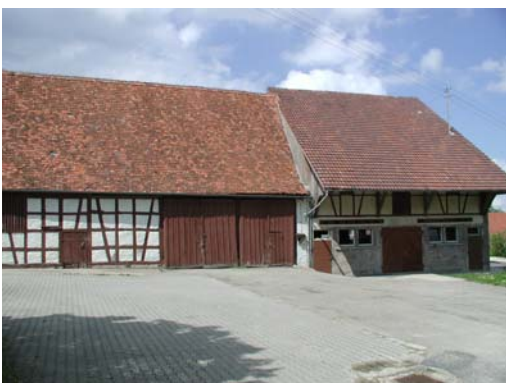
**Nr. 24:**

Scheune und Stallgebäude des nicht mehr vorhandenen Hauses 24; links älterer Fachwerkteil des 19. Jhs.; rechts Erweiterung 20. Jh. mit Wetterdach.

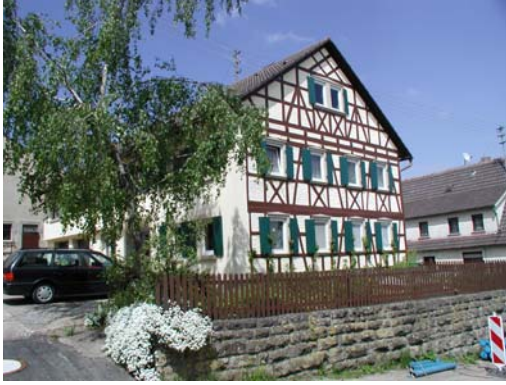
**Nr. 28:**

Zweigeschossiges Wohnhaus in Fachwerkbauweise mit sichtbarer Ziegelausfachung und symmetrischer Fenstereinteilung auf der Giebelseite, um 1900; an der Längsfassade überputzt und durch Modernisierung stark verändert; typischer, direkt an die Strasse angrenzender Bauerngarten.

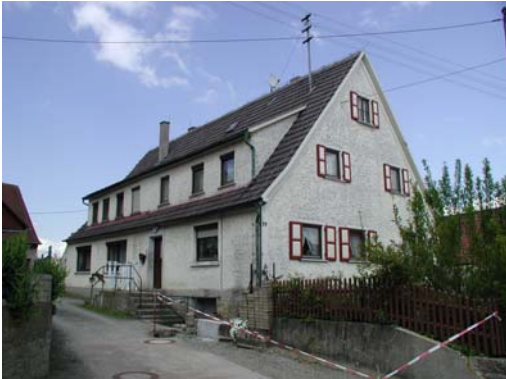
**Nr. 29:**

Eingeschossiges ehem. Einhaus mit jüngerer großer Dachgaube, Kern wohl spätes 18./frühes 19. Jh., typisches, aber überformtes Beispiel der älteren Bauweise.

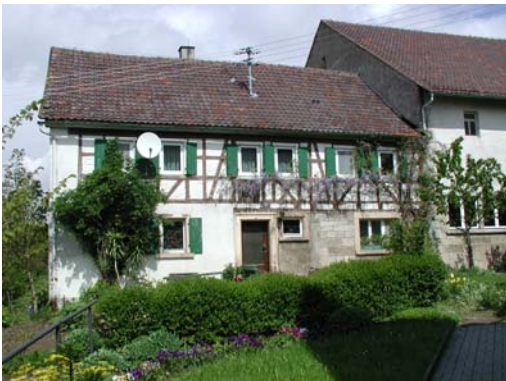
**Nr. 32:**

Zweigeschossiges Wohnhaus in zeittypischer Fachwerkbauweise (sichtbare Ziegelausmauerung der Gefache); datiert 1894 in einer aufwendigen Tafel über dem Hauseingang; im Kern möglicherweise Reste der Ortsadelsburg.

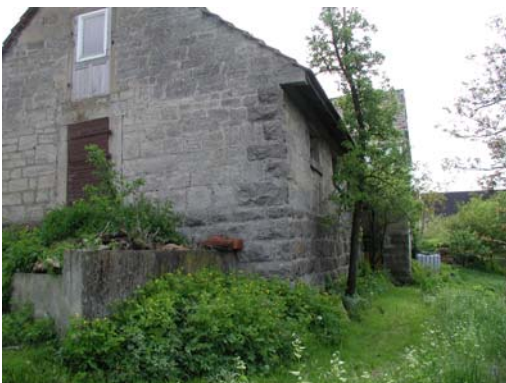
**Nr. 32:**

Eingeschossiges Nebengebäude von Haus 32; bemerkenswert ist die aus großen, vermutlich wieder verwendeten Steinquadern errichtete Sockelmauer, möglicherweise ein Hinweis auf die nicht mehr vorhandene Burganlage in diesem Bereich; das Gebäude ist im Ortskataster von 1872 noch nicht verzeichnet.

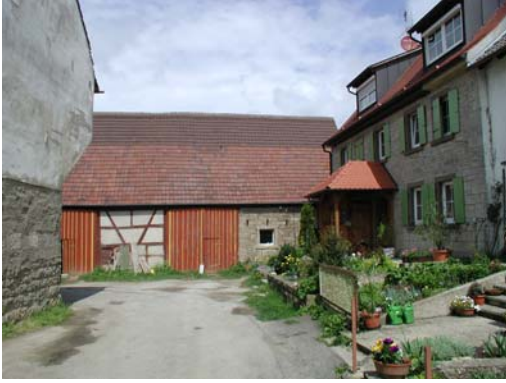
**Nr. 33:**

Hofanlage mit zweigeschossigem Wohnhaus in Massivbauweise (19. Jh., überformt) und stattlicher Scheune (Fachwerk/Massiv) mit ortstypischen Toren und älterer Dachdeckung; hofartige Situation wohl von der ehem. Burganlage herrührend; teils unversiegelte Hofräume erhalten.

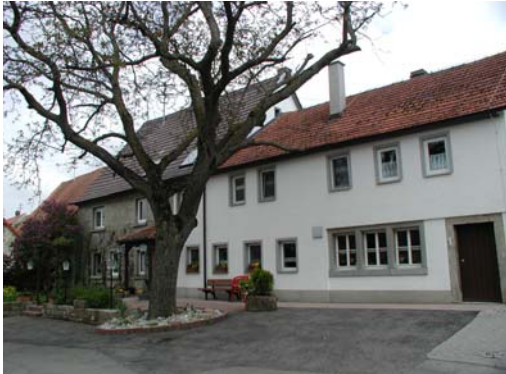
**Nr. 35:**

Zweigeschossiges Doppelhaus in Massivbauweise mit Dorfgaststätte „Grüner Baum“, frühes 20. Jh.; ortsbildprägender Baum im Straßenraum.

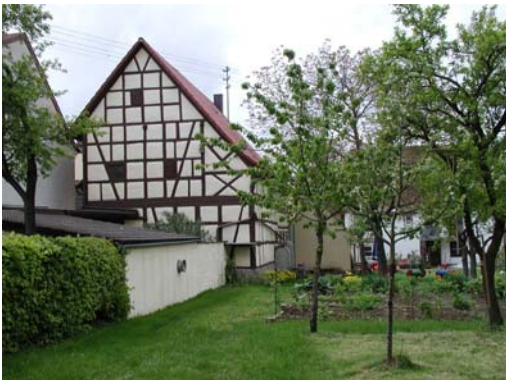
**Nr. 37:**

Gut erhaltenes Beispiel einer Fachwerkscheune des 19. Jhs. am Ortsrand.

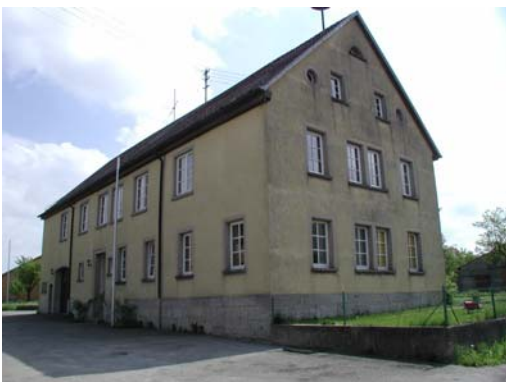
**Nr. 38:**

Zweigeschossiges ehemaliges Schulhaus in Massivbauweise, erbaut im Jahr 1848, später aufgestockt; zugemauerter Torbogen im Sockelgeschoss mit Schlussstein, datiert 1835.

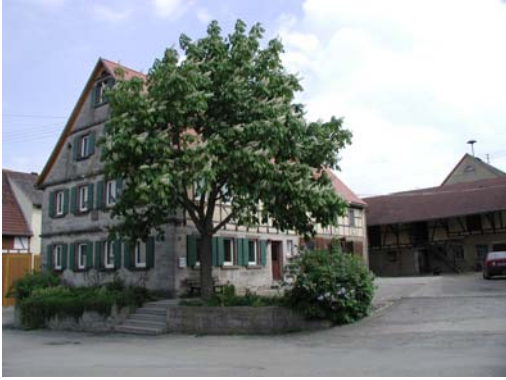
**Nr. 39:**

Stättliches Wohnstallhaus, zweigeschossiger Massivbau mit Fachwerk, in traditioneller Art und Weise erbaut 1922; zugehöriges Stallgebäude; ortsbildprägender Hofbaum.

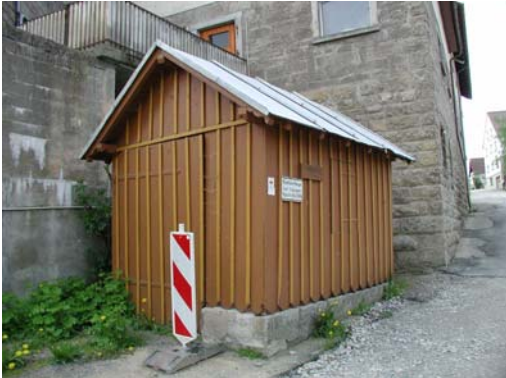
**Nr. 48:**

Waaghaus, in Holzbauweise mit typischer Deckelschalung; typisches Beispiel einer derartigen Kleinarchitektur im Ort.

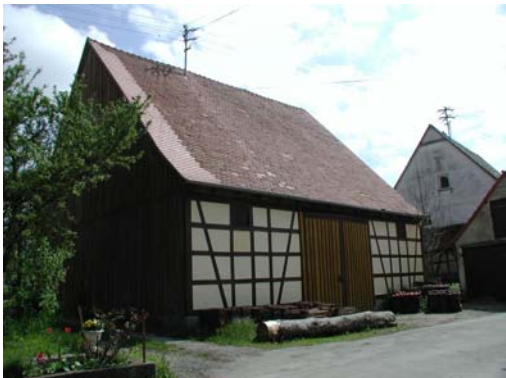
**Nr. 49:**

Große, freistehende Scheune in Fachwerkbauweise mit charakteristischen Scheunentoren in guter Erhaltung und alter Dachdeckung; für den historischen Ortsrand im Westen von hoher Bedeutung.

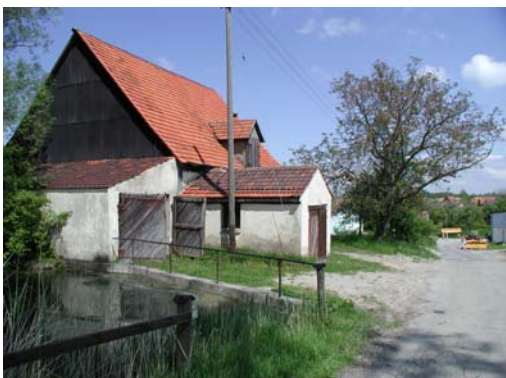
**Nr. 50:**

Große freistehende Scheune am Ortsrand neben dem Ortsweiher; typisches Beispiel für eine Reihe von Scheunen/Schuppen entlang des Weges am südlichen Ortsrand.

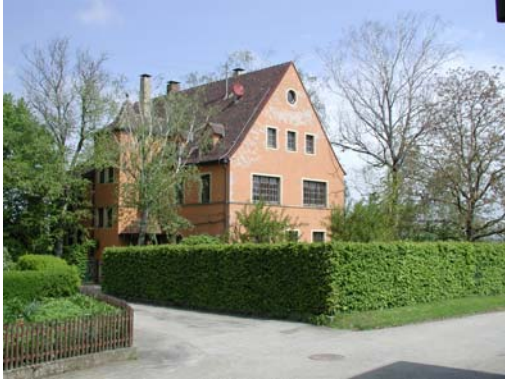
**Nr. 51:**

Städtliches zweigeschossiges ehemaliges neues Pfarrhaus, verputzter Massivbau am Ortsrand mit turmartigem Treppenhaus, erbaut 1914-18; neuerer, von Hecke umgebender Ziergarten; das Nebengebäude ist der aus Creglingen translozierte Bahnhofsschuppen (letztes Drittel 19. Jh.).

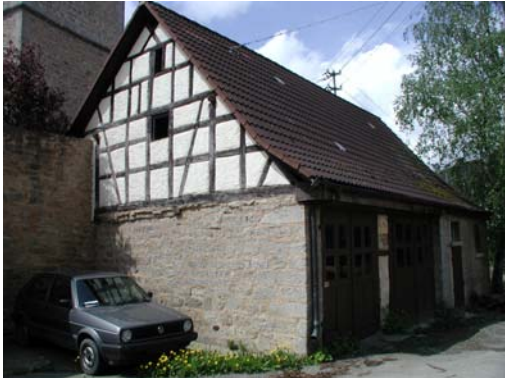
**Gebäude an Kirchenmauer:**

Unmittelbar an die Mauer angebautes Fachwerkgebäude (18./19. Jh.), für das Ensemble des Kirchhofs von großer Bedeutung.
