HISTORISCHE ORTSANALYSE EBERDINGEN-HOCHDORF (KREIS LUDWIGSBURG)

Denkmalpflegerischer Werteplan Eberdingen - Hochdorf an der Enz

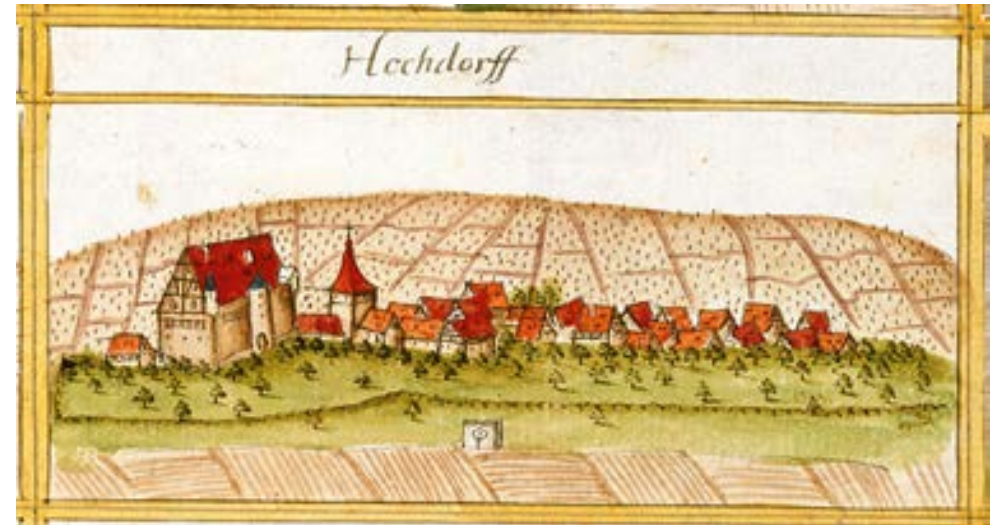
Abbildung Hochdorfs im Kieserschen Forstlagerbuch 1680/87

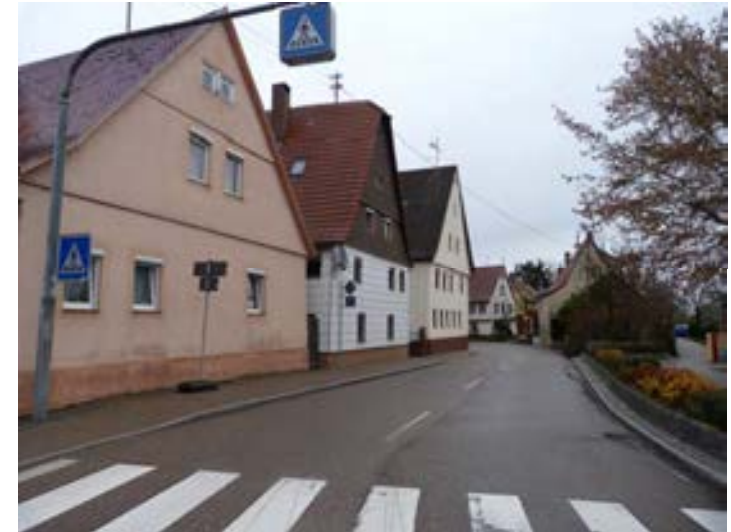
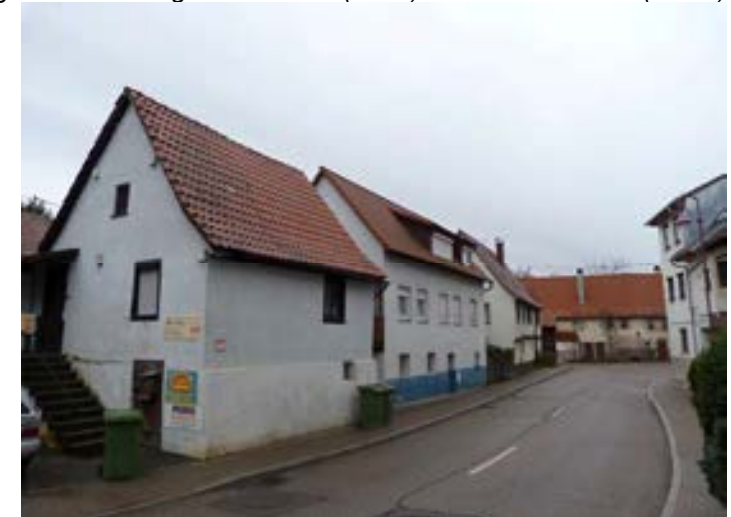
Pulverdinger Straße mit großen Höfen (oben) und Kleinhäusern (unten)

Wichtigste Achse und Raumsituationen in Hochdorf sind die Pulverdinger Straße und die Hauptstraße, an der sich die historische Bebauung des bäuerlich geprägten Teils des alten Ortskerns konzentriert. Die Wohnhäuser der Höfe stehen meist giebelständig zu Straße, besonders eindrucksvoll die Reihung der Haus Nr. 17-19-21 an der Pulverdinger Straße. Das historische Nebeneinander von Reich und Arm, also von höheren und niederen sozialen Schichten, ist ebenfalls an der Pulverdinger Straße bis heute im Ortsbild präsent: Hier die großen Bauernhöfe (z.B. Nr. 19 und 21), dort die kleinen Häuser der Tagelöhner, Kleinbauern und Handwerker (z.B. Nr. 18, 20, 26). Die regionstypische starke bauliche Verdichtung durch die früher vorherrschende Realerbteilung zeigt sich an der Hinteren Weingartenstraße und der Oberen Gasse mit Erschließungen über Hofräume ebenso wie an der Bäckergasse, die eine wichtige fußläufige Verbindung im eng bebauten alten Dorfkern darstellt. Besonders anschaulich zeigt die Vordere Weingartenstraße mit der älteren Bebauung im Ostteil (Haus Nr. 5 und 7) und der markanten zeittypischen Ortserweiterung im Westteil (Haus Nr. 8 und 14) das Siedlungswachstum Hochdorfs im 19. Jahrhundert.

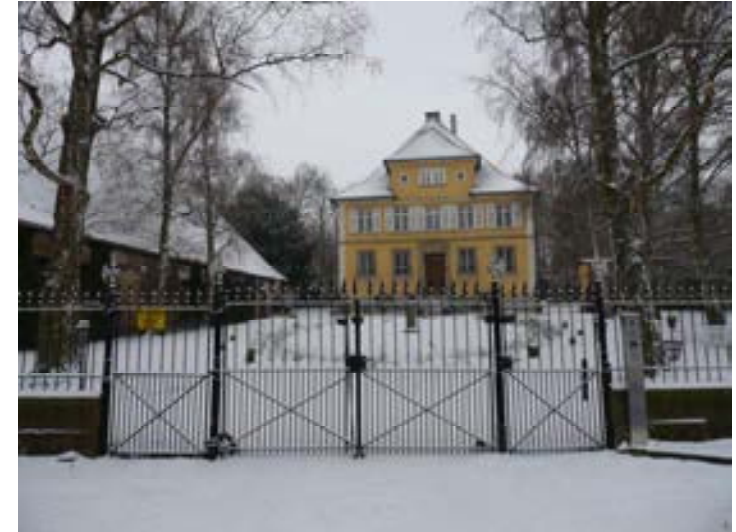
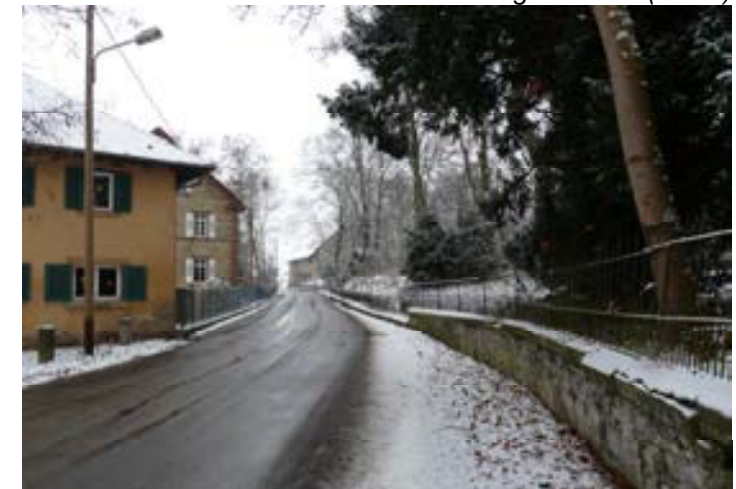
*Tessin'sches Schloss (oben)
und Gesinde- und Verwalterbau an der Hemminger Straße (unten)*

Während Rathaus (Hauptstr. 1) und Kirche (Pfarrgasse 5) an dieser zentralen Stelle des Ortsbildes unmittelbar präsent sind, tritt die Ortsgeschichte bestimmende Tessin'sche Schloss vornehm zurück. Die Gebäude seiner Ökonomie – vom Pferdestall, der Reithalle, dem alten Schafstall bis zum Gesinde- und Verwalterhaus - bilden zusammen mit dem Park ein selten geschlossenes Ensemble eines ländlichen Rittergutes. Neben der barocken Bauphase ab 1710 ist insbesondere die Expansion der Schlossökonomie in mehreren Bauphasen des 19. Jahrhunderts prägend und Dokument der damals dynamischen Entwicklung auf den agrarisch bestens nutzbaren Böden rund um Hochdorf im über 250 ha großen Rittergut.

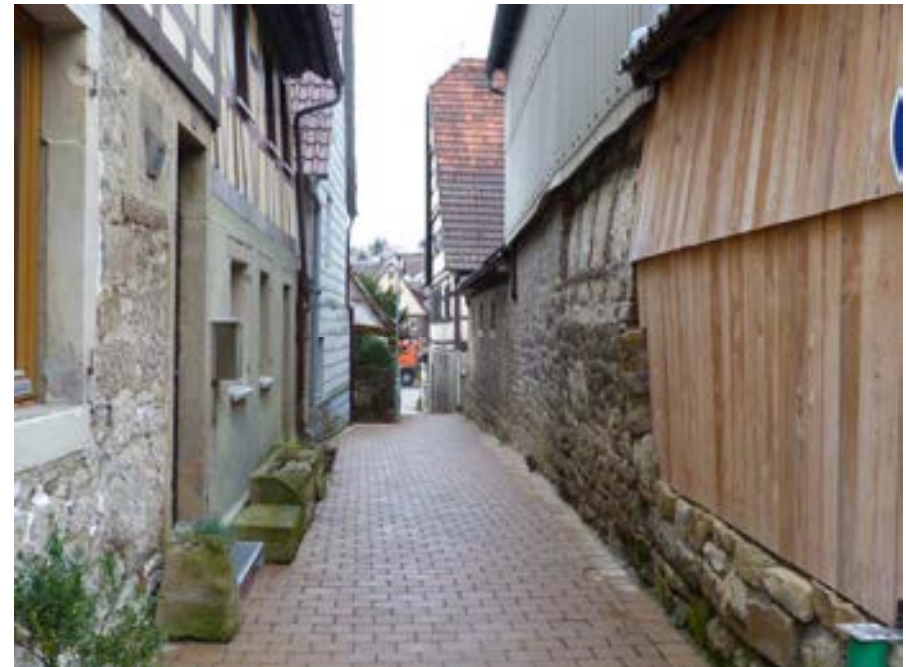
Ansicht nach Süden zur Hauptstraße

Die Gasse stellt eine geradlinige, leicht ansteigende Verbindung zwischen der Hauptstraße im Süden und der Vorderen Weingartenstraße im Norden her. Der Name des wichtigen innerörtlichen historischen Fußwegs leitet sich von einer ehemaligen Bäckerei ab. Wie schon im Urkataster von 1837 ist die Bäckergasse auch heute durch eine hohe Bebauungsdichte gekennzeichnet.

Westseitig (im Bild rechts) zeigt sich eine dichte Bebauung mit mehreren Ökonomiegebäuden, ostseitig ein etwas gelockertes Gefüge aus Wohnhäusern.

Die Bäckergasse weist durch ihre begleitende historische Bebauung einen unverändert dörflichen Charakter auf, der im Ort mittlerweile einzigartig ist. Die kleinteilige Gebäudestruktur am wichtigen historischen Ortsfußweg vermittelt die handwerklich/bäuerliche Prägung und ist ein wichtiger Teil der gewachsenen Ortsstruktur des Haufendorfs Hochdorf.

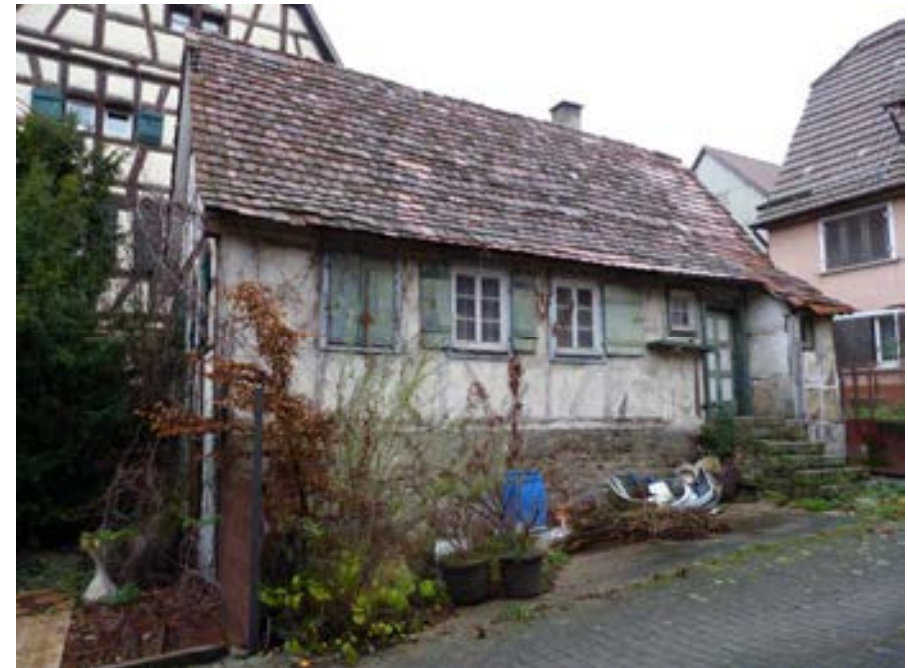
Ansicht von Osten

Ehem. Tessin'sches Schäferwohnhaus

Bei dem ehemaligen Schäferhaus handelt es sich um einen traufständigen, eingeschossigen verputzten Fachwerkbau mit Satteldach. Der hohe Sockel besteht an beiden Traufseiten aus unverputztem Buchsteinmauerwerk. Erdgeschoss und Giebelseiten sind in Fachwerk errichtet. Historische Baudetail wie Fenster, Läden, Haustüre und Ziegel sind erhalten. Laut Oberamtsbeschreibung 1856 als herrschaftlich Tessin'sches Schäferwohnhaus anstelle eines Vorgängers „neu erbaut“.

Das schlichte, aber vom Typ und der historischen Bausubstanz her unverändert erhaltene Gebäude ist Dokument für das einfache ländliche Wohnen und Arbeiten im frühen 19. Jahrhundert in Hochdorf. Darüber hinaus gehörte es (gemeinsam mit dem gegenüberliegenden, stark veränderten ehem. Schafstall) zu den herrschaftlichen Verwaltungsgebäuden und ist ein wichtiger Hinweis auf die in Hochdorf traditionell von der Ortsherrschaft betriebene Schäferei. Die bis heute überlieferte Hofsituation ist darüber hinaus ein Hinweis auf die verdichtete dörfliche Baustruktur infolge der Realerbteilung.

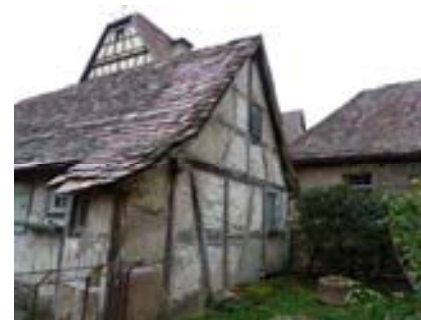
Rückseitige Ansicht von Nordosten

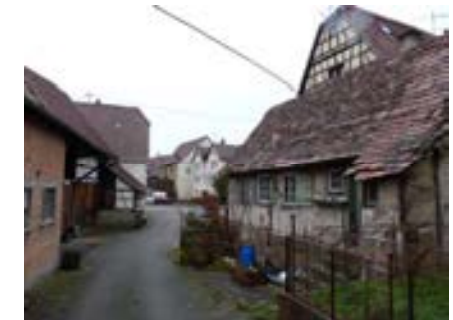
Gesamtsituation mit Blick nach Süden

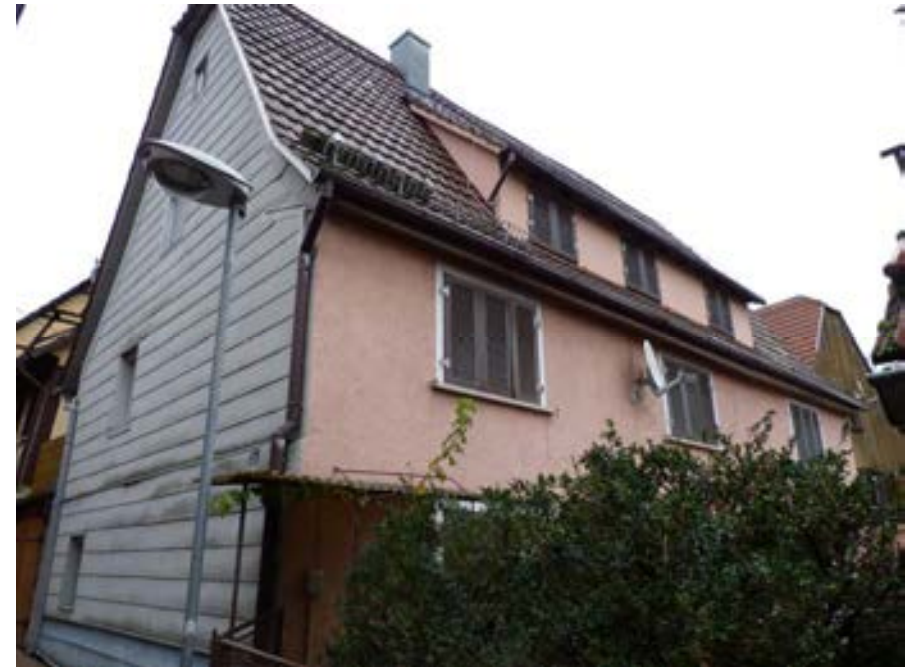
Ansicht von Südwesten

Wohnhaus

Zur Bäckergasse giebelständiges, zum weiten Hofraum des ehem. Tessin'schen Schafstalls traufständiges, zweigeschossiges Wohnhaus mit gemauertem und verputztem Erd- und Obergeschoss (Giebelseite neuzeitlich verkleidet), Krüppelwalmdach. Im Kern wohl noch 18./19. Jh., im 20. Jh. überformt.

Das schlichte Gebäude ist insbesondere als Abschluss der Hofsituation beim ehem. Schäferhaus (vgl. Bäckergasse 2) sowie als Teil der verdichteten Bebauung an der Bäckergasse im Ortszentrum von Bedeutung.

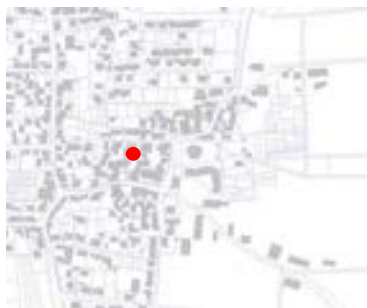
Blick von der nördlichen Bäckergasse Richtung Hauptstraße

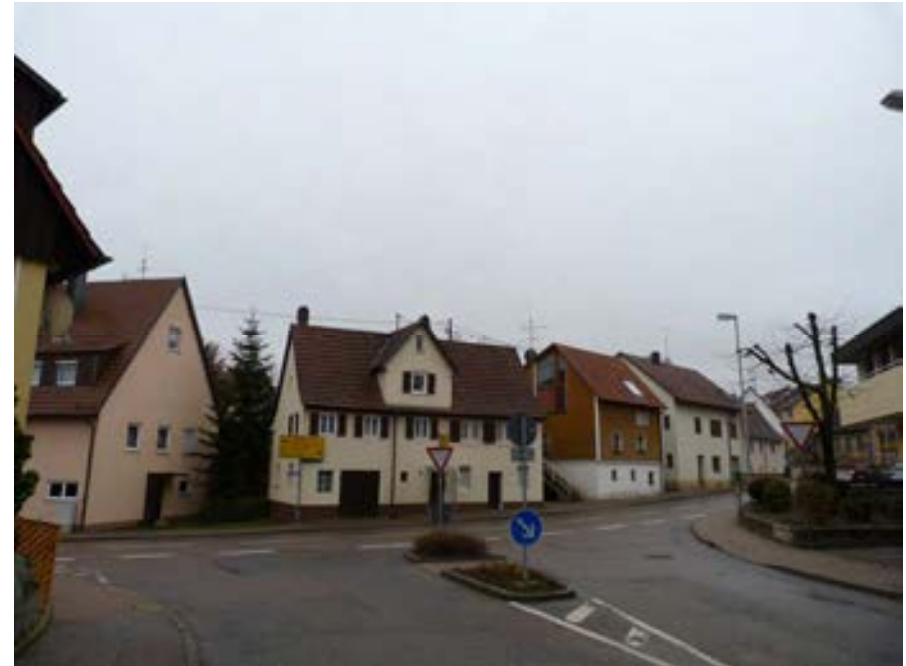
Ansicht von Norden an der Kreuzung zur Haupt- bzw. Rieter Straße

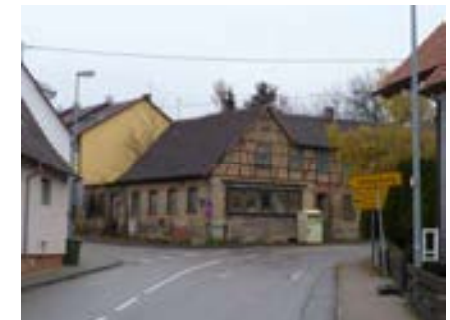
An der Ecke zur Heimerdinger Straße

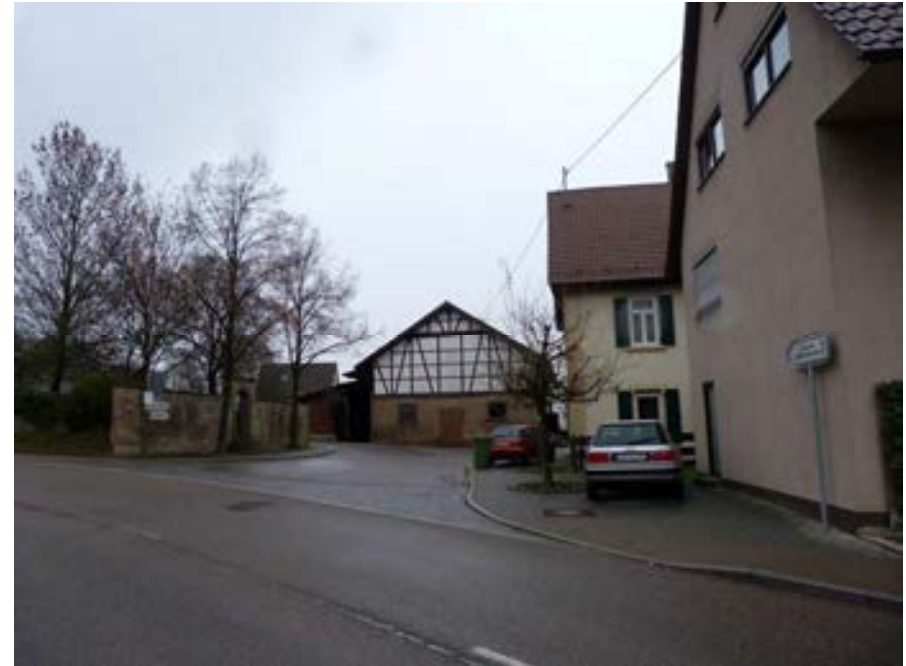
Ansicht nach Osten

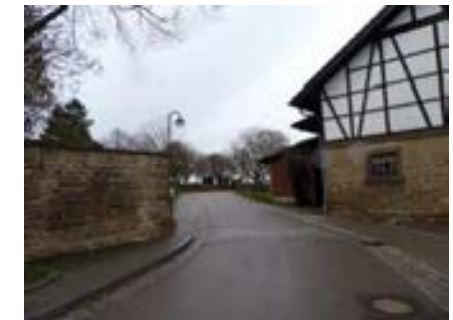
Blick nach Nordosten

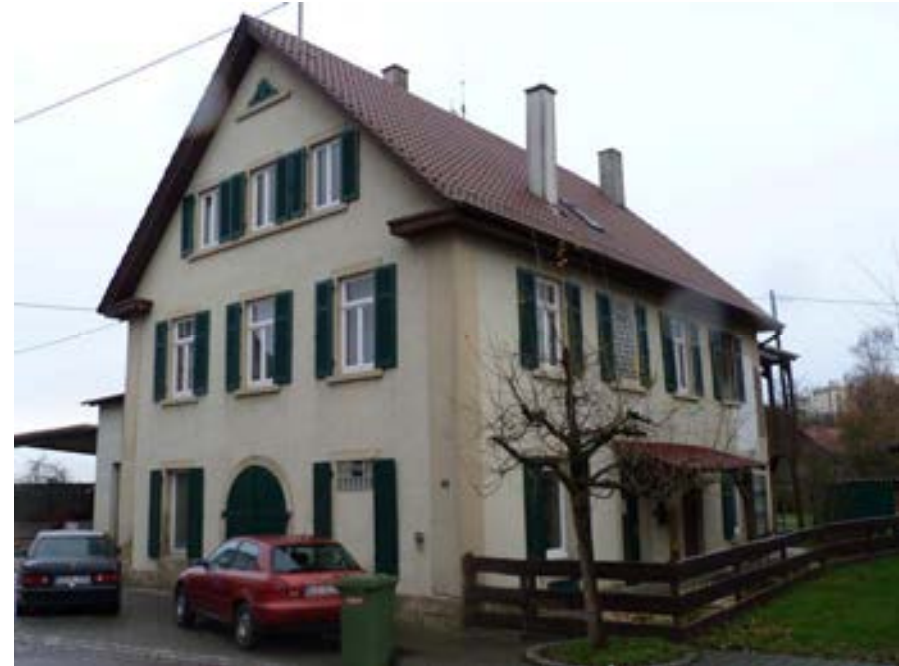
Ansicht von Nordwesten

„Linckersdorffsches Schlösschen“ mit Stall

Bei dem sog. Linckersdorffschen (auch Lingendorfschen) Schlösschen handelt es sich um den ehemaligen Verwaltungsbau des Schlossgutes. Es ist ein giebelständiger verputzter Massivbau mit einer zentralen Rundbogen-Tür, erbaut im 19. Jahrhundert. Das zweigeschossige Gebäude hat ein ausgebautes Satteldach, die Giebelseite wird von der zeittypischen Widerkehr geprägt. Fensterbereiche im EG teils überformt. Zu dem einst herrschaftlichen Verwalterbau gehört ein aus dem späten 19. Jahrhundert stammender Stall, der sich nordöstlich vom Haupthaus befindet und die ehemals dort befindlichen älteren Ökonomiebauten (vgl. Katasterplan 1837) ersetzt. Der längliche Bruchstein-Fachwerkbau ist mit Werksteinrahmungen an Fensteröffnungen und Türen ausgezeichnet.

Durch die Zugehörigkeit zum Rittergut, das sich durch einen Großteil der Geschichte und Struktur des Ortes zieht und diesen auch maßgeblich prägt, stellen das „Schlösschen“ und der dazugehörige Stall ein wichtiges Dokument der Orts(bau)- und Herrschaftsgeschichte dar.

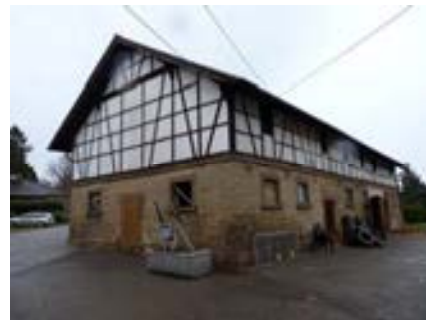
Stall von Südwesten

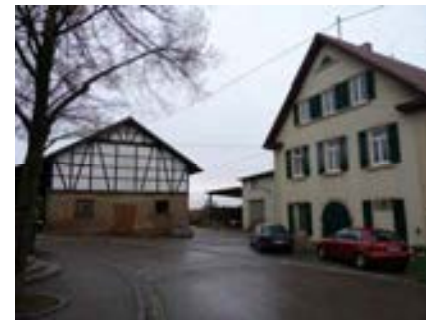
Schlösschen und Stallgebäude

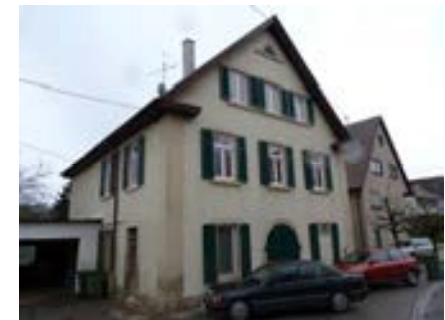
Ansicht von Nordosten

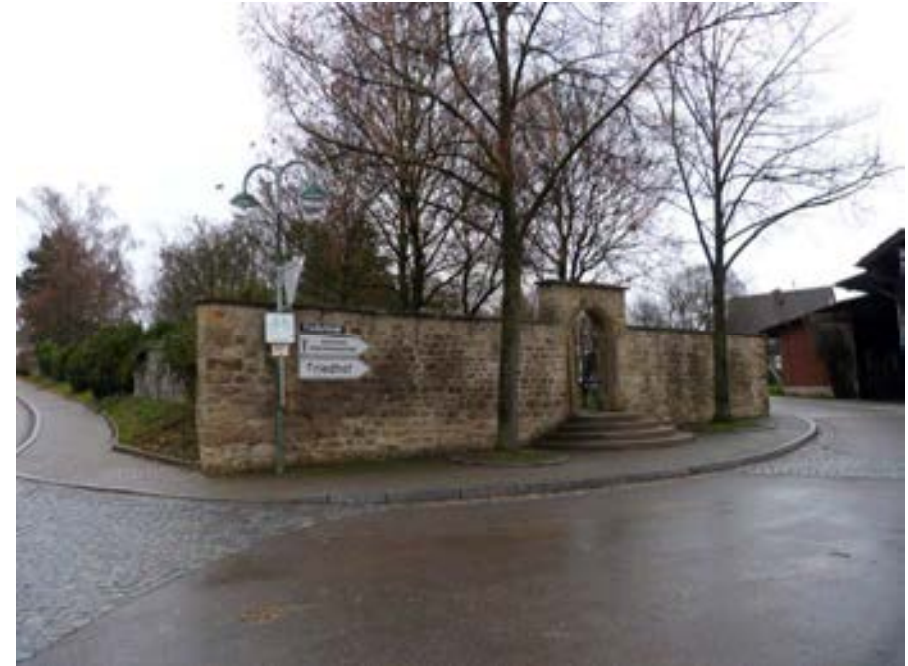
Ansicht von Süden

Amtsgartenmauer

Als Einfriedung einer ortshistorisch wichtigen Freifläche und damit als Teil des ritterschaftlich geprägten Hochdorf ist die Gartenmauer zusammen mit dem gegenüberliegenden Linckersdorffschen Schlösschen ein wichtiges Dokument der Orts(bau)geschichte.

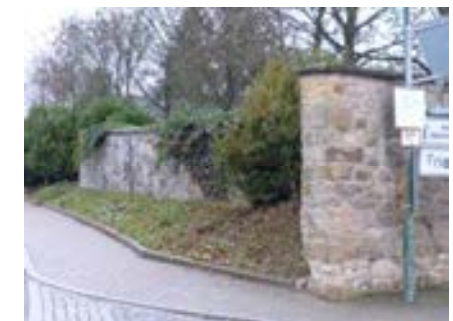
Mauer an der Pulverdinger Str.

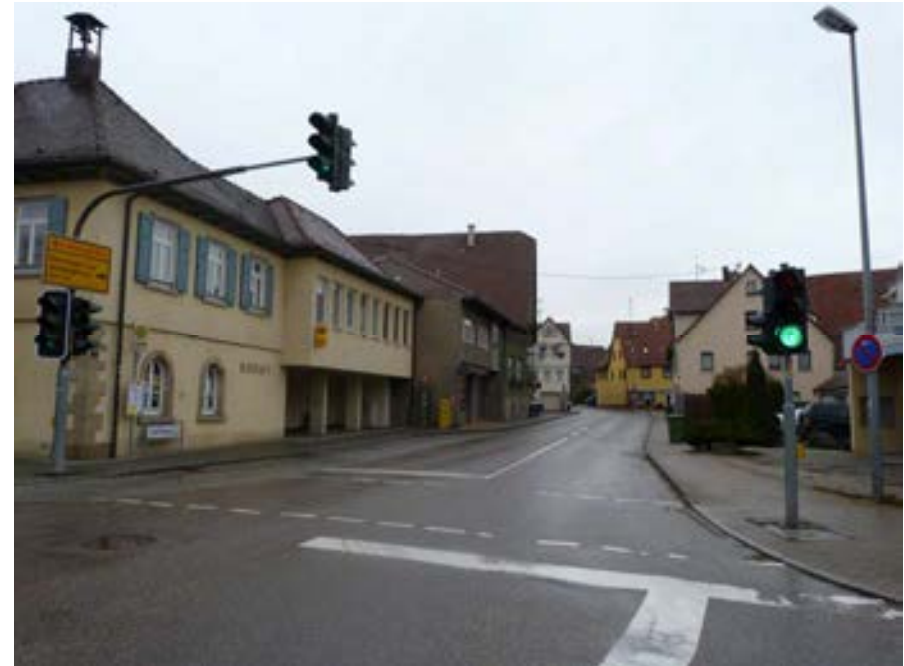
Ansicht nach Westen in Höhe des Rathauses

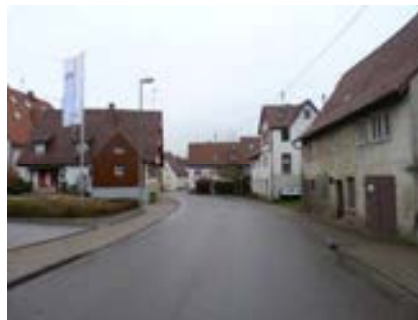
Westlicher Bereich bei Haus Nr. 19

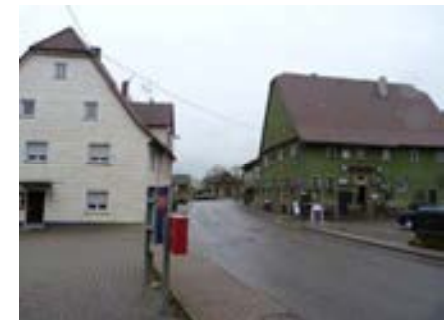
Mittlerer Bereich beim Gasthaus Adler

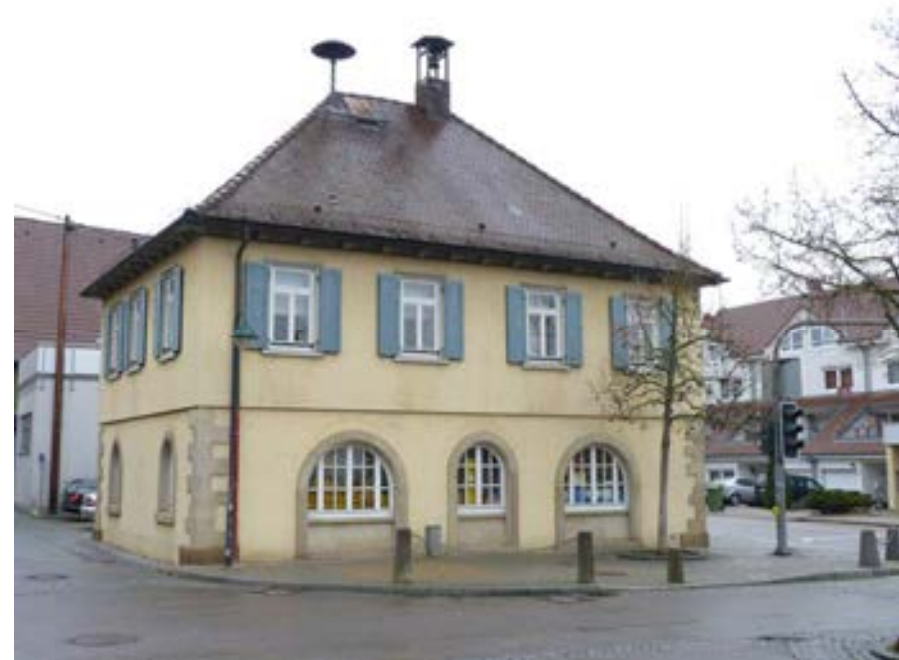
Das 1836 errichtete Rathaus befindet sich in Ecklage direkt an der Hauptkreuzung in der Ortsmitte. Das Gebäude ist ein zweigeschossiger, würfelförmiger und verputzter Massivbau mit Walmdach und Dachreiter. Das Rathaus wurde 1957/58 in großem Umfang umgebaut und erhielt dabei einen Anbau (nicht Teil des Kulturdenkmals). Ein weiterer Umbau erfolgte 1987 (im Erdgeschoß Einbau großer Rundbogenfenster mit Werksteingewänden). Die Gebäudeecken im Erdgeschossbereich sind mit Natursteinquadern hervorgehoben.

Ansicht von Osten

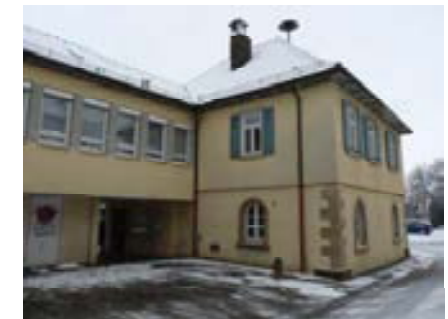
Ansicht von Südwesten

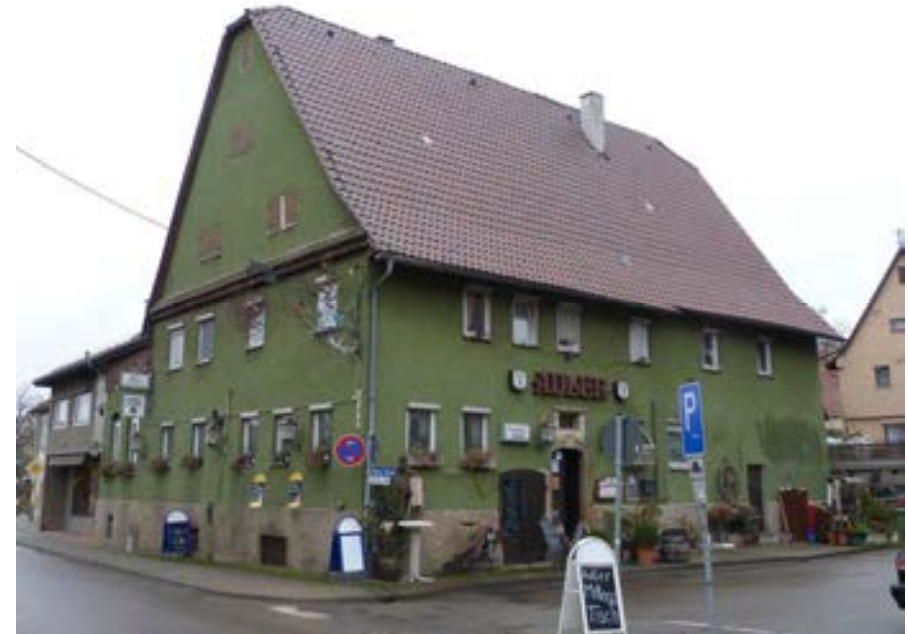
In Ecklage befindlicher, stattlicher zweigeschossiger und verputzter Fachwerkbau, erbaut laut Ortschronik 1733, bezeichnet 1775. Das hohe Krüppelwalmdach ist noch ohne modernen Ausbau erhalten. Am Gebäude typische bauliche Details der Barockzeit wie der geohrte Türrahmen aus Sandstein am Eingangsbereich sowie der schmiedeeiserne Ausleger. Nach Osten jüngerer Saalbau.

Ansicht von Nordwesten

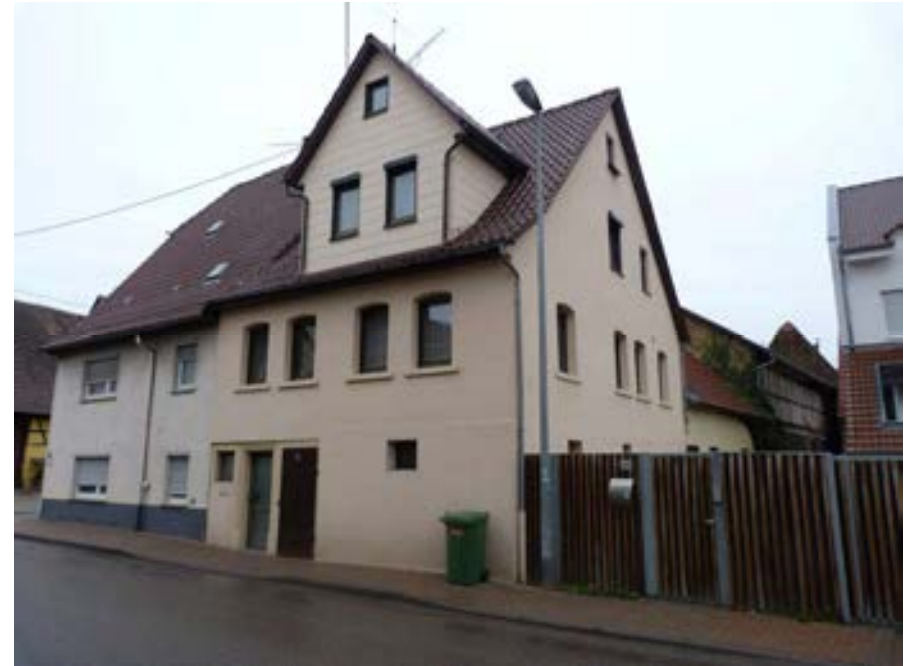
Traufständiges, zweigeschossiges ehemaliges Wohnstallhaus. Die Fenstergliederung im Erdgeschoß nimmt bis heute sichtbaren Bezug auf den ehemals dort vorhandenen Stallbereich. Satteldach mit jüngerem Zwerchhaus. Zeittypische Fenster im ersten Obergeschoss mit Segmentbogen. Errichtet gegen Ende des 19. Jahrhunderts.

Ansicht von Südosten (rechter Teil)

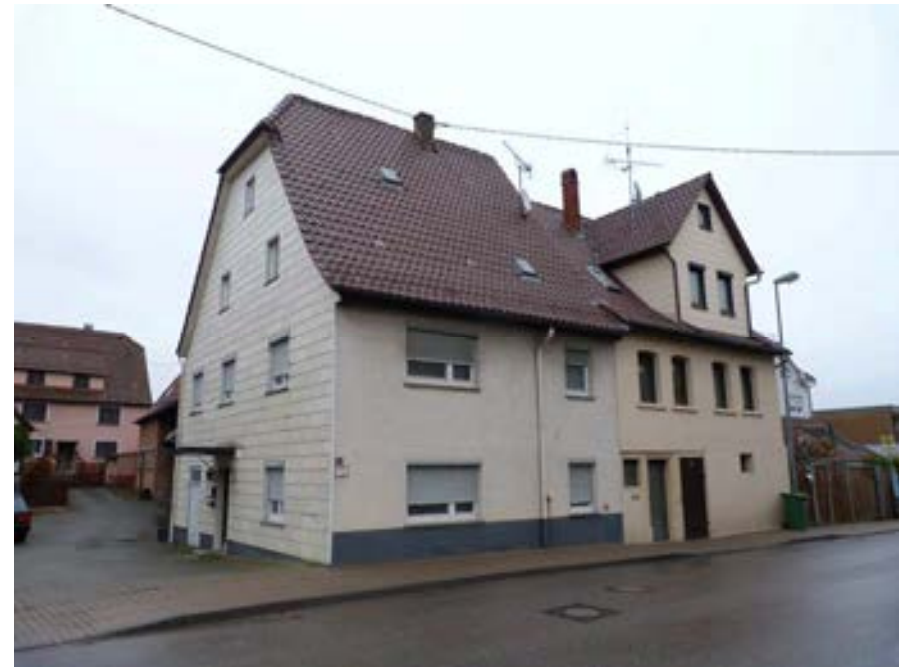
Ansicht von Südwesten (linker teil)

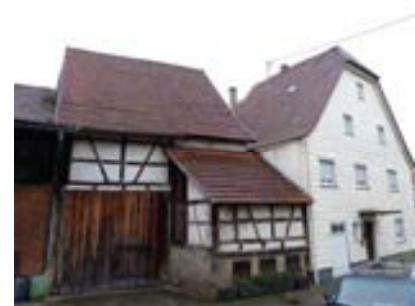
Zugehörige rückwärtige Scheune, Fachwerkbau mit Sandsteinsockel und vorgelagertem kleinen Stallanbau, spätes 18./frühes 19. Jahrhundert (erhaltenswertes Gebäude).

Zugehörige Scheune Nr. 6/1

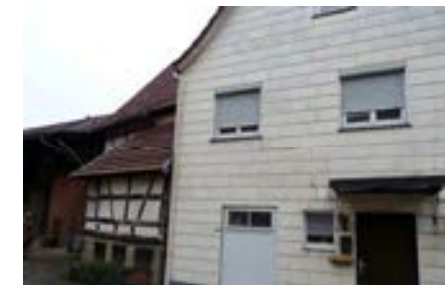
Westliche Giebelseite mit Scheunenanbau

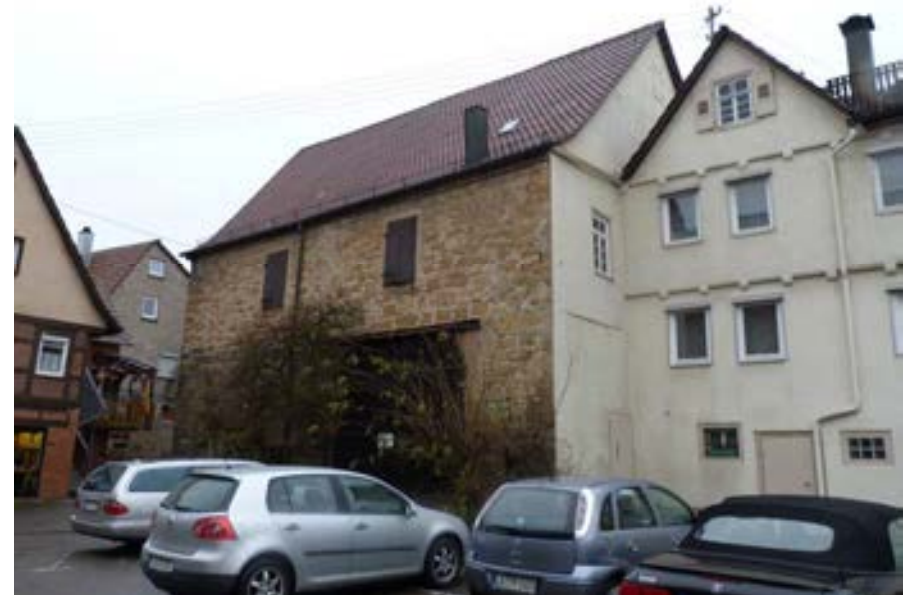
Traufständige stattliche Scheune mit Satteldach, zur (östlichen) Straßenseite mit einer Bruchsteinfassade, nach Norden ein verputzter Fachwerkbau, 19. Jahrhundert (Kulturdenkmal).

Scheune von Nordosten

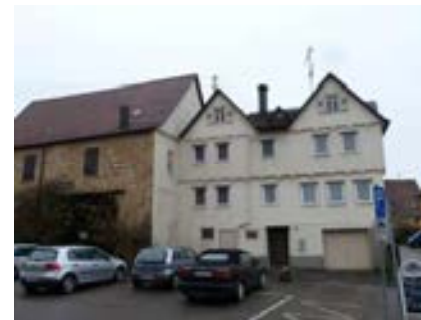
Scheune und Wohnhaus von Osten

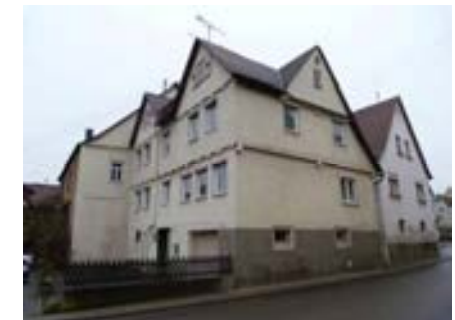
Das Wohnhaus ist ein verputzter zweigeschossiger Fachwerkbau in Ecklage; gemauertes Erdgeschoß mit ehem. Stallfenstern, Satteldach mit zwei jüngeren Zwerchhäusern. Im Kern wohl noch 18. Jh. mit zahlreichen Überformungen und Erweiterungen des 19. Jhs. (erhaltenswertes Gebäude).

Wohnhaus von Nordosten

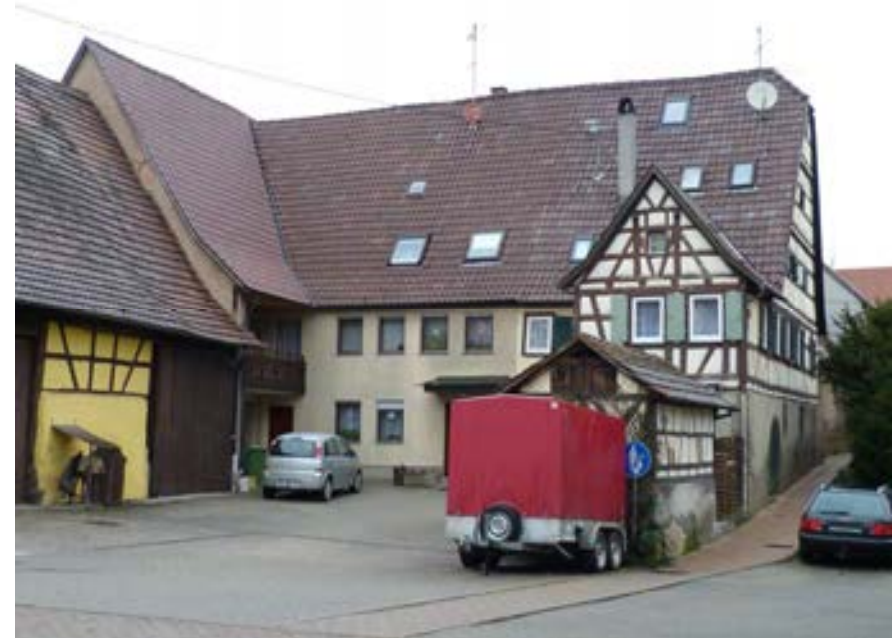
Hakenhof, bestehend aus: zweigeschossigem, von der Hauptstraße zurückversetztem Doppelwohnhaus, Fachwerkbau, östlicher Teil mit Türrahmen aus Werkstein, bezeichnet 1780, (modern ausgebautes) Krüppelwalmdach, Rundbogenkellertor an östlicher Giebelseite, vorgelagerter Anbau sowie Kleintierstall im Hofraum; westlicher Hausteil verputzt und stärker überformt; winkelförmig angebaute Massiv- bzw. Fachwerkscheune, bezeichnet 1551 (steinerner Rundbogen über Kellertor überputzt).

Ansicht von Norden

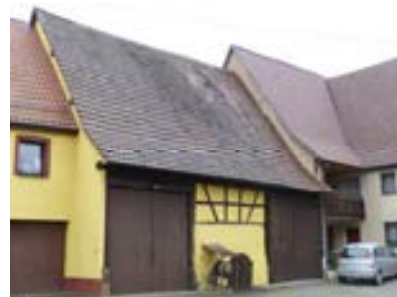
Scheune Nr. 8/1 von Südosten

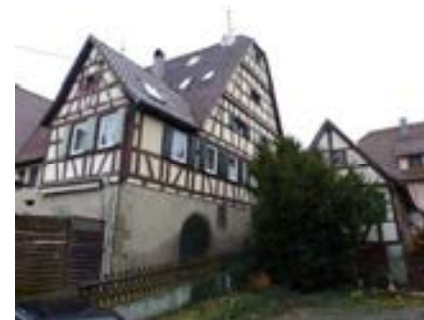
Blick von Südosten

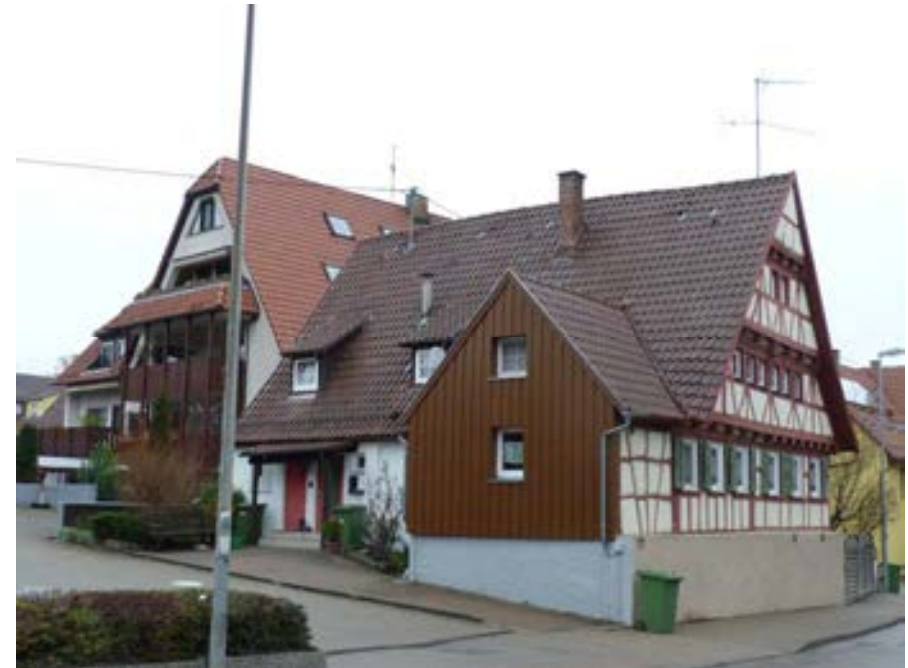
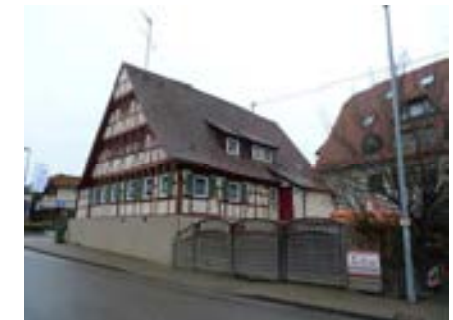
Hauptstraße 16

Giebelständiges, zweigeschossiges ehemaliges Wohnstallhaus, Fachwerkbau unter Satteldach mit kleinem Fachwerk-Anbau an der Traufseite (dessen Giebelseite ist heute mit Holz verkleidet). 17. Jahrhundert (1981 Sanierung Fachwerkgiebel, 1985 Dachausbau mit Gauben, 2003 Erneuerung der Fenster).

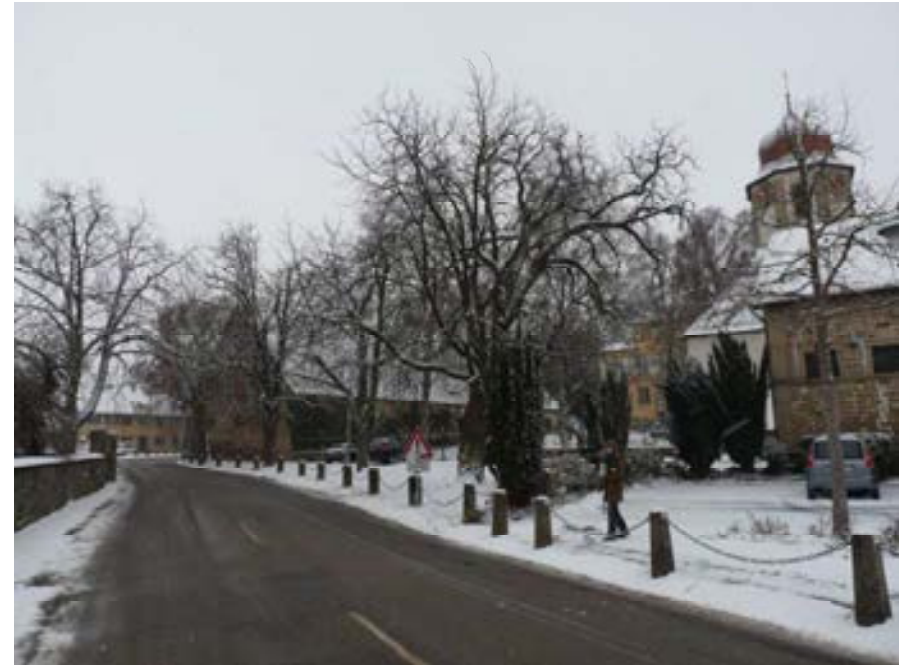
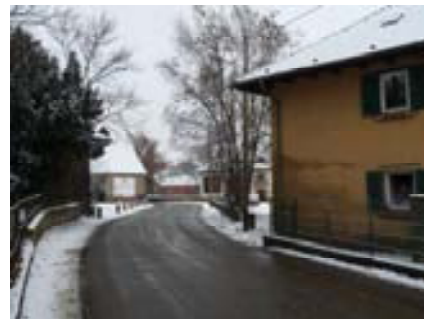
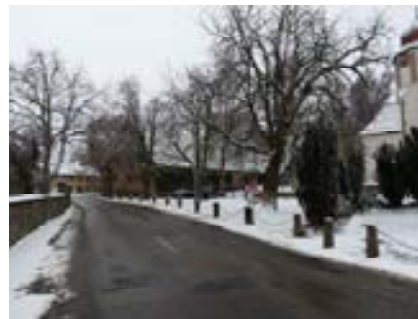
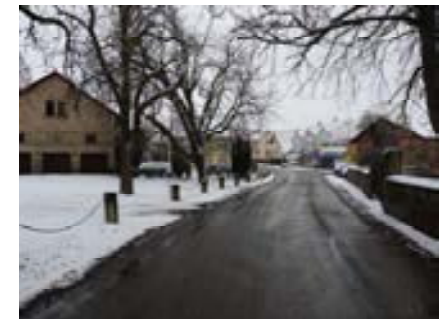
Die Hemminger Straße grenzt gemeinsam mit der Pfarrgasse im Westen das Schlossareal vom Dorf ab. Sie quert zunächst den Bereich vor dem Schloss (ehemals eine mit Pappeln umstandene Wette), dann die ehemalige Schlossökonomie und führt am Schlosspark entlang in den namensgebenden Nachbarort. Die Straße ist besonders gekennzeichnet durch die großräumigen Strukturen des Rittergutes mit ihren locker verteilten Ökonomiebauten sowie den Freiflächen des Schlossparks sowie des Schloßlesgartens mit ihren erhaltenen historischen Einfriedungen. Zwischen der Kastenscheuer (Nr. 3) und dem ehemaligen Pferdestall (früher Nr. 4c) erfolgte eine Umstrukturierung der Straßenführung unter Abbruch einer Remise.

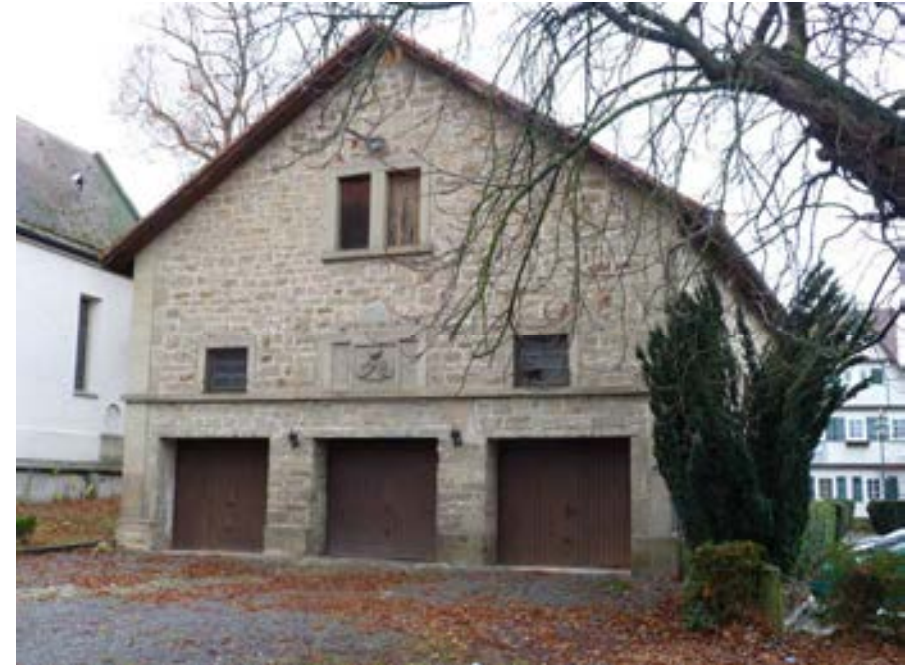
Ansicht von Westen

Ehemaliger Pferdestall des Tessin'schen Rittergutes, der Kirche nördlich vorgelagerter massiver Bruchsteinbau, flaches Satteldach, Gliederung durch Eckquaderung und Geschossgesims, typische kleine Stallfenster, ungefasstes Steinwappen, bezeichnet 1884, an der Westseite moderner Umbau zu Garage (1979 Neu-eindeckung des Daches).

Der ehemalige Pferdesstall ist Teil der Sachgesamtheit Schlossanlage und trotz der baulichen Veränderungen ein anschauliches Dokument für das Bauen der Ortsherrschaft und die dynamische Entwicklung des ländlichen Ritterguts gegen Ende des 19. Jahrhunderts.

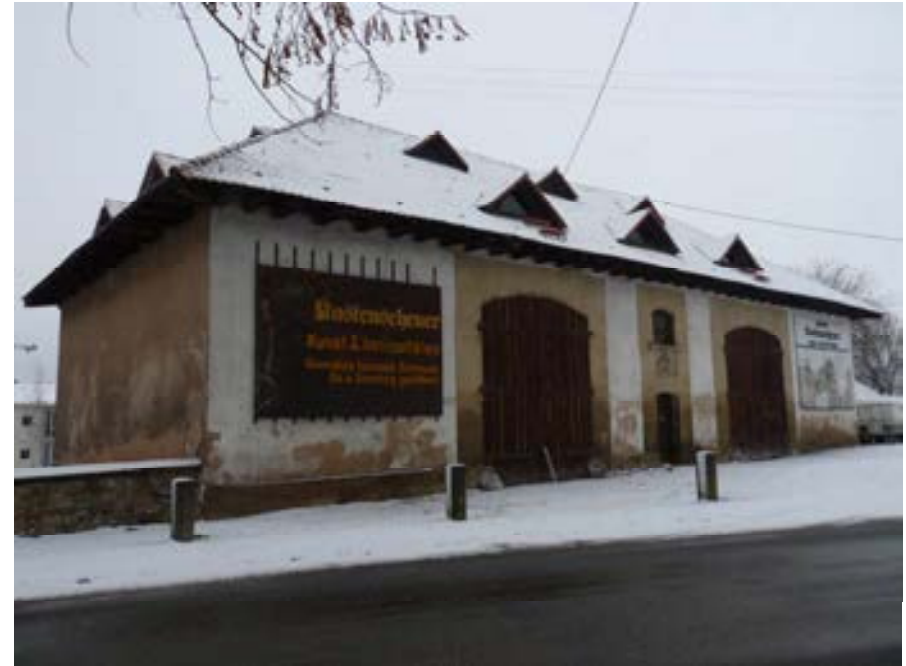
Hemminger Straße 3

Ehemalige Kastenscheuer, stattlicher traufständiger, verputzter Massivbau mit Walmdach und markanten Dreiecksgauben; zwei große stichbogige Eingangstore an der Frontseite, mittig Eingangsbereich mit Oberlicht und Sandstein-Wappen, darin bezeichnet 1832.

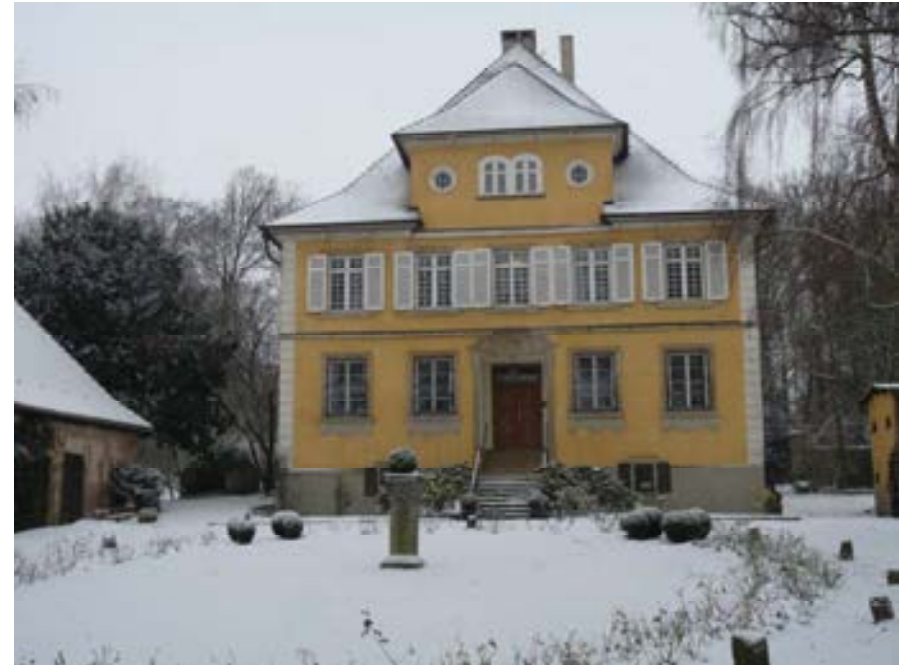
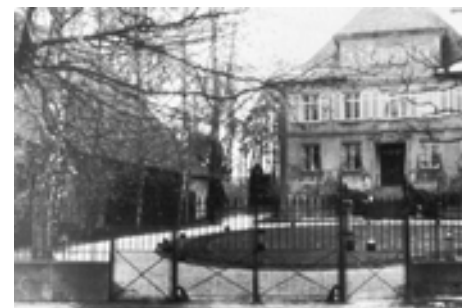
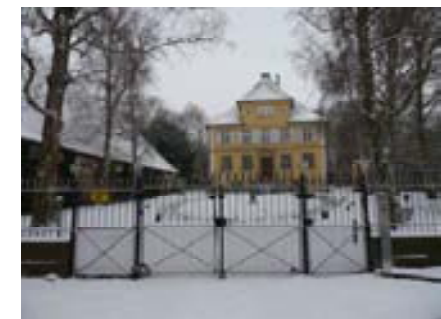
Hemminger Straße 4

Vom Straßenraum zurückversetzter, durch einen aufwändigen gusseisernen Zaun abgetrennter zweigeschossiger, verputzter Massivbau mit hohem Walmdach mit Zwerchhäusern, profilierte Sandstein-Fensterumrahmungen, im Erdgeschoss steinerne Brüstungsgirlanden, zentrales Portal mit Freitreppe in der zum Ort gewandten Schmalseite, Sandstein-Supraporte und Türgevände, Eckquaderung; bezeichnet 1709 bzw. 1710 (erbaut von Frhr. von Tessin) und 1832 (Instandsetzungen 1936 und 1973/75, 1985 Erneuerung der Fenster).

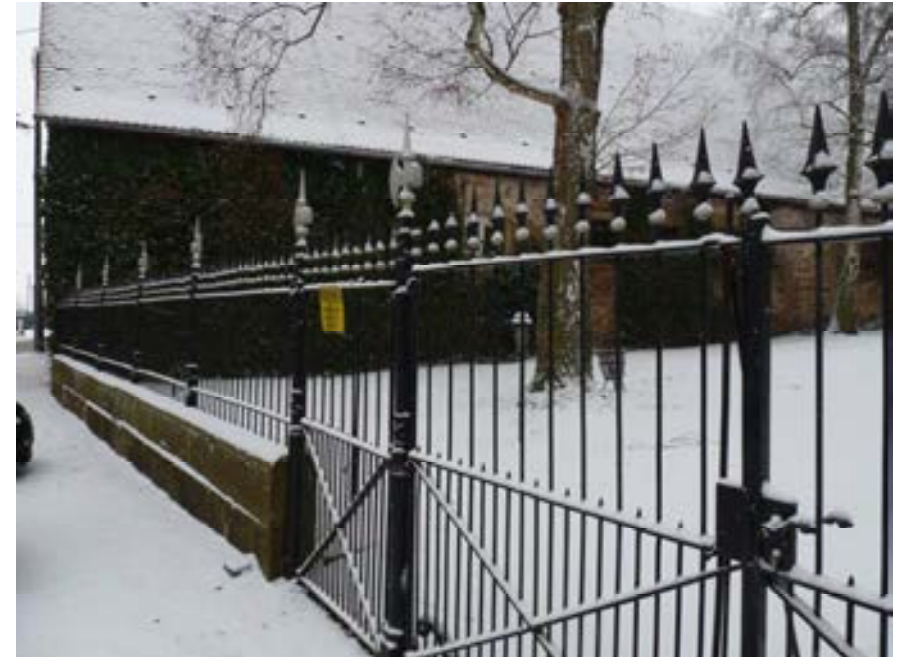
Der gusseiserne Zaun, aufwändig gestaltet mit Hellebarden und Speeren, grenzt den zentralen Schlossbereich vom Ort ab. Der Zaun stammt aus dem 19. Jahrhundert und ersetzt ein älteres schmales Gebäude, das einst den Schlossbereich des 18. Jahrhunderts nach Norden begrenzte; nördlich vorgelagert war im 19. Jahrhundert eine mit Pappeln umstandene Wette.

Gusseiserner Zaun mit Tor am Schlossvorhof

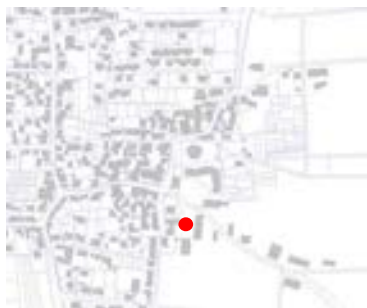
Die Steinsäule, als letzter Beleg des romanischen Vorgängerbau der Pfarrkirche, befindet sich in zentraler Lage des Eingangsbereiches vor dem Schlossgebäude auf einer ovalen Rasenfläche. Das Würfelkapitell mit Blattornamentik stammt wohl aus dem 12. Jahrhundert.

Steinsäule

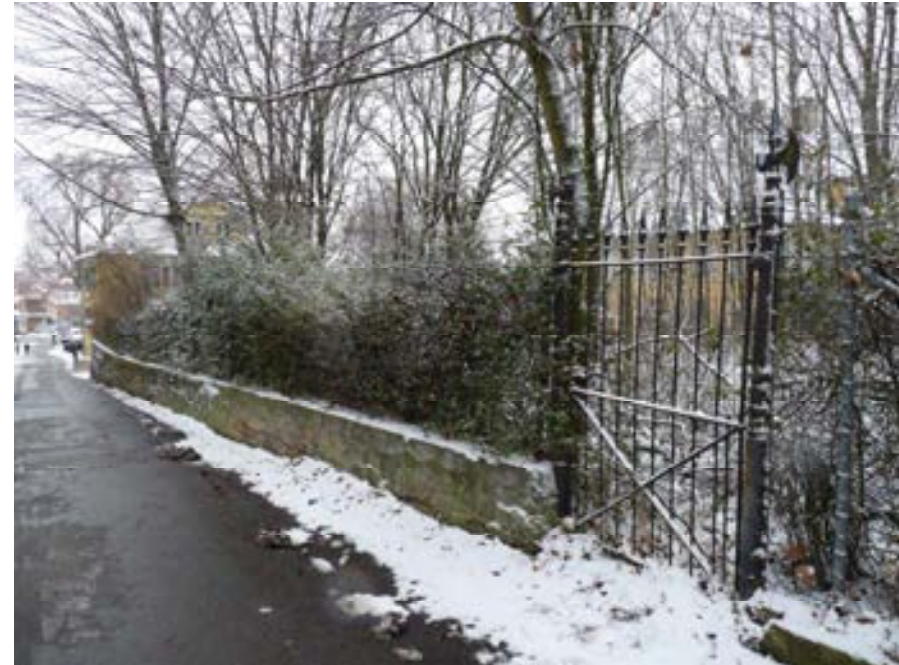
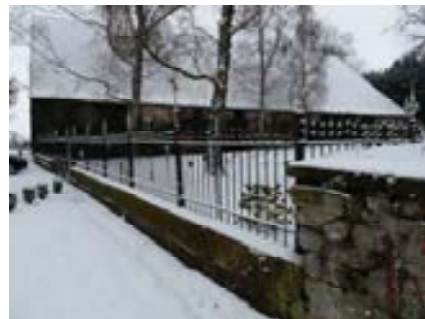
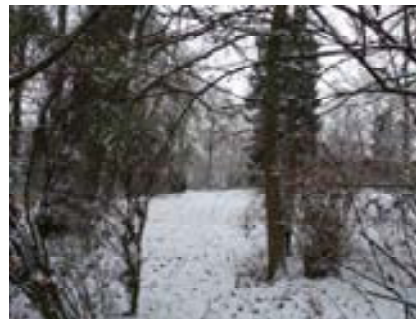
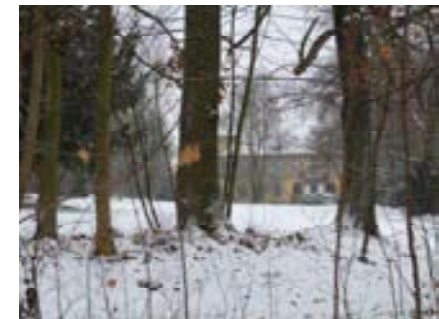
Der großzügig dimensionierte Schlossgarten wurde zeitgleich mit dem Bau des Schlosses 1709/10 angelegt. Seine Größe von 5,5 Morgen entspricht heute etwa 2,23 Hektar. Er zeichnet sich durch einen reichen und alten Baumbestand aus. Der Park besitzt einen symmetrisch gestalteten Kernbereich südlich des Schlossbaus (vgl. Umrisse auf dem Urkataster von 1837), der heute noch in Resten überliefert ist, sowie einen weitläufigen äußeren Bereich, der sich als schlichte baumbestandene Grünfläche ohne besonderes Wegenetz zu erkennen gibt. In der Oberamtsbeschreibung von 1856 wird der Garten als „geschmackvoll angelegt“ bezeichnet.

Es existiert noch ein Großteil der alten Parkeinfridung in Form einer niedrigen Bruchsteinmauer mit schmiedeeisernen Zäunen und Türen aus dem 19. Jahrhundert.

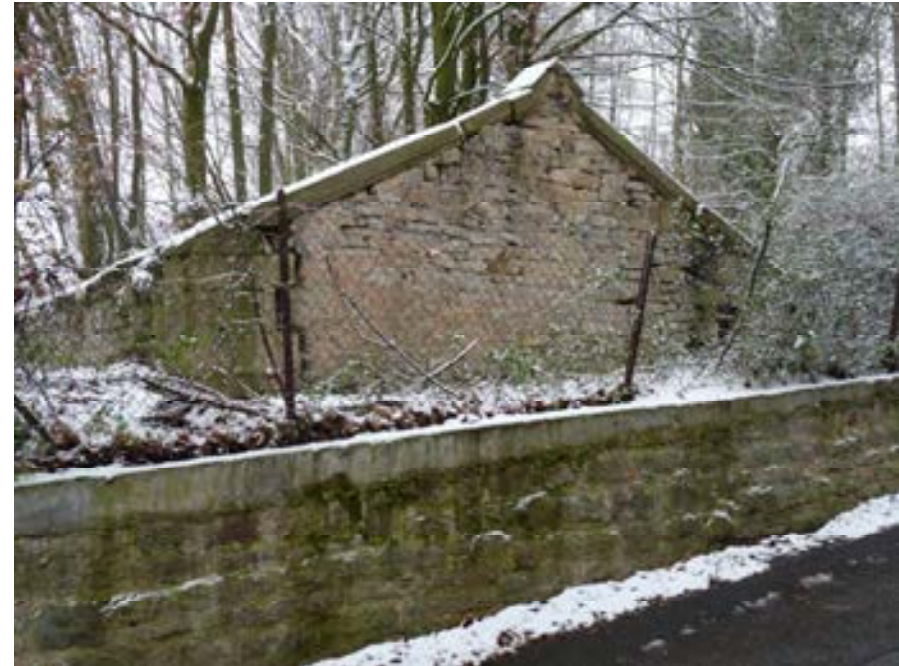
Ostansicht, von der Pfarrgasse aus

Das Gebäude an der Pfarrgasse südlich des Pfarrhauses befindet sich in einem baulich schlechten Zustand, ist aber ein wichtiger Teil der Parkanlage mit entsprechender (ehemaliger) Funktion. Als ein Dokument der damaligen Nutzung und Bestandteil des Schlossparks ist die Orangerie von Bedeutung für das ländliche Rittergut derer von Tessin.
