HISTORISCHE ORTSANALYSE EBERDINGEN-HOCHDORF (KREIS LUDWIGSBURG)

Denkmalpflegerischer Werteplan Eberdingen - Hochdorf an der Enz

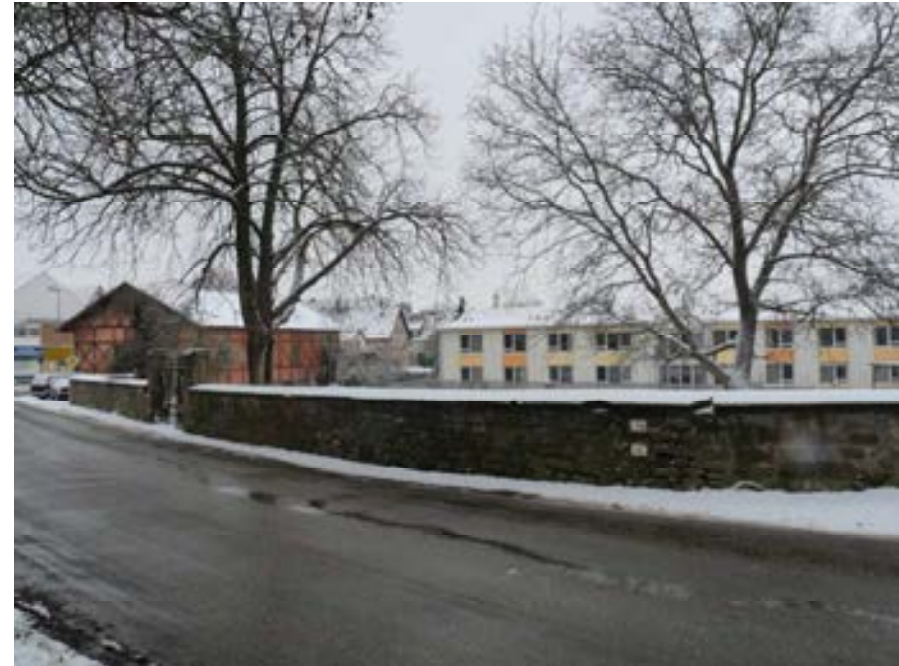
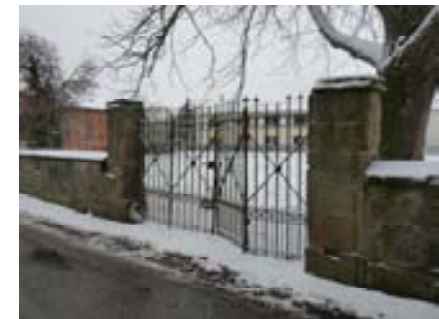
Hemminger Straße / Flst-Nr. 157/2

Die Grünfläche befindet sich an der Hemminger Straße, nahe der Hauptkreuzung. Sie wird begrenzt von einer Steinmauer mit einem schmiedeeisernen Portal aus dem 19. Jahrhundert.

Portal und Steinmauer

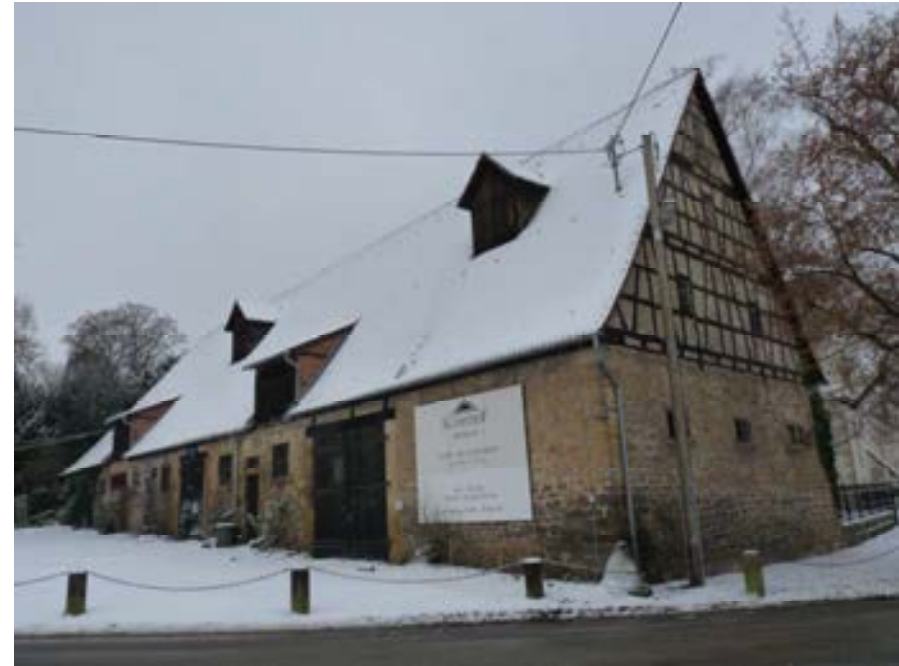
Ansicht von Nordosten

Giebelständiger ehemaliger Schafstall, massives Bruchstein-Erdgeschoss und Fachwerk-Obergeschoss, Satteldach mit Giebel- und Schleppegauben, charakteristische große Zugangstore, kleine Fenster; 18. Jahrhundert (1979 Dachneueindeckung und Dachstuhlisanierung).

Der ehemalige Schafstall ist ein bedeutender Teil der Sachgesamtheit Schlossanlage. Das auch als Schlossscheuer bezeichnete, in hohem Maße authentisch überlieferte Ökonomiegebäude ist zentraler Bestandteil und ehemals östlicher Abschluss des älteren, im 18. Jahrhundert erbauten Schlossbereiches. Als ältester Ökonomieteil des ländlichen Rittergutes und als räumliche Einfassung des zentralen barocken Schlossbereiches besitzt der Bau eine hohe Bedeutung. Er ist zudem ein wichtiges Zeugnis für die herrschaftliche Schäfererei im Ort.

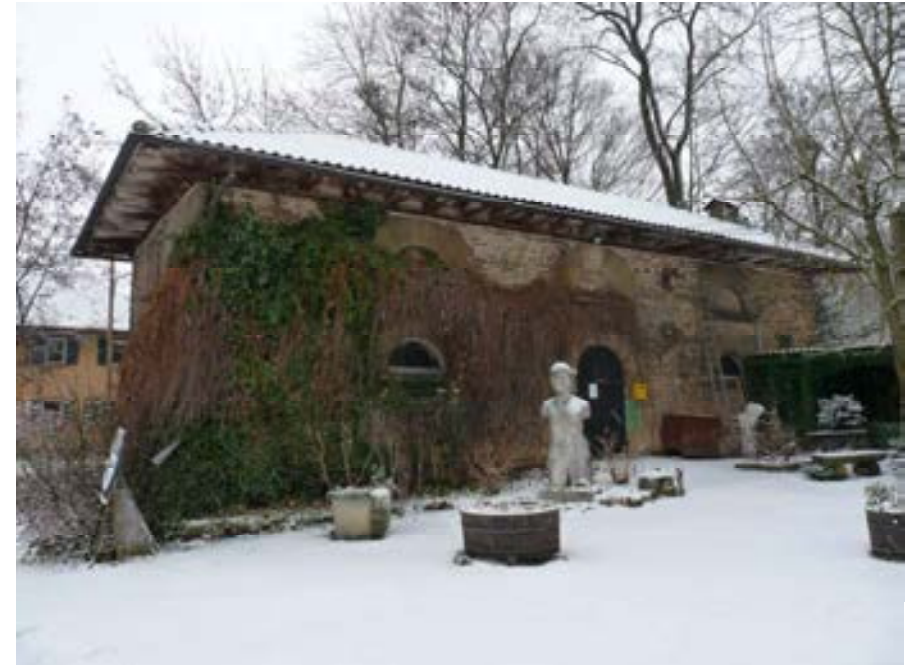
Ansicht von Nordwesten

Massiver giebelständiger Bruchsteinbau mit Quadersteinen an den Ecken, Halbkreisfenster an der Westseite (obere Reihe zugemauert) und flachem Walmdach. Tür- und Fenstergewände aus Sandstein (Werkstein). Um 1830.

Der ehemalige Pferdestall ist Teil der Sachgesamtheit Schlossanlage. Sie ist südlicher Teil der Schlossökonomie des ländlichen Rittergutes und steht östlich des älteren, im 18. Jahrhundert erbauten Schlossbereiches mit dem alten Schafstall. Der Pferdestall markiert zusammen mit der (abgegangenen) Remise und der ehemaligen Kastenscheuer (siehe Hemminger Straße 3) einen ersten Ausbauschritt des Rittergutes im 19. Jahrhundert in zeittypischen Architekturformen des Klassizismus bzw. Rundbogenstils.

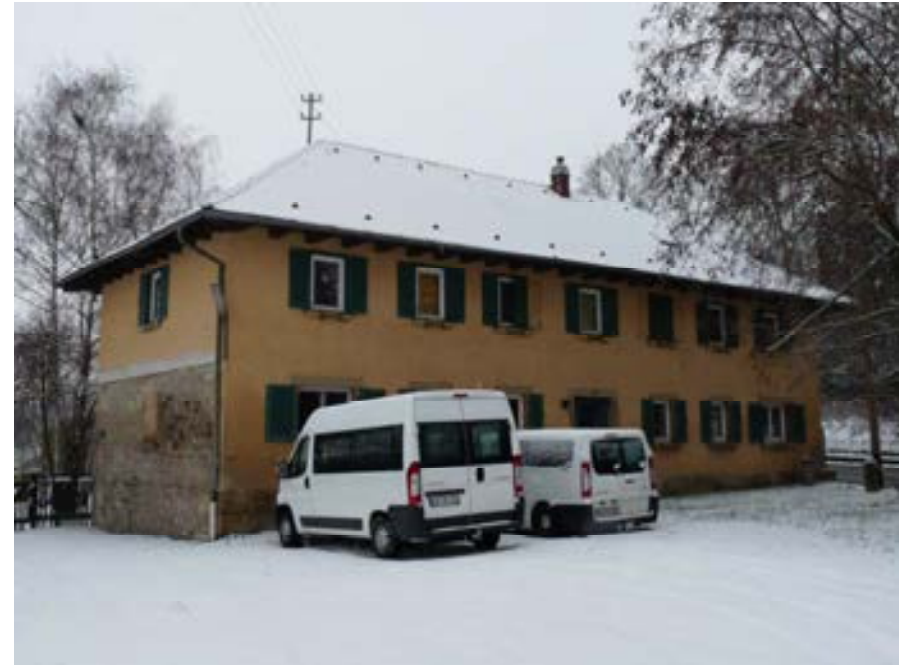
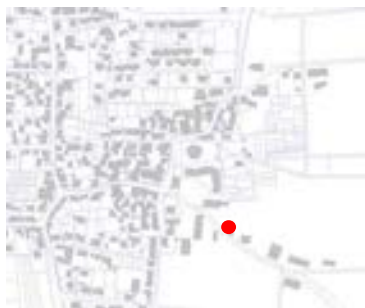
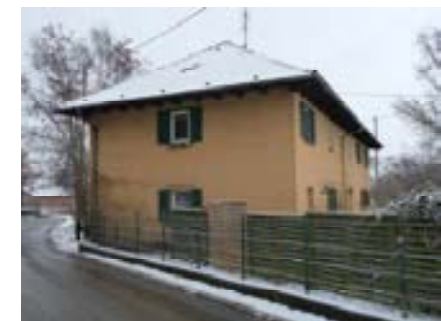
Hemminger Straße 5

Das ehemalige Gesindehaus zeigt sich als verputzter Massivbau mit einem flachen Walmdach. Sandstein-Fensterumrahmungen und Türgewände sowie eine regelmäßige Befensterung gliedern den Bau, erbaut wurde er in der zweiten Hälfte des 19. Jahrhunderts (heute leicht modern überformt).

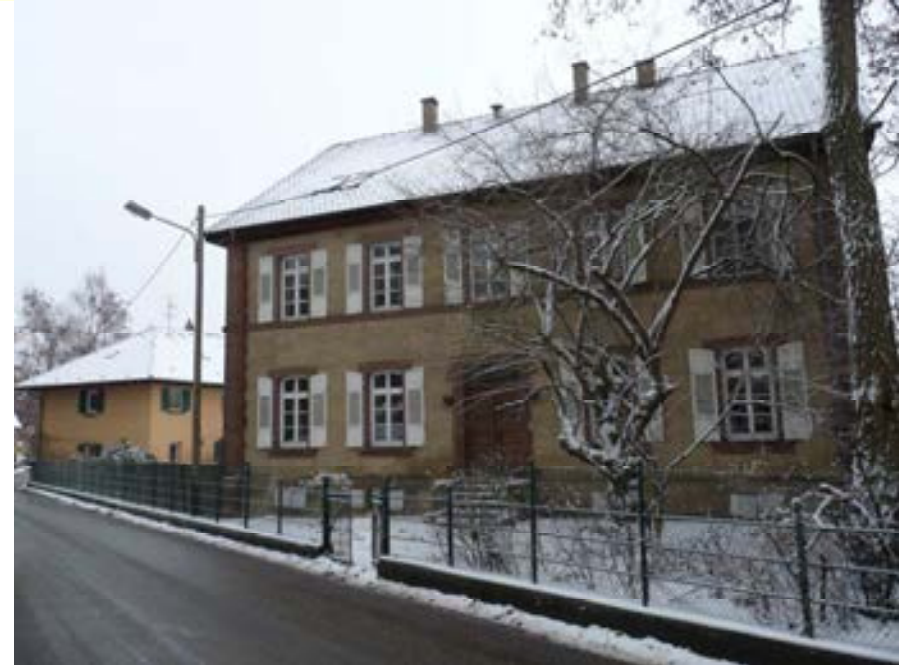
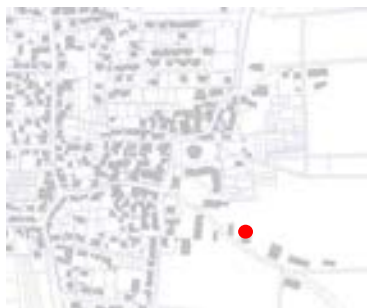
Hemminger Straße 7

Traufständiges und zweigeschossiges ehemaliges Verwalterhaus des Schlosses. Unverputzter Quaderbau mit Satteldach. Farblich abgesetzte Eckquaderungen. Tür- und Fenstergewände aus buntem Sandstein, Segmentbogenfenster im Erdgeschoss. Wappen oberhalb der Eingangstür, dort bezeichnet 1865.

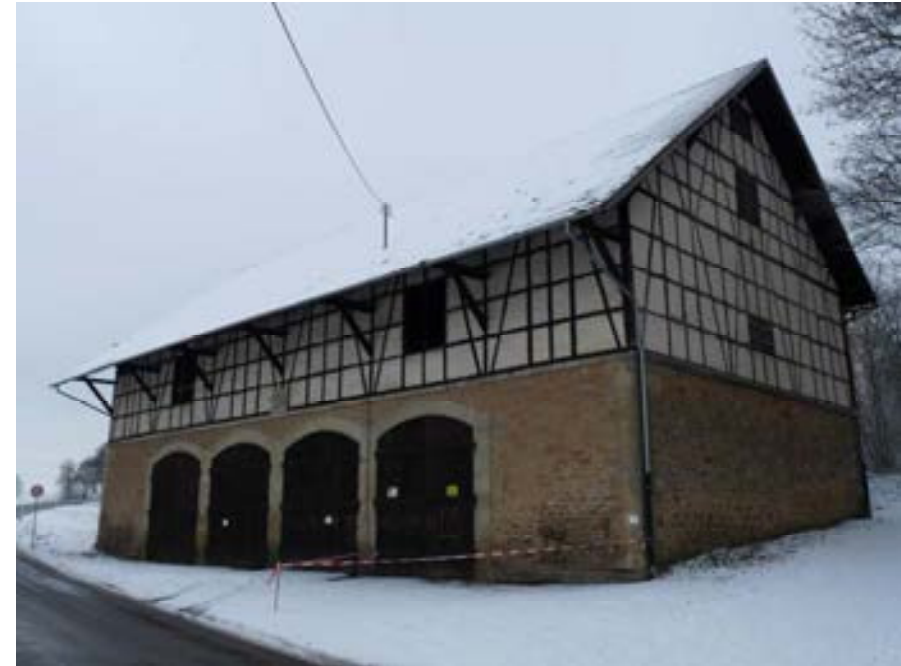
Ansicht von Südwesten

Das ehemalige Remisen- und Lagergebäude ist ein traufständiger Bruchsteinbau mit Eckquaderungen im Erdgeschoss und Fachwerk im Obergeschoss. Satteldach. Vorderseitig vier stichbogige Einfahrtstore, rückseitig zwei rechteckige, über Brücken erschlossene Einfahrten ins Obergeschoß. Bezeichnet 1855 und 1896.

Der Ökonomiebau ist Teil der Sachgesamtheit Schlossanlage. Er markiert den östlichen Abschluss der Schlossökonomie und zugleich den historischen Ortseingang im Osten. Das Gebäude mit seiner Doppelfunktion und der intelligenten Erschließung von zwei Seiten ist auch zeitlicher Abschluss des Ausbaus des ländlichen Rittergutes zum Ende des 19. Jahrhunderts.

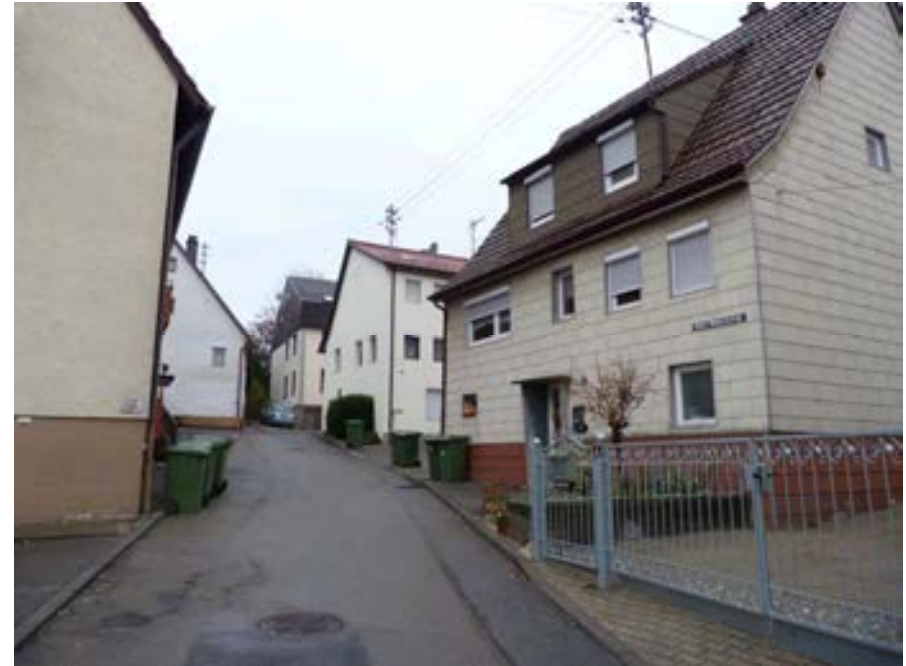
Ansicht von Osten (Pulverdinger Straße)

Die Hintere Weingartenstraße ist eine kleine Stichstraße (historisch belegt, vgl. Urkataster von 1837), ihr östlicher Zugang besteht von der Pulverdinger Straße aus. Im Straßenverkehrsnetz spielt sie daher nur eine untergeordnete Rolle. Das Straßenbild ist geprägt von kleinteiligen, sowohl giebel- als auch traufständigen Wohngebäuden. Die vorhandene Bausubstanz ist größtenteils modern überformt.

Die verwinkelte Bebauungsstruktur der Hinteren Weingartenstraße hat sich bis heute zum größten Teil erhalten. Ihr Grundriss vermittelt dadurch – ähnlich wie die Obere Gasse - noch das Wesen eines eng bebauten und schwierig erschlossenen Haufendorfs, auch wenn der Aufriss, d.h. die Gebäude weitgehend modernisiert sind. Sie ist damit Hinweis auf den verdichteten historischen Ortsgrundriss von Hochdorf.

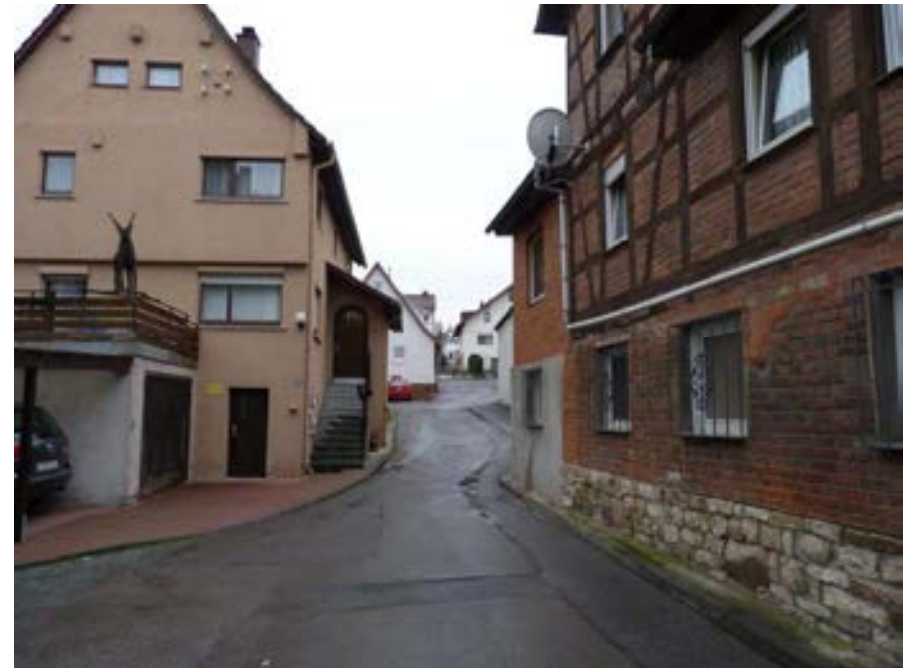
Ansicht nach Süden bei Haus Nr. 2

Die Obere Gasse verläuft parallel südlich der Hauptstraße und erschließt in einem kurzen Stich auch die Bebauung am südlichen Ende des historischen Ortskerns (Haus Nr. 2-10). Während hier die Bausubstanz größtenteils modern stark überformt ist, besitzt der Teil zwischen Gasthaus Adler und altem Rathaus insbesondere mit dem Kulturdenkmal Obere Gasse 1 noch ein geschlosseneres historisches Straßenbild.

Die verwinkelte Bebauungsstruktur der Oberen Gasse hat sich bis heute zum größten Teil erhalten. Ihr Grundriss vermittelt dadurch – ähnlich wie die Hintere Weingartenstraße - noch das Wesen eines eng bebauten und schwierig erschlossenen Hausendorfs, auch wenn der Aufriss, d.h. die Gebäude weitgehend modernisiert sind. Sie ist damit Hinweis auf den verdichteten historischen Ortsgrundriss von Hochdorf.

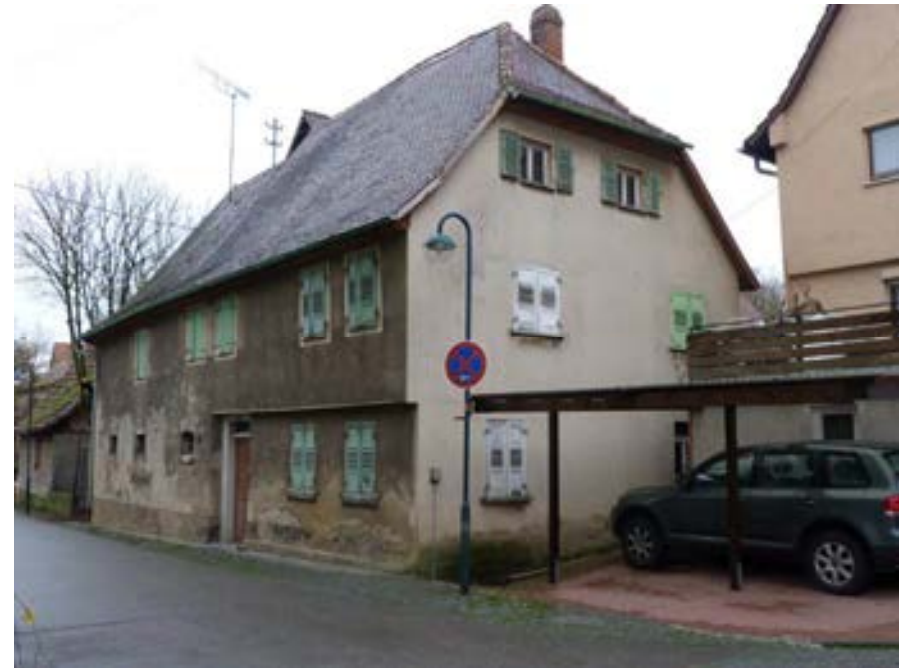
Ansicht von Nordwesten

Traufständiges, zweigeschossiges ehemaliges Wohnstallhaus; verputztes Fachwerk, kleine Fenster im Ostteil des EG als Hinweis auf die einstige Stallnutzung, Halbwalmdach, 18. Jahrhundert.

Das schlichte, aber vom Typ und der historischen Bausubstanz her fast unverändert erhaltene Gebäude ist Dokument für das einfache ländliche Wohnen und Arbeiten von Kleinbauern im 18. Jahrhundert in Hochdorf. Es prägt den Straßenraum der Oberen Gasse zwischen dem Gasthaus Adler und dem alten Rathaus.

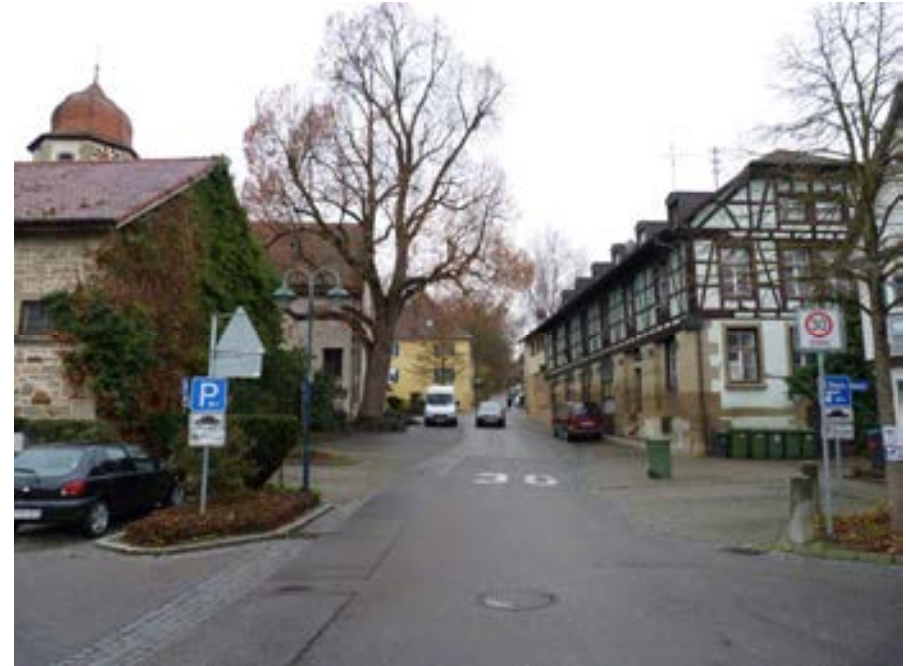
Blick nach Süden (links Kirchturmspitze, rechts Hopfenbau)

Die Pfarrgasse verläuft von der Hauptkreuzung in der Ortsmitte nach Süden und steigt in geradlinigem Verlauf leicht an. Sie wird geprägt von der ev. Pfarrkirche, dem (namensgebenden) Pfarrhaus, der Schule und dem ehem. herrschaftlichen Hopfenbau.

Mit seinen zahlreichen Gebäuden des öffentlichen Lebens ist die Pfarrgasse Verknüpfung und Gelenkstelle zwischen dem herrschaftlichen Rittergut und dem bäuerlich geprägten alten Ortskern. Sie hat daher für den historischen Ortsgrundriss und die Ortsgeschichte eine hohe Bedeutung. Aufgrund der Dichte an Kulturdenkmalen ist sie auch ein sehr anschaulicher Teil des historischen Ortsbildes.

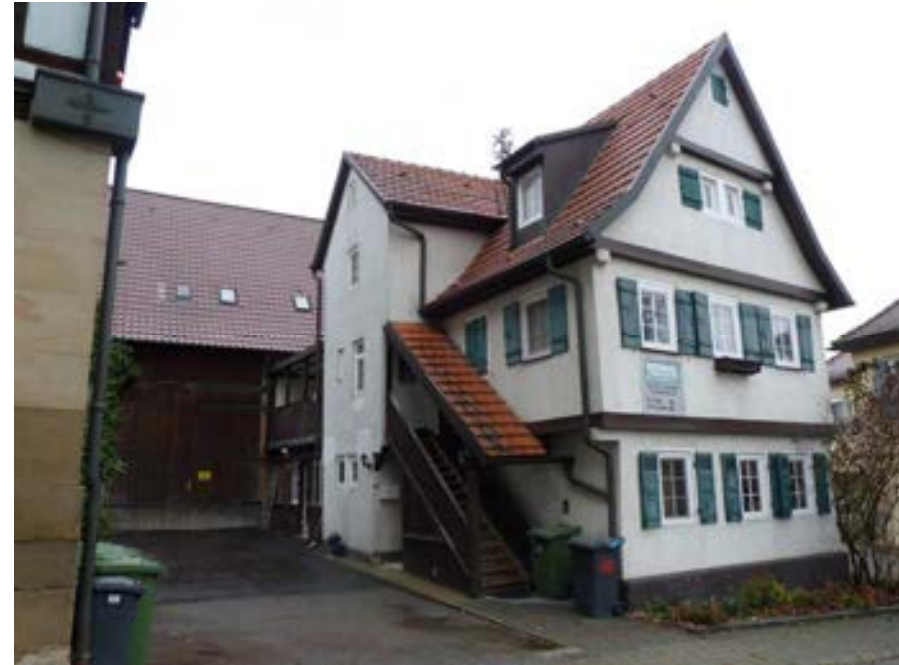
Ansicht von Osten

Hakenhof, bestehend aus: giebelständiges, zweigeschossiges verputztes Fachwerkwohnhaus mit Vorstößen im Giebel, traufseitiger Erschließung über Freitreppe, traufseitig Zwerchhaus, Satteldach, im Kern 17. Jahrhundert (1995 Modernisierung); rückseitig jüngere traufständige Fachwerkscheune mit Satteldach.

Der Hof ist wie das benachbarte Hopfenhaus im Primärkataster von 1837 als ritterschaftlich Tessin'sches Gebäude eingetragen; es ist mutmaßlicher Teil des älteren Ortsherrensitzes derer von Münchingen (der Vorgänger derer von Tessin).

Das Gehöft ist trotz einiger Überformungen eine typische Hofanlage im Ortskern von Hochdorf und besitzt wegen der einstigen Zugehörigkeit zur Ortsherrschaft auch heimatgeschichtliche Bedeutung. Die Scheune ist Dokument für die ehemalige Verknüpfung von Leben und Arbeiten der Bauern/Bediensteten des Schlossgutes im 18. und 19. Jahrhundert.

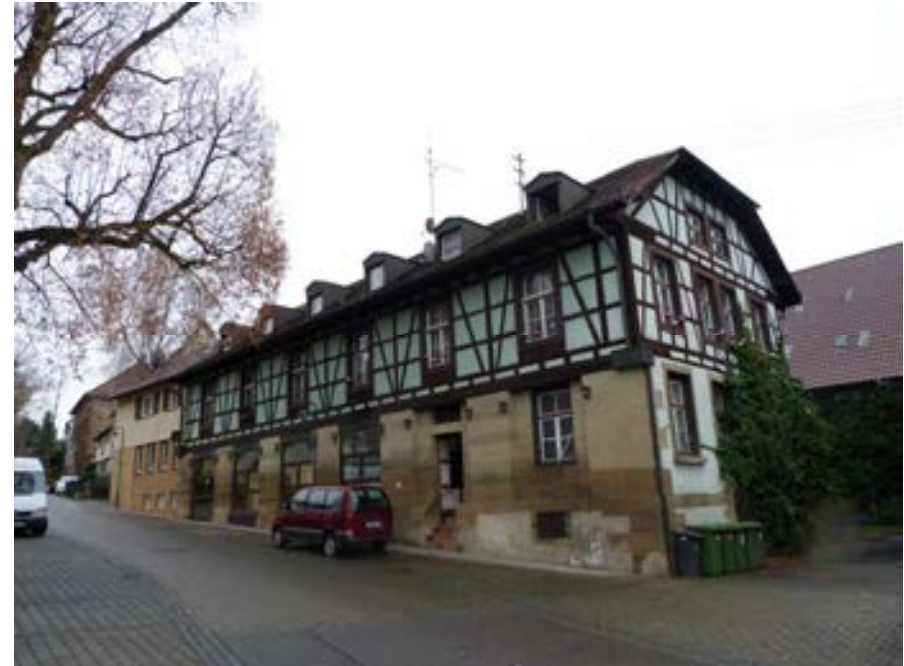
Ansicht von Nordosten

Lang gestrecktes, traufständiges und zweigeschossiges Gebäude, Quadermauerwerk im Erdgeschoss, giebelseitig verputzt, Obergeschoss in konstruktivem Fachwerk, Krüppelwalmdach mit neuzeitlichen Giebelgauben; vier zu Schaufenstern umgebaute ehemalige Einfahrten, Kellertor mit Segmentbogen an der nördlichen Giebelseite (die Unterkellerung vom Vorgängerbau, dem Schloss der Herren von Münchingen), bezeichnet 1839 (1978/80 Umbau des ehem. Ökonomiegebäudes zu einem Wohnhaus).

Der ehemals zur Schlossökonomie gehörige Hopfenbau ist Dokument für die im 19. Jahrhundert boomende und breit gefächerte landwirtschaftliche Tätigkeit der Ortsherren. Mit seiner lang gestreckten Fassade prägt er das Straßenbild der Pfarrgasse gegenüber der Kirche. Der Keller verweist auf den Vorgängerbau (Teil des älteren Ortsherrensitzes derer von Münchingen) und ist ein wichtiger Hinweis auf die Herrschafts- und Ortsgeschichte.

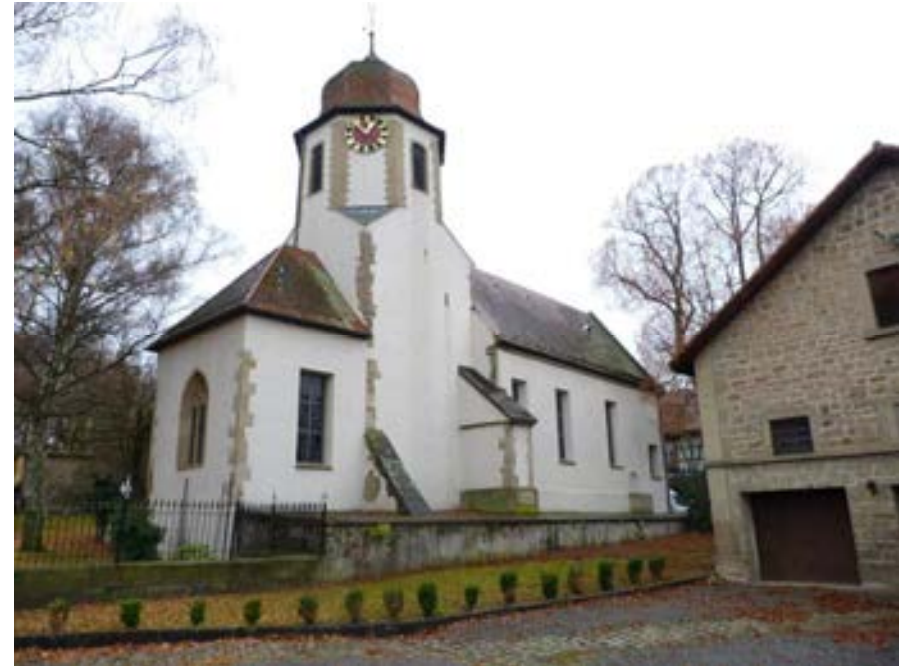
Kirche von Nordosten, neben ehem. herrschaftlichen Pferdestall

Kleine Chorturmkirche mit Zwiebelhaube, spätmittelalterlicher Saal, nach Westen verlängert (bezeichnet 1582 von Jerg Haß von Beutelsbach), danach wohl erst der rechteckige Chorausbau mit dem nachgotischen Fenster, 1712/13 erhöht und das Innere umgestaltet; Turmsockel um 1300, Obergeschoss mit Schweifhaube von 1712; ältere Ausstattung um 1582, u.a. Grabdenkmäler des 16.-18. Jhs.; (Renovierungen 1932, 1967-69, 1994; 1968-70 Anbau Gemeindehaus nach Süden).

Die Pfarrkirche ist baulich eingebunden in den ritterschaftlich geprägten Teil von Hochdorf (vgl. Urkataster 1837 und Kieser'sche Ansicht 1680). Sie ist sowohl Dokument der Kirchengeschichte als auch Zeugnis der stark ritterschaftlich geprägten Ortsgeschichte. Als vertikale Dominante ist sie für das Ortsbild von großer Bedeutung.

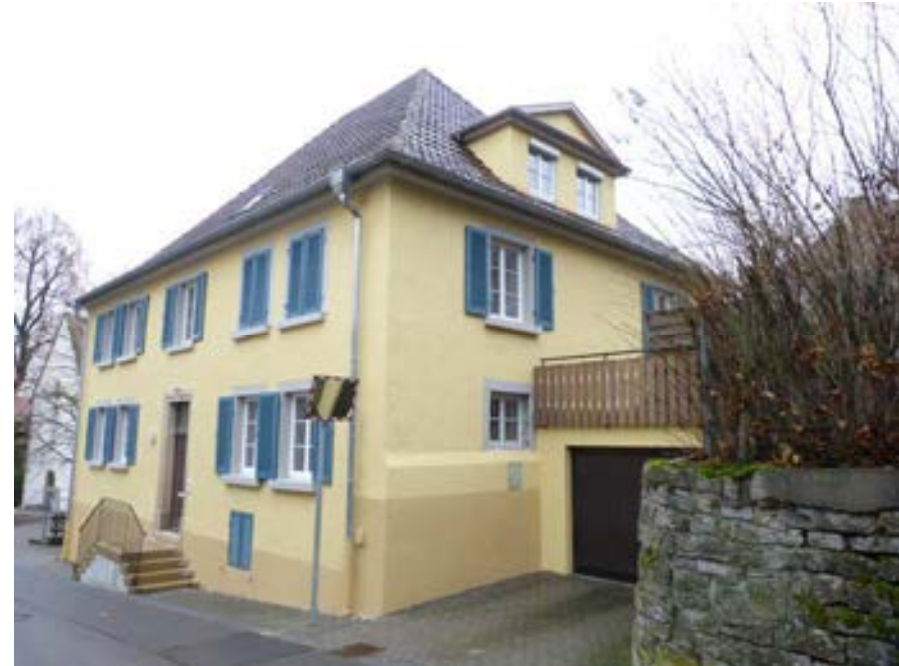
Ansicht von Südwesten

Zweigeschossiges Pfarrhaus in typisch kirchennaher Lage, verputzter Massivbau mit Walmdach, südliche Dachfläche mit Zwerchgaube, Sandstein-Türgewände und Fenstereinfassungen, bezeichnet 1724 (erbaut 1743 laut Ortschronik von H.E. Walter) (Sanierungen 1842, 1936, 1973, 2012; 1985/87 Garagenanbau).

Das Pfarrhaus ist ein schlichter, aber typischer Vertreter eines ländlichen barocken Pfarrhauses und ein wichtiges Dokument für das kirchliche Leben in Hochdorf. Insbesondere prägt das Pfarrhaus im Zusammenspiel mit weiteren, nah gelegenen, historisch bedeutenden Bauten wie der Schloss- und Parkanlage, der ehemaligen Schule, den ehemals herrschaftlichen Ökonomiegebäuden und dem Rathaus den zentralen Teil des Ortes mit seinen öffentlichen Gebäuden und ist damit Gelenkstelle zwischen den bäuerlichen und dem herrschaftlichen Teil Hochdorfs.

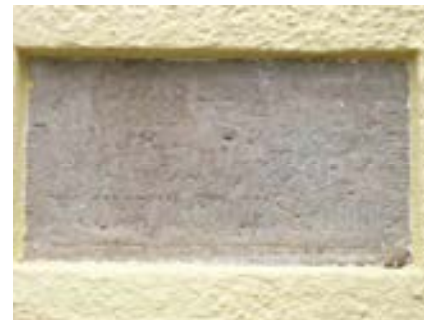
Inschrift, bezeichnet 1724

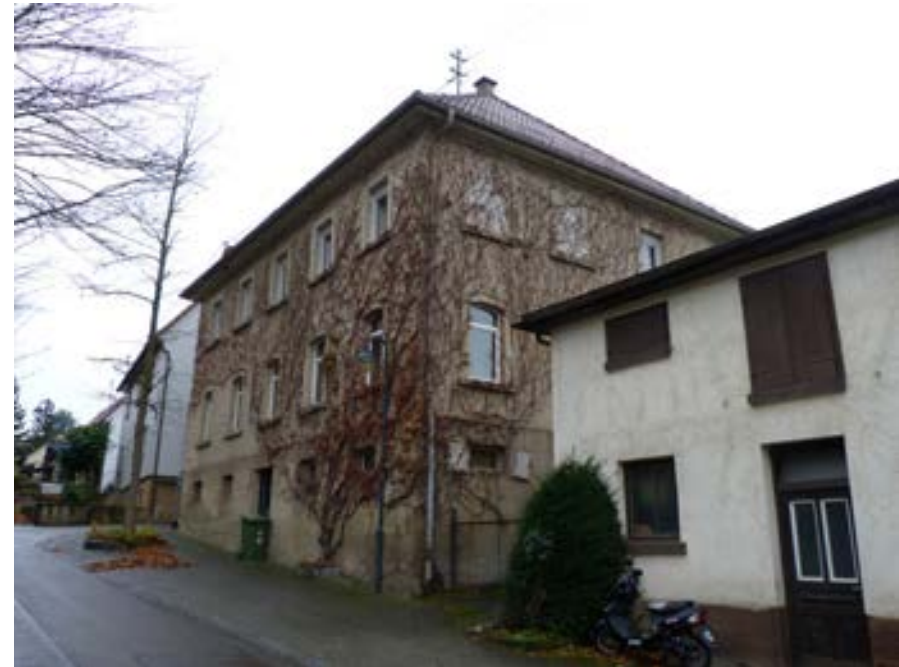
Ansicht von Nordosten

Traufständiges, zweigeschossiges ehemaliges Schulhaus auf hohem Sockel, Quaderbauwerk mit Walmdach, Fenster im ersten Obergeschoss segmentbogenförmig; erbaut in der zweiten Hälfte des 19. Jahrhunderts (moderne Überformungen, insbesondere an der Rückseite).

Das Gebäude stellt ein typisches ländliches Schulhaus des 19. Jahrhunderts dar und prägt im Zusammenspiel mit dem gegenüberliegenden barocken Pfarrhaus die Pfarrgasse als zentralen Teil des Ortes mit seinen öffentlichen Gebäuden.

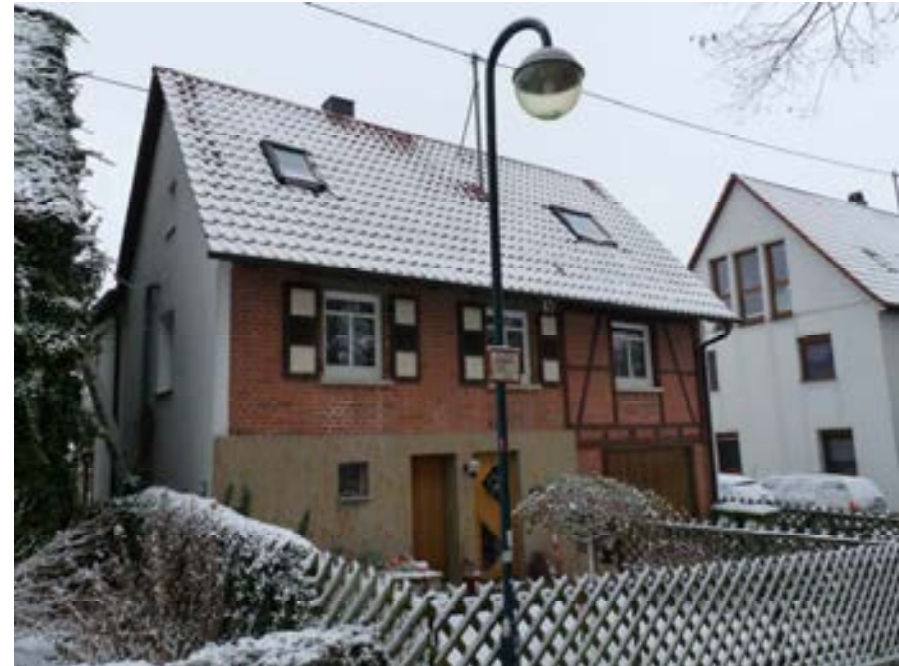
Ansicht von Osten

Traufständiges, eingeschossiges ehemaliges Wohnstallhaus mit Satteldach, Fachwerk und Backstein, Kern 19. Jh., stärker modern überformt.

Das schlichte Gebäude verweist auf das einfache ländliche Wohnen und Arbeiten von Kleinbauern im 19. Jahrhundert am einstigen Rande des Ortskerns von Hochdorf. Zusammen mit Haus Nr. 16 ist es straßenbildprägend für die Pfarrgasse.

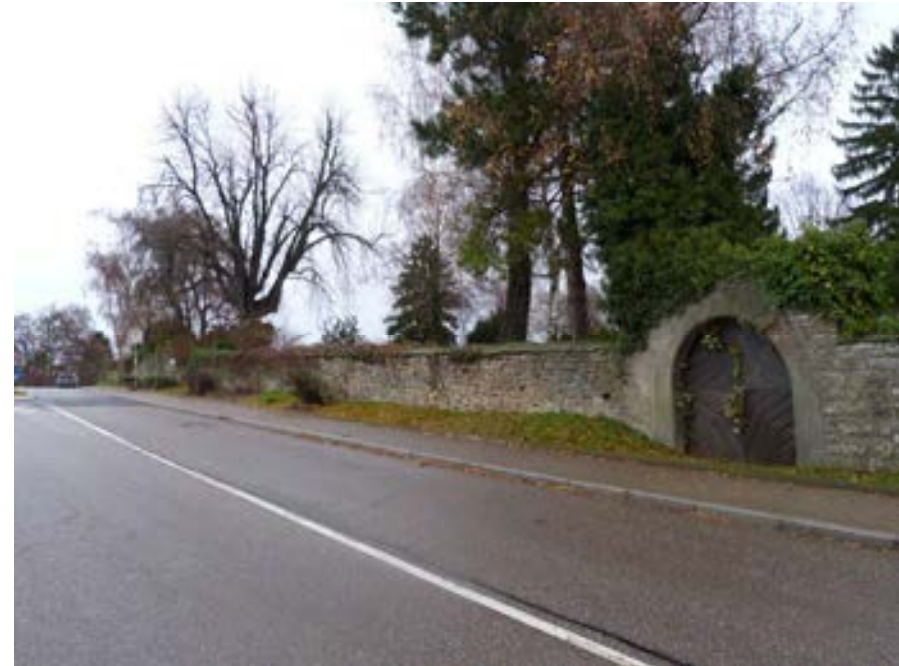
Blick nach Nordosten

Friedhofsmauer mit Rundbogentor, bezeichnet 1578, Bruchsteinmauerwerk mit Erweiterungen und Toren des 19. Jahrhunderts.

Die Mauer sowie das Friedhofsgelände prägen das Erscheinungsbild des nördlichen Ortseingangs in hohem Maße. Beide sind wichtige Bestandteile des kulturellen und sozialen Erbes und dokumentieren mit ihren beiden wesentlichen Bauphasen auch die Entwicklung des Ortes.

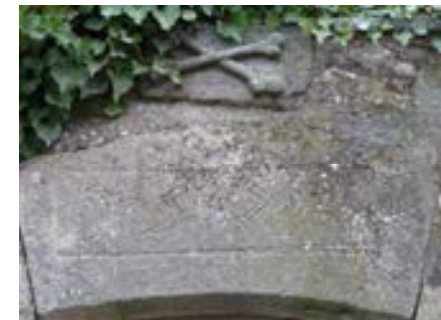
Detail Inschrift und Knochenornament

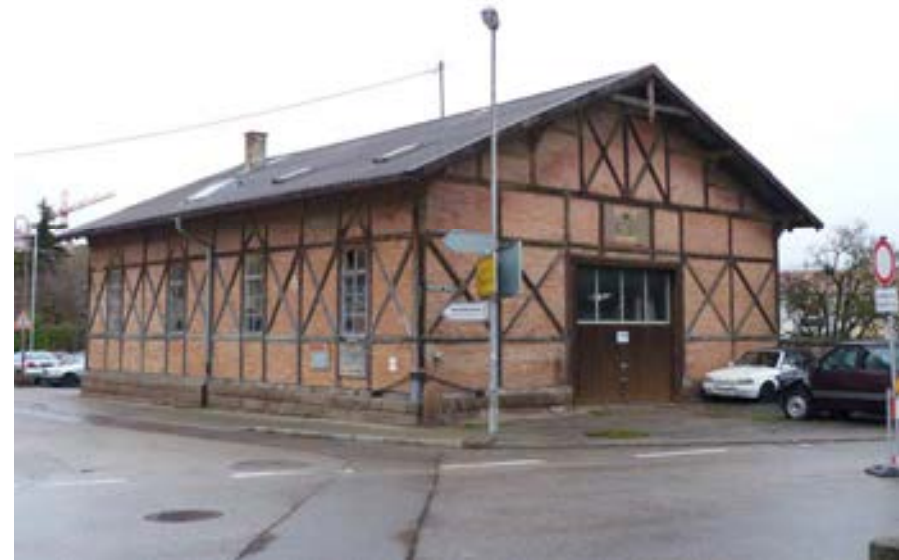
Ansicht von Südwesten

Ehemalige Reithalle des Tessin'schen Rittergutes, Fachwerkbau mit Ziegelausfachung in Ecklage, flaches zeittypisches Satteldach, Sockelzone aus Sandsteinquadern, weitgehend originale Befensterung. Im Wappen über dem Eingangstor bezeichnet 1872, im Norden modern überformt.

Die Reithalle wird 1872 im Bereich eines zum Schlossgut gehörenden Baumgartens neu errichtet (vgl. Urkataster von 1837).

Die ehemalige, in zeittypischem konstruktivem Fachwerk des späten 19. Jahrhunderts errichtete Reithalle in markanter Lage an der Hauptkreuzung von Hochdorf ist Teil der Sachgesamtheit Schlossanlage und ein sehr anschauliches Dokument für das Bauen der Ortsherrschaft und die dynamische Entwicklung des ländlichen Rittergutes im letzten Drittel des 19. Jahrhunderts.

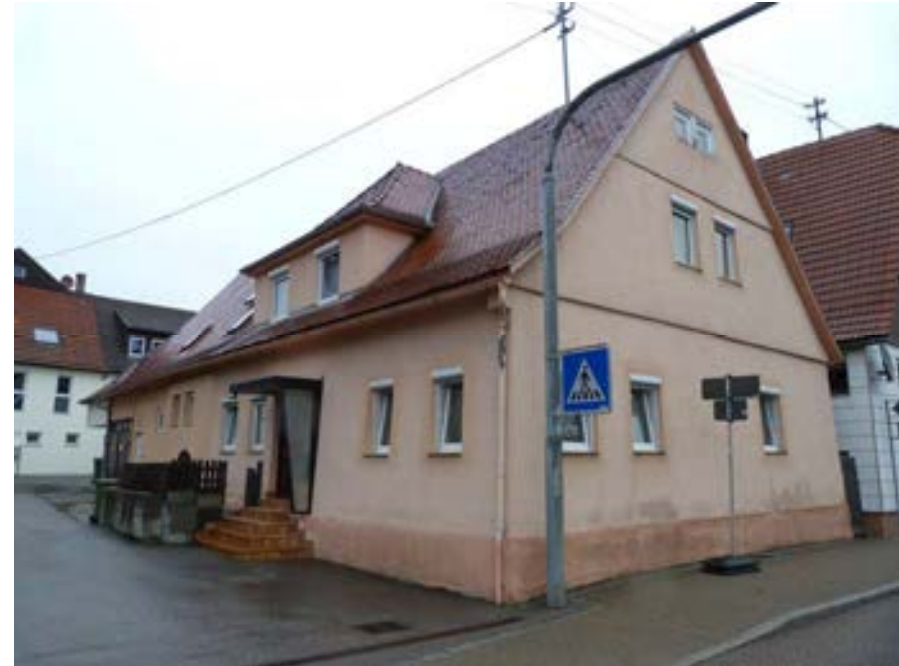
Ansicht von Südwesten

Giebelständiges, eingeschossiges ehemaliges Wohnstallhaus, verputztes Fachwerk, Satteldach mit Doppel-Walmgaube, Rundbogen-Kellereingang an der Westseite, im Kern 18./19. Jahrhundert, stärker modern überformt (u.a. Scheuerausbau, Instandsetzung, Dachneueindeckung) und daher aus der Liste der Kulturdenkmale gestrichen.

Das Gebäude verweist trotz der starken Veränderungen auf die einstige landwirtschaftliche Prägung Hochdorfs und ist für den mittleren Abschnitt der Pulverdinger Straße mit ihren stattlichen, giebelständigen bäuerlichen Gehöften ortsbildprägend.

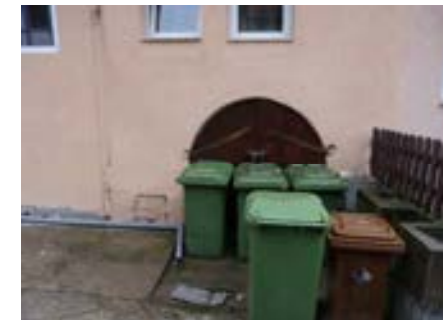
Kellertor an Westseite

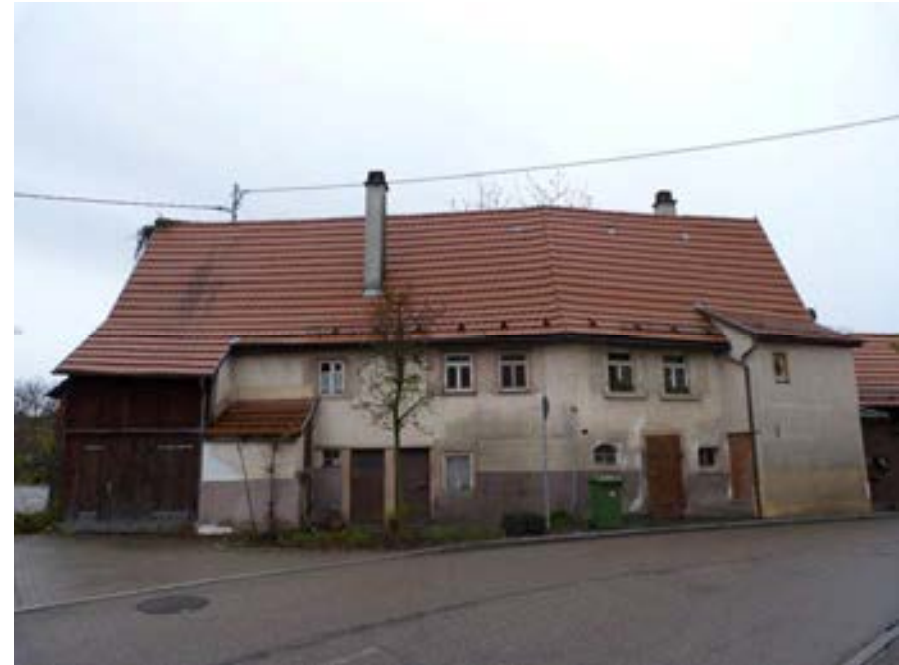
Ansicht von Norden

Traufständiges, zweigeschossiges ehemaliges Wohnstallhaus auf schmalem, langen Grundstück; verputzter Massiv-/Fachwerkbau mit Satteldach, nordseitig zwei kleinere Anbauten, ehemaliger Stallbereich im Erdgeschoss, im Osten ehemalige Scheune, frühes 19. Jahrhundert.

Einfaches, aber vom Typ und der historischen Bausubstanz her fast unverändert erhaltenes Gebäude als Hinweis des einfachen ländlichen Wohnens und Arbeitens von Kleinbauern im 19. Jahrhundert in städtebaulich exponierter Lage in der Blickachse der Pulverdinger Straße. Im Gegenüber zu den großen Gehöften wird in dem Haus das Leben der kleinen Leute und damit die einstige Sozialtopografie im alten Ortskern deutlich.

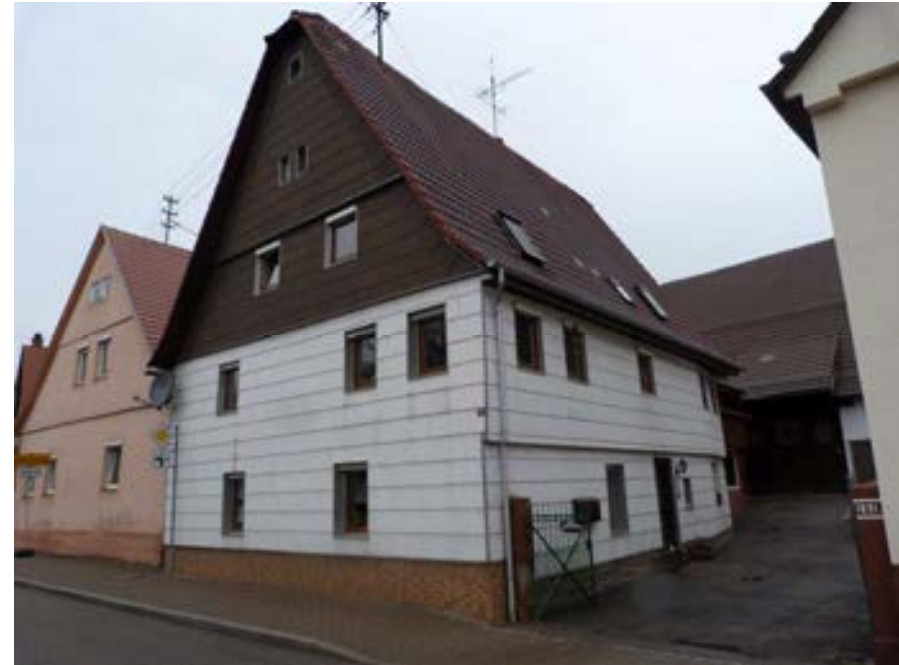
Giebelständiges und zweigeschossiges ehemaliges Wohnstallhaus, verkleideter Fachwerkbau mit Krüppelwalmdach, im Kern 18. Jahrhundert; schmiedeeiserne Hofeinfassung, bezeichnet 1891.

Ansicht von Südosten

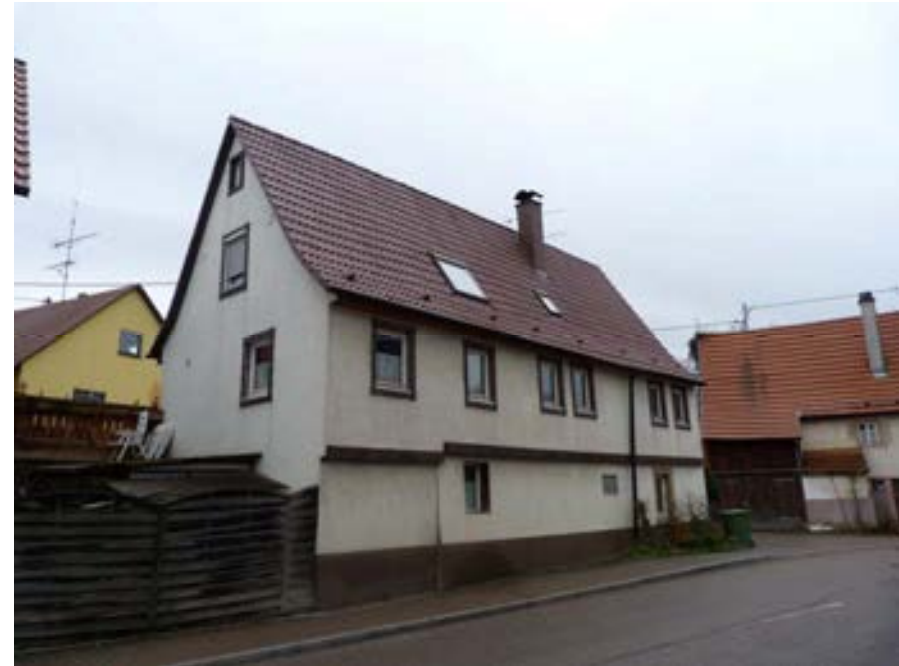
Pulverdinger Straße 20

Zweigeschossiges, traufständiges Wohnhaus, verputztes Fachwerk, Satteldach, bezeichnet 1788, stärker modern überformt und daher 1993 aus der Liste der Kulturdenkmale gestrichen.

Ansicht von Nordwesten

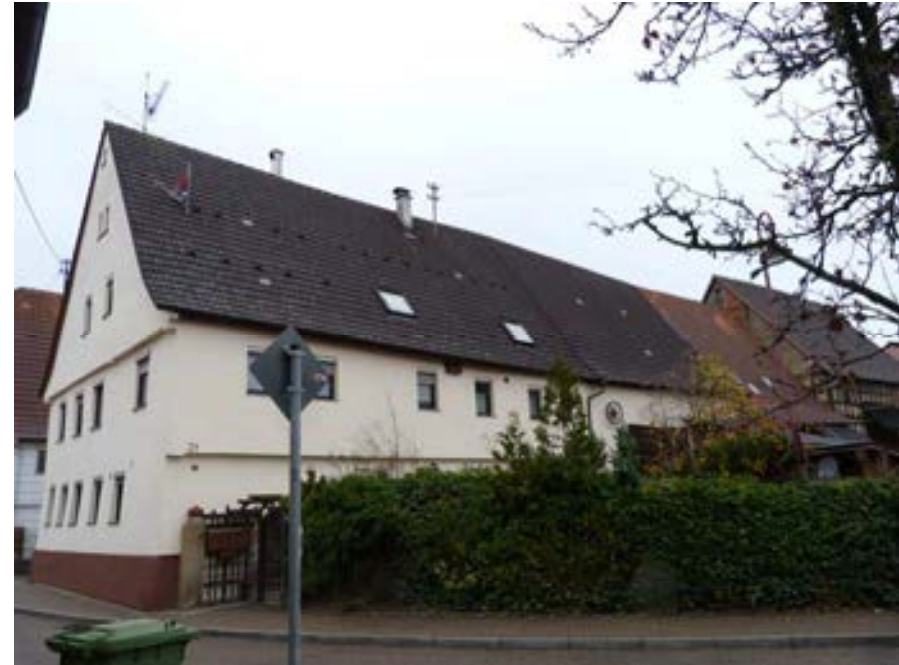
Pulverdinger Straße 21

Zweigeschossiges ehemaliges Einhaus mit Satteldach, verputzter Fachwerkbau mit Vorstoß im Giebel, profilierter Rundbogen-Türrahmen und Inschrift an der Ostfassade, Türpfosten am Eingangsbereich, bezeichnet 1610 (Kulturdenkmal); direkt nördlich anschließende Scheune (erhaltenswert, siehe auch Pulverdinger Straße 27 und 27/1).

Ansicht von Südosten

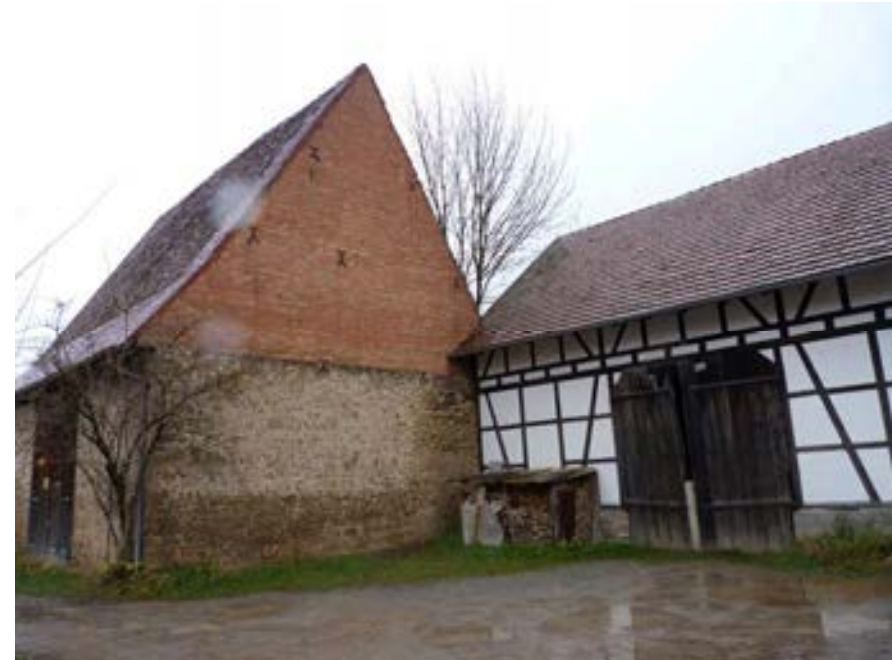
Pulverdinger Straße 24 und 28

Nr. 24: Lang gestreckte Scheune in typischem konstruktivem Fachwerk des späten 19. Jahrhunderts, Steinsockel und Satteldach, zwei große Zugangstore.

Nr. 28: Scheune in Bruchsteinmauerwerk, Nordgiebel Fachwerk mit Ziegelausfachung, Südgiebel Backstein, im Kern 18./19. Jahrhundert. Im Urkataster 1837 wird das Gebäude als ritterschaftlich gekennzeichnet und gehörte zu den herrschaftlich Tessin'schen Ökonomiegebäuden.

Ansicht von Südwesten (links Nr. 28, rechts Nr. 24)

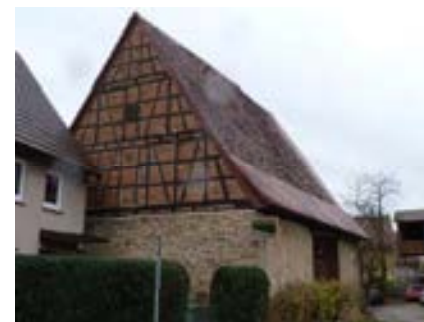
Nr. 28, Nordgiebel

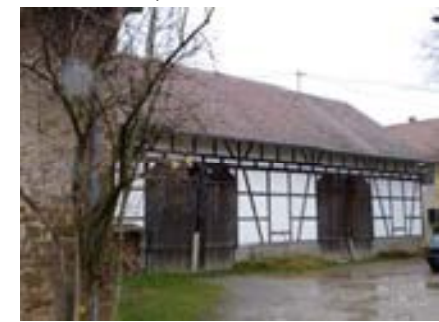
Nr. 24, Westseite

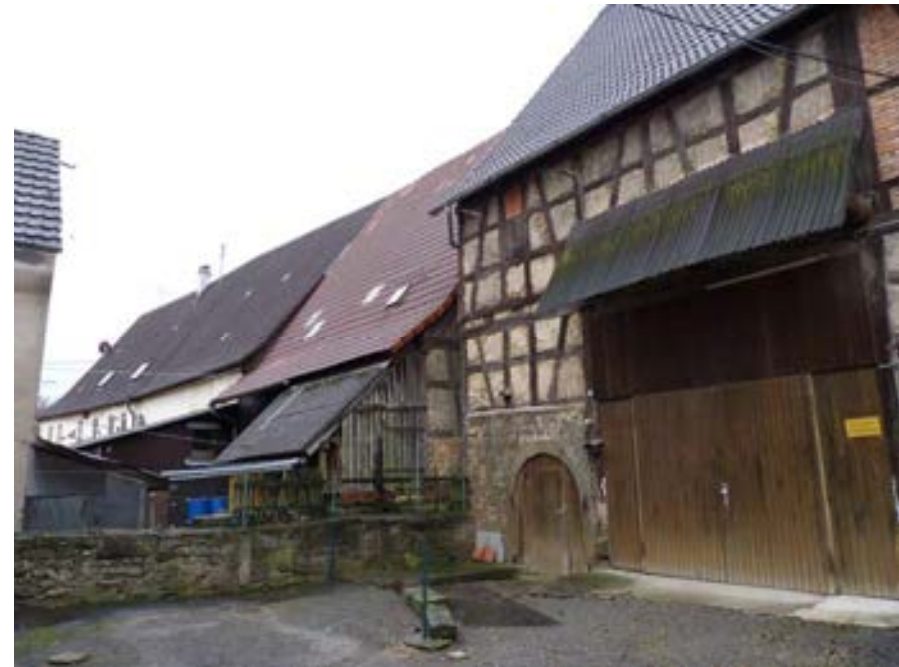
Traufständige Fachwerkscheune mit Schleppdach, 18/19. Jahrhundert.

Ansicht des Scheunenriegels von Nordosten, Bildmitte Scheune Nr. 25/1

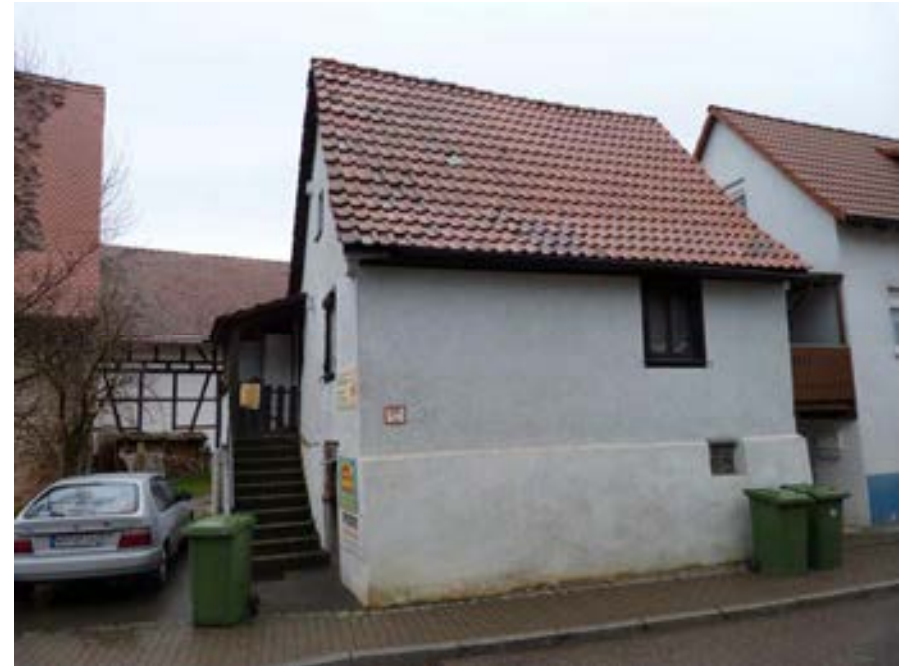
Pulverdinger Straße 26

Kleines, eingeschossiges, traufständiges Wohnhaus auf hohem Sockel, verputztes Fachwerk, Satteldach, im Kern wohl frühes 19. Jahrhundert.

Ansicht von Westen

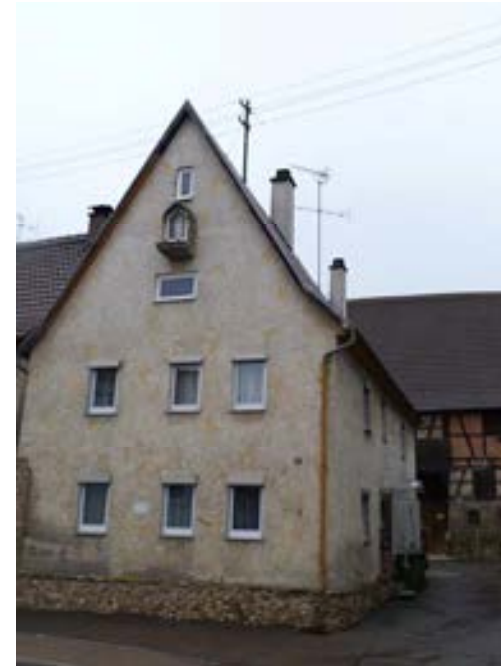
Pulverdinger Straße 27

Giebelständiges und zweigeschossiges Wohnhaus, verputzter Massivbau mit spitzem Satteldach, Eingangstür an nordseitiger Traufseite mit segmentbogigem Türgewände und Keilstein mit Pflugscharornament, bezeichnet 1784, stärker modern überformt.

Ansicht von Osten

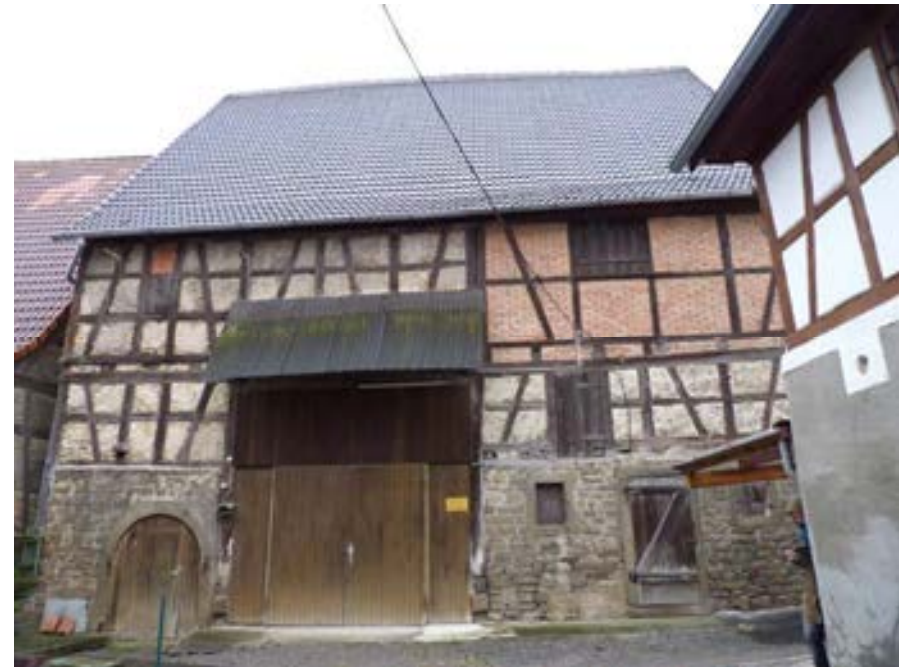
Pulverdinger Straße 27/1

Traufständige Scheune mit hohem Bruchsteinsockel und Fachwerk im Obergeschoss, Satteldach, teilweise unverputzte Ziegelausfachungen (neuere Reparaturen), drei Tore (zwei kleinere, eins davon mit Rundbogen, großes Mitteltor), in einem bezeichnet 1793, somit im Kern 18. Jahrhundert mit späteren Veränderungen.

Ansicht von Osten

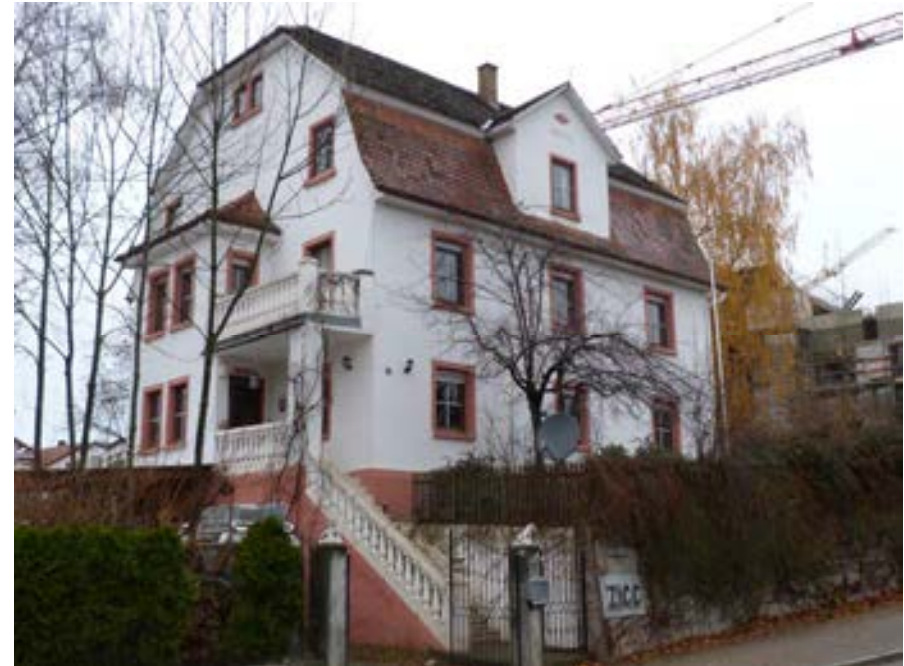
Pulverdinger Straße 33

Taufständiges, zweigeschossiges repräsentatives Wohnhaus, verputzter Massivbau mit Mansard-Halbwalmdach, Zwerchhaus an östlicher Dachfläche, am Südgiebel zweigeschossiger Erker, Erschließung durch Freitreppe, bezeichnet 1923, moderne Veränderungen (renoviert 2008).

Ansicht von Südosten
