HISTORISCHE ORTSANALYSE EBERDINGEN-HOCHDORF (KREIS LUDWIGSBURG)

Denkmalpflegerischer Werteplan Eberdingen - Hochdorf an der Enz

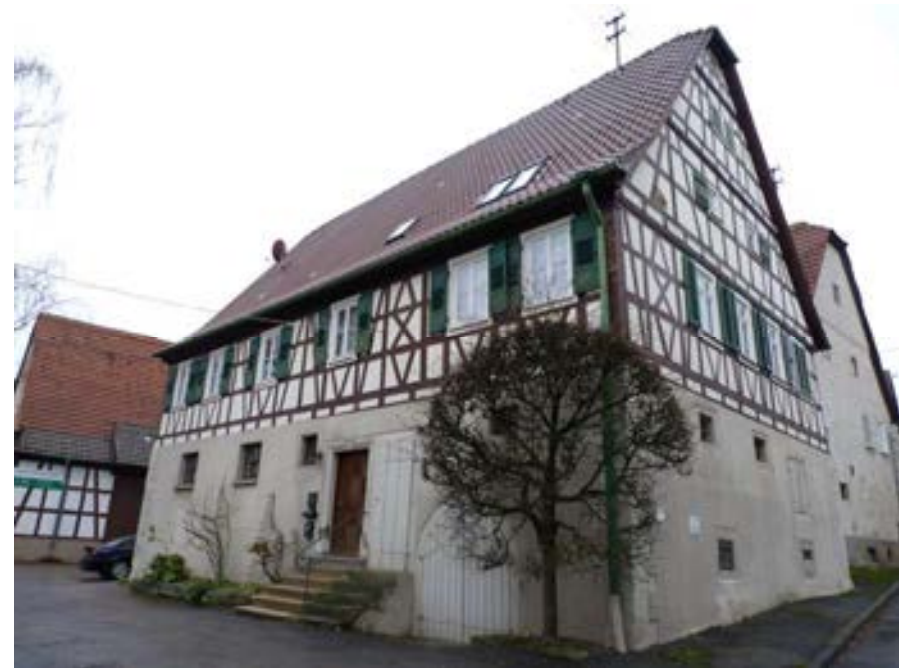
Vordere Weingartenstraße 5

Gehöft, bestehend aus: giebelständiges, zweigeschossiges ehemaliges Wohnstallhaus mit gemauertem Erdgeschoss und Fachwerk-Obergeschoss, hohes Krüppelwalmdach, Eingang über Freitreppe, profiliertes Stein-Türrahmen (Pflugschar-Keilstein), Rundbogen-Kellertor, im hölzernen Eckständer bezeichnet 1810; Fachwerkscheune mit gemauertem Sockelbereich und Satteldach, 19. Jh. (beide Kulturdenkmale)

Anbauten an die Scheune, östlich Fachwerkgebäude mit Ziegelausfachungen mit flachem Pultdach, nördlich Fachwerkgebäude mit Satteldach, beide Ende 19. Jh.; ehem. Mosterei (gegenüber dem Wohnhaus), kleines Fachwerkgebäude mit Satteldach, zweite Hälfte 19. Jahrhundert (alle erhaltenswert.).

Ansicht des Gehöfts von Nordosten

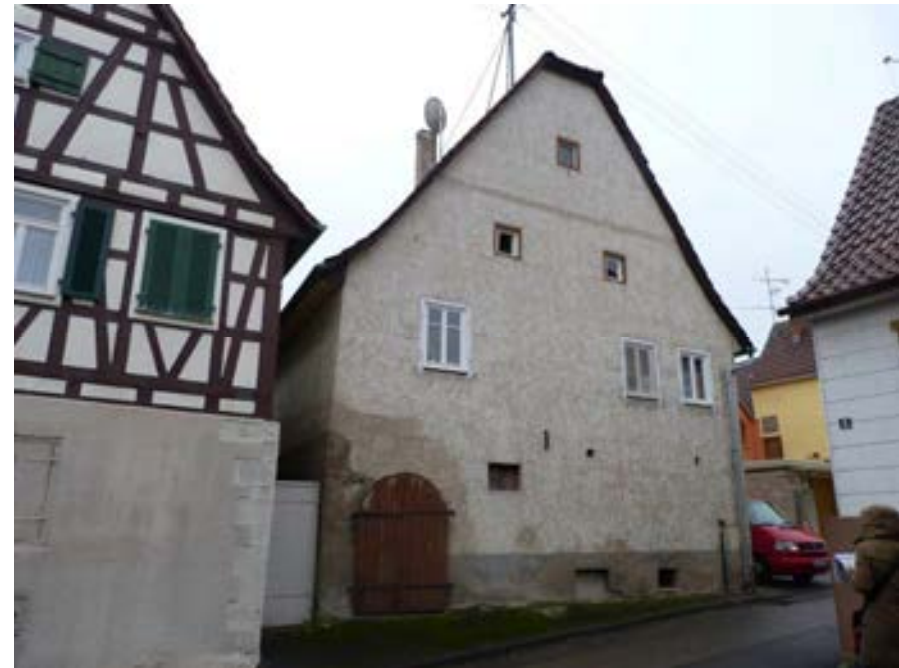
Vordere Weingartenstraße 7 und 7/1

Giebelständiges, zweigeschossiges ehemaliges Wohnstallhaus, verputzter Fachwerkbau mit hohem Krüppelwalmdach, massiver Sockelbereich, Rundbogentor an der Nordseite, wohl wie das Nachbarhaus Nr. 5 im frühen 19. Jahrhundert erbaut.

Ansicht von Norden

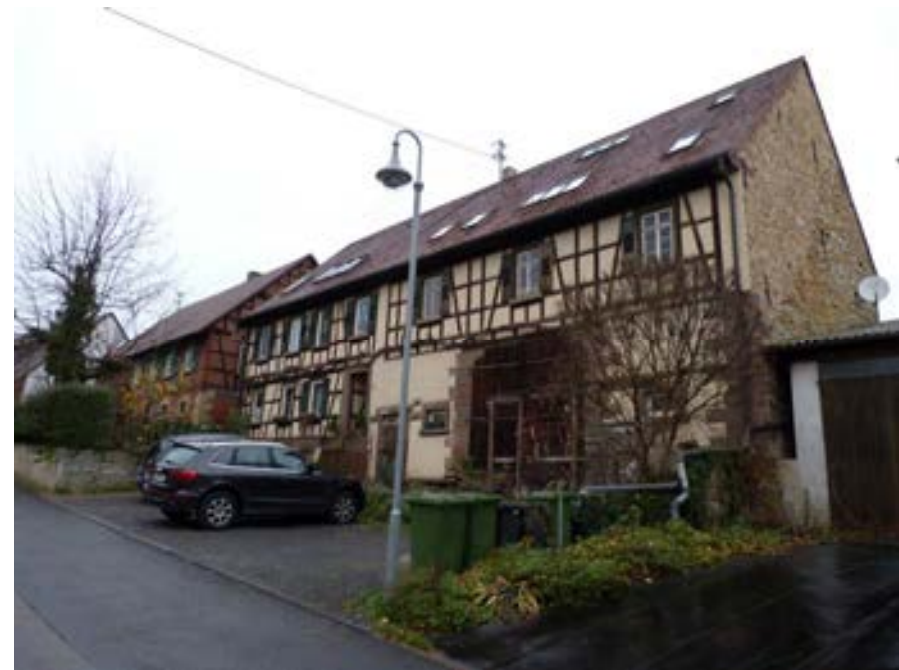
Vordere Weingartenstraße 8

Traufständiges, zweigeschossiges ehemaliges Wohnstallhaus mit Satteldach, Fachwerkbau auf massivem Sockel, Sandstein-Türgewände, Scheunenteil mit massivem Stall im Erdgeschoss und großer Tenneneinfahrt, darüber Fachwerk-Obergeschoss, vor dem Wohnteil Reste des Hausgartens; bezeichnet 1868 (1982 Dachausbau).

Ansicht von Südosten

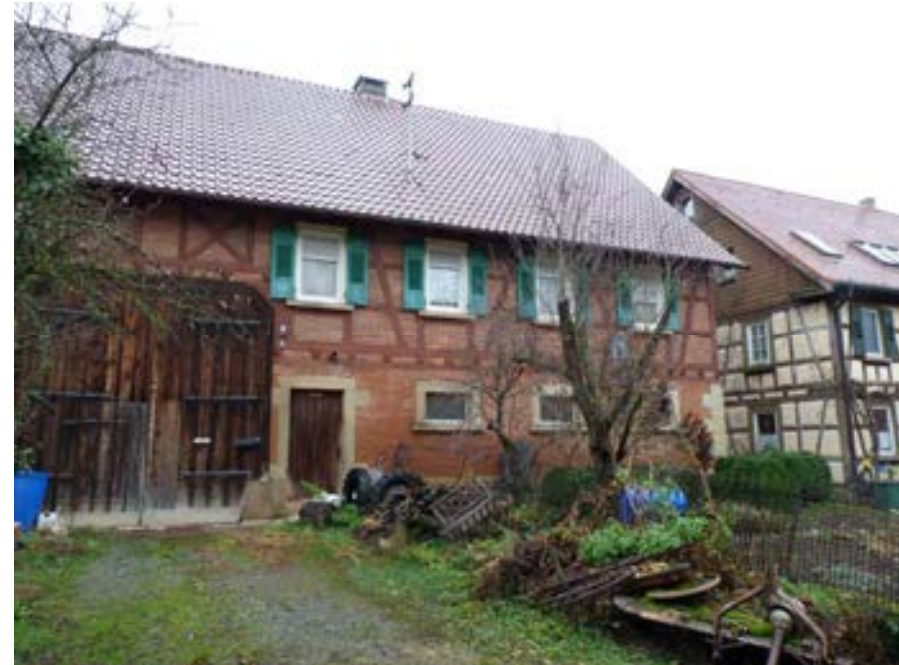
Vordere Weingartenstraße 14

Traufständiges, zweigeschossiges ehemaliges Wohnstallhaus mit Satteldach, konstruktives Fachwerk mit Ziegel-Ausfachung im Obergeschoss, im Stallbereich Ziegelmauerwerk mit Sandstein-Eckverquaderungen und Sandsteineinfassungen an Türe und Fenstern, große hölzerne Tenneneinfahrt, wohl um 1870 wie das Nachbarhaus Nr. 8, erhaltenswerter Vorgarten mit Einfriedung.

Ansicht von Süden

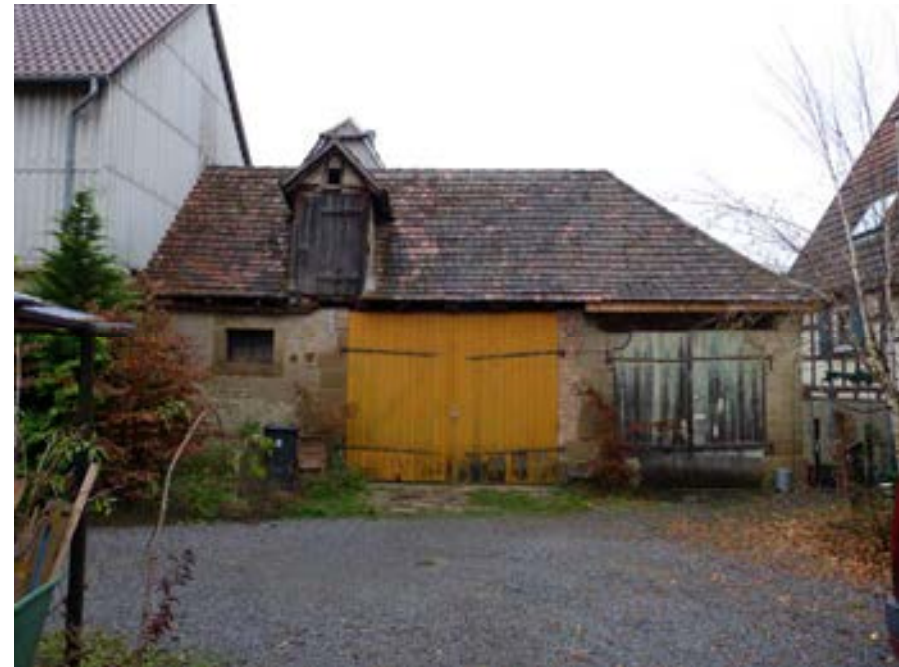
Vordere Weingartenstraße 15/1

Zur Bäckergasse traufständige kleine Scheune mit Sattel-/Walmdach, an der Nordseite verputztes Mauerwerk, an der Südseite Sandstein-Quadermauerwerk, Sandsteineinfassung am Fenster, im Bild rechtes Tor vermutlich bauzeitlich, das mittlere Tor erneuert/erweitert, kleine Aufzugsgaube, um 1870 erbaut.

Westansicht

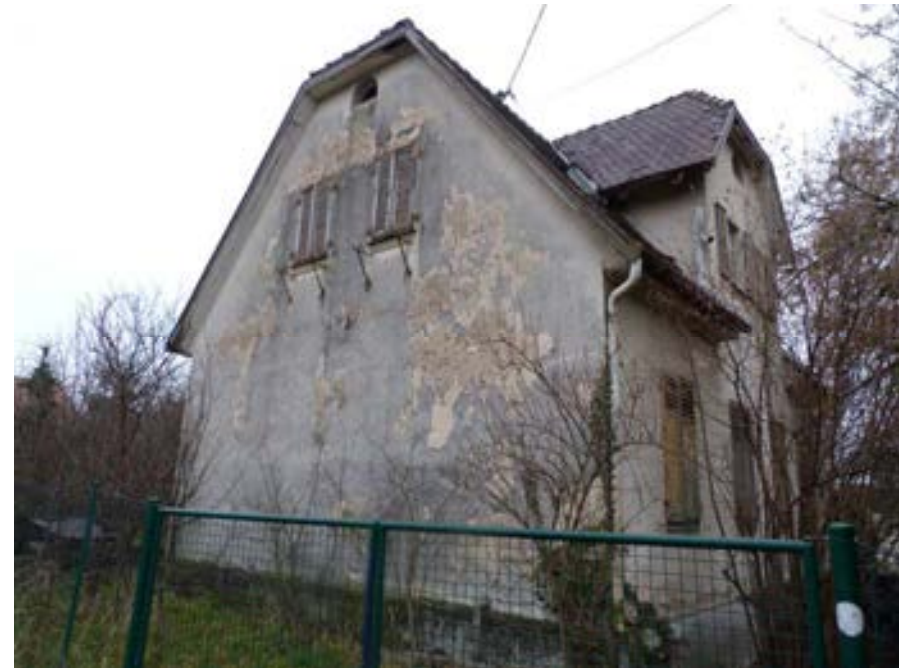
Vordere Weingartenstraße 18

Zweigeschossiges Wohnhaus in ehemaliger Ortsrandlage, verputzter Massivbau mit Krüppelwalmdach und Zwerchhaus, um 1910/20.

Ansicht von Südwesten
