# Büro für Bauforschung und Denkmalschutz

## ERLENBACH

Historische Ortsanalyse

Mai 2011  
im Auftrag des  
Regierungspräsidium Stuttgart  
Referat 86 - Denkmalpflege

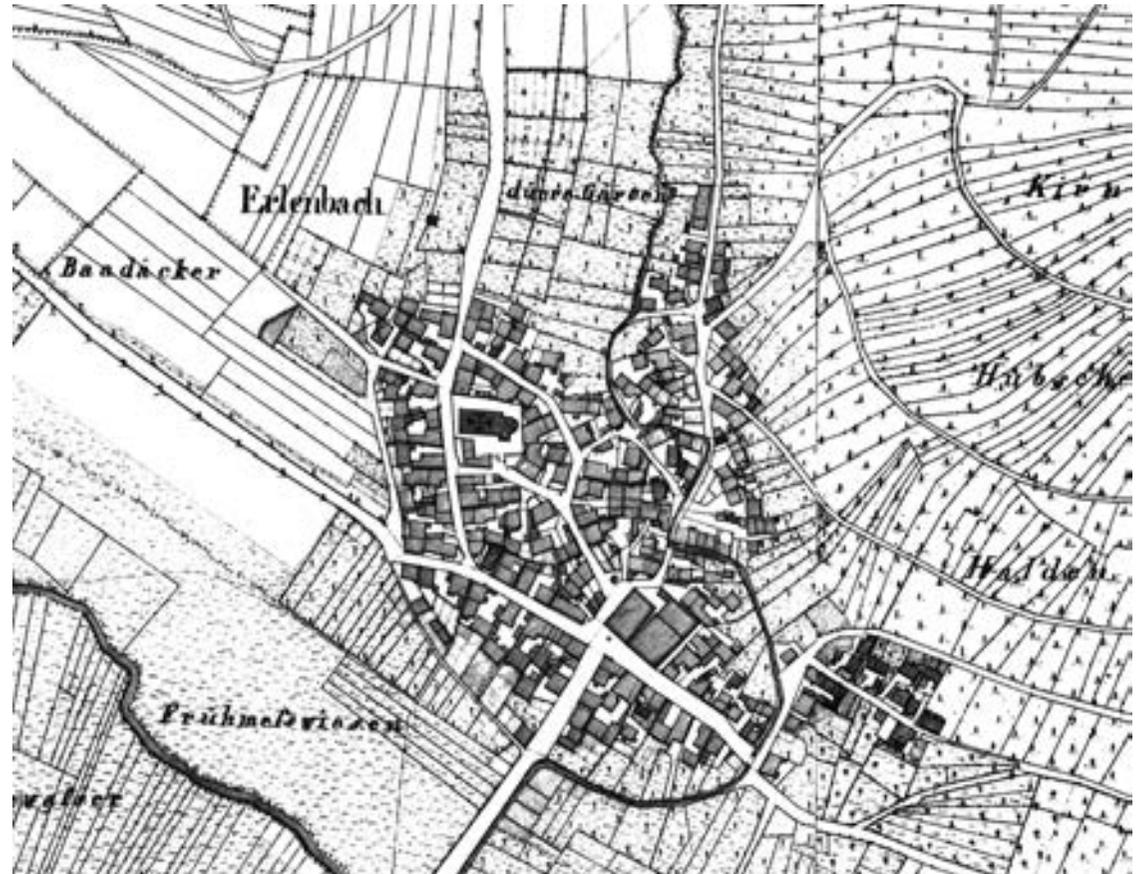
Abb. 4 - Ausschnitt aus dem Primärkatasterplan von Erlenbach (1834)

Auf dem Primärkatasterplan von 1834 wird ersichtlich, dass sich die historische Ortsstruktur in den letzten 170 Jahren kaum verändert hat. Der Ortsgrundriss mit seinen Straßen und Gassen ist weitestgehend identisch, lediglich der im 19. Jahrhundert noch offen durch den Ort verlaufende Erlenbach wurde inzwischen verdohlt und mit dem Backhausweg und dem östlichen Abschnitt des Kreuzweges überbaut.

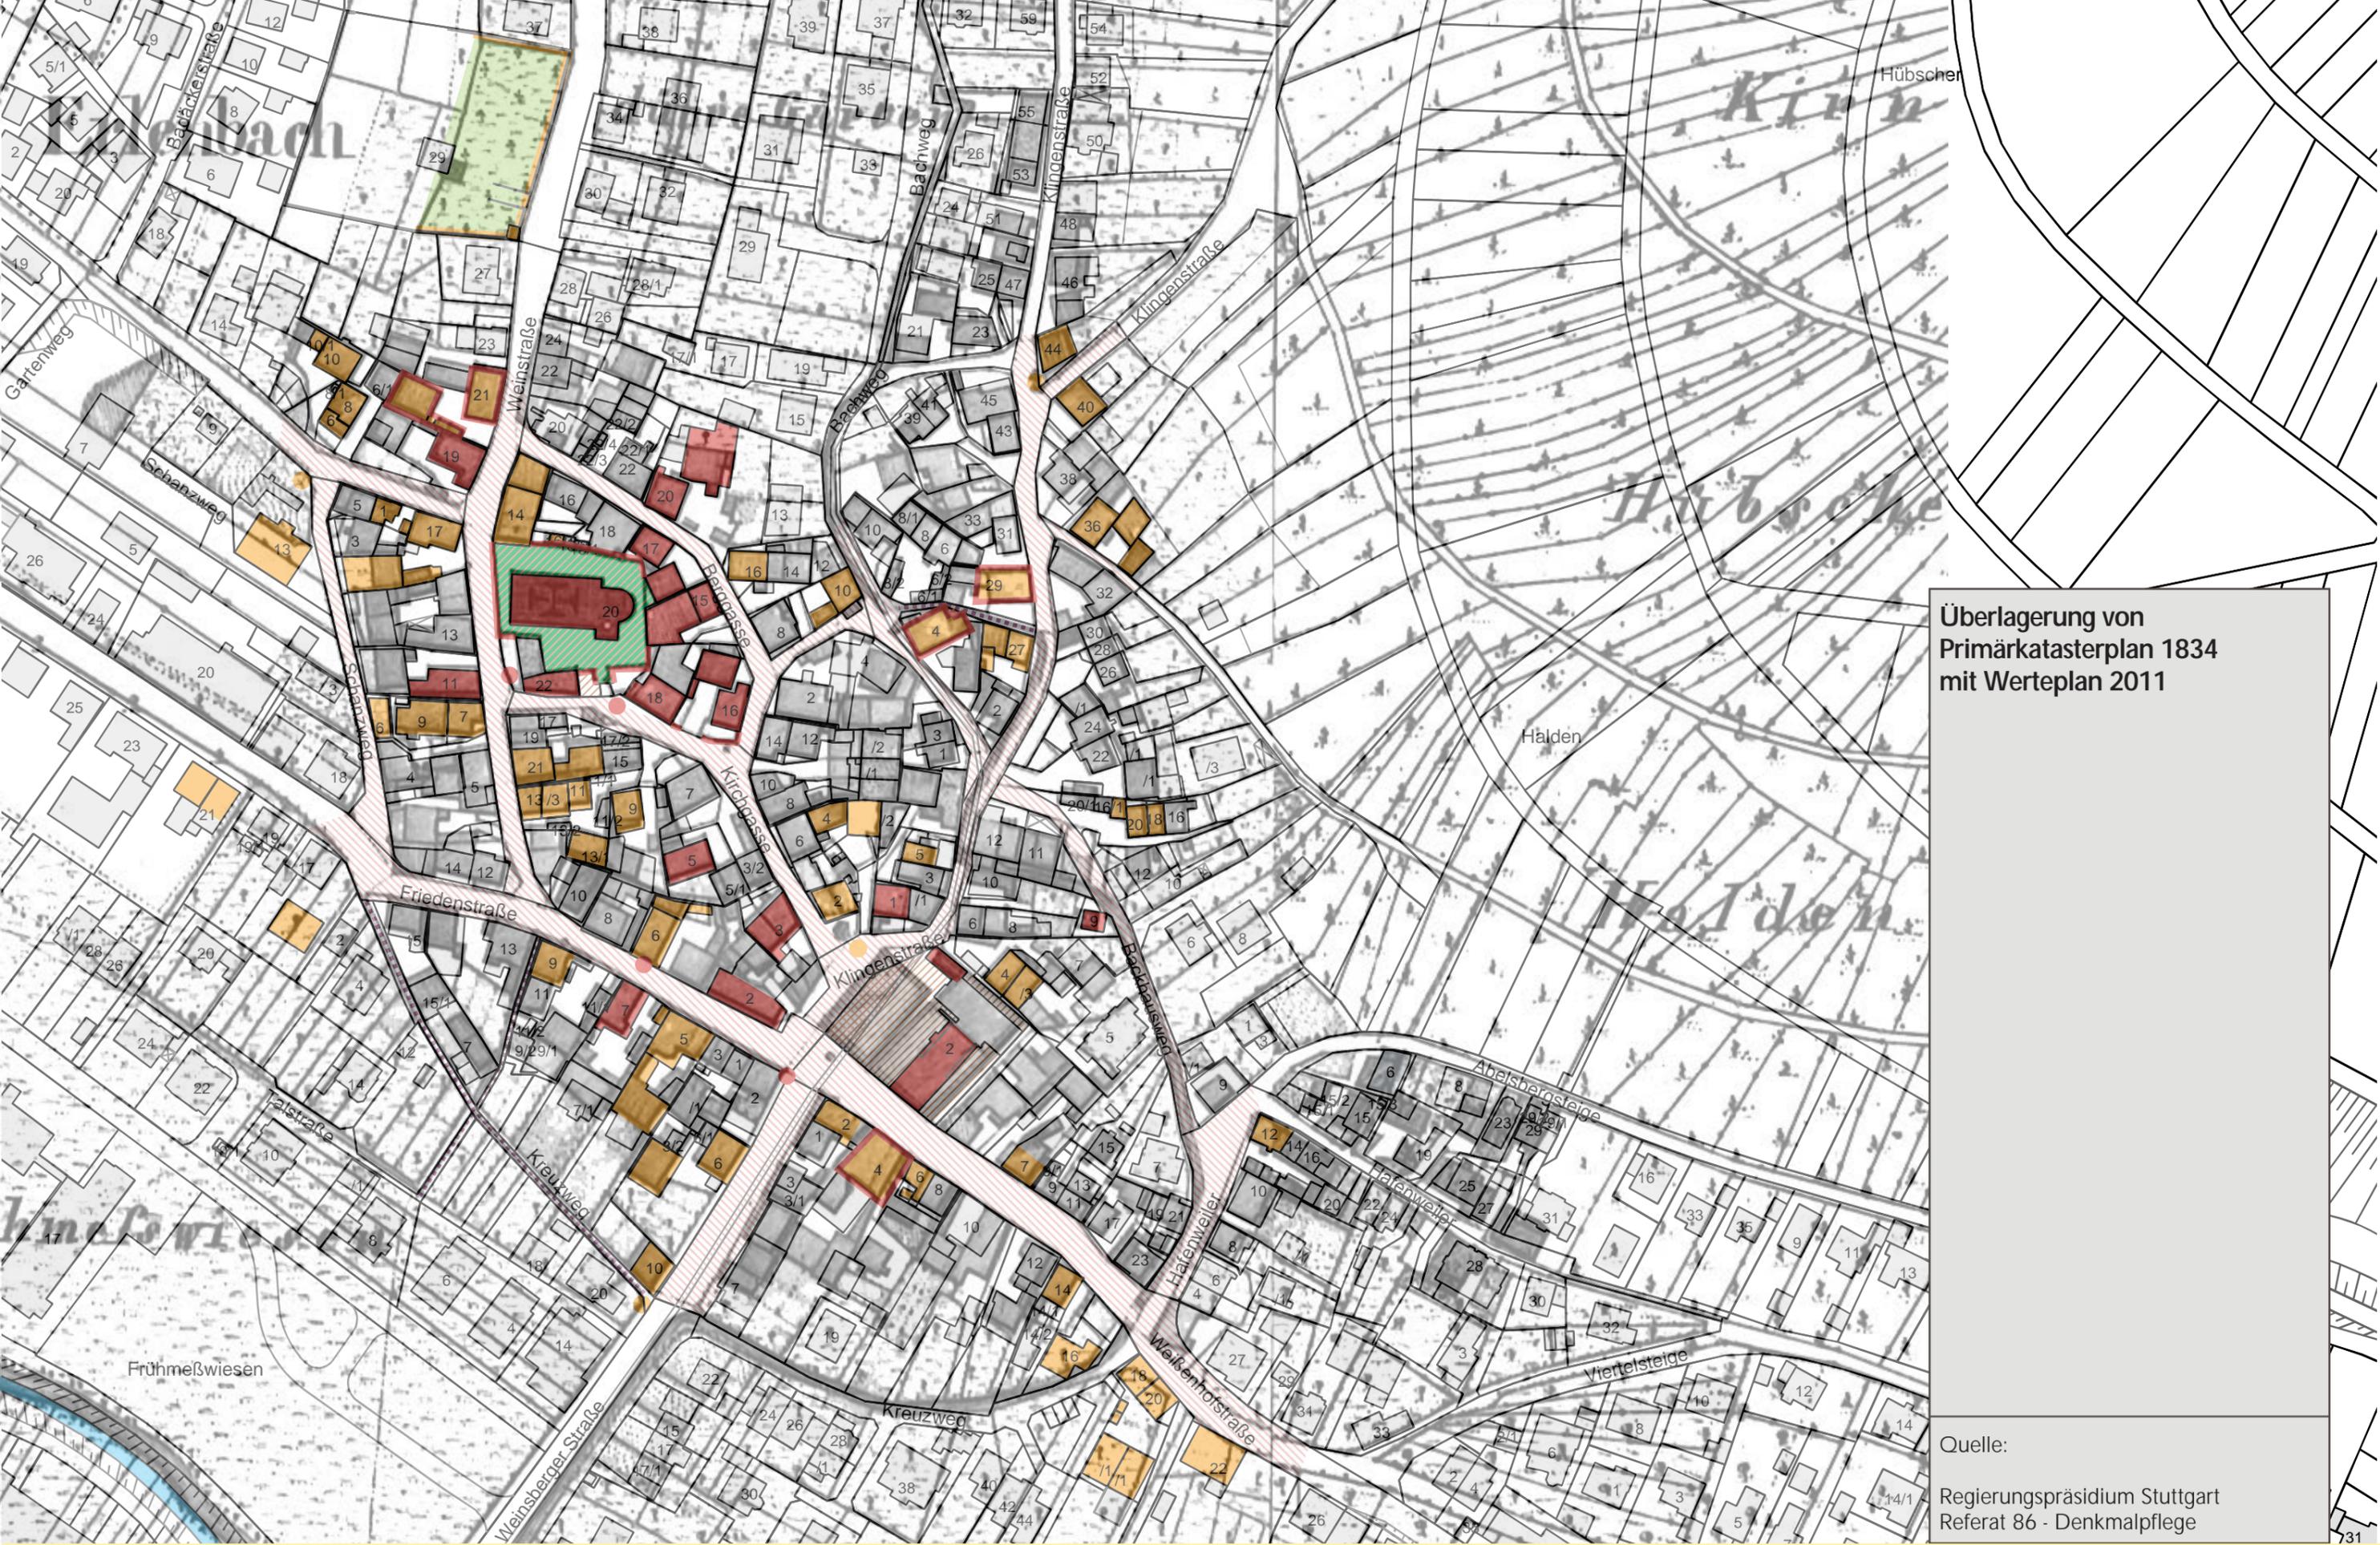
**Überlagerung von  
Primärkatasterplan 1834  
mit Wertepan 2011**

Wie aus der Überlagerung des Primärkatasterplans von 1834 mit dem heutigen Katasterplan ersichtlich wird, konnte sich der historische Ortsgrundriss Erlenbachs in weiten Teilen bis heute sehr gut erhalten. Es sind nur wenige bauliche Lücken oder Nachverdichtungen in der Ortsstruktur entstanden. Besonders auffällig ist lediglich die Entstehung von Baulücken im Bereich des Rathauses (Klingenstraße 2), welches in den letzten Jahren und Jahrzehnten regelrecht frei gestellt wurde. Dadurch entstand in der Ortsmitte, westlich des Rathauses - an der Klingenstraße - ein platzartiger Freiraum und östlich des Rathauses - erst in den letzten Jahren - eine Parkierungsfläche.

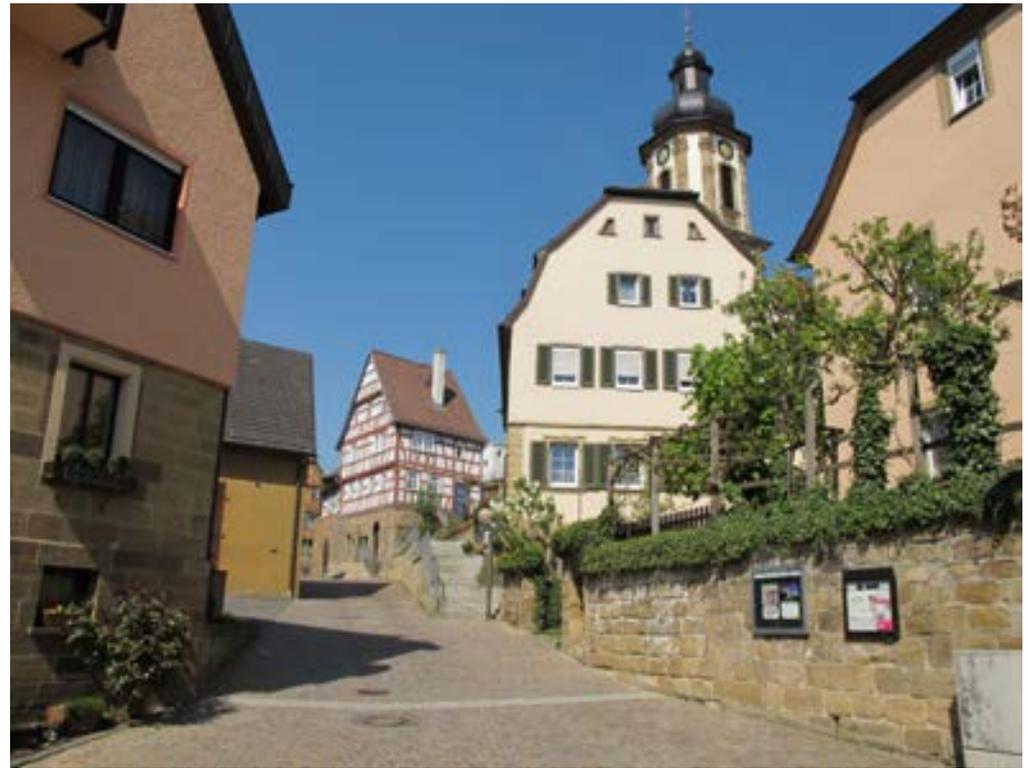
Abb. 6 - Kirchgasse mit Blick auf das fachwerksichtige, alte Schulhaus an der Pfarrkirche (2011)

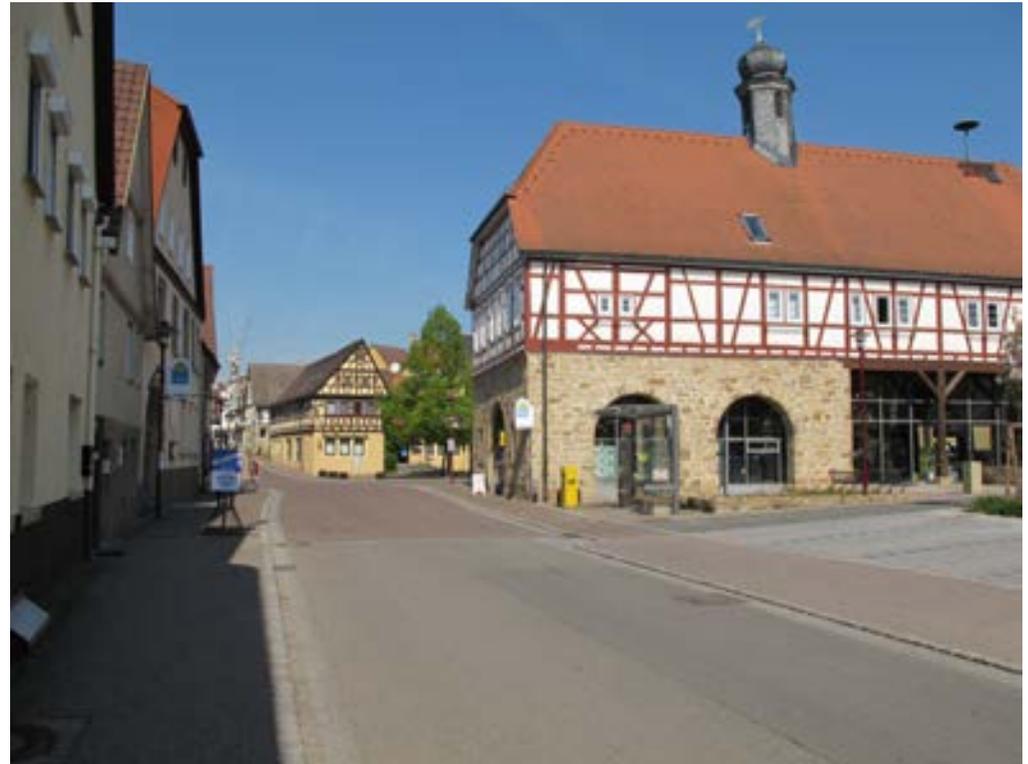
Abb. 7 - Weißenhofstraße mit Blick nach Nordwesten zum ehemaligen Gasthaus „Lamm“. Rechts das stattliche Rathaus mit Dachreiter. (2011)

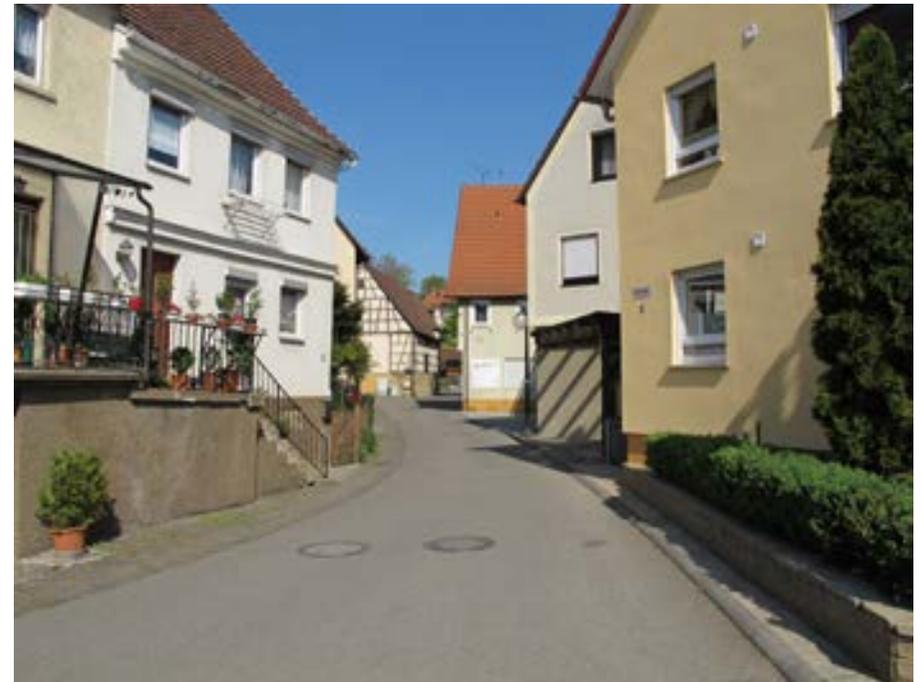
Bachweg (Flstnr. 161/10)

Der Bachweg wird im südlichen Abschnitt (von Hausnr. 1 bis Hausnr. 10) von historischer Bebauung des 16.-19. Jahrhunderts geprägt.

Der Bachweg bildet einen wichtigen Bestandteil der mittelalterlichen Grundrissstruktur und prägt als wichtige innerörtliche Verbindungsstraße, die in Teilen den Verlauf des Erlenbachs nachzeichnet, das historische Erscheinungsbild Erlenbachs in erheblichem Maße.

Blick nach Nordwesten auf Höhe von Hausnr. 1

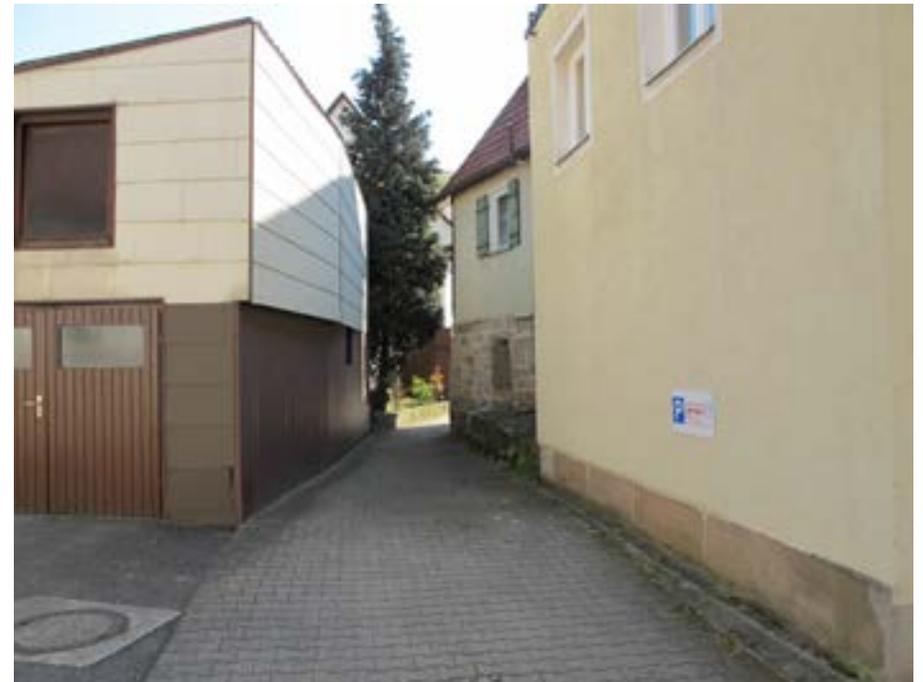
Zwischen den Gebäuden Bachweg 4 und 6 erstreckt sich ein Fußweg in östliche Richtung zur Klingenstraße. Dieser Weg zeichnet den ehemaligen Verlauf des Erlenbachs nach, welcher auf dem Primärkatasterplan von 1834 hier noch gut zu erkennen ist.

Der Erlenbach dürfte ursprünglich den östlichen Ortsetter gebildet haben und wird mit diesem Fußweg noch gut überliefert. Der Weg ist daher als erhaltenswerter historischer Fußweg anzusehen.

Blick nach Osten auf Höhe von Hausnr. 4

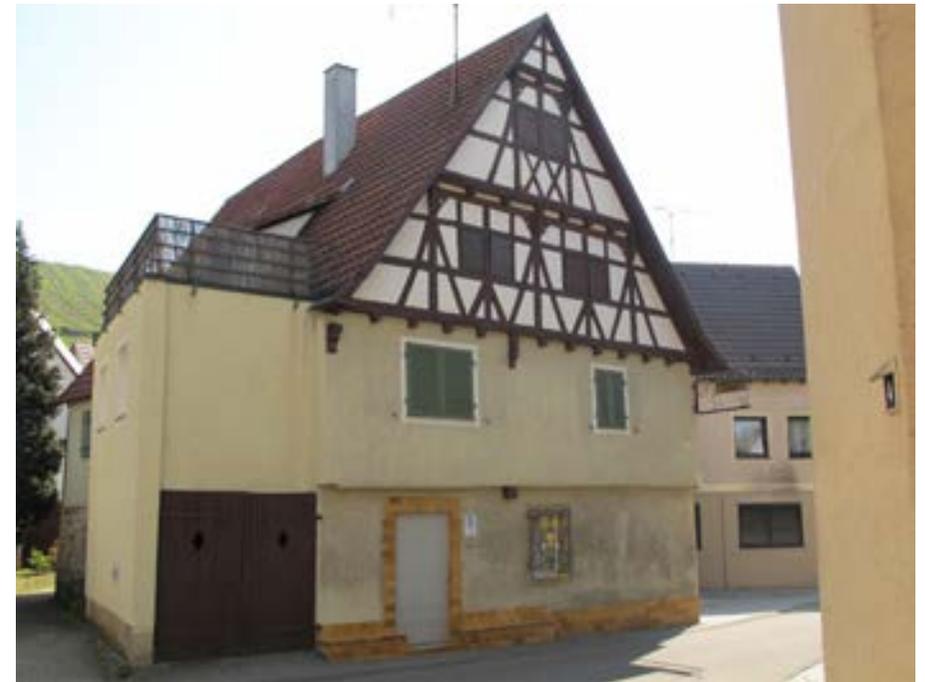
Bachweg 4 (Flstnr. 159/1)

Zweigeschossiges, giebelständiges Wohnhaus mit massiv gemauerter und teilweise verputzter Erdgeschosszone und teils verputztem Fachwerk-Obergeschoss. Nach oben mit zwei Dachgeschossebenen unter einem Satteldach mit Schleppgaube abschließend. Die Giebeldreiecke fachwerksichtig. Giebelseitig leichte Geschossvorstöße. An der nordöstlichen Giebelseite ein zweigeschossiger, fachwerksichtiger Anbau mit Satteldach. Nach Überlieferung 1596 erbaut; jüngere Veränderungen.

Das gut überlieferte Wohnhaus am ehemals hier offen vorbei fließenden Erlenbach ist ein wichtiges Element des dörflichen Hausbestandes des 16./17. Jahrhunderts in Erlenbach und zugleich eines der ältesten Wohnhäuser des Ortes, welches die Zerstörungen des Dreißigjährigen Krieges überdauert hat.

Ansicht des Wohnhauses von Westen

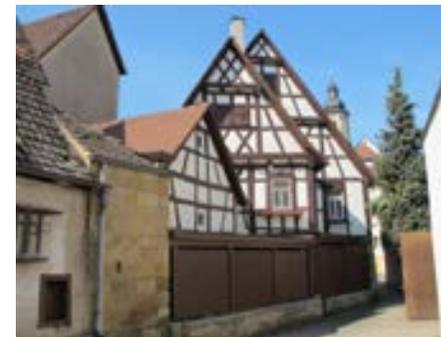
Ansicht des Hauses von Nordosten

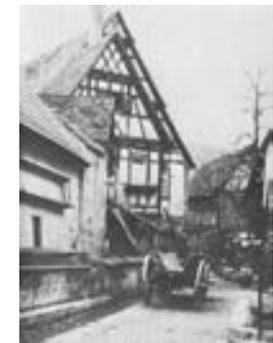
Ansicht in der 1. Hälfte des 20. Jahrhunderts

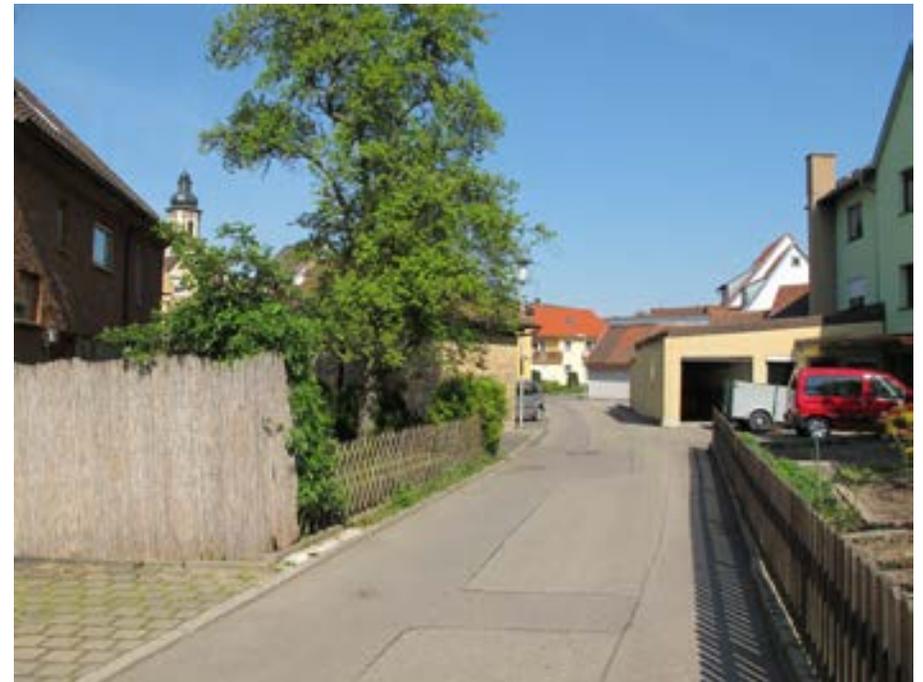
Der Backhausweg wird zumeist von jüngerer Bebauung begrenzt, da der Weg erst mit der Verdolung des Erlenbachs im 20. Jahrhundert angelegt wurde. Nur im nördlichen Bereich findet sich mit dem Backhaus und den Gebäuden Hausnr. 18, 20 historische Bebauung des 17.-19. Jahrhunderts.

Der Backhausweg zeichnet den einstigen Verlauf des Erlenbachs nach, welcher hier als östlicher Ortsetter des Dorfes anzusehen ist. Der Weg ist daher als erhaltenswerter historischer Straßenraum anzusehen.

Blick nach Nordwesten auf Höhe von Hausnr. 6

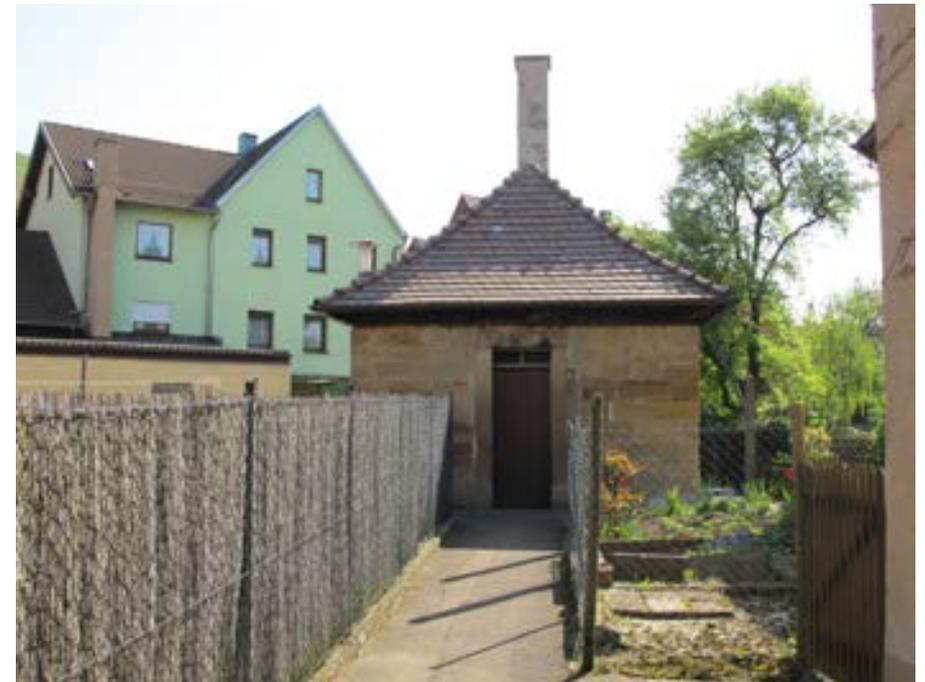
Backhausweg 9 (Flstnr. 147/8)

In Solitärage stehendes, massiv aus Sandsteinquadern erbautes Backhaus mit Walmdach und hohem Kamin.  
1837/38 erbaut.

Das Backhaus stand ursprünglich am östlichen Ortsrand unmittelbar am hier vorbei fließenden Erlenbach. Noch heute ist das Gebäude in Benutzung.

Ansicht des Backhauses von Westen

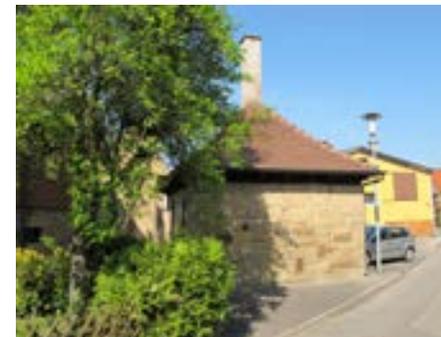
Ansicht des Backhauses von Osten

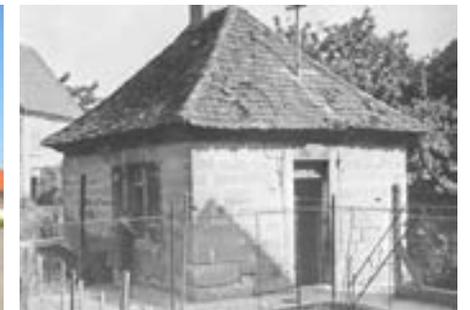
Historische Ansicht des Backhauses

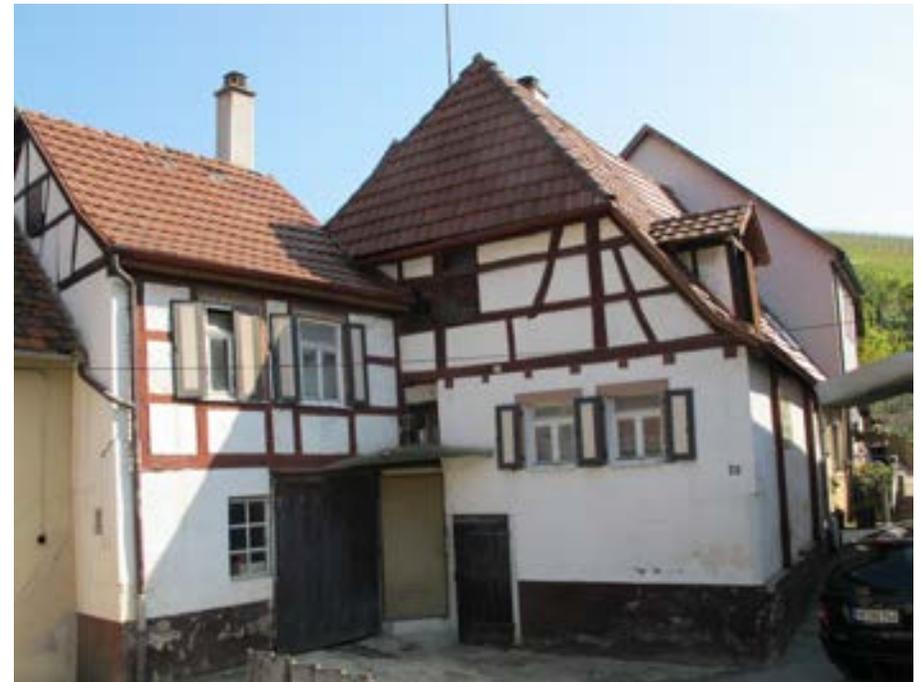
Backhausweg 18, 20 (Flstnr. 140/2, 140/3)

Am östlichen Rand des historischen Ortskerns unterhalb des Ghäubergeres stehendes, giebelständiges Gebäude. Zweigeschossiges, massiv errichtetes Wohnhaus mit zwei Dachgeschossebenen unter einem Halbwalmdach mit Satteldachgaube. Das Giebeldreieck fachwerksichtig. An der westlichen Giebelseite ein zweigeschossiger Anbau mit Satteldach. 17./18. Jahrhundert mit jüngeren Veränderungen.

Ansicht des Wohnhauses von Südwesten

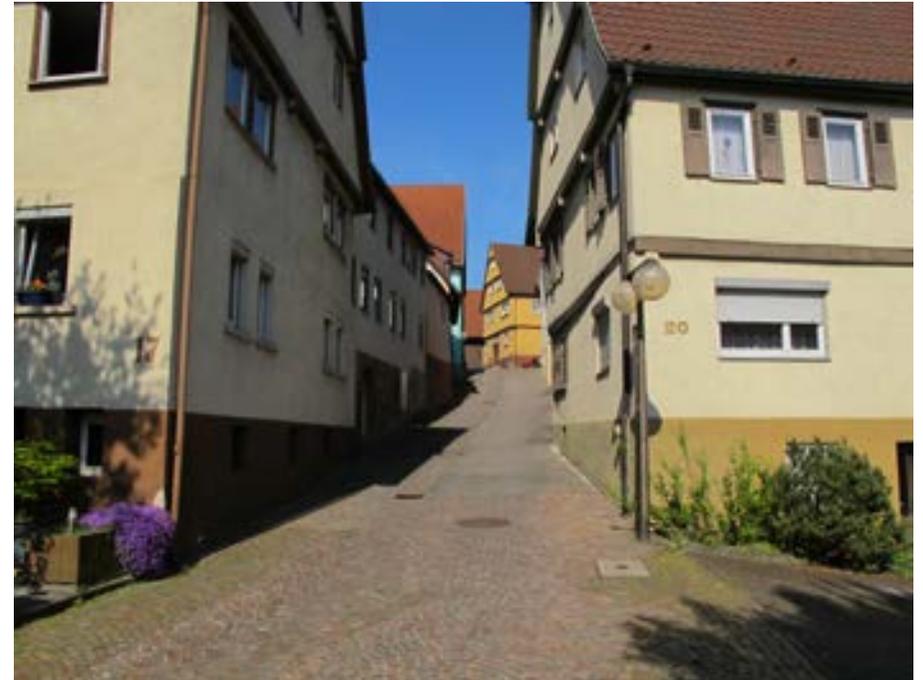
Die Berggasse wird von historischer Bebauung des 17.-19. Jahrhunderts geprägt, wobei die westlich der Straße stehenden Hofanlagen unmittelbar unterhalb der Pfarrkirche das Erscheinungsbild deutlich dominieren.

Blick nach Nordwesten auf Höhe von Hausnr. 17

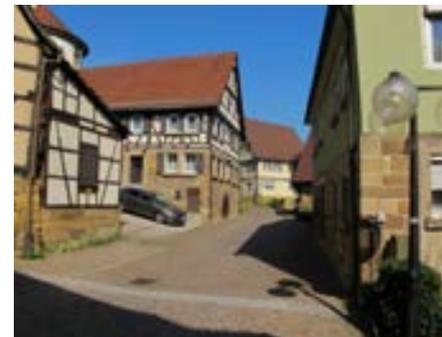
Blick nach Nordwesten auf Höhe von Hausnr. 8

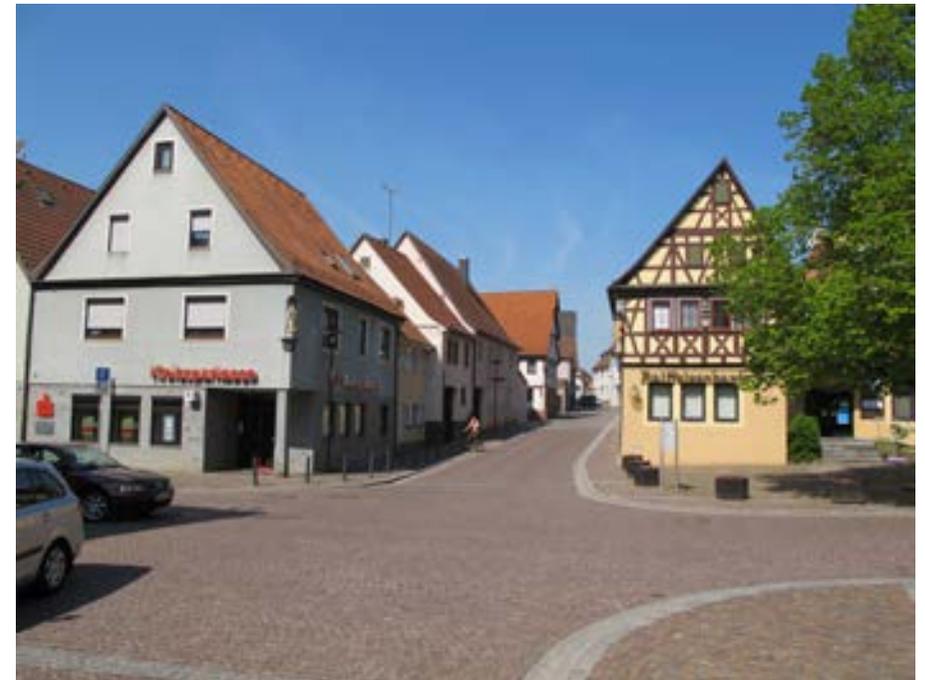
Die Friedenstraße wird im östlichen Abschnitt (von Hausnr. 1 bis Hausnr. 17) von historischer Bebauung des 16.-19. Jahrhunderts geprägt, wobei das ehemalige Gasthaus „Lamm“ (Friedenstraße 2) am Beginn der Straße das Erscheinungsbild dominiert.

Blick nach Westen auf Höhe des Rathauses

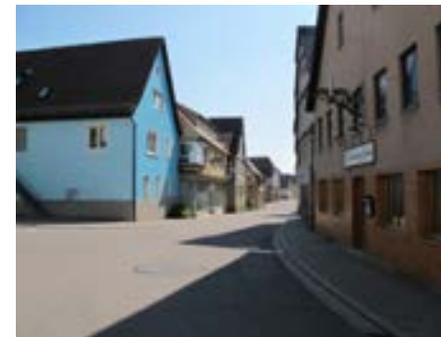
Blick nach Osten auf Höhe von Hausnr. 13

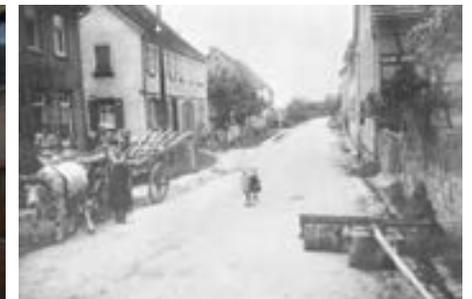
Blick nach Nordwesten bei Hausnr. 17

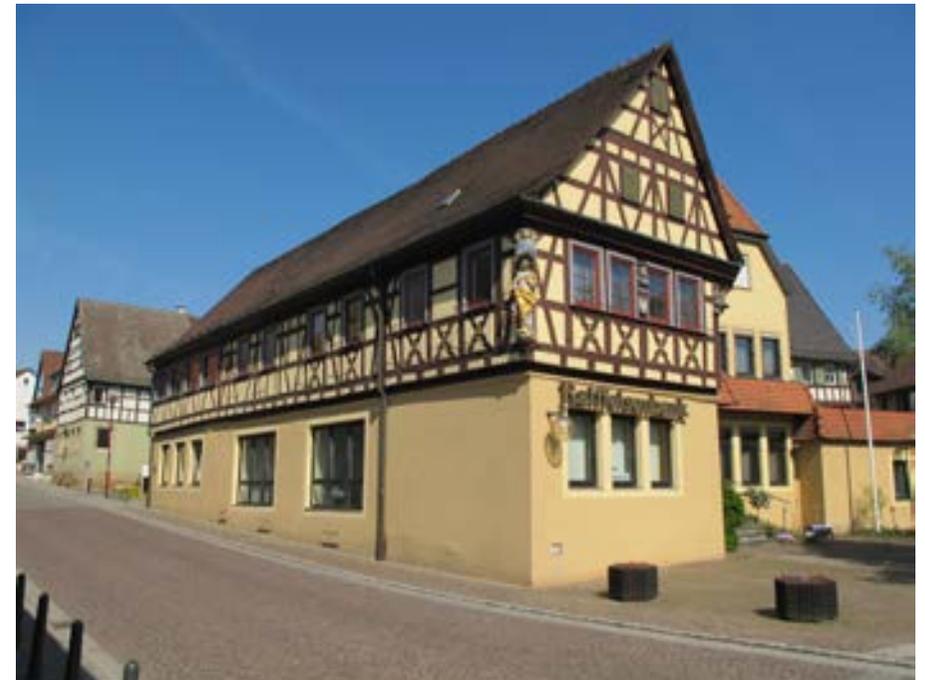
Ansicht des ehemaligen Gasthauses von Südosten

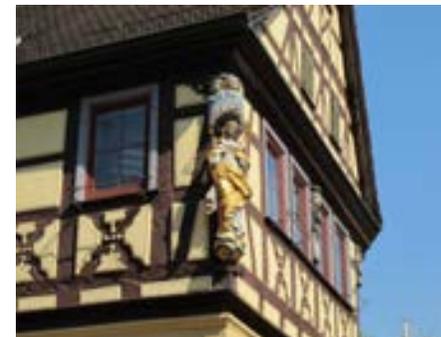
Detailansicht der Hausmadonna

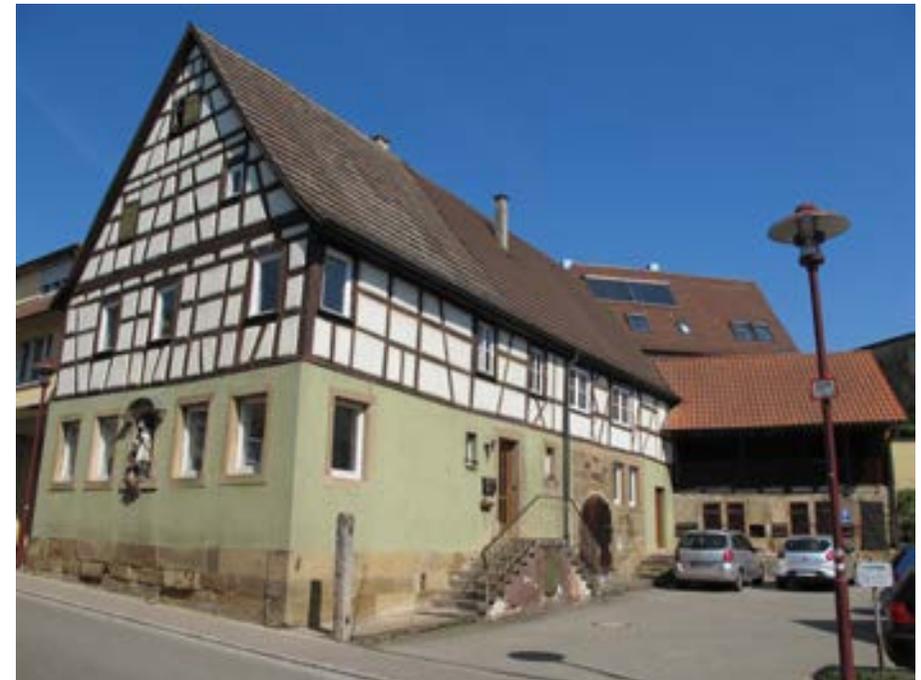
Die gut überlieferte Hofanlage an der zentralen Hauptachse Erlenbachs ist ein schönes Beispiel für die durch Landwirtschaft und Weinbau bestimmte Prägung des Ortes.

Ansicht der Hofanlage von Süden

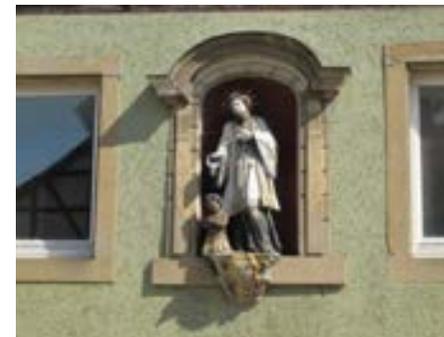
Die Figur des Hausheiligen ist ein wichtiges Zeugnis für die Volksfrömmigkeit unter dem deutschen Orden. An einer Erhaltung besteht aus wissenschaftlichen und künstlerischen Gründen ein öffentliches Interesse.

Ansicht der Heiligenfigur

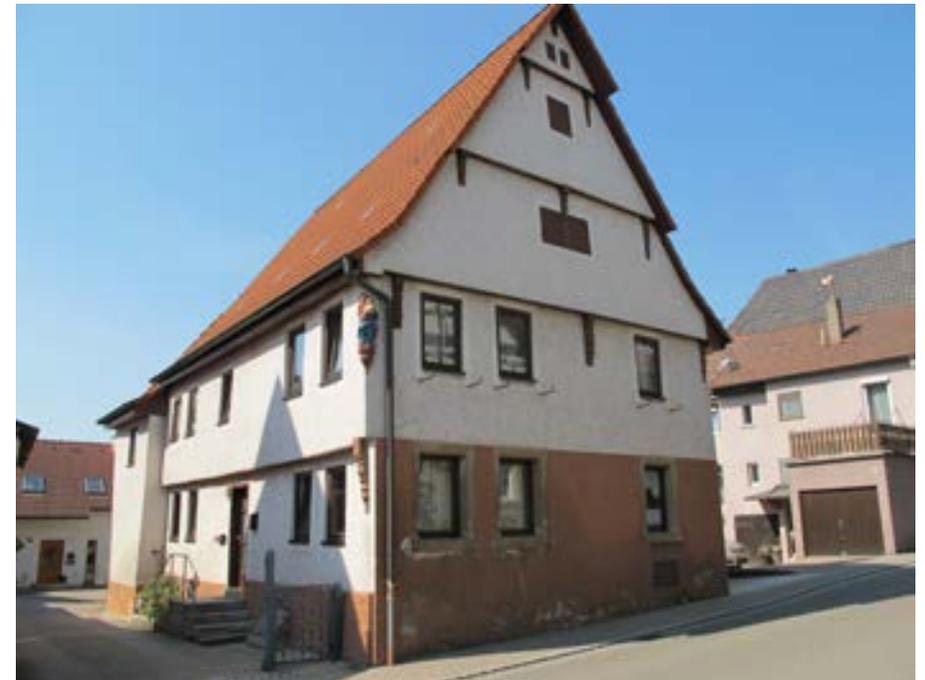
Friedenstraße 9 (Flstnr. 20/8)

Ansicht des Wohnhauses von Nordosten

Am südwestlichen Rand des historischen Ortskerns stehendes, zweigeschossiges, giebelständiges Wohnhaus mit massiv gemauerter Sockelzone und verputzten Fachwerkgeschossen. Nach oben mit zwei Dachgeschossebenen und einem Spitzboden unter einem Satteldach abschließend. Die Geschosse jeweils leicht vorstoßend.

16./17. Jahrhundert; östlich mit jüngerem Anbau die Dachtraufe angehoben.

Das gut überlieferte Wohnhaus ist ein frühes Beispiel für den dörflichen Hausbestand des 16./17. Jahrhunderts in Erlenbach und zugleich eines der ältesten Wohnhäuser des Ortes, welches die Zerstörungen des Dreißigjährigen Krieges überdauert hat.

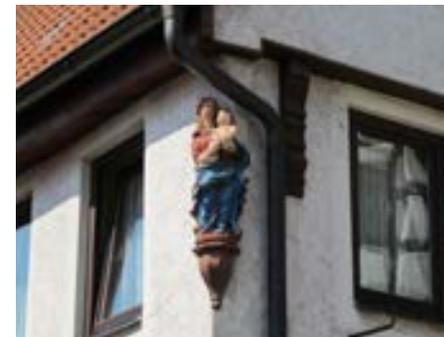
Ansicht der Hausmadonna

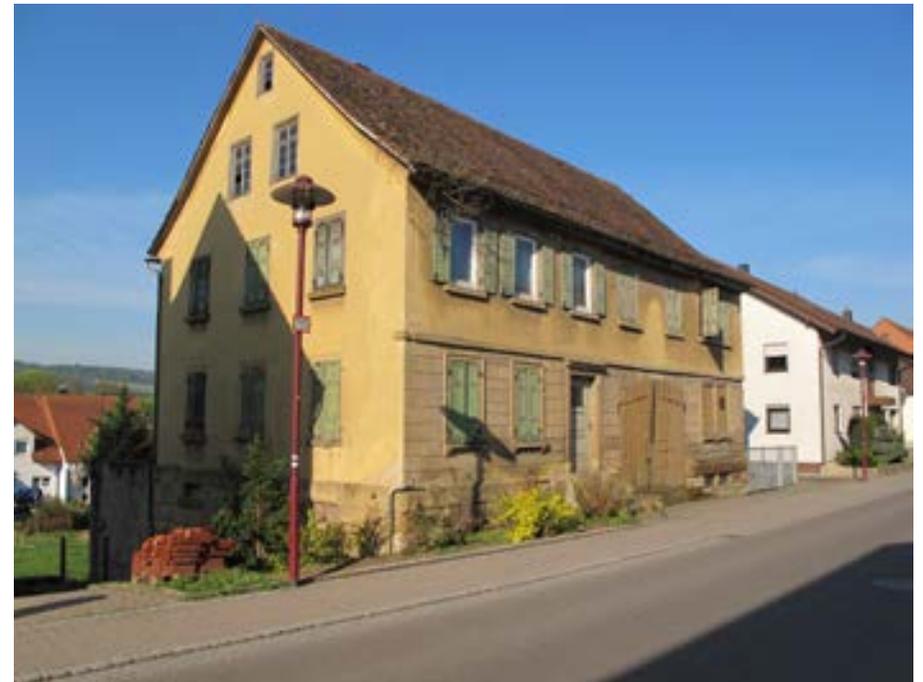
Ansicht der Hofanlage von Nordosten

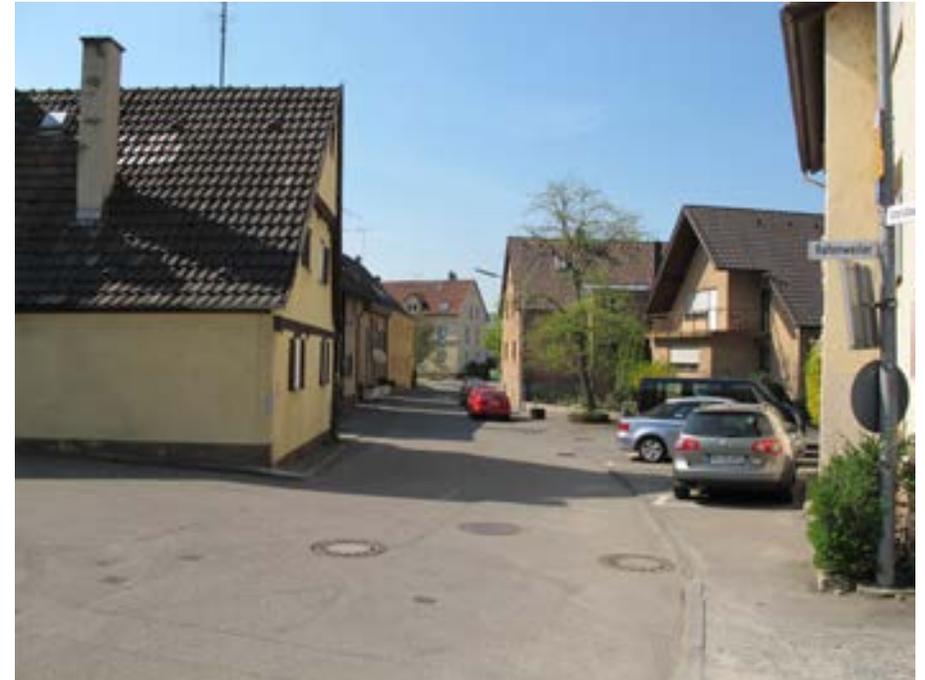
Die Straße Hafenweiler verläuft von der Weißenhofstraße im Süden kommend in nordöstliche Richtung, wo sie hinter Hausnr. 12 im rechten Winkel abknickt und sich als Sackgasse nach Südosten erstreckt. Der westliche, an der Einmündung des Backhauswegs sich platzartig aufweitende Abschnitt zeichnet den ehemals hier offen verlaufenden Erlenbach nach. Der Name Hafenweiler leitet sich wohl von einem Häfner-Viertel ab.

Der westliche Abschnitt des Hafenweilers (von Hausnr. 4 bis Hausnr. 12) wird von Bebauung des 19./20. Jahrhunderts geprägt. Diese Viertel scheint ohnehin erst im 18./19. Jahrhundert östlich außerhalb des historischen Ortssetters - welcher durch den Erlenbach abgegrenzt war - entstanden zu sein.

Der westliche Abschnitt des Hafenweilers zeichnet den einstigen Verlauf des Erlenbachs nach, welcher hier als östlicher Ortsetter des Dorfes anzusehen ist. Zugleich ist dieser Bereich ein frühes Zeugnis für eine Ortserweiterung über die historische Siedlungsstruktur hinaus. Der Hafenweiler ist daher als erhaltenswerter historischer Straßenraum anzusehen.

Blick nach Süden auf Höhe von Hausnr. 9

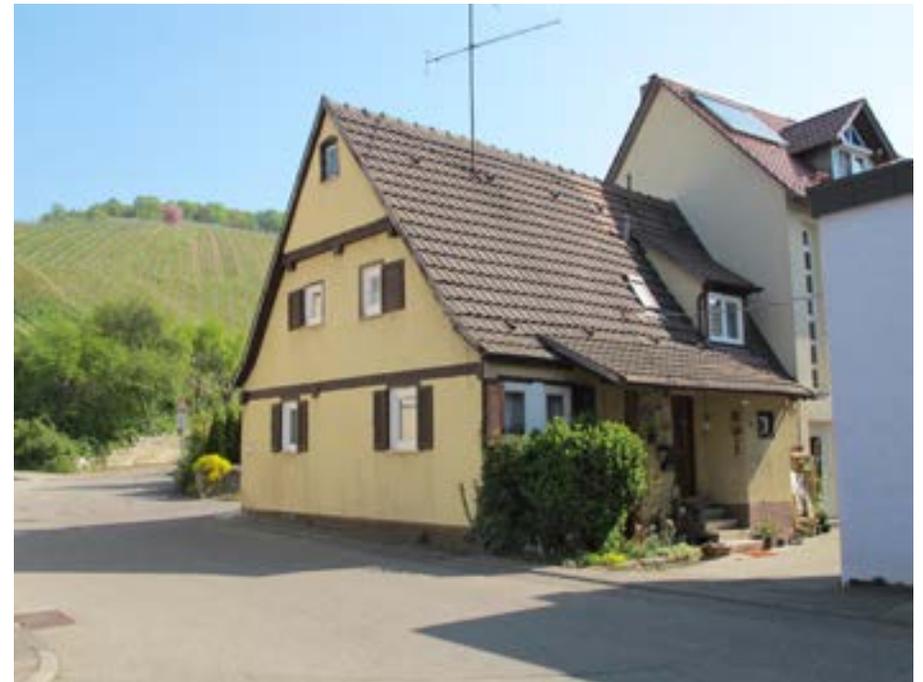
Hafenweiler 12 (Flstnr. 108/1)

Am ehemals östlichen Ortsrand in Ecklage stehendes, eingeschossiges Wohnhaus. Über einem massiv gemauerten Sockel ein verputztes Fachwerkgeschoss. Nach oben mit zwei Dachgeschossebenen unter einem Satteldach mit Schleppgaube abschließend. Das 2. Dachgeschoss stößt giebelseitig leicht vor. An der südlichen Traufseite befindet sich ein Abortanbau. 18./19. Jahrhundert.

Das Gebäude gehört möglicherweise noch zum Erstbestand des Hafenweilers, welcher wohl erst im 18./19. Jahrhundert außerhalb des Ortsetters entstanden ist.

Das anschaulich überlieferte Wohnhaus am östlichen Rand des historischen Ortskerns ist ein gutes Beispiel für ein ehemaliges Arbeiter- und Handwerker-Häuschen des 18./19. Jahrhunderts in Erlenbach. Es verkörpert, im Gegensatz zu den im Umkreis der Kirche stehenden stattlichen Weingärtnerhäusern, den einfacheren, schlichteren Baustil der dörflichen Erweiterungsgebiete.

Ansicht des Wohnhauses von Südwesten

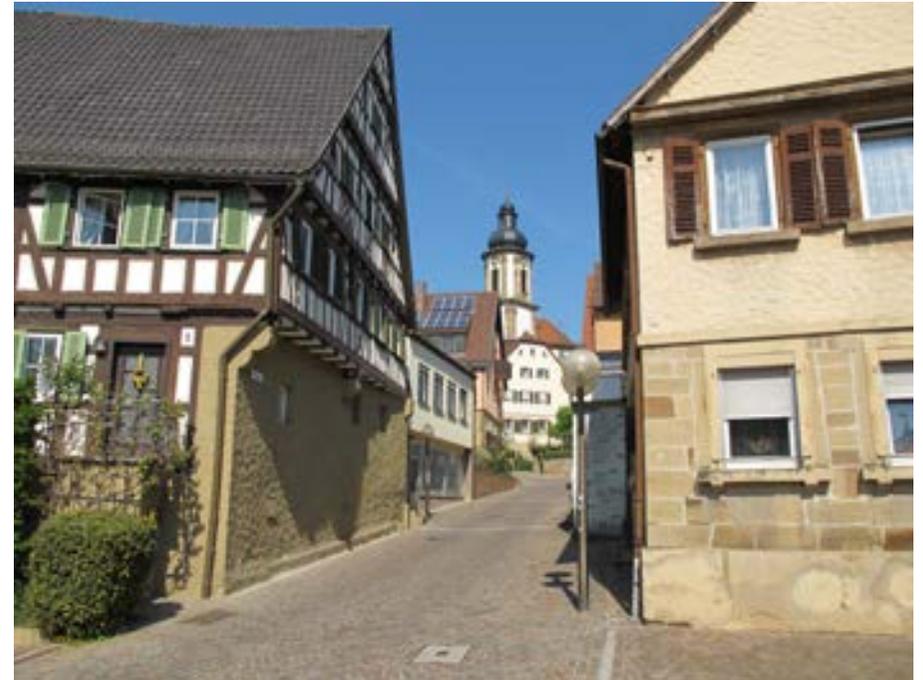
Die Kirchgasse verläuft von der Klingenstrasse kommend mit stetiger Steigung in nordwestliche Richtung. Auf Höhe von Hausnr. 7 knickt die Gasse nach Westen ab und erstreckt sich weiter bis zur Weinstraße. Die Kirchgasse hat ihren Namen von der hier stehenden Pfarrkirche. Allerdings soll die Gasse früher Bettlersgasse und danach Schulgasse geheißen haben, was sich von dem einst in Kirchgasse 22 befindlichen Armenhaus und dem in Kirchgasse 7 später eingerichteten Schulhaus ableiten soll.

Die Kirchgasse bildet einen zentralen Bestandteil der mittelalterlichen Grundrissstruktur und prägt als wichtige innerörtliche Verbindungsgasse das historische Erscheinungsbild Erlenbachs in erheblichem Maße.

Blick nach Nordwesten auf Höhe von Hausnr. 2

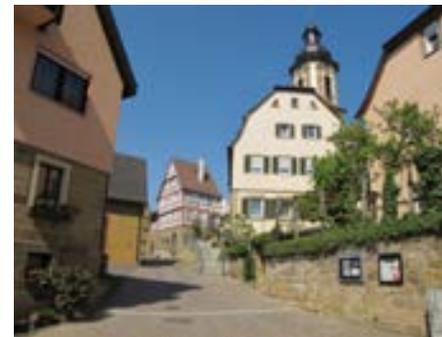
Blick nach Nordwesten auf Höhe von Hausnr. 7

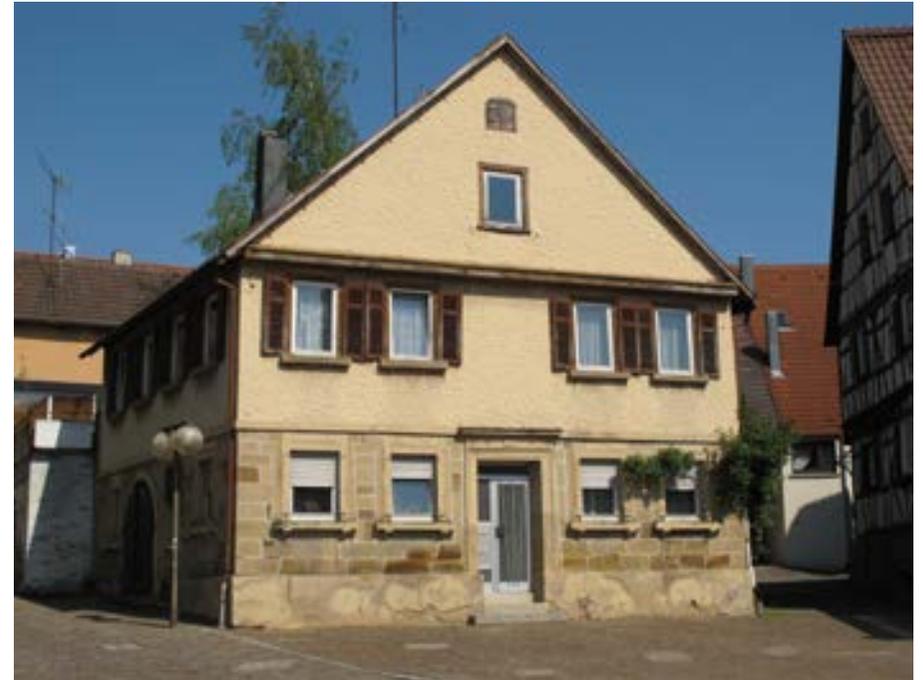
Kirchgasse 2 (Flstnr. 83/10)

Im Türsturz inschriftlich datiert „L.B.T.B. 1845“.

Ansicht des Wohnhauses von Süden

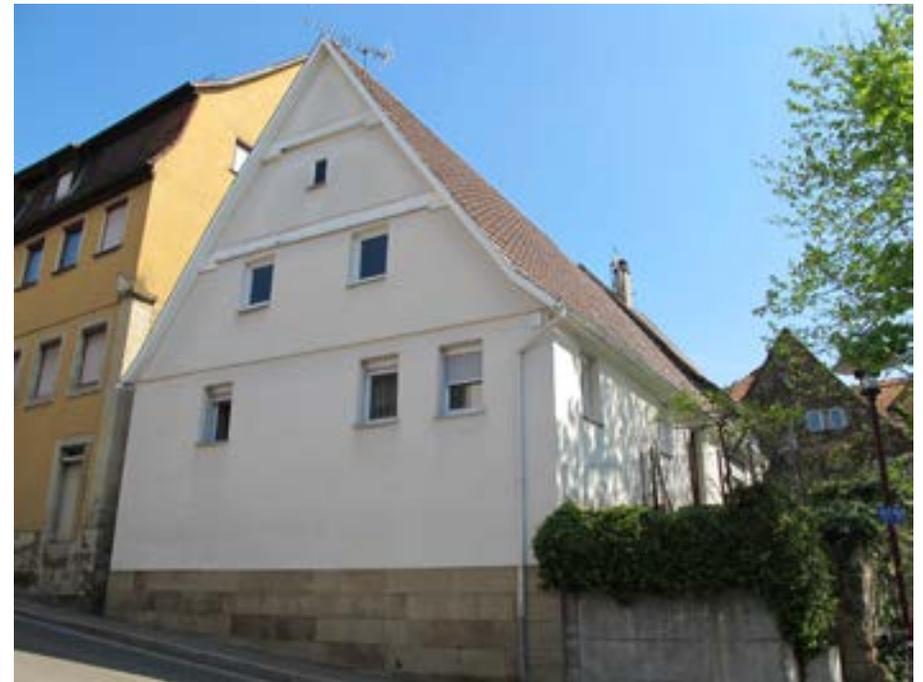
Das mit einem großen, rundbogigen Kellertor versehene Gebäude Kirchgasse 11 ist östlich an das Wohnhaus angebaut und gehörte ursprünglich wohl mit zu diesem Anwesen.

Die gut überlieferte Hofanlage ist ein schönes Beispiel für die durch Landwirtschaft und Weinbau bestimmte Prägung des Ortes.

Ansicht des Wohnhauses von Südwesten

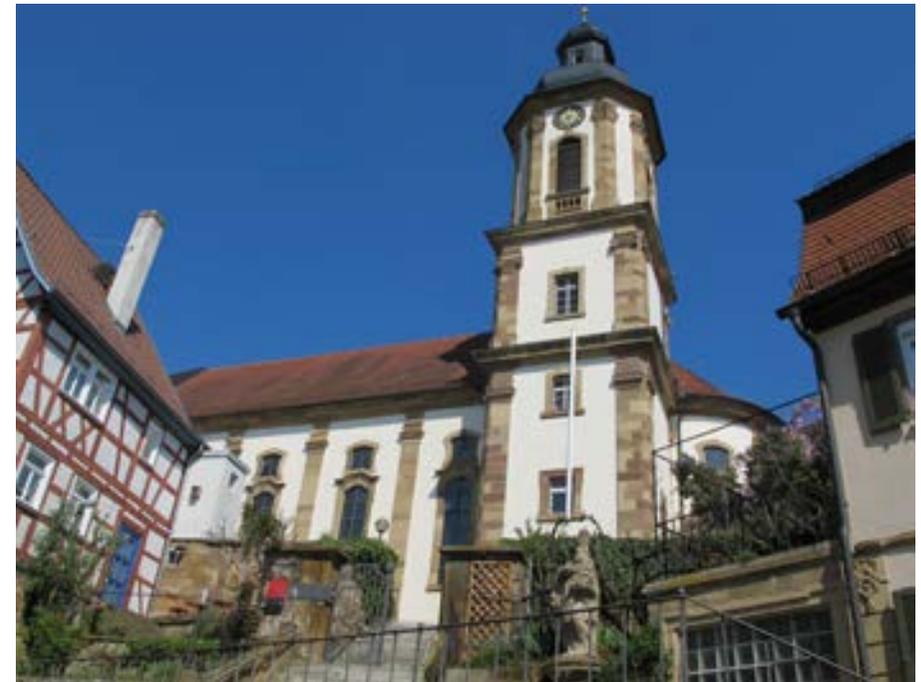
Ansicht der Pfarrkirche von Süden

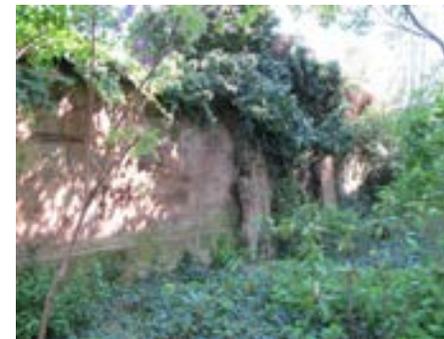
Nördliche Kirchhofmauer mit Grabdenkmalen

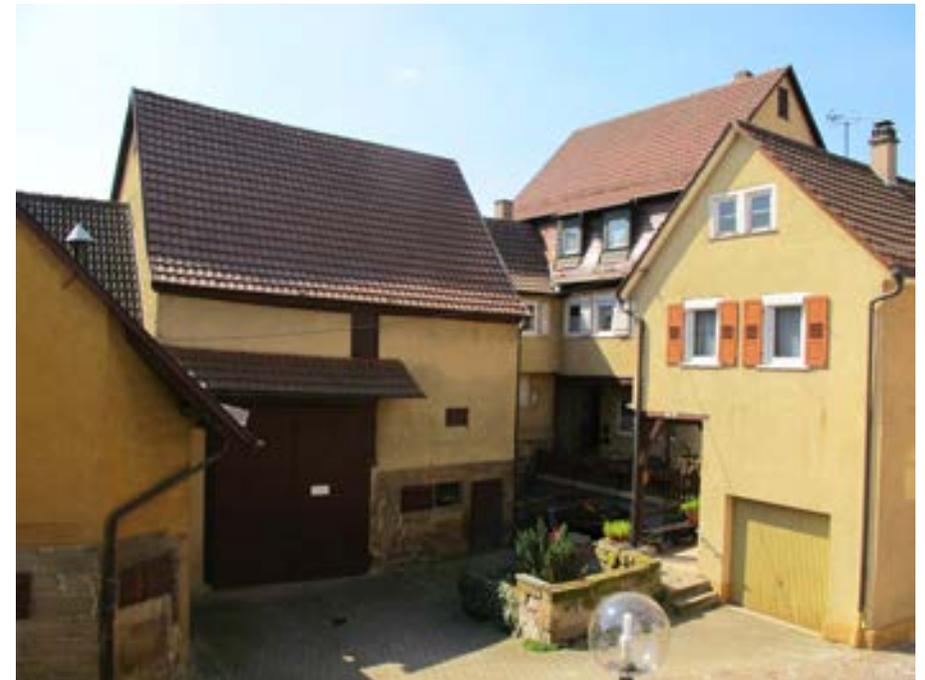
18./19. Jahrhundert.

Das anschauliche Beispiel einer stattlichen Hofanlage unweit der Pfarrkirche gibt einen wichtigen Hinweis auf die nur noch vereinzelt komplett erhaltenen historischen Hofanlagen des 18./19. Jahrhunderts in Erlenbach. Das sehr stattliche Wohnhaus an der Weinstraße ist zudem ein Beispiel für den Wohlstand der vom Weinbau lebenden Bevölkerung.

Ansicht der Hofanlage von Nordosten
