# Büro für Bauforschung und Denkmalschutz

## ERLENBACH

Historische Ortsanalyse

Mai 2011  
im Auftrag des  
Regierungspräsidium Stuttgart  
Referat 86 - Denkmalpflege

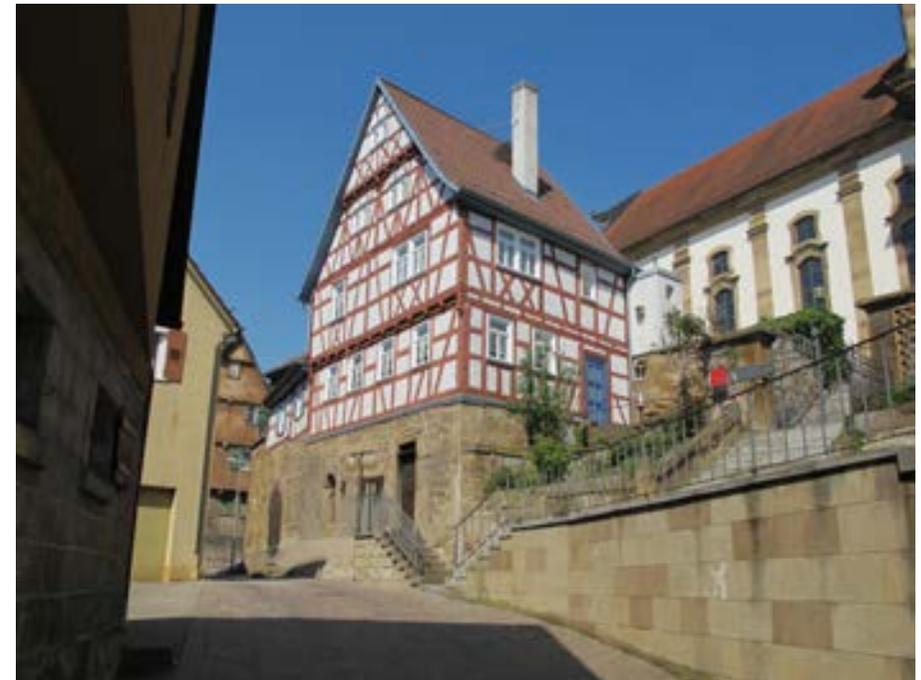
Ansicht des alten Schulhauses von Südosten

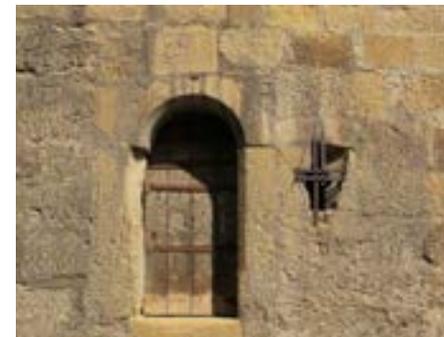
Detailansicht der Erdgeschoss-Fassade

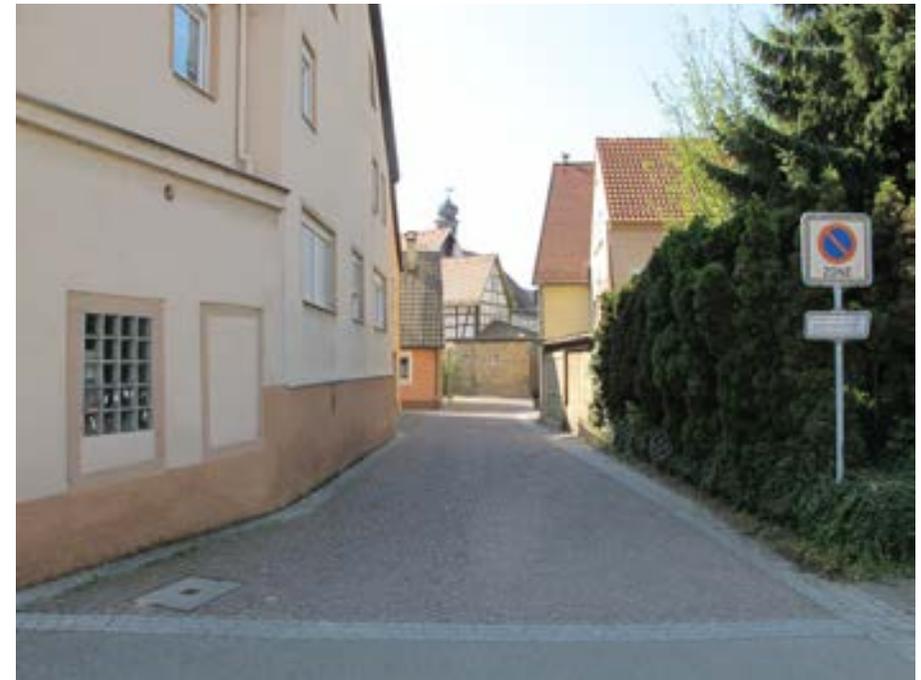
Die Klingenstraße wird im südlichen Abschnitt (von Hausnr. 1 bis Hausnr. 44) von historischer Bebauung des 17.-19. Jahrhunderts geprägt. Am südlichen Beginn ist die Straße platzartig aufgeweitet und bildet hier das vom Rathaus dominierte Ortszentrum. Im Bereich der Hausnummern 22, 24, 26, 28, 30 rückt die Bebauung auffallend von der Straße ab und schmiegt sich an den Fuß des Ghäubergs. Bemerkenswert ist die Lage der beiden Scheunen (Nr. 40 und 44), die die nordöstliche Eingangssituation bestimmen. Eine einheitliche Gebäudestellung (giebel- oder traufständig) ist hier - wie im gesamten Ort - kaum ablesbar.

Die Klingenstraße bildet einen zentralen Bestandteil der mittelalterlichen Grundrissstruktur und prägt als wichtige Hauptachse das historische Erscheinungsbild Erlenbachs in erheblichem Maße.

Blick nach Süden auf Höhe von Hausnr. 12

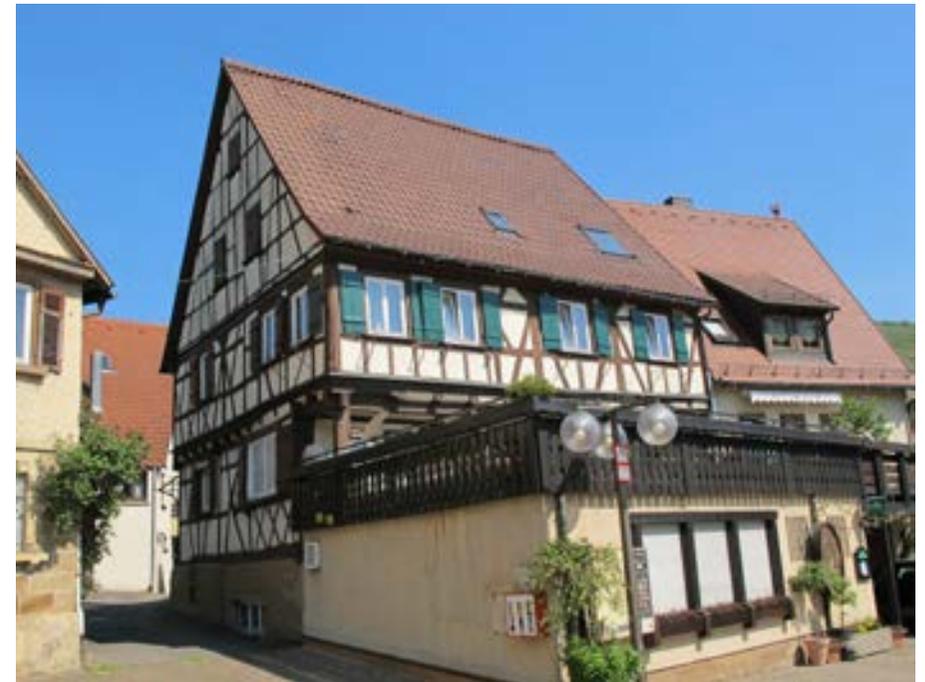
Klingenstraße 1 (Flstnr. 88/1)

Im Ortszentrum, unweit des Rathauses stehendes, zweigeschossiges, traufständiges Wohnhaus mit hohem massiv gemauertem Kellersockel. Die Vollgeschosse sowie die Giebeldreiecke fachwerksichtig. Nach oben mit zwei Dachgeschossebenen unter einem Satteldach abschließend. Das Obergeschoss stößt an der südlichen Traufseite weit vor und wird von Freipfosten gestützt. An der westlichen Giebelseite ein Fenstererker im Erdgeschoss. 17./18. Jahrhundert mit jüngeren Veränderungen.

Ansicht des Wohnhauses von Südwesten

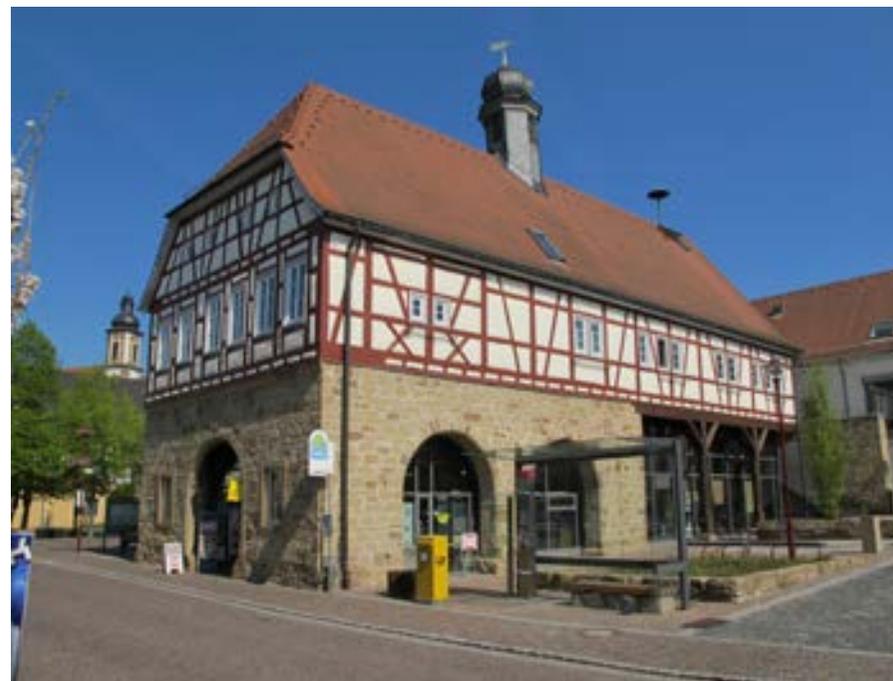
Klingenstraße 2 (Flstnr. 98)

Zentral im Ort in solitärer Lage stehendes, zweigeschossiges Rathaus mit hoher massiv gemauerter Erdgeschosszone und fachwerksichtigem Obergeschoss. Nach oben mit zwei Dachgeschossebenen unter einem Halbwalmdach mit verschiefertem Dachreiter abschließend. Die südliche Erdgeschosshälfte mit großen rundbogigen Toreinfahrten, die nördliche Hälfte durch hölzerne Freiposten getragen.

Ansicht des Rathauses von Süden

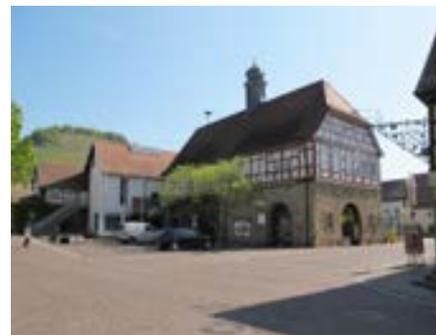
Ansicht des Rathauses von Westen

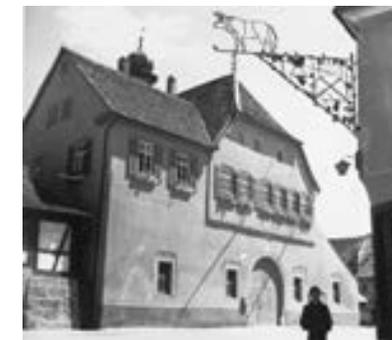
Das Rathaus bildete ursprünglich ein Ensemble mit der westlich stehenden Ortskelter. Im hohen Erdgeschoss des Rathauses wurden Weinfässer gelagert. Möglicherweise standen auch hier einst Kelterbäume. Erst seit dem Abbruch der Kelter im Jahr 1956 und der östlichen Wohnhäuser entstand die heutige Solitärlage.

Ansicht des Rathauses um 1952

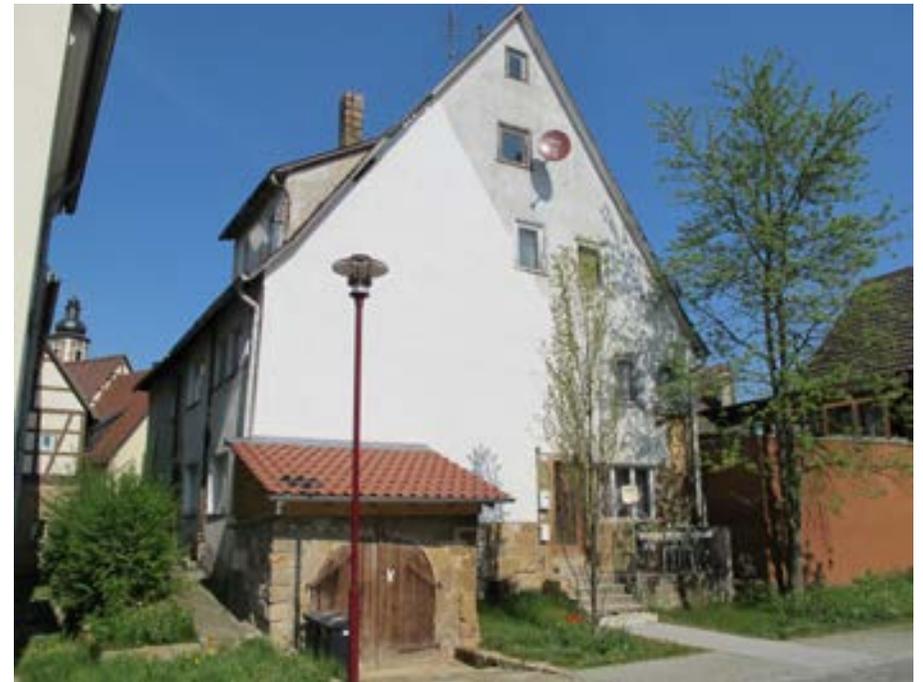
Klingenstraße 4 (Flstnr. 97/1)

Im Ortszentrum, unmittelbar hinter dem Rathaus in zweiter Reihe stehendes, zweigeschossiges Wohnhaus. Über der massiv gemauerten Keller- und Erdgeschosszone ein verputztes Fachwerk-Obergeschoss. Nach oben mit zwei Dachgeschossebenen und einem Spitzboden unter einem Satteldach mit Schleppgaube abschließend. An der südöstlichen Giebelseite ein Kellerhals mit Rundbogen-Kellertor.

Ansicht des Wohnhauses von Südosten

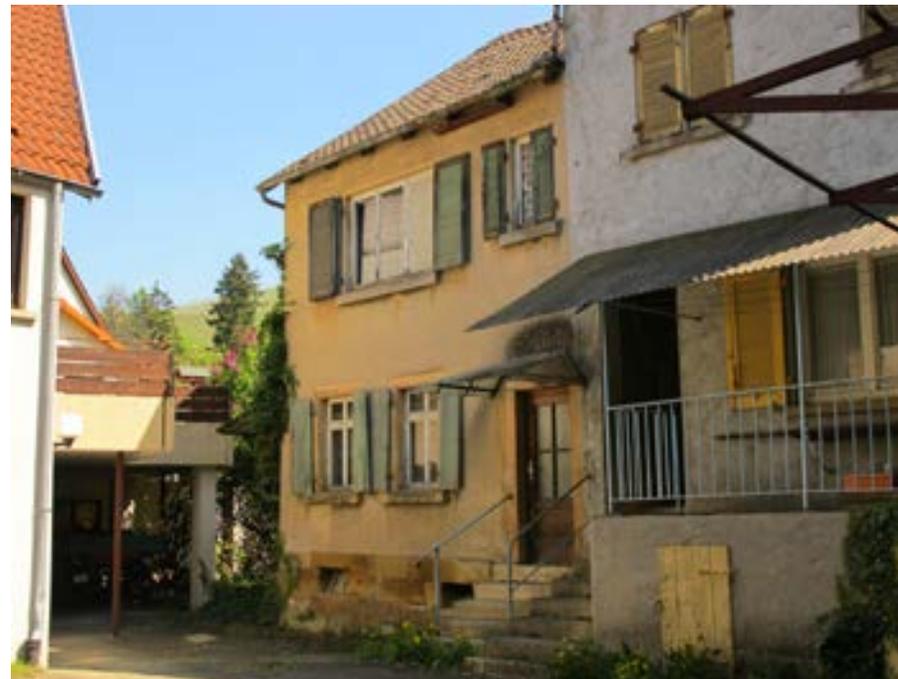
Klingenstraße 5 (Flstnr. 90/1)

Im Ortszentrum, von der Straße leicht zurückgesetzt stehendes, zweigeschossiges Wohnhaus mit massiv gemauerten und verputzten Vollgeschossen über einem Quaderstein-Kellersockel. Nach oben mit einer Dachgeschossebene und einem Spitzboden unter einem Satteldach abschließend.

Ansicht des Wohnhauses von Südwesten

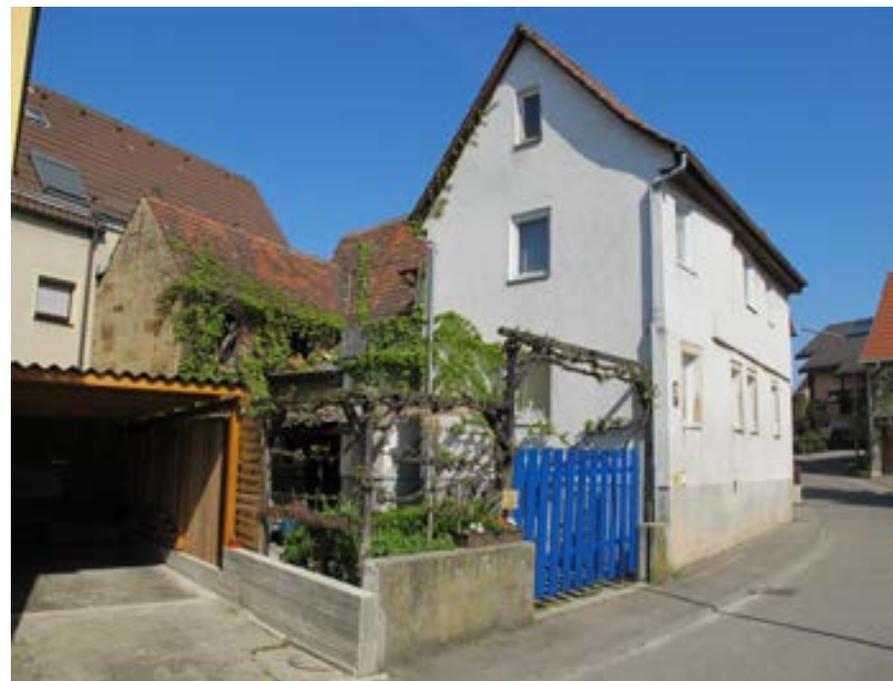
Klingenstraße 27 (Flstnr. 159/2)

In Ecklage zu einem Fußweg stehendes, zweigeschossiges Wohnhaus mit massiv gemauerter Sockel- und Erdgeschosszone und verputztem Fachwerk-Obergeschoss. Nach oben mit einer Dachgeschossebene unter einem Satteldach abschließend.

18./19. Jahrhundert. Das wohl ehemals zur Straße giebelständige Gebäude wurde im späten 19. Jahrhundert durch einen südlichen Anbau erweitert und mit einem neuen Dach versehen.

Ansicht der Hofanlage von Südosten

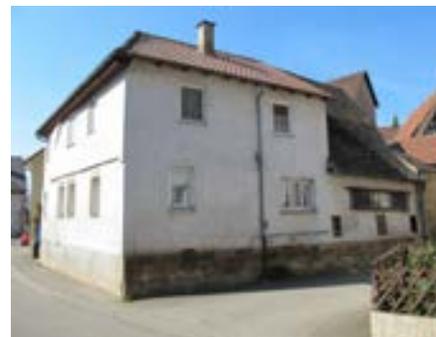
Ansicht des Wohnhauses von Nordosten

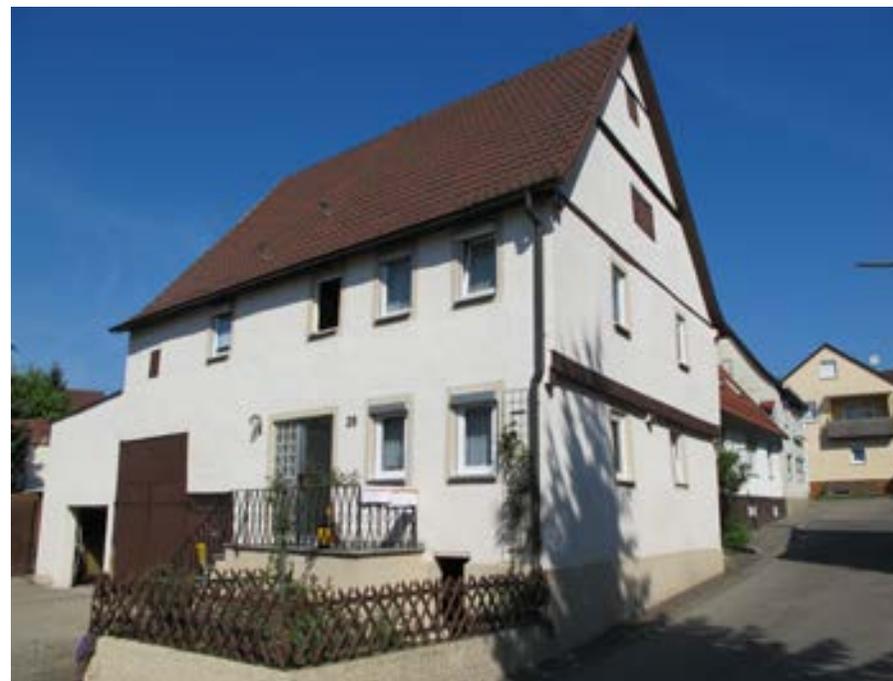
Klingenstraße 29 (Flstnr. 160/1)

Zweigeschossiges, giebelständiges Wohnhaus mit massiv gemauerter und verputzter Sockel- und Erdgeschosszone und verputztem Fachwerk-Obergeschoss. Nach oben mit zwei Dachgeschossebenen unter einem Satteldach abschließend. Giebelseitig leichte Geschossvorstöße. Im westlichen Gebäudedrittel eine Scheunentenne mit großer Toreinfahrt in der Form eines quergeteilten Einhauses. Außenliegender Treppenaufgang. 17./18. Jahrhundert mit jüngeren Veränderungen.

Ansicht des Wohnhauses von Südosten

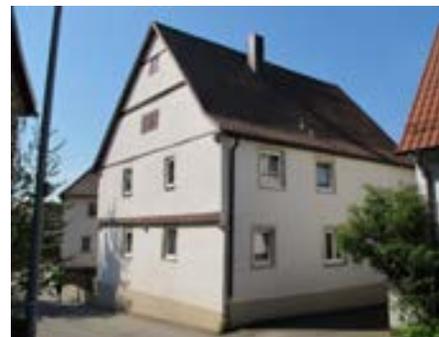
Ansicht des Hauses von Nordosten

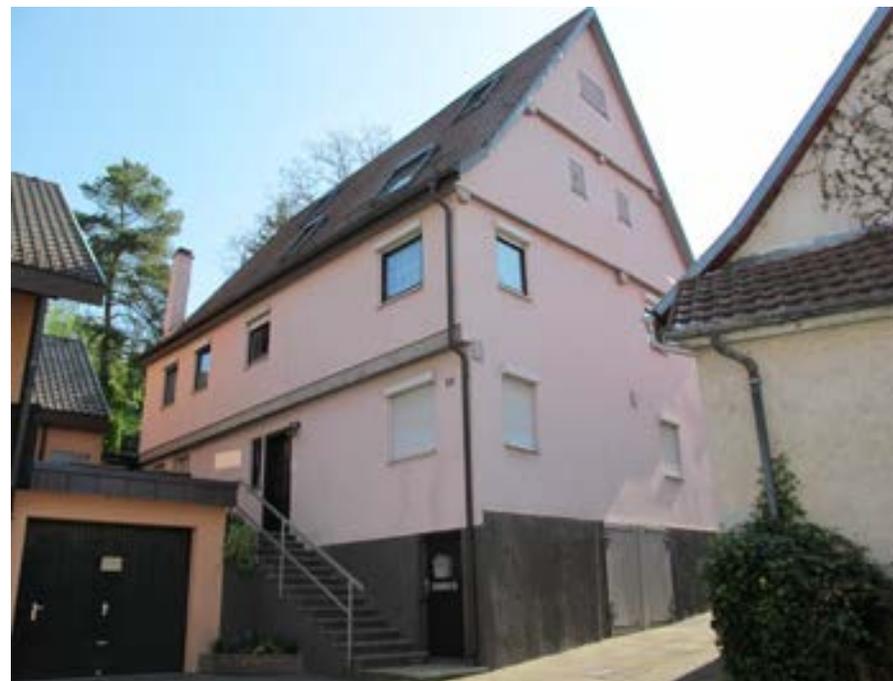
Ansicht des Wohnhauses von Westen

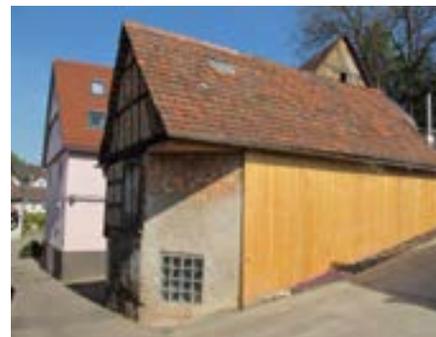
Ansicht der Hofanlage von Südosten

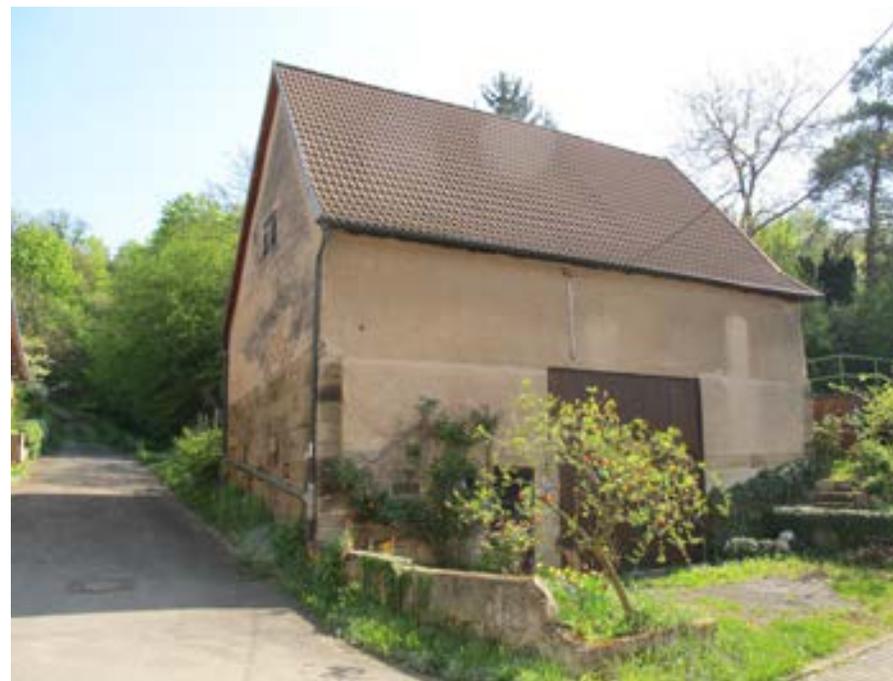
Die Scheune bildet mit ihrem gegenüber stehenden Pendant (Nr. 44) eine  
besondere Eingangssituation in die Klingenstraße.

Ansicht der Scheune von Westen

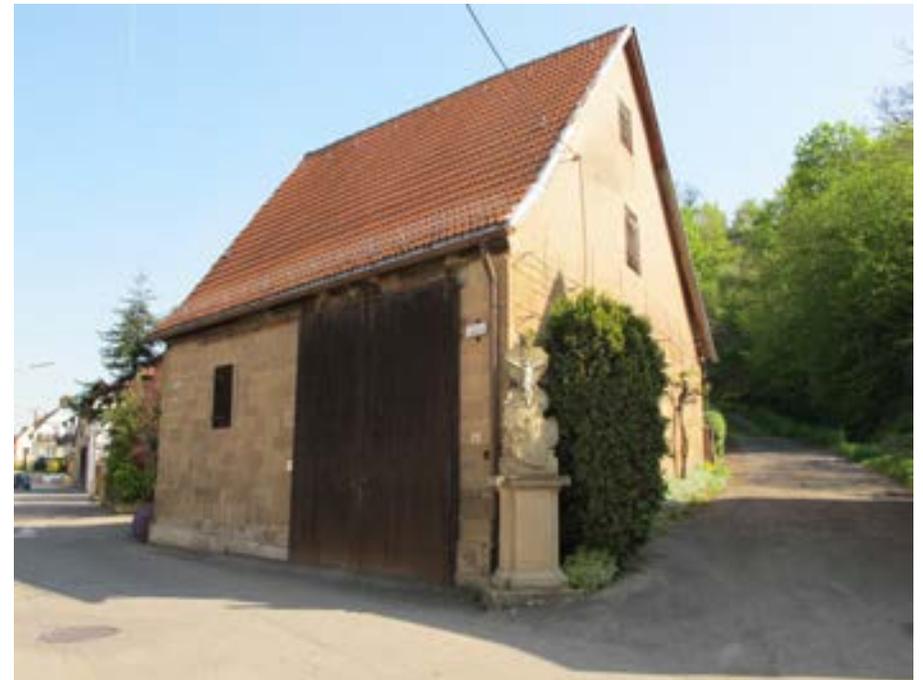
Die Scheune bildet mit ihrem gegenüber stehenden Pendant (Nr. 40) eine  
besondere Eingangssituation in die Klingenstraße.

Ansicht der Scheune von Südwesten

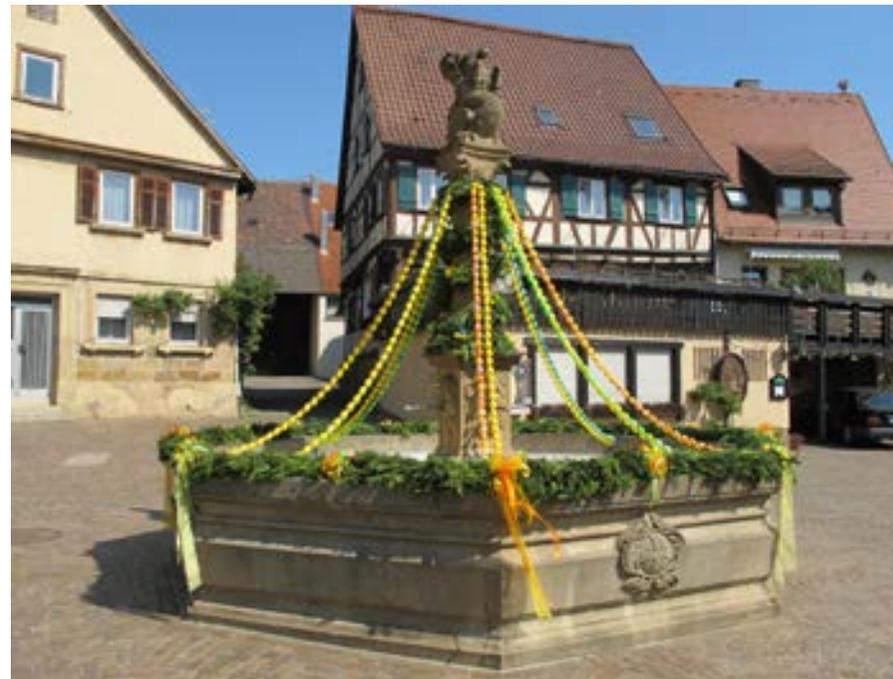
### Brunnen an der Einmündung der Kirchgasse

Ansicht des Brunnens von Süden

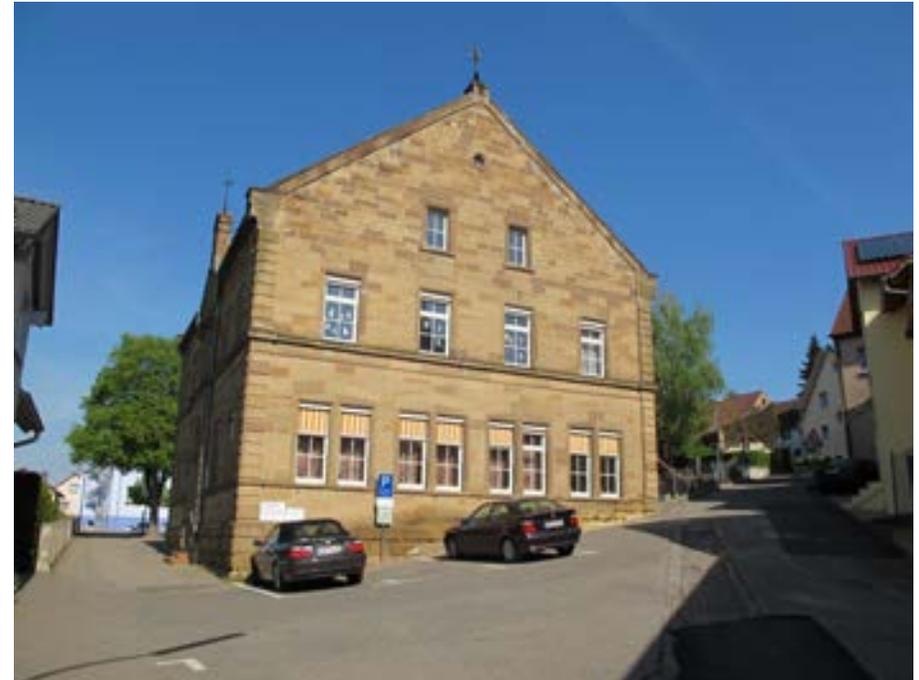
Da die Schulräume im vorherigen Schulhaus (Kirchgasse 7) zu eng wurden, musste die Gemeinde ein neues Schulhaus bauen, das schließlich im Dezember 1875 bezogen wurde.

Ansicht des Schulhauses von Südosten

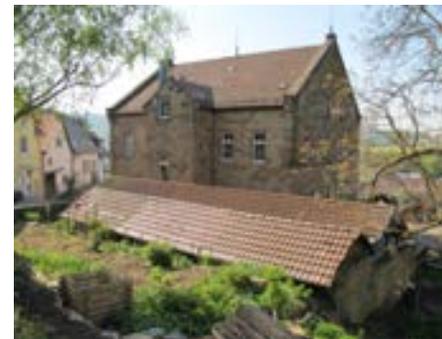
Ansicht des Schulhauses von Nordwesten

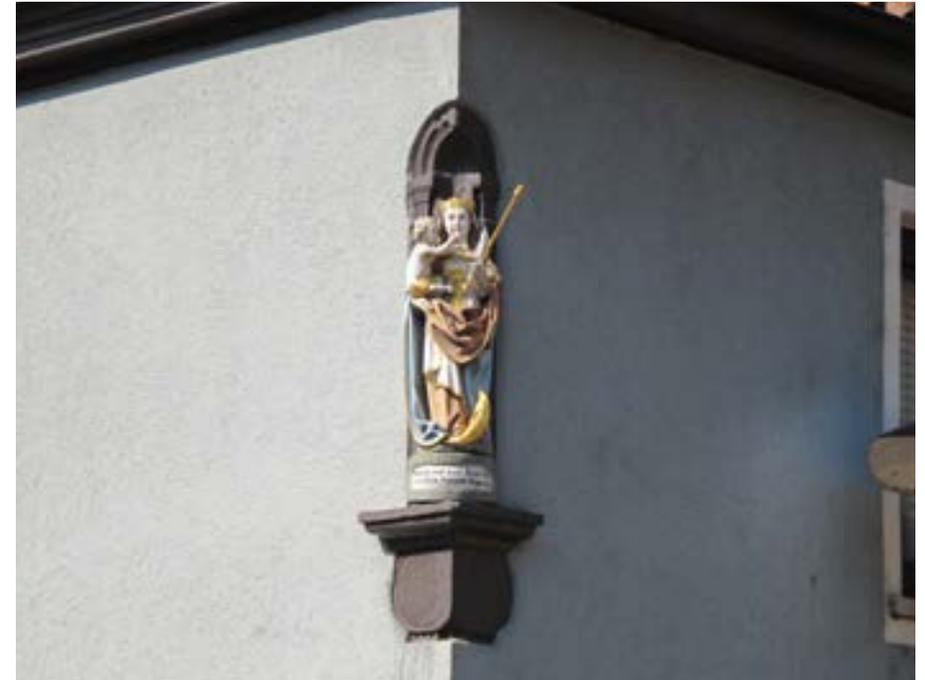
Weinsberger Straße 2 (Flstnr. 16)

An der nordöstliche Gebäudeecke befindet sich im Obergeschoss eine geschnitzte Spitzbogennische mit Würfelkonsole; darauf eine farbig gefasst Mondsichelmadonna.

19. Jahrhundert.

Ansicht der Hausmadonna an der Ostecke des Gebäudes

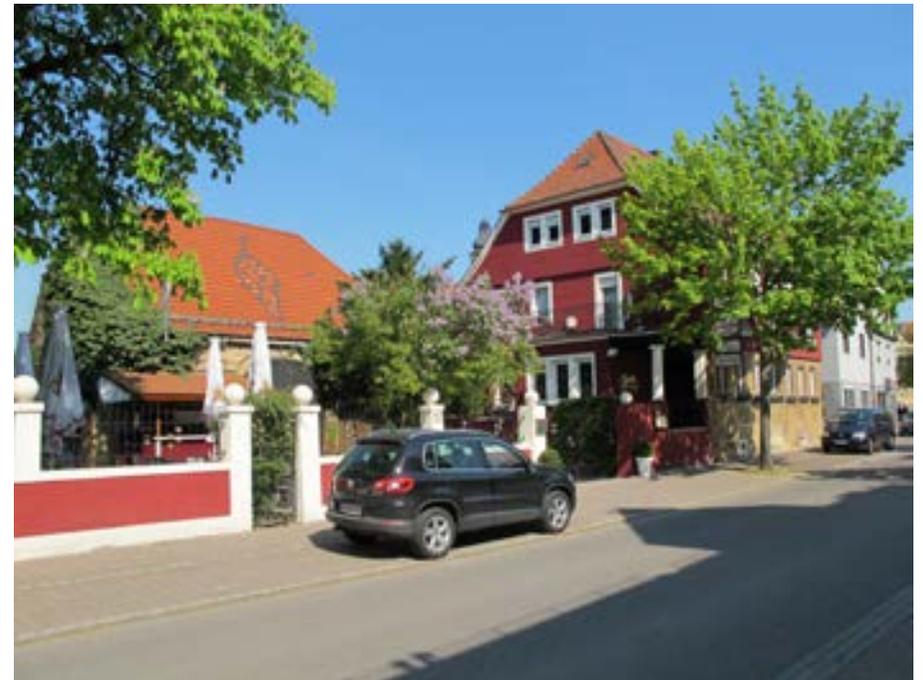
Weinsberger Straße 6 (Flstnr. 14, 15)

Zweigeschossiges, traufständiges Wohnhaus mit massiv gemauerter, unverputzter Sockel- und Erdgeschosszone und verputztem Fachwerk-Obergeschoss. Nach oben mit zwei Dachgeschossebenen unter einem Halbwalmdach mit Wiederkehr abschließend. Die Geschosse jeweils leicht vorstoßend. An der östlichen Traufseite mit kleinem Balkon im Obergeschoss.

18./19. Jahrhundert mit jüngeren Veränderungen.

Ansicht des Hofanlage von Süden

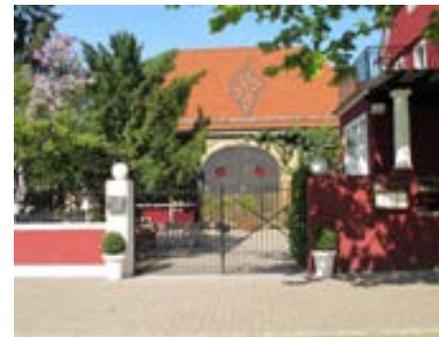
Rückwärtig zum Hof eine traufständig stehende Scheune, die der Anlage die Form eines offenen Hakengehöfts gibt. Die Scheune massiv gemauert mit Halbwalmdach und großen Rundbogentor an der Traufseite.

18./19. Jahrhundert.

Ansicht der Scheune von Südosten

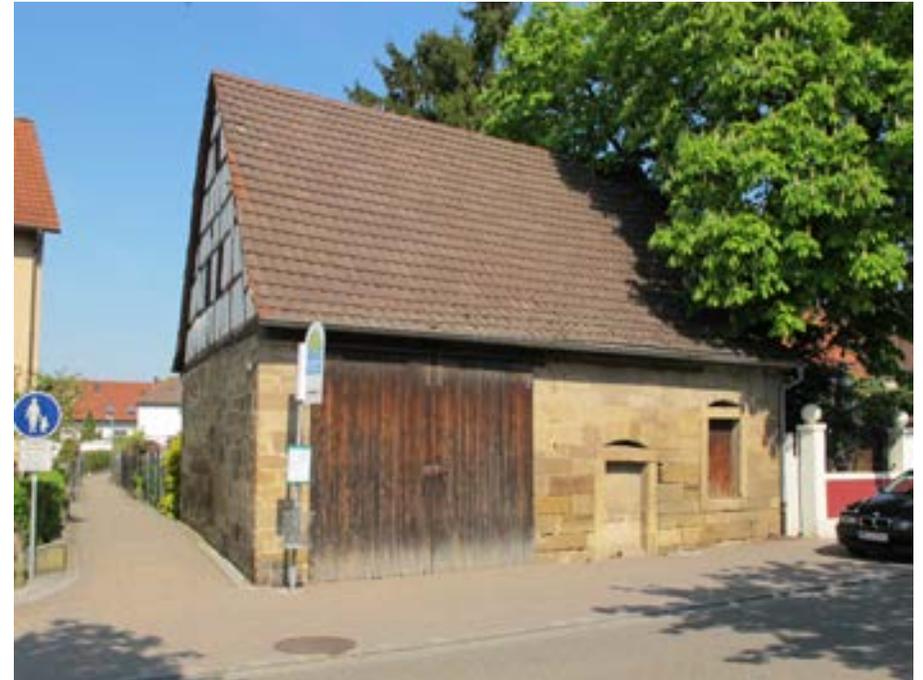
Weinsberger Straße 10 (Flstnr. 13)

Am ehemals südlichen Ortseingang stehende Scheune mit massiv gemauertem, unverputztem Erdgeschoss und fachwerksichtigen Giebeln. Nach oben mit zwei Dachgeschossebenen unter einem Satteldach abschließend. Traufseitig mit großer Toreinfahrt.  
18./19. Jahrhundert.

Ansicht der Scheune von Südosten

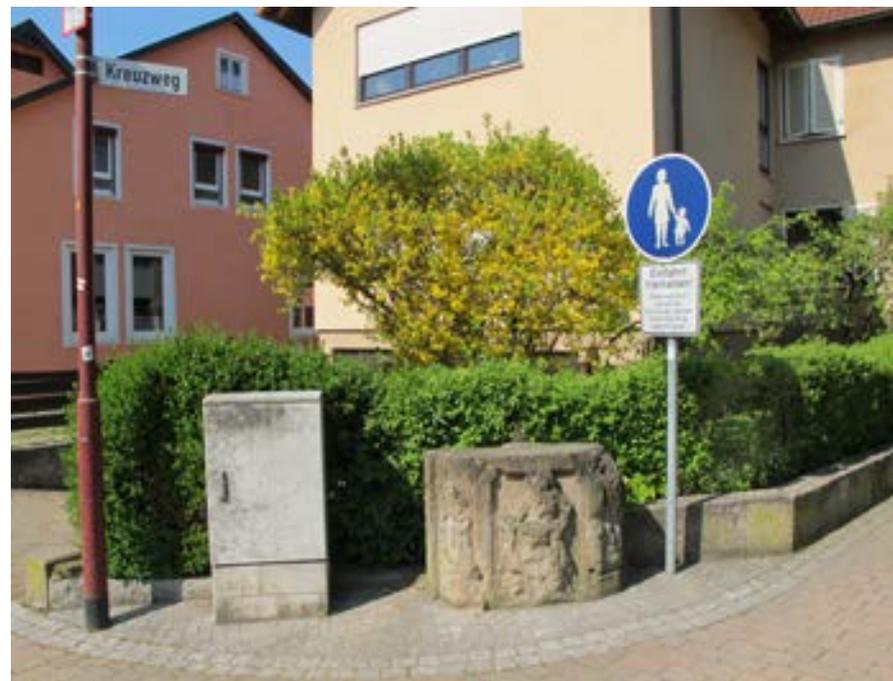
## Weinsberger Straße - bei 10 (Flstnr. 1169)

Am südlichen Ortseingang an der Einmündung des Fußwegs in die Weinsberger Straße stehender Sockel eines ehemaligen Bildstocks. Der sandsteinene Sockel zeigt die Darstellung der hl. Veronika mit Schweißstuch. Darüber befand sich bis zur Zerstörung im Jahr 1945 die vollplastische Darstellung der Kreuztragung Jesu. 18. Jahrhundert.

Ansicht des Bildstock-Sockels von Nordosten

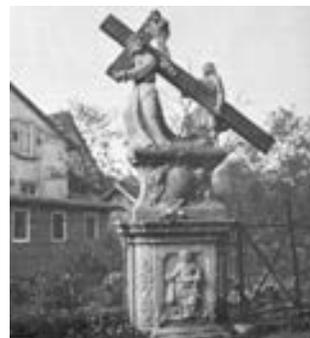
Ansicht des Bildstocks vor der Zerstörung 1945

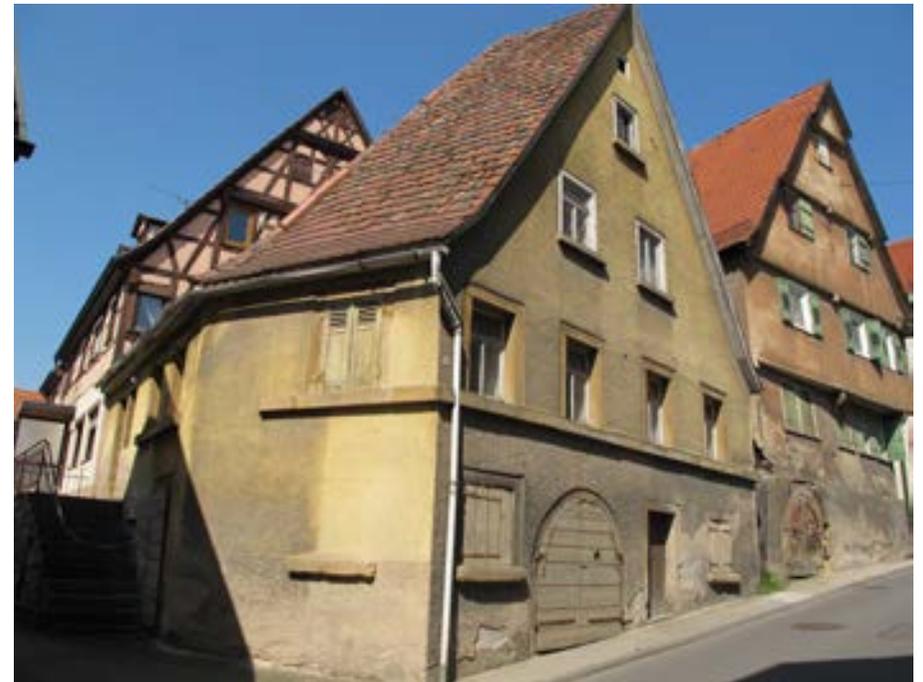
Weinstraße 7 (Flstnr. 26/3)

In Hanglage stehendes, giebelständiges, zweigeschossiges Weingärtnerhaus mit massiv gemauerten und verputzten Vollgeschossen und verputzten Fachwerk-Giebeldreiecken. Nach oben mit zwei Dachgeschosebenen unter einem Satteldach abschließend. Die südöstliche Gebäudeecke abgeschrägt. Am östlichen Giebel durchlaufendes, sandsteinernes Gesims und rundbogiges Kellertor.

17./18. Jahrhundert mit jüngeren Veränderungen.

Ansicht des Wohnhauses von Südosten

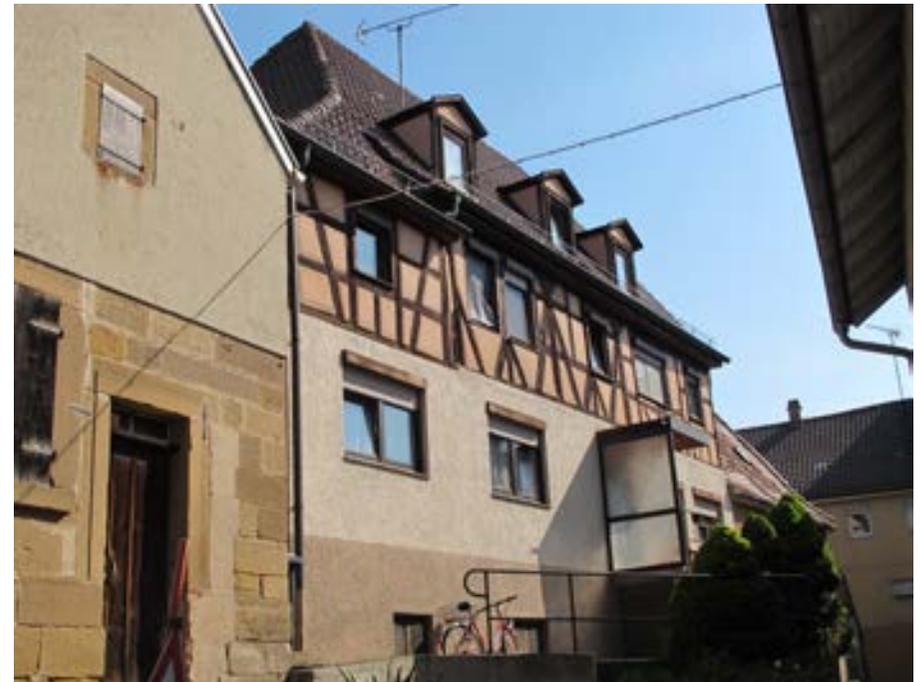
Weinstraße 9 (Flstnr. 26/2)

In zweiter Reihe zur Straße stehendes, zweigeschossiges Wohnhaus mit massiv gemauerter und verputzter Keller- und Erdgeschosszone und fachwerksichtigem Obergeschoss. Nach oben mit zwei Dachgeschossebenen und einem Spitzboden unter einem Satteldach mit westlicher Abwalmung und Satteldachgauben abschließend. Außenliegender Treppenaufgang. 17./18. Jahrhundert; im Erdgeschoss überformt und erneuert.

Ansicht des Wohnhauses von Südwesten

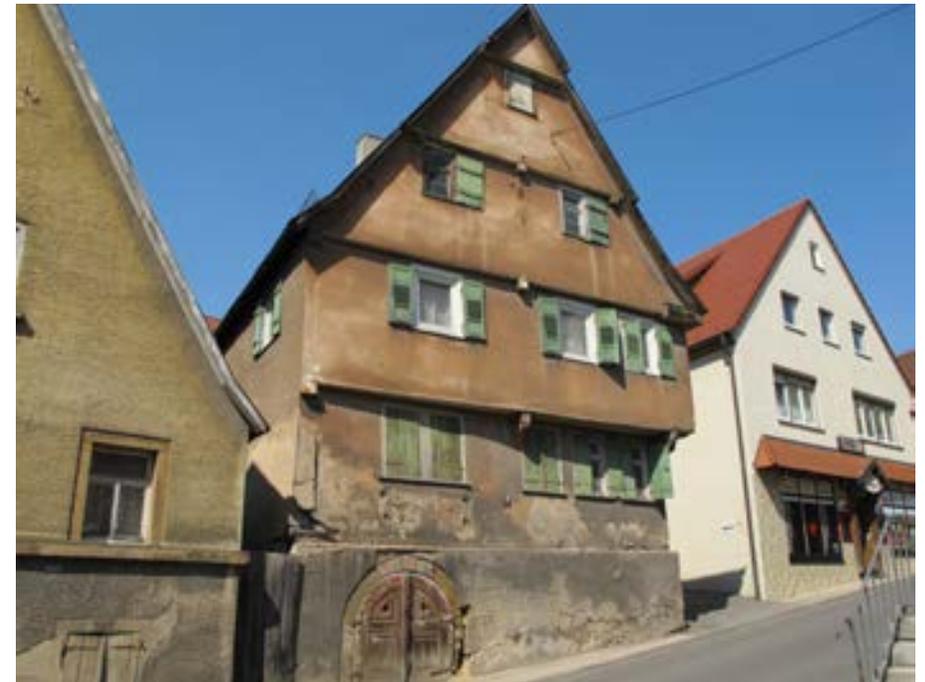
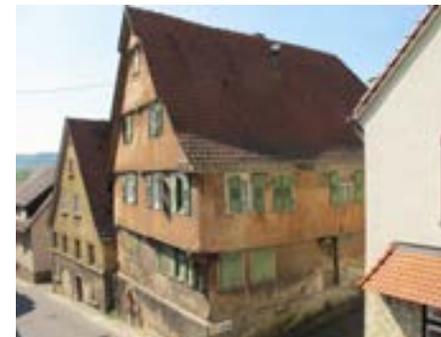
Weinstraße 11 (Flstnr. 27)

In Hanglage stehendes, giebelständiges, zweigeschossiges Weingärtnerhaus über hohem, massiv gemauertem Kellersockel. Darüber verputzte Fachwerk-Vollgeschosse. Nach oben mit zwei Dachgeschossebenen und einem Spitzboden unter einem Satteldach mit westlicher Abwalmung abschließend. Die Geschosse jeweils leicht vorstoßend. Das Obergeschoss über Knaggen in nördliche und östliche Richtung weit vorstoßend. An der östlichen Giebelseite rundbogiges Kellertor. An der westlichen Giebelseite jüngerer Anbau. 15./16. Jahrhundert. Anbau 18./19. Jahrhundert. Am rundbogigen Kellertor inschriftlich datiert „1823“.

Ansicht des Wohnhauses von Südosten

Ansicht des Wohnhauses von Nordosten

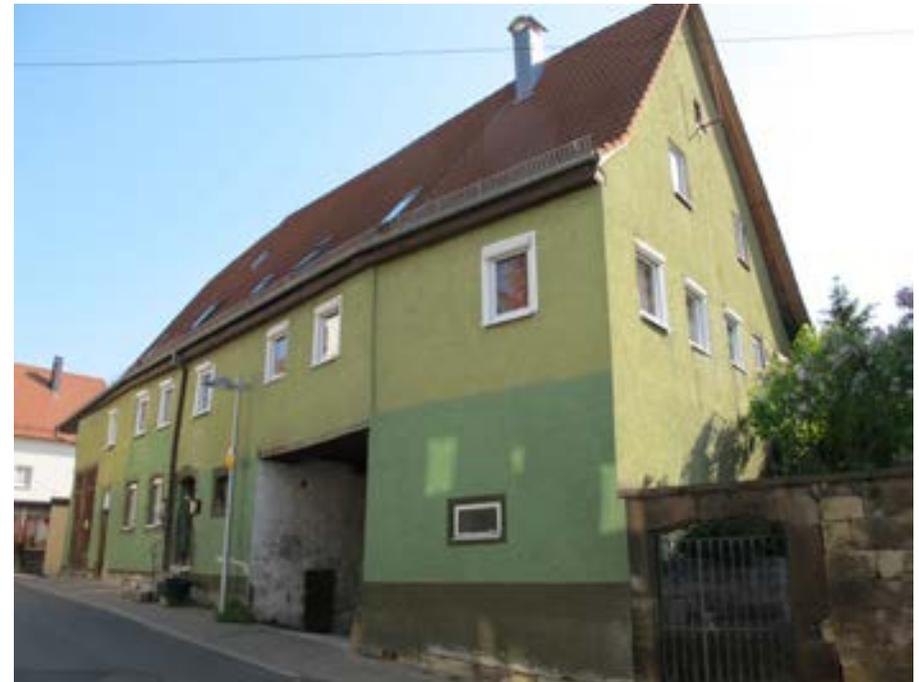
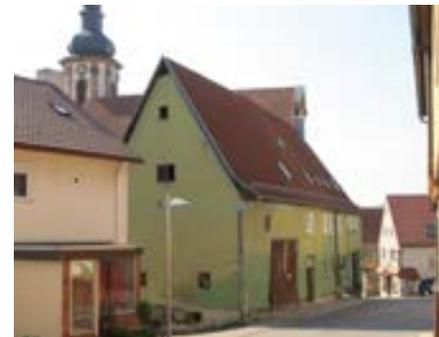
Weinstraße 14 (Flstnr. 72/1)

In Eck- und Hanglage stehende Hofanlage in Form eines Streckgehöfts mit massiv gemauerter Erdgeschosszone und verputztem Fachwerk-Obergeschoss. Nach oben mit zwei Dachgeschossebenen unter einem durchgehenden Satteldach abschließend. Das nördliche Gebäudedrittel umfasst die Stallscheune mit großer Toreinfahrt an der Traufseite. Der südliche Gebäudeteil nimmt die Wohnnutzung auf, wobei südlich der großen Hofdurchfahrt weitere Ställe eingerichtet sind. In der Durchfahrt außerdem ein großes rundbogiges Kellertor.

Im Türsturz inschriftlich datiert „17 CN 58“.

Ansicht des Hofanlage von Südwesten

Ansicht des Gebäudes von Nordwesten

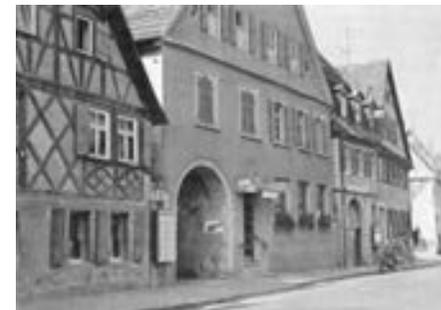
Historische Ansicht des Gasthauses

Auf einer historischen Abbildung ist das Gebäude im unverputzten Zustand zu erkennen. Es besitzt ein reich gestaltetes Zierfachwerk, auf welches heute nur noch die farbig gefasste, profilierte Schwelle des Dachgeschosses hinweist.

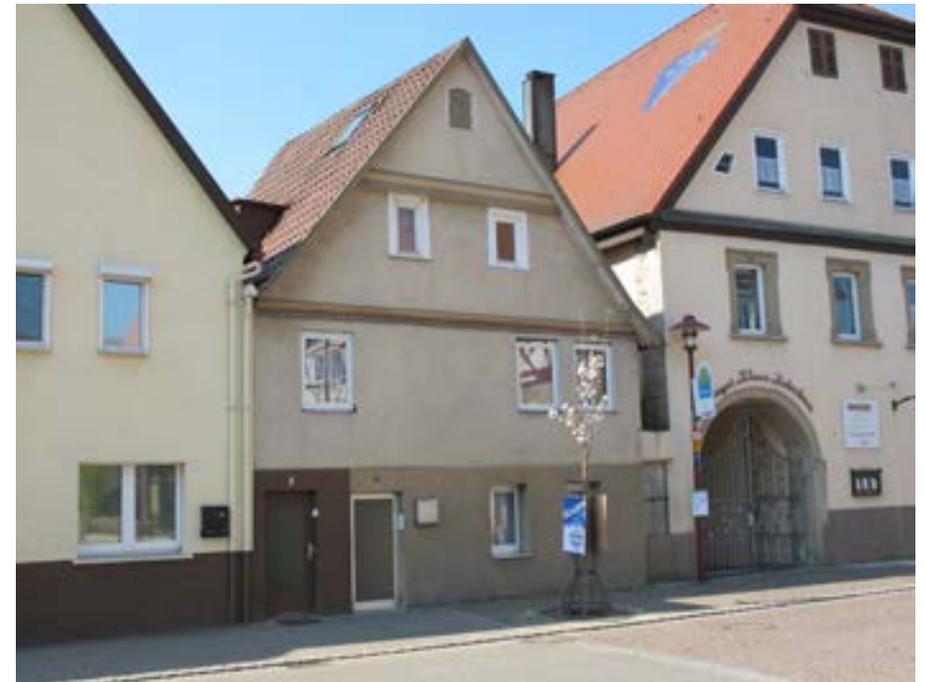
Ansicht des Wohnhauses von Nordosten

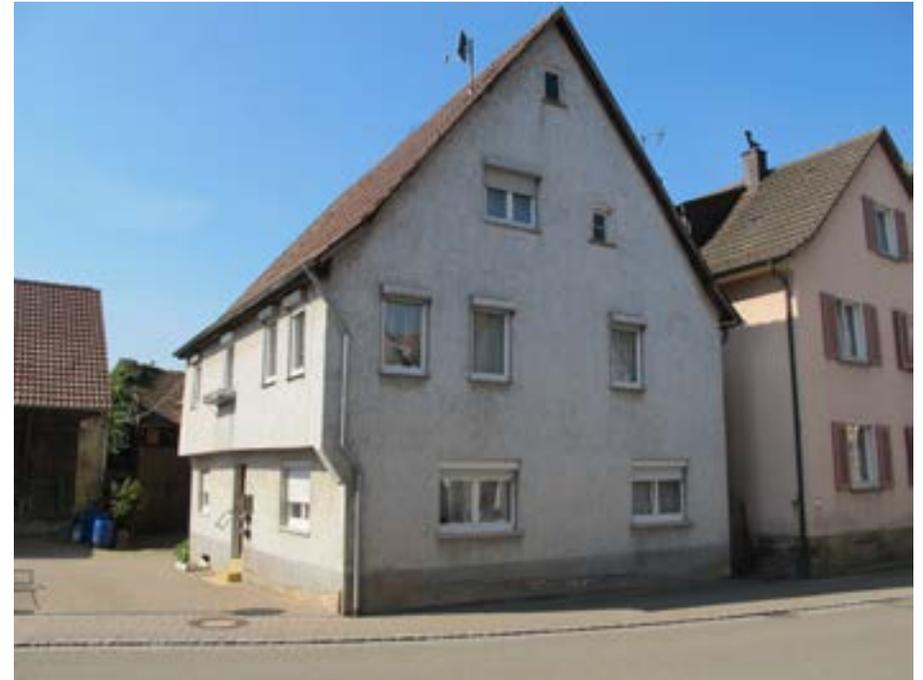
Weißenhofstraße 16 (Flstnr. 2/3)

Ansicht des Wohnhauses von Nordosten

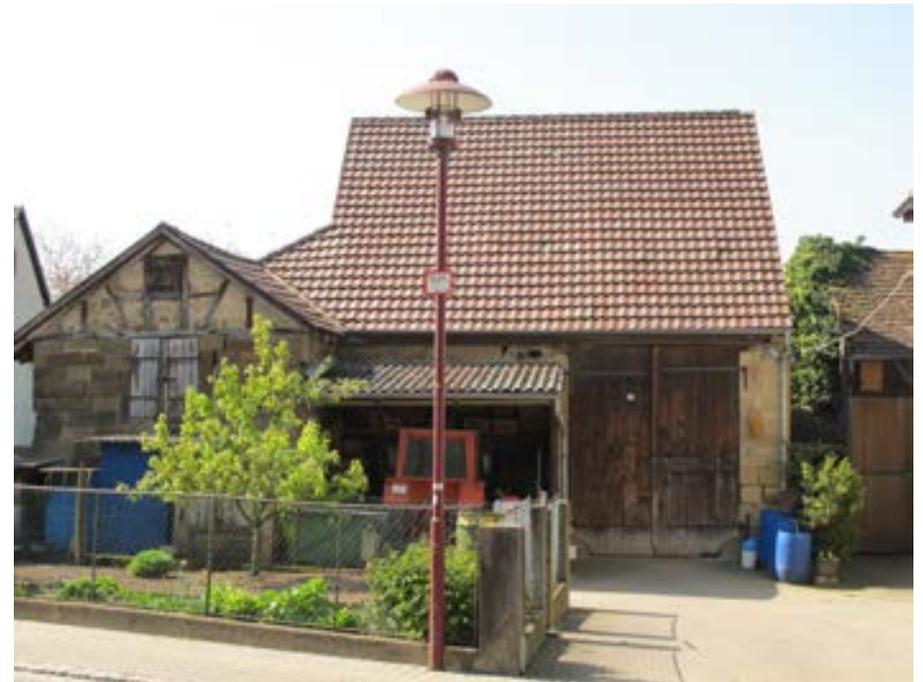
Weißenhofstraße 18, 20 (Flstnr. 3549, 3549/1, 3549/5, 3549/6)

Ansicht der Scheune von Nordosten

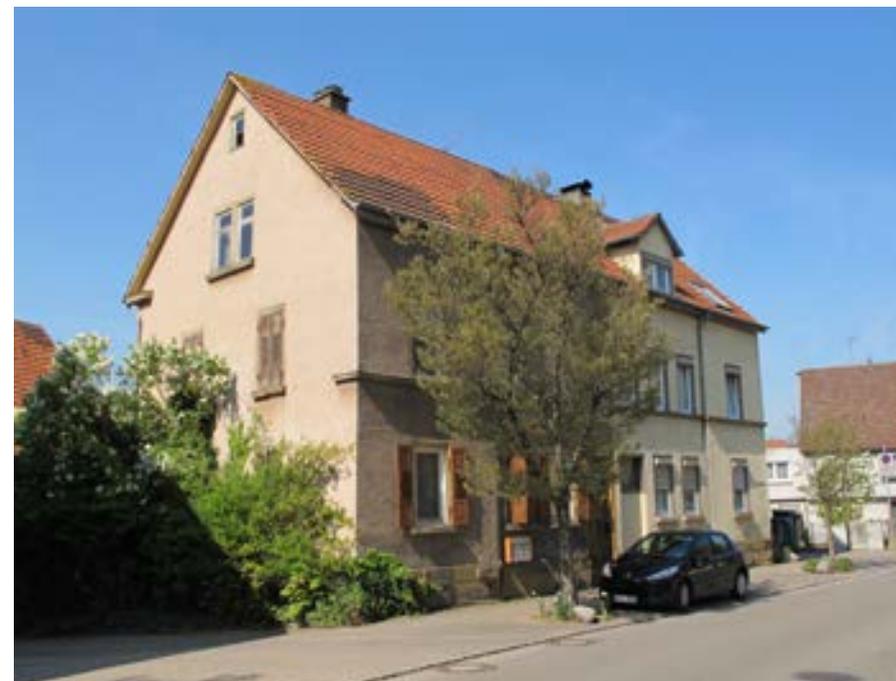
Mit dem anschaulichen Beispiel einer großen Doppel-Hofanlage außerhalb des östlichen Ortsetters sind die Gebäude wichtiger Hinweis auf die noch im späten 19. Jahrhundert vorherrschende landwirtschaftliche Prägung Erlenbachs. Zugleich belegt die Hofanlage die zunehmende Ortserweiterung über den Ortsetter hinaus in östliche Richtung entlang der Weißenhofstraße, welche ab dem 19. Jahrhundert stattfand.

Ansicht des Doppelwohnhauses von Osten

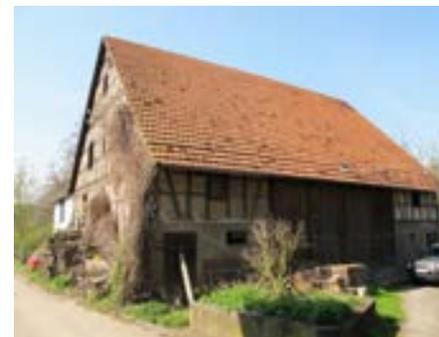
Ansicht der Doppelscheune von Nordosten

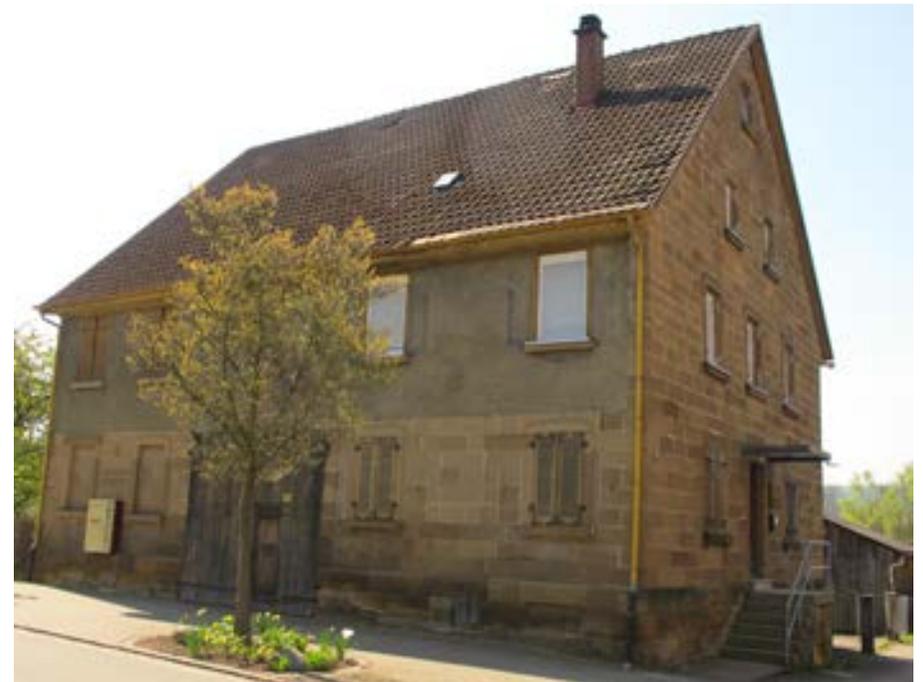
Ansicht der Hofanlage von Norden

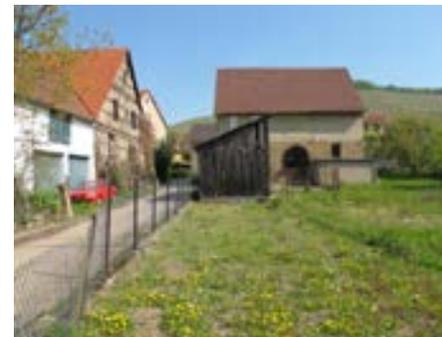
Ansicht der Hofanlage von Südwesten

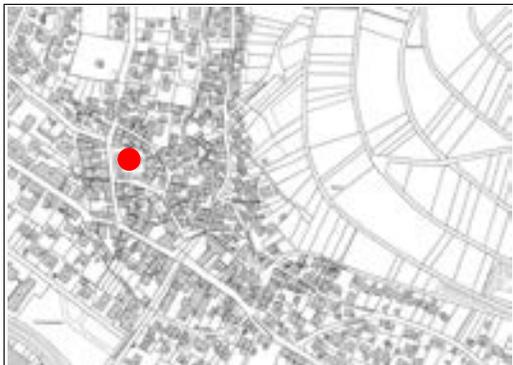
#### **Pfarrkirche St. Martin mit umgebendem Kirchhof**

Am erhöht gelegenen Standort stehende Pfarrkirche mit Kirchhof, welche auf Fundamenten eines spätgotischen und eines romanischen Vorgängerbaus errichtet wurde, wie archäologische Grabungen von 1974/75 belegen.

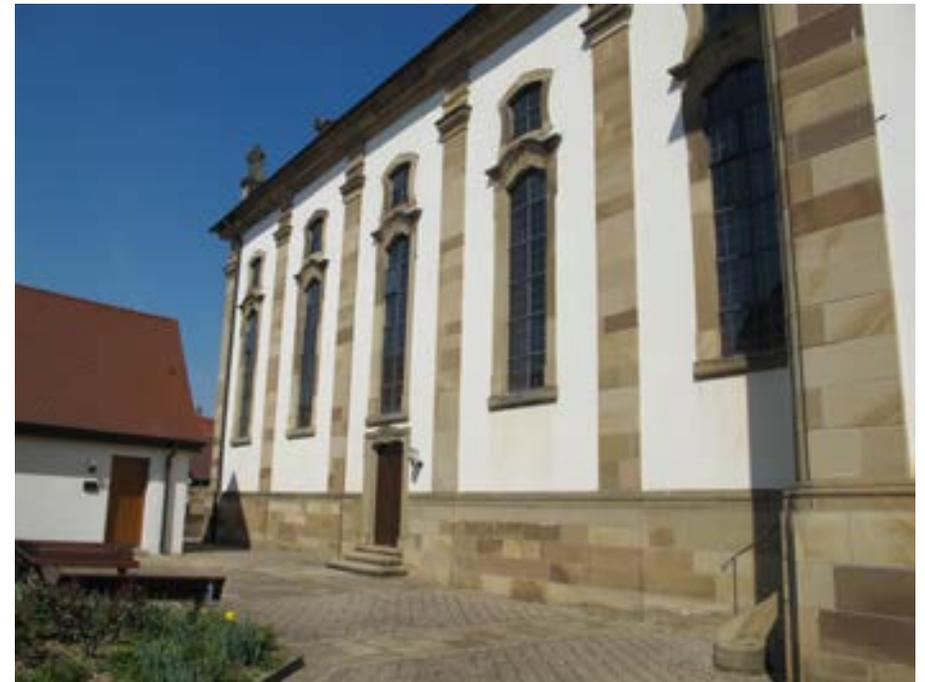
## Kulturdenkmäler gemäß § 2 DSchG (Archäologie)

Im Bereich der Pfarrkirche St. Martin sind Reste von Vorgängergebäuden zu erwarten

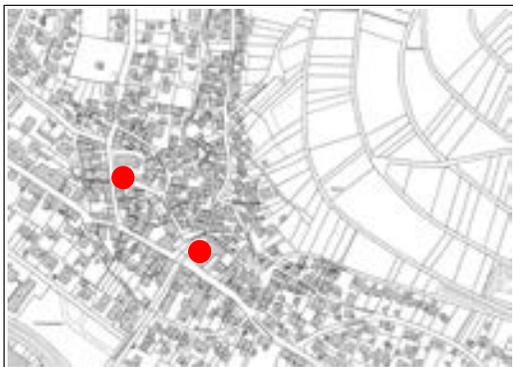
#### **Schul- und Lehrerhaus, späteres Armenhaus**

Unmittelbar neben der Pfarrkirche stehendes Schul- und Lehrerhaus, welches mit 1575 bezeichnet ist. 1637 wird erstmals von einer Schule in Erlenbach berichtet. Im 19. Jahrhundert als Armenhaus genutzt.

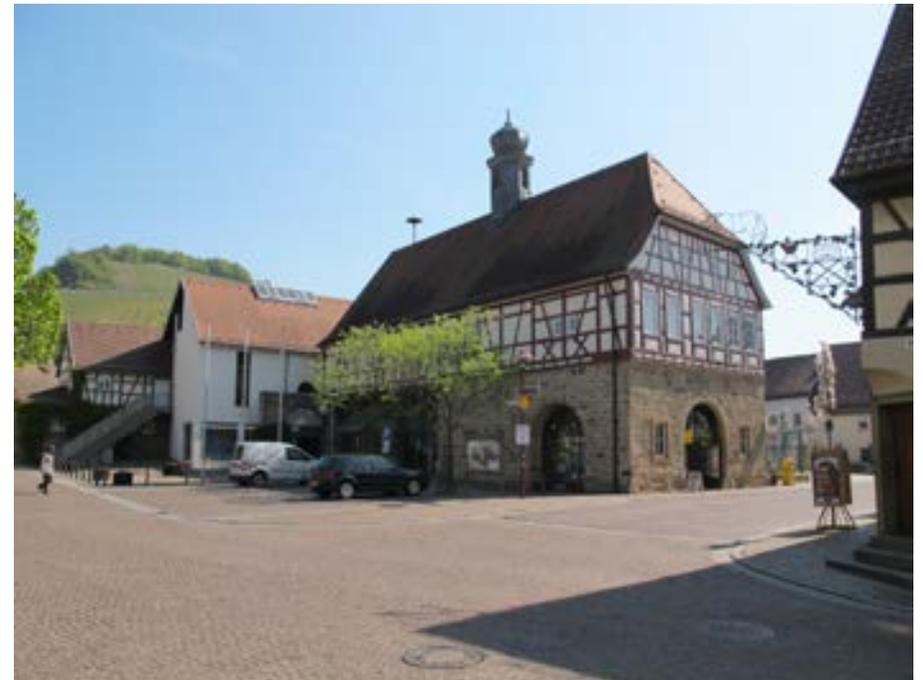
Im Bereich des Rathauses sind Reste von Vorgängergebäuden zu erwarten
