# Büro für Bauforschung und Denkmalschutz

## ERLENBACH - BINSWANGEN

Historische Ortsanalyse

Mai 2011  
im Auftrag des  
Regierungspräsidium Stuttgart  
Referat 86 - Denkmalpflege

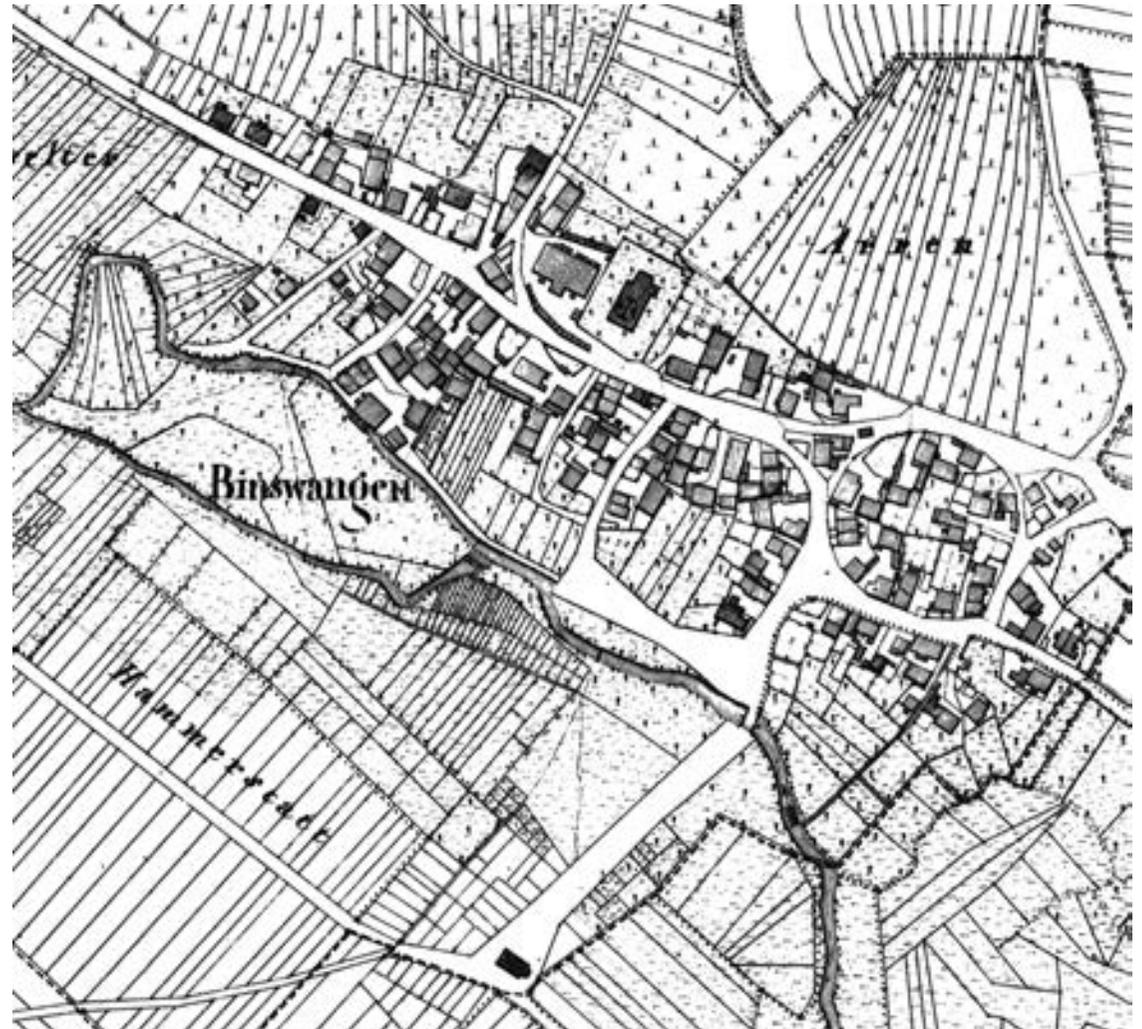
Abb. 4 - Ausschnitt aus dem Primärkatasterplan von Binswangen (1834)

Auf dem Primärkatasterplan von 1834 wird ersichtlich, dass sich die historische Ortsstruktur in den letzten 170 Jahren kaum verändert hat. Der Ortsgrundriss mit seinen Straßen und Gassen ist weitestgehend identisch, lediglich im Südwesten des Dorfes wurde das im 19. Jahrhundert noch vorhandene Mühlenviertel entfernt und der ehemalige Mühlkanal trocken gelegt.

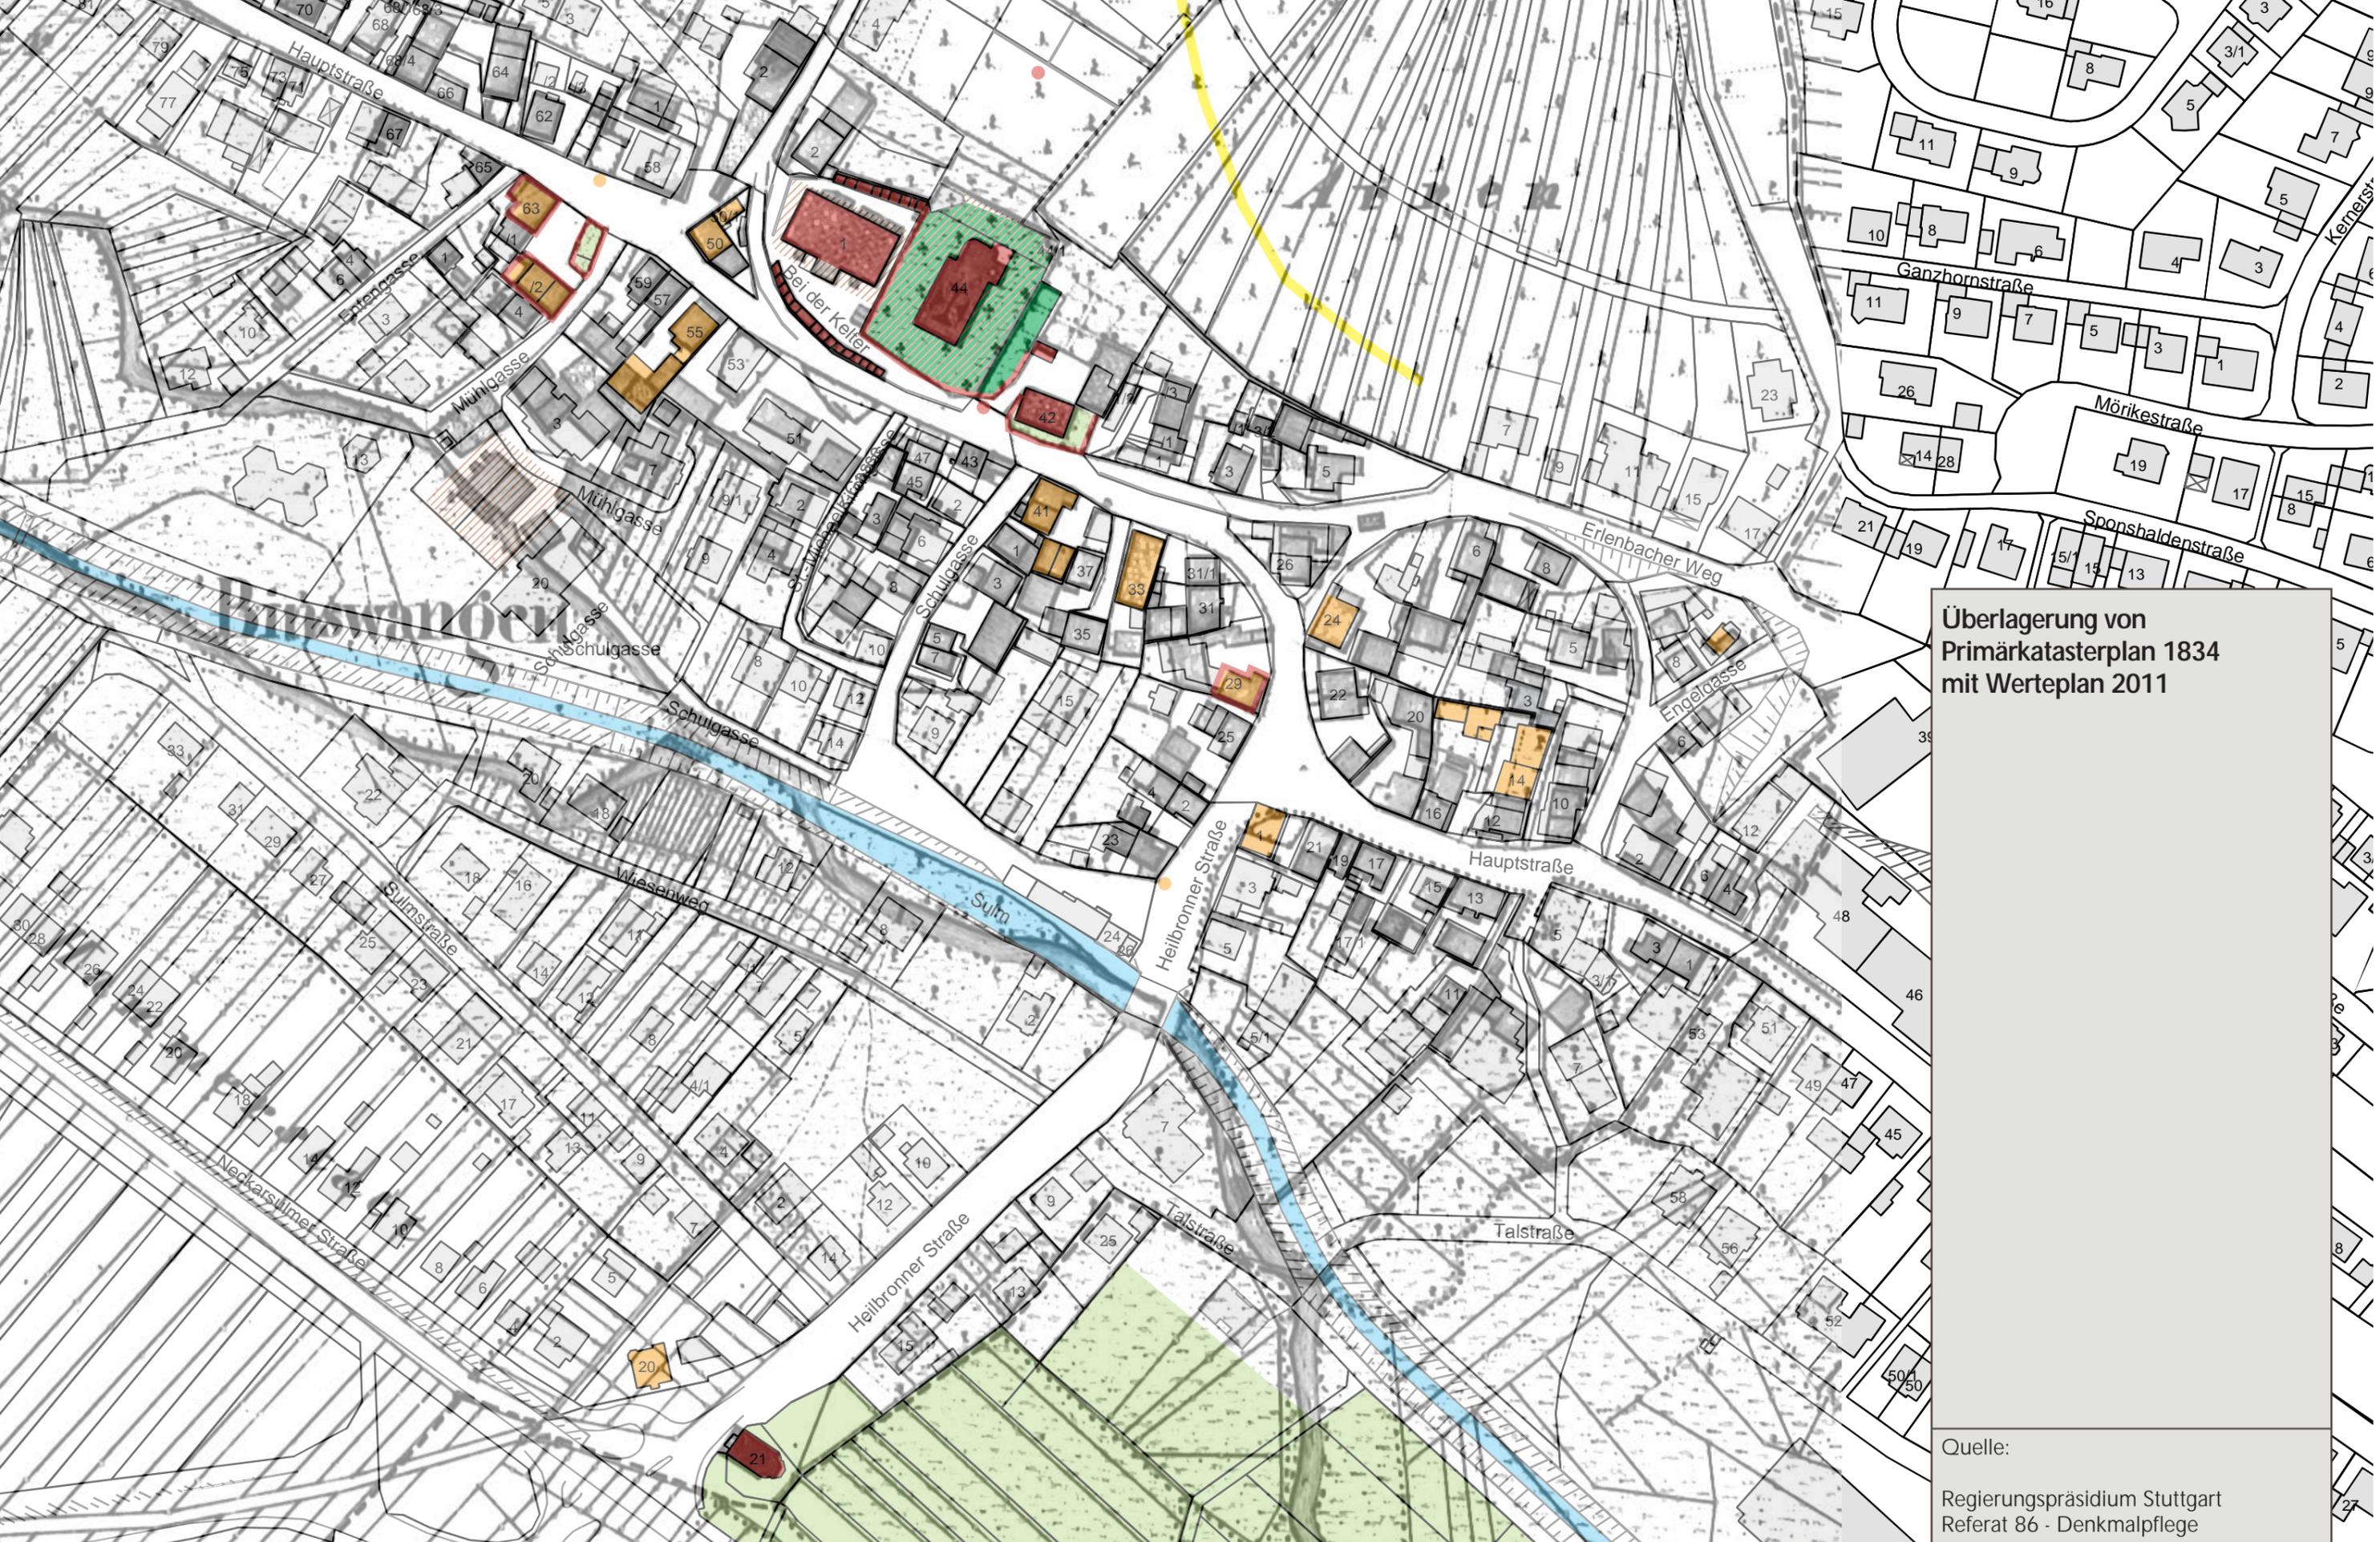
Überlagerung von  
Primärkatasterplan 1834  
mit Wertepan 2011

Wie aus der Überlagerung des Primärkatasterplans von 1834 mit dem heutigen Katasterplan ersichtlich wird, konnte sich der historische Ortsgrundriss Binswagens in weiten Teilen bis heute gut erhalten. Es sind jedoch inzwischen einige Nachverdichtungen in der Ortsstruktur zu verzeichnen, die oftmals die Kleinteiligkeit der historischen Bebauung in ihrem Maßstab nicht aufnehmen. Besonders auffällig ist dies im städtebaulich äußerst wichtigen Bereich an der Hauptstraße gegenüber von Pfarrkirche und Kelter. Aber auch entlang der Schulgasse und der Mühlgasse sind in den letzten Jahren Gebäudestrukturen entstanden, die die historisch überlieferte Kleinparzellierung nicht aufnehmen.

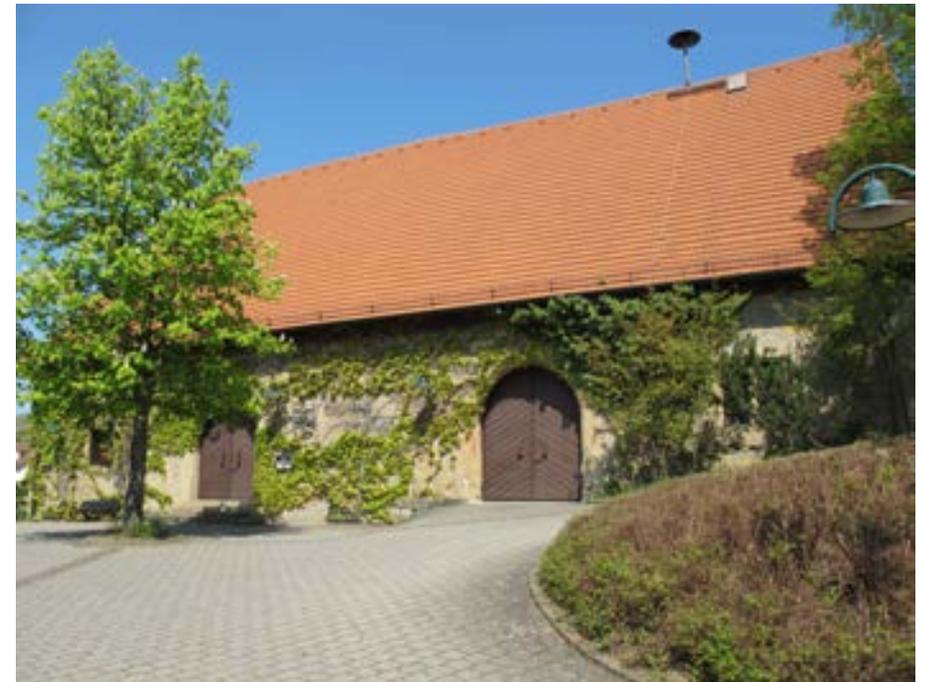
In erhöhter Lage stehendes Keltergebäude mit massiv gemauerten Außenwänden aus hammerrecht gearbeiteten Sandsteinen. Die Giebeldreiecke aus Fachwerk unverputzt. Nach oben mit drei Dachgeschossebenen unter einem Satteldach abschließend. Traufseitig mit rundbogigen Toreinfahrten. Maueröffnungen mit Sandsteingewänden gefasst.

An einem Tor bezeichnet „1574“; das Giebelfachwerk 18. Jh. Sanierung und Umbau zu einem Weinbaumuseum in der 2. Hälfte des 20. Jahrhunderts. Nördlich und südlich der Kelter zahlreiche Büttenhäuser an der Grundstücksgrenze; teils massiv, teils in Fachwerk errichtet und mit Satteldach abschließend. Hangseitig auf Stützmauer zur Hauptstraße hin stehend.

Ansicht der Kelter von Süden

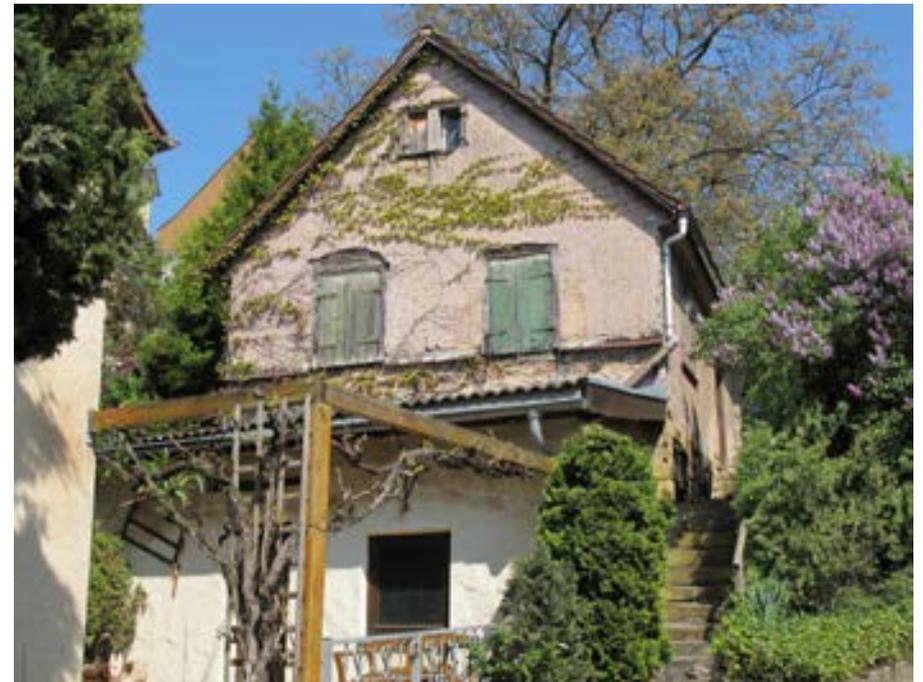
Am östlichen Rand des historischen Ortskerns, in Hanglage stehendes Nebengebäude. Das massiv gemauerte Kellergeschoss in den Hang gerückt, darüber verputztes Fachwerkgeschoss. Nach oben mit einer Dachgeschossebene unter einem Satteldach abschließend.

Ansicht des Nebengebäudes von Süden

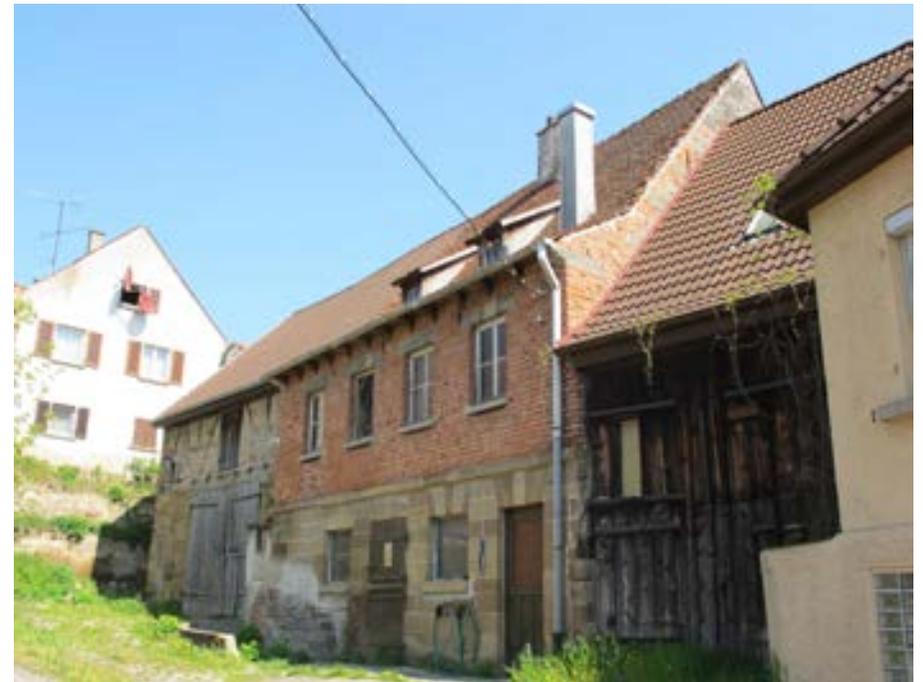
In zweiter Reihe zur Straße stehendes, zweigeschossiges, traufständiges Wohnhaus mit massivem Erdgeschoss aus Sandsteinquadern und backstein-sichtigem Obergeschoss. Nach oben mit zwei Dachgeschossebenen unter einem Satteldach mit Schleppgauben abschließend.

In Verlängerung des Wohnhauses, in Form eines Streckgehöfts angebauter Scheunenteil. Im Erdgeschoss ebenfalls Sandsteinquaderfassade, im Obergeschoss fachwerksichtig. Traufseitig mit großer Toreinfahrt.

Ansicht der Hofanlage von Südwesten

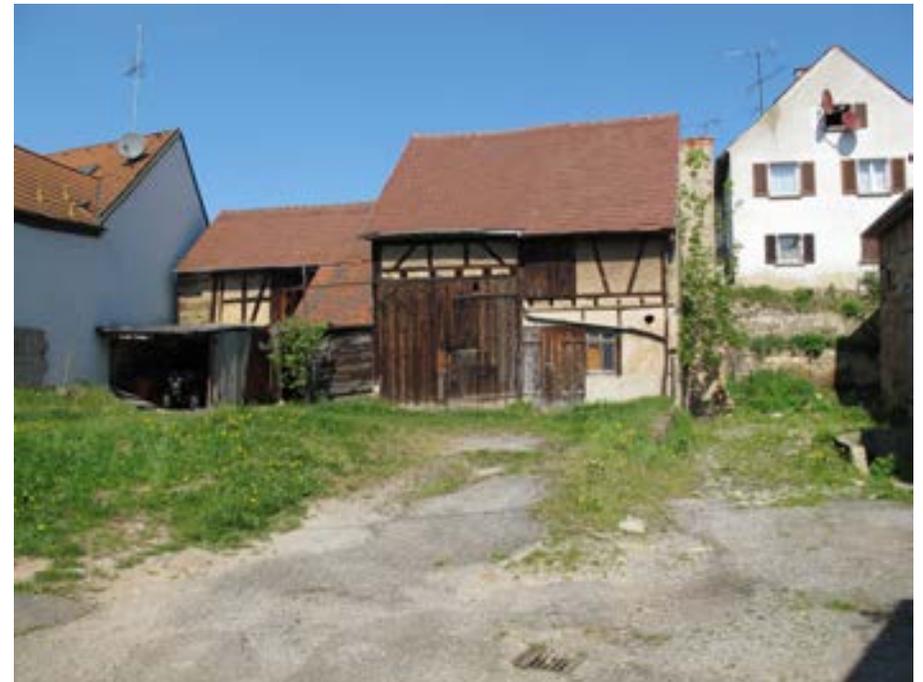
In zweiter Reihe zur Straße stehende Scheunen mit teils verputzten, teils unverputzten Fachwerk-Außenwänden. Die kleinere, westliche Scheune mit massiv aus Sandsteinquadern gemauerter Brandwand zum Nachbargrundstück. Nach oben jeweils mit einer Dachgeschossebene unter einem Satteldach abschließend. Traufseitig mit großer Toreinfahrt. 19./20. Jahrhundert.

Ansicht der Scheune von Süden

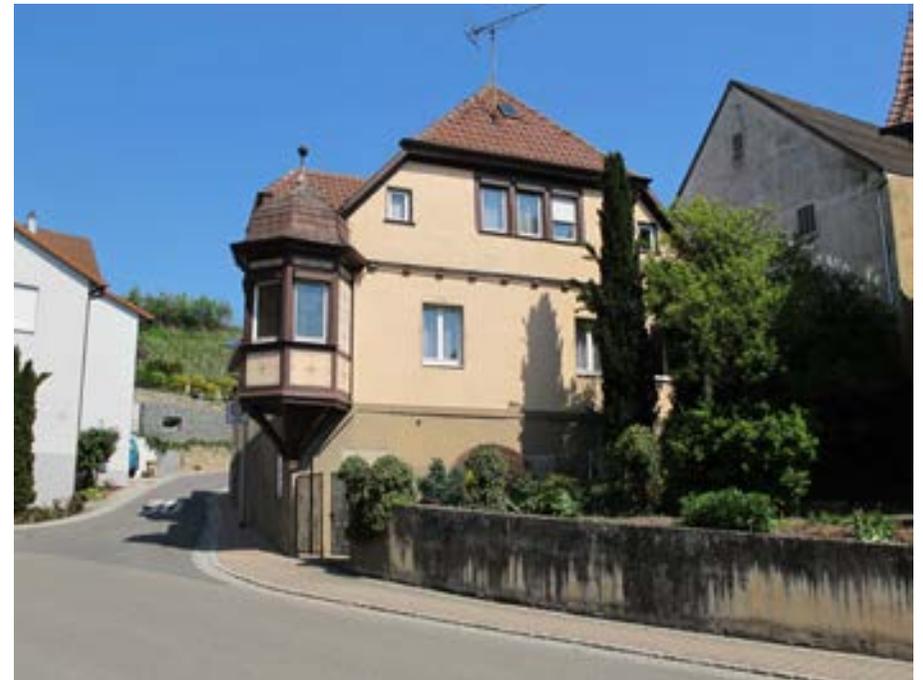
An der Einmündung des Erlenbacher Wegs in die Hauptstraße, in leichter Hanglage stehendes, traufständiges Gebäude. Eingeschossiges Wohnhaus über hohem, massivem Kellergeschoss mit Rundbogentor. Nach oben mit zwei Dachgeschossebenen unter einem Halbwalmdach mit Zwerchhaus abschließend. Giebelseitig stößt das 1. Dachgeschoss mit sichtbaren Balkenköpfen leicht vor. Der nördliche Giebel fachwerksichtig. An der südwestlichen Gebäudeecke ein polygonal ausgebildeter Eckerker mit Glockendach. Frühes 20. Jahrhundert mit älterem Kern.

Ansicht des Wohnhauses von Süden

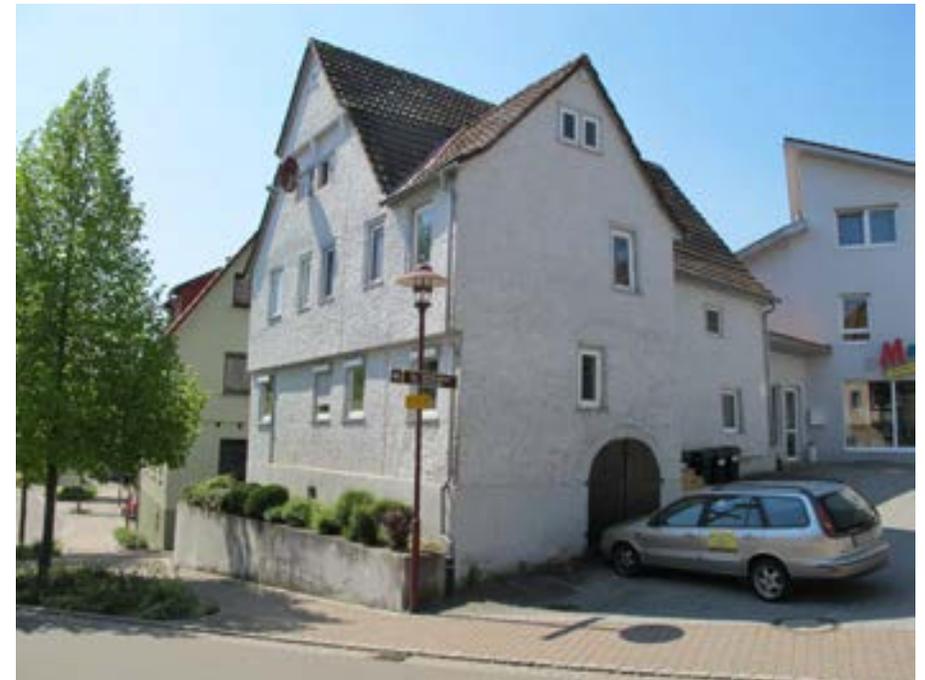
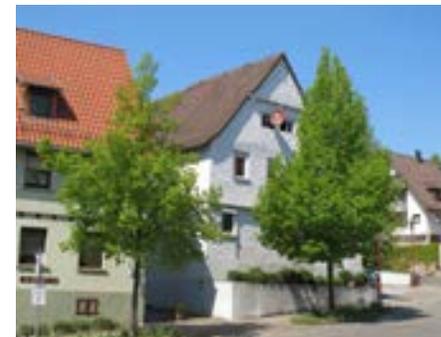
Im Zentrum des historischen Ortskerns stehendes, giebelständiges Wohnhaus. Zweigeschossiges Gebäude mit massiv gemauertem Kellersockel und verputztem Fachwerk-Obergeschoss. Nach oben mit zwei Dachgeschoss-ebenen unter einem Satteldach abschließend. Giebelseitig mit Geschoss-vorstößen. Nördlich zweigeschossiger, verputzter Anbau mit Satteldach, welcher wohl über einem älteren Kellerhals mit Rundbogentor erbaut wurde. 16. Jahrhundert mit jüngeren Veränderungen.

Ansicht des Wohnhauses von Nordosten

Ansicht des Wohnhauses von Südosten

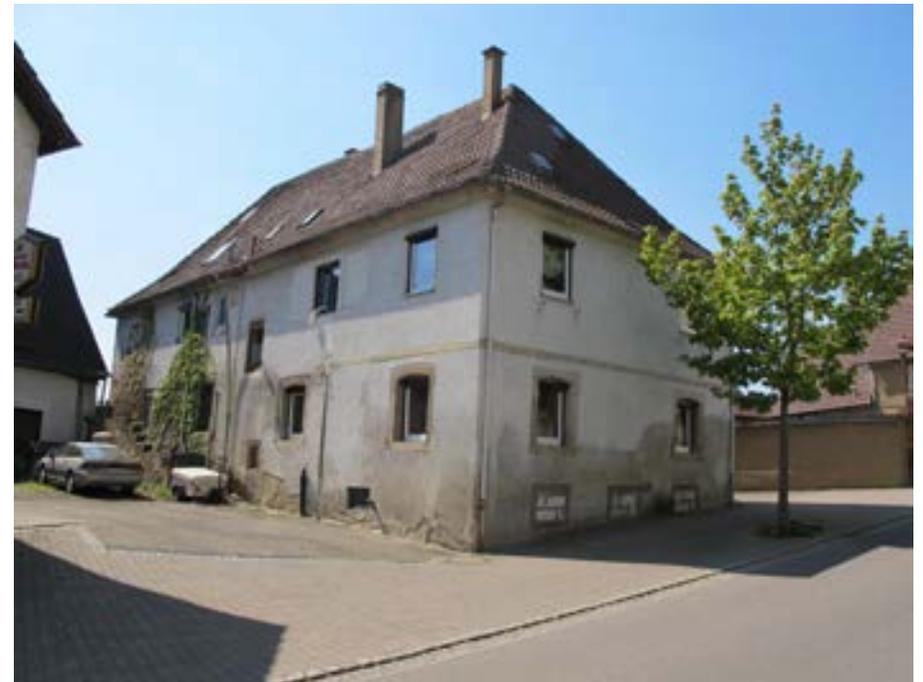
Zweigeschossiges, giebelständiges, ehemaliges Schul- und Rathaus mit massiv gemauerter Erdgeschosszone mit Sandsteingewänden und verputztem Fachwerk-Obergeschoss. Nach oben mit zwei Dachgeschossebenen unter einem Walmdach abschließend.

Ansicht des alten Schulhauses von Nordosten

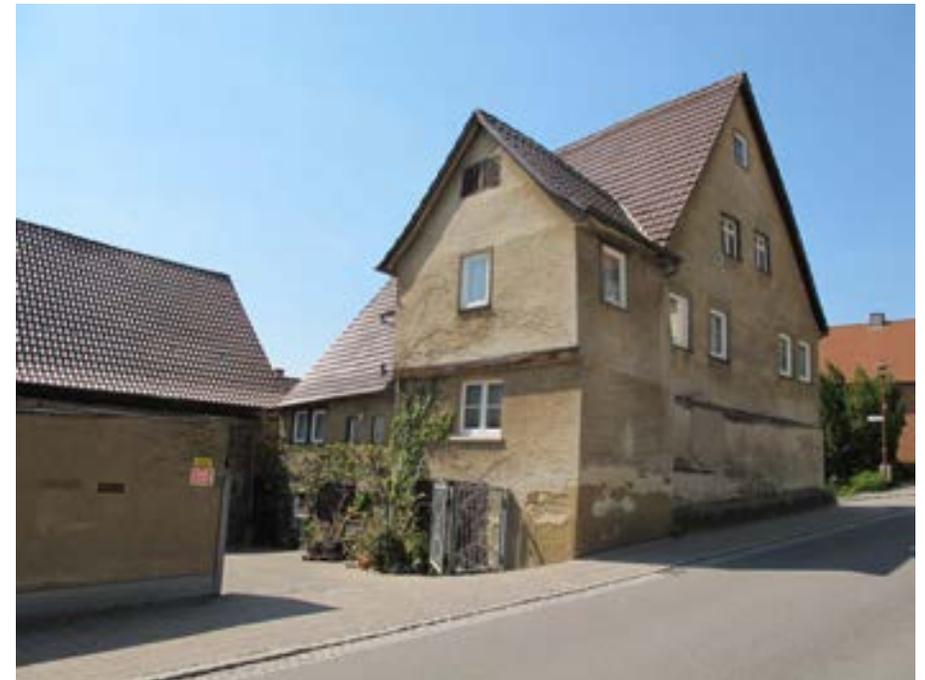
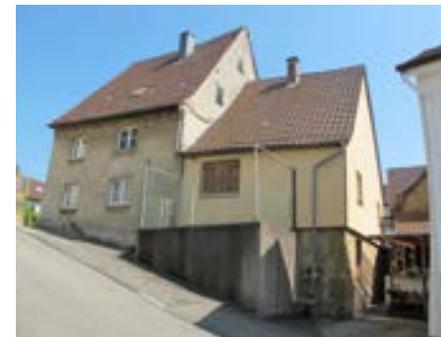
In Hang- und Ecklage stehendes, zweigeschossiges Wohnhaus mit massiv gemauerter Sockel- und Erdgeschosszone und verputztem Fachwerk-Obergeschoss. Nach oben mit zwei Dachgeschossebenen unter einem Satteldach abschließend. Östlich ein zweigeschossiger Anbau mit Satteldach. 17./18. Jahrhundert mit jüngeren Veränderungen. Rückwärtig zum Hof traufständig stehende Scheune, die der Anlage die Form eines offenen Hakengehöfts gibt.

Ansicht der Hofanlage von Nordosten

Ansicht der Hofanlage von Südwesten

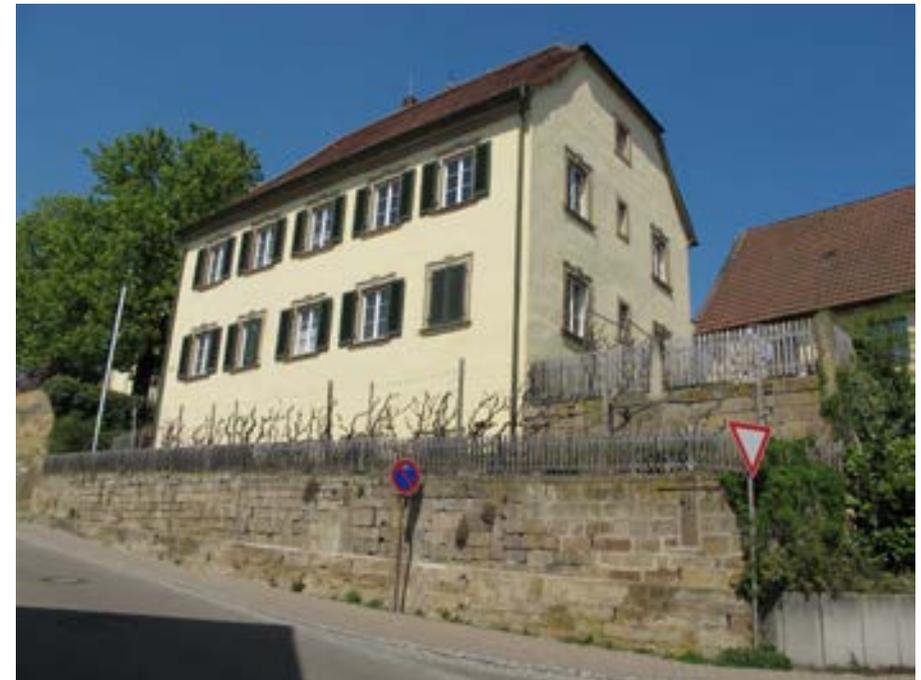
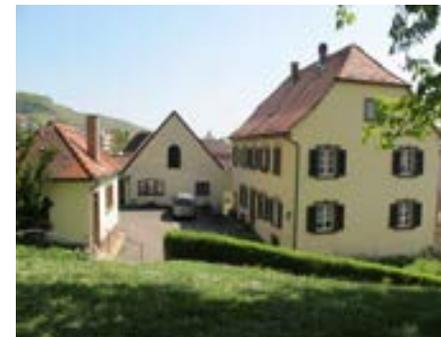
In erhöhter Lage über der Hauptstraße stehendes, zweigeschossiges Pfarrhaus mit massiv gemauerten Außenwänden und geohrten Sandsteingewänden. Nach oben mit zwei Dachgeschosebenen unter einem Halbwalmdach abschließend.

Im Türsturz mit „1763“ und dem Kreuz des Deutschen Ordens bezeichnet. Nördlich des Pfarrhauses kleines Wasch- und Backhaus, massiv errichtet mit Walmdach.

Ansicht des Pfarrhauses von Südosten

Ansicht der Nebengebäude beim Pfarrhaus

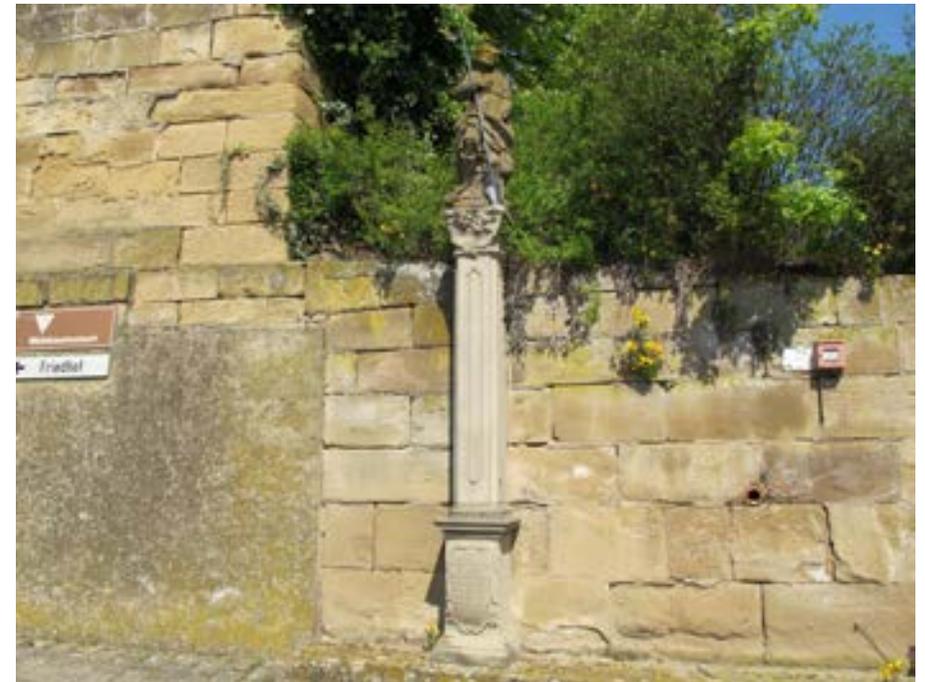
Zwischen dem Pfarrhaus und der Pfarrkirche, unmittelbar am Aufgang zur Kirche stehender Bildstock. Sandstein-Sockel mit Inschriftenkartusche, Pfeiler und Kapitell. Darüber sandsteinerne Figur des hl. Wendelin. Wendelinfigur von 1745. Sockel, Pfeiler und Kapitell erneuert.

Ansicht des Bildstocks von Süden

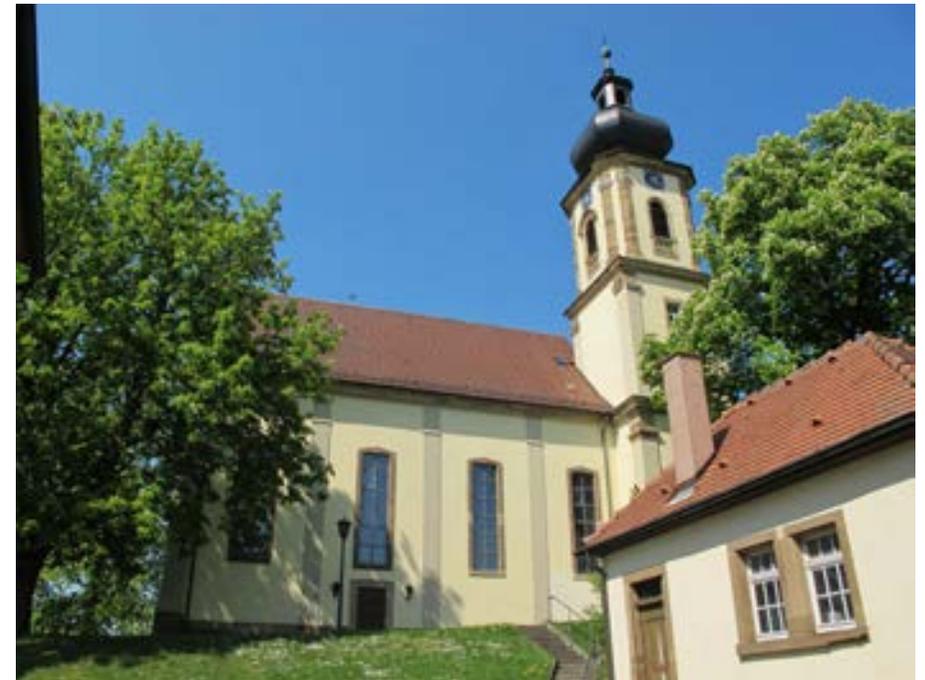
In erhöhter Lage stehende Pfarrkirche St. Michael. Ein verputzter Saalbau mit Werksteingliederung, eingezogener Chor, an dessen Ostseite der Turm mit achteckigem Glockengeschoss und Zwiebelhaube steht.

Von Baumeister Ludwig Bronner erbaut. An der Südfassade mit „1788“ bezeichnet; Fertigstellung und Einweihung 1818.

Ansicht der Pfarrkirche von Südosten

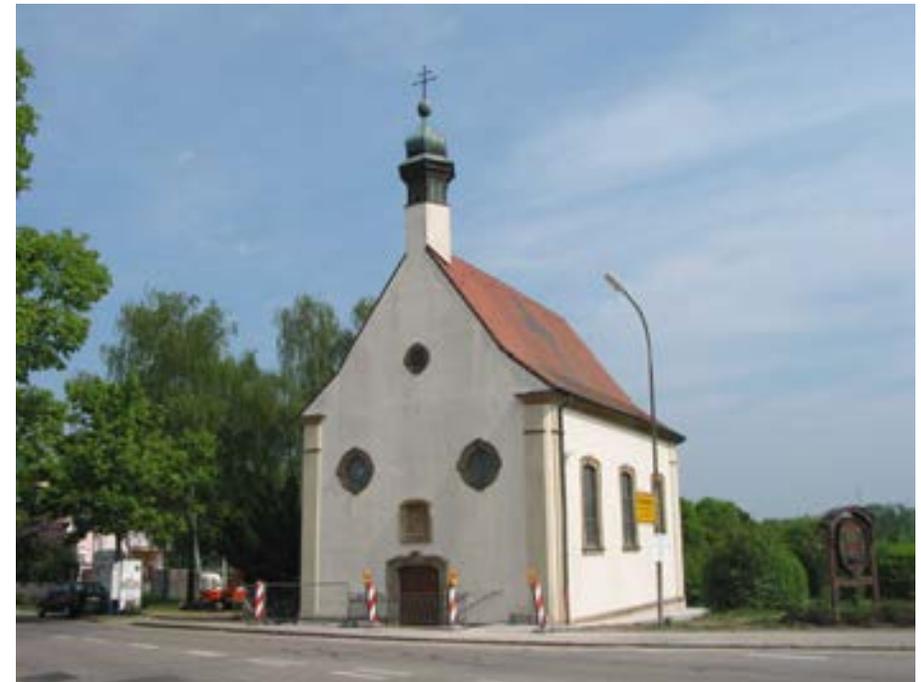
Am südlichen Ortsrand, ursprünglich außerhalb des Ortsetzers in Solitärlage stehende Kapelle St. Wolfgang. Das massiv gemauerte und verputzte Langhaus über rechteckigem Grundriss mit eingezogenem Polygonalchor und Werksteingliederung. Das Langhaus mit Satteldach und sechseckigem Dachreiter mit Zwiebelhaube abschließend.

Ansicht der Kapelle von Westen
