Historische Ortsanalyse Forchtenberg-Sindringen (Hohenlohekreis)

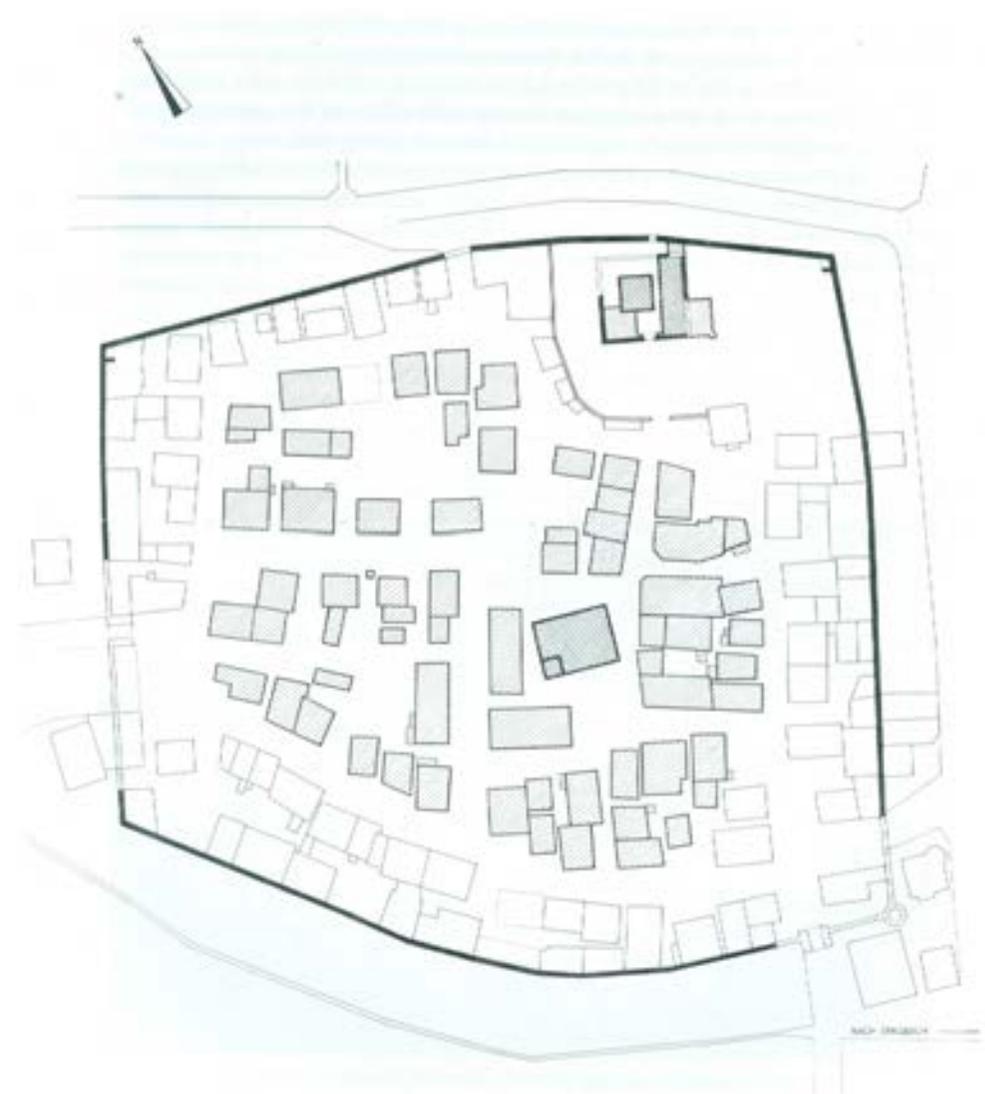
Stadtplan von Sindringen mit Stadtmauerverlauf und -verlusten

Obwohl die heutige Bebauung kaum von der historischen Ortsstruktur abweicht, fanden im Laufe der Zeit doch einige Veränderungen statt. Durch den Abbruch der Tor- und Ecktürme wurde einerseits der Zugang in die Stadt erleichtert, als auch eine zusätzliche Luftzufuhr in die beengten Wohnverhältnisse geleistet. Außerdem gewann die südliche Verkehrsachse in ihrer Dominanz als Stadtquerung noch deutlich an Relevanz. Im Laufe der Zeit fanden außerdem Ausweitungen der rückliegenden Gebäude über und durch die Stadtmauer hinweg statt. Der historische Ortskern wurde durch die Bebauung im Ortsinneren deutlich aufgelockert und zahlreiche Gehöfte wurden außerhalb der Stadtmauer in den Norden ausgelagert. Dadurch wurde auch ein zusätzlicher Durchbruch und Stadtzugang zur Erschließung des Neubaugebietes im Norden, von der Schloßstraße zur Gartenstraße hin, notwendig.

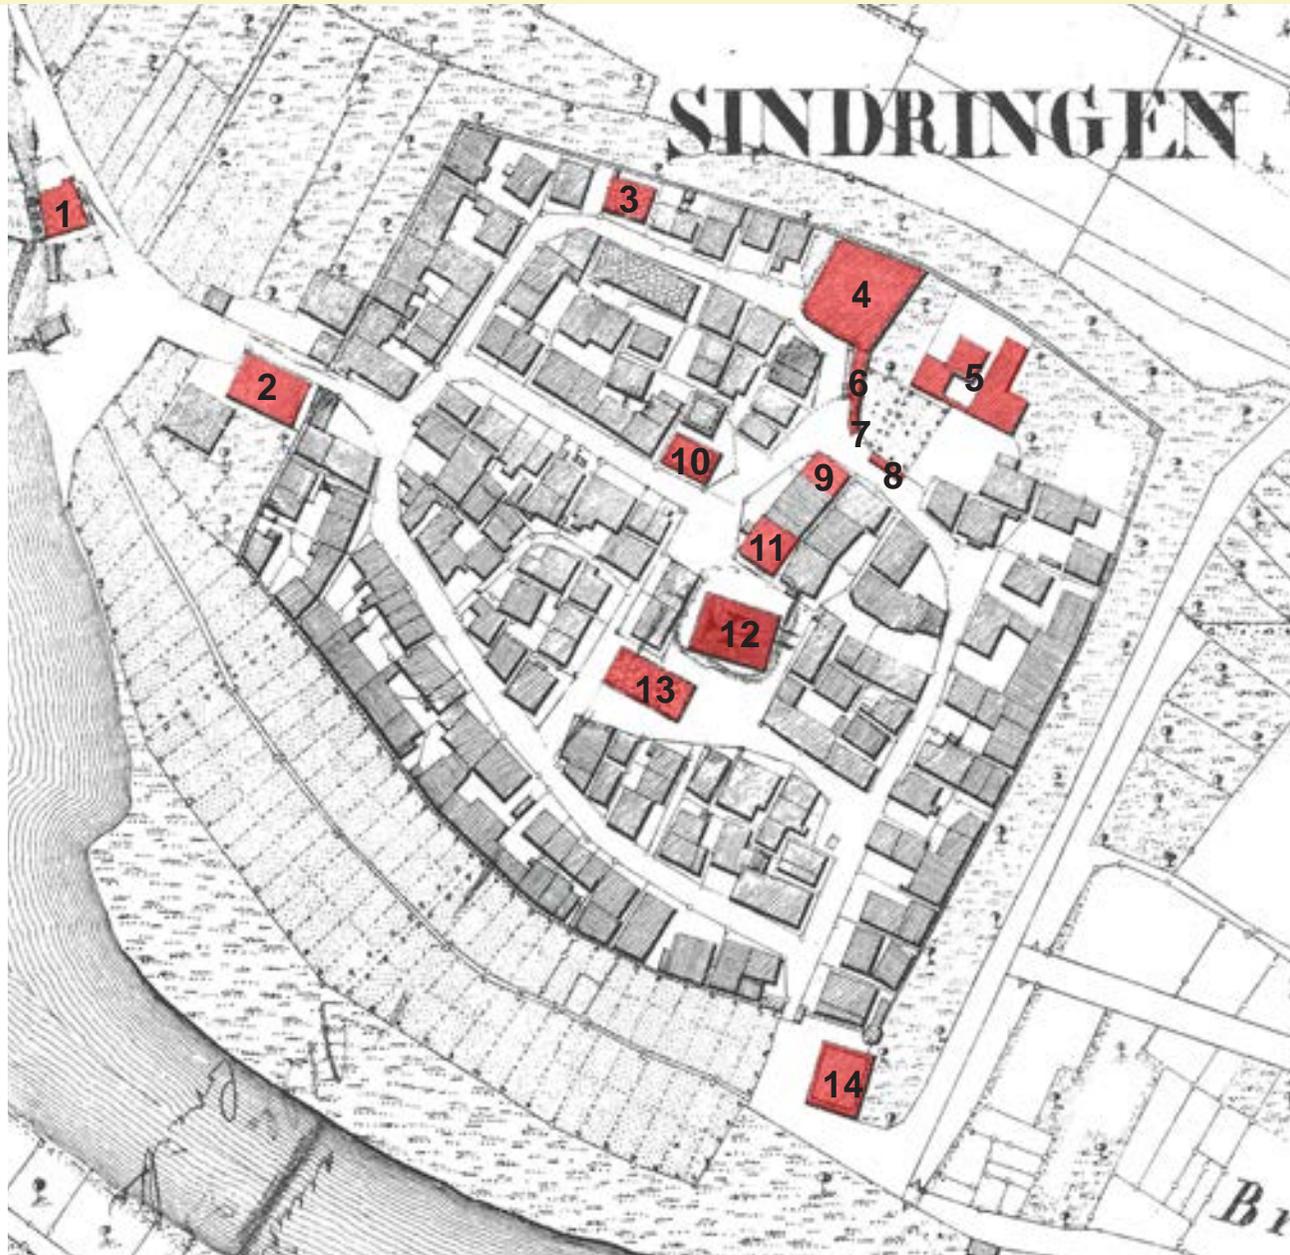
Bedeutsame Gebäude um 1834

- 1 Mahlmühle
- 2 Alte Kelter
- 3 Amtshaus
- 4 Kelter
- 5 Schloss
- 6 Backhaus
- 7 Arrest
- 8 Kleintierställe
- 9 Apotheke
- 10 Pfarrhaus
- 11 Gemeindehaus
- 12 Kirche
- 13 Schulhaus
- 14 Zehntscheuer

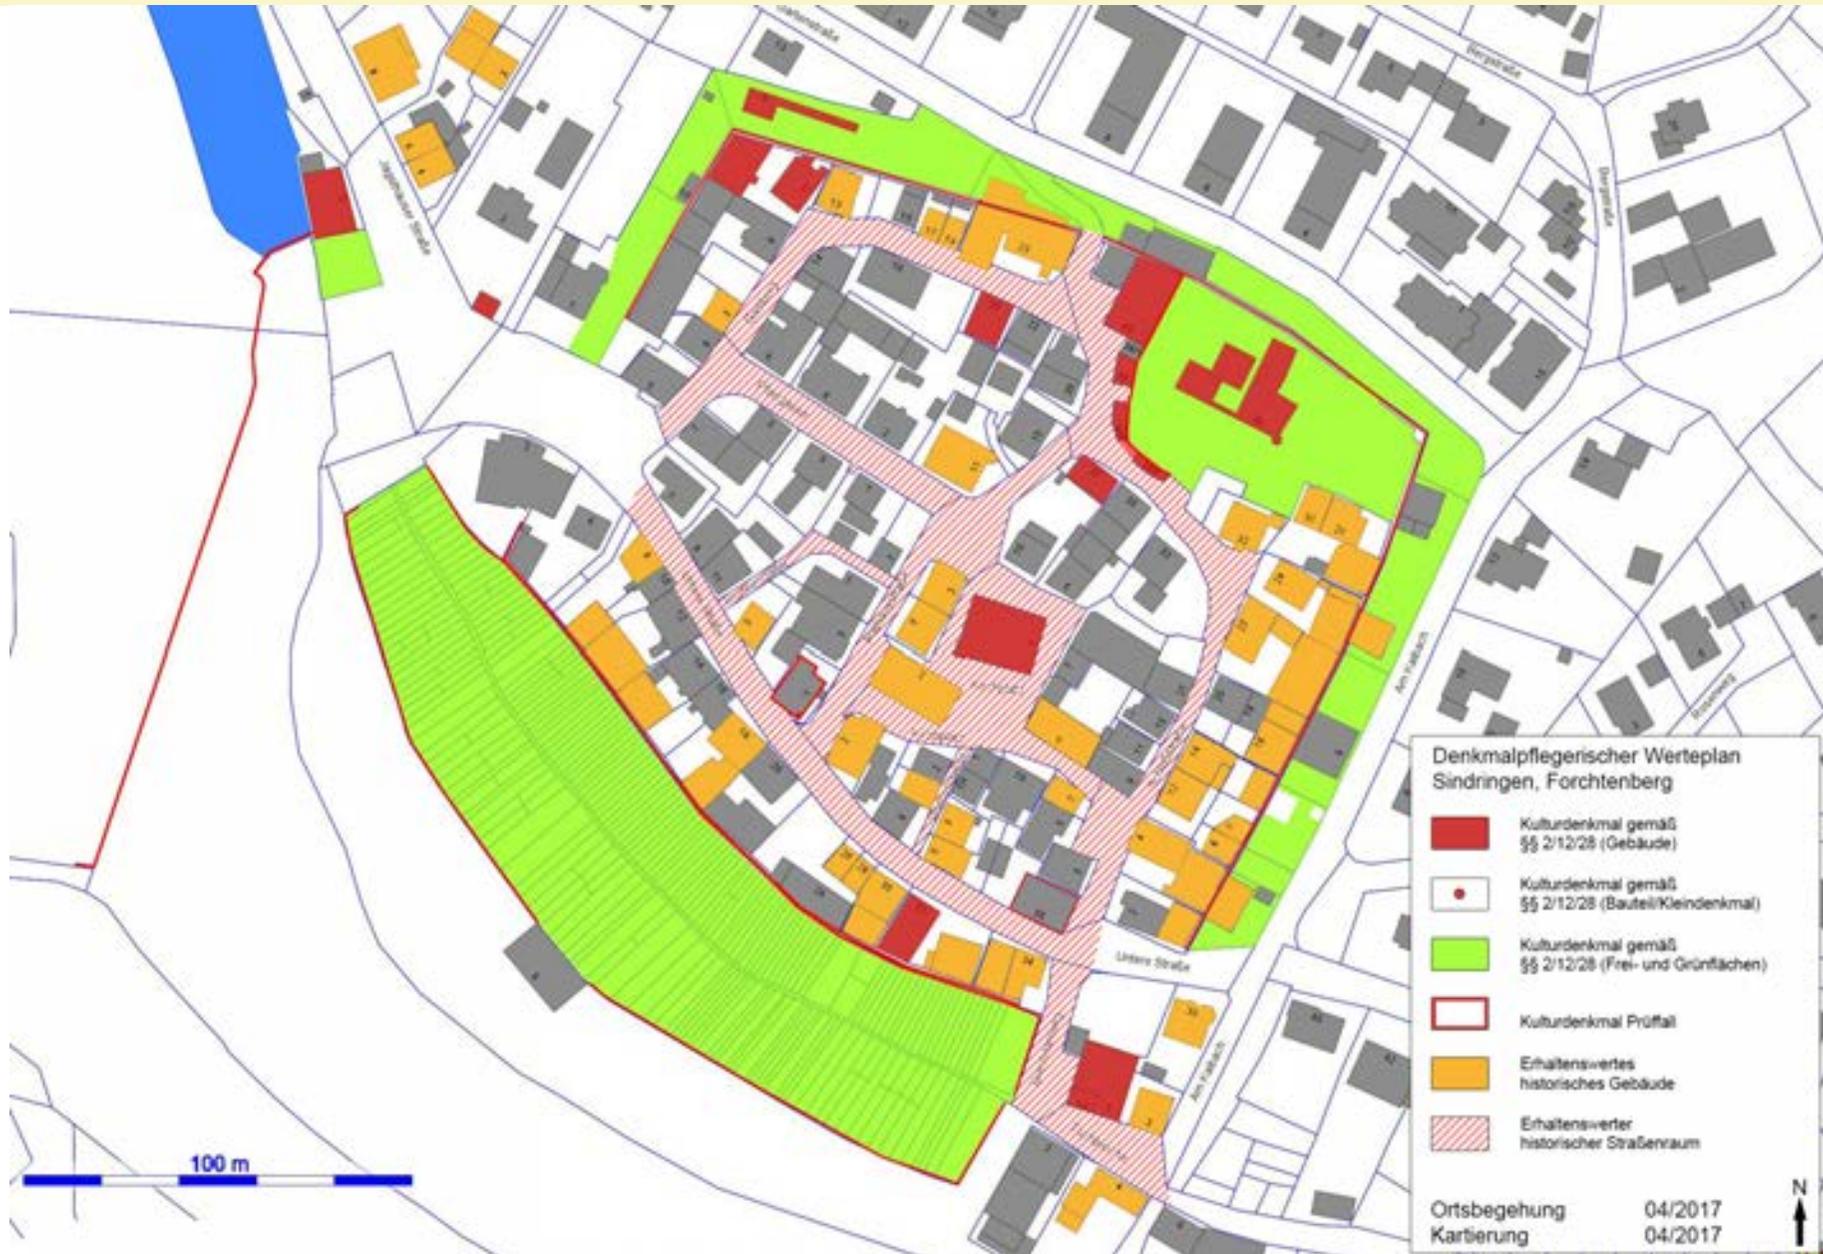
Überlagerung denkmalpflegerischer Werteplan mit Urkataster von 1834

Die Überlagerung des historischen Katasterplans von 1834 mit dem heutigen Plan zeigt, dass der historische Grundriss des Ortskerns von Sindringen sich im Wesentlichen nicht verändert hat. Lage und Grundriss der Straßen sind bis auf wenige Ausnahmen unverändert und auch die historische Stadtmauer ist größtenteils erhalten. Durch Bombenangriffe im Zweiten Weltkrieg wurde jedoch ein Teil der historischen Bausubstanz zerstört bzw. stark beschädigt, weshalb im historischen Ortskern einige Gebäude aus der Nachkriegszeit stammen. Die historische Bebauung konzentriert sich vor allem an der Nord-Süd-Achse entlang Rathaus- und Schloßstraße, sowie an den Ortsrändern entlang der Stadtmauer.

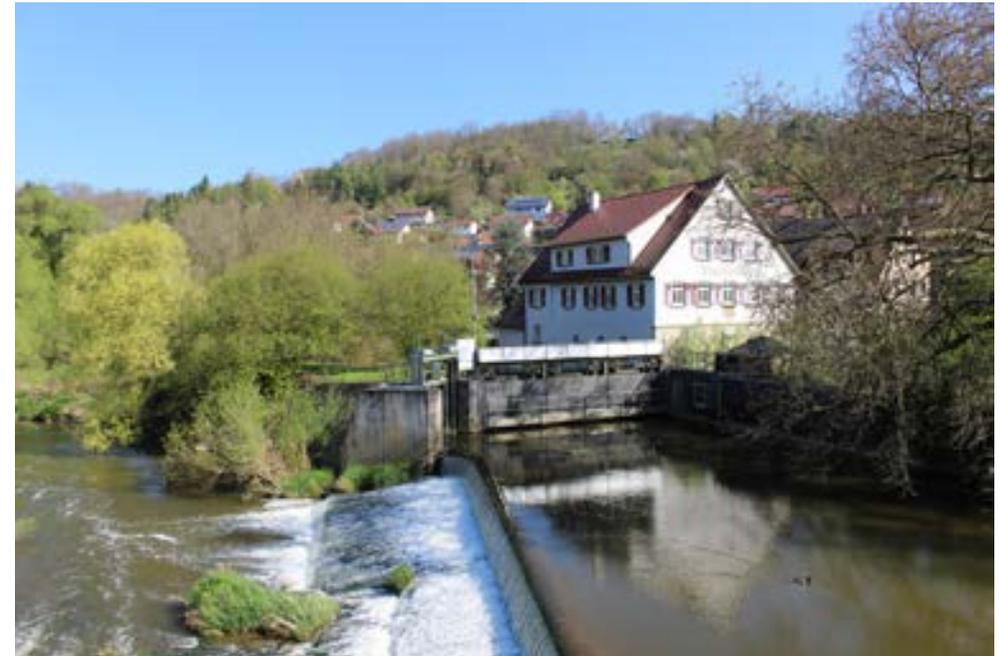
Kocher-Wehr und Oberwasserkanal des Kraftwerks Ohrnberg.
Bestandteile der Sachgesamtheit Wasserkraftwerk Ohrnberg (Öhringen-Ohrnberg, Möglinger Straße 32, 34, 36, 38).

Die Stadtansicht prägender Teil des historischen Wasserbaus am Kocher und Dokument der gewerblichen Energienutzung des Flusses.

Kocher-Wehr hinter der Mühle

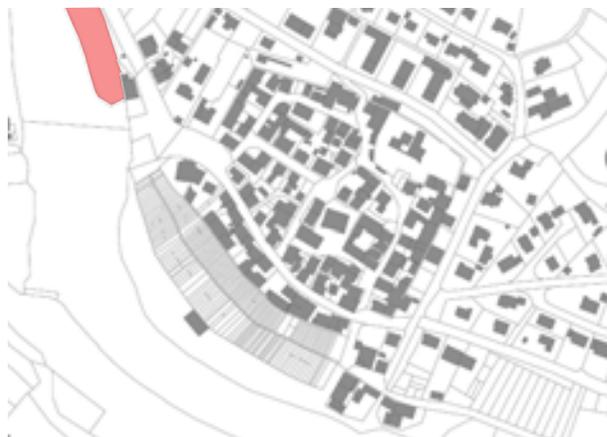
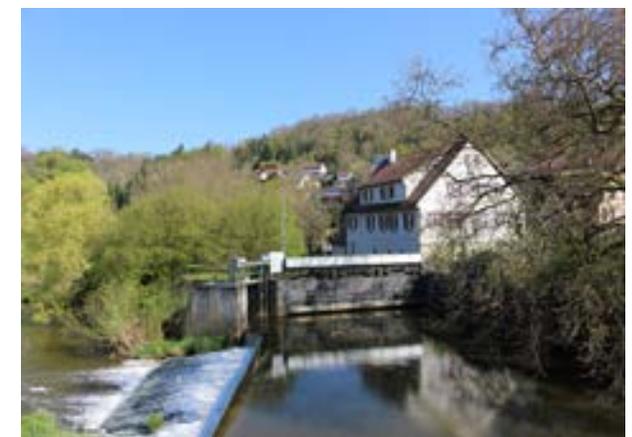
Mühlengebäude mit Wehr

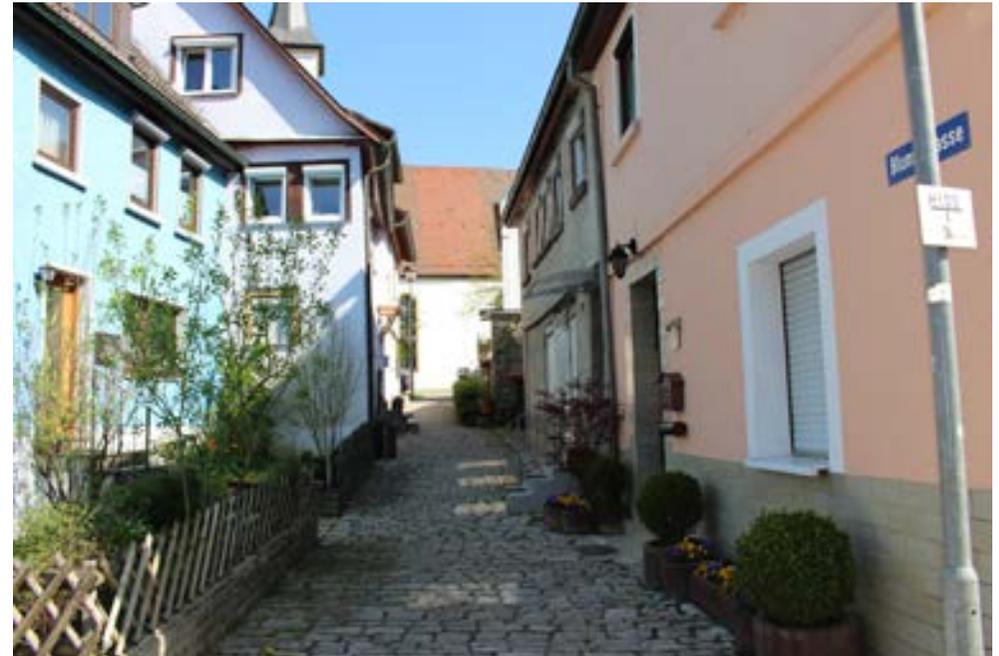
Die Blumengasse verbindet verkehrlich und als Sichtachse die südlich gelegene Untere Straße mit dem nördlichen Kirchplatz und der darauf befindlichen Kirche. Die kleinteiligen Gebäude sind traufseitig zur Straße orientiert. Trotz der zentralen Lage im Ortskern und der theoretisch bedeutsamen Verbindungsfunktion zwischen der niederen Unterer Straße und der höhergelegenen Kirche besitzt die Blumengasse einen untergeordneteren Charakter im Vergleich zu den parallel verlaufenden Straßen Rathaus- und Schloßstraße.

Das Straßenbild mit der kleinteiligen Körnung der Gebäude und dem schmalen Gassenquerschnitt ist als untergeordnete Nebenerschließung Teil des historischen Stadtgrundrisses.

Blumengasse Blick Richtung Norden von der Unterer Straße aus

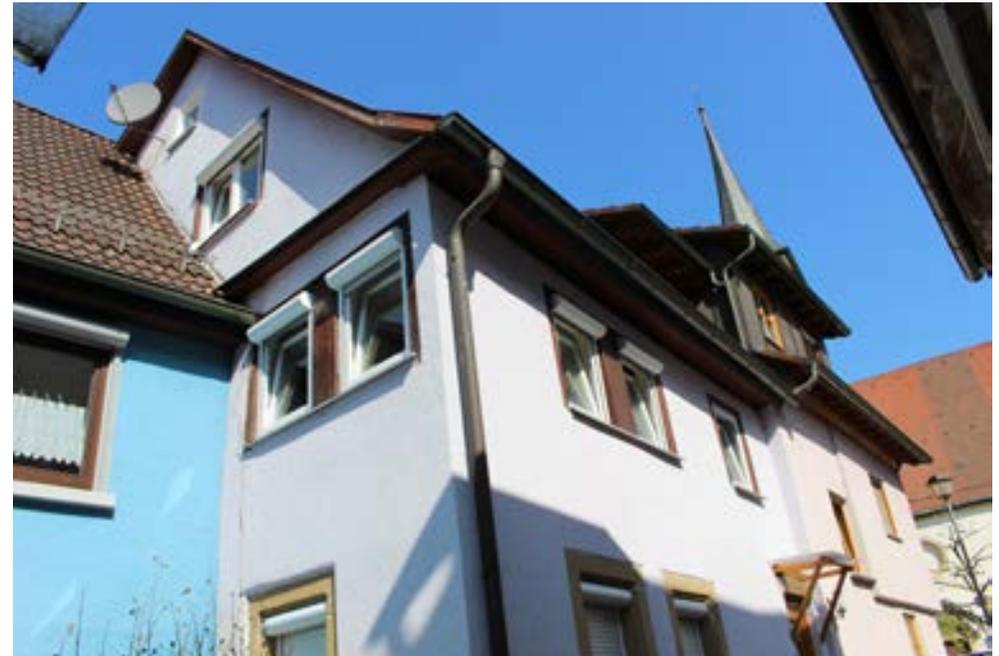
Zweigeschossiger, verputzter, traufständiger Fachwerkbau mit Satteldach und mit massivem Erdgeschoss, inschriftlich datiert 1787. Ursprünglich bestand das heutige Gebäude vermutlich aus zwei eigenständigen Wohnhäusern. Der nördliche Teil wurde komplett erneuert. Auffällig ist der außenliegende Kellerzugang mit Natursteinrundbogen und die mit Sandsteingewänden umfassten Fenster im EG im Bereich des südlichen Gebäudeteils.

Der südliche Teil des Hauses ist Beispiel für das zeittypische Wohnen im späten 18. Jahrhundert. Zudem lässt sich anhand des steinernen, außenliegenden Kellerzugangs die Weinbauvergangenheit des Ortes ablesen. Die Blumengasse 2 ist trotz starker Überformung im nördlichen Bereich ein wichtiger Teil des Straßenbildes der Blumengasse, die zur zentralen Kirche führt. Die ursprüngliche Form und Gestalt sind noch erkennbar, weshalb das Doppelhaus als erhaltenswert eingestuft wird.

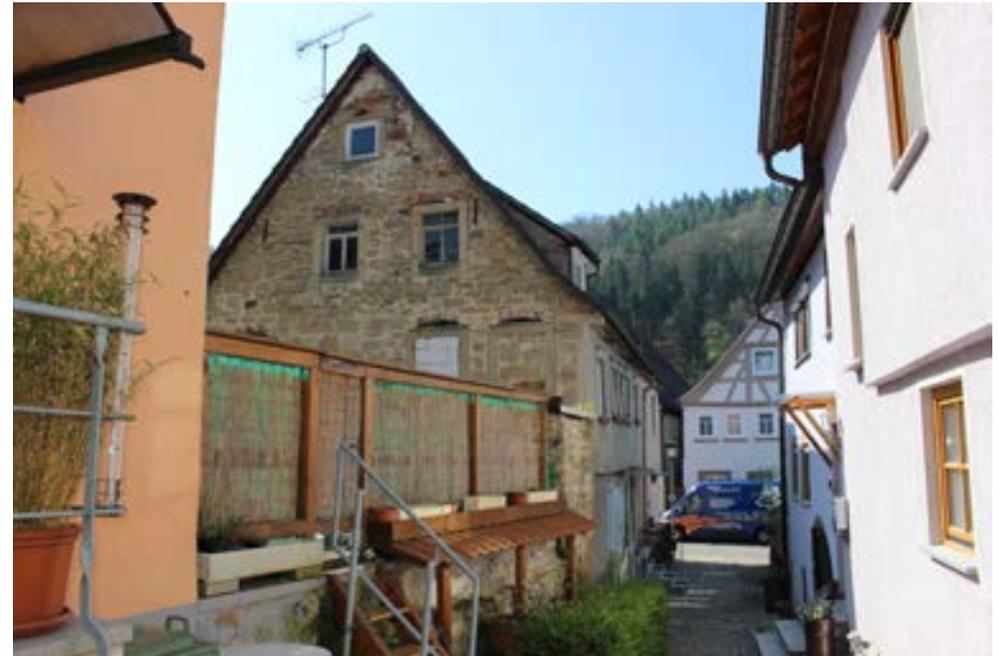
Blumengasse 3

Zweigeschossiger, zur Blumengasse verputzter, traufständiger teils Massiv- teils Fachwerkbau mit Satteldach, im 19. Jahrhundert erbaut. Das Gebäude bildet zusammen mit der Blumengasse 5 ein Doppelhaus aus. Die giebelseitigen Fassaden sind aus massiven Naturstein ausgebildet, während die zur Blumengasse traufseitige verputzte Fassade im Erdgeschoss massiv und im Obergeschoss als Fachwerk ausgebildet ist. Auffällig sind die giebelseitigen Fensteröffnungen mit Ziegelsturz und später ergänztem Sandsteingewand, welche teilweise modern zugemauert sind. Deutlich zu erkennen ist auch der nachträgliche Gaubeneinbau im Dach aus dem letzten Jahrhundert, was auf eine Erweiterung der Wohnfunktion hindeutet.

Das Gebäude ist trotz der vorgenommenen Veränderungen ein wichtiger Hinweis auf das Bauen und Wohnen im Ort im 19. Jahrhundert und ein wertvoller Baustein im verdichteten Umfeld der Blumengasse.

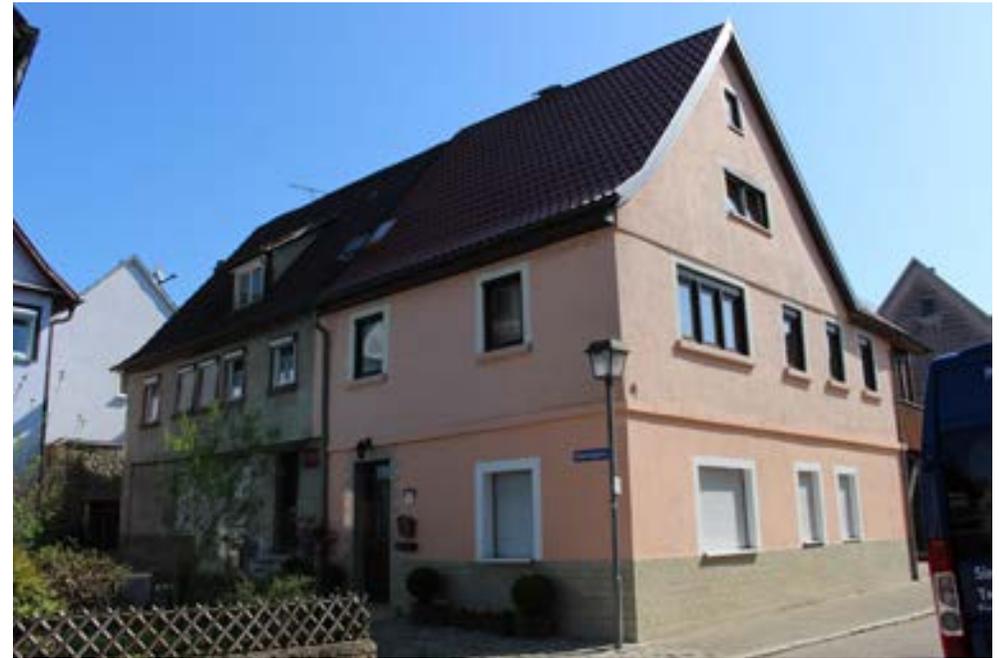
Blumengasse 5

Zweigeschossiger, verputzter Fachwerkbau mit Satteldach und mit massivem Erdgeschoss, wohl 18./19. Jahrhundert. Das Gebäude bildet zusammen mit der Blumengasse 3 ein Doppelhaus aus. Das Gebäude präsentiert sich stark überformt und wurde erst in jüngster Vergangenheit komplett saniert. Unter anderem wurde eine Klinkerverblendung angebracht, die den Sockelbereich zoniert. Auffällig ist das umlaufende Stockwerkgesims zwischen EG und 1. OG. aus Ziegelmauerwerk.

Das Eckgebäude in städtebaulich markanter Lage an der Ecke Blumengasse/ Untere Straße ist trotz der vorgenommenen Veränderungen ein wichtiger Hinweis auf das historische Bauen und Wohnen im Ort und bildet den Auftakt der verdichteten Blumengasse, die zum zentralen Kirchplatz führt.

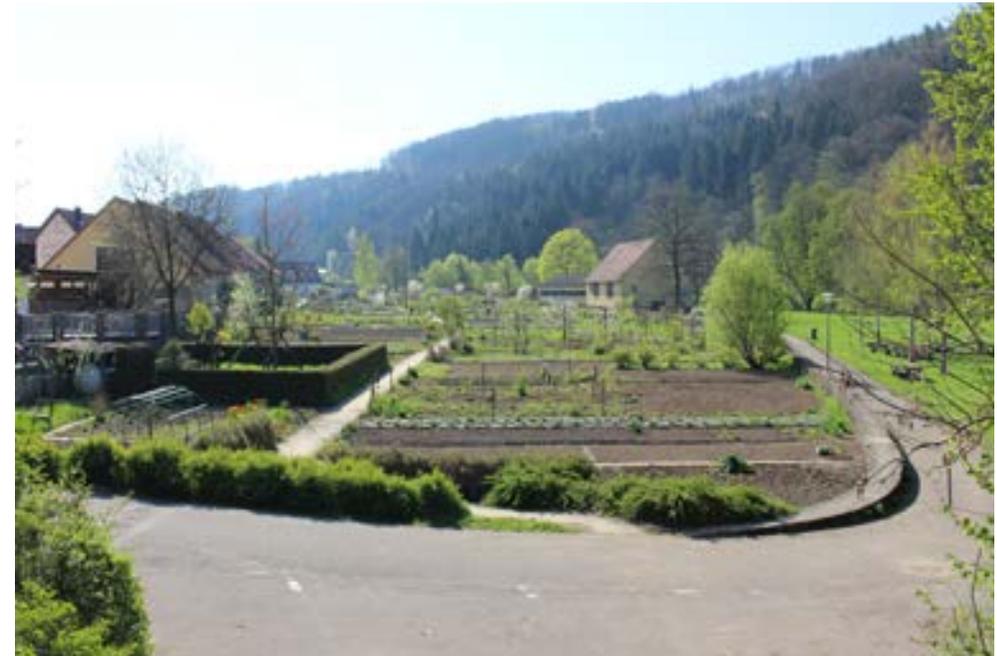
Mittelalterliche Krautgärten, historische Freifläche vor der Stadtmauer, mit eigener Ummauerung als Hochwasserschutz, 16./17. Jahrhundert.

Die ummauerten stadtbildprägenden Krautgärten sind ein herausragendes Zeugnis für die landwirtschaftliche, kleinbäuerliche Entwicklung des Ortes Sindringen außerhalb der historischen Stadtmauer. Zudem sind die schmalen Gartenflurstücke ein noch heute deutlich wahrnehmbarer Beleg der Folge der Real-Erteilung und der städtebaulichen Verdichtung im ummauerten Stadtkern. Die Gärten sind ein selten gut überliefertes Beispiel mittelalterlicher Nutzgärten, damit ein wichtiges Dokument der örtlichen, hauptsächlich landwirtschaftlich geprägten Vergangenheit der Kleinstadt Sindringen.

Blick auf die Gärten vom Ortseingang

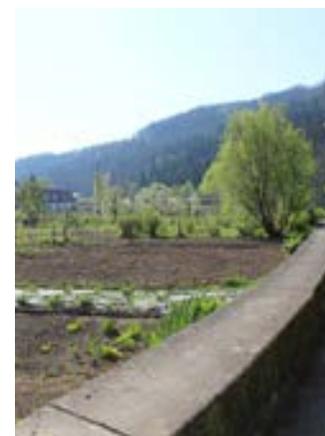
Schutzmauer

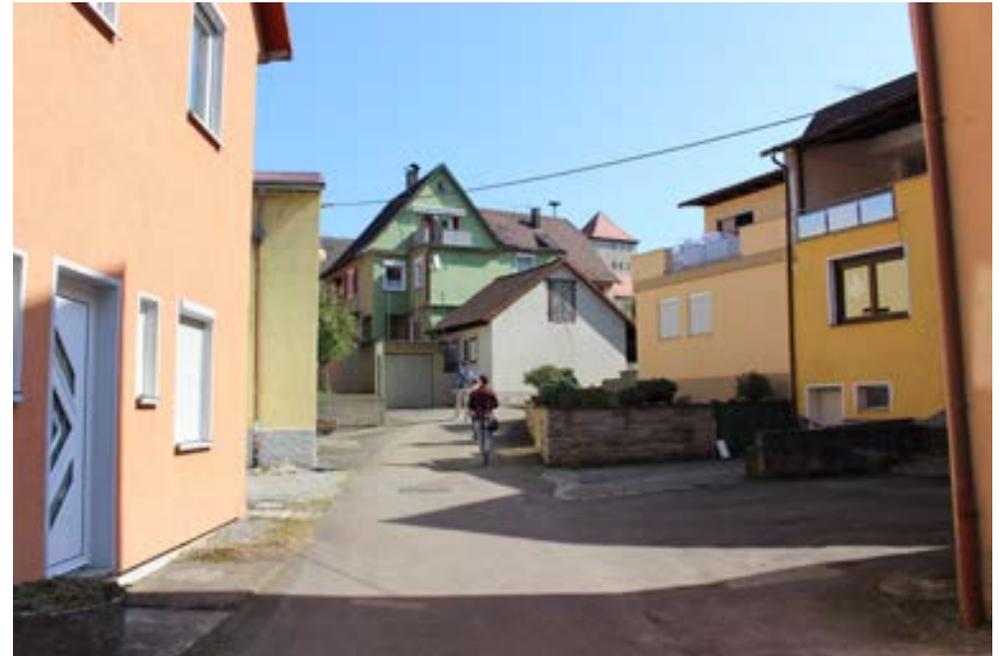
Das Brunnengässle verbindet die Hauptverkehrsstraße Untere Straße mit der Rathausstraße als untergeordnete Straße im historischen Ortskern. Ihr Name lässt auf eine ehemalige Brunnenanlage (vermutlich) im Eckbereich zur Unteren Straße hindeuten. Deutlich zu erkennen ist das ansteigende Gelände von Süden nach Norden.

Das Brunnengässle ist schmal und geht im südlichen Bereich in eine Hinterhofsituation der Gebäude Rathausstraße 3 und Brunnengässle 1 über, die aufgrund der Kriegszerstörung entstanden sind.

Anhand des Urkatasters zeigt sich, dass die ursprüngliche Bebauung zwischen Rathausstraße und Brunnengässle kleinteiliger war und somit das Brunnengässle eine Erschließungsfunktion der damaligen Gebäude erfüllte. Die heutige Bebauung ist weitgehend modern. Innerhalb des Brunnengässles befindet sich nur ein erhaltenwertes Handwerkergebäude.

Brunnengässle nach Norden auf Höhe Brunnengässle 5

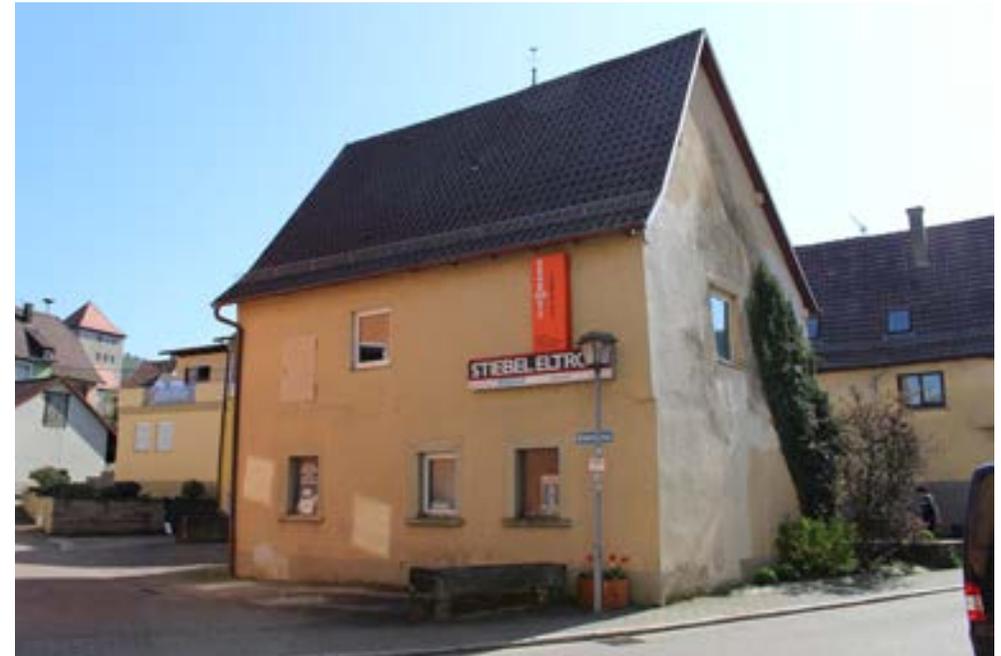
Südwestecke

Zweigeschossiger verputzter Fachwerkbau mit Satteldach und mit massivem Erdgeschoss, wohl 18./19. Jahrhundert, im Detail mehrfach überformt und verändert. Auffällig sind die wenigen Fensteröffnungen im Bereich der Süd-, Ost- und Nordfassade, die auf eine ursprünglich handwerkliche Nutzung deuten. Die Fenster im Erdgeschoss zum Brunnengässle sind mit Gewänden aus Sandstein eingefasst.

Das Kleinhaus ist ein Beispiel eines schlichten, zeittypischen Handwerkerhauses. Es markiert den Eingang zum Brunnengässle von der Unteren Straße und bildet eine kleine platzähnliche Situation aus. Trotz der Überformungen ist das Gebäude ein Bestandteil der historischen Bausubstanz an der Unteren Straße.

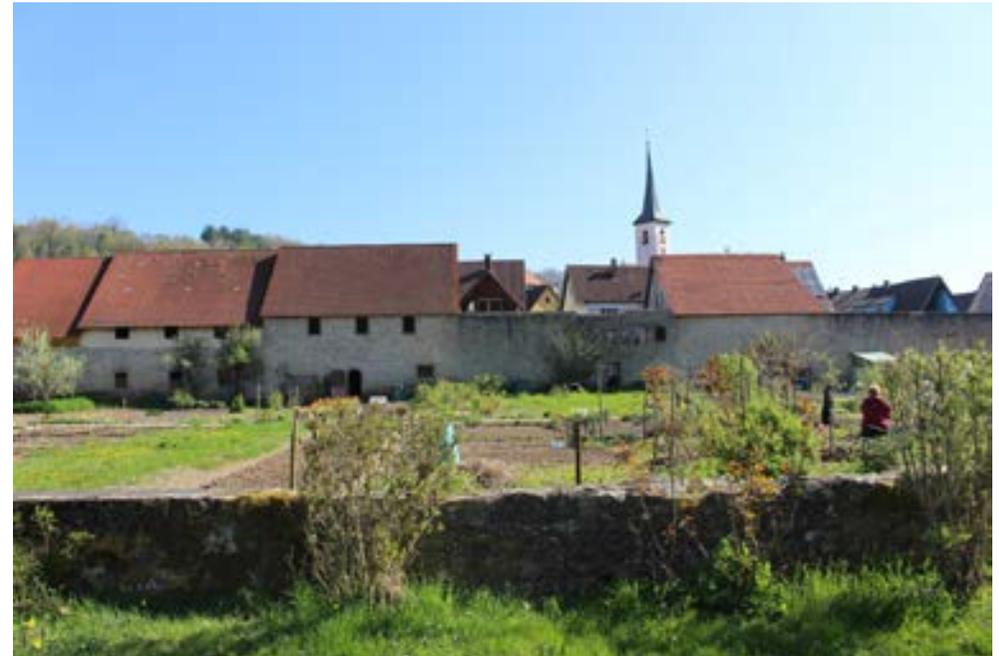
Stadtbesetzung, errichtet um ca. 1370 zum Schutze der Einwohner Sindringens. Sie ist ca. 1,35 m tief und bis zu 6,5 m hoch. Die Befestigung aus Bruchsteinmauerwerk ist bis auf die Stadttore und die Ecktürme größtenteils erhalten und wurde teilweise saniert. Die ursprünglichen Stadteingänge mit den Stadttoren im Westen (Unteres Tor) und im Südosten (Oberes Tor) wurden abgebrochen und zugunsten einer Verlängerung der Unteren Straße verbreitert. Der Mauerbau selbst ließ um den alten Ortskern her nur eine geringe Zuwachsmöglichkeit offen.

Aufgrund des sehr guten Erhaltungszustands und der für Sindringen charakteristischen Intergration der Bebauung in die Maueranlage mit teilweise vorgelagerten Gartenflächen sowie Grabenbereichen handelt es sich um ein sehr gut erhaltenes Beispiel einer Stadtbesetzung aus dem Hochmittelalter. Sie ist in elementarer Weise stadtbildprägend.

Blick auf die Stadtmauer von Süden

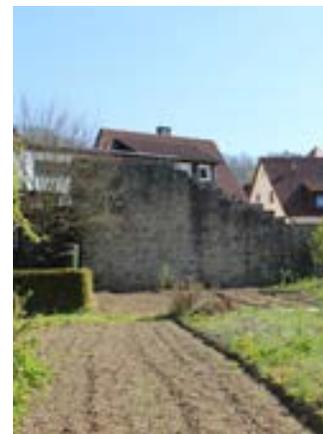
Stadtmauer im Süden

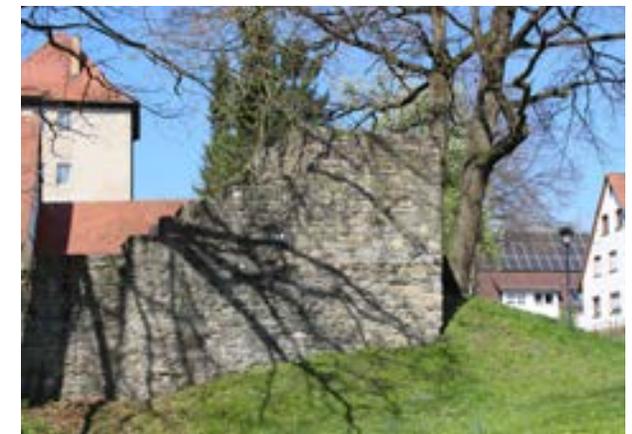
Stadtmauer, Ecke Am Kaibach/Gartenstraße

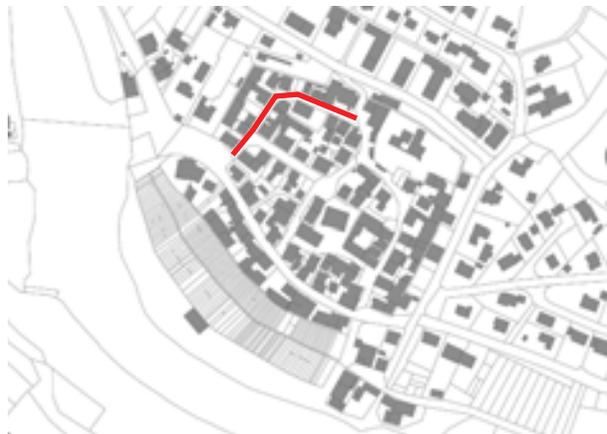
Gaisberg 3

gestelztes Wohnhaus

Zweigeschossiges Wohnhaus mit Satteldach, traufständig zum Straßenraum. Massives und stark überhöhtes Sockelgeschoss zum Gaisberg, darin Rundbogenportal sowie Reste eines Rundbogentores wohl des 16./17. Jahrhunderts, Obergeschoss stark erneuert, Scheune im rückwärtigen Bereich.

Das Gebäude wurde bereits stark überformt. Die ursprüngliche Gestalt ist jedoch noch erkennbar, sowie vor allem einige historische Elemente erhalten. Der auf landwirtschaftlichen Erwerb hinweisende Haustypus mit den wertvollen historischen Bauteilen ist erhaltenswert.

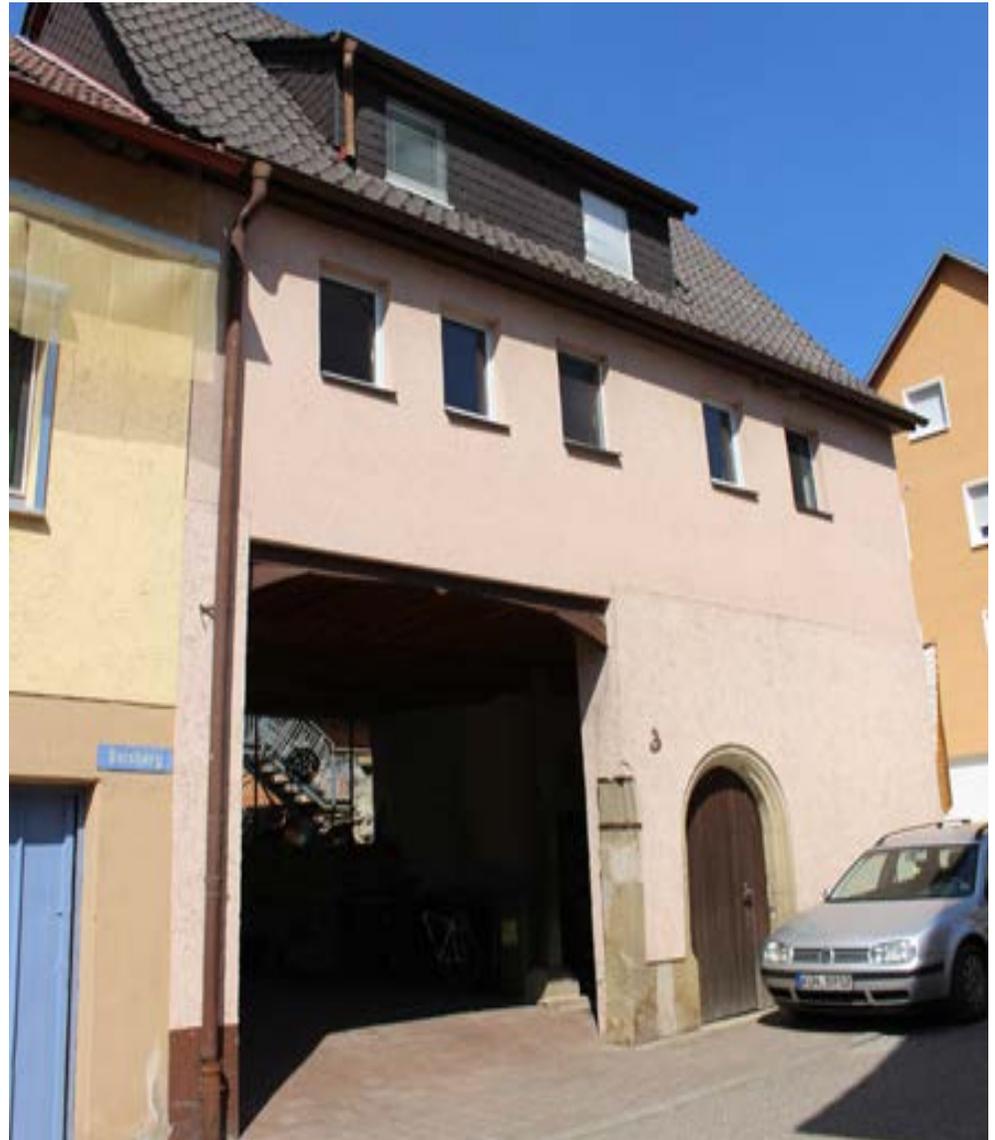
Fassade zu Gaisberg

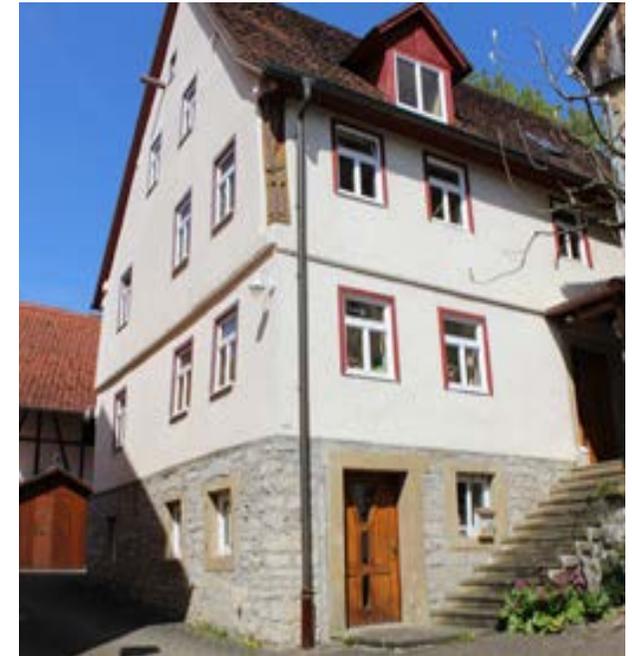
Zwei- bzw. dreigeschossige Hofanlage in Hanglage an der Nordwestecke der Stadtmauer. Ehemaliges Gasthaus aus dem 18. Jhd., das nunmehr als Wohnhaus genutzt wird. Im massiven Sockelgeschoss befindet sich eine Werkstatt. Die darüber liegenden Wohngeschosse sind als verputzte Fachwerkkonstruktion ausgebildet. Die Erschließung der Wohnräume erfolgt über eine einläufige Außentreppe. Die zugehörige Scheune aus dem 18./19. Jahrhundert befindet sich direkt auf der Nordwestecke der Stadtmauer und bezieht Teile des ehemaligen Eckturmes der Stadtbefestigung mit ein. Zudem befindet sich ein großzügiger Garten mit traditioneller Kegelbahn aus dem späten 19./frühen 20. Jahrhundert im Grabenbereich vor der Stadtmauer.

Der sehr vollständig erhaltene ehemalige Gasthof mit Scheune, Garten und Kegelbahn in ungewöhnlicher Ortslage dokumentiert die Siedlungsentwicklung Sindringens hinsichtlich des Umgangs mit der Stadtmauer, als diese ihre Schutzfunktion verloren hatte. Zudem beherbergt die Scheune noch Teile des historischen Nordwesteckturms. Die Kegelbahn ist ein Beleg gesellschaftlichen Lebens zu jener Zeit.

Hauptgebäude am Gaisberg

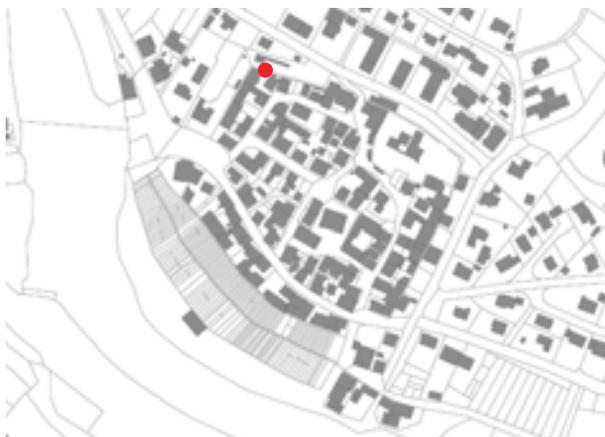
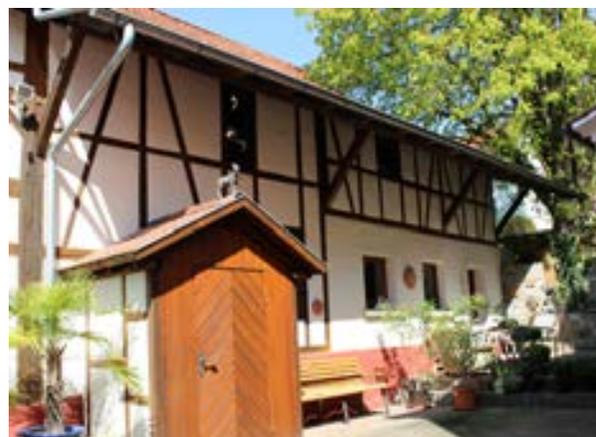
Scheune an der Stadtmauer

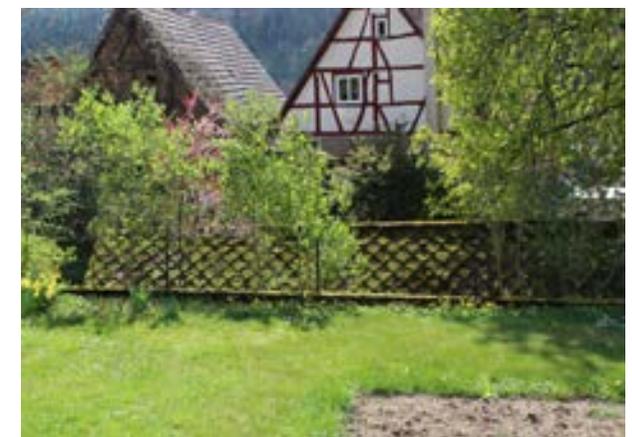
Dach der Kegelbahn im nördlichen Garten

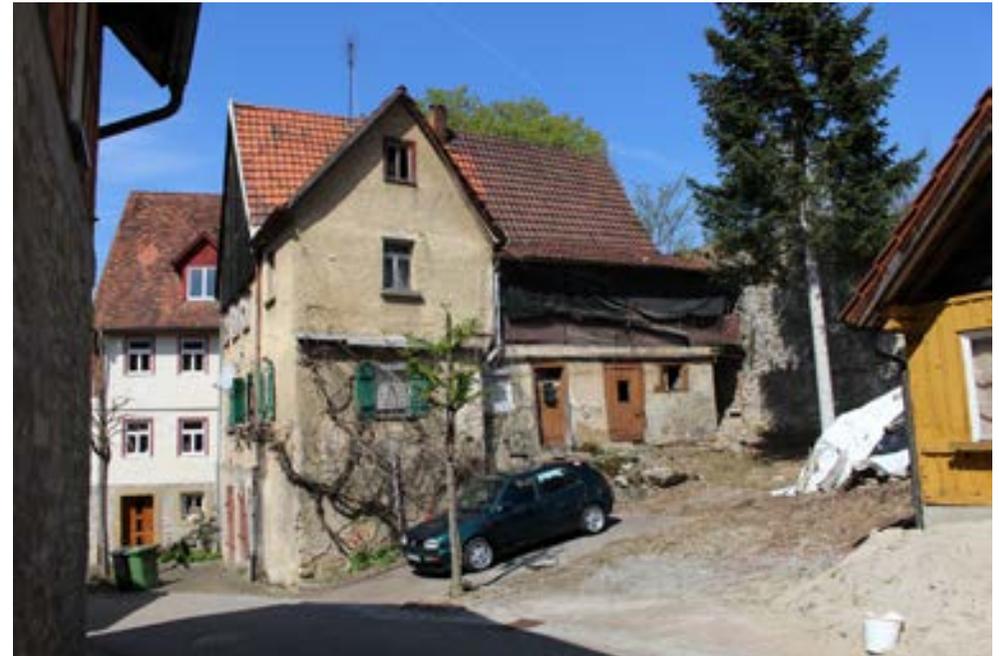
Wohnstallhaus an der historischen Stadtmauer, quergeteilt und gestelzt mit Wirtschaftsteil im Sockel, sowie im rückwärtigen Bereich an der Stadtmauer und Wohnen in den Obergeschossen zum Gaisberg. Zugang zu beiden Bereichen vom Hof aus. Dreigeschossig zu Gaisberg, zweigeschossig im rückwärtigen Bereich aufgrund der Topografie; verputzter Fachwerkbau mit Satteldach aus dem 19. Jahrhundert mit möglichem älterem Kern (steiles Dach). Hauptgebäudeteil giebelständig zu Gaisberg mit traufständigem Querhaus an der Straße.

Das anschaulich überlieferte Gebäude lässt die ursprüngliche Gestalt und Nutzung noch deutlich nachvollziehen. Die Nutzung des Sockels zu Wirtschaftszwecken und die Teilung des Hauptgebäudeteils in einen Wohn- und einen Wirtschaftsteil ist beispielhaft für den Umgang mit den beiden ortsprägenden Faktoren der Topografie und der Stadtmauer. Durch seine städtebauliche, sowohl von Süden, als auch von Osten gut einsehbare Lage ist das Gebäude ortsbildprägend und als Teil der landwirtschaftlich geprägte Bauten im Stadtkern als erhaltenswert einzustufen.

Fassade nach Osten

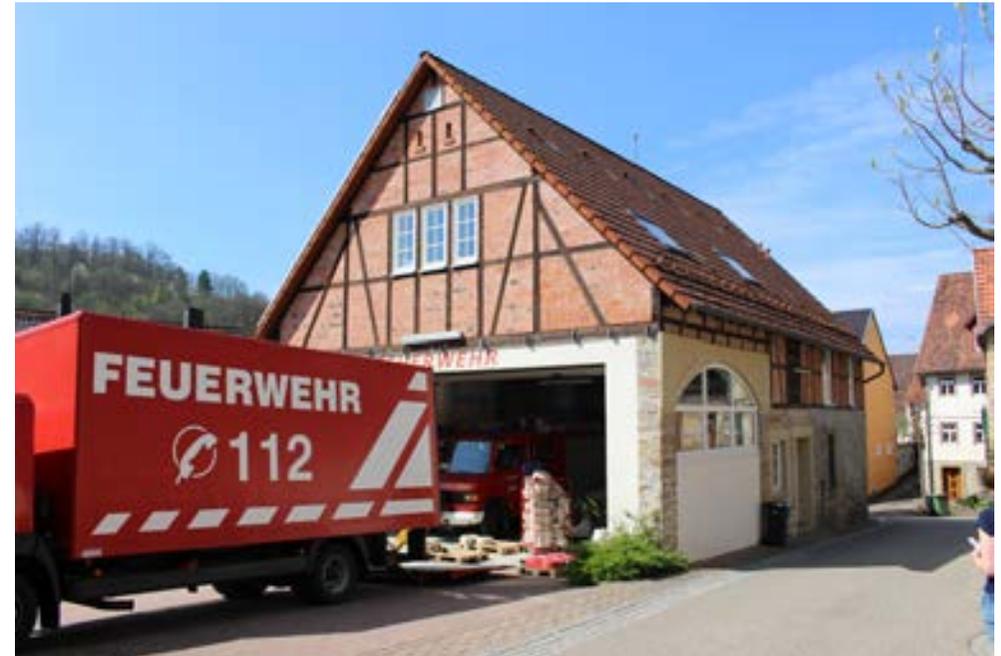
Im Jahr 1964 errichtetes Feuerwehrgebäude am Standort eines im Krieg zerstörten Vorgängerbaus. Baulücke im östlichen Teil des Grundstücks als Feuerwehrhof. Historisierender Wiederaufbau in Gestalt eines quergeteilten Einhauses mit Fahrzeughalle im östlichen Gebäudeteil und zweigeschossigem Wohnteil im westlichen Gebäudeteil. Massiver Sockelbereich, zu Gaisberg verkleidet mit Bruchsandstein, Sandsteinelemente um Öffnungen in Fassade zu Gaisberg, Obergeschoss Fachwerk, Ausfachungen Backstein gemauert.

Feuerwehrhaus mit Vorbereich

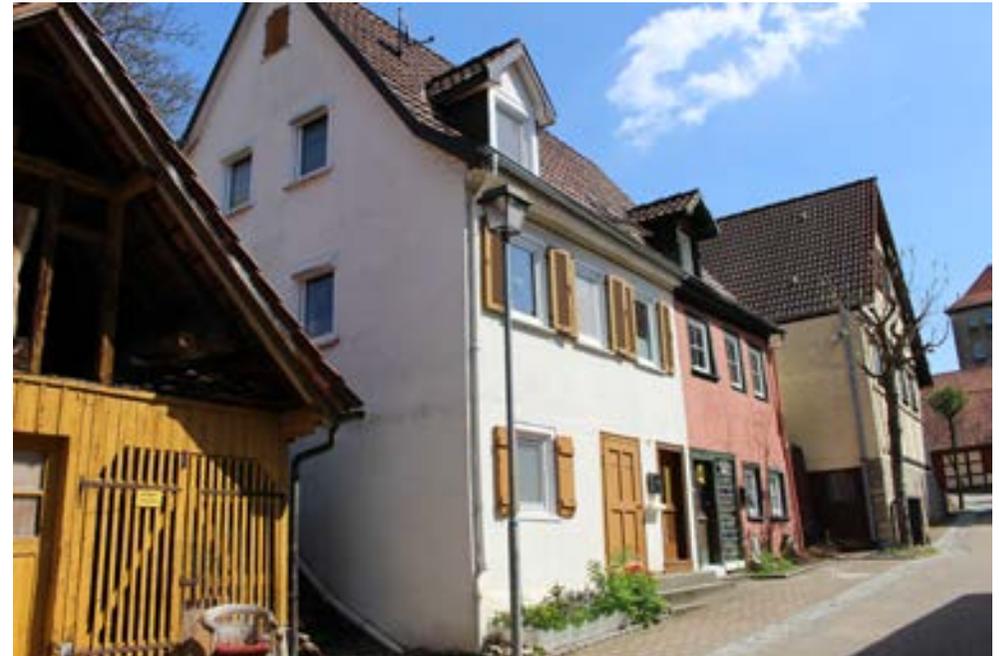
Traufständiges Doppelwohnhaus an der historischen Stadtmauer mit Wirtschaftsteil im Erdgeschoss und Wohnen in den Obergeschossen. Zugang zu beiden Bereichen von Gaisberg aus. Zweigeschossig zu Gaisberg, eingeschossig im rückwärtigen Bereich aufgrund der Topografie; massiver Sockel, verputzter Fachwerkbau mit Satteldach aus dem 19. Jahrhundert. Fassade in den Obergeschossen symmetrisch. Profilierte Traufe mit Trauffries, teils erhaltene Türausstattung.

Das Doppelhaus mit horizontaler Nutzungsgliederung ist beispielhaft für den Umgang mit den beiden ortsprägenden Faktoren der Topografie und der Stadtmauer. Es wurde nur wenig überformt, die frühere Gestalt ist noch deutlich sichtbar und die ehemalige Nutzung ablesbar. Das Gebäude ist als ortstypischer Vertreter eines historischen Doppelhauses als erhaltenswert einzustufen.

Straßenfassade zu Gaisberg

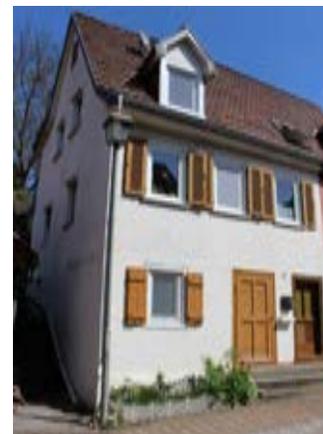
Fassade Gaisberg 17

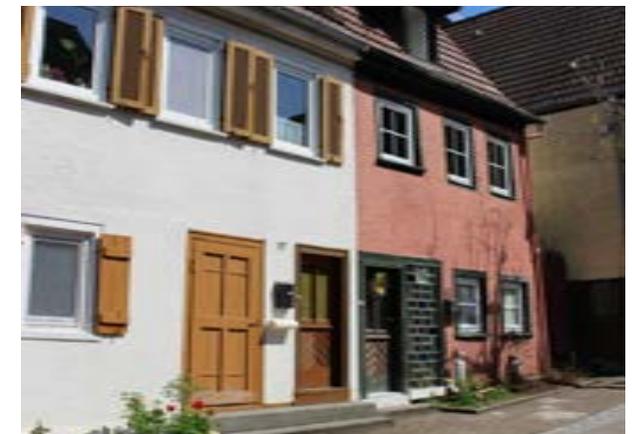
Fassadendetails in EG und OG

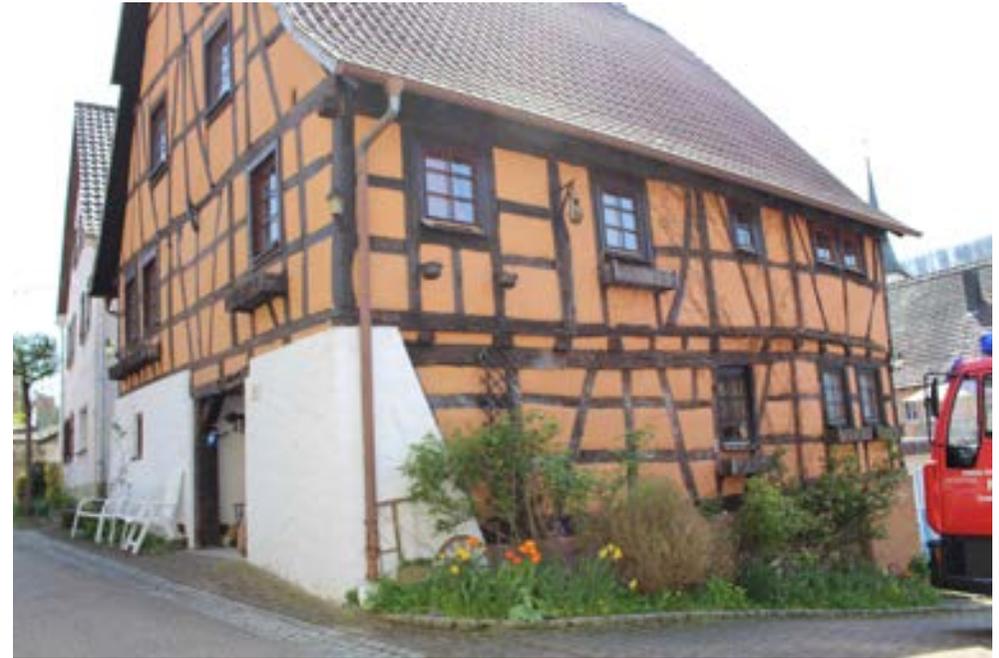
Zwei- bis dreigeschossiges giebelständiges Wohnhaus in Hanglage, Sichtfachwerk mit verputzten Gefachen auf massivem Sockel, mit neuer Inschrift bez. 1776 und 1983, ggf. älterer Kern. Der Südgiebel präsentiert sich verputzt. Auffällig ist die markante torähnliche Eingangssituation an der Nordfassade.

Aufgrund seines exponierten und gut sichtbaren Standortes am Gaisberg ist dieses Gebäude von städtebaulicher Bedeutung. Der regionaltypische Fachwerkbau ist Zeugnis des Bauens und Wohnens im 18. Jahrhundert.

Fassade zu Feuerwehrhof am Gaisberg

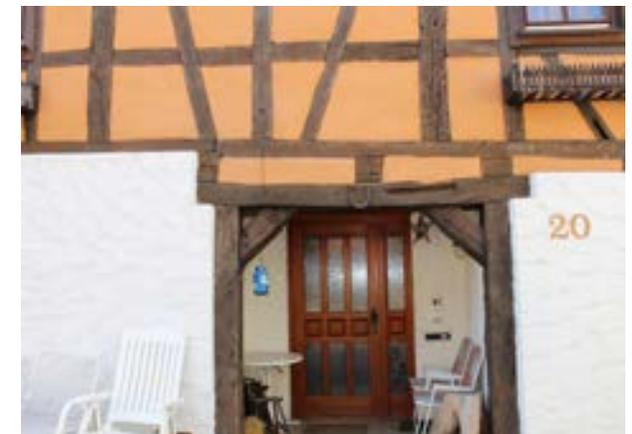
Eingangsdetail

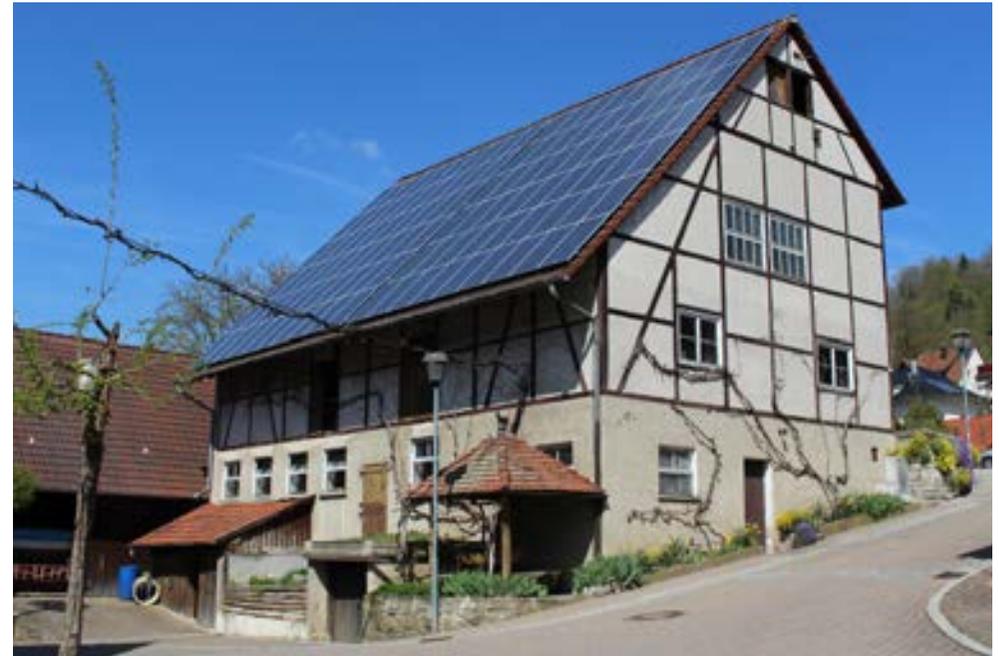
Werkstattgebäude, datiert 1963, traufständig zu Gaisberg, giebelständig zu Schloßstraße. Massiver Betonsockel, Fachwerk mit großflächigen verputzten Ausfachungen als historisierende Gestaltung in den Obergeschossen. Dachfläche nach Süden doppelt so hoch wie nach Norden, damit zweigeschossiges Erscheinungsbild sowohl zum Gaisberg, als auch zur Gartenstraße.

Das Gebäude ist durch seinen Standort am nördlichen Rand der historischen Stadtmauer gegenüber der ehemaligen Kelter städtebaulich exponiert und aufgrund seiner Höhe dominant für das Straßenbild entlang der Garten-, sowie der nördlichen Schloßstraße. Es stellt zudem ein Beispiel des traditionsverpflichteten, zugleich aber modernen Ingenieur-Fachwerkbbaus dar und ist im historischen Ortskern Sindringens das einzige Gebäude seiner Art. Es wird daher als erhaltenswert eingestuft.

Ecke Gaisberg / Schloßstraße
