Historische Ortsanalyse Forchtenberg-Sindringen (Hohenlohekreis)

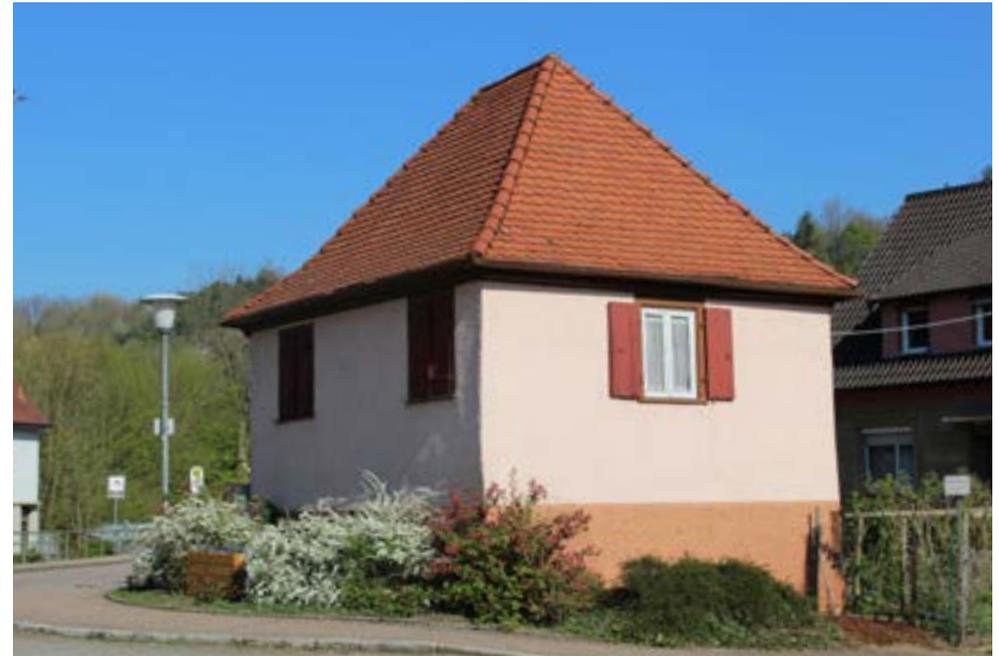
Das eingeschossige Gartenhaus zum abgegangenen Gasthaus Zum Ochsen außerhalb der historischen Stadtmauer mit annähernd quadratischem Grundriss ist auf das Jahr 1809 datiert. Das verputzte Fachwerkhaus besitzt einen Massivsockel mit Tüргewände, welche heute vermauert sind. Das Hauszeichen mit Ochsenkopf ist noch vorhanden. Markant sind das für Sindringen seltene Walmdach und das umlaufende Traufgesims. Der Ochsen selbst lag innerhalb der Stadtmauer am westlichen Eingang zur Stadt an der Nordseite der „Hauptstraße“.

Der Kleinbaustein in städtebaulich exponierter Lage am Stadteingang ist Teilzeugnis ehemaliger Gasthausarchitektur aus dem frühen 19. Jahrhundert außerhalb der Stadtmauer, unmittelbar in der Nähe des nicht mehr existenten Unteren Stadttors. Als wertvoller Hinweis auf die große Bedeutung der heutigen Unteren Straße als Haupthandelsstraße ist das Gartenhaus Dokument der Orts- und Verkehrsgeschichte, sowie der Gasthausgeschichte, aber auch ein anspruchsvolles Zeugnis der Gartennutzung extra muros in Sindringen.

Gartenhaus an der Jagsthäuser Straße

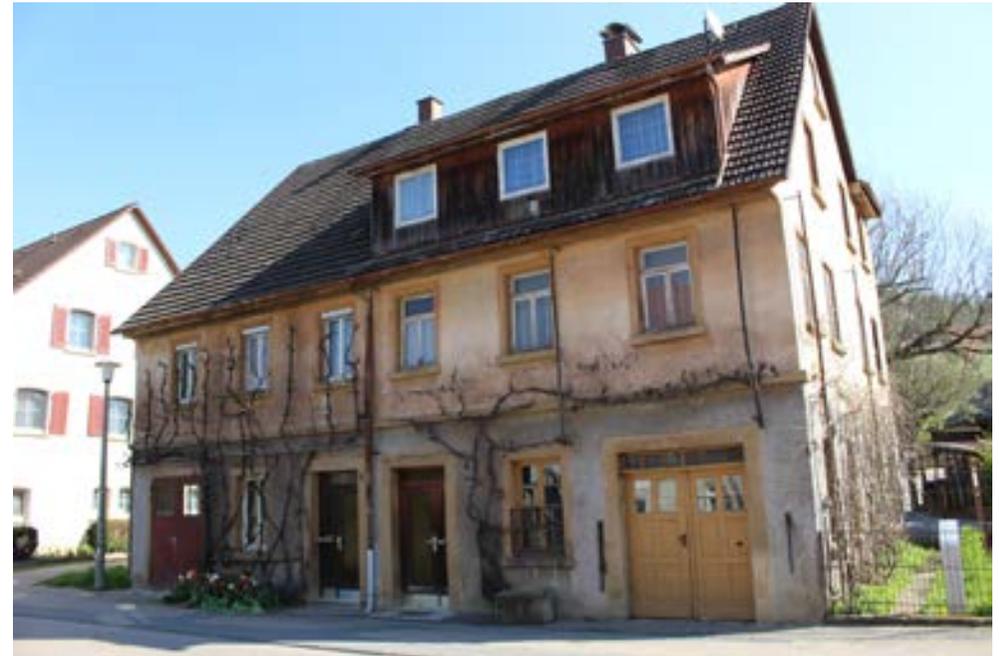
Giebelständiges zweigschossiges Doppelhaus mit Satteldach. Massives Gebäude, errichtet im Jahr 1872 als Wohnhaus mit einer Wagner- und einer Schmiedewerkstätte im Erdgeschoss, Wohnteil in den Obergeschossen. Stockwerkgesims in Sandstein.

Die Schmiede in der rechten Haushälfte war bis Mitte der 1960er Jahre in Betrieb. Nach Aufgabe blieb die Werkstatt über 50 Jahre lang nahezu unangetastet. 2012 erwarb die Stadt Forchtenberg das Gebäude und restaurierte die Werkstatt von 2013-14 umfangreich. Heute wird diese als Museum genutzt. Das Gebäude ist somit von ortshistorischer Bedeutung.

Westfassade zur Jagsthäuser Straße

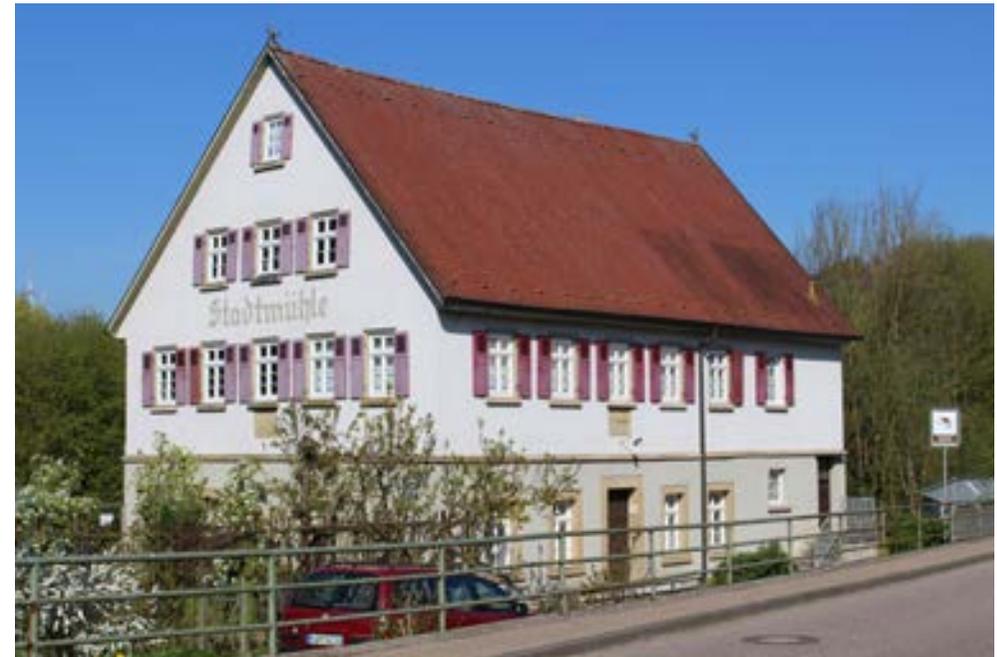
Bei der Stadtmühle handelt es sich um ein sehr gut erhaltenes, herausragendes Beispiel einer Mühlenanlage aus dem 19. Jahrhundert mit älterem Kern. Sie ist in hohem Maße als früherer Gewerbestandort außerhalb der Stadtmauern ortsbilddominierend.

Mühlengebäude an der Jagsthäuser Straße

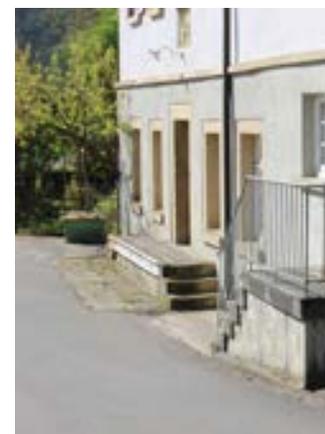
Laderampe

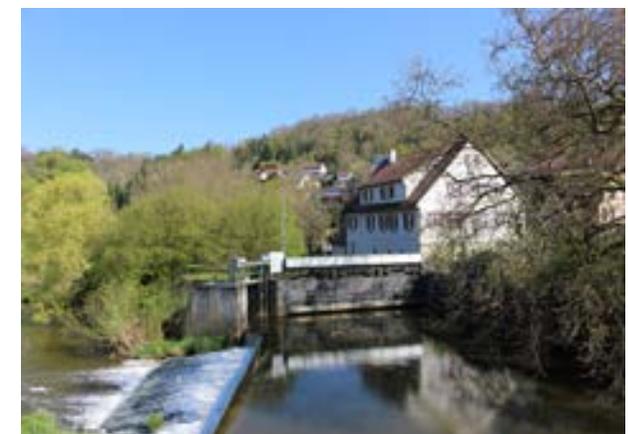
Zweigeschossige ehem. Stadtmühle (seit 1827 privatisiert), Wohn- und Betriebsgebäude mit kompletter technischer Ausstattung, Mitte 19. Jahrhundert über den Resten eines Vorgängerbaus errichtet, Putzbau mit Satteldach, zwei Wappensteine vom Vorgängerbau, der eine bezeichnet 1560, der andere am Kellerabgang bezeichnet 1649. Reste des Wasserbaus und Garten sind noch vorhanden. Neue Technische Grundausstattung von 1925. Einstellung des Mühlbetriebes 1980.

Mühlengebäude mit Wehr

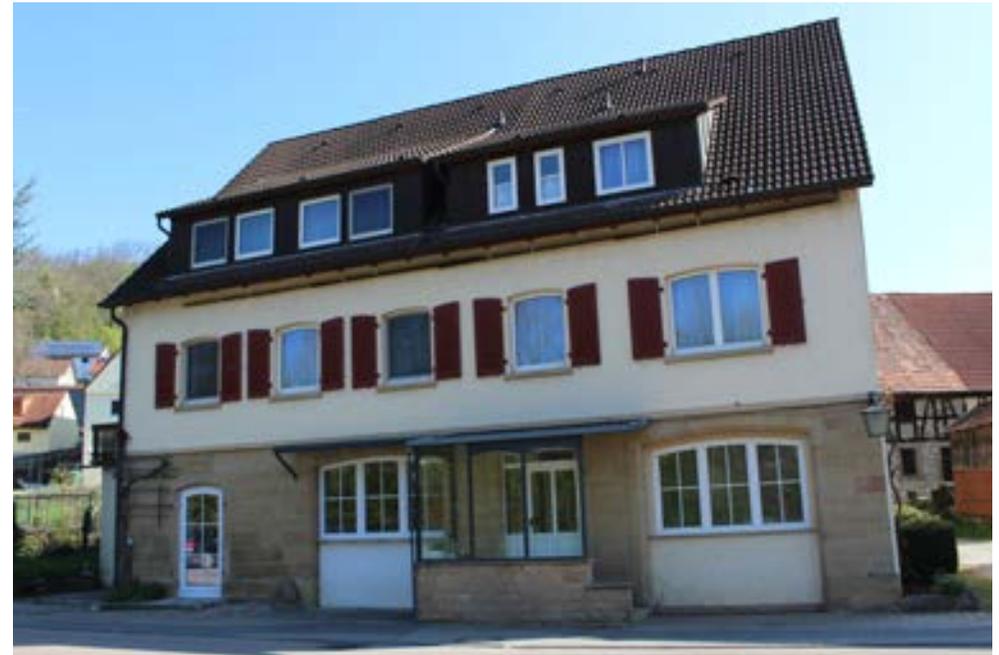
Traufständiges Wohn- und Werkstatthaus mit horizontaler Nutzungsgliederung; (ehem.) Ökonomieteil im Erdgeschoss und Wohnteil im 1. Ober- und Dachgeschoss; verputzter Massivbau mit Sandsteinsockel und Satteldach, 1950er Jahre.

Wie Haus Nr. 4+6, jedoch in Formen des Heimatstils der 1950er Jahre, zeigt es die Siedlungsentwicklung am Ortsrand sowie die Handwerksgeschichte in Sindringen.

Westfassade zur Jagsthäuser Straße

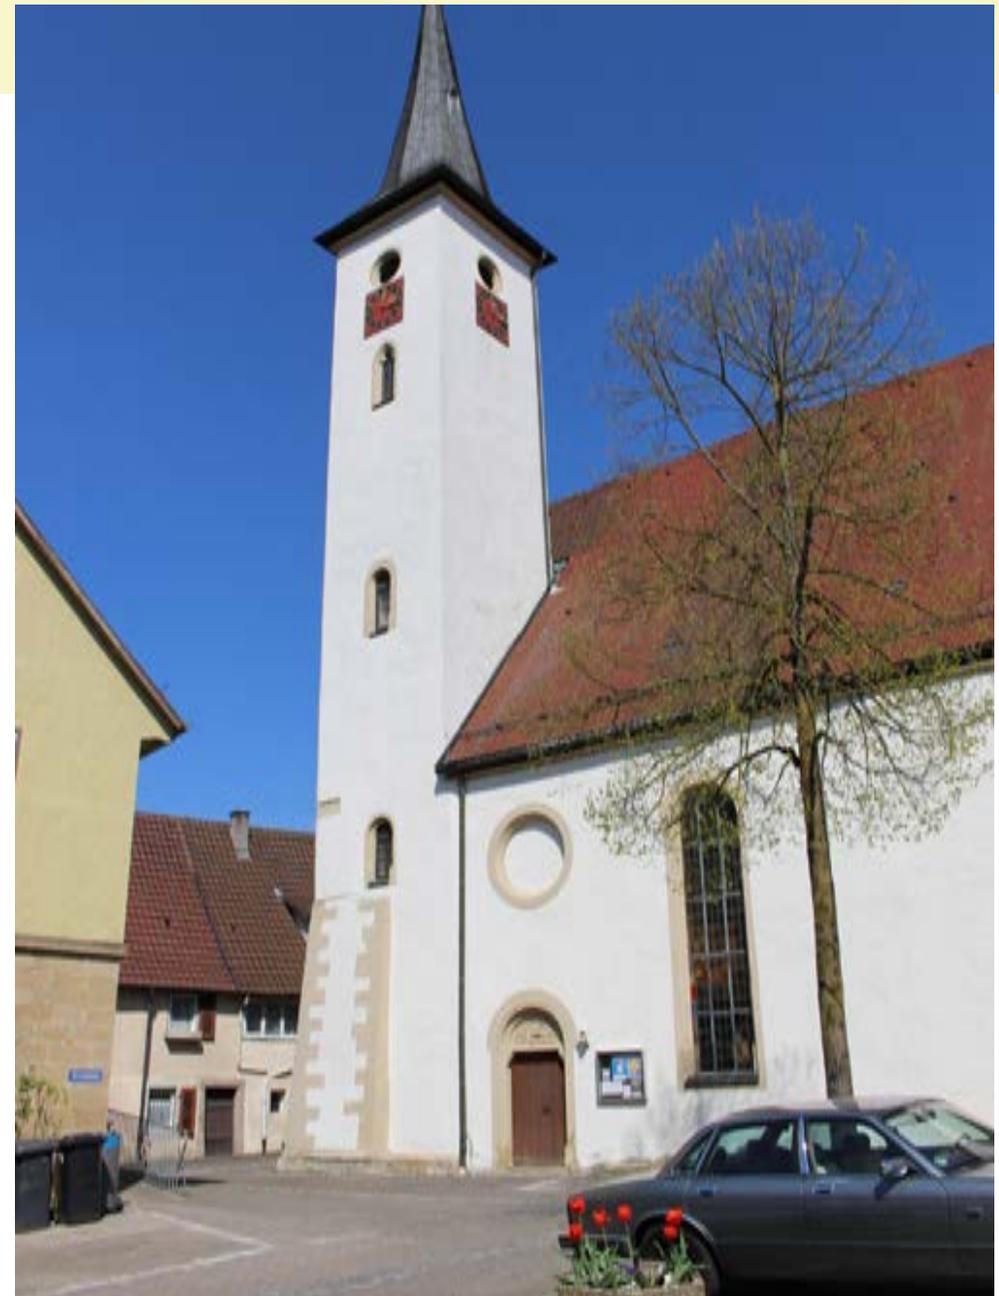
Kirchplatz 1

Blick auf die Kirche mit Vorplatz von Südosten

Evangelische Heilig-Kreuz-Kirche, Westturmanlage mit einschiffiger Halle, romanische Basilika mit Einschluss des gotischen Chors, Chor inschriftlich datiert auf 1336, Schiff Ende 16. Jahrhundert. Im 19. Jahrhundert verändert, Kirchenreparatur um 1817, sowie durchgreifendere Renovation um 1890. Kirchturm im Kern datiert 1598, Glocken aus den Jahren 1428 und 1520.

Im Innern Rundbögen, sowie eine flache Decke mit Kirchenboden unter dem Satteldach, Holzemporen vermutlich nach der Reformation.

Die Kirche ist zentrales Dokument der Sakralgeschichte Sindringens, sowie mit einer Höhe des Kirchturms von 38 Metern wichtige vertikale Dominante im Stadtbild.

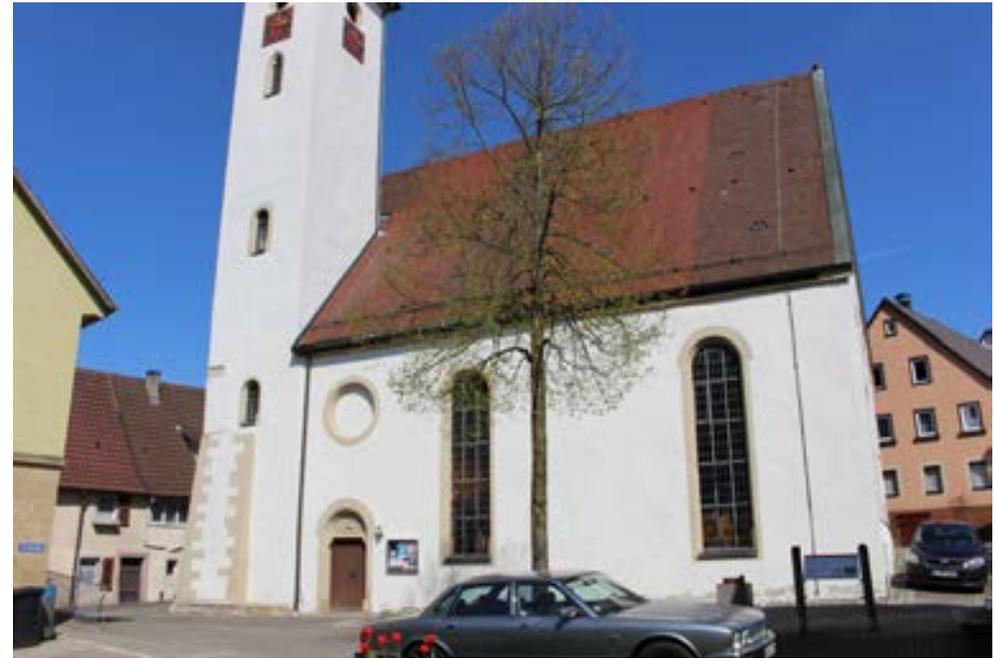
Kirche mit Vorbereich zum Kirchplatz

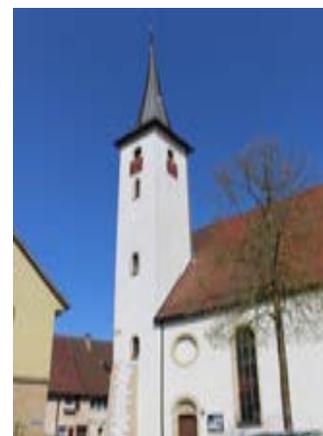
Kirchturm

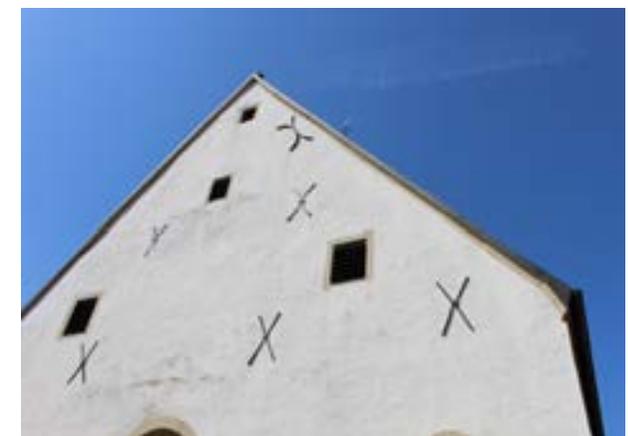
Giebeldetail

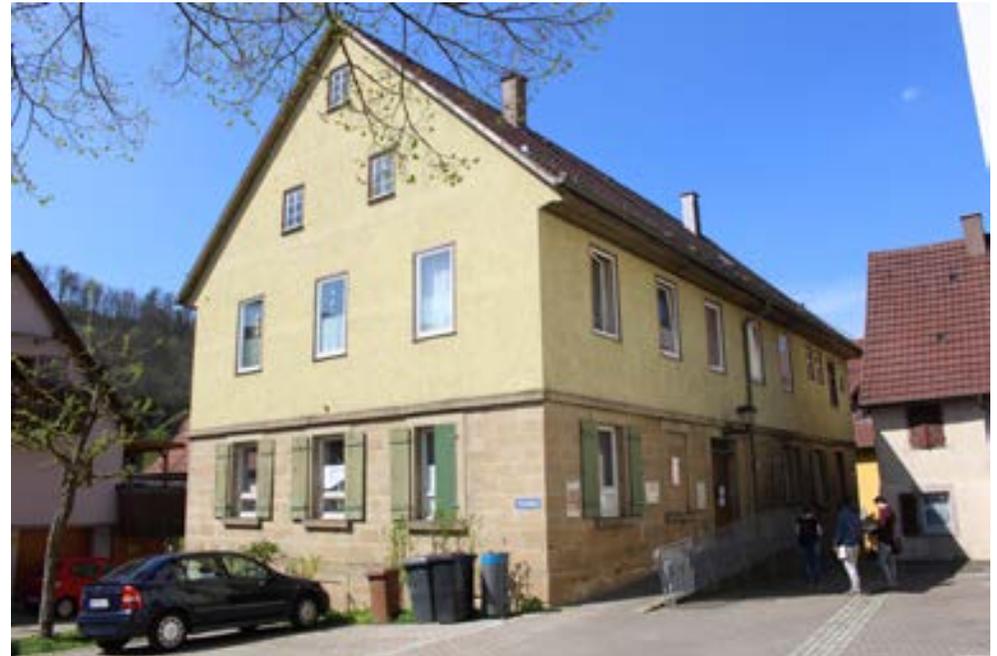
Kirchplatz 2

In den Kirchplatz ragendes ehemaliges Schul- und Rathaus mit Sandsteinsockel und verputztem Fachwerk im Obergeschoss. Satteldach ohne Dachaufbauten. Sandsteinfries zwischen Erdgeschoss und 1. Obergeschoss, Sandsteingewände um die regelmäßig angeordneten Fenster im EG und UG, Holzfensterläden im EG, bzw. zur Rathausstraße in allen Geschossen, sichtbare Holzumrahmung der Fenster im 1. OG, profilierte Traufe. Erscheinungsbild zum Kirchplatz zweigeschossig, zur Rathausstraße aufgrund der Topografie dreigeschossig. Toröffnung zur Rathausstraße, sowie kleinere Fensterformate im UG deuten auf abweichende Nutzung dieses Geschosses durch Ställe o.ä. hin. Wie die Kirche befindet sich die ehem. Schule auf städtischer Parzelle. 1838 an Stelle des abgebrochenen Rathauses von 1553 erbaut.

Aufgrund seines exponierten Standortes gegenüber der Kirche auf dem Kirchplatz, sowie seiner ehem. Nutzung ist das Gebäude von besonderer städtebaulicher und ortshistorischer Bedeutung. Es definiert zusammen mit Kirche und Rathaus die historische Ortsmitte und ist daher besonders erhaltenswert.

Gebäude zum Kirchplatz

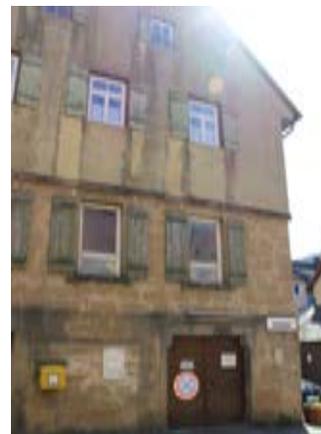
Fassade Rathausstraße

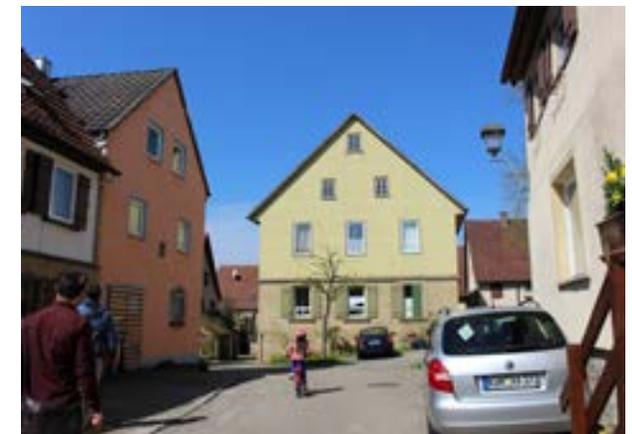
Fassade zum Kirchplatz

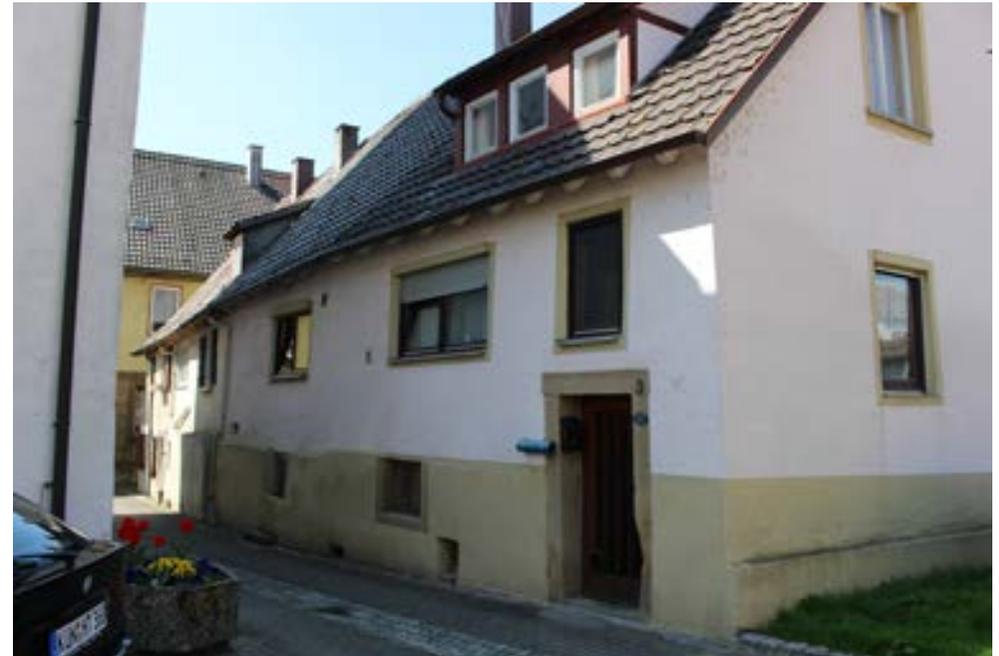
Kirchplatz 3

Eingeschossiges, verputztes Gebäude mit massivem Sockelgeschoss zur Rathausstraße, Satteldach, traufständig zum Kirchplatz, Sandsteingewände am Eingang am Kirchplatz. Im Kern wohl 19. Jahrhundert, modern überformt.

Aufgrund seines exponierten und gut sichtbaren Standortes an der Kirche auf dem Kirchplatz ist das Gebäude von städtebaulicher Bedeutung. Es definiert den Rand des Kirchplatzes und ist daher erhaltenswert.

Gebäude vom nördlichen Kirchplatz aus

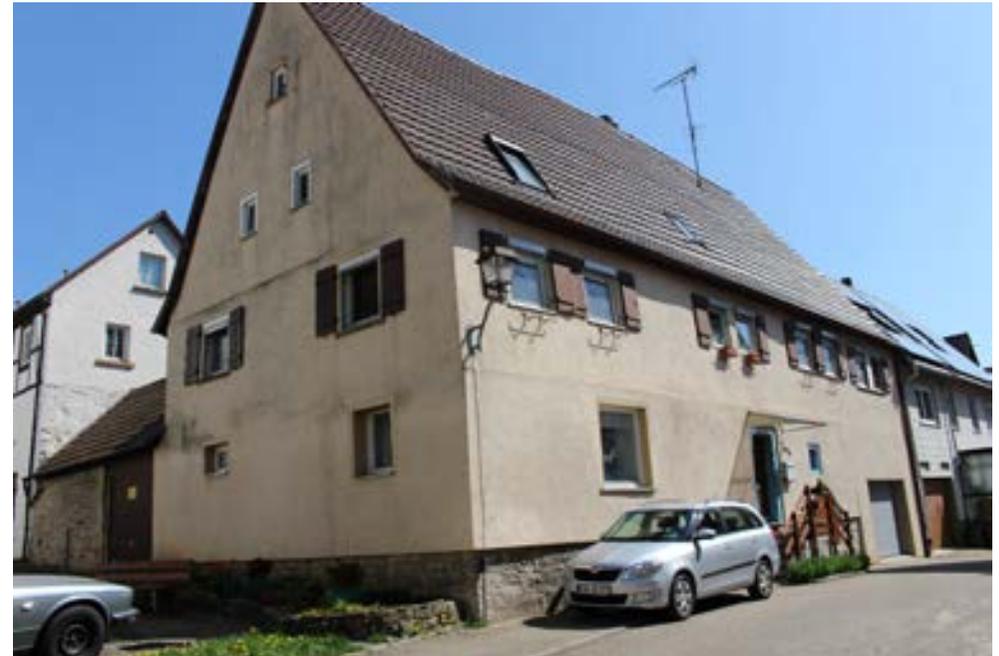
Kirchplatz 8

Verputzter Fachwerkbau, bezeichnet 1820, im Kern älter, mit gemauertem Sockel. Giebelständig zum Kirchplatz, zweigeschossiges Wohnstallhaus mit horizontaler Gliederung und Satteldach. Ökonomieteil im Erdgeschoss und Wohnteil im Obergeschoss. Dachgeschoss ursprünglich nicht bewohnt. Rundbogiges Kellerportal.

Ehemaliges Stalltor aufgrund der Fassadengliederung noch erkennbar, Dachgeschoss wurde ausgebaut. Funktionstrennung der früheren Nutzung noch ablesbar.

Aufgrund seiner prägnanten städtebaulichen Lage am Kirchplatz und als Bestandteil der ringförmigen Bebauung um die Heilig-Kreuz-Kirche ist dieses Gebäude als erhaltenswert einzustufen. Der auf landwirtschaftlichen Erwerb hinweisende Haustypus und vor allem die im Wesentlichen unverfälscht erhaltene Gestalt des Gebäudes sind von beispielhafter Aussage.

Gebäude vom Kirchplatz aus

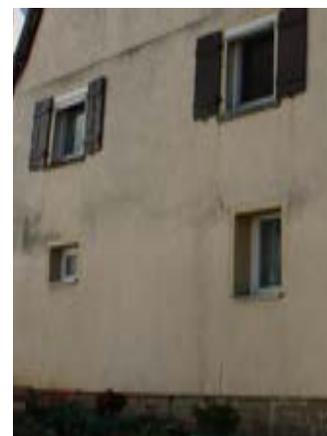
Fassadendetail

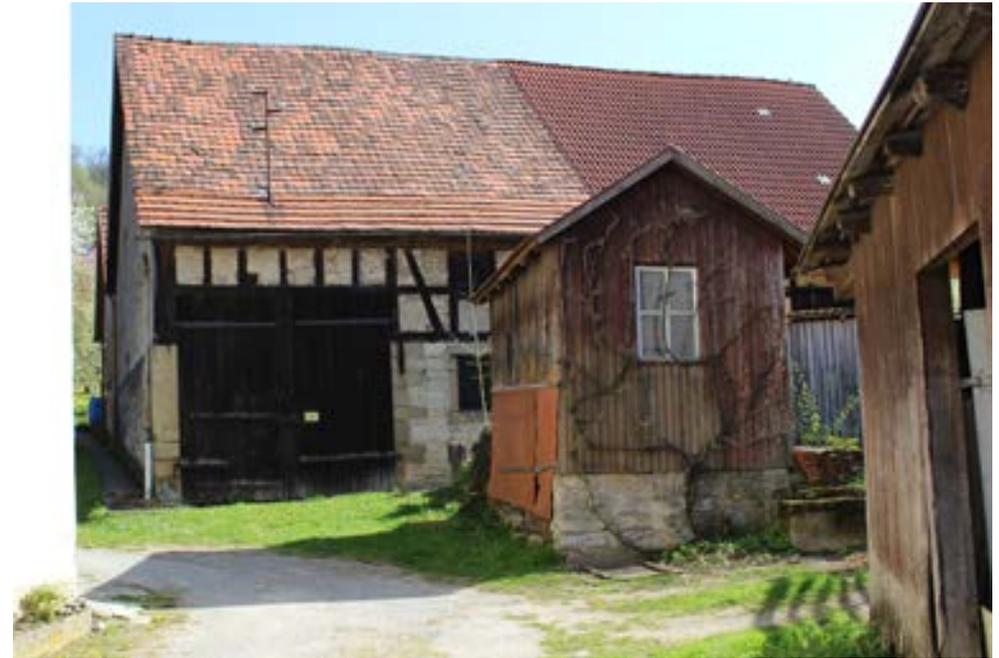
Lutzweg 3

Doppelscheune im rückwärtigen Grundstücksbereich zu den Gebäuden Jagsthäuser Straße 4-8, östlicher Gebäudeteil bereits überformt, westlicher Scheunenteil im oberen Bereich mit sichtbarem Fachwerk, Sockel massiv mit Sandsteingewänden um die Fensteröffnungen und das Scheunentor, spätes 19. Jahrhundert.

Als Hinweis auf die Landwirtschaft in den Stadterweiterungsgebieten des 19. Jahrhunderts ist die Scheune erhaltenswert.

Südwestfassade der Scheune

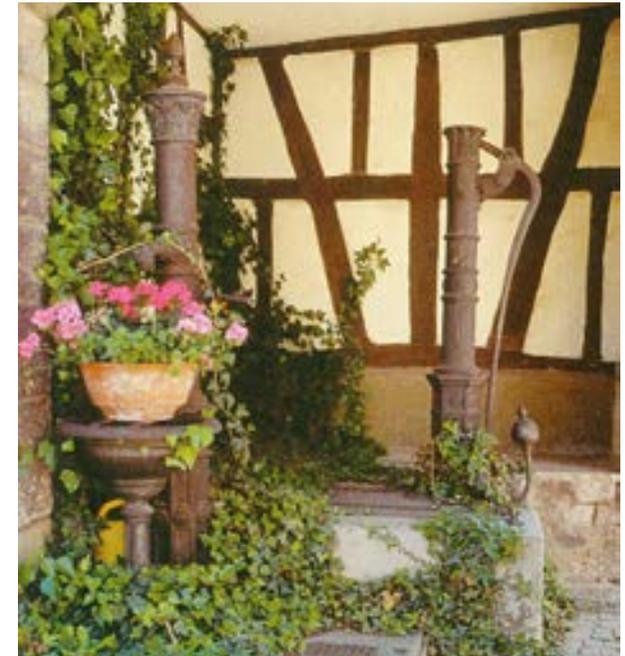
Brunnenstube an der südwestlichen Gebäudeecke

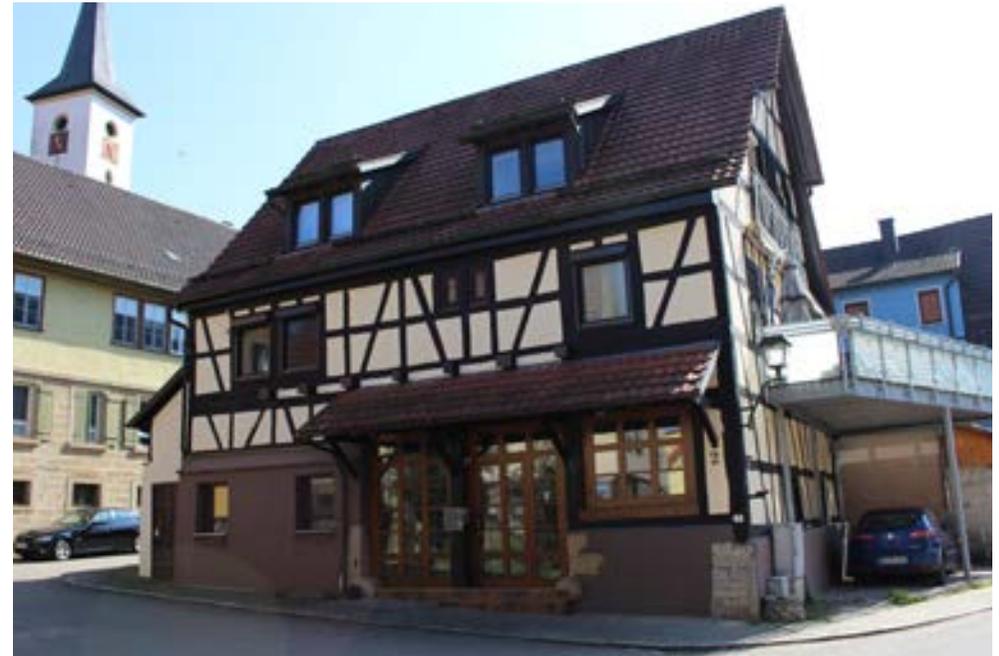
Rathausstraße 2

Fachwerkbau mit massivem Sockel, im Kern 18./19. Jahrhundert, zweigeschossig mit Satteldach, traufständig zur Rathausstraße, giebelständig zur Unteren Straße, von dieser jedoch leicht zurückversetzt. Ökonomieteil im Erdgeschoss und Wohnteil im Obergeschoss. Dachgeschoss ursprünglich nicht bewohnt.

Die breite Giebelseite des in Ecklage befindlichen Hauses wurden bereits stark überformt, besonders im Sockelbereich, sowie durch Anfügen einer freistehenden Terrasse zur Unteren Straße und das Aufbrechen der Dachhaut durch Dachgauben. Die horizontale Nutzungsgliederung ist jedoch nach wie vor ablesbar. Daher und aufgrund seiner prägnanten städtebaulichen Lage an der Einmündung zur Rathausstraße von der Unteren Straße aus ist dieses Gebäude jedoch trotz seiner starken Überformung als erhaltenswert einzustufen.

Gebäude an der Ecke Untere Straße / Rathausstraße

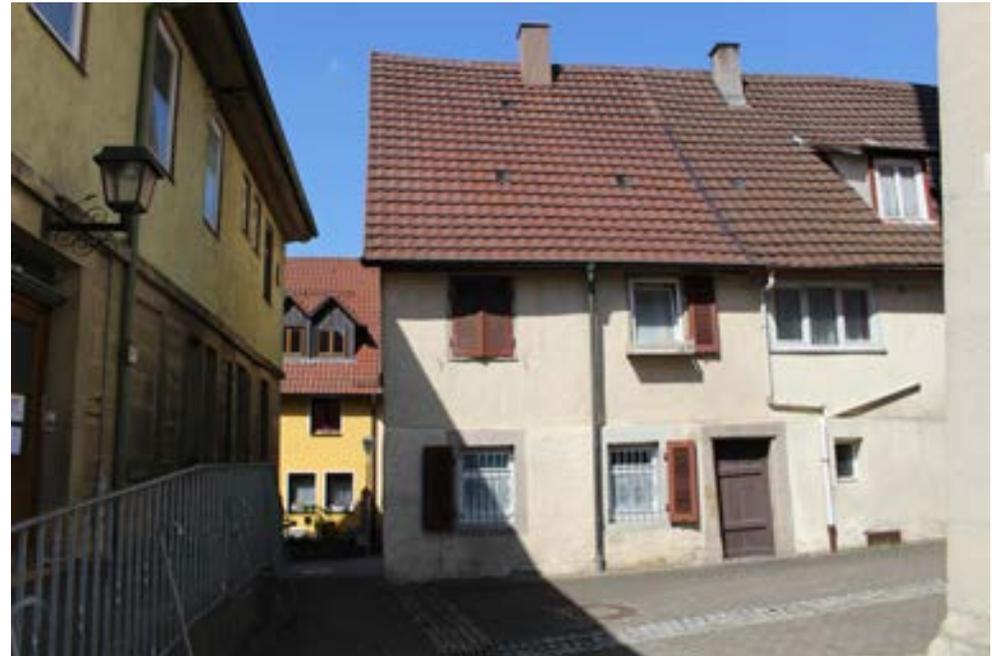
Rathausstraße 6

Verputzter Fachwerkbau mit massivem Sockel im Erdgeschoss. Traufständig zum Kirchplatz, zweigeschossiges Wohnstallhaus mit Ökonomieteil im Erdgeschoss und Wohnteil im Obergeschoss. Horizontale Gliederung durch verbindende Sandsteingewände zwischen den Fenstern zur Rathausstraße, sowie einem entlang dieser Fassade verlaufenden hölzernen Fries. Satteldach, im Kern 19. Jahrhundert.

Nördliche Gebäudehälfte erneuert/stark überformt. Ehemalige horizontale Gliederung an der Fassade zum Kirchplatz noch ablesbar. Öffnungen im Erdgeschoss an südlichem Gebäudeteil mit Sandsteingewänden, umlaufend Holzfensterläden. Hauptzugang ursprünglich von Kirchplatz. Funktionstrennung der früheren Nutzung noch ablesbar.

Aufgrund des größtenteils erhaltenen südlichen Gebäudeteils, seiner prägnanten städtebaulichen Lage am Kirchplatz und als Bestandteil der ringförmigen Bebauung um die Heilig-Kreuz-Kirche ist dieses Gebäude als erhaltenswert einzustufen.

Fassade zum Kirchplatz

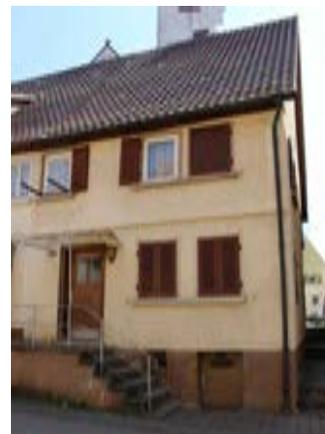
Fassade zur Rathausstraße

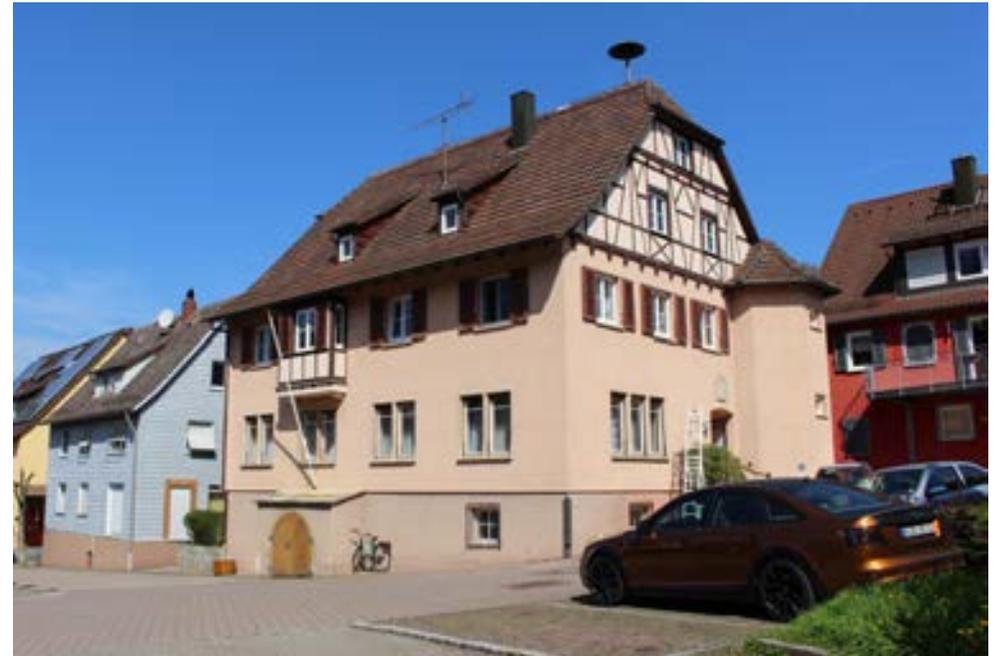
Rathausstraße 11

Gemauertes und verputztes Gebäude mit sichtbarem Fachwerk im Giebel zur Rathausstraße, Krüppelwalmdach mit Sirene auf Dachfirst. Sandsteingewände um Fenster im Erd- und Obergeschoss, Holzfensterläden im OG, Fachwerk-Schmuckerker zur Pfarrgasse, turmartiger Anbau an nordöstlicher Gebäudeecke. Geschlossener Sockel. Datiert 1955 (wohl älterer Keller mit Rundbogenportal erhalten).

Standort des ehemaligen Pfarrhauses, dieses wurde bei Luftangriffen im Zweiten Weltkrieg zerstört.

Aufgrund der städtebaulichen Lage im Ortszentrum mit Bezug zum Kirchplatz und der Sichtachse zur Unteren Straße als Haupterschließungsstraße Sindringens, sowie aufgrund der ortshistorischen Bedeutung als Beispiel für den traditionsgebundenen Wiederaufbau nach dem Zweiten Weltkrieg ist dieses Gebäude als besonders erhaltenswert einzustufen.

Gebäude zur Ecke Kirchplatz

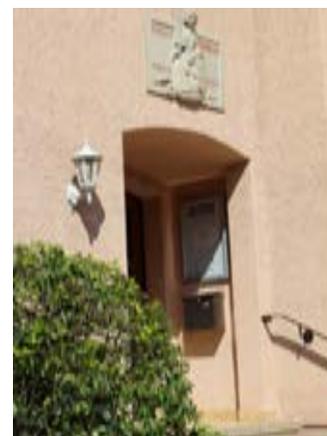
Portal

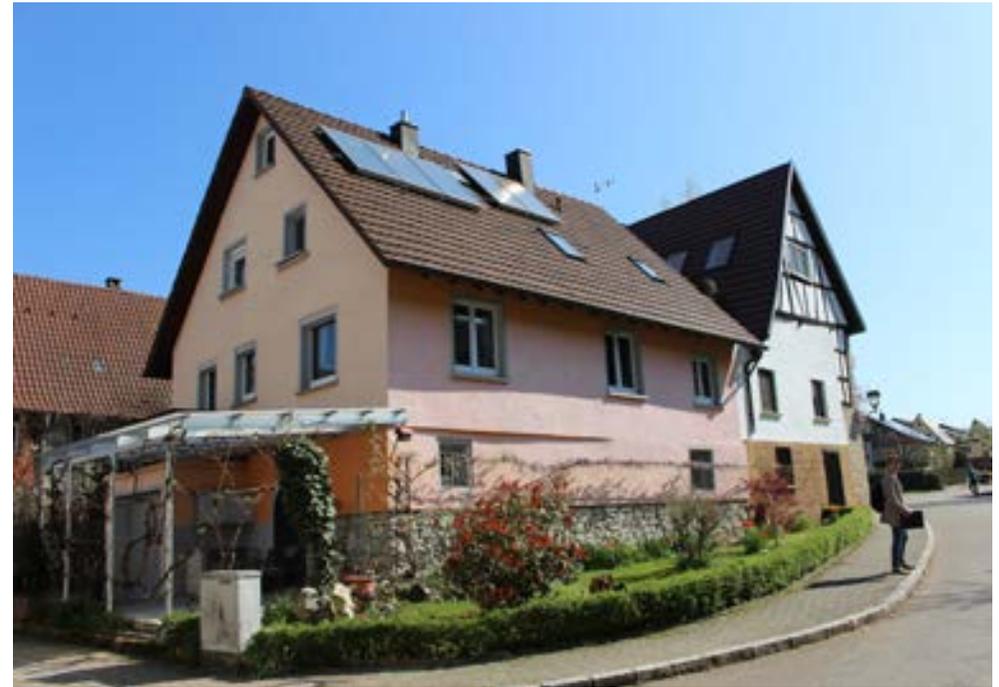
Schloßstraße 2

Entlang der Stadtmauer gebaute Scheune, Fachwerk, mit Satteldach. Im Kern 19. Jahrhundert.

Das rückliegende Scheunengebäude zeigt unverputztes Fachwerk, sowie die überbaute Stadtmauer und ist, insbesondere aufgrund der exponierten Lage am jüngeren veränderten und aufgeweiteten Ortseingang und aufgrund der seinerzeitig typischen Überbauung der Stadtmauer, erhaltenswert.

Südfassade, Wohnhaus im Vordergrund, Scheune rechts

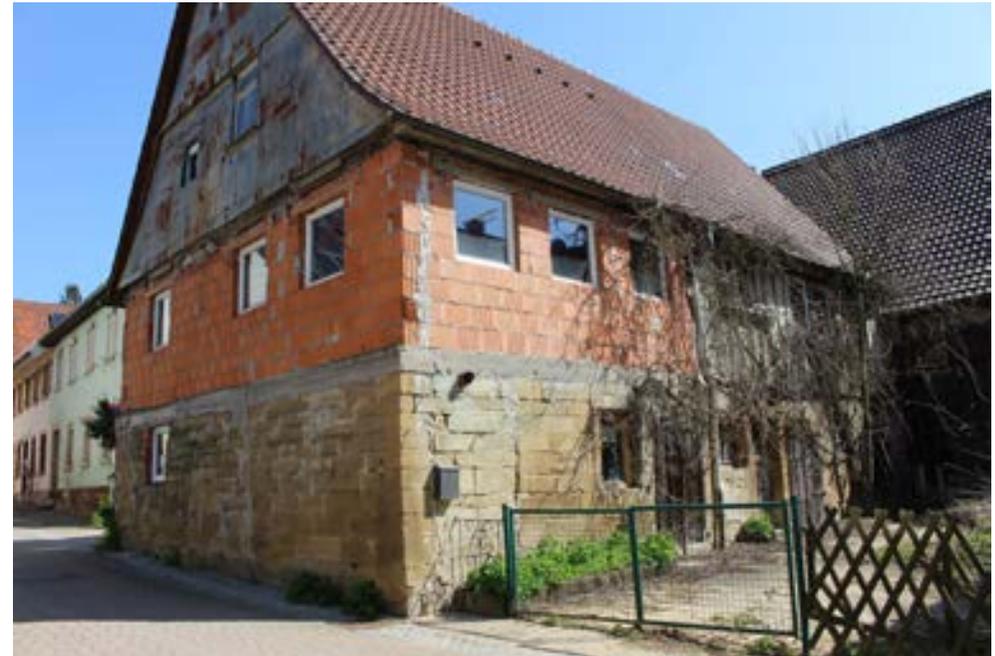
Schloßstraße 4

Zweigeschossiges Wohnhaus mit rückliegender Scheune über der Stadtmauer, vermutlich im 18./19. Jh. erbaut. Das Wohnhaus ist stark verändert und in schlechtem Erhaltungszustand. Das Fachwerk ist lediglich im rückwärtigen Teil vorhanden. Der Gebäudesockel aus Massivmauerwerk ist erhalten. Es handelt sich um ein typisches Winkelgehöft, mit klassischer Hofsituation, die sich zum Straßenraum hin öffnet und die Gebäudezeile in ihrem Verlauf prägt.

Ansicht von Süd-Ost

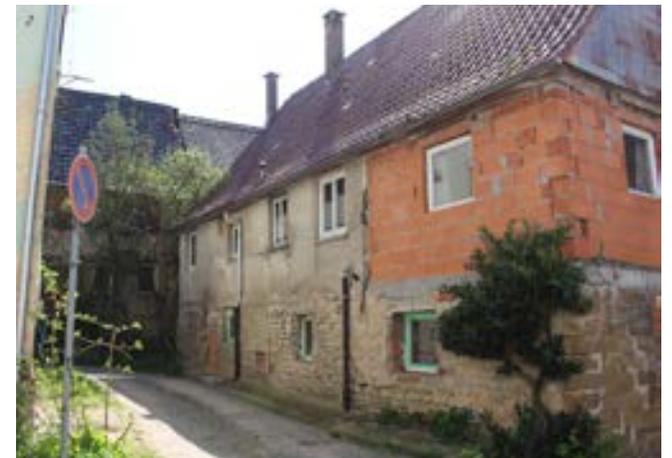
Die Scheune, die einen Teil der Stadtmauer einschließt, erstreckt sich bis zur, außerhalb der Maueranlage, liegenden Straße „Am Kai-bach“. Diese Ausweitung der Bebauung über die Grenzen der Stadtmauer hinweg ist Zeugnis für den Platzmangel im Stadttinneren und den Verlust der schützenden Funktion der Stadtmauer. Das Gehöft ist sowohl für das innere Bild der Stadt an der Schloßstraße prägend, als auch wertvoller Bestandteil des äußeren Bildes, das durch eine geschlossene Scheunenreihe an der Stadtmauer gekennzeichnet ist.

Nordfassade und Hofsituation mit rückliegender Scheune an Stadtmauer

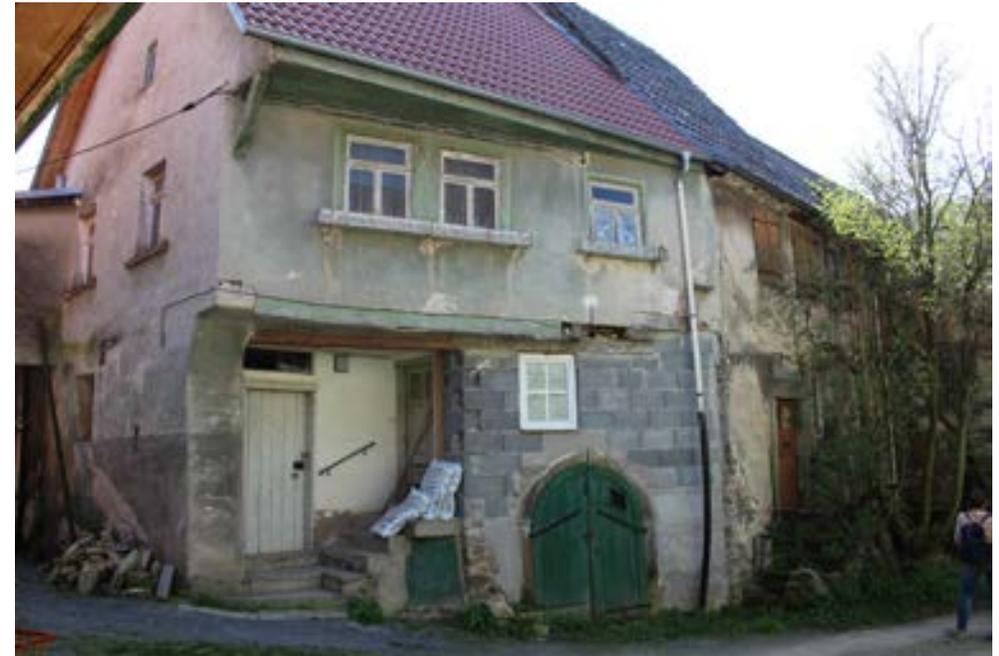
Schloßstraße 6 + 8

Doppelwohnhaus an der Stadtmauer in Fachwerk verputzt, mit Massivsockel, Satteldach und Gewölbekeller. Das Doppelhaus liegt in zweiter Reihe hinter der Schloßstraße und wird von einer schmalen Gasse erschlossen. Das erhaltene Rundbogengewände ist datiert auf 1617 und das Portal auf 1728.

Haus Nr.8 links

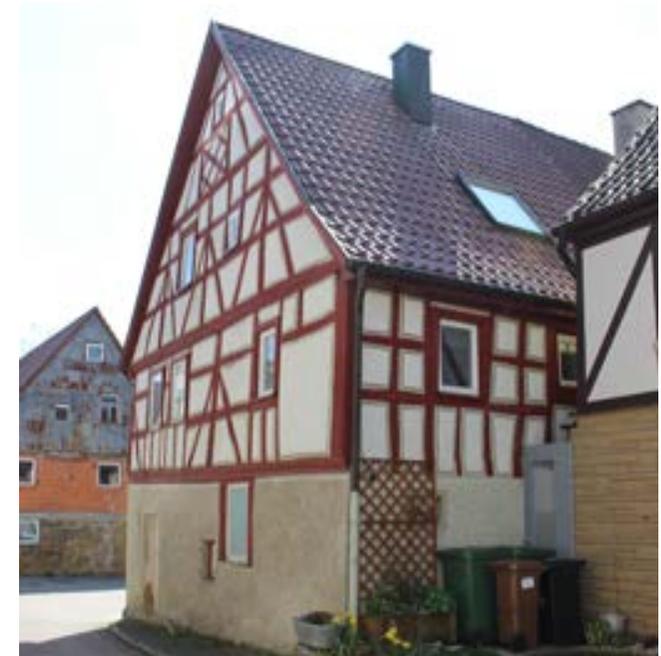
Schloßstraße 7

Teil eines zweigeschossigen Doppelhauses in Fachwerk, vermutlich aus dem 18. Jh. Das Doppelhaus öffnet sich zu einer kleinen Platzsituation mit Brunnen, die den Verlauf der Schloßstraße aufweitet und einen Übergang zum Kirchplatz bildet. Das Eckhaus Nummer 7 hat keinen zusätzlichen Scheunenbau, wobei der erhöhte Keller allerdings auf eine wirtschaftliche Nutzung unterhalb der Wohnräume hindeutet. Das heute freigelegte Fachwerk war ehemals vermutlich verputzt. Das Gebäude ist im Detail überformt und das Nachbarhaus Nr. 5 ist massiv verändert.

Ansicht von Nord-West

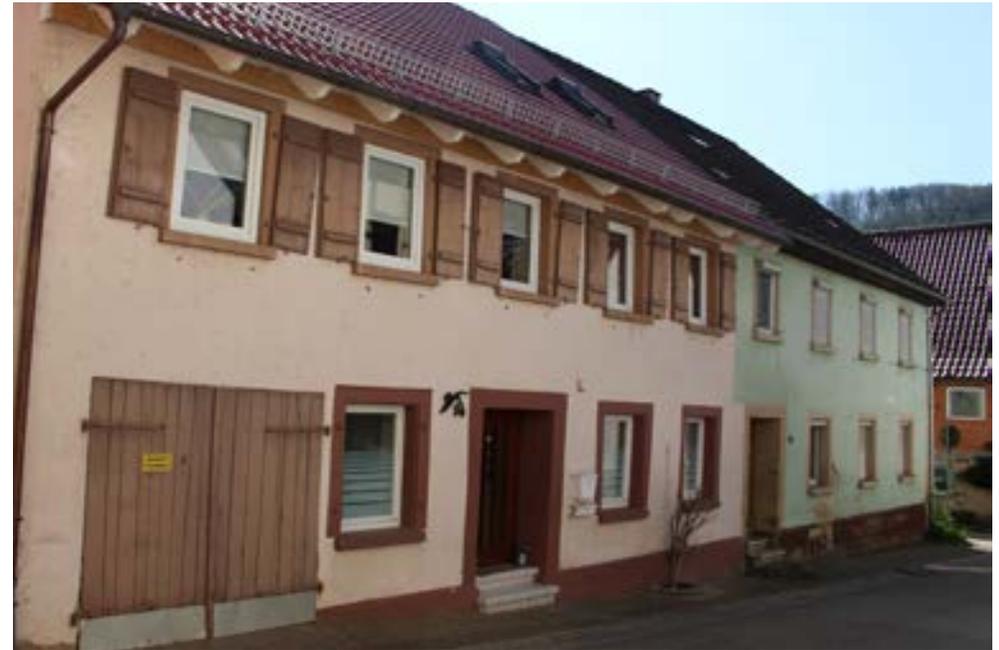
Schloßstraße 12+14

Doppelwohnhaus und Scheune an der Stadtmauer, Massivbau, verputzt, 19. Jh.; Scheune Massiv/Fachwerk. Das Wohnhaus ist ein Massivbau, verputzt mit Satteldach und bildet eine geradlinige, straßenseitige Fassade, die mit ihrer regelmäßigen Fenstergliederung auf die Entstehungszeit des 19. Jahrhunderts hinweist. Eine bauzeitliche Eingangstüre aus Holz ist erhalten und spiegelt die repräsentative Funktion der straßenseitigen Fassade wieder. Im Gegensatz zu den rückliegenden Gebäuden Nr. 6+8 handelt es sich bei diesem Doppelhaus um ein Wohnhaus gehobener Schichten. Es ersetzt zwei ältere Einzelgehöfte an dieser Stelle.

Ansicht von Nord-Westen. Nr. 14 im Vordergrund links und Nr.12 rechts

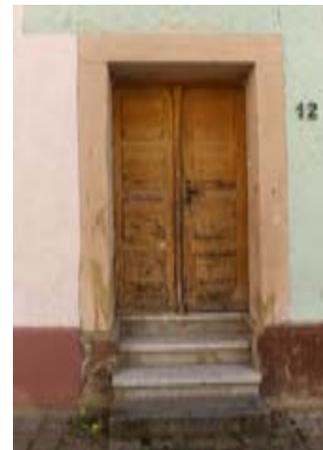
Bauzeitliche Türe Haus Nr.12

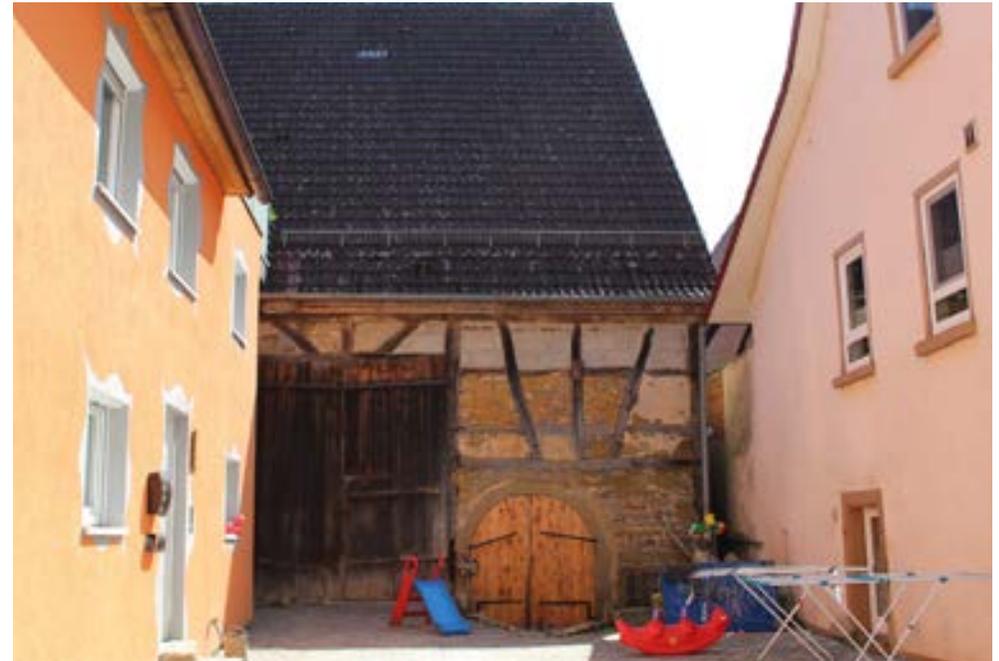
Schloßstraße 16

Die Scheune schließt die Stadtmauer als Rückwand ein, ist teils Fachwerk und teils ein Massivbau mit zur Stadtmauer traufständigem Satteldach. Das Scheunengebäude gehörte zu einem winkelständigen, an der Straßenfront stehenden Wohnhaus, das stark verändert und überformt ist.

Das Fachwerk des Scheunengebäudes, wie auch der massive Sockel mit Rundbogenportal sind gut erhalten und ablesbar. Städtebaulich bildet das Winkelgehöft mit dem straßenseitigen Wohnhaus eine klassische Typologie am inneren Rand der Stadtmauer. Die Scheune ist als Teil des Scheunenriegels entlang der Stadtmauer für das äußere Bild der Stadt gewichtiger Bestandteil.

Ansicht der Scheune von „Schloßstraße“

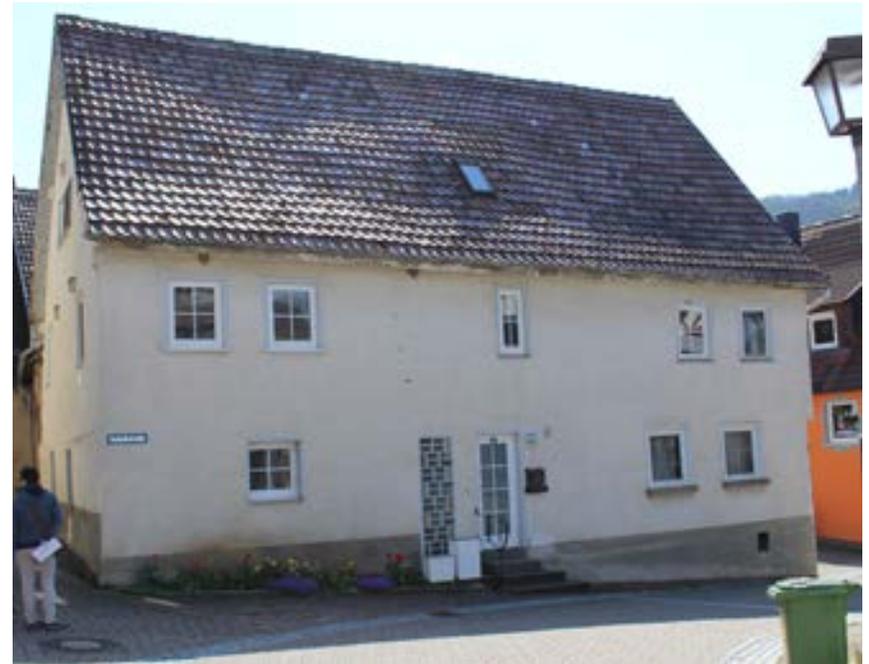
Schloßstraße 22

Zweigeschossiges Wohnhaus mit Scheune an der Stadtmauer. Das Wohnhaus aus verputztem Fachwerk mit massivem Erdgeschoss ist stark verändert, im Kern aber vermutlich aus dem 18./19. Jahrhundert. Die Scheune ist datiert auf 1816.

Straßenansicht von Westen

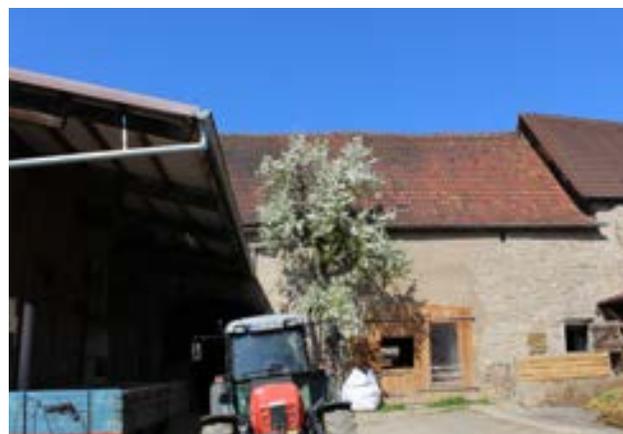
Die zur Stadtmauer traufständig stehende Scheune hat eine großzügige Grundfläche und erstreckt sich mit Durchbrüchen in der Stadtmauer bis in den außenliegenden Bereich der Stadtmauer, die sie als Rückwand einschließt.

Rückwärtiges Scheunengebäude an der Stadtmauer

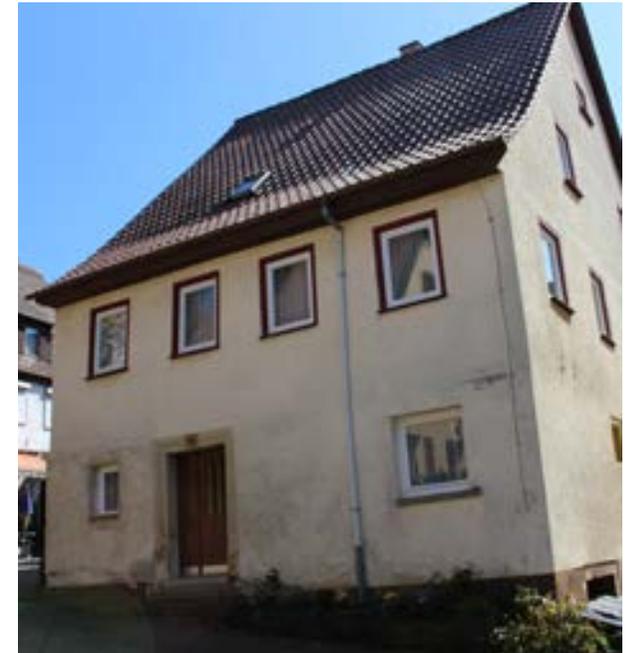
Schloßstraße 24

Bei dem Wohnhaus mit über der Stadtmauer gebauter Scheune handelt es sich um einen zweigeschossigen Massivbau aus dem 18. bis 19. Jh. Das von der Straßenlinie leicht zurückgesetzte Wohnhaus ermöglicht den Zugang zum nördlich stehenden Gehöft und eröffnet gegen Westen eine Platzsituation.

Die straßenseitige Fassade des Erdgeschosses gliedert sich in zwei Teile. Den nördlichen Teil mit erhaltenem Barockportal, das den Eingang in den Wohnbereich darstellt und den überwiegend fensterlosen südlichen Teil, der auf eine ehemalige wirtschaftliche Nutzung hindeutet. Das Wohngebäude ist zwar teilweise überformt, in seiner Grundstruktur und insbesondere aufgrund des bauzeitlichen Eingangsportals erhaltenswert. Die zum Gebäude gehörende Scheune mit traufständigem Satteldach ist Bestandteil des geschlossenen Scheunenriegels entlang der östlichen Stadtmauer. Sie besitzt einen Erweiterungsbau in Fachwerk. Dieser steht giebelständig zur außerhalb der Stadtmauer verlaufenden Straße und ist vermutlich durch einen Durchbruch in der Mauer mit der innerhalb liegenden Scheune verbunden. Das Wohnhaus bildet städtebaulich gemeinsam mit den nördlich stehende Gebäuden eine Abrundung der historischen nordöstlichen Bebauung des Ortskerns. Die Scheune, wie auch der Erweiterungsbau sind durch das Zunutzemachen der Stadtmauer, nach Aufgabe ihrer Schutzfunktion, ein typisches historisches Phänomen der Stadtausweitung und sowohl in ihrer Konstruktion, als auch städtebaulich relevant und erhaltenswert.

Straßenansicht von Süd-West

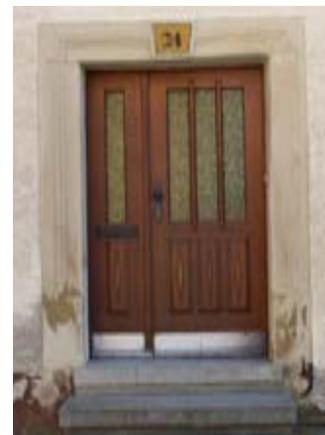
Barockportal

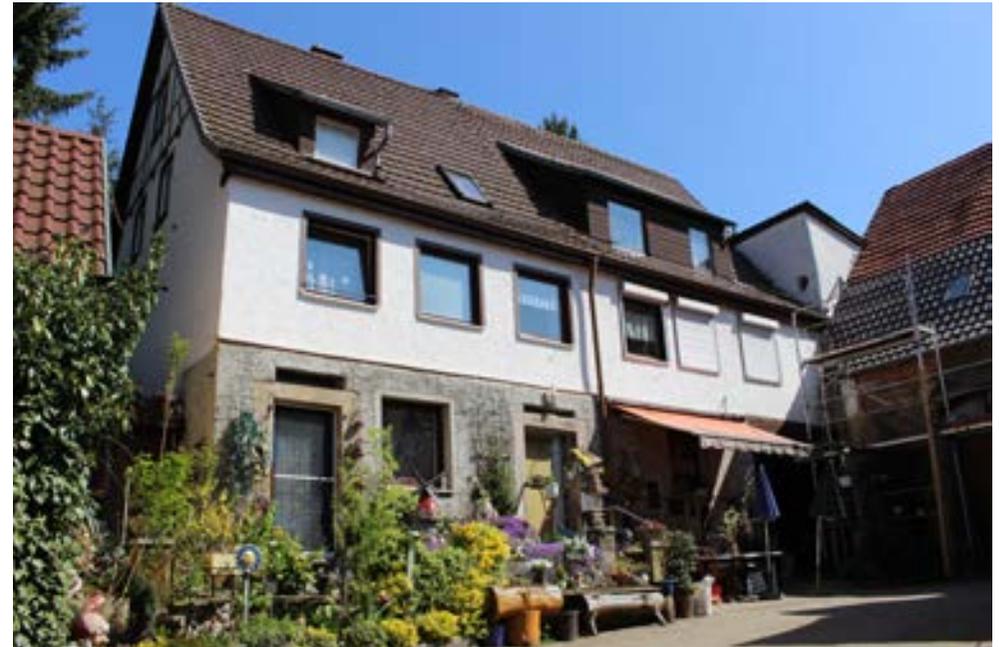
Schloßstraße 28+30

Doppel-Wohnhaus mit Satteldach und Scheune an der Stadtmauer. Im Kern wohl noch 18./19. Jh., später in zwei Wohnhäuser geteilt. Die Gebäude stehen auf einem Eck-Restgrundstück zwischen Stadtmauer im Osten und Begrenzung des Schlossgartens im Norden.

Das Gebäude wie auch die Scheune in Massivbau und Fachwerk, sind durch Aufbauten und bauliche Veränderungen stark überformt, bilden in ihrer städtebaulichen Komposition aber eine klassische Hofsituation und nutzen das Restgrundstück zwischen den angrenzenden Gebäuden und den umlaufenden Begrenzungen intelligent aus. Insbesondere die Scheune mit der überbauten Stadtmauer ist in ihrer Konstruktion und als Bestandteil des entlang der Stadtmauer verlaufenden Scheunenriegels erhaltenswert.

Doppelhaus, Nr. 30 links

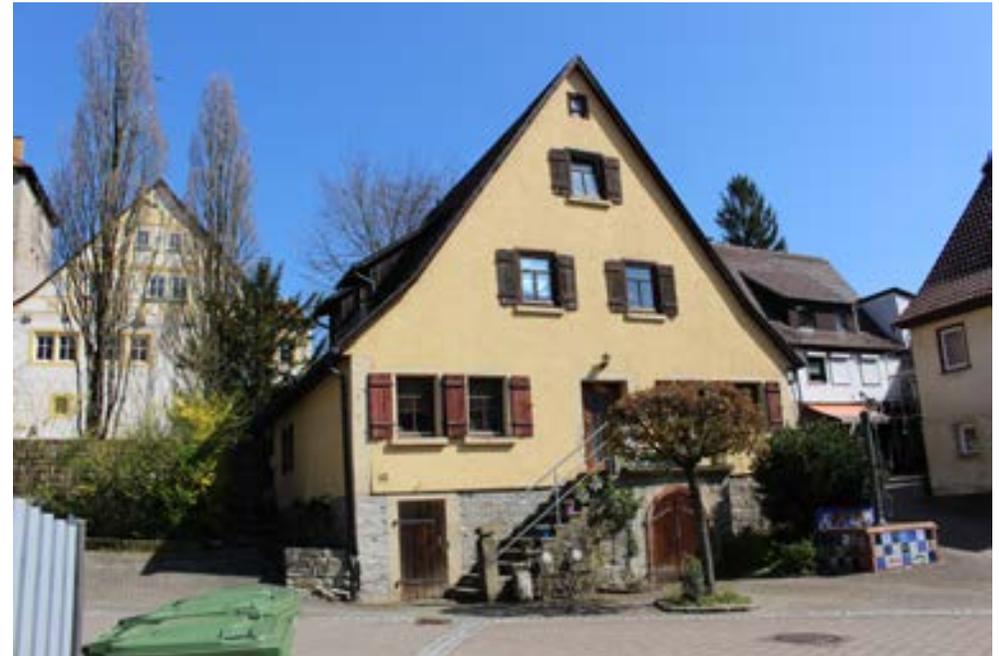
Schloßstraße 32

Zweigeschossiges Wohnhaus, massiv, mit erhöhtem Keller und Zugang im Hochparterre, vermutlich Mitte 19. Jh. Das Gebäude steht nach Süden giebelständig exponiert an einer kleinen Platzsituation mit Brunnen in der nordöstlichen Biegung der Schloßstraße und hat im Straßenverlauf besondere Relevanz.

Das erhöhte Kellergeschoss hat vom Straßenraum Öffnungen und hatte unterhalb des erhöhten Wohnraumes wirtschaftliche Funktion. Der Zugang zum Wohnraum ist über eine Treppe erschlossen, was für Sindringen ungewöhnlich ist. Die Treppe hat eine Balustrade aus barocken, wohl zweitverwendeten Gartenpfeilern. Vergleichbare Gartenpfeiler sind auch außerhalb des Stadtkerns als Einfriedungen auffindbar. Der Kellerabgang befindet sich unter der Freitreppe.

Blick von Süden
