Historische Ortsanalyse Forchtenberg-Sindringen (Hohenlohekreis)

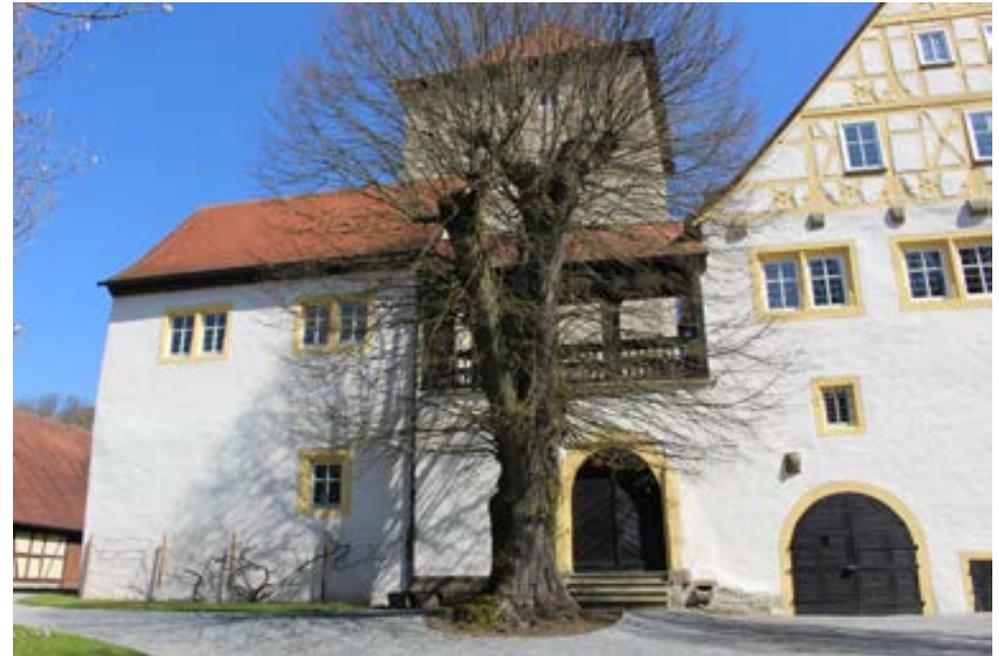
Schloss Sindringen, mehrflügelige Anlage aus Resten eines Bergfrieds mit gewölbtem Erdgeschoss (1980 zu fünfgeschossigem Wohnturm ergänzt), zweigeschossiger massiver aus Muschelkalkbruchstein, L-förmiger Bau mit Zierfachwerkgiebel und Sechseck-Erker, Ostseite der Anlage, wohl 1579 (1980 zu Wohnungen umgebaut), durch Altane mit dem südwestlichen Flügel verbunden, letzterer über massivem Sockelgeschoss, wohl des 16. Jahrhunderts, 1980 aufgestockt und zu Wohnungen ausgebaut, Ummauerung und Grünfläche.

Fassade nach Süden mit Schlosshof

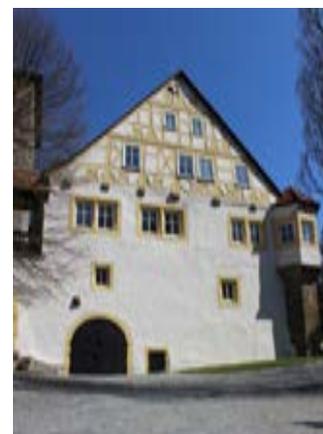
Giebelfassade nach Süden

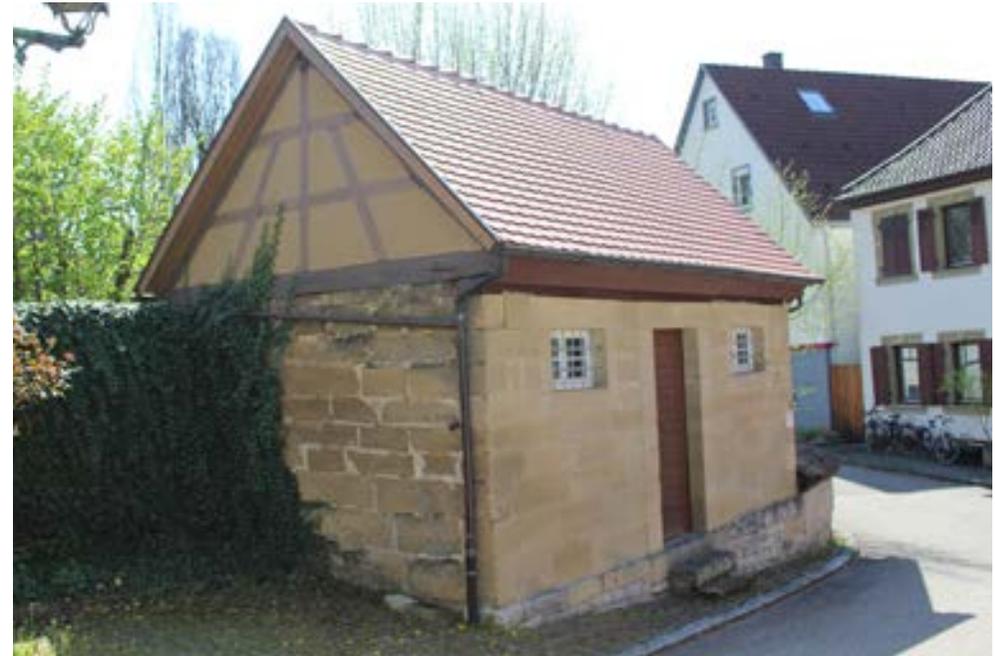
Gemeindearrest mit angebautem Kleinviehstall und Holzlege, eingeschossiger Sandsteinquaderbau mit Fachwerkgiebel, Satteldach, vergitterte Fenster, bis in die 1950er Jahre genutzt.

Arresthaus von Nordwesten

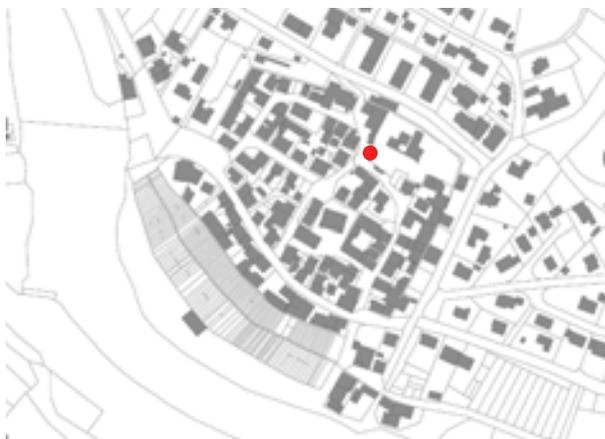
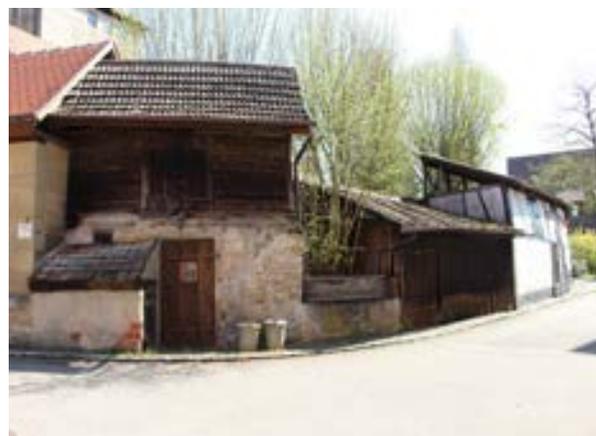
Anbauten an Arrestgebäude

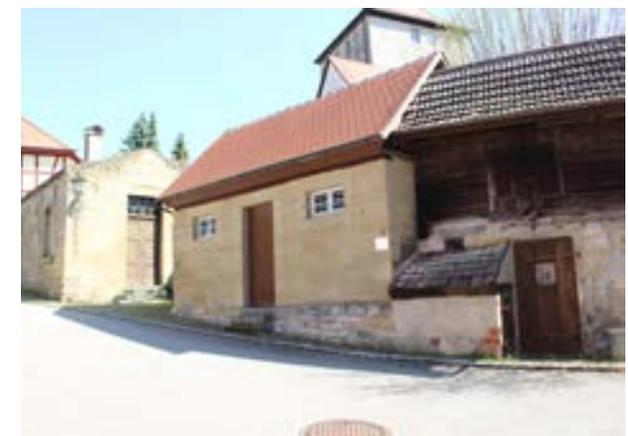
Straßenansicht des Arresthauses

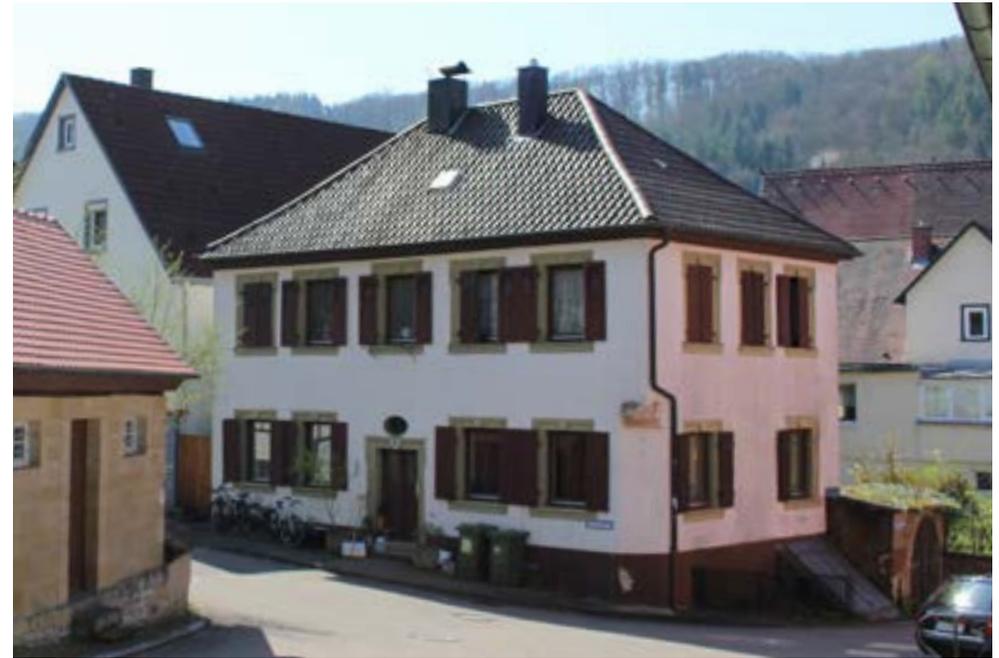
Zweigeschossiger Massivbau mit Walmdach und zwei außenliegenden Kellerabgängen, datiert auf 1745.

Alte Apotheke von Norden

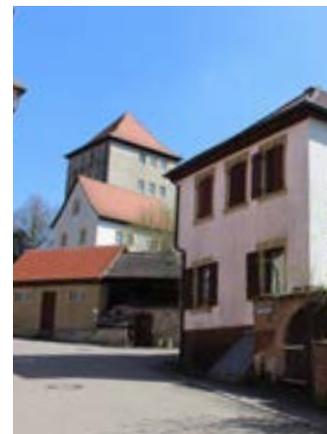
Von Süden

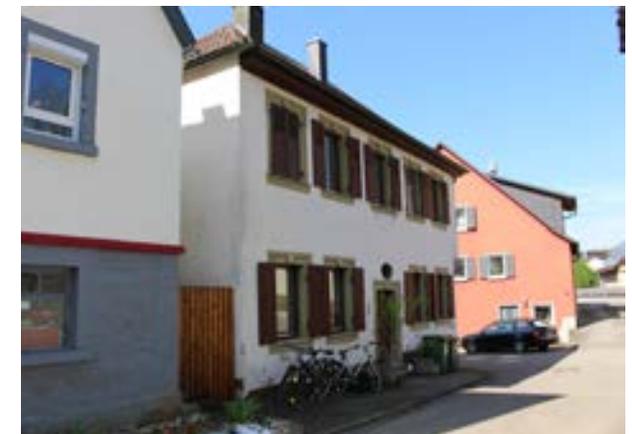
Nordfassade

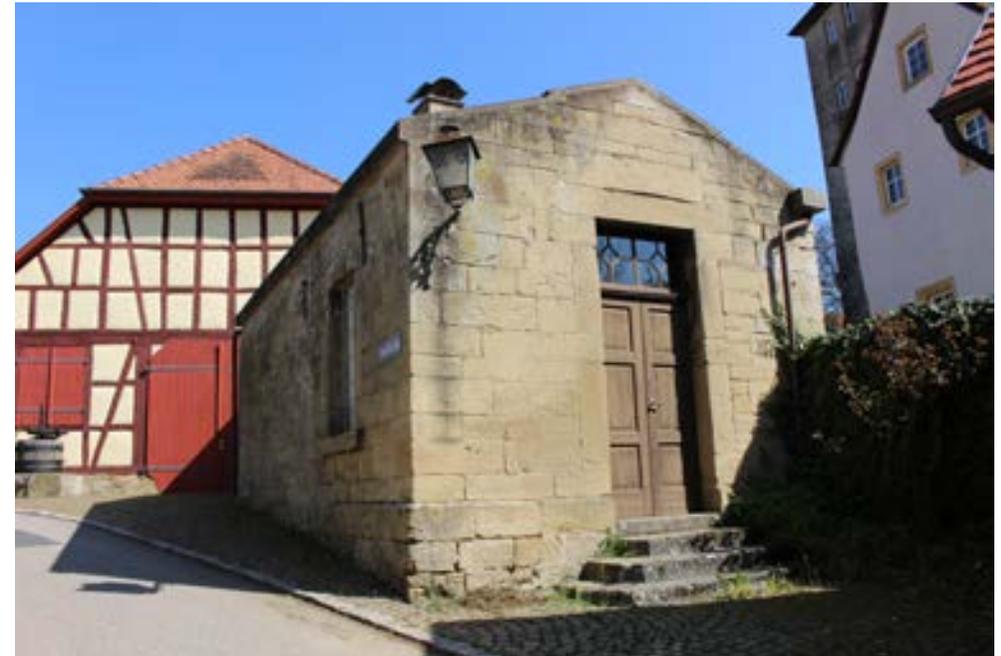
Gemeindebackhaus, Sandsteinquaderbau mit Steinplattendach, östlich an das Schlossareal angrenzend, erbaut 1876, technische Ausstattung vorhanden.

Südfassade mit Zugang und Kelter im Hintergrund

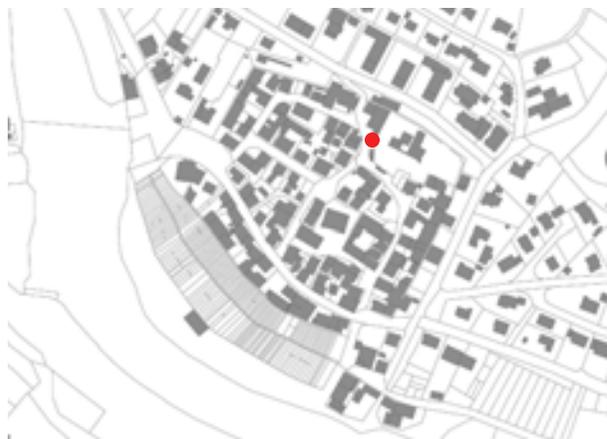
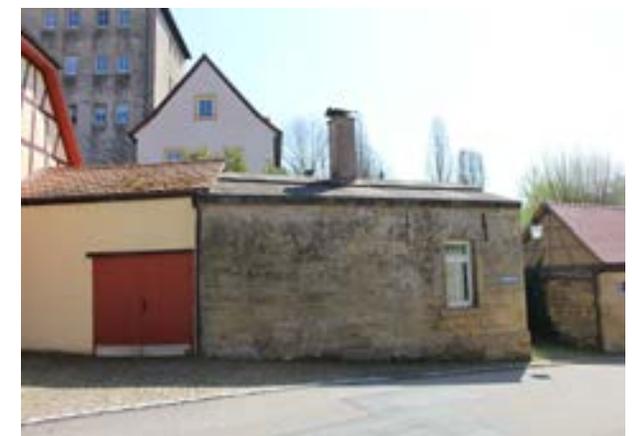
Straßenfassade zur Schloßstraße

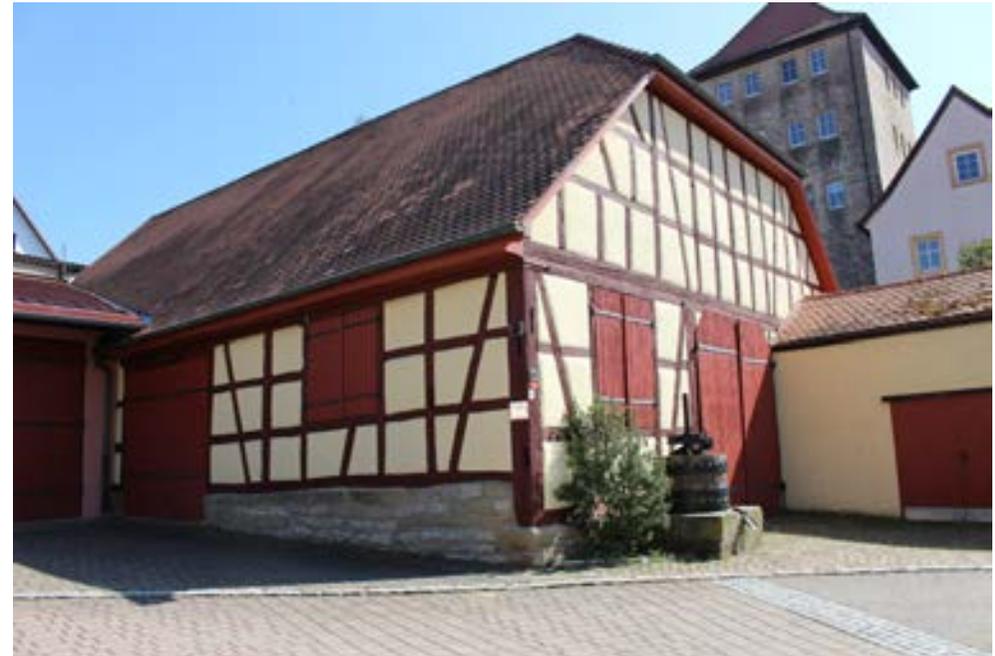
Fachwerkbau mit einseitigem Krüppelwalmdach, im Norden an der Stadtmauer, mit ihrer östlichen Traufseite das Schlossareal begrenzend. Es handelt sich um einen 1902 entstandenen Neubau anstelle eines schon 1615 erwähnten, deutlich größeren Vorgängerbaus.

Kelter mit Schloss im Hintergrund

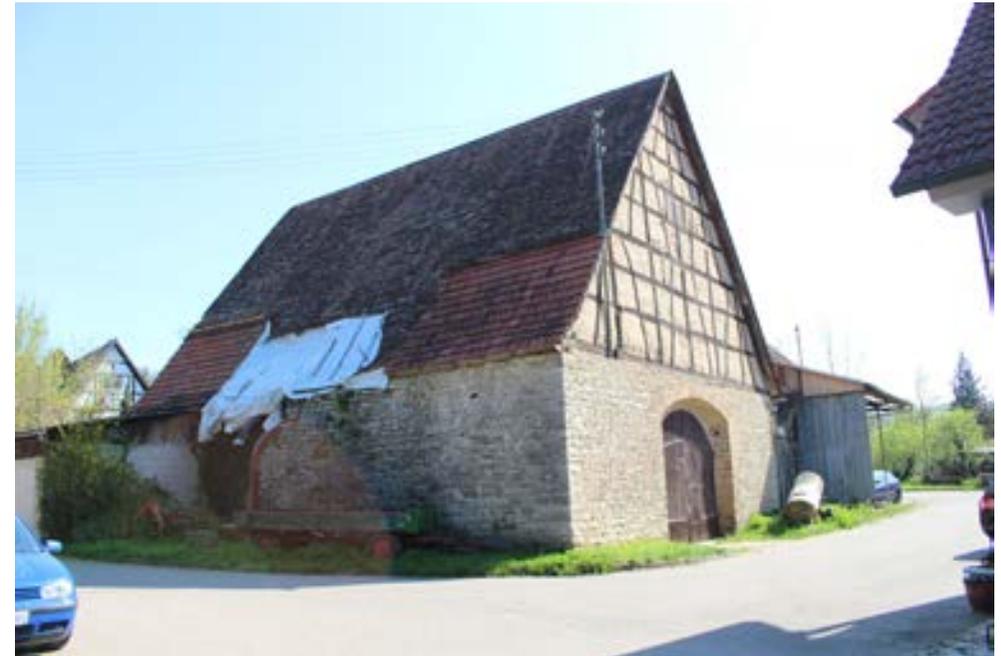
Zehntscheune, Massivbau mit Fachwerkgiebel, Satteldach, ein giebelseitiges großes Tor, in einem Putzfeld im Giebel bez. HBD / IB / 1714.

Fassade Ecke Tuchbleiche / Brechdarrweg

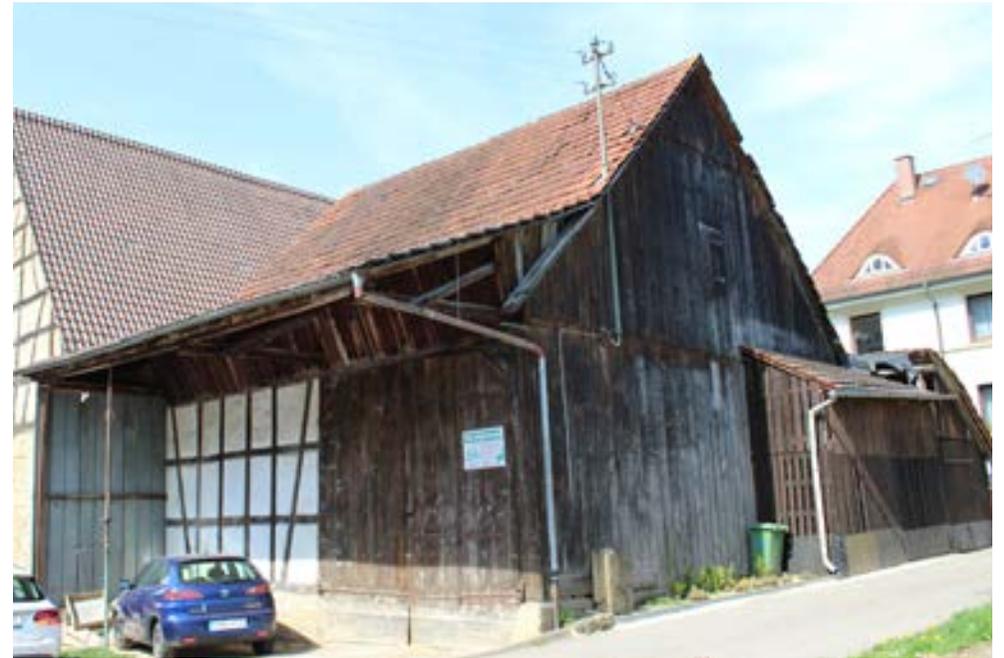
Am Ortsrand, außerhalb der historischen Stadtmauer gelegene Fachwerksscheune mit Wetterdach aus dem späten 19. Jahrhundert.

Südostecke

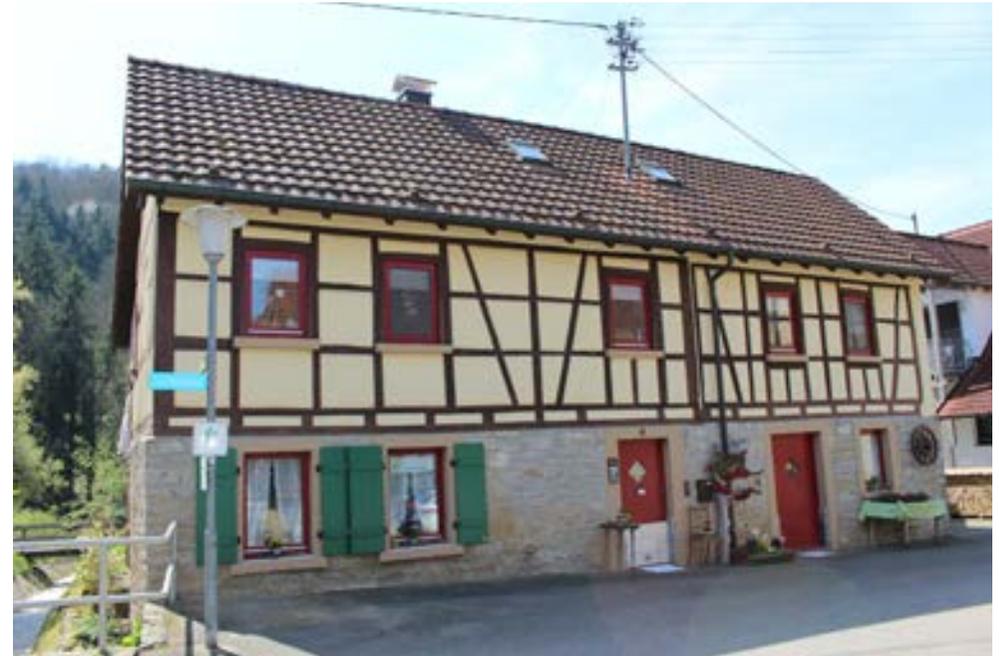
Am Ortsrand, außerhalb der historischen Stadtmauer gelegenes, zweigeteiltes, traufseitiges Wohnhaus aus Fachwerk mit massivem Erdgeschoss aus Natursteinmauerwerk und mit Satteldach. Im späten 19. Jahrhundert erbaut.

Nordfassade

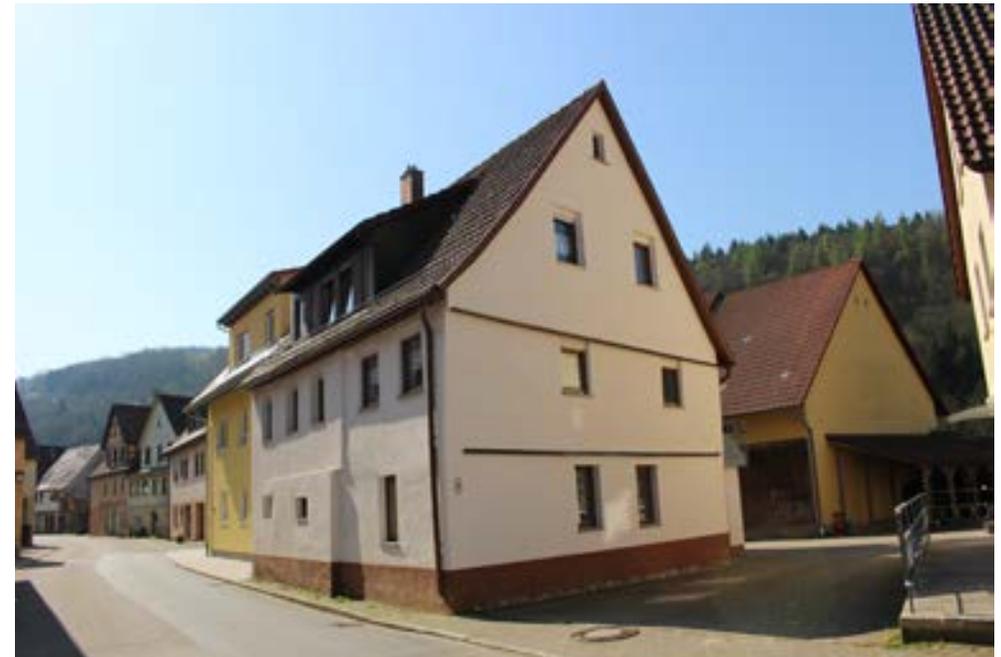
Wohnhaus als zweigeschossiger, verputzter, traufständiger Fachwerkbau mit Satteldach und mit massivem Erdgeschoss, im Eckständer datiert 1777. Rückwärtig befindet sich parallel entlang der historischen Stadtmauer das verputzte Ökonomiegebäude aus Fachwerk. Die Stadtmauer bildet gleichzeitig die Gebäudeabschlusswand des Ökonomiegebäudes.

Nordostecke

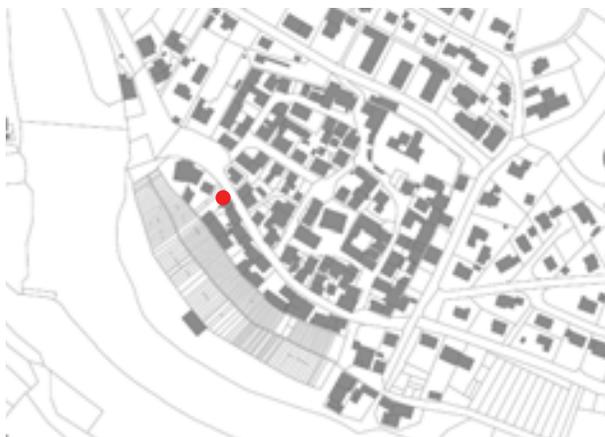
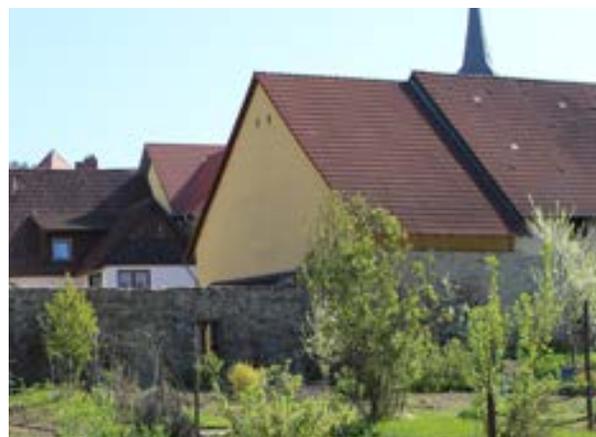
Ökonomiegebäude von Süden

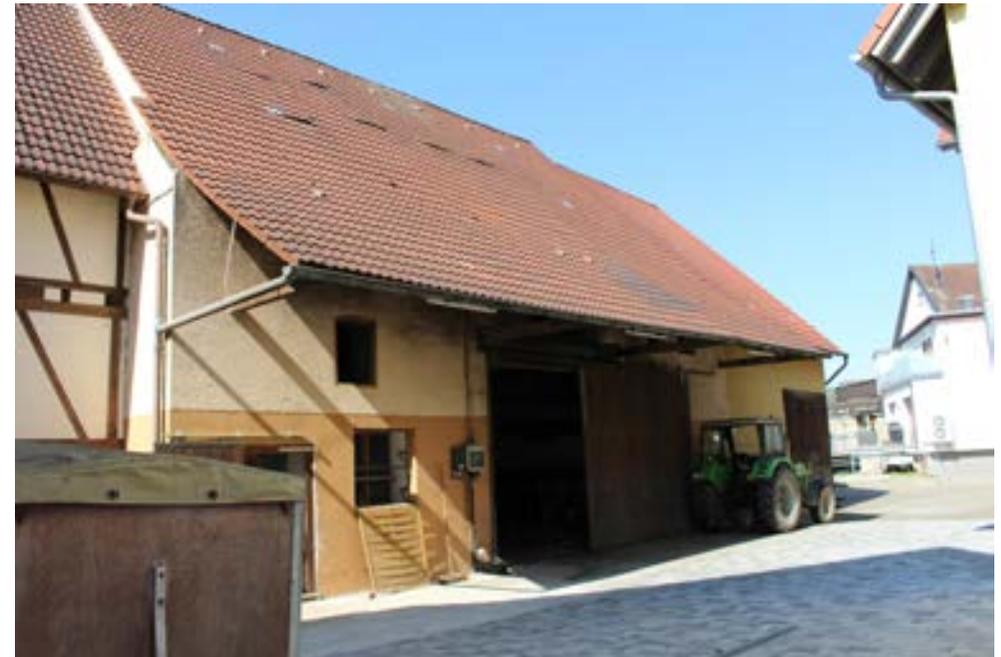
Scheune als Teil des Parallelgehöfts Untere Straße 12, verputzter, traufständiger Massivbau mit Satteldach und mit massivem Erdgeschoss. Vermutlich frühes 20. Jahrhundert. Die Stadtmauer bildet gleichzeitig die Gebäudeabschlusswand des Ökonomiegebäudes. Das zugehörige Wohnhaus an der Unteren Straße ist ein Neubau.

Nordfassade

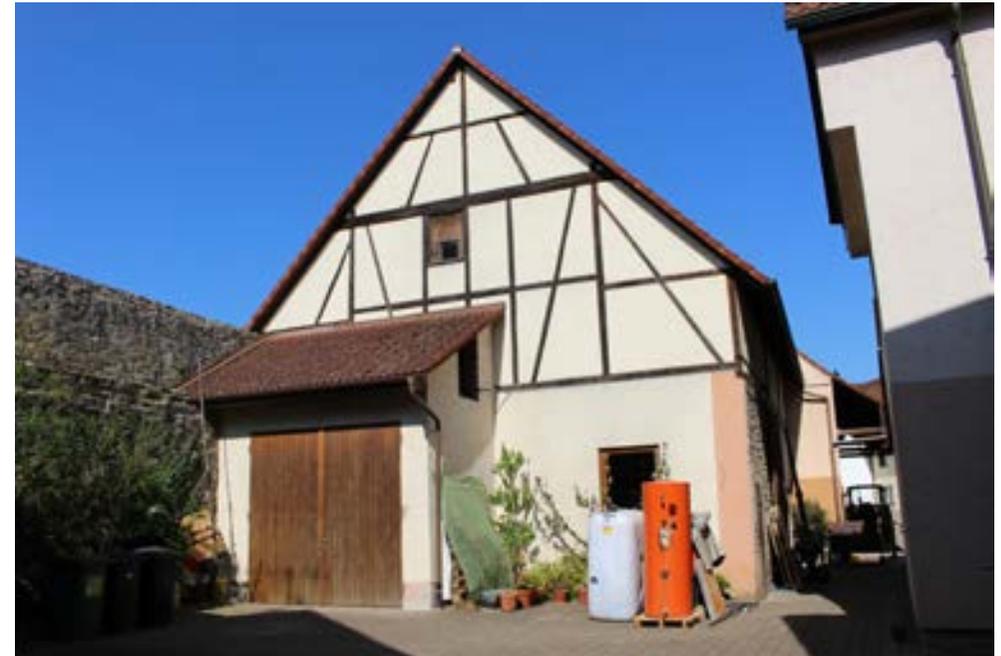
Scheune als Teil des Parallelgehöfts Untere Straße 14, konstruktives Fachwerk, Satteldach und massives Erdgeschoss aus Naturstein, darin älteres Rundbogenportal. Frühes 20. Jahrhundert, mit älterem Kern. Die Stadtmauer bildet gleichzeitig die Gebäudeabschlusswand des Ökonomiegebäudes. Ein direkter, nachträglich gebauter Zugang von der Scheune zu den landwirtschaftlichen Flächen vor der Stadtmauer ist vorhanden. Das zugehörige Wohnhaus an der Unteren Straße ist ein Neubau.

Ostfassade

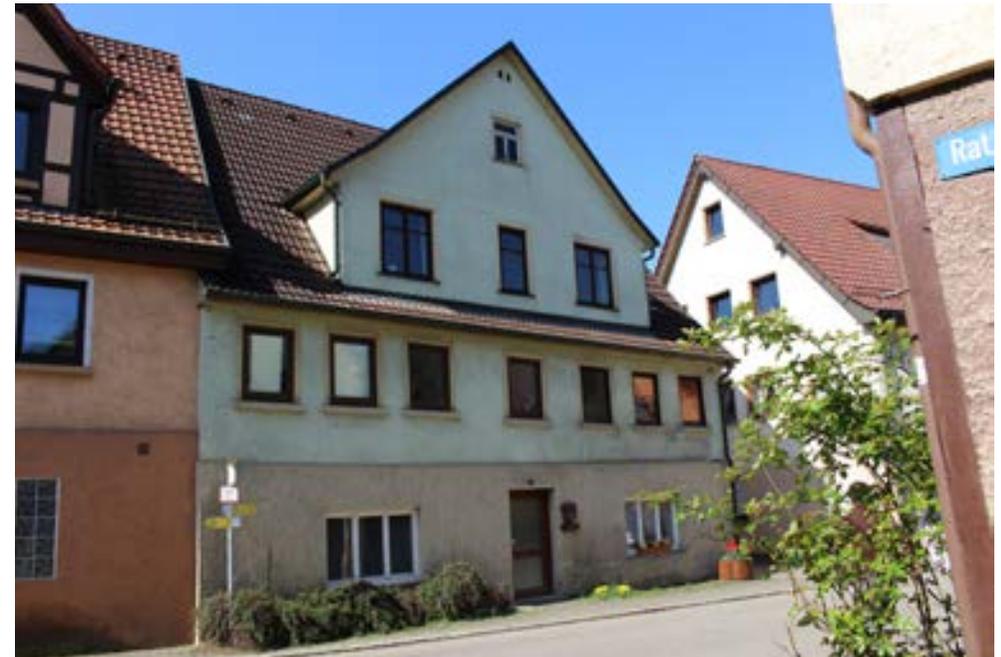
Wohnhaus als zweigeschossiger, verputzter traufständiger Massivbau mit Satteldach und Zwerchhaus, im Kern spätes 18. Jahrhundert, Umbau im 19. und 20. Jahrhundert. Das Gebäude bildet zusammen mit der dahinter liegenden Scheune ein Parallelgehöft. Das Gebäude weist eine nachträgliche Wohnraumerweiterung durch das großzügige zur Straße hin ausgerichtete Zwerchhaus auf. Auffällig ist der deutlich abgesetzte, nachträglich zum Wohnraum ausgebauter Sockel und die mit Sandsteingewänden umfassten Fenster im 1. OG im Bereich der Unteren Straße.

Nordfassade

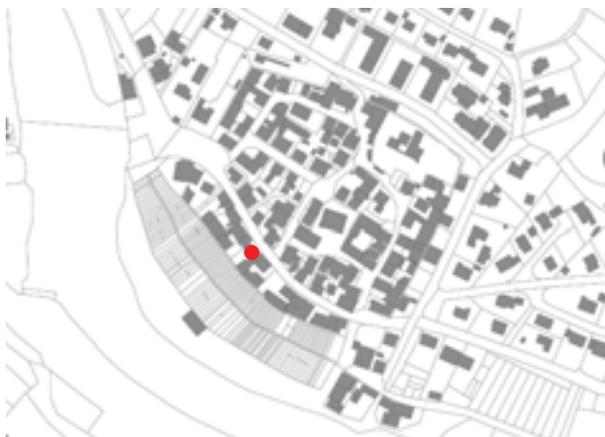
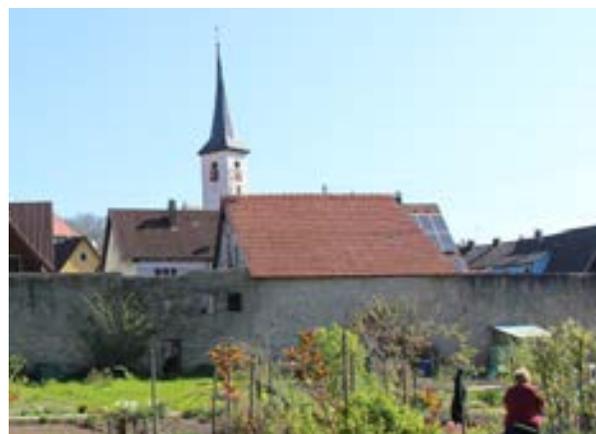
Nordfassade mit zugehörigen Ökonomiegebäude

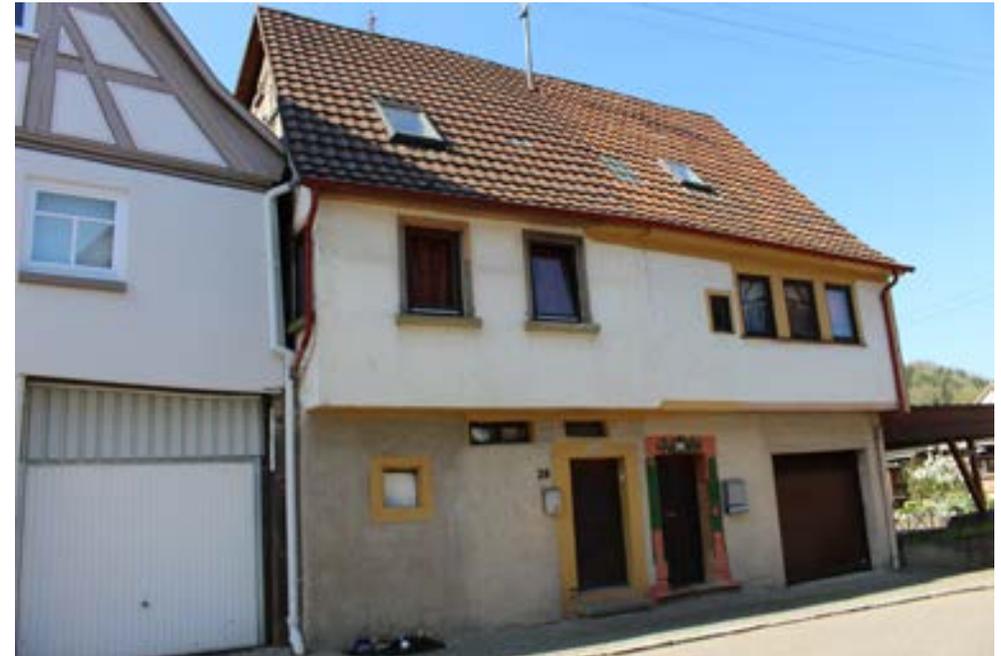
Untere Straße 26 + 28

Schlichtes Doppelwohnhaus als zweigeschossiger, verputzter traufständiger Fachwerkbau mit massiven Erdgeschoss und Satteldach. In den bemerkenswerten Eingangsportalen datiert 1781 u. 1798, möglicherweise aber älterer Kern (rußgeschwärztes Dach). Auffällig sind die kleinformatischen, teils mit Sandsteingewänden umfassten Fenster im vorkragenden 1. OG im Bereich der Unteren Straße 28, insbesondere das markante giebelseitige Eckfenster der Unteren Straße 28. Die Fensteröffnungen deuten auf eine ursprüngliche Stallnutzung im EG und eine Wohnnutzung im OG hin.

Nordfassade

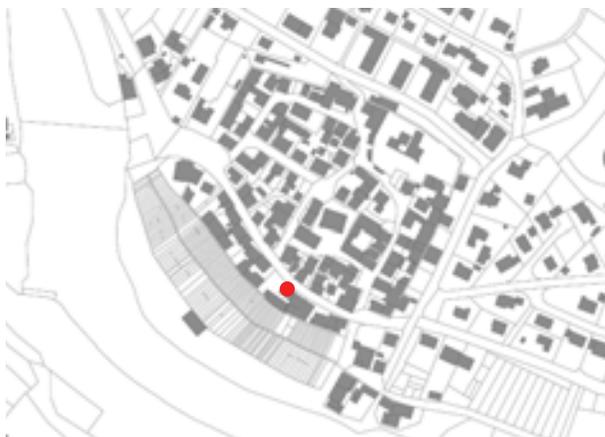
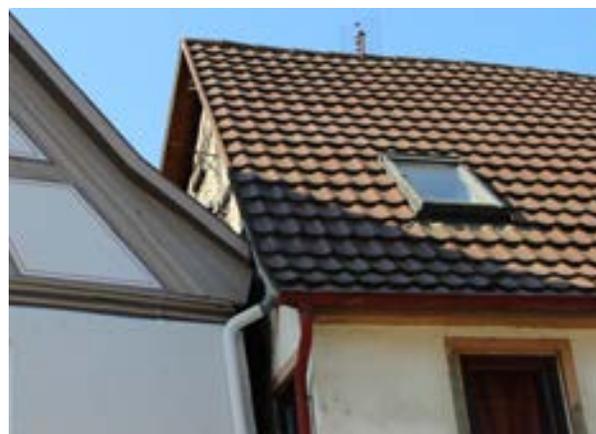
Detail Dachabschluss Untere Straße 28

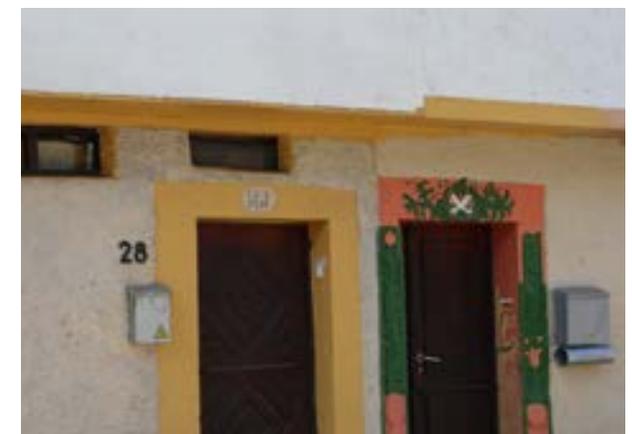
Eingangssituation

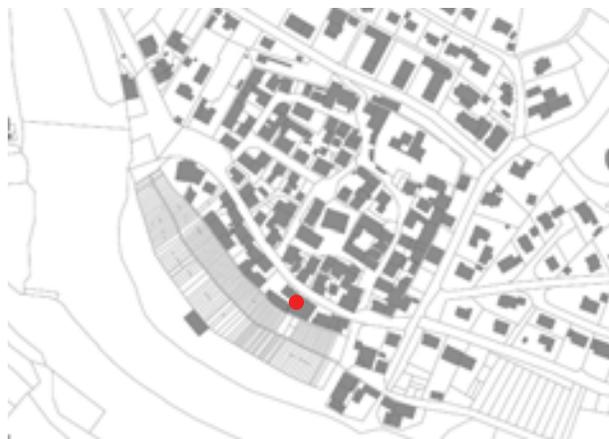
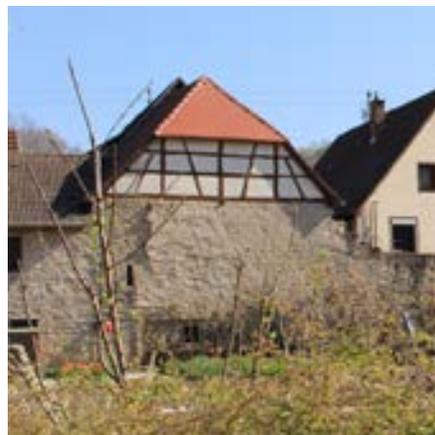
Untere Straße 30

Streckgehöft als quergeteiltes Wohnstallhaus mit zur Unteren Straße hin orientiertem Wohnteil als zweigeschossiger, giebelständiger, teilweise verputzter Fachwerkbau mit massiven Erdgeschoss und Satteldach, im Kern 17./18. Jahrhundert, im 19. Jh. Umbau Erdgeschoss und Obergeschoss. Der südliche Giebel bildet ein Krüppelwalmdach aus. Die Giebel sind als Sichtfachwerk ausgebildet. Markant ist die immer noch sichtbare alte Tordurchfahrt an der Unteren Straße als ursprüngliche Verbindung zu dem an der Stadtmauer befindlichen rückwärtigen Ökonomiegebäude.

Südfassade

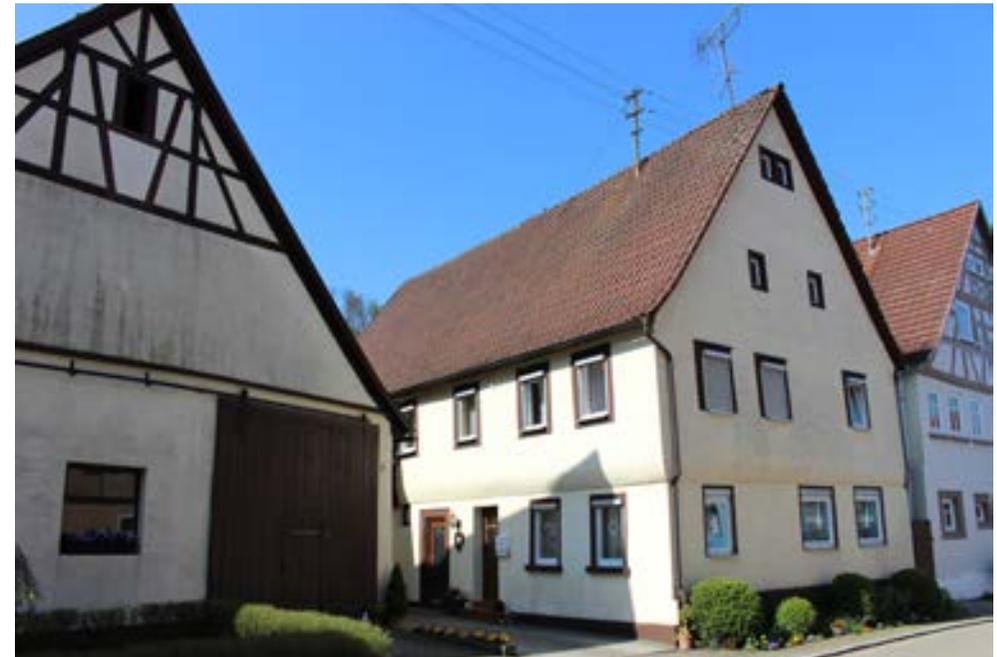
Untere Straße 32

Doppelwohnhaus über der Stadtmauer, Fachwerk verputzt mit Vorstoß am Giebel, 18. Jahrhundert. Scheune als Teil des giebelständigen Parallelgehöfts, größtenteils verputztes Stallgebäude mit horizontal aufgeteilten Giebel, wobei der obere Teil zum First hin als Sichtfachwerk ausgebildet ist. Mitte bis Ende des 18. Jahrhunderts erbaut. Die Stadtmauer bildet gleichzeitig die Gebäudeabschlusswand des Ökonomiegebäudes.

Nordfassade, Scheune links, und Wohnhaus rechts

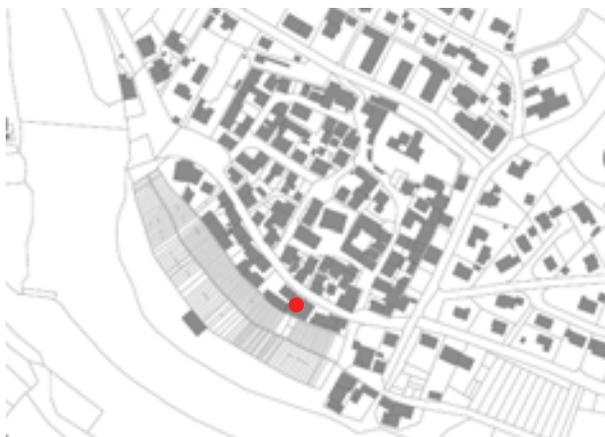
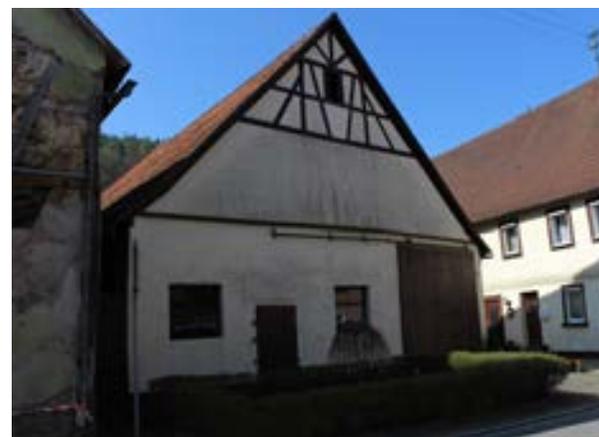
Nordfassade der Scheune

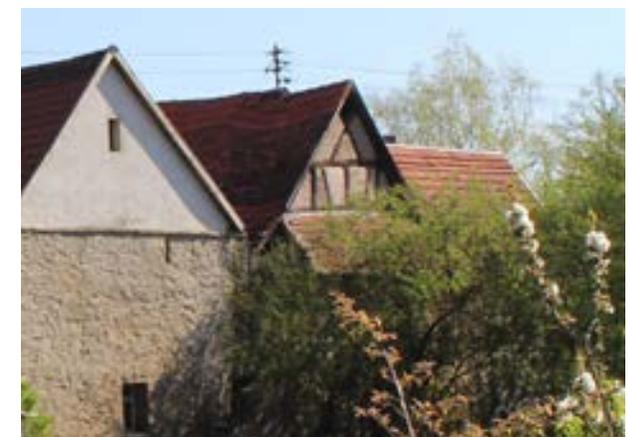
Südfassade

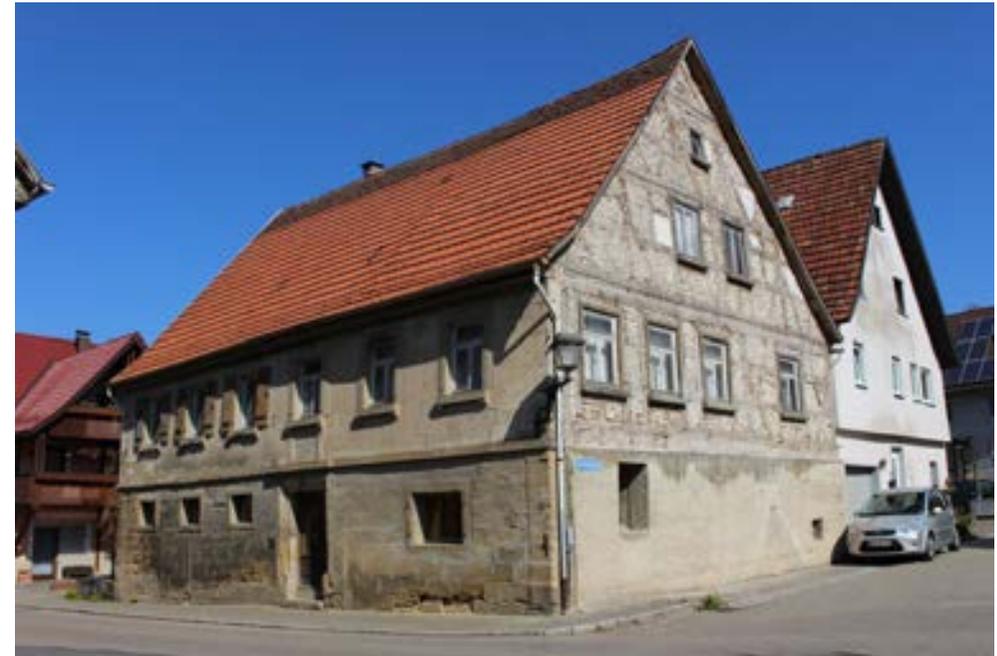
Untere Straße 33

Zweigeschossiger, größtenteils unverputzter, traufständiger Fachwerkbau mit Satteldach und mit massivem Erdgeschoss, Umbauphase 1867, im Kern wohl noch 18. Jahrhundert. Die Gefache sind durch Naturbruchstein geschlossen. Deutlich zu erkennen ist anhand der Fenster die horizontale Gliederung des Gebäudes in Stall (EG) und Wohnbereich (OG). Auffällig sind die mit Naturstein umrahmten Fenstergewände mit klassizistischen Konsolen an den Fensterbänken, das zur Unteren Straße orientierten Stockwerkgesims und das über der Eingangstür befindliche hervorstehende Ziergebälk aus Naturstein aus der Umbauphase des späten 19. Jahrhunderts.

Südoststecke

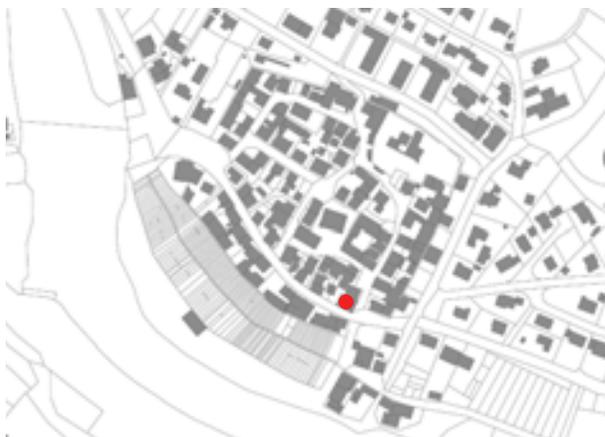
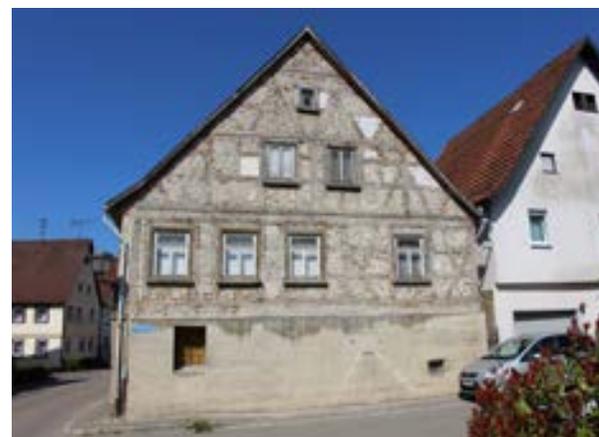
Ostfassade

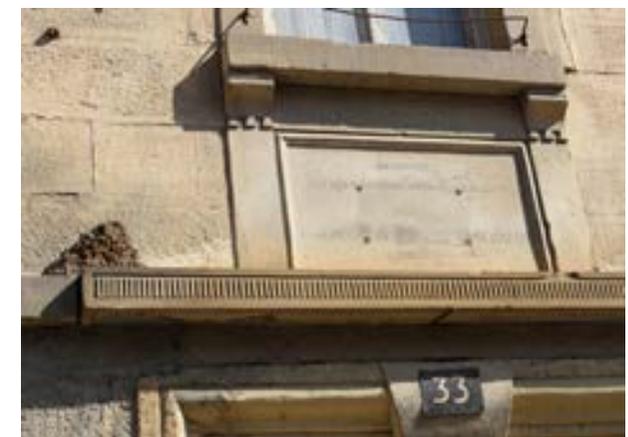
Türdetail

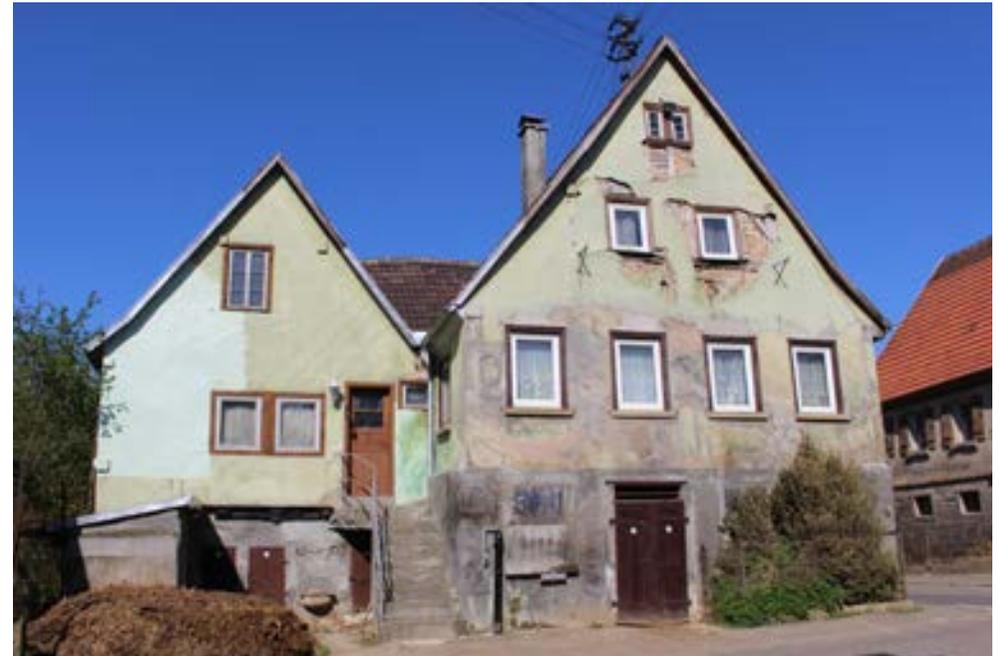
Untere Straße 34

Zweigeschossiger, gewinkelter, größtenteils verputzter, zur Unteren Straße hin teils traufständiger, teils giebelständiger Fachwerkbau mit Satteldachvariationen und mit massivem Erdgeschoss, an Türportalen datiert auf 1849 bzw. 1867. Die Gefache sind durch Naturbruchstein geschlossen. Deutlich zu erkennen ist anhand der Fenster und der Stallöffnungen die horizontale Gliederung des Gebäudes in noch genutzten Stall (EG) und Wohnbereich (OG, DG). Das Gebäude orientiert sich mit seinem Eingangsbereich zum Brechdarrweg.

Ostfassade

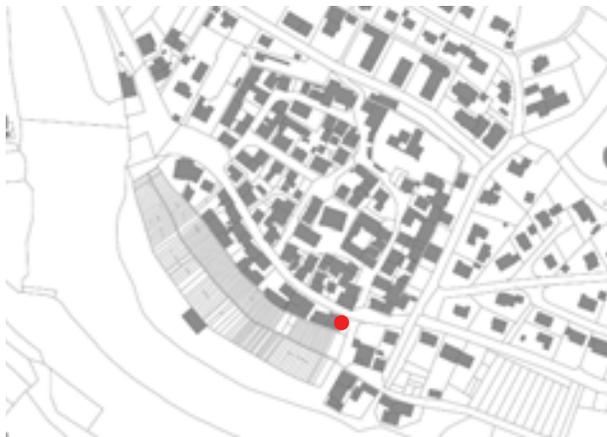
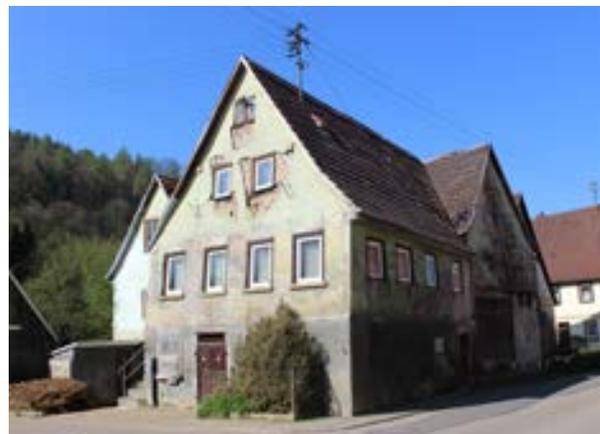
Nordostecke

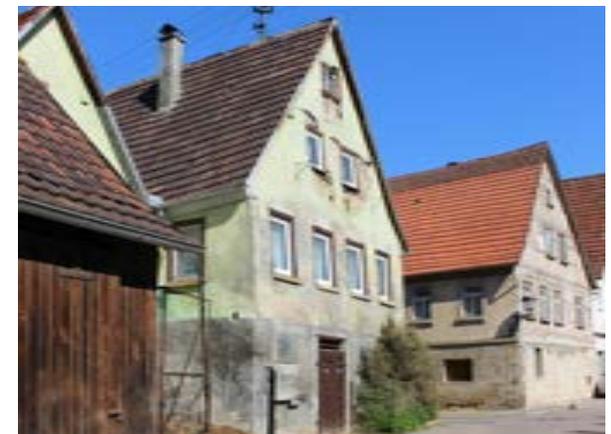
Südostecke

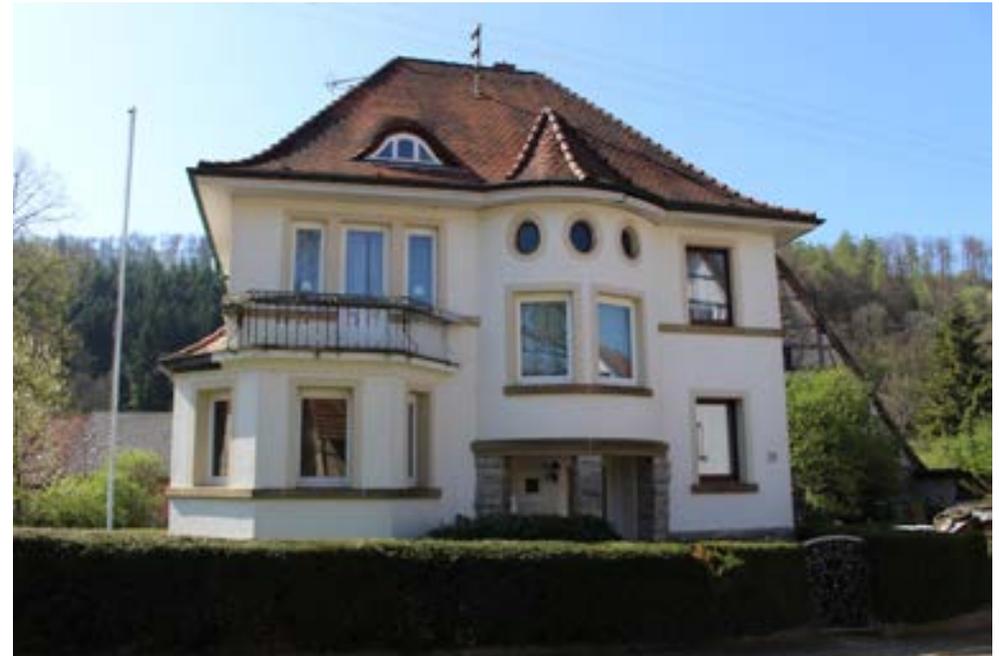
Untere Straße 38

Zweigeschossiger, verputzter Massivbau mit Walmdach, um 1910/20 erbaut. Das Gebäude weist zahlreiche historisierend-verspielte Elemente auf, wie den als oktagon ausgeführten erdgeschossigen Erker mit darüberliegender Terrasse im Nordosten und das durch einen ausgerundeten Erker betonte Treppenhaus im Norden mit eigenem Kegeldach, welches aufgrund der ovalen Fenster im Treppenhaus im weitesten Sinne an einen Turm erinnert.

Südecke
