Schuttern, Gemeinde Friesenheim, Ortenaukreis

Historische Ortsanalyse

REGIERUNGSPRÄSIDIUM FREIBURG
REFERAT 26 - DENKMALPFLEGE

Freies Institut für angewandte Kulturwissenschaften
Stephan Kaltwasser M. A. & Oliver Ungerath M. A, 2013

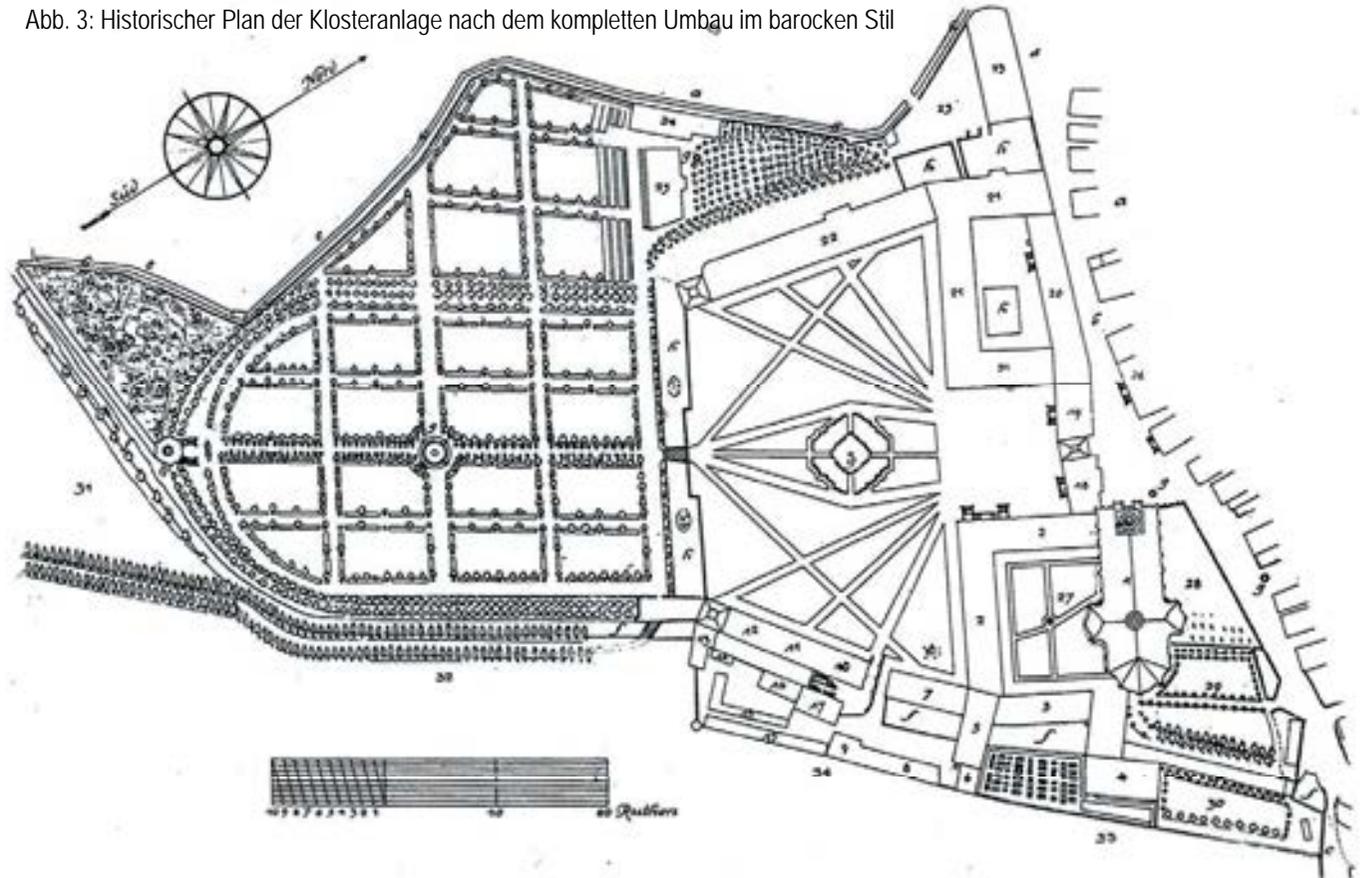
Abb. 3: Historischer Plan der Klosteranlage nach dem kompletten Umbau im barocken Stil

„Grundriss von dem Löbl. Kloster Schuttern, zugehörigen Gebäuden, Hofplätzen und Gärten ect.“
gez. nach G. L. A. Baupläne Ort Schuttern No. 2.

Zeichenerklärung: „1 Kirche, 2 Kloster-Gebäude oder Abtey, 3 Convent oder Clausur, 4 alter Bau, 5 Küche, 6 Schweineküche oder Kohlenkammer, 7 Speise-Saal und Speisezimmer, 8 Holzschoppen, 9 Schaal oder Mezig, 10 Mühle, 11 Beschliesserei, 12 Schmiede, 13 Brennhaus, 14 Bienenhaus, 15 Schweineställe, 16 Hühnerhaus und Hof, 17 Öhl- und Reibmühle, 18 Apotheke, 19 alte Prälatur, 20 Schreinerei und Küferei, 21 Stallungen, 22 Remisen und Scheunen, 23 Mastochsenschene und Hof, 24 Gärtners-Wohnung, 25 Orangerie-Haus, 26 Wohnung des Amtmanns und Physicus, künftig das Pfarrhaus, 27 Kreuzgarten, 28 Begräbnis, 29 Patergarten, 30 Fratergarten, 31 Baumgarten, 32 Ez-Matten, 33 Weyer, 34 Ausgetrockneter Weyer.“
a Dorf Schuttern, b Dorf-Gasse, c von Friesenheim, d nach Kürzell, e Weg von Hugsweyer nach Schuttern, f Schutter, g Brunnen, h Wasser.“

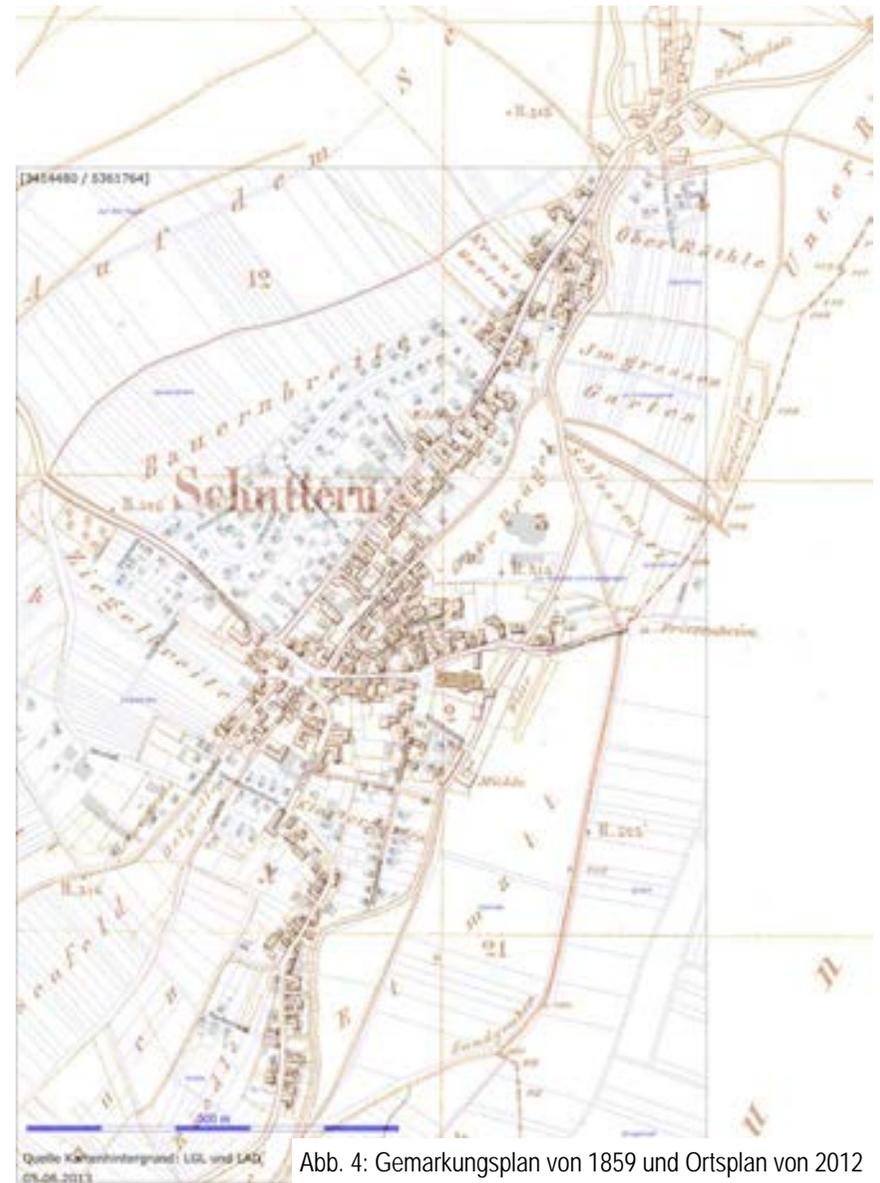
Abb. 4: Gemarkungsplan von 1859 und Ortsplan von 2012

Erst in der Ausbauphase des 18. Jahrhunderts entwickelte sich eine Siedlungsachse nach Nordosten zwischen der Prinzenstraße und der heutigen Unterdorfstraße. Auf einem Gemarkungsplan Mitte des 18. Jahrhunderts ist nur die östliche Seite der Unterdorfstraße besiedelt, die gegenüber liegende Seite mit dem Gewann Bauernbreite ist siedlungsfrei. Erst am nördlichen Ende im Bereich der Gewanne „Kraut Gärten“ und „Auf dem Segel“ finden sich auch auf der nordwestlichen Straßenseite Wohnparzellen. Diese siedlungsfreie Zone erhält sich bis ins 19. Jahrhundert, wie der Gemarkungsplan von 1859 zeigt.

- Abb. 3: „Grundriss des löblichen Klosters“ aus: Hirsch, ZgA 7, 1914-19
- Abb. 4: Gemarkungsplan von 1859, überlagert mit Ortsplan 2012, Kopie beim RP Freiburg, Ref. 26

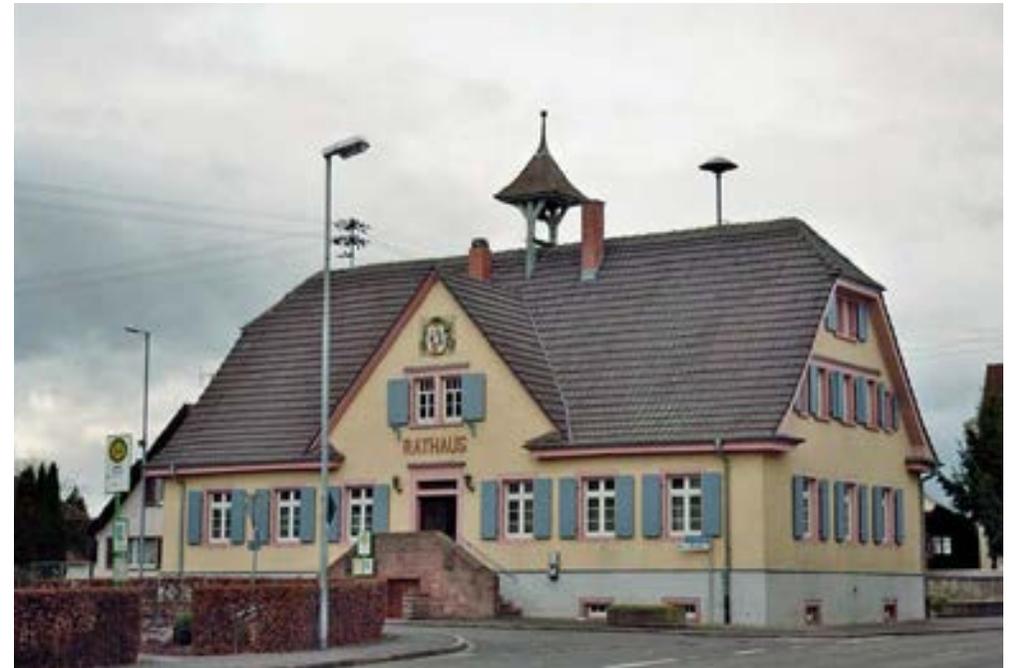
An der Erhaltung des historischen Rathauses besteht aus ortsgeschichtlichen und bauhistorischen Gründen ein öffentliches Interesse.

Rathaus, ehem. Gasthof, Ansicht von N

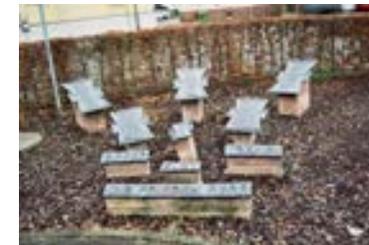
Das Gefallenendenkmal auf umfriedetem Platz gegenüber dem Rathaus. Hier befindet sich seit 1807 auch ein Wegkreuz, gestiftet 1765.

Erhaltenswert ist der gestaltete Platz mit dem Gefallenendenkmal und dem Wegkreuz. Er bildet zusammen mit dem Rathaus einen Ortsmittelpunkt.

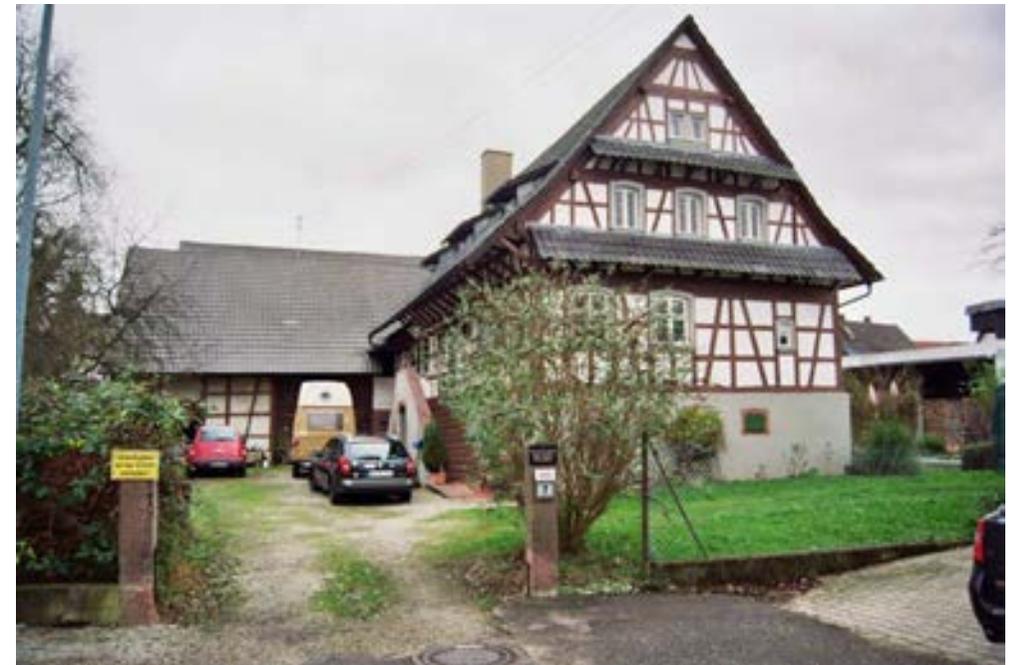
Wohnhaus, Ökonomiegebäude, Sandsteinpfosten und Brunnentrog bilden zusammen eine Sachgesamtheit. Die Art der Gehöftanlage, das Wohnhaus giebelständig auf hohem Kellersockel, sind Hinweise auf das noch zu Klosterzeiten entstandene Siedlungsbild. Am Erhalt der Gebäude besteht aus ortsgeschichtlichen und wissenschaftlichen Gründen ein öffentliches Interesse.

Ansicht des Gehöftes von NW

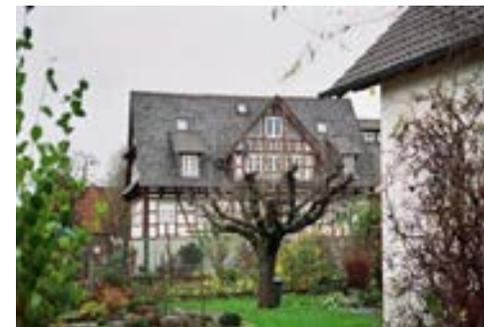
Ansicht des Gehöfts von W

An der Toreinfahrt befinden sich Sandsteinpfosten. Im Hof der Brunnentrog eines Ziehbrunnens.

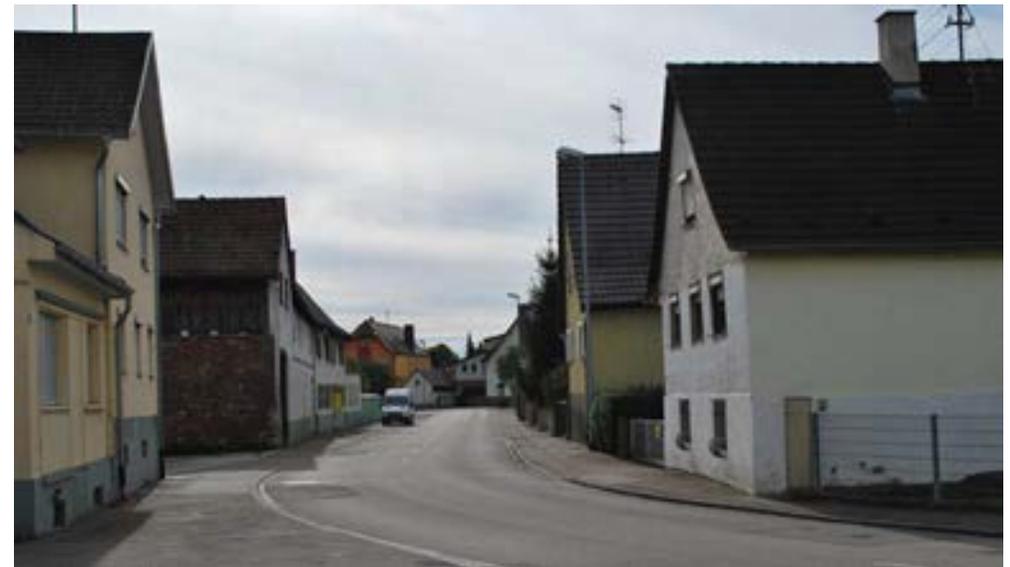
Blick in die Straße Im Oberhof nach SW

Die Straßenführung entspricht dem Verlauf der ehemaligen Klostermauer. Deren Reste treten an mehreren Stellen auf der östlichen Straßenseite zutage, teils freistehend, teils in Gebäuden integriert. Der barocken Gartenanlage des Klosters entsprechend schlängelt sich die Straße von der Schutterner Hauptstraße abgehend nach Süden, um dann ab Haus 15 vom ehemaligen Klosterareal abzurücken. An der westlichen Straßenseite ordnen sich Gehöfte des 19. Jahrhunderts, giebelständig und mit teilweise großen Ökonomiegebäuden auf der Hofseite.

Die Straße im Oberdorf ist Zeugnis der barocken Gestalt des Reichsklosters und der weiteren Erschließung des Ortes nach der Klosterauflösung. Sie sollte deshalb in Verlauf und Siedlungsbild erhalten bleiben.

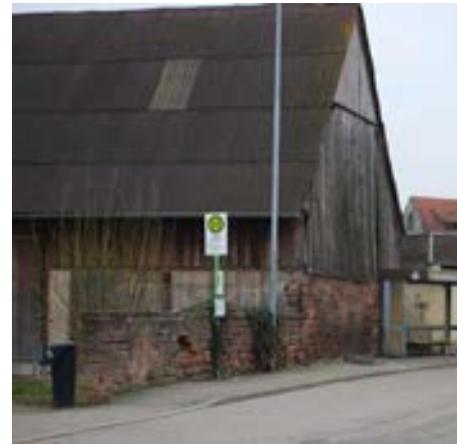
Reste der ehemaligen Ummauerung des Klosterbezirks sind an mehreren Stellen des Dorfes noch anzutreffen. Das Mauerwerk aus Sandsteinquadern ist stellenweise in rezent aufgehendes Mauerwerk integriert, an anderen Stellen freistehend und in Nutzung als Grundstückseinfriedung. Im Bereich der Straße "Im Oberdorf" gibt es insgesamt vier Abschnitte, an denen die Mauer teils freistehend, teils in das Gebäude Im Oberdorf 5 als Grundmauer zur Straßenfront genutzt wird. Die Mauer endet im Süden an der Schutter.

Datiert ins 17. Jahrhundert. Mauer bildet eine Sachgesamtheit.

Die Mauer als konstruktives Element...

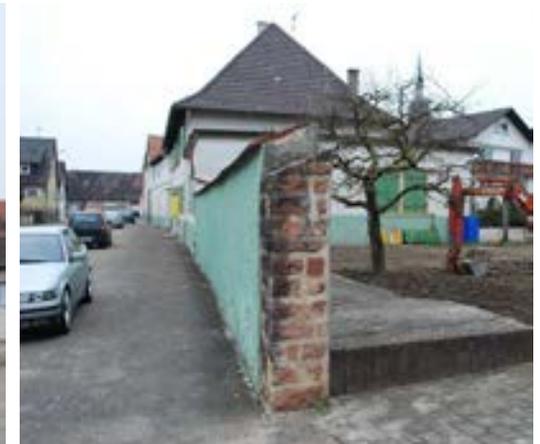
...und als Gartenmauer

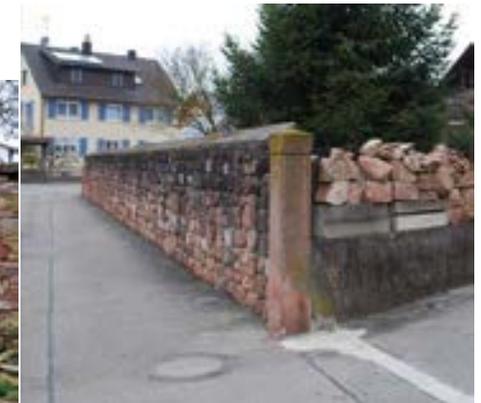
Freistehende Mauer

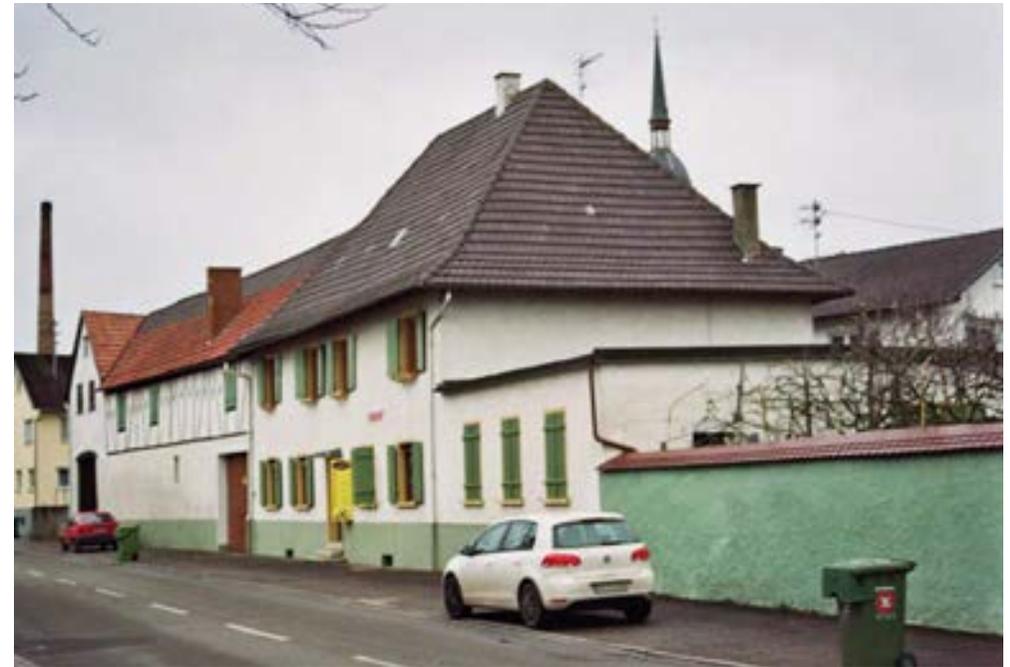
Ansicht von SW

Wohnhaus, zweigeschossig auf Kellersockel und Walmdach. Südlich anschließend ein eingeschossiger Anbau mit Flachdach – der ehemalige Gasthaussaal. Nördlich an das Wohnhaus schließt sich ein Ökonomiegebäude an, im Obergeschoss in Fachwerk und Satteldach. Beide Gebäudeteile sind traufständig zur Straße angelegt. Daran schließt wiederum nördlich ein weiteres Ökonomiegebäude mit segmentbogigem Scheunentor rechtwinklig an.

Den südlichen Anschluss an das Anwesen bilden Reste der alten Klostermauer, im Norden hingegen beschreibt eine moderne Betonmauer deren ehemaligen Verlauf. Bei dem Anwesen handelt es sich um die ehemalige Klostergärtnerei, eines der wenigen Gebäude, die im 19. Jahrhundert nicht dem Abbruch verfielen.

An dem Anwesen als Sachgesamtheit besteht aus ortsgeschichtlichen Gründen ein öffentliches Erhaltungsinteresse.

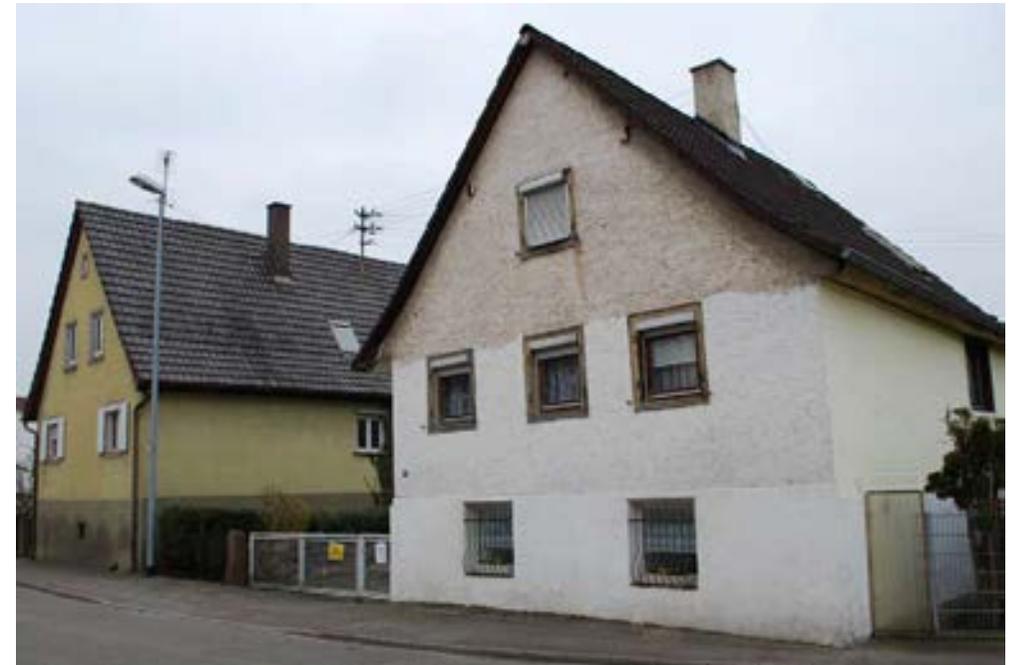
Wohnhaus mit Satteldach, giebelständig, eingeschossiges Gebäude auf hohem massivem Kellersockel. Eingang zur Hofseite. Anstelle des ehemaligen Ökonomiegebäudes reihen sich heute Garage und kleine Gebäude. Das zu erwartende Fachwerk im Obergeschoss liegt unter modernem Putz.

Das einfache Wohnhaus ist ein typischer Vertreter der nach Auflassung des Klosterbezirks entstandenen Kernsiedlung um das Klosterareal mit eingeschossigen giebelständigen Wohnhäusern. Diese liegen in Opposition zu den traufständigen Gebäuden des ehemaligen Klosters, die den Straßenzug auf der östlichen Seite prägen. Haus Nr. 10 ist ein Eckhaus, das zusammen mit dem Haus 12 den Beginn der kleinen, giebelseitig angelegten Hofstätten in der Straße bildet.

Ansicht nach SW, hinten das Gebäude Im Oberdorf 12

Das Gebäude sollte aufgrund seiner siedlungshistorischen Bedeutung erhalten werden.

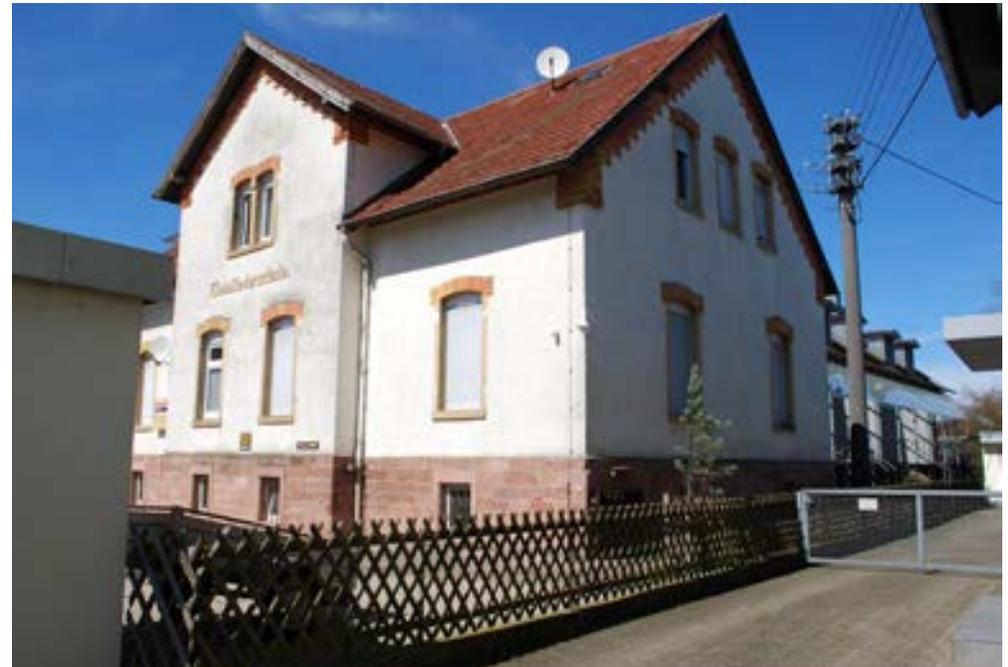
Bei dem Wohnhaus, das heute einen Kleinkindergarten beherbergt, handelt es sich um eine Zigarrenmanufaktur. Der nördliche Anbau dürfte die Expansion der Tabakindustrie im 20. Jahrhundert repräsentieren. Beide Gebäudeteile sind im Stile der eingeschossigen Gehöfte mit hohem Kellersockel errichtet.

Wohngebäude mit nördl. anschließendem Anbau, Blick nach N

Das Anwesen sollte aus orts- und industriegeschichtlichen Gründen in Sachgesamtheit erhalten werden.

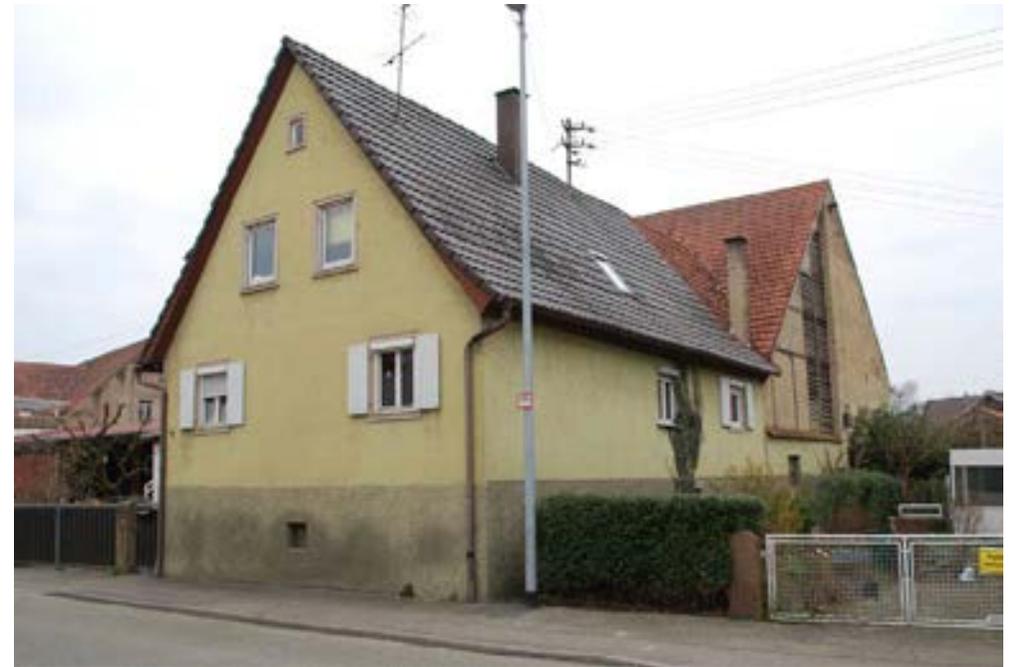
Das Gebäude ist ein typischer Vertreter der eingeschossigen giebelständigen Häuser -in der Regel mit Fachwerk - kleinerer Gehöfte in der Oberrheinlandschaft.

Wohngebäude mit südl. anschließendem Ökonomieteil/Tabaktrockner; Ansicht nach SW

Aufgrund der orts- und wirtschaftsgeschichtlichen Zeugnisrolle, die dem Gehöft zukommt, wäre sein Erhalt wünschenswert.

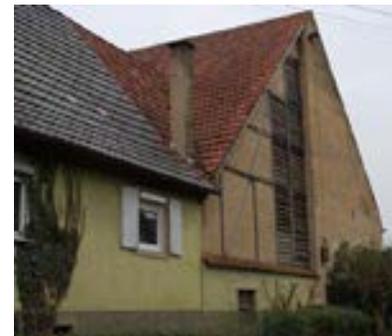
Übergang Wohnhaus/Ökonomiegebäude

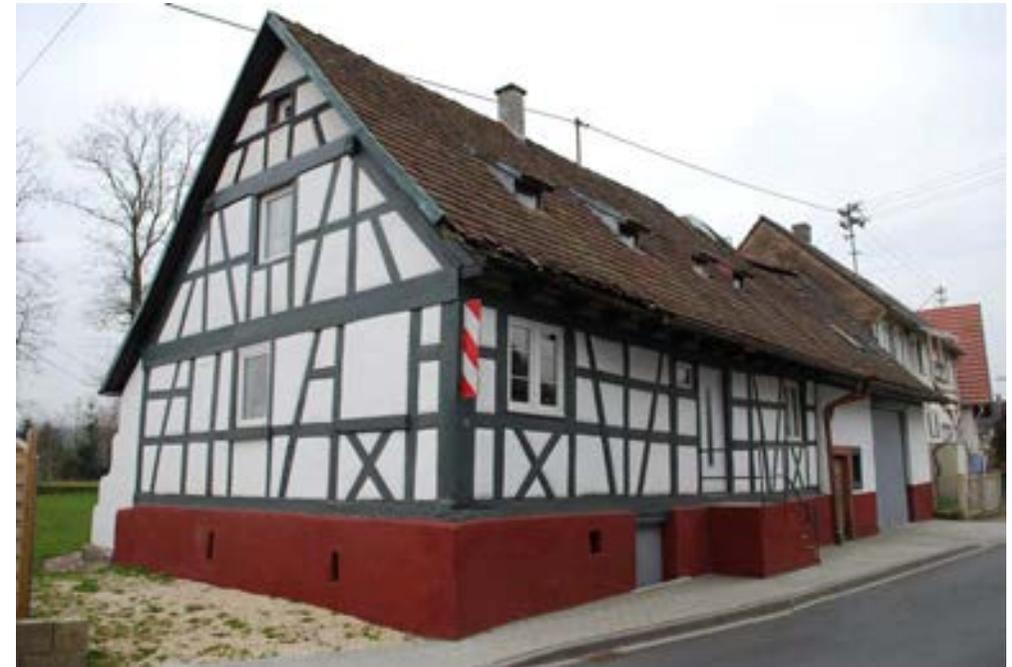
Wohnhaus mit Satteldach, traufständig, eingeschossiges, langgestrecktes Gebäude auf hohem Kellersockel mit Außentreppe. Während der Wohnteil in Fachwerkkonstruktion errichtet wurde ist das ehemalige Ökonomiegebäude massiv. Die Gebäudefront greift gegenüber den Nachbarhäusern stärker in die Straße ein.

Wohngebäude nach S, hinten der anschließende Ökonomieteil

Das Gebäude ist ein typischer Vertreter der eingeschossigen Fachwerkhäuser in der Oberrheinlandschaft, die nach Auflösen des Klosters entstanden. Es sollte aus ortsgeschichtlichen Gründen in seiner heutigen, renovierten Form erhalten werden.

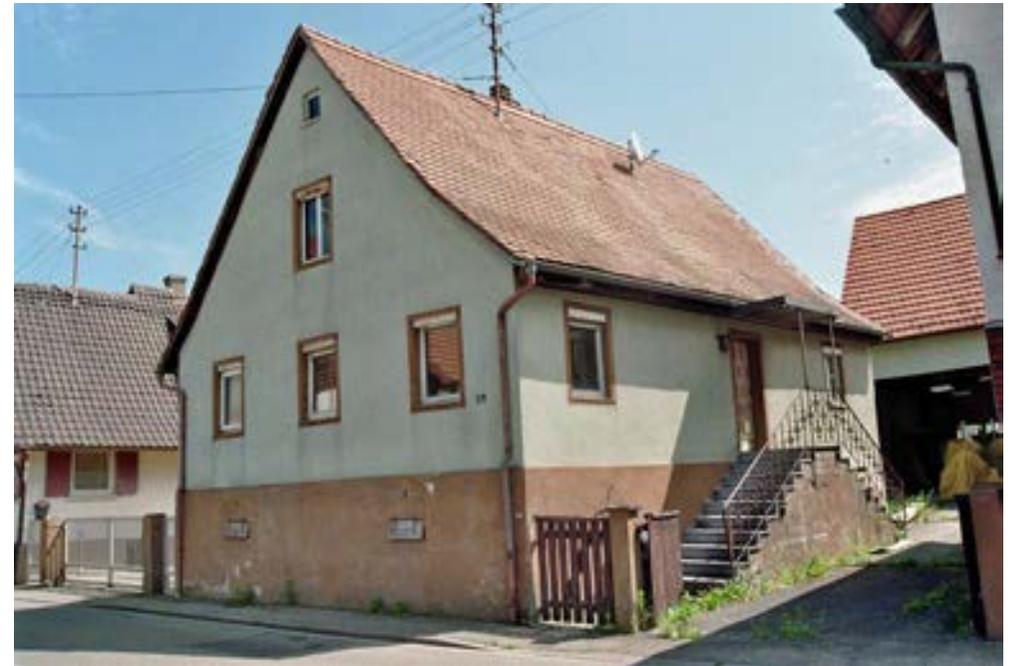
Das Wohnhaus ist ein eingeschossiges Gebäude auf hohem Kellersockel, Satteldach mit Giebel zur Straße. Zum Eingang seitlich eine zweiläufige Treppe. Im rückwärtigen Hof befindet sich ein Ökonomiegebäude rechtwinklig zum Wohnhaus.

Das Anwesen ist trotz Modernisierung der Fenster ein typischer Vertreter des ländlichen Wohnbaus des 19. Jh. in prägender Dorfstruktur.

Blick zum Hof nach NO

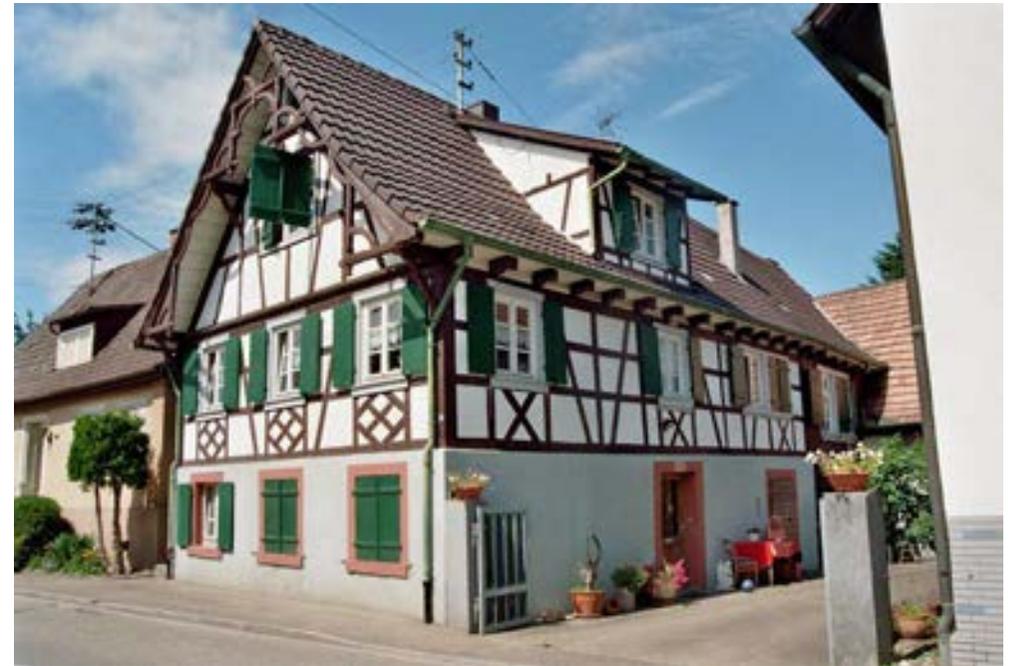
Im Oberdorf 38 (Flst. Nr. 0-2098)

Eingeschossiges Wohnhaus in Fachwerk, giebelständig, auf hohem massivem Kellersockel mit leicht vorkragendem Satteldach. Fenster und Türen im Kellergeschoss mit Sandsteingewänden, ein Hinweis auf die Verbundenheit mit dem ehemaligen Reichskloster. Zum Hof hin ist das Wohnhaus erweitert, rechtwinklig anschließend ein Ökonomiegebäude.

Das Anwesen ist ein typischer Vertreter der kleinen Gehöfte in eingeschossiger Fachwerkmanier in der Oberrheinlandschaft und ist in Sachgesamtheit erhaltenswert.

Wohngebäude mit Anbau und anschließendem Ökonomie teil, Blick nach SW

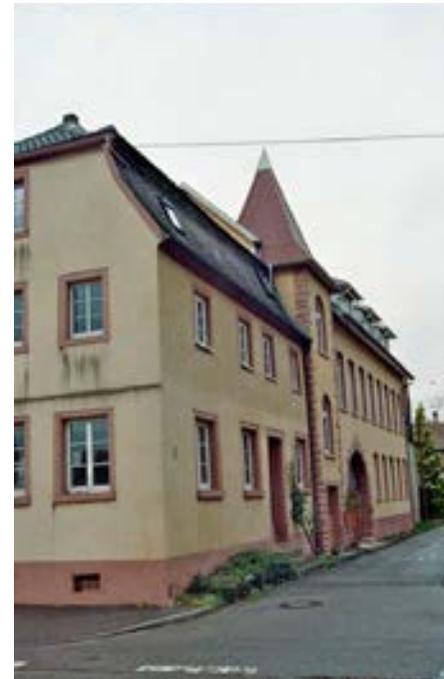
An das Wohnhaus schließt sich ein turmartiger Baukörper an, daran anschließend ein zweigeschossiges Fabrikgebäude, die ehemalige Zigarrenmanufaktur. Fenster- und Türgewände sowie die Turmeckverbände aus Buntsandstein.

Turm und Fabrikgebäude am Kirchweg

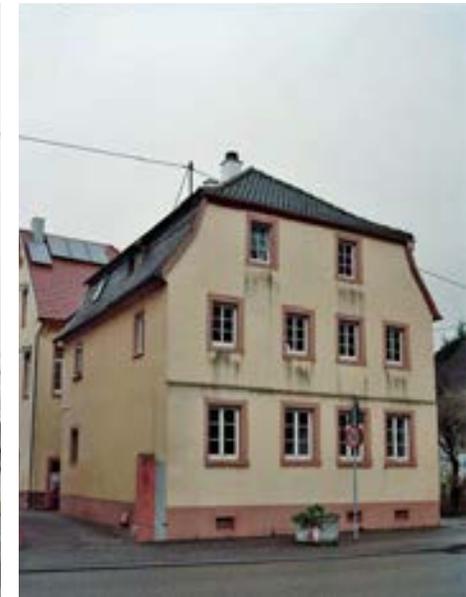
Giebelständiges Wohnhaus zur Schutterner Straße, zweigeschossig mit abgewalmten Mansarddach. Am Wohnhaus findet sich eine Datierung 1599, das rezente Gebäude dürfte aber um 1864 entstanden sein.

Wohnhaus, Blick von der Schutterner Hauptstraße

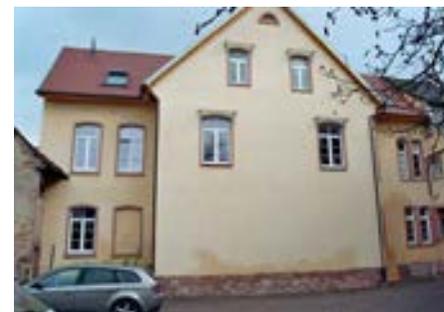
Klassizistische Fensterformen am Fabrikgeb.

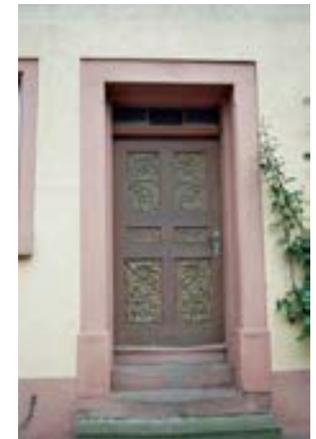
Zugang zum Wohnhaus

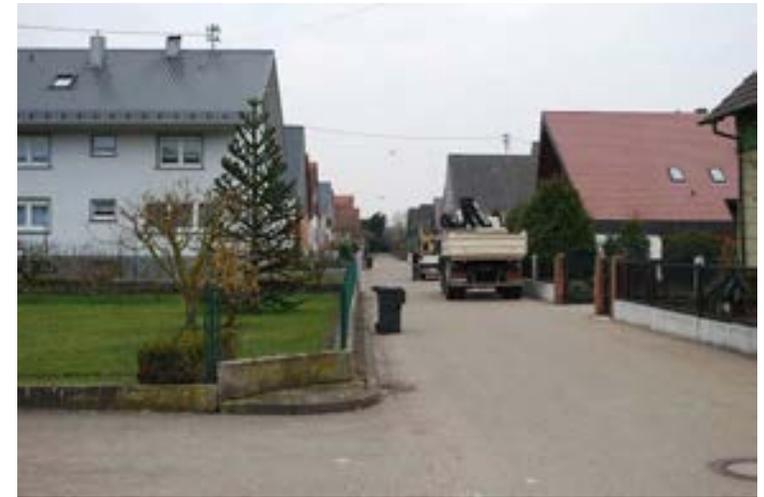
Die Klosterstraße entspricht der Mittelachse des barocken Klostergartens. Dieser wurde erst ab Mitte des 19. Jahrhunderts allmählich aufgesiedelt. Eine neue Siedlung entstand im südlichen Bereich der Klosterstraße in den 30er Jahren des letzten Jahrhunderts. Die giebelständigen Häuser im Anschluss an das ehemalige Klostergartenareal wurden im "Heimatstil" gebaut. Der Straßenzugscharakter, der einen deutlichen Schnitt zur Altsiedlung am Klostergelände zeigt, blieb auch erhalten, als nach dem Krieg alle Häuser renoviert bzw. umgebaut wurden. Zwischen ehemaligem Klostergarten und dem Neusiedelgebiet ist eine kleine unbebaute Grünfläche auffällig. Sie bestimmt die Grenze zwischen ehemaligem Klostergarten und dem späteren Neusiedelgebiet.

Blick in die Siedlung nach S

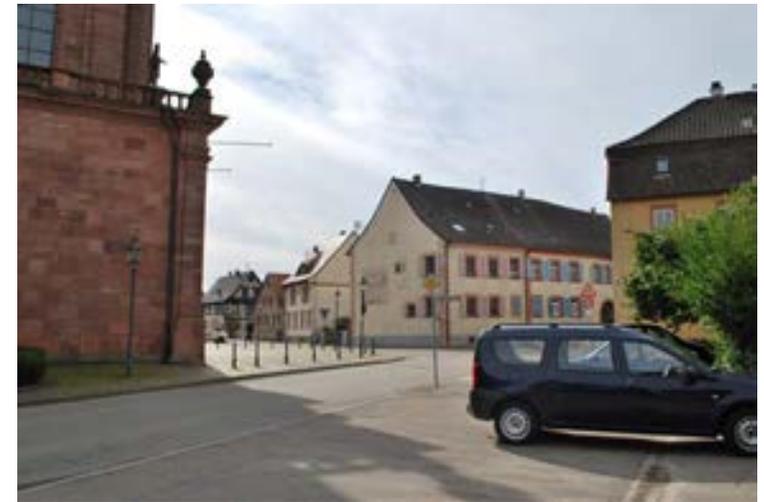
Die gerade Linie der Straße zeichnet die alte Gartenanlage nach, die lockere Bebauung aus dem späten 19. Jahrhundert und die aufgereihten giebelständigen Wohnhäuser geben dem Straßenzug seinen besonderen Charakter. Er ist deshalb ist erhaltenswert, ebenso die Grünzone als Zeugnis des Übergangs.

Beginn der Klosterstraße an der Kirche

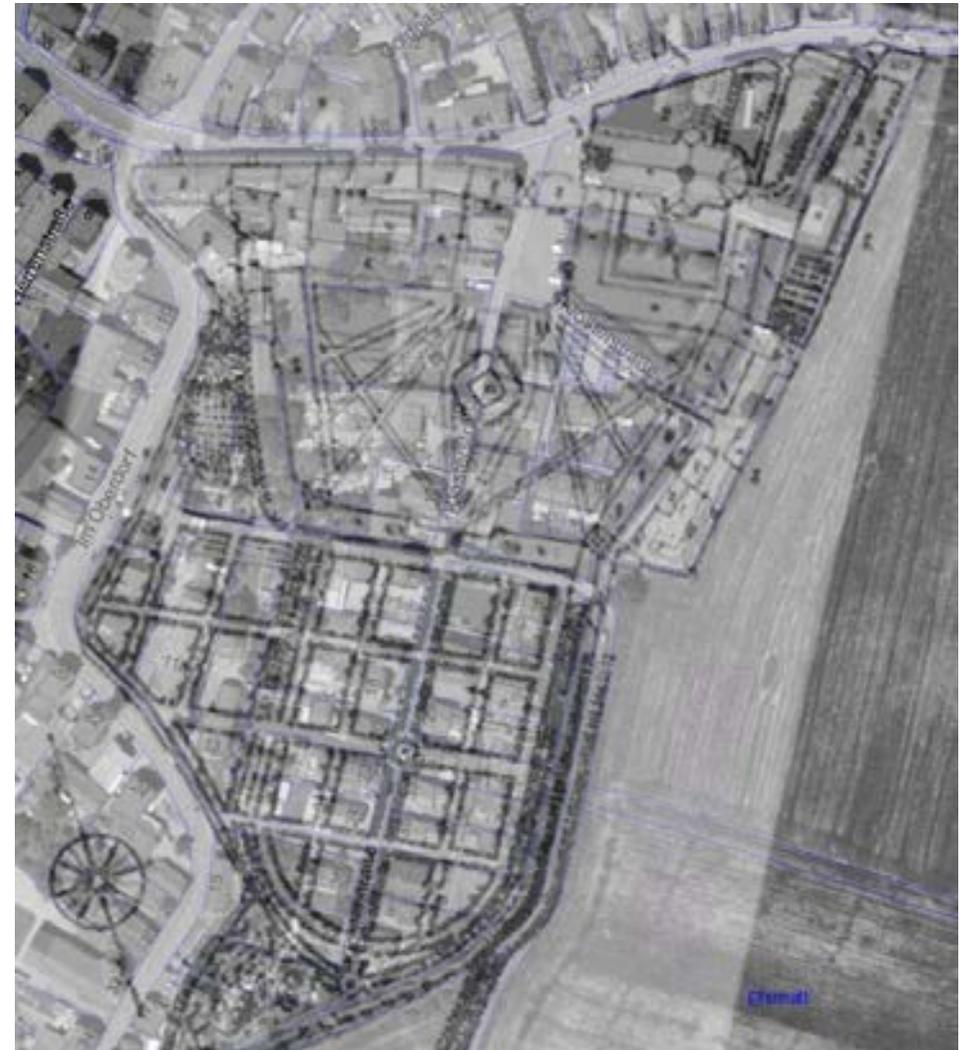
Nordöstlich und südlich der Klosterkirche und des heutigen Pfarrhauses erstreckt sich ein parkähnliches Refugium, zumeist aus Wiesenflächen mit lockerem Baumbestand, im östlichen Bereich von der Schutter durchflossen, teilweise noch von der Klostermauer umgeben. Im Süden geht das Areal in weitmaschiges Baugelände über. Die Grünfläche ist Teil des ehemaligen Klostergartens, der ehemals doppelt so groß und stark untergliedert war. Nach Auflösung des Klosters und der Abrissfreigabe wurde der größere Teil des Geländes bebaut. Damit entspricht die heutige Grünfläche teilweise der barocken Gartenanlage, ist aber in seiner Gestaltung nicht mehr original. Trotzdem ist das Gelände ein wichtiges historisches Indiz für die letzte Phase des einstigen Reichsklosters und sollte deshalb aus geschichtlichen Gründen erhalten werden. Darüber hinaus verzeichnet das Gelände aufgrund der Untersuchungen mit geophysikalischen Methoden ein dichtes Netz von archäologischen Bodendenkmälern aus verschiedenen Zeitepochen.

Ehemaliger barocker Klostergarten im heutigen Plan

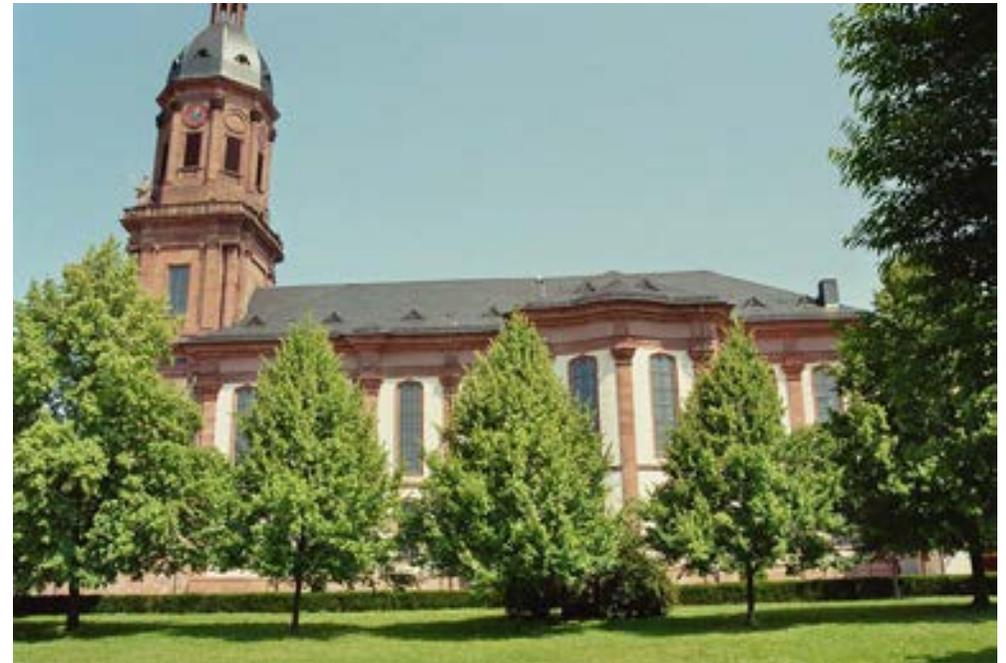
Kulturdenkmal von bes. Bedeutung gem.§ 28 DSchG

Die Klosterkirche von S

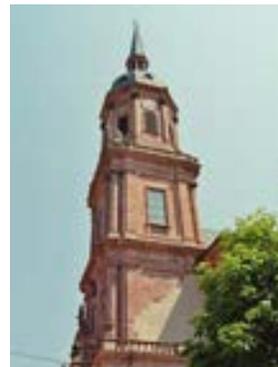
Nach einem Brand wurde die Kirche durch Friedrich Theodor Fischer in den Jahren 1855 bis 1857 wieder hergestellt. Der Turmhelm 1913 vereinfachend renoviert. Über dem Portal ist eine Wapenkartusche des Abtes Karl Vogel angebracht.

Turm der Klosterkirche

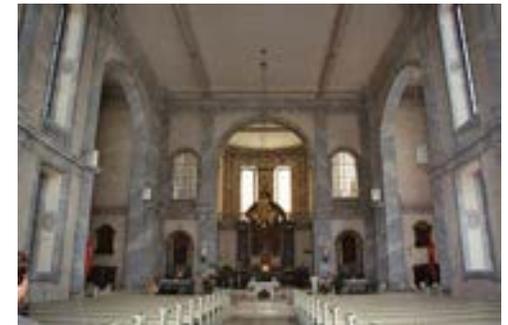
Klosterkirche, Innenansicht

Insgesamt stammt die künstlerische Ausstattung der Kirche aus dem 18. Jahrhundert.

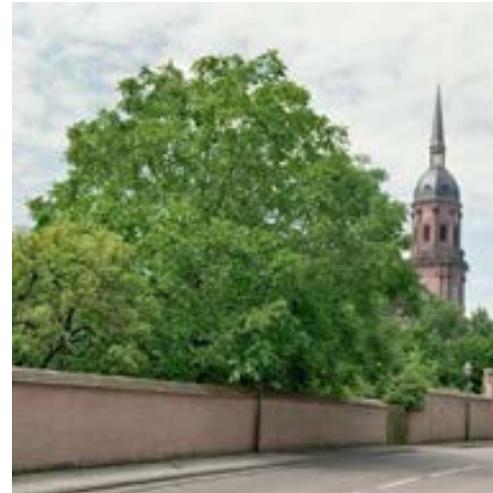
Zur Sachgesamtheit des Klosterareals gehören weitere Reste der Klostermauer sowie der Mühlbach im Bereich der Klosteranlage, teilweise mit befestigten Ufern. Ein Ziehbrunnen aus rotem Sandstein befindet sich im Garten südlich der Kirche.

Die Klostermauer, Ansicht von O

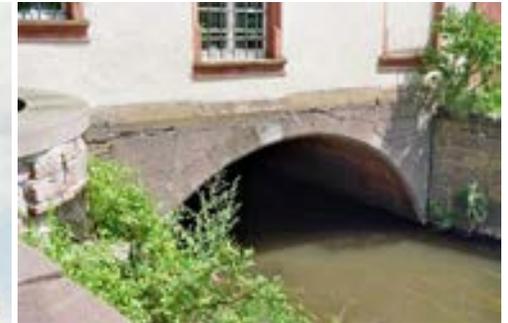
Mühlkanal

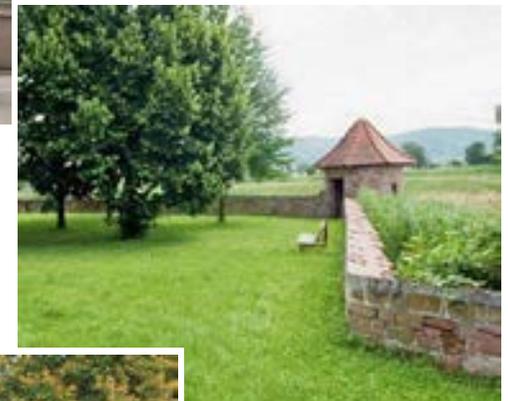
Klostergarten mit Klostermauer

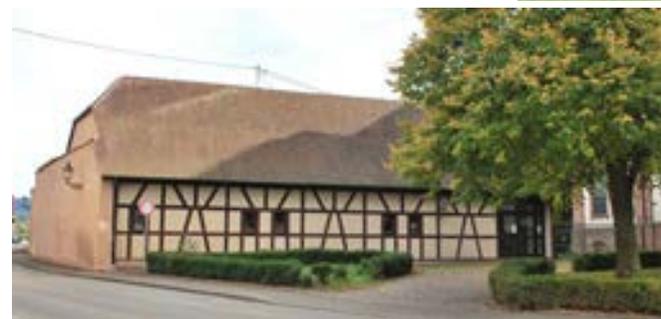
Zum Klosterbezirk zählt die ehemalige Klosterscheune, heute Gemeindesaal, ein Fachwerkbau mit Krüppelwalmdach.

Klosterscheune, Ansicht von S

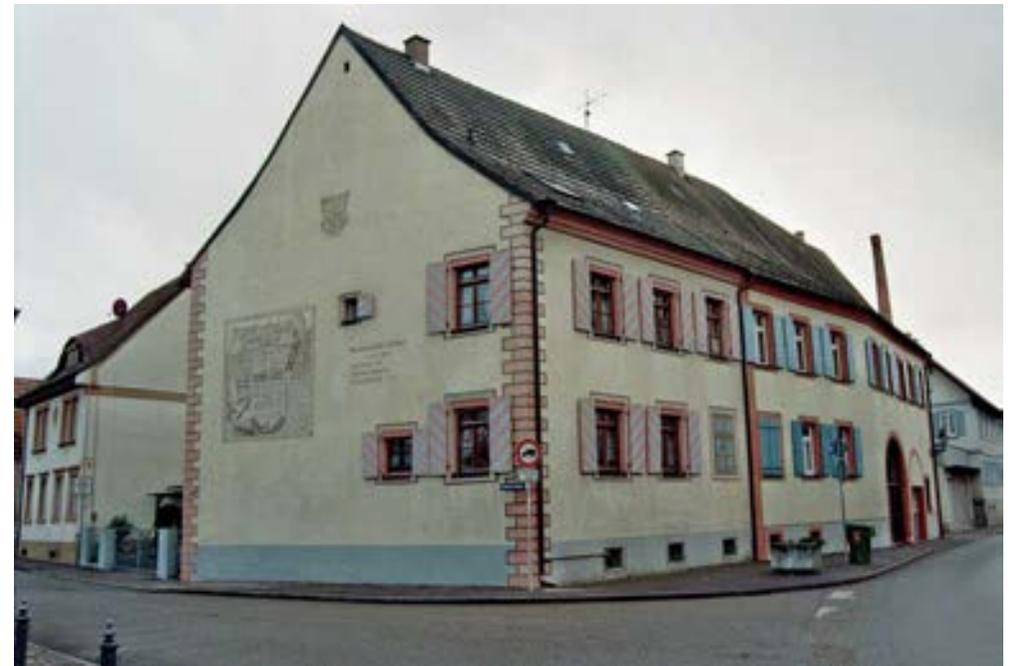
Großer zweigeschossiger Putzbau mit der Giebelwand zur Kirche, Langseite zur Hauptstraße.

Vor der Giebelwand stand ehemals der auf einem Stich des Klosters Ende des 17. Jahrhunderts abgebildete Torturm des Klosters. Das Gebäude ist aber seinen Fensterformen nach eher jüngeren Datums. Es hat durchgehend die nüchternen Bandgewände der Zeit um 1800. Eventuell wurde das Haus um diese Zeit erneuert und seitlich an den Turm gerückt. Der Turm ist nicht mehr vorhanden, jedoch präsentiert sich die Giebelwand, abgesehen von zwei seitlicher Achsfenstern als gänzlich fenster-

Ansicht von NW

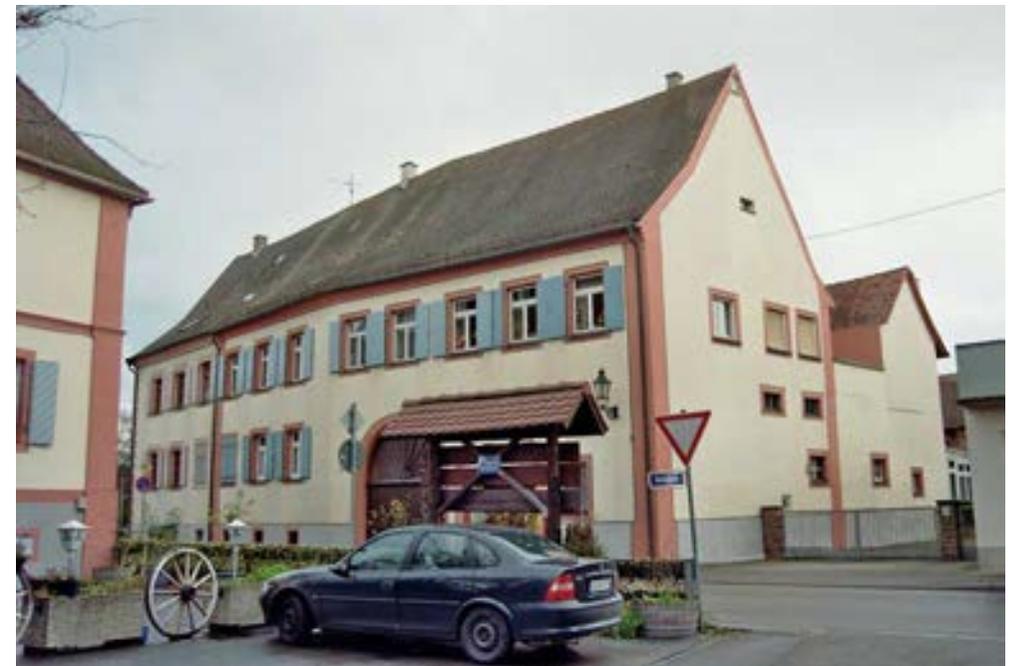
los, was auf den davorgestellten Turm schließen lässt. Auf der geschlossenen Giebelfläche ist der Klosterplan abgebildet.

Ansicht von NO

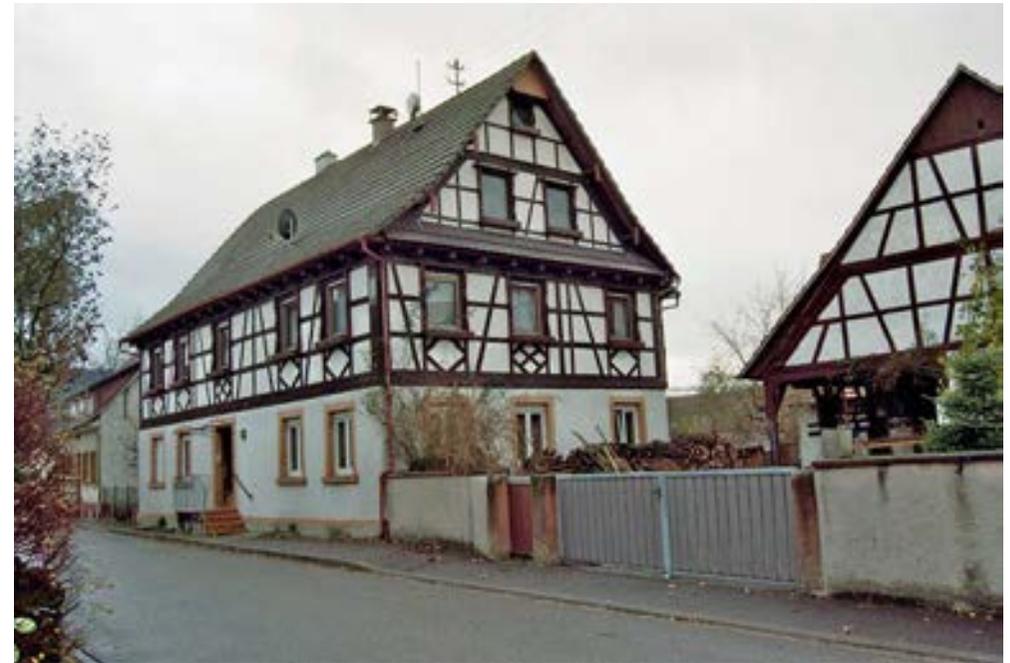
Ansicht nach NW, re. das Ökonomiegebäude

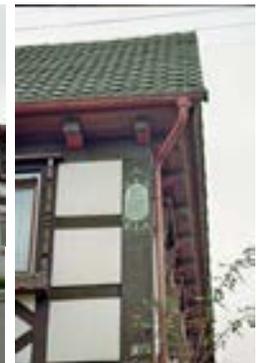
Detail an SO-Ecke

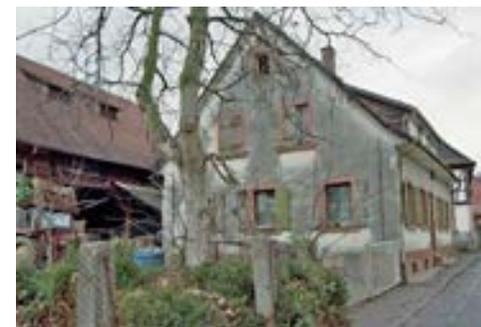
Ansicht von S, li. Ökonomiegebäude

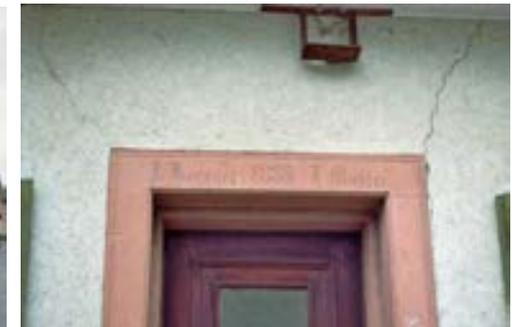
Türsturz zur Straßenseite, 1884

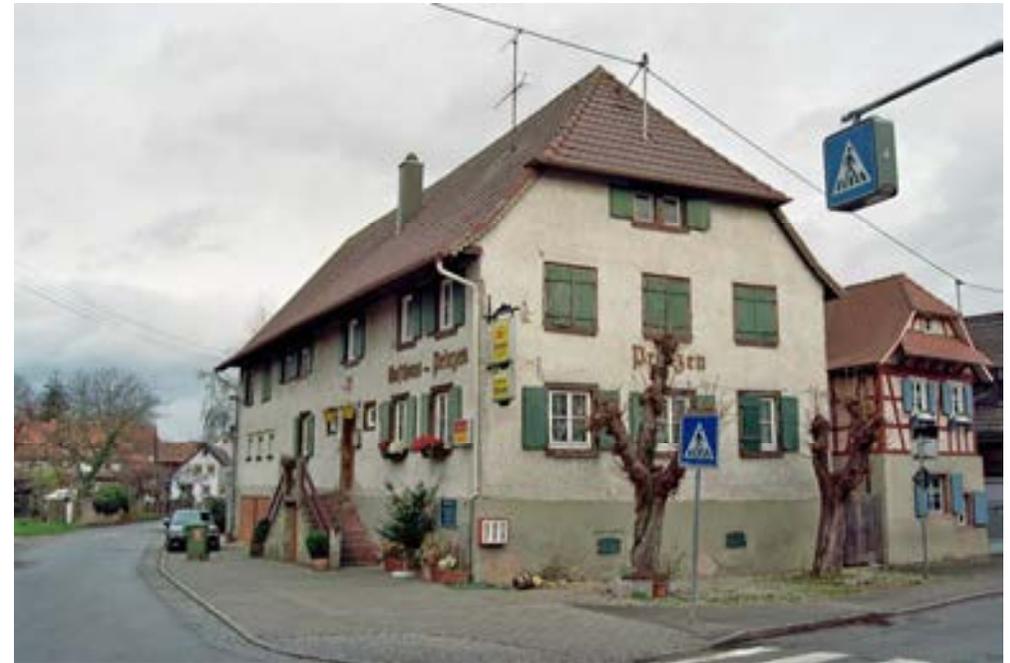
Das Gebäude entspricht dem in der Oberrheinebene verbreiteten Typ mit hohem Kellersockel (grundwasserbedingt). An seiner Erhaltung besteht aus heimatkundlichen und wissenschaftlichen Gründen ein öffentliches Interesse.

Gasthof „Prinzen“, Ansicht von der Hauptstraße

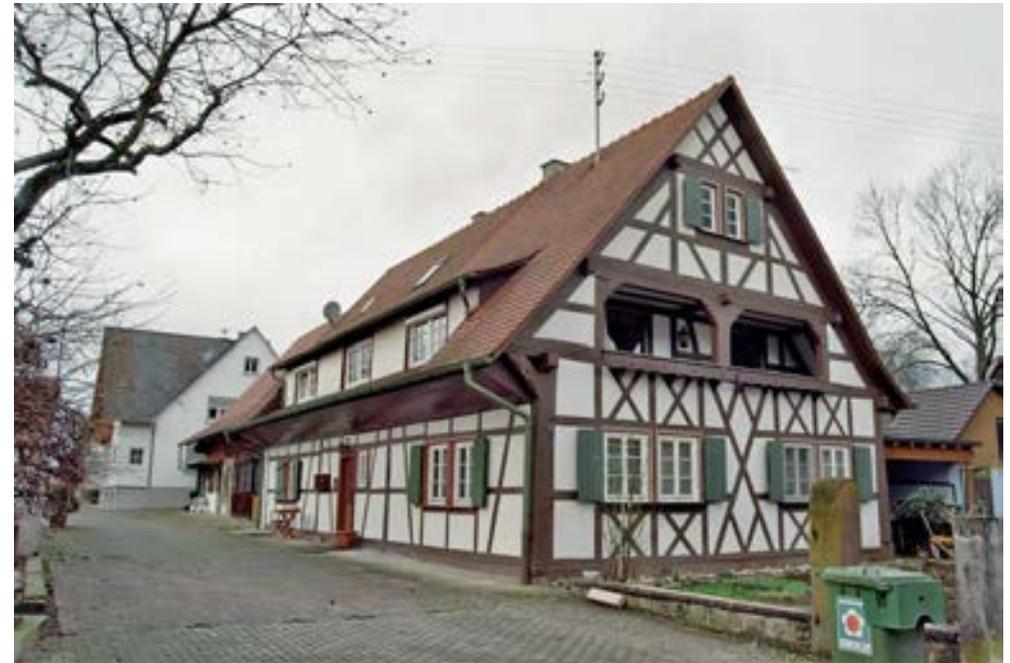
Das Gebäude ist in moderner Zeit stark verändert worden, so dass sein ursprünglicher Charakter teilweise verloren ging. Trotzdem sind sein Fachwerkstil und seine eingeschossige Grundkonzeption dem bekannten Ortsbild treu geblieben. Sein Erhalt wäre deshalb wünschenswert.

Ansicht von SO auf Wohnhaus und Werkstatt

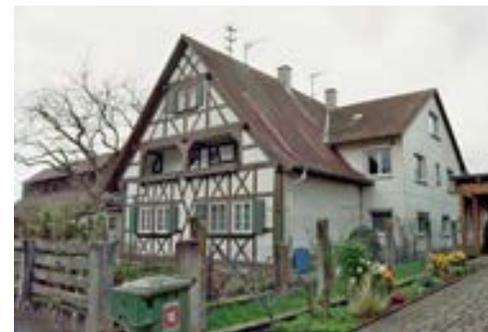
Eingeschossiges Wohnhaus in Fachwerk. Giebelständig, von der Straße zurück gesetzt, zur Hofseite mit Dachüberstand, giebelseitig mit einliegender Veranda. An das Wohnhaus anschließend Werkstattgebäude, massiv. Wohnhaus und Werkstatt mit Satteldach. Auf der Nordseite am Wohnhaus rechtwinkliger ein moderner zweigeschossiger Anbau.

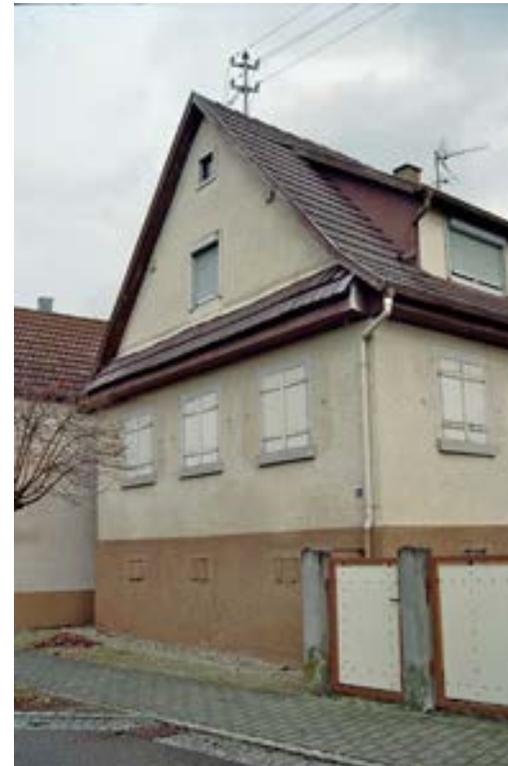
Eingeschossiges Wohnhaus auf hohem Kellersockel mit Satteldach.

Wohnhaus, Ansicht nach NO

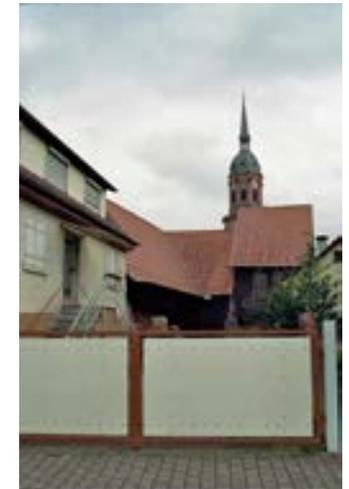
An der Giebelseite Überdachung über unterem Geschoss. Dachausbau hofseitig. Das Ökonomiegebäude liegt winkelförmig angeordnet auf der Rückseite.

Hof mit Ökonomiebau
