Schuttern, Gemeinde Friesenheim, Ortenaukreis

Historische Ortsanalyse

REGIERUNGSPRÄSIDIUM FREIBURG
REFERAT 26 - DENKMALPFLEGE

Freies Institut für angewandte Kulturwissenschaften
Stephan Kaltwasser M. A. & Oliver Ungerath M. A, 2013

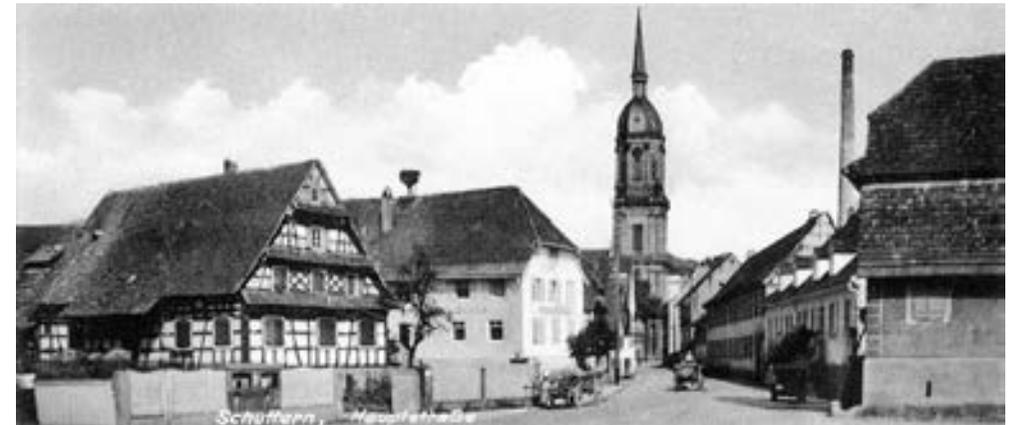
Die Schutterner Hauptstraße nach W, Postkarte aus den 1920-er-Jahren

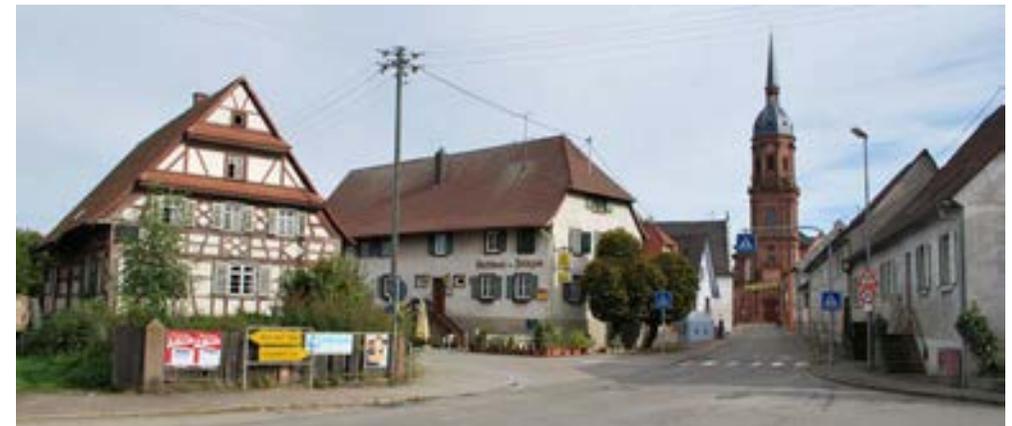
Die Schutterner Hauptstraße durchzieht den Ort von Nordwesten kommend, vorbei an Friedhof und Schule nach Osten in Richtung Friesenheim, dem alten klösterlichen Besitz. Sie orientiert sich ab dem Zusammentreffen der Prinzenstraße und der Straße Im Oberdorf sanft nach Nordosten abbiegend am Verlauf der nördlichen Klostermauer bis zum Dorfende über der Schutter. Neben einigen Gebäuden aus der Zeit nach Ende des Reichsklosters konzentriert sich hier die älteste Bausubstanz des Ortes in Form der typischen giebelseitigen Gehöften auf hohem Kellersockel, teils in Fachwerk, teils ganz in Stein gebaut. Östlich der Kirche ist die ehemalige Rolle der Straße als Trennlinie zwischen Kloster und Hintersassen am deutlichsten. Hier dominiert die Klostermauer die südliche Straßenperipherie,

Die Schutterner Hauptstraße nach W, Blick 2013

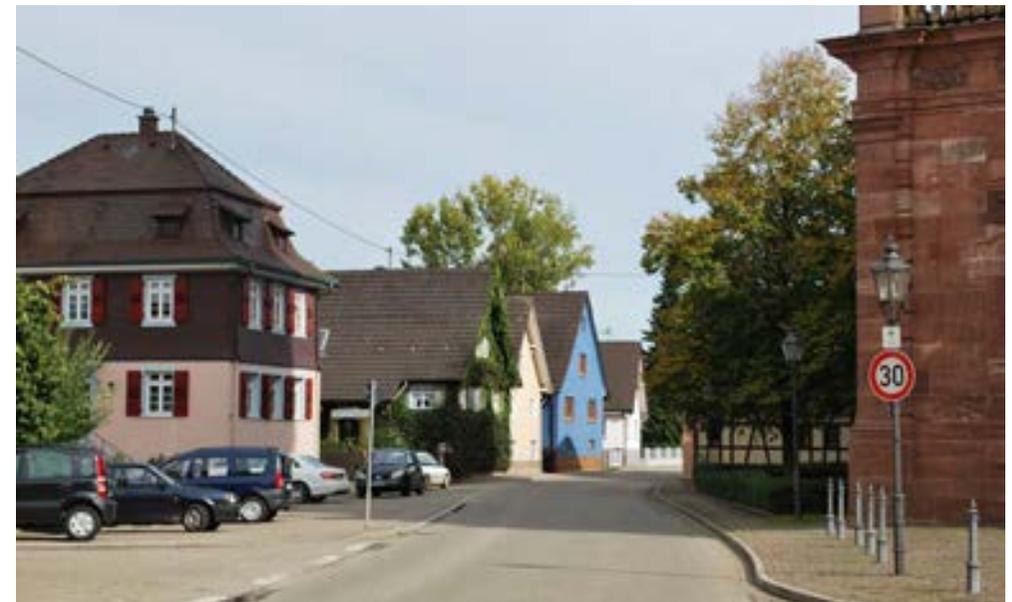
Die gerade Linie der Straße zeichnet die alte Gartenanlage nach, die lockere Bebauung aus dem späten 19. Jahrhundert und die aufgereihten giebelständigen Wohnhäuser geben dem Straßenzug seinen besonderen Charakter. Er ist deshalb ist erhaltenswert, ebenso die Grünzone als Zeugnis des Übergangs.

Die Schutterner Hauptstraße nach O, Blick 2013

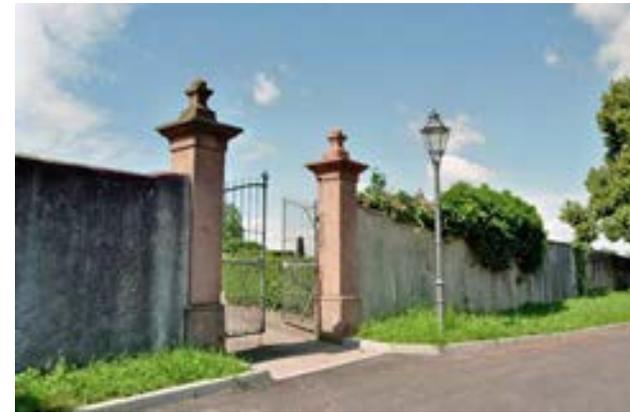
- Mauer mit Sandsteinpfeilern und Metalltor. Friedhofskreuz 1866, Steinkreuz mit Korpus und Marienfigur, Gestiftet von Leopold Mußler.
- Friedhofskapelle, um 1800, Ausstattung neubarock. Kleine Kapelle mit offenem Vorbau. Das Walmdach mit Dachreiter ist auf zwei Holzstützen vorgezogen, die auf Sandsteinsockeln mit eingemeißelten Arkanthusblüten stehen – möglicherweise eine ältere Arbeit. Beim Eingang Gedenkstein für die im Ersten Weltkrieg Gefallenen, gestaltet von A. Hermle, Offenburg.
- Kreuz außen an der Friedhofsmauer von 1862, Steinkreuz mit Korpus, gestiftet von Jakob Blattmann.

Friedhofsmauer an der Hauptstraße

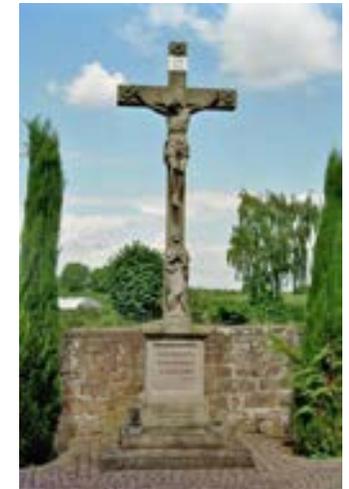
Steinkreuz von 1866

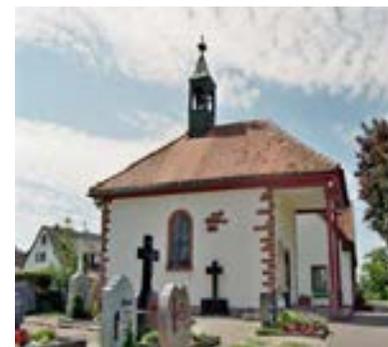
Renovierte Friedhofskapelle

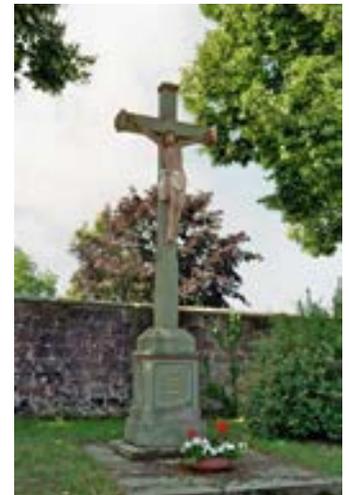
Steinkreuz von 1862

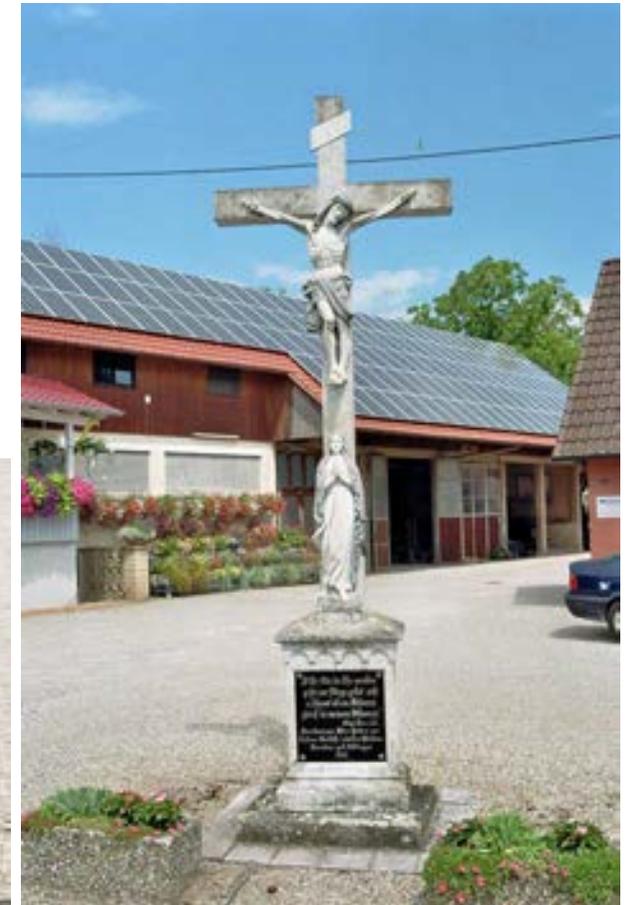
Steinernes Wegkreuz mit Korpus und Marienfigur. Im Sockel eine Inschriftenplatte. Gestiftet von Johann Dietsche und Karolina, geb. Albinger.

Wegkreuz von 1902

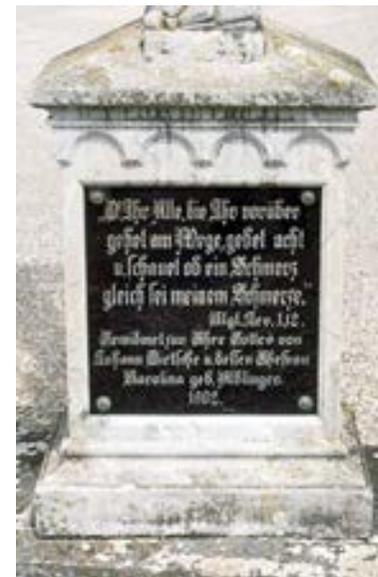
Inschrift

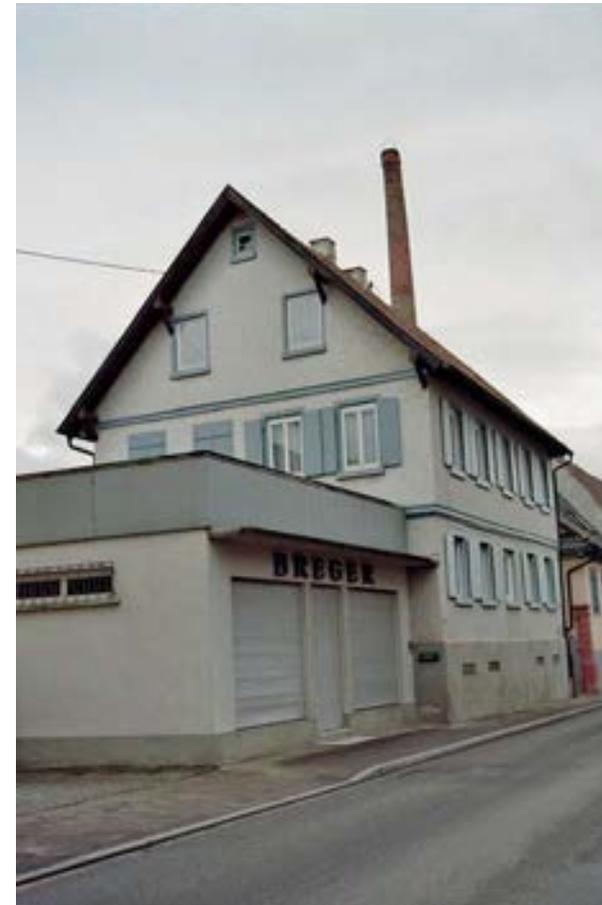
Zweigeschossiges Wohnhaus mit hohem Kellersockel. Traufseitig zur Hauptstraße mit Satteldach. Obergeschoss in verputztem Fachwerk. Zur hochgelegenen Haustür in der Hausmitte neuere Hausteintreppe. Rückwärtig winkelförmig angeordnete Ökonomiegebäude. Eingeschossiger Ladenanbau. Wohnhaus und Ökonomiegebäude bilden eine Sachgesamtheit.

Ansicht von O, vorne der Ladenanbau

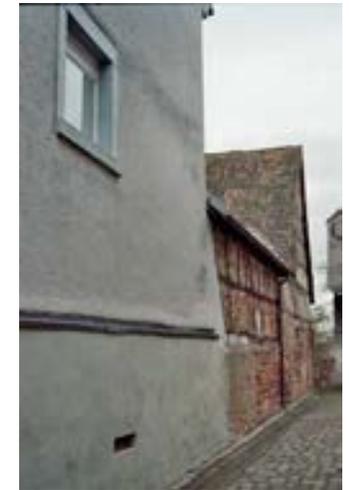
Ansicht von W mit Ökonomiegeb.

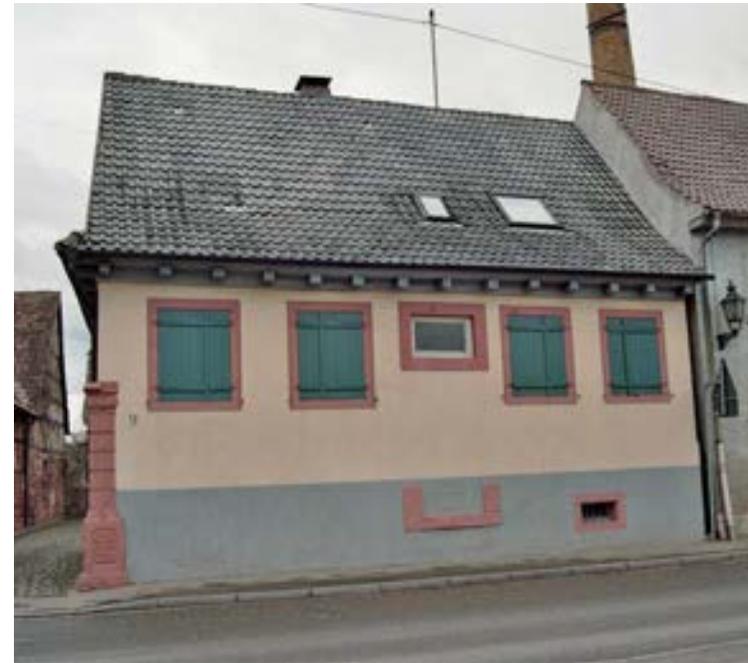
Das Wohnhaus ist ein kleines eingeschossiges, traufständiges Gebäude mit Satteldach und hohem Kellersockel, datiert 1838. Als Eckstein des Hauses ein barocker Türpfosten (linke Seite), dieser dürfte aus dem aufgelassenen Kloster Schuttern stammen. Rückwärtig ein winkelförmig angeordnetes Ökonomiegebäude, Grund massiv, darüber Fachwerk.

Ansicht von N

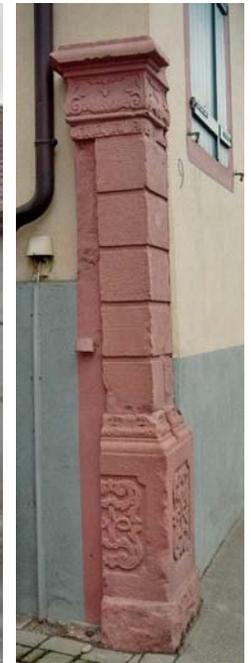
Eckpfiler

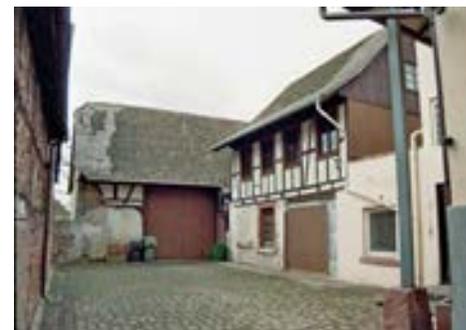
Hof mit Ökonomiegebäude

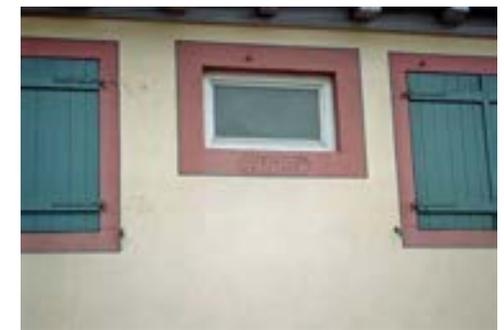
Fassadendetail

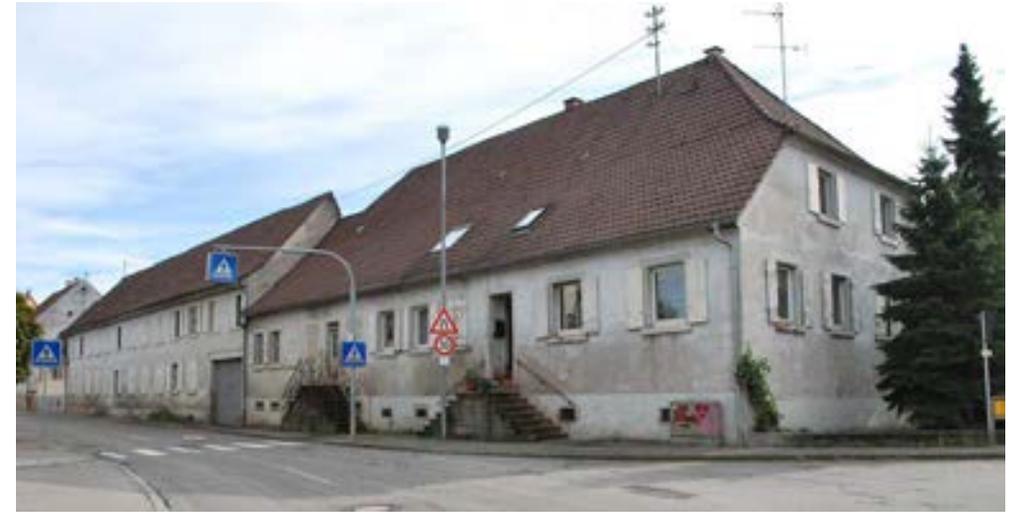
Das zweistöckige Wohnhaus liegt straßenparallel zur Schutterner Hauptstraße am ehemaligen Nordwestende des Klosterareals. Das Wohnhaus auf Kellersockel und mit einem Krüppelwalmdach besitzt zur Hauptstraße hin eine zweiläufige Treppe, der Zugang zur Rückfront ist ebenerdig. Im weiteren Verlauf der Hauptstraße schließt sich das langgestreckte zweigeschossige Gebäude der ehemaligen Weberei an. Ursprünglich waren beide Gebäude nicht verbunden, das Wohnhaus war zum Wirtschaftsgebäude hin verlängert und ebenfalls mit einer zweiläufigen Treppe versehen worden. Das Krüppelwalmdach wurde im Osten durch ein Satteldach verlängert.

Hauptstraße 11 und 13, Ansicht von SW

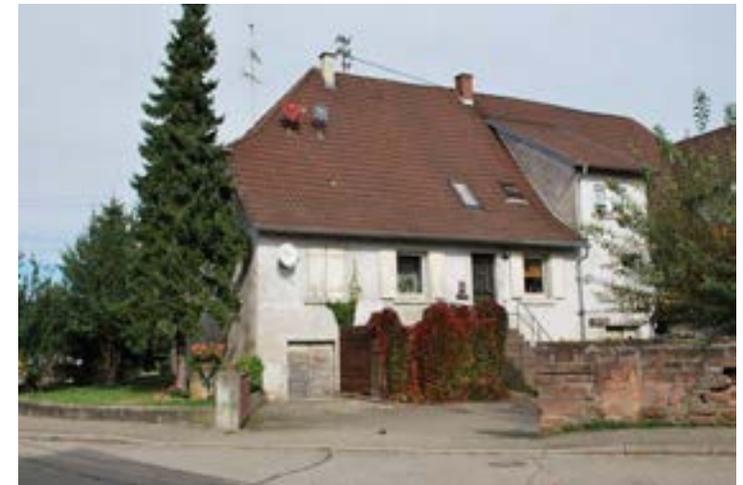
Das Webereigebäude besitzt ebenfalls ein leicht abgeflachtes Satteldach. Die Durchfahrt zum Hof liegt an der westlichen Gebäudeecke. Beide Gebäude stammen aus dem späten 19. Jahrhundert. Die Straßenfront entspricht dem Verlauf der ehemaligen Klostermauer. Beide Häuser lassen umfangreiche Übernahmen aus den Abbruch-

Schutterner Hauptstraße 13 von SW

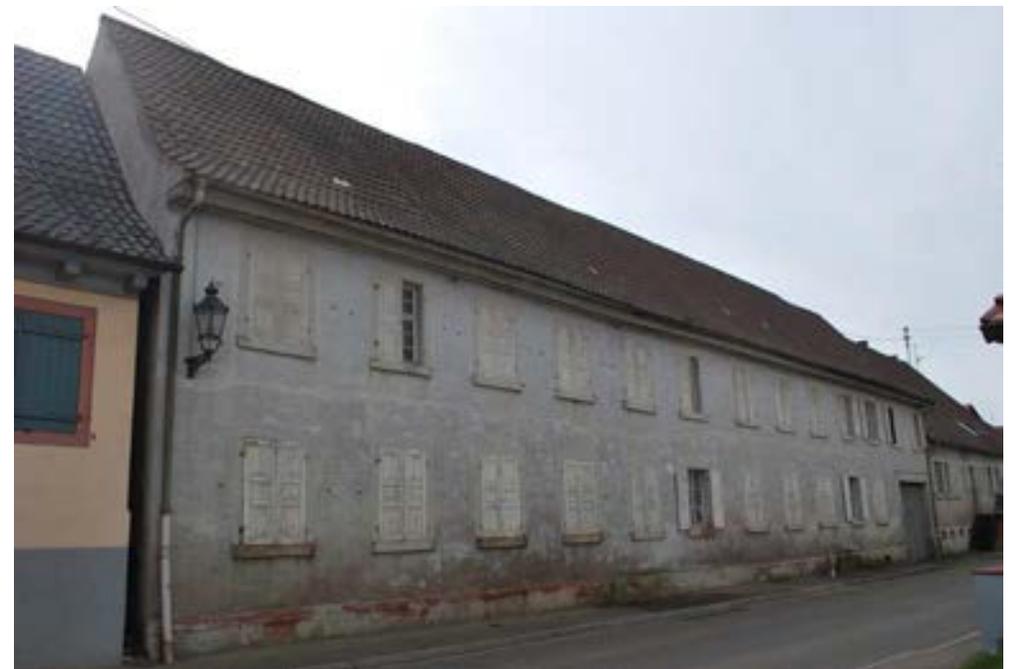
Hauptstraße 11, Ansicht von NO

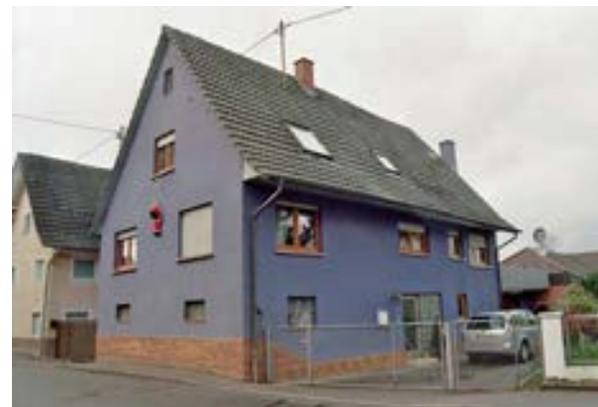
Die beiden Wohnhäuser 14 und 16 ergänzen sich mit den Gebäuden der Nummern 18 und 22 zu einem Ensemble, das sich trotz Ersatzneubaus (Nr. 14) an die vorhandene Baustruktur anlehnt - durch giebelseitigen Bau, ein- bis zweigeschossigem Aufbau auf hohem Kellersockel und Satteldach bzw. Krüppelwalmdach. Die im Hof anliegenden ehemaligen Ökonomiegebäude sind in der Substanz belassen bzw. als weiterer Wohnraum ausgebaut.

Hauptstraße 14, dahinter Haus 16. Ansicht von SO

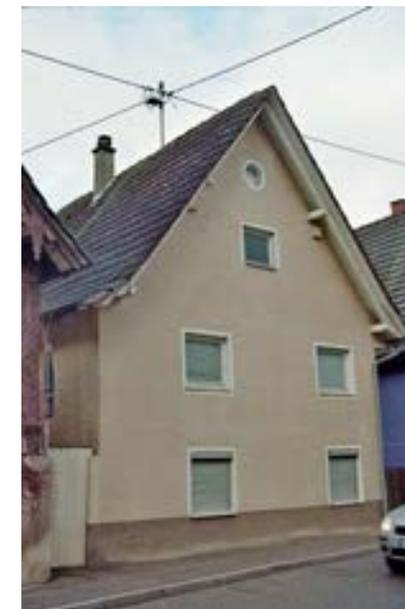
Schutterner Hauptstraße 16

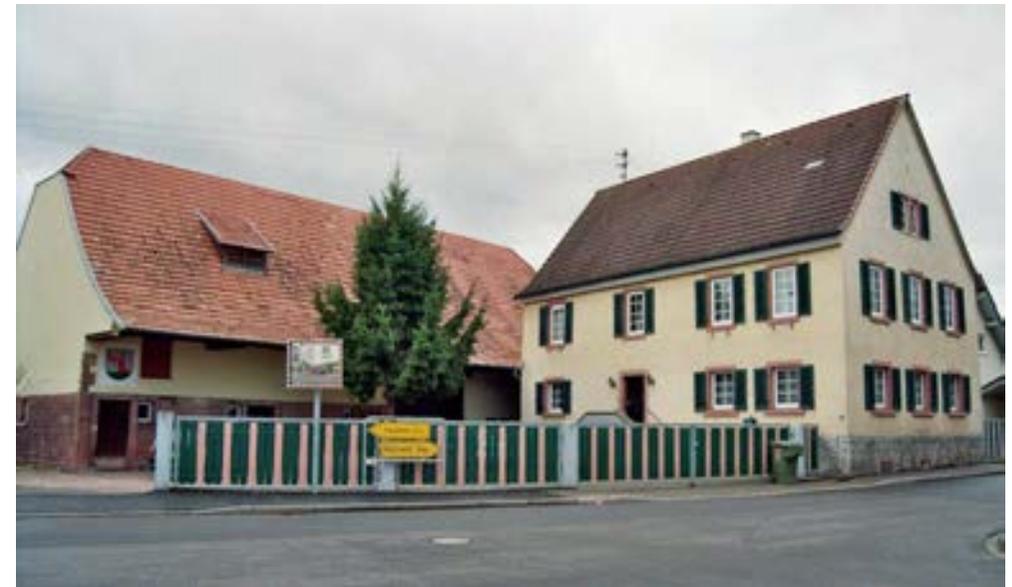
Wohnhaus mit Ökonomiegebäude von S

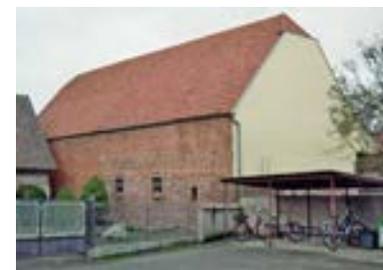
Rückseite des Ökonomiegebäudes

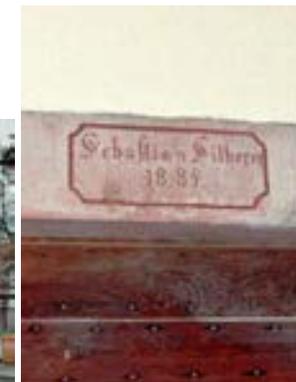
Bauinschrift am Türsturz

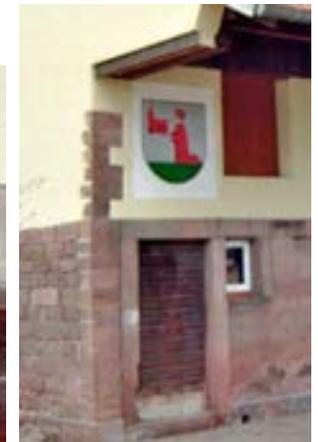
Wappen am Ökonomiegeb.

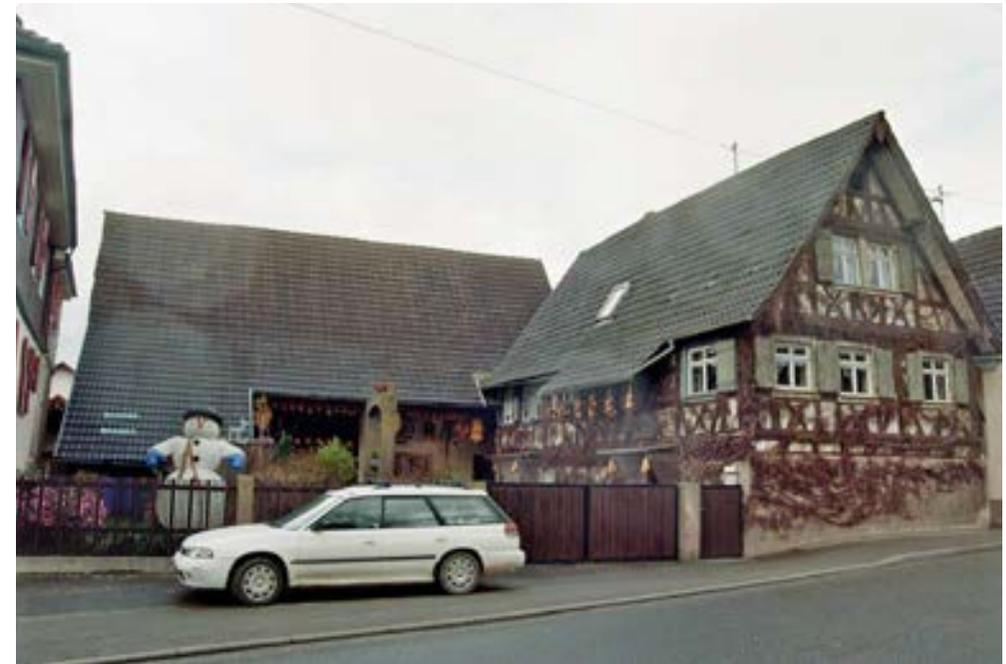
Ansicht von Südosten

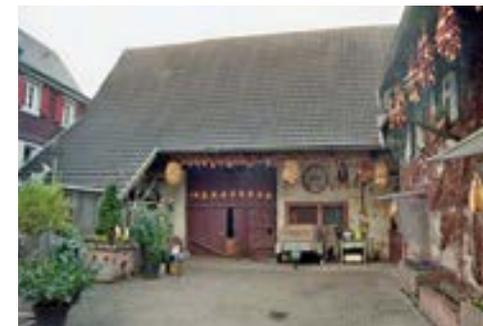
Hofseite von Süden

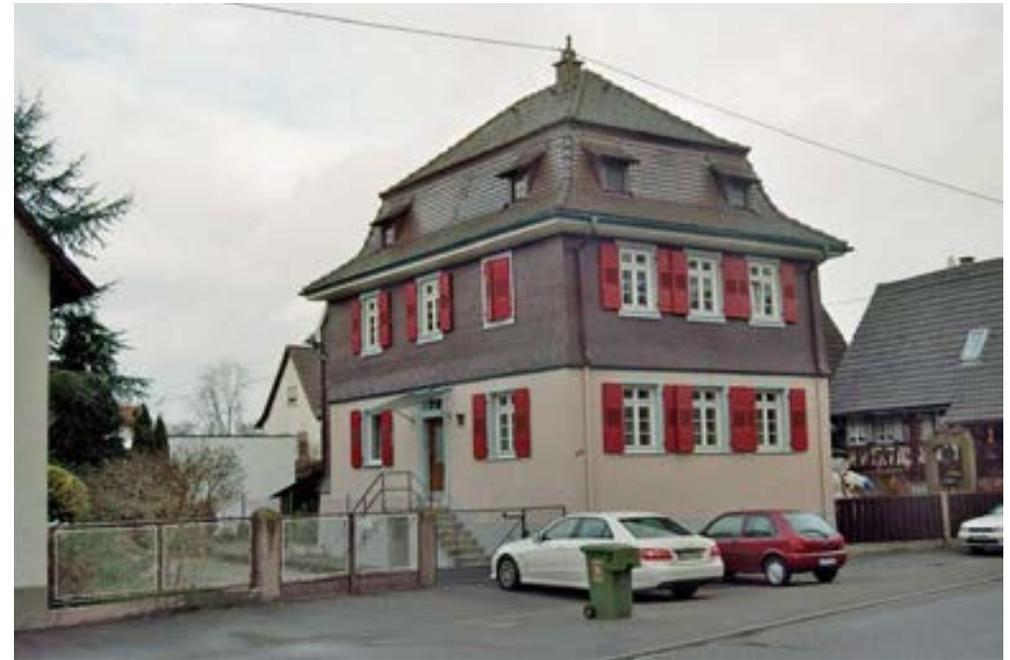
Zweigeschossiges Gebäude mit Mansarddach, im Obergeschoss verschindelt. Hoher Kellersockel. Die zweiläufige Treppe mit Oberlicht ist neueren Datums. Der Türrahmen ist geohrt.

3:3 ungleichmäßige Fensterachsen mit der Schmalseite zur Straße. Im Dach an jeder Seite zwei Mansarden. Am Haus ein rückwärtiger Anbau.

Wohnhaus von S, links unten Treppe an der W-Seite

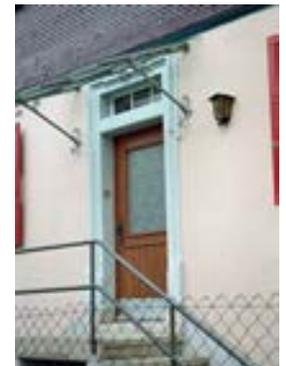
Geohrter Türrahmen

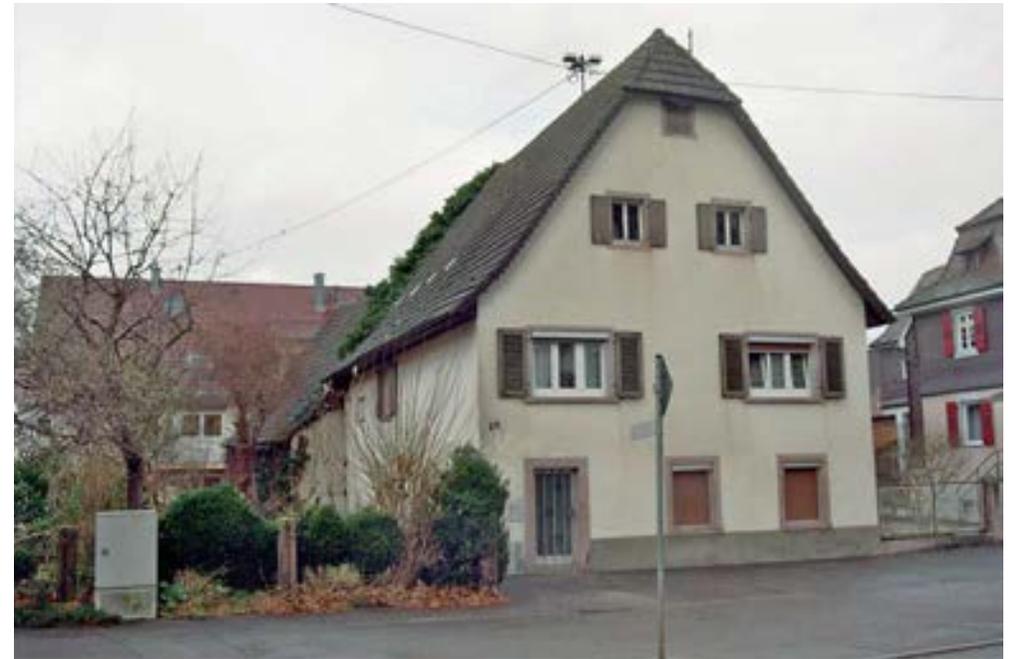
Zweigeschossiger Wohnteil mit Krüppelwalmdach. Rückwärtig anschließender Ökonomieteil, teilweise in Fachwerk.

Ansicht von der Kirche aus nach N

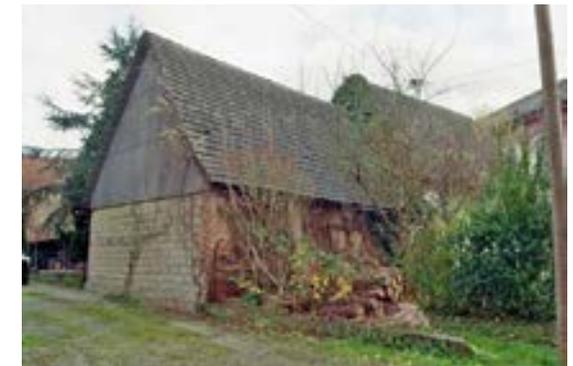
Ökonomiegebäude von NW

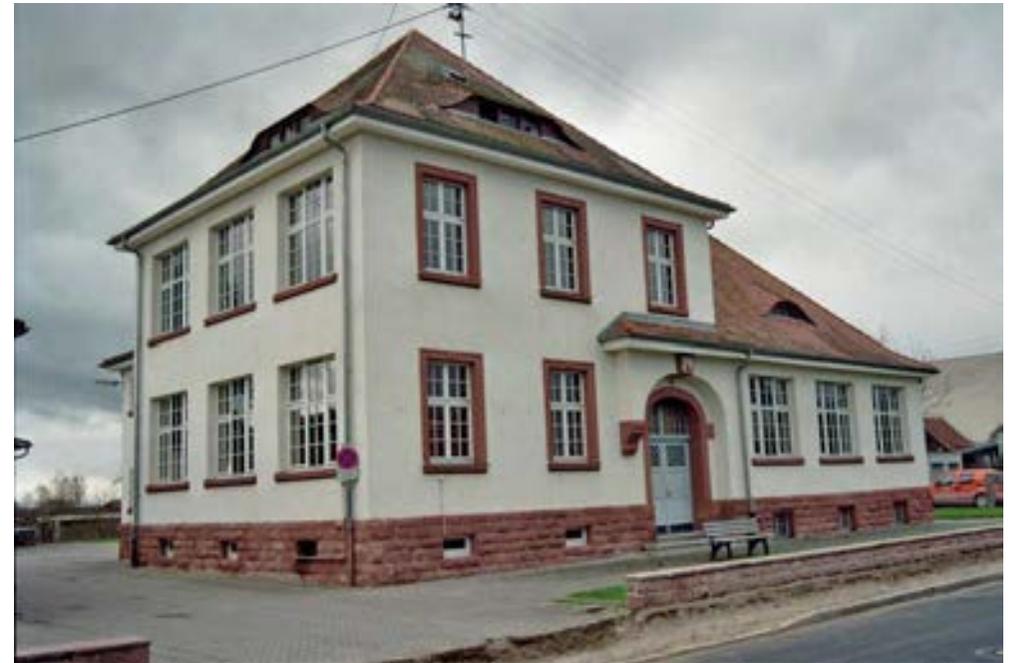
Zweitelliger Baukörper mit rustiziertem Kellersockel und Walm-
dach. Während der östliche Teil zweigeschossig angelegt ist,
hat der westliche Teil nur ein Stockwerk. Am Übergang befind-
et sich eine rundbogige Eingangstür, darüber das Gemein-
dewappen. Bauzeitliche wandfeste Ausstattung mit viel Licht.

Das als typischer Zweckbau errichtete Schulhaus ist Zeitzeuge
der ländlichen Architektur der Kaiserzeit. Seine Erhaltung liegt
aus bau- und ortsgeschichtlichen Gründen im öffentlichen In-
teresse.

Ansicht von der Schutterner Hauptstraße aus

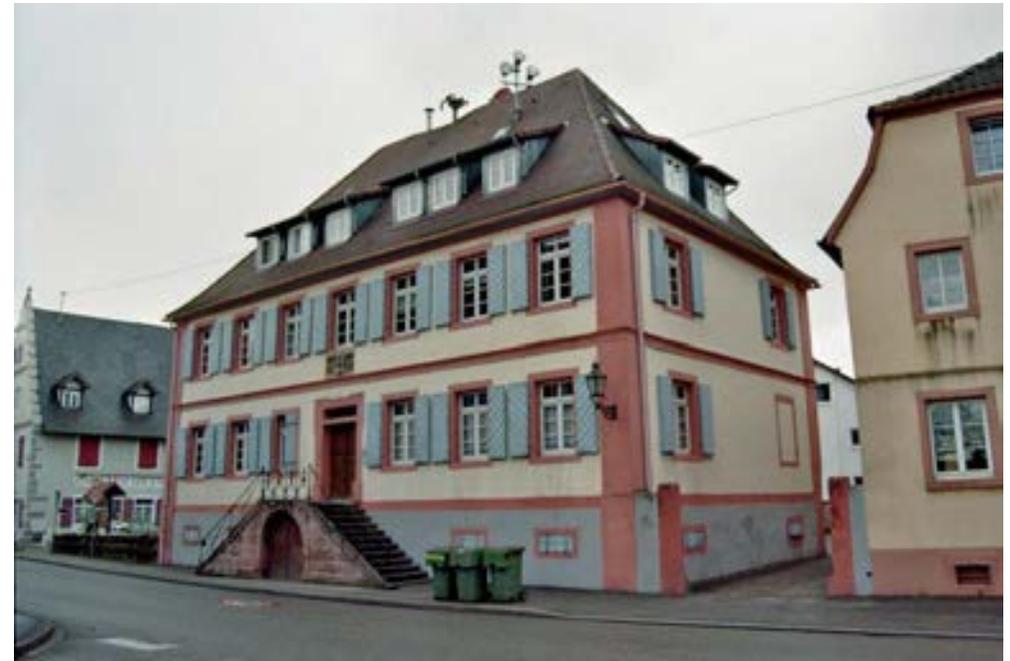
Stattlicher Putzbau von 1788. Zweigeschossig mit Walmdach. Längsseite zur Straße mit sieben Achsen, die Schmalseite mit unregelmäßigen Fenstern. Hoher Kellersockel, darüber das Erdgeschoss mit zweiläufiger Freitreppe zur mittleren Haustüre führend. Unter der Kellertreppe Kellertor mit einfacher Türe, ebenso wie die Fenster in beiden Geschossen mit Bandgewänden. An den Hauskanten Ecklisenen, zwischen den Geschossen jeweils verkröpftes Gesims. Das Traufgesims reich profiliert.

Ehemalige Schule und Abtsgebäude von SO

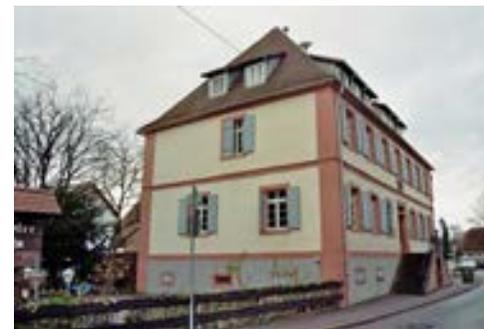
Ansicht von W

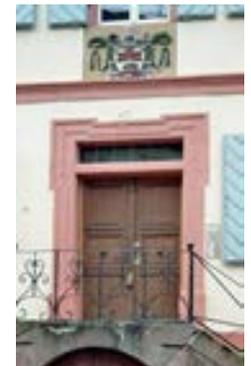
Über der Haustüre das Klosterwappen: Schwein auf Fluss unter dem als Tor und Mauer dargestellten Kloster. Sandsteinplatte mit Festons des Ludwig XVI. verziert. Neben Wappen das Bau datum 1788.

Tür mit Wappen

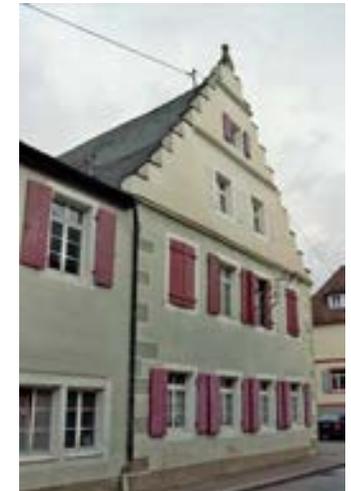
An das Haus schließt ein ehemaliger Ladenanbau mit Walmdach an, der sich ebenfalls zweigeschossig in Fensterbreite und Form an das Vorhandene anpasst. Im Hof weitere Nebengebäude.

Lage Hauptstr. mit Ladenanbau

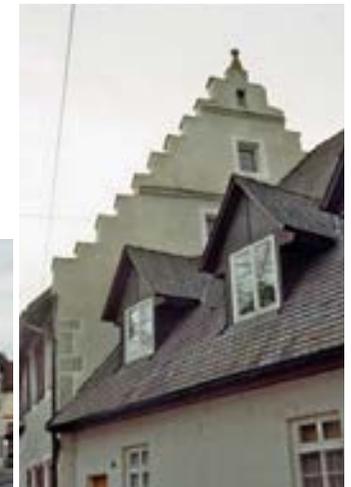
Zweiteiliger, zweigeschossiger Baukörper. Kernbau massiv, Giebel zur Straße mit Staffelgiebel und Satteldach. Straßenseitig vier, an der Hofseite fünf Fensterachsen. In der Mitte der Hofseite Haustür mit barockem Profil und Ohren, datiert 1734. Lage und Bauart des Hauses mit Treppengiebel vermitteln einen älteren Eindruck. Auf einem Klosterplan von Kraus-Wingenroth, (Entstehung wohl Ende des 17. Jahrhunderts), kann dieses Haus mit Staffelgiebel, den zwei Gesimse mit unterer Hohlkehle gliedern eindeutig erkannt werden. Desweiteren zeigt der Stich aus dem 17. Jahrhundert die Bauweise mit Bruchsteinen mit Eckquadern, die heute jedoch unter Putz liegen.

An Hauptstr., Ansicht von SW

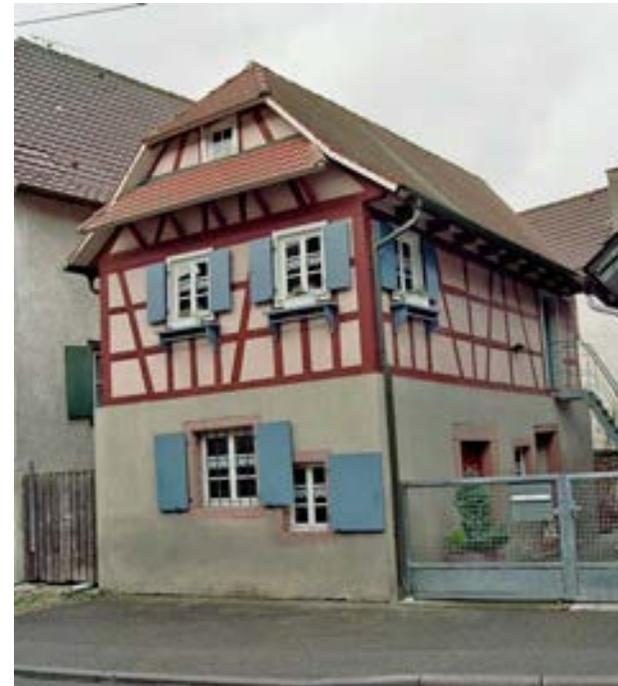
Schmales, zweigeschossiges Haus mit Giebel zur Hauptstraße. Das Erdgeschoss mit grauem Putz, die frühere Werkstatt eines Wagners, ist massiv gebaut mit kellerartigem Charakter. Das Obergeschoss zeigt ein einfaches Fachwerk ohne Zierlagen. Der Giebel zur Straße ist halb abgewalmt, darunter ein Wetterdach. Es handelt sich um ein gut erhaltenes, in seiner hohen schmalen Form originales Haus aus der Zeit des Dorfausbaus nach Auflassen des Klosters. An seinem Erhalt in dieser Form besteht ein öffentliches Interesse.

Heutiges Nebengebäude, früheres Wohnhaus von SO

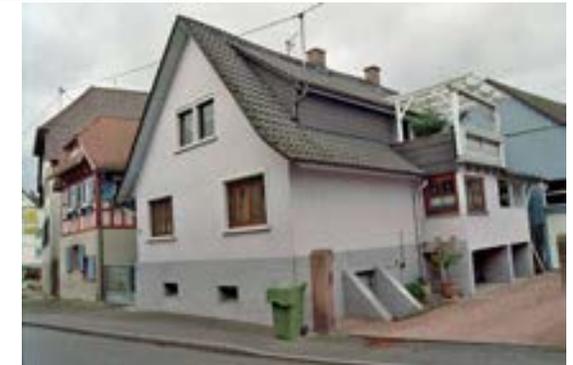
Das anschließende moderne Gebäude ist Teil des ehemaligen Gehöfts. Giebelseitig zur Straße gebaut mit Satteldach und rückseitigem Anbau. Hoher Kellersockel mit seitlichem Zugang.

Modernes Wohnhaus von SO

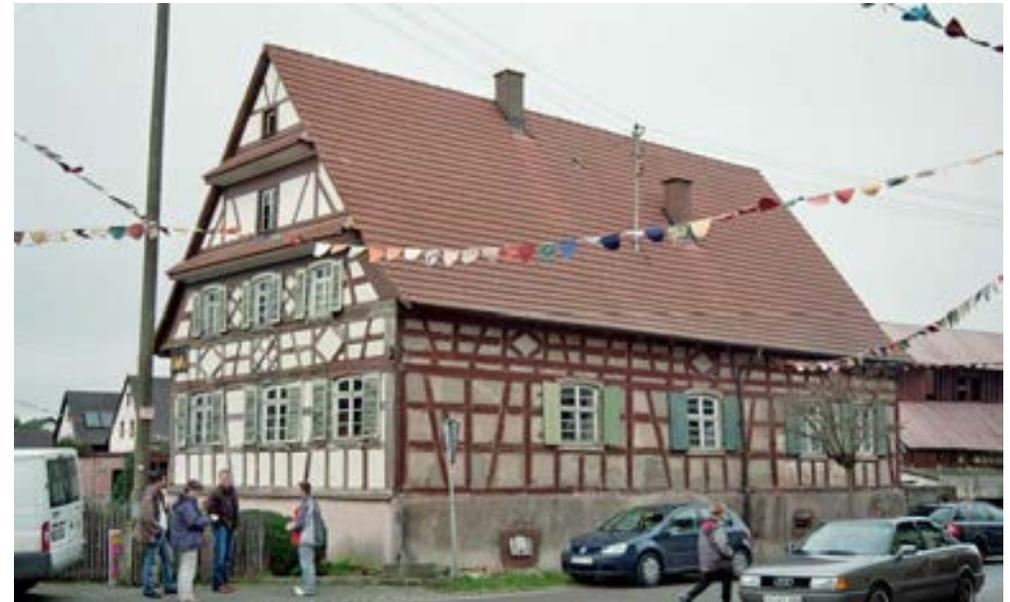
Schutterner Hauptstraße 34 von NO

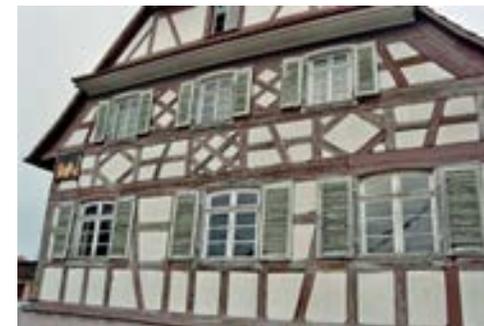
Fachwerkkunst (Giebelseite)

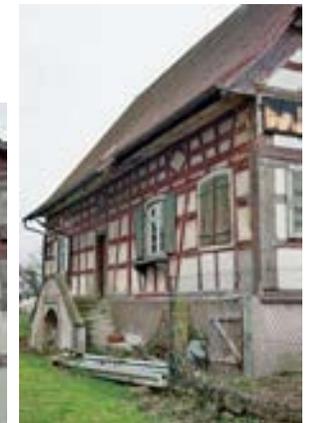
Ansicht von NO

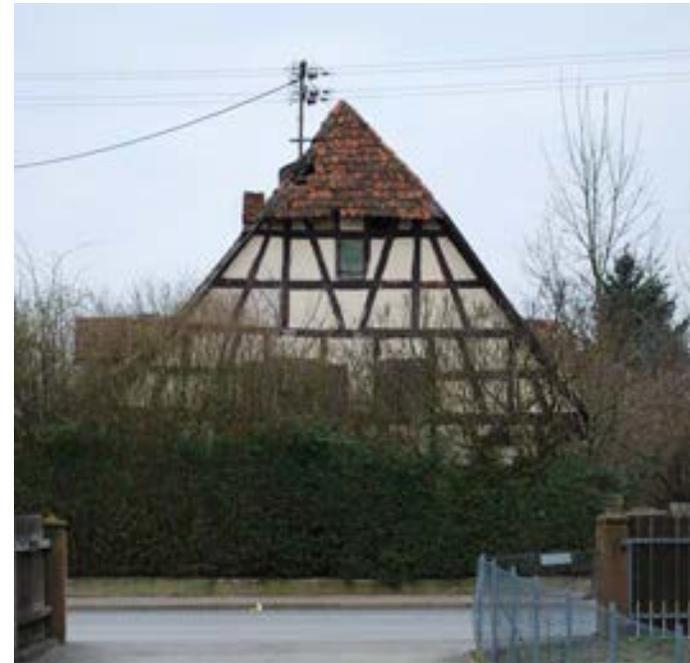
Das in seiner Substanz gefährdete Haus samt rückwärtigem Ökonomiegebäude sind typische Vertreter der giebelständigen eingeschossigen Fachwerkhäuser in der Rheinebene. Das Gebäude stammt noch aus der Zeit vor der Säkularisation und ist daher ein Zeugnis der Kontinuität für die hauptsächlich nach 1800 entstandenen Kleingehöfte außerhalb des ehemaligen Klosterareals. Das Anwesen ist als Sachgesamtheit ein Kulturdenkmal, an dessen Erhalt aus ortsgeschichtlichen Gründen ein öffentliches Interesse besteht.

Ansicht von NW

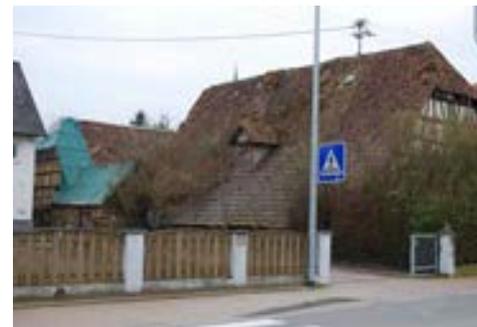
Ansicht von N

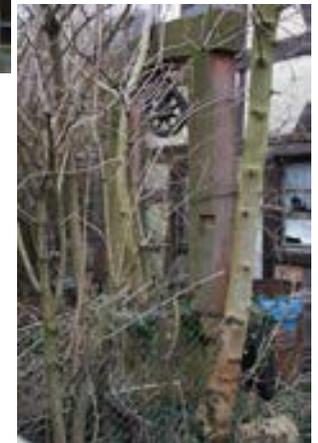
Vor dem Wohnhaus ein Ziehbrunnen in Sandstein.

Ziehbrunnen im Garten

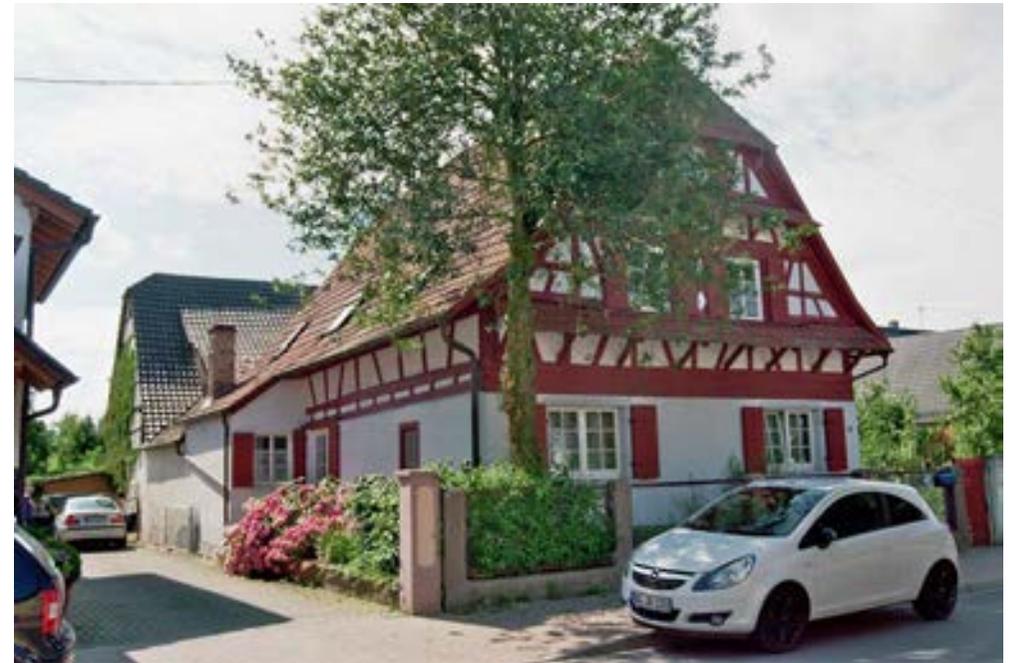
Das frisch renovierte Wohnhaus mit Ökonomiegebäude und
Ziehbrunnen in Sachgesamtheit ist ein typischer Vertreter der
kleinen eingeschossigen Fach-
werkhäuser in der Rheinebene. An ihrem Erhalt in der gegenwärtigen
Form besteht aus bau- und
ortsgeschichtlichen Gründen ein
öffentliches Interesse.

Ansicht von NW

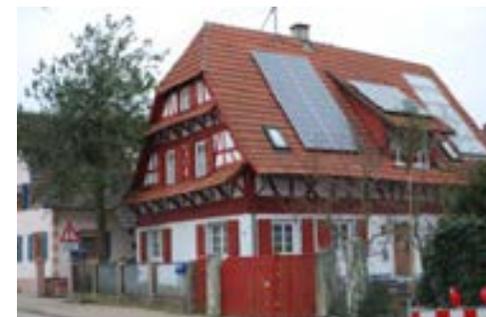
Ansicht von SW

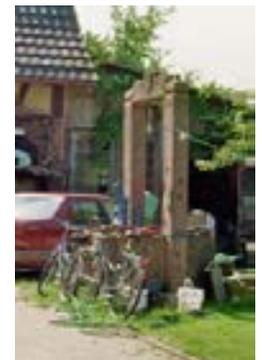
Seitlich des Wohnhauses auf dem Hofgelände ein Ziehbrunnen
in Sandsteinfassung.

Ziehbrunnen

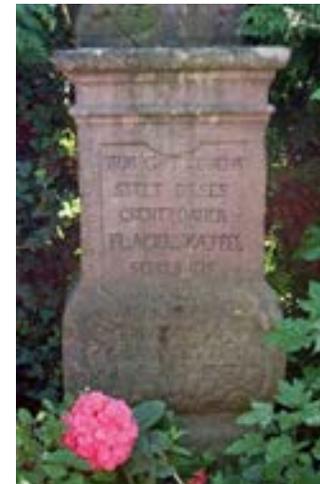
Sockel mit Inschrift

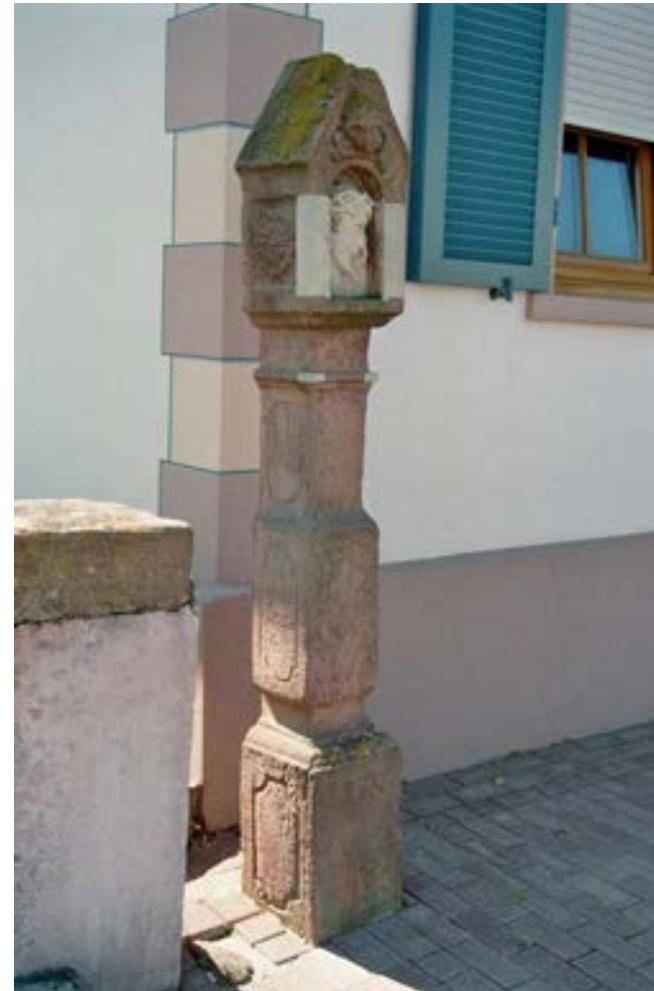
Bildstock mit mehrfach getrepptem Stock und übergiebelter Laterne. Im Giebelfeld ein kleiner Engelskopf.

Bildstock vor Unterdorfstraße 34

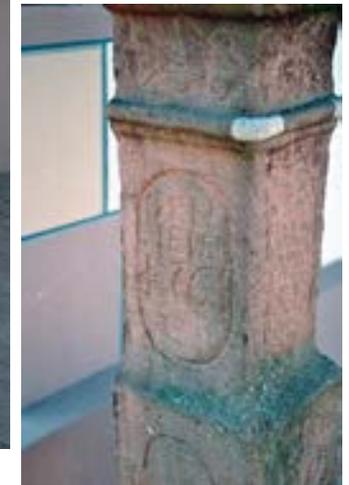
Stock mit Inschriften

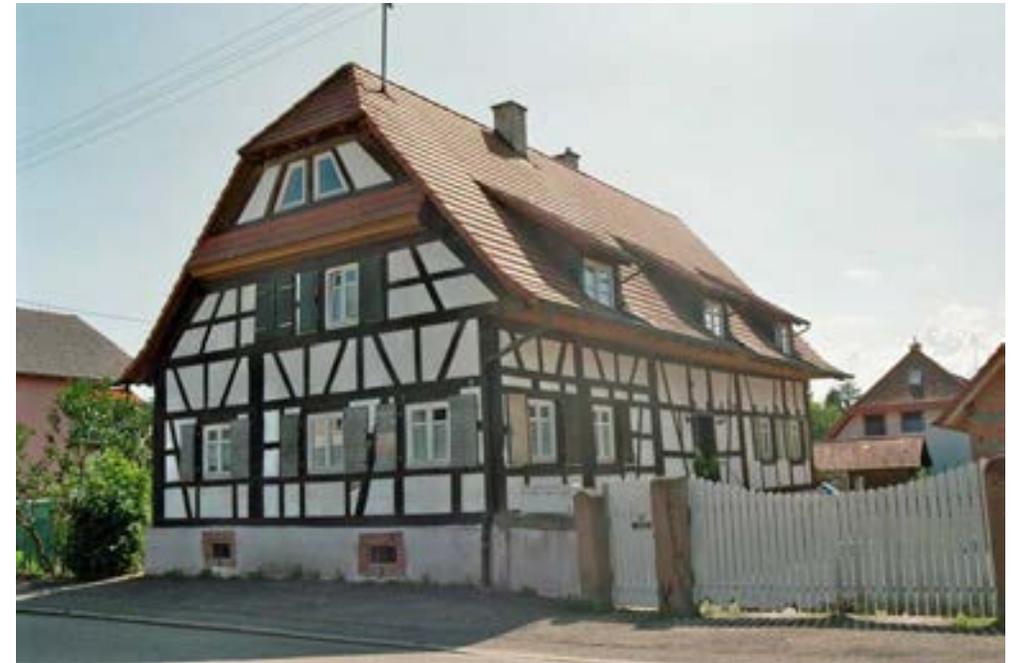
Gut erhaltenes Fachwerkhaus mit Giebel zur Straßenseite, Hofeinfahrt mit unterschiedlichen Sandsteinstelen - höchstwahrscheinlich Restbestände aus dem aufgelassenen Kloster. Ein typischer Vertreter der eingeschossigen Fachwerkbauweise in der Rheinebene. An seinem Erhalt besteht aus bau- und ortsgeschichtlichen Gründen ein öffentliches Interesse. Die beiden Anwesen Unterdorfstraße

Ansicht zur Hof- und Straßenseite von NW

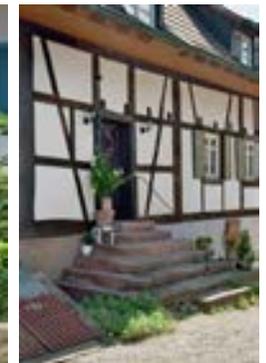
Hofseitiger Eingang

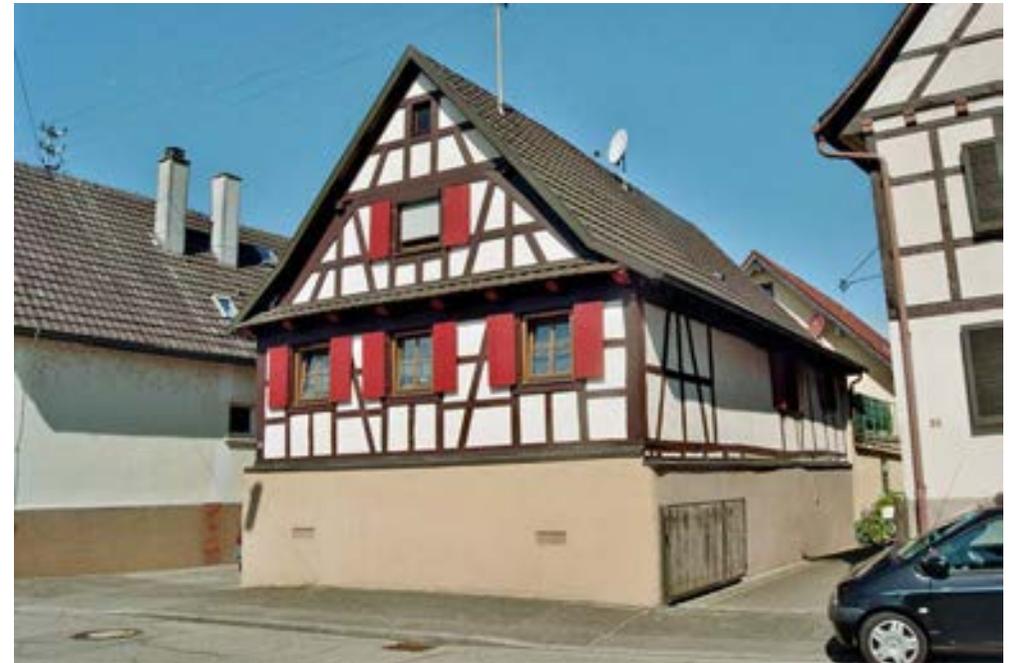
Eingeschossiges Wohnhaus in Fachwerkbauweise auf hohem, massivem Kellersockel. Leicht angewinkeltes Satteldach mit Wetterschutz.

Straßenfassade Unterdorfstraße 67

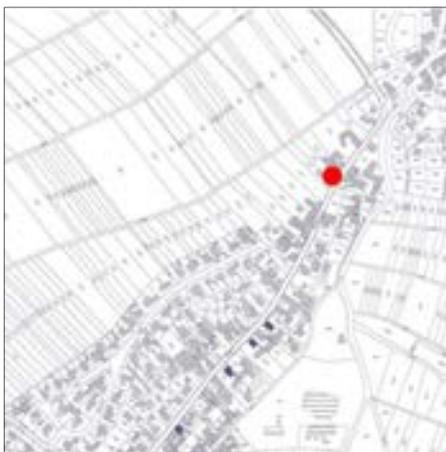
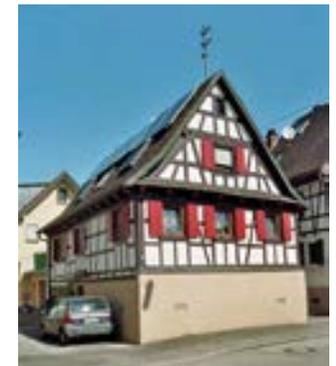
Ansicht von SO

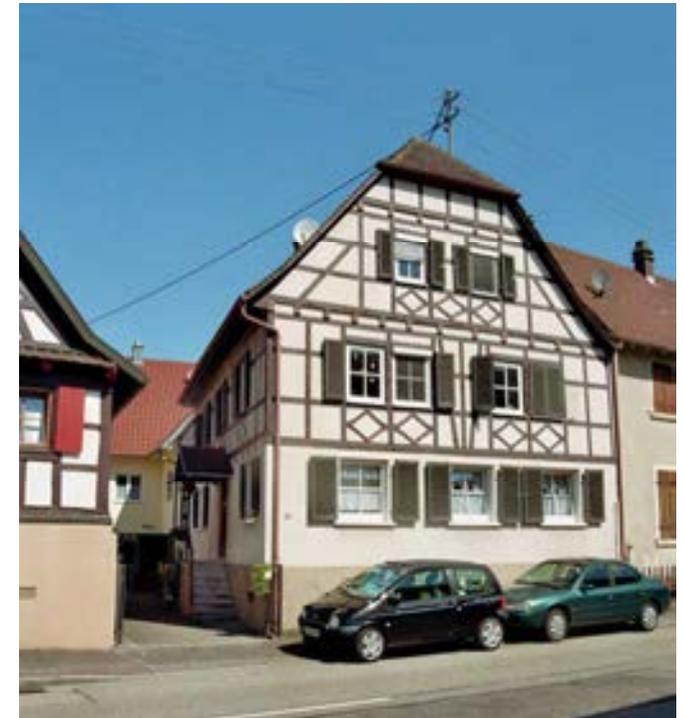
Das Gebäude ist renoviert. Als zweigeschossiges Fachwerkhhaus in Schuttern eher eine Besonderheit. Es bildet jedoch mit Haus 67 ein einheitliches Straßenbild und verweist auf die für Schuttern charakteristische Fachwerkbauweise auf hohem Kellersockel.

Ansicht von O (links Haus 67)

Das Gebäude sollte aufgrund seiner Bauweise und seiner Lage zwischen weiteren Fachwerkhäusern des 19. Jahrhunderts in seinem Bestand erhalten werden.

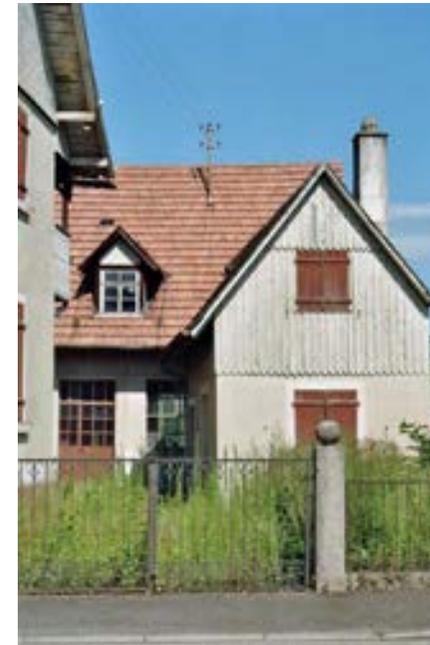
Das Anwesen ist ein Beispiel der traufseitig zur Straße gehenden Gehöftanlagen, die in Schuttern weniger häufiger anzutreffen sind. Mit dem geschlossen wirkenden Charakter ähneln sie den giebelständigen Hofstätten, die nach der Auflassung des Klosters entstanden sind.

Ökonomiegebäude

Das Anwesen sollte deshalb aus ortsgeschichtlichen Gründen wie aus bauhistorischen Gründen in seiner Form erhalten werden.

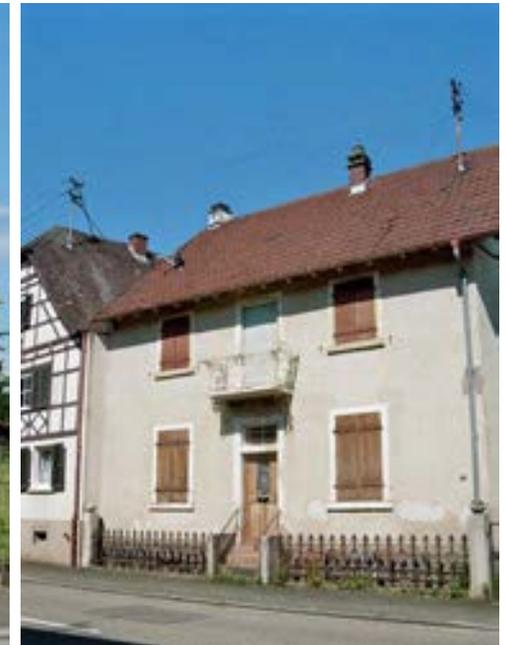
Straßenfassade

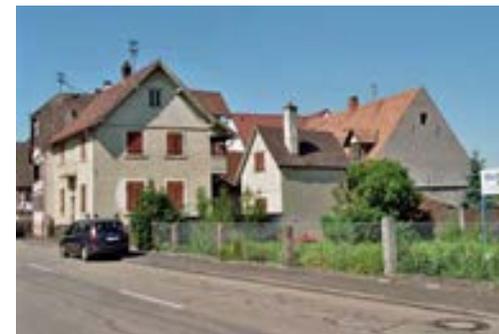
Ansichts des Gehöftes von NO
