Schuttern, Gemeinde Friesenheim, Ortenaukreis

Historische Ortsanalyse

REGIERUNGSPRÄSIDIUM FREIBURG
REFERAT 26 - DENKMALPFLEGE

Freies Institut für angewandte Kulturwissenschaften
Stephan Kaltwasser M. A. & Oliver Ungerath M. A, 2013

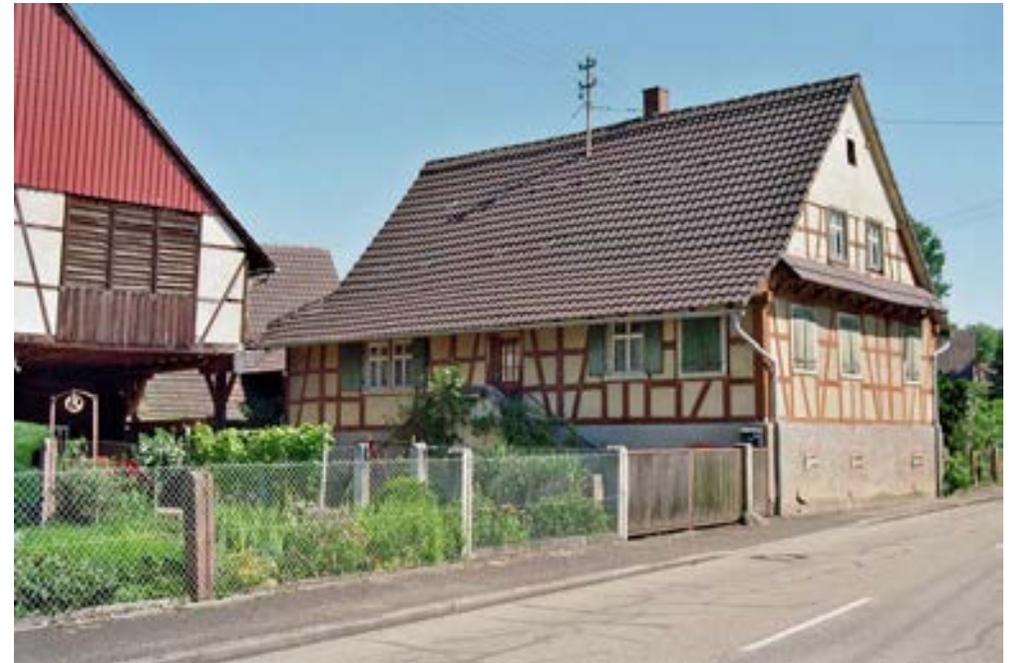
Gut erhaltenes Fachwerkhaus mit Giebel zur Straßenseite. Rückwärtig mehrere winkelförmig anschließend Ökonomiegebäude, darunter ein Tabakschopf.

Gehöft Unterdorfstraße 73 von S

Ein typischer Vertreter der Gehöfte in der Rheinebene mit eingeschossigen Fachwerkbauten auf hohem Kellersockel, das in Sachgesamtheit erhalten werden sollte.

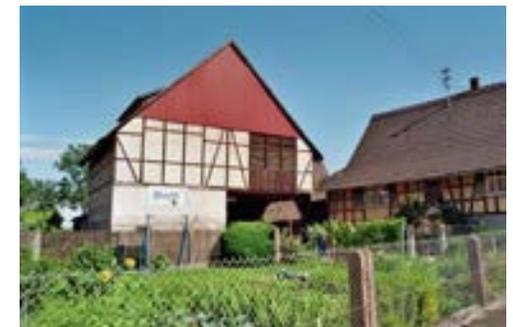
Ökonomiegebäude mit Tabakschopf von SO

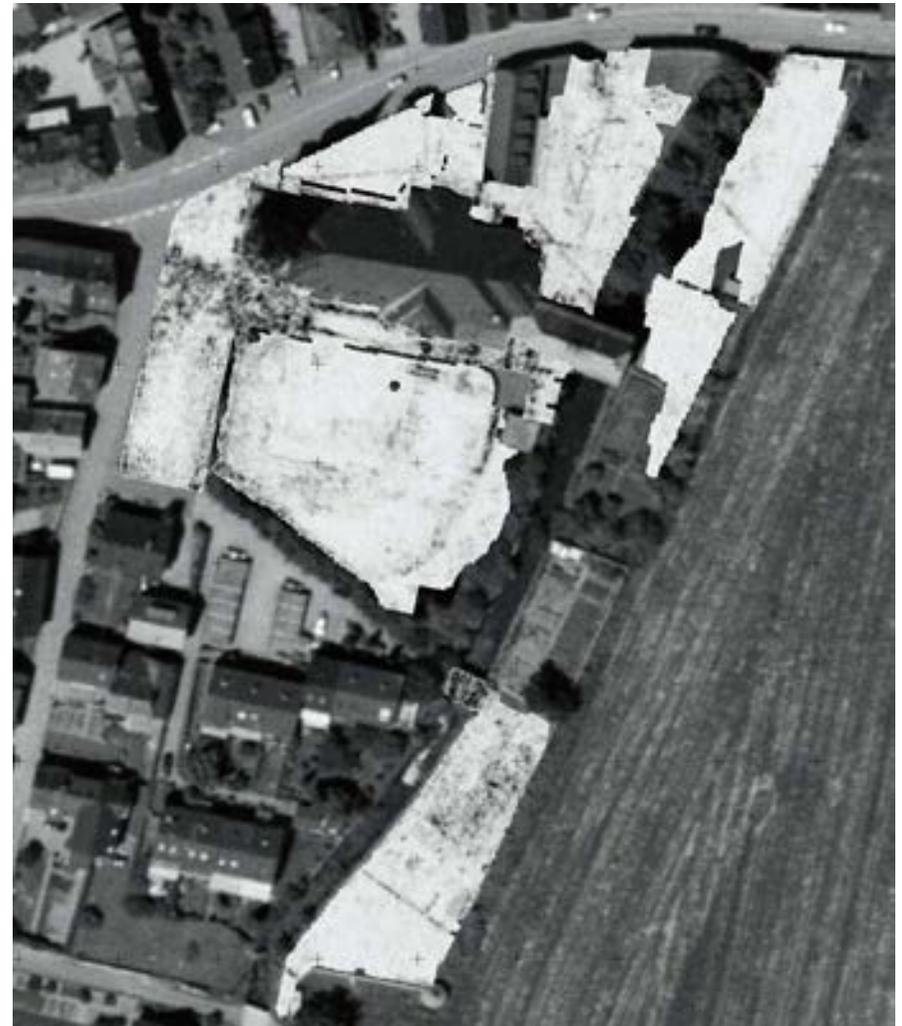
Abb. 9: Gebäudestrukturen des Klosterareals im Bodenradarbild, Aufnahme 2013
