# Historische Ortsanalyse Gesamtanlage Gengenbach, Ortenaukreis

Auftraggeber: Landesamt für Denkmalpflege im Regierungspräsidium Stuttgart und Stadt Gengenbach  
Auftragnehmerin: Alexandra Baier, transform - Bamberg, Nov. 2014/ Juli 2015, Mitarbeit: Julia Merz

**Denkmalpflegerischer Werteplan  
Historische Ortsanalyse  
Gesamtanlage Gengenbach**

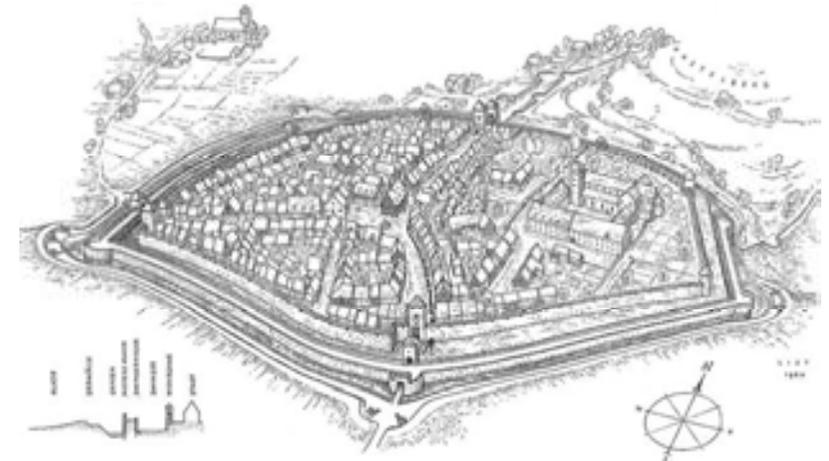
*Rekonstruktionsversuch der Stadtbefestigung durch Karl List aus dem Jahr 1960 (aus: Lederer 2007).*

Die im 14. Jahrhundert ausgebaute und dabei den Klosterbezirk integrierende Stadtbefestigung umfasste in ihrer höchsten Ausbaustufe neben der inneren Stadtmauer mit drei Tortürmen, konkret das Obertor im Norden, das Kinzigtor im Süden und das Offenburgertor samt Niklasturm im Westen; außerdem als Rondelltürme den Prälaten- und Schwedenturm sowie die äußere Zwingermauer als Teil der Wall- und Grabenanlage mit Glacis. Entlang der durch die Stadt führenden Kinzingtal-Handelstraße entwickelte sich im Wesentlichen entlang der heutigen Hauptstraße ein Straßenmarkt. Dieser verlief damit südlich der alten „Keimzelle“ der Stadt, die im Bereich des östlichen Abschnitts der heutigen Höllengasse verortet wird. Die Abtei soll hier bereits ab dem 11. Jahrhundert weltliche Laien und klösterliche „Beamte“ (sog. Fünfschätzer) angesiedelt haben. In der Folgezeit wuchs diese Ansiedlung dann um weitere Handwerker und Händler, dehnte sich also auch räumlich v.a. in westliche Richtung aus. Typische Handwerker und Weinbauernanwesen finden sich daher vermehrt in den Randbereichen zur inneren Stadtmauer wie entlang der Engelgasse, der Höllengasse und dem Gänsbühl, während die Händler und Wirte die Lage an der an den überörtlichen Verkehr angebotenen Hauptstraße sowie der Victor-Kretz-Straße bevorzugten. Hier liegen außerdem die repräsentativen Anwesen der bürgerlichen Oberschicht sowie einzelner Vertreter des Niederadels, die sich in Gestalt und v.a. Größe deutlich von den Bauten in der Nebengassen abheben. Durch das frühzeitige und intensive Auftreten des reformatorischen Gedankenguts in Straßburg war auch das in der Straßburger Diözese liegende Gengenbach schon bald mit der neuen Glaubenslehre konfrontiert. Dies zumindest geht aus einem der nicht wenigen Dispute zwischen Stadt und Abtei im Jahr 1525 hervor, bei dem es um die Verlegung der Pfarrkirche St. Martin in die Stadt ging sowie um die Fragen der Besetzung und des Unterhalts für die Pfarrei.

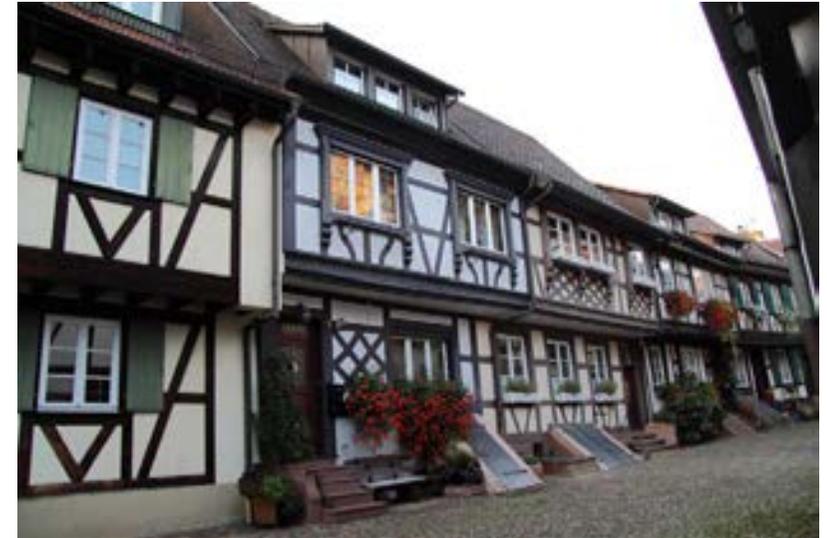
*Für Gengenbach typische Fachwerkhäuser in der Engelgasse aus der Zeit nach dem Stadtbrand von 1689; die den Verlauf der inneren Stadtmauer nachzeichnen.*

Knapp hundert Jahre später erlebten Stadt und Kloster 1643 ihre bis dahin größten Zerstörungen durch die Truppen Bernhards von Weimar. Besonders schlimm war aber die Brandschatzungen im Zuge des Pfälzischen Erbfolgekriegs im September 1689, von denen nicht nur die Mehrzahl der bürgerlichen Wohnbebauung, sondern auch die Konventgebäude samt Kirche betroffen waren. Das heutige Stadtbild wird demnach von Bauten aus der Zeit des Wiederaufbaus nach 1689 dominiert. Die Gebäude entstanden unter Beibehaltung der Grundstruktur wieder und zeichnen sich durch reich gestaltete Fachwerkfassaden (Handwerker-, Weinbauern- und einfache Bürgerhäuser) und repräsentative Putzfassaden (öffentliche Gebäude, Adelshöfe und gehobene Bürgerhäuser) aus.

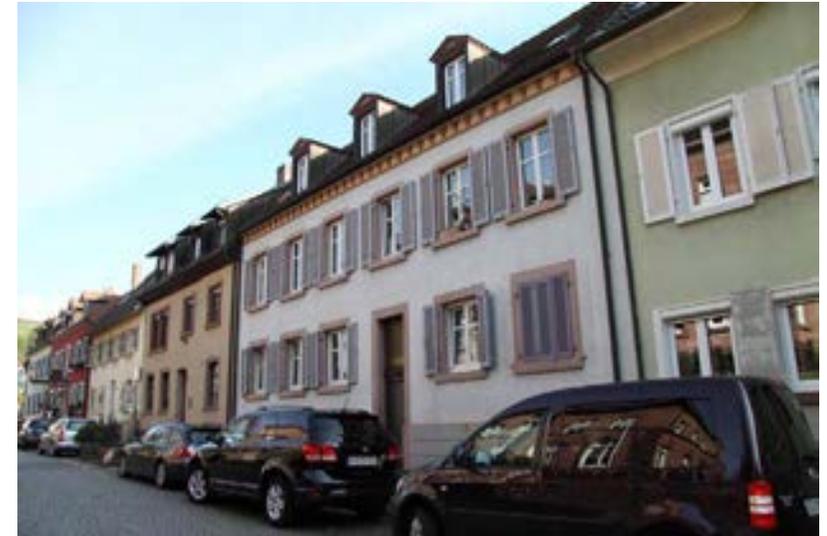
*Blick in die östliche Grabenstraße mit ihrer geschlossenen Reihe gleichartiger Traufseithäuser aus der zweiten Hälfte des 19. Jahrhunderts.*

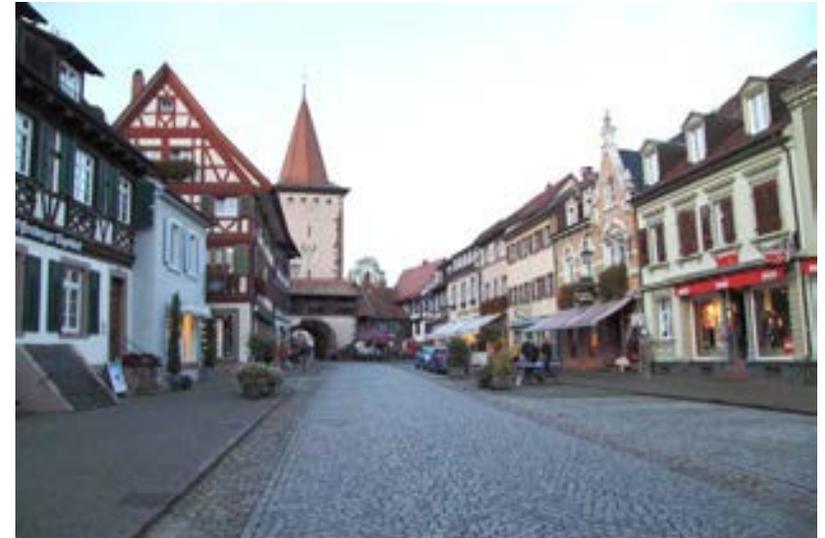
*Victor-Kretz-Straße mit Obertor und traufständiger, geschlossener Gebäudezeile entlang der westlichen Klostermauer.*

Zudem ist die Bebauungs- und Parzellenstruktur der Victor-Kretz-Straße im Vergleich mit der der Hauptstraße kleinteiliger, hochverdichteter und unregelmäßiger. Dasselbe gilt für die westlich davon weggehenden Stichgassen, namentlich die Engulgasse, die Höllengasse und dem Gänsbühl. Sie besitzen jeweils zwei Zugänge von den Hauptwegen her und fungieren damit als wichtige innerörtliche Erschließungswege. Entstanden in Folge von Siedlungsnachverdichtungen zeichnen sich diese Gassen durch ihre räumliche Enge aus. Größere Straßenaufweitungen gibt es bei den Nebengassen allerdings auf Höhe Mercy'scher Hof (ehem. Kornmarkt) sowie im nordöstlichen Höllengassenabschnitt.

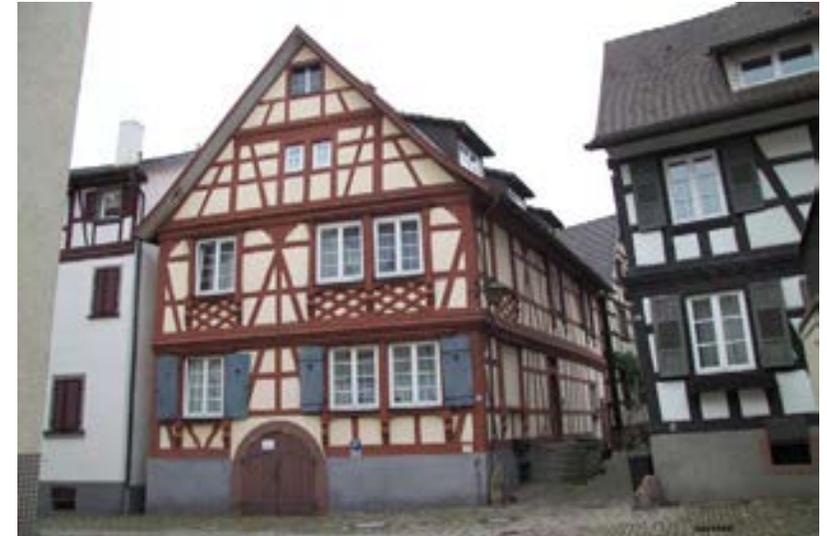
Viele der Fachwerkhäuser zeigen selbst in den Nebengassen reiches Zierfachwerk. Beliebte Motive sind geschweifte Andreaskreuze und Rauten in den Brüstungsfeldern sowie Fenstererker mit geschnitzten Stielen im ersten Wohngeschoss. Auch offene Laubengänge sind vereinzelt noch erhalten, etwa an den Bürgerhäusern Victor-Kretz-Straße 1, Victor-Kretz-Straße 25 (Rückfassade) sowie die Färberlaube am Gebäude Gänsbühl 5. In den engen Nebengassen, wie beispielsweise die Engulgasse eine ist, springen die Obergeschosse zudem auch weit vor die Baulinie, um ein Maximum an Wohnraum zu bekommen. Ein markantes Obergeschoss besitzt auch die ehemalige Poststation am südlichen Eingang der Engulgasse (Hauptstraße 28). Auch die sog. gestelzte Bauweise ist in den Nebengassen nicht unüblich, bot sie doch die Möglichkeit, Lager- und Stallräume in das Untergeschoss zu integrieren. Beispiele hierfür sind Engulgasse 31, Gänsbühl 9 oder Brenngasse 3. Innerhalb der Gesamtanlage finden sich zahlreiche historische Wohngebäude von Handwerkern und Weinbauern unterschiedlicher Zeitstellung. Es handelt sich dabei vielfach um Kulturdenkmale bzw. um sog. erhaltenswerte Gebäude (im Sinne von ortsbildprägend), die zwar historisch sind, allerdings nicht den geschichtlichen Eigenwert eines Kulturdenkmals besitzen. Jüngere Beispiele (19./fr. 20. Jh.) dieses Haustyps sind durchgängig zweigeschossig, traufständig und zeichnen sich durch eine schlicht gestaltete Putzfassade mit einfachen Gewänden und einer regelmäßigen Fenstergliederung aus. Typische Gründerzeitfassaden finden sich innerhalb der Altstadt von Gengenbach hingegen kaum; erwähnenswerte Beispiele sind allerdings die Wohn- und Geschäftshäuser Victor-Kretz-Straße 24 und 26, Hauptstraße 6 oder Oberdorfstraße 5 mit reichem, historisierendem Zierfachwerk.

*Selbst in den Nebengassen finden sich reich gestaltete Fachwerkhäuser mit typischen Zierformen und Kellersockel (hier: Höllengasse 9).*

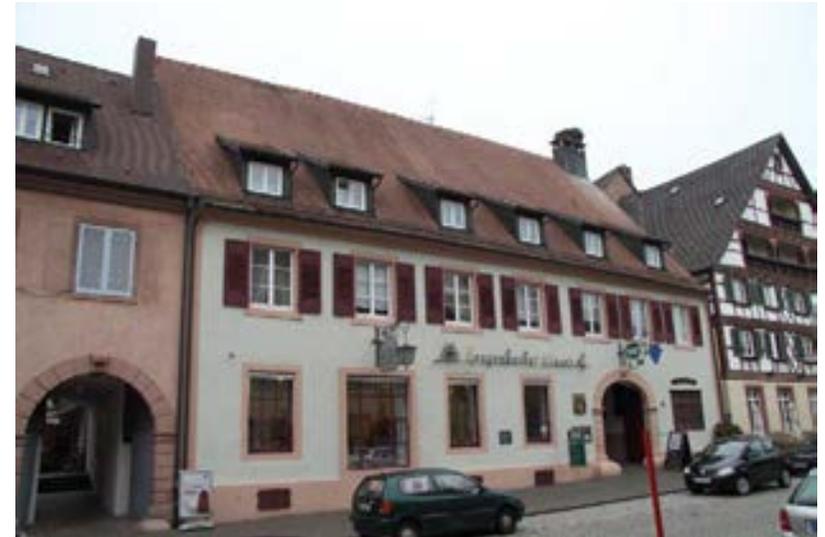
Traufständige, zweigeschossige Tordurchfahrtshäuser prägen das Gesicht der Hauptstraße (hier: Nr. 22).

Außer diesen Repräsentativbauten finden sich entlang der Hauptstraße fast durchgängig verputzte, zweigeschossige und traufständige Tordurchfahrthäuser. Viele dieser Gebäude (wie auch entlang der Victor-Kretz-Straße) wurden ab der zweiten Hälfte des 20. Jahrhunderts im Erdgeschoss durch Ladeneinbauten mehrfach verändert. Ihre Grundstruktur und -gestalt konnten sie sich dennoch bewahren.

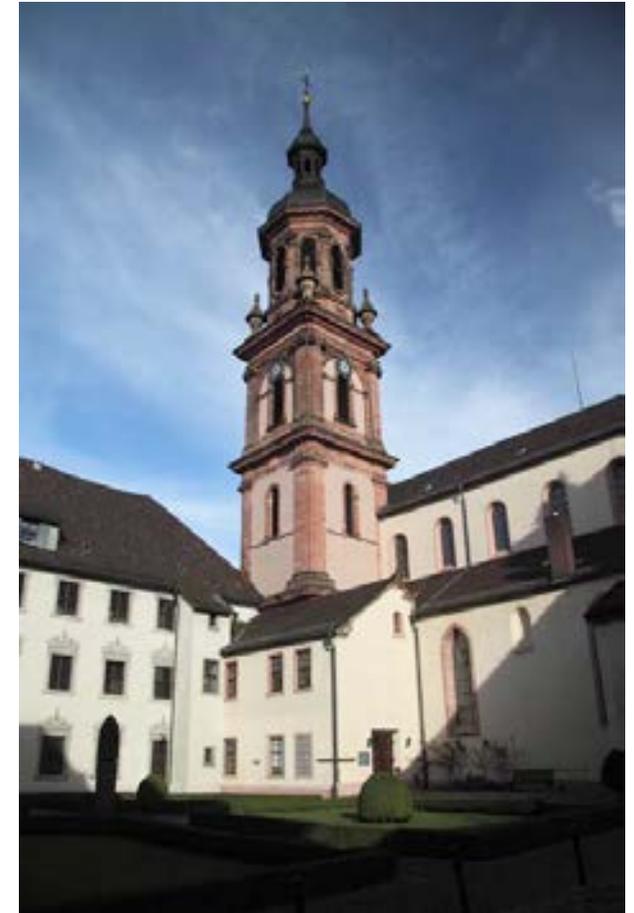
*Der frühbarocke Turm der Stadtpfarrkirche, vom Innenhof des ehem. Konventsgebäudes gesehen.*

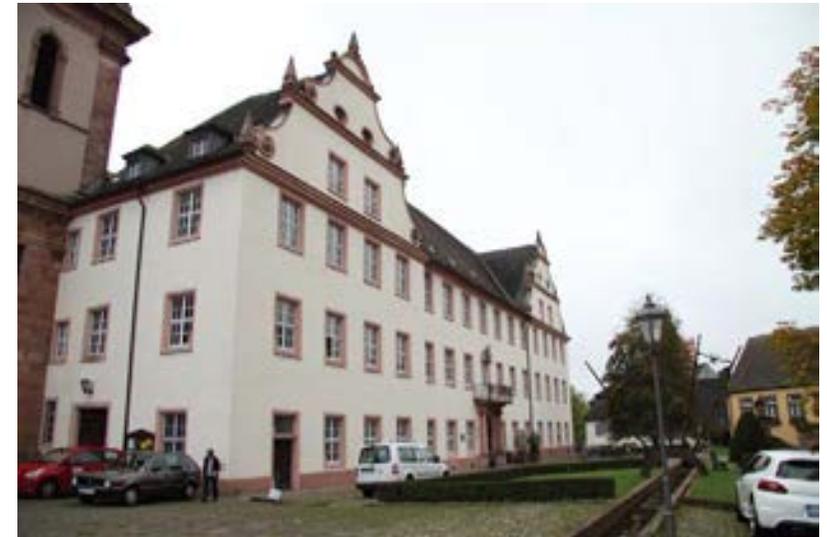
Zwei dieser Blendgiebel bekrönen den Hauptbau; dieser liegt im Westen und damit gegenüber dem alten (und einzigen) Durchlass zur Stadt. Im siebenachsigen Mitteltrakt dieses Westbaus befindet sich auch das reich gestaltete Hauptportal samt Abtswappen. Der Vorplatz, über den man wiederum zur Pfarrkirche gelangt, wird nach Westen durch eine äußere Portalanlage mit geschweiften Wangen und genuteten Sandsteinpfeilern mit Vasenaufsätzen gegen die Klosterstraße begrenzt. Quer über den Vorplatz verläuft außerdem ein zum Teil abgedeckter Wassergraben, der über die Klosterstraße hinweg mittels einer von Wandpfeilern und Mittelstützen getragenen Holzrinne (1970 err.) zur alten Klostermühle geführt wird. Der im Norden von der Haigerach abgeleitete Wasserlauf sammelt sich auf Höhe Kirche in zwei großen, sandsteinernen Becken. Diese sind wiederum Bestandteil eines mehrteiligen barocken Gartenportals aus Buntsandstein, dessen Mittelbau von einer Madonna mit Kind bekrönt ist. In dem in jüngerer Zeit mit zwei Neubauten überbauten, nördlichen denkmalgeschützten Teil des alten Klostergartens findet sich als bauliche Besonderheit der sog. Prälatenturm, ein Rondellturm der Stadtbefestigung, der im 18. Jahrhundert zum Gartenhaus umgebaut wurde und im Inneren eine grottenartige Ausgestaltung zeigt. Entlang der östlichen Stadtmauer erstreckt sich ein weitläufiger Garten bis auf Höhe Benedikt-von-Nursia-Straße. Bis zur östlichen Fortführung dieser Straße (sie bestand in Teilen schon vor 1803 als interne Erschließung) über den östlichen Stadtmauerzug hinaus, war dieser Garten von einem regelmäßigen Wegenetz durchzogen und reichte im Süden bis an die südöstliche Stadtmauer heran. Er wird heute nach Süden hin durch weitläufige Privatgärten begrenzt, wodurch der Mauerabschnitt in diesem Bereich den Charakter einer „Gartenmauer“ erhielt; der rekonstruierte innere Wehgang samt Fachwerkkonstruktion erinnert jedoch an die vormalige fortifikatorische Funktion.

*Blick auf den Westbau des ehem. Konventgebäudes;  
davor verläuft der Wassergraben.*

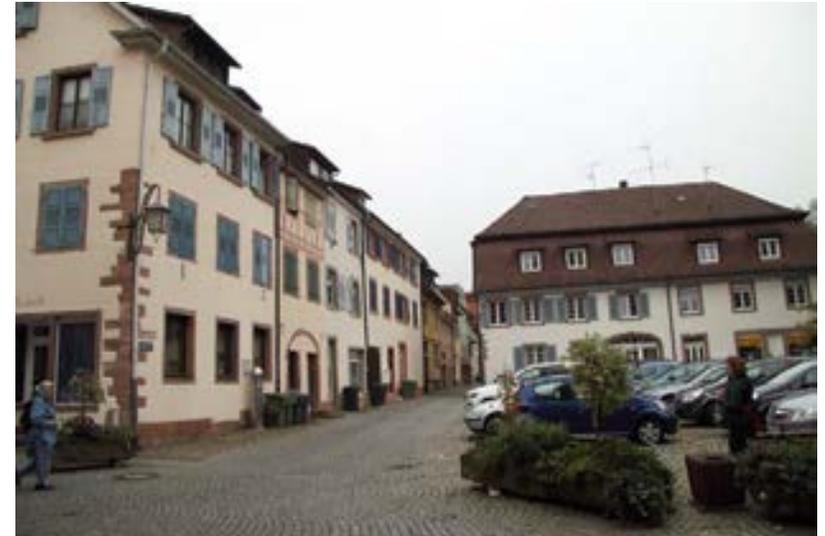
Nördlich des platzartig aufgeweiteten Durchgangs zwischen dem alten Klosterbezirk und der Stadt erstreckt sich heute eine geschlossene, zweigeschossige Traufseitbebauung parallel zur alten Klostermauer (Klosterstraße 13-25, ungerade), die zusammen mit dem ebenfalls zweigeschossigen Walmdachbau (Klosterstraße 22-24) in Teilen aus dem einstigen Ökonomiehof des Klosters (vgl. Bestandsplan von 1803) hervorgegangen ist. Zum Zeitpunkt der Säkularisation präsentierte dieser sich als große Vierflügelanlage mit (wohl) zwei Tordurchfahrten im Süden, wovon die westliche Zufahrt dem heutigen Gassenzugang entsprochen haben dürfte (Höhe Nr. 24). Im Norden reichten damals die Gebäude (Lager, Ställe) noch bis an die Stadtmauer heran und im Südosten lag der kleine Schulbau, der nach 1803 nach Westen hin baulich erweitert und zum heutigen Anwesen Klosterstraße 22, 24 (Kulturdenkmal) umgestaltet wurde. Außerhalb der Vierflügelanlage lagen einst auch die klösterliche Remise und die Hausmeisterei (Klosterstraße 13 und 15, Kulturdenkmale), die, wie auch die anderen Gebäude, nach der Säkularisation baulich überformt, d.h. aufgestockt und neu gestaltet wurden. Der Trakt im Norden wurde einschließlich der Stadtmauer abgebrochen; damit erhielt man nicht nur einen neuen Zugang in die Altstadt, auch ging der geschlossene Hofcharakter verloren.

*Blick in den nördlichen Abschnitt der Klosterstraße mit ehem. Remise und Hausmeisterei (Klosterstraße 13, 15) sowie der ehem. Schule (Klosterstraße 22-24).*

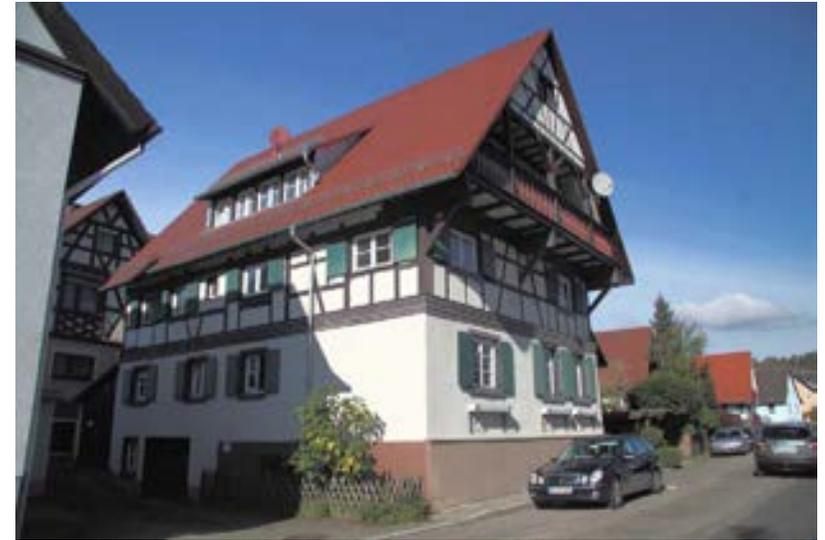
*Das Kulturdenkmal Oberdorfstraße 19, eines der im Kern ältesten Wohnhäuser im Oberdorf.*

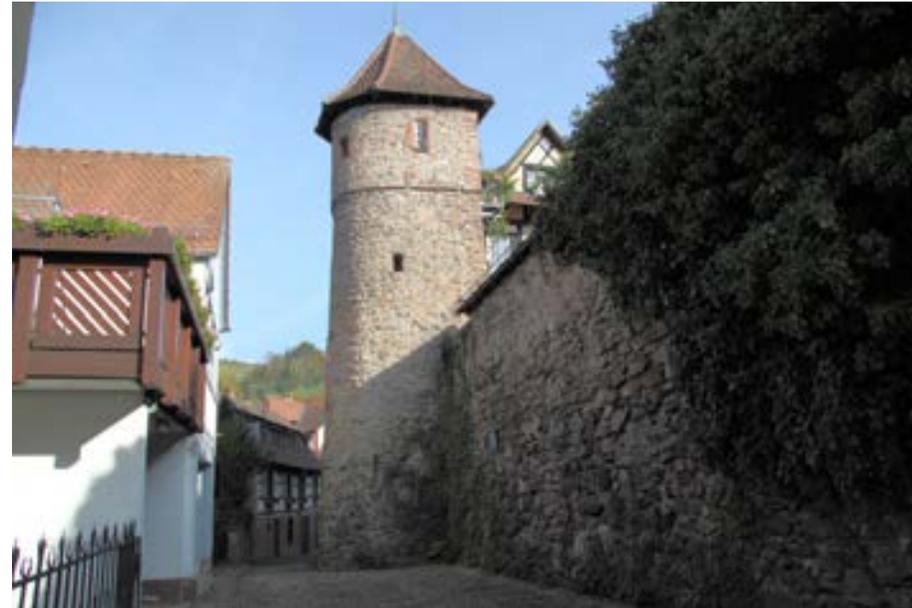
Angelegt im Zuge der Stadterhebung zwischen dem 13. und späten 14. Jahrhundert, ab dem frühen 19. Jh. der alte Grabenbereich im Westen überbaut, in jüngerer Zeit u.a. 1978 Instandsetzung der Stadtmauer einschließlich des Schwedenturms.

Der Abteibezirk war in die Stadtbesfestigung einbezogen und von der Stadt durch eine weitere Mauer getrennt (siehe "Innere Klostermauer"). Die Stadtmauer hat heute noch hohen Dokumentationswert nicht nur für das städtische Selbstbewusstsein sondern auch für die historische Stadtgestalt.

Brenngasse mit Schwedenturm (Adresse Gänsbühl 5a) und innerer Stadtmauer

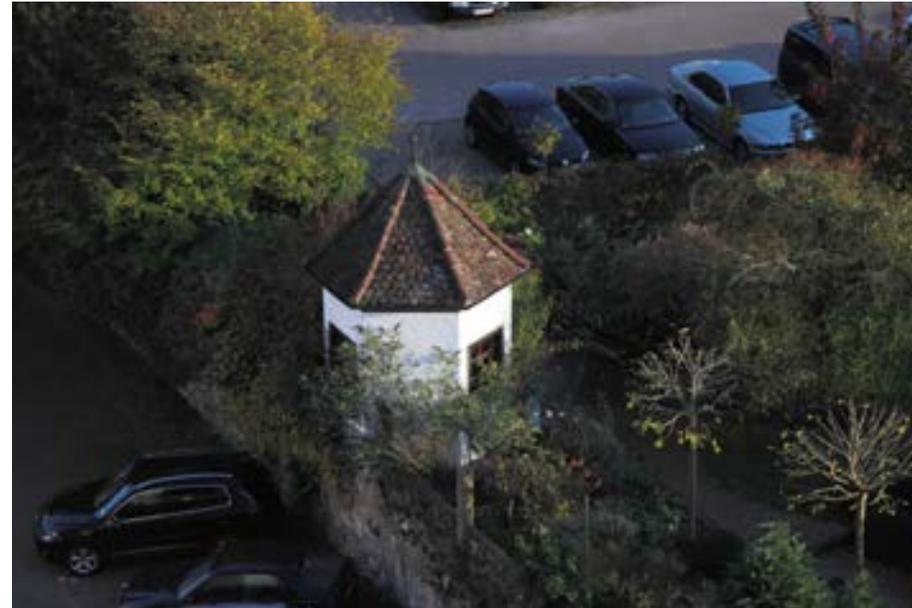
Pavillon an der Zwingermauer, Höhe Hauptstraße 29

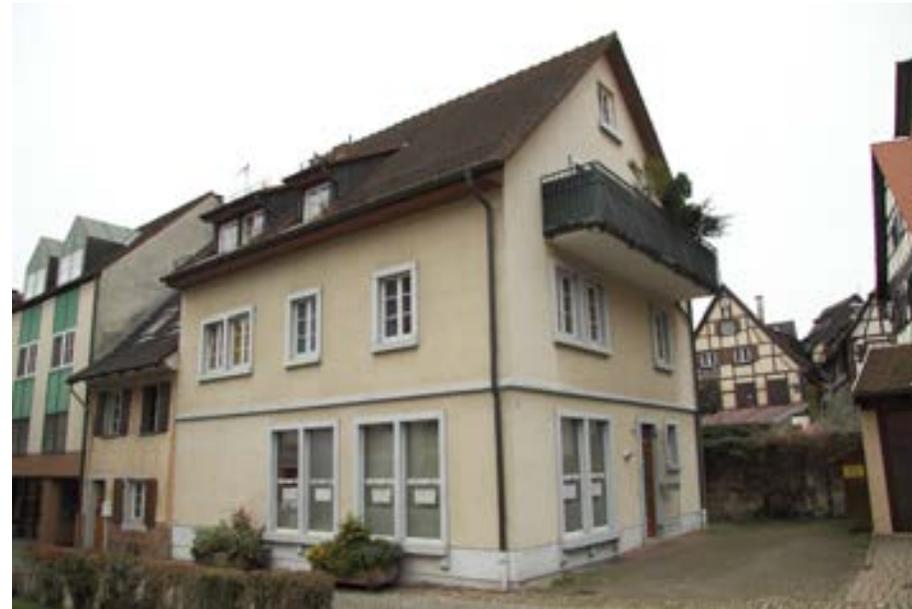
oberirdischer Abschnitt der inneren Klostermauer zwischen Klosterstraße 23 und 25

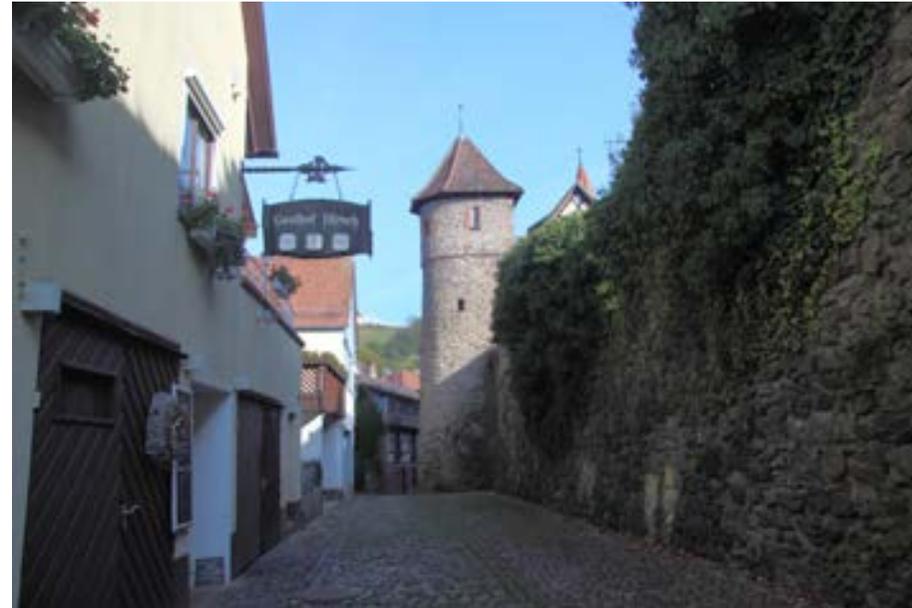
Die östliche Seite von der inneren Stadtmauer dominiert bzw. vom Rondellturm, dem sog. Schwedenturm (Gänsbühl 5a), der der Mauer vorgelagert ist und damit eine räumliche Engstelle ausbildet. Oberhalb des Schwedenturms reihen sich die Rückseiten der Gänsbühl-Anwesen. Sie stammen überwiegend aus dem 18. Jahrhundert und zeichnen sich dadurch aus, dass sie jeweils in die westliche Gebäudeaußenwand die Stadtmauer integrieren. Auf Höhe Obertor entstanden in der Folge weitere Wohngebäude, die sich den beengten räumlichen Gegebenheiten entsprechend angepasst haben, u.a. Oberdorfstraße 3. Dieses Gebäude ist damit Teil der geschlossenen, traufständigen Gebäudereihe, wie sie ab dem frühen 19. Jh. im alten Grabenbereich errichtet wurde (vgl. Grabenstraße). Die Brenngasse besitzt wegen des hier besonders gut überlieferten Stadtmauerverlaufs samt Turm hohen Zeugniswert für die Stadtgestalt und -struktur.

*charakteristischer Gassenverlauf zwischen altem Graben und Stadtmauer mit Schwedenturm*

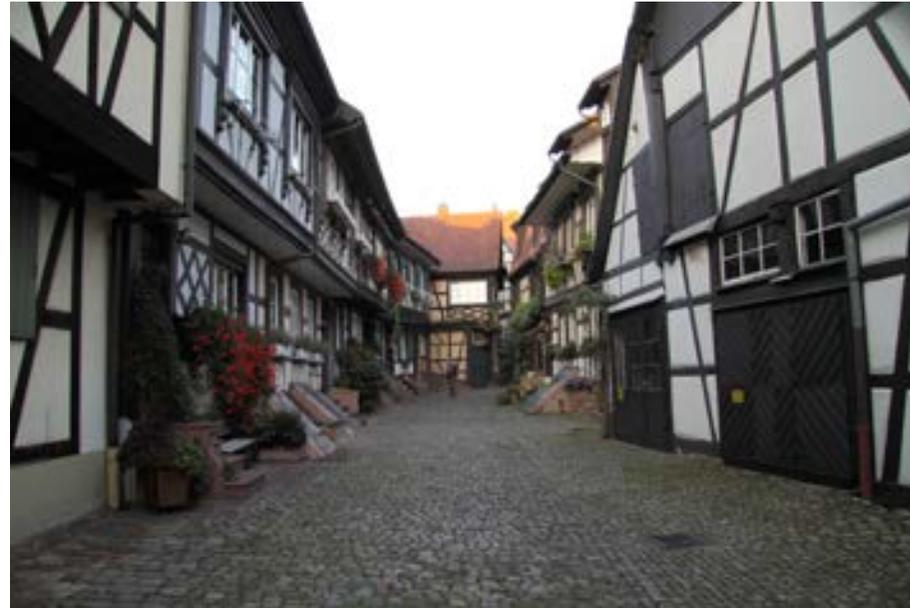
Mittlerer Straßenabschnitt mit einheitlich gestalteten Fachwerkhäusern und Kellerhälsen

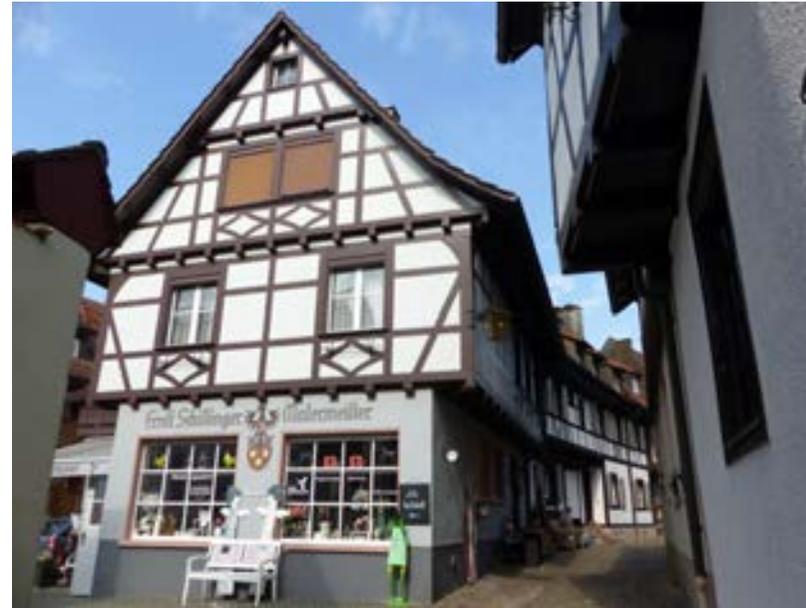
Zweigeschossiges, traufständiges Gebäude mit Satteldach mit weitem Dachüberstand; in Mischbauweise errichtet, das Obergeschoss und der Giebel mit aufgeblendetem Fachwerk versehen, das Obergeschoss traufseitig weit vorkragend; ehemalige Scheune in den 1950er Jahren (Auskunft Stadt Gengenbach) wohl weitgehend abgebrochen und durch das heutige Wohn- und Geschäftshaus ersetzt.

*Ansicht Giebelfassade*

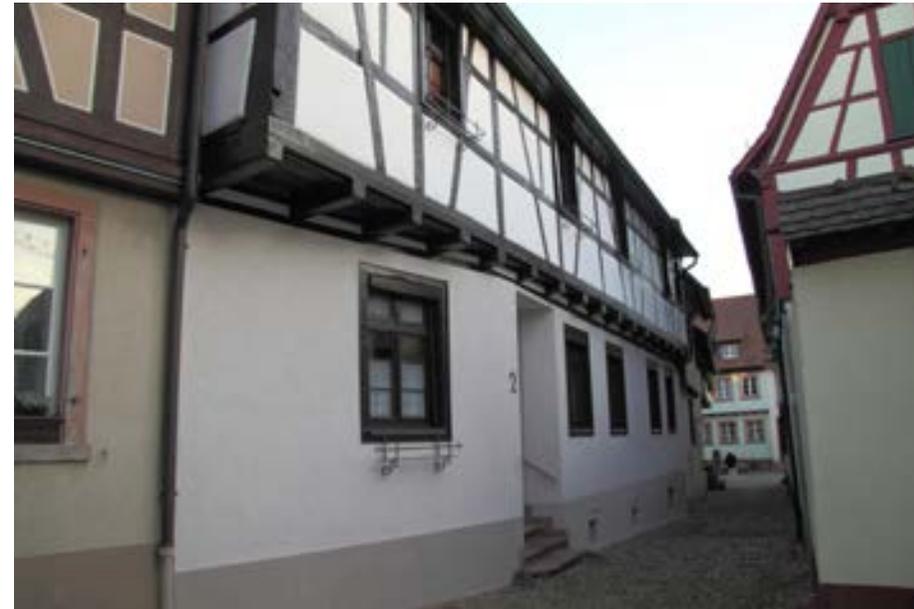
Zweigeschossiges, traufständiges Gebäude mit Satteldach; der Sockel und das Erdgeschoss massiv errichtet, darüber Fachwerkgeschoss mit z.T. weiter Vorkragung; insgesamt schlichte Fassade mit regelmäßig angeordneten Fensterachsen und einfachen Fachwerkfiguren wie geschosshohen Diagonalstreben; das Gebäude ist teilweise unterkellert; errichtet Anfang des 18. Jh. anstelle eines Vorgängerbaus, in jüngerer Zeit die Fassade leicht überformt (u.a. Fenster, Türe).

Blick auf die Westfassade in Richtung Hauptstraße

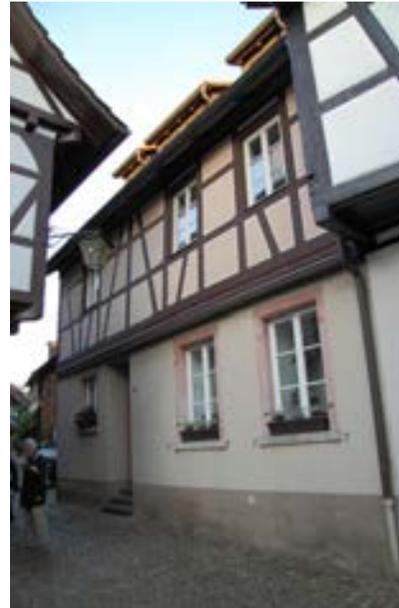
Zweigeschossiges, traufständiges Gebäude mit Satteldach; der Sockel und das Erdgeschoss massiv errichtet, darüber Fachwerkgeschoss mit Vorkragung über traufseitigem Stockwerksgesims; schlichte, dreiachsige Fassade mit leicht erhöht liegendem Hauseingang und Steingewändefenstern im Erdgeschoss, die Fenster in den Wohngeschossen niedriger; im Kern wohl 18./19. Jh. mit jüngeren Überformungen (u.a. Fenster, Türe, Dachdeckung).

Blick auf die Westfassade

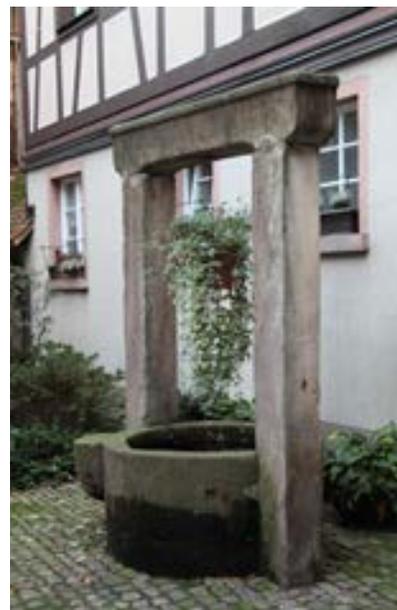
Dieser Brunnentypus kam und kommt mehrfach in Gengenbach vor, u.a. an der Martinskirche oder vor dem Anwesen Hauptstraße 7, wo der Rahmen für die Ziehvorrichtung allerdings (noch) in Holz ausgeführt ist.

an der kleinen Aufweitung nördlich des Wohnhauses Engelgasse 4 stehender Ziehbrunnen

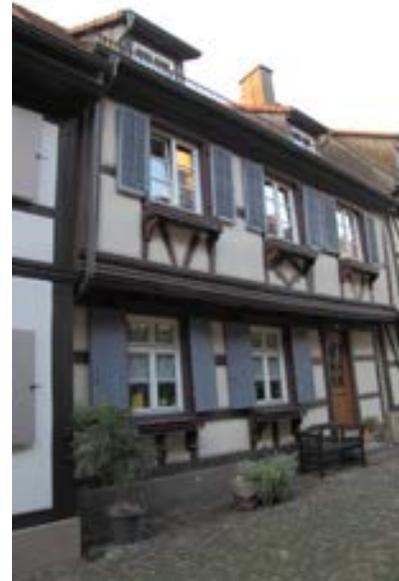
Zweigeschossiges, traufständiges Gebäude mit Satteldach; der Sockel massiv errichtet, sonst komplett in Fachwerk aufgeführt, dieses über breitem, profiliertem Stockwerksgesims weit vorkragend und in den Brüstungsfeldern mit Zierfachwerk gestaltet; die dreiachsige Fassade mit seitlichem Hauseingang und großen Fensteröffnungen, die Fenster mit Klappläden; im späten 17. Jh. errichtet und in jüngerer Zeit leicht überformt (u.a. Fenster, Türe, Dachausbau mit Gaupen).

Ostfassade gegen die Engelgasse

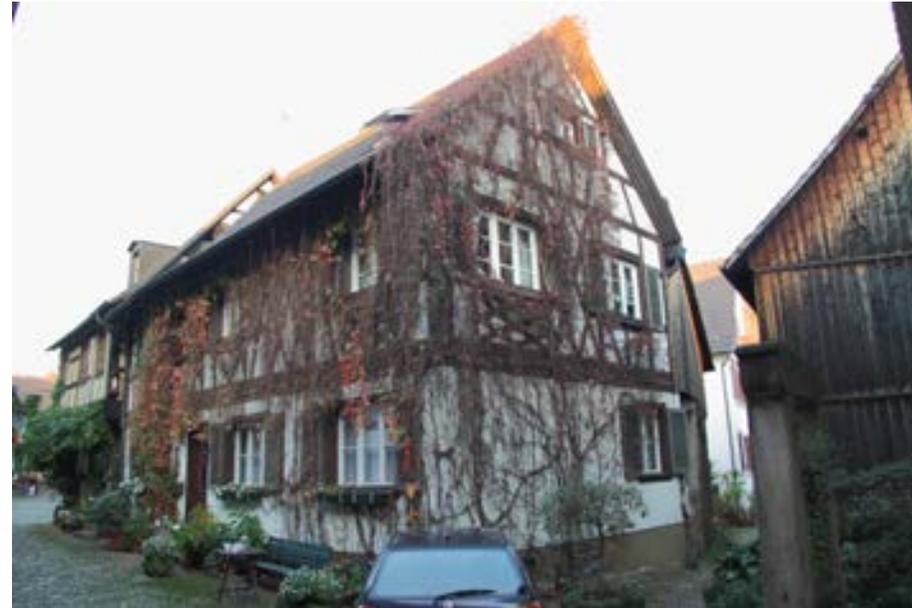
In Ecklage stehendes zweigeschossiges, traufständiges Gebäude mit Satteldach; der Sockel und das Erdgeschoss massiv errichtet, darüber Fachwerkgeschoss mit Zierformen in den breiten Brüstungsfeldern; nach Norden die Wirtschaftsgebäude anschließend: diese teils massiv, teils in Fachwerk errichtet mit Sattel- bzw. Pultdach; Gebäude im Kern wohl noch Anfang 18. Jh. mit späteren Umbauten des 20. Jh. (Werkstatteinbau, Vergrößerung Fensteröffnungen bzw. Fenstererneuerung, Dachausbau u.a.).

*Ansicht von Südwesten gegen die kleine Stichgasse zur Höllengasse*

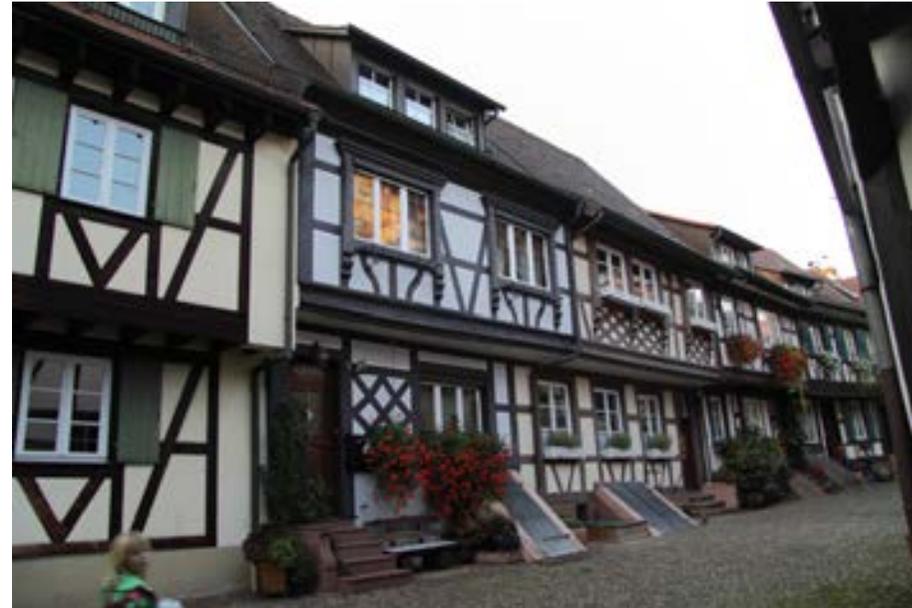
Zweigeschossiges, traufständiges Gebäude mit Satteldach; der Sockel samt Keller massiv errichtet, sonst komplett in Fachwerk aufgeführt, dieses über breitem profilierten Stockwerksgesims über dem Erdgeschoss weit vorkragend; seitlich liegender Hauseingang mit Sandsteinstufen neben Kellerhals mit Klappe, im Obergeschoss zwei breite Fenstererker mit Fachwerkzierformen in den Brüstungsfeldern; errichtet 1732 mit leichten jüngeren Überformungen (u.a. Fenster, Türe, Dachausbau mit Gaupe).

*Hauptfassade mit charakteristischem Hauseingang mit Sandsteinstufen und Kellerhals*

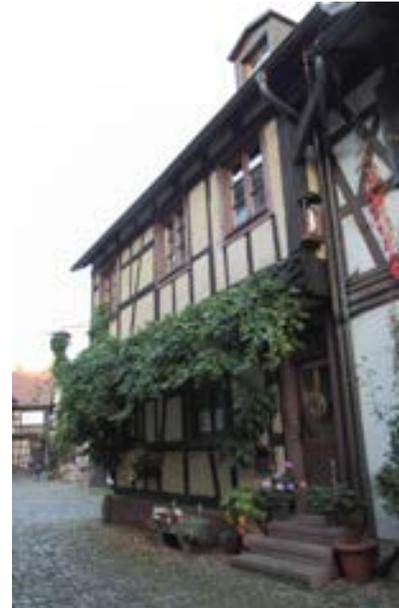
Zweigeschossiges, traufständiges Gebäude mit Satteldach; der Sockel samt Keller massiv errichtet, sonst komplett in Fachwerk aufgeführt, dieses über breitem profilierten Stockwerksgesims über dem Erdgeschoss weit vorkragend; seitlich liegender Hauseingang mit Sandsteinstufen sowie giebelseitiger Kellerhals mit Klappe; errichtet im 18. Jh. mit leichten jüngeren Überformungen (u.a. Fenster, Türe, Dachausbau mit Gaube).

*Westfassade mit Hauseingang*

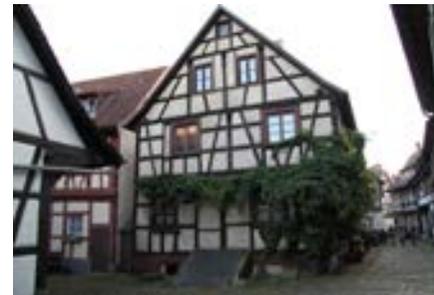
*Blick auf die Nordfassade mit Kellerhals*

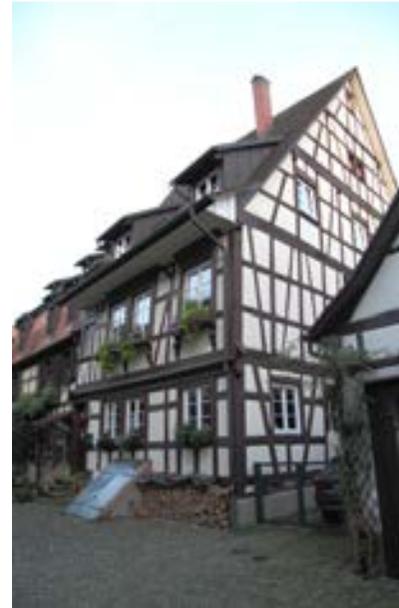
Zweigeschossiges, traufständiges Gebäude mit Satteldach; der Sockel samt Keller massiv errichtet, die Wohngeschosse hingegen vollständig in Fachwerk aufgeführt und bis auf die Fassade an der Höllengasse unverputzt sowie über dem Erdgeschoss traufseitig vorkragend; an der Engelgasse vierstufige Sandsteintreppe mit geschwungener Rokokowange, daneben Kellerhals mit zwei Klappläden, die Obergeschossfassade durch Diagonalstreben und mit Fachwerkfenstererker gestaltet; im Südosten ein eingeschossiges Wirtschaftsgebäude mit Satteldach anschließend; errichtet im 17./18. Jh. mit späteren Umbauten des 20. Jh. (Fenster, Herstellung Dachgaupen, Neugestaltung Ostfassade u.a.).

*Hauptfassade mit charakteristischem Hauseingang mit Sandsteinstufen und Kellerhals*

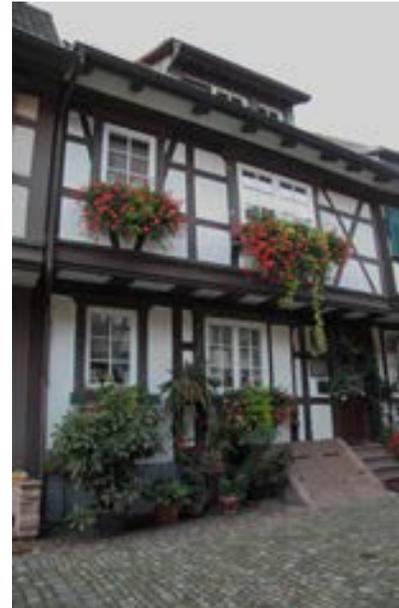
## Engelgasse 13

Zweigeschossiges, traufständiges Gebäude mit Satteldach; der Sockel samt Keller massiv errichtet, sonst komplett in Fachwerk aufgeführt, dieses über breitem Stockwerksgesims über dem Erdgeschoss weit vorkragend; seitlich liegender Hauseingang mit Sandsteinstufen neben Kellerhals mit Klappläden, im Erd- und im Obergeschoss breite Fenstererker; errichtet im 17./18. Jh. mit modernen Überformungen des 20./21. Jh. (u.a. Fenster, Dachausbau mit Gaupe).

*Hauptfassade mit charakteristischem Hauseingang mit Sandsteinstufen und Kellerhals*

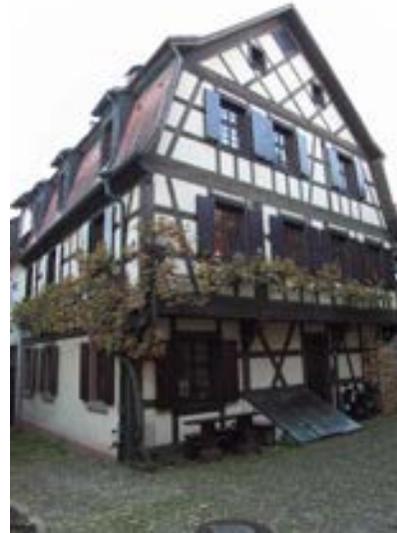
Zweigeschossiges, traufständiges Gebäude mit steilem Mansardgiebeldach mit Gaupen; der Sockel samt Keller massiv errichtet, sonst komplett in Fachwerk aufgeführt, dieses am Nordgiebel über dem Erdgeschoss weit vorkragend; traufseitiger Hauseingang mit Sandsteinstufen sowie giebelseitiger Kellerhals, die Fassade durch additive Fensterreihung gegliedert, die Fenster mit Klappläden; im Kern 1643 mit baulichen Veränderungen des 18. Jh. bzw. des 20. Jh. (u.a. Instandsetzung Fassade, Dachausbau).

*Blick auf die Nordfassade mit Kellerhals*

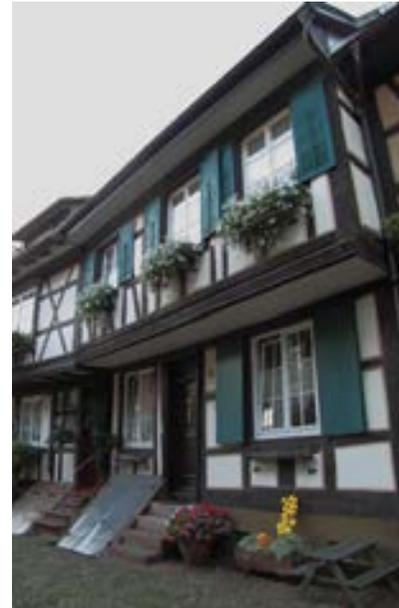
Zweigeschossiges, traufständiges Gebäude mit Satteldach; der Sockel samt Keller massiv errichtet, sonst komplett in Fachwerk aufgeführt, dieses über breitem, profiliertem Stockwerksgesims über dem Erdgeschoss weit vorkragend; seitlich liegender Hauseingang mit Sandsteinstufen neben Kellerhals mit Klappläden; errichtet 1696/1671 mit modernen Überformungen des 20./21. Jh. (u.a. Fenster, Dachausbau mit Gaupe).

Hauptfassade mit charakteristischem Hauseingang mit Sandsteinstufen und Kellerhals

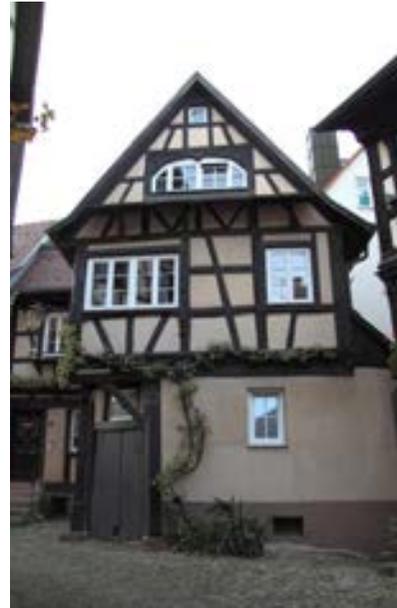
Über L-förmigem Grundriss stehendes zweigeschossiges, traufseitig erschlossenes Gebäude mit Satteldächern; der Sockel samt Keller massiv errichtet, sonst wohl komplett in Fachwerk aufgeführt und weitgehend unverputzt; am Wohnhaus Eingang mit Sandsteinstufen, der nördlich davon liegende Ökonomieteil mit über Eck geführtem Zufahrtstor in die ehem. Tenne, darüber das Wohngeschoss mit Fensterecker und Zierfachwerkformen im Brüstungsfeld (Stube) liegend, am Ostgiebel zudem breites, korbbogiges Fenster und Wetterdach; errichtet 1732 mit leichten jüngeren Überformungen (u.a. Fenster, Türe).

Blick auf den Ostgiebel mit über Eck geführter Tennenzufahrt

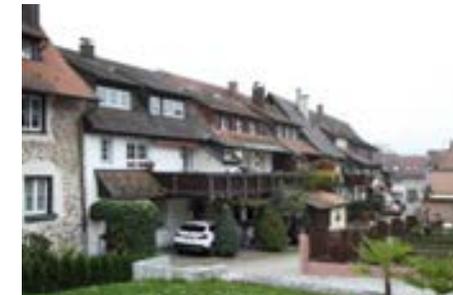
Blick auf die Rückfassade

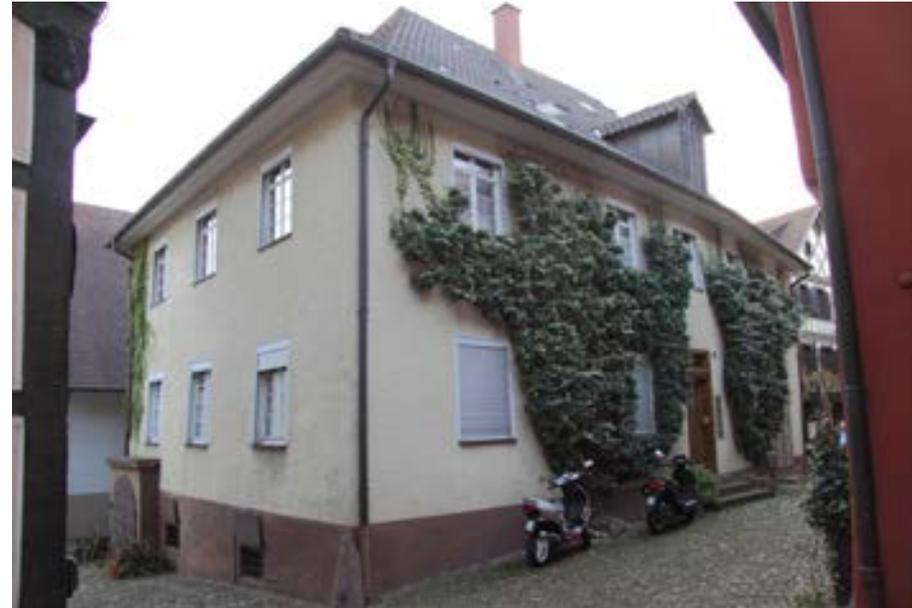
Freistehendes zweigeschossiges, traufständiges Gebäude mit Walmdach mit weitem Überstand; auf leicht abfallendem Gelände über massivem Sockelgeschoss wohl in Fachwerk errichtet und nachträglich verputzt; schlichte Fassadengestaltung mit traufseitigem Hauseingang mit Oberlicht und Sandsteinstufen, an der Südostseite rundbogiger Zugang zu den zwei Gewölbekellern; 1784 unter dem Kloster Gengenbach als Wirtschaft errichtet und v.a. im 20. Jh. baulich überformt (Fassade, Fenster, Dachausbau mit Gaube).

*Eckansicht von Nordosten*

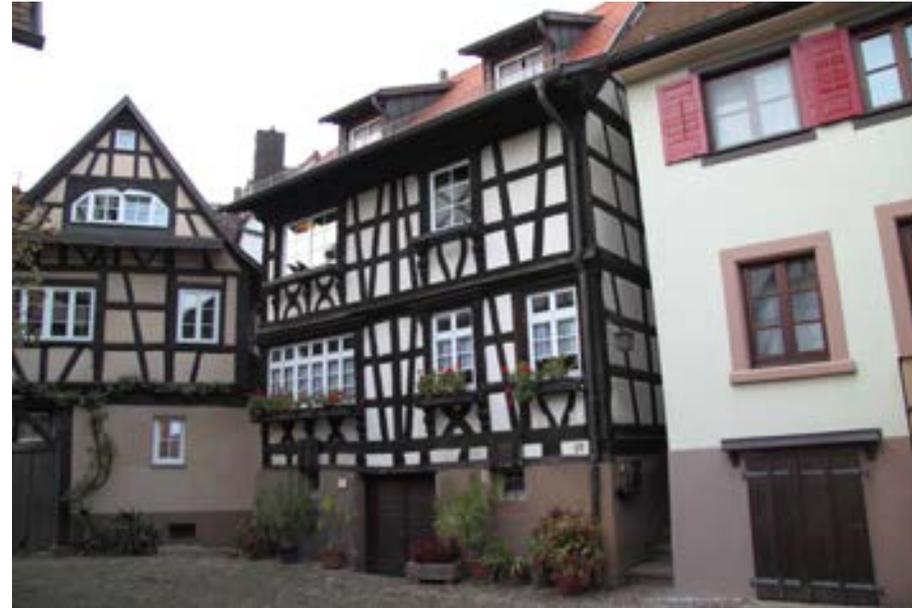
Zweigeschossiges, traufständiges Gebäude mit Satteldach mit weitem Dachüberstand; über hohem massivem Kellersockel in Fachwerkbauweise errichtet, das Fachwerk über dem 1. Wohngeschoss über profiliertem Stockwerksgesims vorkragend; in den Brüstungen der (Erker)Fenster Fachwerkzierformen wie Feuerböcke oder einfache Andreaskreuze; der Hauseingang an der Ostfassade liegend und über einen schmalen Bauwich bzw. über tiefe Sandsteinstufen erschlossen; im Kern 1643 mit baulichen Veränderungen des 18. Jh. und des 20. Jh. (u.a. Fenster, Dachausbau mit Gaupen).

Ansicht von Südosten

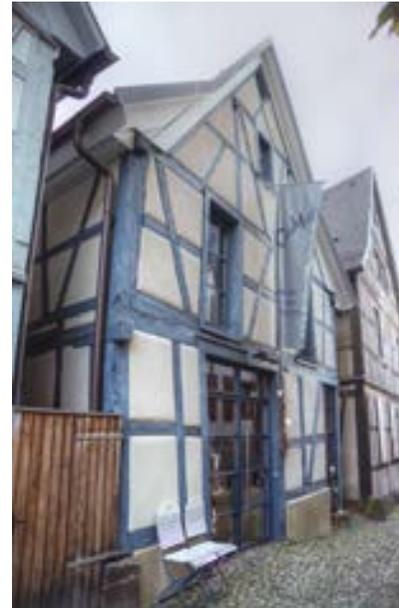
im 18. Jh. als Scheune errichtet und im 20. Jh. zu Wohn- und Geschäftshaus umgebaut, dabei u.a. das Tor verglast und im ersten Boden zwei neue Öffnungen hergestellt.

*Nordfassade gegen die Engelgasse*

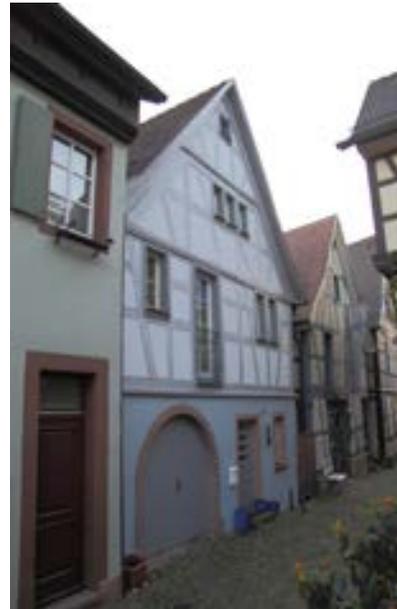
Zweigeschossiges, giebelständiges Gebäude mit Satteldach mit Aufschieblingen; das Erdgeschoss massiv errichtet mit breitem Rundbogentor und schmalen Hauseingang, darüber konstruktives Fachwerk mit nachträglich veränderten Öffnungen; nach den Zerstörungen von 1689 im 18. Jh. wohl als Scheune errichtet und im 20. Jh. zu Wohnhaus umgebaut, dabei u.a. Einbau neuer Fensteröffnungen, Dachausbau, Erneuerung Rundbogentor.

*Nordfassade an der Engelgasse*

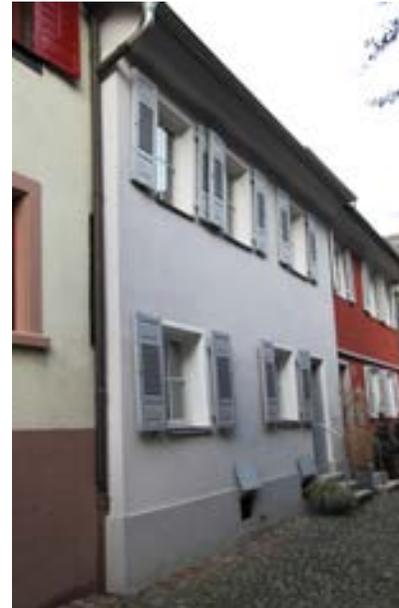
Zweigeschossiges, traufständiges Gebäude mit Satteldach mit weitem Dachüberstand; über massivem Sockel (mit Kellerfenstern mit Holzklappen) wohl in Fachwerk errichtet und verputzt bzw. nachträglich mit Wärmedämmung verkleidet; dreiachsige Fassade mit seitlichem Hauseingang mit Treppenstufen, die Fenster mit Klappläden; 19./20. Jh. mit nachträglichem Dachausbau mit Gaupen u.a.

Südfassade an der Engelgasse

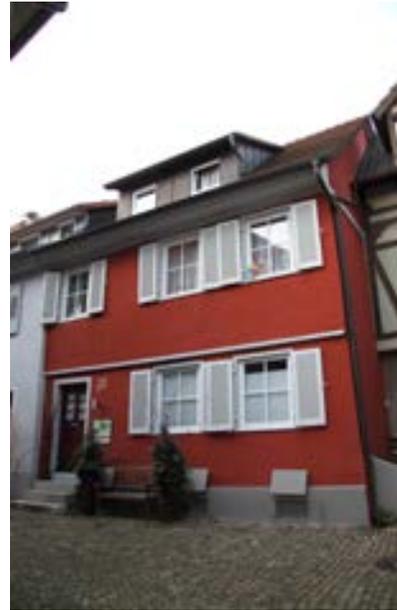
Zweigeschossiges, traufständiges Gebäude mit Satteldach mit weitem Dachüberstand; über massivem Sockel (mit Kellerfenstern mit Holzklappen) wohl in Fachwerk errichtet und verputzt; dreiachsige Fassade mit gliederndem Stockwerksgesims, seitlichem Hauseingang mit Treppenstufen und breiten Fenstern mit Klappläden; 19./20. Jh. mit nachträglichem Dachausbau mit Gaube, die Fenster wohl nachträglich vergrößert u.a.

Südfassade an der Engelgasse

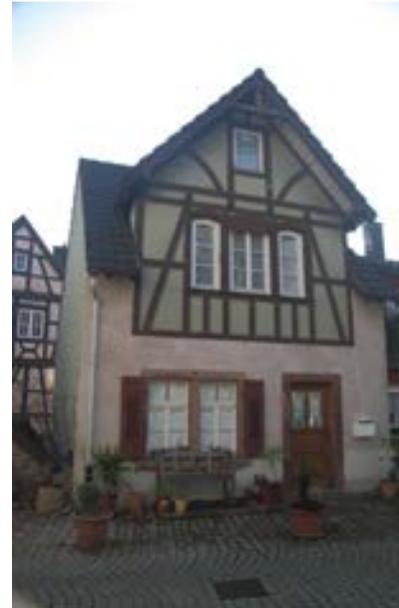
In Hanglage zum Mercy'schen Hof stehendes ein- bis zweigeschossiges Gebäude mit Satteldach mit breitem nördlichen Zwerchhaus; das Erdgeschoss an der Engelgasse und die Fassade des Wohngeschosses zum Mercy'schen Hof massiv errichtet, sonst wohl in Fachwerkbauweise aufgeführt und teilweise verputzt; am Zwerchhaus Zierfachwerk des späten 19./frühen 20. Jh. sowie dreiteiliges Fenster, zur Engelgasse wohl aufgeblendetes Zierfachwerk mit Diagonalstreben und Kopfbändern; das Gebäude Ende des 19. Jh. anstelle eines bestehenden Nebengebäudes erbaut bzw. in der heutigen Form umgestaltet.

*Blick auf die Hauptfassade gegen den Mercyschen Hof (Nordansicht)*

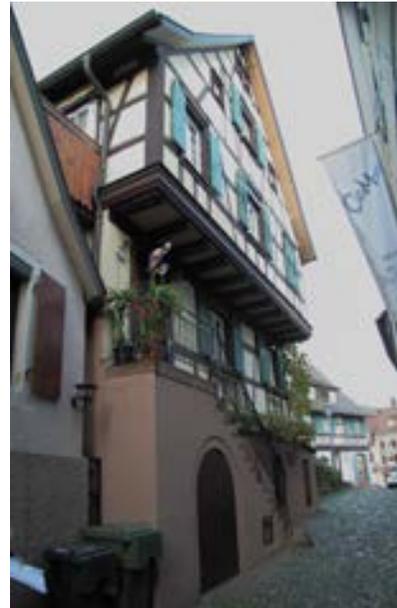
Zweigeschossiges, giebelständiges Gebäude mit Satteldach; der hohe Kellersockel und die EG-Nordwand massiv, sonst in Fachwerkbauweise errichtet; im Sockel rundbogiges Kellertor in Sandstein und weitere rundbogige Kellertüre unter schmäler steiler, einläufiger Sandsteintreppe, das zweite Fachwerkobergeschoss weit auskragend; die östliche Stirnseite einachsig mit je einem Fenstererker mit Zierfachwerk im Brüstungsfeld versehen; errichtet 1733 nach dem Stadtbrand von 1689, dabei bestehende Bruchsteinmuaer gegen den Mercy'schen Hof integrierend, ab 1974 Wiederherstellung im Zuge der Altstadtsanierung.

*Südfassade an der Engelgasse mit Kellerbogen*

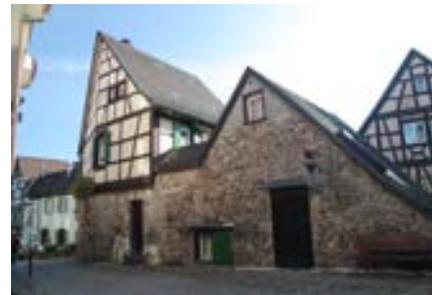
*Nordfassade mit Bruchsteinmauerresten*

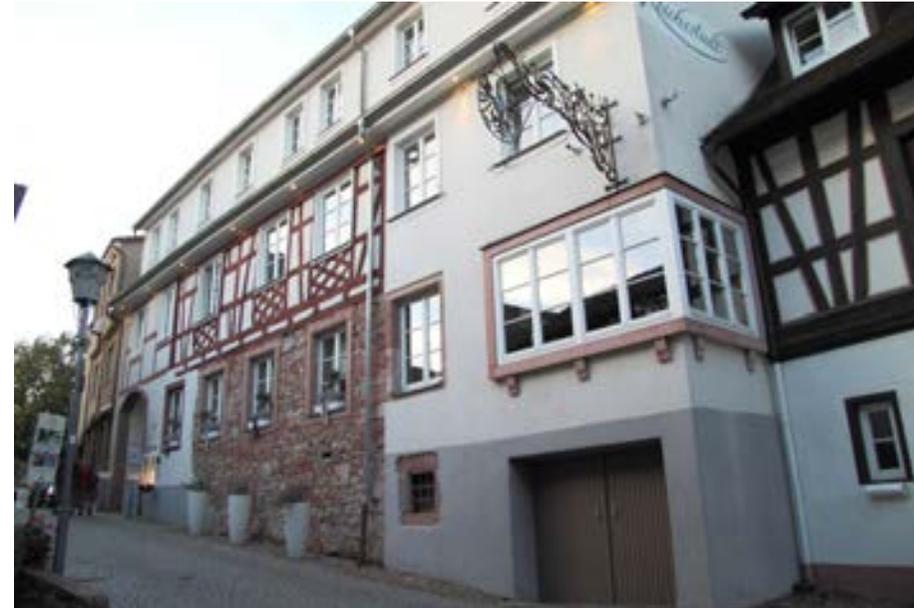
Über abfallendem Gelände stehendes dreigeschossiges, traufständiges Gebäude mit Satteldach; über massivem Keller- und Erdgeschoss in Fachwerkbauweise errichtet und tlw. verputzt; im Erdgeschoss einfache Steingewändefenster des 19. Jh. sowie hohes Rundbogentor im Bereich des ehem. Ökonomieteils, im Obergeschoss Zierfachwerk in den Brüstungsfeldern sowie Wirtshausausleger am Anbau; im Kern 18. Jh. mit prägenden Umbauten des 19. und 20. Jh. sowie um 1960 Herstellung des südlichen Anbaus mit "Erkerfenster", Wiederherstellung des Auslegers und Aufstockung um ein Geschoss.

Hauptfassade an der Engelgasse

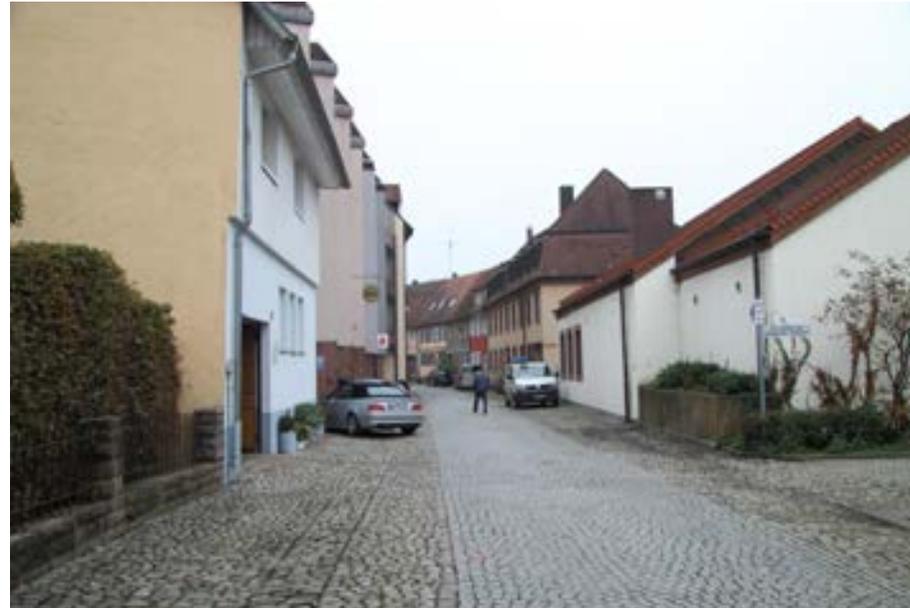
Annähernd parallel zum südwestlichen Stadtmauerverlauf und unterhalb der Hauptstraße führende sowie mit dieser einen Ringschluss bildende Gasse; während der Abschnitt westlich der Adlergasse mittlerweile mit Neubauten des 20. Jahrhunderts überbaut ist, zeichnet sich der östliche Abschnitt durch eine hohe Dichte an Kulturdenkmalen aus. Es handelt sich fast ausschließlich um Wohnhäuser mit dazugehörigen Wirtschaftsgebäuden, also um ackerbürgerliche Gebäudetypen, wovon auch seitliche Toreinfahrten und Kellerbögen zeugen. Die historischen Gebäude stammen weitgehend aus der Zeit nach den zwei großen Bränden (1689 Stadtbrand und 1789 Gassenbrand). Die an der Stadtmauer liegenden Wirtschaftsgebäude integrieren diese vielfach und zeichnen damit auch deren Verlauf nach.

*Blick von Westen in die den Stadtmauerverlauf nachzeichnende Feuergasse*
