# Historische Ortsanalyse Gesamtanlage Gengenbach, Ortenaukreis

Auftraggeber: Landesamt für Denkmalpflege im Regierungspräsidium Stuttgart und Stadt Gengenbach  
Auftragnehmerin: Alexandra Baier, transform - Bamberg, Nov. 2014/ Juli 2015, Mitarbeit: Julia Merz

**Denkmalpflegerischer Werteplan  
Historische Ortsanalyse  
Gesamtanlage Gengenbach**

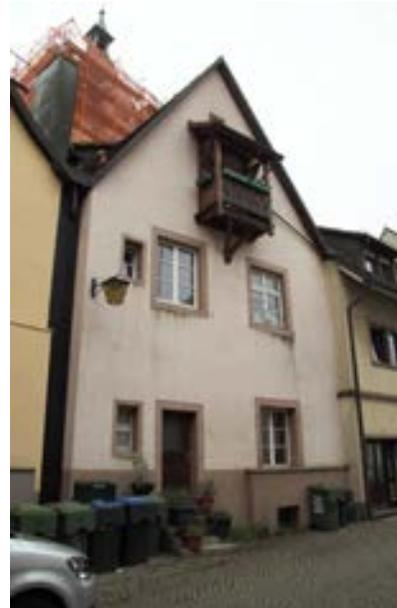
Zweigeschossiges, giebelständiges Haus mit Satteldach; wohl ursprünglich in Fachwerk errichtet und mit der Umnutzung die westliche Giebelseite massiv erneuert, einschließlich Anbringung eines hölzernen Erkers im Giebelgeschoss; 19./20. Jh.

Ostfassade mit Erker

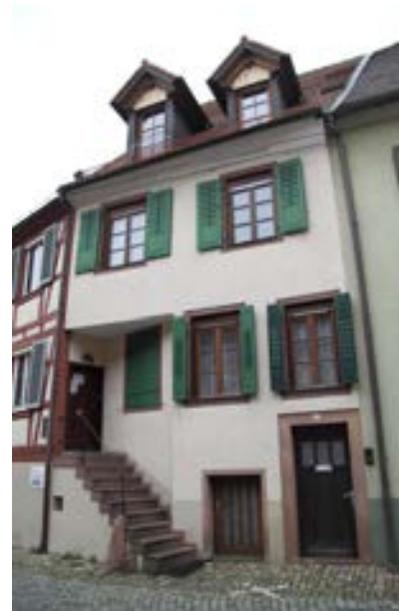
Der parallel zur Fassade laufende Aufgang mit Sandsteinstufen führt zum Hauseingang des Nachbarhauses Feuergasse 4.

Südfassade mit Treppenaufgang zum Nachbarhaus

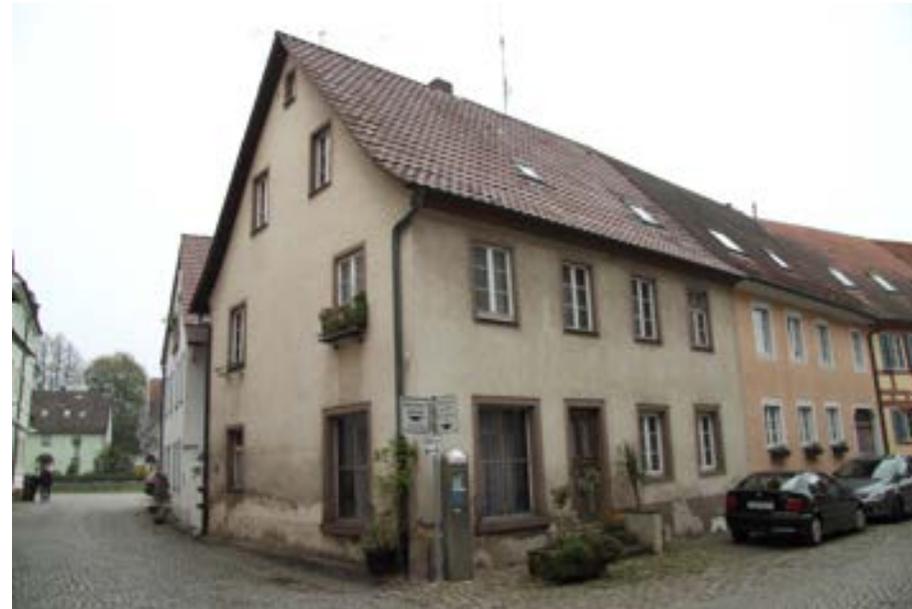
Das Wohnhaus ein zweigeschossiges, traufständiges Gebäude mit Satteldach; der Sockel und das Erdgeschoss massiv errichtet, darüber Fachwerkaufbau; schlichte Putzfassade mit regelmäßig angeordneten Fensterachsen, außermittig liegendem Hauseingang mit Sandsteinstufen und jüngerem Werkstatt-/Ladenfenstern mit einfachen Gewänden mit geraden Sohlbänken in der Nord-Ost-Ecke; in der Außenwand ist ein Datumstein von 1692 eingemauert; errichtet im 17./18. Jahrhundert mit jüngeren baulichen Veränderungen v.a. des 20. Jh. (Fenster, Dachausbau, Ladeneinbau u.a.); in jüngster Zeit das alte Nebengebäude bis auf die nördliche Außenwand durch Neubau ersetzt.

Eckansicht von Nordosten; im Hintergrund verläuft die Friedrichstraße

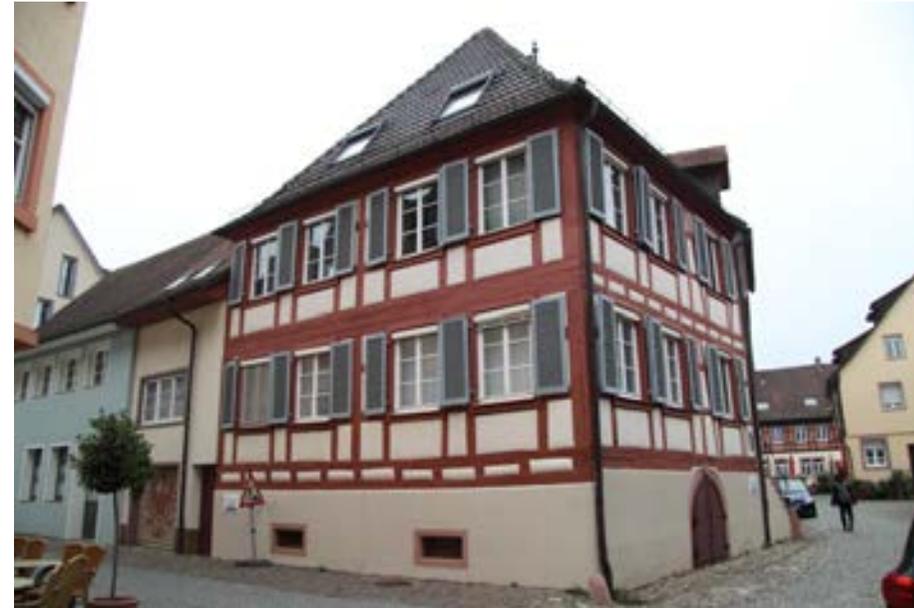
In Ecklage stehendes zweigeschossiges Gebäude mit steilem Walmdach; über hohem massiven Kellersockel in konstruktivem Fachwerk mit breiten Schwellen, Eckständern und additiver Fensterreihung errichtet; an der Südfassade rundbogiges Kellertor mit Wappenstein mit Handwerkssymbolen und Datum "1782", östlich davon die Außentreppe mit Sandsteinstufen liegend, der Hauseingang selbst wird vom Nachbarhaus überfangen; 1782 wiederaufgebaut nach Brand und seit damals weitgehend in bauzeitlichem Zustand überliefert; 1992 Fassadeninstandsetzung und wohl auch Dachausbau einschließlich Einbau neuer Fenster und Neueindeckung.

Eckansicht von Nordwesten

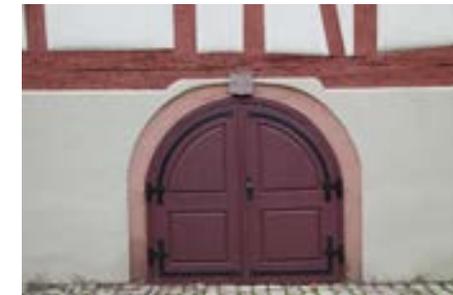
Detailansicht Kellertor mit Wappenstein

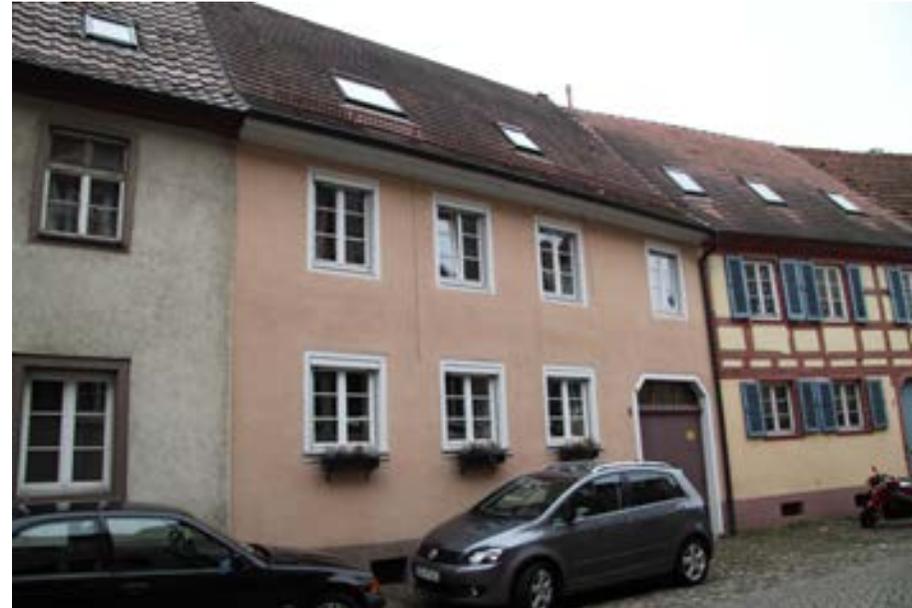
Das Wohnhaus ein zweigeschossiges, traufständiges Gebäude mit Satteldach; der Sockel und das Erdgeschoss massiv errichtet, darüber wohl Fachwerkaufbau; schlichte Putzfassade mit regelmäßig angeordneten Fensterachsen und seitlichem Tor mit Oberlicht, abschließend profiliertes Traufgesims; rückwärtig eine große (Stall-) Scheune mit Satteldach liegend; in Mischbauweise aus Sandstein und Fachwerk errichtet; 18./19. Jh. mit jüngeren baulichen Veränderungen v.a. des 20. Jh. (Fenster, Dachausbau, Scheunenverkleidung u.a.).

*Wohnhaus an der Feuergasse*

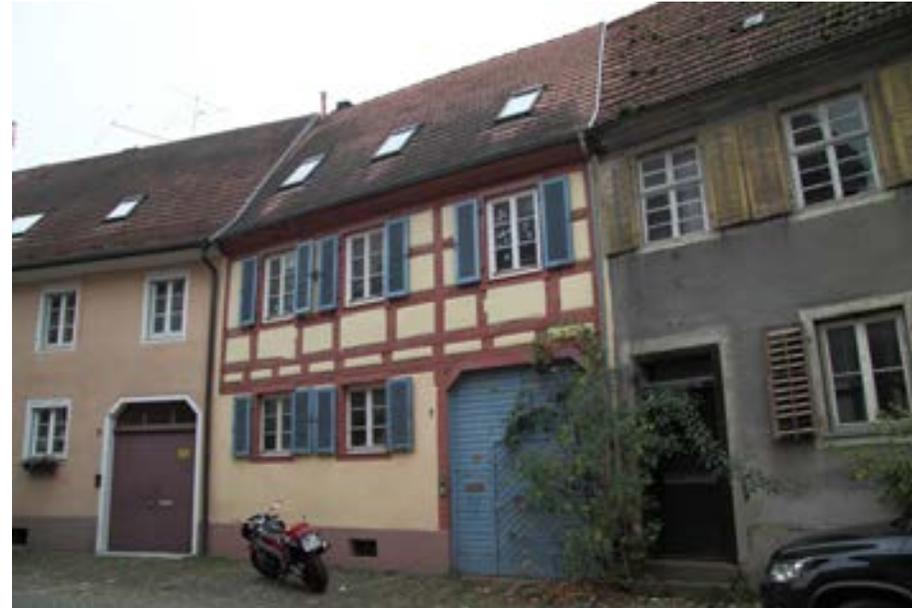
Das Wohnhaus ein zweigeschossiges, traufständiges Gebäude mit Satteldach; der Sockel und das Erdgeschoss massiv errichtet, darüber Fachwerkaufbau; dreiachsige Fassade mit markantem breitem Tor mit hölzerner Rahmung und mittig liegender Geküre, abschließend profiliertes Traufgesims; das nördlich dazu liegende Wirtschaftsgebäude zweigeschossig mit Satteldach, die Fassade und Teile des Daches sind stark eingegrünt; 18./19. Jh. mit jüngeren baulichen Veränderungen (Fenster, Dachausbau, Scheunenverkleidung u.a.).

Wohnhaus an der Feuergasse

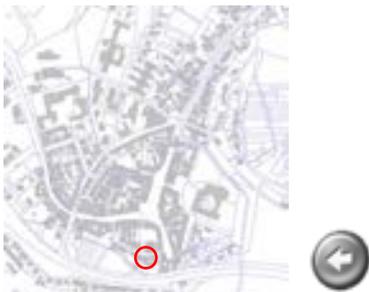
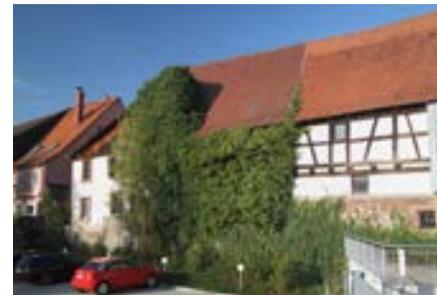
Nebengebäude über Stadtmauer

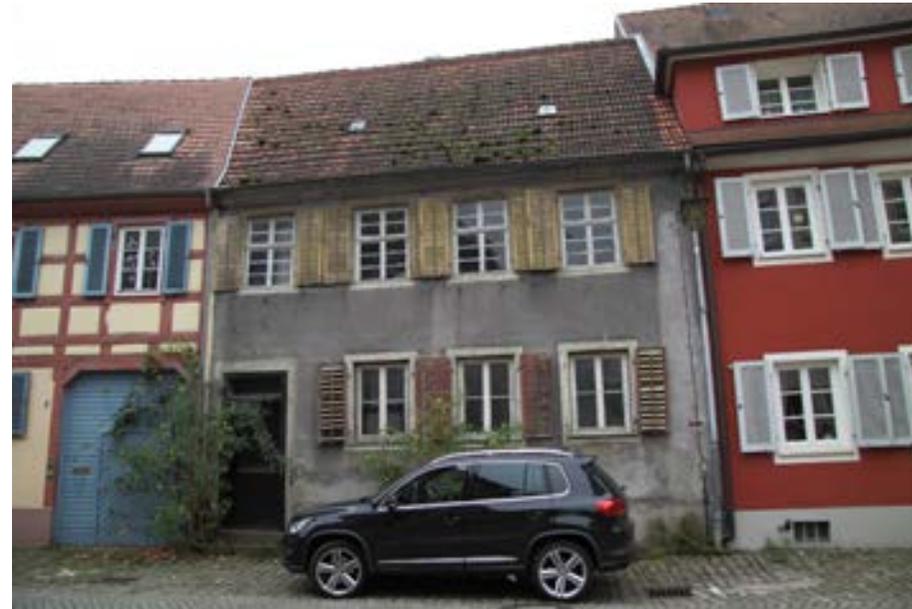
Das Wohnhaus ein zweigeschossiges, traufständiges Gebäude mit Satteldach; der Sockel und das Erdgeschoss massiv errichtet, darüber verputzter Fachwerkaufbau; vierachsige Fassade mit seitlichem Hauseingang mit Oberlicht, die Fenster mit Klappläden, im ersten Obergeschoss ältere Sprossenfenster erhalten, abschließend profiliertes Traufgesims; rückwärtig das zweigeschossige Nebengebäude (Werkstatt?) mit Pultdach anschließend; 18./19. Jh. mit jüngeren Überformungen v.a. am Rückgebäude.

*Wohnhaus an der Feuergasse*

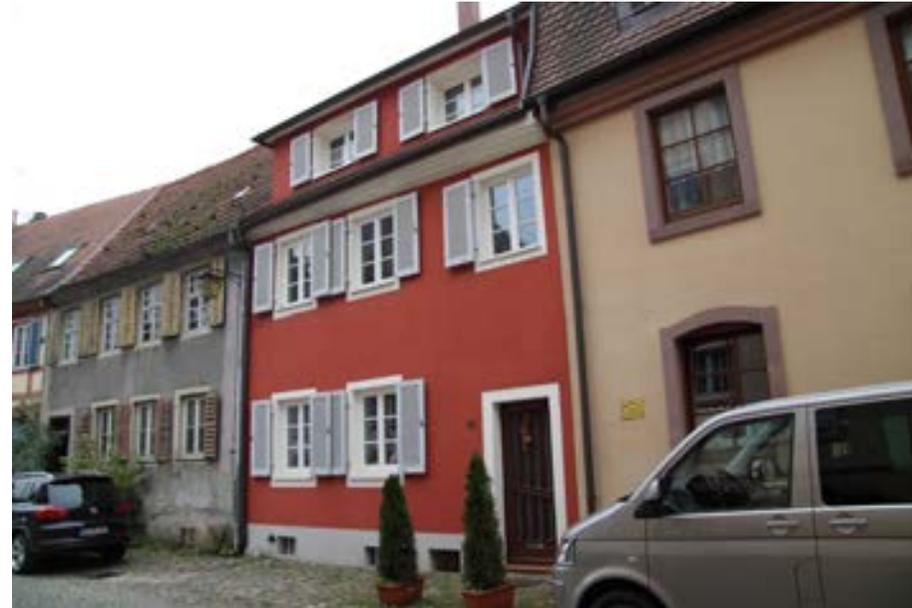
Zweigeschossiges, traufständiges Gebäude mit Satteldach mit jüngeren Dachausbau; der Sockel und das Erdgeschoss massiv errichtet, darüber wohl verputzter Fachwerkaufbau; dreiachsige Fassade mit seitlichem Hauseingang, breiten Fensteröffnungen mit Klappläden und abschließendem profiliertem Traufgesims; rückwärtig das zweigeschossig, traufständige Nebengebäude mit Satteldach anschließend; 18./19. Jh. mit jüngeren Überformungen des 20. und 21. Jh. (Fassade, Fenster, Eingang, Dachausbau).

*Wohnhaus an der Feuergasse*

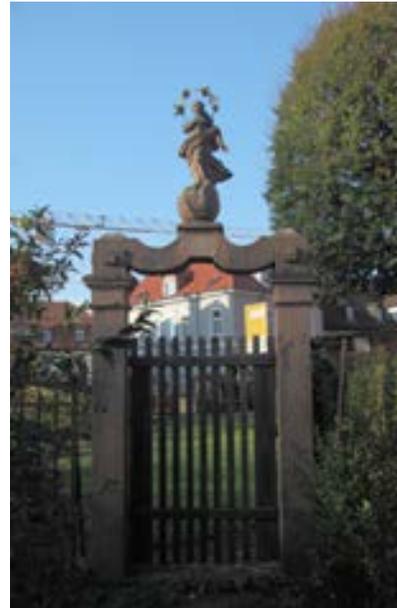
Auf dem Gartengrundstück hinter dem Anwesen Hauptstraße 41 bzw. dem Niklasturm stehendes und über die Friedrichstraße zugängliches Sandsteinportal in klassizistischen Formen mit geraden Pfeilern mit einfachen Kapitellen und geschweiftem Sturz, darauf apokalyptische Muttergottes in Rokokomanier, Inschrift: AVE MARIA, 1790.

Gesamtansicht

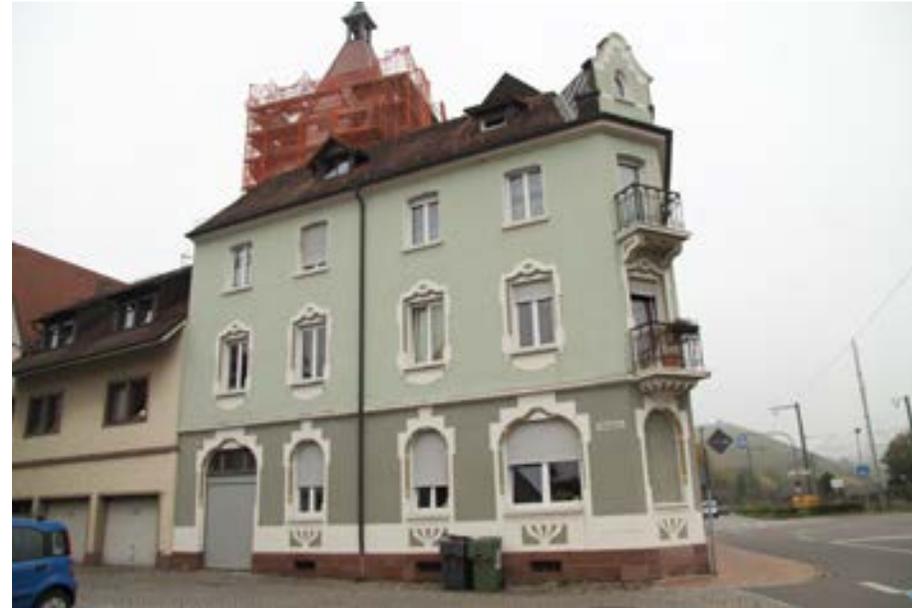
Dreigeschossiges Eckgebäude mit Satteldächern und kleinem Zwerchhaus mit Blendgiebel als Abschluss der abgeschrägten, mit zwei Balkonen akzentuierten Fassade; die Putzfassade zudem durch Gurtgesims und Fensterrahmen in historistischen bzw. jugendstilartigen Formen gegliedert; schmaler, hoher Hauseingang zur Friedrichstraße und Toreinfahrt zur Feuergasse; im Inneren wandfeste historische Ausstattung erhalten; das Gebäude bez. "1907", nachträglich nur leicht überformt (Fenster, Dachdeckung, Umnutzung ehem. Ladenlokal).

Blick auf die Westfassade gegen die Feuergasse

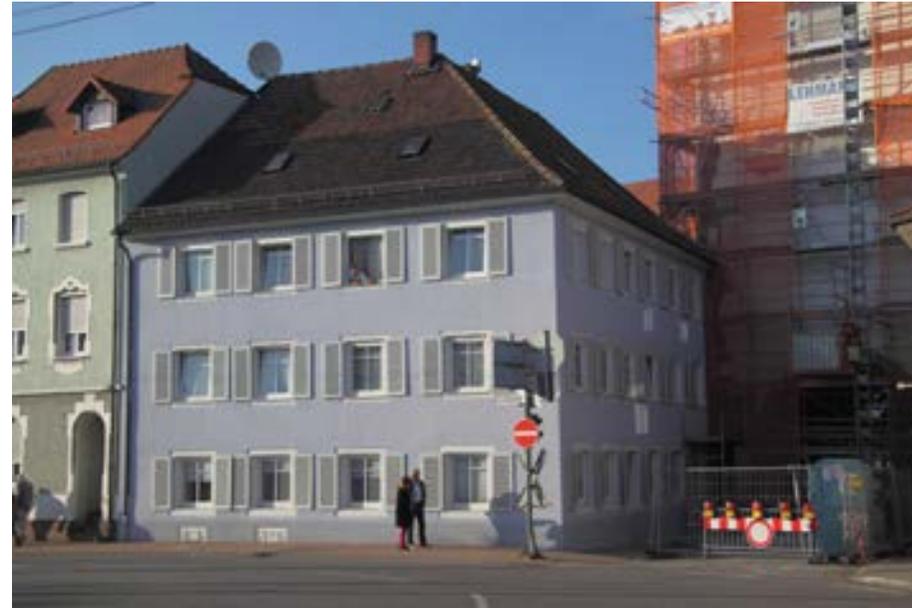
In Ecklage zwischen Kinzigturm und Friedrichstraße stehendes dreigeschossiges Gebäude mit Walmdach mit weitem Dachüberstand; massiv errichtet und verputzt mit regelmäßiger Fenstergliederung an den beiden Schauseiten, die Fenster durchgängig mit Klappläden versehen; älteres Gebäude in der ersten Hälfte des 20. Jh. umgestaltet und aufgestockt, nachträglich bis auf die Fenster und die Dachdeckung nicht verändert.

Eckansicht von Südosten mit eingerüstetem Kinzigturm

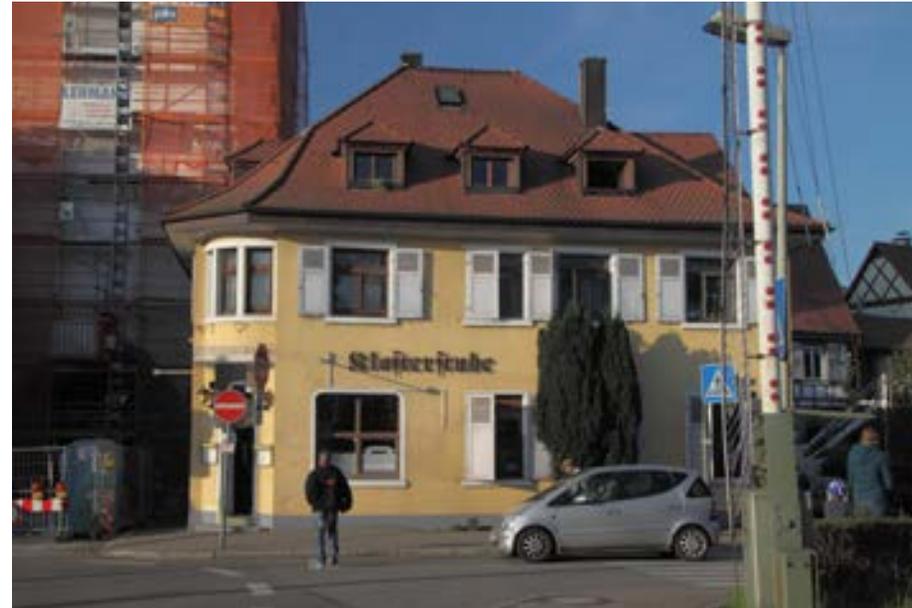
In Ecklage zwischen Kinzigturm und Friedrichstraße stehendes zweigeschossiges Gebäude mit Walmdach mit weitem Dachüberstand und abgerundeter Gebäudeecke mit Zugang in die Wirtschaft; massiv errichtet und verputzt mit regelmäßiger Fenstergliederung an den beiden Schauseiten, die breiten Fenster fast durchgängig mit Klappläden versehen; wohl im 1. Viertel des 20. Jh. in der heutigen Form neu errichtet, nachträglich nur leicht überformt (Fenster, Dachausbau u.a.)

Ansicht von Süden mit eingerüstetem Kinzigturm

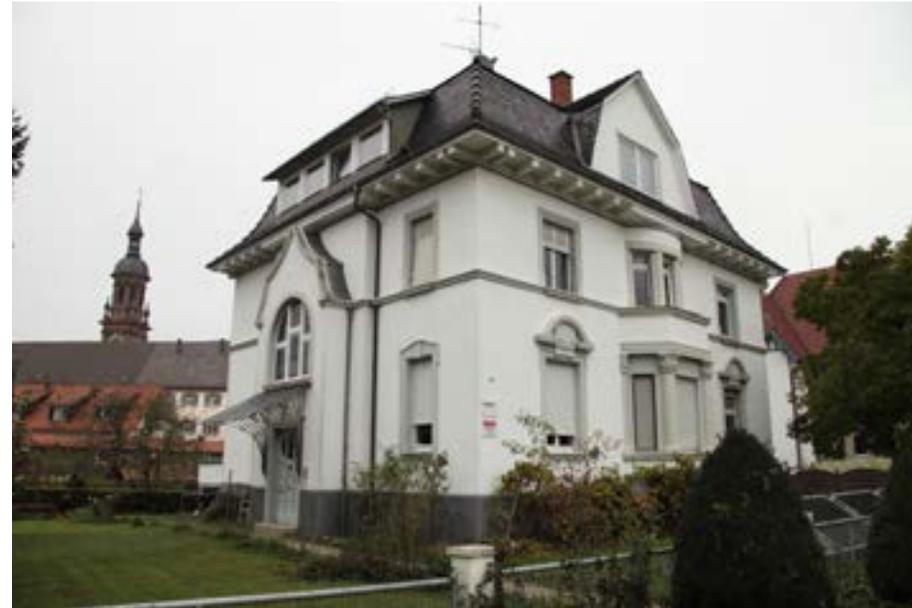
Zweigeschossiges Gebäude mit steilem Mansarddach mit Zwerchhaus und weitem Dachüberstand; nach Süden hin symmetrisch gestaltete neobarocke Putzfassade mit Ständerker mit Säulenvorlagen und verzierten Kapitellen, gliederndem Stockwerkgesims sowie seitlichem Hauseingang in Jugendstilformen mit weit ausladendem gläsernen Vordach; im Inneren wandfeste historische Ausstattung; errichtet im ersten Viertel des 20. Jh., nachträglich nur leicht überformt (Dachausbau mit Gaupen u.a.). Der dazugehörige Garten ist erhaltenswert.

*Prominente Lage südlich der ehem. Abtei*

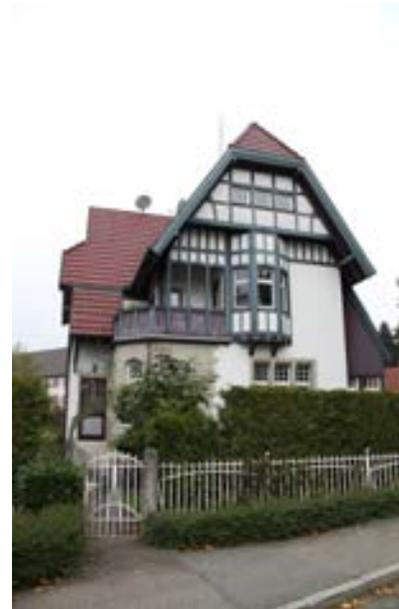
Südansicht gegen die Friedrichstraße

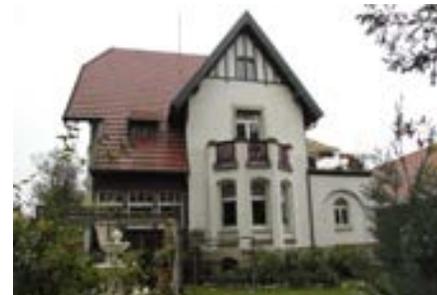
westliche Gartenfassade mit Standerker

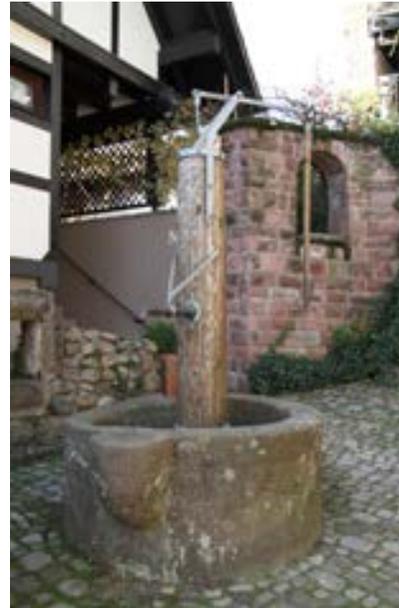
Der Pumpbrunnen ist von dokumentarischem Wert nicht nur für die historische Wasserversorgung, sondern als ehemaliger Treffpunkt des Quartiers auch für die Sozialgeschichte Gengenbachs im 18. Jahrhundert.

*Pumpbrunnen von 1776*

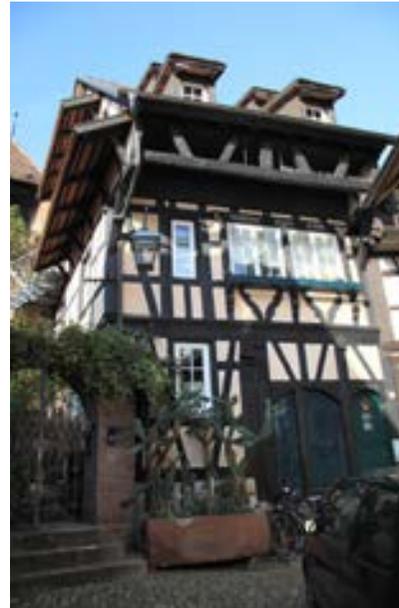
laut moderner Tafel im Jahr 1747 von Antonius Müller erbaut und die Fassade nachträglich kaum verändert (u.a. Erneuerung Fenster, Dachausbau mit Gaupen).

*Hauptfassade gegen den Gänsbühl*

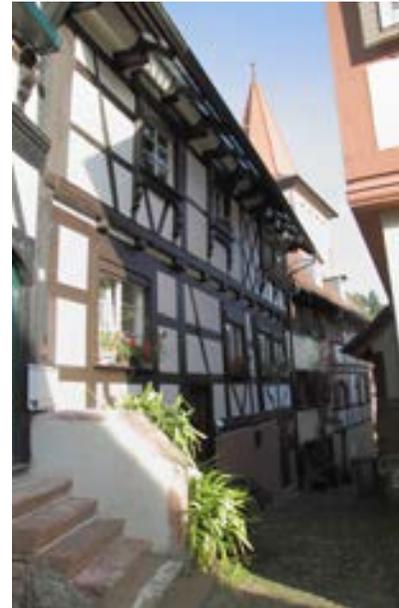
Im Norden mit dem Obergeschoss auf der Stadtmauer aufsitzendes, zweigeschossiges und traufständiges Fachwerkgebäude mit Satteldach mit weitem Dachüberstand; im massivem Sockel ehem. Stall und Lagerräume, die Wohngeschosse in Fachwerk errichtet, dieses über Balkenköpfe leicht vorkragend und jeweils Erkerfenster ausweisend; das Fachwerk im Erdgeschoss insgesamt schlichter, im Obergeschoss z.T. durchkreuzte Rauten aufweisend; die Nordfassade (Bereich Stadtmauer) verputzt und mit unterschiedlich großen (und alten) Fensteröffnungen sowie einem kleinen "Abortstanderker" (?) mit Pultdach versehen; errichtet 1748, nachträglich leicht überformt (Fenster, Nordfassade u.a.).

Hauptfassade gegen den Gänsbühl mit Obertor

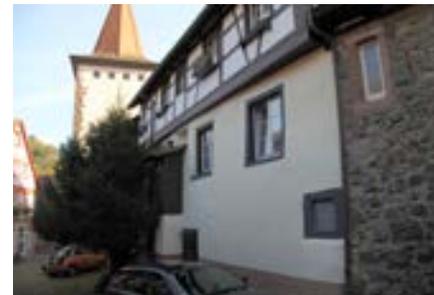
Nordansicht mit Stadtmauer und Obertor

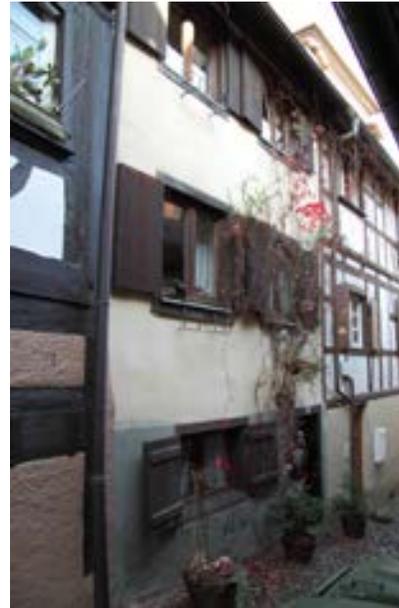
Im Norden mit dem Obergeschoss auf der Stadtmauer aufsitzendes, dreigeschossiges und traufständiges Fachwerkgebäude mit Satteldach mit weitem Dachüberstand; das Erdgeschoss massiv errichtet mit je einem Zugang und querrechteckigen kleinen Fenstern im Norden und im Süden sowie einem Kellerhals mit Klappläden (Norden), darüber verputzter Fachwerkaufbau mit wohl nachträglich vergrößerten Öffnungen gegen den Gänsbühl, der hölzernen Balkon an der Nordfassade ebenfalls nachträglich angebracht; im Kern wohl letztes Viertel des 18. Jh. mit jüngeren baulichen Überformungen (u.a. Fensteröffnungen, Fassade, Balkon).

*Fassade gegen den Gänsbühl*

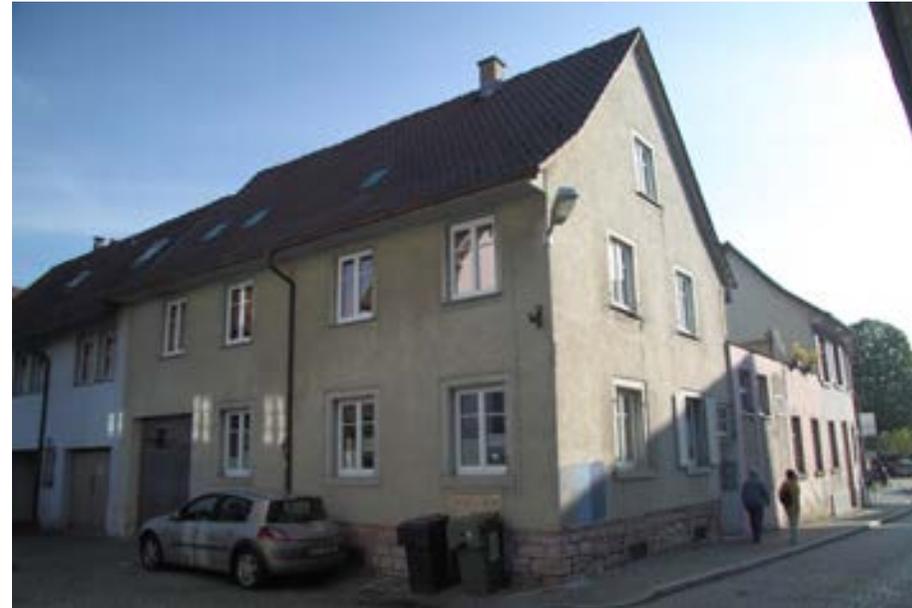
Zweigeschossiges, zur Grabenstraße hin giebelständiges Eckgebäude mit Satteldach; der Kellersockel und das Erdgeschoss massiv errichtet, darüber verputzter Fachwerkaufbau; schlichte Fassade mit regelmäßig angeordneten Fenstern mit geraden Sohlbänken und Putzfaschen sowie traufseitigem Zufahrtstor, im Bruchsteinsockel kleine Kellerfenster; errichtet vor 1872 und nachträglich überformt (u.a. Fenster, Putz, Dachausbau mit liegenden Dachfenstern).

Ansicht gegen die Grabenstraße, Höhe Engelgasse

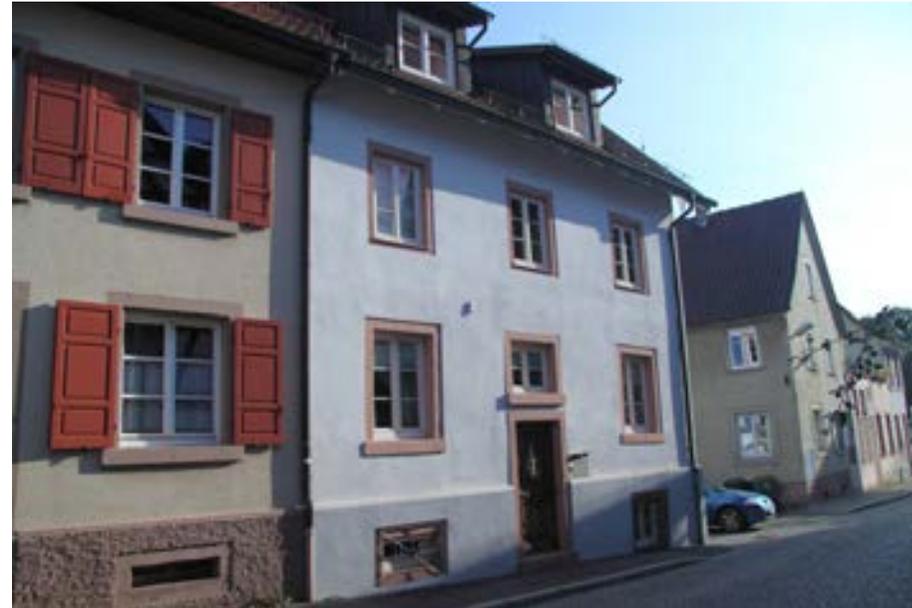
Zweigeschossiges, zur Grabenstraße hin traufständiges Eckgebäude mit Satteldach mit weitem Dachüberstand; der Kellersockel und das Erdgeschoss massiv errichtet, darüber verputzter Fachwerkaufbau; schlichte Fassade mit mittig liegendem, von einem kleinen Rechteckfenster überfangenen Hauseingang und regelmäßig angeordneten Fenstern mit geraden Sohlbänken (EG), der Sockel abgesetzt, darin Kellerfenster; errichtet nach 1872 und nachträglich überformt (u.a. Fenster, Putz, Dachausbau mit Gaupen).

Ansicht gegen die Grabenstraße

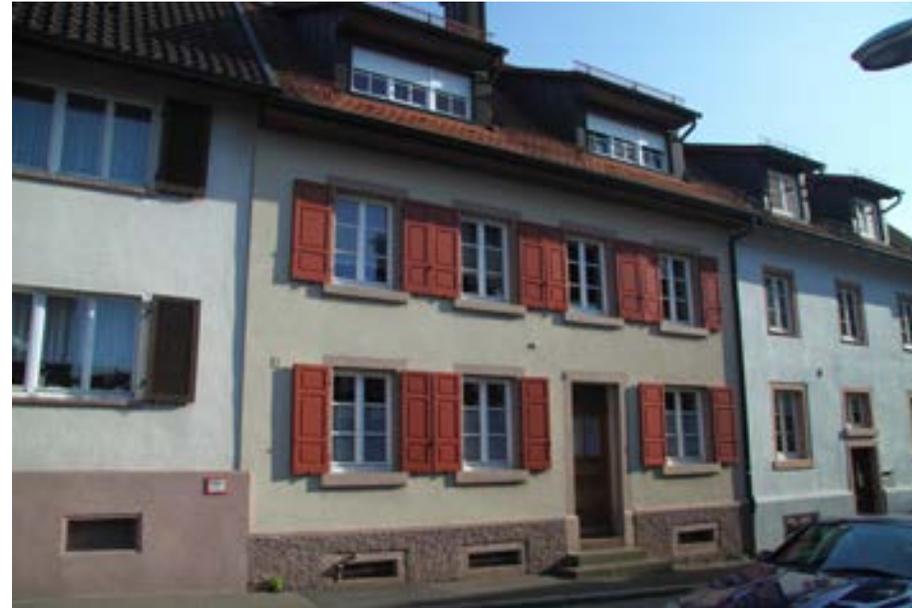
Zweigeschossiges, traufständiges Gebäude mit Satteldach mit weitem Dachüberstand; wohl weitgehend massiv errichtet und verputzt; schlichte Fassade mit außermittig liegendem Hauseingang mit Sandsteinstufen und regelmäßig angeordneten Fenstern mit geraden Sohlbänken und Klappläden, der Kellersockel abgesetzt, darin schmale, querrechteckige Fenster; errichtet vor 1872 und nachträglich leicht überformt (u.a. Fenster, Dachausbau mit Gaupen).

Als Bestandteil der charakteristischen geschlossenen Bebauungsstruktur des 19. Jh. am westlichen Rand der Altstadt aber auch wegen seiner überkommenen bauzeitlichen Fassadendetails ist das Gebäude erhaltenswert.

Ansicht gegen die Grabenstraße

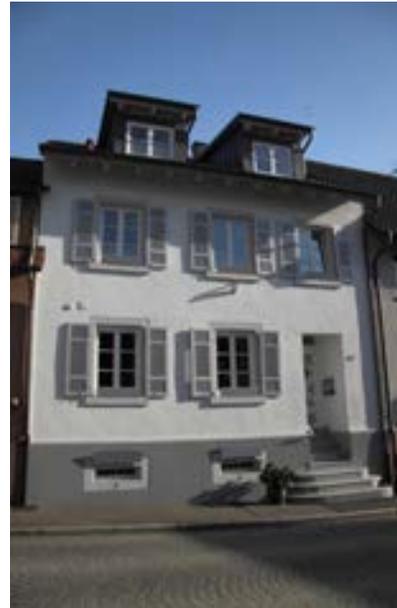
Zweigeschossiges, traufständiges Gebäude mit Satteldach mit weitem Dachüberstand; wohl weitgehend massiv errichtet und verputzt bzw. mit Wärmedämmung verkleidet; schlichte Fassade mit tiefem seitlichen Hauseingang mit Treppenstufen und regelmäßig angeordneten Fenstern mit geraden Sohlbänken und Klappläden, der Kellersockel abgesetzt, darin schmale, querrechteckige Fenster mit hölzerner Klappe; errichtet vor 1872 und nachträglich überformt (u.a. Fenster, Dachausbau mit Gaupen, Wärmedämmung).

Als Bestandteil der charakteristischen geschlossenen Bebauungsstruktur des 19. Jh. am westlichen Rand der Altstadt und damit als Hinweis auf die jüngere Stadtentwicklung ist das Gebäude erhaltenswert.

Ansicht gegen die Grabenstraße

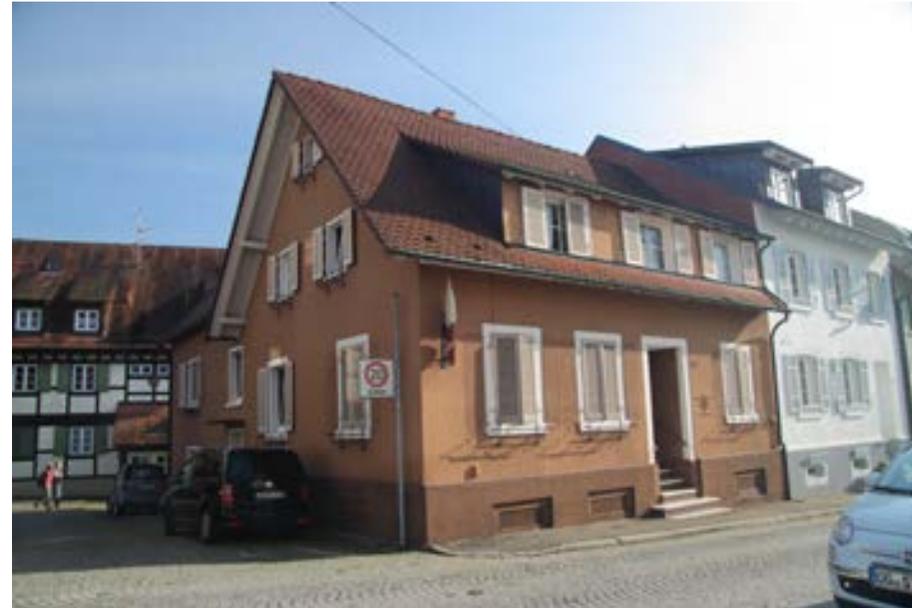
Eingeschossiges, zur Grabenstraße hin traufständiges Eckgebäude mit Satteldach mit weitem Dachüberstand und Bandgaube; wohl weitgehend massiv errichtet und verputzt; schlichte Fassade mit hohen Fenstern mit farblich abgesetzten Putzfaschen und Klappläden, tiefer Hauseingang mit Außentreppe und Kellersockel mit querrrechteckigen Fenstern; rückwärtig jüngerer eingeschossiger Anbau (Wohnung, Garagen); errichtet vor 1872 und wohl um die Mitte des 20. Jh. überformt (u.a. Herstellung Bandgaube) bzw. um einen Anbau erweitert.

Als gut überlieferter baulicher Hinweis auf die gründerzeitlichen Siedlungserweiterungsmaßnahmen am westlichen Rand der Altstadt sowie als markanter Kopfbau am Eingang zum Hofberg ist das Gebäude erhaltenswert.

*Ansicht gegen die Grabenstraße*

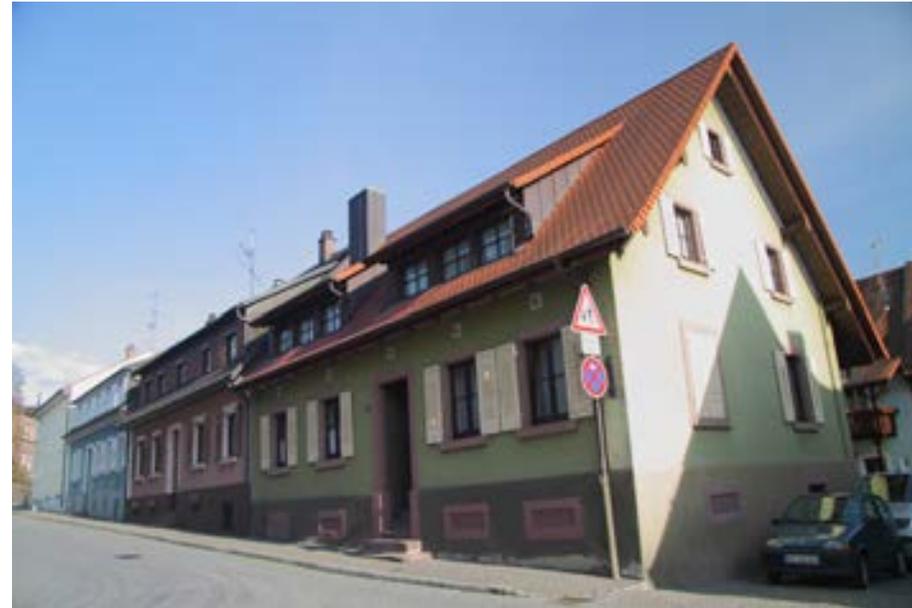
Eingeschossiges, traufständiges Gebäude mit Satteldach mit weitem Dachüberstand; massiv errichtet und verputzt; schlichte Fassade mit mittig liegendem tiefen Hauseingang mit Sandsteinstufen und regelmäßig angeordneten hohen Fenstern mit geraden Sohlbänken und Klappläden; im abgesetzten Kellersockel schmale, querrechteckige Fenster; nach 1872 errichtet und nachträglich leicht überformt (u.a. Fenster, wohl Dachausbau mit Bandgaupe).

Mit Errichtung und einheitlichen Gestaltung der Wohngebäude Grabenstraße 14, 16 und 18 nach 1872 wurde die bisherige Baulücke zwischen der Straße Am Hofberg und Grabenstraße geschlossen und damit eine städtebaulich wichtige Arrondierung erreicht. Die Gebäude sind neben ihrer gut überlieferten bauzeitlichen Fassadengestalt und wegen ihrer städtebaulichen Bedeutung damit erhaltenswert.

Ansicht gegen die Grabenstraße

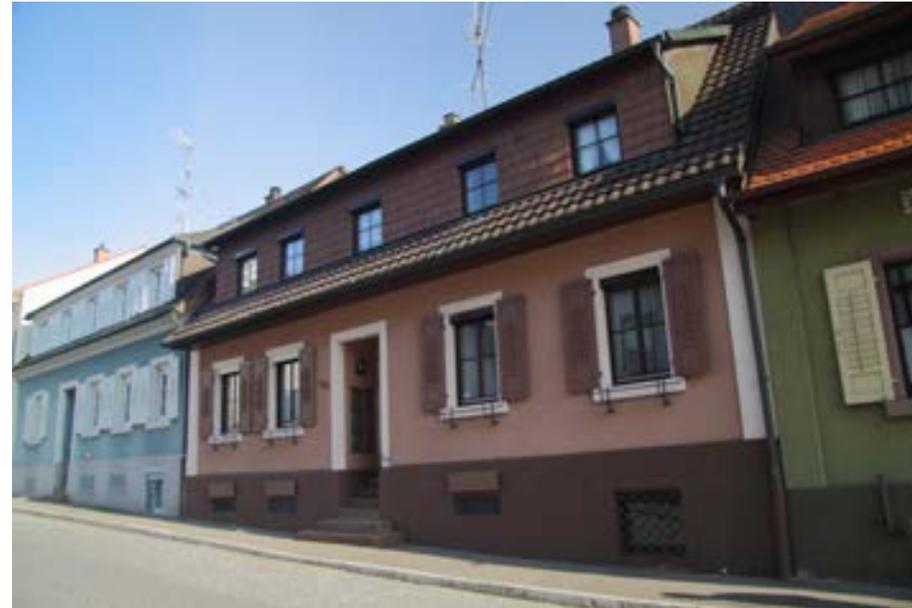
Eingeschossiges, traufständiges Gebäude mit Satteldach mit weitem Dachüberstand; massiv errichtet und verputzt; schlichte Fassade mit mittig liegendem tiefen Hauseingang mit Sandsteinstufen und regelmäßig angeordneten hohen Fenstern mit geraden Sohlbänken und Klappläden; im abgesetzten Kellersockel schmale, querrechteckige Fenster; nach 1872 errichtet und nachträglich leicht überformt (u.a. Fenster, wohl Dachausbau mit Bandgaube).

Mit Errichtung und einheitlichen Gestaltung der Wohngebäude Grabenstraße 14, 16 und 18 nach 1872 wurde die bisherige Baulücke zwischen der Straße Am Hofberg und Grabenstraße geschlossen und damit eine städtebaulich wichtige Arrondierung erreicht. Die Gebäude sind neben ihrer gut überlieferten bauzeitlichen Fassadengestalt und wegen ihrer städtebaulichen Bedeutung damit erhaltenswert.

Ansicht gegen die Grabenstraße

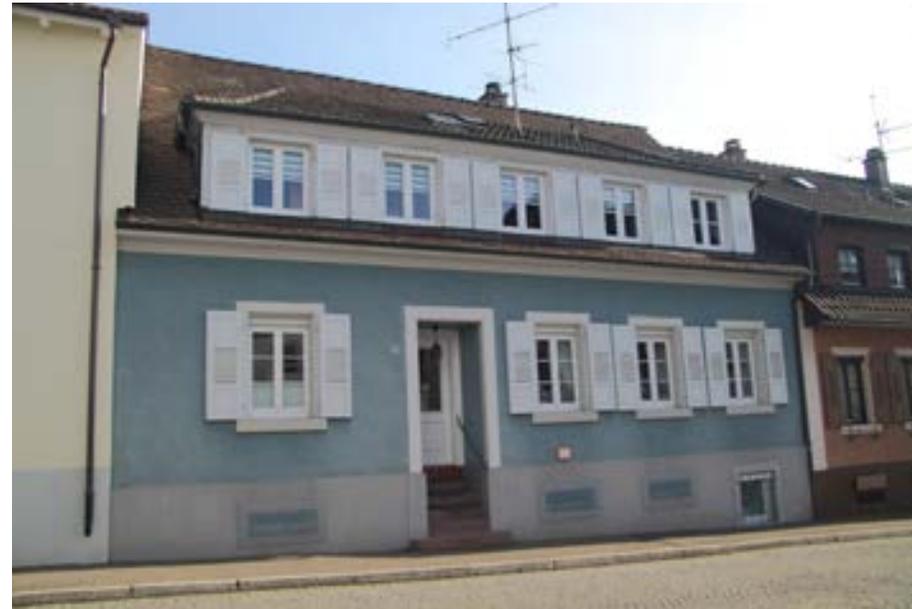
Eingeschossiges, traufständiges Gebäude mit Satteldach mit weitem Dachüberstand; massiv errichtet und verputzt; schlichte Fassade mit mittig liegendem tiefen Hauseingang mit Sandsteinstufen und regelmäßig angeordneten hohen Fenstern mit geraden Sohlbänken und Klappläden; im abgesetzten Kellersockel schmale, querrechteckige Fenster; nach 1872 errichtet und nachträglich leicht überformt (u.a. Fenster, wohl Dachausbau mit Bandgaube).

Mit Errichtung und einheitlichen Gestaltung der Wohngebäude Grabenstraße 14, 16 und 18 nach 1872 wurde die bisherig Baulücke zwischen der Straße Am Hofberg und Grabenstraße geschlossen und damit eine städtebaulich wichtige Arrondierung erreicht. Die Gebäude sind neben ihrer gut überlieferten bauzeitlichen Fassadengestalt und wegen ihrer städtebaulichen Bedeutung damit erhaltenswert.

Ansicht gegen die Grabenstraße

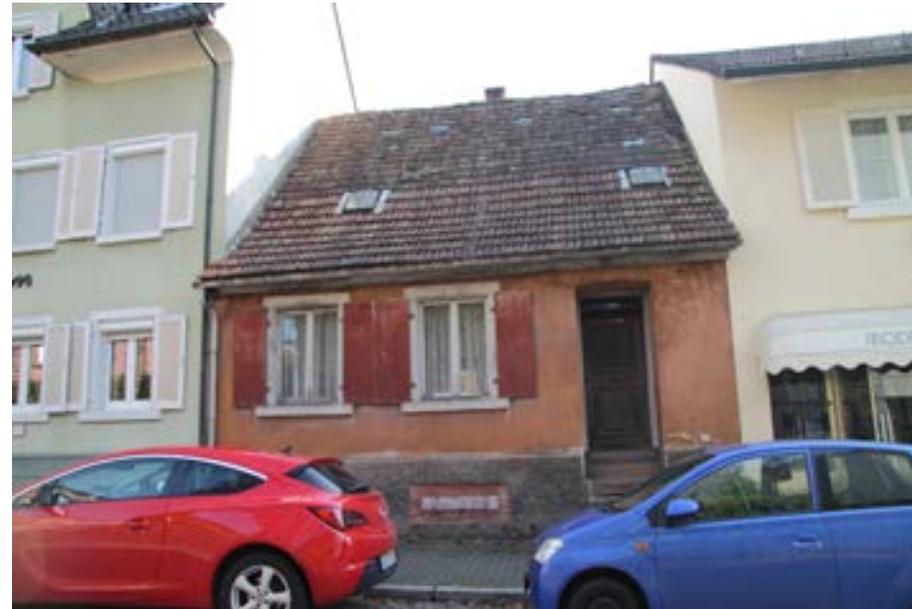
Eingeschossiges, traufständiges Gebäude mit Satteldach mit z.T. erhaltener Deckung mit handgestrichenen Biberschwänzen; massiv errichtet und verputzt; schlichte dreiachsige Fassade mit tiefem schmalen Hauseingang mit Sandsteinstufen und bauzeitlicher Haustüre; die Fenster mit geraden Sohlbänken und einfachen Klappläden; an der Rückfassade halb eingetiefter Kellerabgang; im Keller Reste der Grabenmauer; errichtet vor 1872 mit leichten nachträglichen Überformungen (u.a. Fenster).

Das in Gestalt und Struktur gut überlieferte Gebäude des 19. Jh. ist als Hinweis auf die historische kleinbäuerlich-handwerkliche Sozialstruktur am westlichen Altstadtrand sowie als Bestandteil der geschlossenen traufständigen Gebäudereihe erhaltenswert.

Ansicht gegen die Grabenstraße

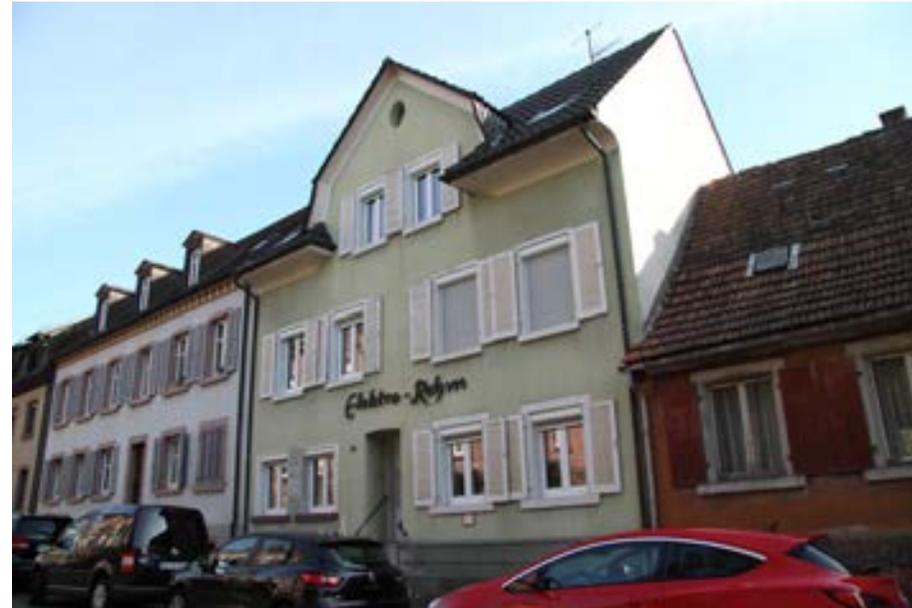
Zweigeschossiges, traufständiges Gebäude mit Satteldach mit weitem Überstand und hohem Zwerchhaus mit Mansardgiebeldach; wohl weitgehend massiv errichtet und verputzt; symmetrisch gestaltete Fassade mit abgesetztem Kellersockel und mittig liegendem Hauseingang mit Außentreppe, die Fenster in den Wohngeschossen und am Giebel mit geraden Sohlbänken und Klappläden, in der Giebelspitze zudem ovale Maueröffnung; errichtet vor 1872 und wohl vor 1914 Fassade zur Grabenstraße neu gestaltet (Zwerchhaus), nachträglich leicht überformt (v.a. Fenster), die Rückfassade hingegen stark verändert.

Mit seinem markanten Zwerchhaus und als Bestandteil der geschlossenen traufständigen Gebäudereihe des 19. Jh. ist das Gebäude erhaltenswert.

Ansicht gegen die Grabenstraße

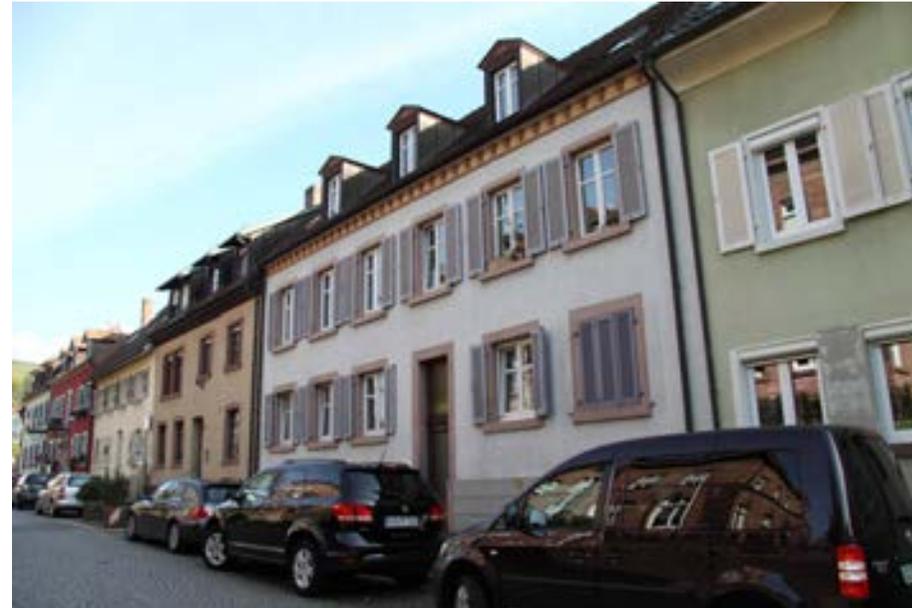
Zweigeschossiges, traufständiges Gebäude mit Satteldach; massiv errichtet und verputzt; schlichte Fassade mit abgesetztem Kellersockel (mit Quaderung und querrechteckigen Kellerfenstern), schmalem hohen Hauseingang und regelmäßig angeordneten Fenstern mit geraden Sohlbänken, Sandsteingewänden und Klappläden, abschließend Klötzchenfries an der Traufe; in der heutigen Form nach 1872 hergestellt und nachträglich leicht überformt (u.a. Fenster, Dachausbau mit Gaupen). Um 1950 Herstellung eines giebelständigen Werkstattbaus an der Brenngasse.

Mit seinen überlieferten historischen Fassadendetails sowie als baulicher Hinweis auf die Überbauung des Stadtgrabens ab der 2. Hälfte des 19. Jh. ist das Gebäude von dokumentarischem Wert. Das kleine Werkstattgebäude ist als typische Nutzungsstruktur des Grabenbereichs erhaltenswert.

*Ansicht gegen die Grabenstraße*

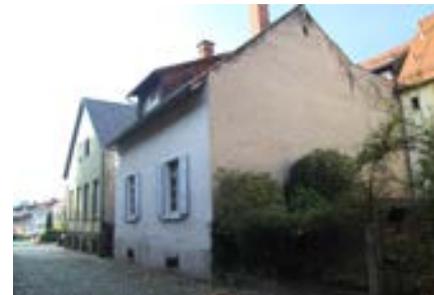
*Rückgebäude an der Brenngasse (links)*

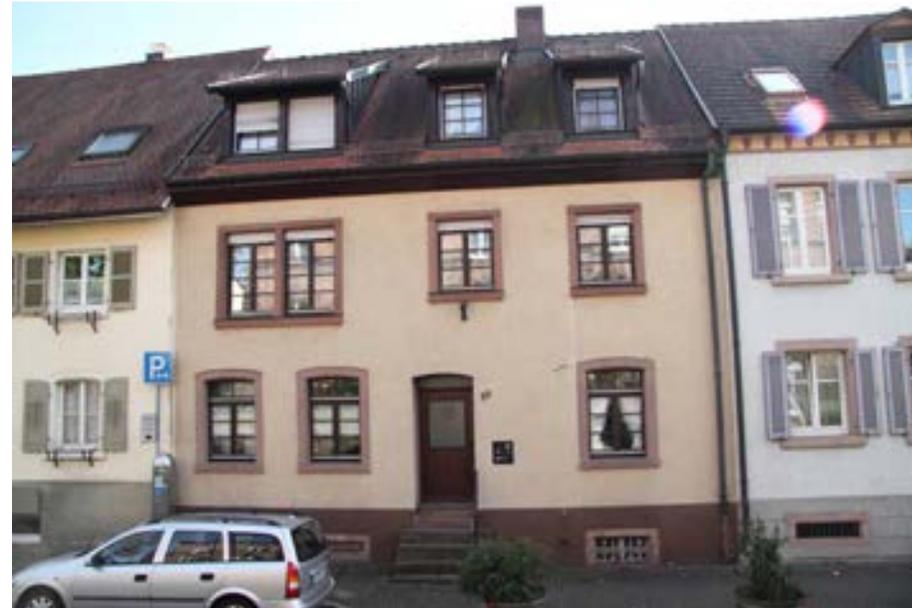
Zweigeschossiges, traufständiges Gebäude mit Satteldach; massiv errichtet und verputzt; schlichte Fassade mit abgesetztem Kellersockel (mit querrechteckigen Kellerfenstern) und schmalem, mittig liegendem Hauseingang mit Treppenstufen; die Fenster im Erdgeschoss sowie der Türsturz segmentbogig, die übrigen Fenster mit geradem Sturz versehen; errichtet vor 1872 und nachträglich überformt (u.a. Fenster, Dachausbau mit Gaupen); in der 1. Hälfte des 20. Jh. Herstellung eines traufständigen Nebengebäudes an der Brenngasse.

Als Bestandteil der geschlossenen traufständigen Gebäudereihe entlang des Stadtgrabens und damit als baulicher Hinweis auf die jüngere Stadtentwicklung ist das Gebäude samt kleinem Nebengebäude erhaltenswert.

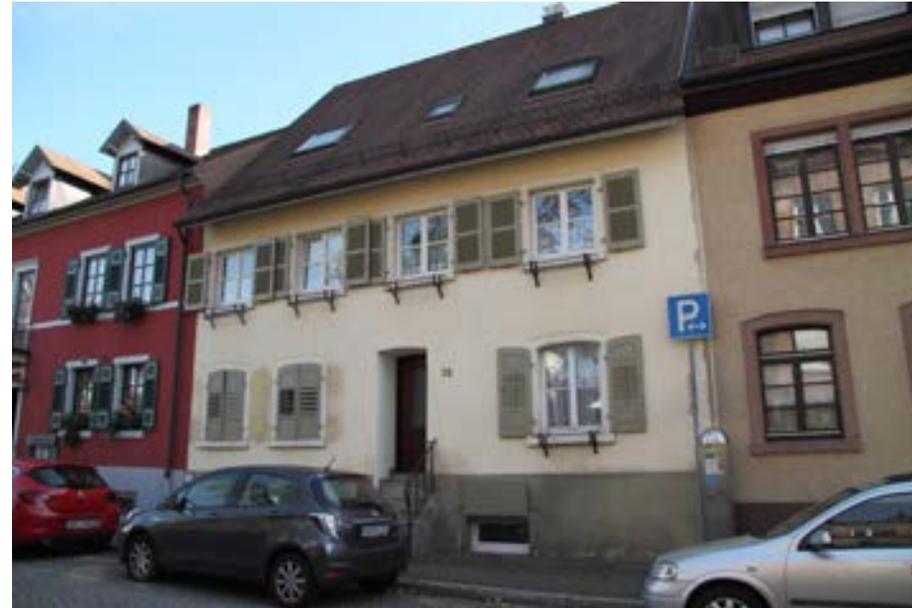
Zweigeschossiges, traufständiges Gebäude mit Satteldach; massiv errichtet und verputzt; schlichte Fassade mit abgesetztem Kellersockel (mit querrechteckigen Kellerfenstern), schmalen Hauseingang mit Treppenstufen und Fenstern mit Klappläden, die größeren Fenster im Erdgeschoss segmentbogig, die im Obergeschoss quadratisch. errichtet vor 1872, nachträglich leicht überformt (u.a. Fenster, Dachausbau). Der kleine rückwärtige Garten ist erhaltenswert.

Als Bestandteil der geschlossenen traufständigen Gebäudereihe entlang des Stadtgrabens und damit als baulicher Hinweis auf die jüngere Stadtentwicklung ist das Gebäude samt rückwärtigem Garten erhaltenswert.

*Ansicht gegen die Grabenstraße*

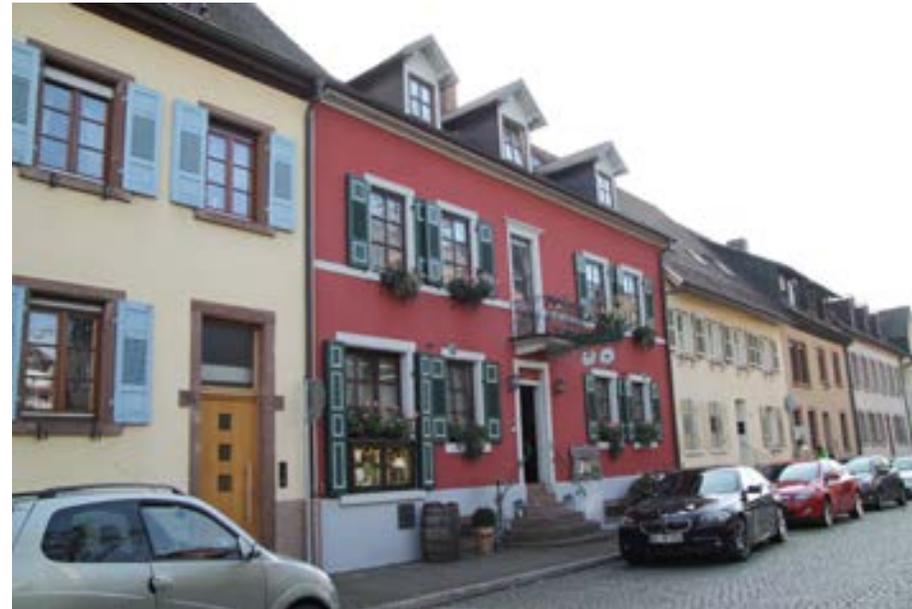
Zweigeschossiges, traufständiges Gebäude mit Satteldach; massiv errichtet und verputzt; symmetrisch gestaltete Fassade mit farblich abgesetztem Kellersockel (mit querrechteckigem Kellerfenster), Gurtgesims und Gewänden, die Mittelachse durch Hauseingang mit Sandsteinstufen und darüber liegendem kleinen Balkon akzentuiert, die Fenster mit Fensterläden versehen; errichtet vor 1872, nachträglich überformt (u.a. Innenausbau, Fenster, 1985 Dachausbau mit Gaupen).

Mit seinen überlieferten historischen Fassadendetails sowie als baulicher Hinweis auf die Überbauung des Stadtgrabens ab der zweiten Hälfte des 19. Jh. ist das Gebäude von dokumentarischem Wert.

*Ansicht gegen die Grabenstraße*

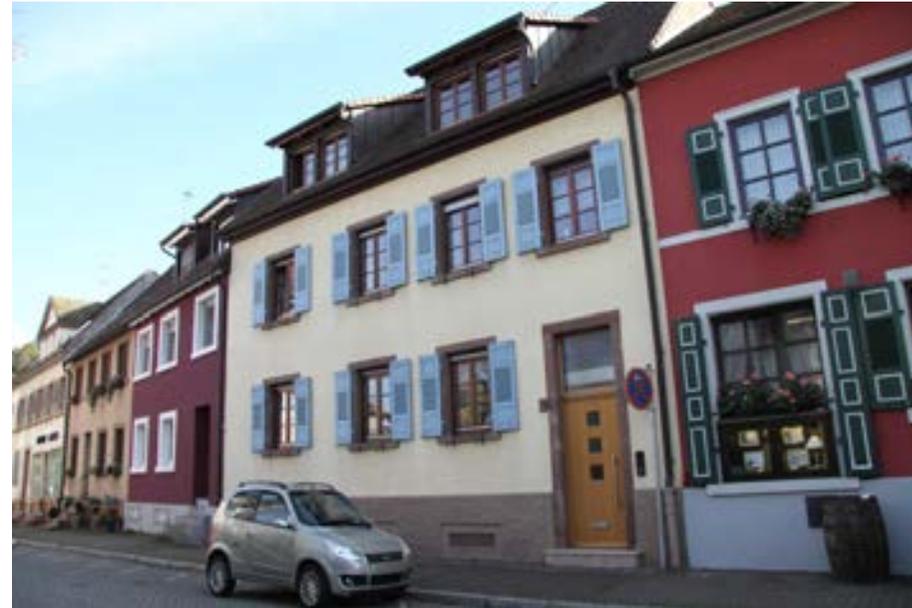
Zweigeschossiges, traufständiges Gebäude mit Satteldach; massiv errichtet und verputzt; schlichte Fassade mit abgesetztem Kellersockel (mit querrechteckigen Kellerfenstern), schmalem hohen Hauseingang mit Oberlicht und regelmäßig angeordneten Fenstern mit geraden Sohlbänken und Klappläden, abschließend profiliertes Traufgesims;  
errichtet vor 1872, nachträglich überformt (u.a. Haustüre, Fenster, Dachausbau mit Gaupen).

Mit seiner schlichten, regelhaften Fassadengestalt mit charakteristischem Hauseingang sowie als Bestandteil der geschlossenen Traufseitbebauung der östlichen Grabenstraße ist das Gebäude von dokumentarischem Wert für die Stadtentwicklung des 19. Jh.

Ansicht gegen die Grabenstraße

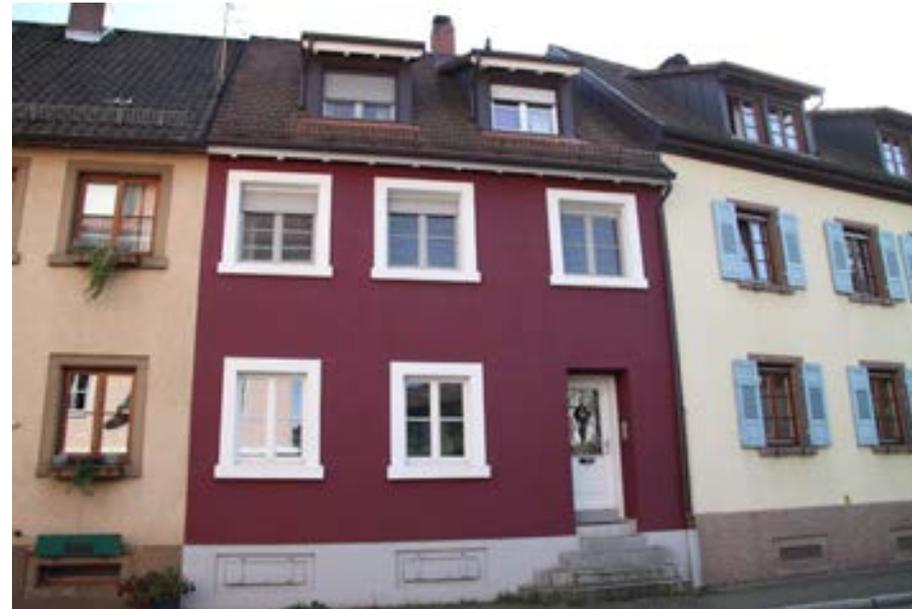
Zweigeschossiges, traufständiges Gebäude mit Satteldach; massiv errichtet und verputzt; schlichte Fassade mit Kellersockel (mit querrechteckigen Kellerfenstern), seitlichem Hauseingang und quadratischen Fensteröffnungen mit farblich abgesetzten einfachen Gewänden mit geraden Sohlbänken; errichtet vor 1872, nachträglich überformt (u.a. Haustüre, Außentreppe, Fenster, Dachausbau mit Gaupen).

Das schlichte, jedoch in seiner Grundstruktur der charakteristischen Grabenbebauung entsprechende Wohnhaus ist als Hinweis auf die Stadtentwicklung des 19. Jh. erhaltenswert.

Ansicht gegen die Grabenstraße
